À PREFEITURA MUNICIPAL DE ALTINÓPOLIS

EM RESPOSTA À MGI CONSTRUTORA E ENGENHARIA LTDA – EPP

Ref.: Concorrência Pública nº 02/2014.

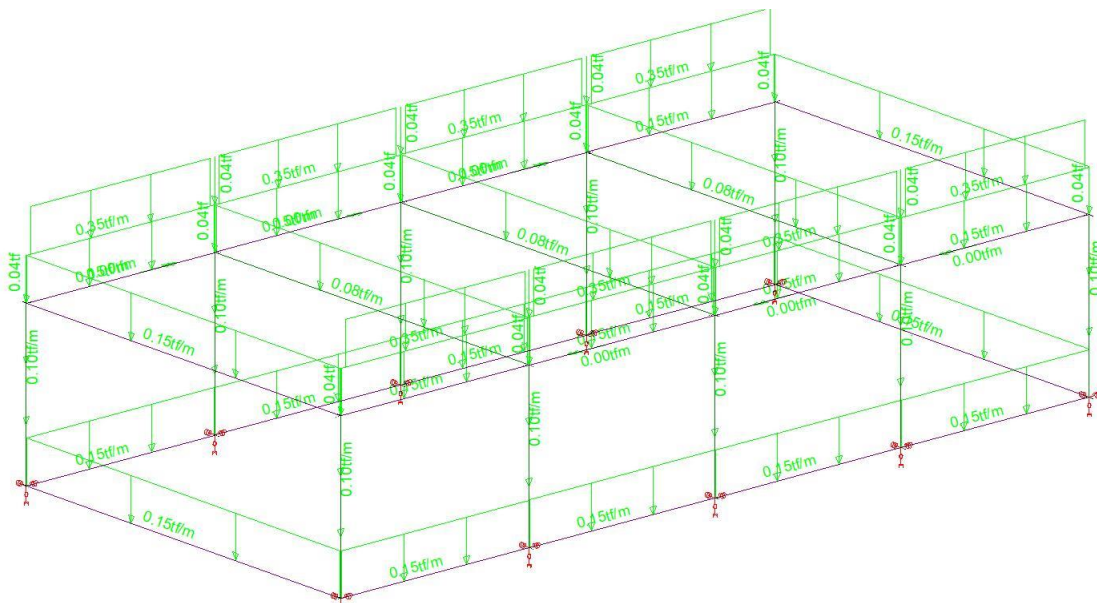
Ainda sim, foi lançado a carga de 0,35 tf/m para considerar algum sobrepeso.

Esquema do carregamento na estrutura.

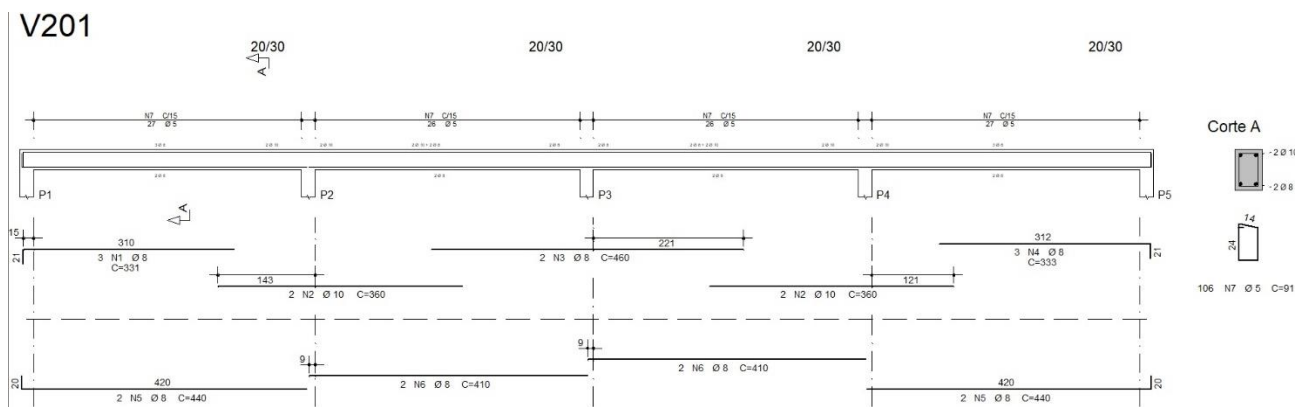
Viga calculada para a estrutura lançada, compatível com a que está executada.

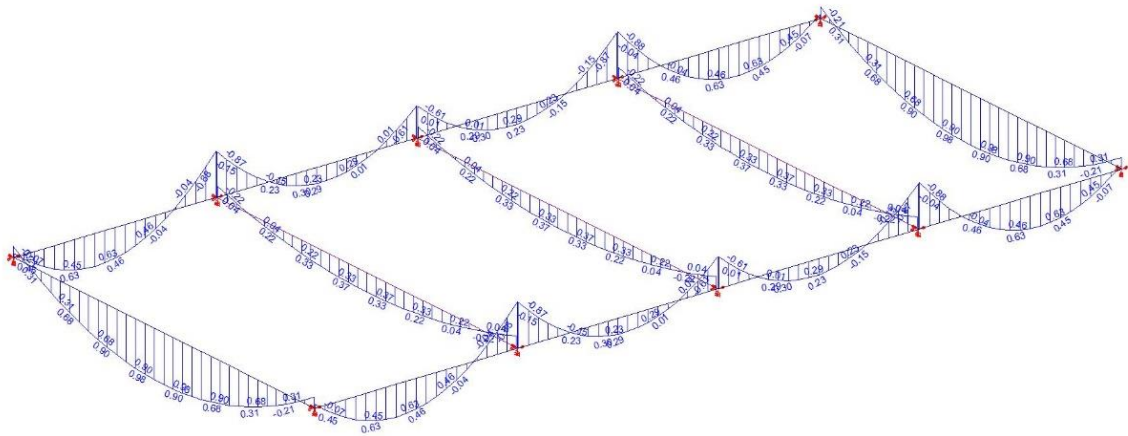
Diagramas de momento fletor na estrutura.

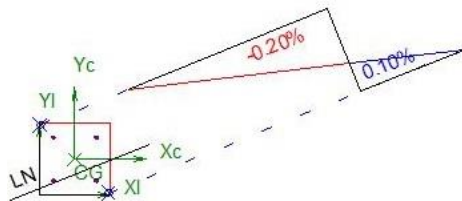
=====
 Dimensionamento..... OK
 Carregamento de As máximo 5
 Força normal 2.53 tf
 Momento M_x 0.70 tfm
 Momento M_y 0.33 tfm
 As existente 3.14 cm² (0.79%)
 As necessário (mínimo)..... 1.60 cm² (0.40%)

Análise do pilar P9, modelando-o como se houvesse carga da cobertura, forro de PVC e cobertura de policarbonato. Mostra que não mudaria da atual configuração que se encontra executado. Na verdade, ainda sobraria para carregá-lo. Detalhe para a As (área de aço) existente e As (área de aço) necessário.

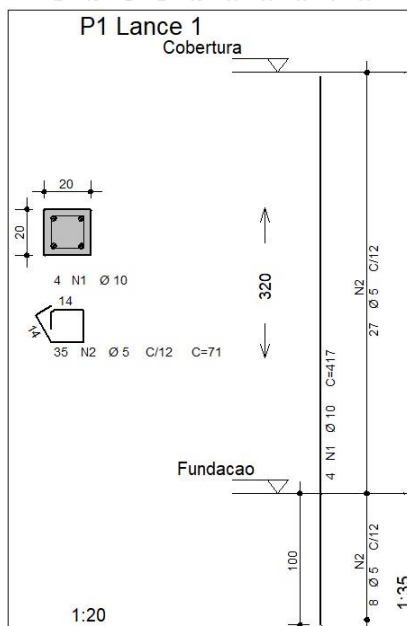
Dimensionamento do pilar com todas as cargas. Seria igual ao pilar que se encontra no local.

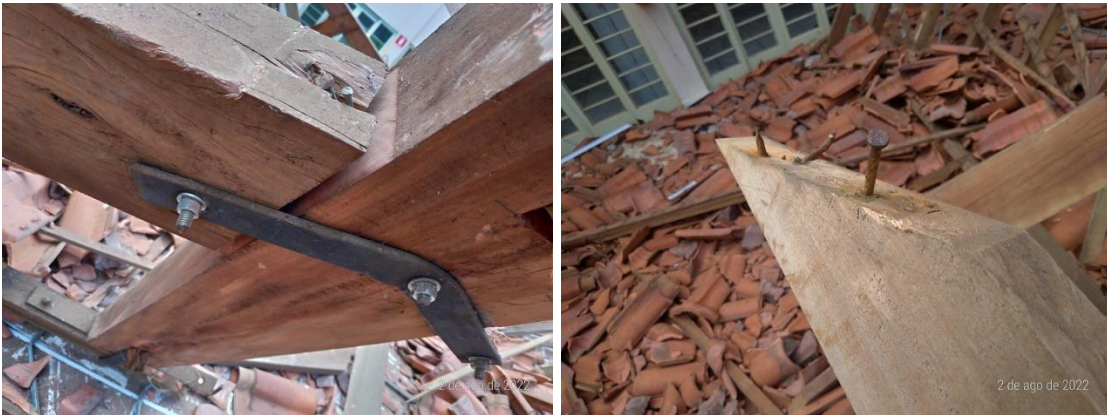
Conforme mencionado no laudo pericial, reitero que a estrutura foi a colapso devido à má execução das tesouras do madeiramento, bem como dos apoios errados dentro da viga, o que realmente causou a torção da mesma, e por fim a falta dos encaixes nas emendas das madeiras.

Esquerda: falta de encaixa na tesoura. Direita: emenda lisa na cumeeira, com apoio de apenas dois pregos, sem encaixe.

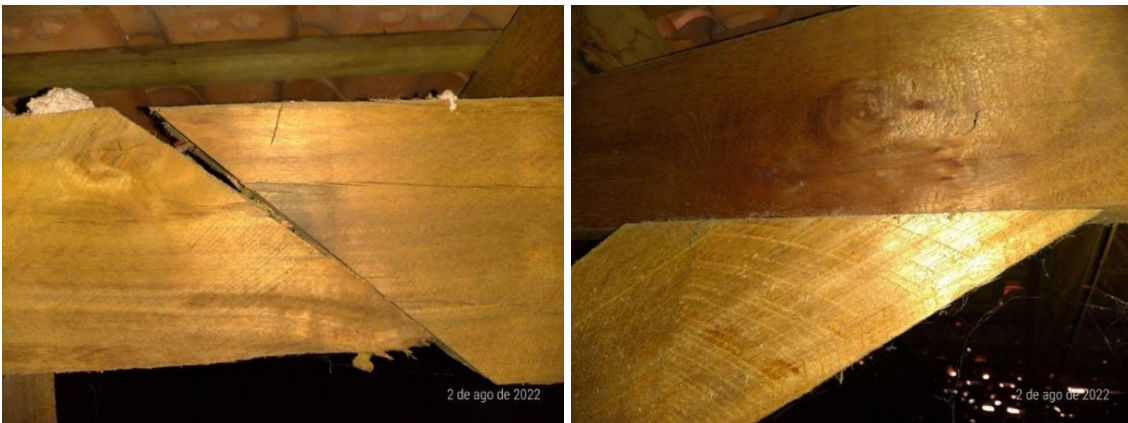
Imagens da estrutura do telhado dos prédios próximos, construídos pela mesma construtora, sem encaixes nas emendas. Necessário reforço do madeiramento.

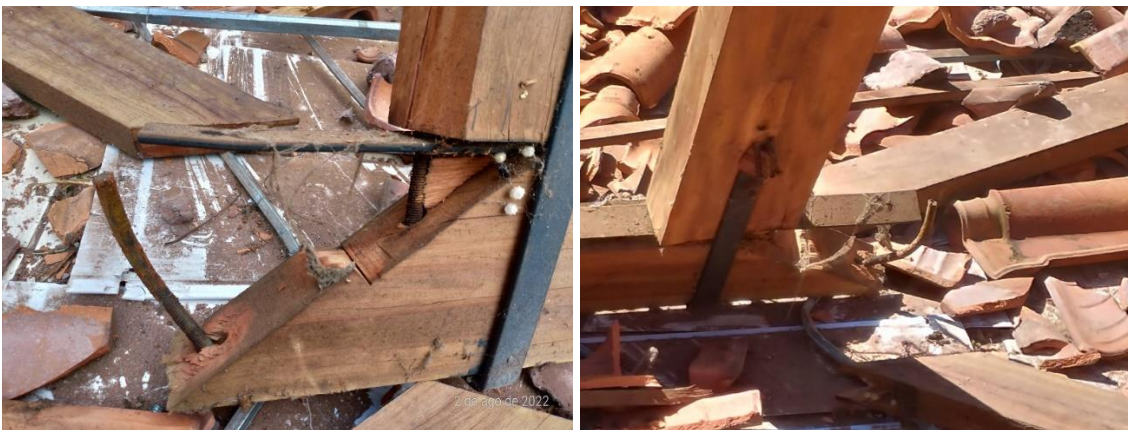
Parafuso rompido.

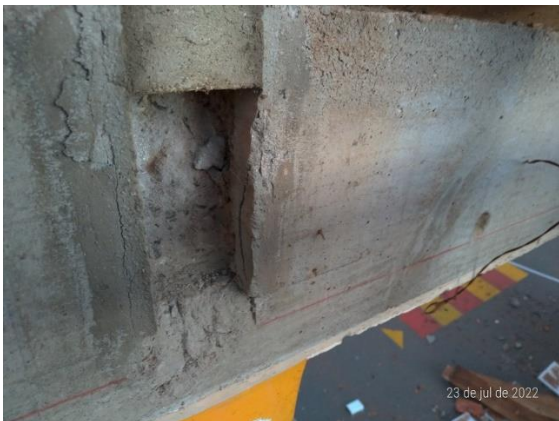
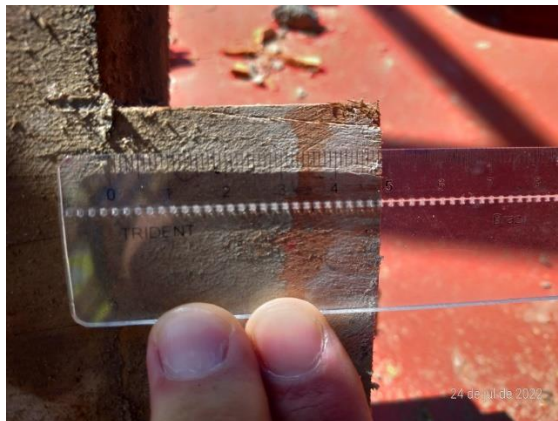
Tesouras apoiadas nas vigas, adentrando cerca de 5 cm e causando torção na mesma. Execução em desacordo com as recomendações e segurança. Tal apoio causou dois fenômenos, o da torção da viga e o da dilatação térmica, fazendo com que a madeira expandisse e empurrasse a viga. Um dos dois fenômenos ou mesmo a combinação de ambos podem ter feito com que a tesoura, que estava com pouco apoio escorregasse da estrutura e a colapsasse.

A movimentação da estrutura devido à falta de encaixe nas emendas das peças de madeira também colaborou para o evento.
