## ATENDIMENTO EMERGENCIAL - RELATÓRIO DE VISTORIA TÉCNICA

<b>Operação Verão 2020-2021</b>	<b>( ) PPDC</b>	<b>(X) Extra-Plano</b>
<b>REFERÊNCIA:</b>	( ) Decreto nº 42.565, de 01.12.97, que dispõe sobre o Plano Preventivo de Defesa Civil – PPDC (X) Termo de Cooperação Técnica firmado entre IG/IPA e CEPDEC (X) Termo de Cooperação Técnica firmado entre IPT e CEPDEC	
<b>Município:</b>	<b>Altinópolis</b>	<b>Data vistoria:</b> 31/10/2021 <b>Data Relatório:</b> 02/11/2021

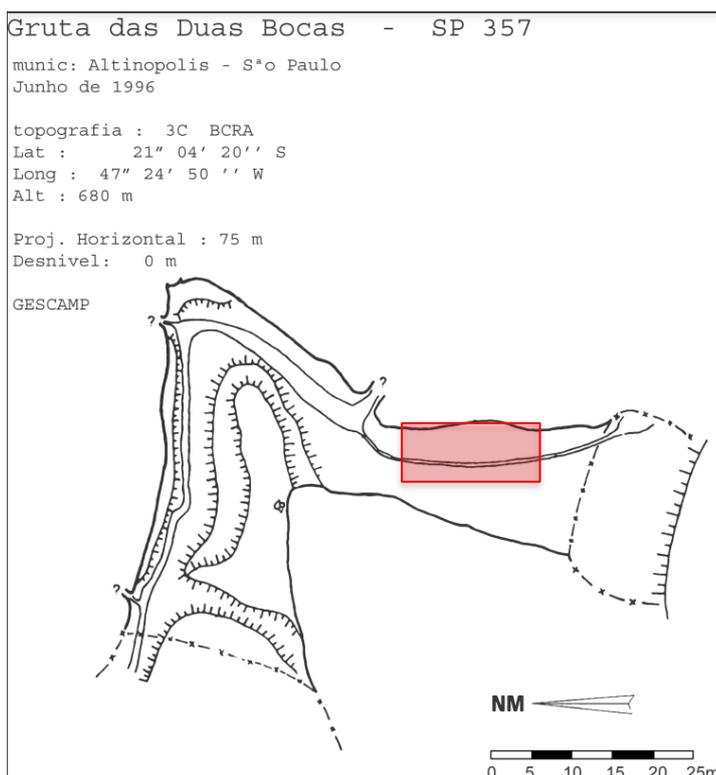
**Figura 01:** Planta esquemática da porção inicial da Gruta das Duas Bocas. Em destaque, polígono vermelho, o trecho no qual ocorreu o deslocamento do teto e as ações de busca pelo CBMSP, IPT e IPA (Fonte: GESCAMP, 1996).

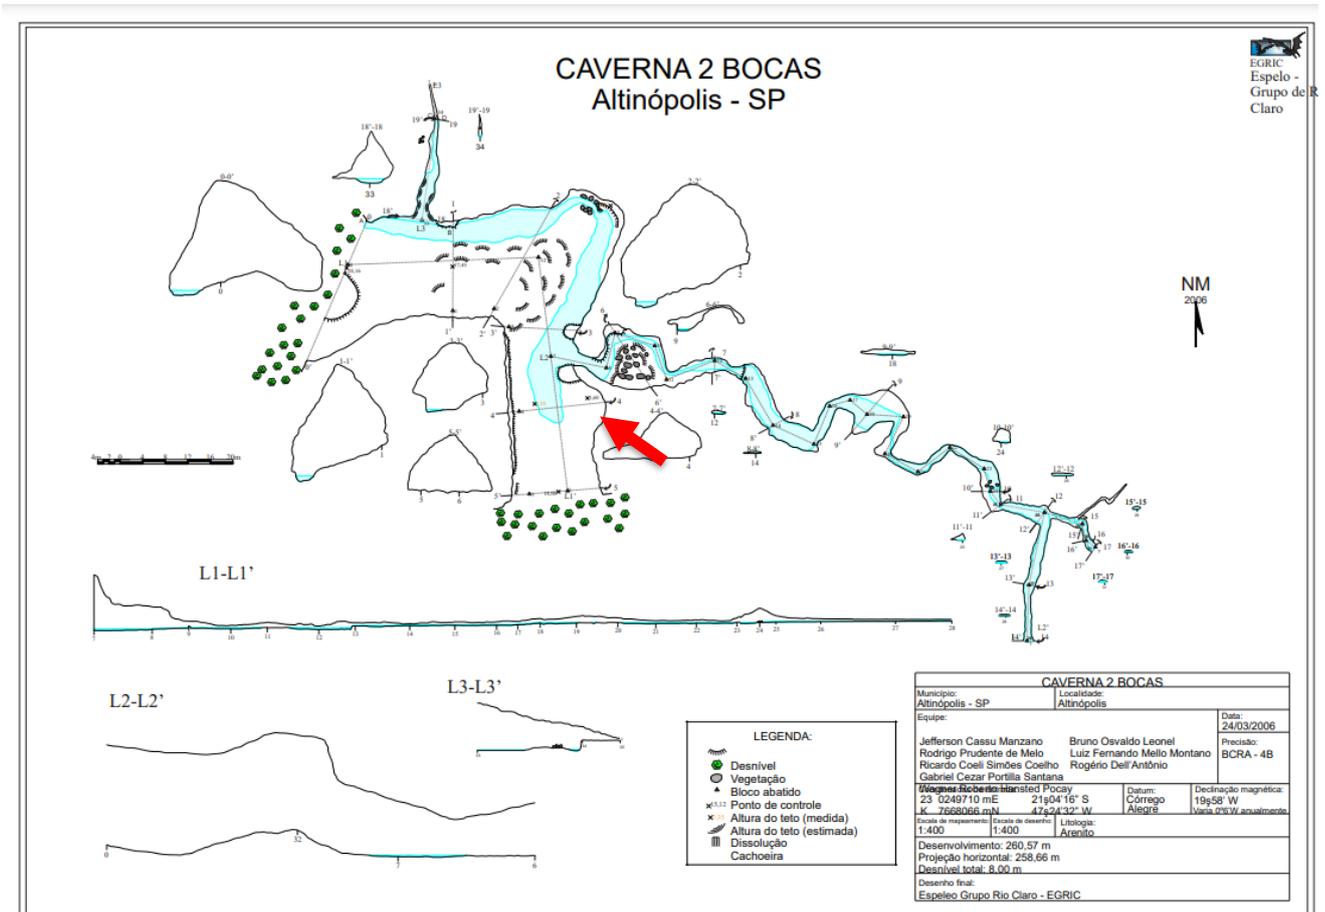
**Figura 02:** Planta da Gruta das Duas Bocas. A seta vermelha indica o local do acidente (Fonte: EGRIC, 2006).

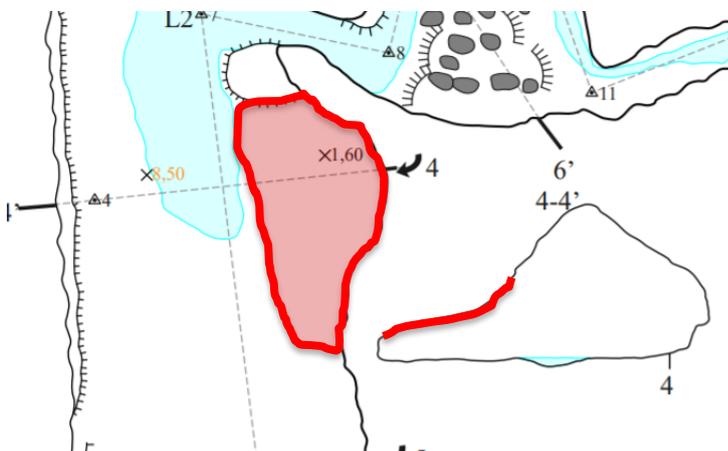
**Figura 03:** Detalhe da planta da Gruta das Duas Bocas. Com indicação aproximada do trecho no qual houve ruptura do teto e parte da parede.

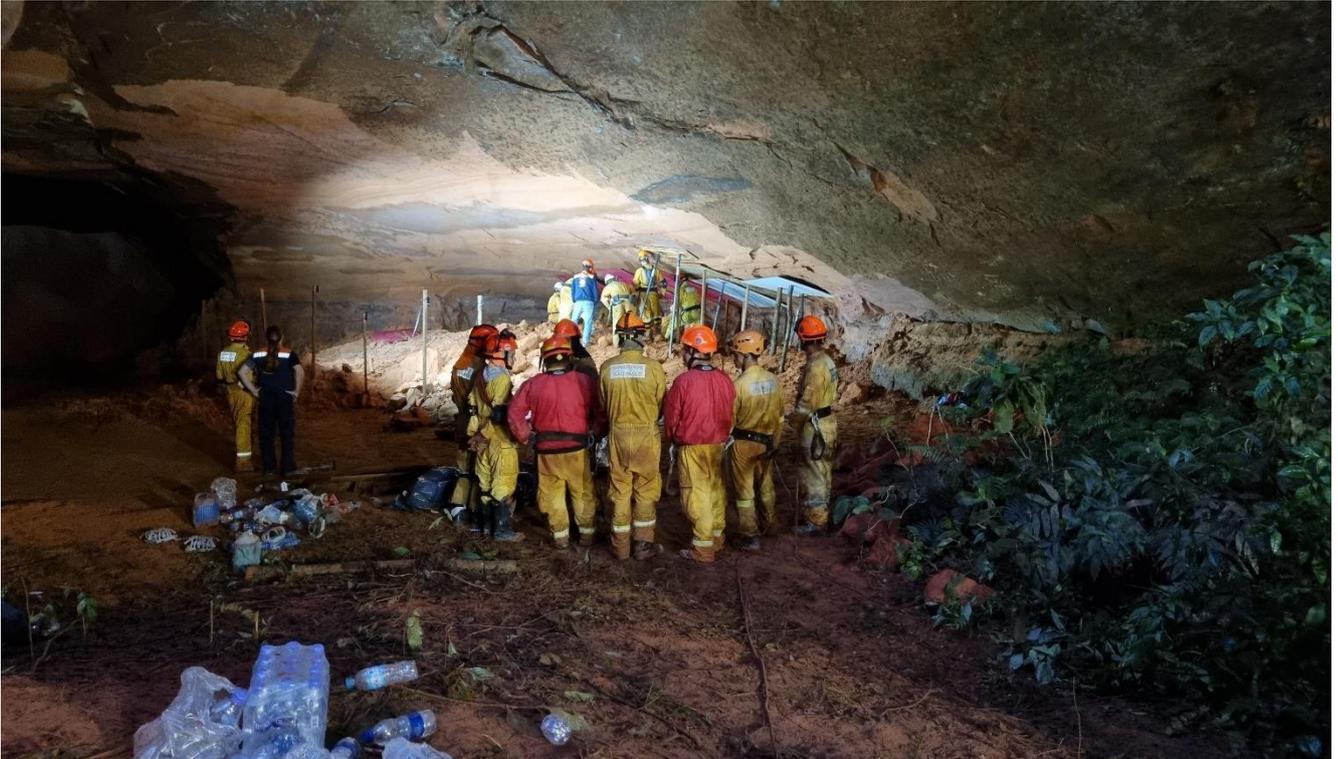
**Foto 01.** Vista geral do local onde ocorreu o deslocamento de blocos de rocha. Notar estruturas favoráveis aos deslocamentos (fraturas, fissuras e acamamento), mancha de umidade, geometria da cavidade e estruturas de contenção (pranchas de madeira e escoras) formando “células” para aumentar a segurança das equipes.

- (a) realização de estudos geológico-geotécnico com análise estrutural do maciço rochoso, de suas descontinuidades, visando a estabilidade das paredes e dos tetos da gruta, identificando-

se os blocos em balanço e zonas de blocos instáveis por escorregamento e/ou deslocamento e/ou outros mecanismos a serem identificados;

(b) interdição temporária para acesso a visitantes até que sejam realizados os estudos apontados e, conforme os resultados obtidos, a retomada das atividades pautada em protocolos de segurança e/ou na execução de intervenções estruturais;

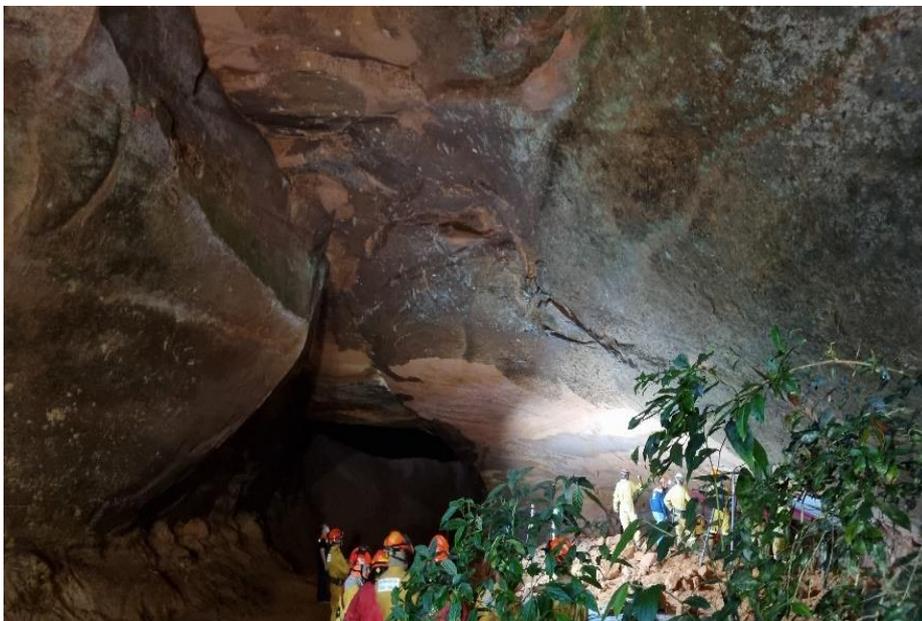
**Foto 02.** Notar estruturas de descontinuidade do arenito no teto da Gruta e geometria irregular da superfície.

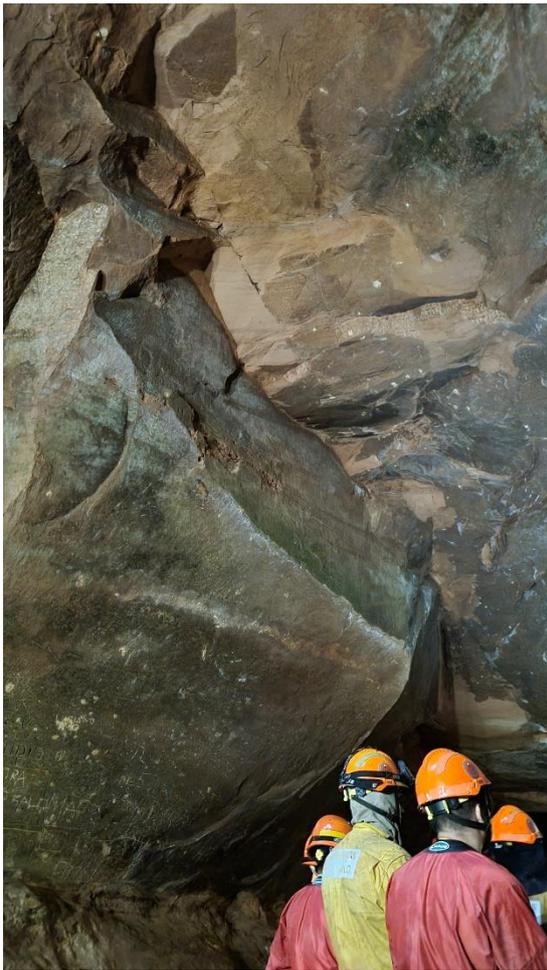
**Foto 03.** Detalhes da Foto 02, mostrando os planos de descontinuidades do arenito com possibilidades de queda de blocos por deslocamento

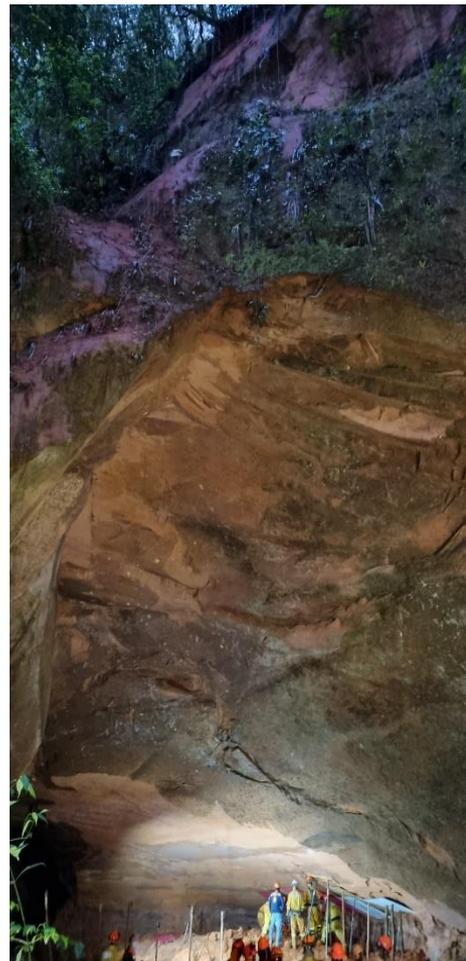
**Foto 04.** Detalhes da Foto 02. Notar o teto com vários planos de descontinuidades.
