# Prefeitura Municipal de Limeira

## VISTORIA TÉCNICA DE ESTRUTURAS DE CONCRETO PAVIMENTAÇÕES E OUTROS.

Vistorias Técnicas de Obras de Arte Especial, Viadutos e Complexos Viários, apresentando as anomalias. Vimos apresentar dados referente à vistoria realizada no viaduto “Paulo D’Andréa”.

O presente trabalho tem por objetivo avaliar a necessidade de recuperação de estruturas e manutenção, bem como a existência de ações externas ou internas da estrutura mista de aço e concreto do viaduto “Paulo D’Andréa”, localizado na Av. Comendador Agostinho Prada sobre o anel viário via Antônio Cruaães Filho – Limeira – SP.

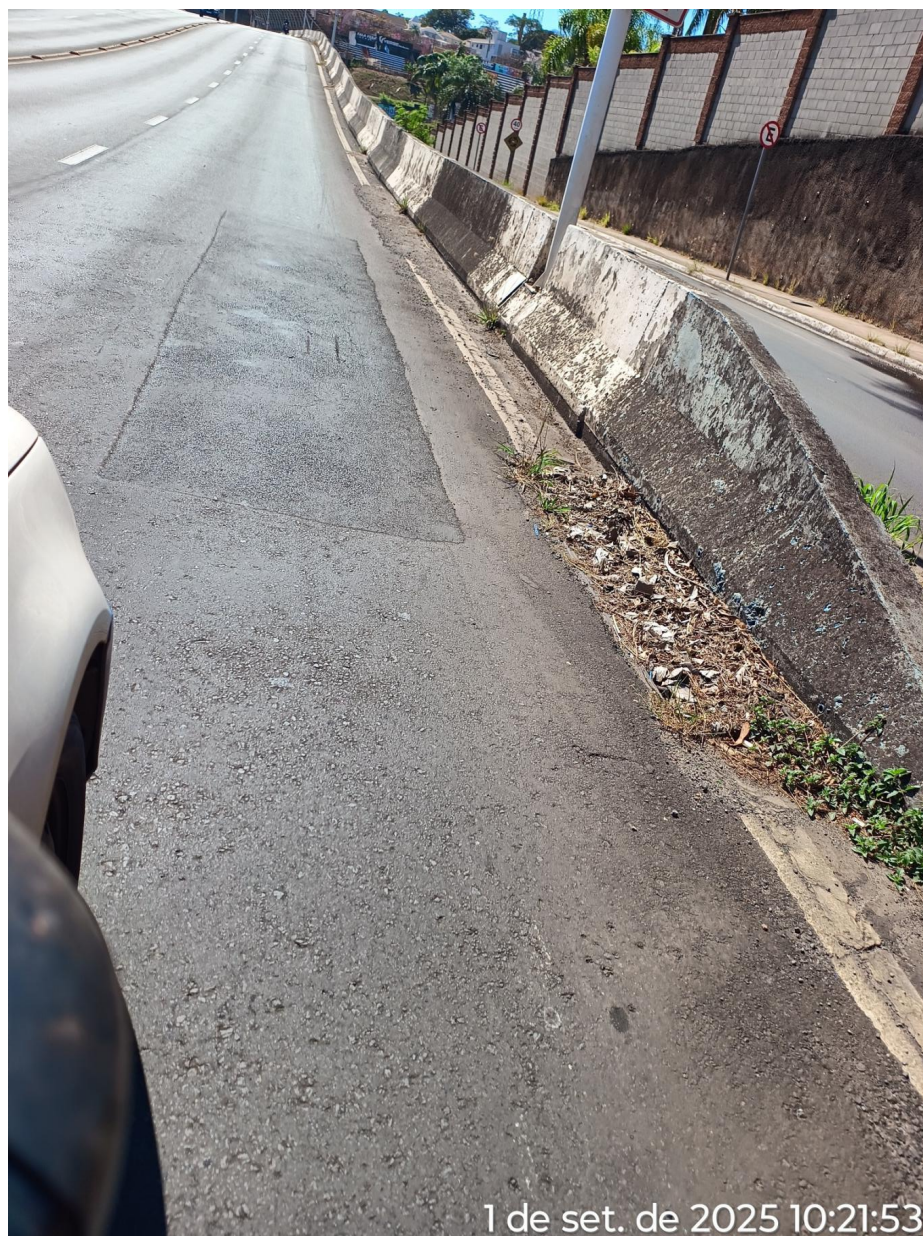
*Figura 1 - O pavimento apresenta ações corretivas de tapa buraco, no aterro de aproximação*

- Limpeza em geral e corte de vegetação (zeladoria);
- Correção do revestimento e pintura da estrutura;
- Correção pontual das juntas de dilatação;
- Fresagem e recomposição dos pontos de patologia do pavimento.

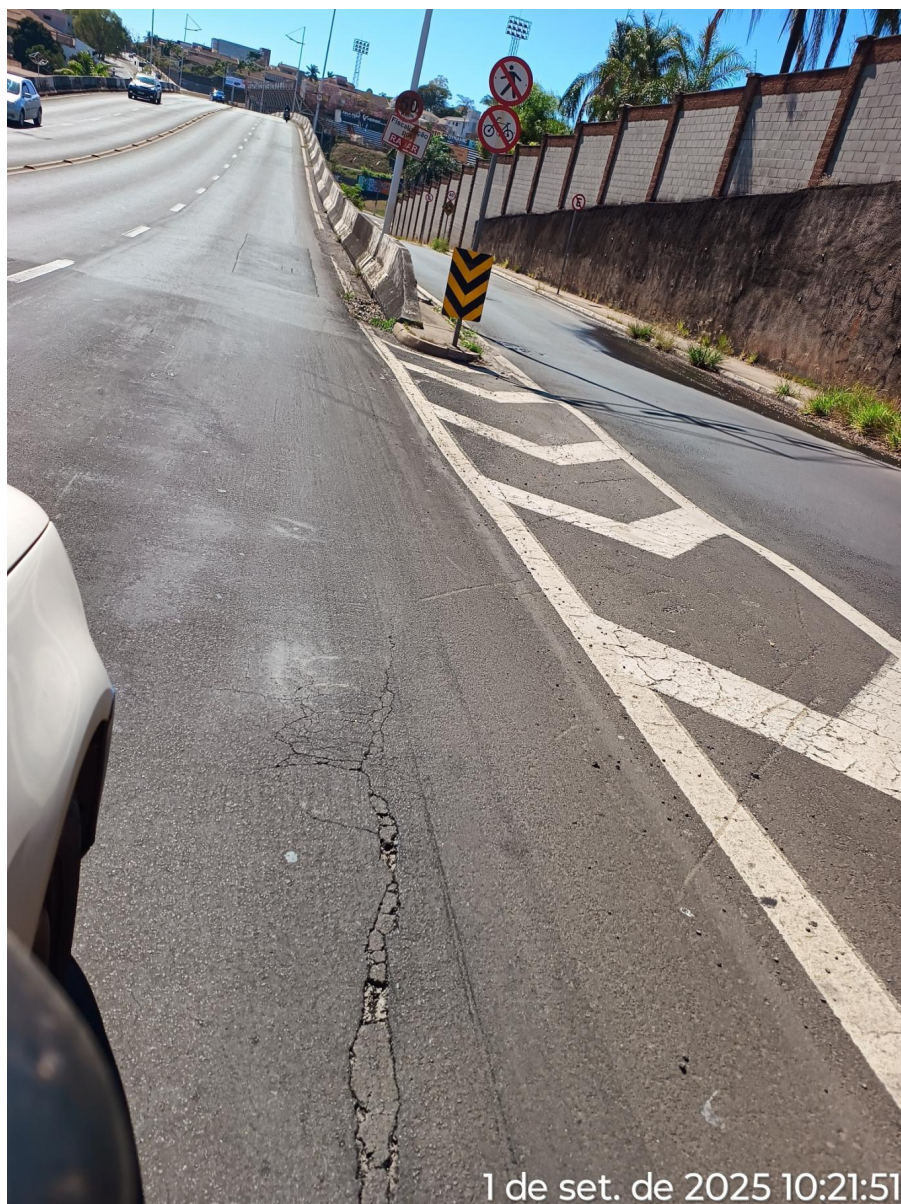
*Figura 2 - Fissurações em malha tipo couro de jacaré*

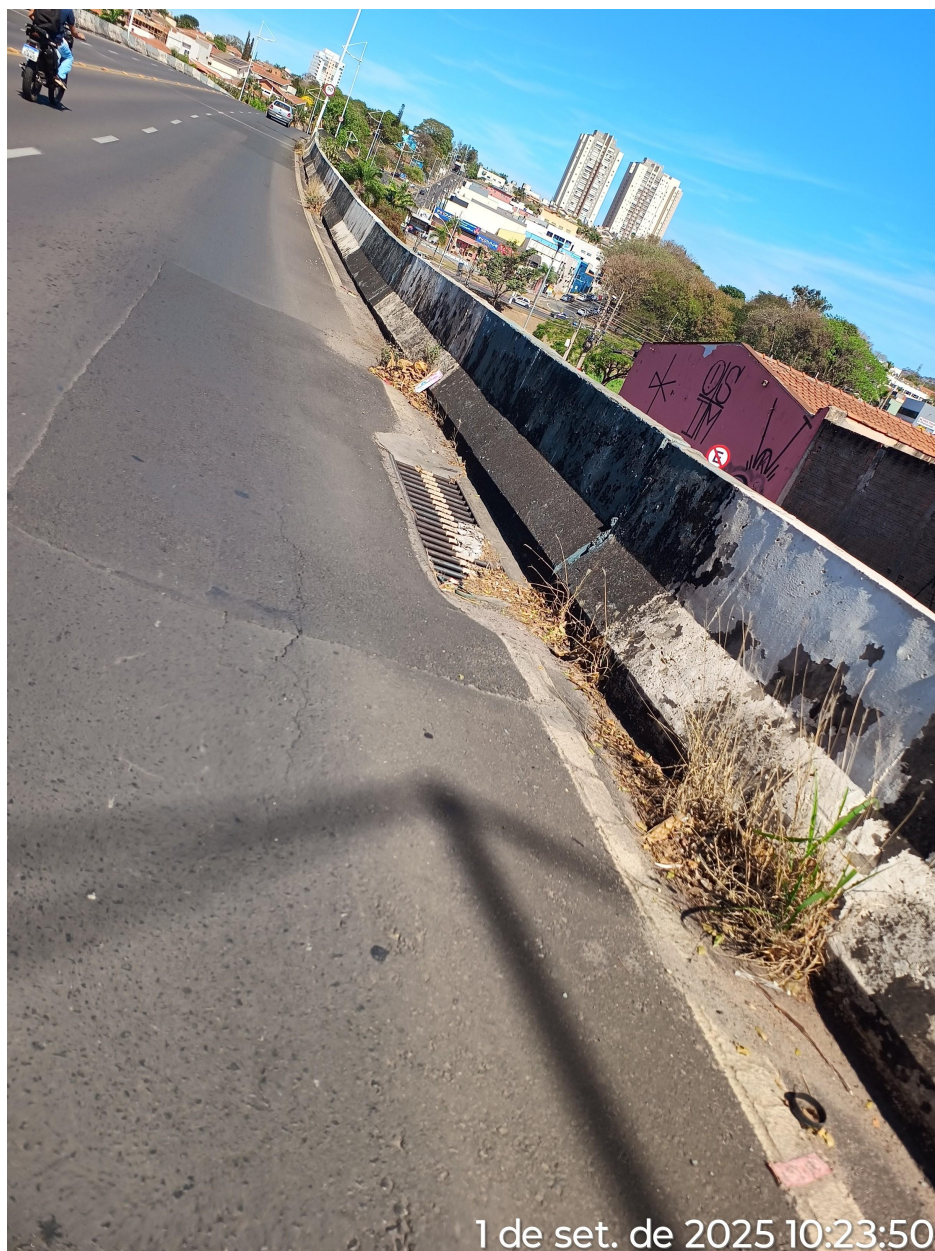
*Figura 3 - Zeladoria urbana insuficiente*

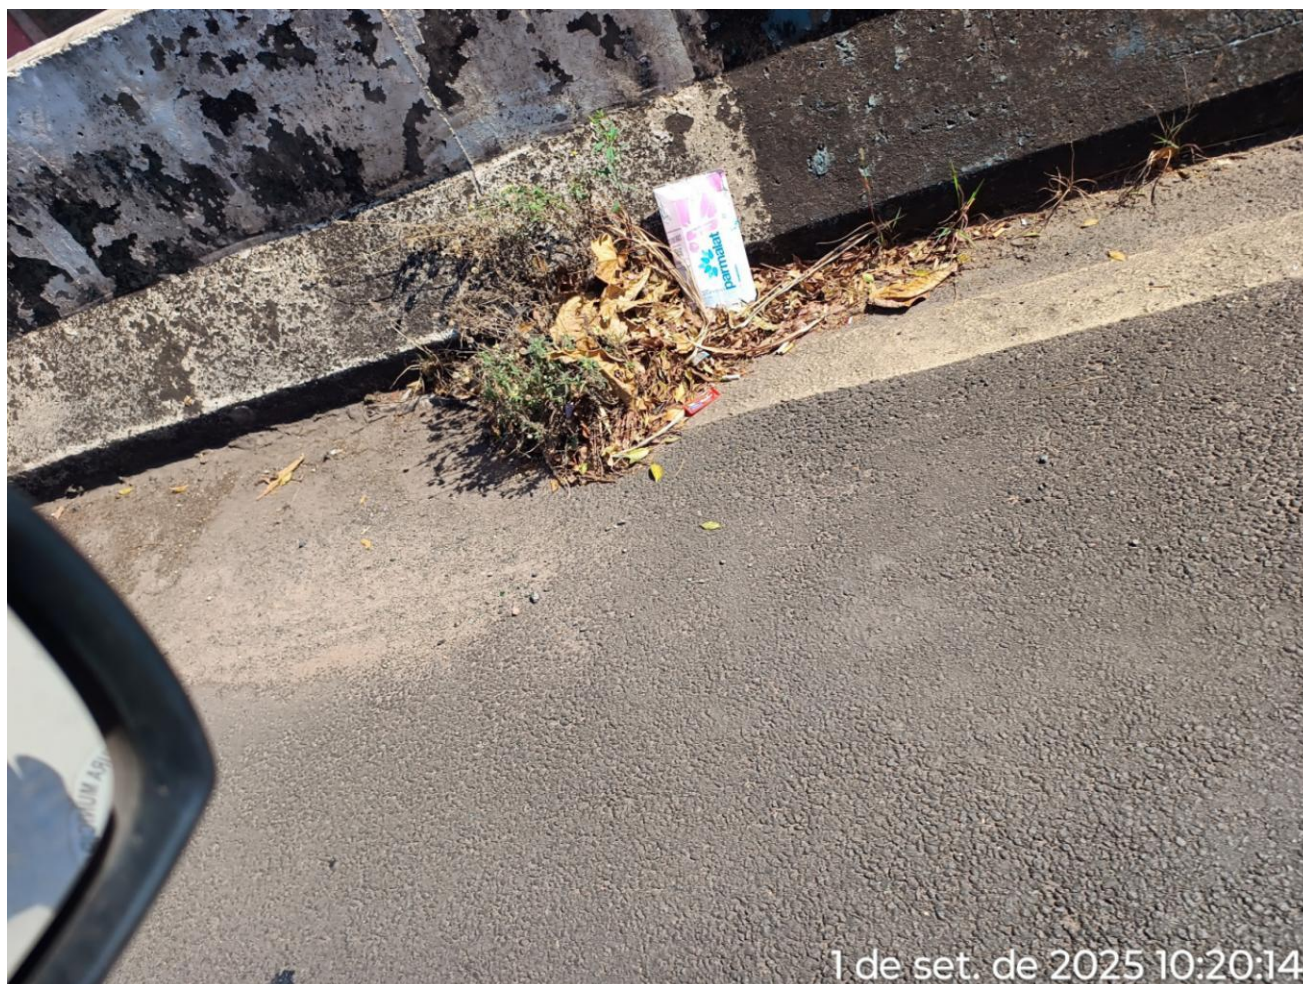
*Figura 4 - Vegetação crescendo ao longo da estrutura do viaduto*

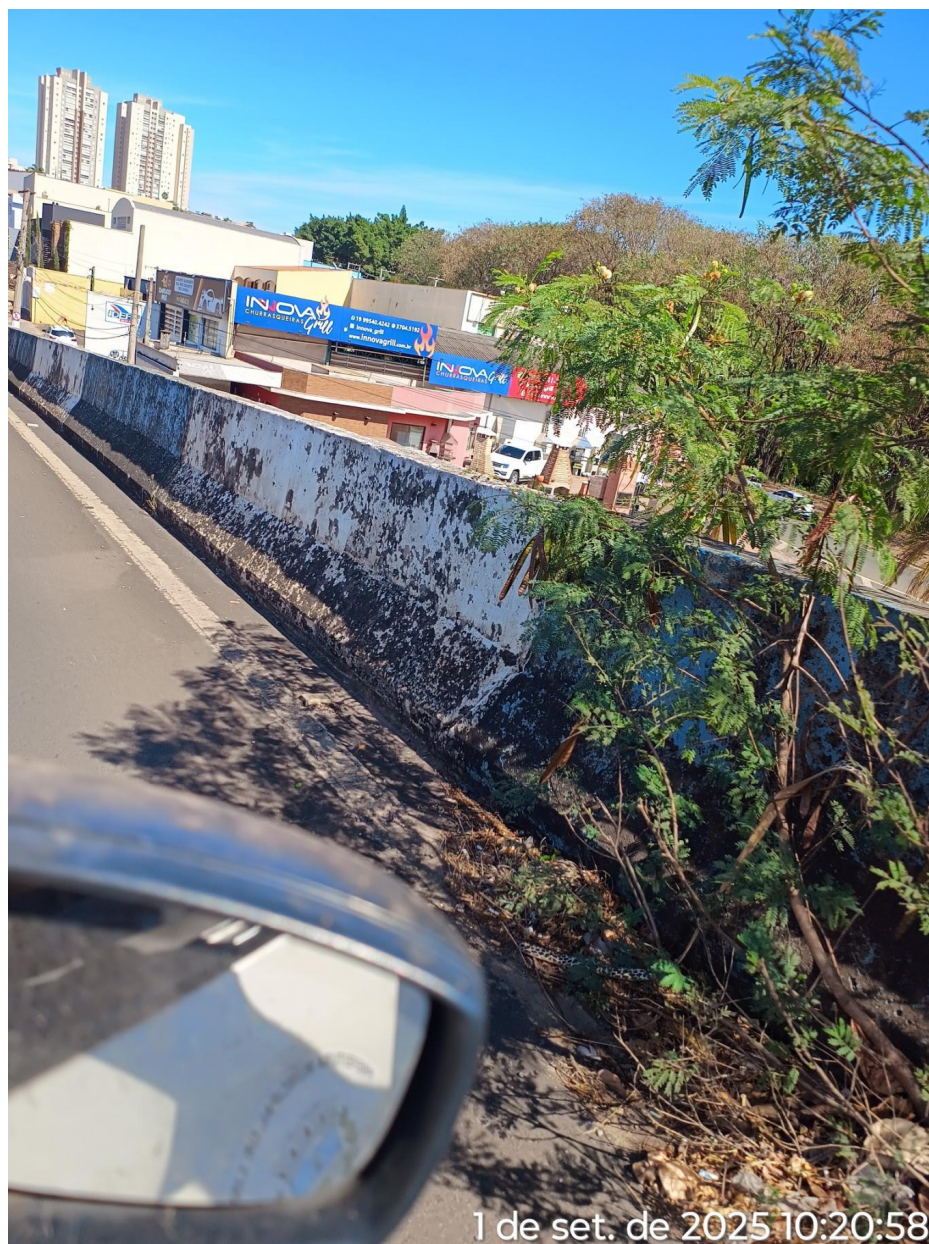
*Figura 5 - Vegetação crescendo ao longo da estrutura do viaduto*

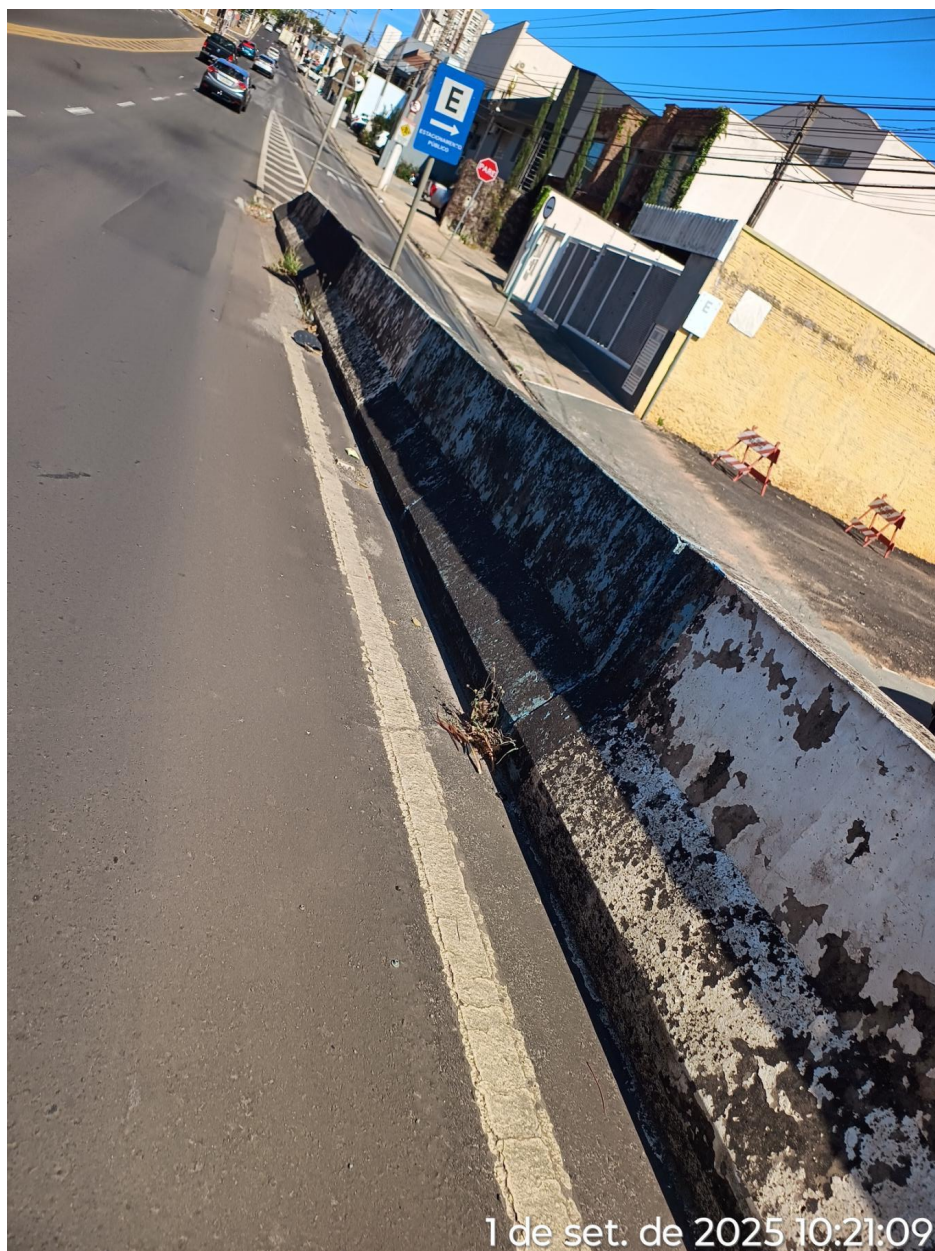
*Figura 6 - New Jersey apresenta desgaste por intempéries*

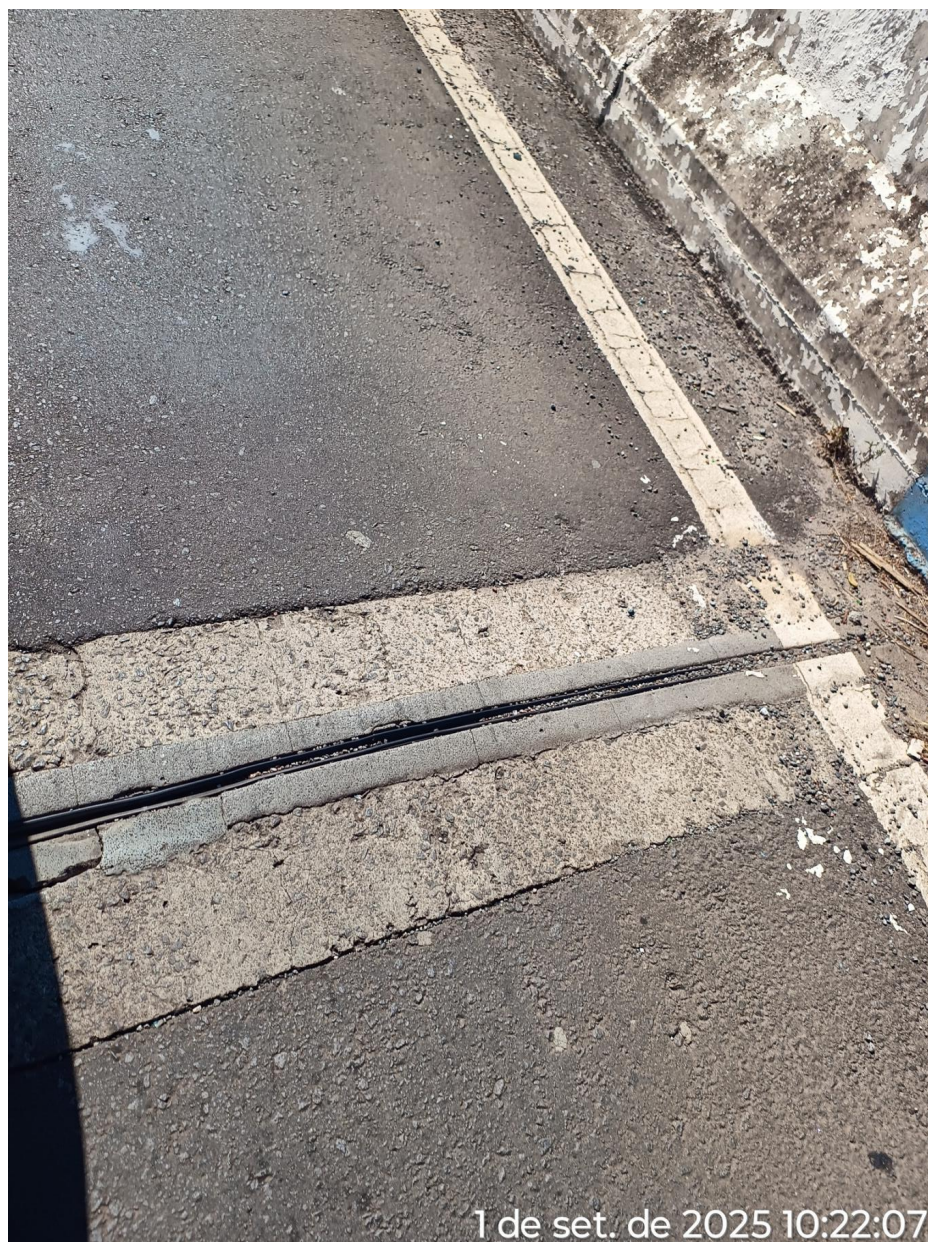
*Figura 8 - Juntas de dilatação em bom estado*

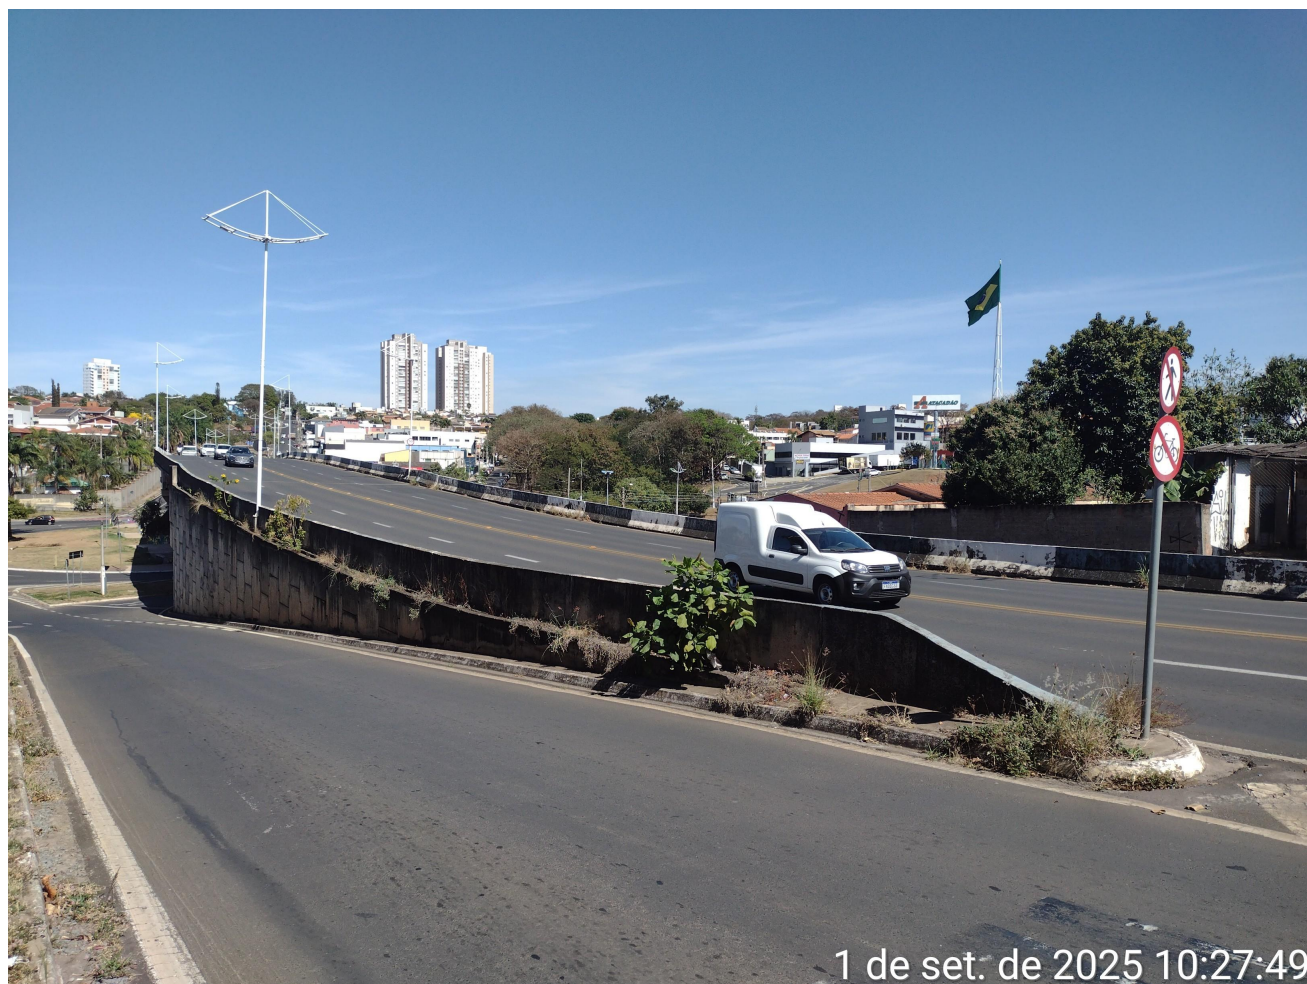
*Figura 10 - Vegetação crescendo entre contenção e aterro, podendo comprometer a estabilidade*

- Limpeza das sarjetas insuficiente;
- Vegetação crescendo entre a contenção e a estrutura do viaduto, podendo causar deslocamento do sistema “terra armada”;
- Sinais de fogo nas bases dos pilares;
- Desgastes da pintura e revestimento por ação das intempéries;
- Juntas de dilatação com falhas pontuais, ocasionando pontos de infiltração aparentes nas vigas travessas de concreto;
- Pavimento com trincas em malha tipo “couro de jacaré” e formação de painéis (evidenciadas por intervenções do “tapa-buraco” nas aproximações).

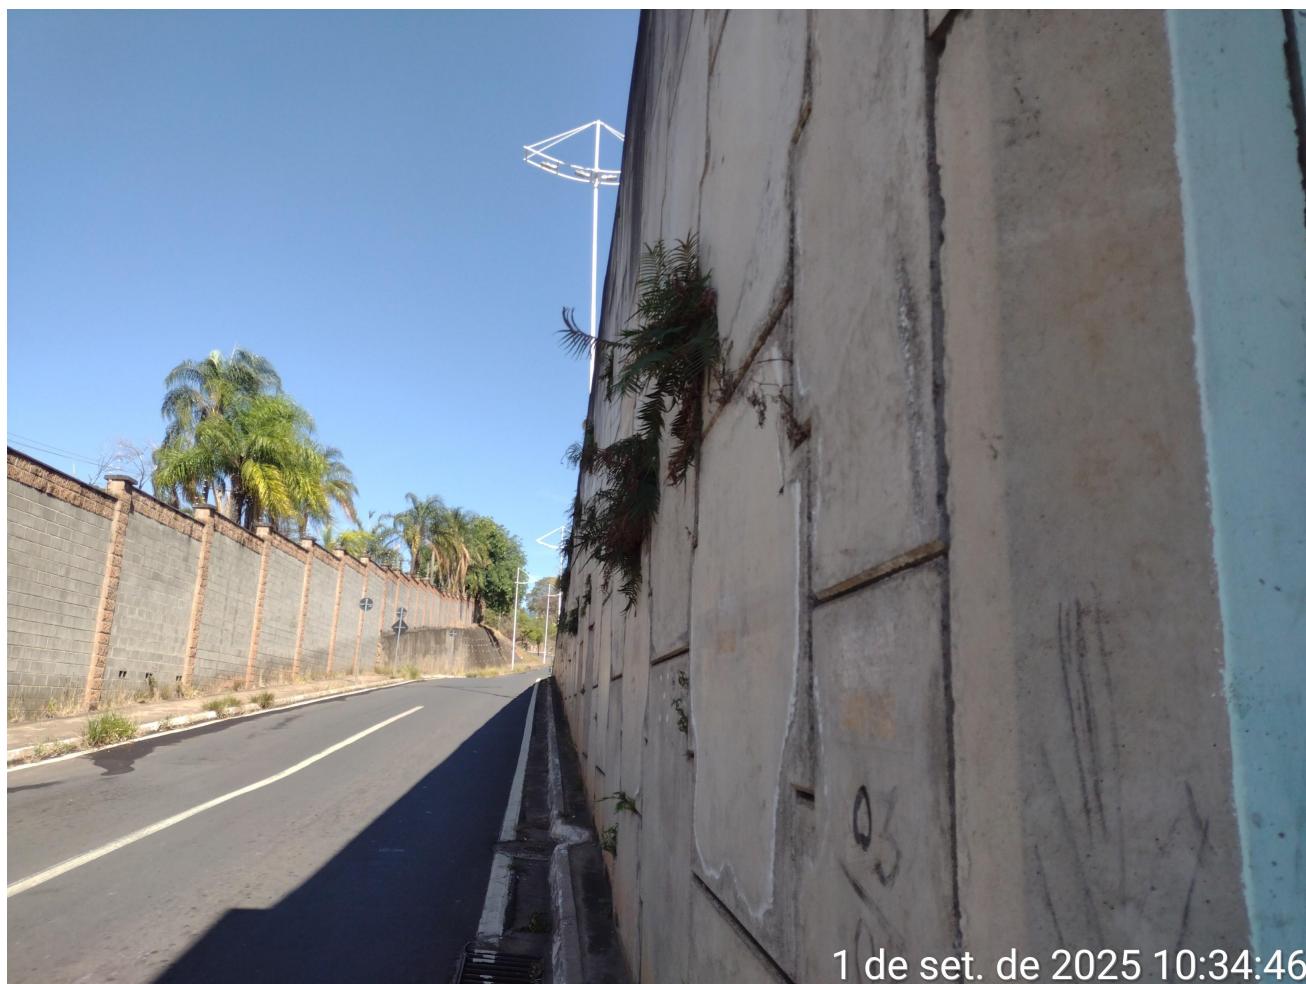
*Figura 11 - Vegetação crescendo na encosta da contenção*

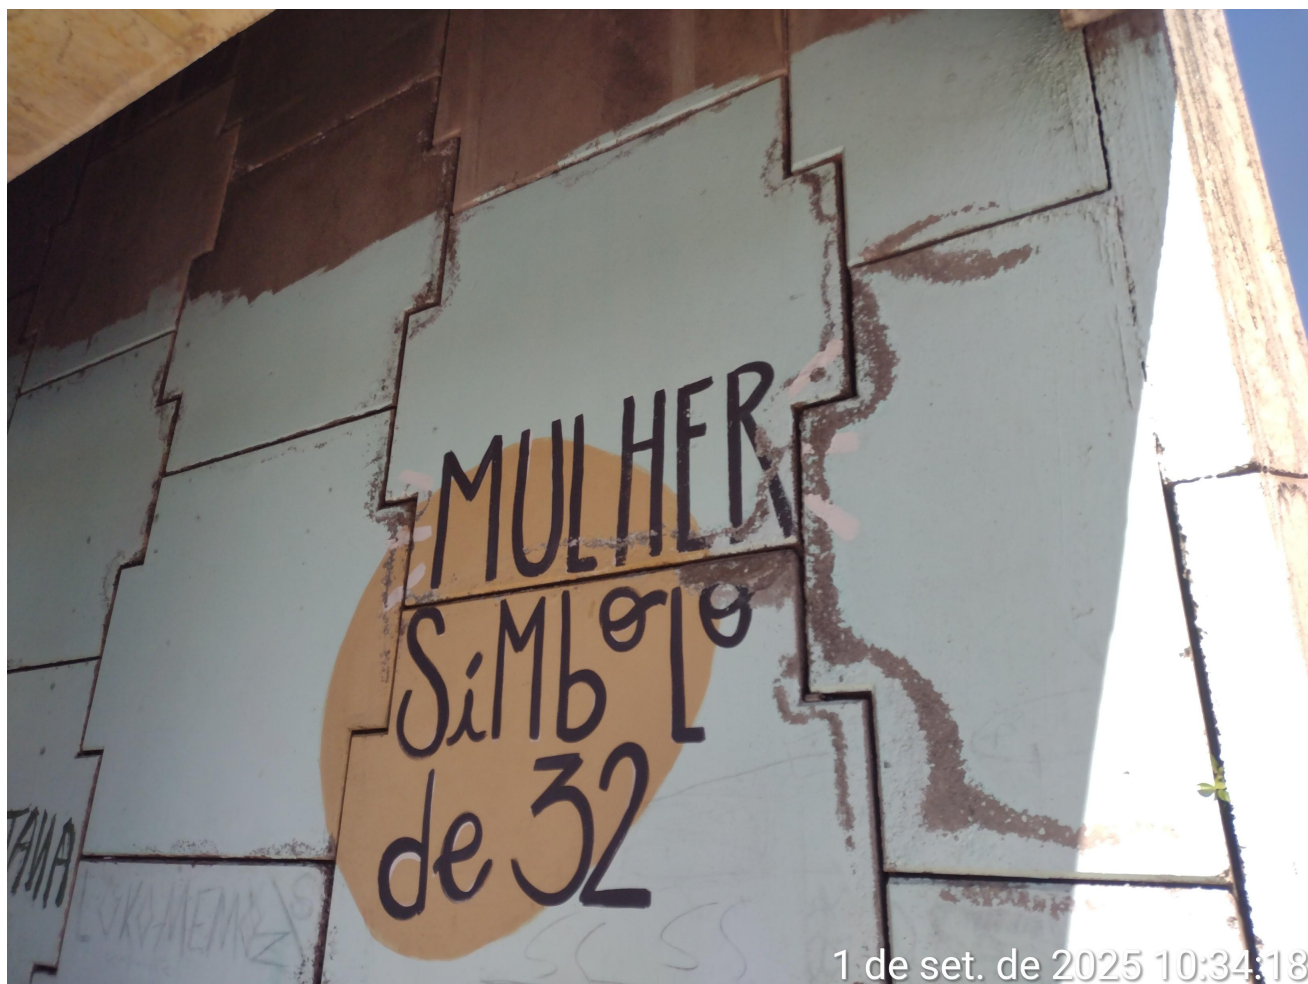
*Figura 12 - Encosta com pontos de humidade*

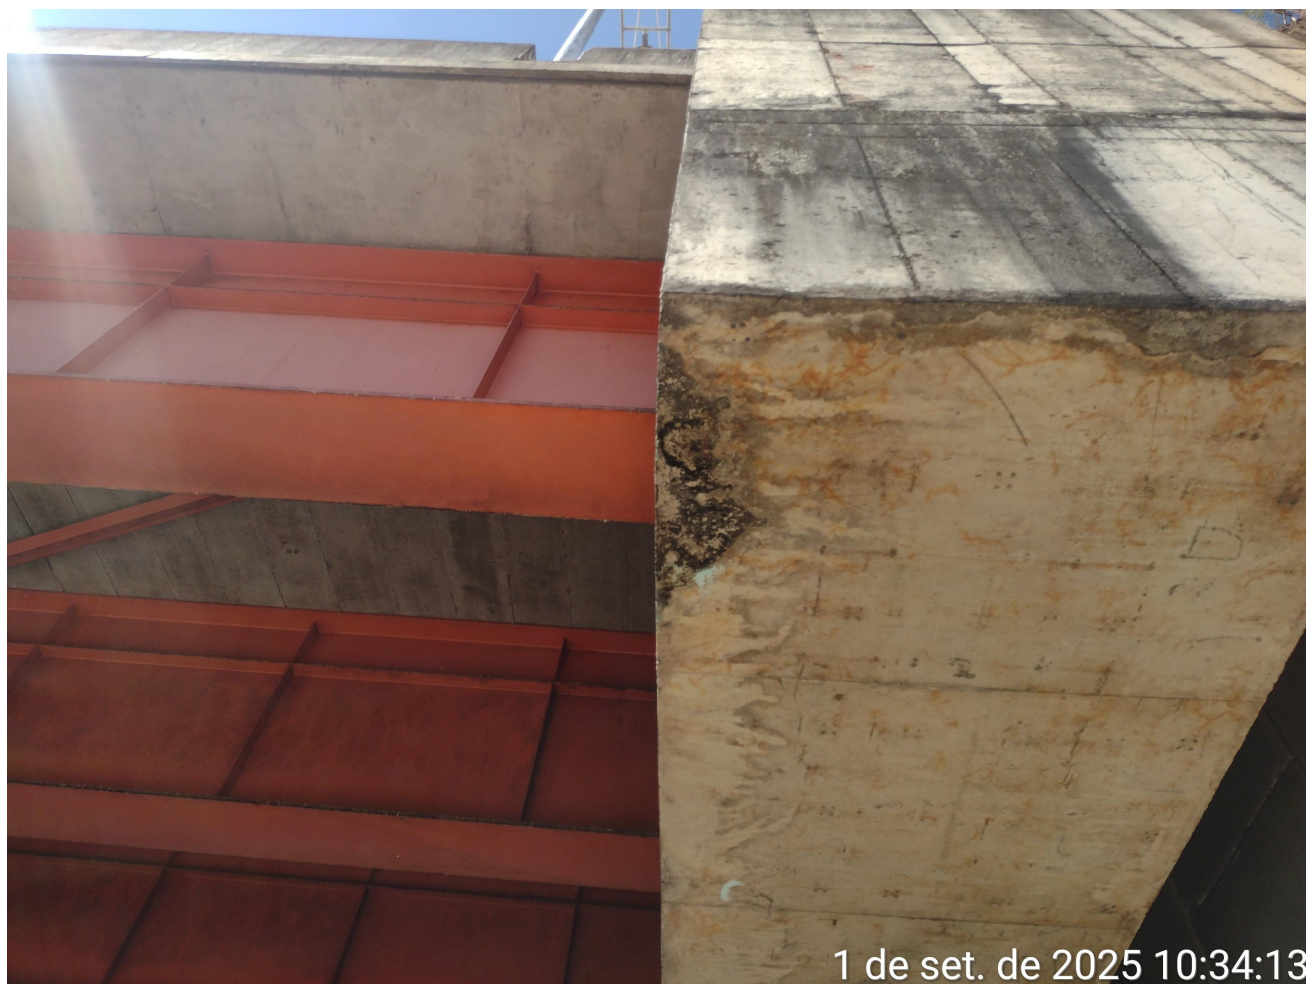
*Figura 13 - Marcas de umidade pontual em uma das cabeceiras através da junta de dilatação*

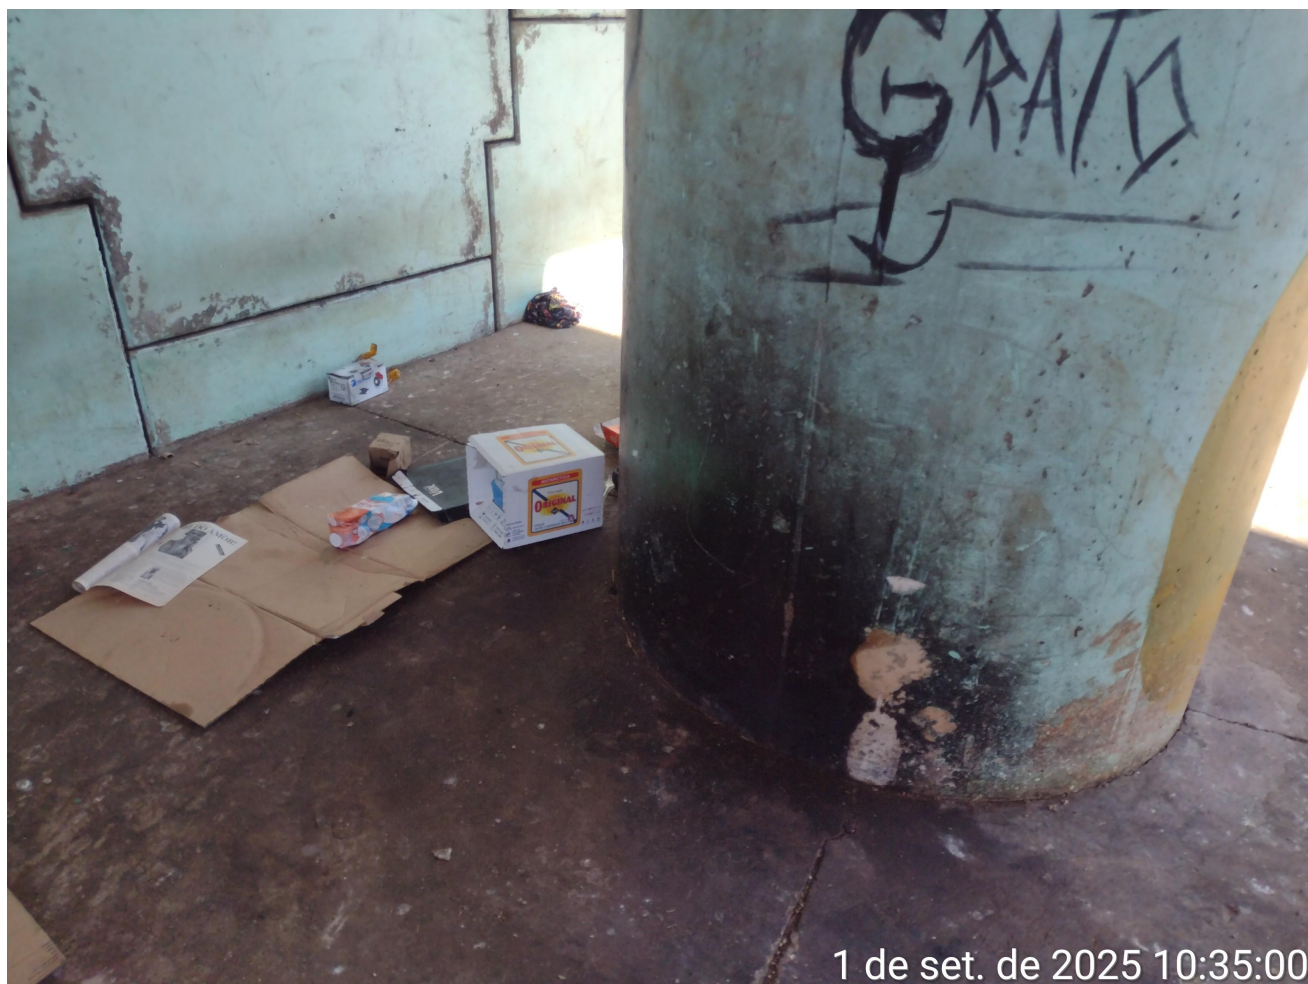
*Figura 14 - Marcas de ação de fogo nos pilares*

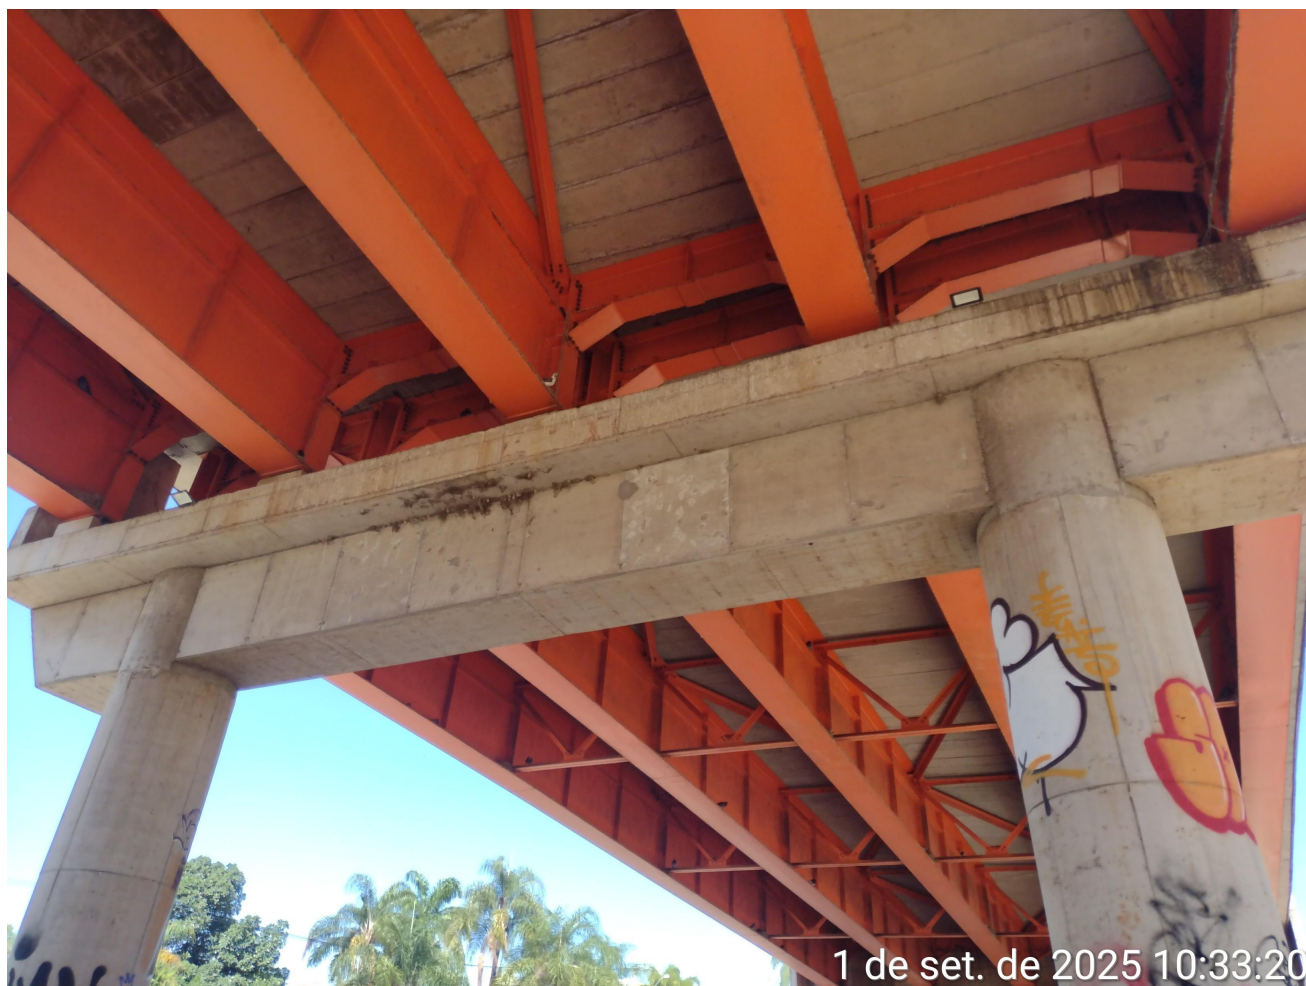
*Figura 16 - Marcas pontuais de umidade através das juntas de dilatação*
