# Prefeitura Municipal de Limeira

## VISTORIA TÉCNICA DE ESTRUTURAS DE CONCRETO PAVIMENTAÇÕES E OUTROS.

Vistorias Técnicas de Obras de Arte Especial, Viadutos e Complexos Viários, apresentando as anomalias. Vimos apresentar dados referente à vistoria realizada no viaduto “Paulo Natal”.

O presente trabalho tem por objetivo avaliar a necessidade de recuperação de estruturas e manutenção, bem como a existência de ações externas ou internas da estrutura de concreto do viaduto “Paulo Natal”, localizado na Via Antônio Cruães Filho, 1350-1300 - Jardim Gloria, Limeira - SP, 13487-250.

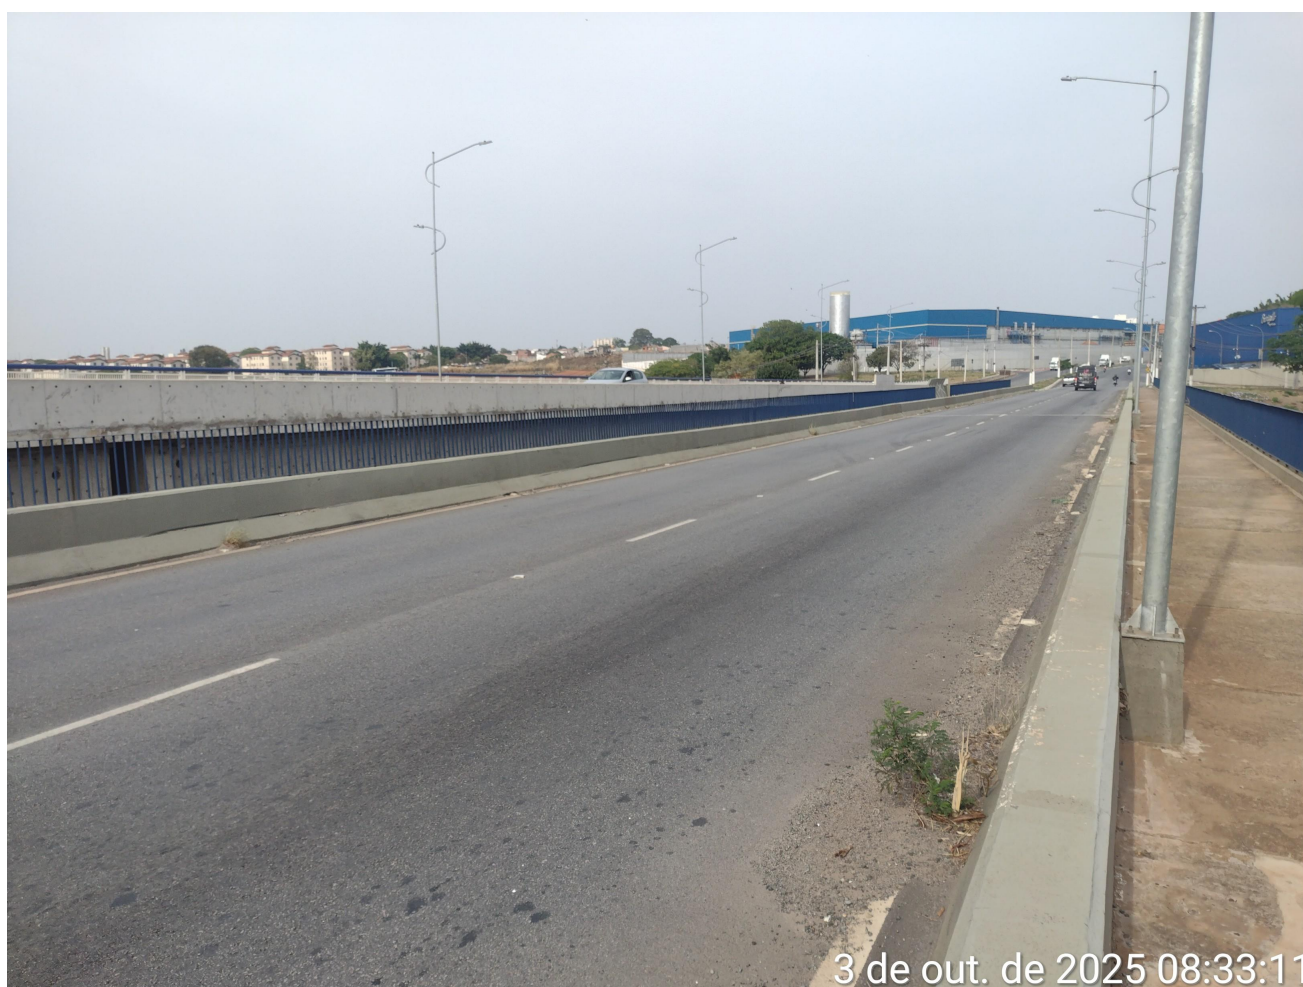
*Figura 1 - Pavimento em boas condições*

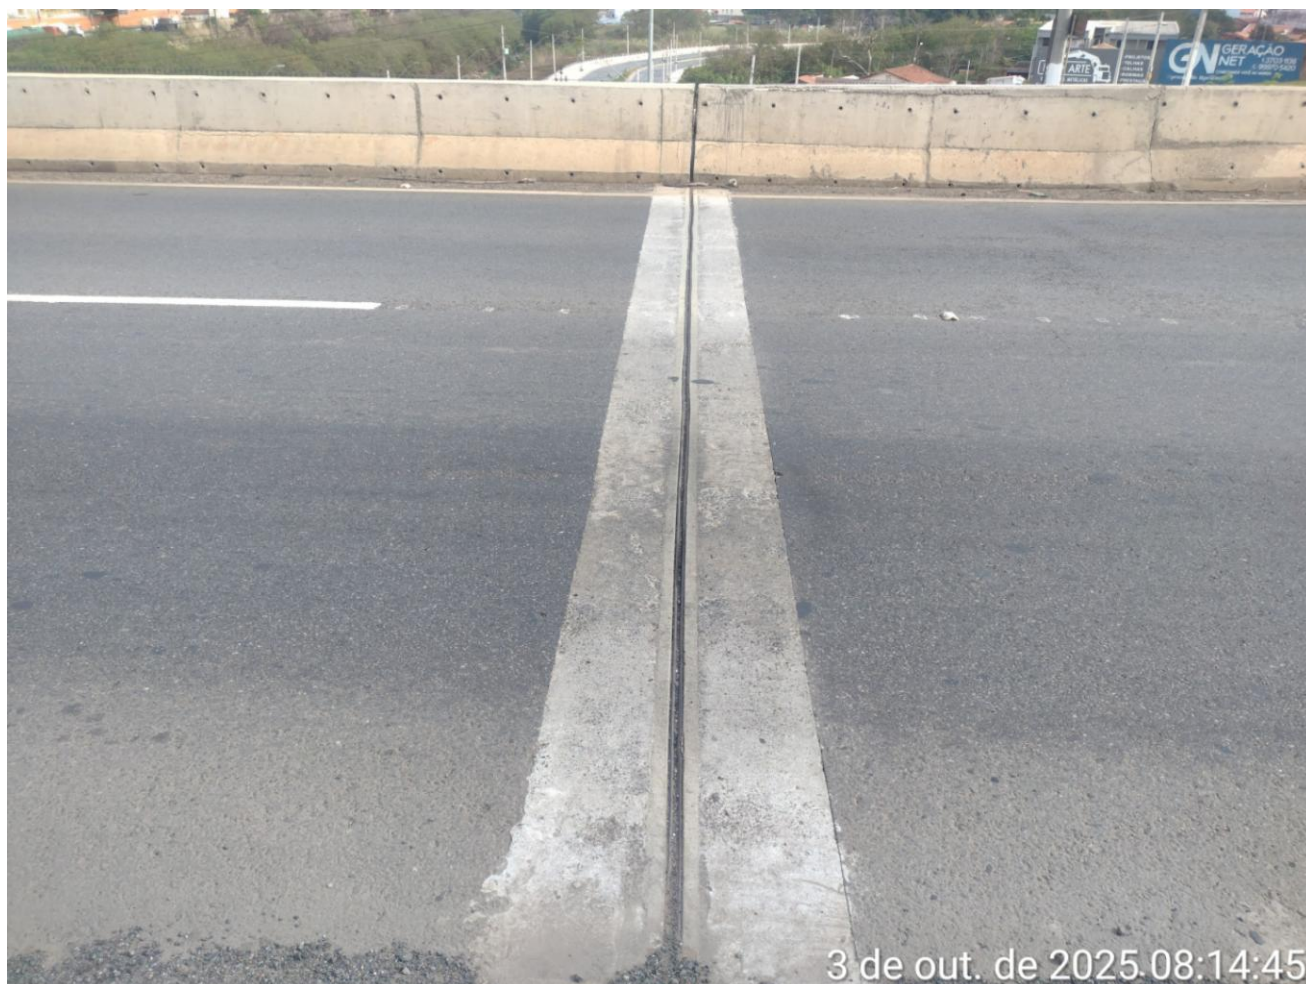
*Figura 2 - As juntas de dilatação da ampliação apresentam boas condições*

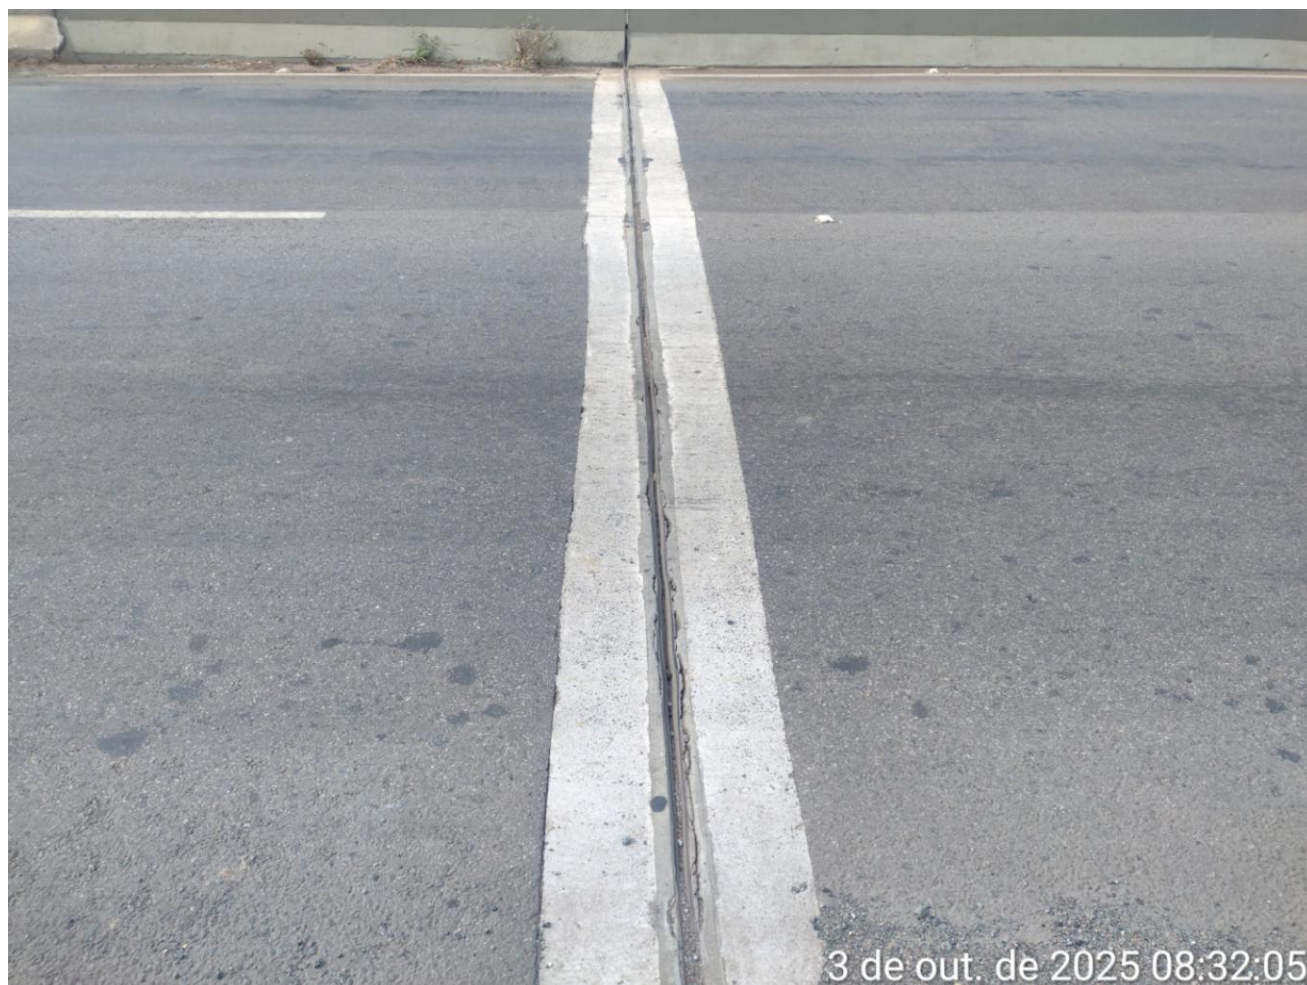
*Figura 3 - Algumas juntas do antigo apresentam avarias que necessitam de visitas periódicas para avaliações*

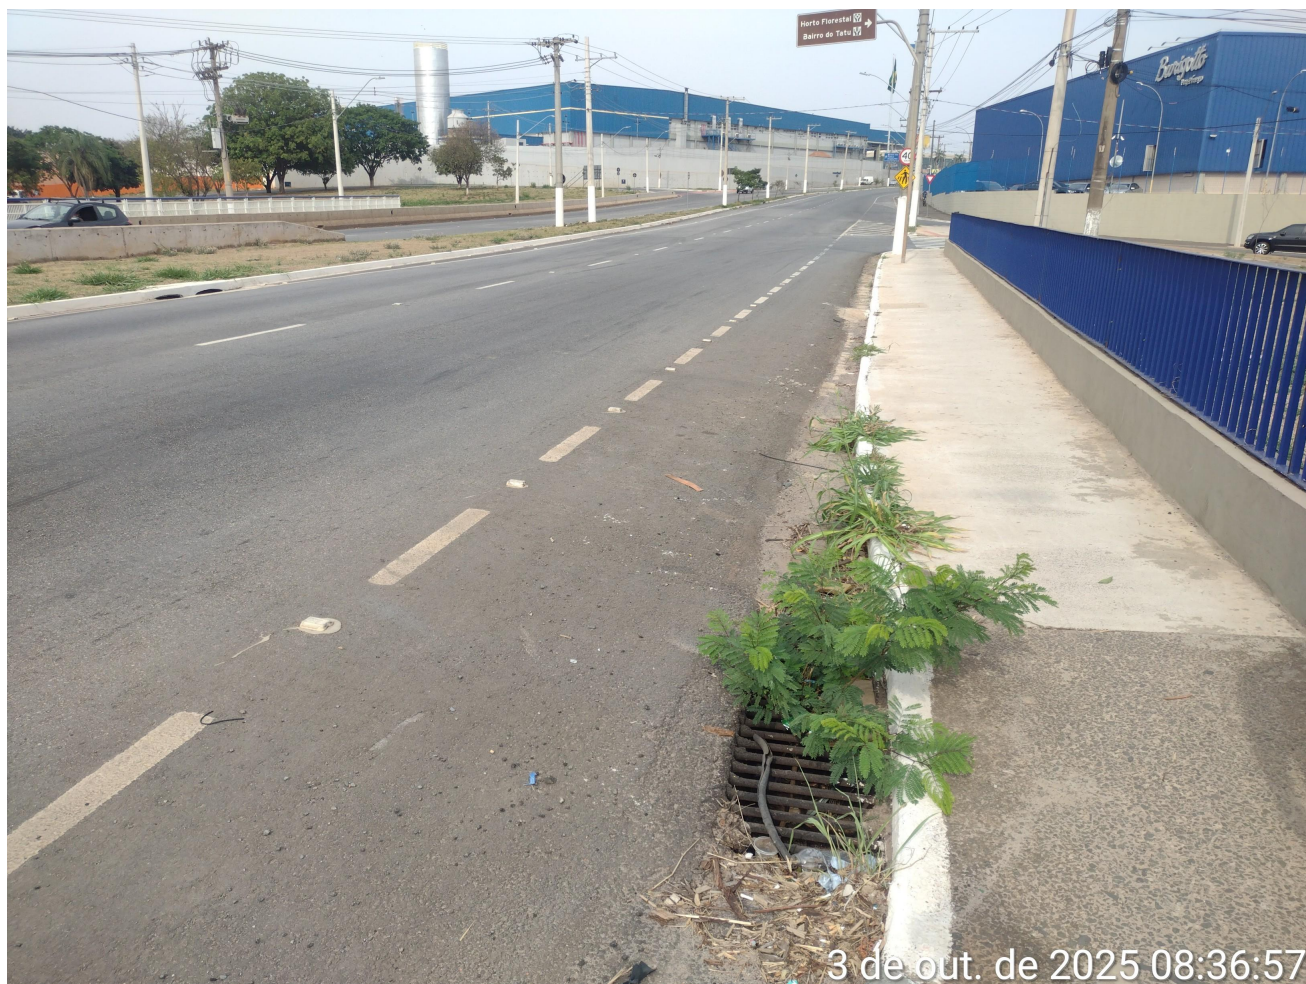
*Figura 4 - Vegetação crescendo ao longo do pavimento, podendo causar danos à estrutura*

- Vegetação crescendo ao longo das sarjetas, podendo comprometer o pavimento;
- Pontos de fissuração nas contenções em cortinas atirantadas, podendo comprometer as armaduras a longo prazo;
- Fissuras aparentes na passagem de pedestres e ciclistas, com juntas de dilatação insuficientes e pinturas desgastadas
- Fiação de iluminação aparente em ponto específico;
- Ações de vandalismo.

- Limpeza em geral e corte de vegetação (zeladoria);
- Correção do revestimento e pintura da estrutura;
- Correção da fiação exposta.

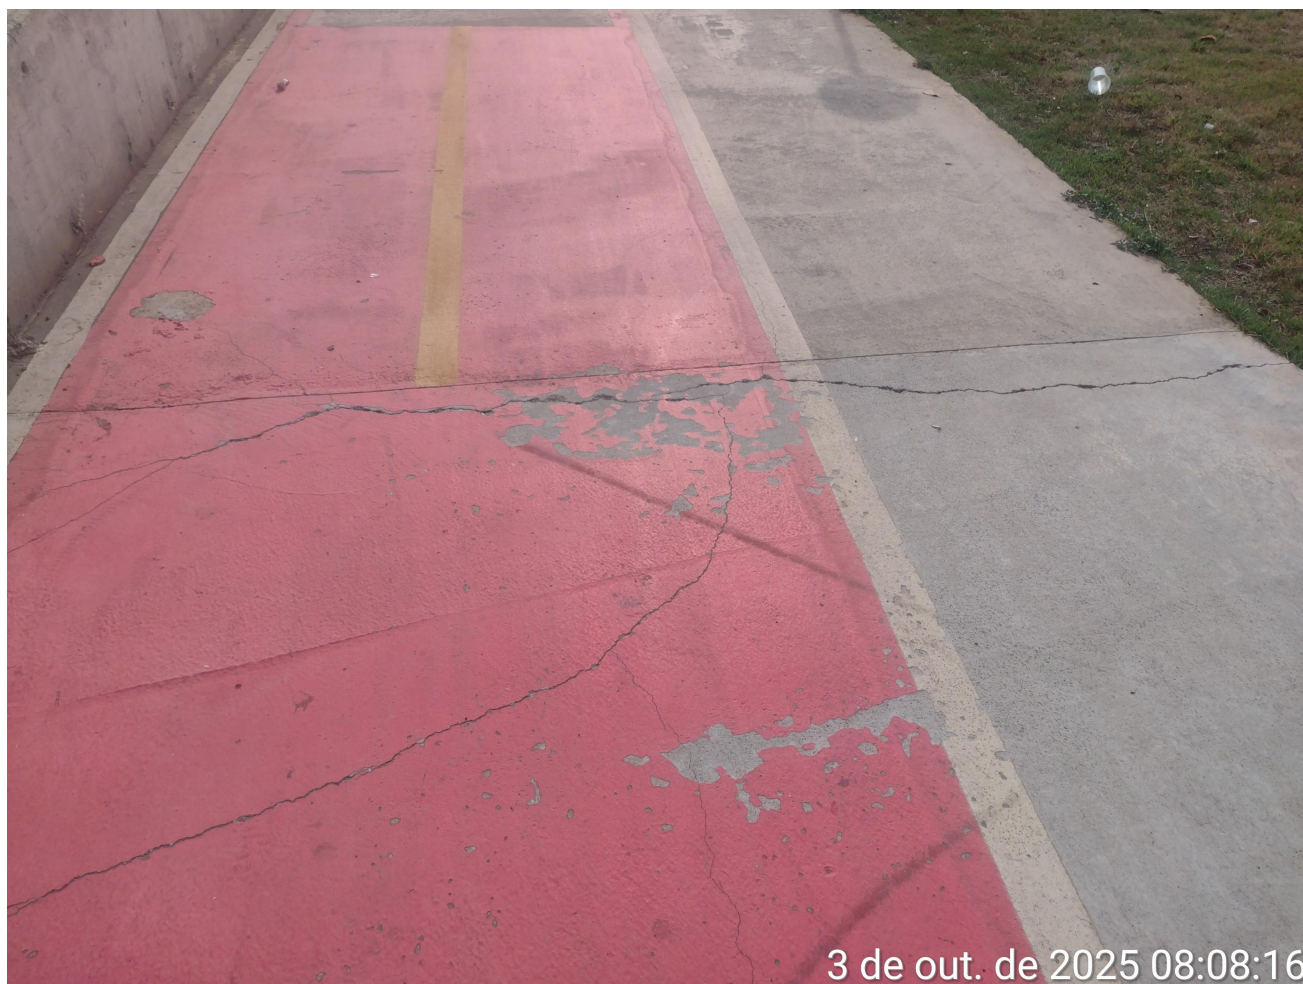
*Figura 5 - Calçadas fissuradas, sem juntas de dilatação no intervalo esperado e pintura desgastada*

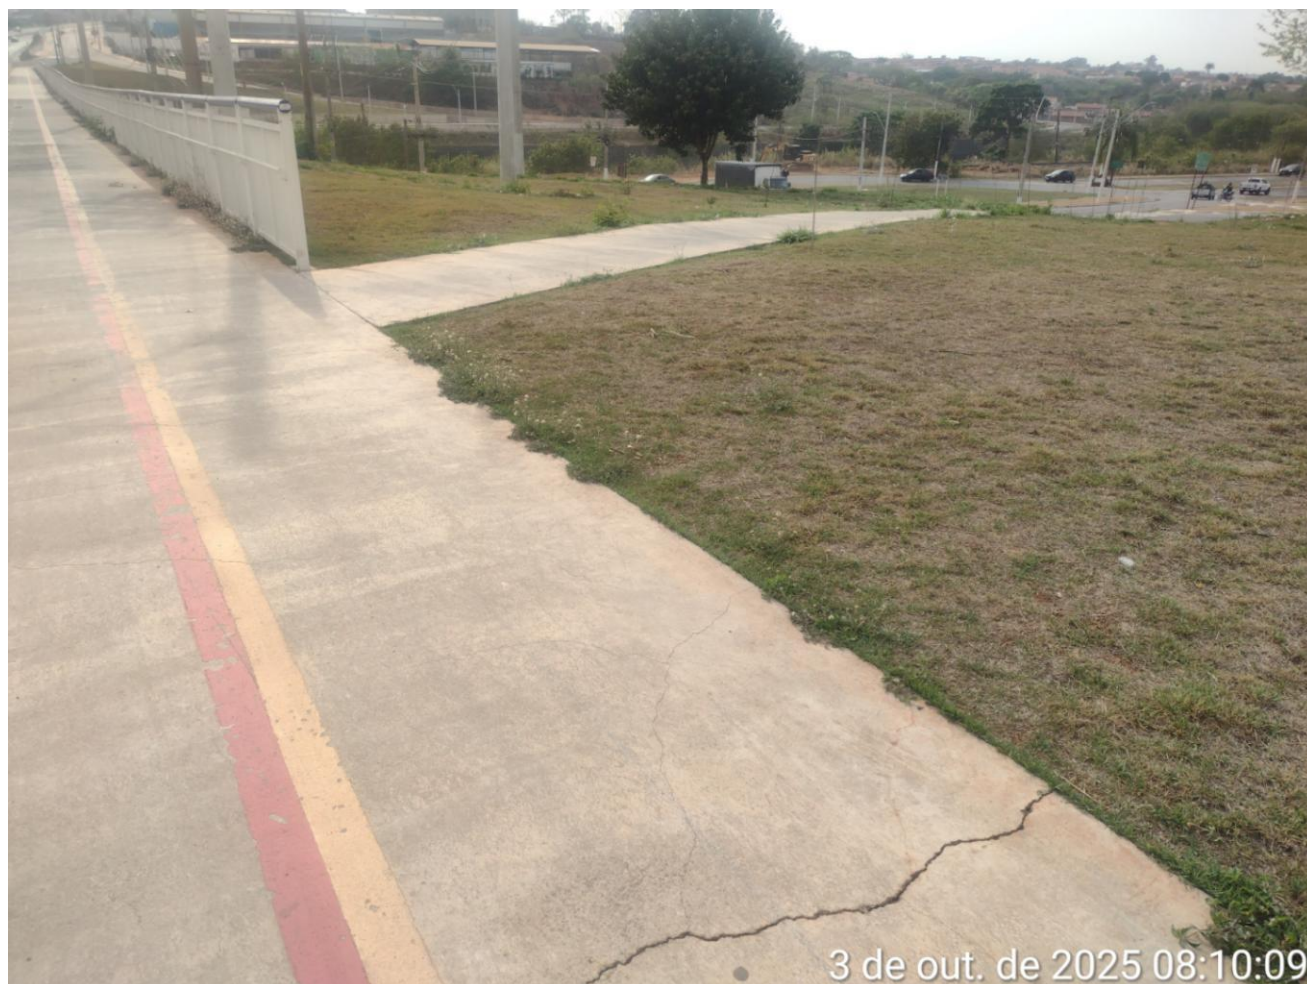
*Figura 6 - Calçadas fissuradas, sem juntas de dilatação no intervalo esperado*

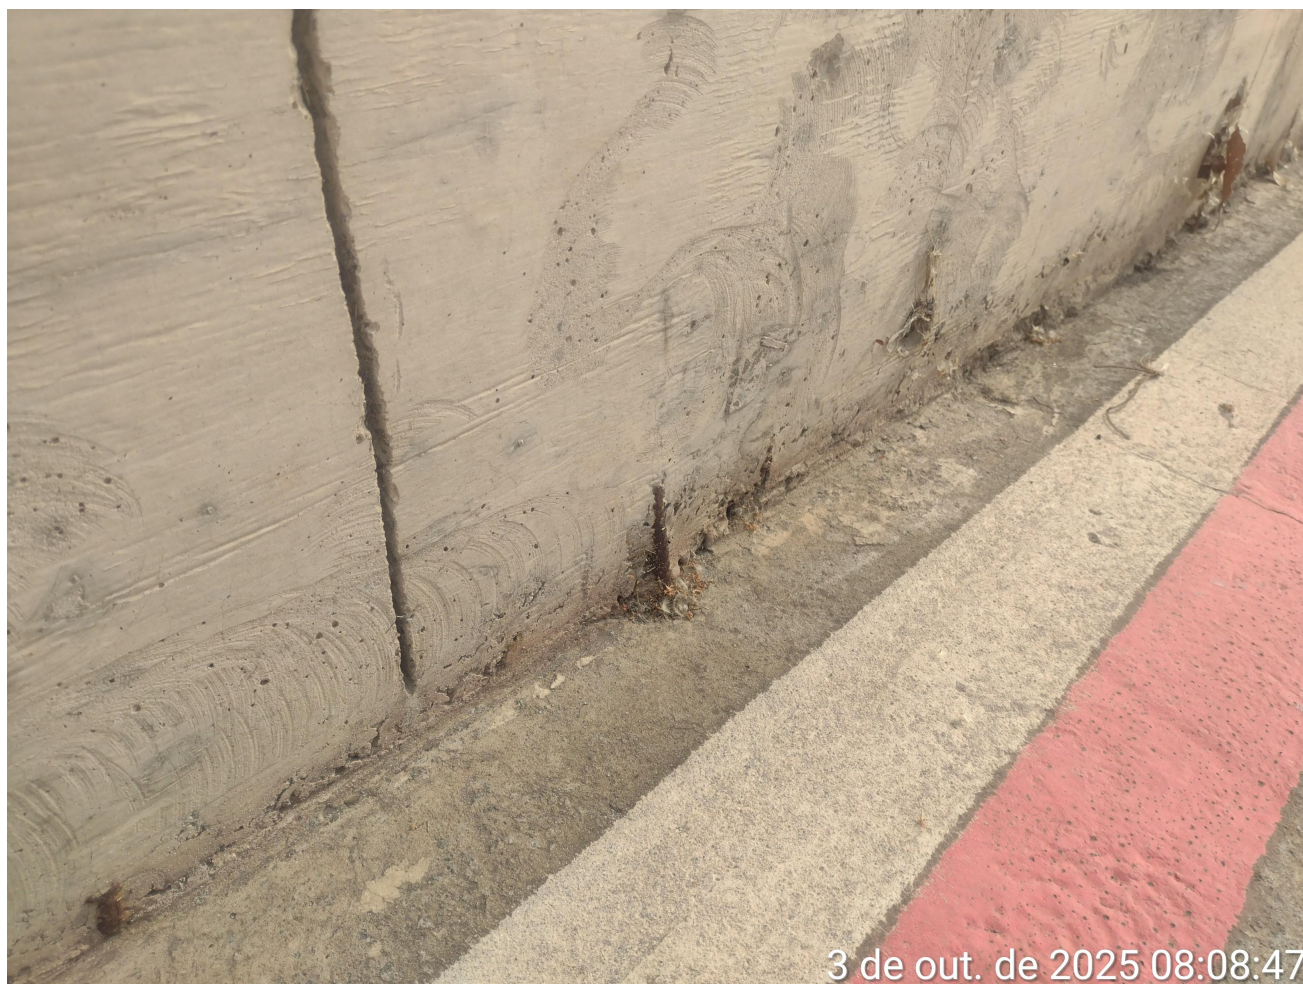
*Figura 7 - Armadura exposta nos New Jerseys ao longo da calçada*

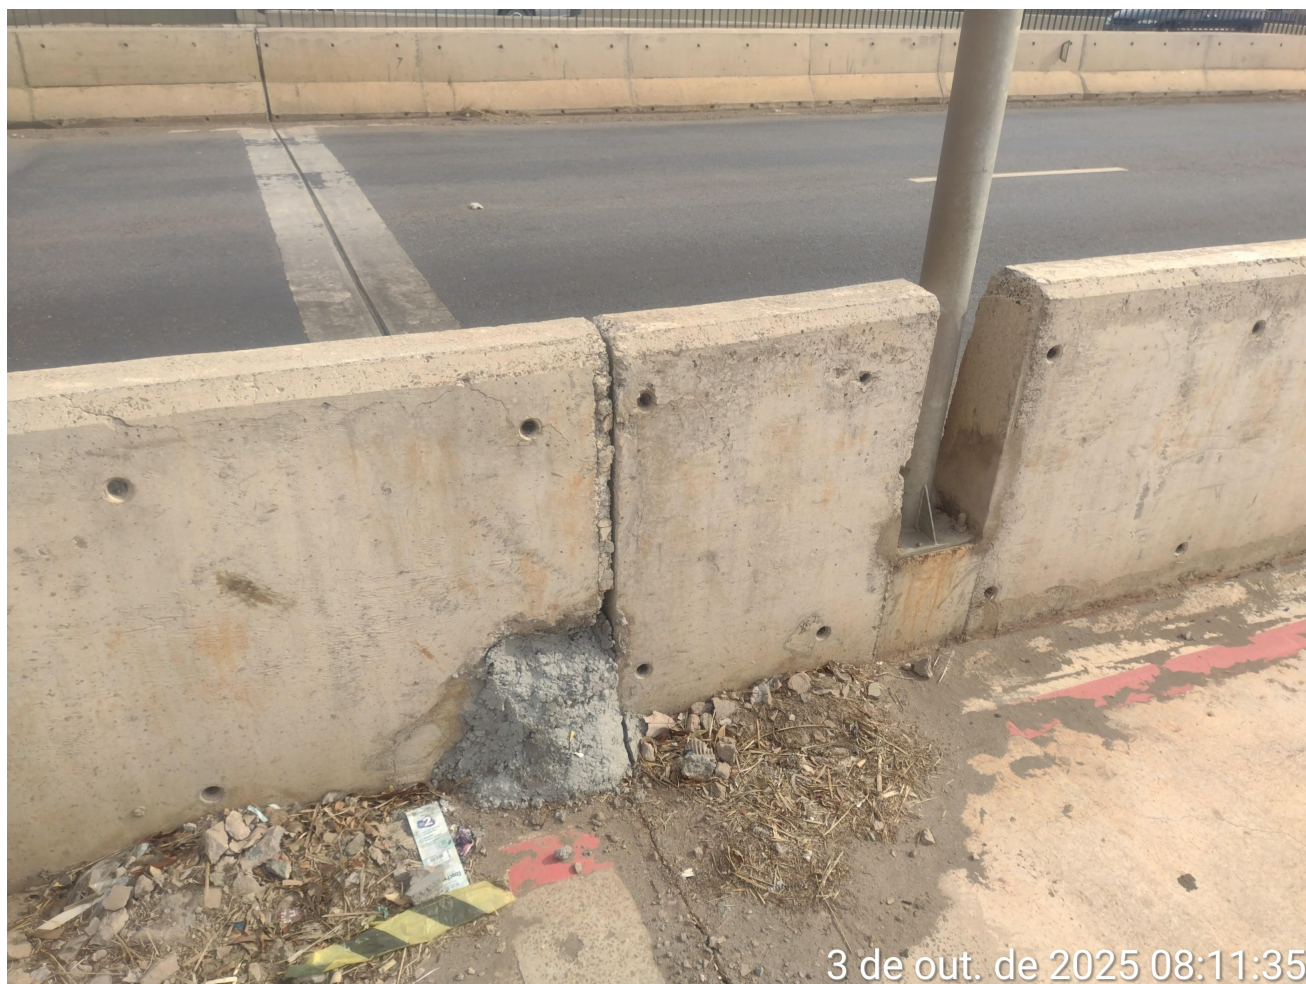
*Figura 8 - Zeladoria insuficiente e danos nas barreiras de proteção de concreto*

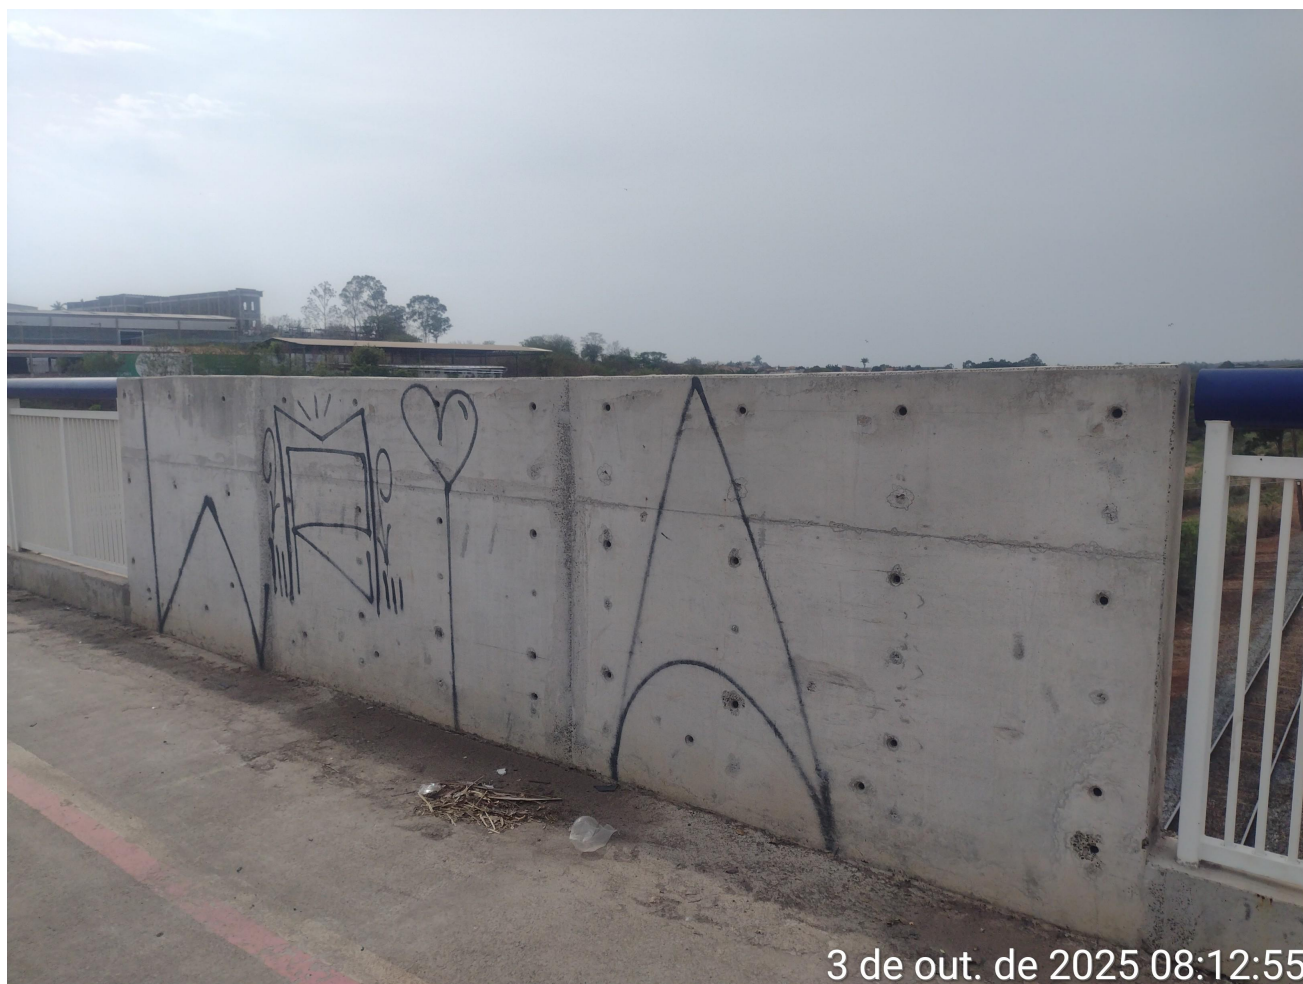
*Figura 9 - Muros de proteção vandalizados*

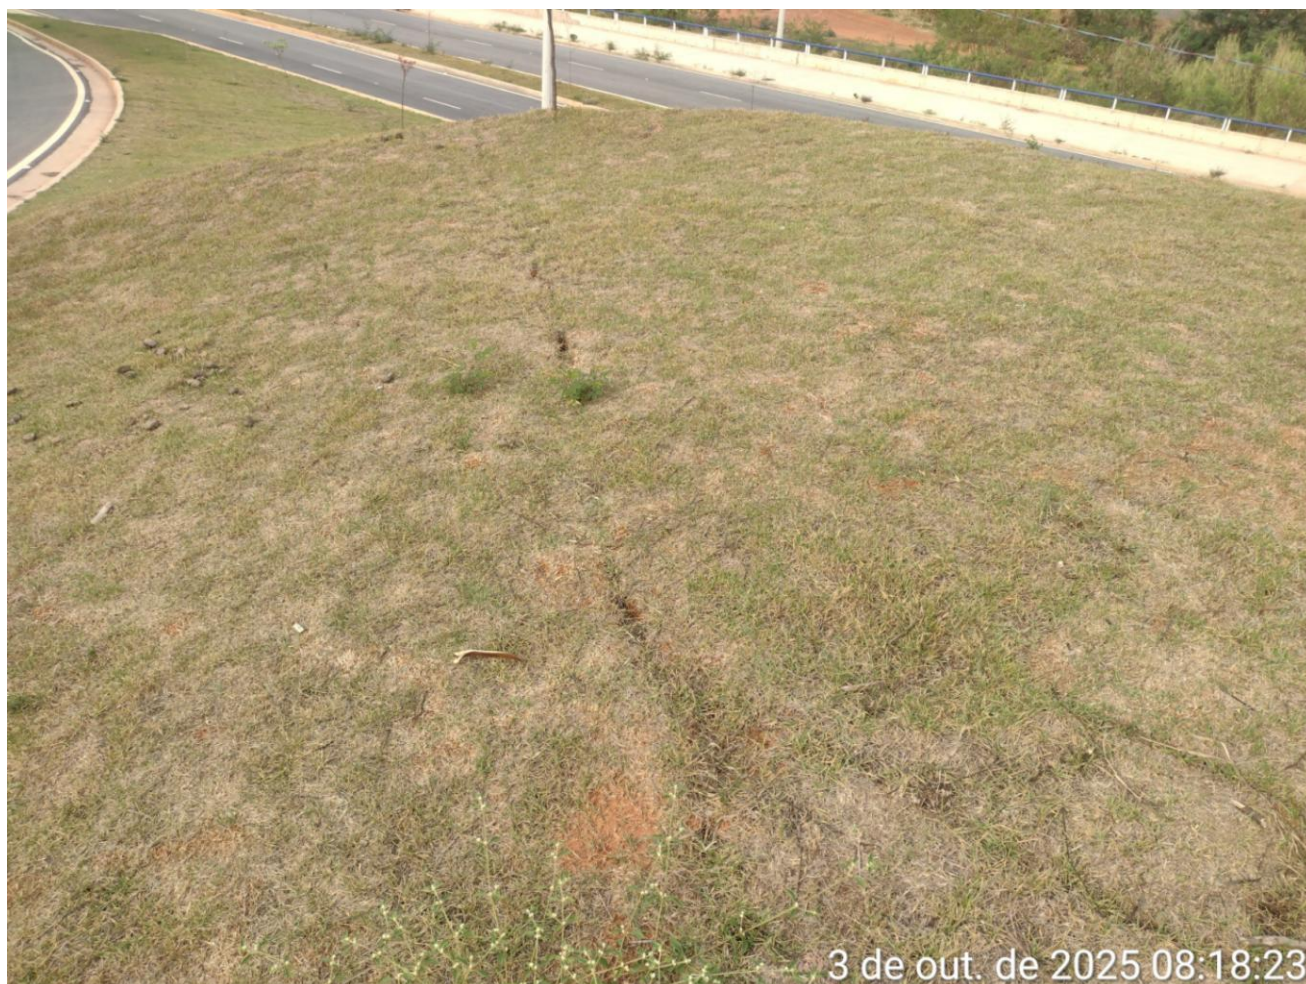
*Figura 10 - Pontos de fissuração no aterro*

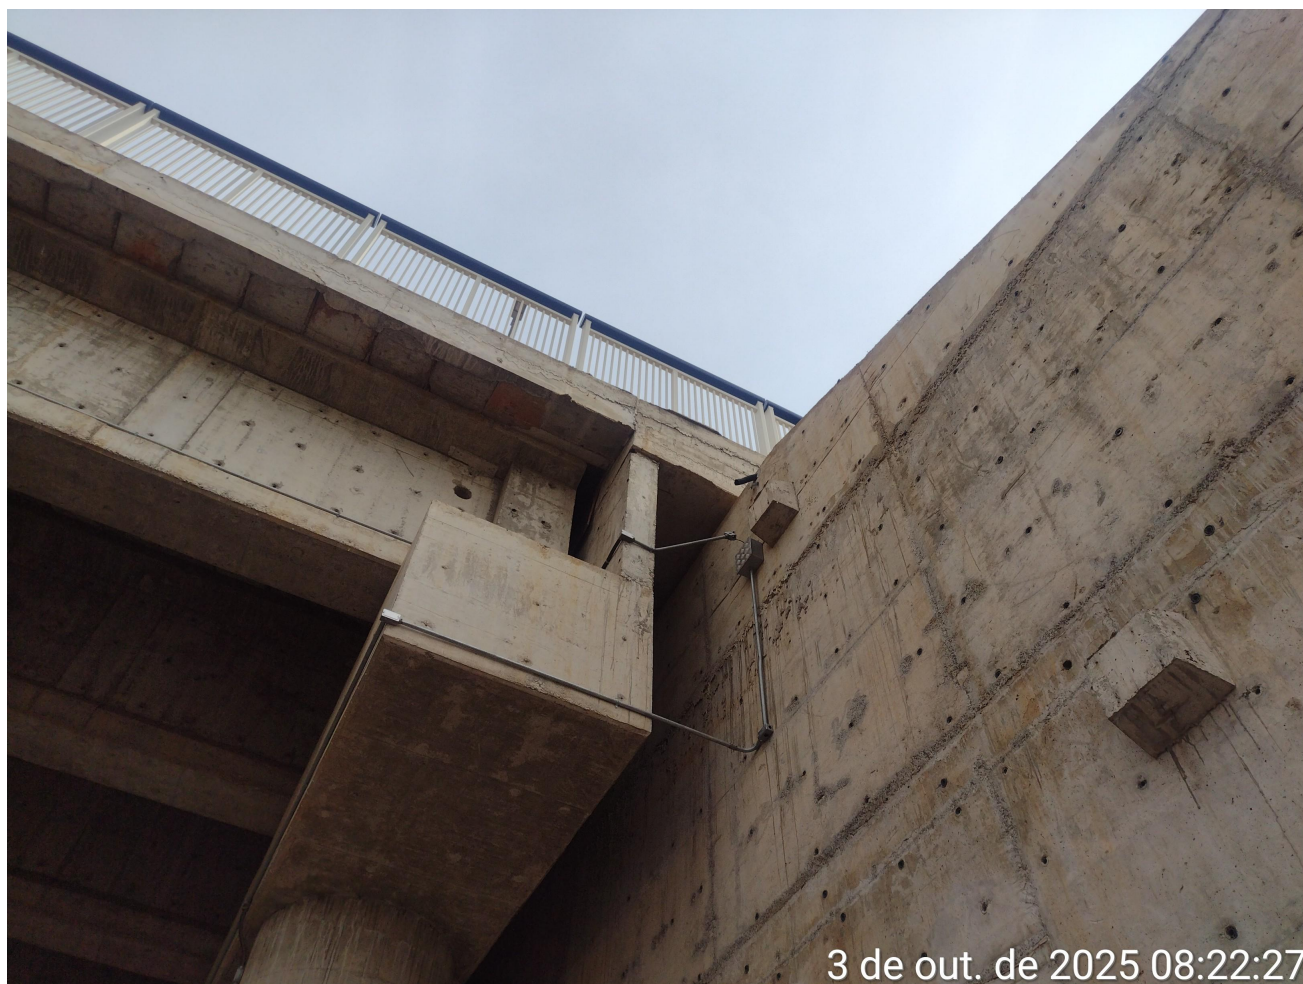
*Figura 11 - Ponto de fiação elétrica exposto*

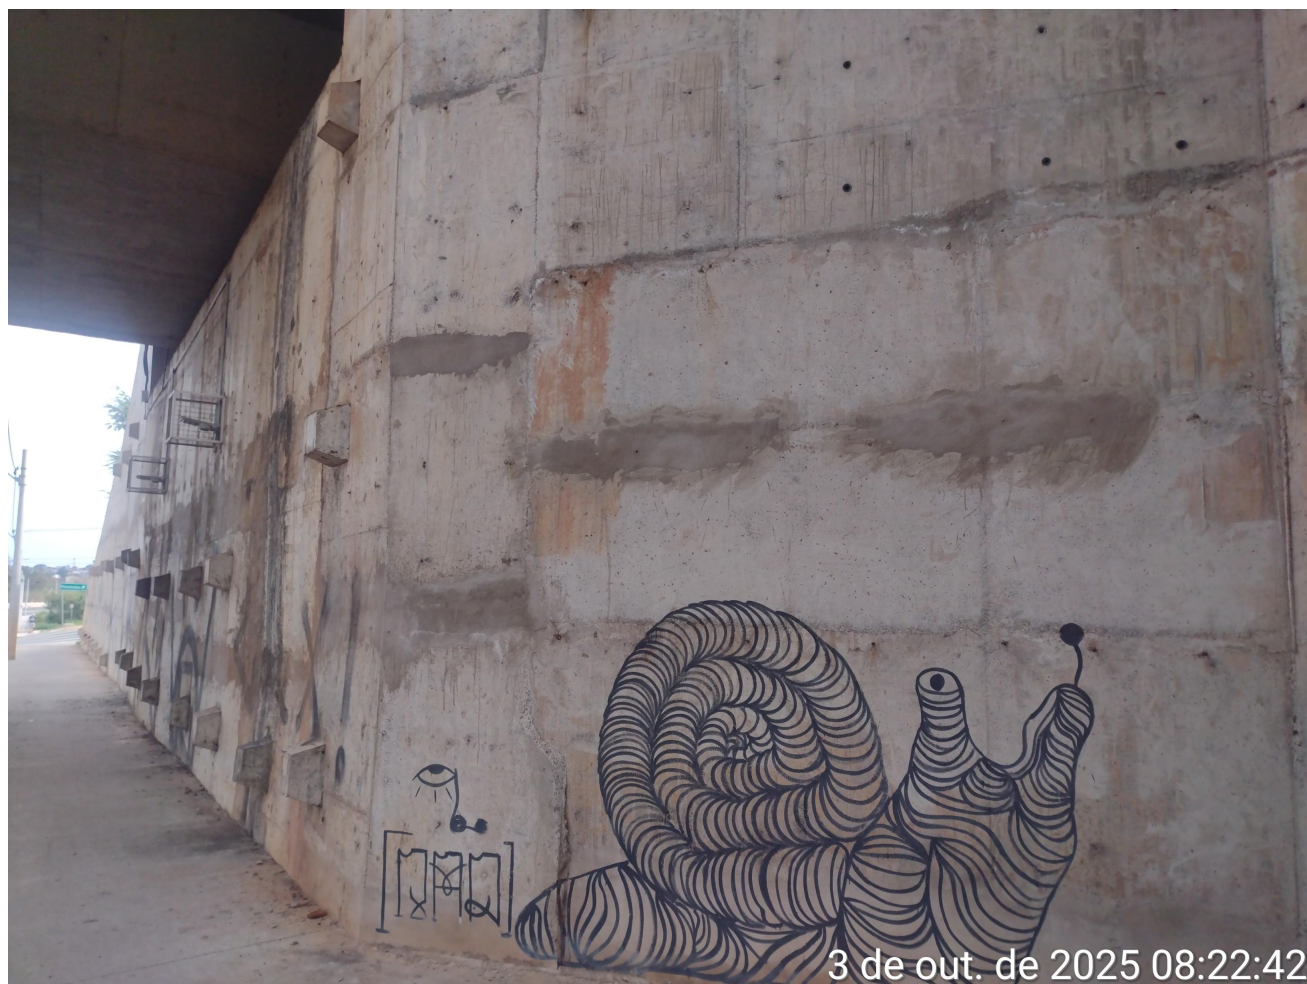
*Figura 12 - Pontos de fissuração na contenção do aterro com sinais de intervenções*

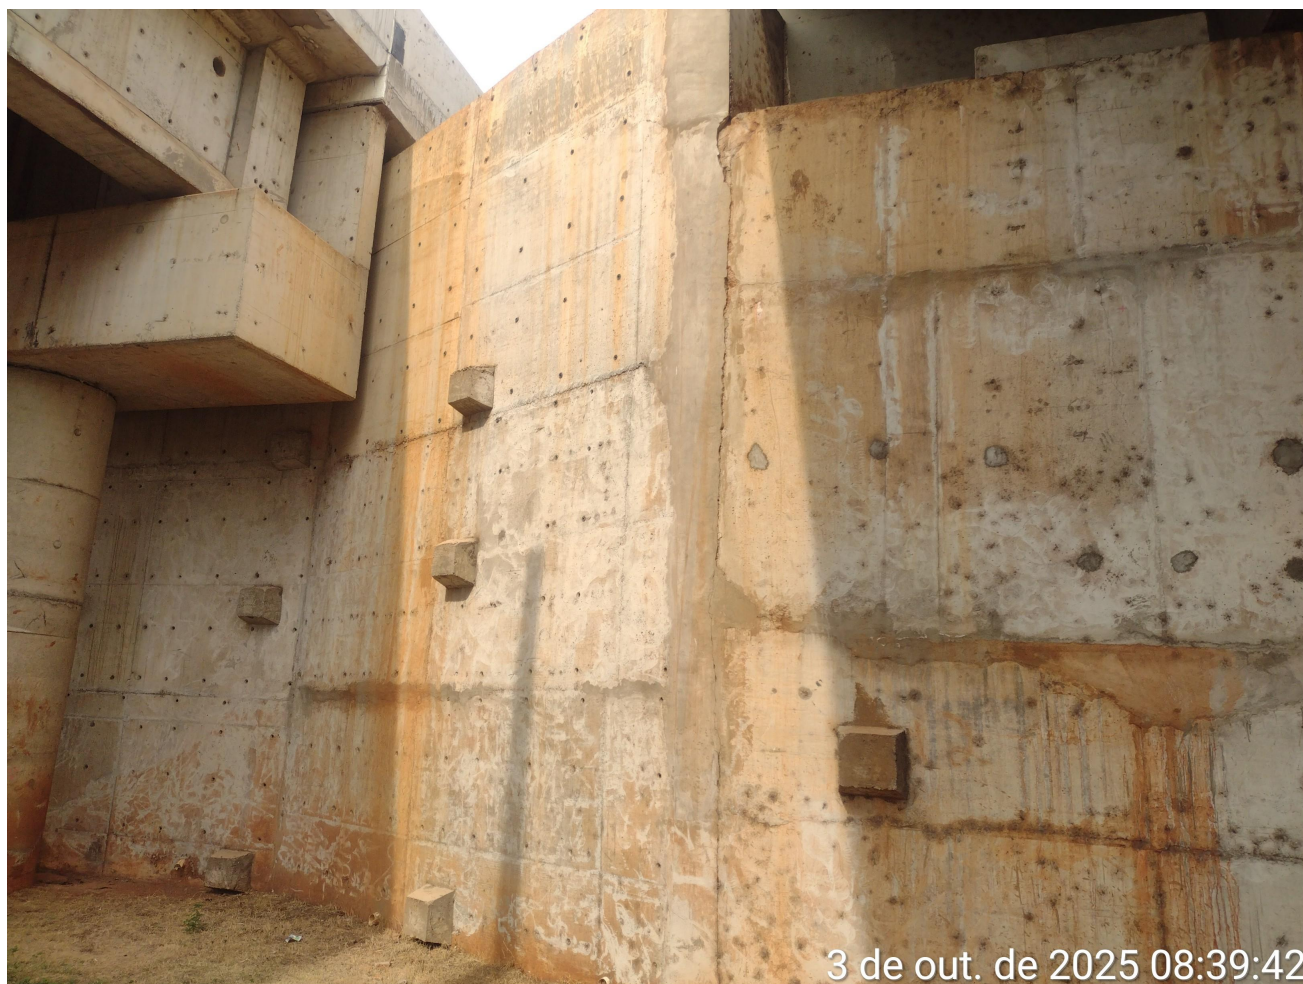
*Figura 13 - Pontos de fissuração na contenção do aterro com sinais de intervenções*

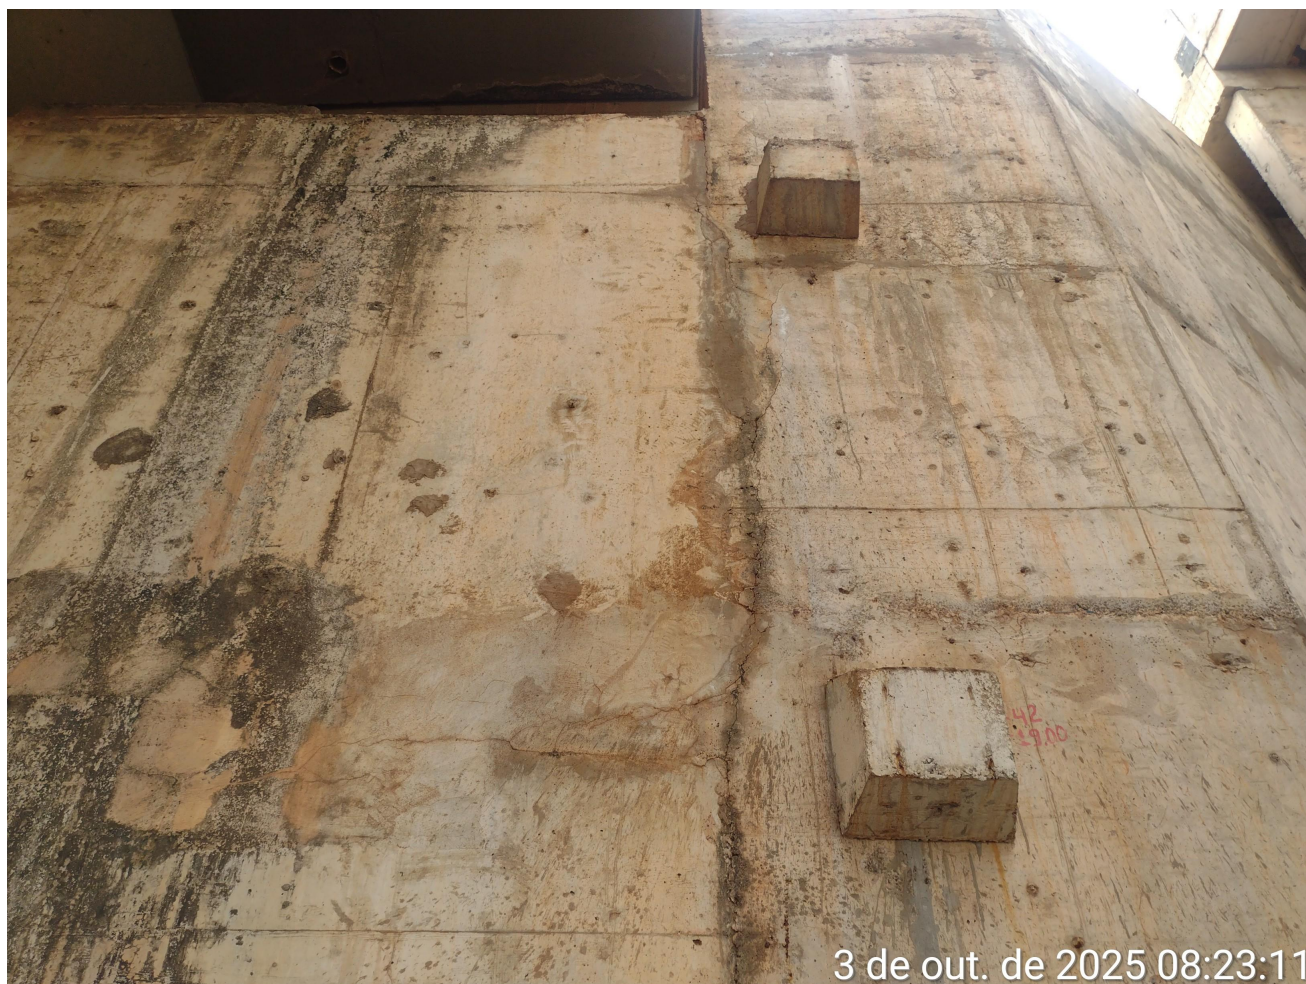
*Figura 14 - Pontos de umidade ao longo da contenção e pontos de fissuras com alguns sinais de intervenções*

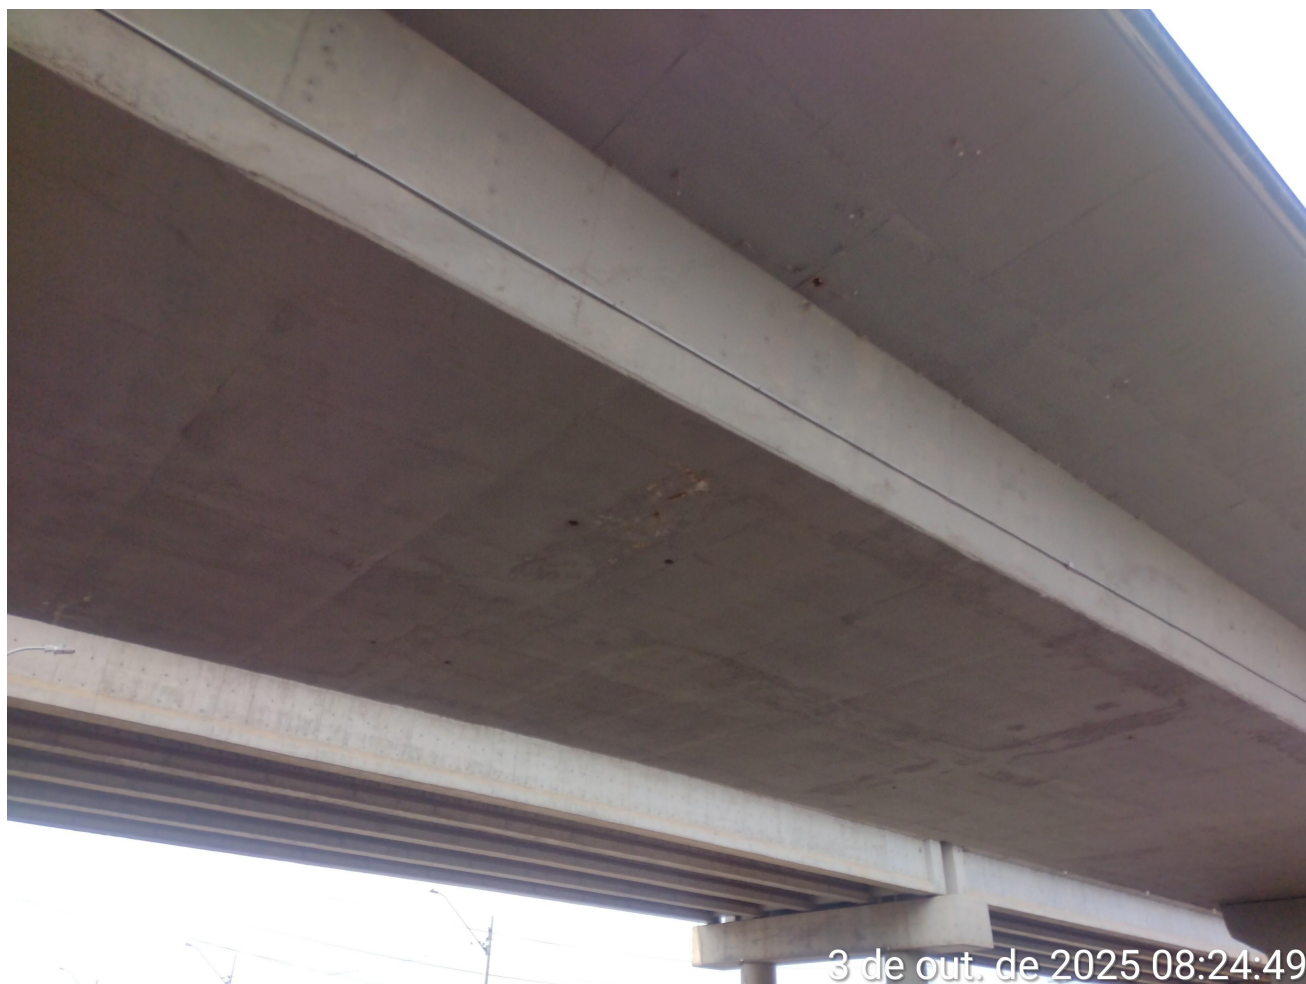
*Figura 15 - Caixaão perdido em boas condições*

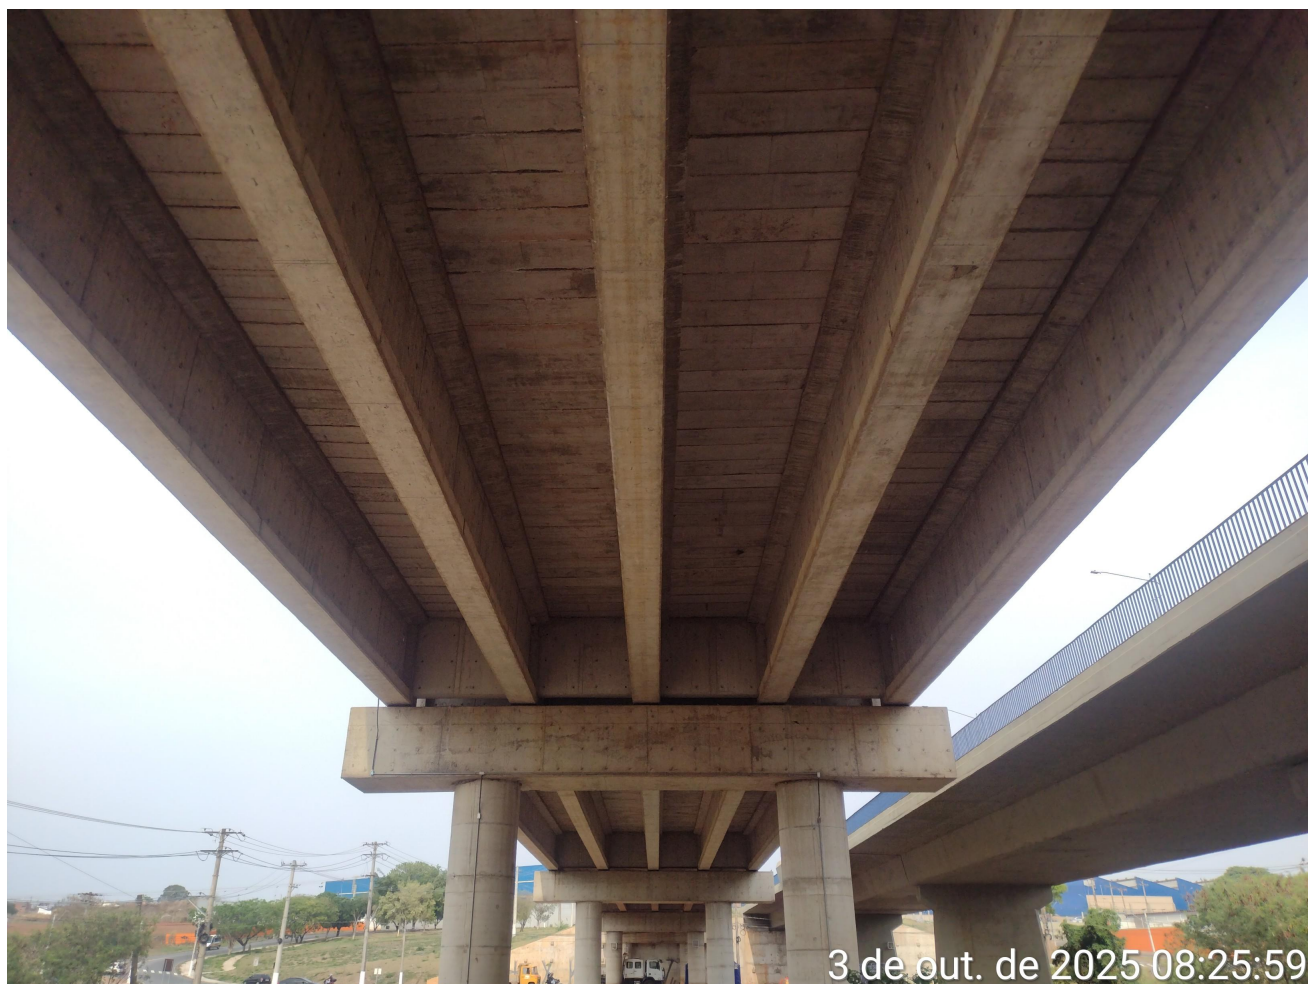
*Figura 16 - Superestrutura e aparelhos de apoio em boas condições*

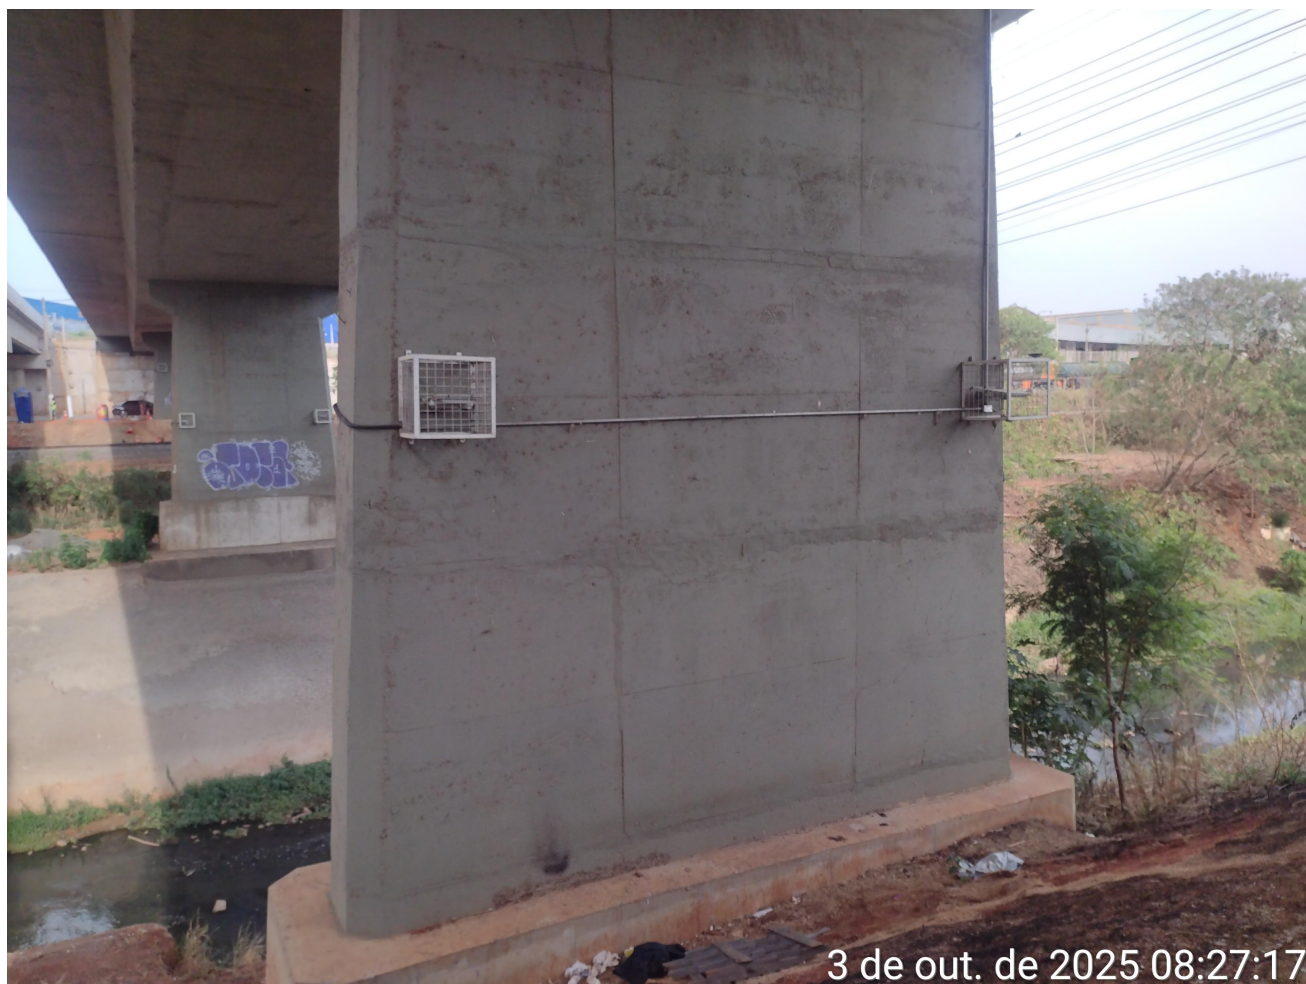
*Figura 17 - Pilares em boas condições*
