# Prefeitura Municipal de Limeira

## VISTORIA TÉCNICA DE ESTRUTURAS DE CONCRETO PAVIMENTAÇÕES E OUTROS.

Vistorias Técnicas de Obras de Arte Especial, Viadutos e Complexos Viários, apresentando as anomalias. Vimos apresentar dados referente à vistoria realizada no viaduto “Paulo Natal”.

O presente trabalho tem por objetivo avaliar a necessidade de recuperação de estruturas e manutenção, bem como a existência de ações externas ou internas da estrutura de concreto do viaduto “Paulo Natal”, localizado na Via Antônio Cruães Filho, 1350-1300 - Jardim Gloria, Limeira - SP, 13487-250.

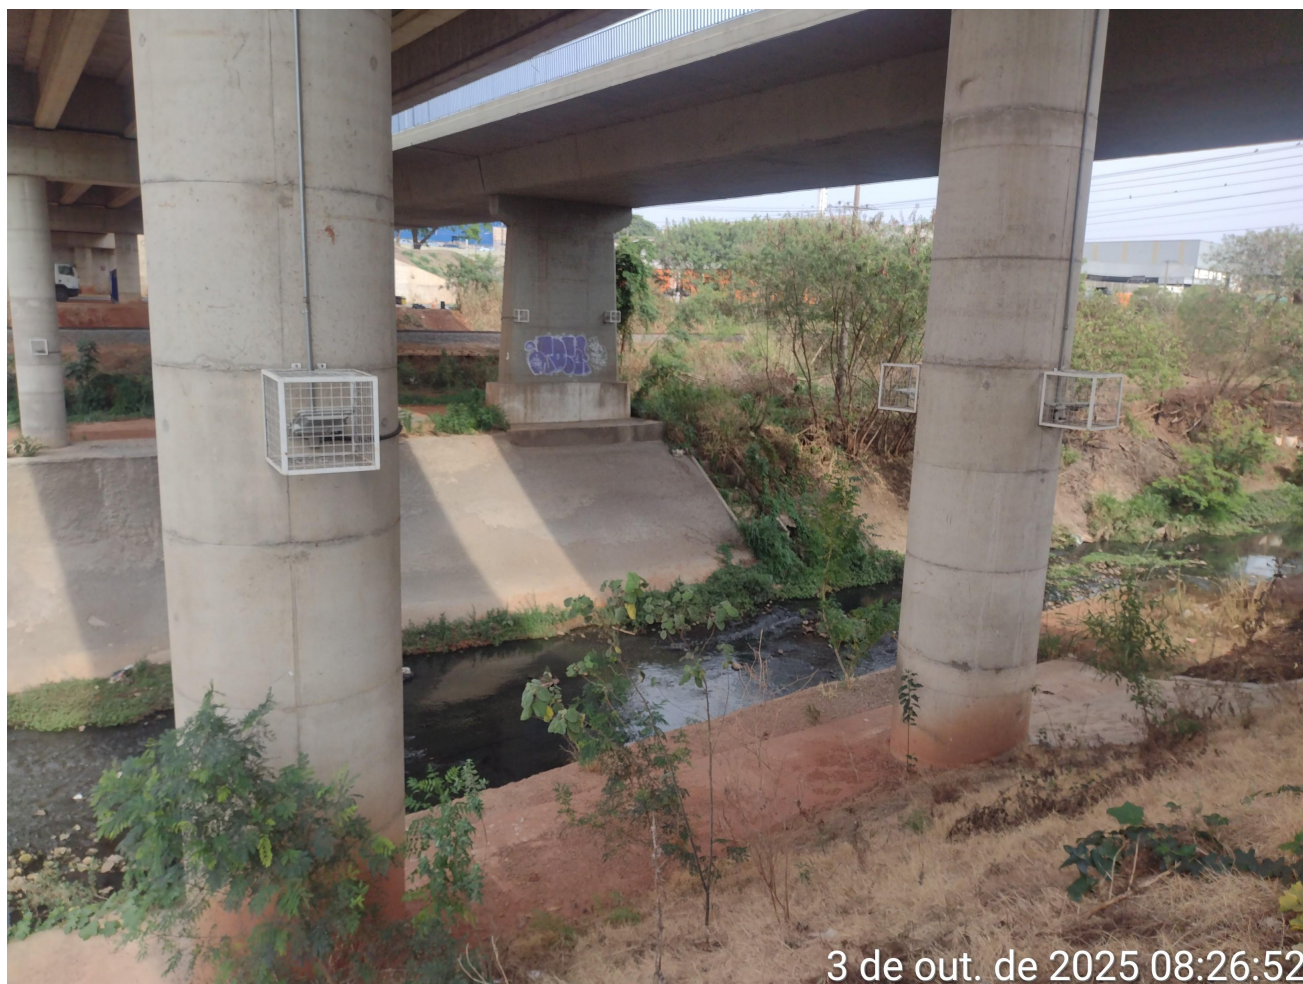
*Figura 18 - Pilares em boas condições*

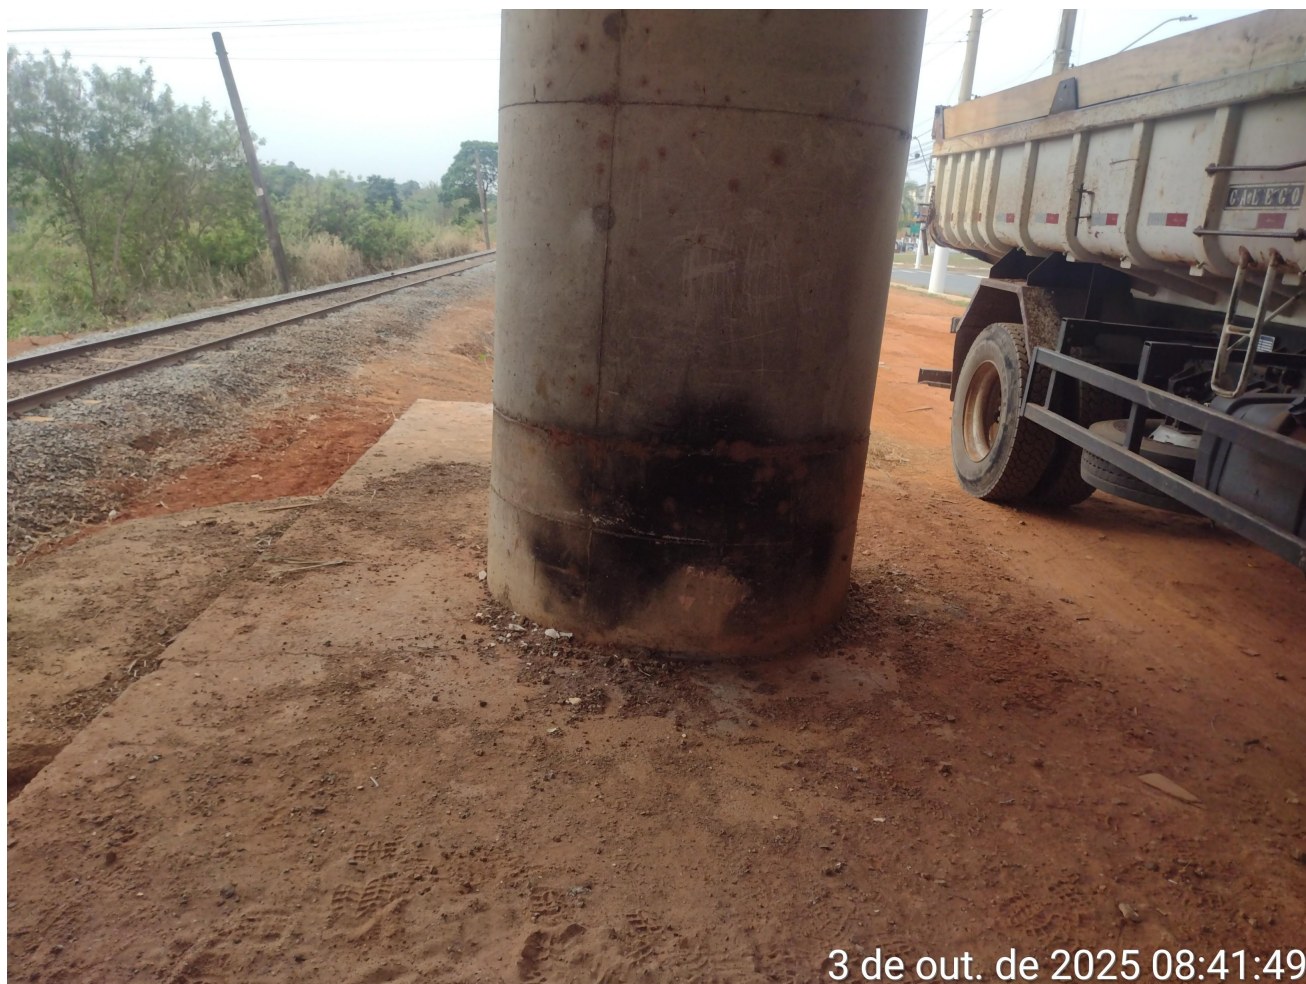
*Figura 19 - Marcas de fogo no pé do pilar*
