# Prefeitura Municipal de Limeira

## VISTORIA TÉCNICA DE ESTRUTURAS DE CONCRETO PAVIMENTAÇÕES E OUTROS.

Vistorias Técnicas de Obras de Arte Especial, Viadutos e Complexos Viários, apresentando as anomalias. Vimos apresentar dados referente à vistoria realizada no viaduto “Monsenhor Gustavo Mantovani”.

O presente trabalho tem por objetivo avaliar a necessidade de recuperação de estruturas e manutenção, bem como a existência de ações externas ou internas da estrutura de concreto do viaduto “Monsenhor Gustavo Mantovani”, localizado na Av. Dr. Lauro Corrêa da Silva sobre o anel viário via Antônio Cruaães Filho – Limeira – SP.

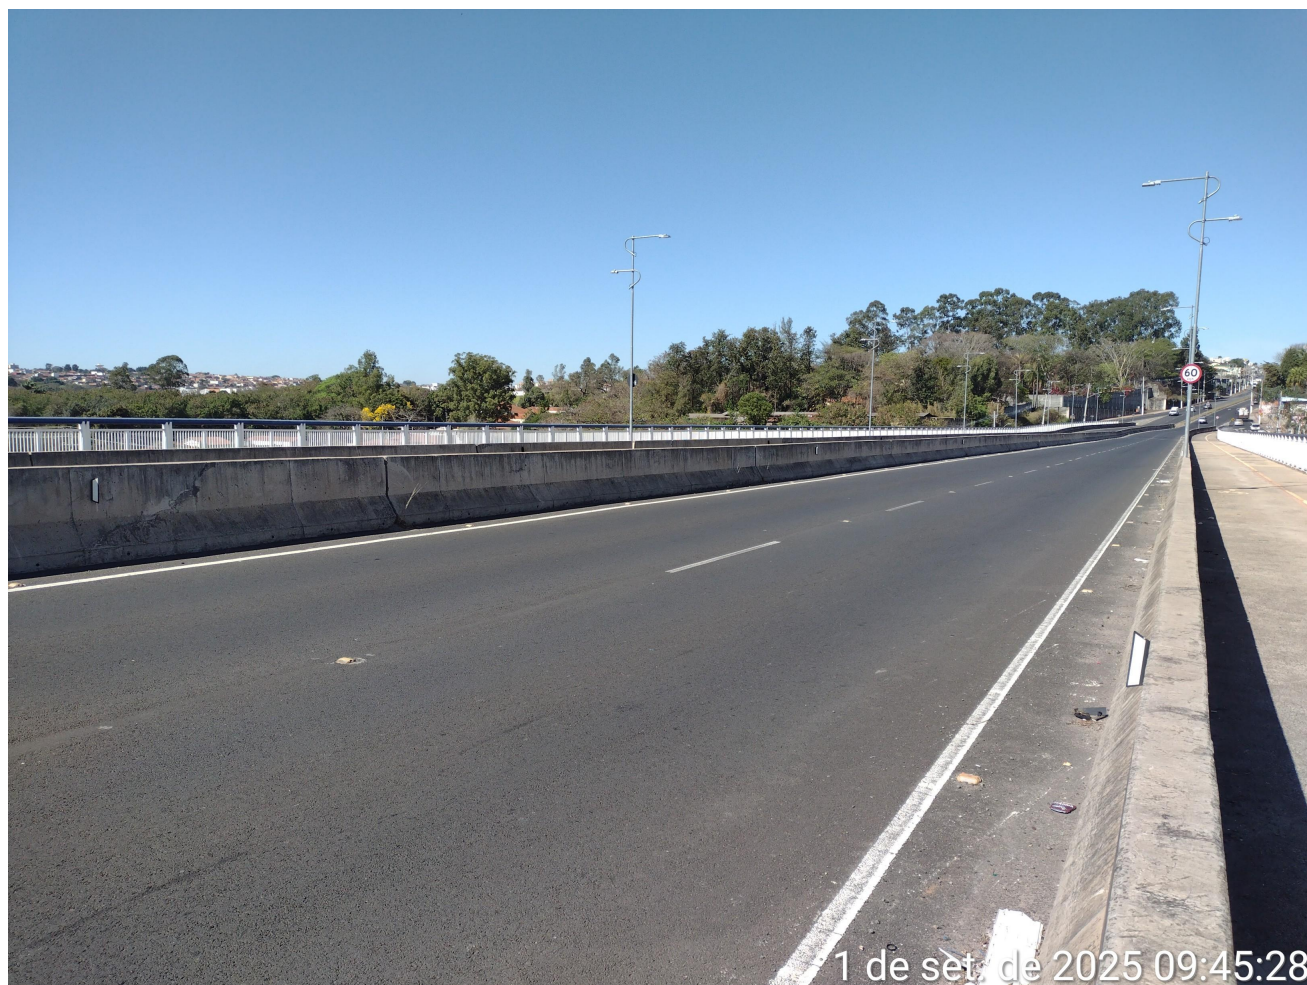
*Figura 1 - Estado de conservação do pavimento, sem patologias*

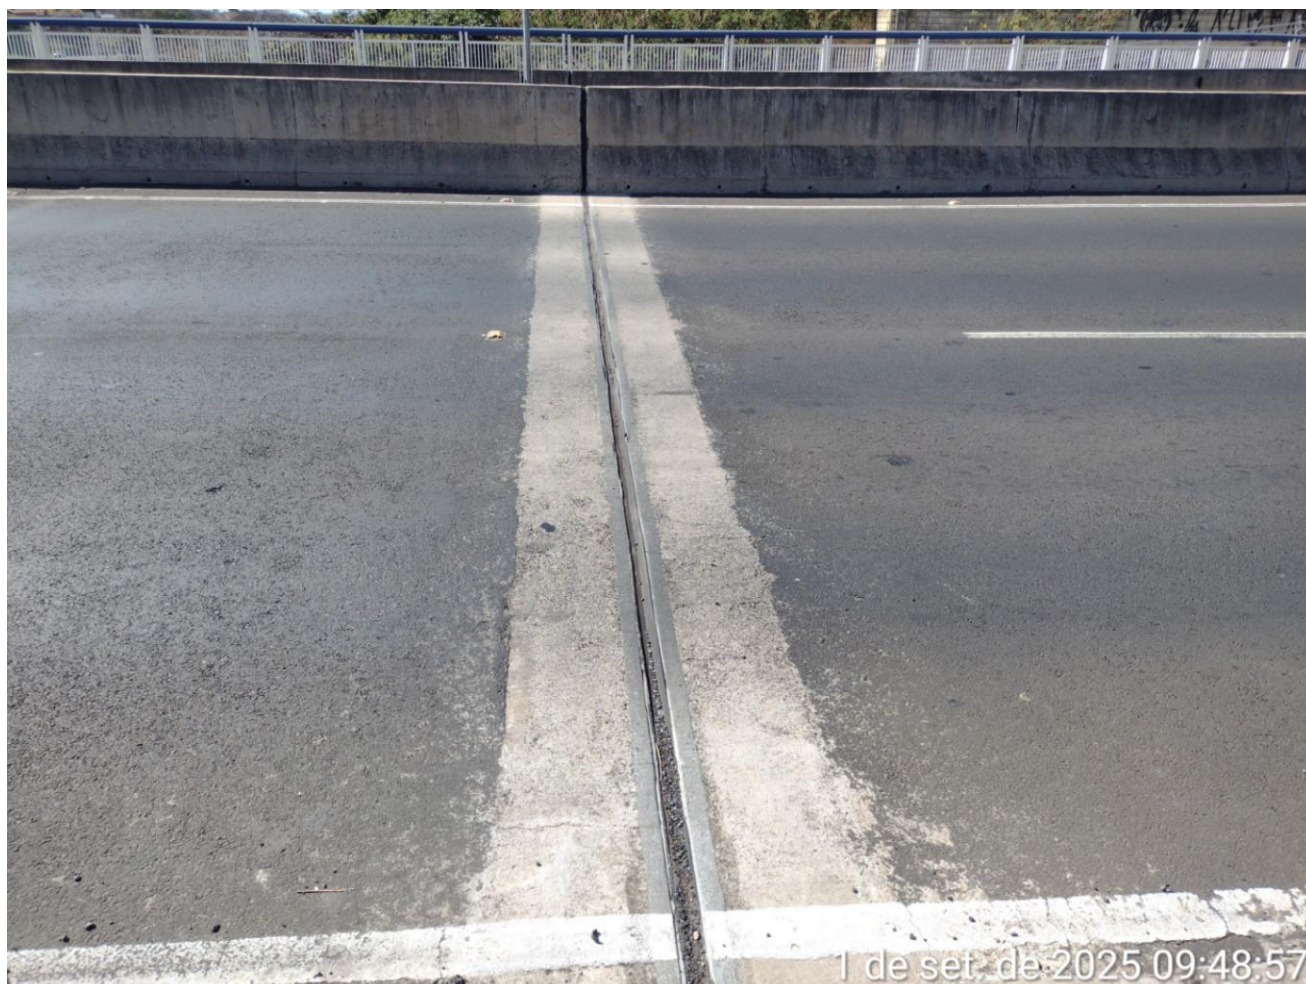
*Figura 2 Juntas de dilatações, sem patologias*

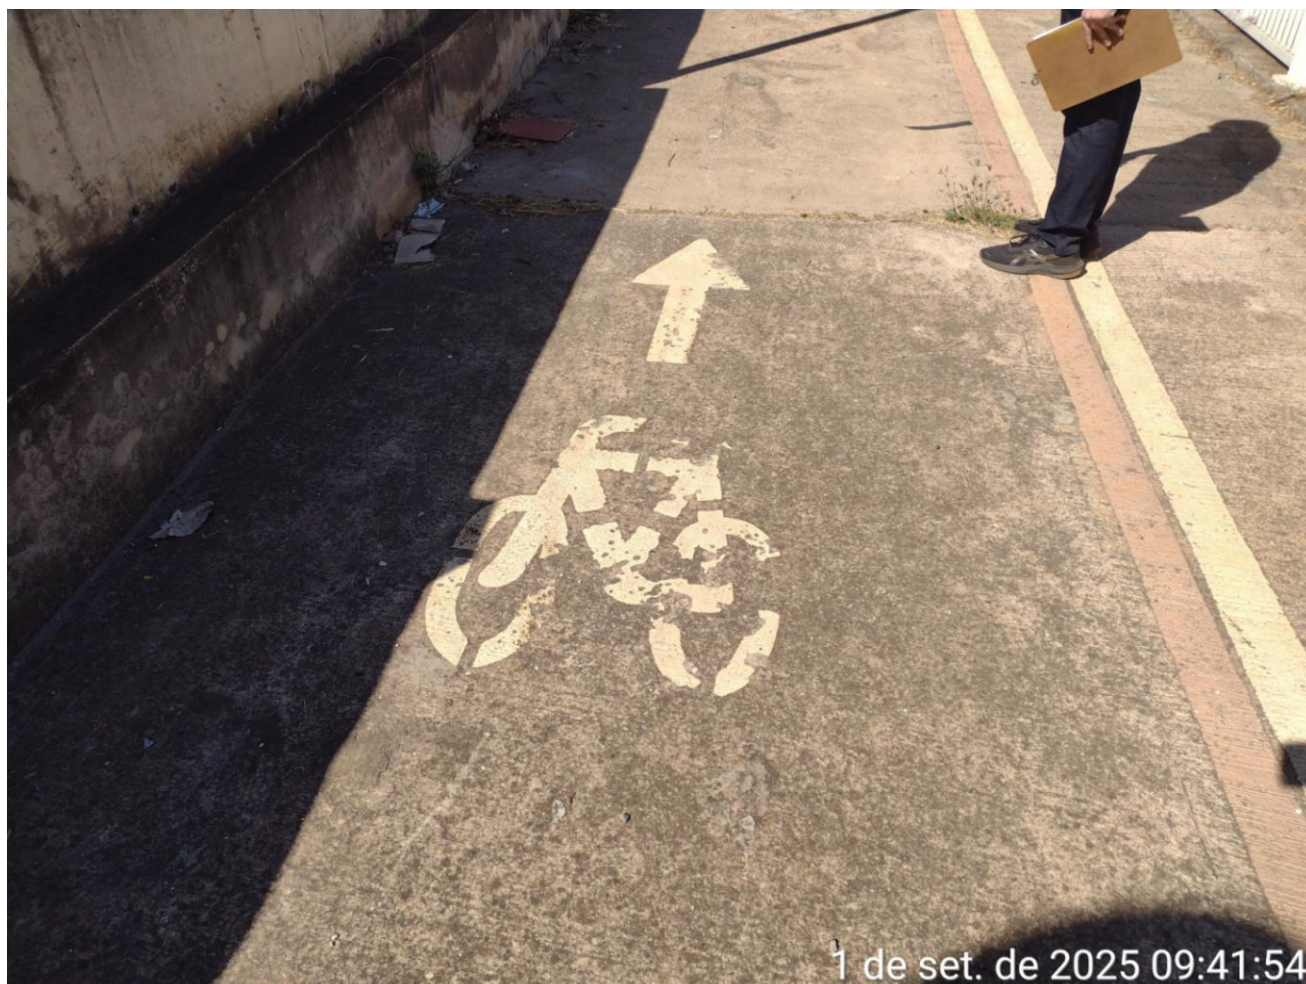
*Figura 3 pintura da ciclovia com desgastes por intempéries*

- Limpeza em geral e corte de vegetação (zeladoria);
- Correção do revestimento e pintura da estrutura;
- Substituição do tubo de drenagem;
- Correção da fiação exposta.

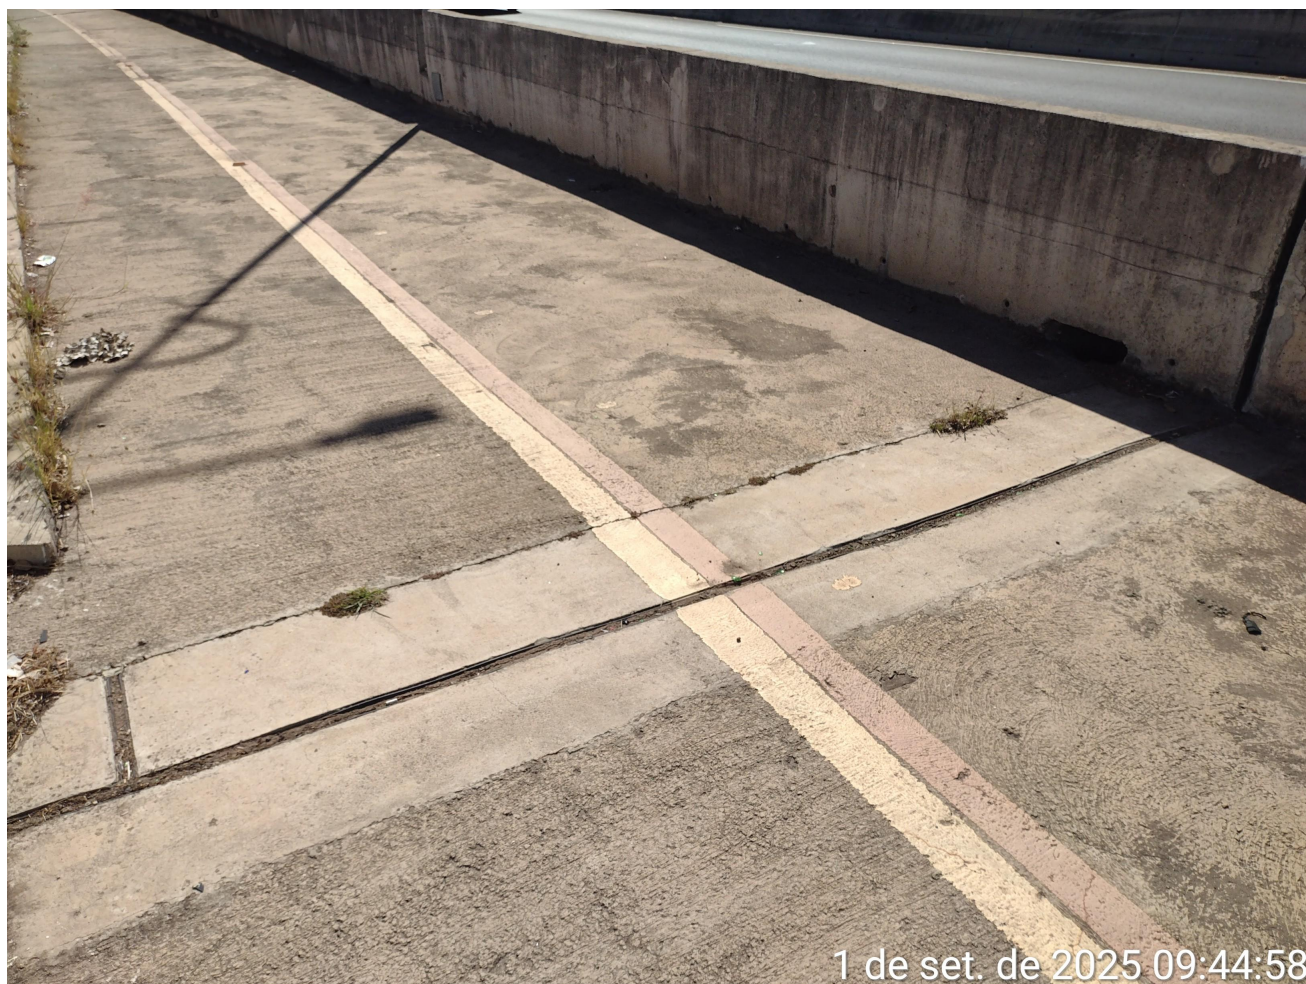
*Figura 4 juntas de dilatações, sem patologias*

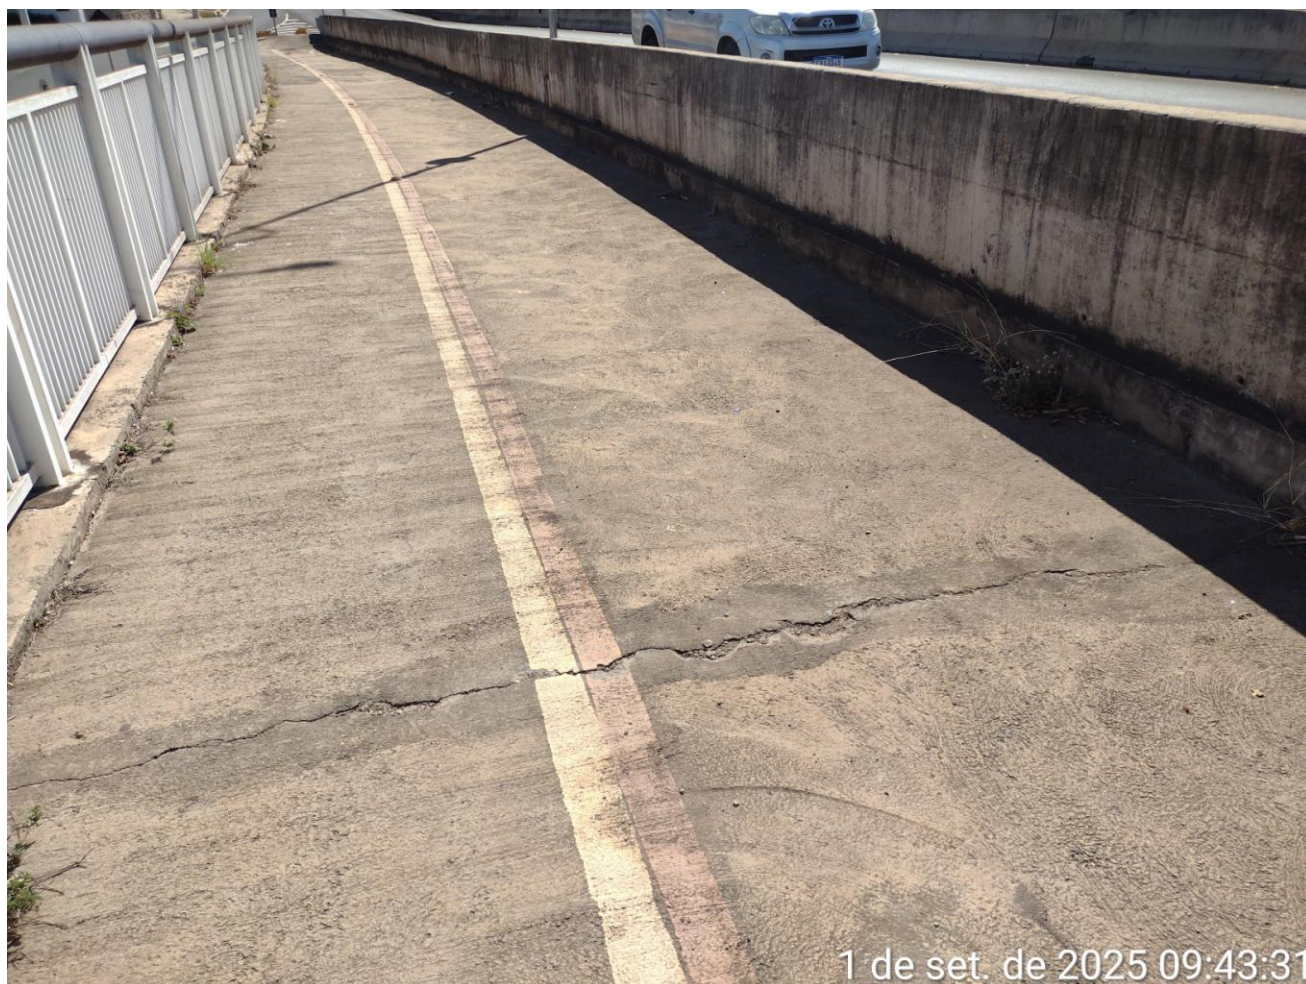
*Figura 5 fissuras aparentes na passagem de pedestres e ciclistas*

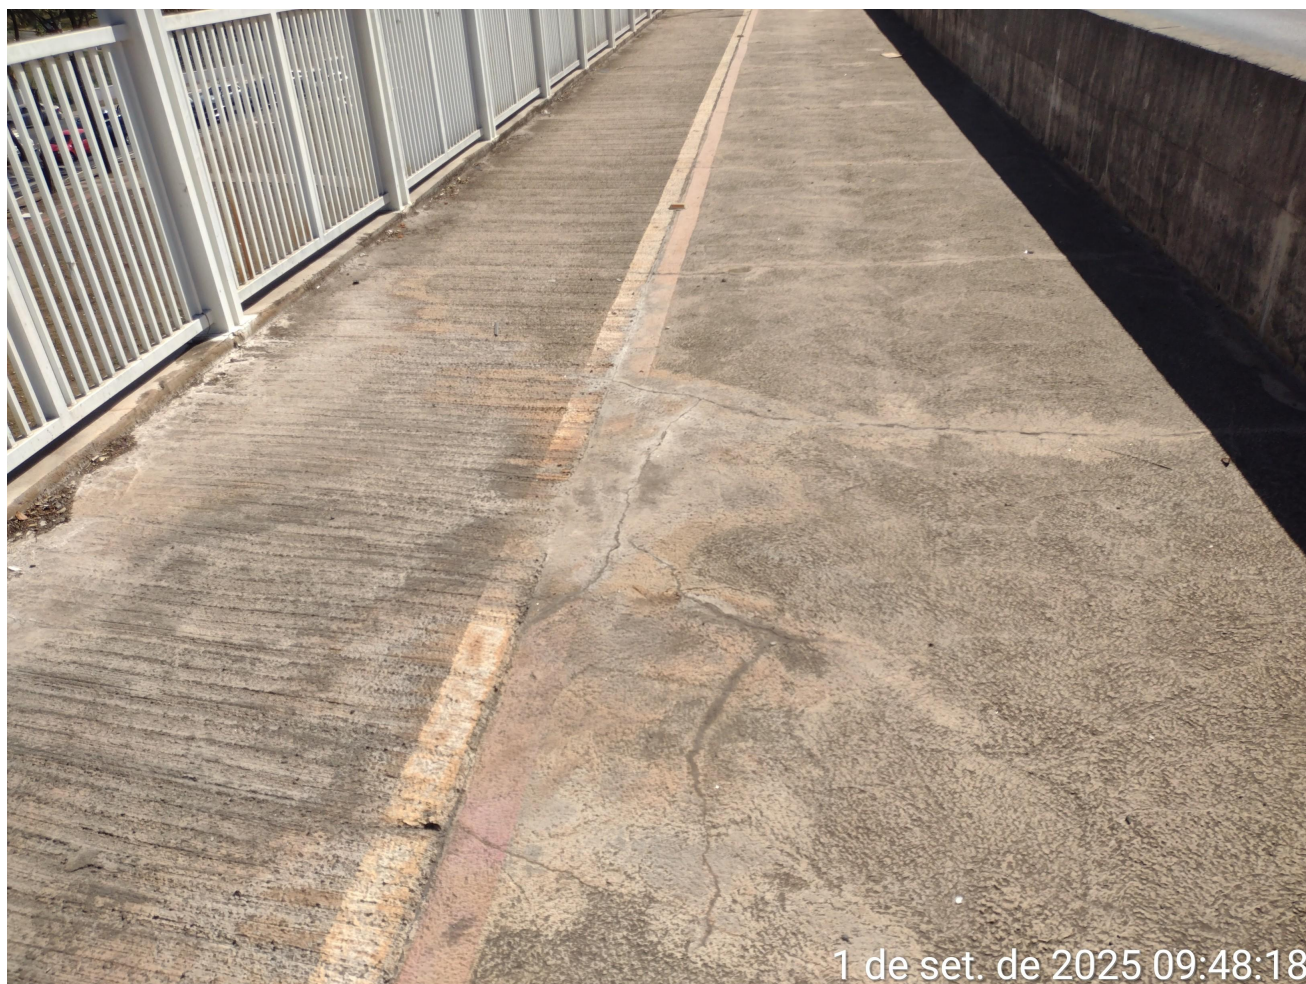
*Figura 6 fissuras na passagem de pedestres e ciclistas em ambos os lados*

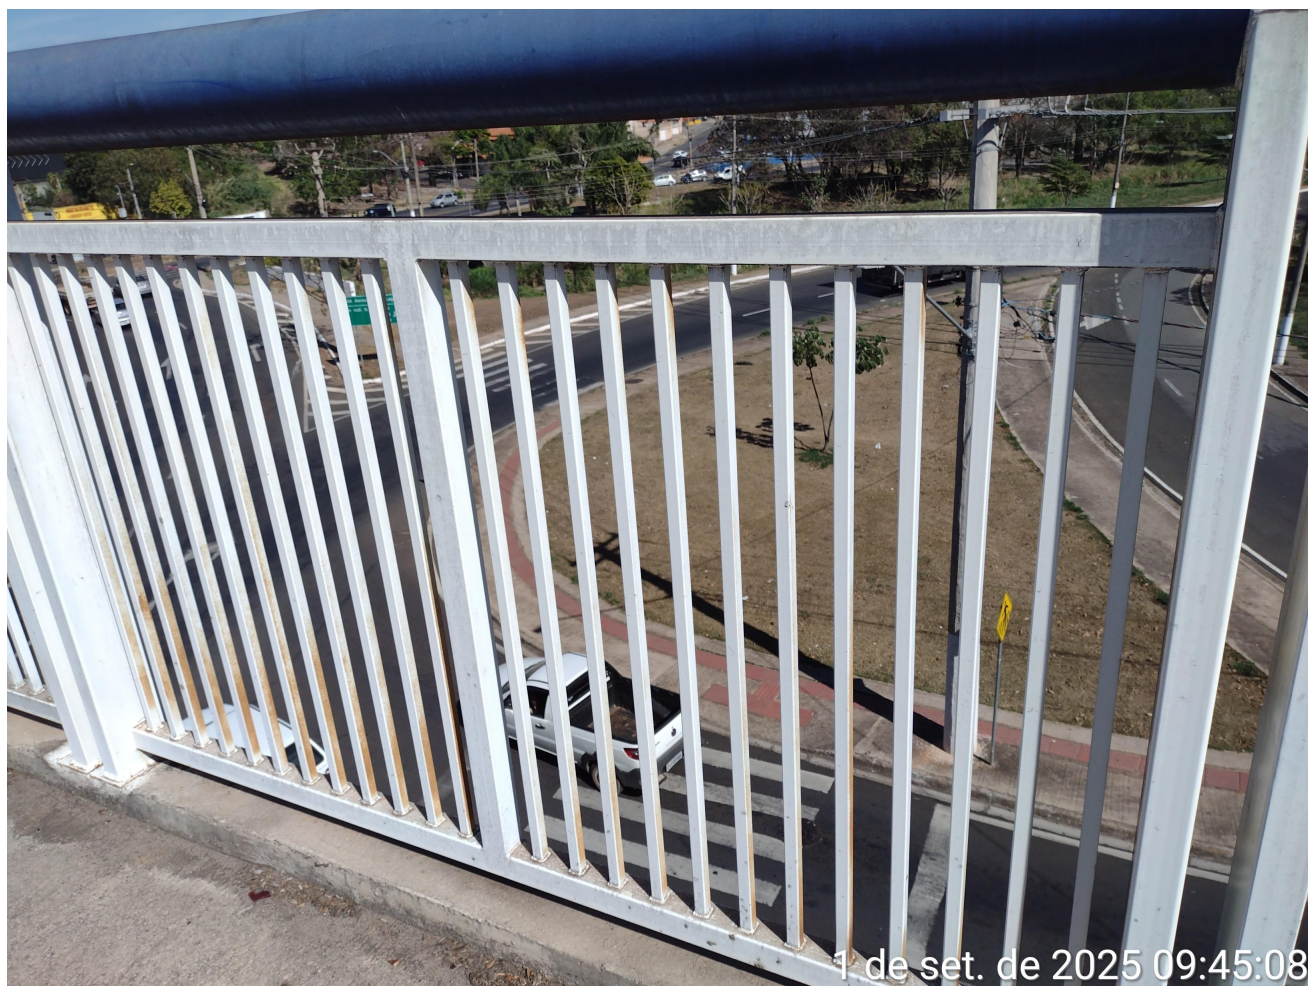
*Figura 7 Gradis com sinais de desgaste por intempéries*

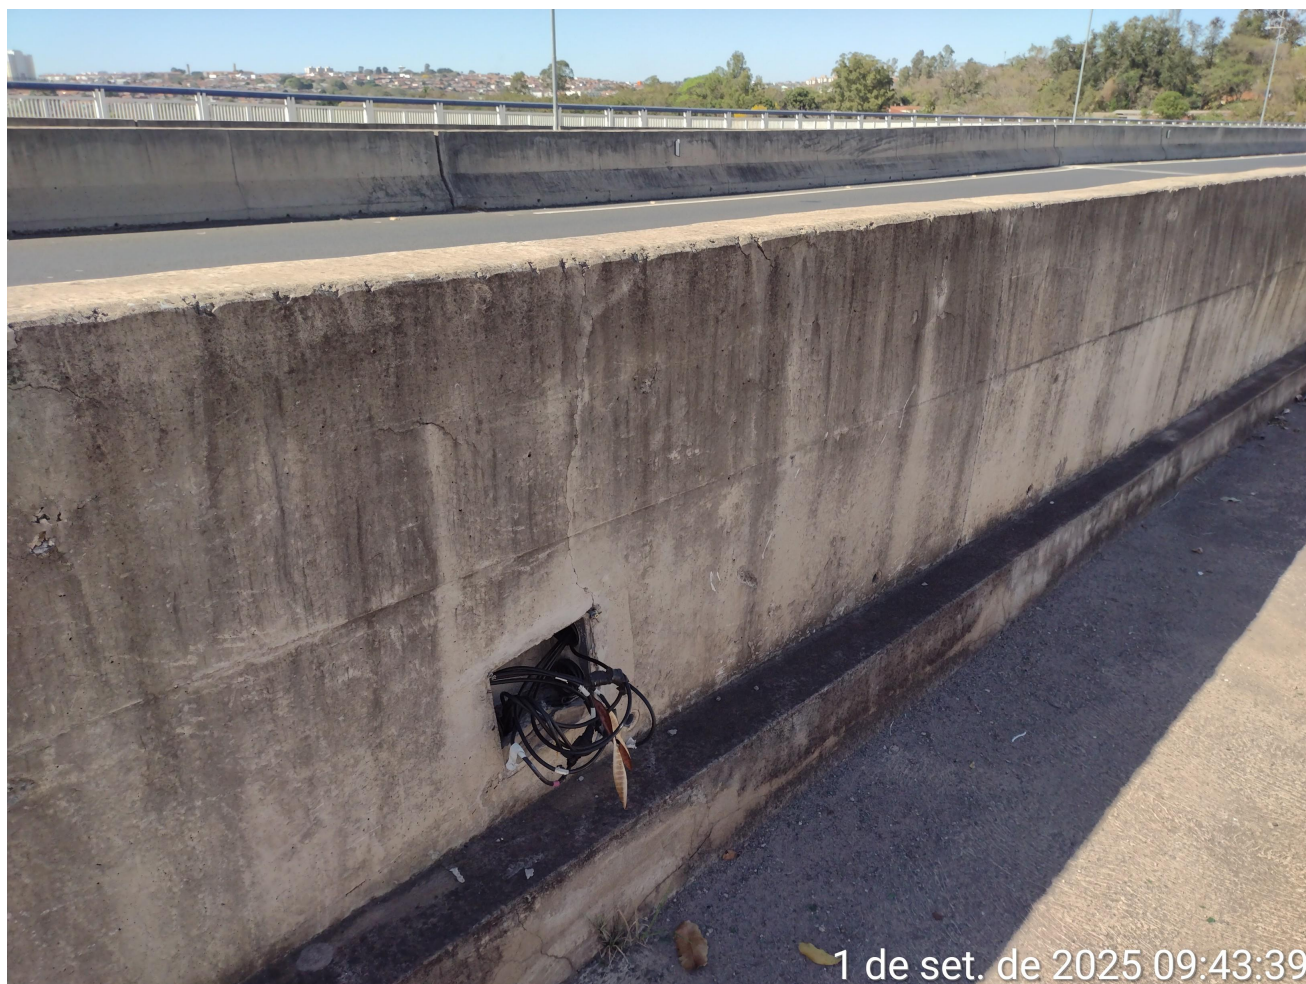
*Figura 8 fiação aparente da iluminação*

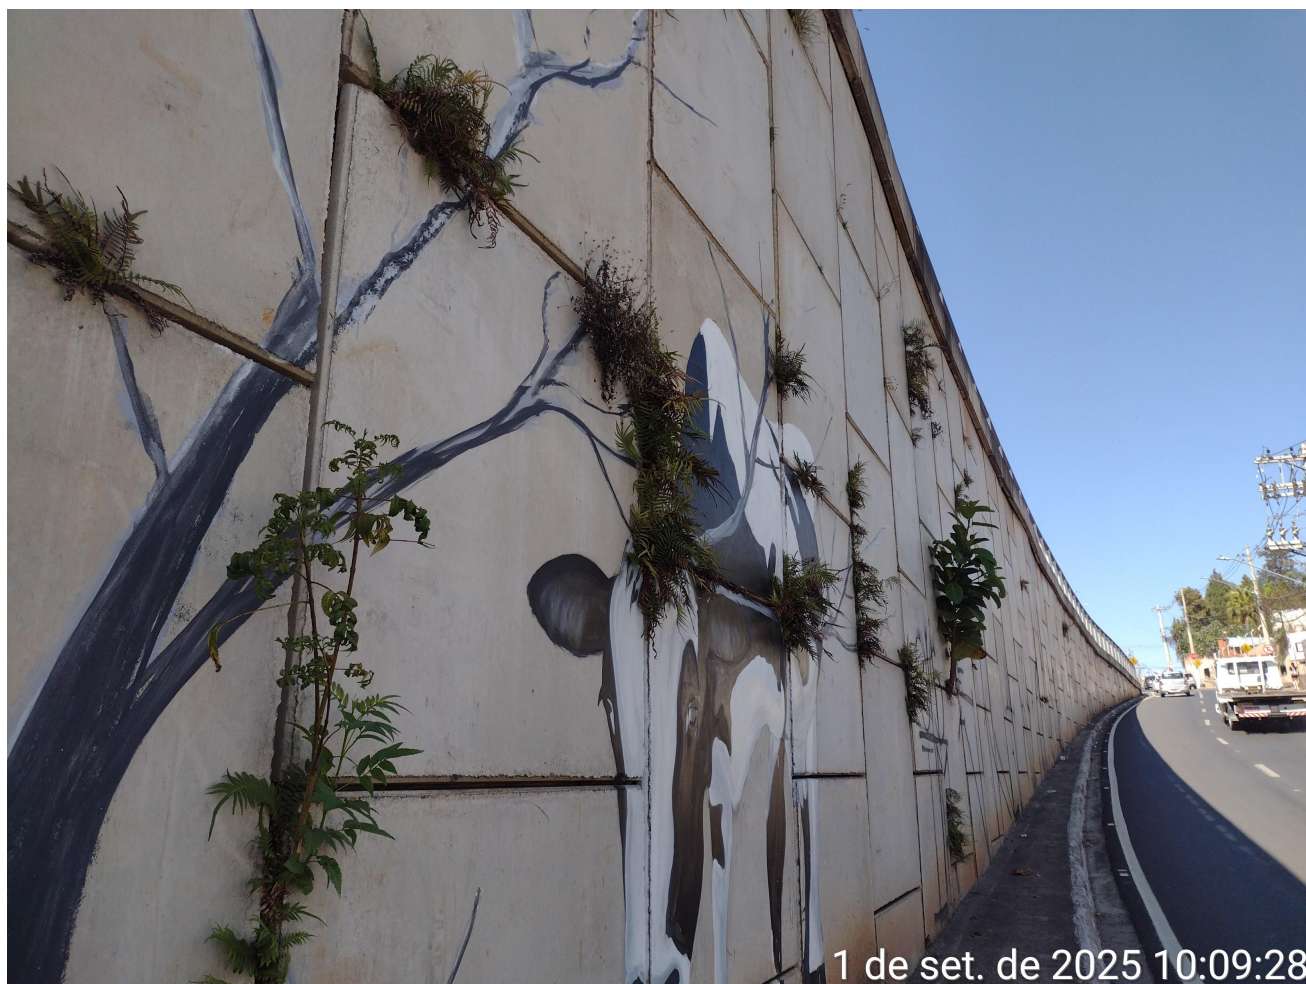
*Figura 9 Vegetação crescendo entre as placas, de concreto, de contenção de talude e estrutura do viaduto*

- Limpeza da estrutura insuficiente;
- Vegetação crescendo entre a contenção e a estrutura do viaduto, podendo causar deslocamento do sistema “terra armada”;
- Substituição dos equipamentos de drenagem em um dos pilares;
- Desgastes da pintura e revestimento por ação das intempéries;
- Fissuras aparentes na passagem de pedestres e ciclistas;
- Fiação de iluminação aparente.

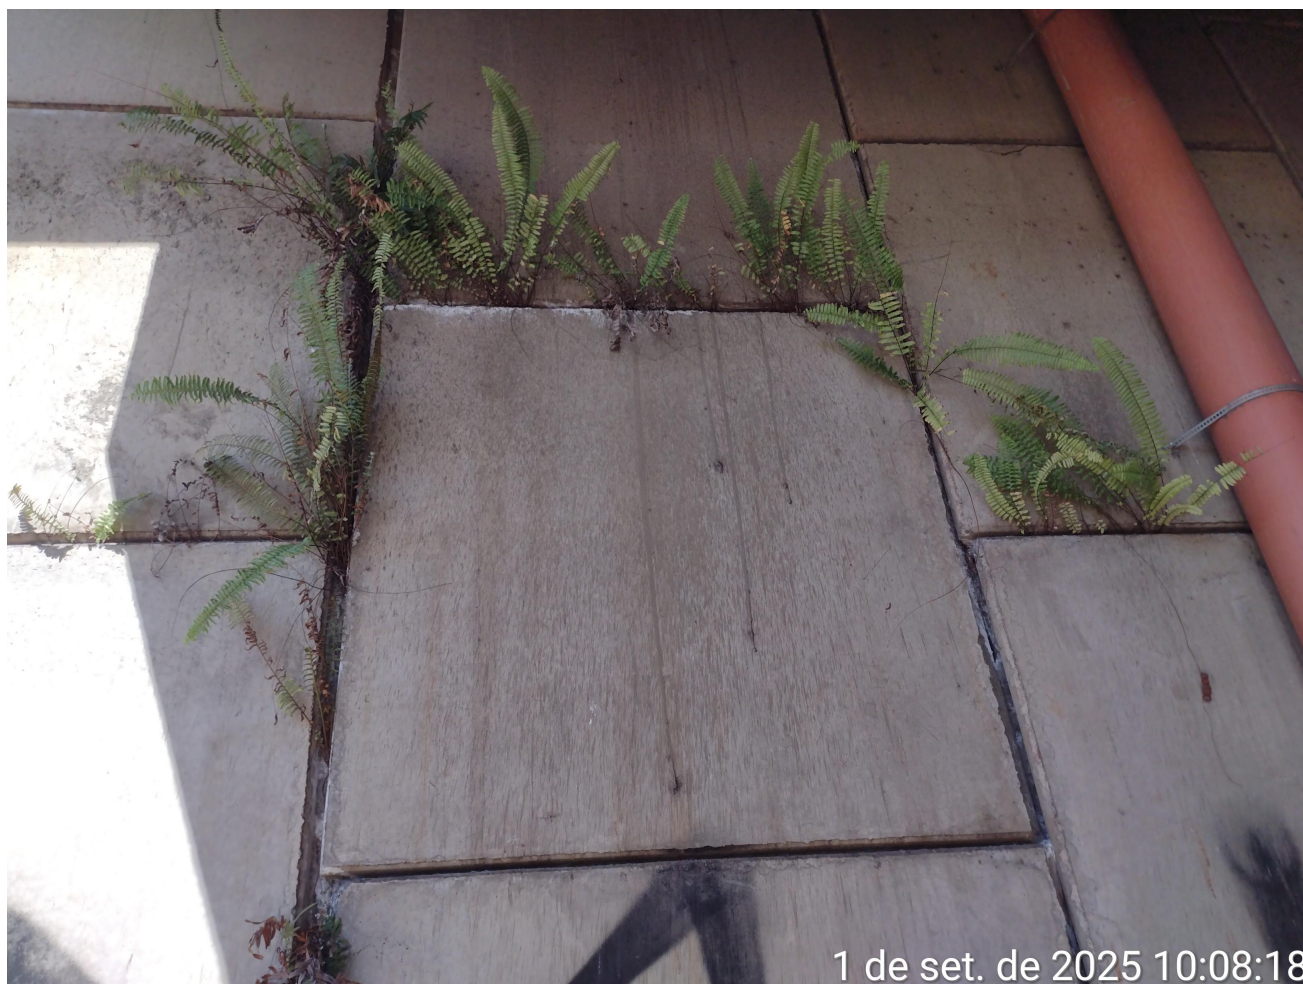
*Figura 10 Vegetação crescendo entre as placas, de concreto, de contenção de talude e estrutura do viaduto*

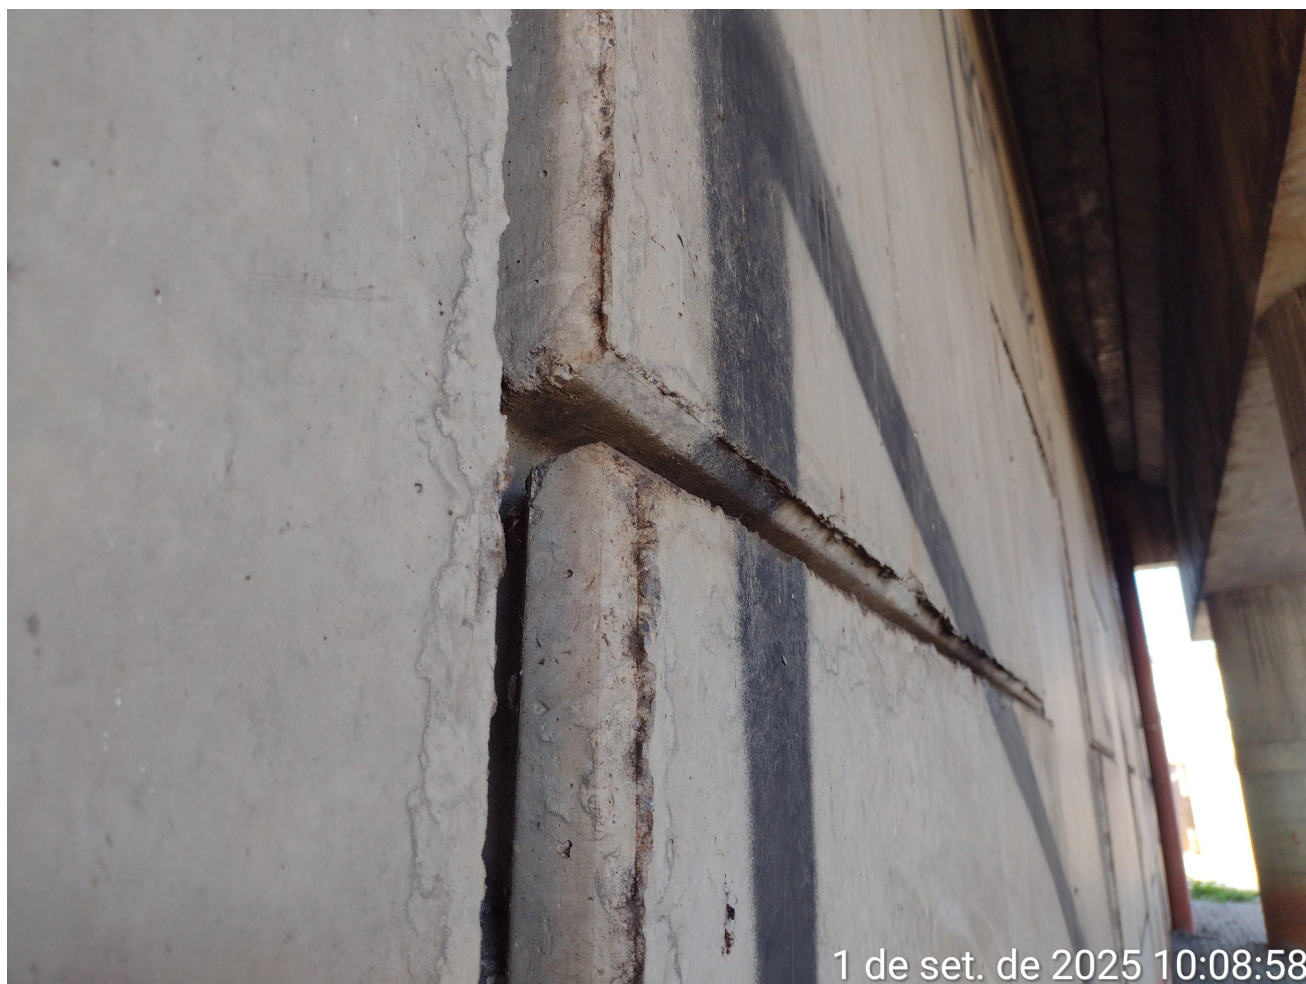
*Figura 11 Desalinhamento das placas de contensão, de concreto, do talude*

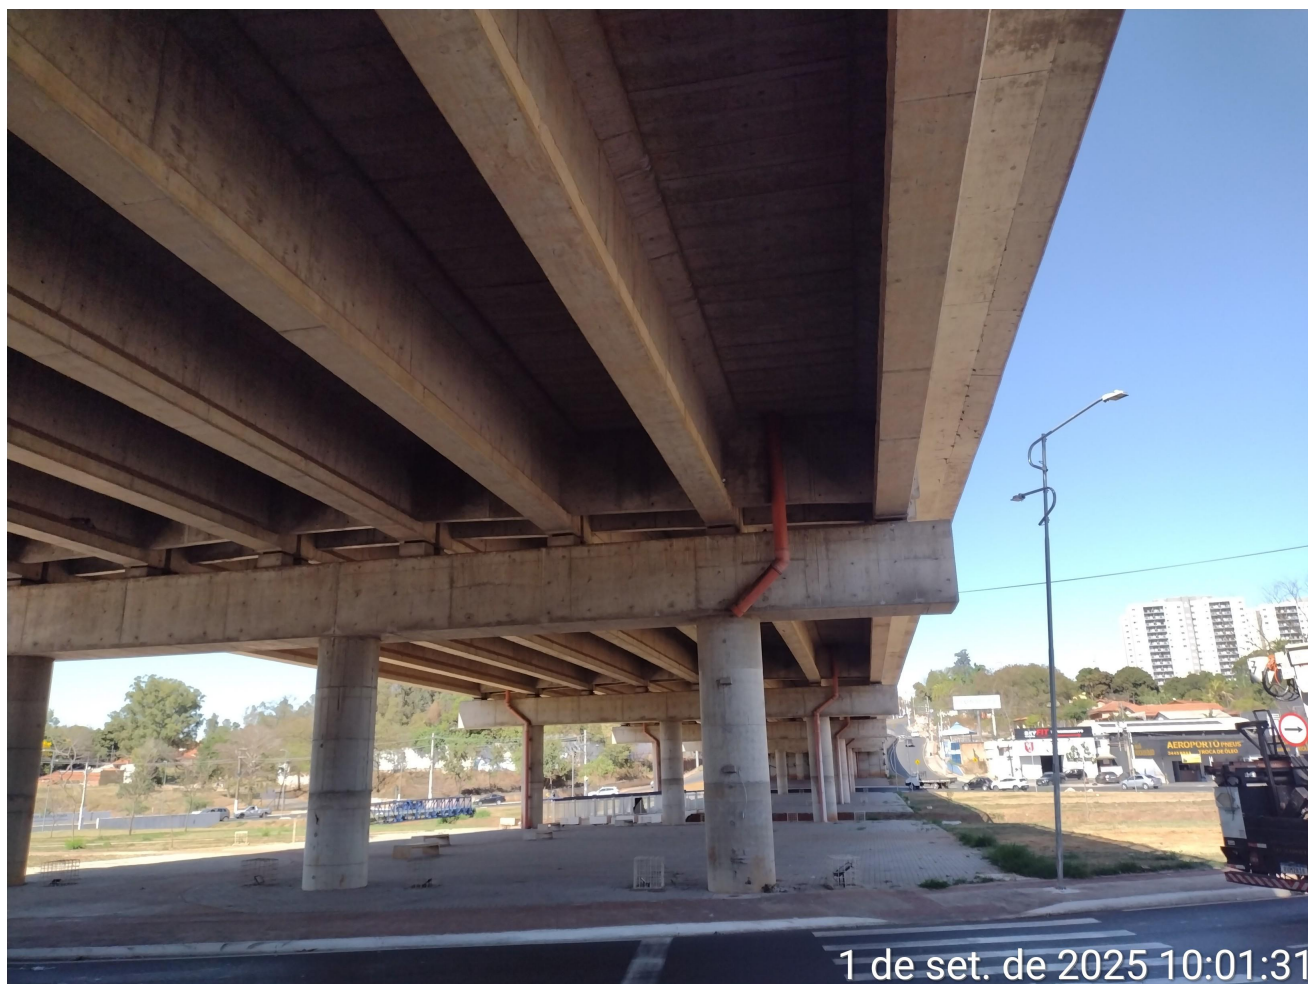
*Figura 12 Tubulação de drenagem danificada devido a um acidente*

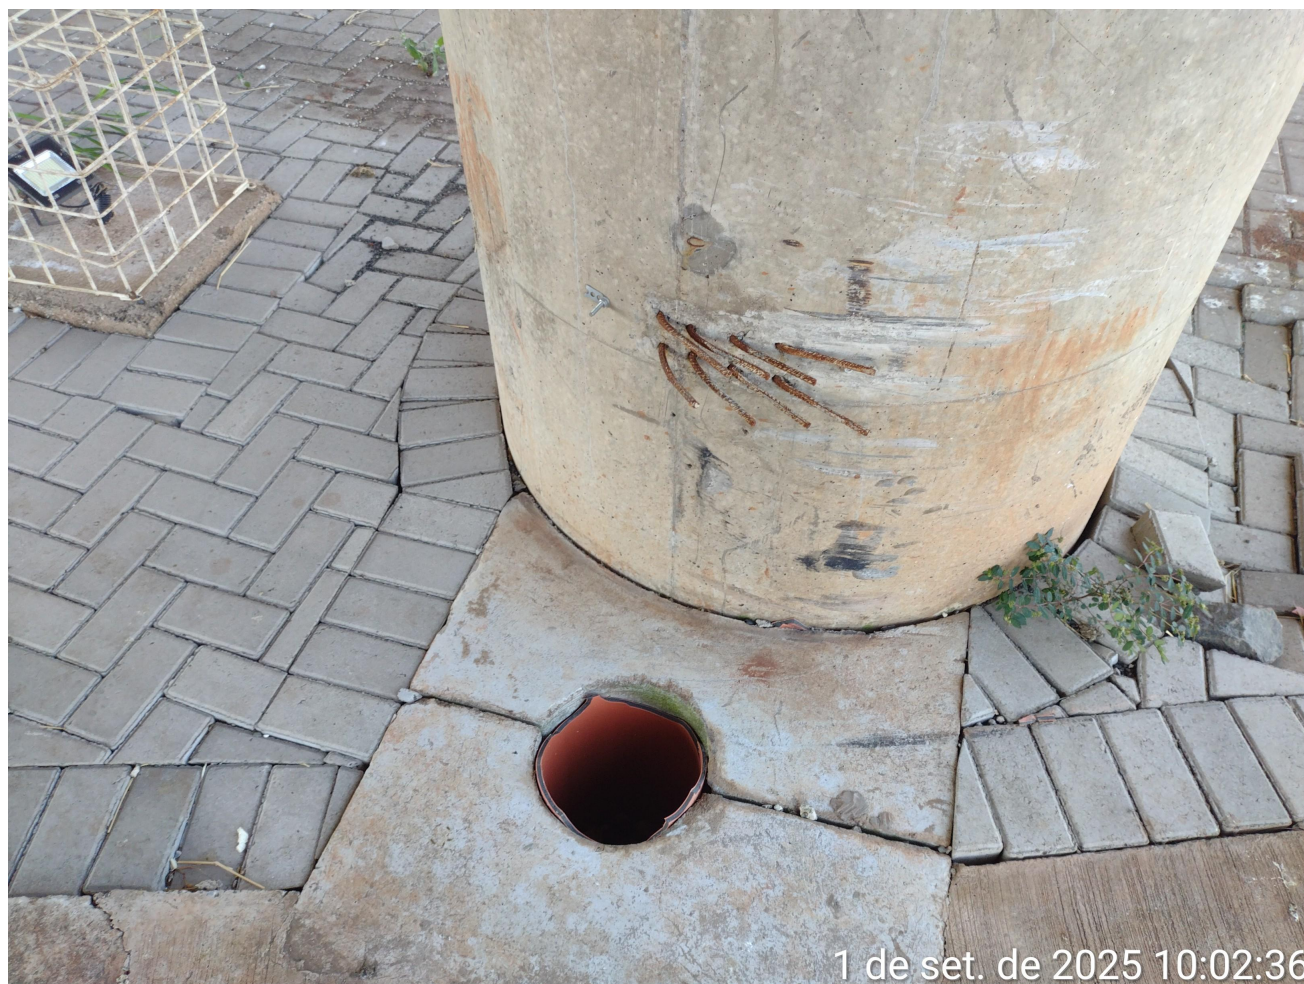
*Figura 13 Tubulação de drenagem danificada devido a um acidente*

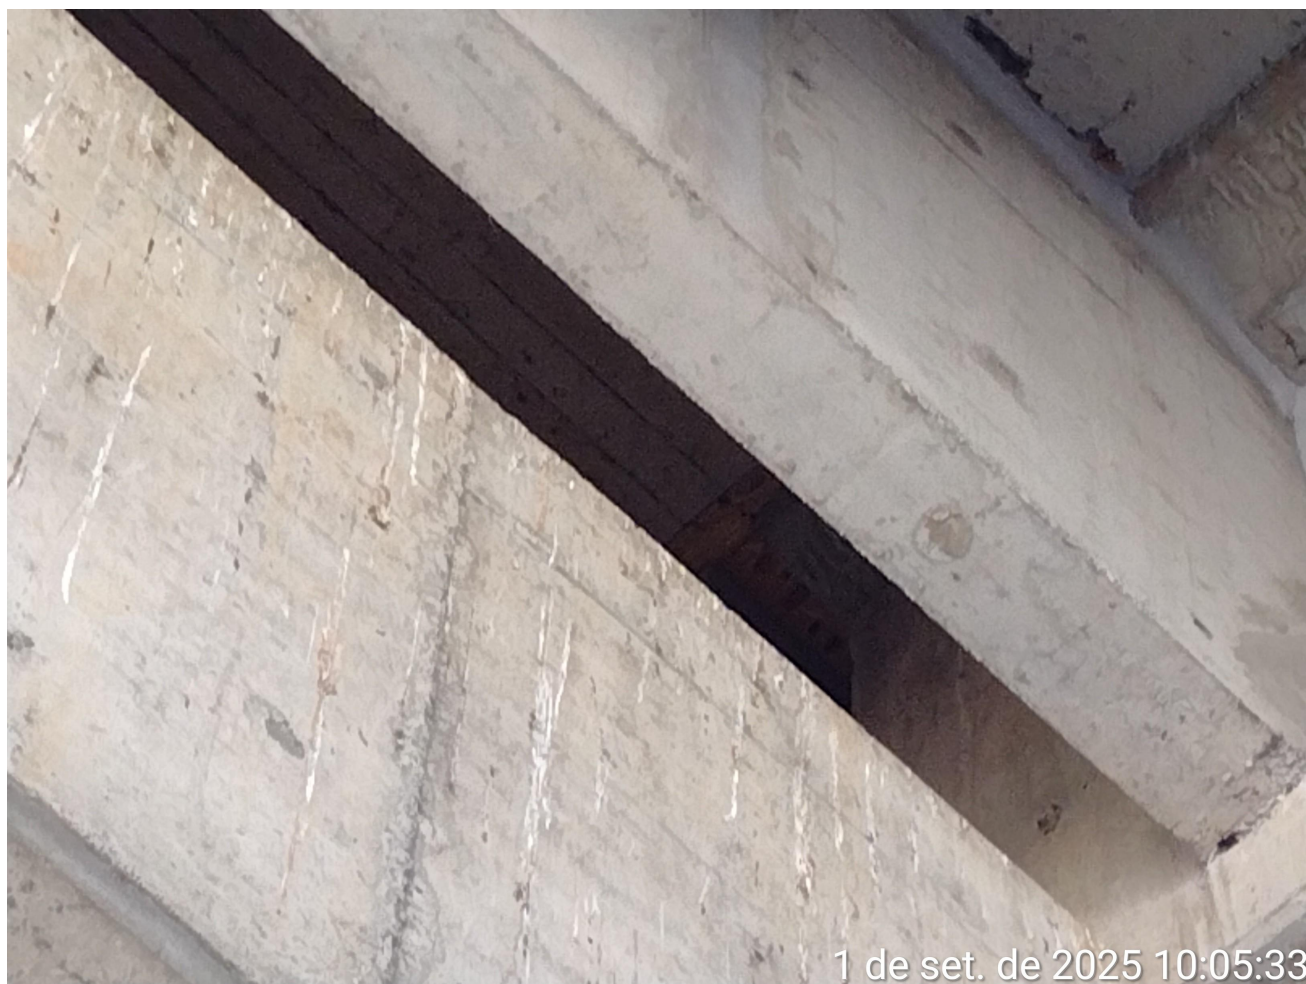
*Figura 14 Necessidade de limpeza dos dejetos das aves*
