# Prefeitura Municipal de Limeira

## VISTORIA TÉCNICA DE ESTRUTURAS DE CONCRETO PAVIMENTAÇÕES E OUTROS.

Vistorias Técnicas de Obras de Arte Especial, Viadutos e Complexos Viários, apresentando as anomalias. Vimos apresentar dados referente à vistoria realizada no viaduto “Laercio Corte”.

O presente trabalho tem por objetivo avaliar a necessidade de recuperação de estruturas e manutenção, bem como a existência de ações externas ou internas da estrutura de concreto do viaduto “Laercio Corte”, localizado na Rua Ana Piccin de Gaspari, 35-27 - Jardim Cavinato, Limeira - SP.

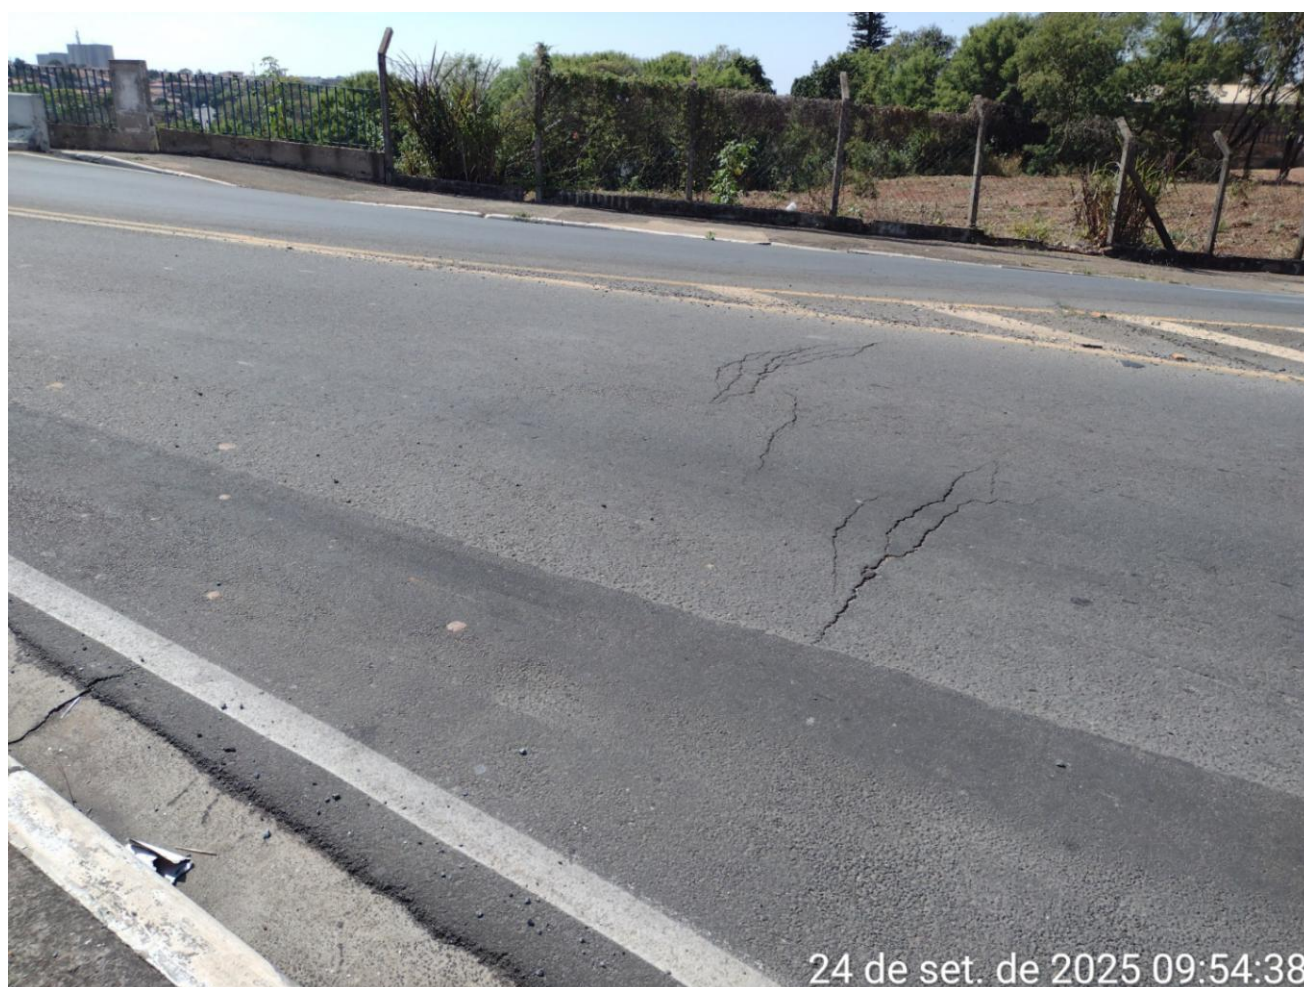
*Figura 1 Fissura longitudinal na laje de aproximação do tabuleiro*

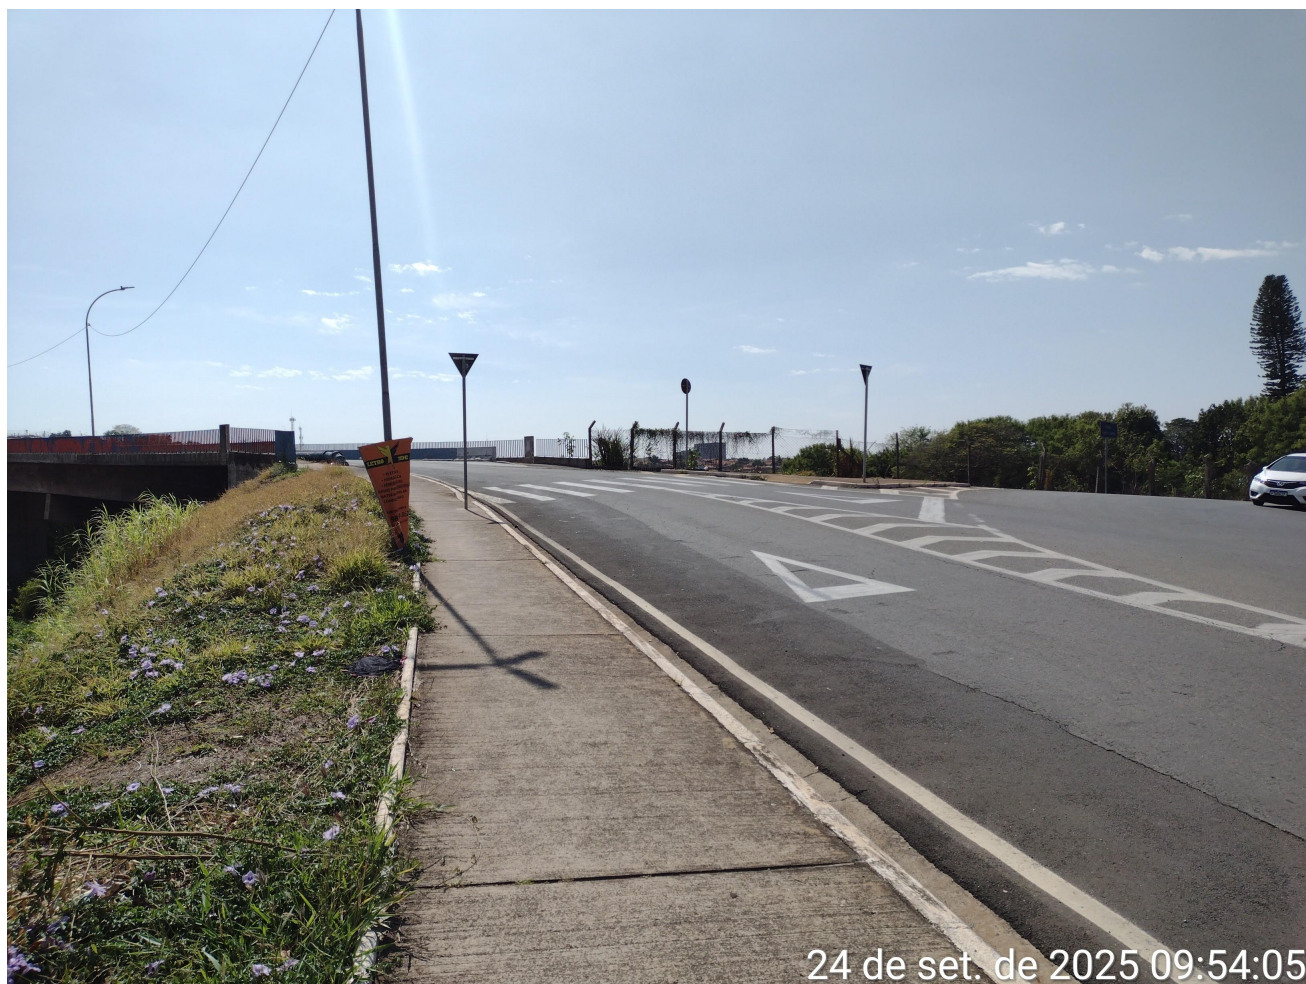
*Figura 2 - Abertura de valas das redes locais, realizadas por terceirizadas*

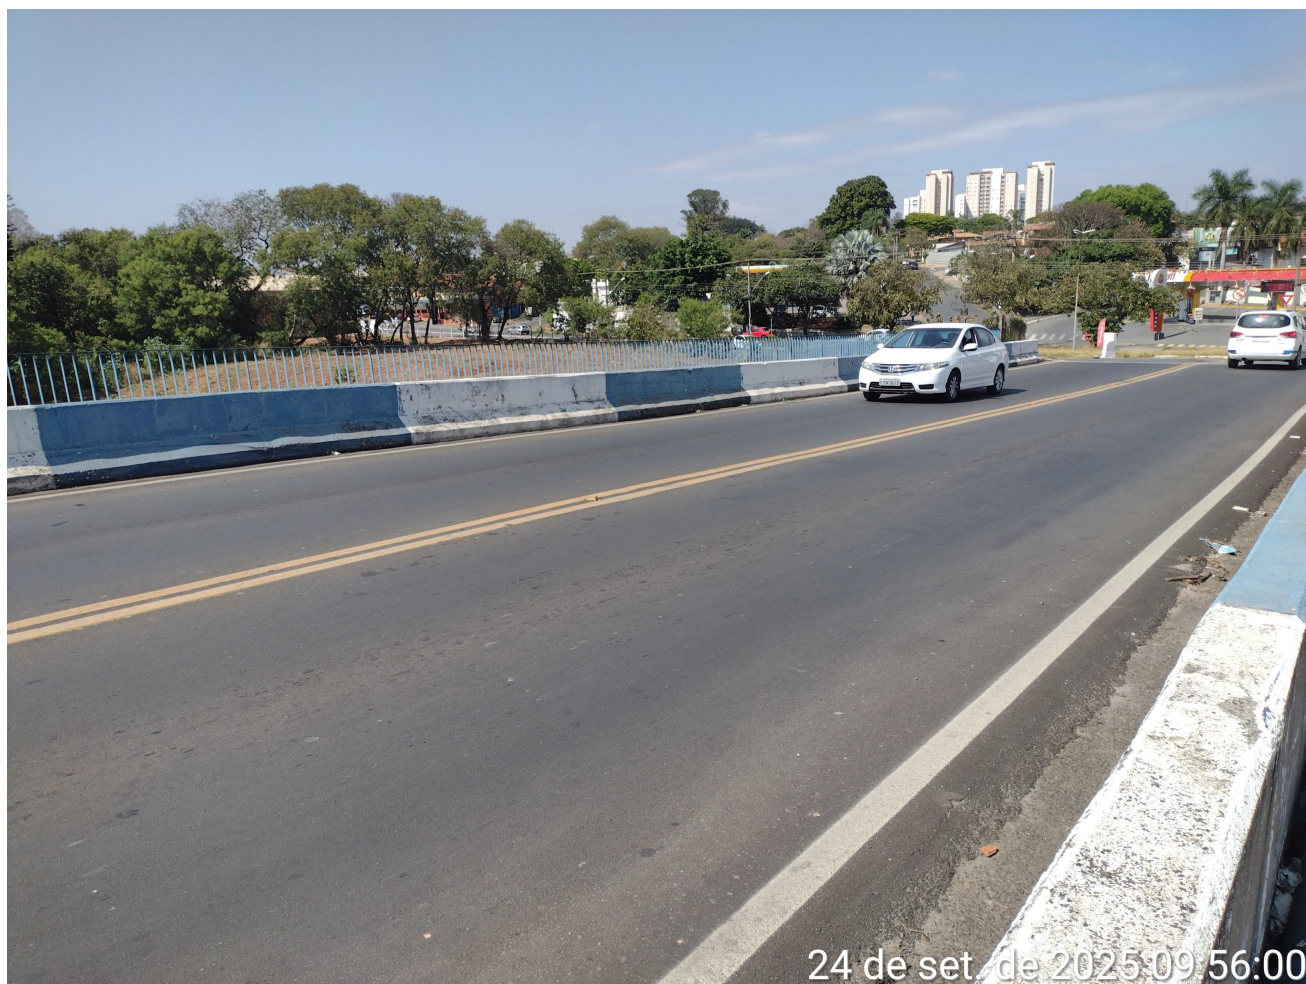
*Figura 3 - Pavimento em boas condições*

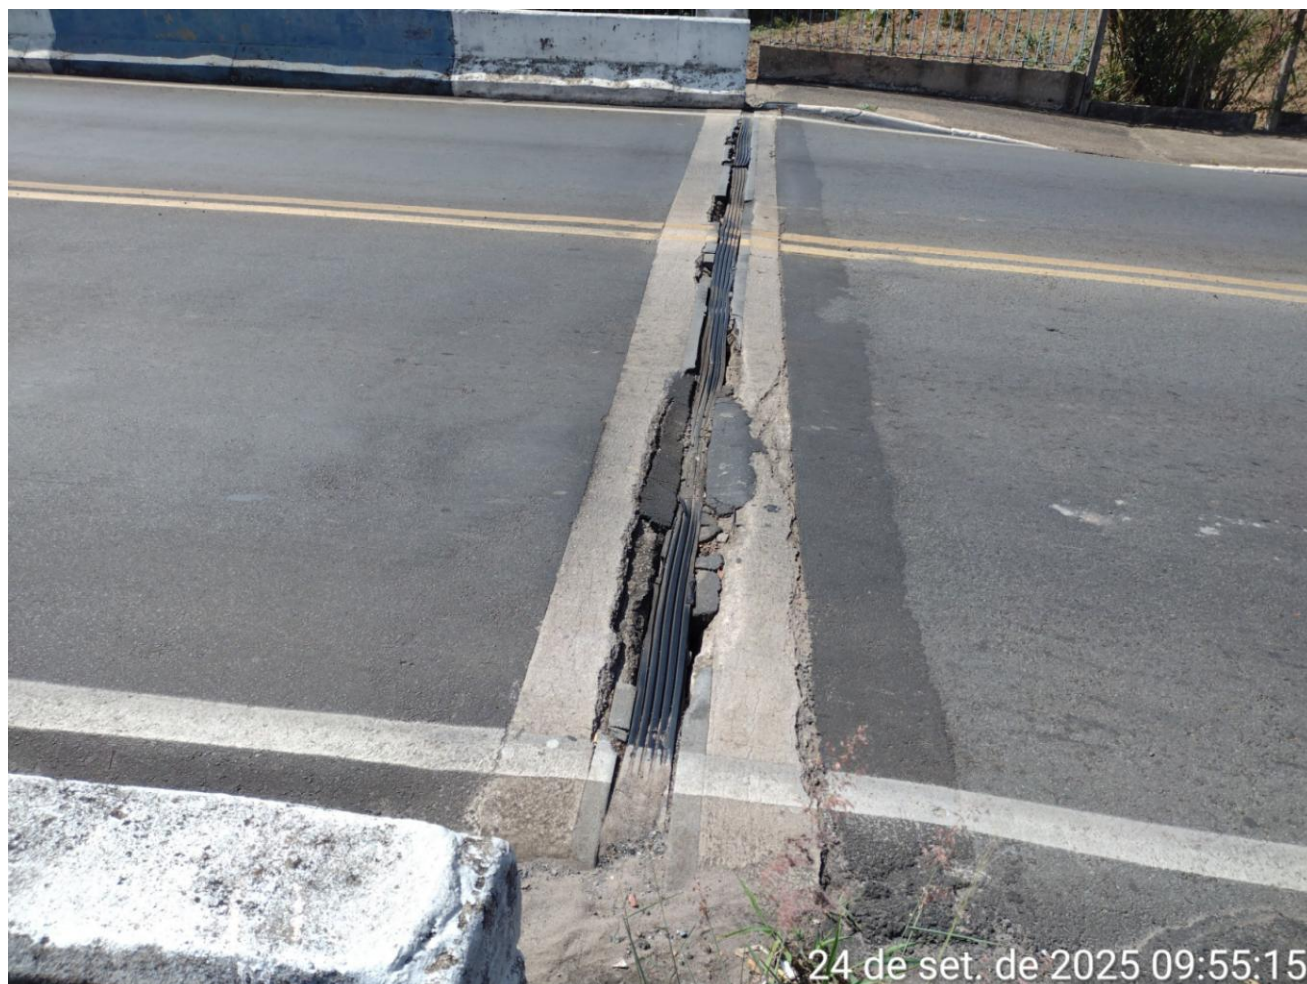
*Figura 4 - Juntas de dilatação apresentam sinais de degradação*

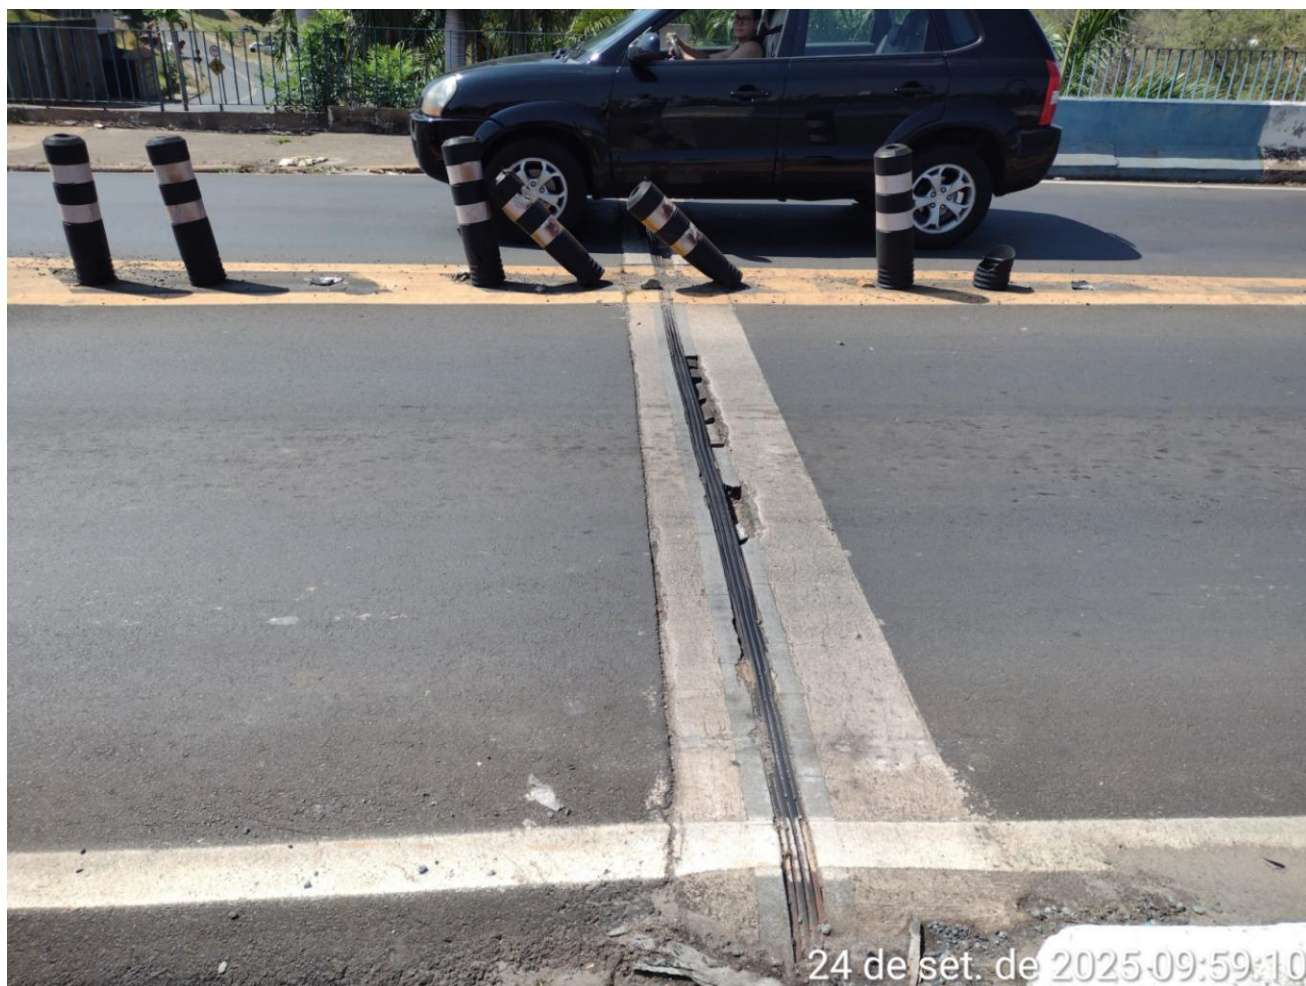
*Figura 5 - Juntas de dilatação e balizadores, que necessitam de ações de reparo*

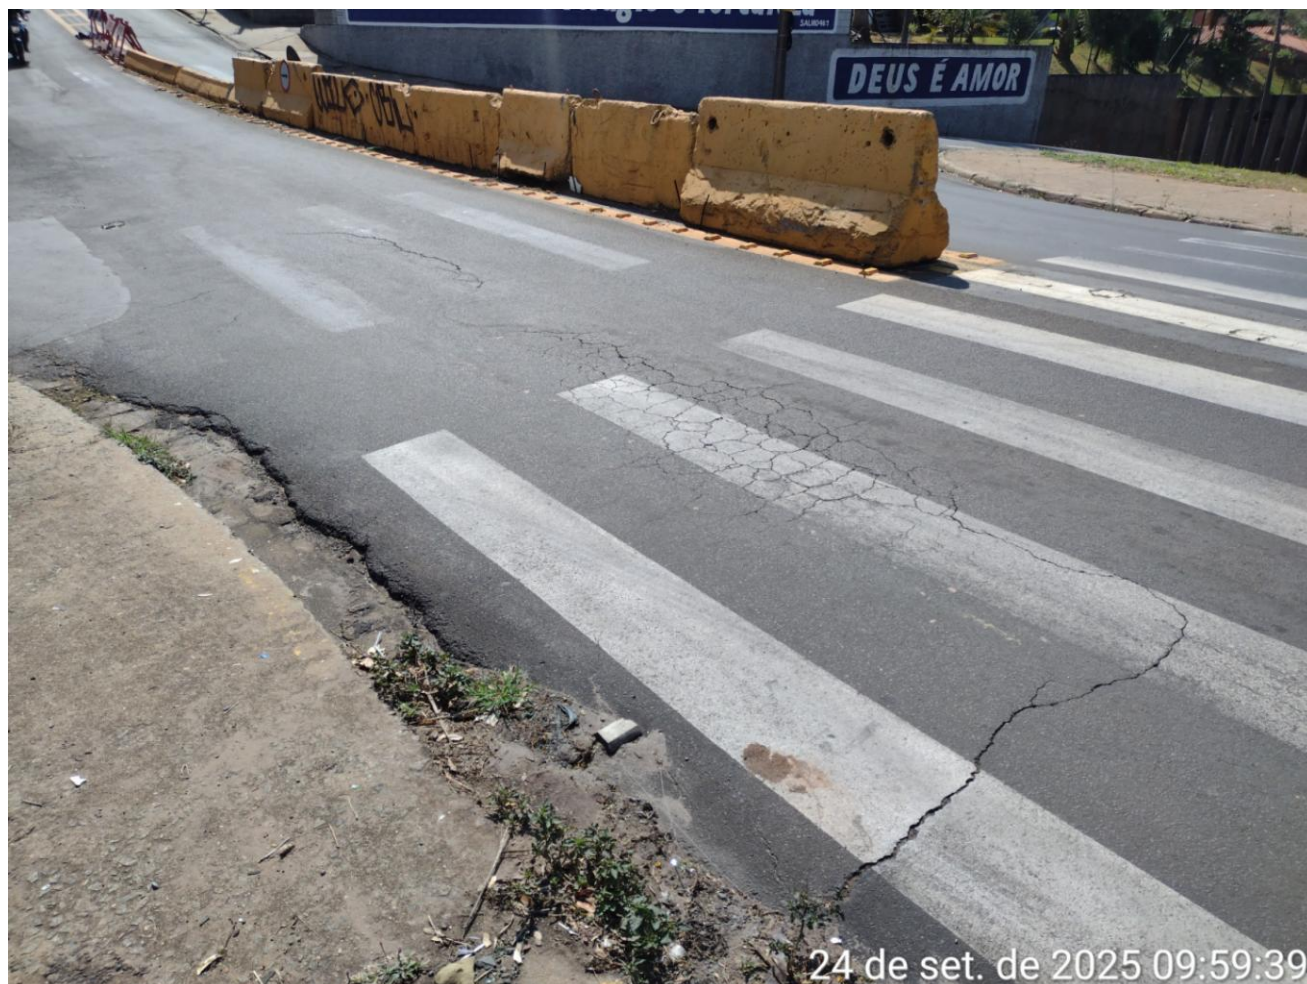
*Figura 6 - sinais de couro de jacaré e fissuras no pavimento na laje de aproximação do tabuleiro*

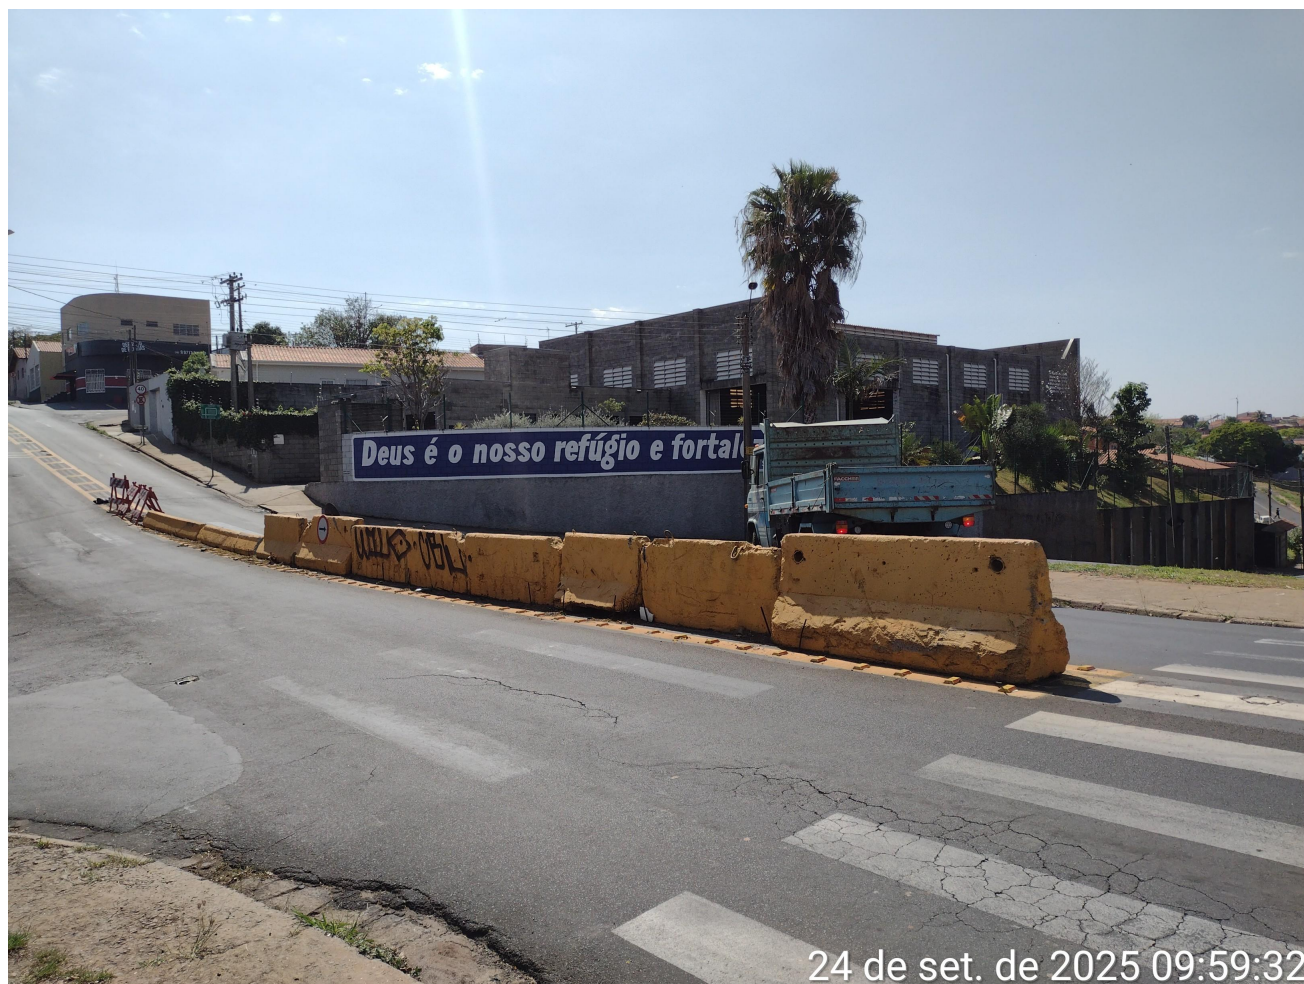
*Figura 7 - Barreiras de concreto usada como solução temporária para trânsito*

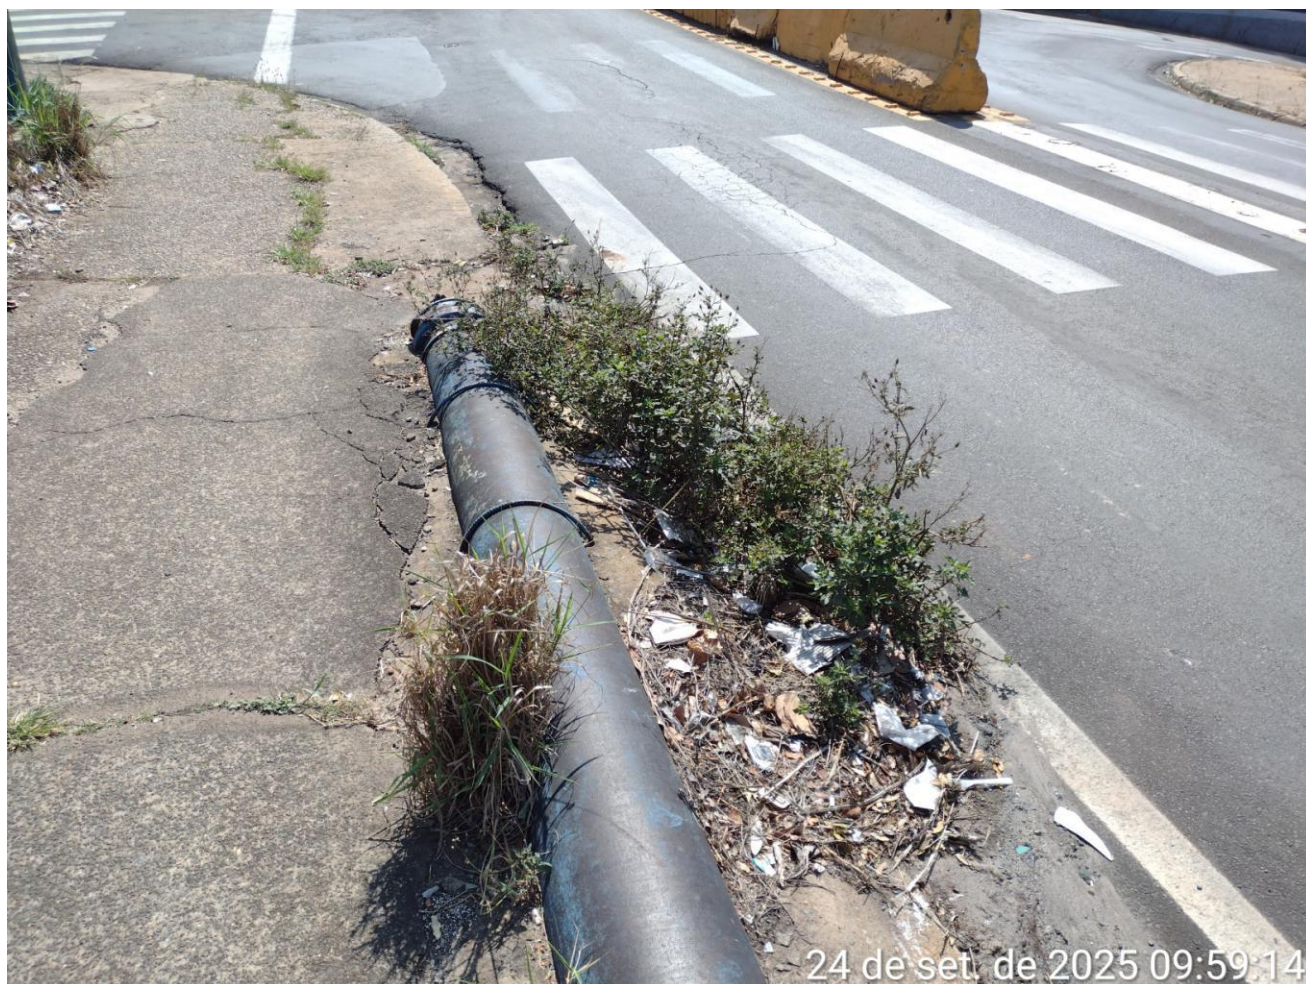
*Figura 8 - Necessária ações de zeladoria*

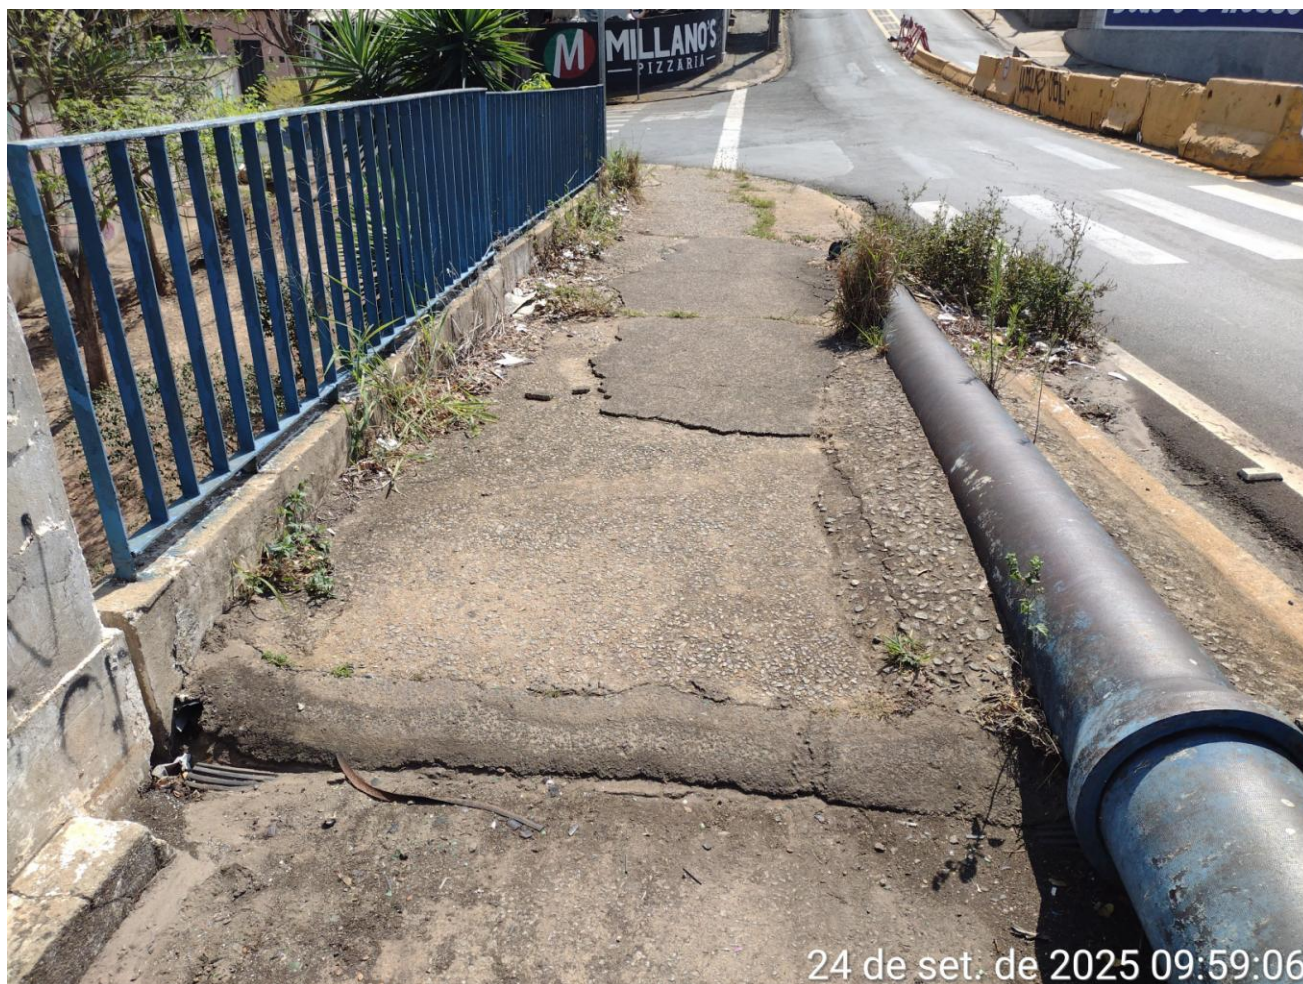
*Figura 9 - Necessidade de adequação para acessibilidade*

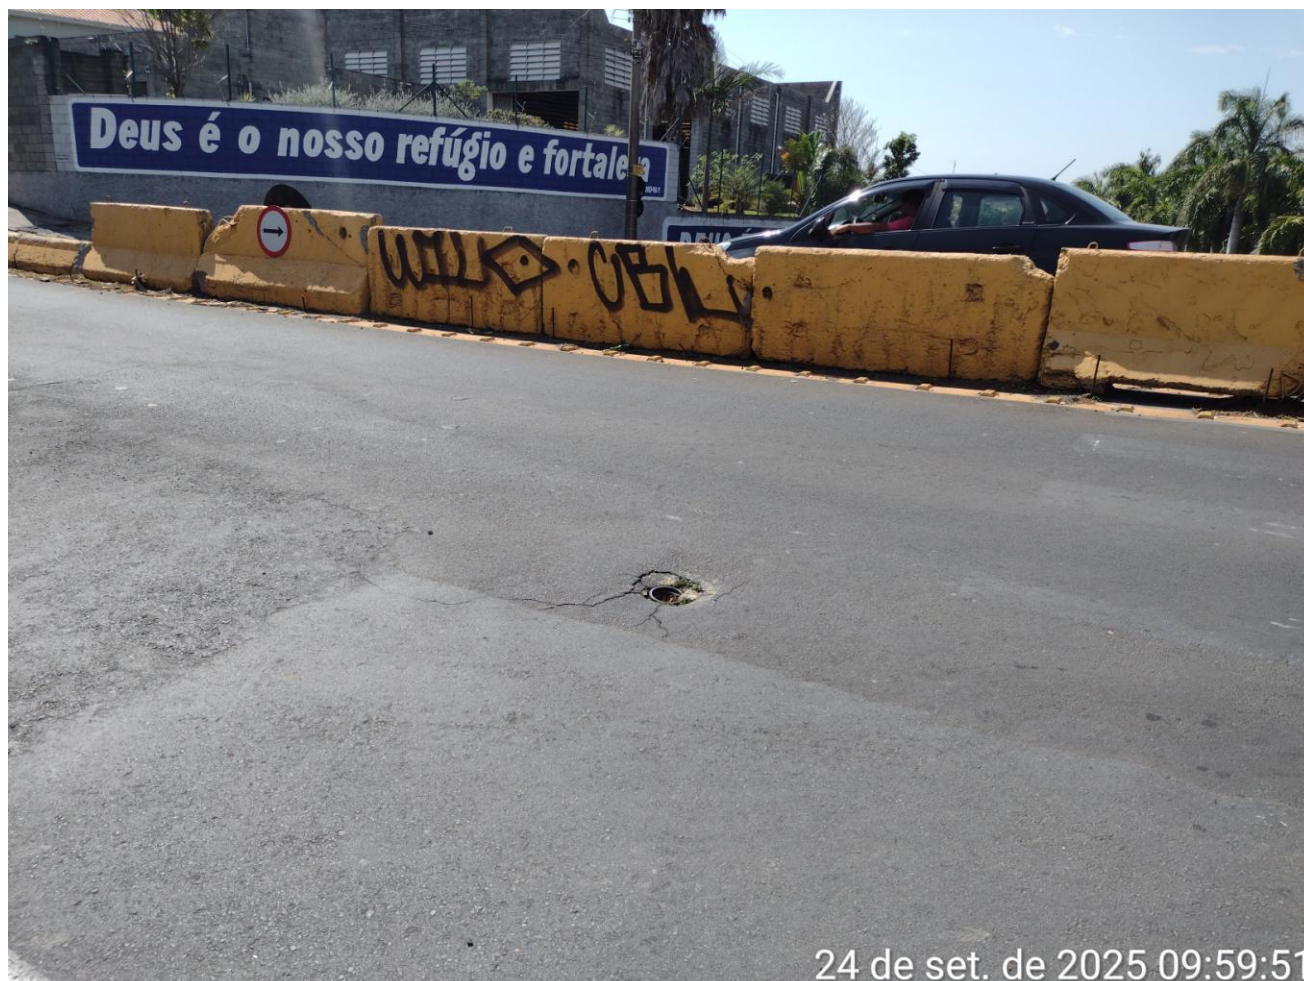
*Figura 10 - Registro da concessionária exposto*

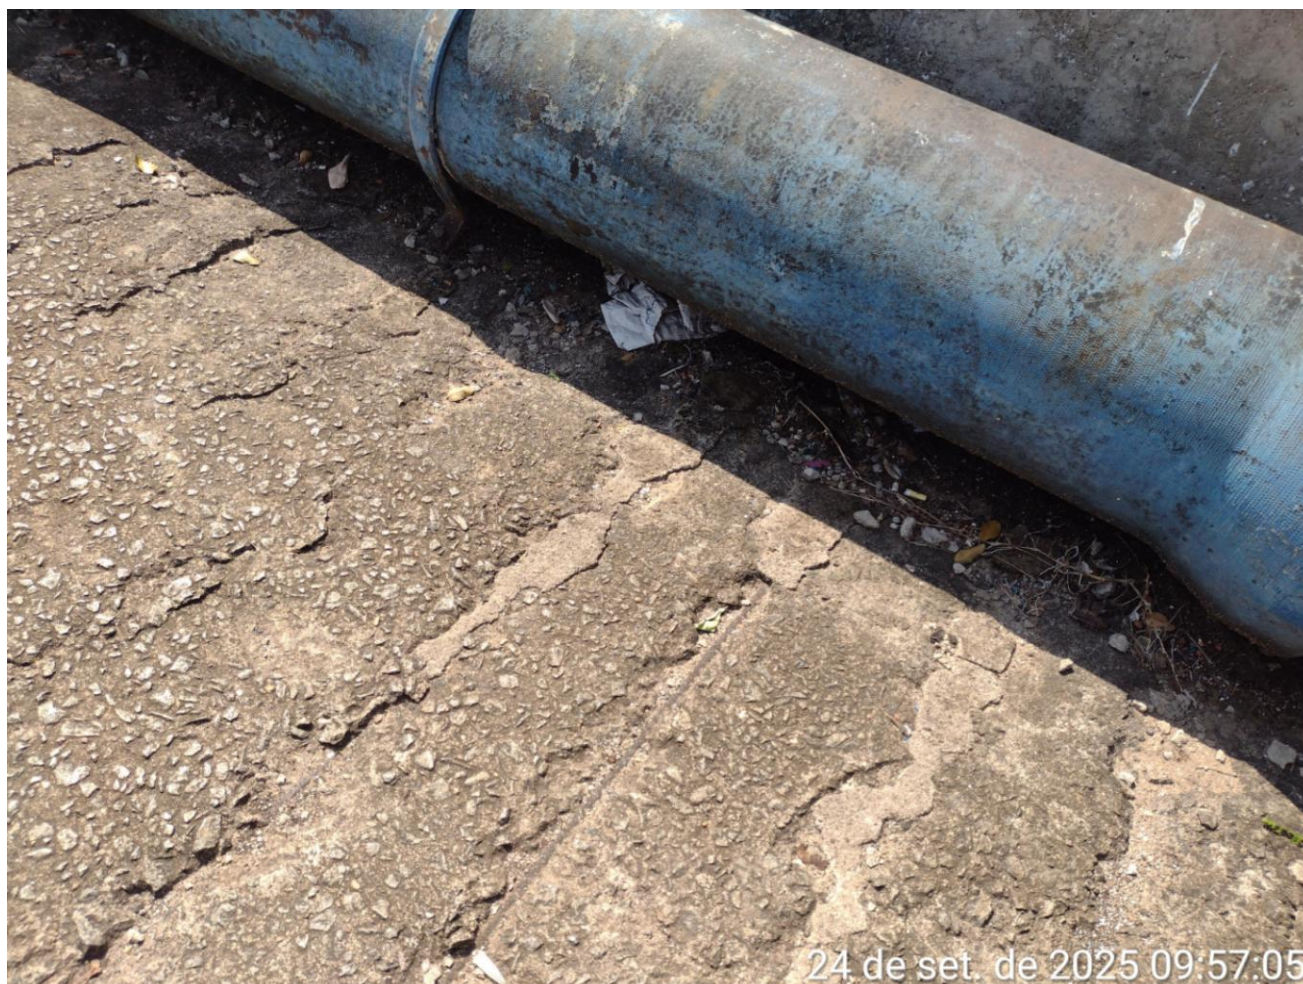
*Figura 11 - Calçada com armadura exposta*

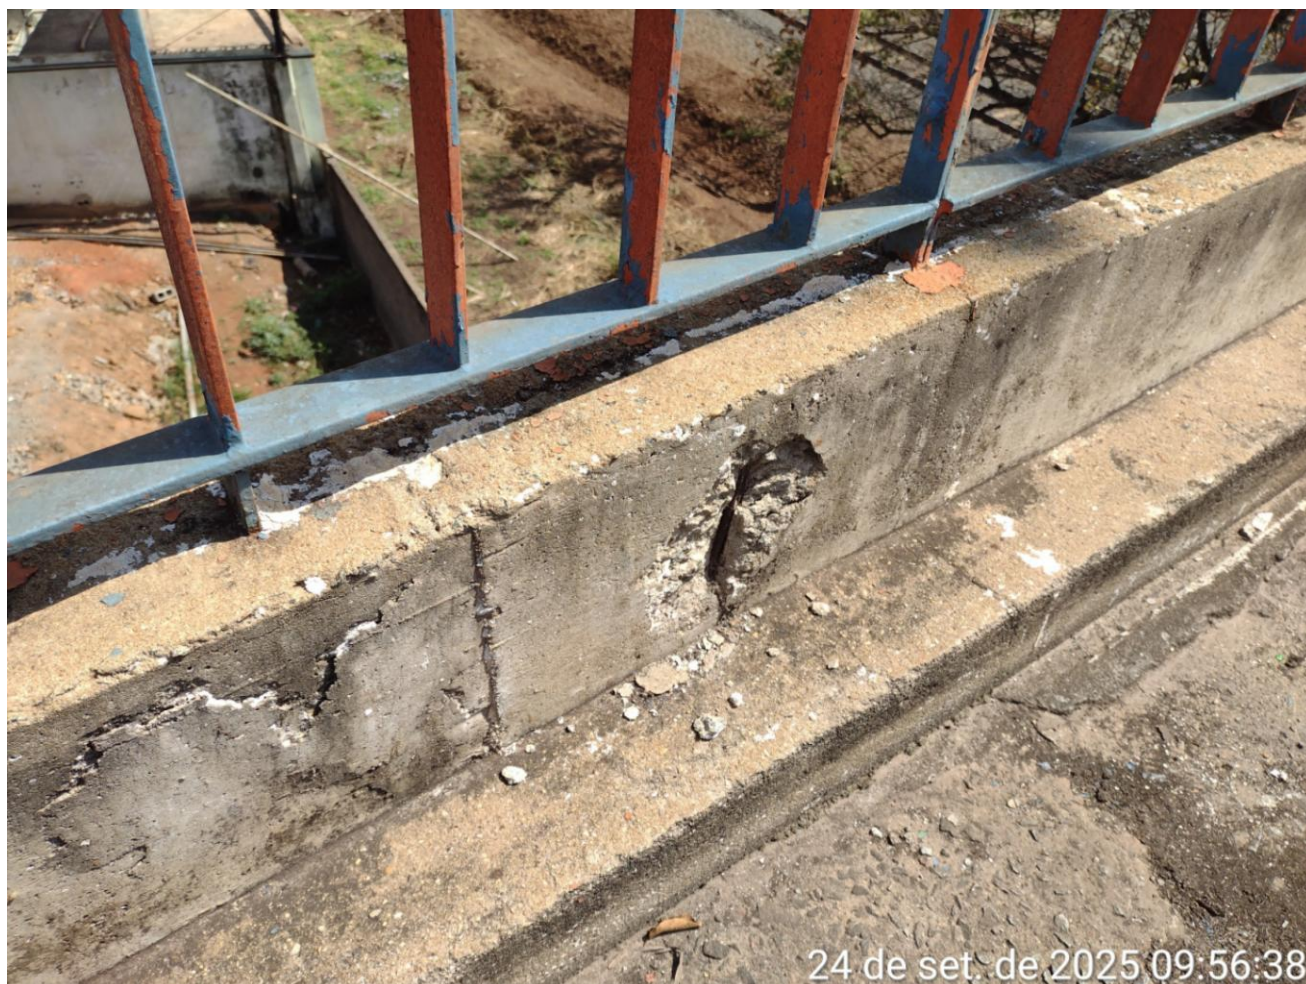
*Figura 12 - Muretas com diversos pontos de armadura exposta*

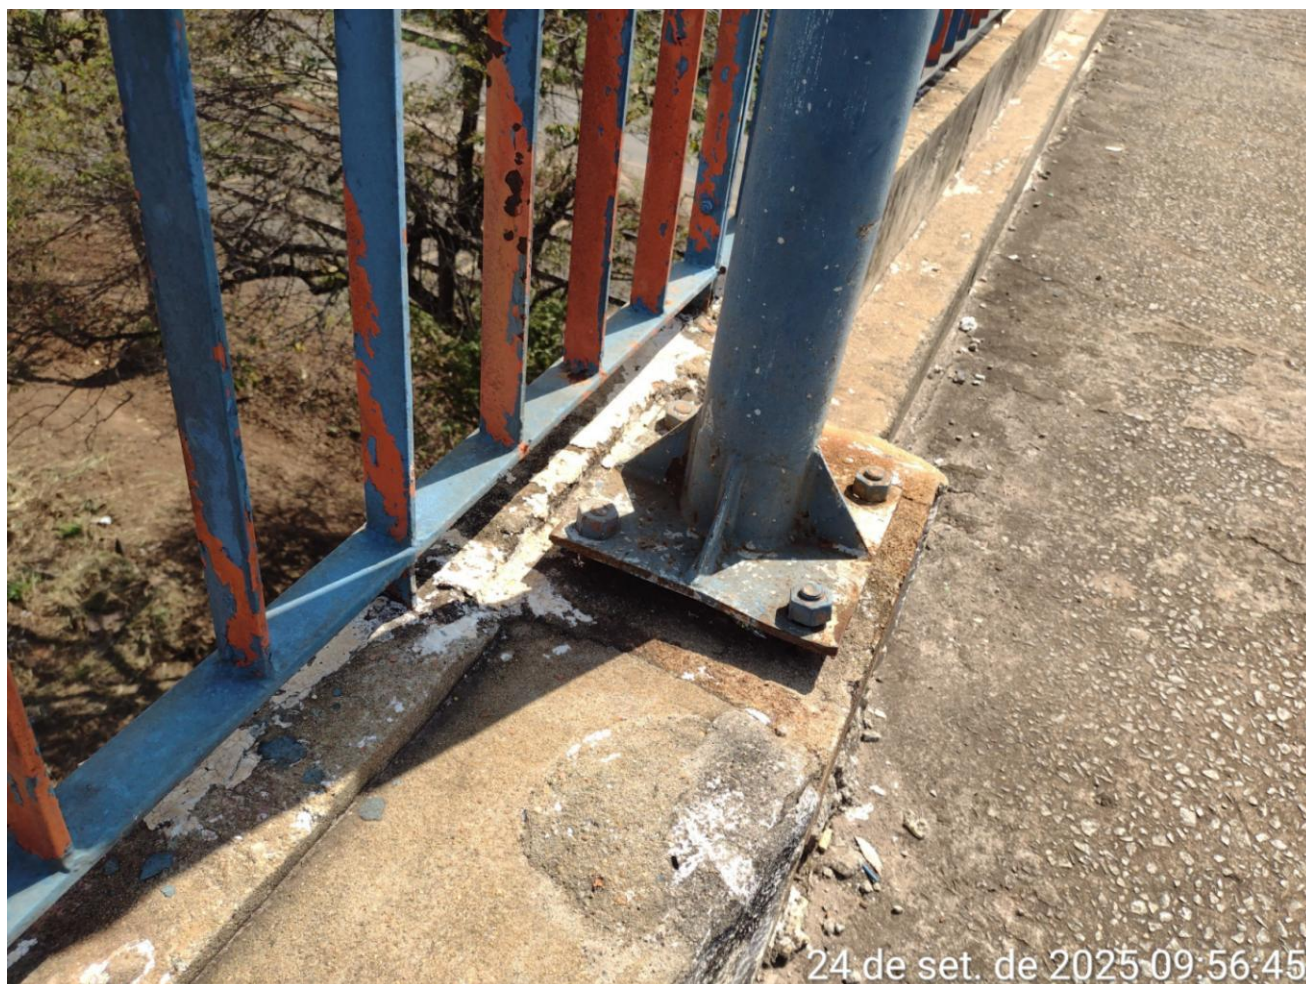
*Figura 13 - Postes de iluminação com as bases vandalizadas*

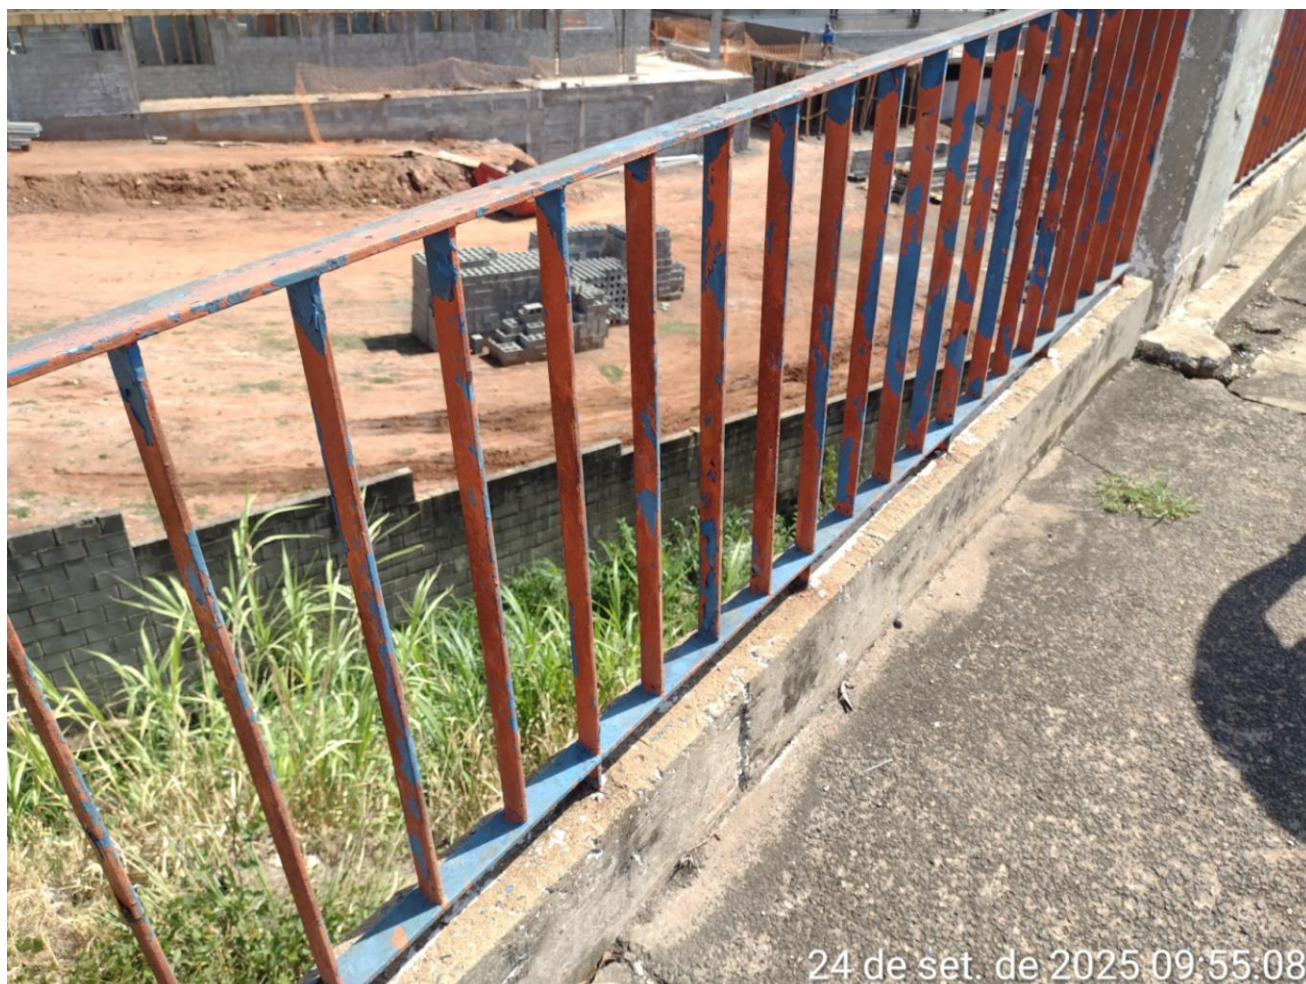
*Figura 14 - Gradis desgastados pelas intempéries*

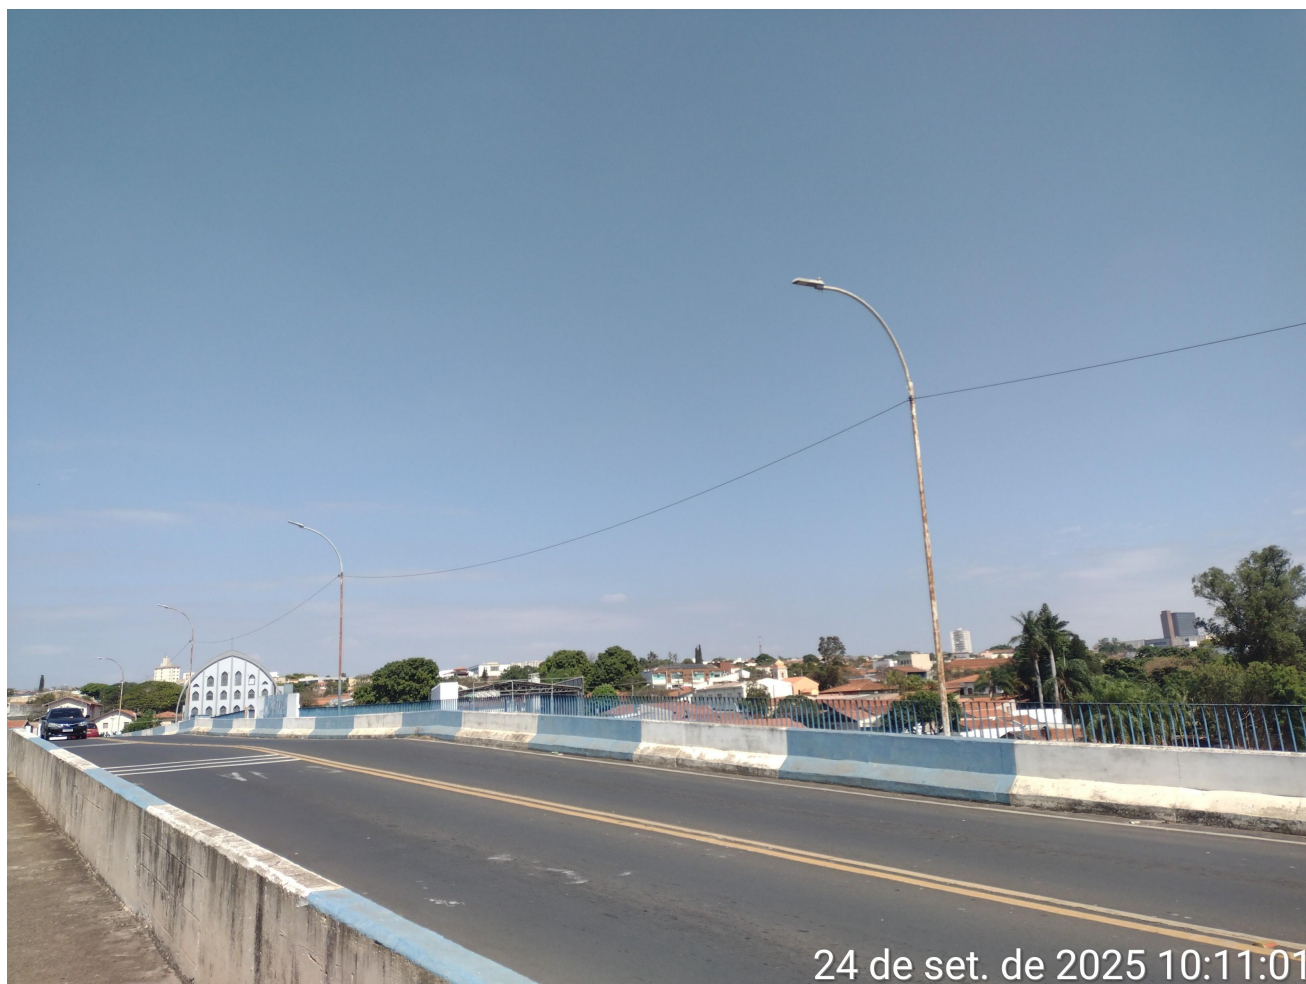
*Figura 15 - New Jerseys com pinturas desgastadas e postes de iluminação com corrosão*

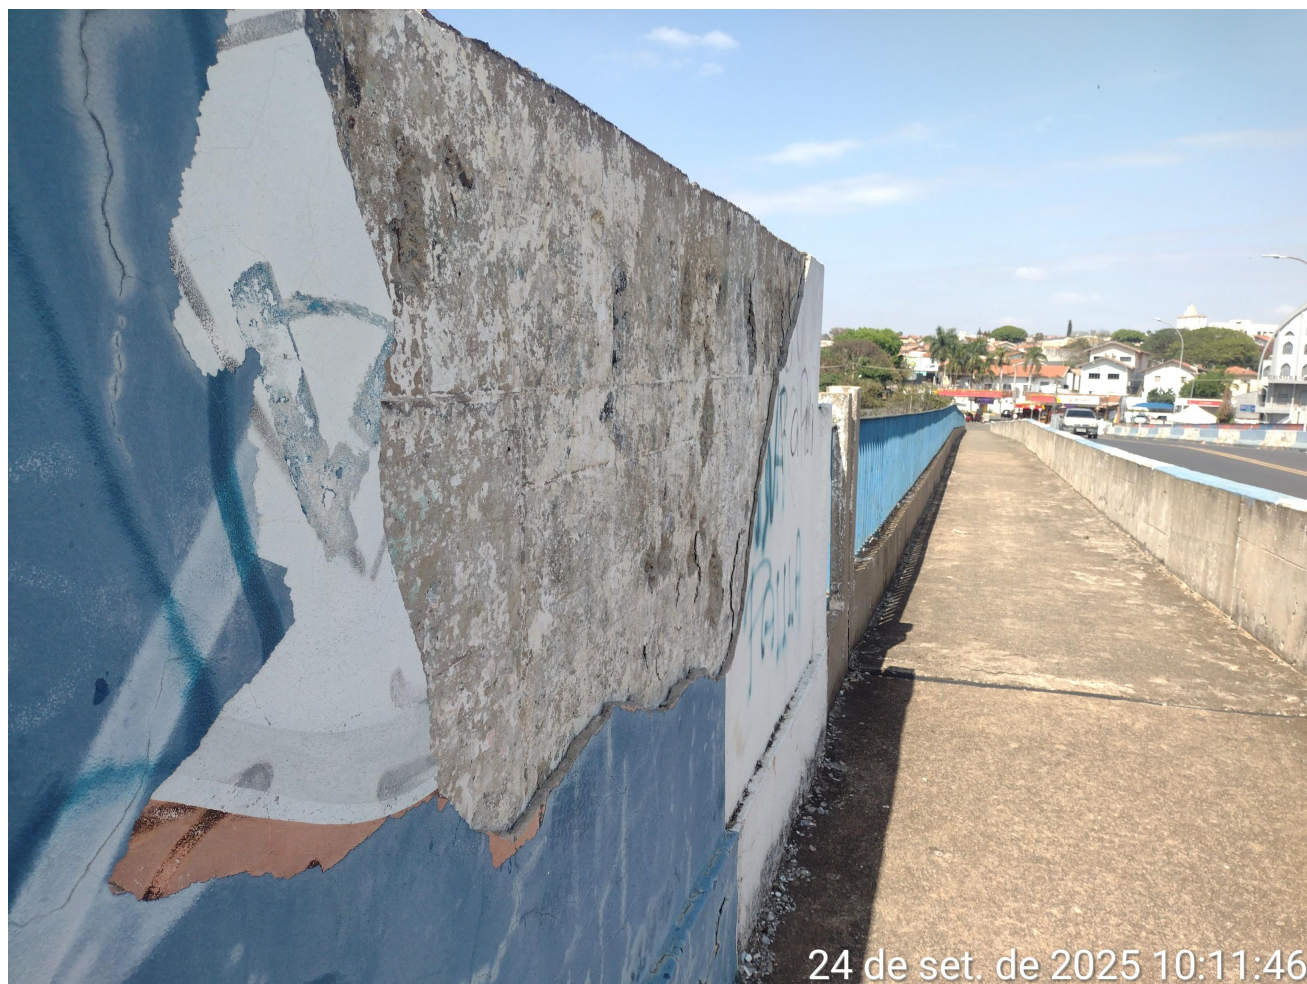
*Figura 16 - Muretas com rebocos danificados, vandalizados e pinturas desgastadas*

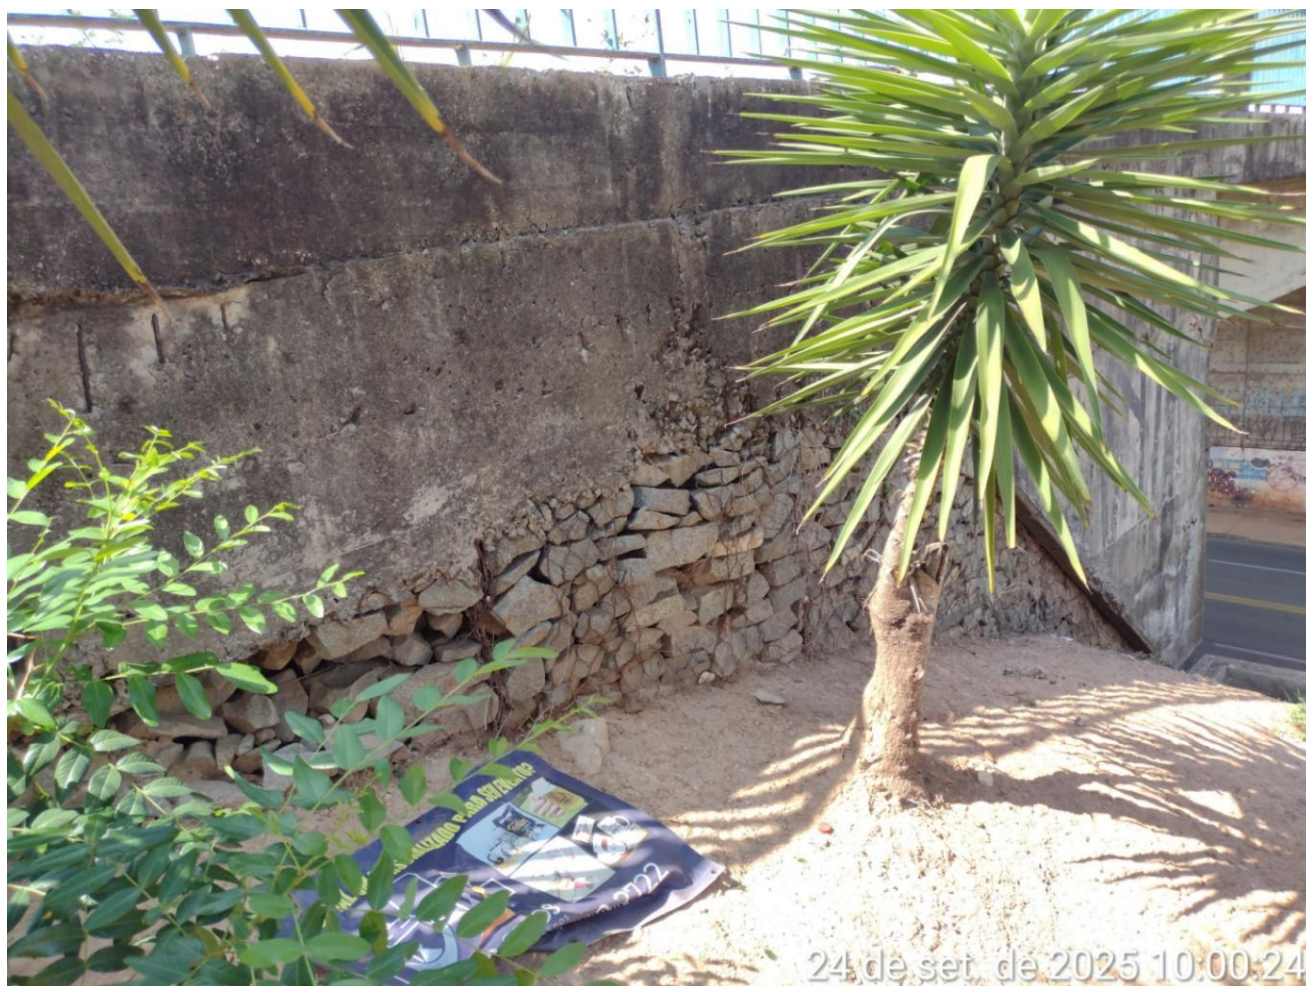
*Figura 17 - Contenção lateral em gabião com as gaiolas deterioradas*
