# Prefeitura Municipal de Limeira

## VISTORIA TÉCNICA DE ESTRUTURAS DE CONCRETO PAVIMENTAÇÕES E OUTROS.

Vistorias Técnicas de Obras de Arte Especial, Viadutos e Complexos Viários, apresentando as anomalias. Vimos apresentar dados referente à vistoria realizada no viaduto “Laercio Corte”.

O presente trabalho tem por objetivo avaliar a necessidade de recuperação de estruturas e manutenção, bem como a existência de ações externas ou internas da estrutura de concreto do viaduto “Laercio Corte”, localizado na Rua Ana Piccin de Gaspari, 35-27 - Jardim Cavinato, Limeira - SP.

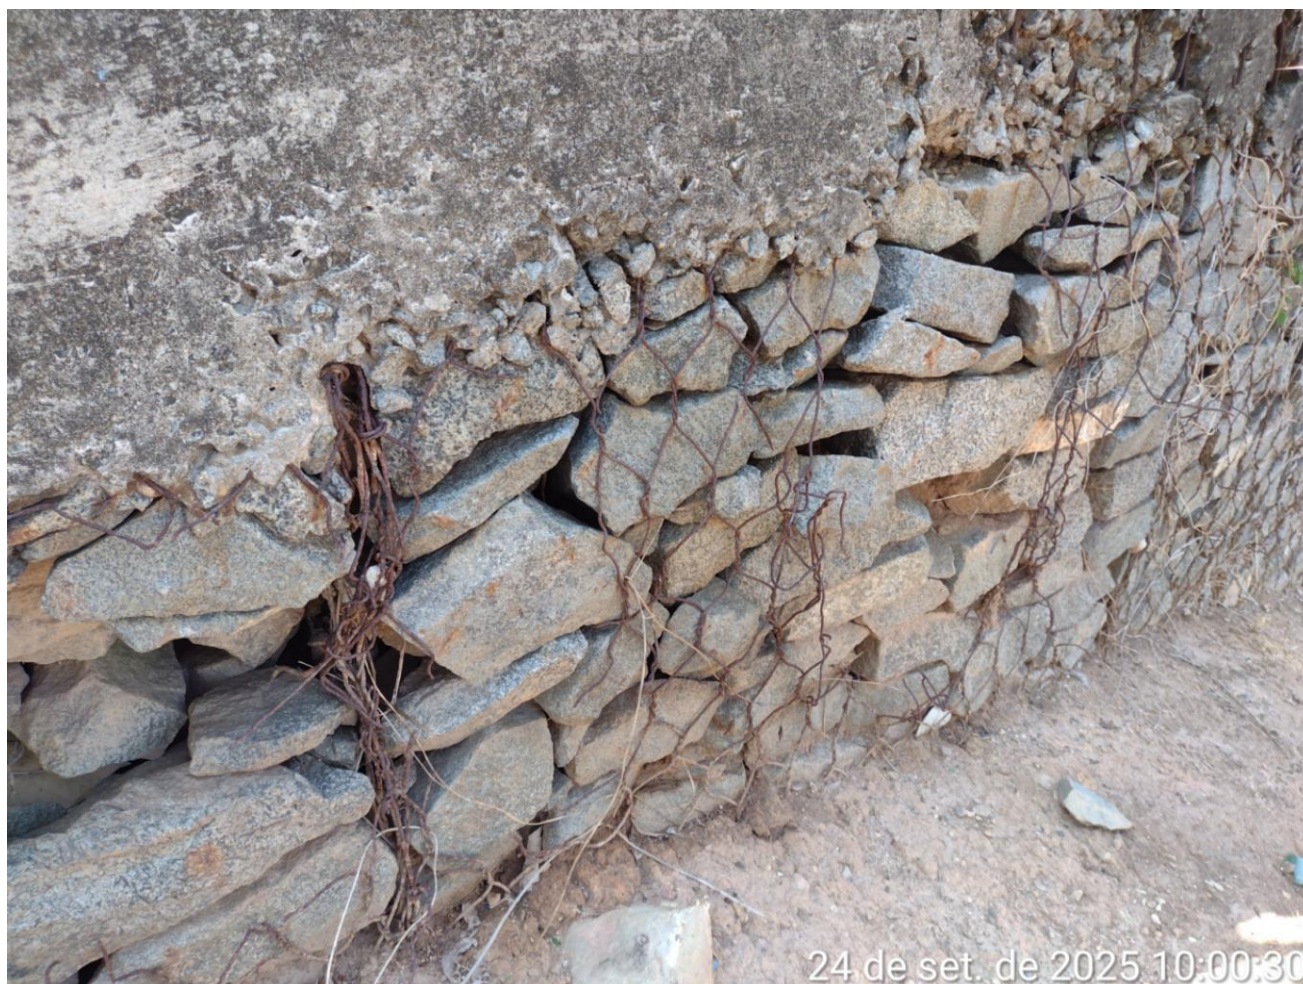
*Figura 18 - Contenção lateral em gabião com as gaiolas deterioradas*

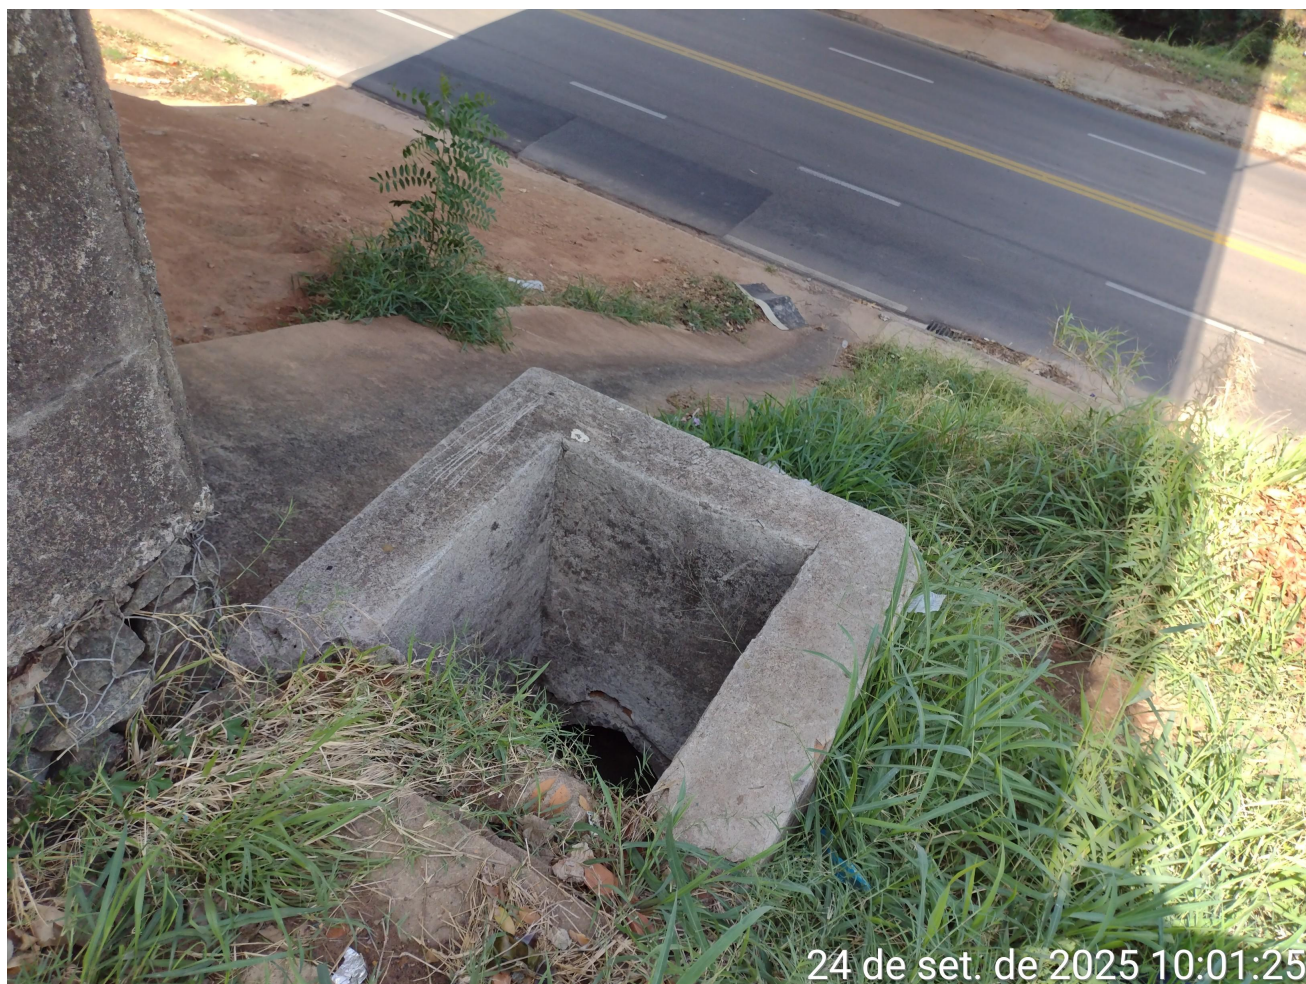
*Figura 19 - Galeria sem tampa de proteção*

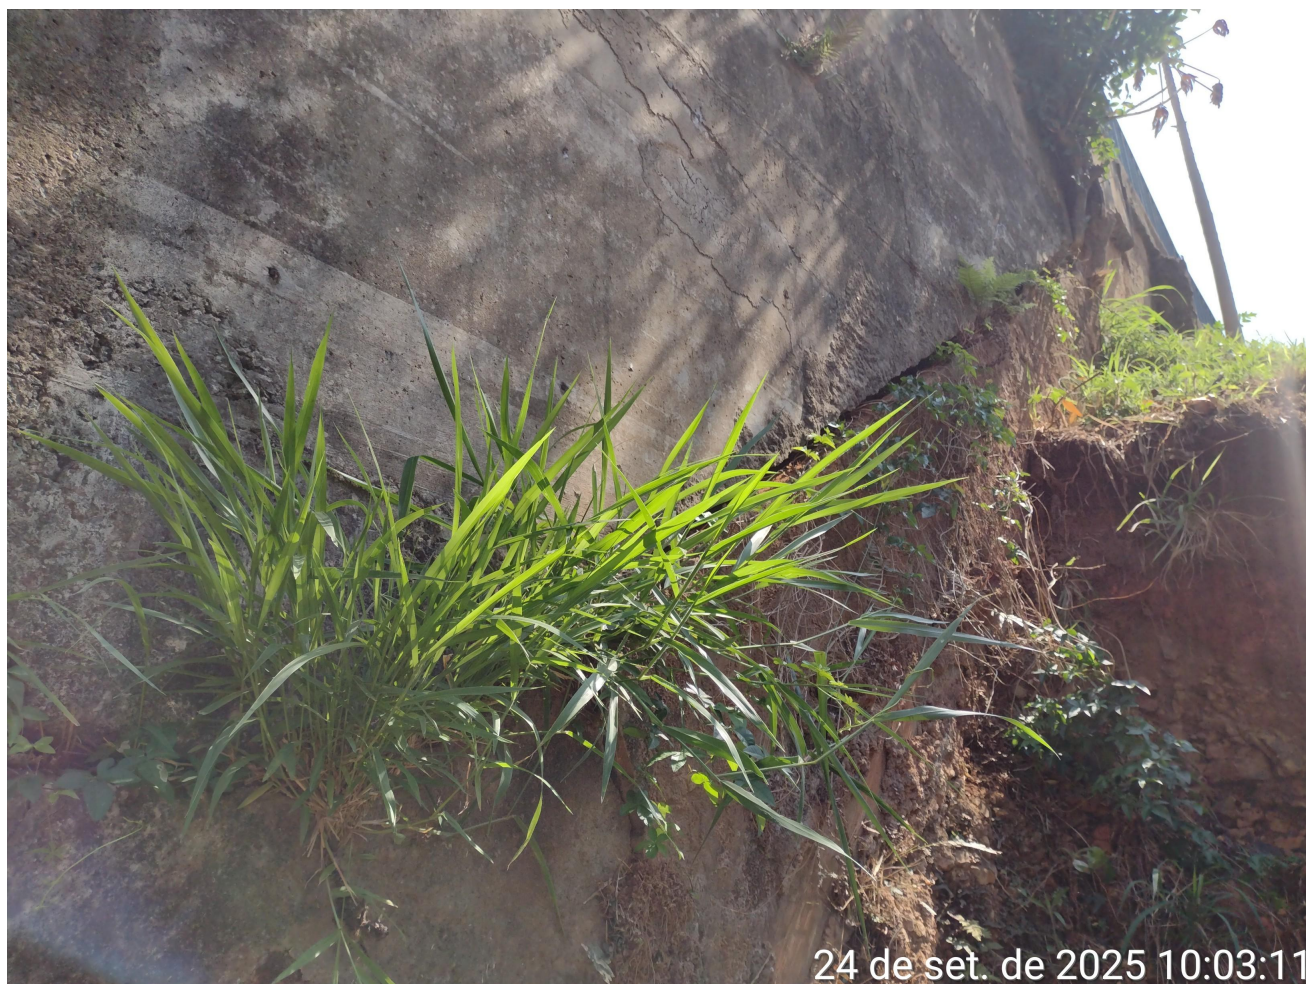
*Figura 20 - Ausência de contenção lateral, apresentando erosão do talude*

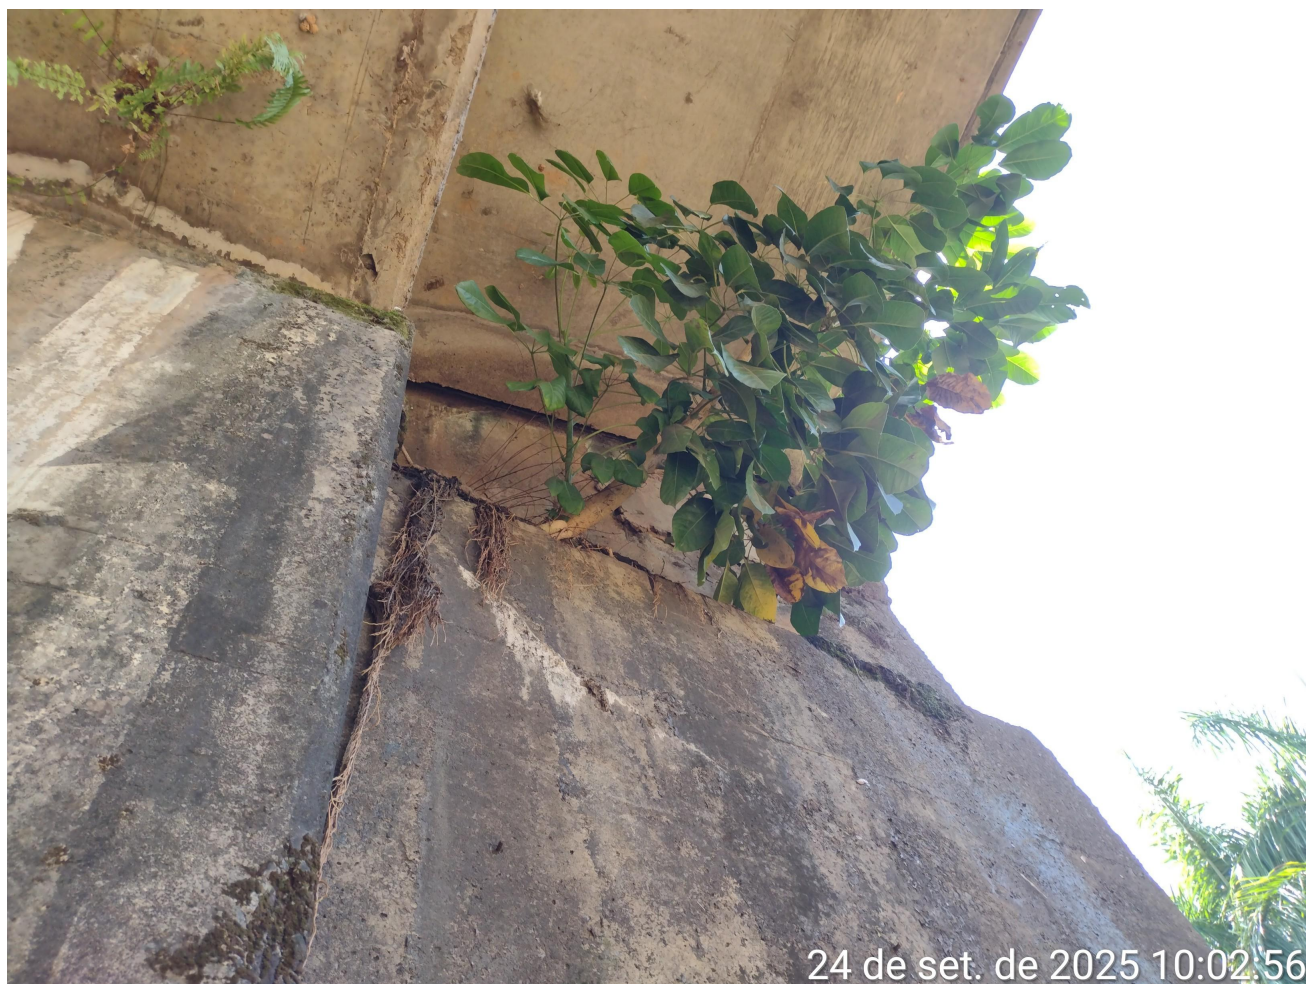
*Figura 21 - Vegetação crescendo entre os elementos da estrutura*

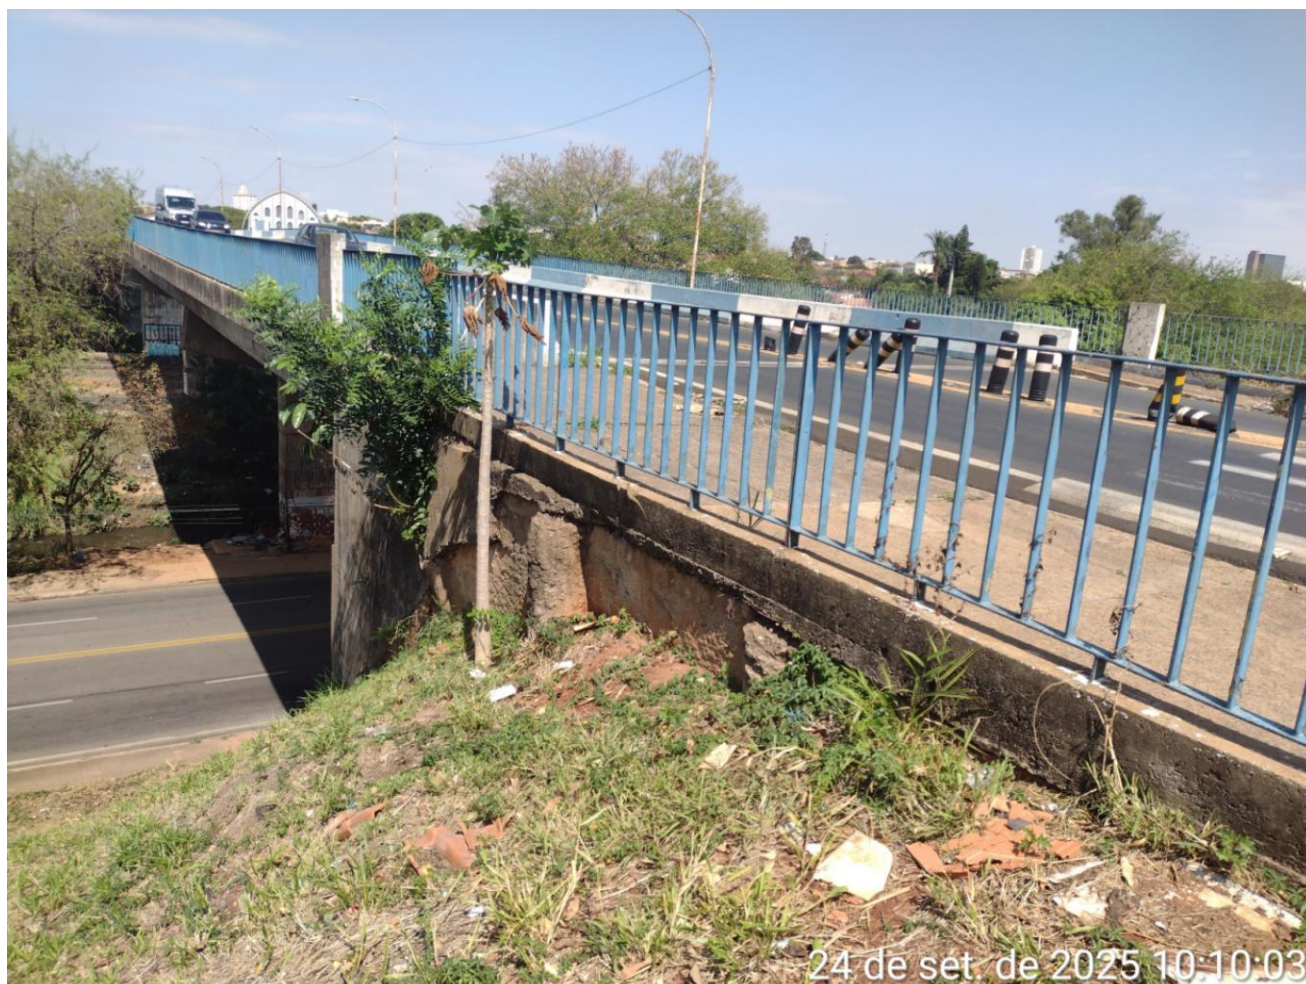
*Figura 22 - Vegetação crescendo ao longo da estrutura*

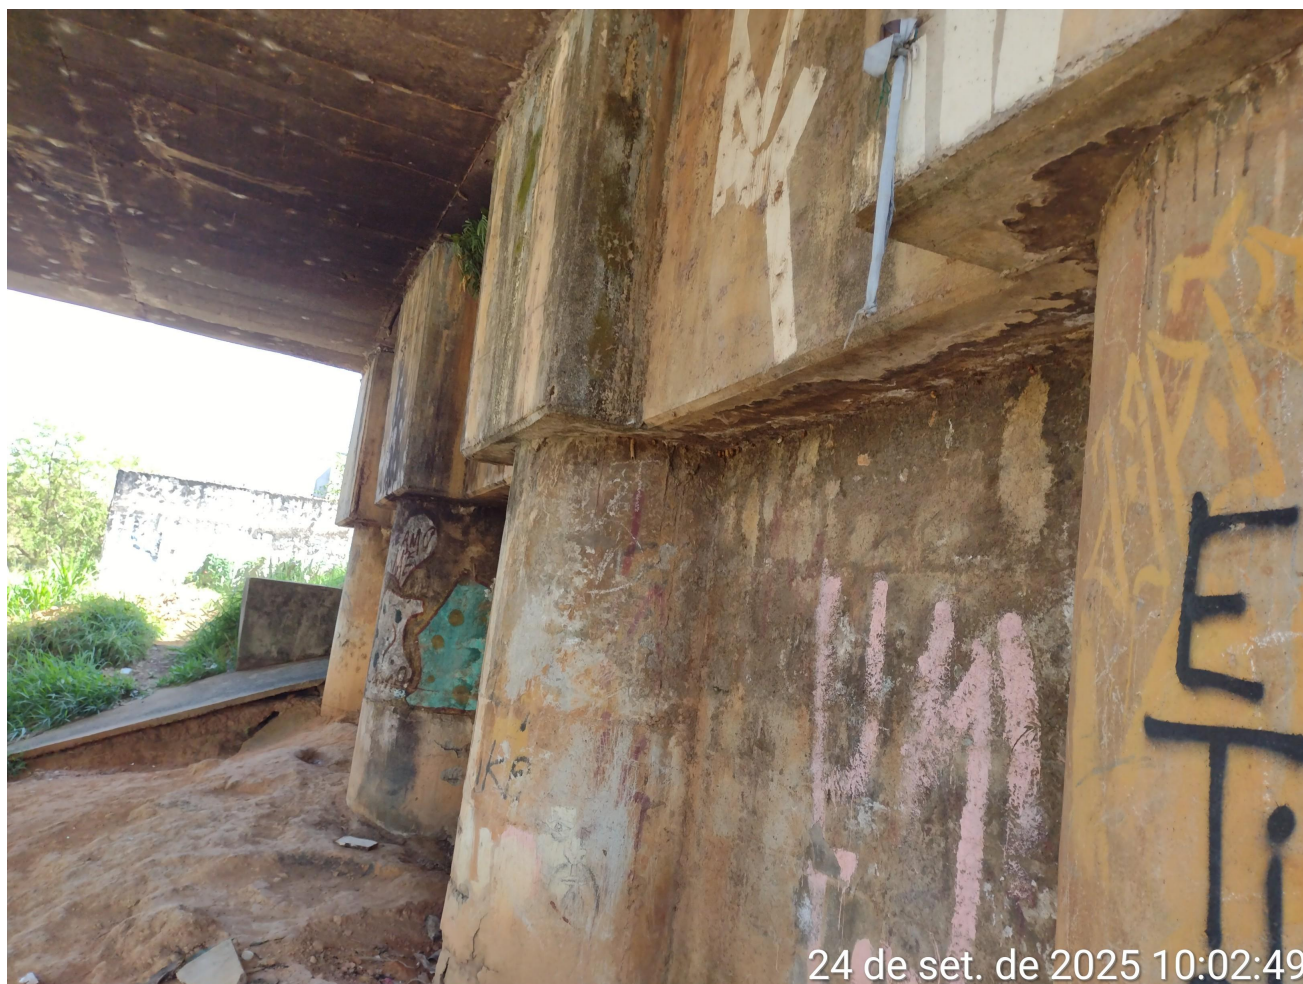
*Figura 23 - Ausência de aparelhos de apoio*

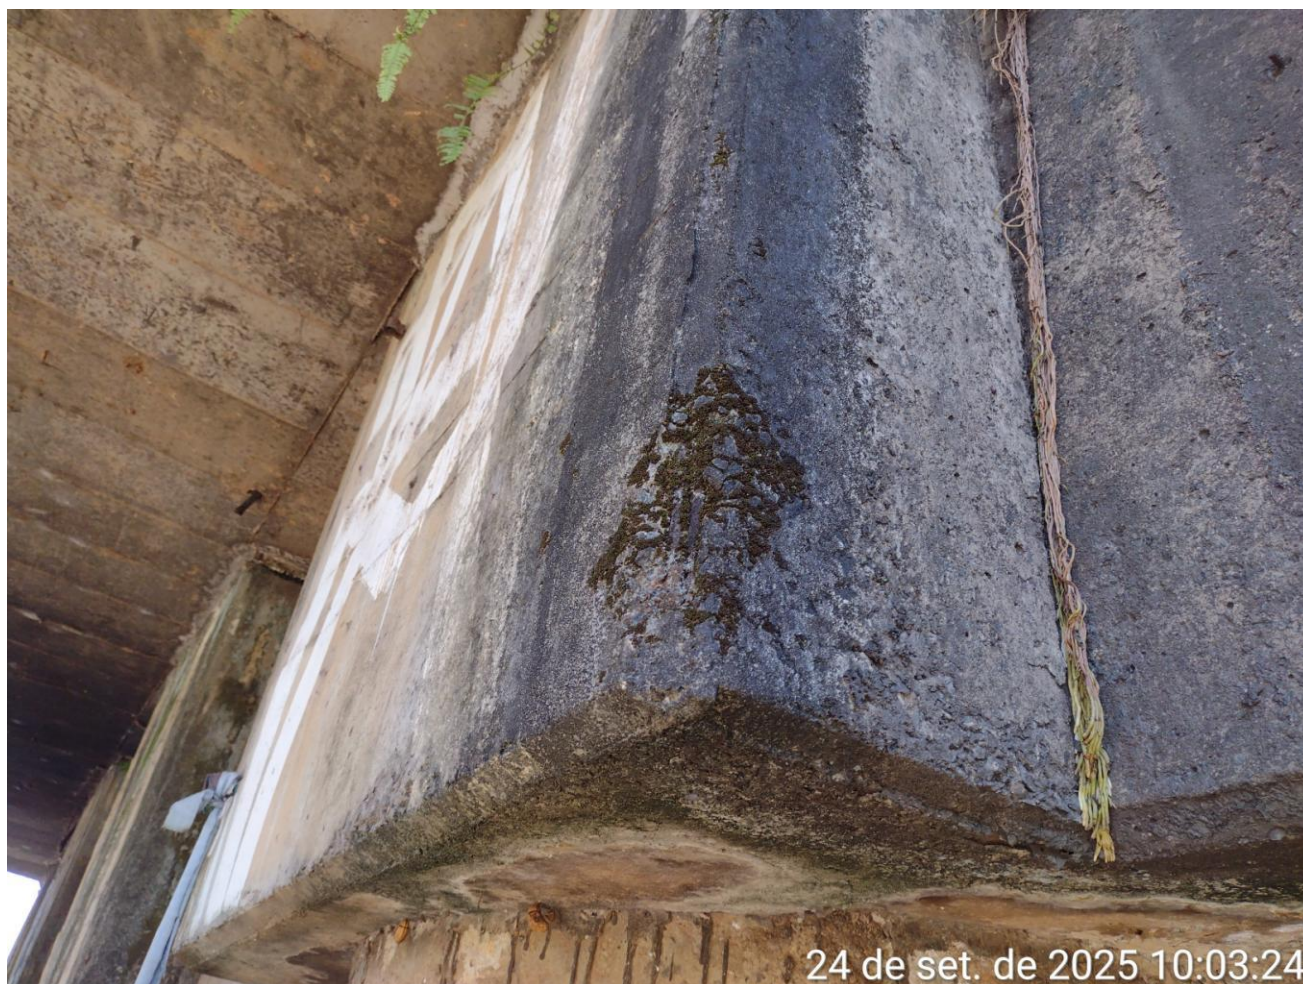
*Figura 24 - Presença de umidade na estrutura*

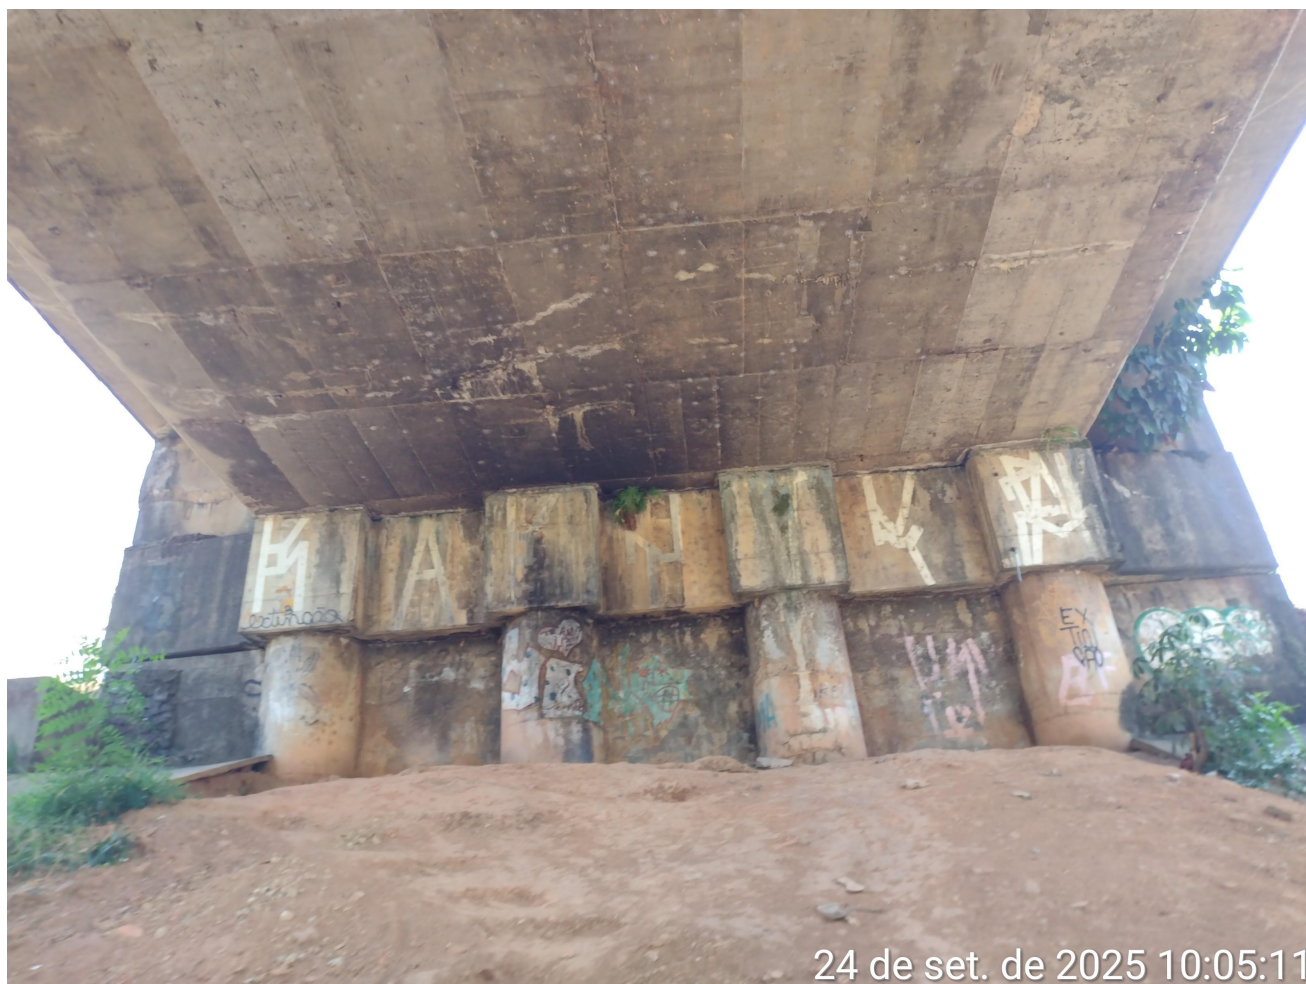
*Figura 25 - Marcas de fogo na face inferior do caixão perdido*

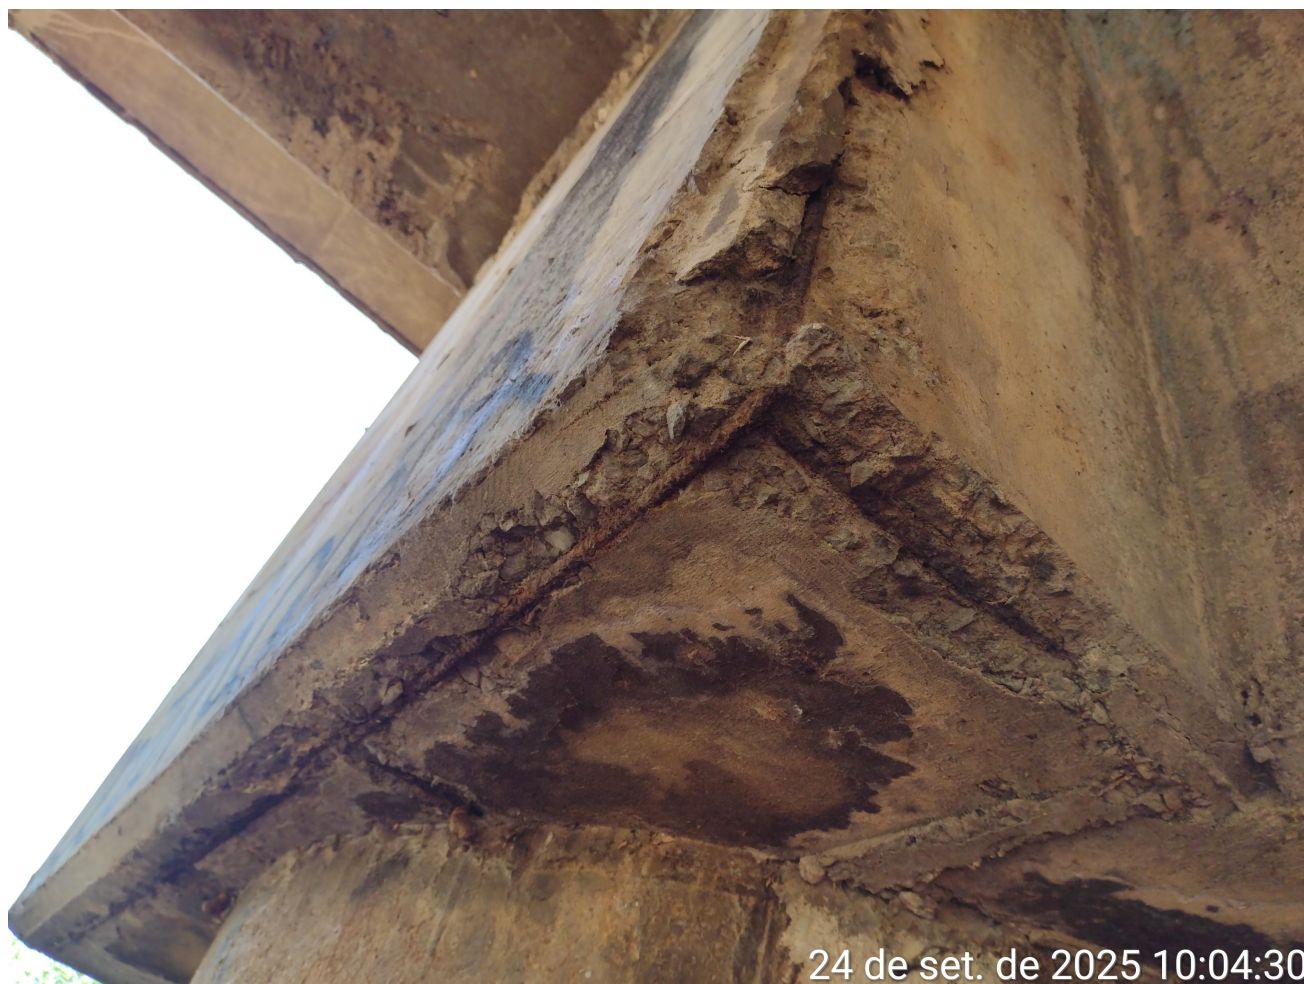
*Figura 26 - Exposição de armadura*

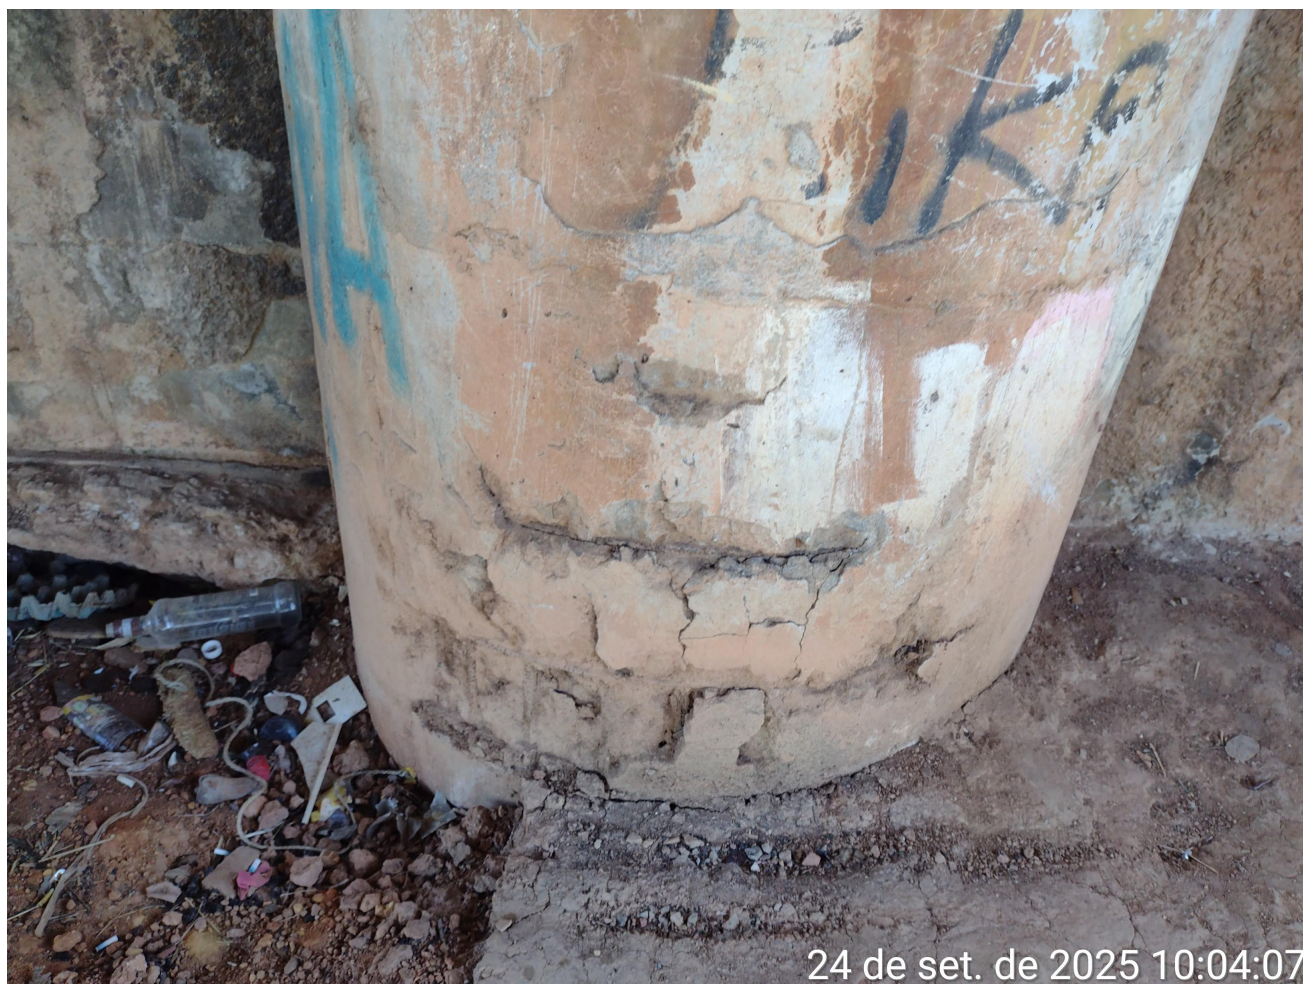
*Figura 27 - Exposição de armadura*

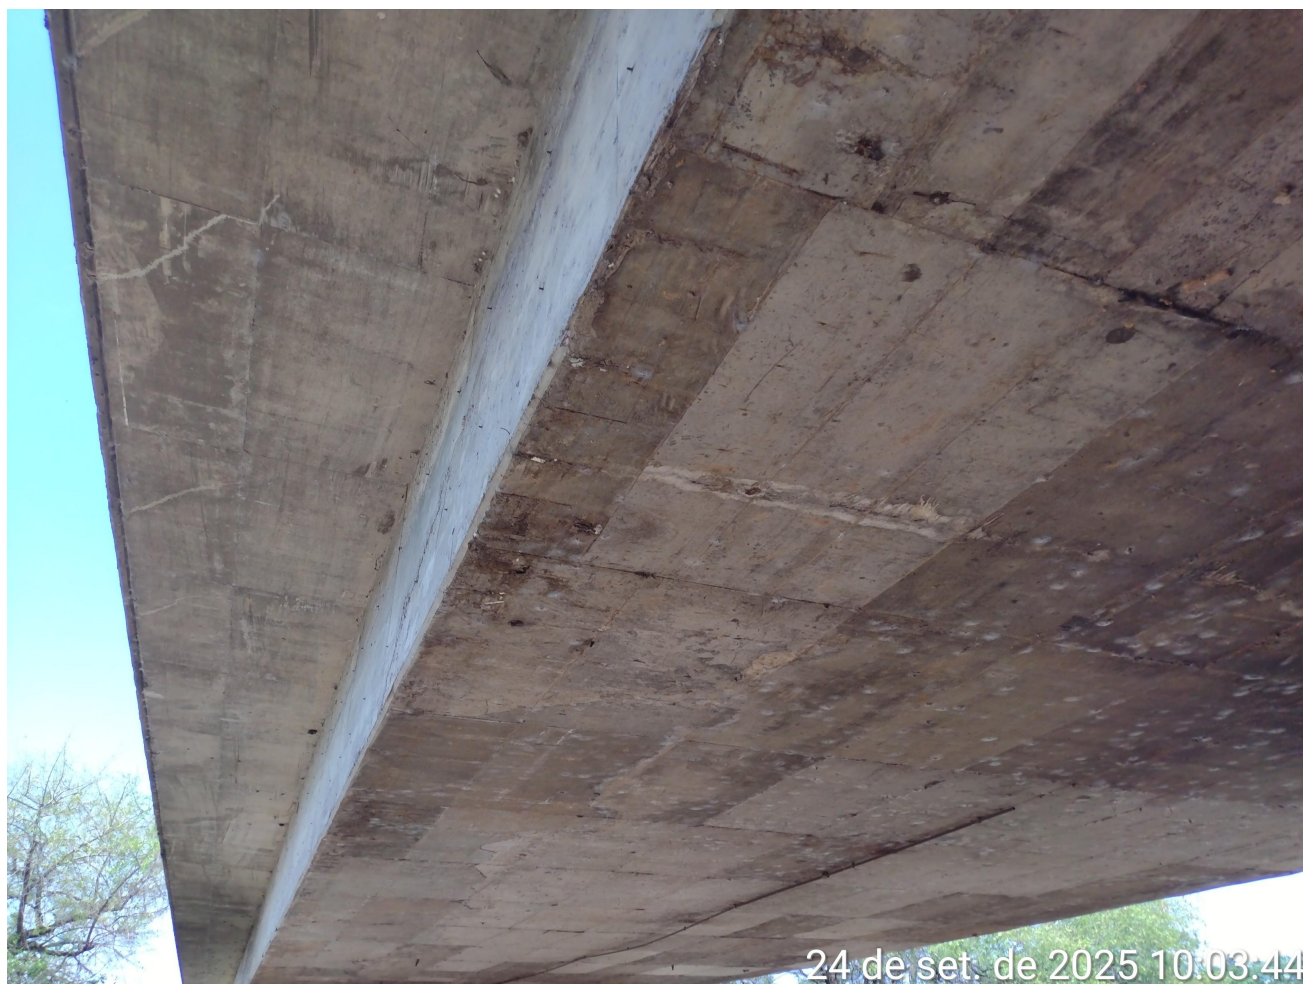
*Figura 28 - Armadura exposta na face inferior do caixão perdido*

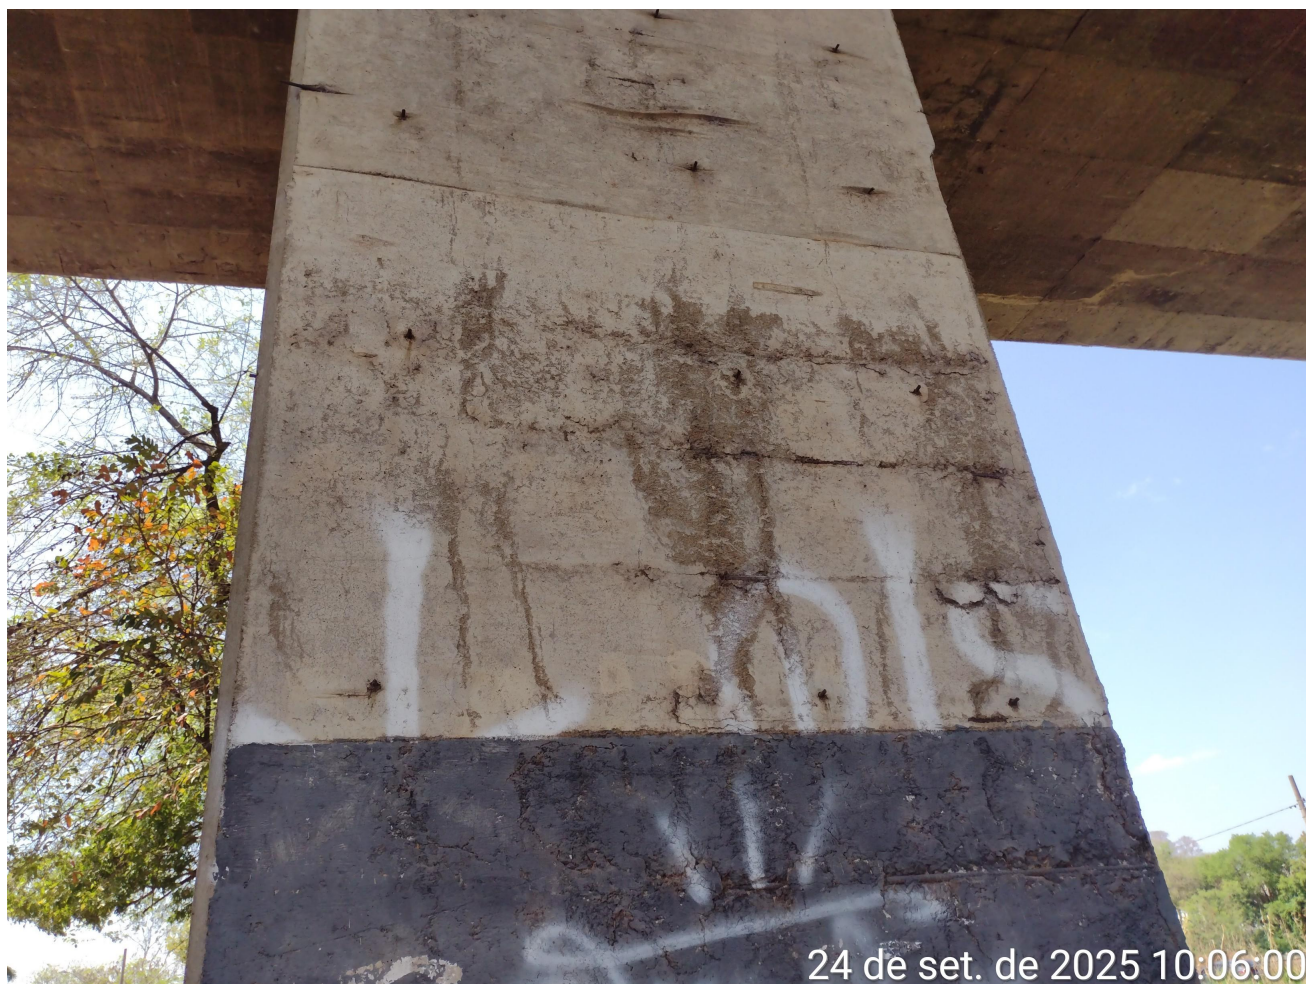
*Figura 29 - Pilares com armadura exposta*

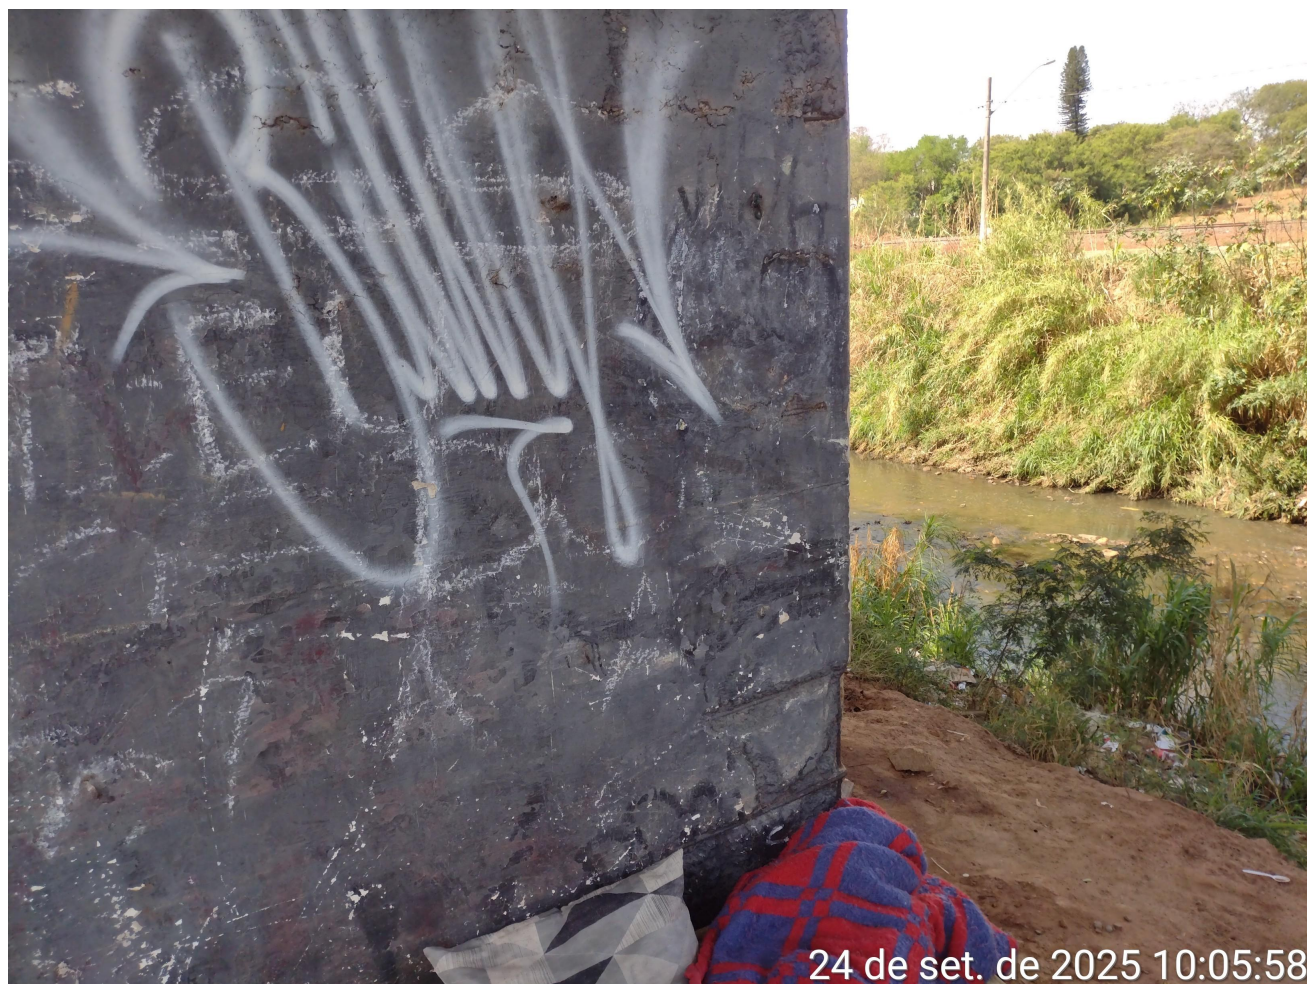
*Figura 30 - Bases dos pilares com armadura exposta*

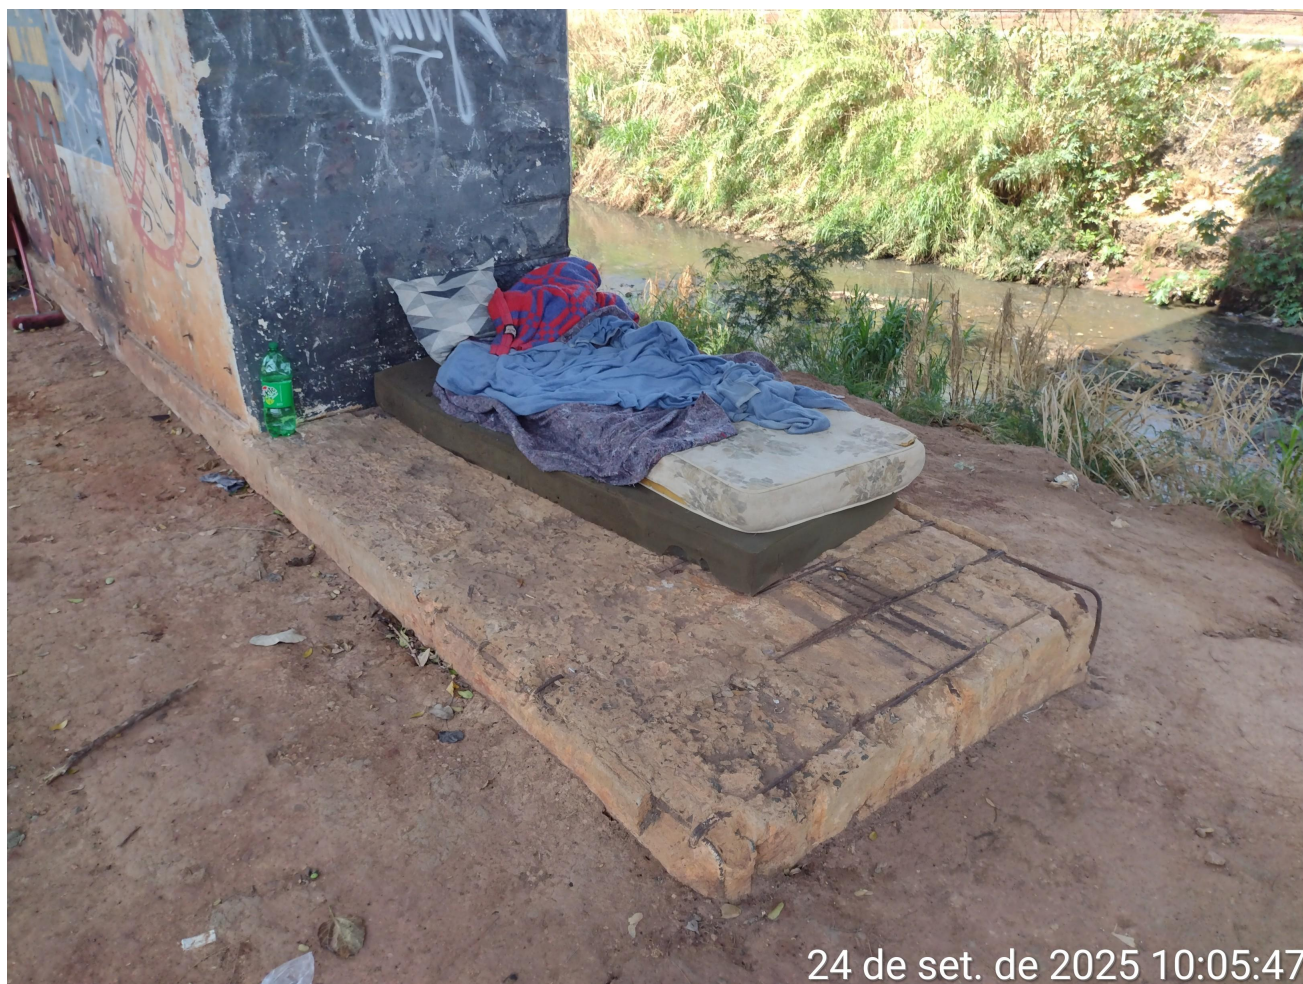
*Figura 31 - Blocos de fundação com armadura exposta*

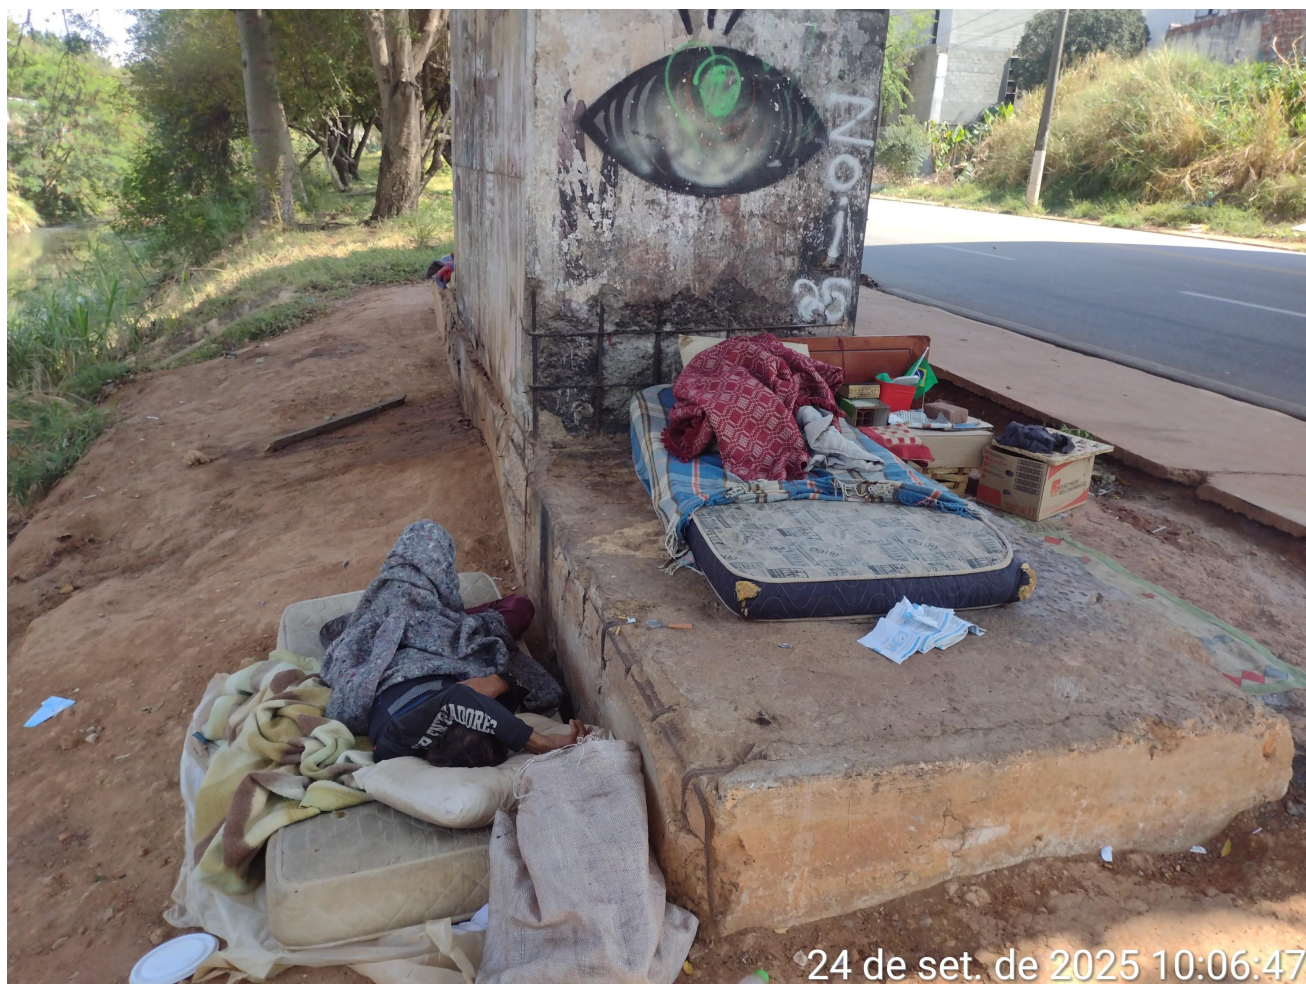
*Figura 32 - Blocos de fundação e bases de pilares com armaduras expostas*

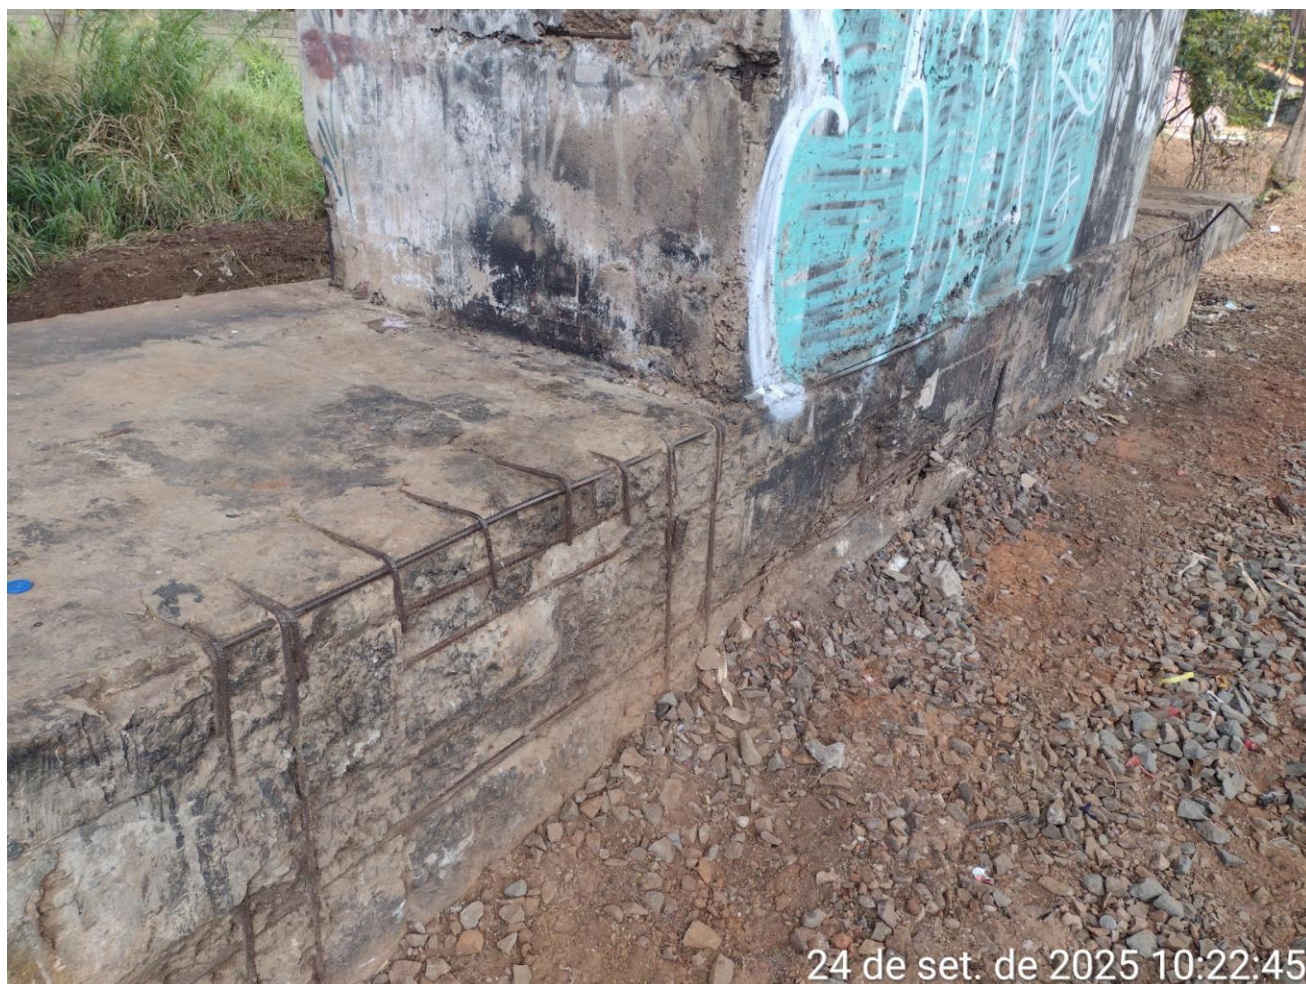
*Figura 33 - Blocos de fundação com armaduras expostas*

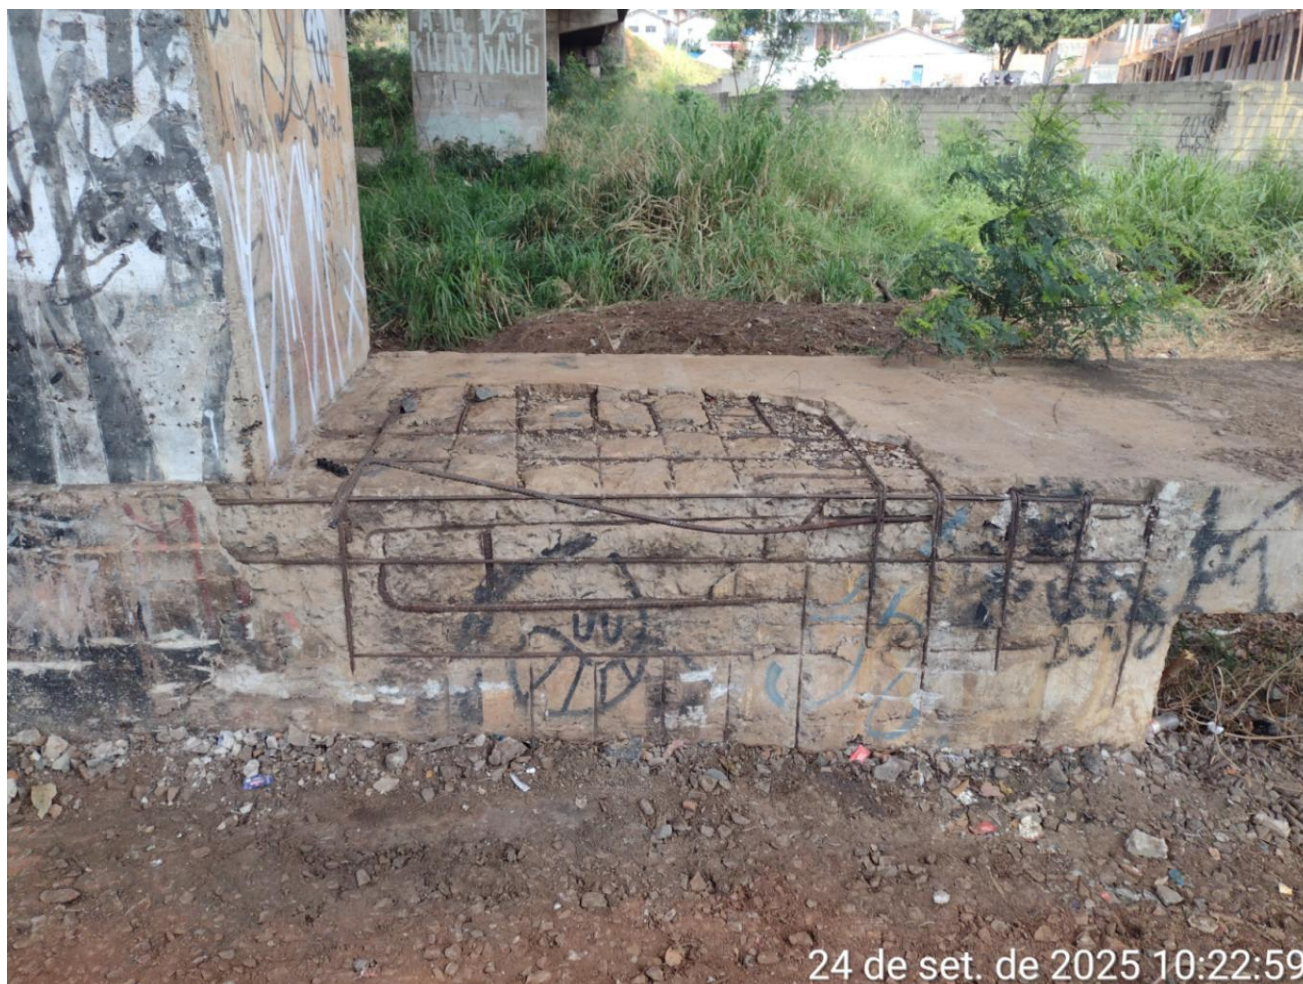
*Figura 34 - Blocos de fundação com armaduras expostas*
