# Prefeitura Municipal de Limeira

## VISTORIA TÉCNICA DE ESTRUTURAS DE CONCRETO PAVIMENTAÇÕES E OUTROS.

Vistorias Técnicas de Obras de Arte Especial, Viadutos e Complexos Viários, apresentando as anomalias. Vimos apresentar dados referente à vistoria realizada no viaduto “Laercio Corte”.

O presente trabalho tem por objetivo avaliar a necessidade de recuperação de estruturas e manutenção, bem como a existência de ações externas ou internas da estrutura de concreto do viaduto “Laercio Corte”, localizado na Rua Ana Piccin de Gaspari, 35-27 - Jardim Cavinato, Limeira - SP.

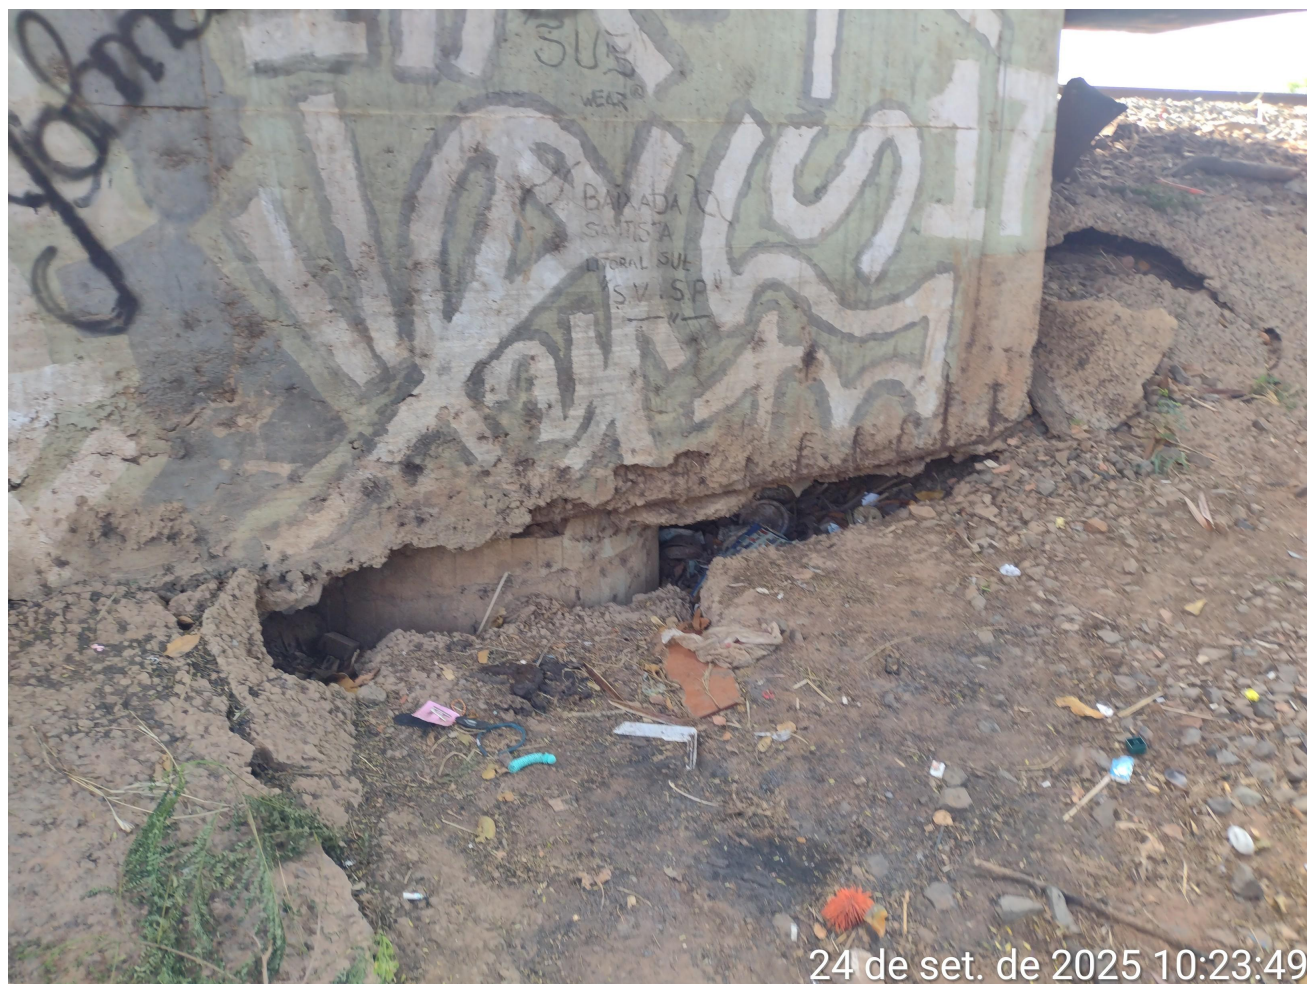
*Figura 35 - Descalçamento do solo debaixo do bloco de fundação*

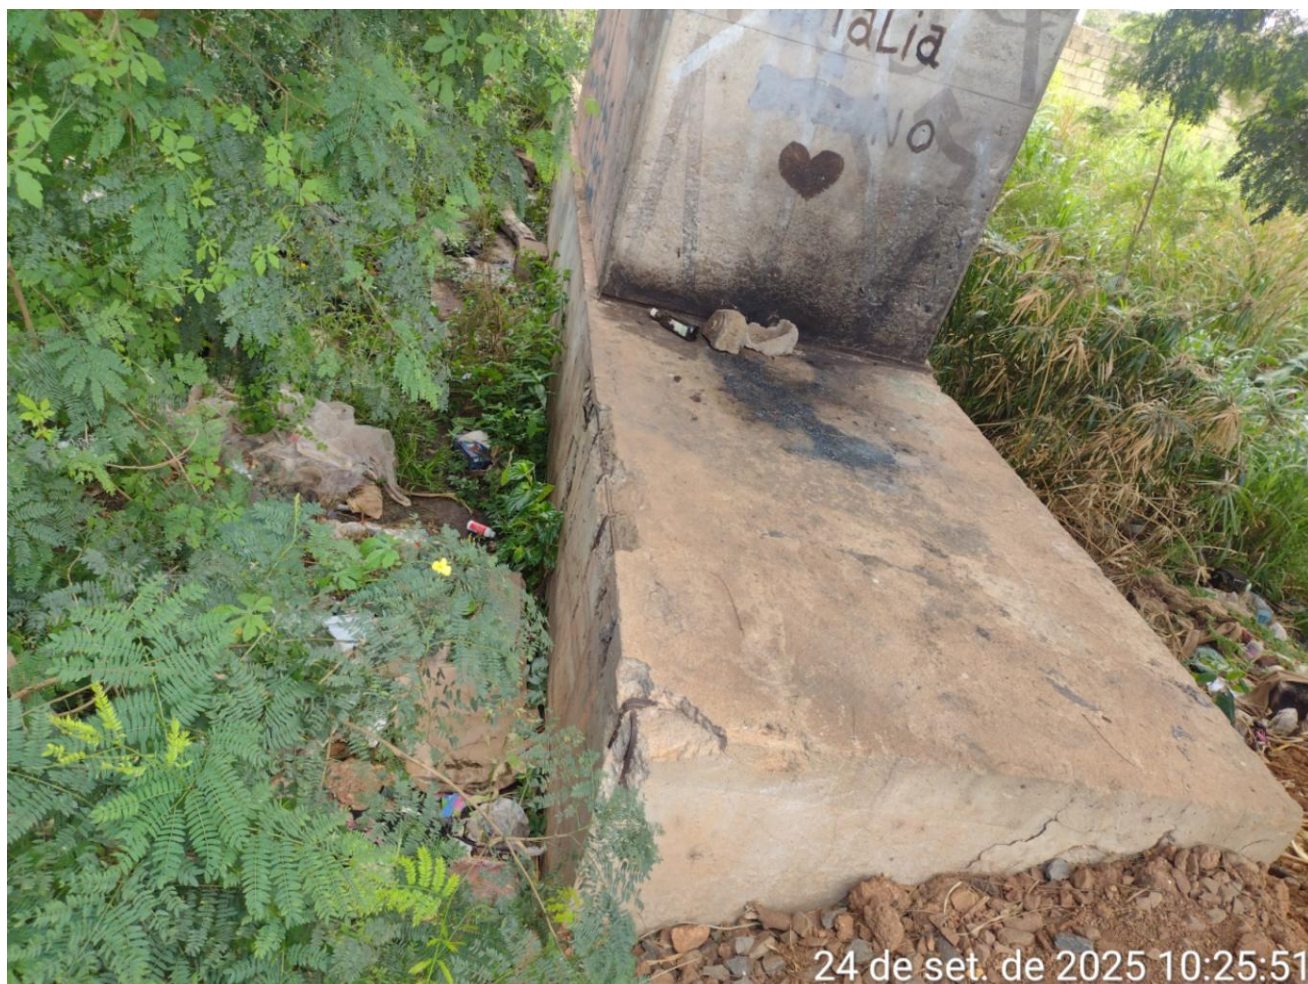
*Figura 36 - Marcas de fogo na estrutura*

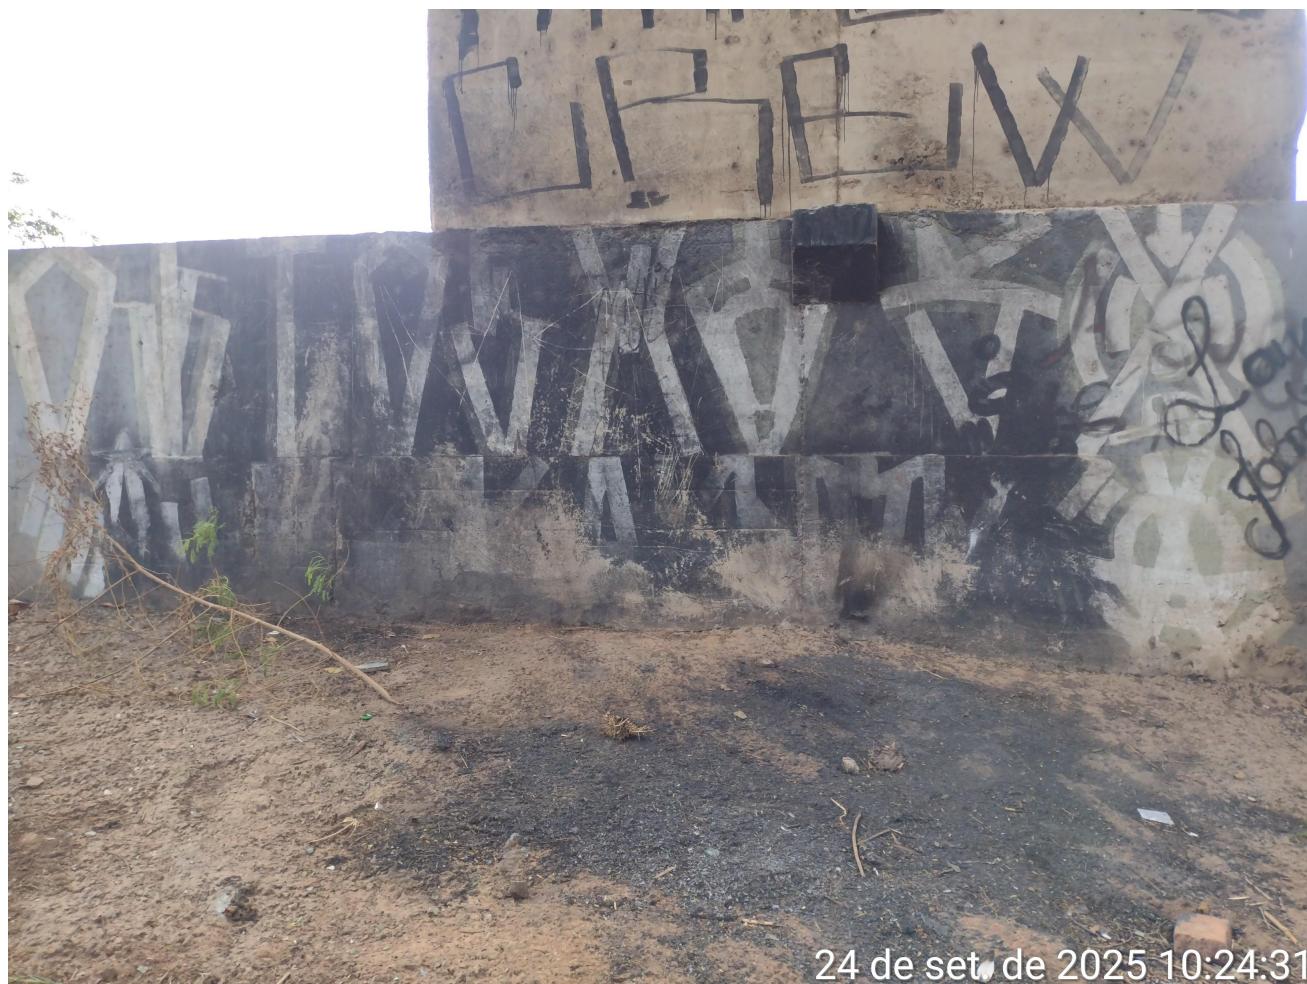
*Figura 37 - Marcas de fogo na estrutura*

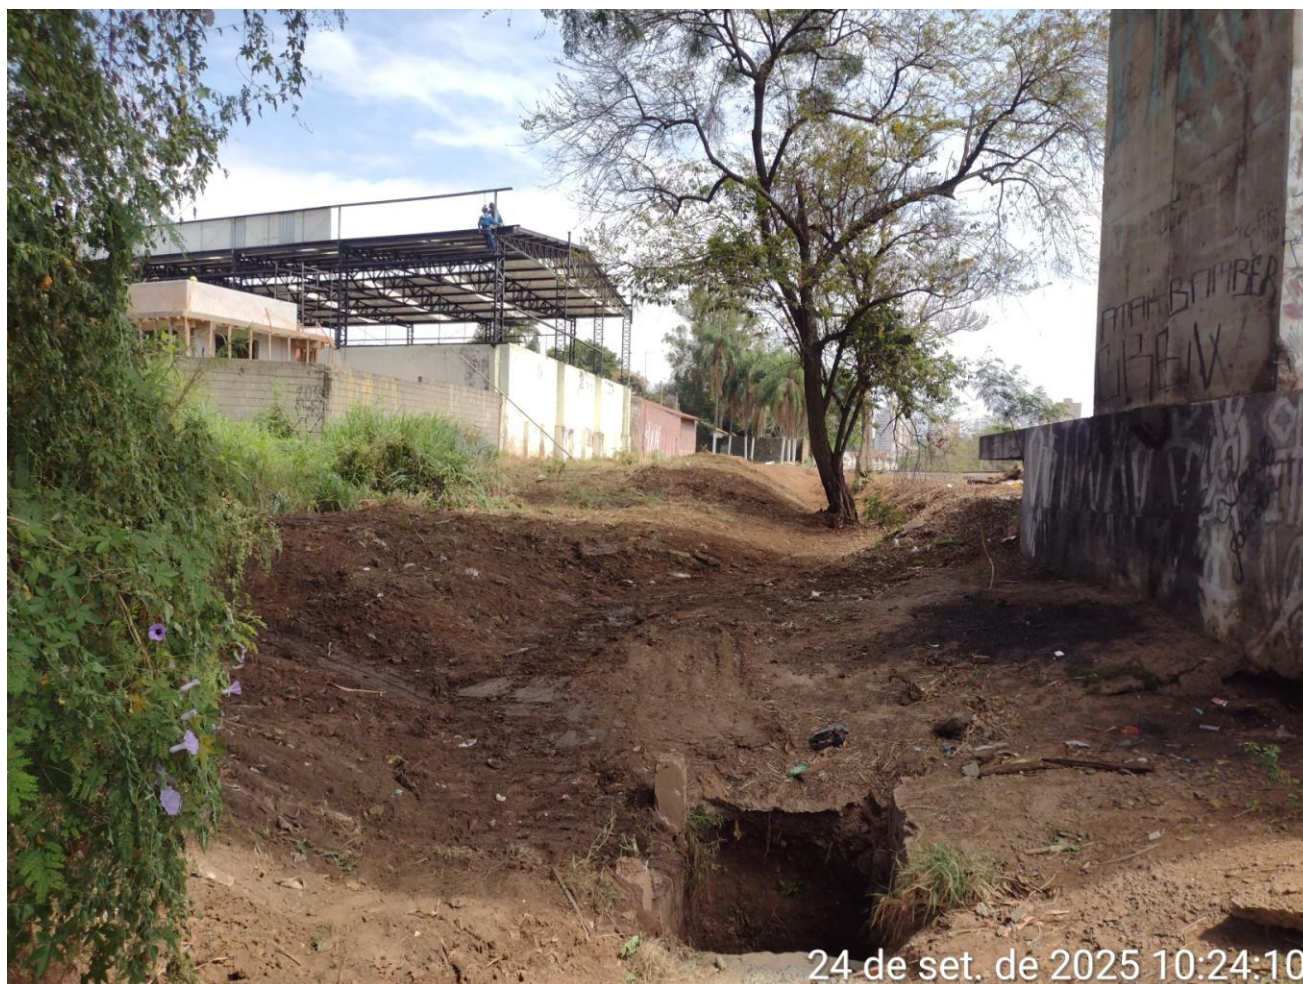
*Figura 38 - Carreamento de solo para dentro da galeria*

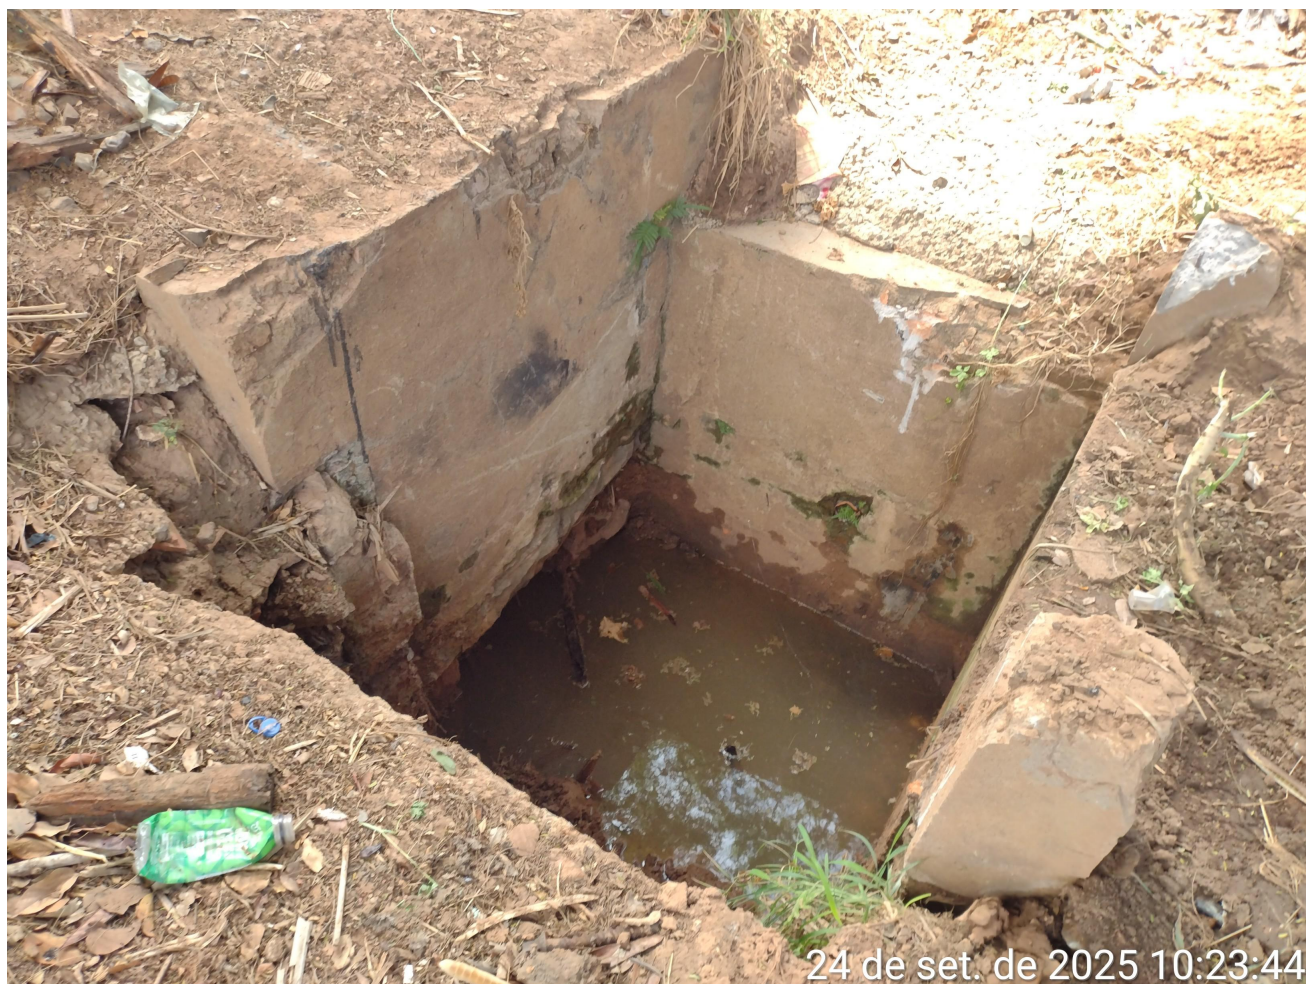
*Figura 39 - Sedimentação e água parada dentro de galeria*

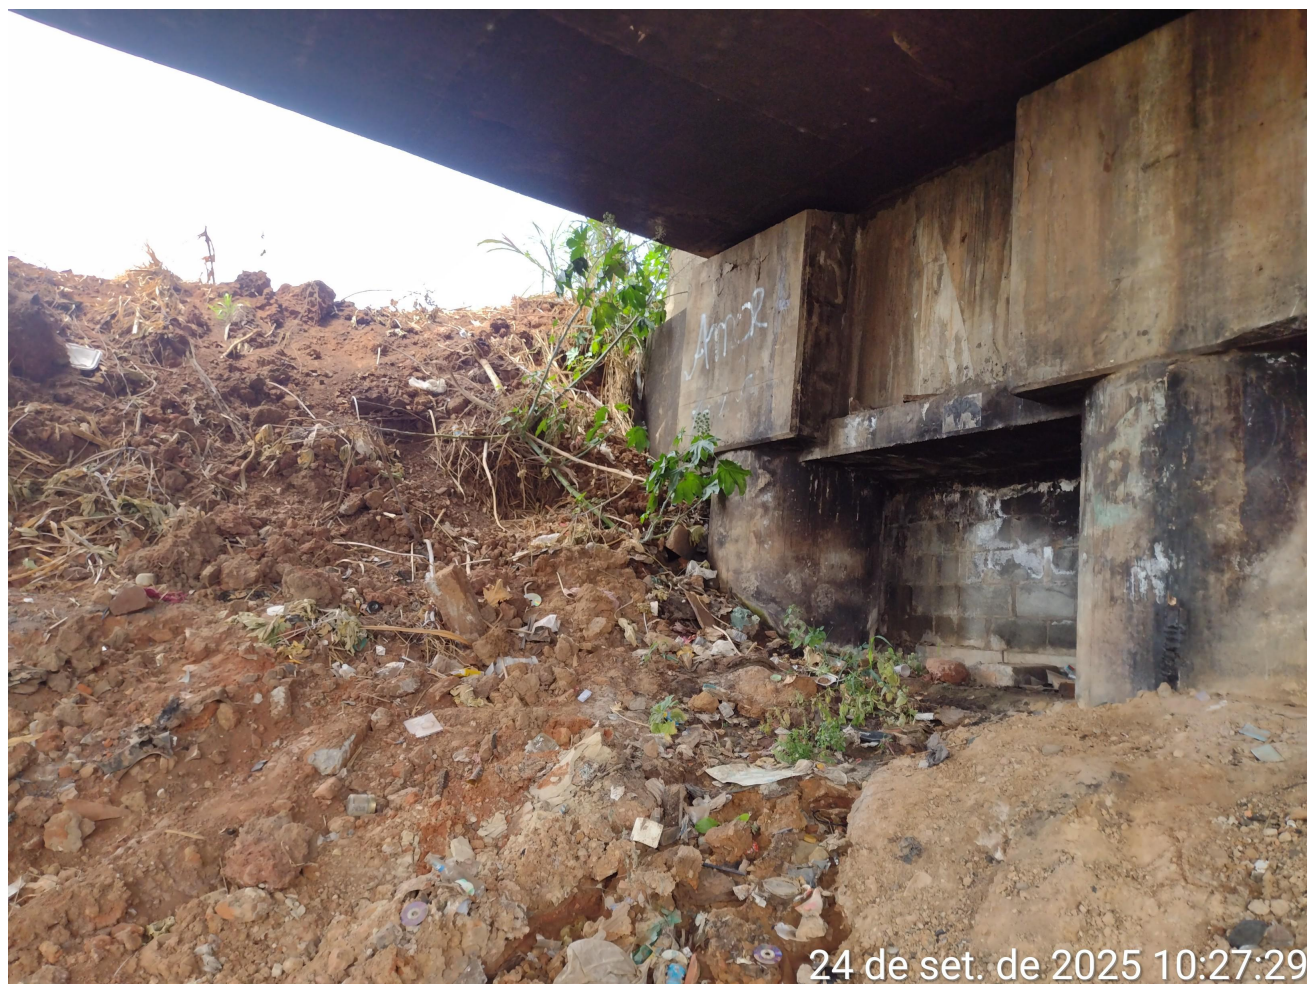
*Figura 40 - Cabeceira sem contenção lateral do solo*

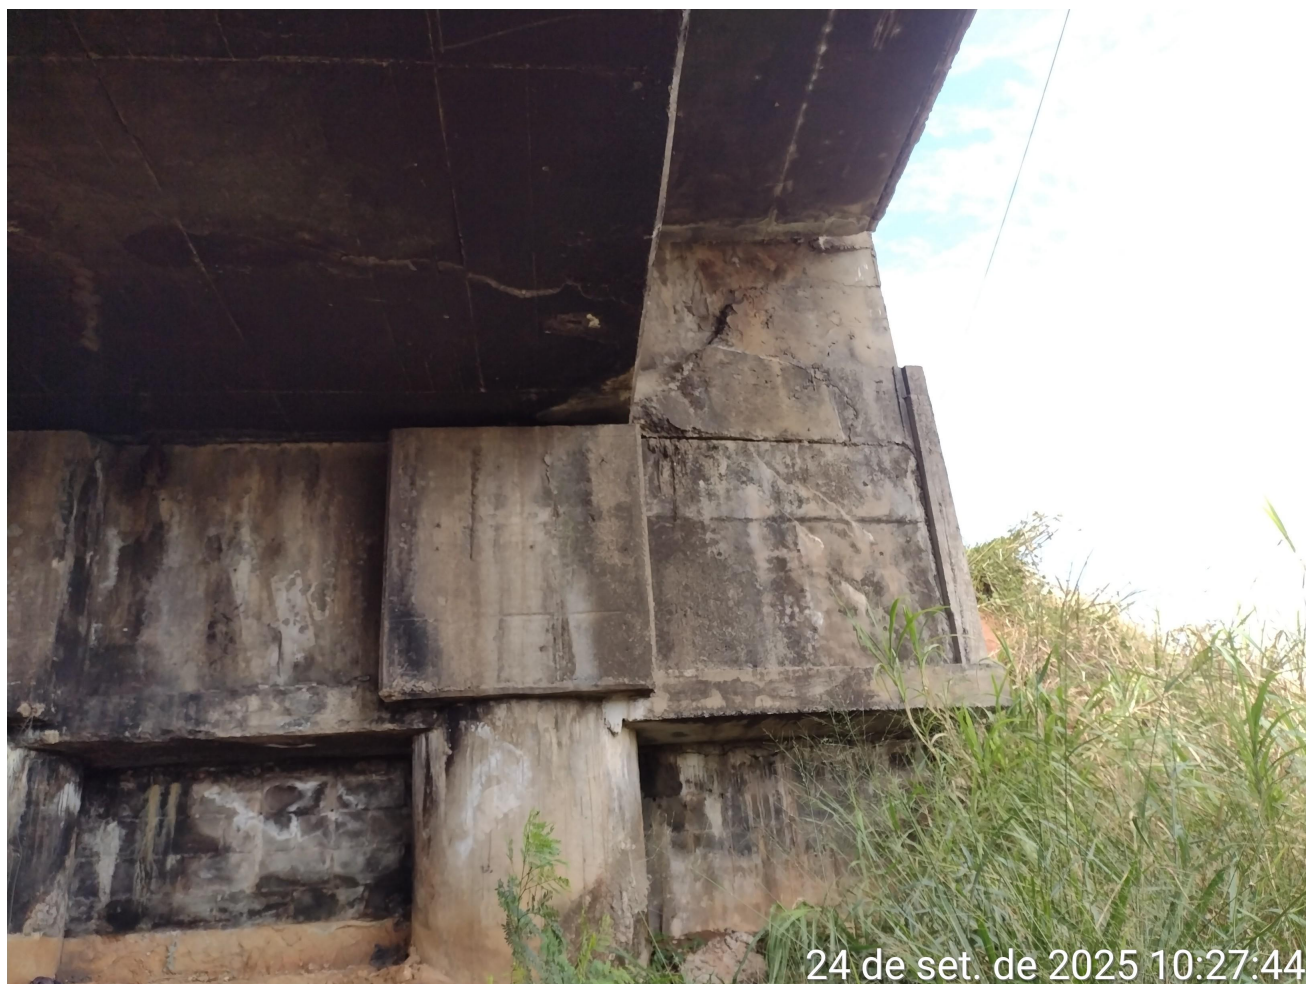
*Figura 41 - Estrutura deteriorada por intempéries e ações humanas*
