# Prefeitura Municipal de Limeira

## VISTORIA TÉCNICA DE ESTRUTURAS DE CONCRETO PAVIMENTAÇÕES E OUTROS.

Vistorias Técnicas de Obras de Arte Especial, Viadutos e Complexos Viários, apresentando as anomalias. Vimos apresentar dados referente à vistoria realizada no viaduto “Jânio Quadros”.

O presente trabalho tem por objetivo avaliar a necessidade de recuperação de estruturas e manutenção, bem como a existência de ações externas ou internas da estrutura de concreto do viaduto “Jânio Quadros”, localizado na Rua Tiradentes, Boa Vista, 13486-117 – Limeira – SP.

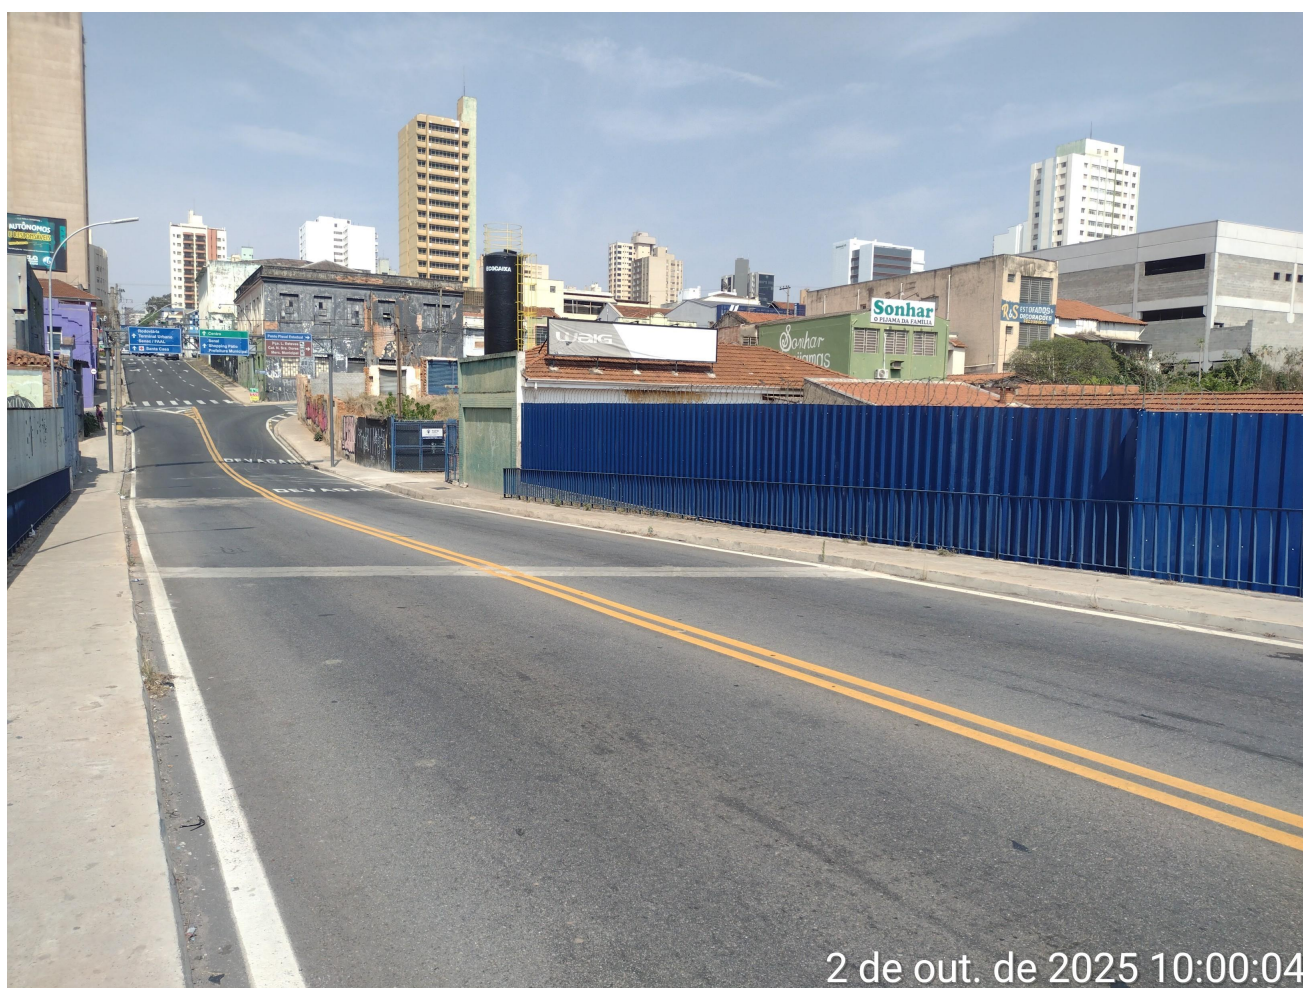
*Figura 1 - Pavimento e sinalização viária em boas condições para o tráfego*

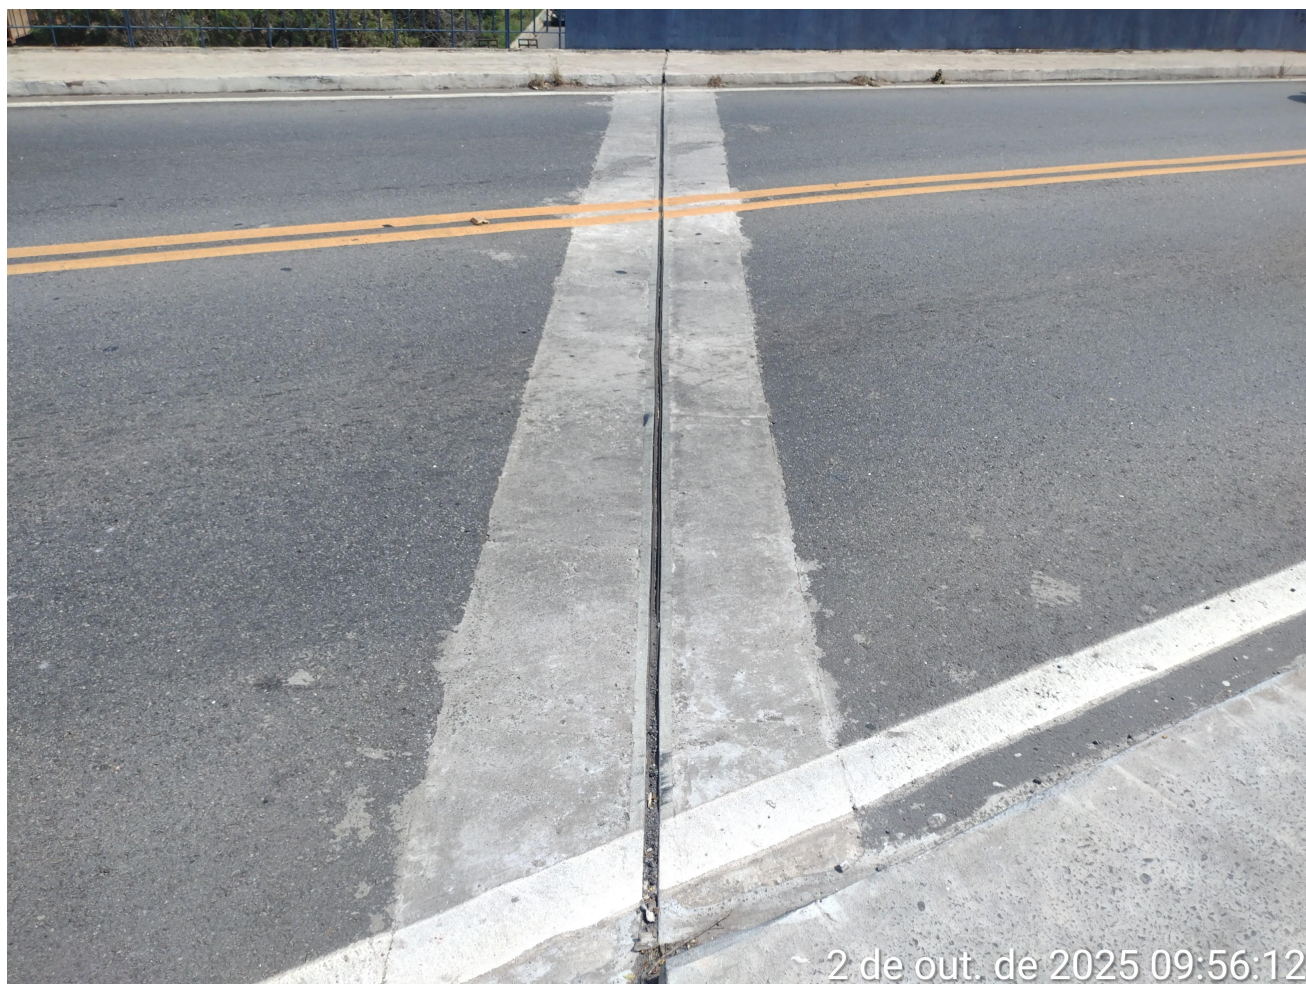
*Figura 2 - Juntas de dilatação em boas condições*

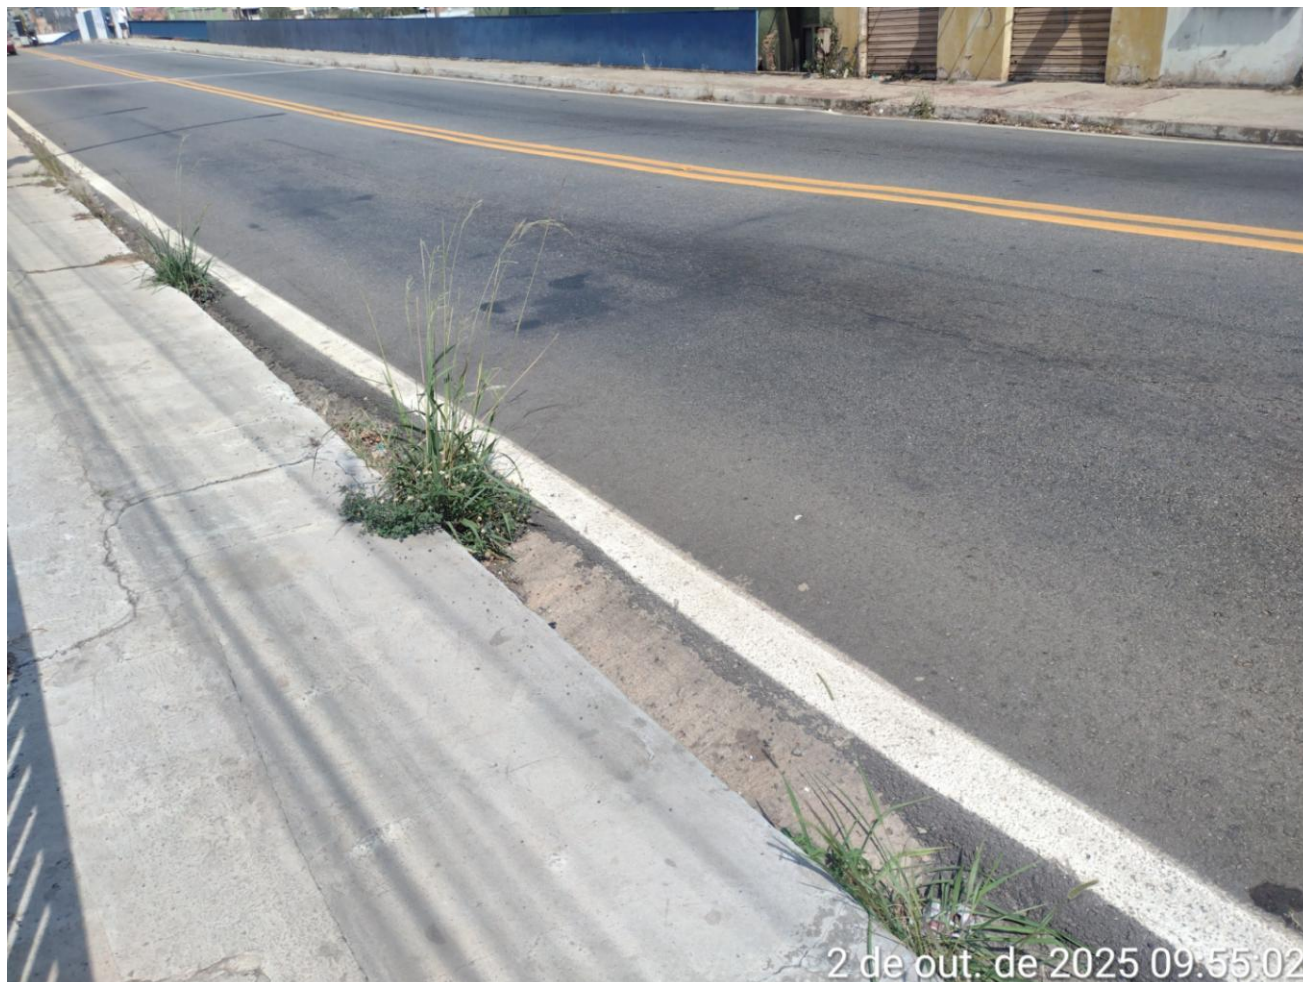
*Figura 3 - Vegetação crescendo ao longo da guia e sarjeta, podendo comprometer a longo prazo a vida útil do pavimento*

- Limpeza em geral e corte de vegetação (zeladoria);
- Tratamento e correção dos elementos estruturais com armadura exposta;
- Substituição das bainhas e cordoalhas danificadas;
- Correção dos gradis.

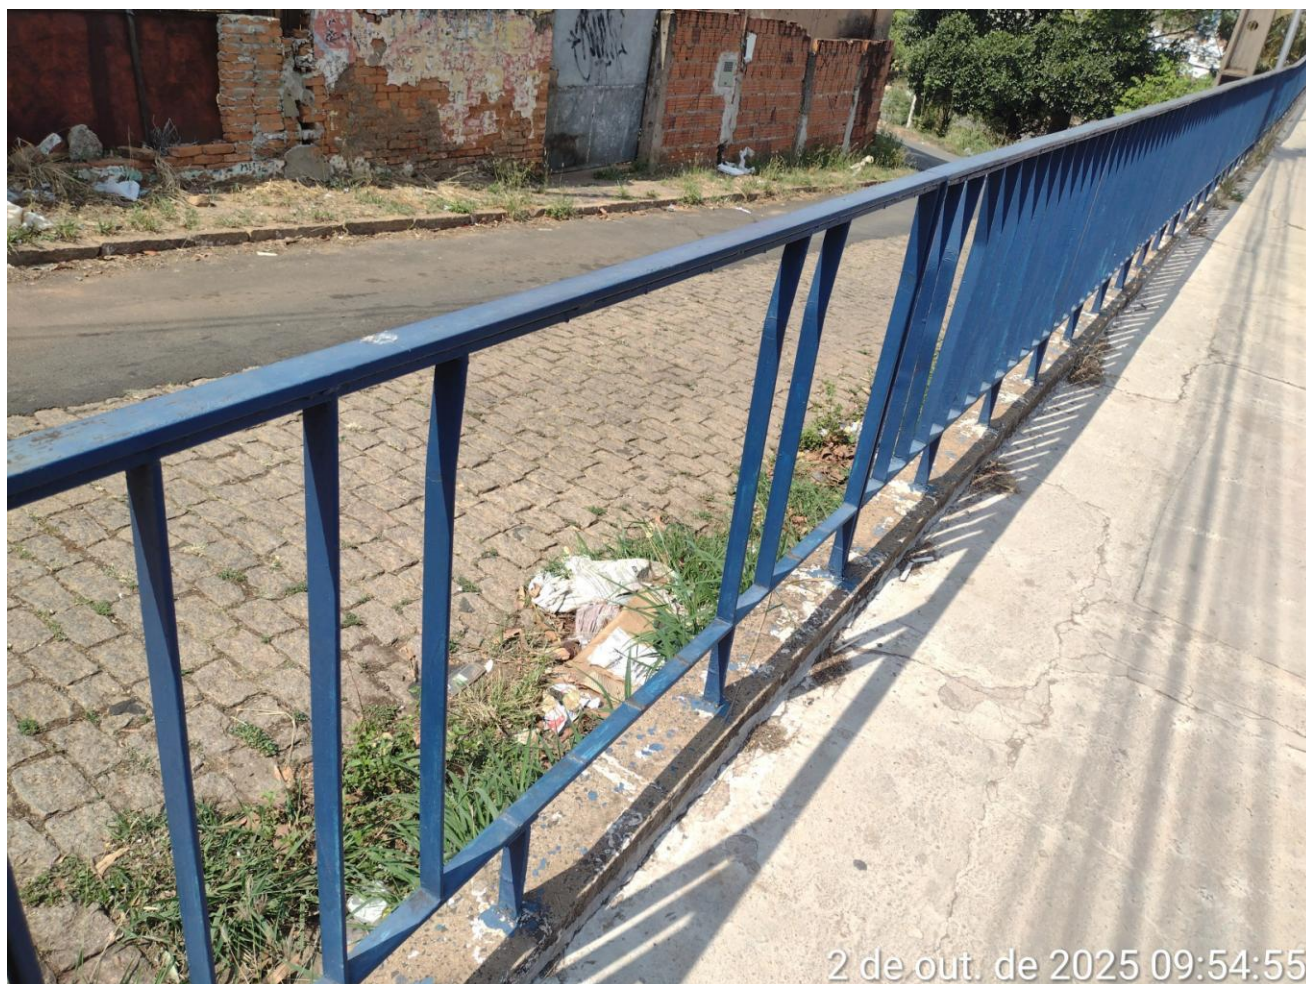
*Figura 4 - Gradis com pontos de avarias*

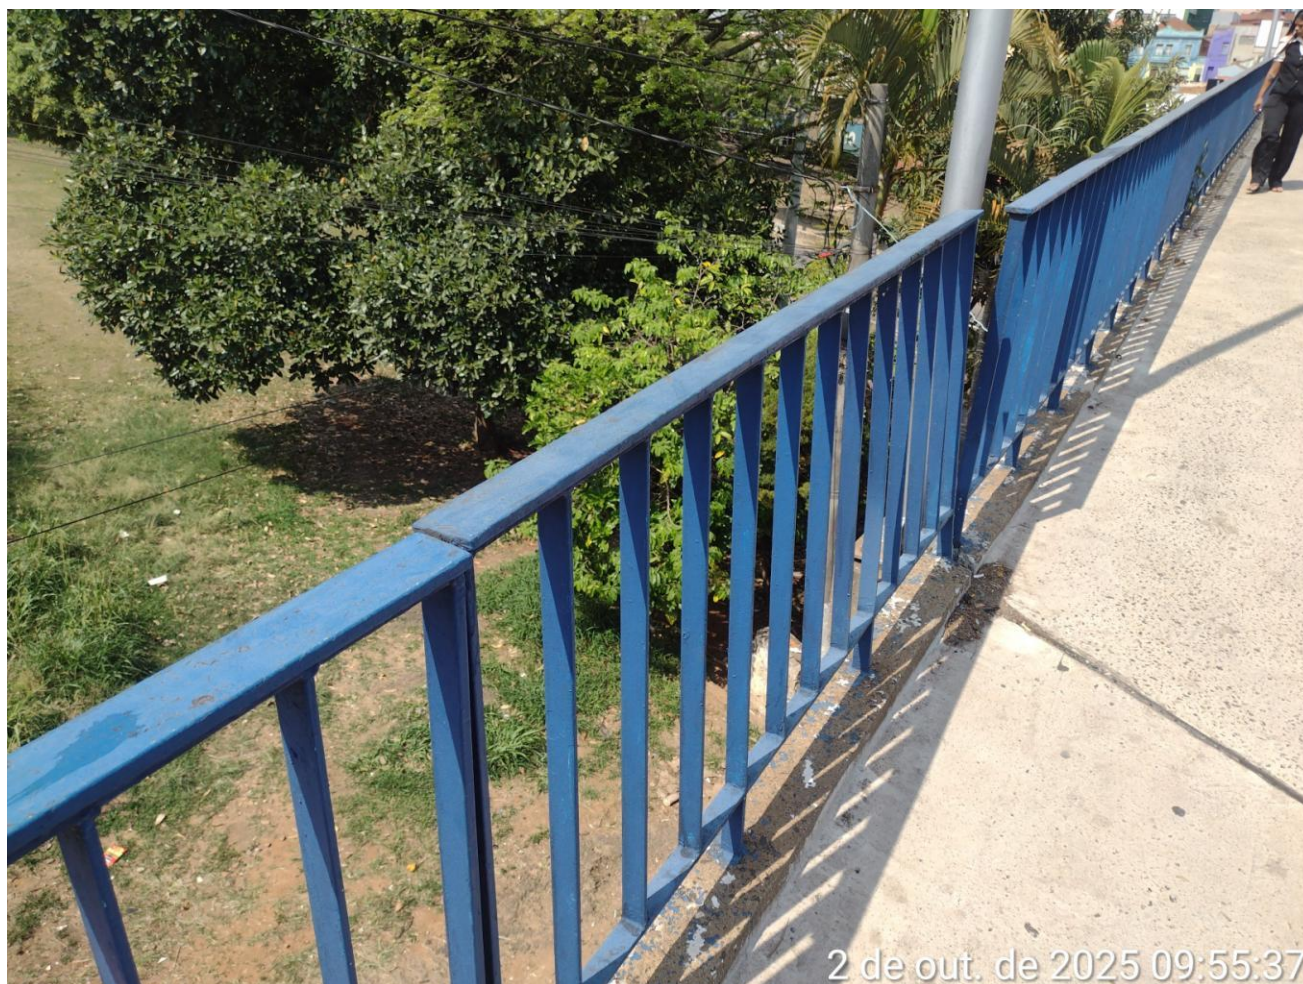
*Figura 5 - Gradis com pontos de avarias*

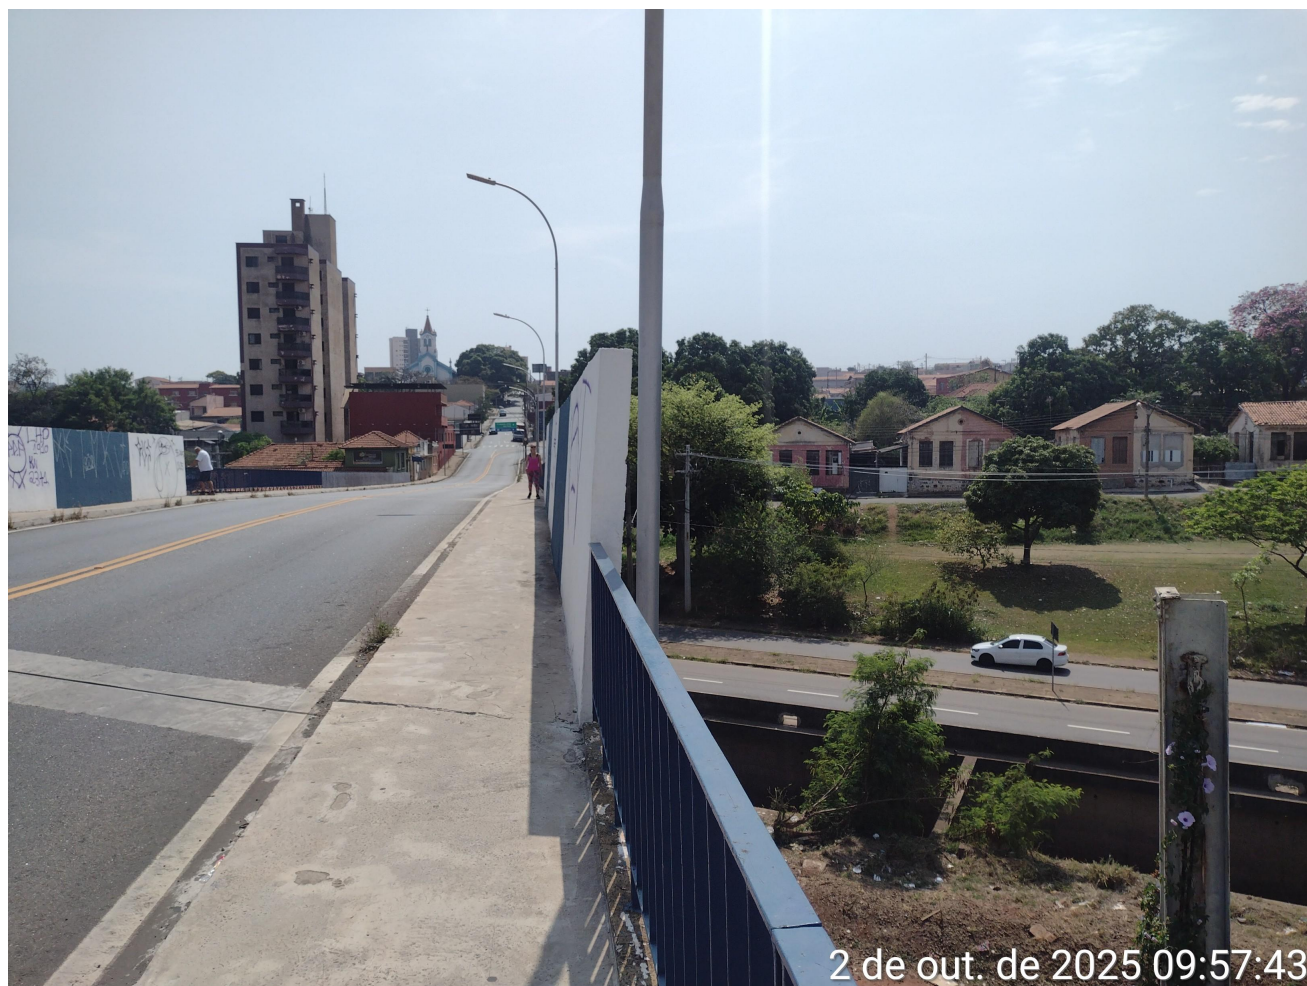
Figura 6 - Muro de proteção em desaprumo, requerendo atenção periódica

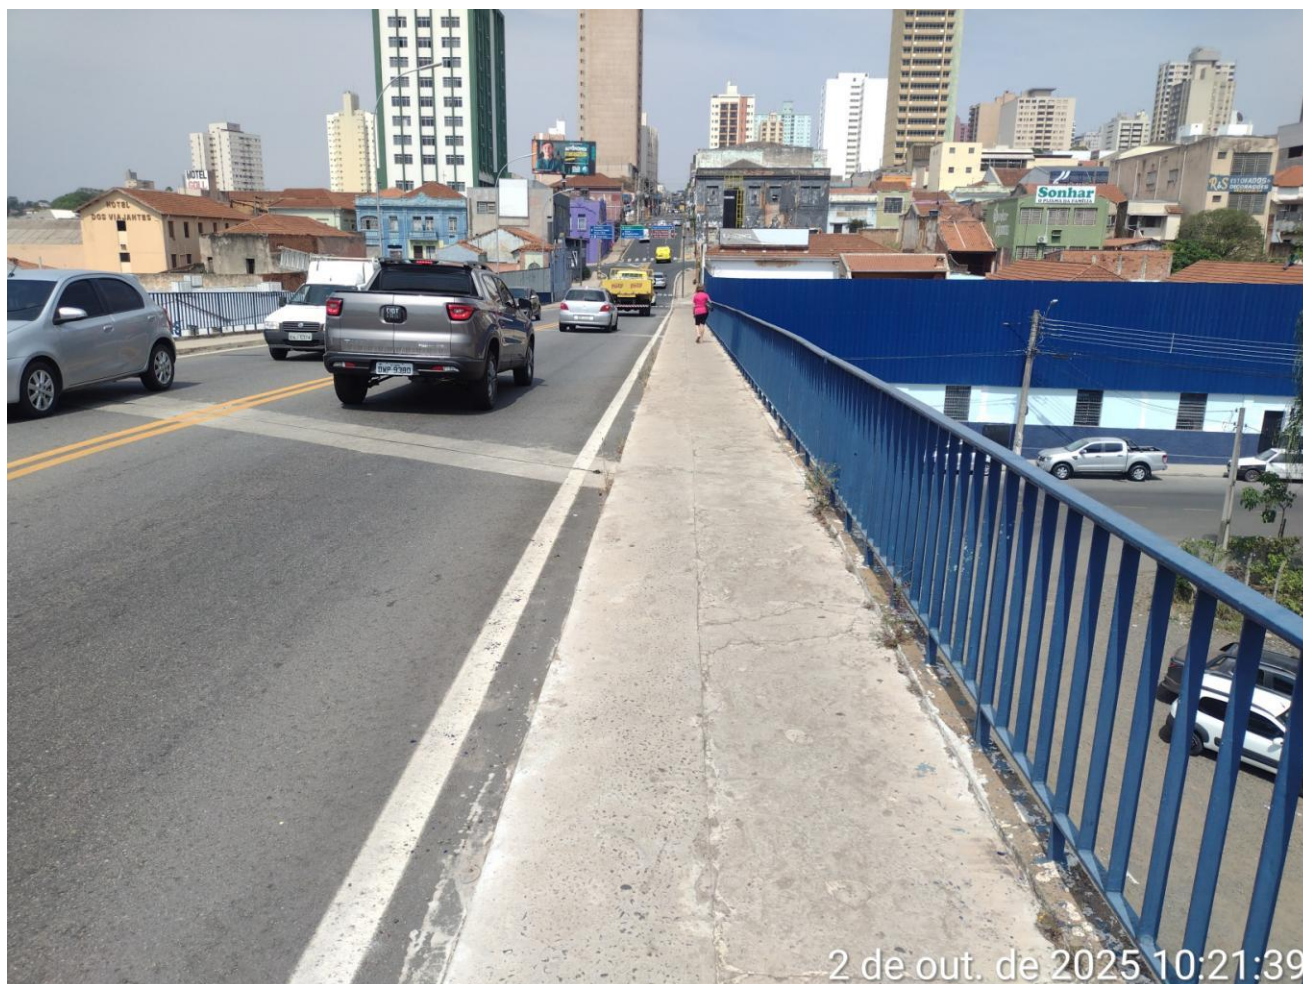
*Figura 7 - Local sem proteção ao pedestre entre calçada e pavimento*

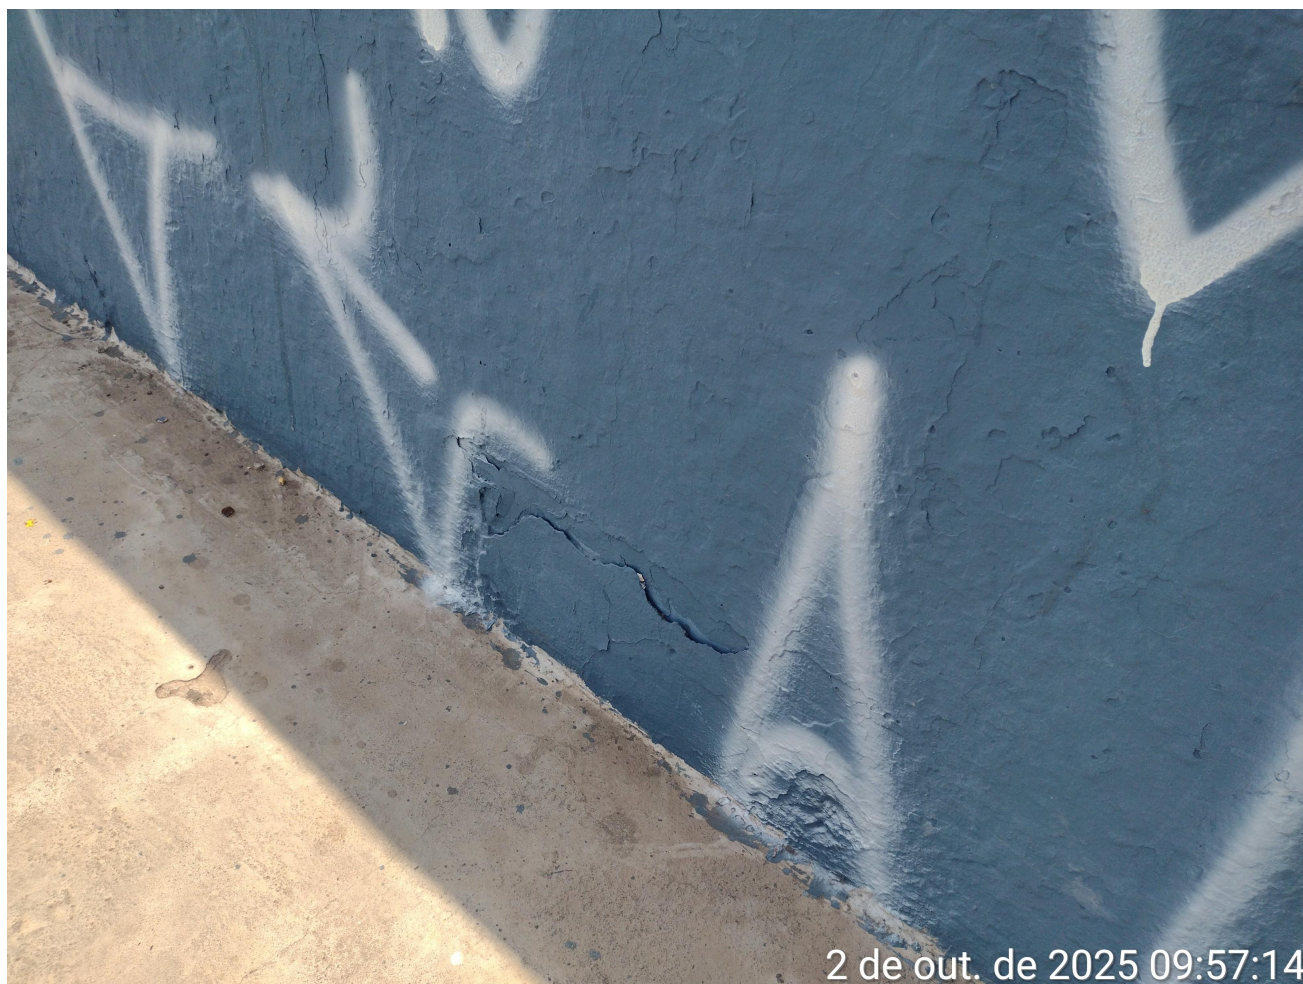
*Figura 8 - Muro de proteção com sinais de vandalismo e deslocamento de reboco*

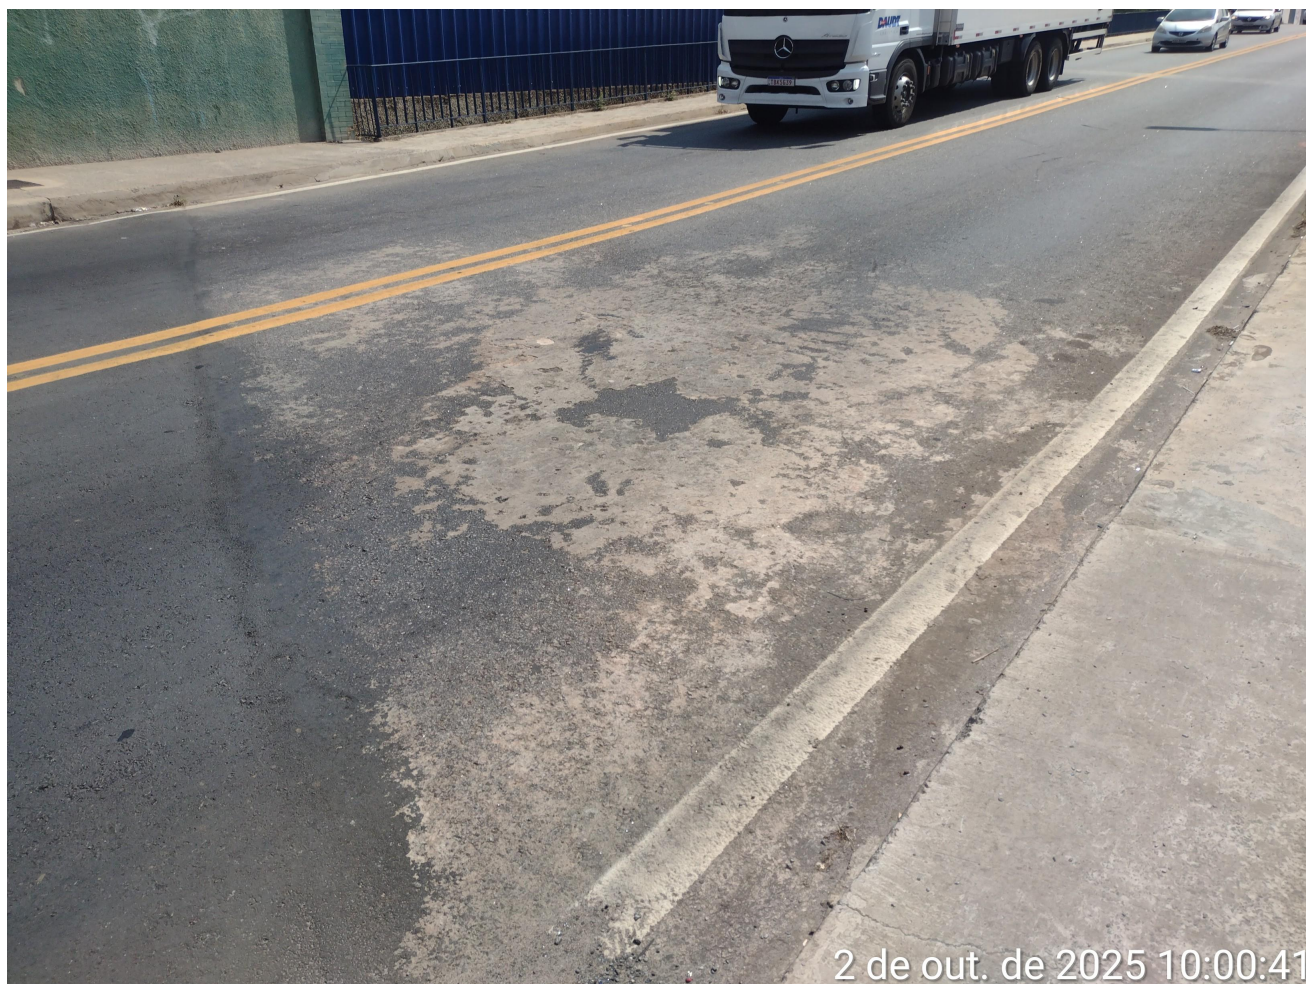
*Figura 9 - Pavimento com sinais de intervenções das redes locais*

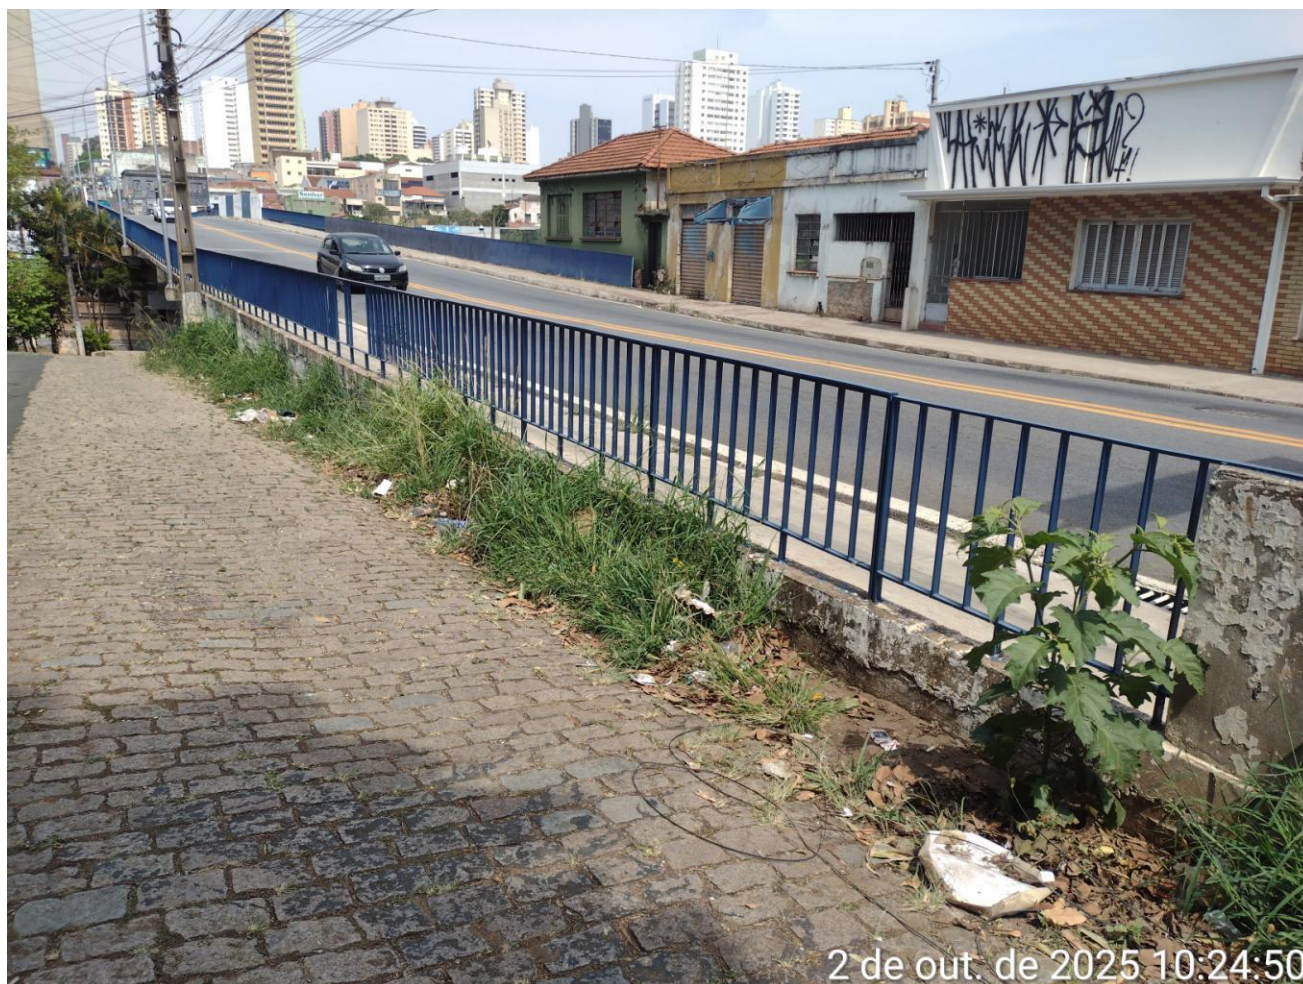
*Figura 10 - Vegetação crescendo ao longo da estrutura de contenção*

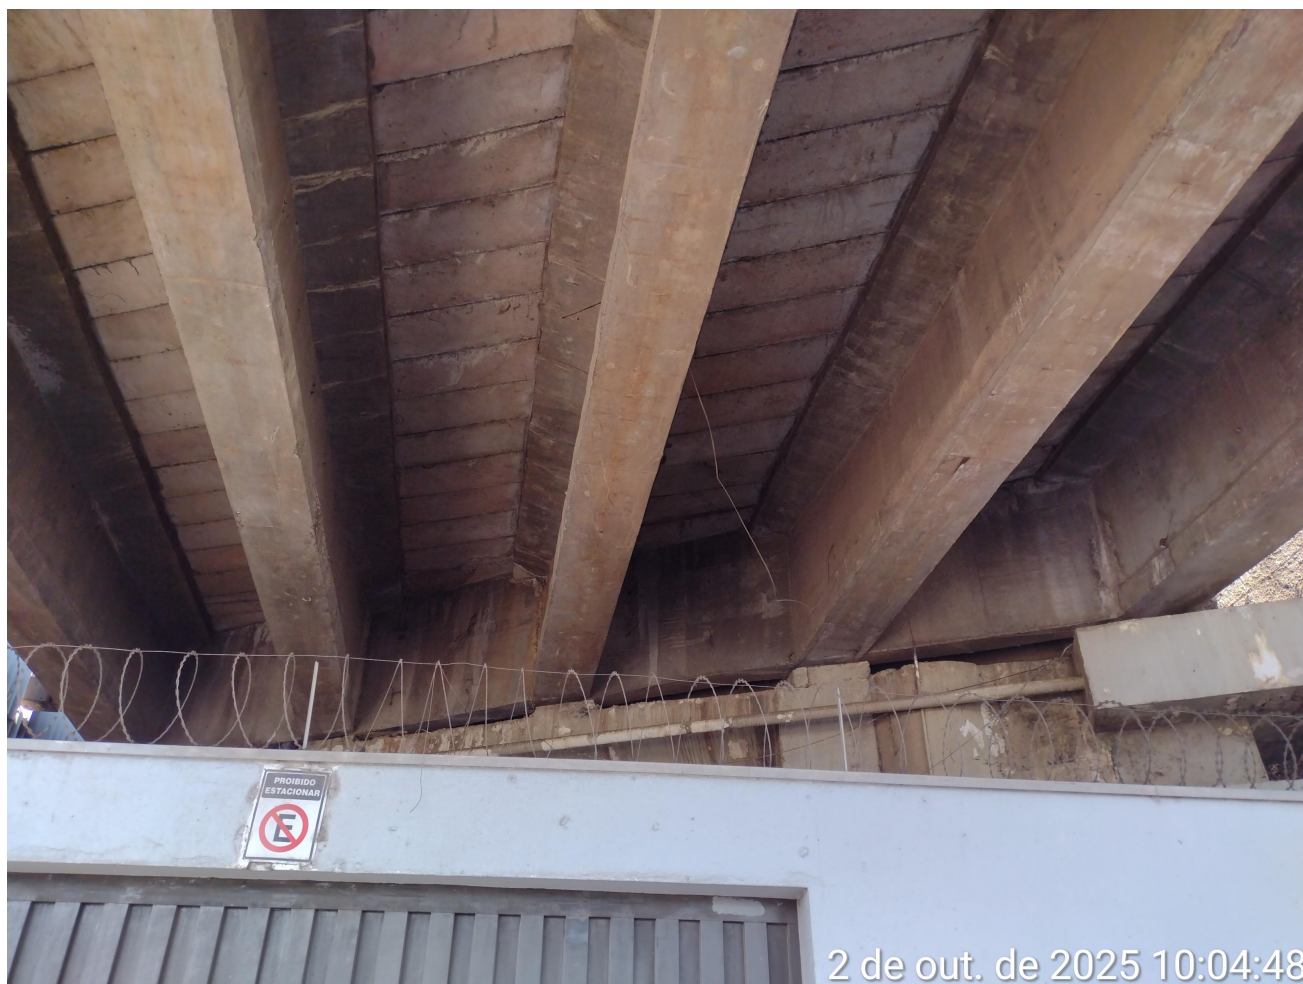
*Figura 11 - Estrutura com cobrimento insuficiente*

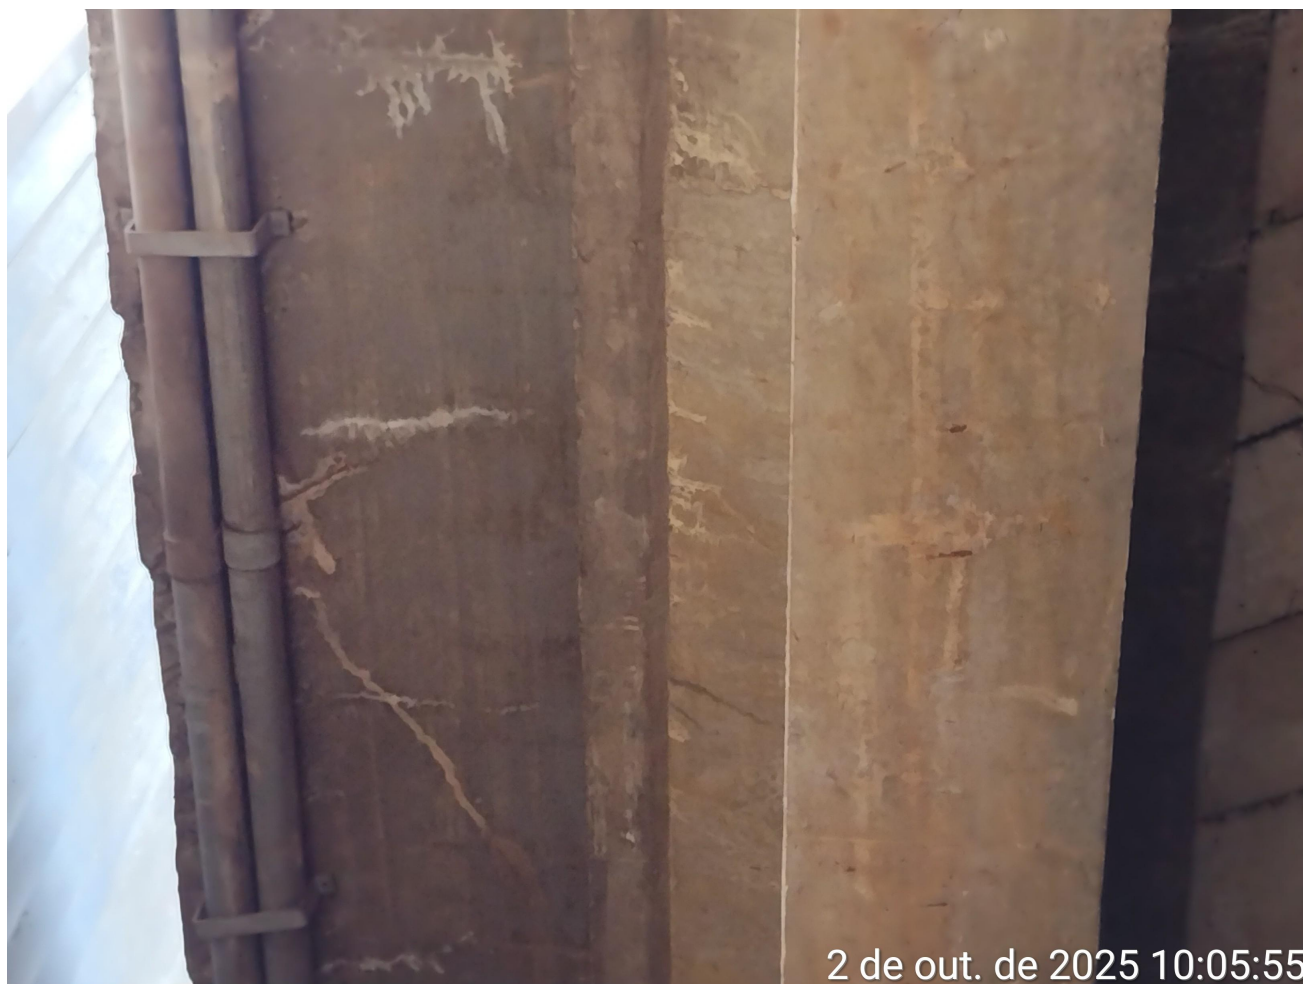
*Figura 12 - Estrutura com cobrimento insuficiente*

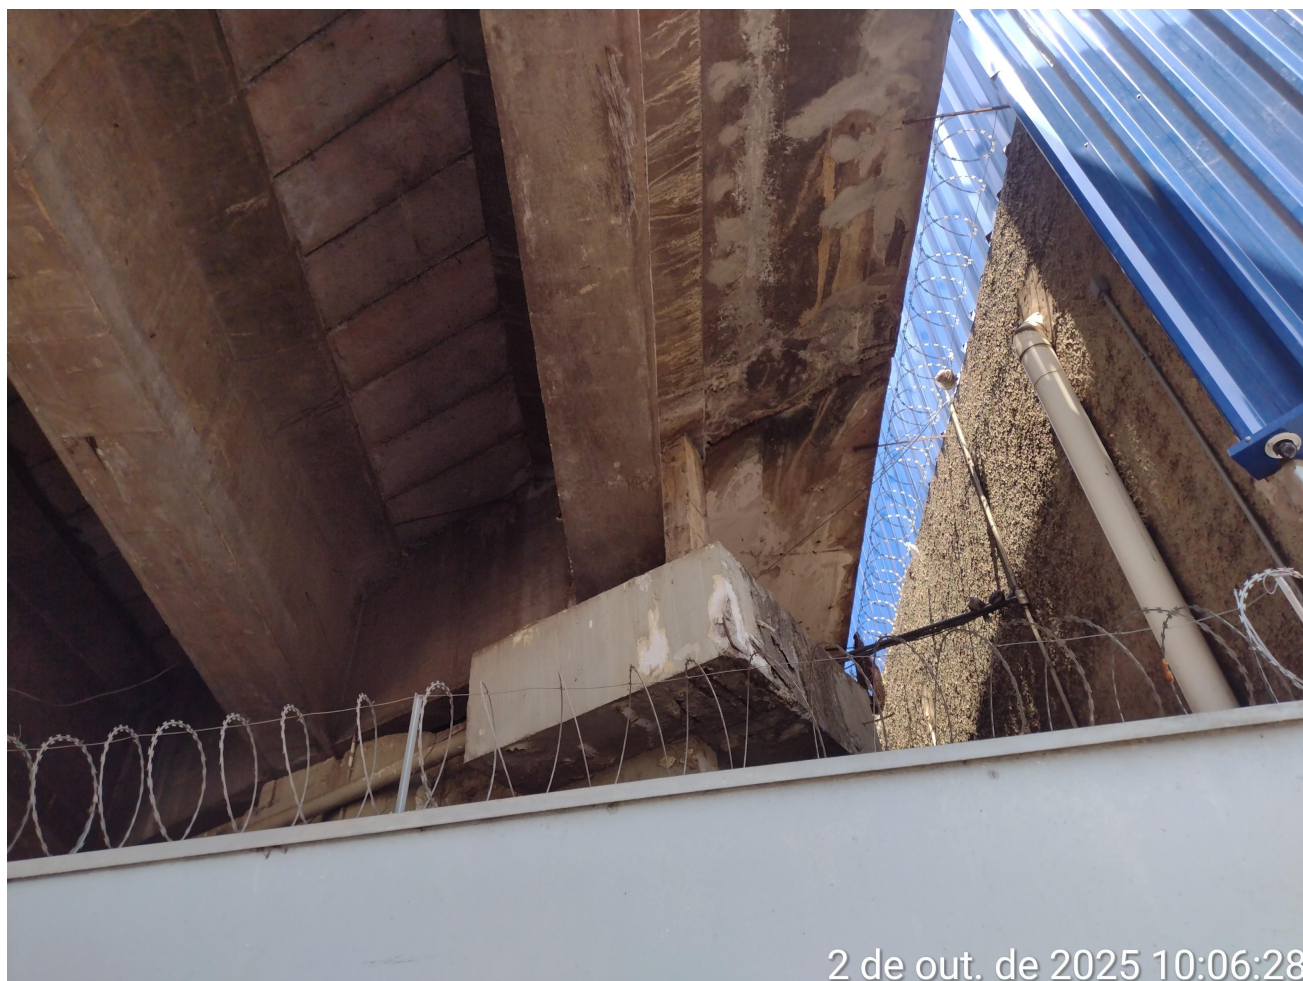
*Figura 13 - Pontos de umidade ao longo da estrutura e armadura exposta no elemento de ancoragem das bainhas de protensão.*

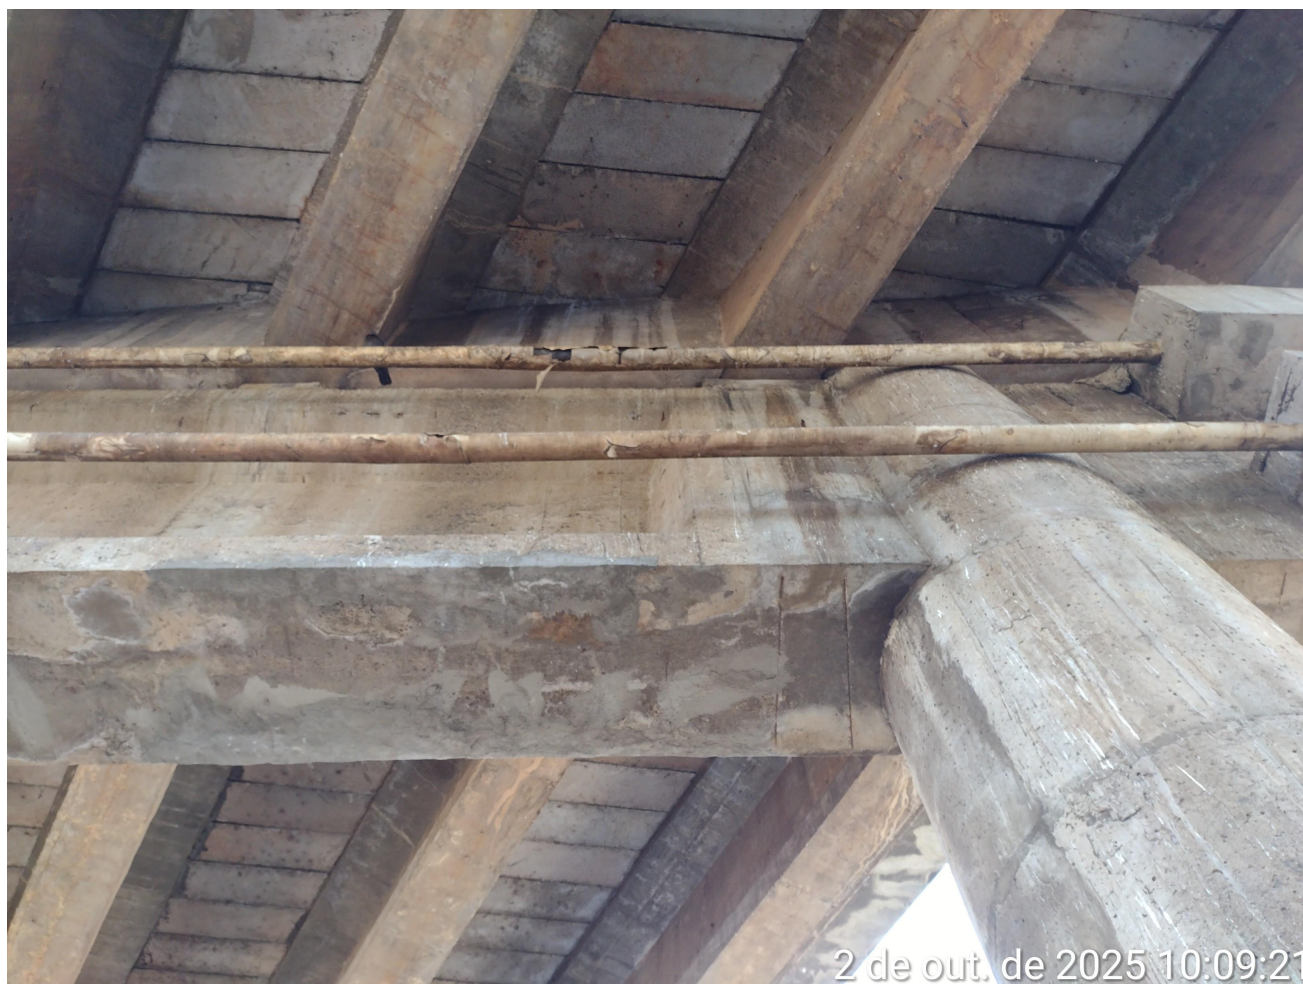
*Figura 14 - Bainhas de protensão danificadas*

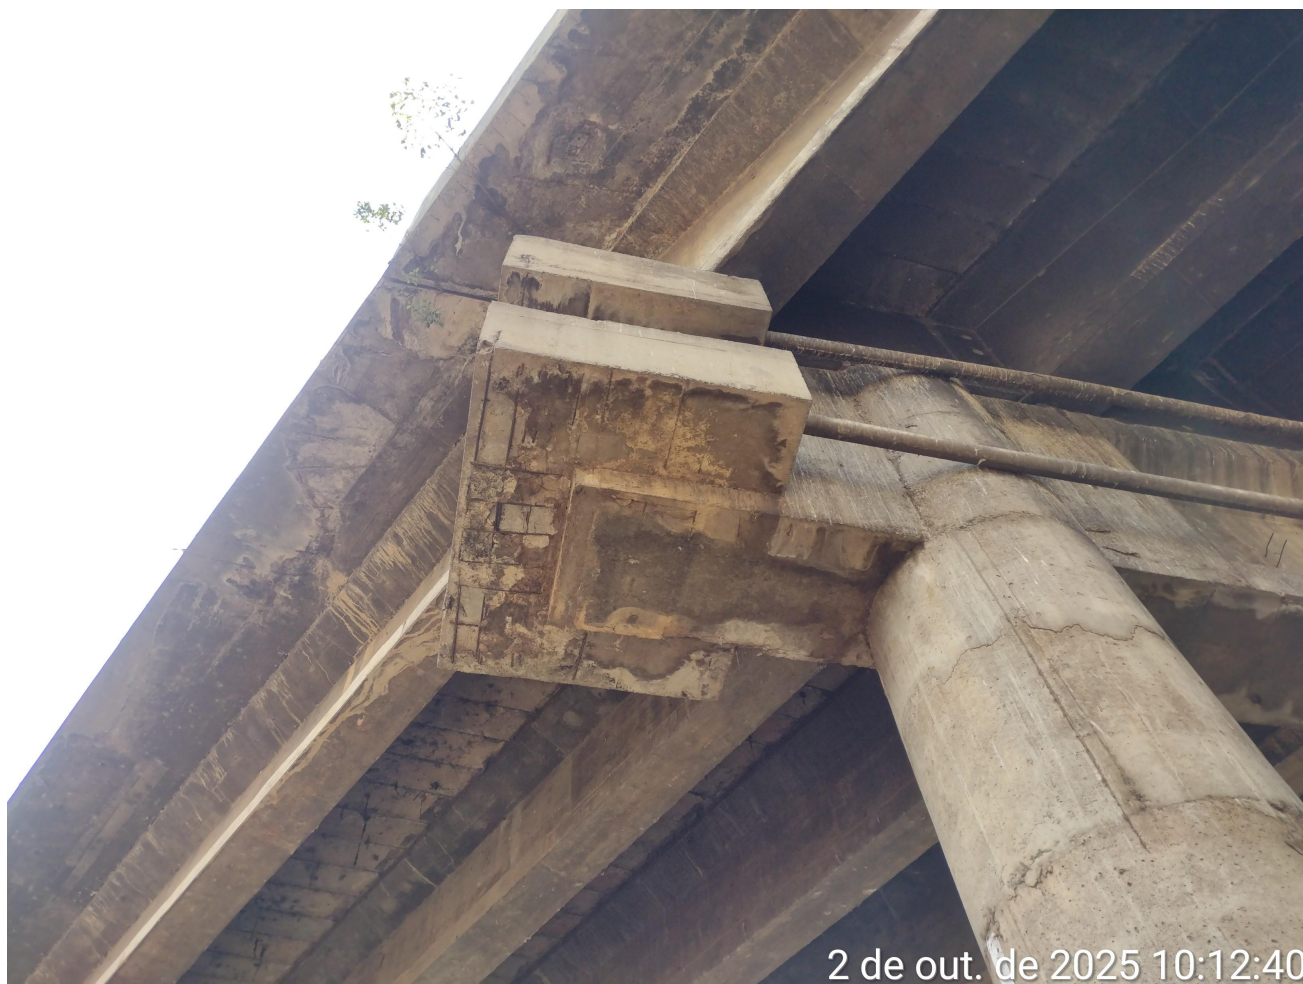
*Figura 15 - Elemento de ancoragem com armadura exposta*

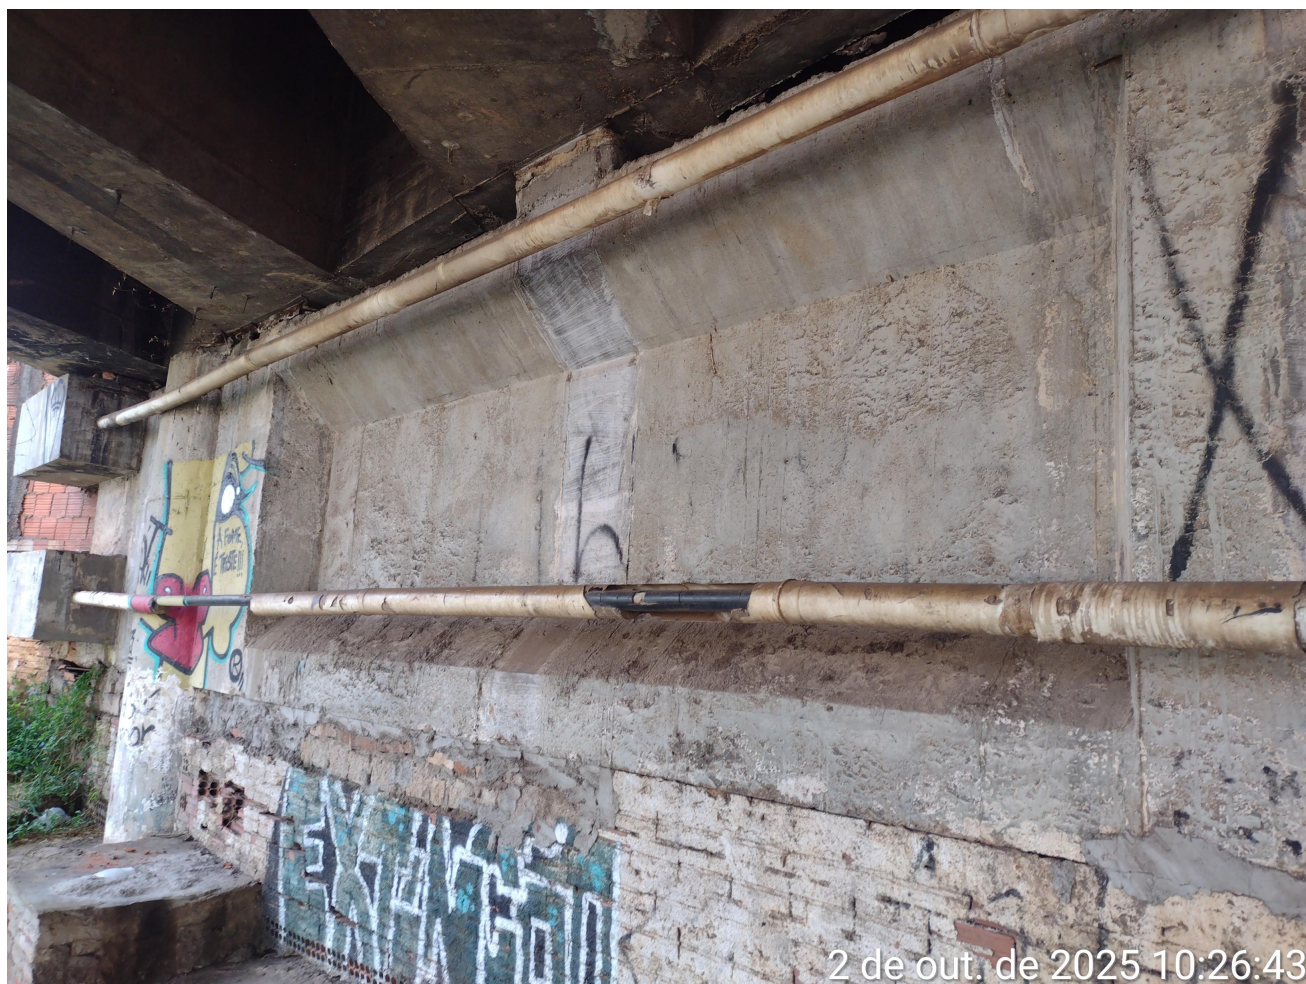
*Figura 16 - Bainha de protensão danificadas*

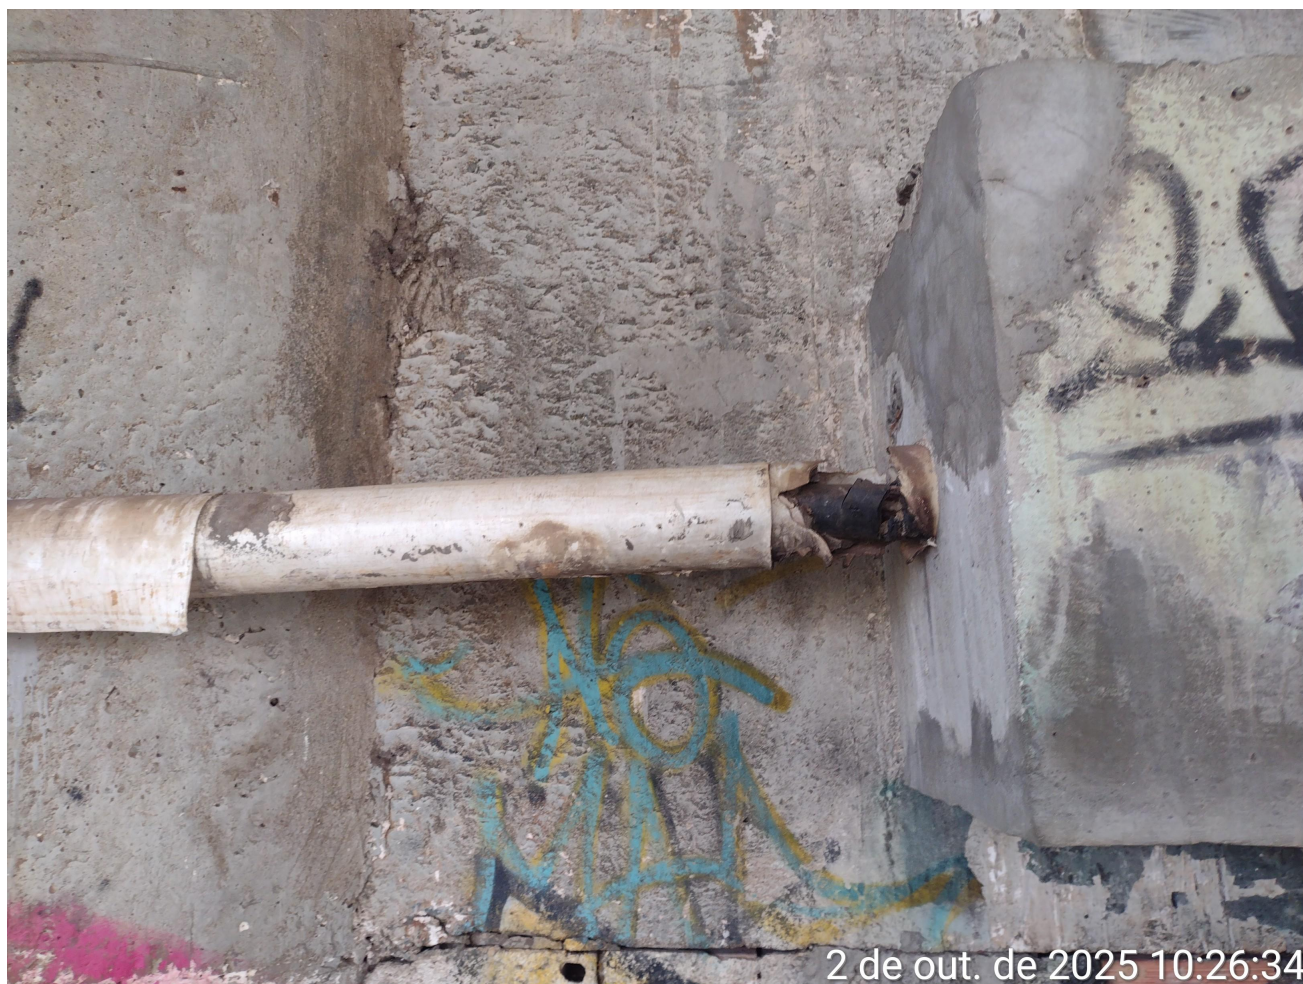
*Figura 17 - Bainha danificada com exposição das cordoalhas*
