# Prefeitura Municipal de Limeira

## VISTORIA TÉCNICA DE ESTRUTURAS DE CONCRETO PAVIMENTAÇÕES E OUTROS.

Vistorias Técnicas de Obras de Arte Especial, Viadutos e Complexos Viários, apresentando as anomalias. Vimos apresentar dados referente à vistoria realizada no viaduto “Jânio Quadros”.

O presente trabalho tem por objetivo avaliar a necessidade de recuperação de estruturas e manutenção, bem como a existência de ações externas ou internas da estrutura de concreto do viaduto “Jânio Quadros”, localizado na Rua Tiradentes, Boa Vista, 13486-117 – Limeira – SP.

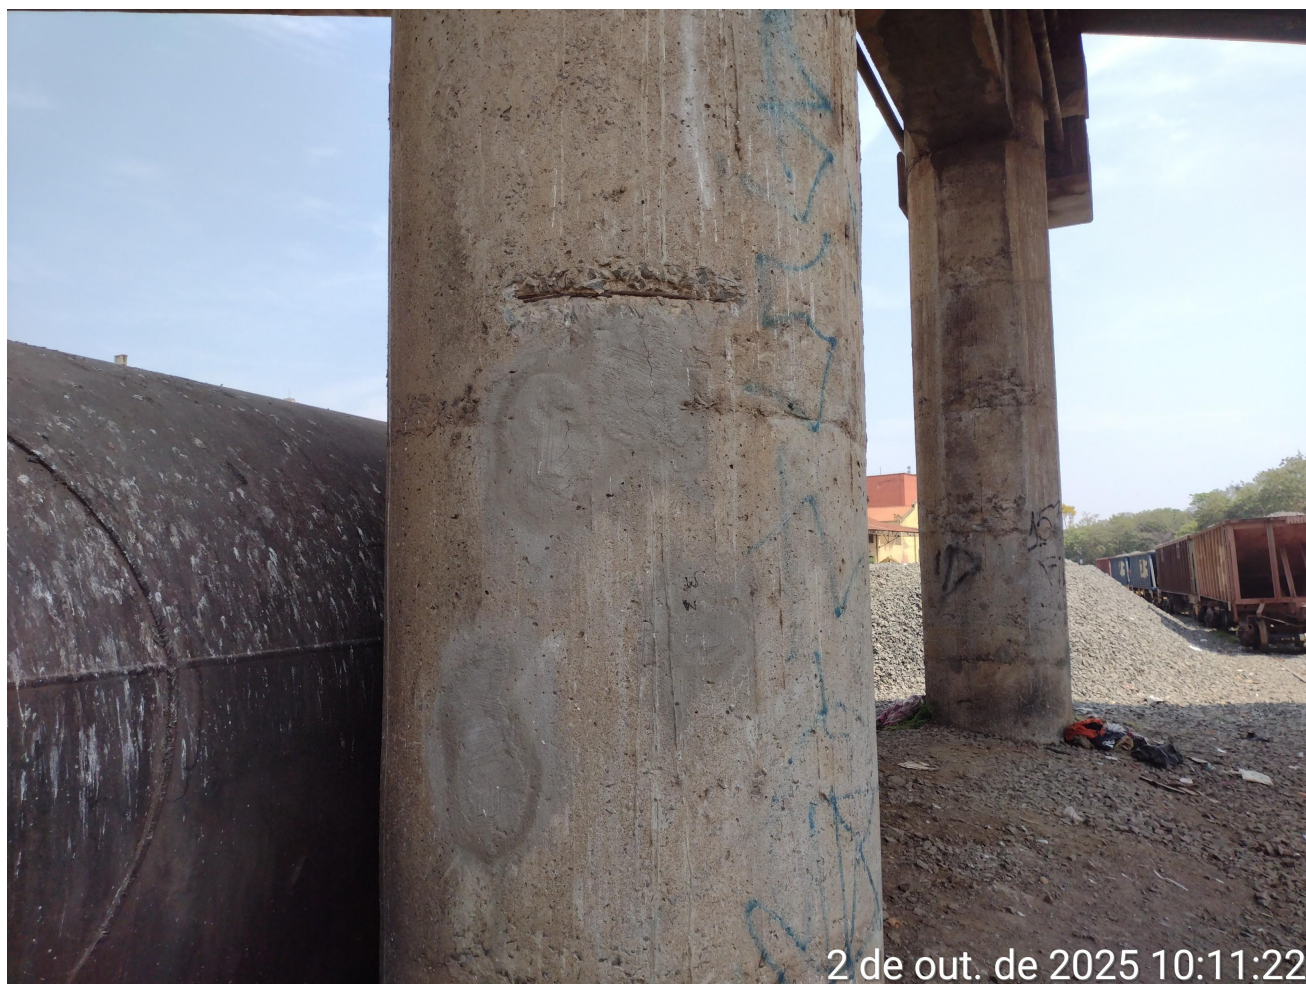
*Figura 18 - Pilar com armadura exposta*

- Limpeza em geral e corte de vegetação (zeladoria);
- Tratamento e correção dos elementos estruturais com armadura exposta;
- Substituição das bainhas e cordoalhas danificadas;
- Correção dos gradis.

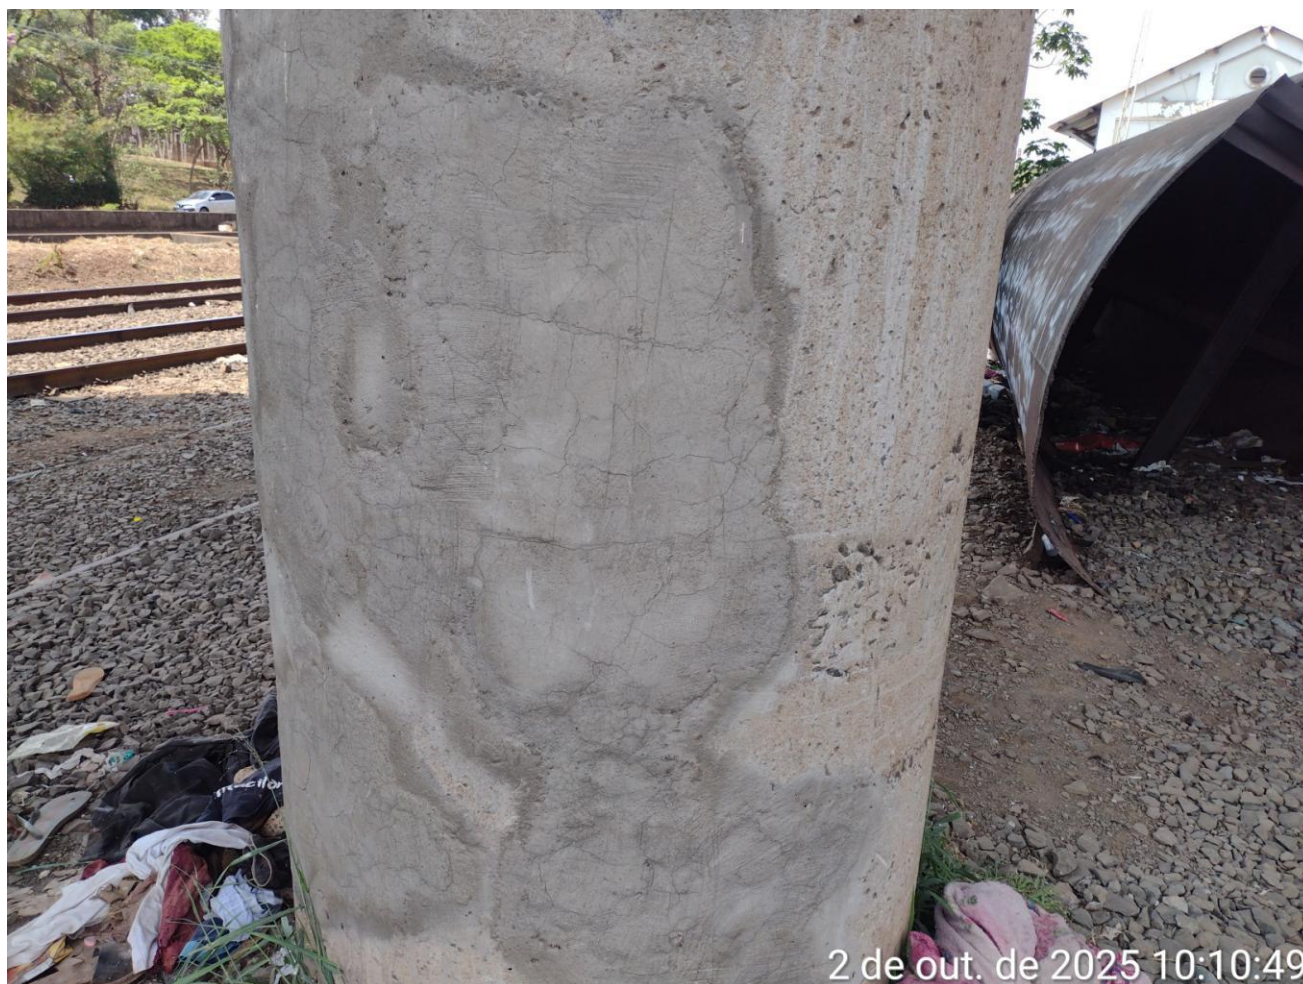
*Figura 19 - Pilar com sinais de intervenções recentes, porém com fissurações que comprometem a eficiência da mesma*

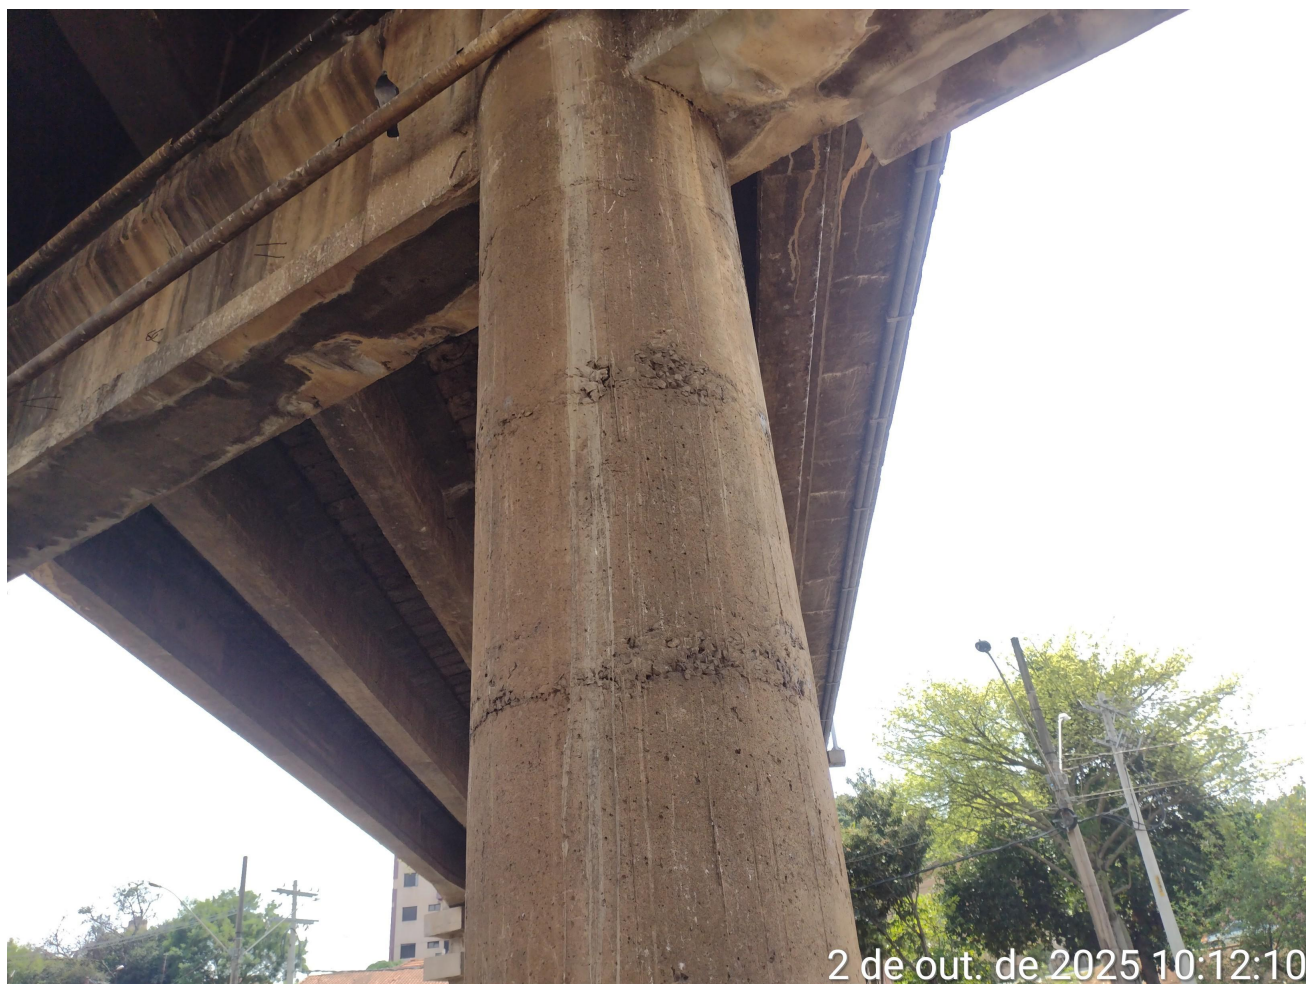
*Figura 20 - Pilares com sinais de "bicheiras"*

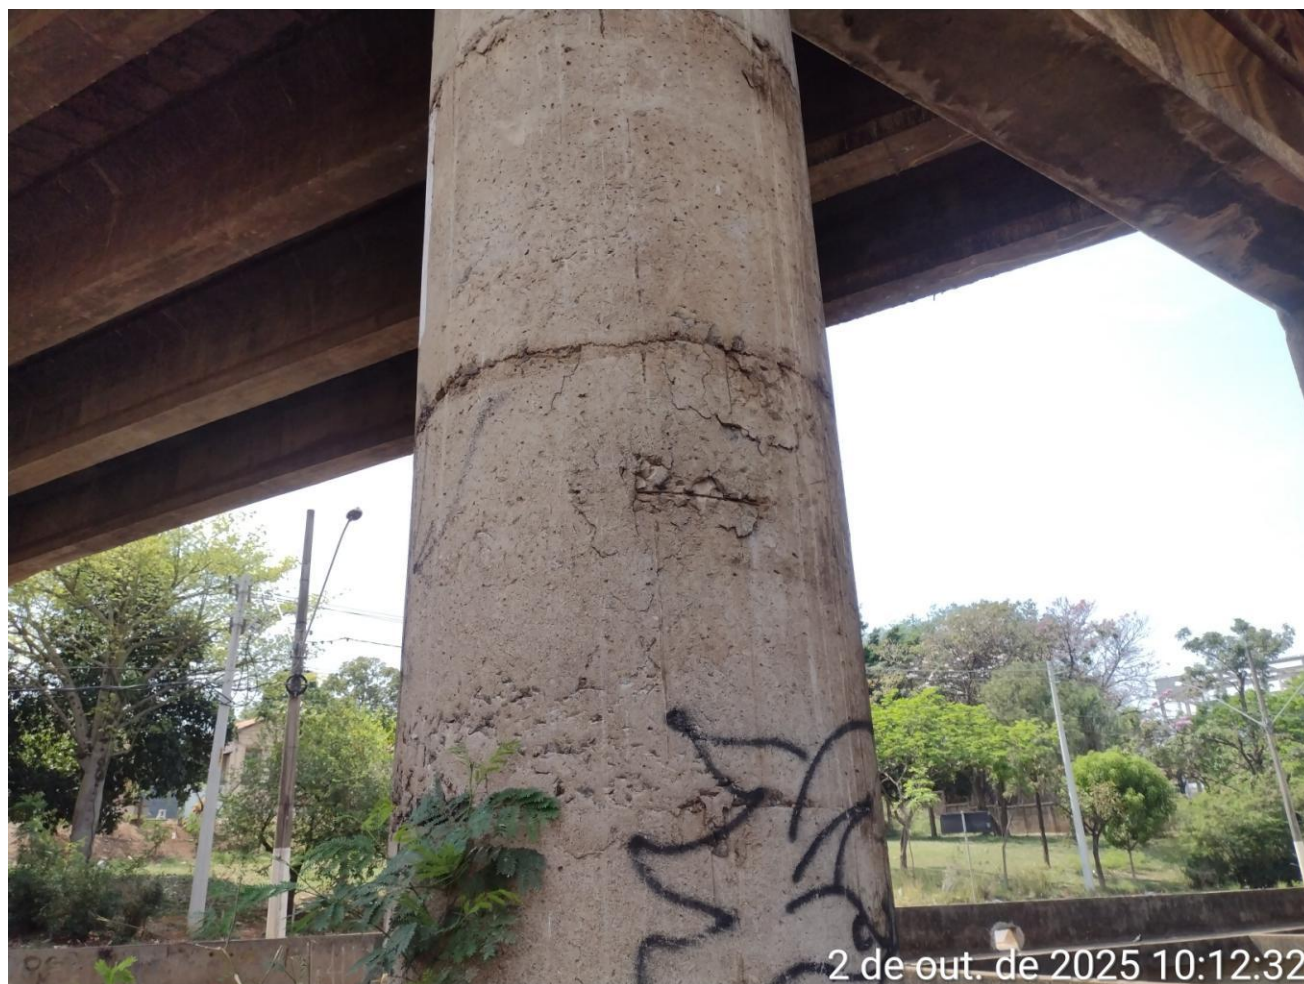
*Figura 21 - Pilar com "bicheiras" e armadura exposta, além de deslocamento de concreto*

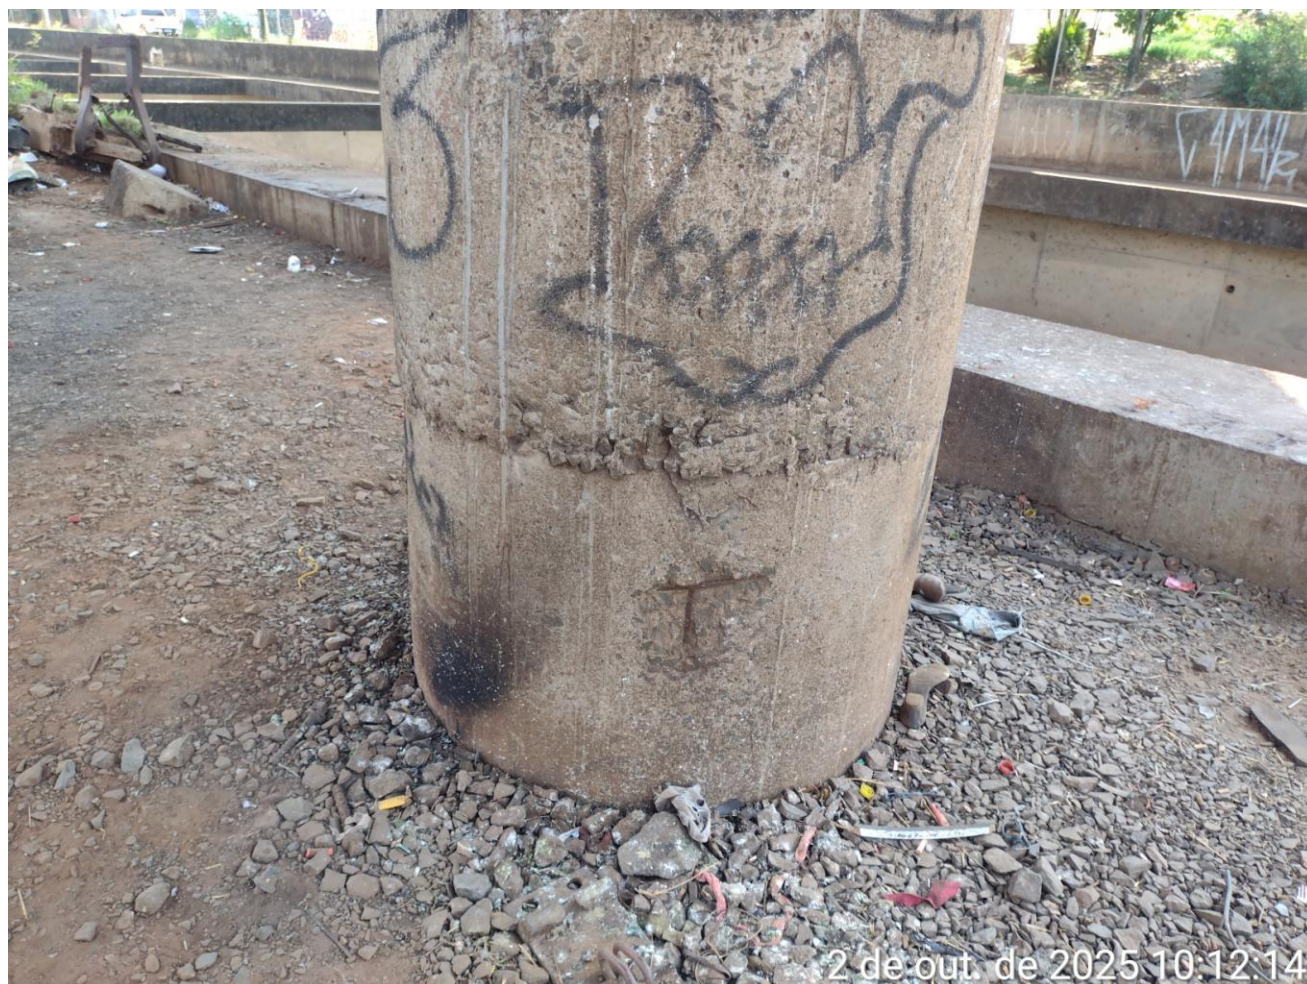
*Figura 22 - Pilar com sinais de fogo, armadura exposta e “bicheira”*

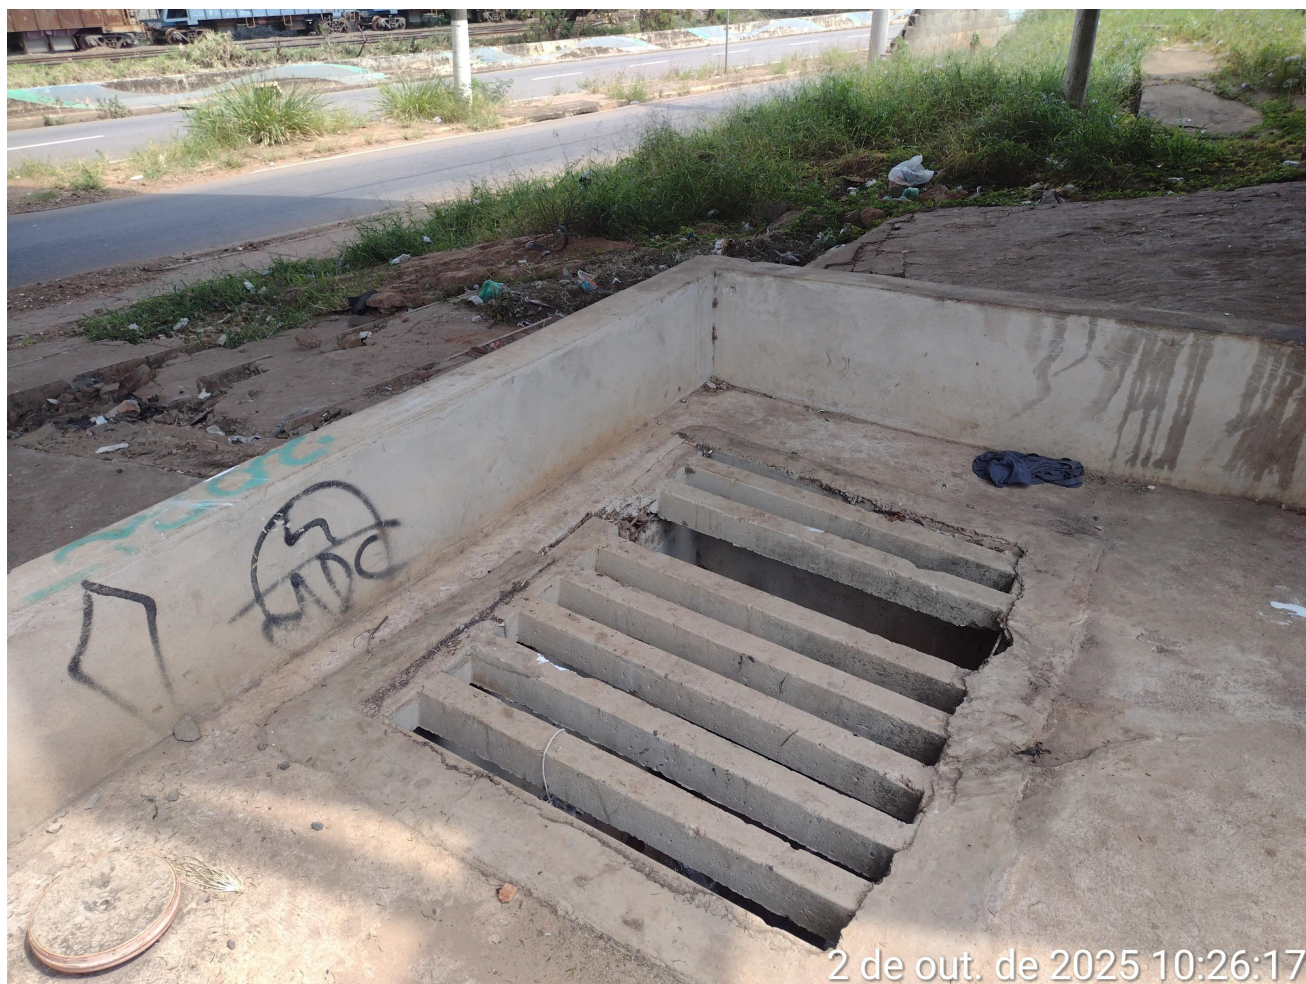
*Figura 23 - Galeria danificada*

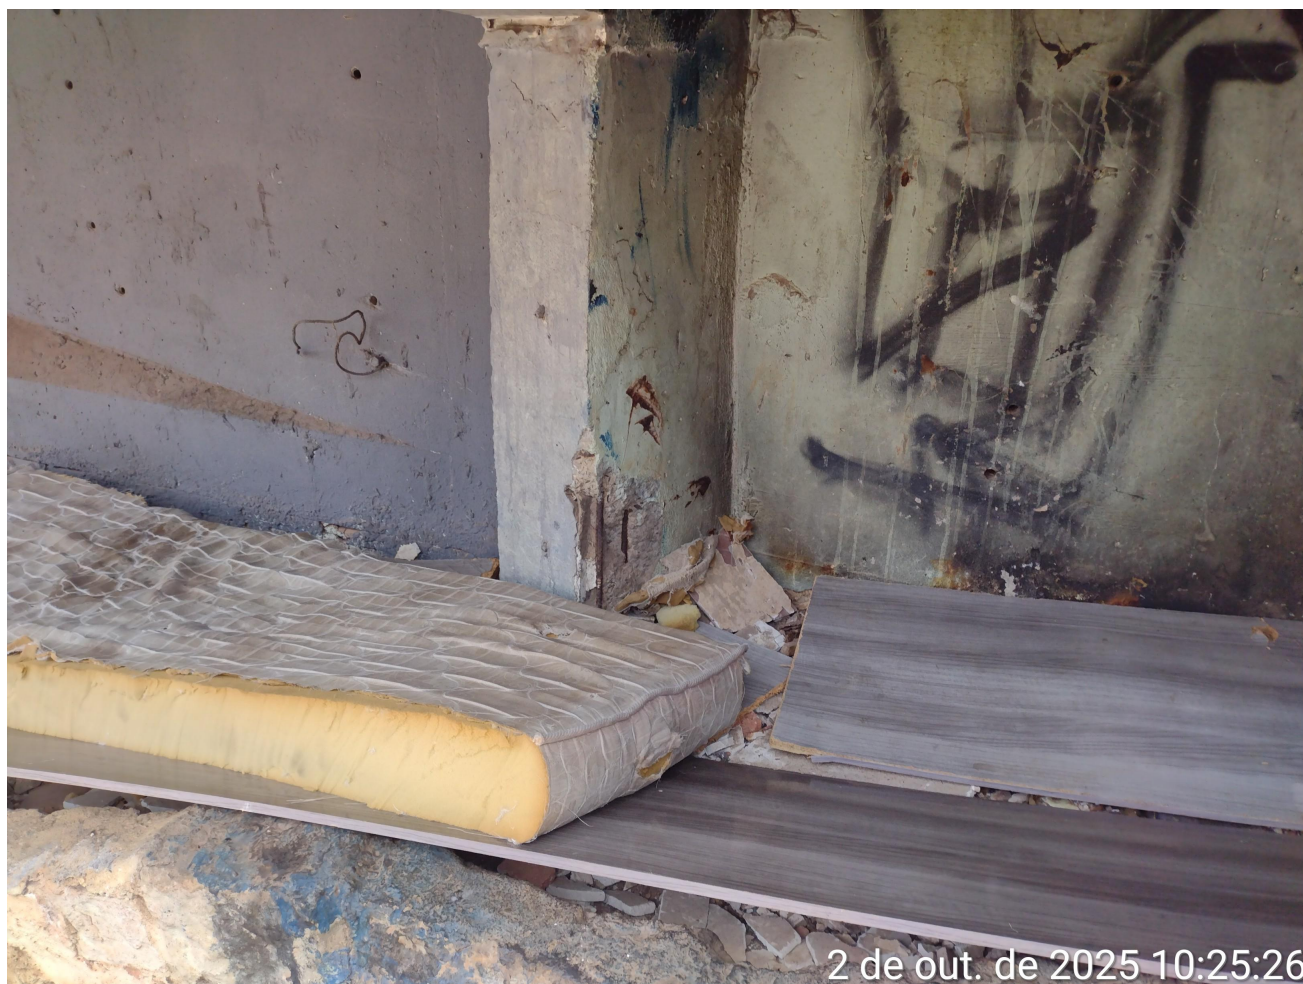
*Figura 24 - Armadura exposta na estrutura de contenção*
