# Prefeitura Municipal de Limeira

## VISTORIA TÉCNICA DE ESTRUTURAS DE CONCRETO PAVIMENTAÇÕES E OUTROS.

Vistorias Técnicas de Obras de Arte Especial, Viadutos e Complexos Viários, apresentando as anomalias. Vimos apresentar dados referente à vistoria realizada no viaduto “Francisco D’Andrea”.

O presente trabalho tem por objetivo avaliar a necessidade de recuperação de estruturas e manutenção, bem como a existência de ações externas ou internas da estrutura de concreto do viaduto “Francisco D’Andrea”, localizado na R. Sete de Setembro, 252 - Vila Fascina, Limeira - SP.

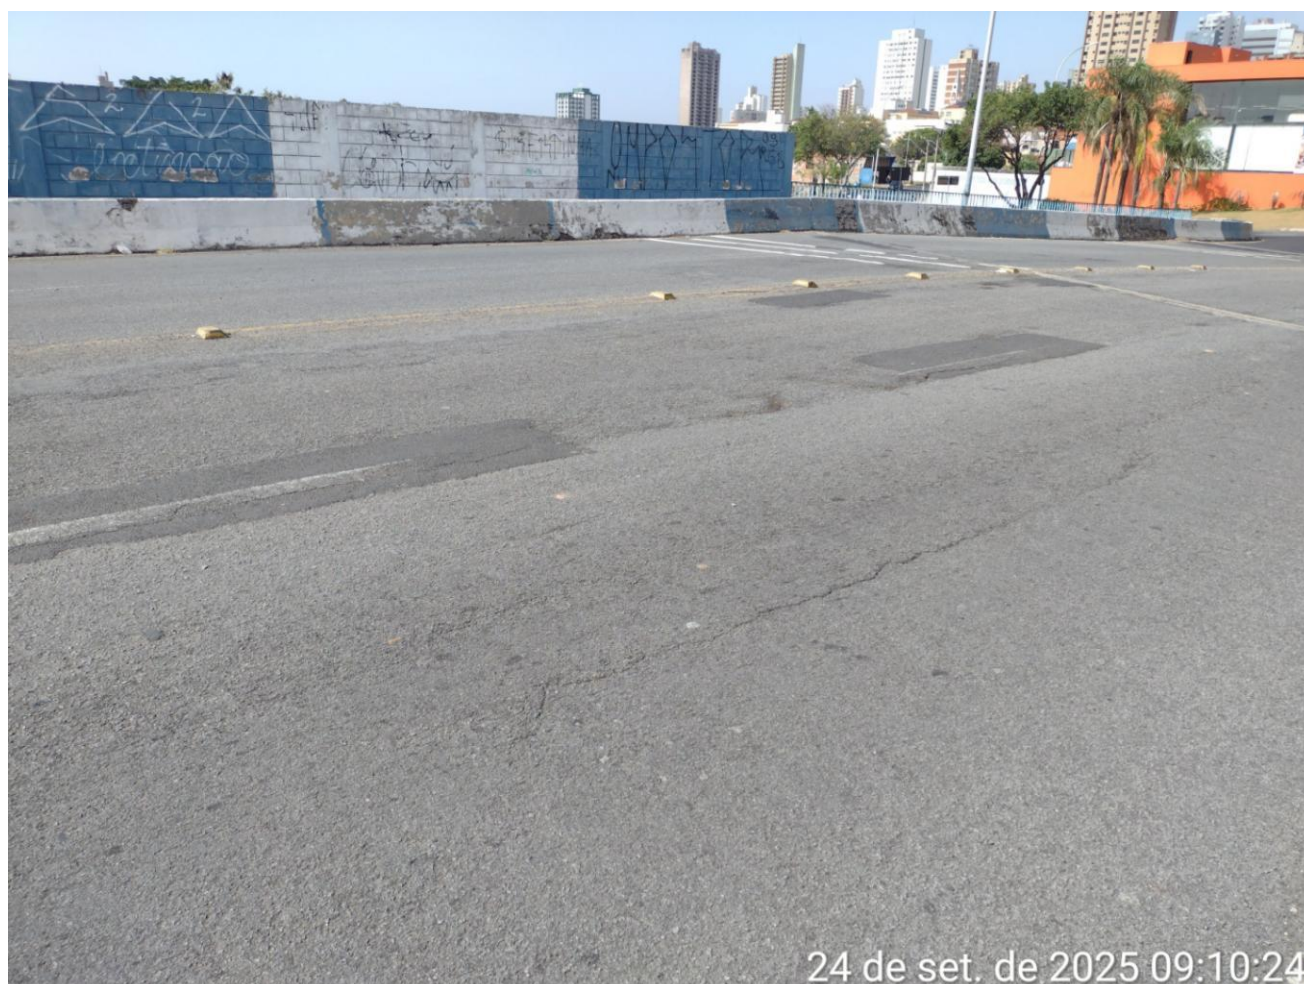
*Figura 1 - ações de tapa buraco e fissurações longitudinais ao longo do pavimento*

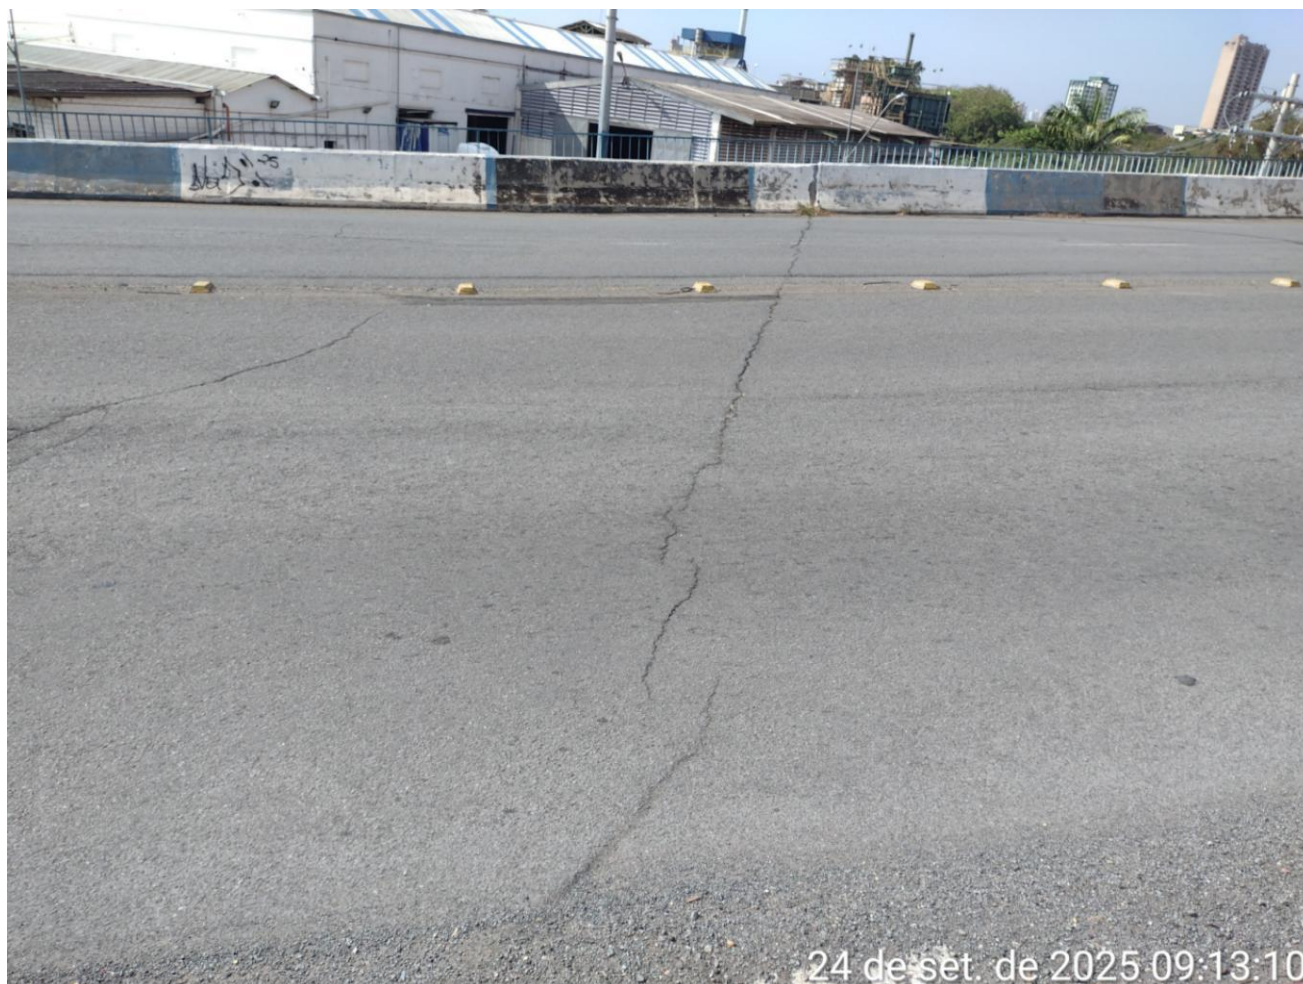
*Figura 2 - Fissuração do pavimento*

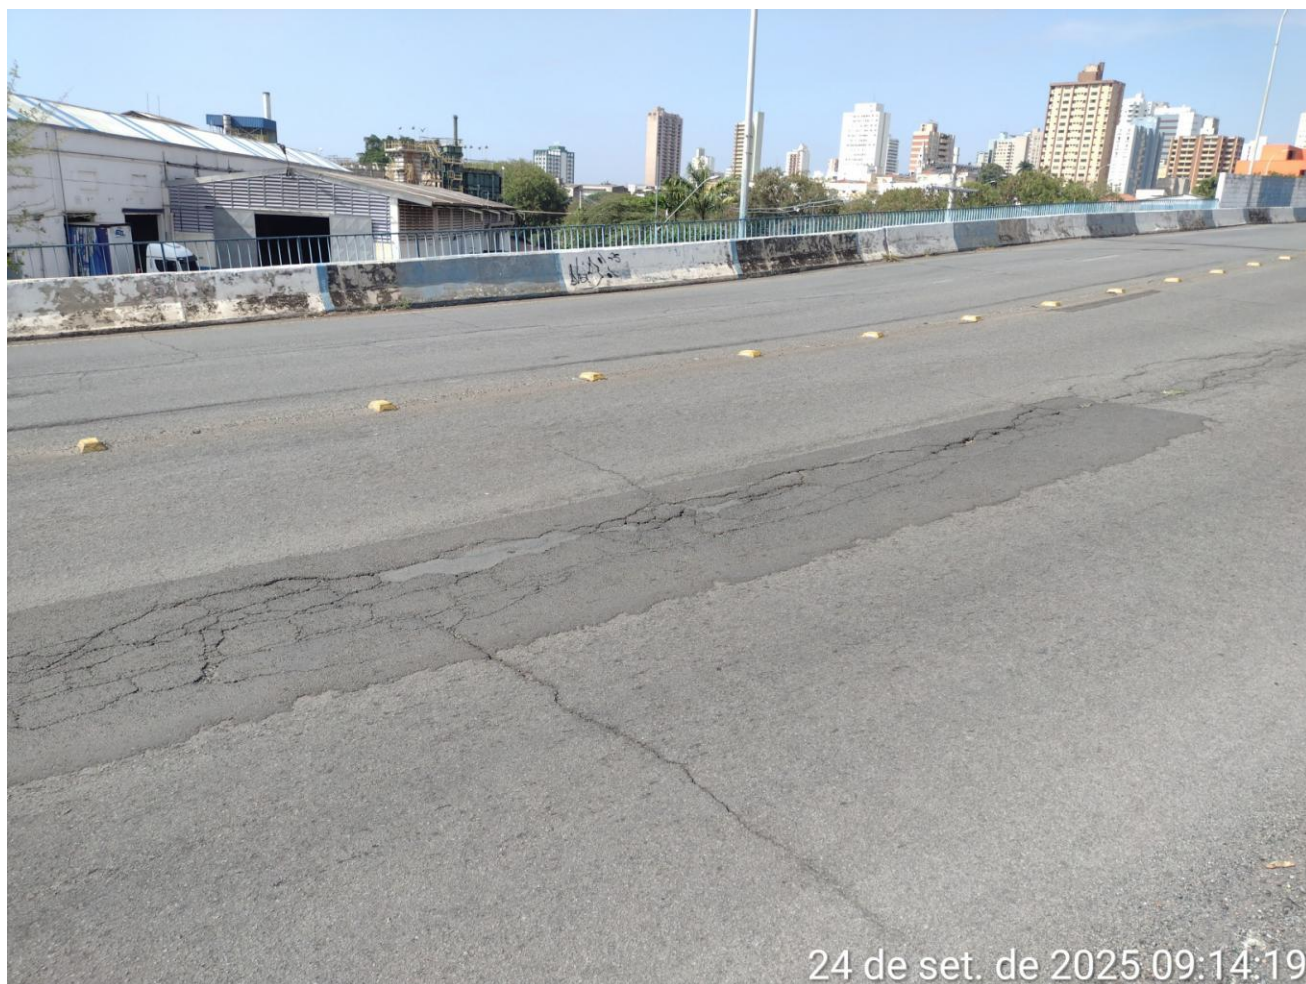
*Figura 3 - Pavimento apresentando fissuras tipo couro de jacaré*

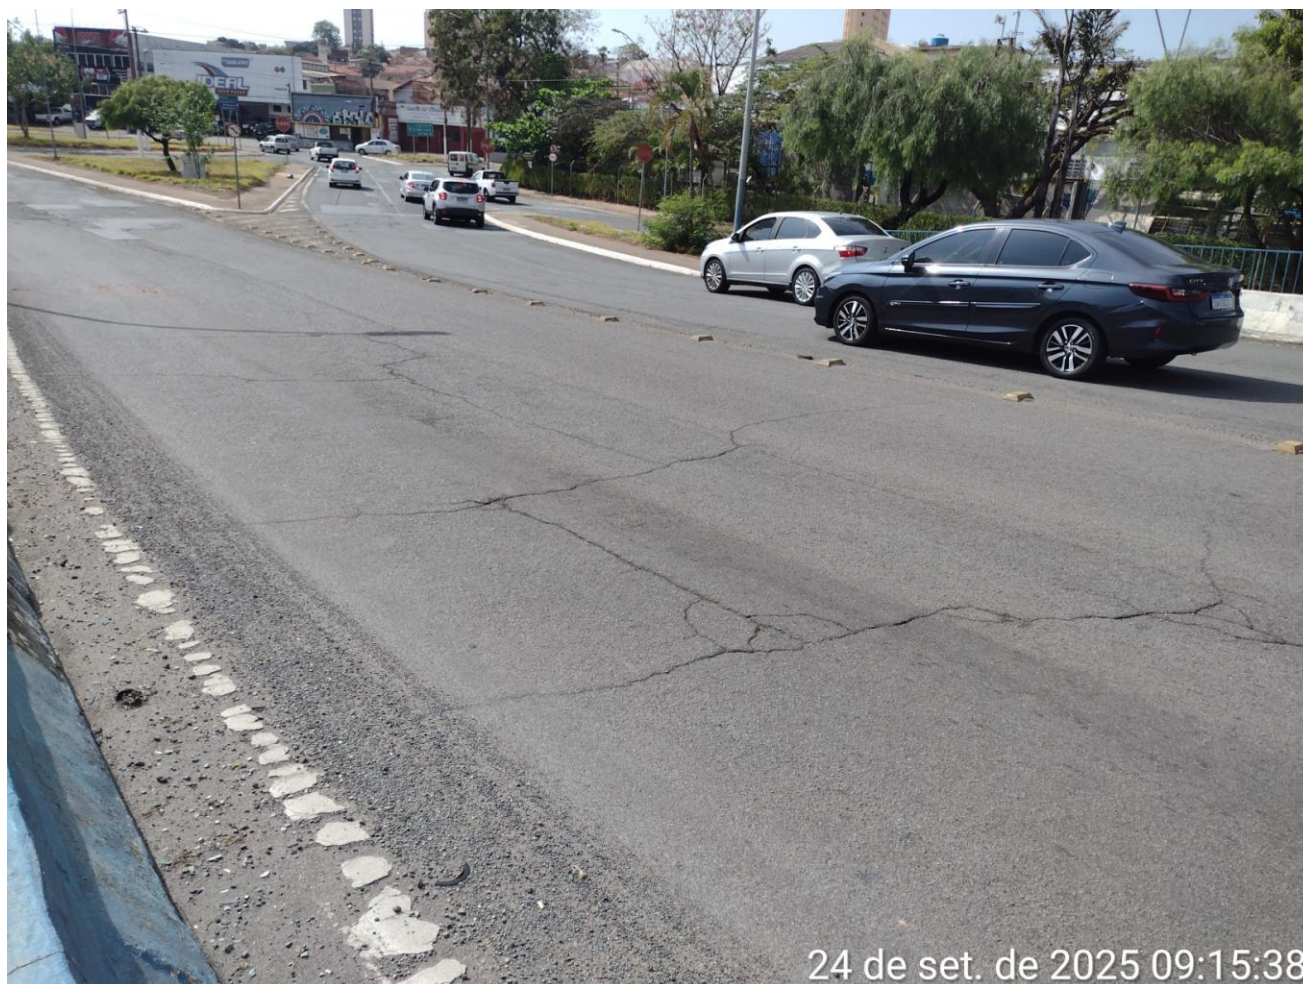
*Figura 4 - Pavimentos com marcas de fissuração*

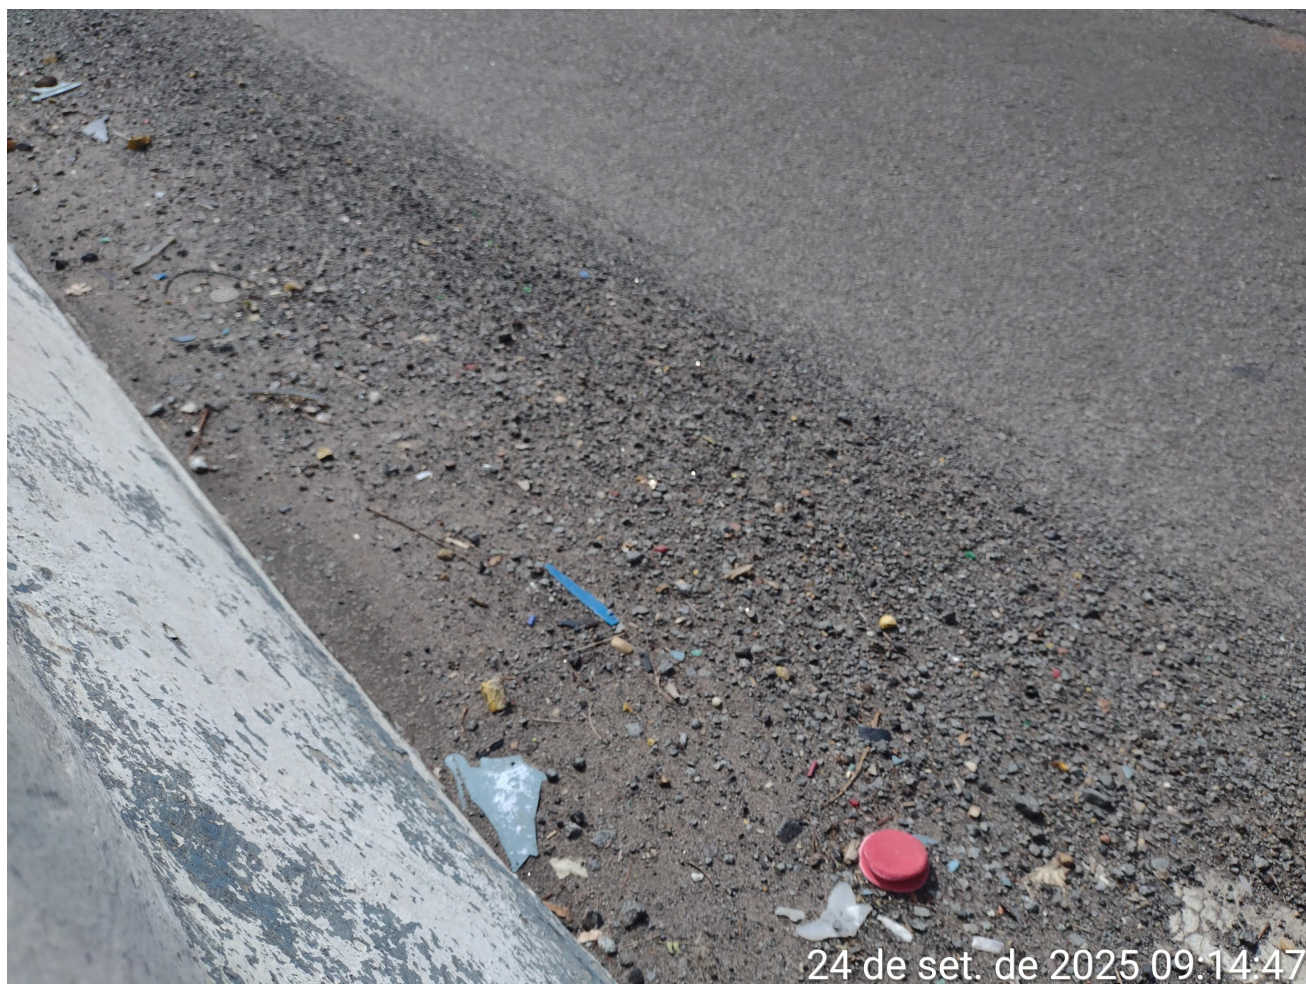
*Figura 5 - Pavimento apresentando desagregação*

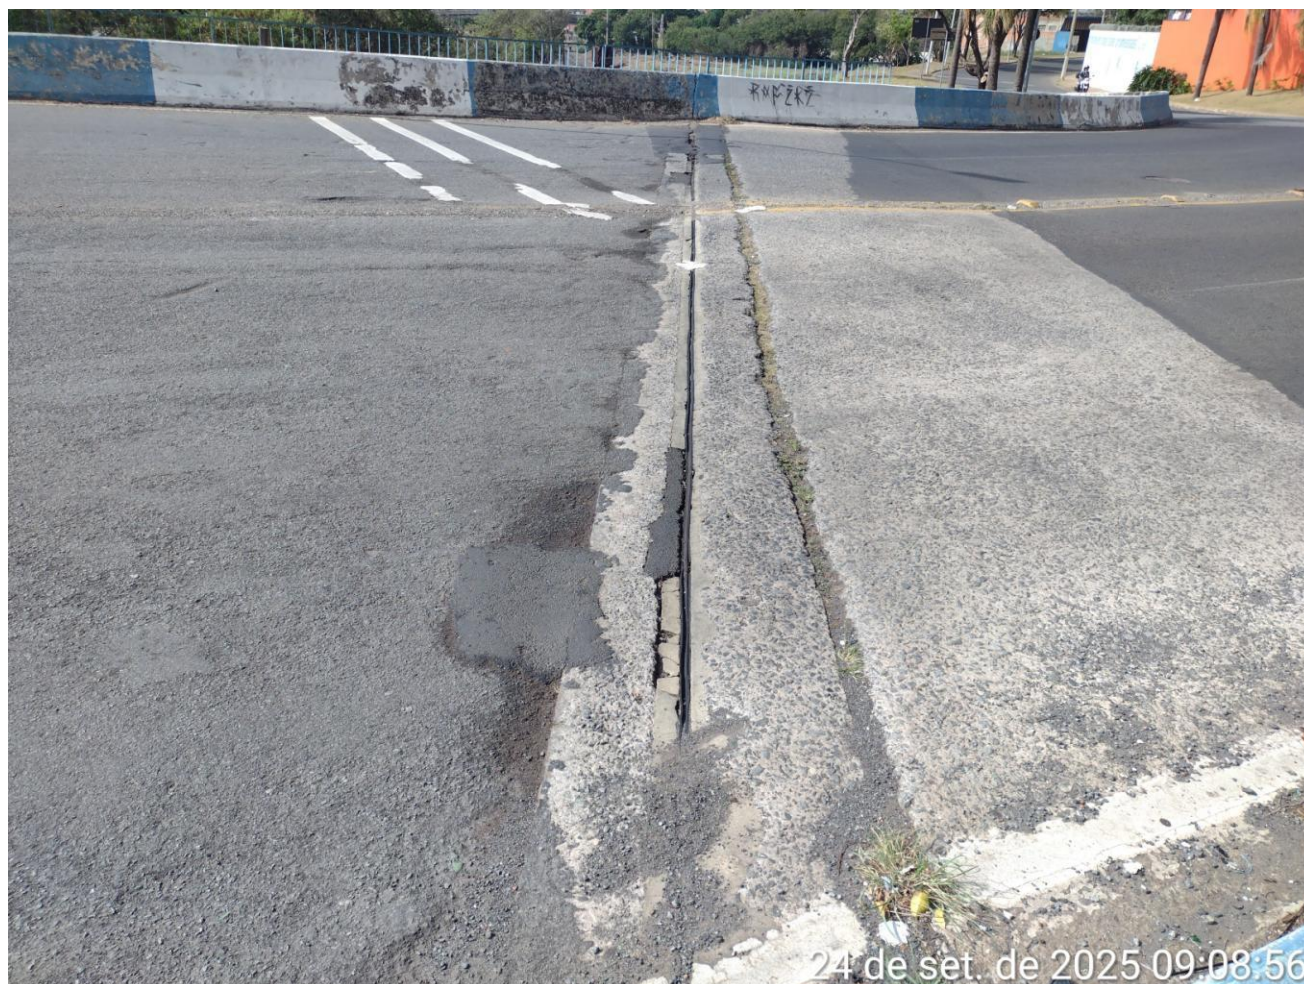
*Figura 6 - Juntas de dilatação com sinais de desgaste*

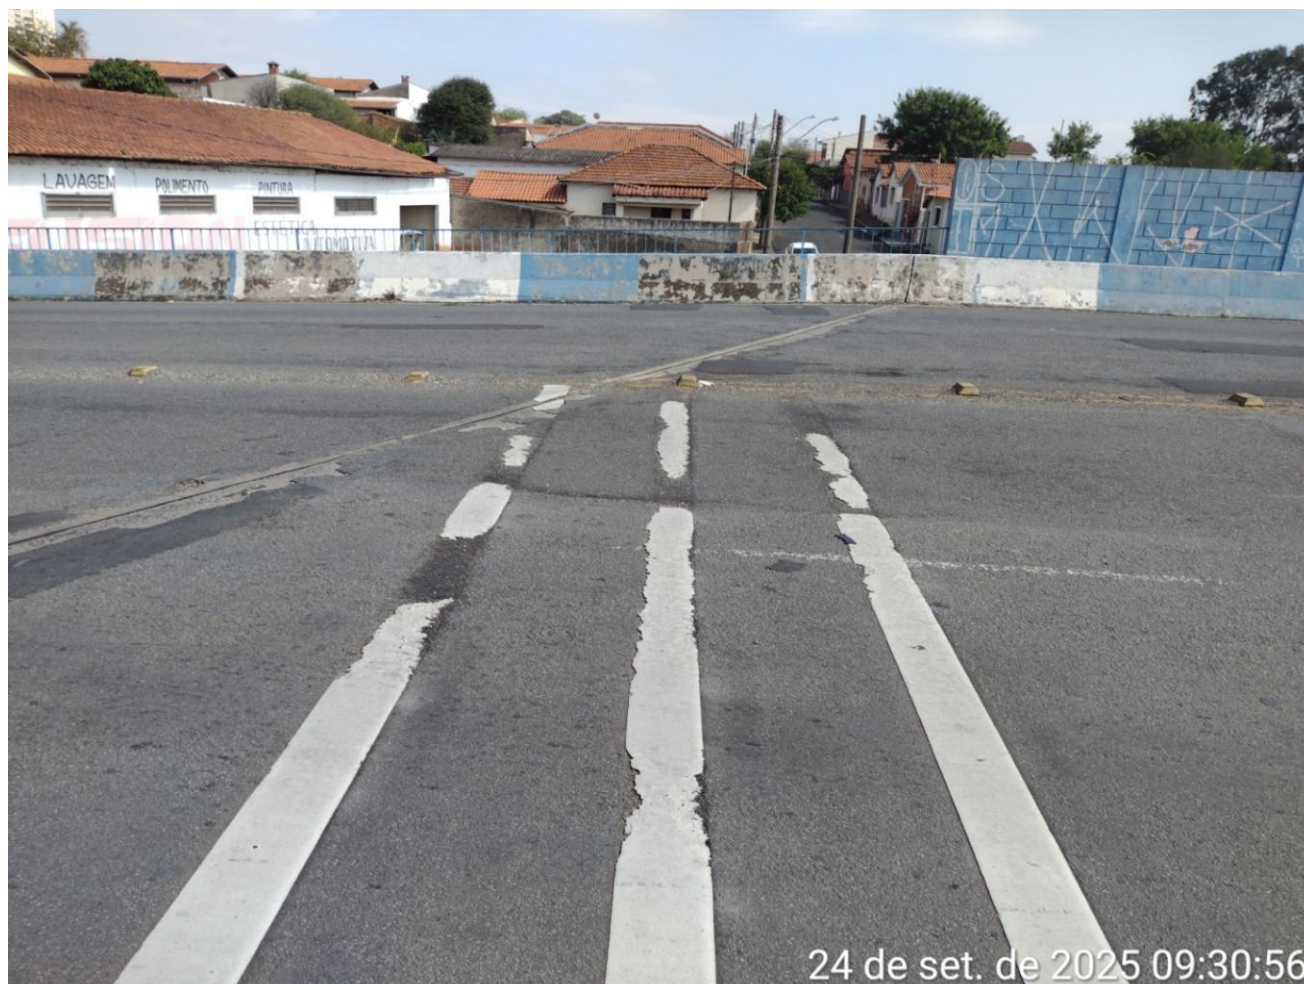
*Figura 7 - Desgaste da sinalização viária*

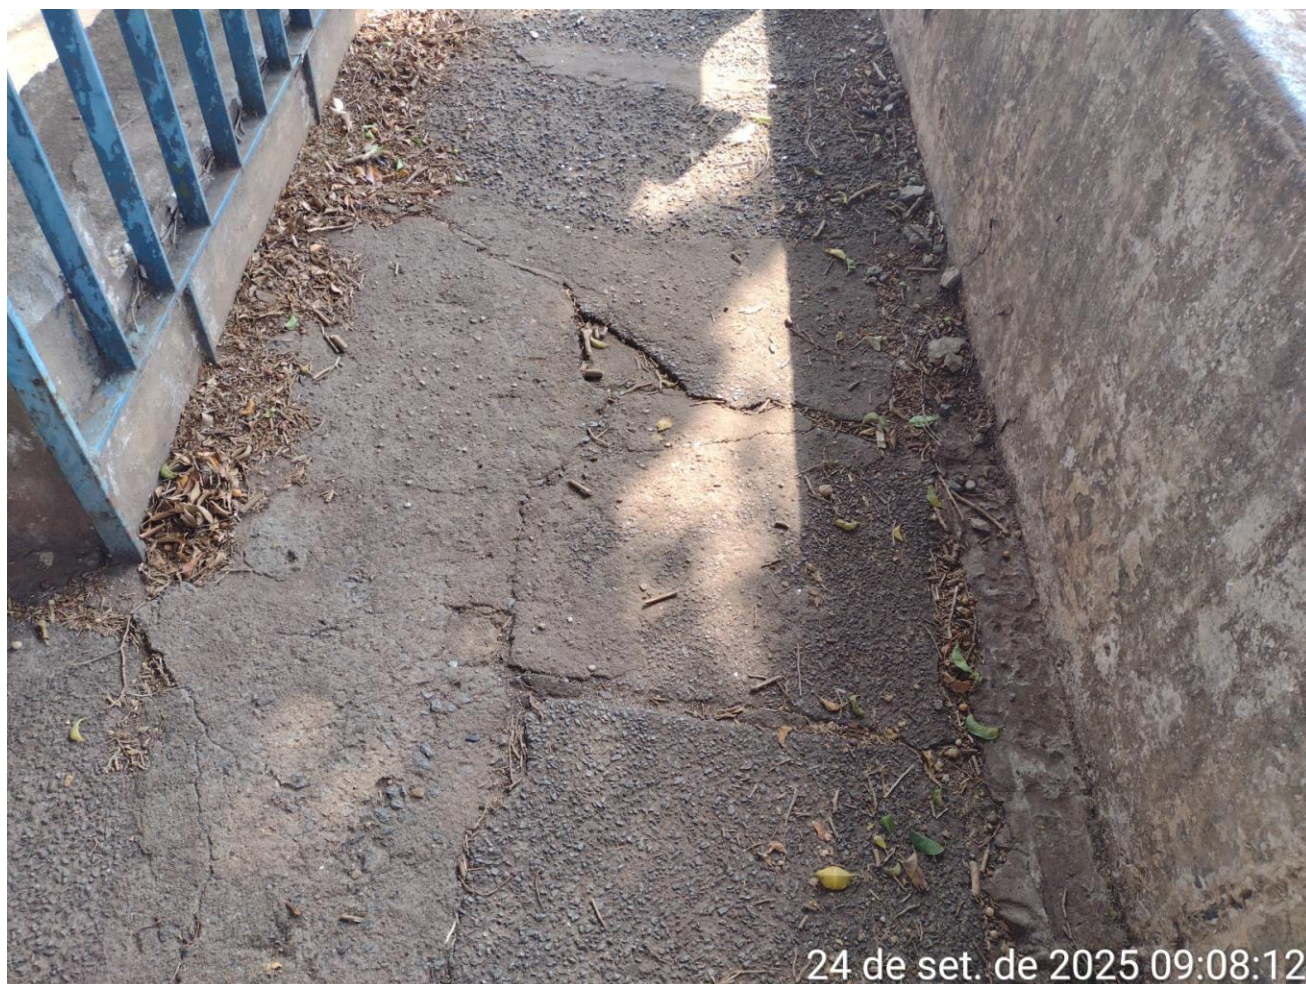
*Figura 8 - Fissuras no concreto da calçada*

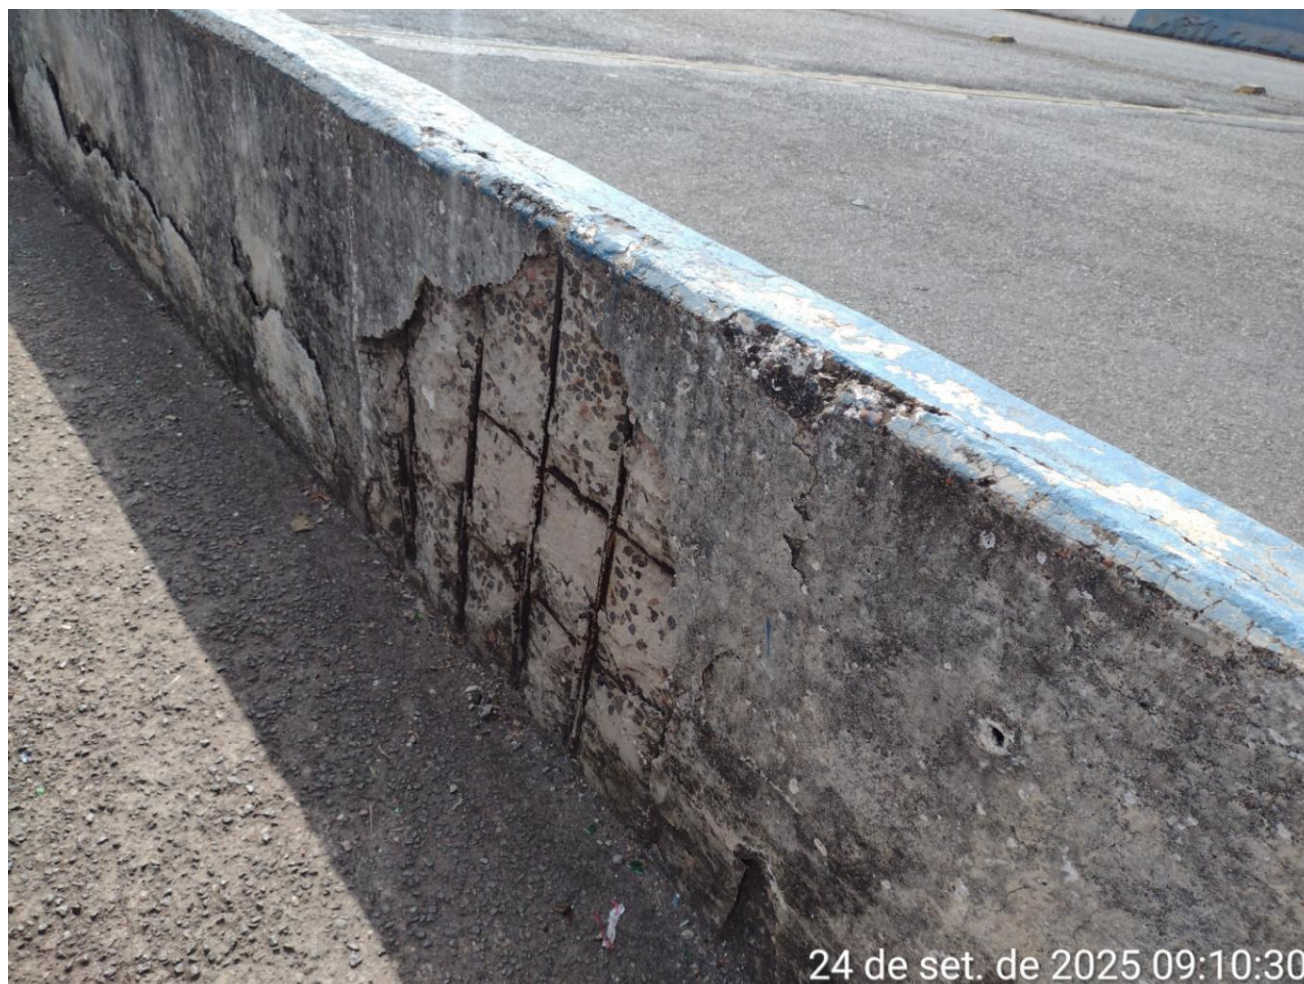
*Figura 9 - Exposição de armadura na mureta de proteção de concreto*

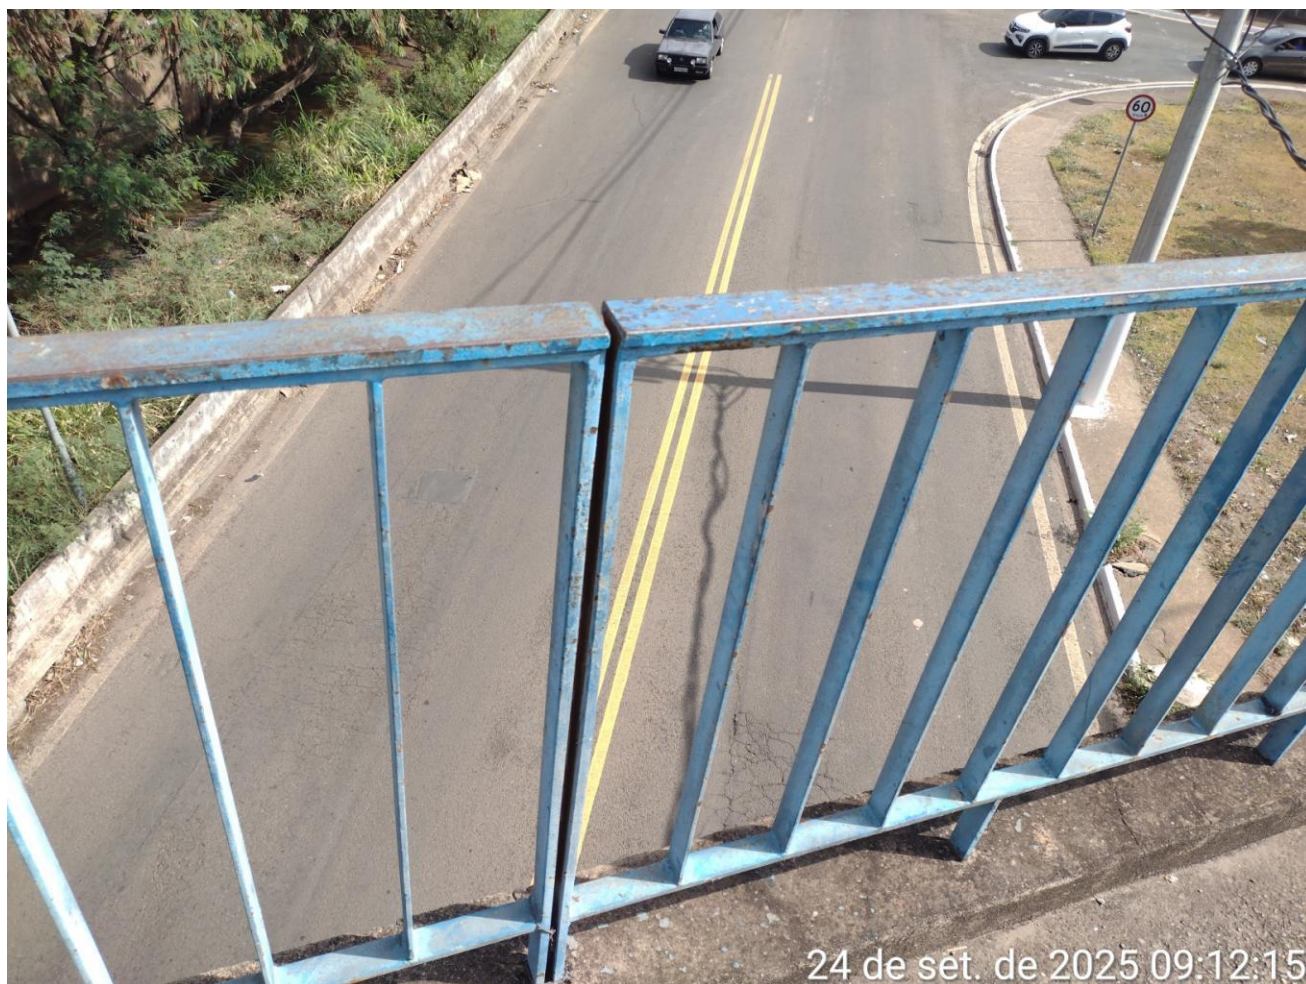
*Figura 10 - Gradis com sinais de intempéries*

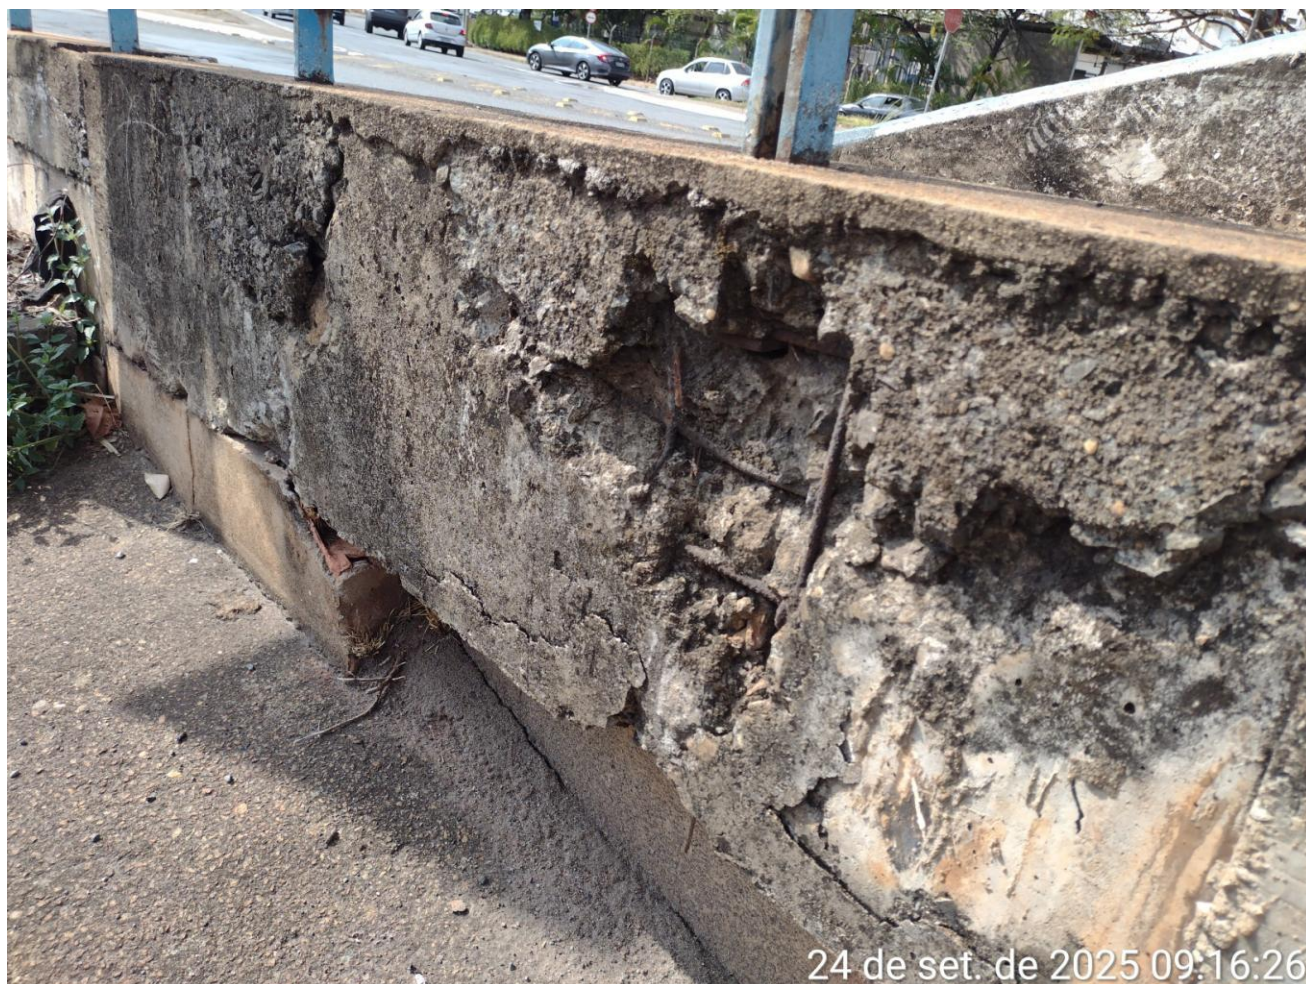
*Figura 11 - Mureta de fixação dos gradis com exposição de armaduras*

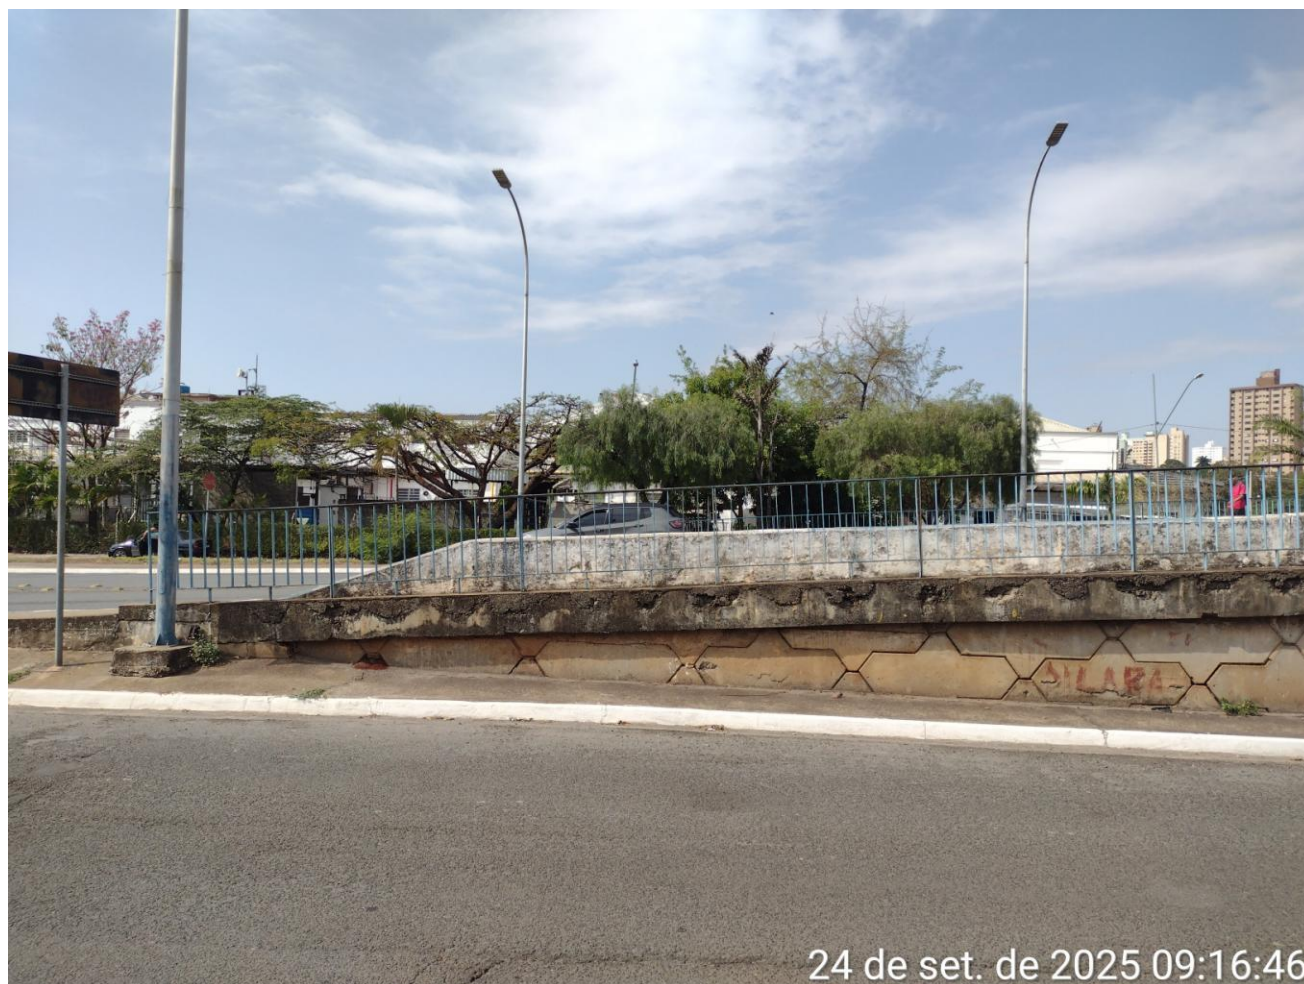
*Figura 12 - Exposição de armaduras ao longo de toda mureta de fixação dos gradis*

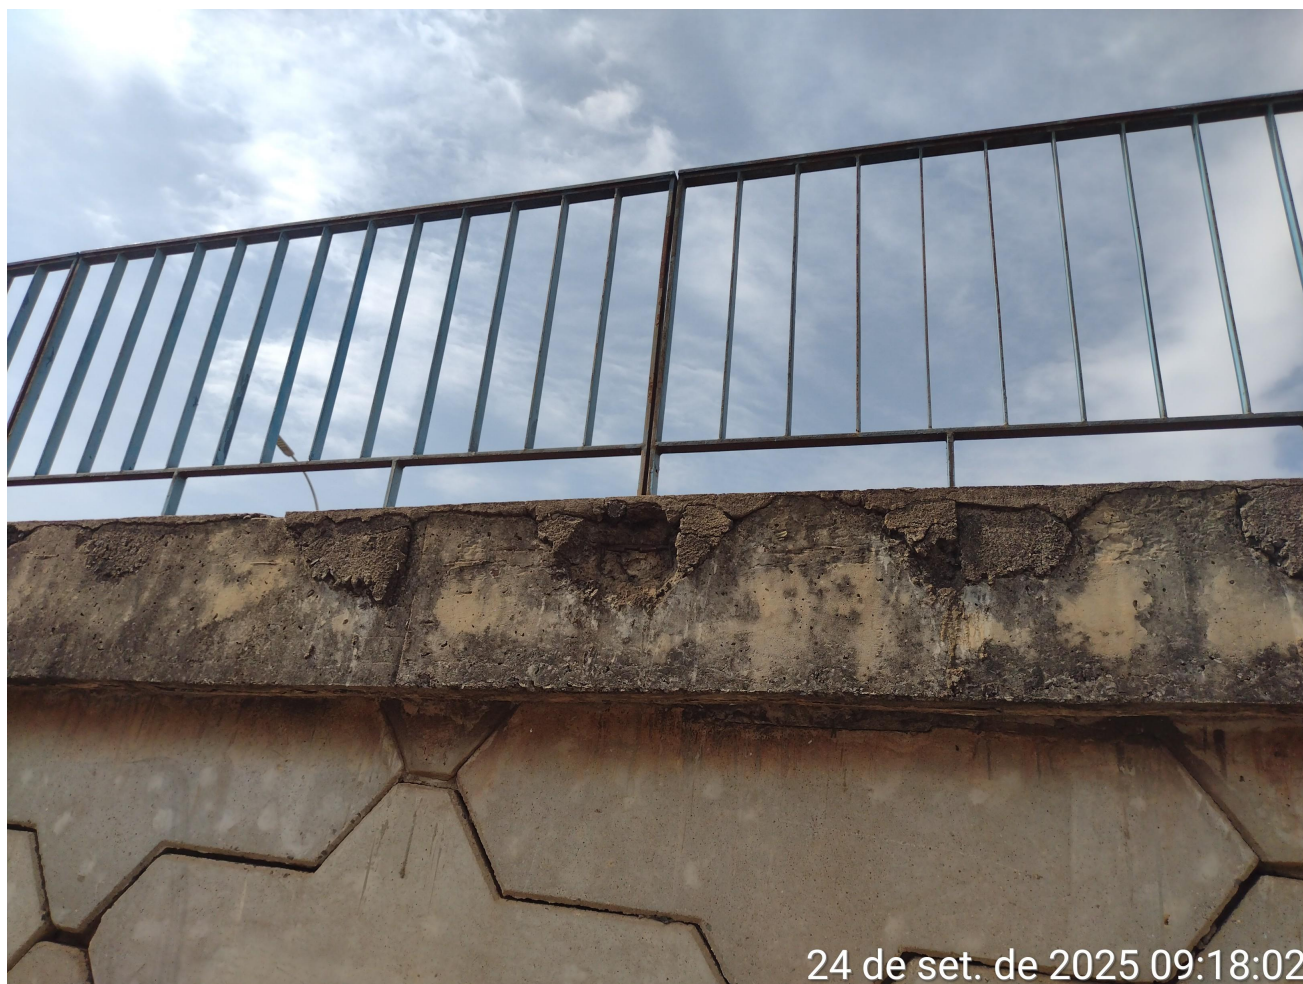
*Figura 13 - Exposição de armaduras*

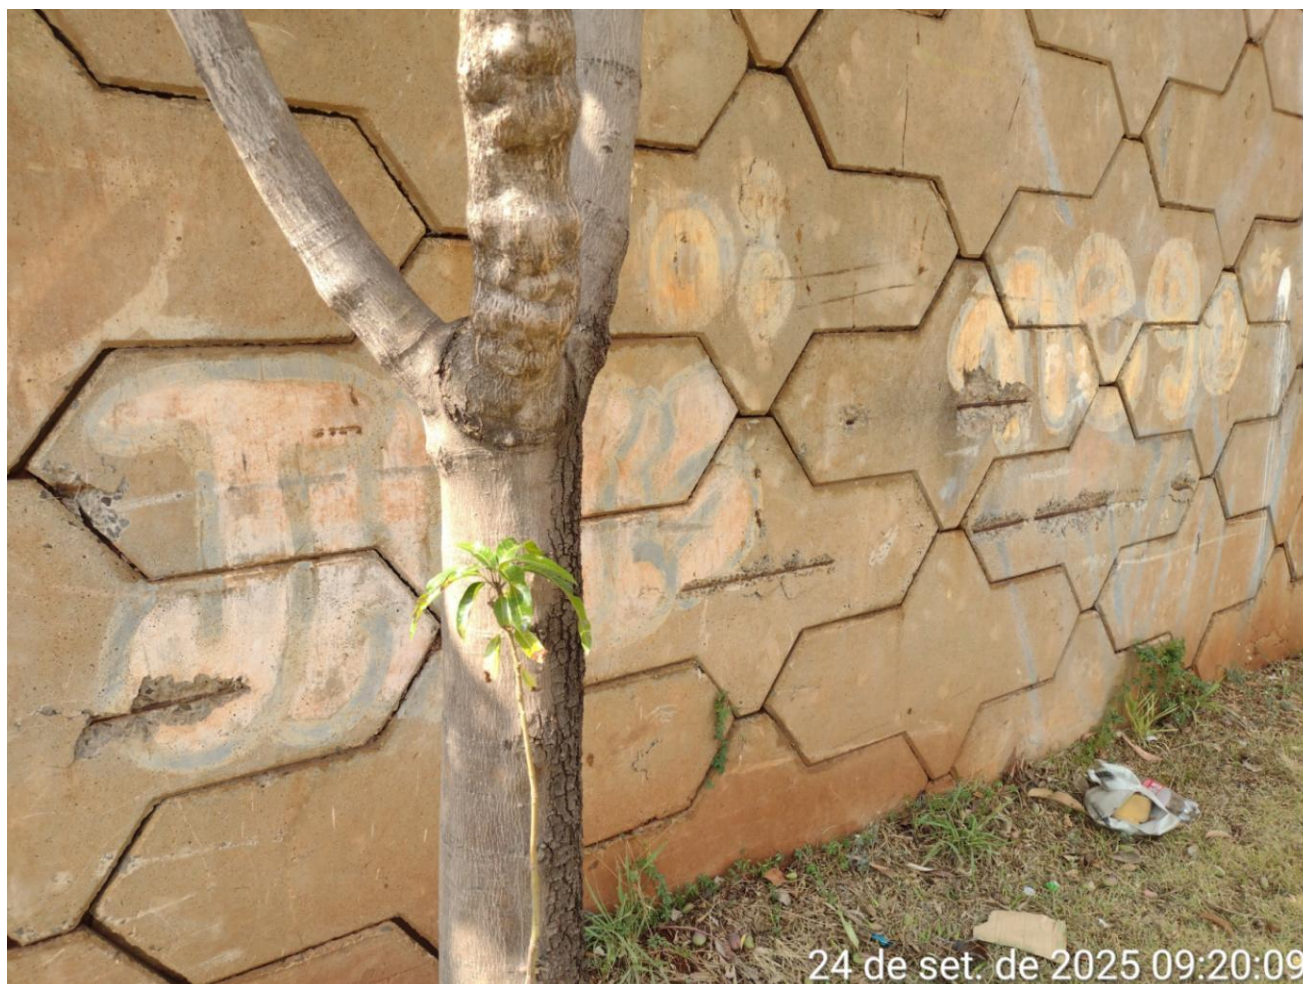
*Figura 14 - Exposições de armaduras ao longo da contenção do talude*

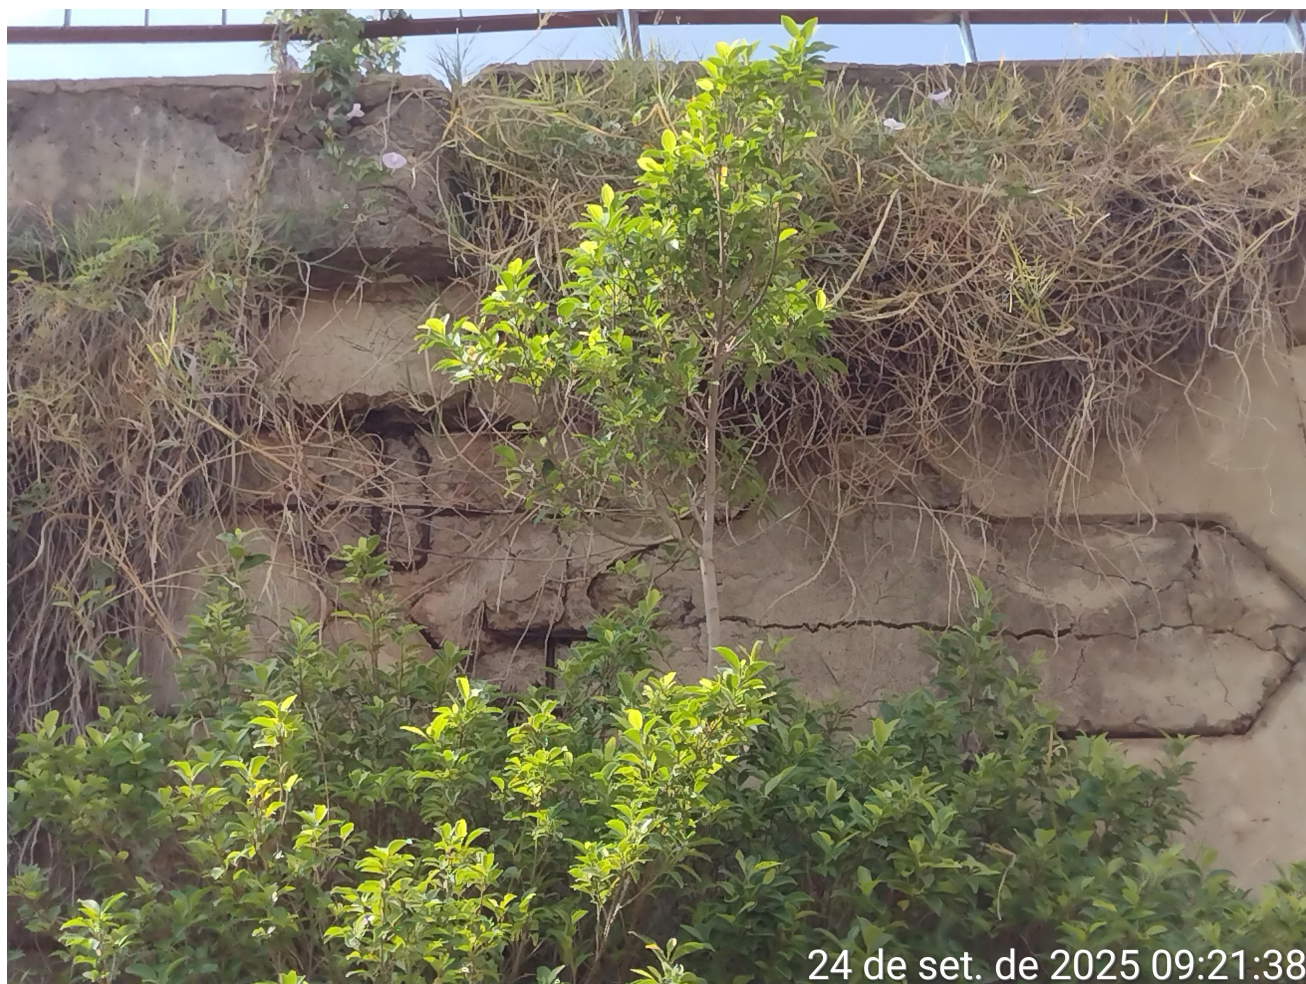
*Figura 15 - Exposição de armadura na contenção de talude e crescimento de vegetação*

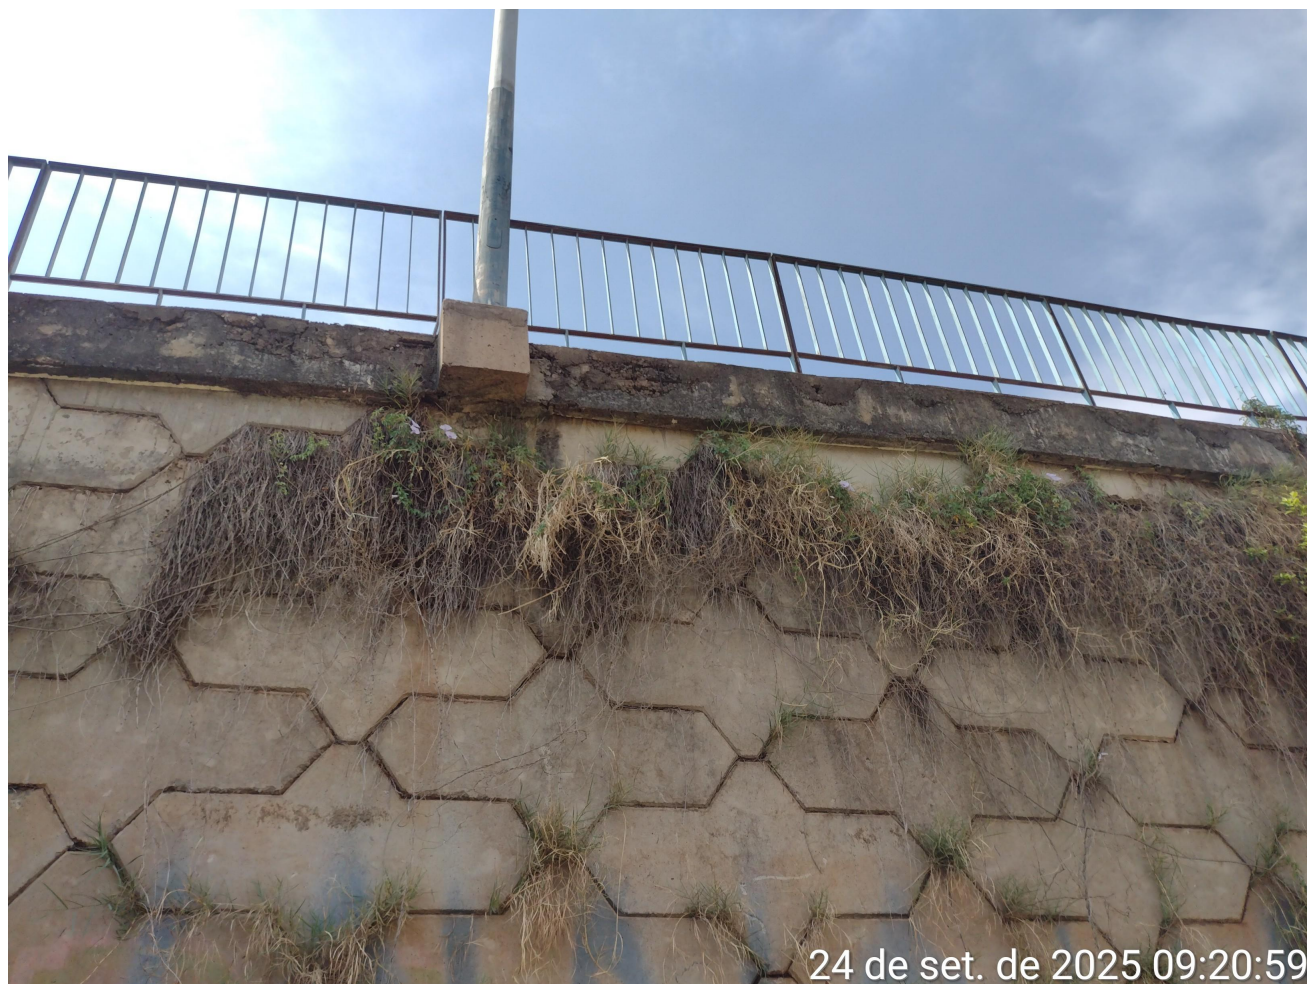
*Figura 16 - Crescimento de vegetação ao longo da contenção de talude*

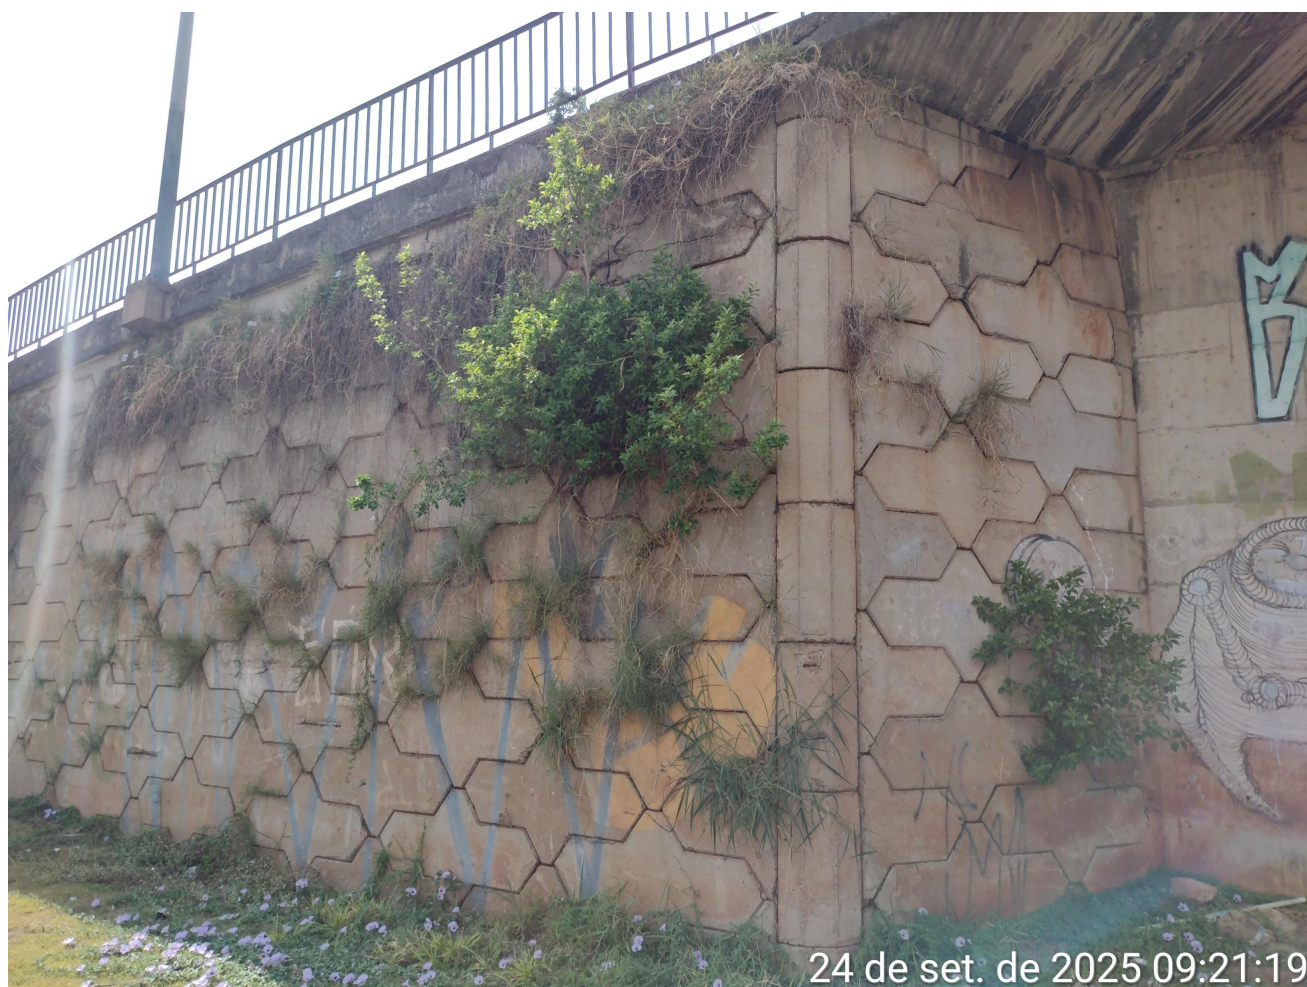
*Figura 17 - Crescimento de vegetação ao longo da contenção de talude*
