# Prefeitura Municipal de Limeira

## VISTORIA TÉCNICA DE ESTRUTURAS DE CONCRETO PAVIMENTAÇÕES E OUTROS.

Vistorias Técnicas de Obras de Arte Especial, Viadutos e Complexos Viários, apresentando as anomalias. Vimos apresentar dados referente à vistoria realizada no viaduto “Francisco D’Andrea”.

O presente trabalho tem por objetivo avaliar a necessidade de recuperação de estruturas e manutenção, bem como a existência de ações externas ou internas da estrutura de concreto do viaduto “Francisco D’Andrea”, localizado na R. Sete de Setembro, 252 - Vila Fascina, Limeira - SP.

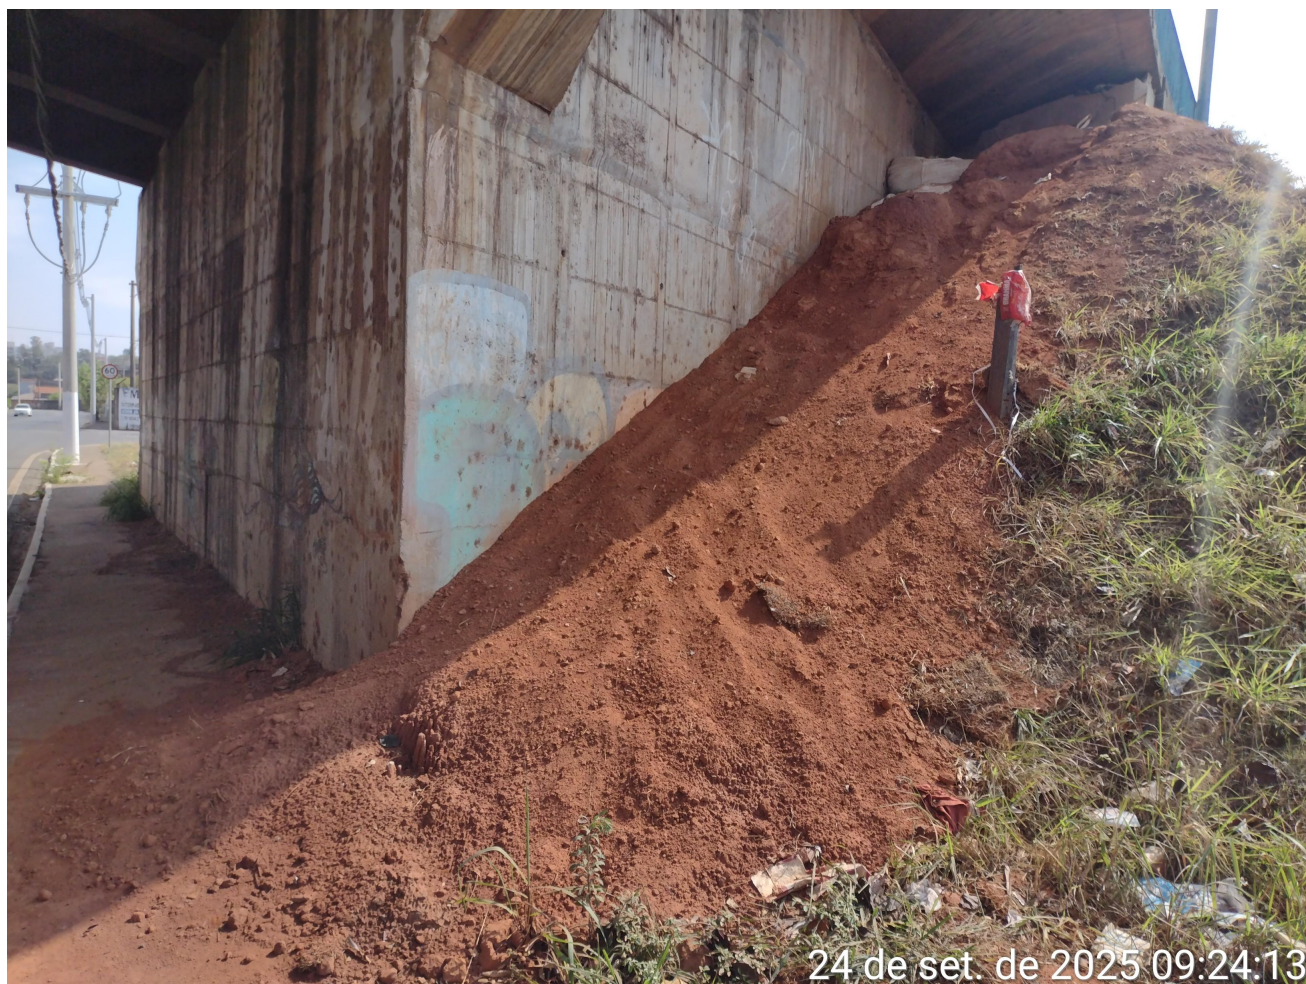
*Figura 18 - Escorregamento do solo na contenção*

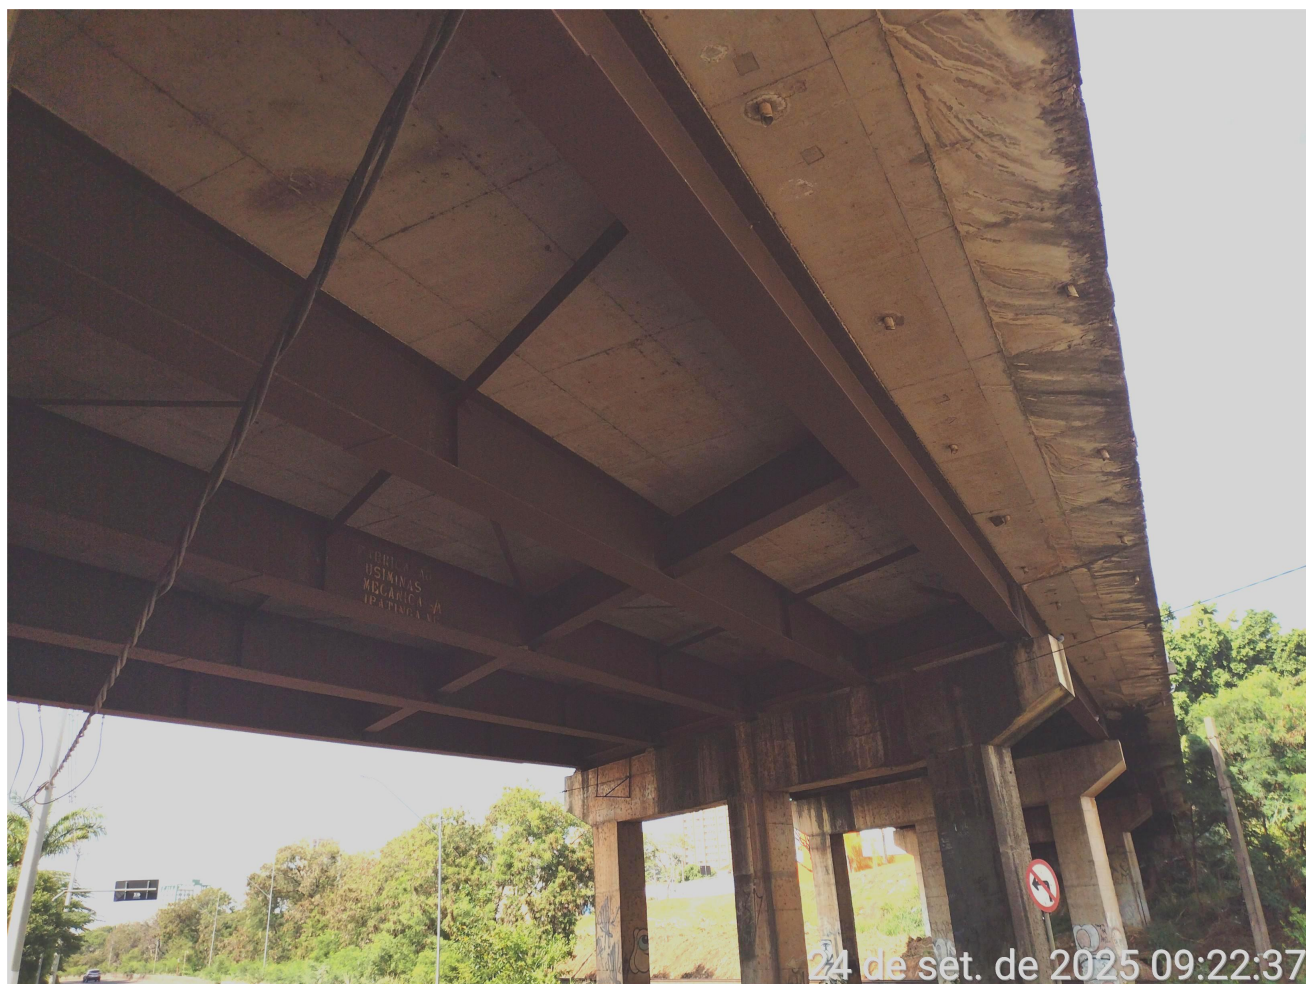
*Figura 19 - Pontos de umidade na borda do tabuleiro*

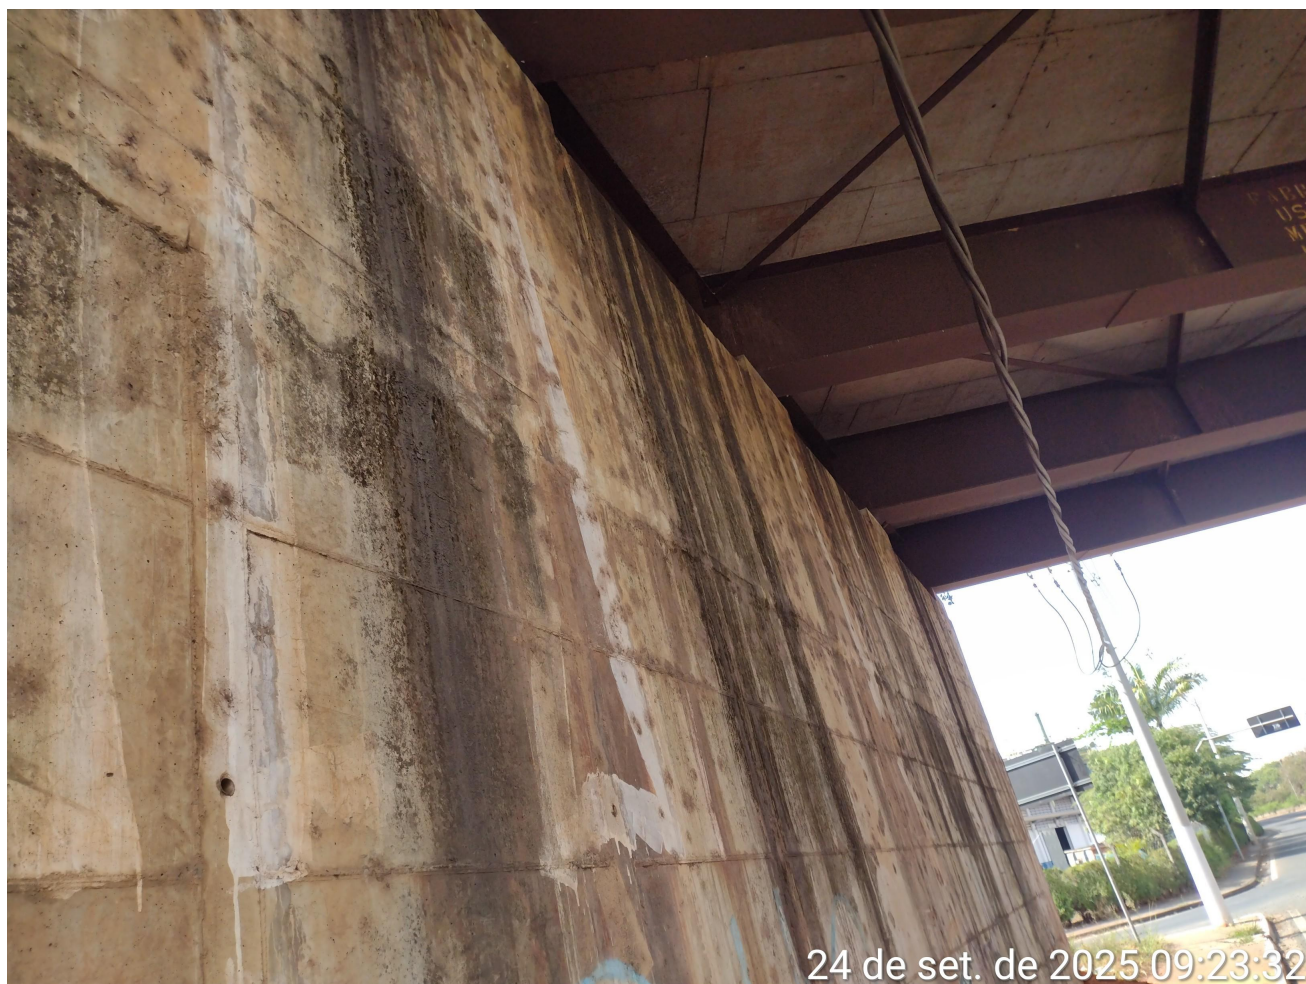
*Figura 20 - Pontos de umidade causados infiltração nas juntas de dilatação*

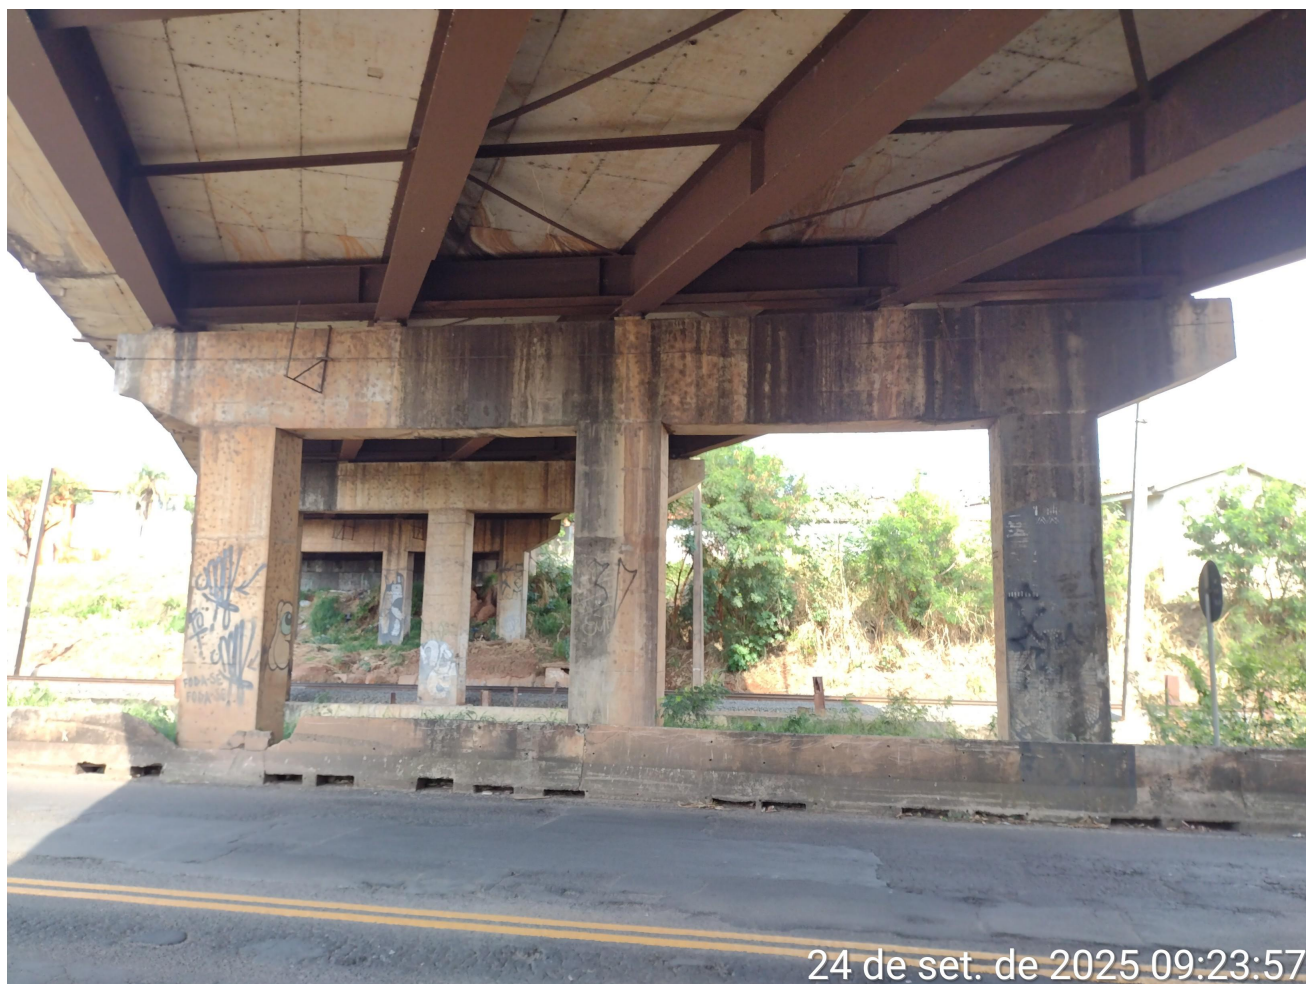
*Figura 21 - Pontos de umidade ao longo da estrutura*

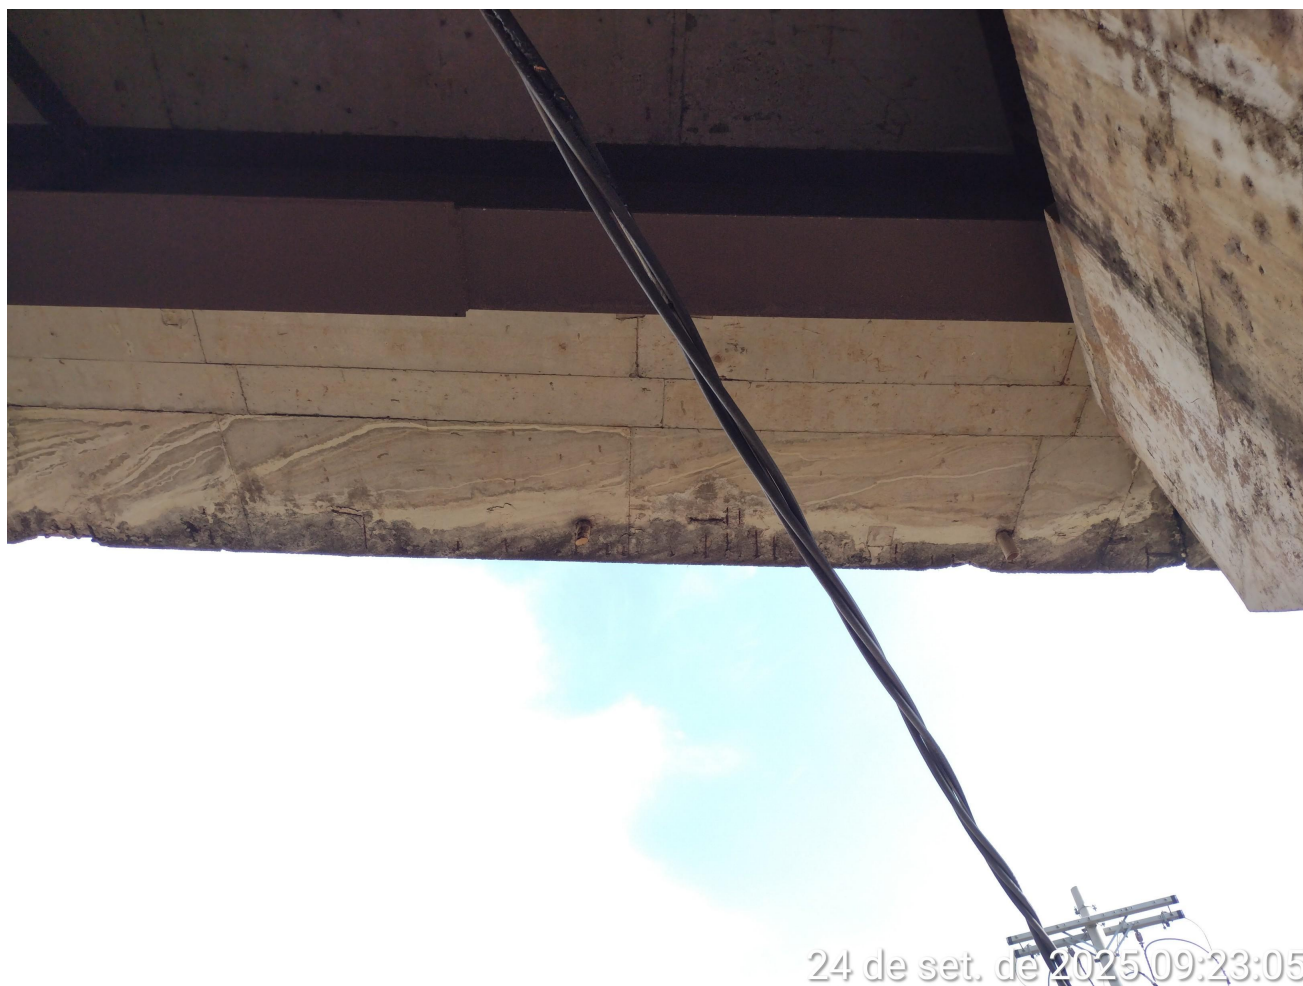
*Figura 22 - Armadura exposta ao longo da borda do tabuleiro*

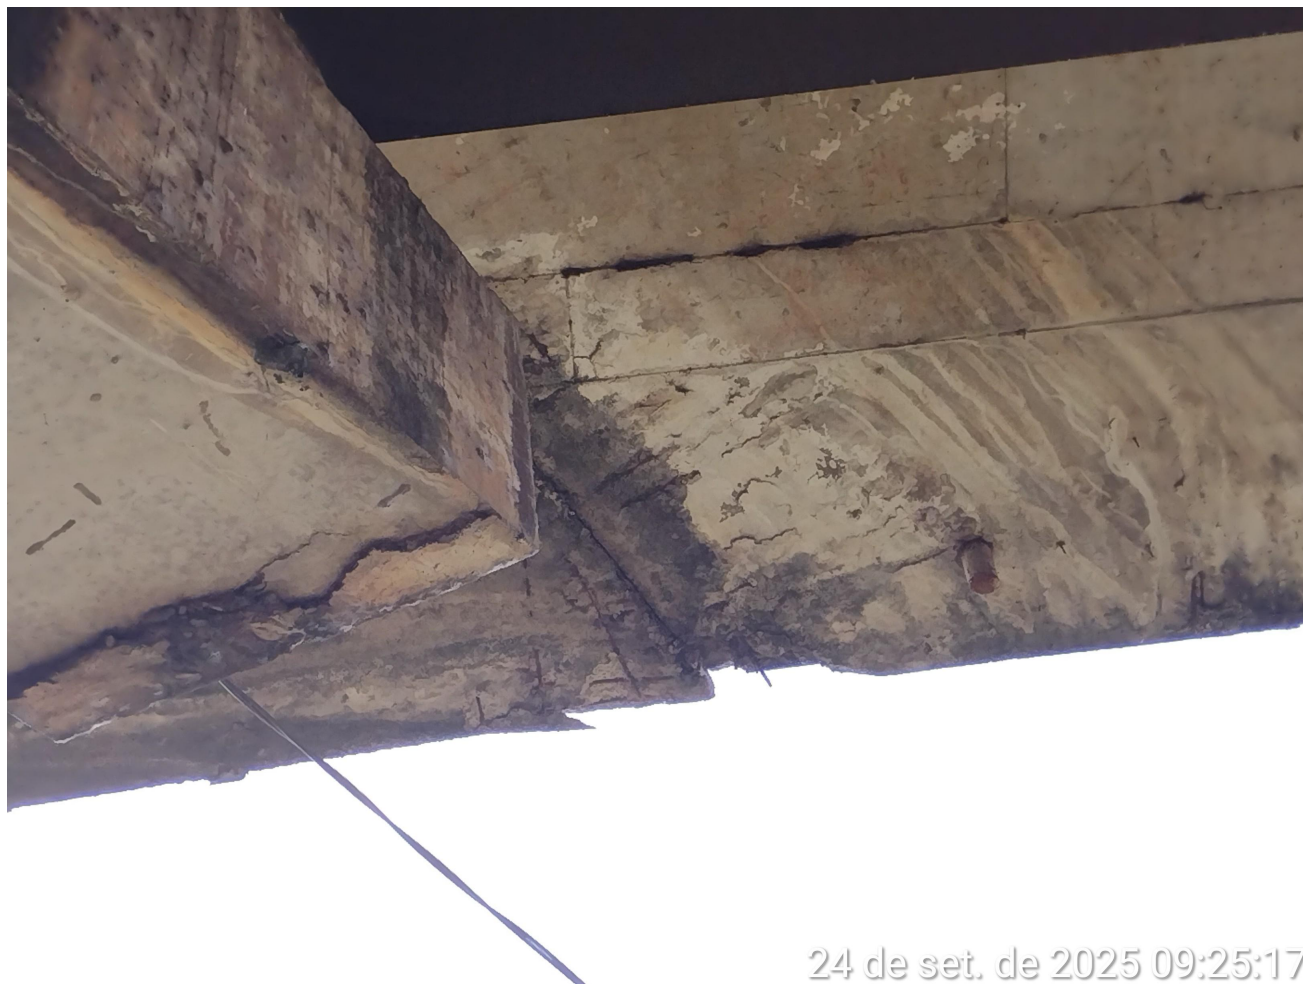
*Figura 23 - Exposição da armadura*

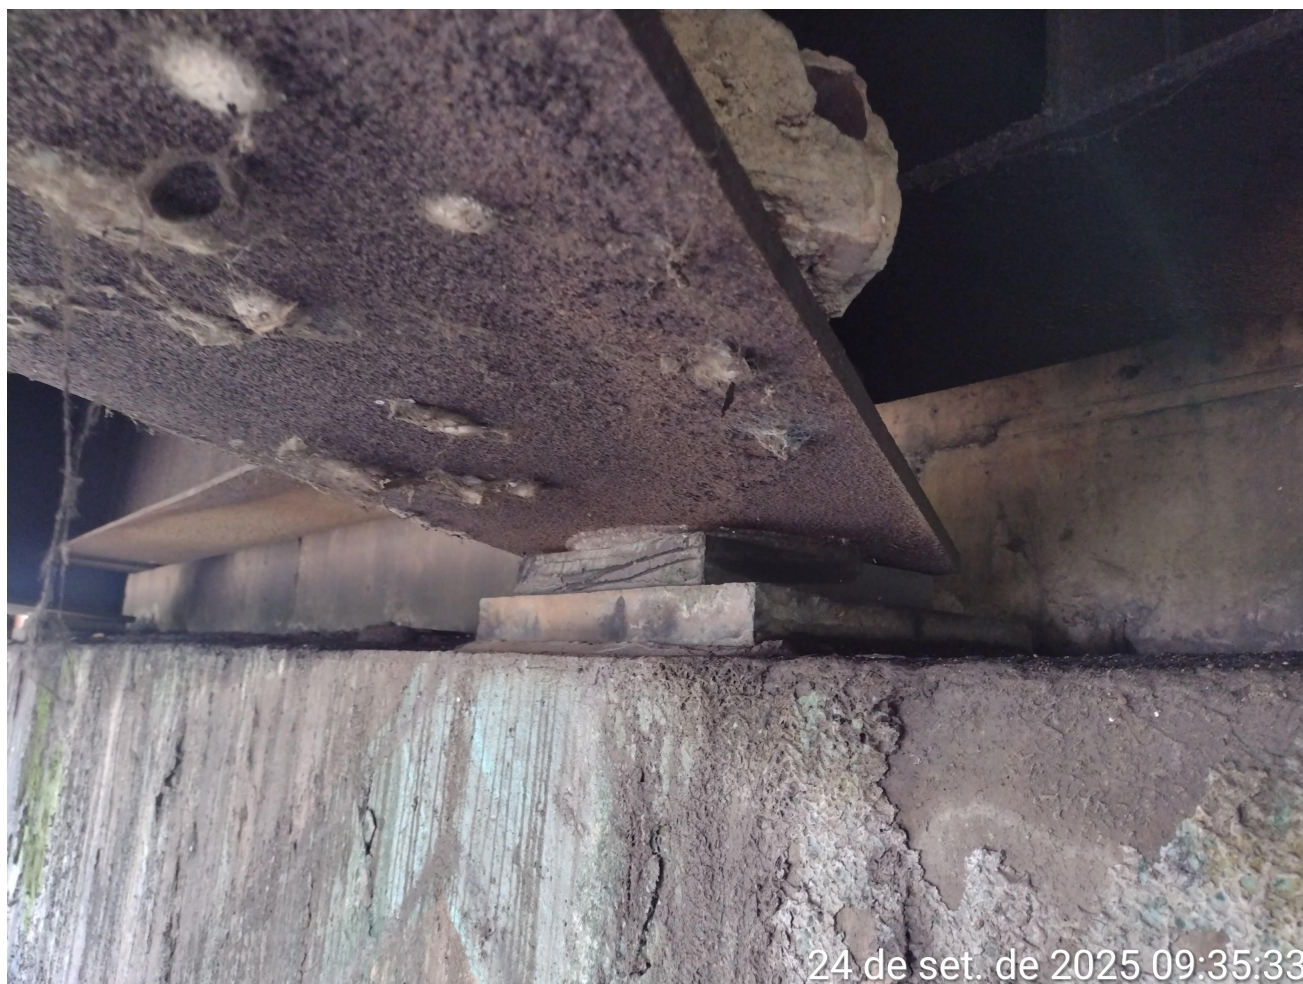
*Figura 24 - Aparelhos de apoio com sinais de desgaste*

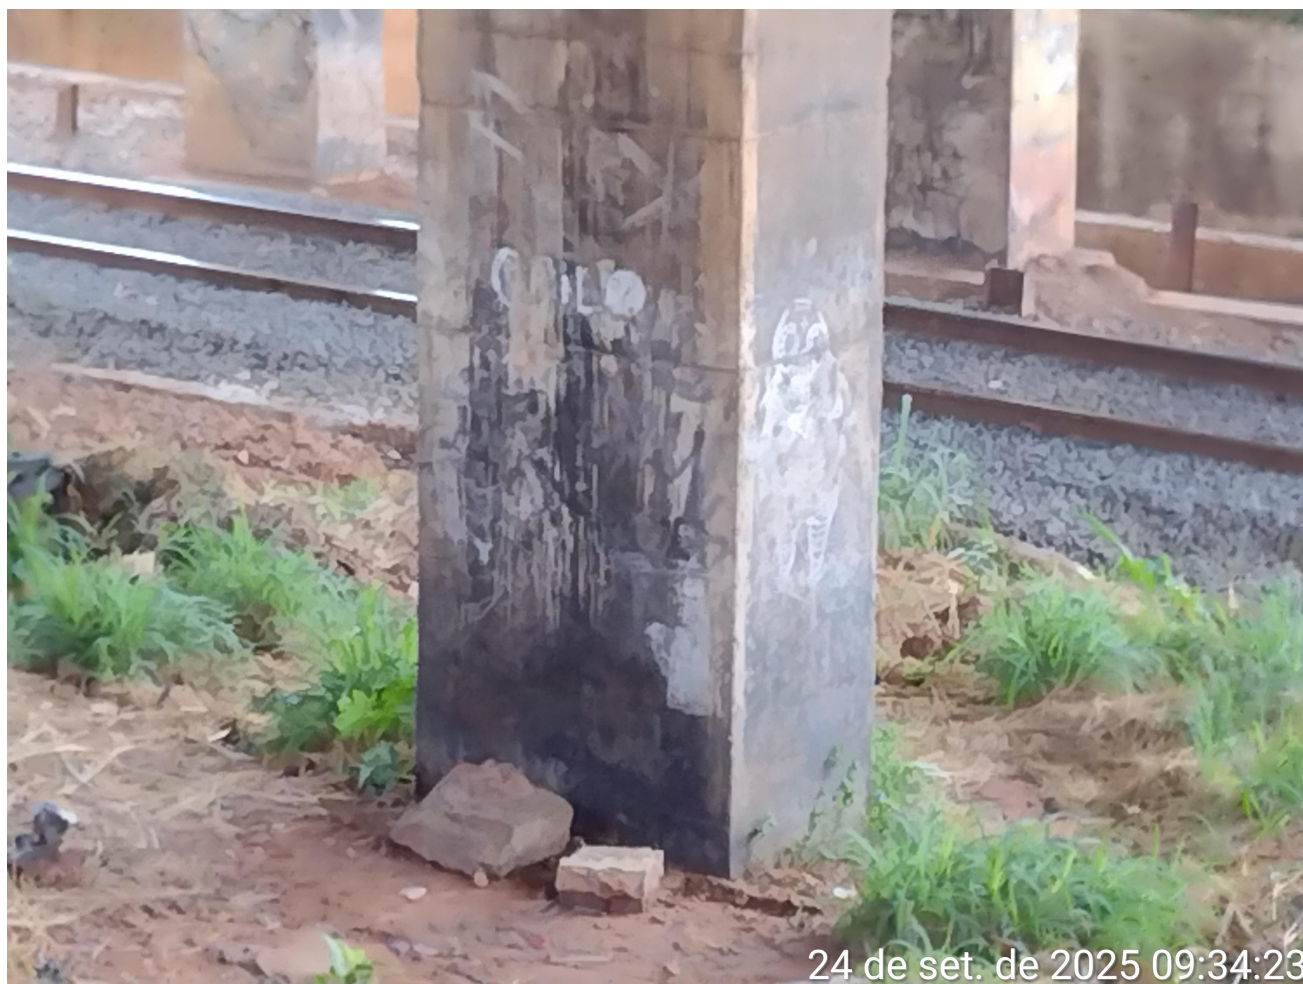
*Figura 25 - Pilar com marcas de ações por fogo*

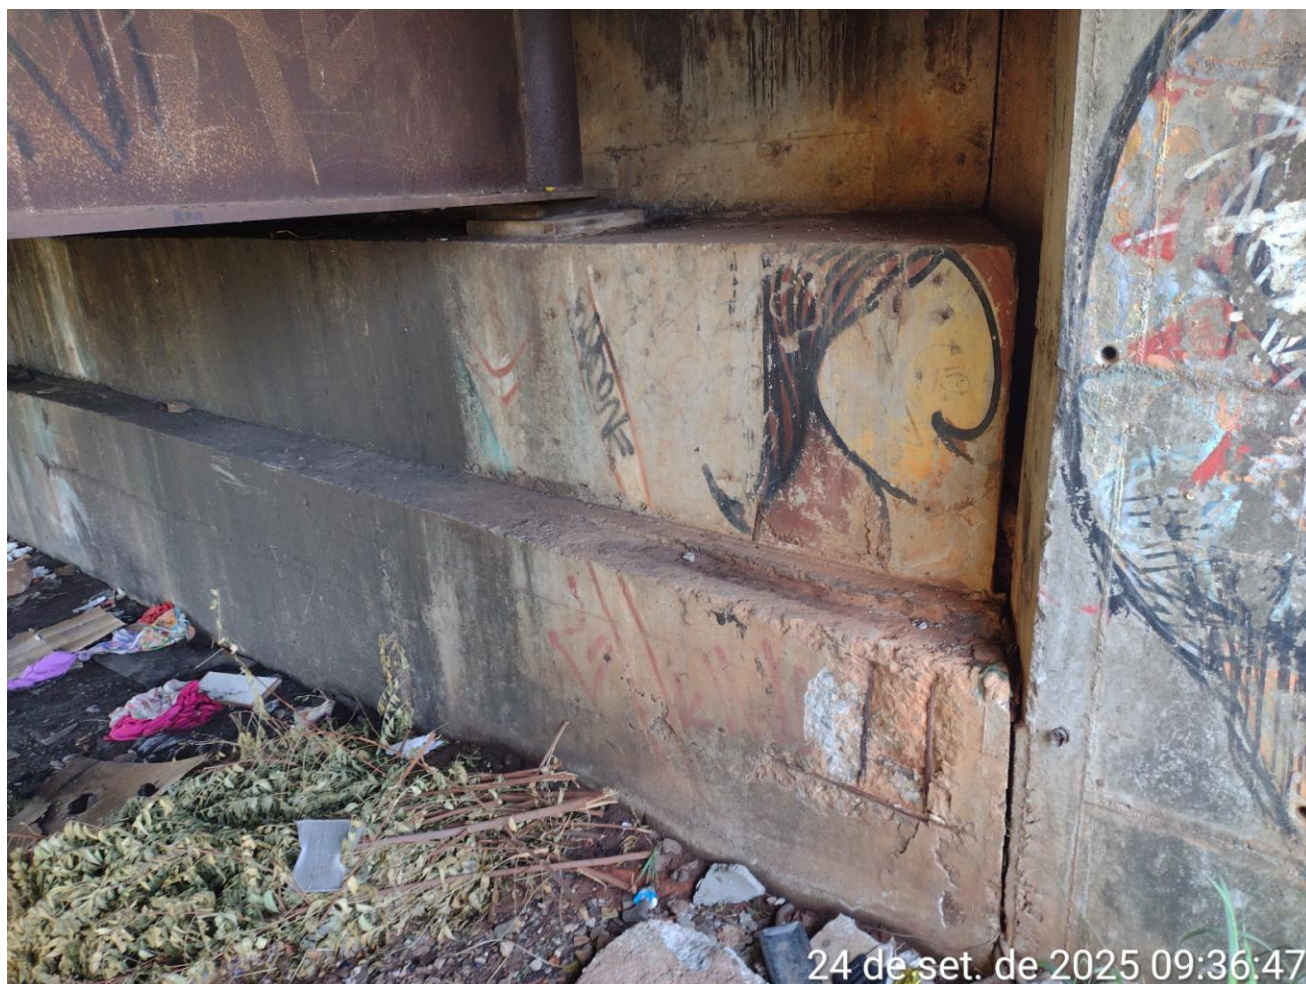
*Figura 26 - Pontos na cabeceira com armadura exposta e ações por fogo*

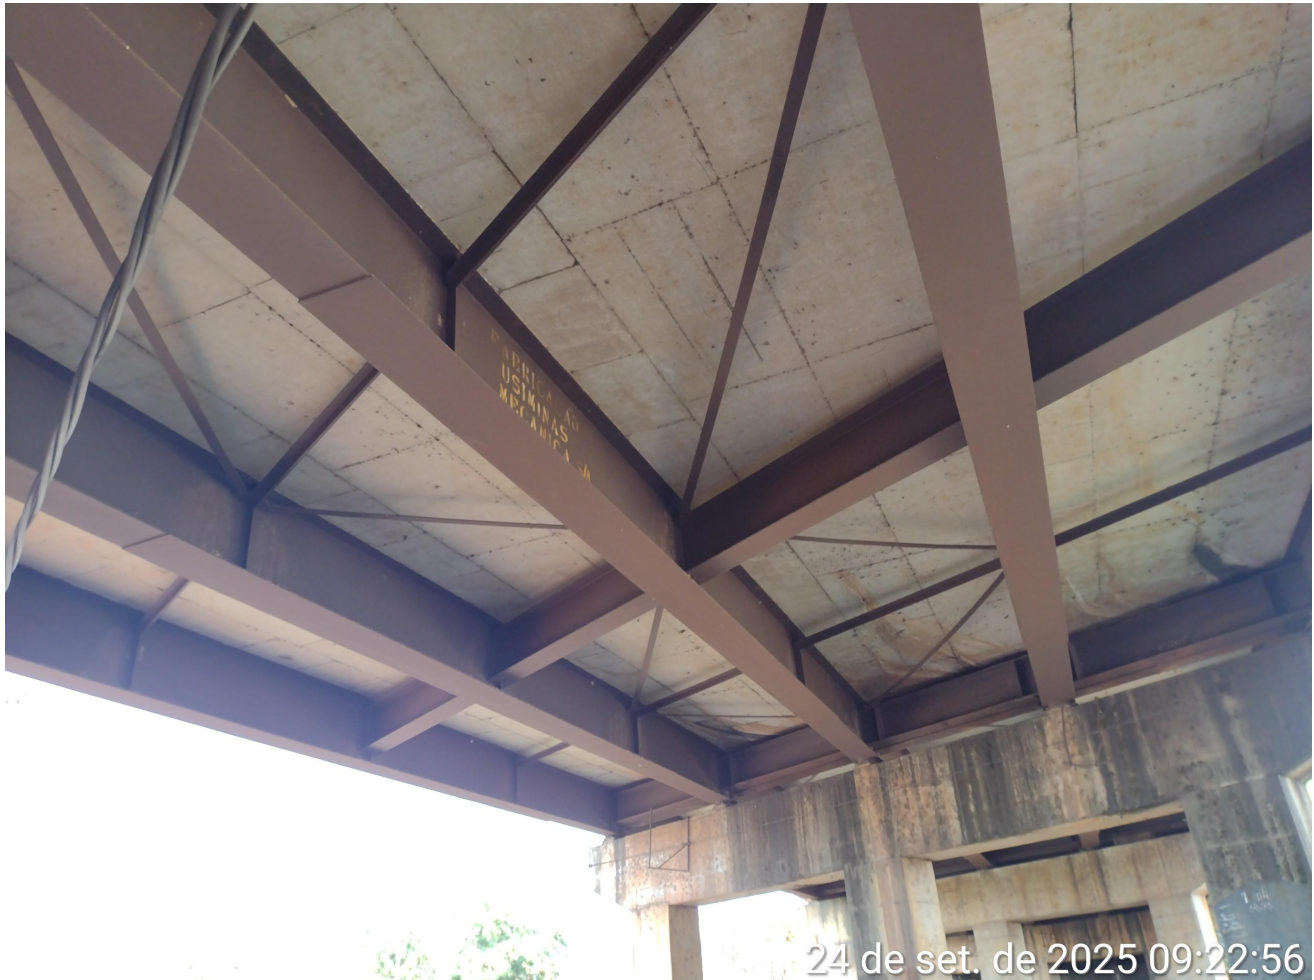
*Figura 27 - Estrutura metálica com ações de intempéries*
