# Prefeitura Municipal de Limeira

## VISTORIA TÉCNICA DE ESTRUTURAS DE CONCRETO PAVIMENTAÇÕES E OUTROS.

Vistorias Técnicas de Obras de Arte Especial, Viadutos e Complexos Viários, apresentando as anomalias. Vimos apresentar dados referente à vistoria realizada no viaduto “Antônio Feres”.

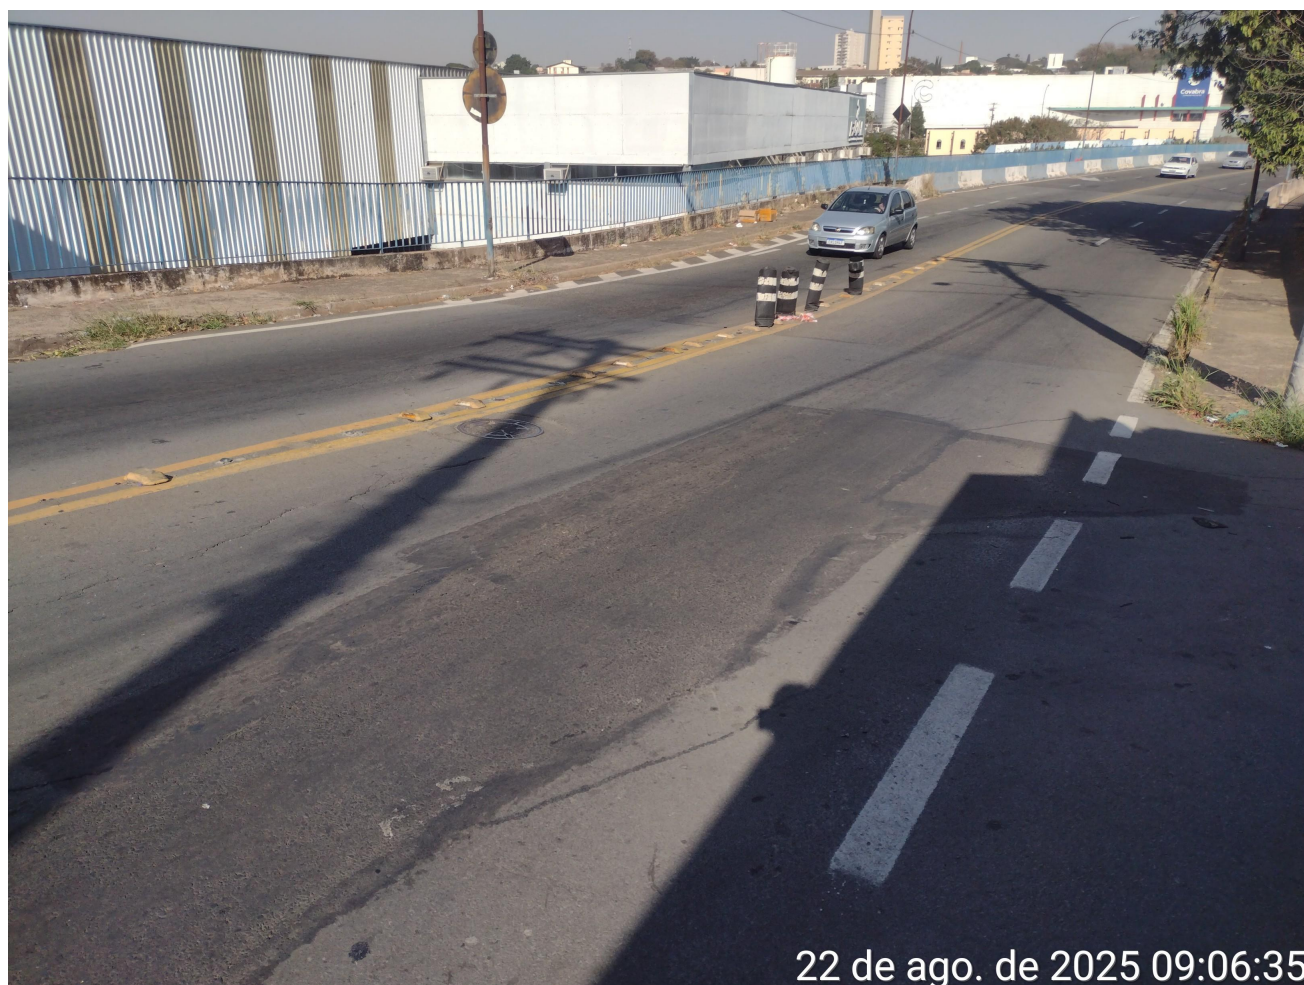
*Figura 1 Sinais de abertura de vala para manutenção das redes.*

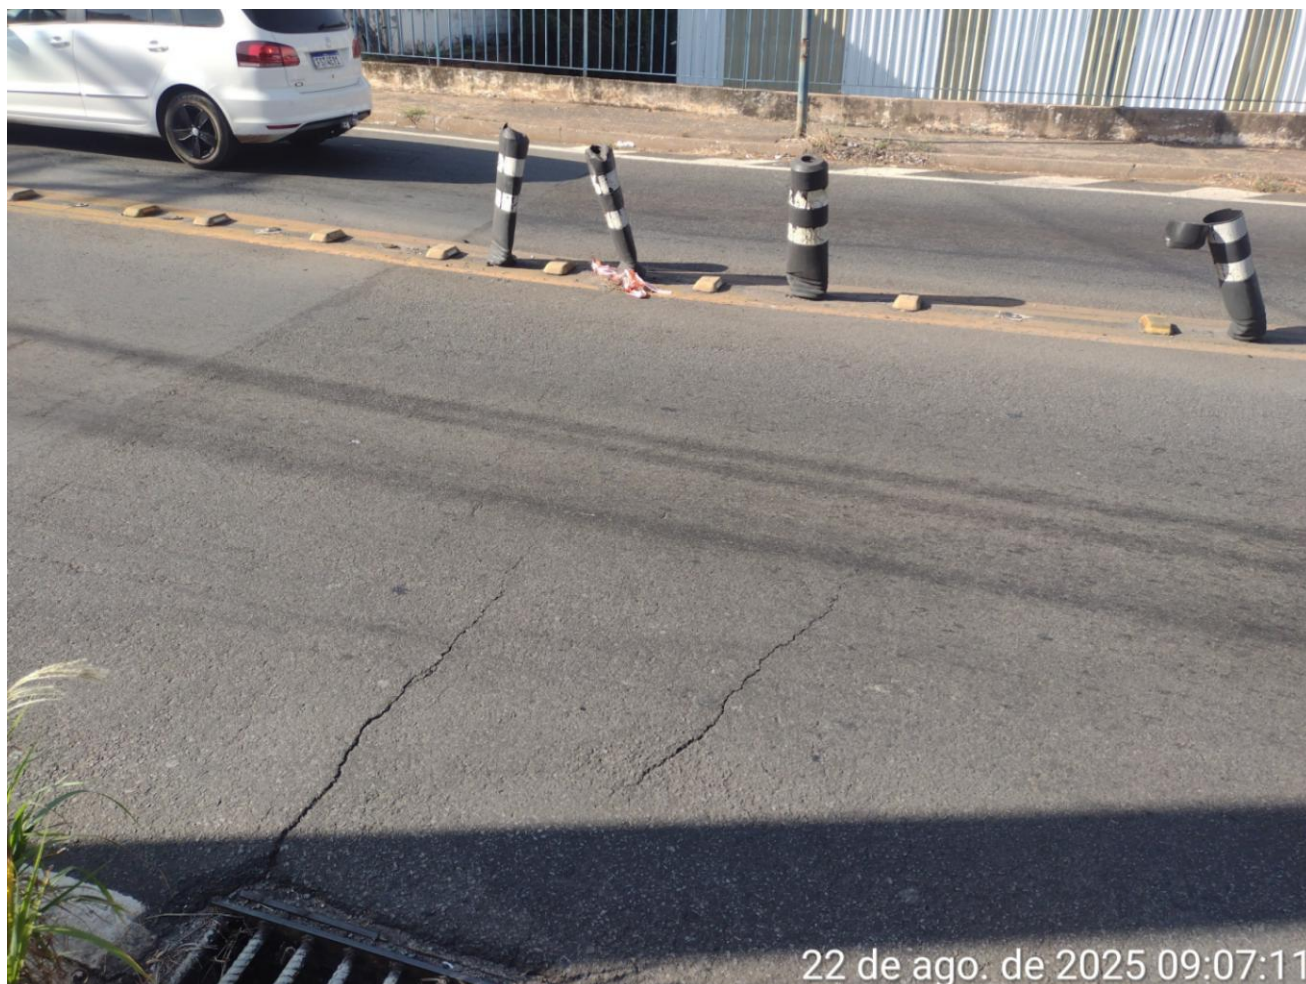
*Figura 2 tachões e balizadores danificados, sinalização horizontal desgastada, fissuras em torno dos dispositivos de drenagem.*

- Substituição de todas as juntas de dilatação;
- Ajuste dos passeios para atendimento da acessibilidade;
- Execução de estrutura de contenção da cabeceira exposta;
- Fresagem e recomposição dos pontos de patologia do pavimento;
- Reconstrução do muro ala avariado;
- Substituição e reforço da sinalização viária;
- Zeladoria em geral.

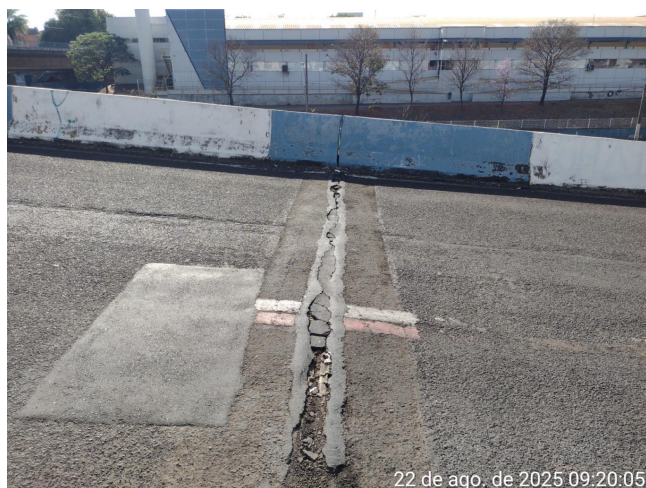
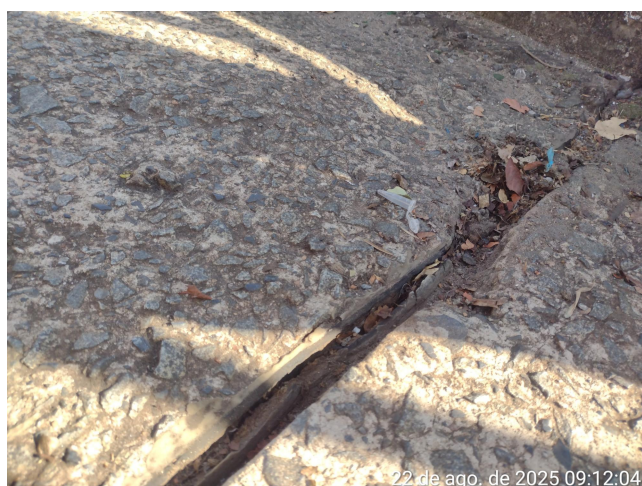
*Figura 3 Juntas de dilatação danificadas pelas intempéries*

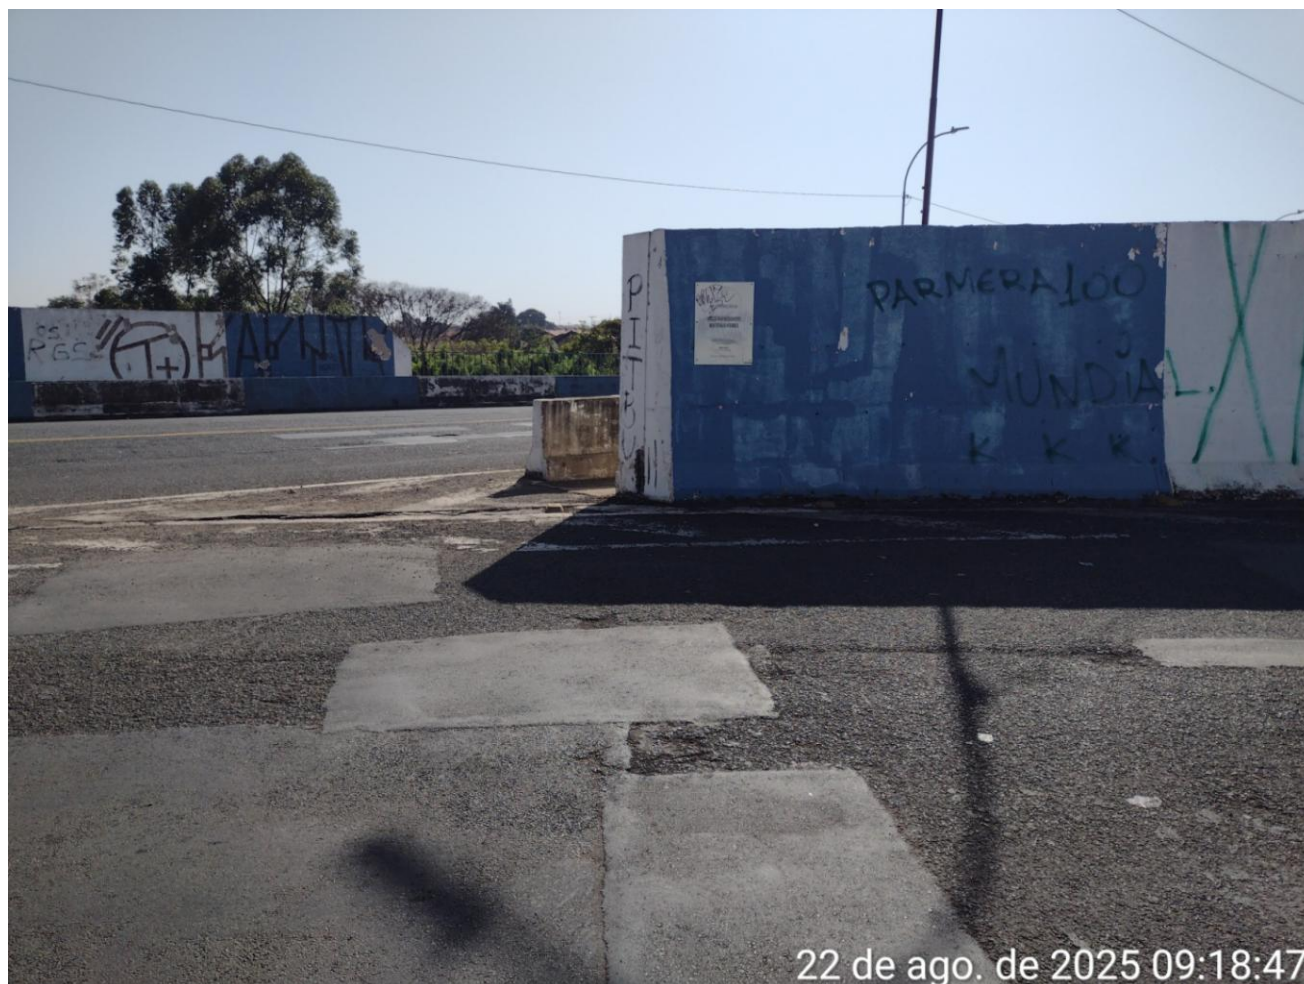
*Figura 4 Ações de tapa buraco*

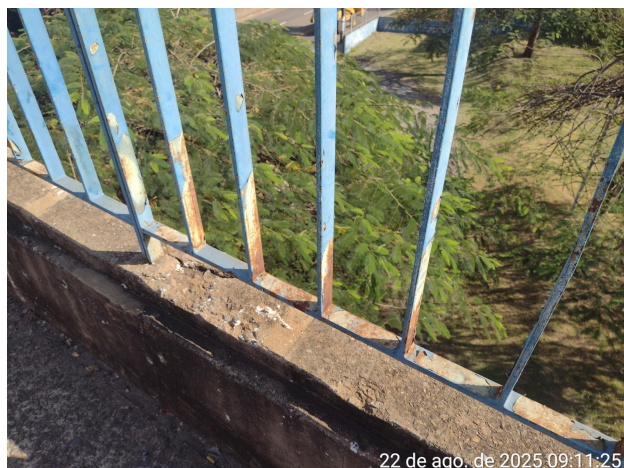
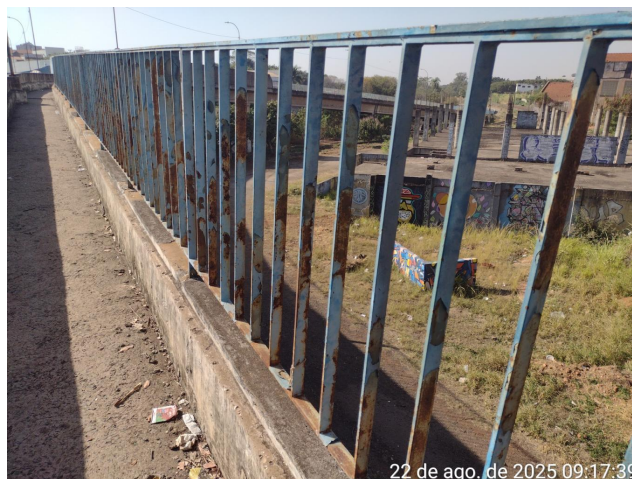
*Figura 5 Gradis danificados pelas intempéries*

- Limpeza dos barbacãs e sarjetas;
- Correção do revestimento e pintura da estrutura;
- Tratamento dos pontos de oxidação das armaduras e recobrimento com concreto;
- Tratamento das bicheiras;
- Tratamento dos gradis e luminárias;

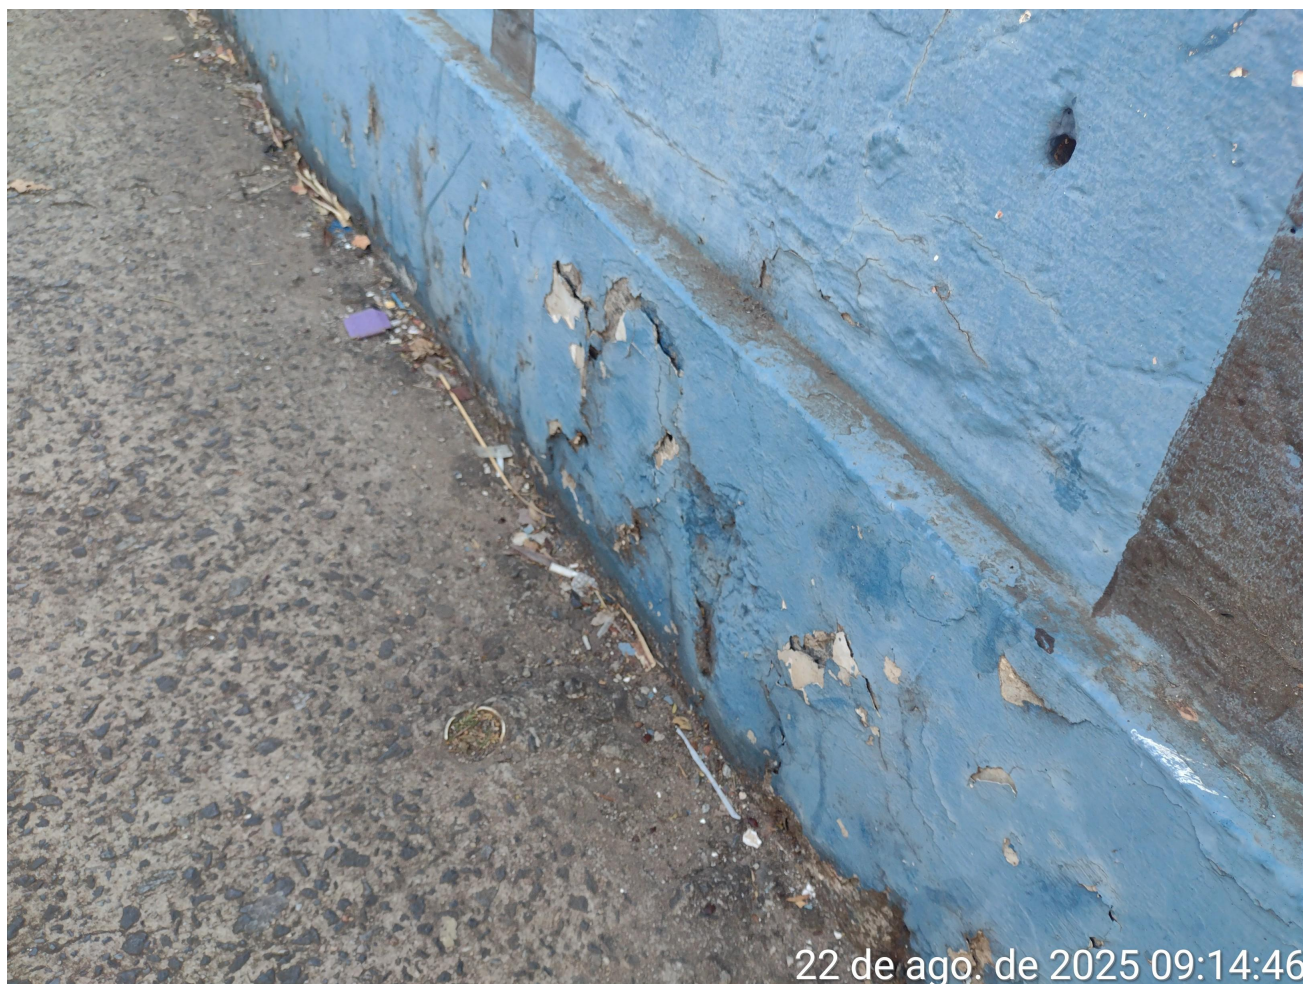
*Figura 6 Buzinotes entupidos e poucas quantidades*

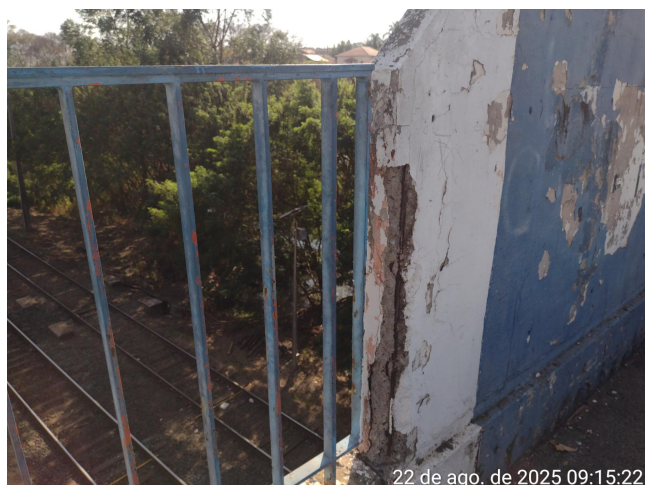
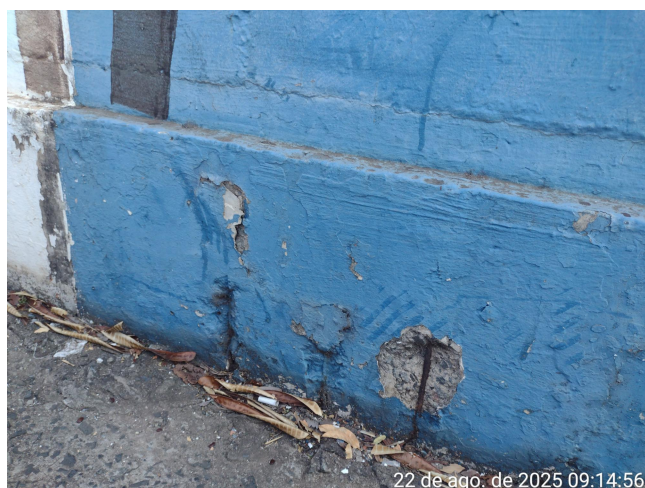
*Figura 7 Armaduras expostas nos dispositivos de proteção*

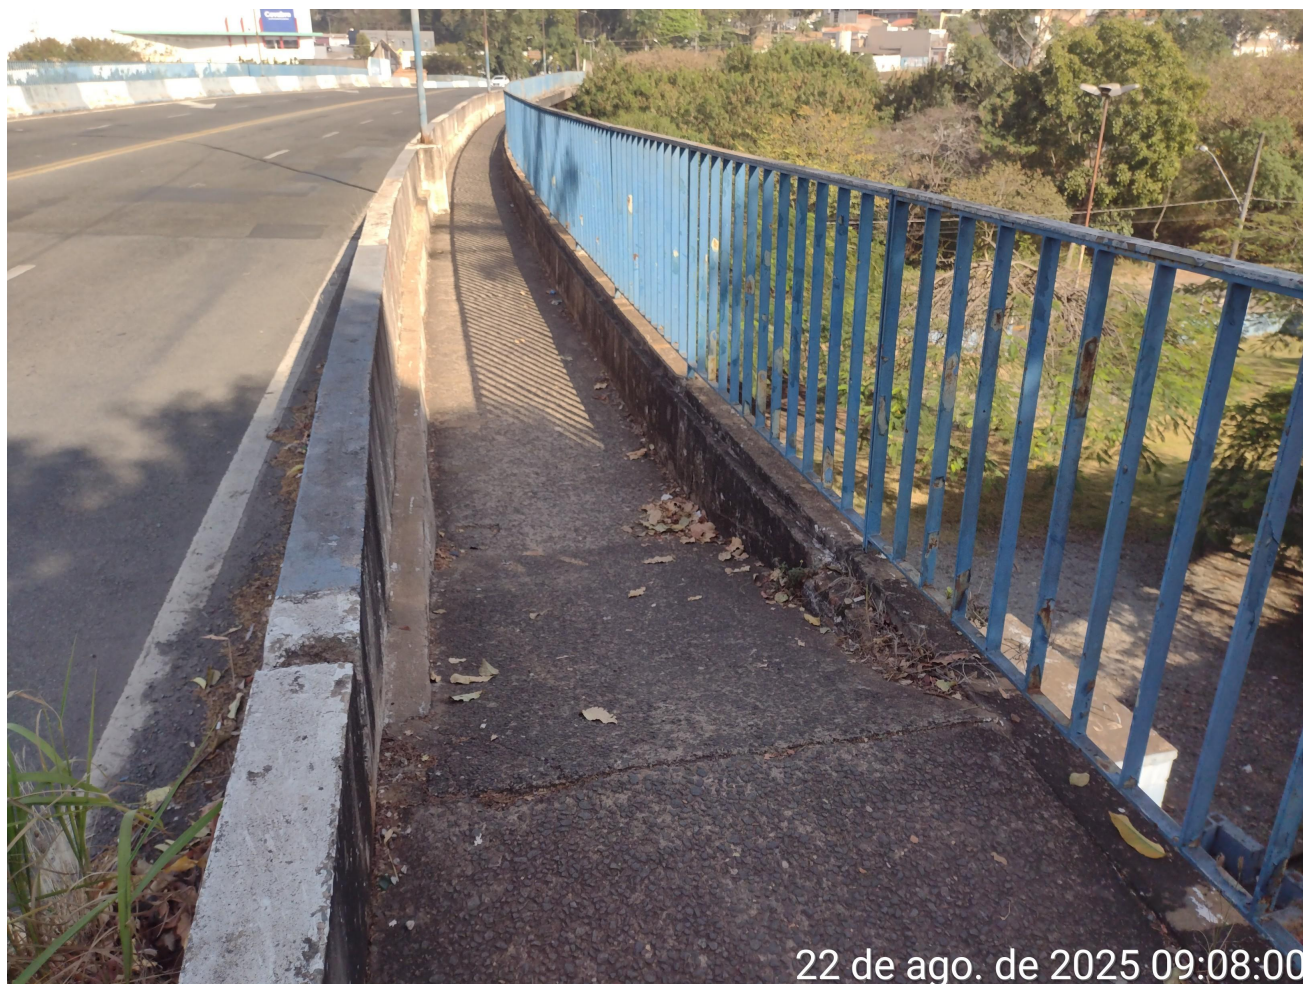
*Figura 8 Acessibilidade comprometida (tubulação com cobertura)*

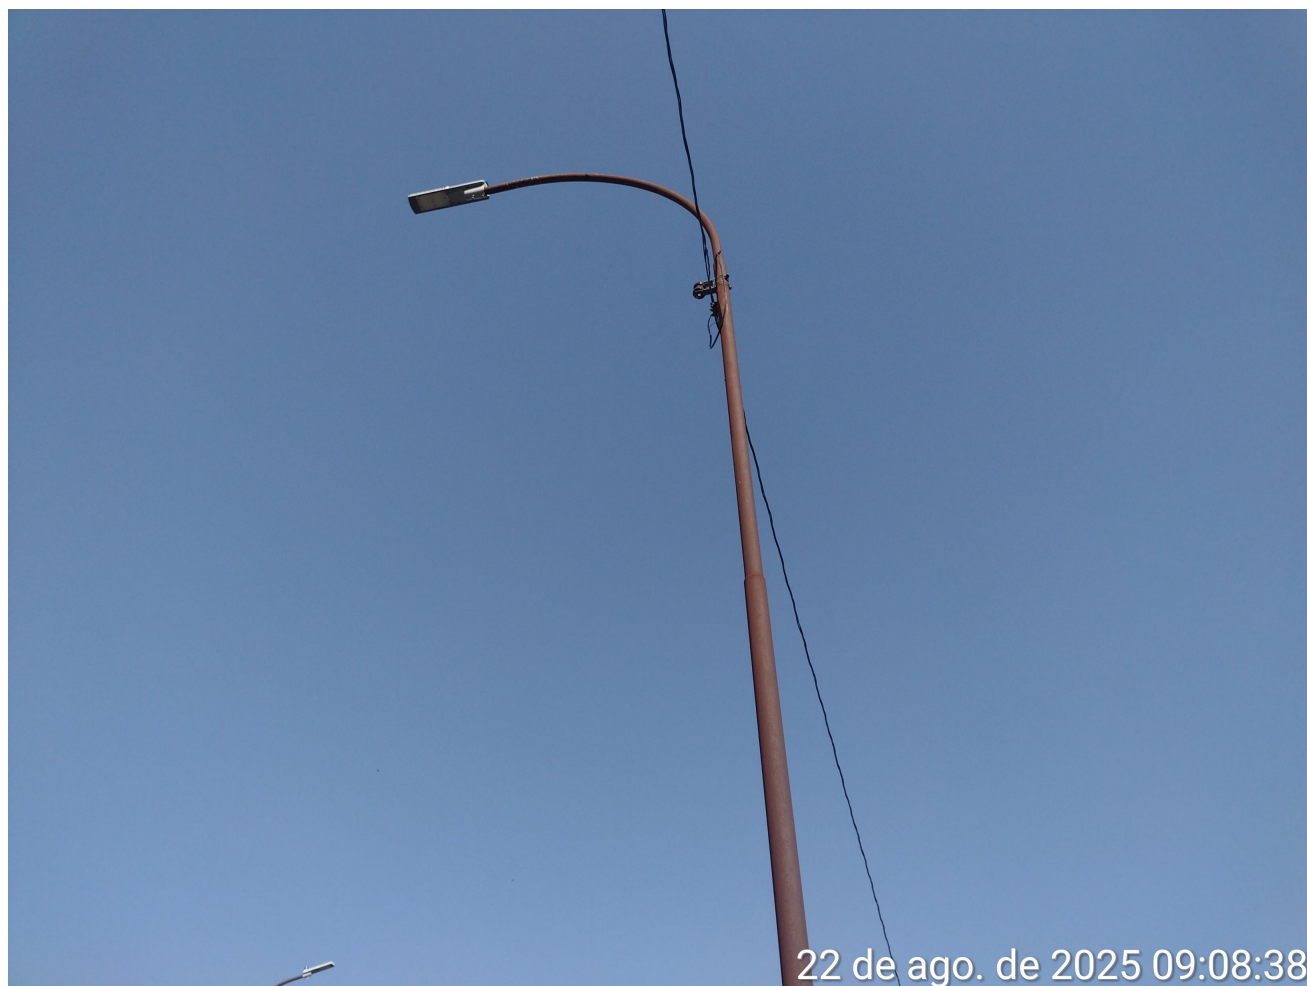
*Figura 9 luminária danificada pela ação da intempérie*

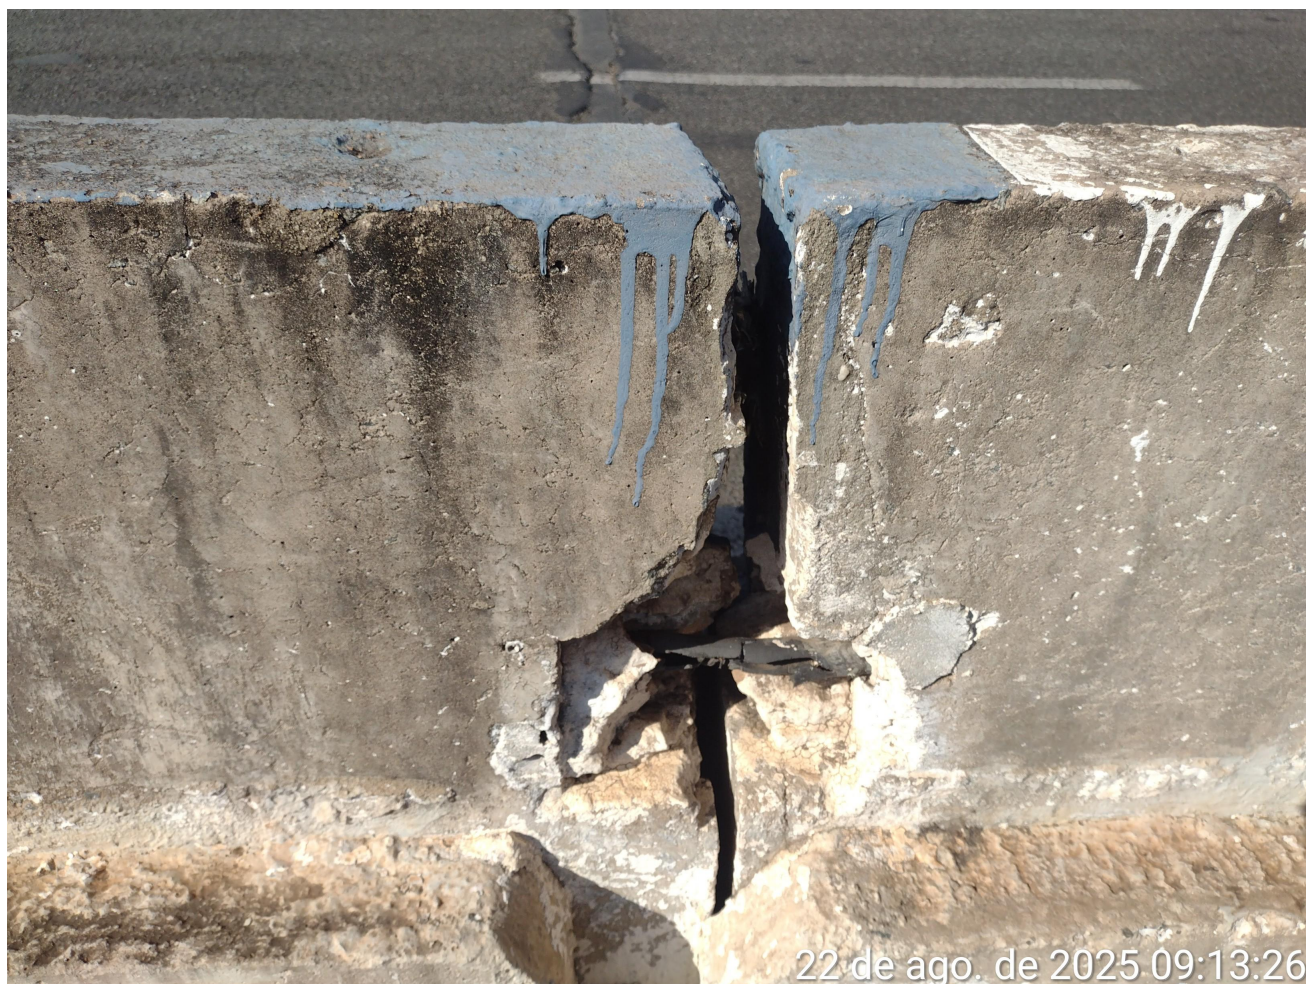
*Figura 10 - conduítes e New Jersey danificados*

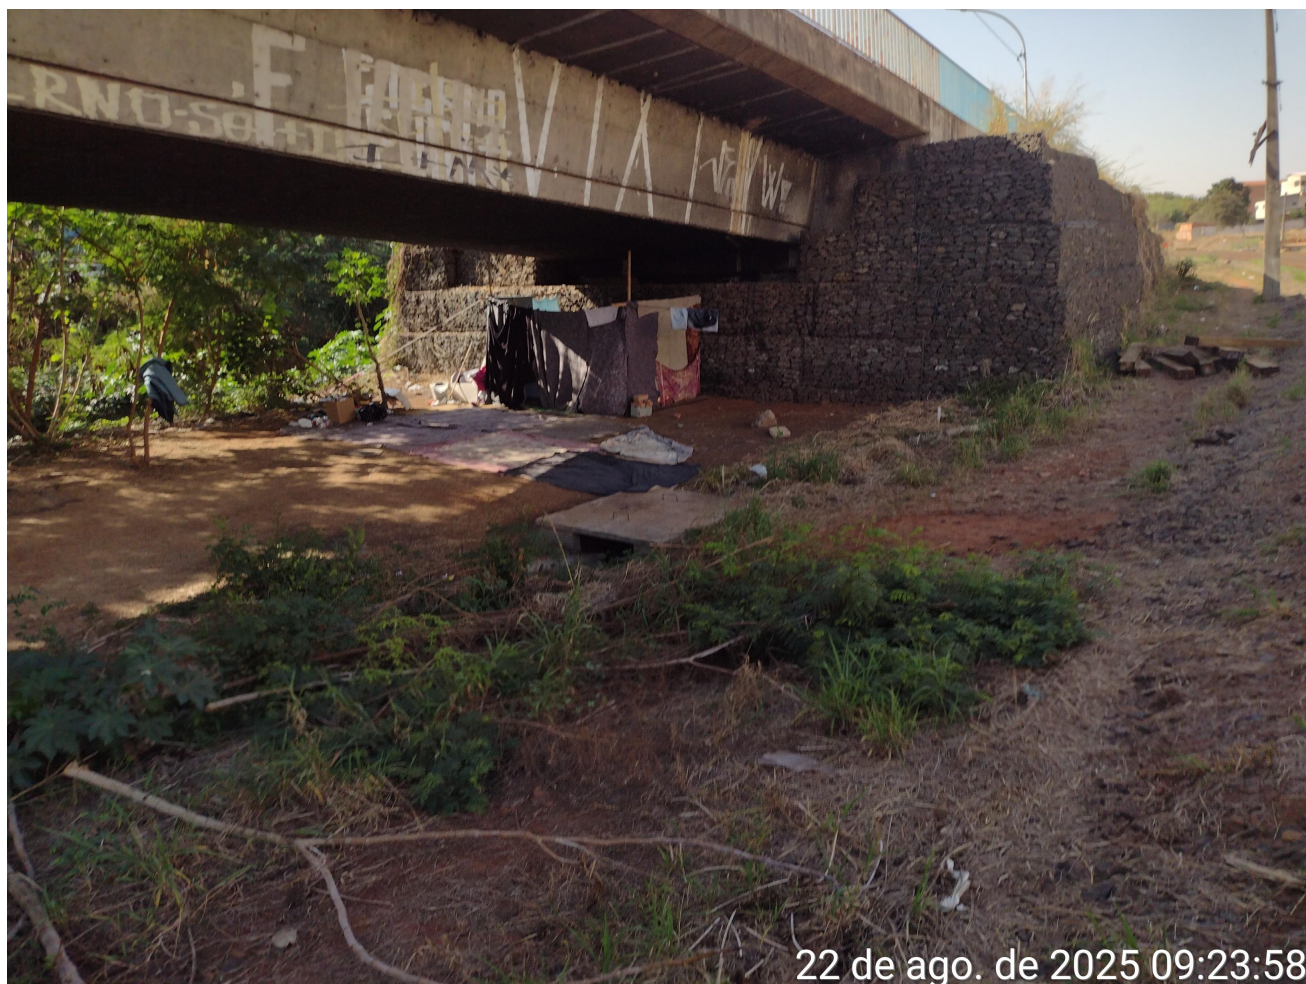
*Figura 11 Ocupação indevida por desabrigados*

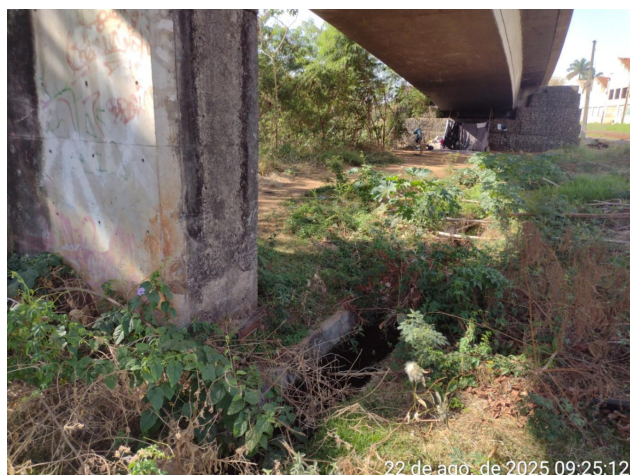
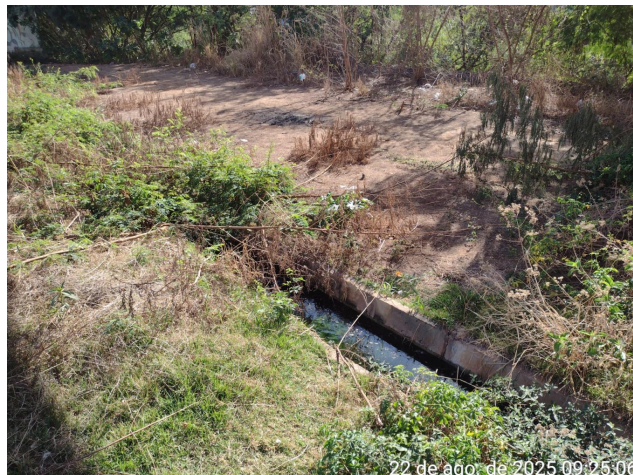
*Figura 12 dispositivo de drenagem entupido e avariado pela vegetação*

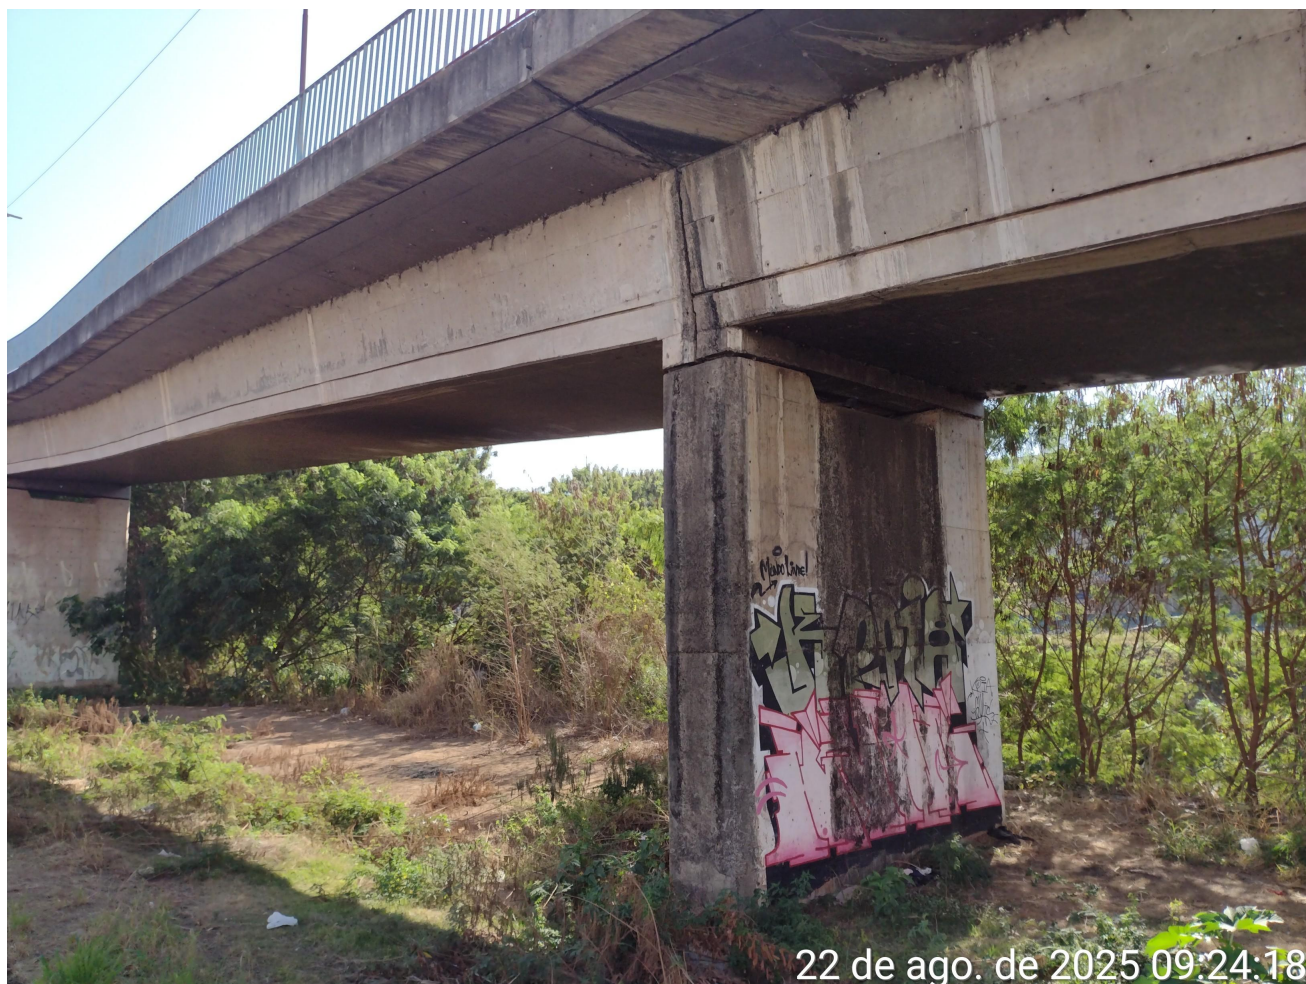
*Figura 13 marcas de umidade nos pilares e vandalismo*

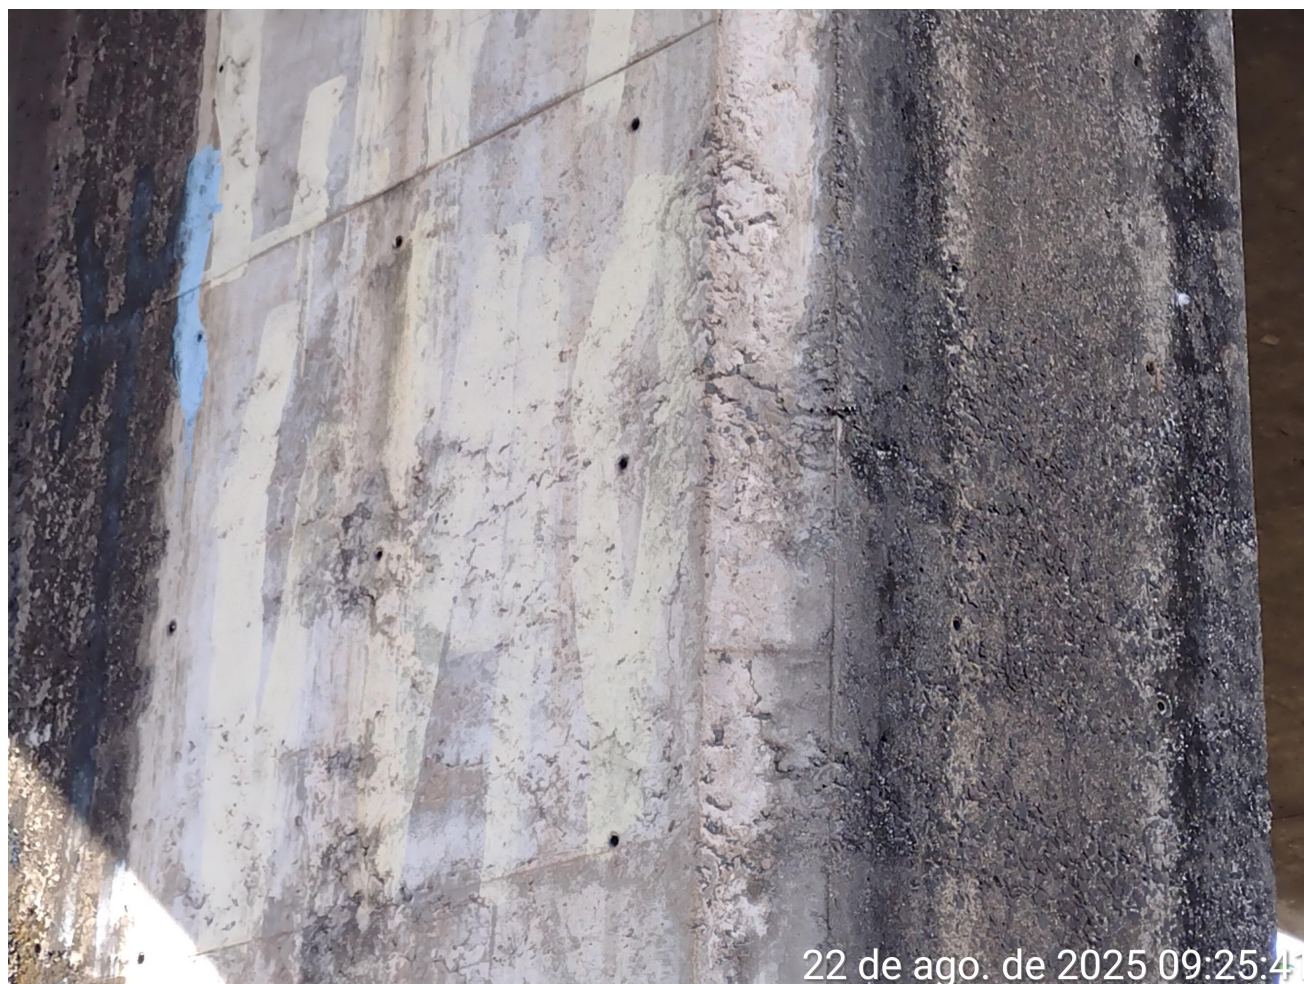
*Figura 14 umidade e superfície porosa no pilar do viaduto*

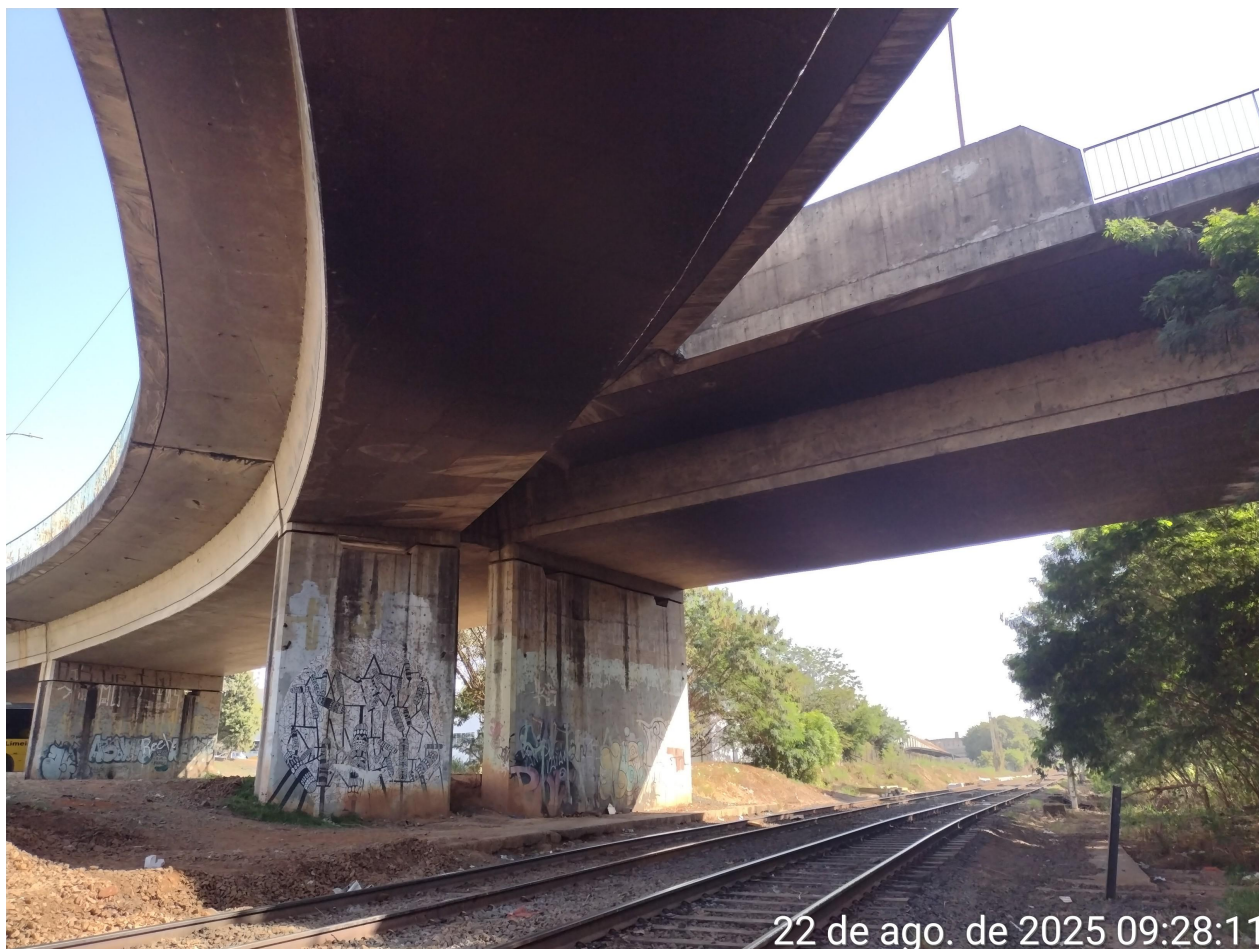
*Figura 15: Marcas de fuligem no caixão perdido sobre a ferrovia e vandalismo nos pilares*

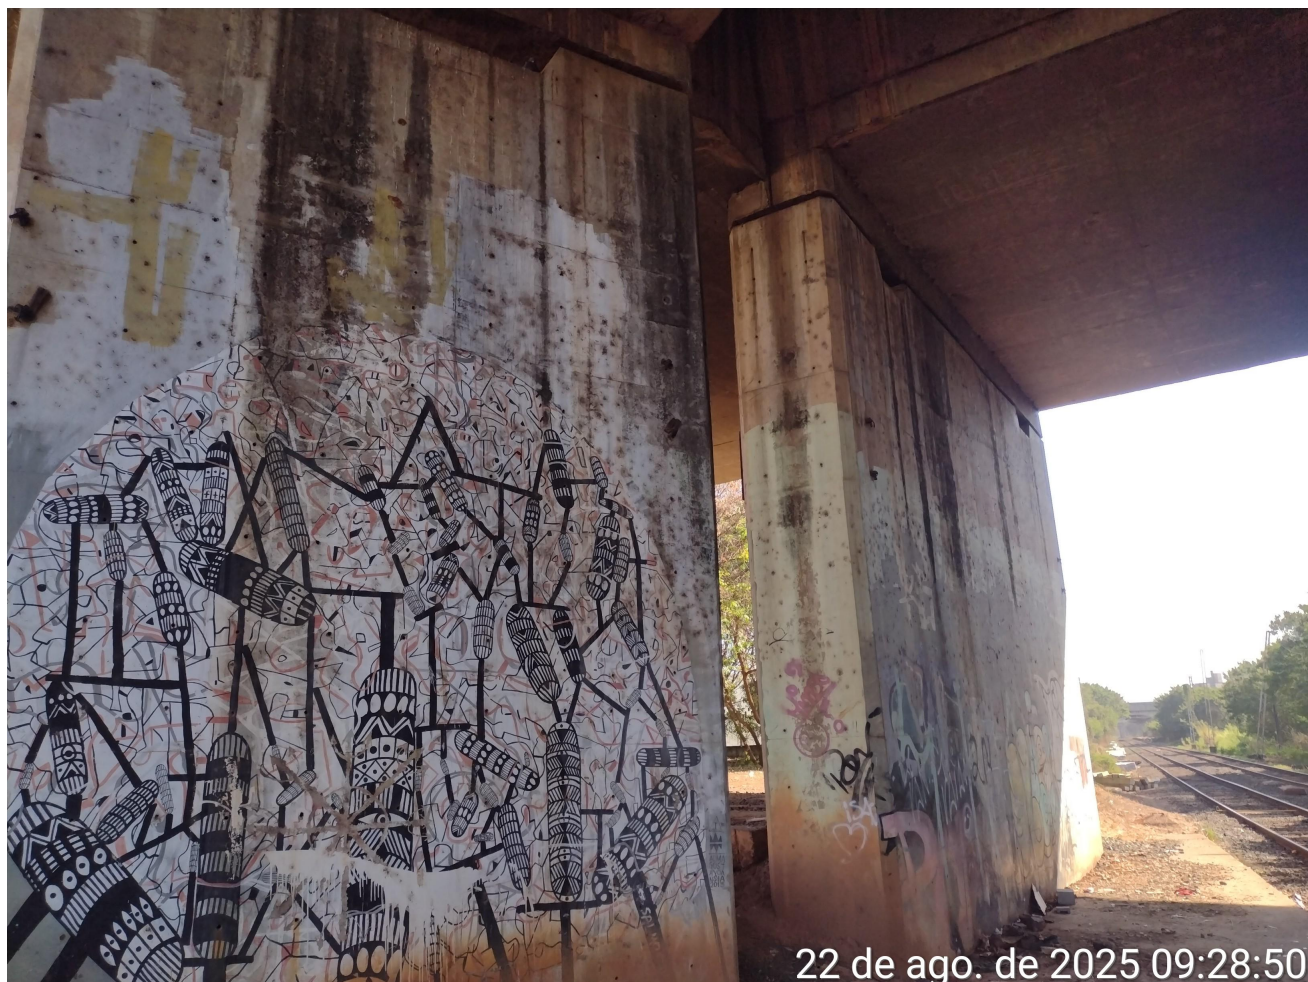
*Figura 16: Marcas de umidade nos pilares através das juntas de dilatação*

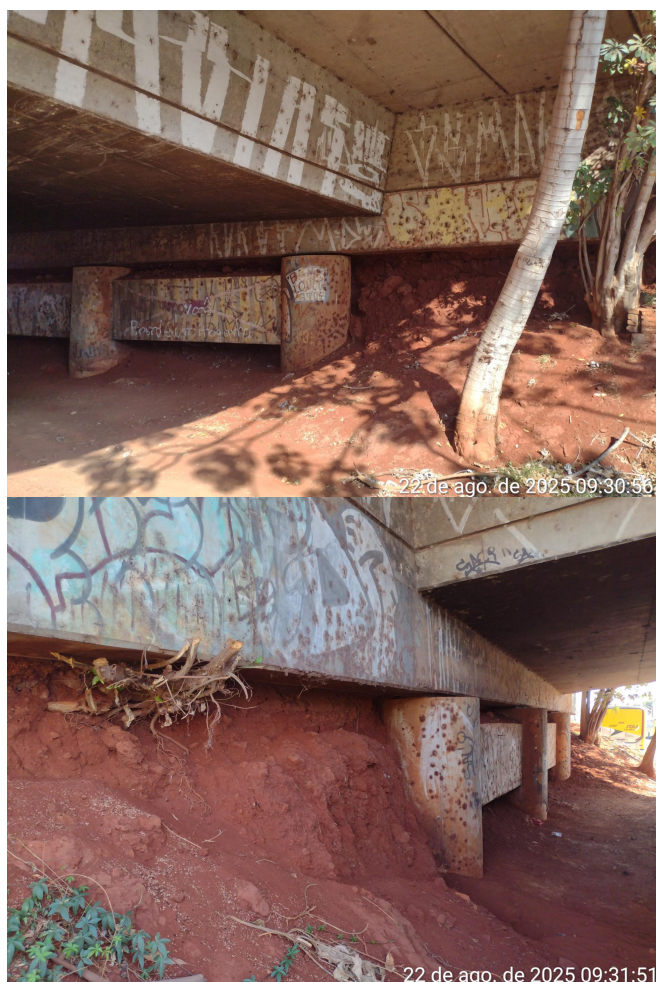
*Figura 17: Ausência de contenção na cabeceira do viaduto, ocasionando fuga de material, podendo ocasionar afundamentos do pavimento. Sinais de vegetação crescendo no maciço.*

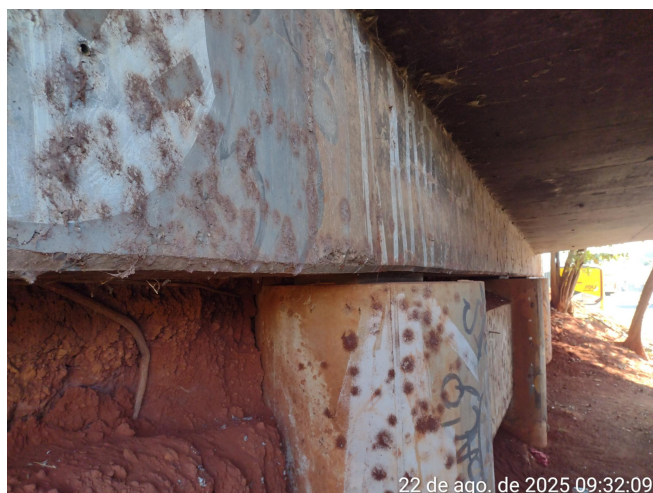
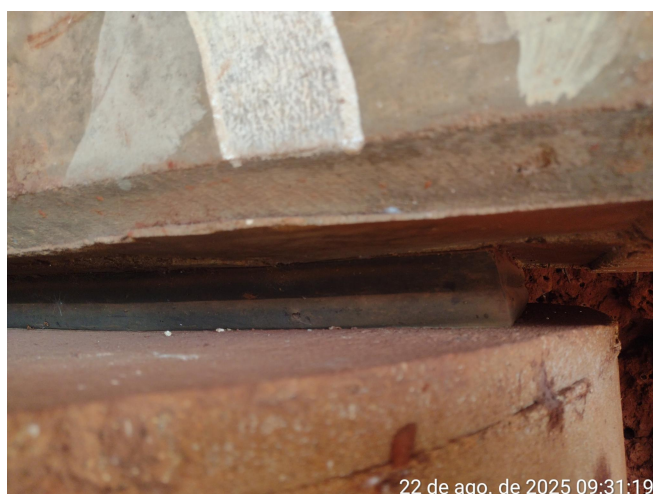
*Figura 18 - Aparelhos de apoio em boas condições.*

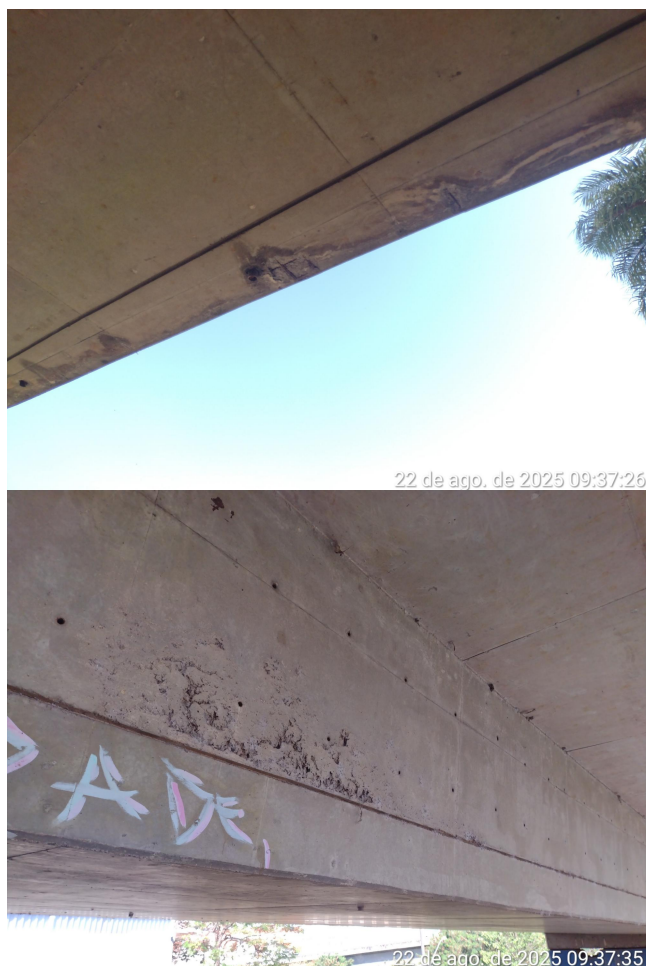
*Figura 19 Pontos de armadura exposta e bicheiras*

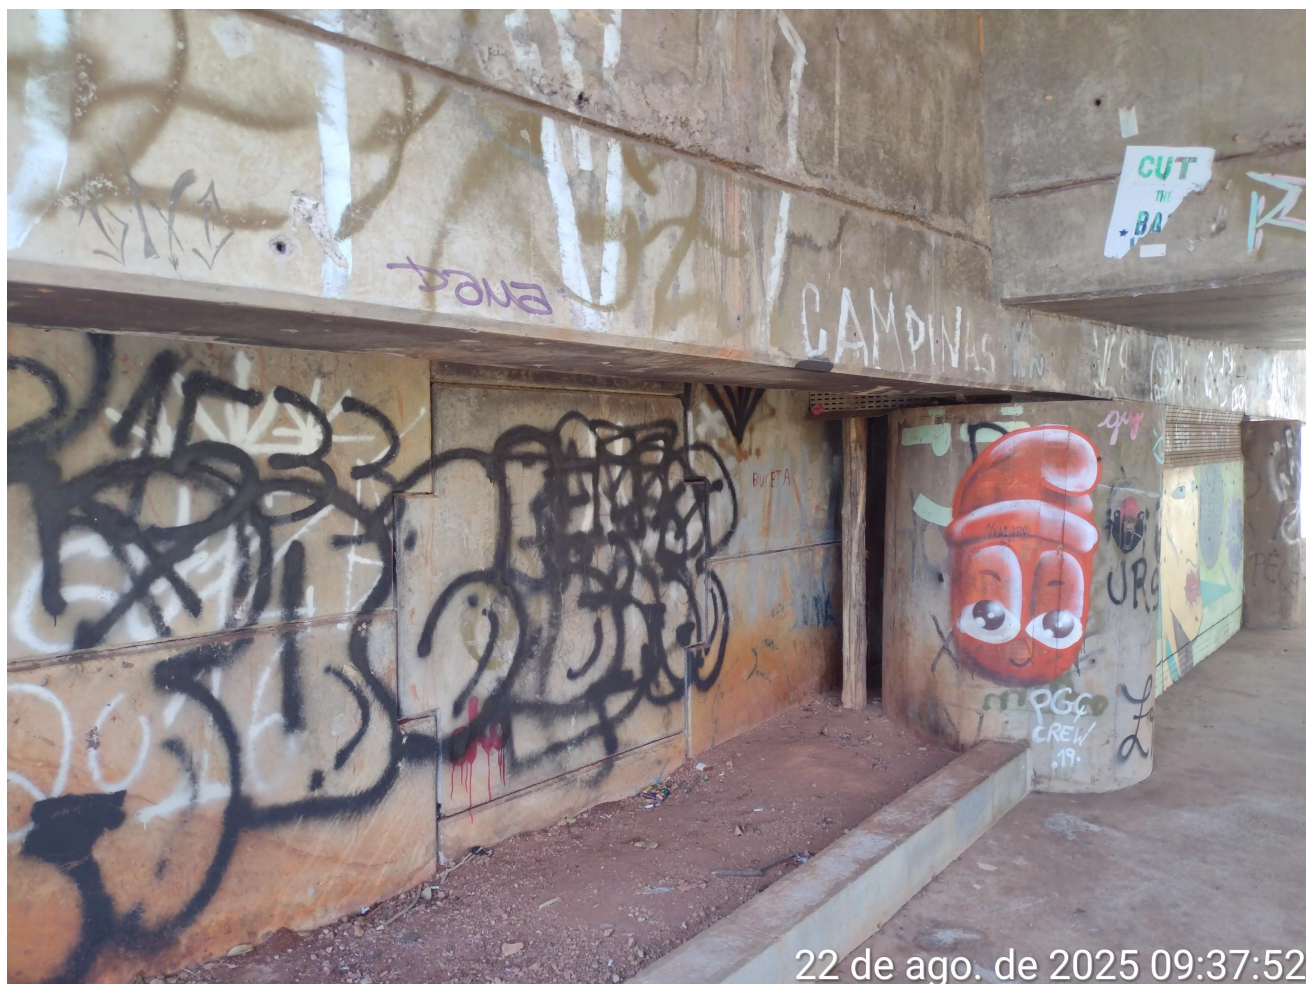
*Figura 20 Cabeceira oposta com contenção em terra armada.*

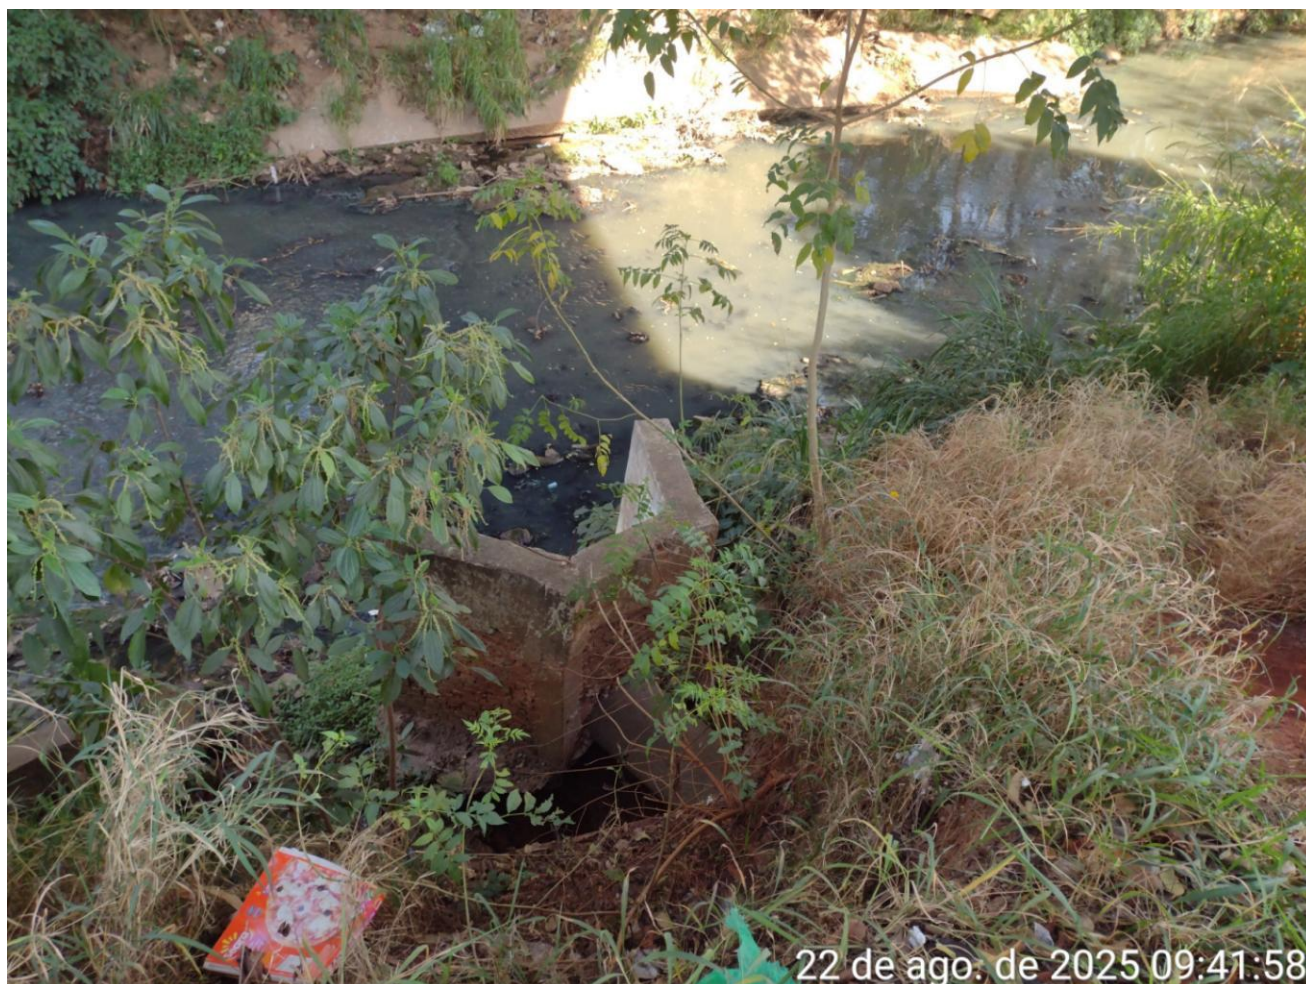
*Figura 21 Muro de ala de galeria no Ribeirão Tatu avariada ao lado de um dos pilares.*
