# Prefeitura Municipal de Limeira

## VISTORIA TÉCNICA DE ESTRUTURAS DE CONCRETO PAVIMENTAÇÕES E OUTROS.

Vistorias Técnicas de Obras de Arte Especial, Viadutos e Complexos Viários, apresentando as anomalias. Vimos apresentar dados referente à vistoria realizada no viaduto “Antônio Feres”.

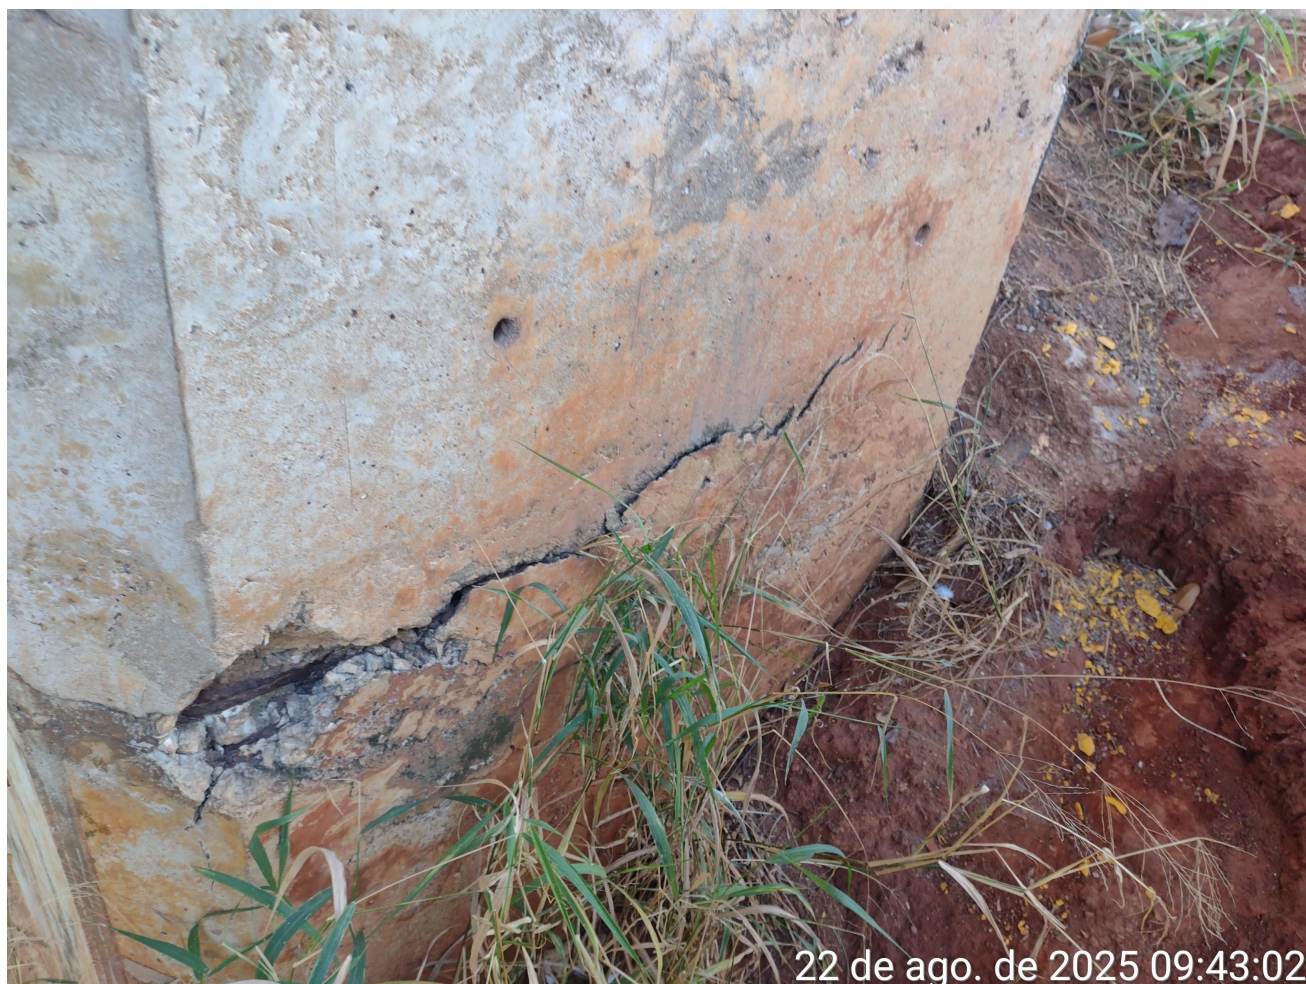
*Figura 22 Armadura exposta no pé do pilar às margens do Ribeirão Tatu*

- Limpeza dos barbacãs e sarjetas;
- Correção do revestimento e pintura da estrutura;
- Tratamento dos pontos de oxidação das armaduras e recobrimento com concreto;
- Tratamento das bicheiras;
- Tratamento dos gradis e luminárias;
