# Prefeitura Municipal de Limeira

## VISTORIA TÉCNICA DE ESTRUTURAS DE CONCRETO PAVIMENTAÇÕES E OUTROS.

Vistorias Técnicas de Obras de Arte Especial, Viadutos e Complexos Viários, apresentando as anomalias. Vimos apresentar dados referente à vistoria realizada no viaduto “20 de Novembro”.

O presente trabalho tem por objetivo avaliar a necessidade de recuperação de estruturas e manutenção, bem como a existência de ações externas ou internas da estrutura de concreto do viaduto “20 de Novembro”, localizado na Av. Major José Levi Sobrinho sobre o anel viário via Francisco D’Andrea – Limeira – SP.

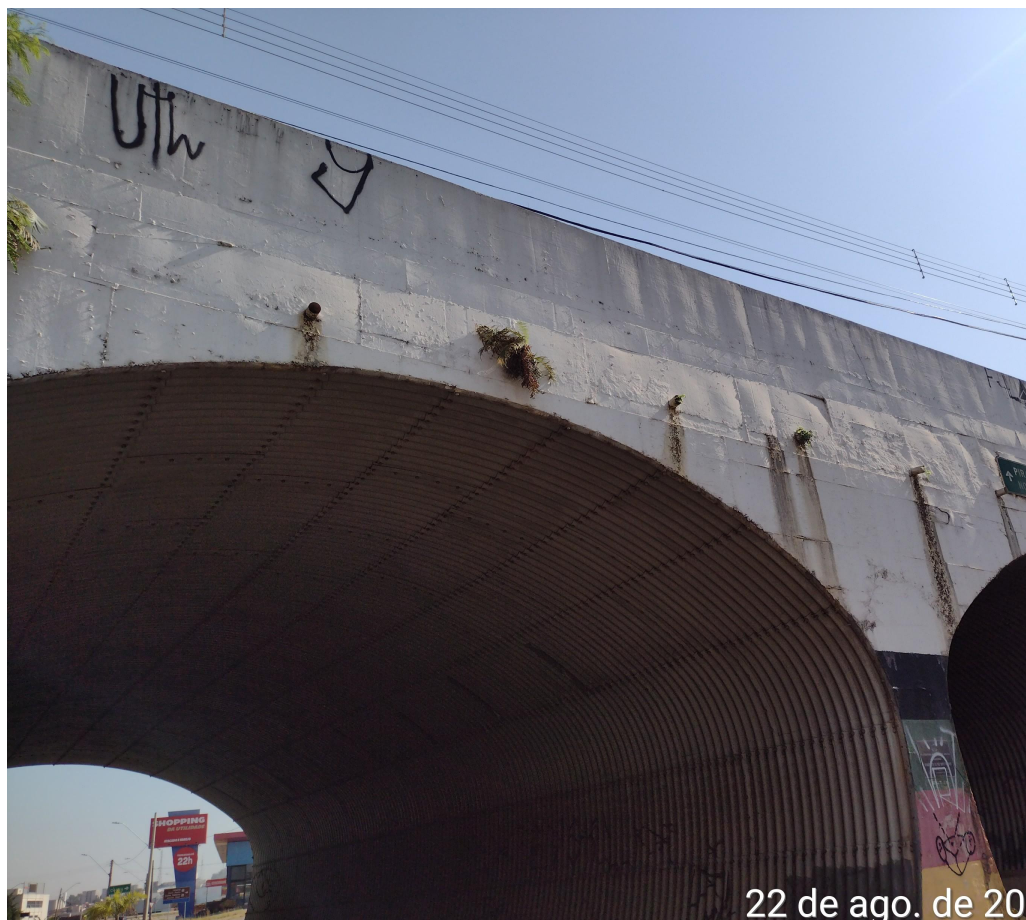
*Figura 2: vista anel Viário – entupimento de barbacãs por vegetação, podendo ocasionar infiltrações na estrutura do pavimento*

- Limpeza dos barbacãs e sarjetas (zeladoria);
- Correção do revestimento e pintura da estrutura;
- Tratamento dos pontos de oxidação do tubo Armco;
- Fresagem e recomposição dos pontos de patologia do pavimento.

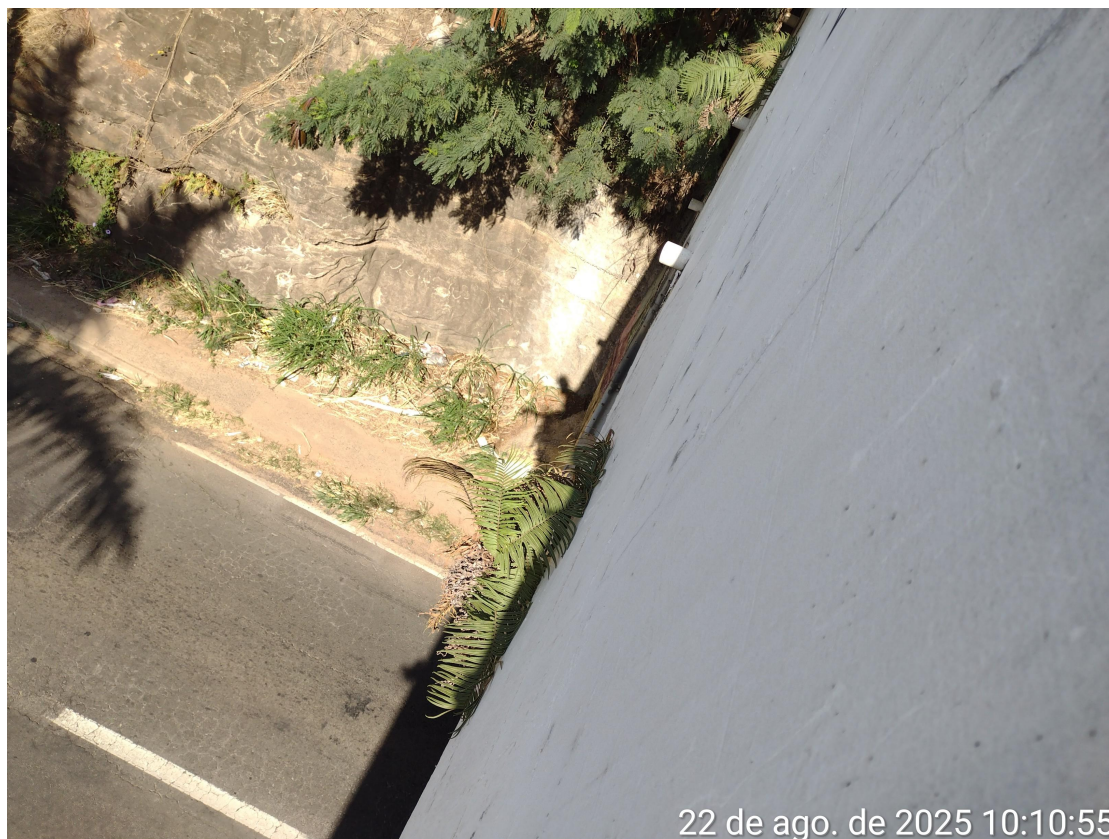
*Figura 3: Barbacãs entupidos por vegetação, vista superior*

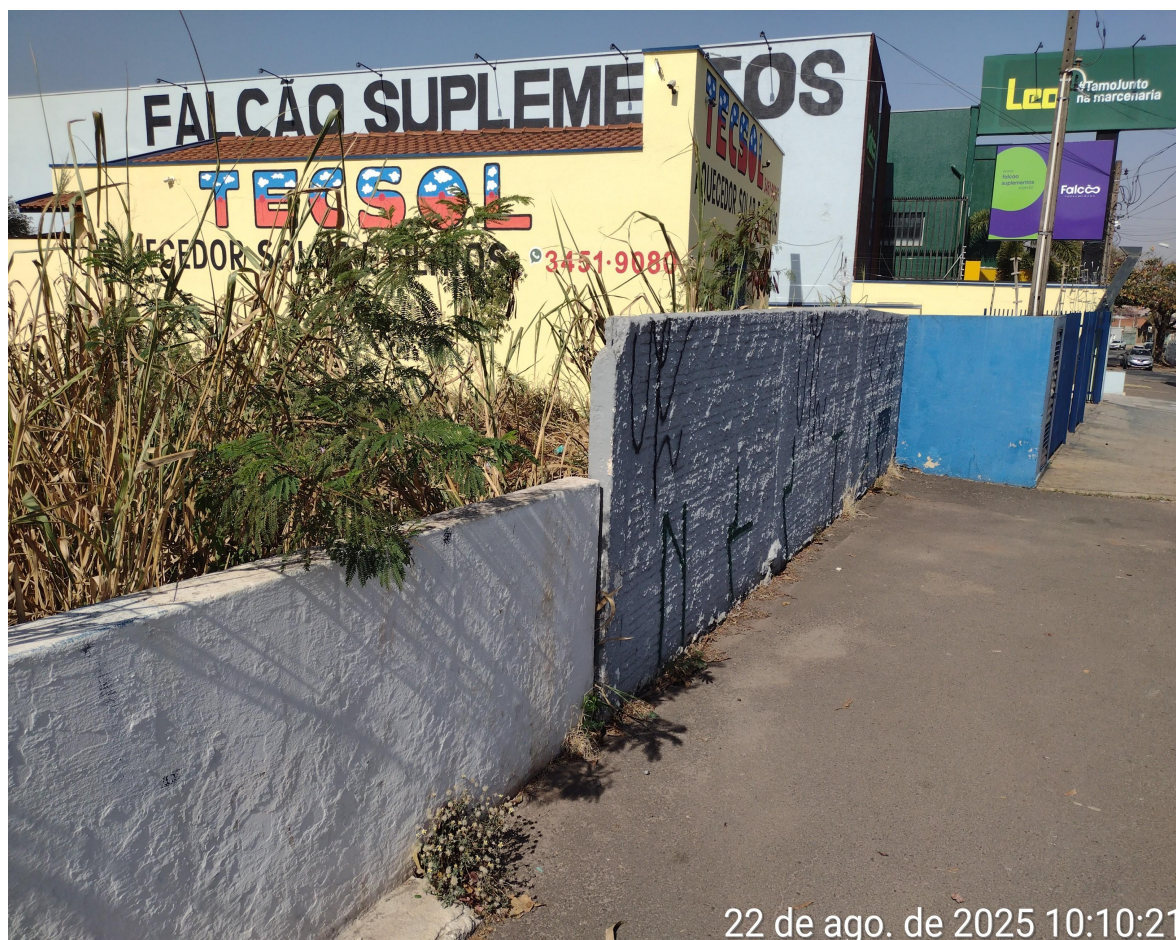
*Figura 4: Ausência de sarjeta de concreto*

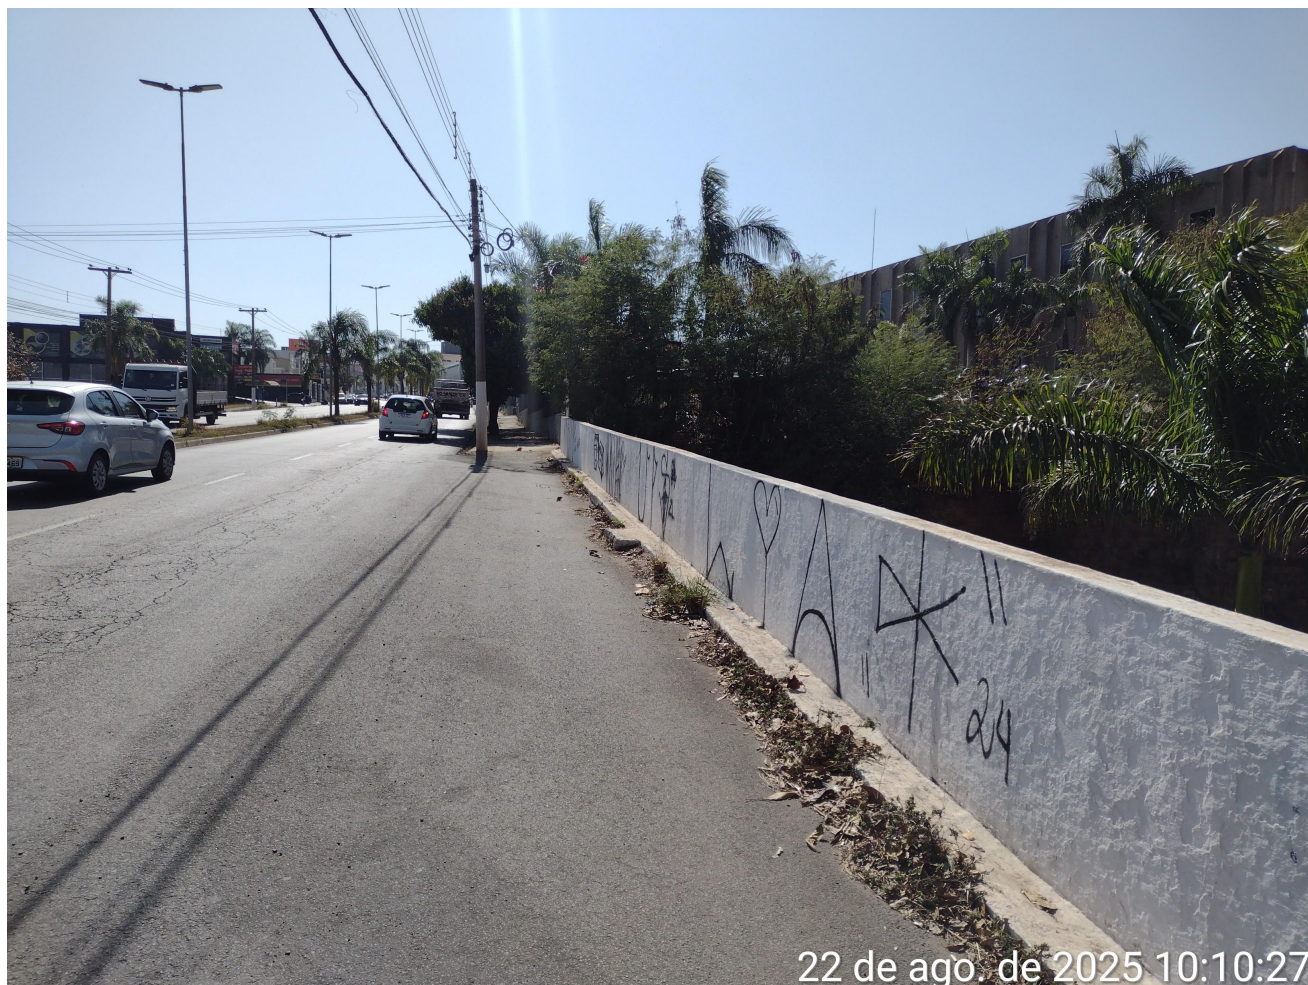
*Figura 5: Ausência de sarjeta de concreto*

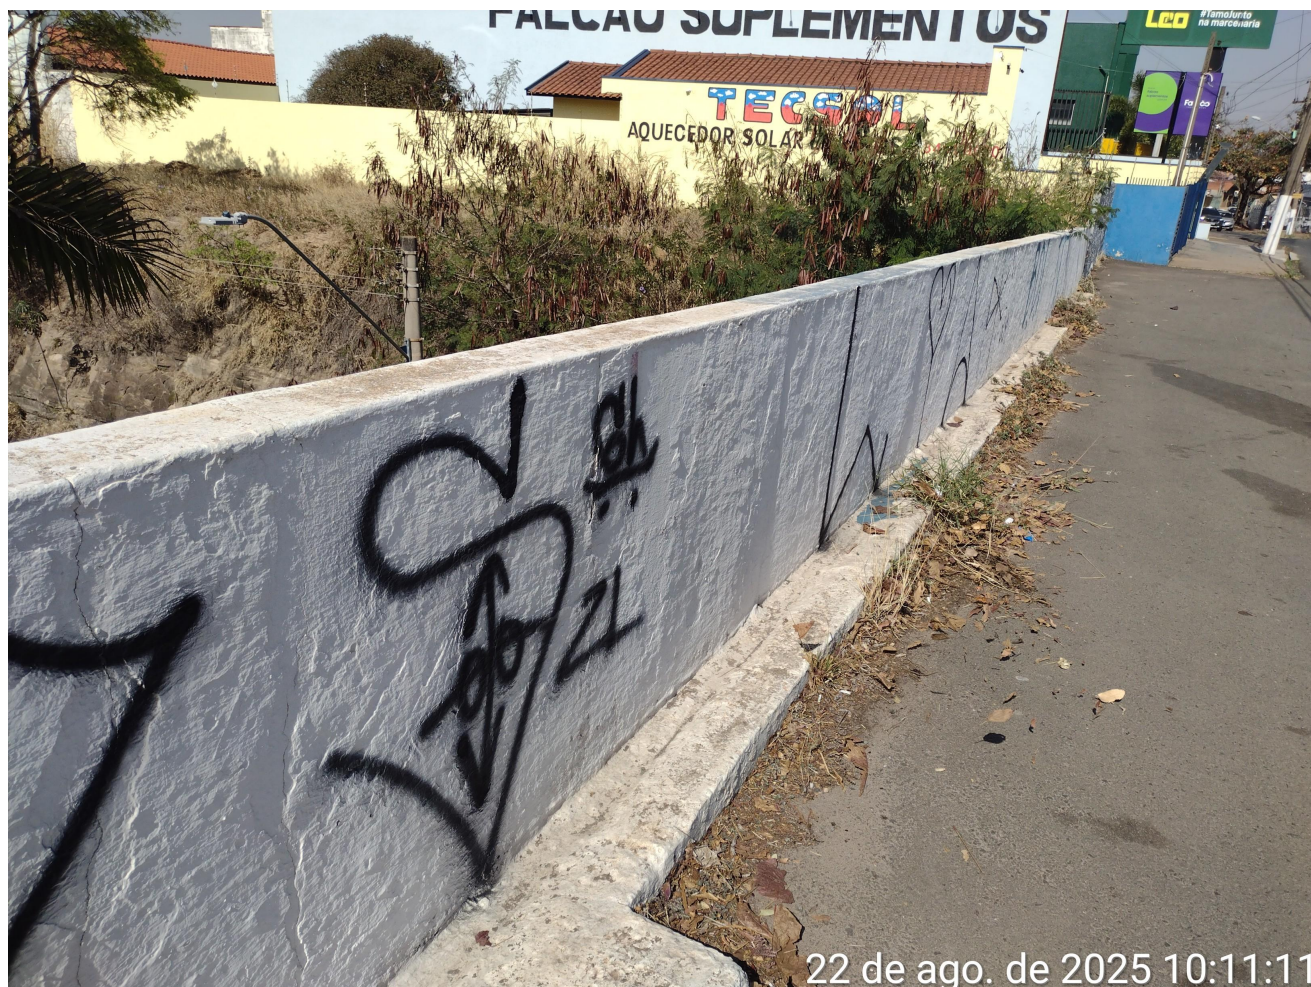
*Figura 6: Ausência de sarjeta de concreto*

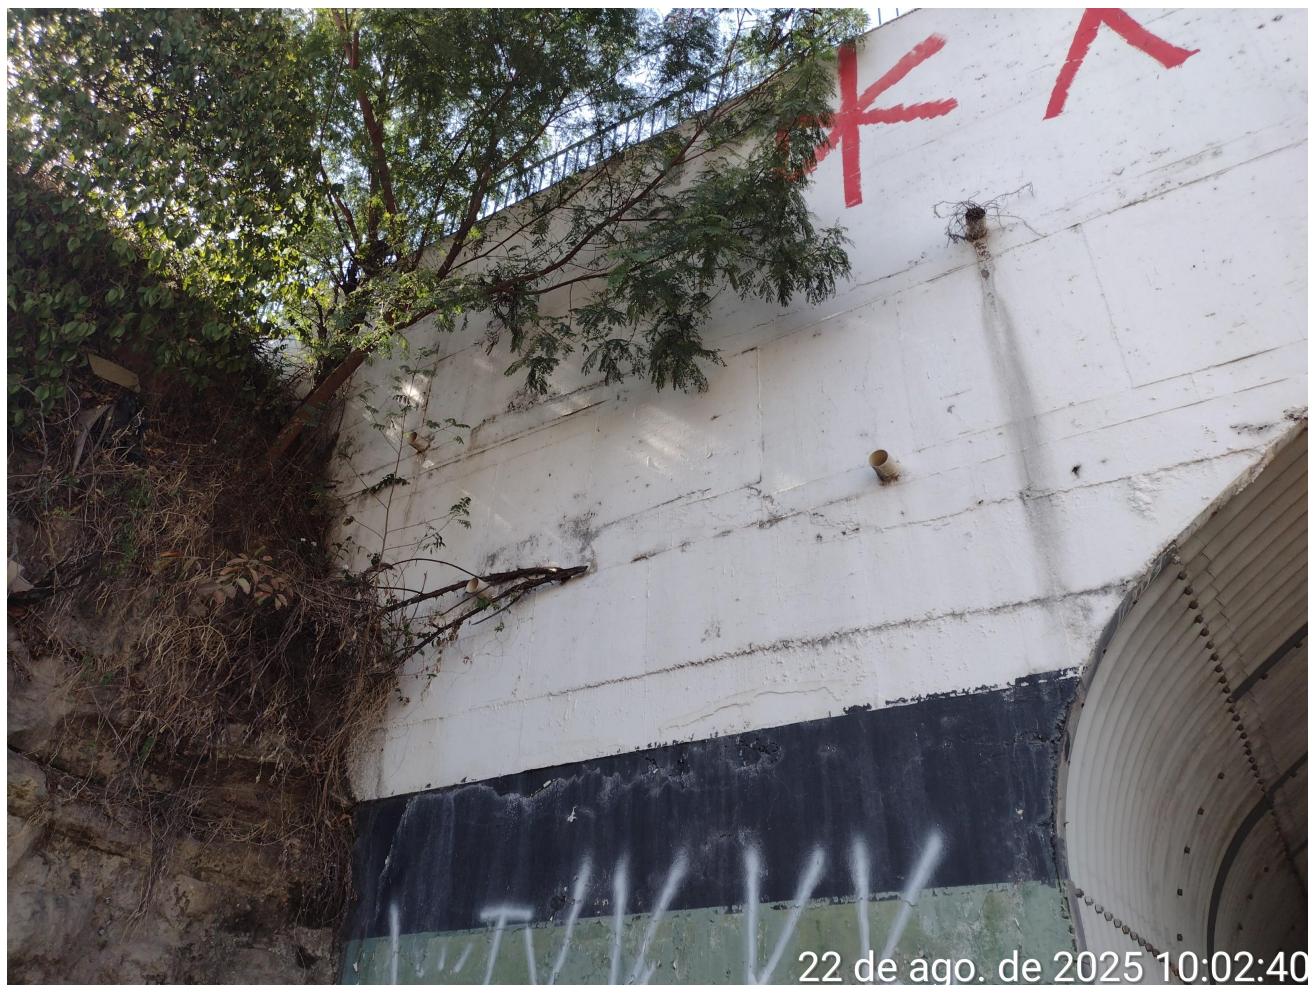
Figura 7: Vegetação crescendo entre maciço rochoso e estrutura do viaduto

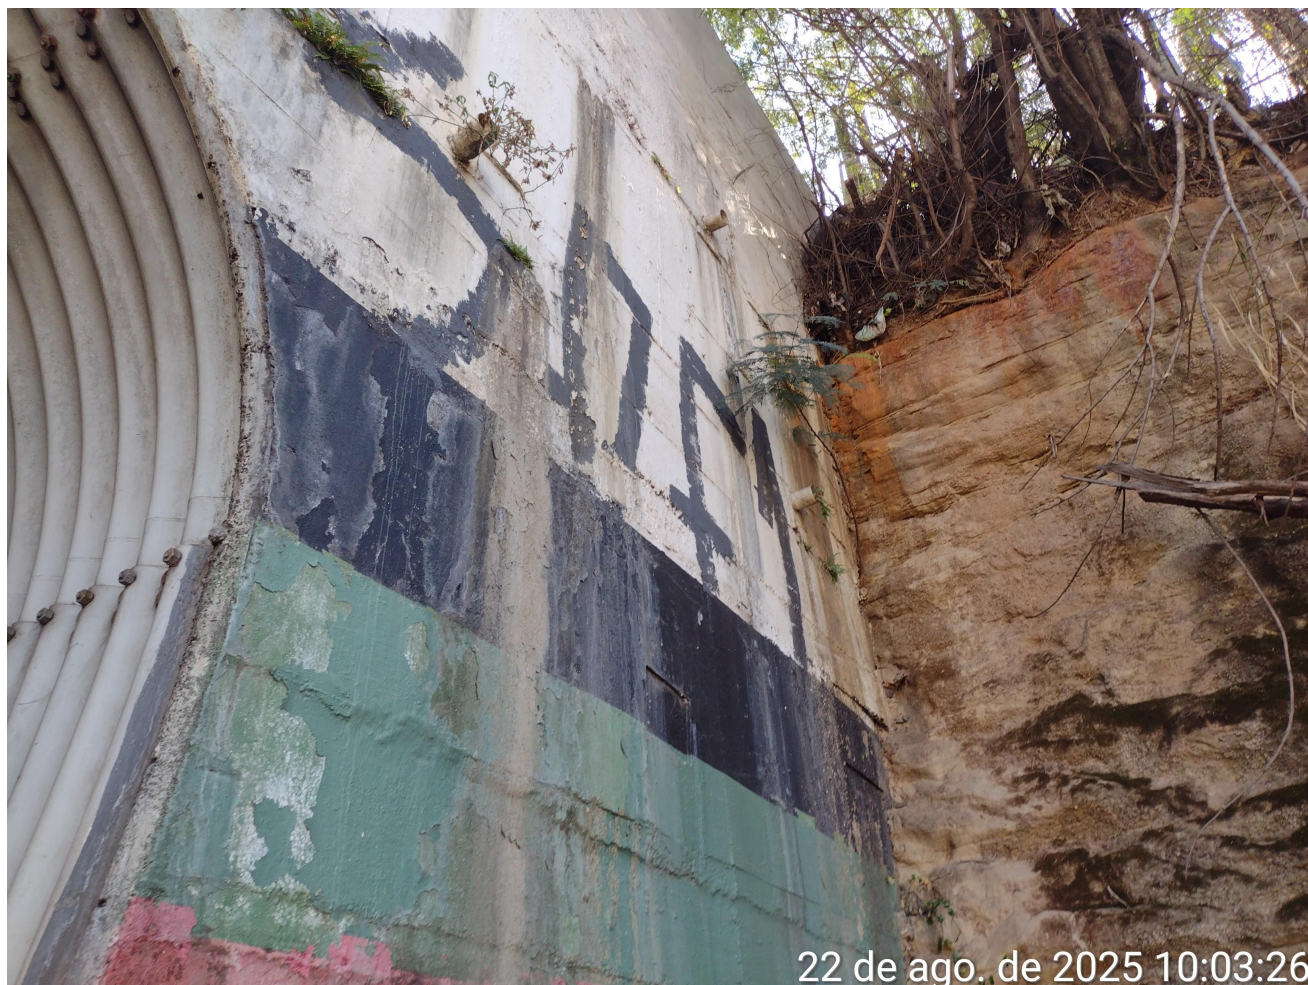
*Figura 8: desgaste por ação de intempéries, pintura e infiltração na parede do viaduto*

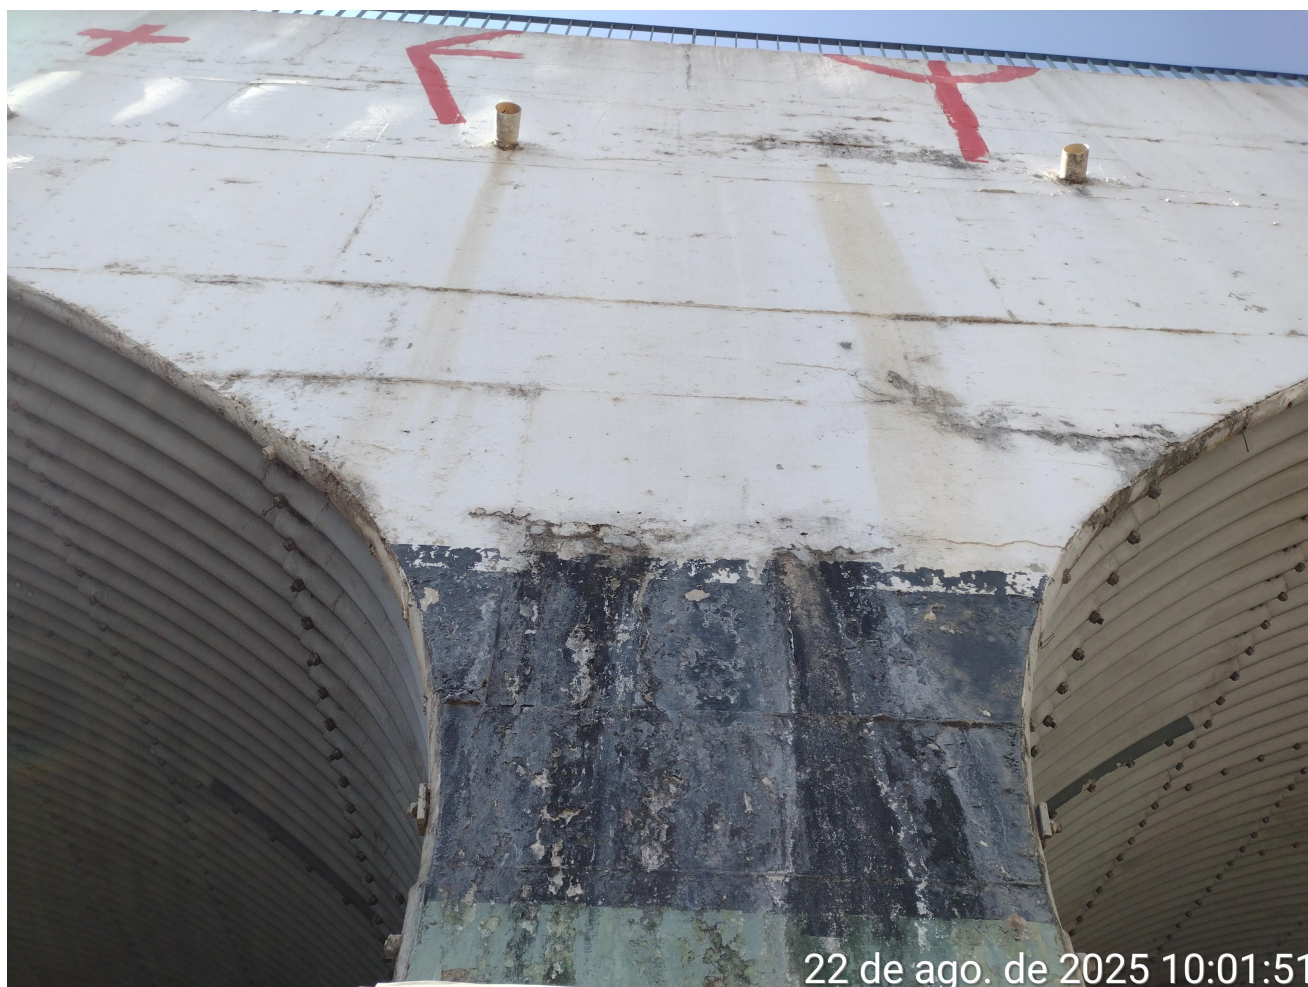
*Figura 9: ponto de infiltração*

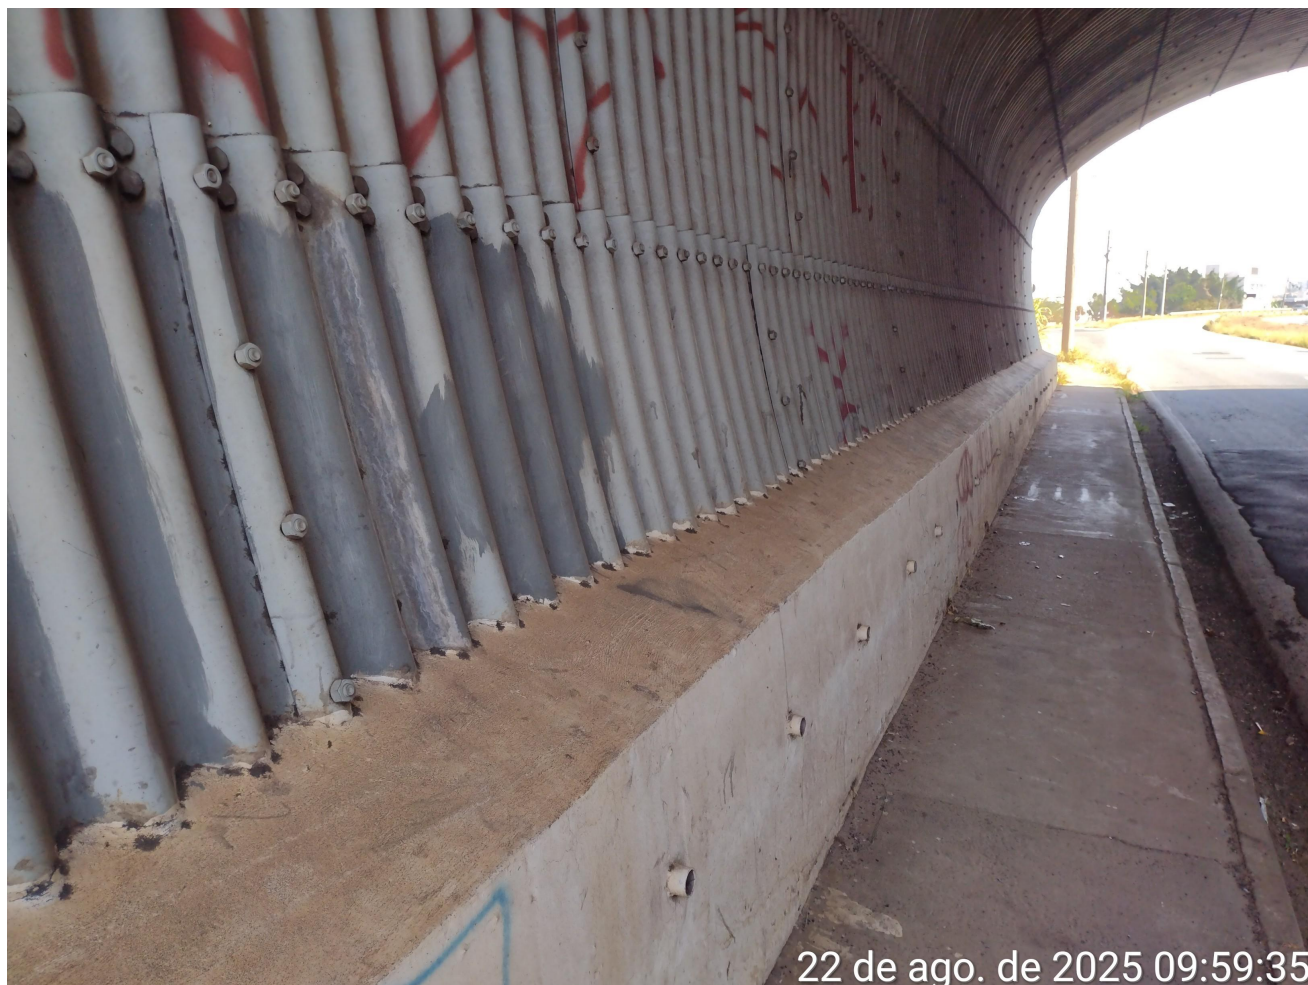
Figura 10: pontos de oxidação do tubo Armco, com sinais de intervenções

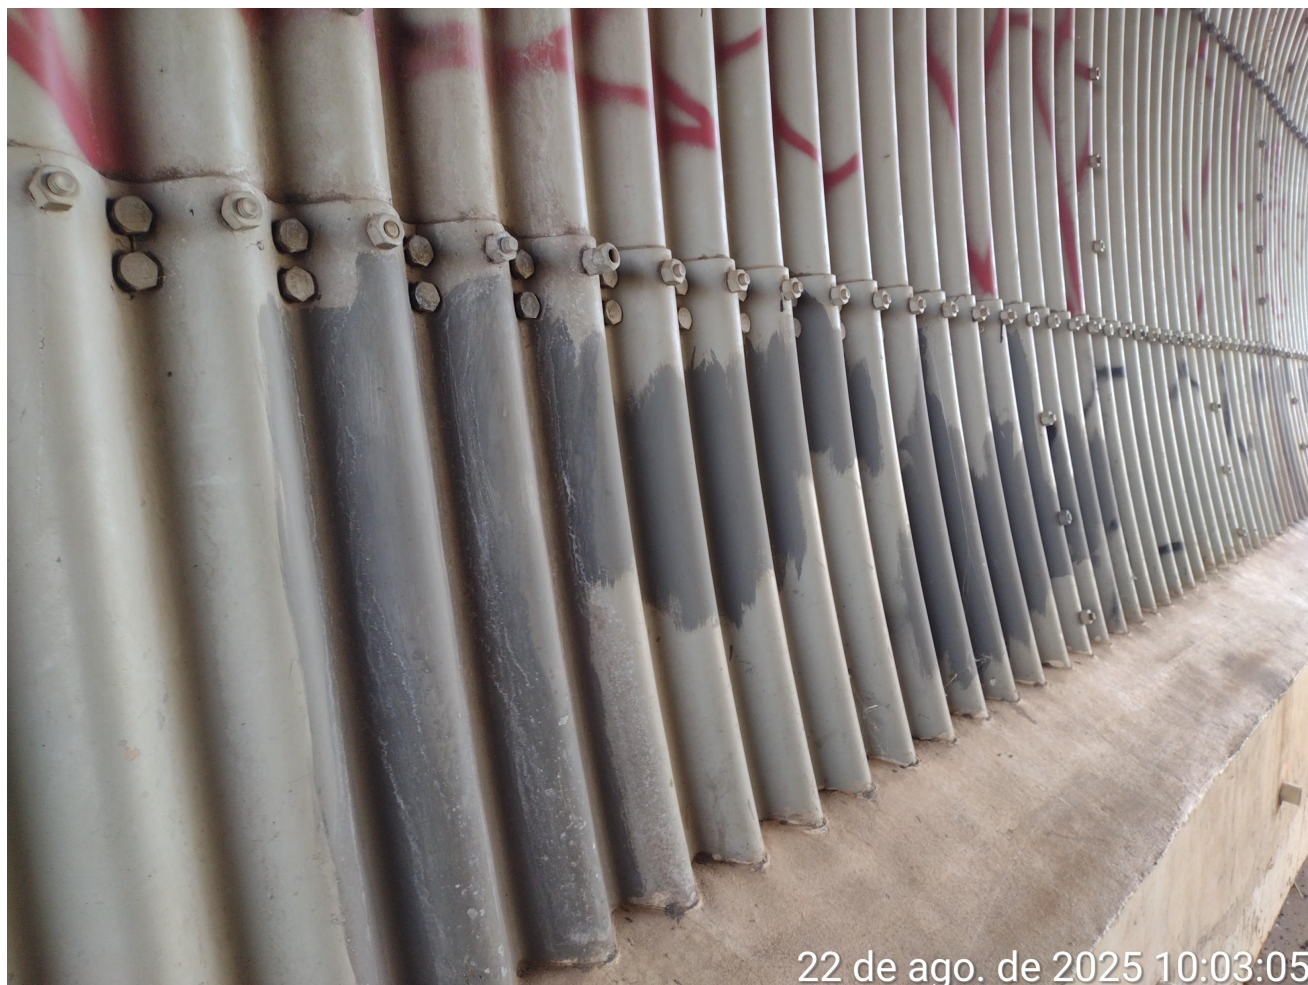
*Figura 11: pontos de oxidação do tubo Armco, com sinais de intervenções*

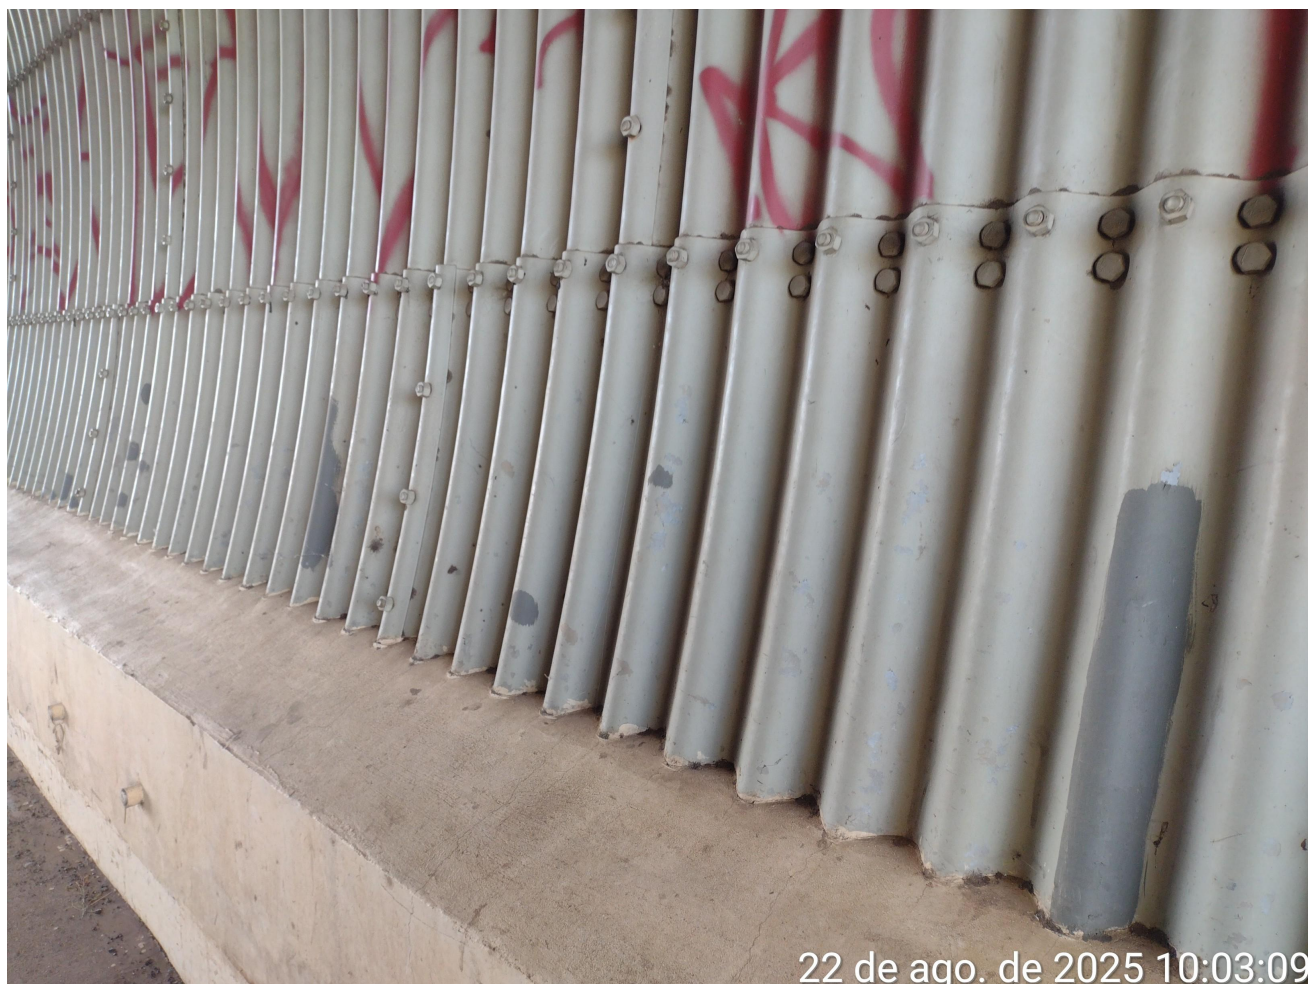
*Figura 12: pontos de oxidação do tubo Armco, com sinais de intervenções*

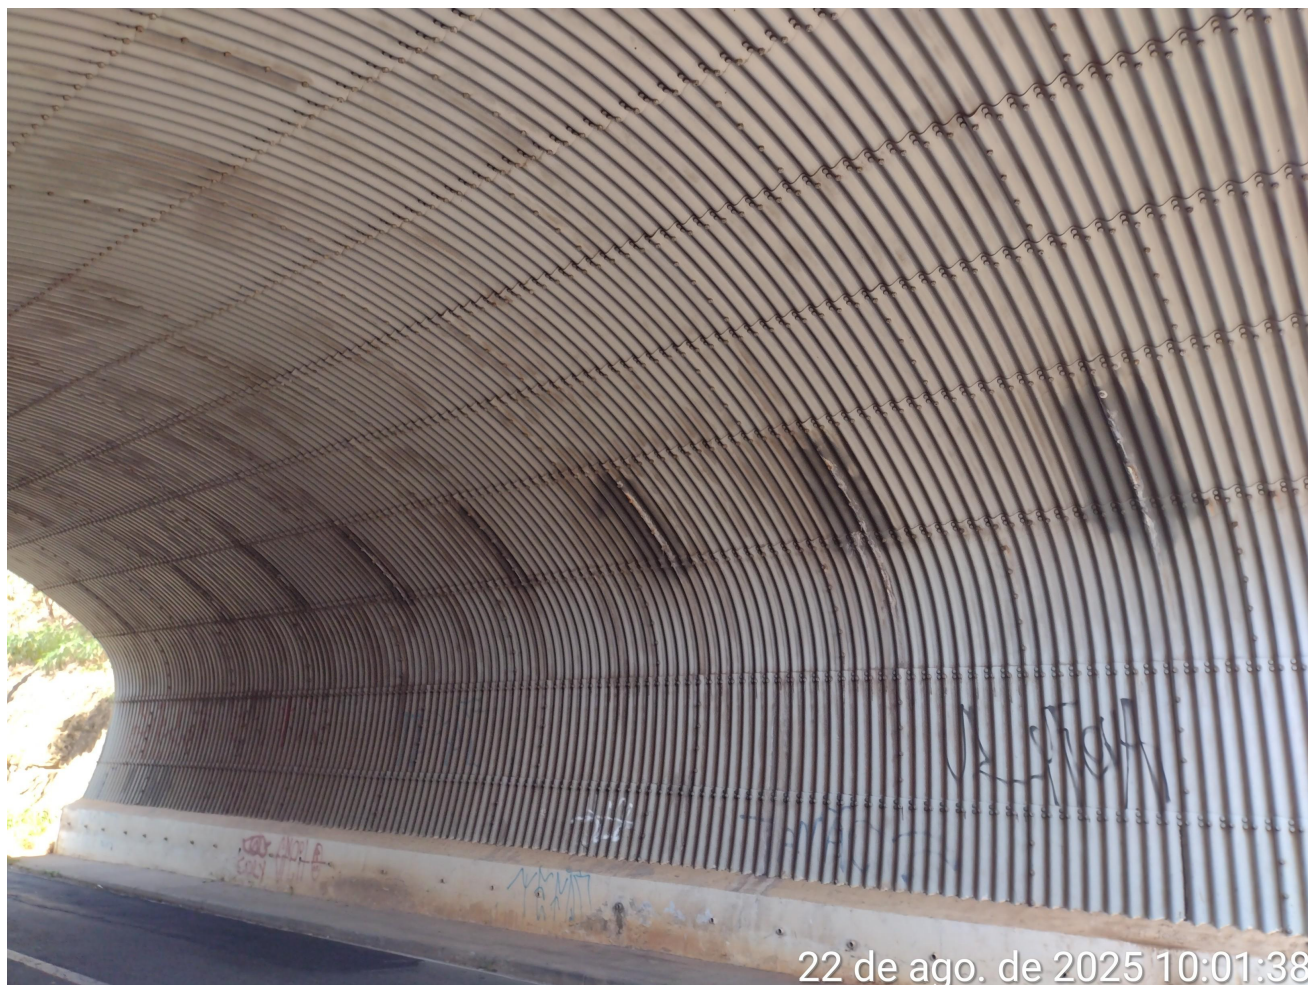
Figura 13: pontos de oxidação do tubo Armco, com sinais de intervenções

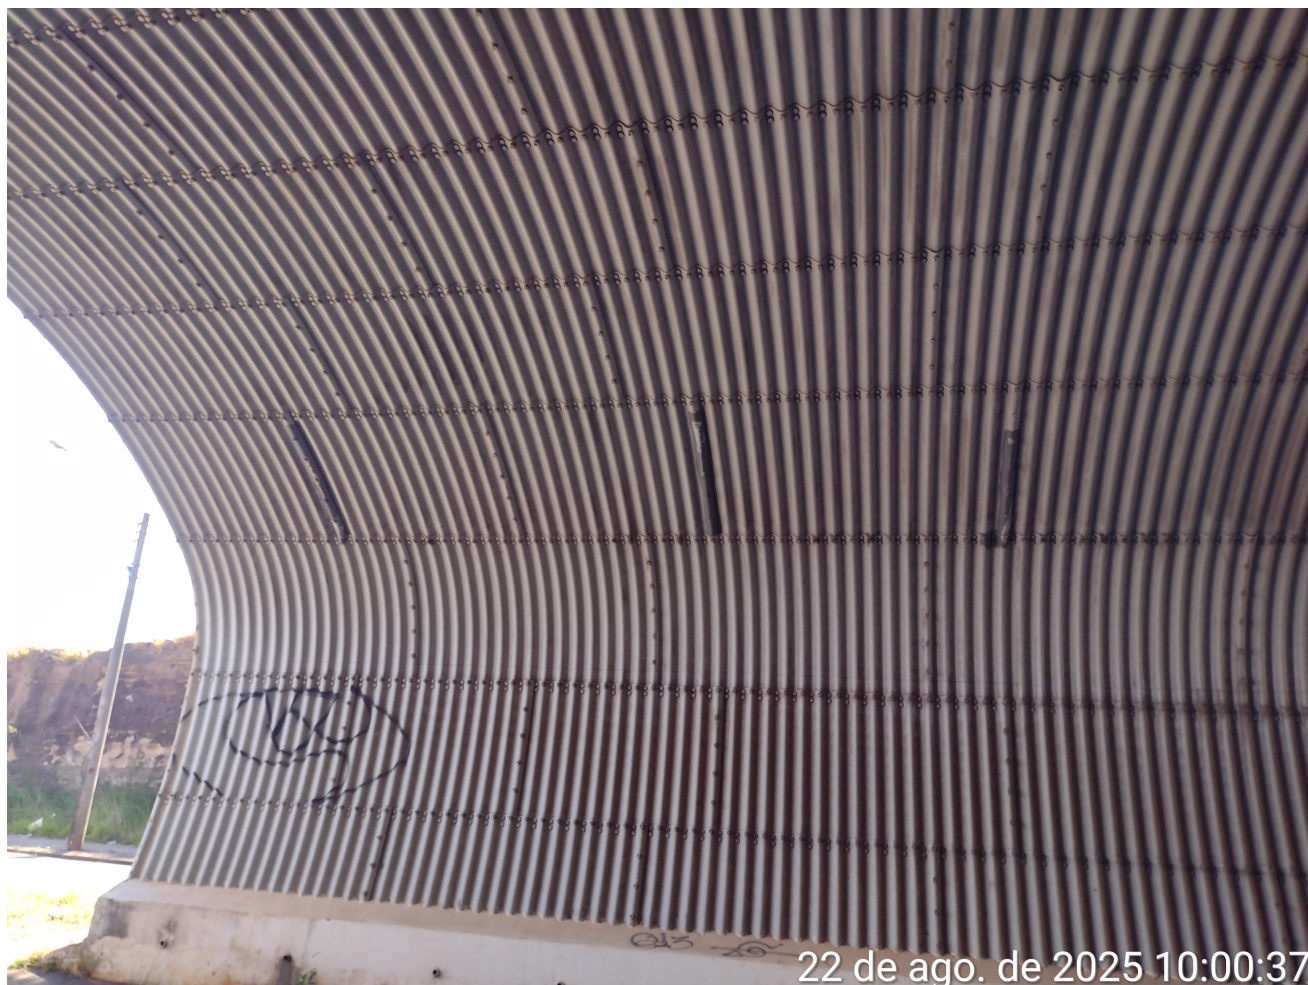
*Figura 14: pontos de oxidação do tubo Armco, com sinais de intervenções*

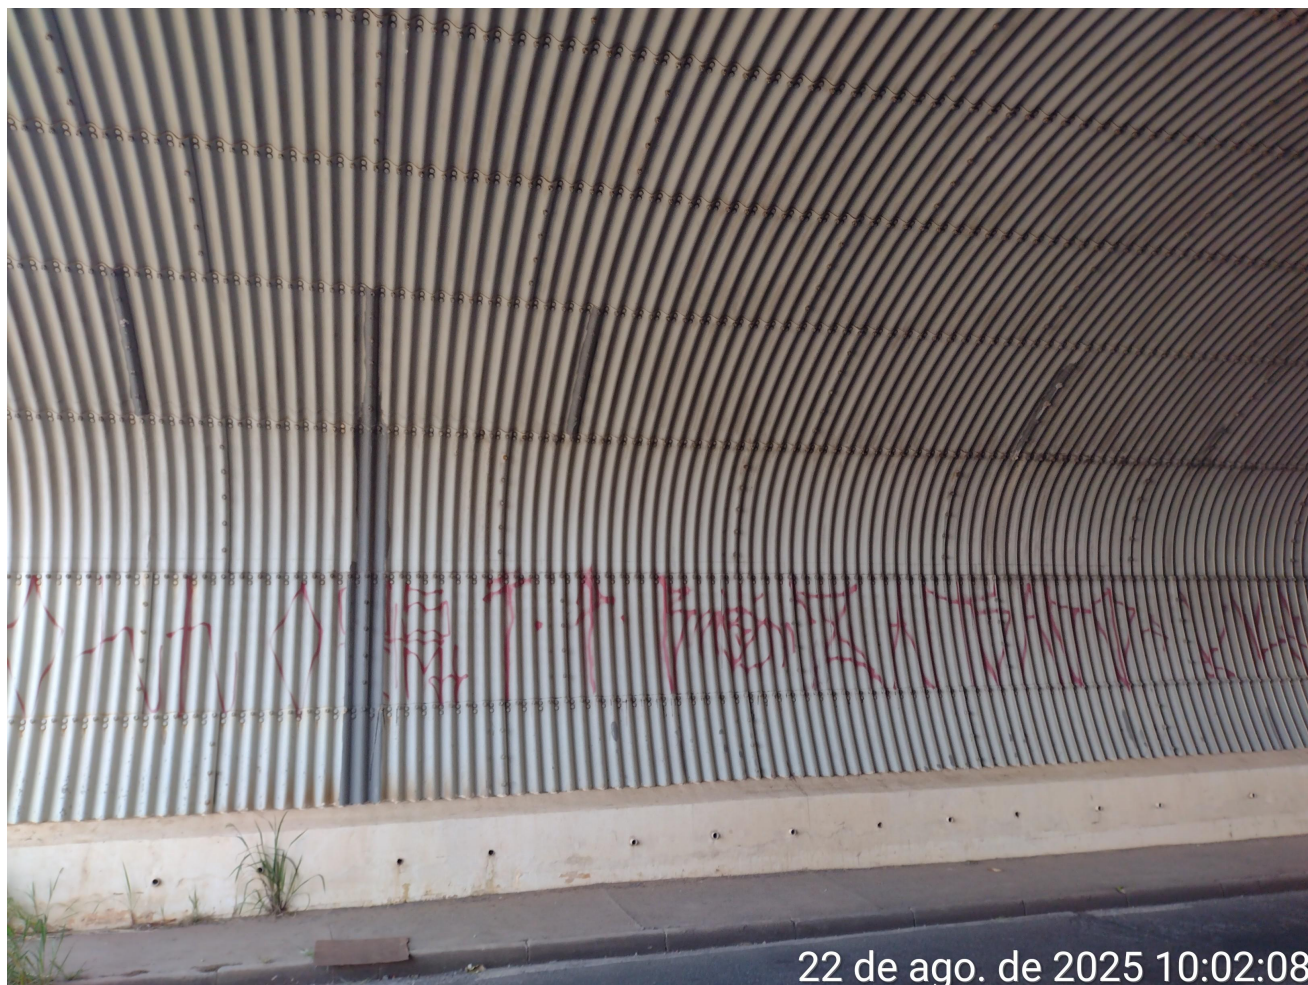
*Figura 15: pontos de oxidação do tubo Armco, com sinais de intervenções*

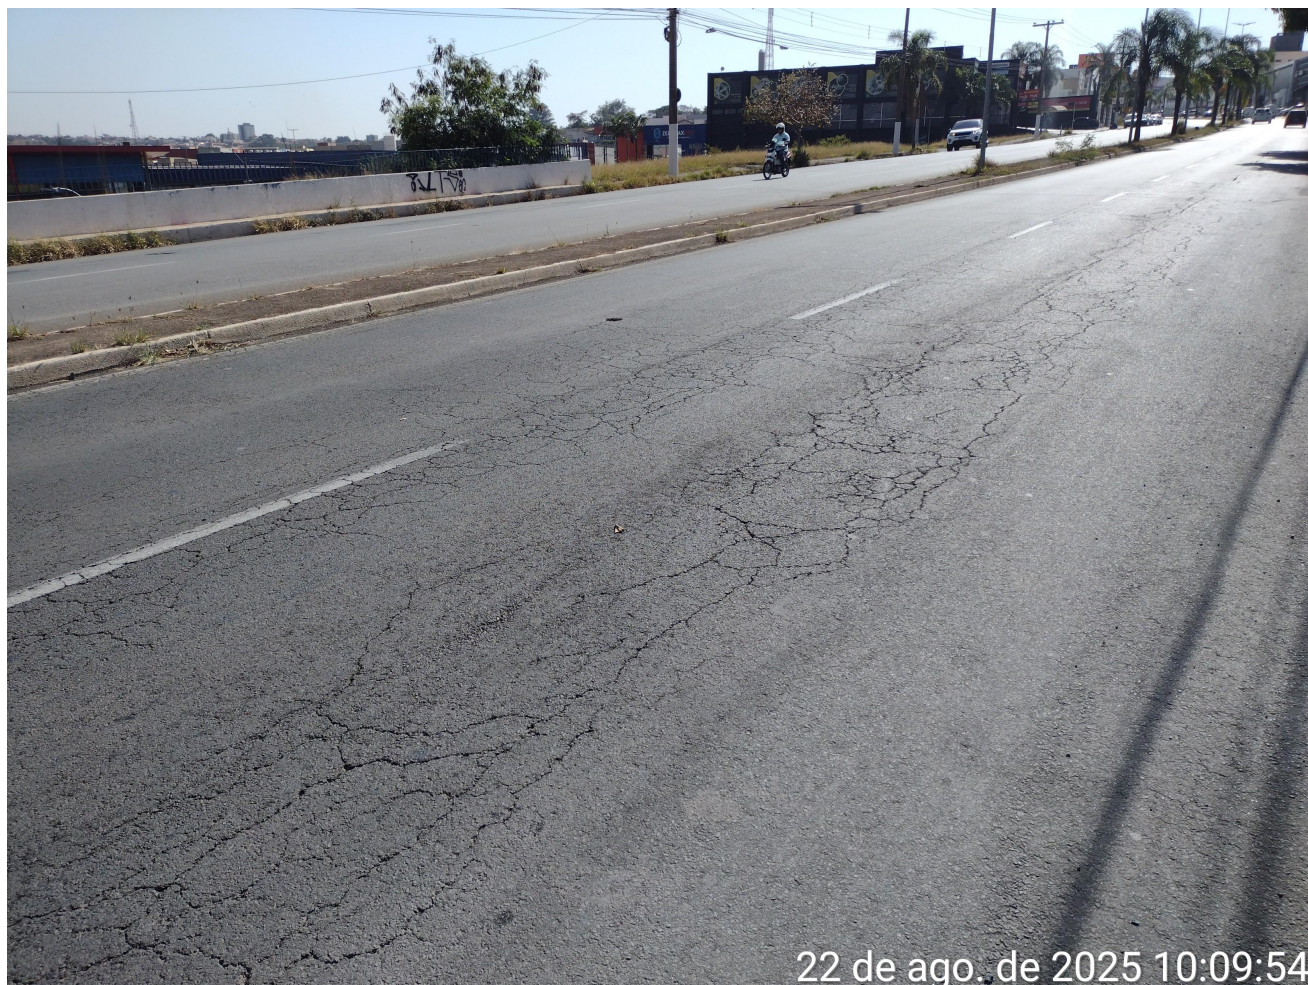
*Figura 16: trincas em malha "couro de jacaré" e afundamento de trilha de roda no pavimento*

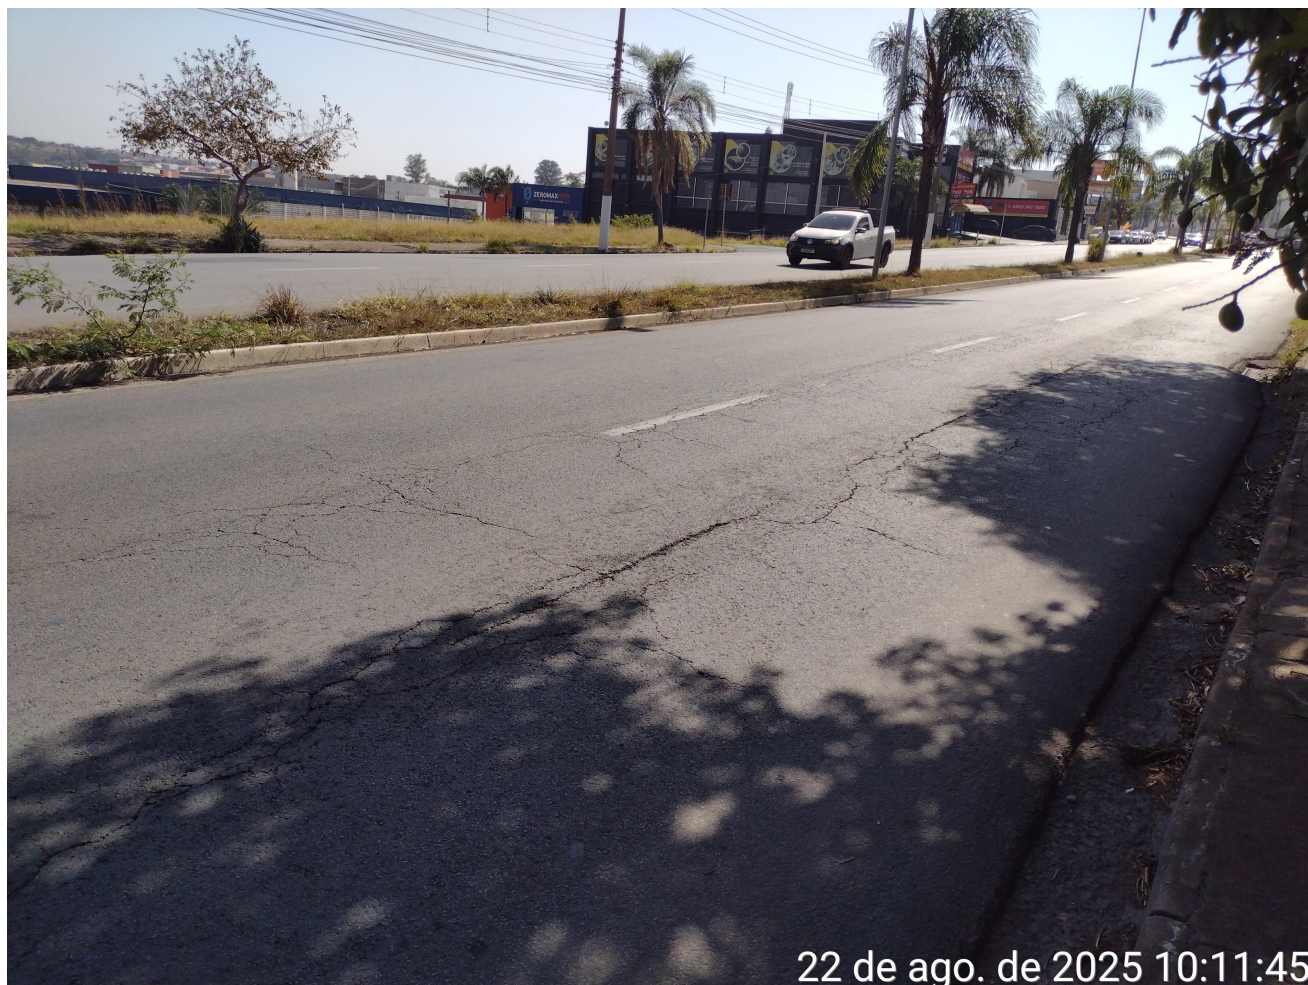
*Figura 17: trincas longitudinais nos encontros das emendas do pavimento*

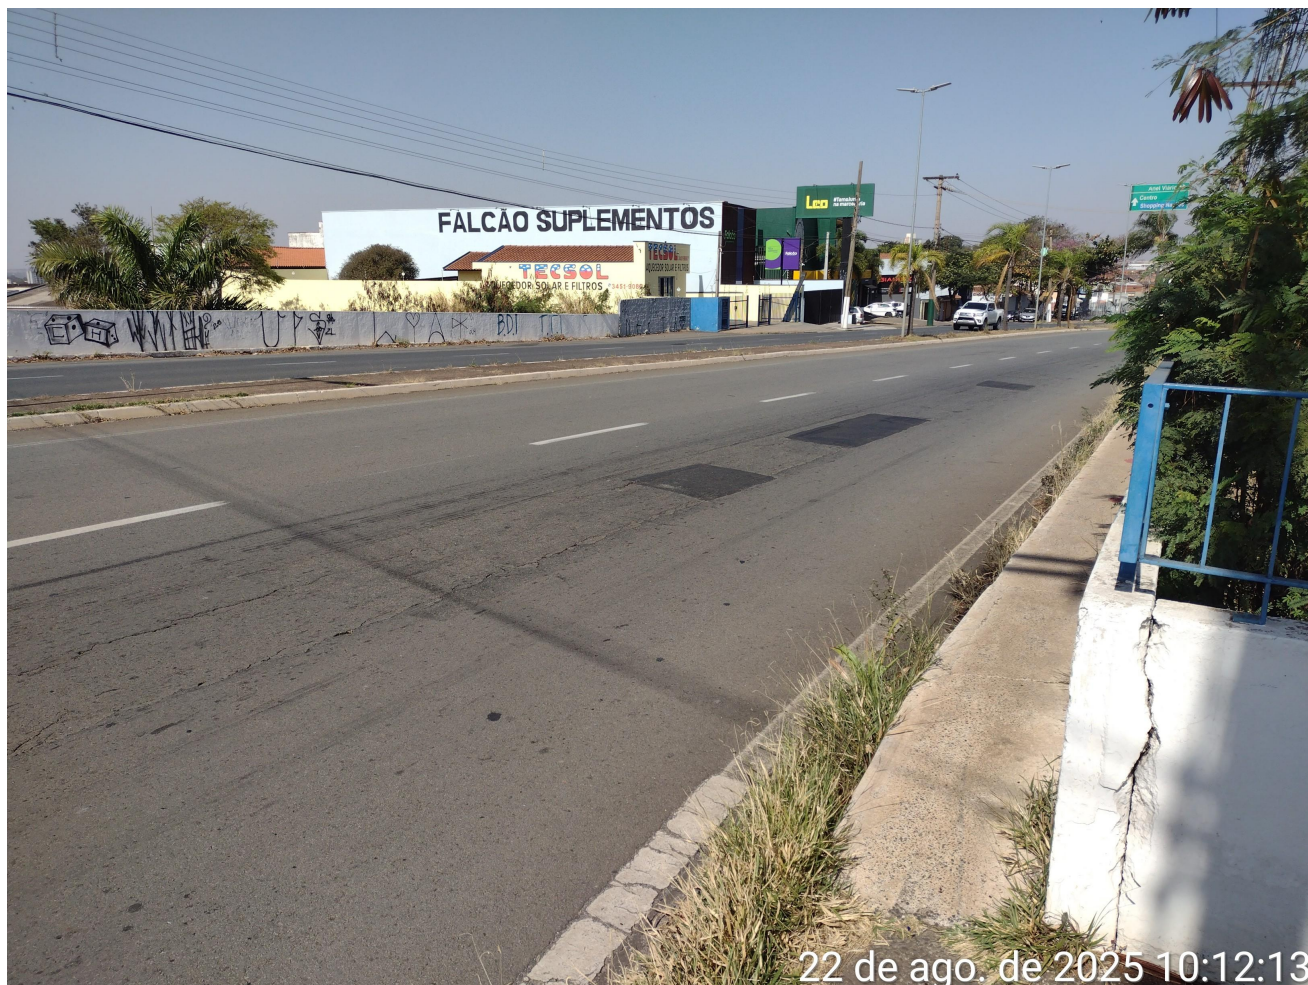
Figura 18: intervenções recentes de "tapa buraco" por surgimento de "panelas"

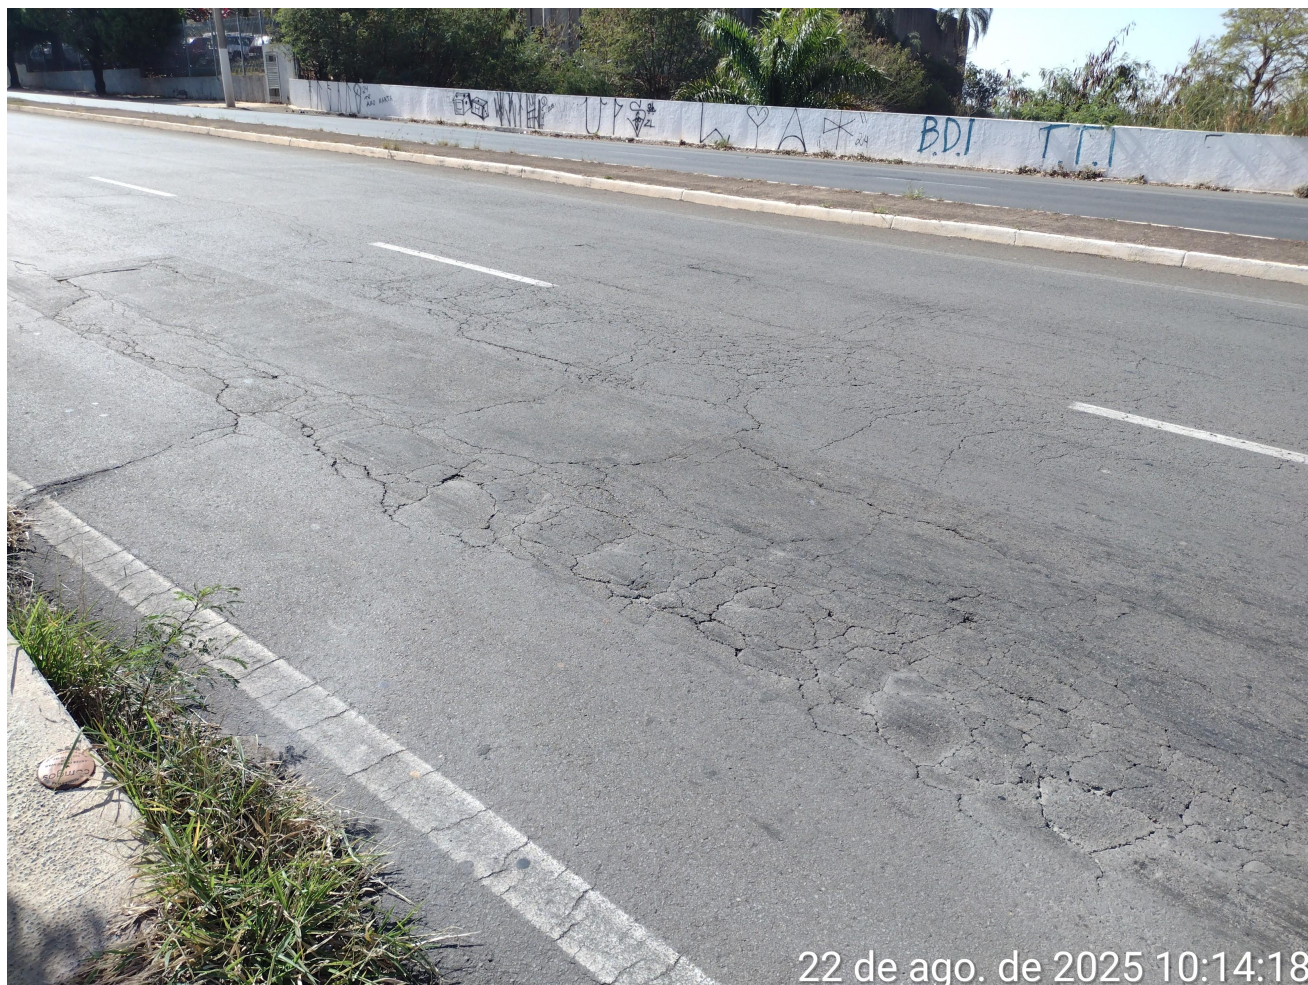
*Figura 19: Ausência de juntas de dilatação no pavimento e nos encontros das aproximações*
