| Relatório de Obra | | | | Contrato | 103/2024 |
| Obra | Revitalização e ampliação do centro comunitário "Belmiro Fanelli" | | | Prazo contratual | 243 dias |
| Local | Rua Comendador Jamil Abrahão Saad nº 755 - Jardim Glória | | | Prazo decorrido | 243 dias |

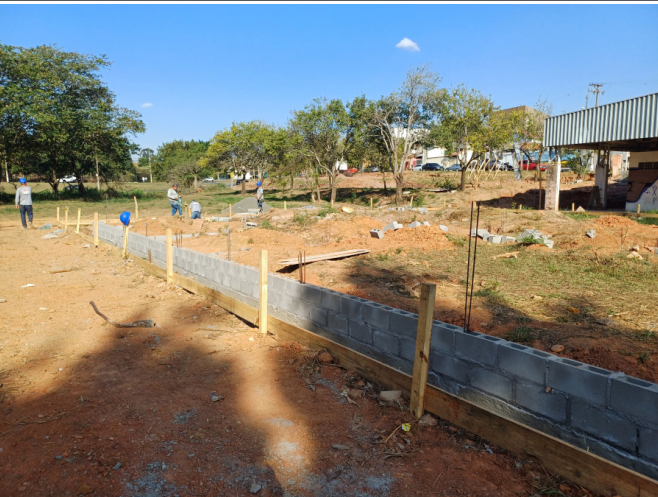
Elevação da alvenaria da ampliação.

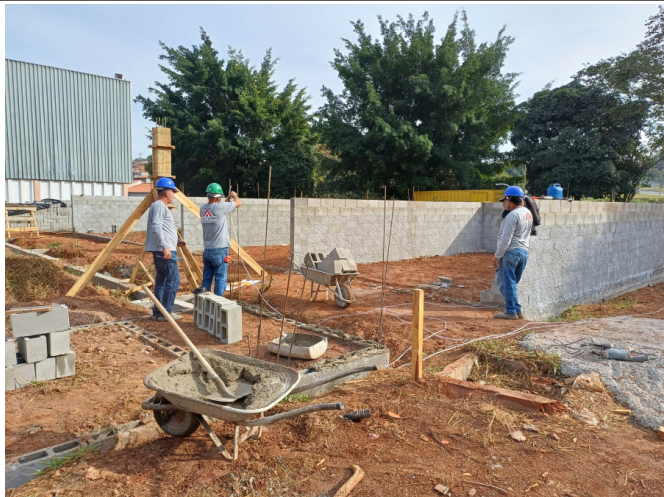
Elevação e chapisco da alvenaria da ampliação.

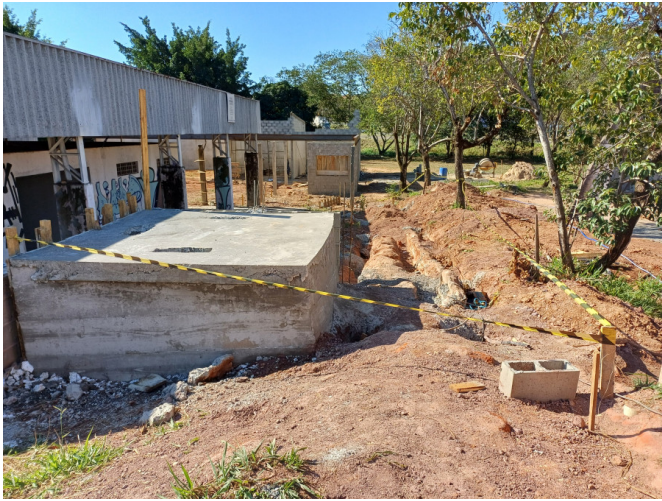
Base da caixa d'água.

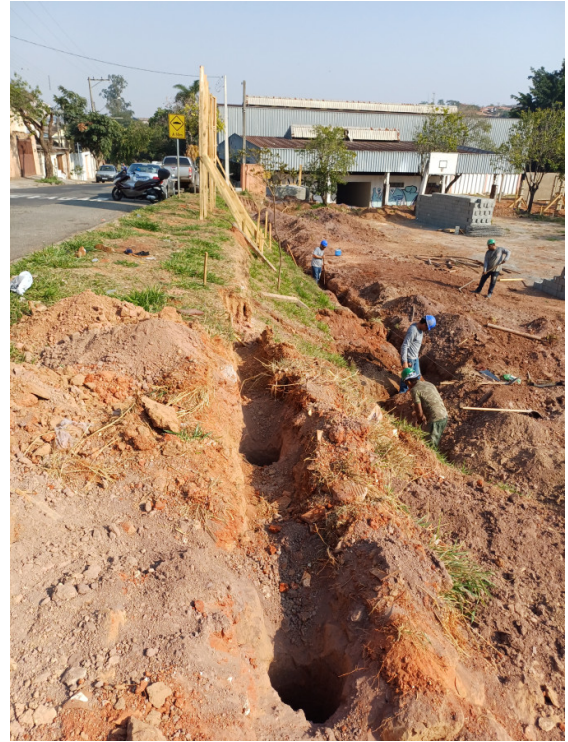
Execução da fundação do muro de arrimo (entre B8 e B33 - Fl.35/45 Estrutural).

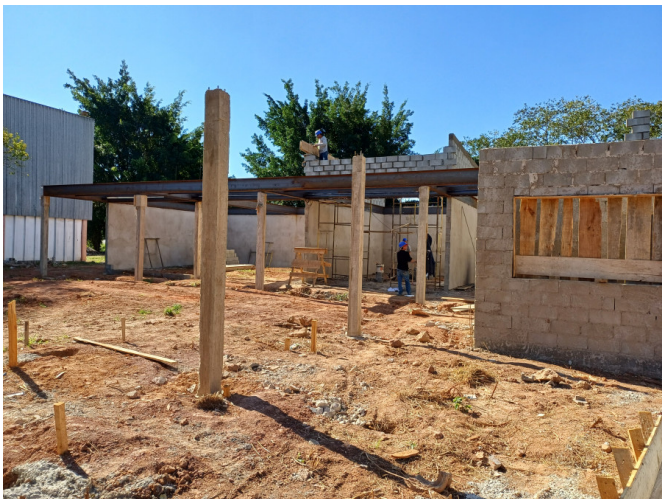
Execução dos pilares da ampliação e posicionamento das vigas metálicas.

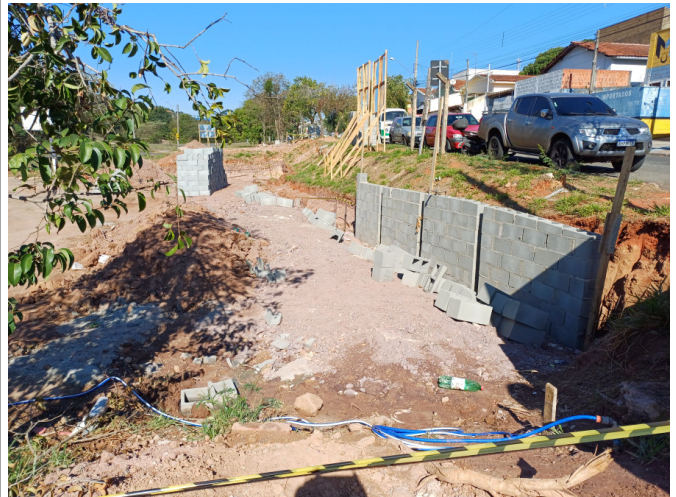
Execução da alvenaria do muro de arrimo (entre B8 e B33 - Fl.35/45 Estrutural).

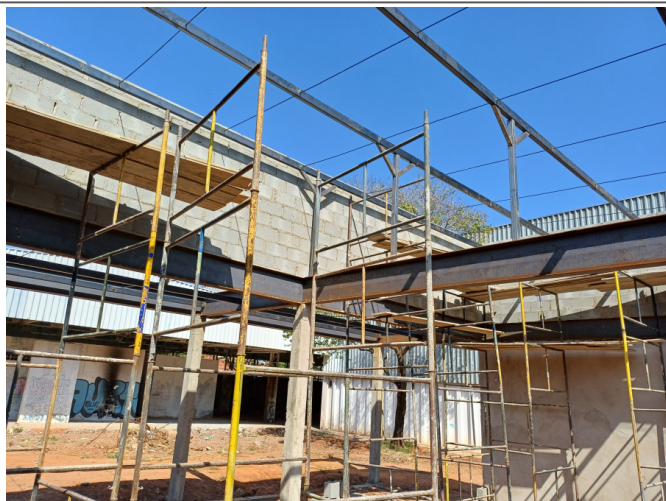
Montagem das terças para suporte do telhado da ampliação.

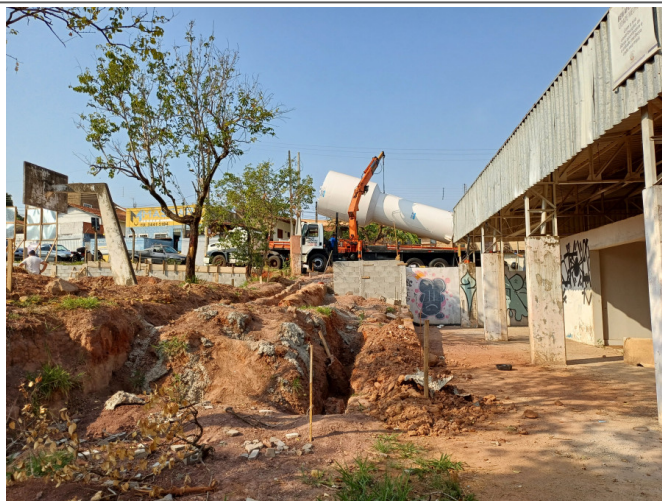
Instalação da caixa d'água.

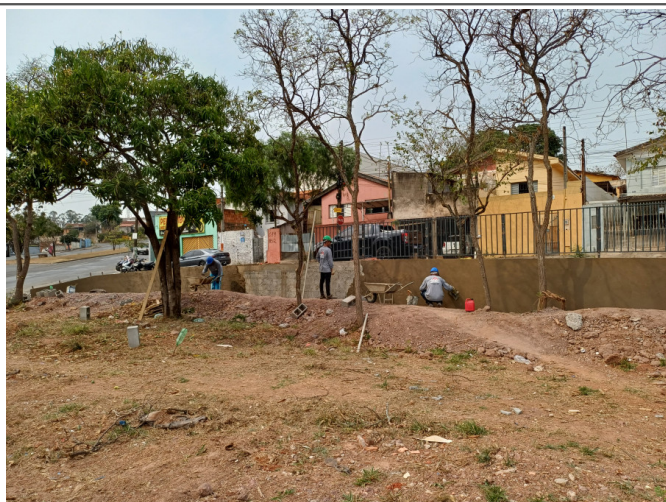
Execução do reboco do muro de arrimo.

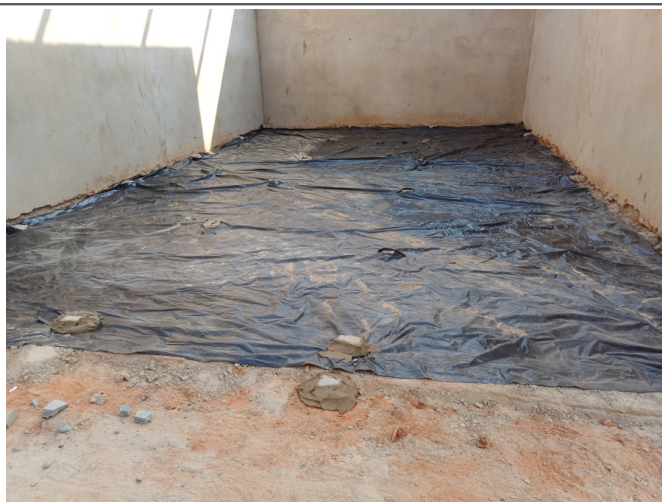
Preparação para execução do contrapiso da ampliação.

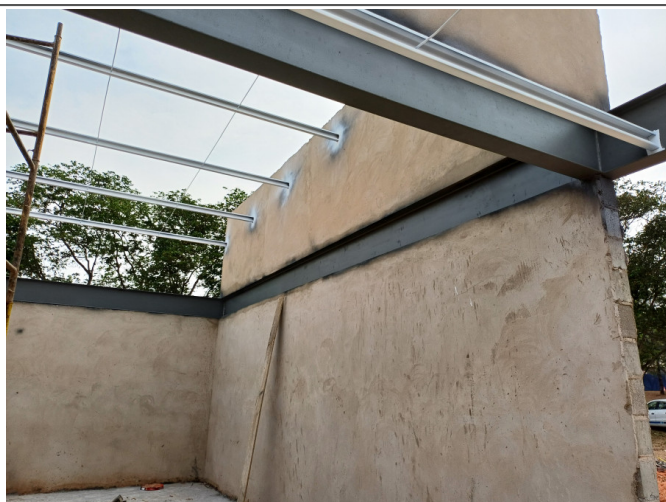
Pintura da estrutura metálica da ampliação.

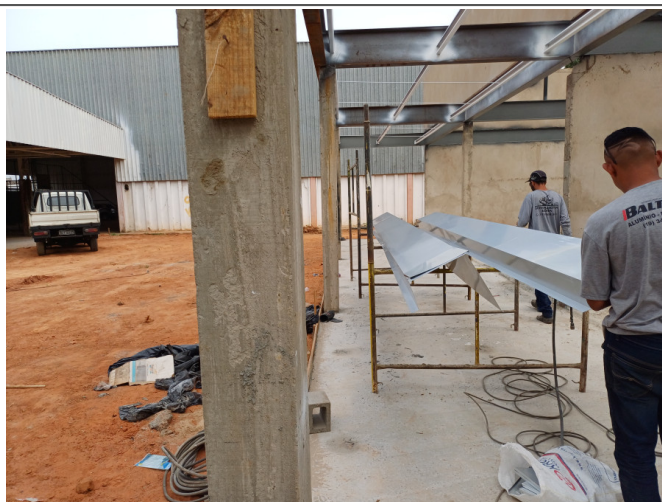
Instalação das calhas.

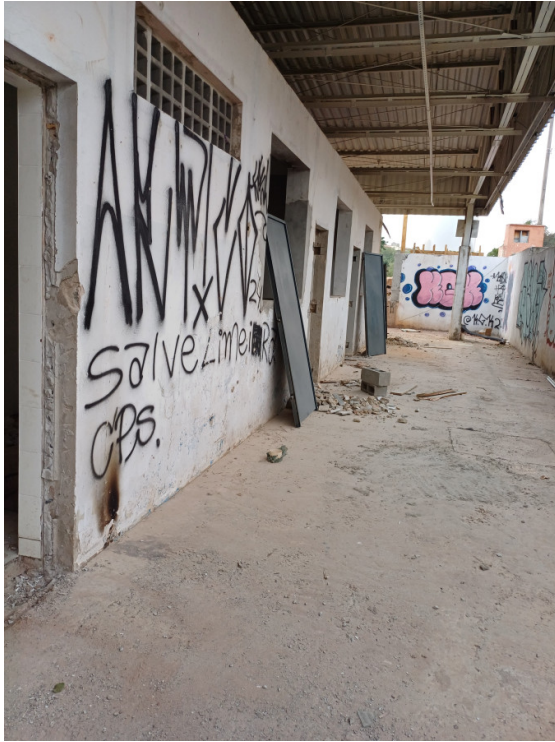
Instalação das portas metálicas.

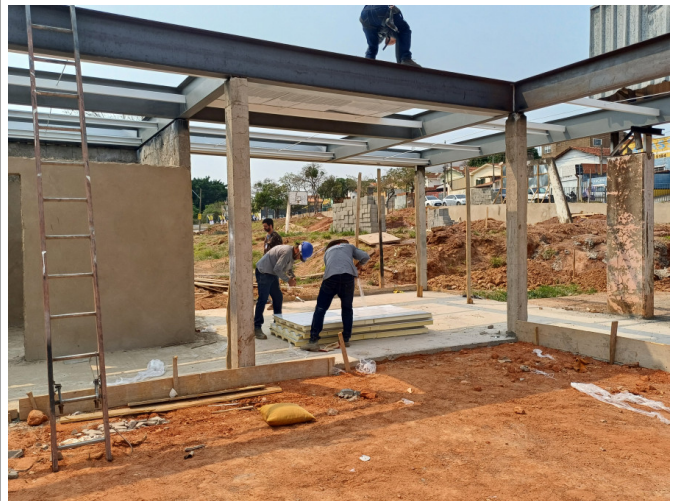
Instalação das telhas da cobertura.

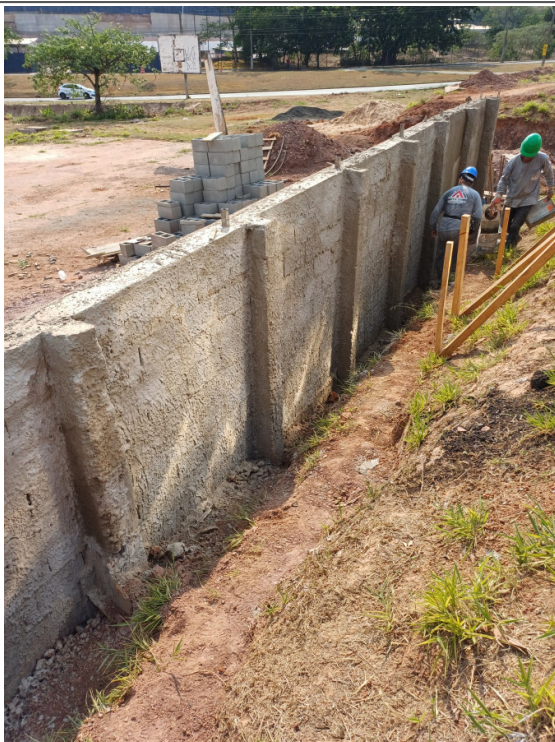
Chapisco do muro de arrimo (entre B8 e B33 - Fl.35/45 Estrutural).

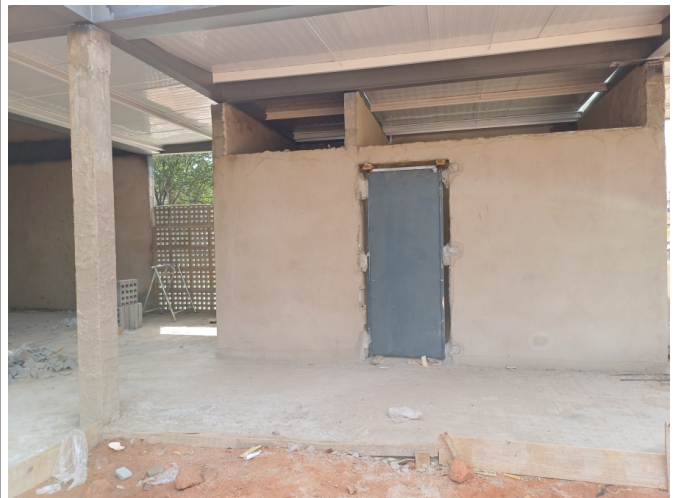
Instalação da porta metálica da ampliação.

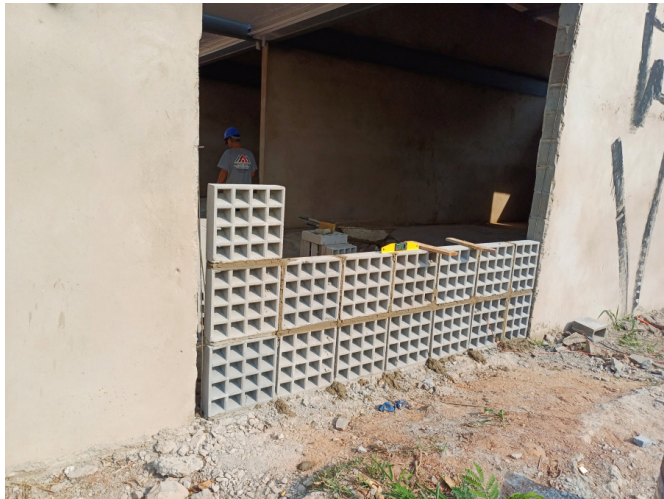
Execução do elemento vazado.

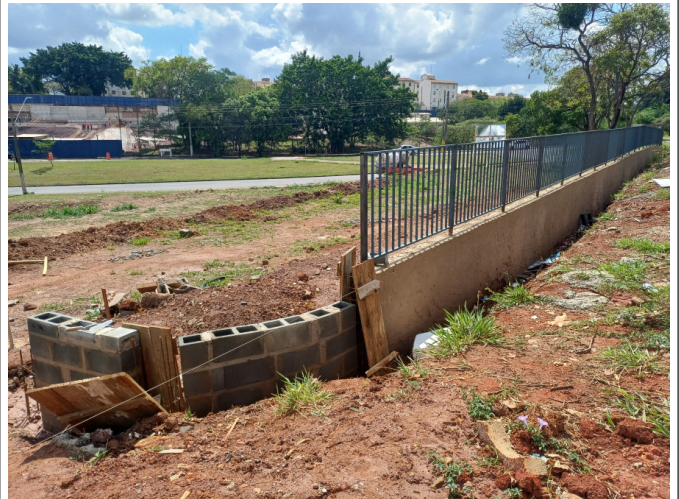
Continuação da elevação do muro de arrimo.

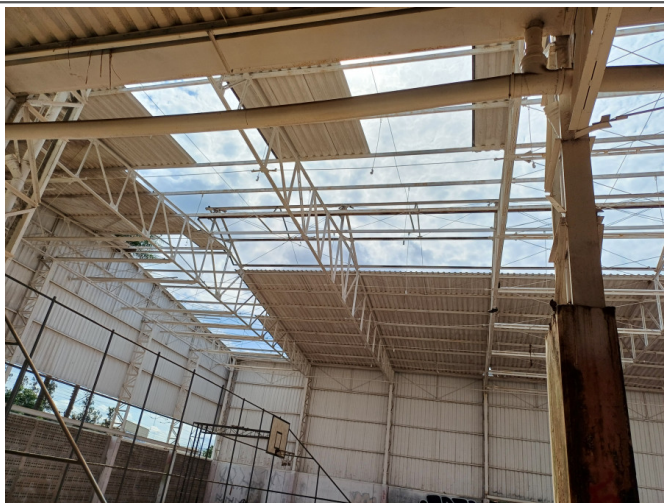
Substituição das telhas deterioradas.

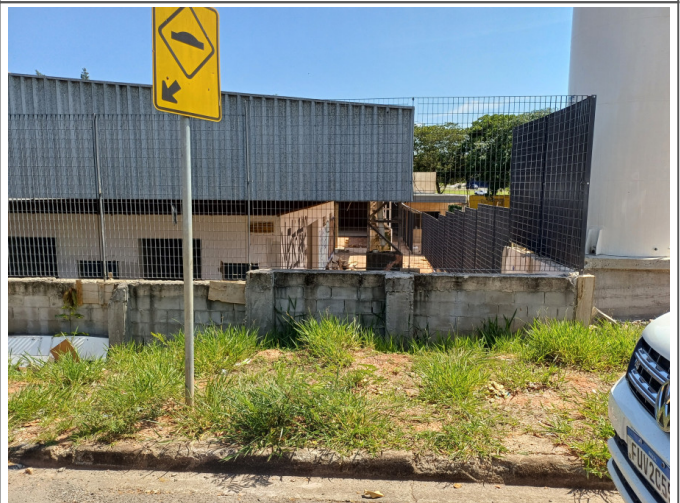
Instalação do gradil.

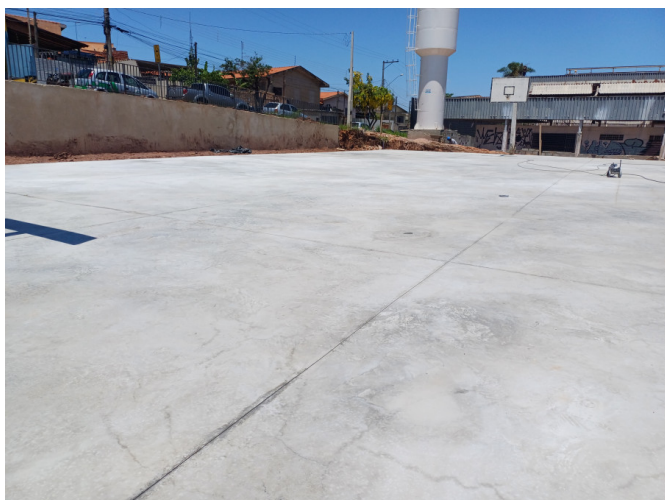
Execução da quadra externa.

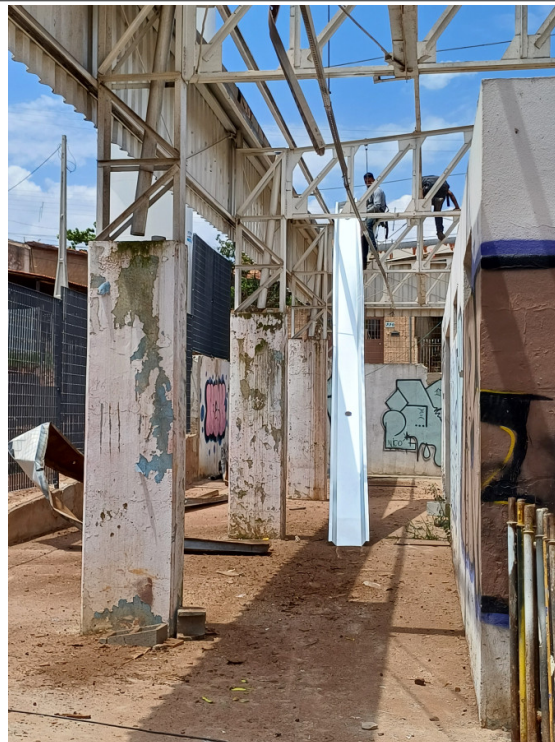
Substituição das telhas deterioradas e instalação das calhas.

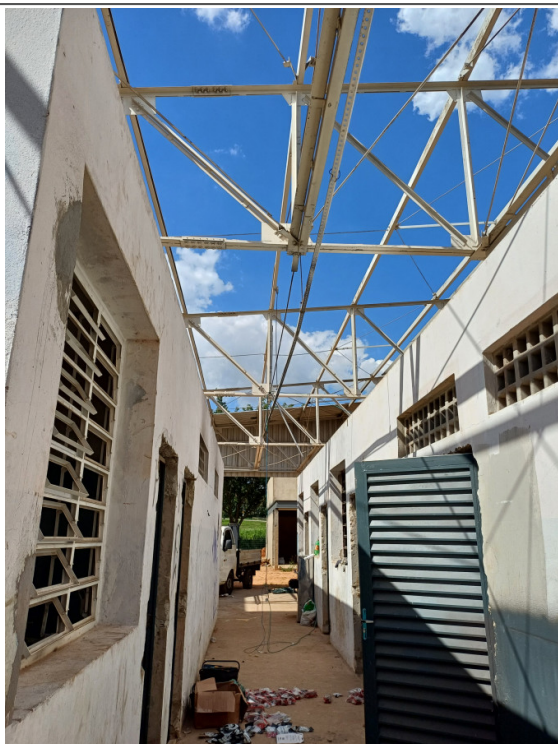
Substituição das telhas deterioradas.

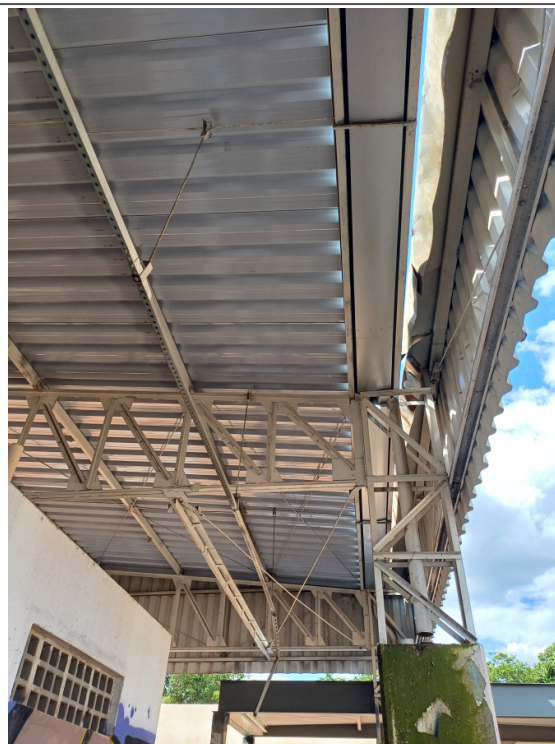
Substituição das telhas deterioradas.

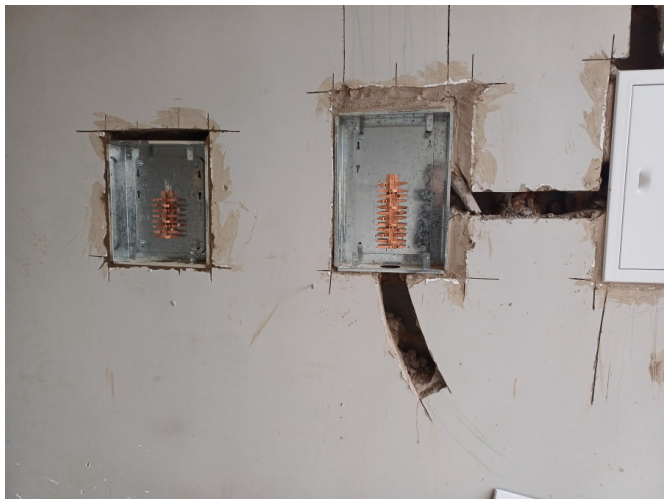
Instalação das caixas de elétrica.

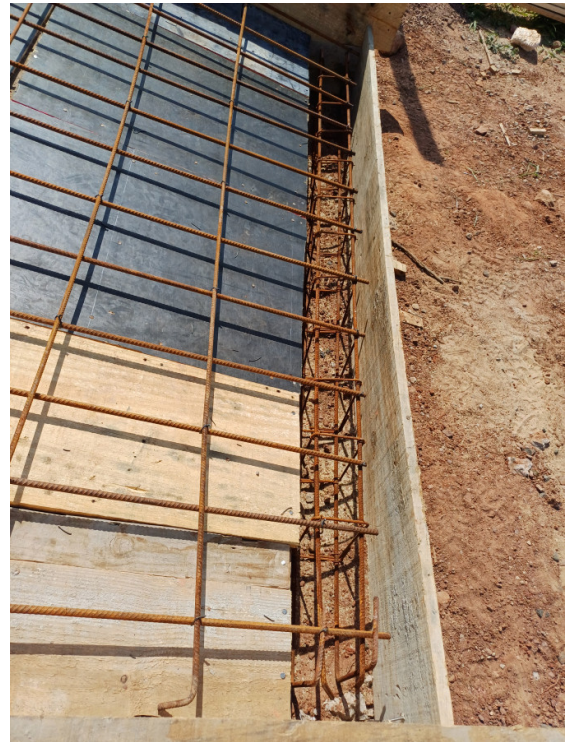
Preparação: armação da ferragem para concretagem da escada.

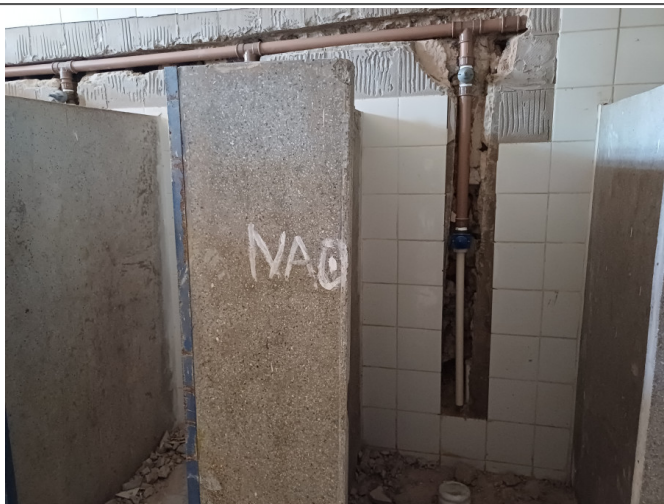
Execução das instalações hidráulicas.

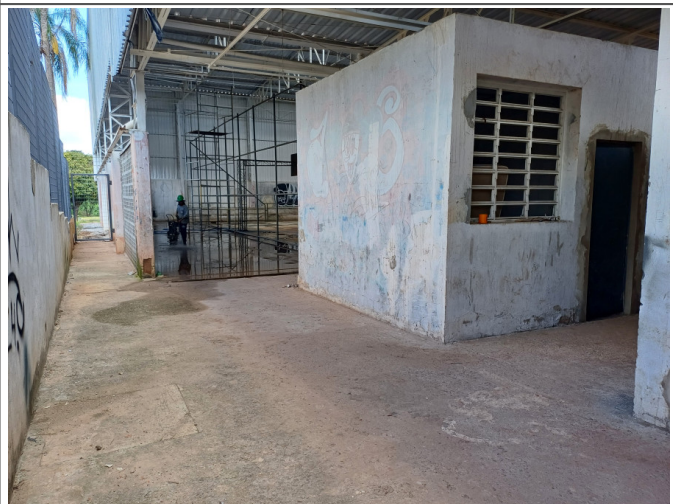
Hidrojateamento da estrutura metálica e telhas laterais.

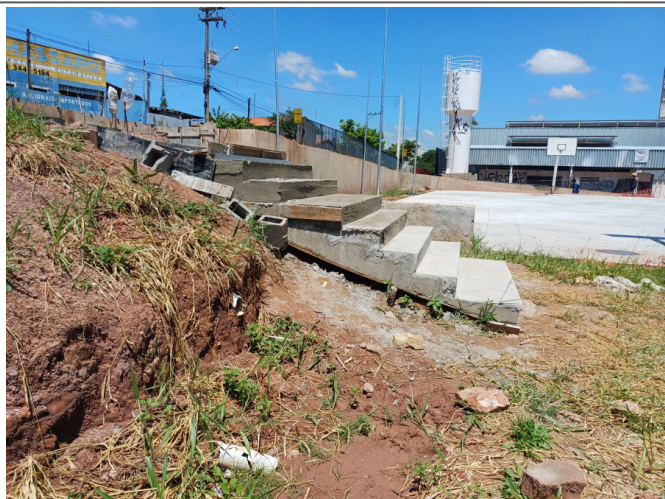
Concretagem da escada.

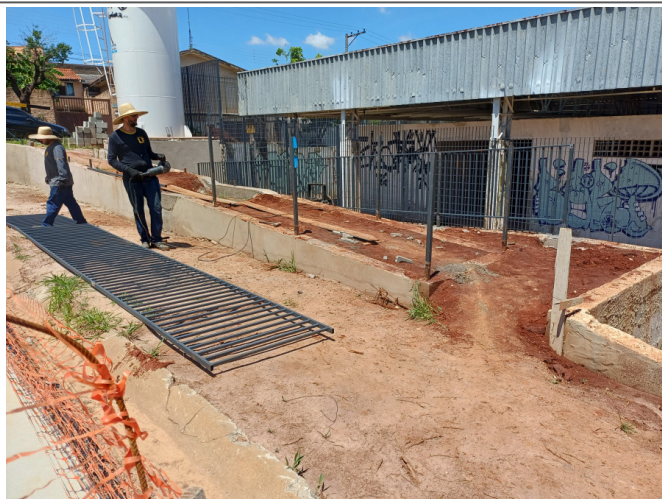
Instalação dos gradis.

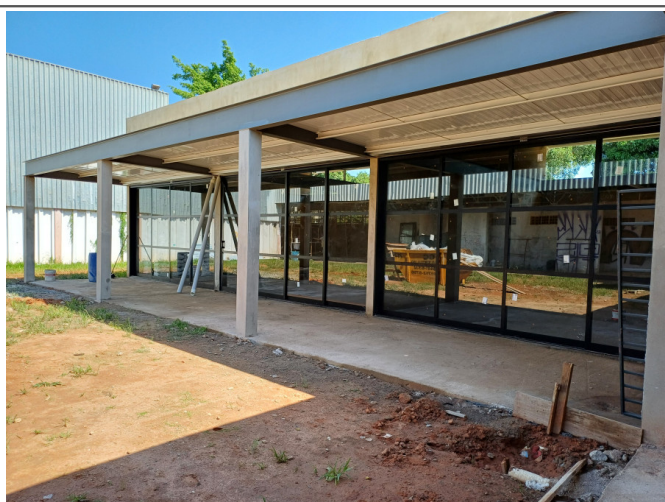
Instalação das portas de alumínio e vidro.

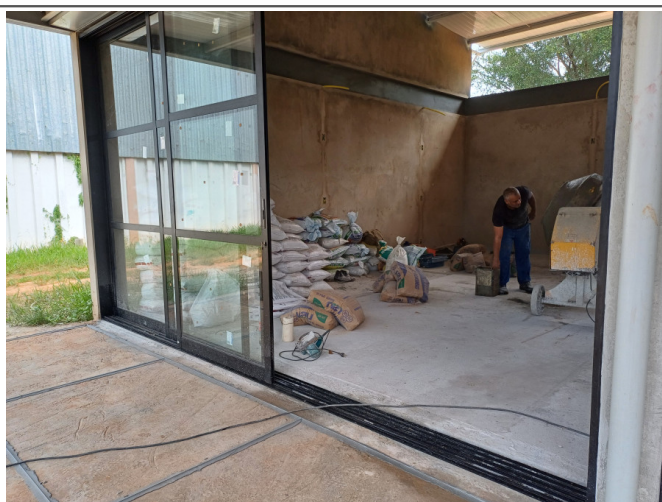
Aplicação do granilite (ampliação).

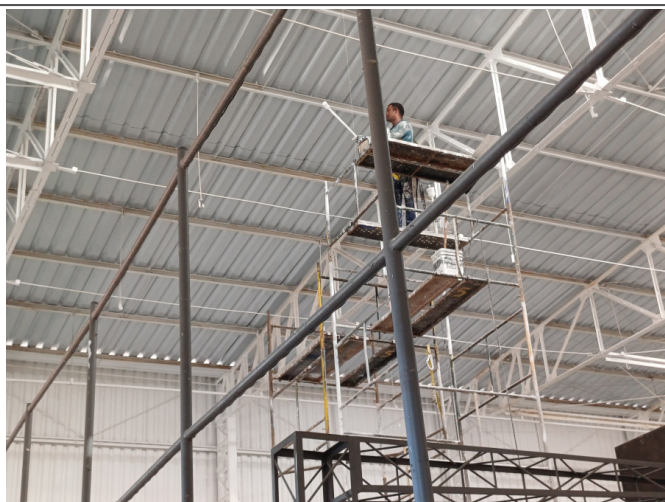
Pintura interna da estrutura metálica.

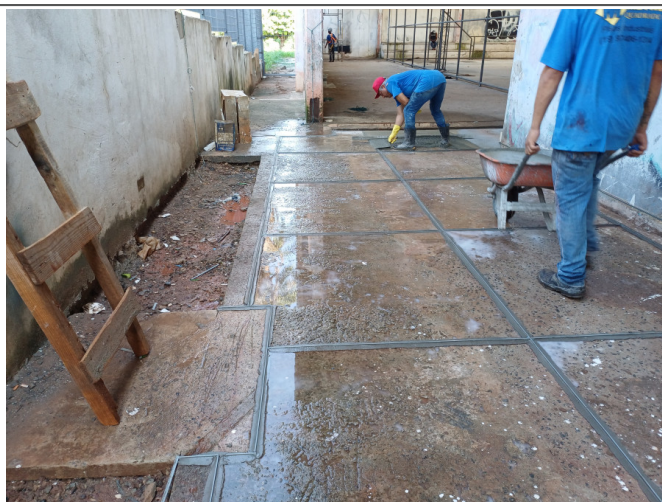
Aplicação do granilite (área existente).

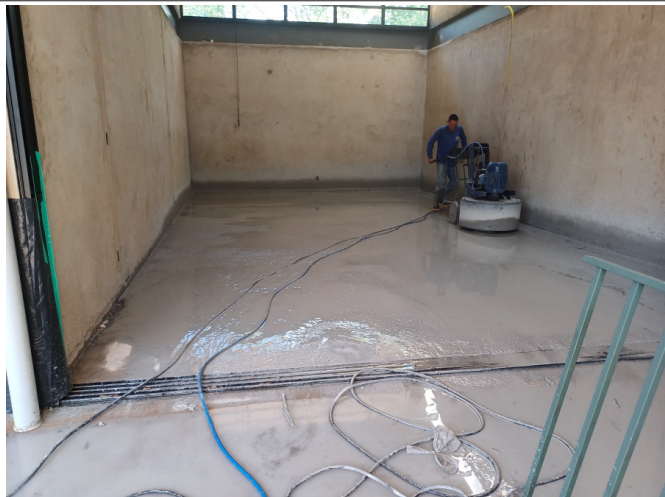
Polimento do granilite (ampliação).

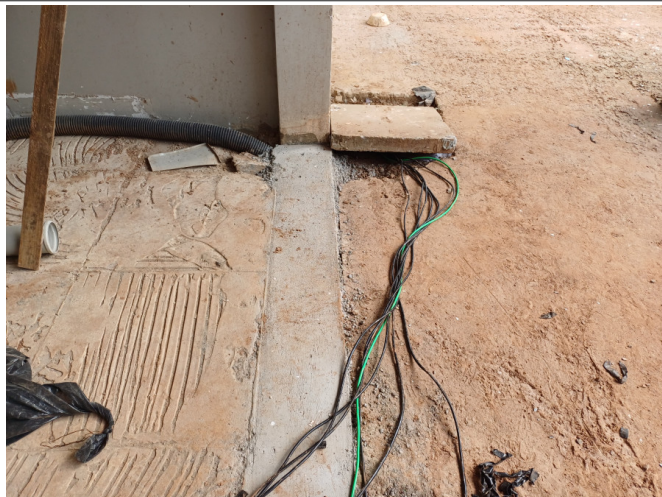
Instalação de cabos de cobre.

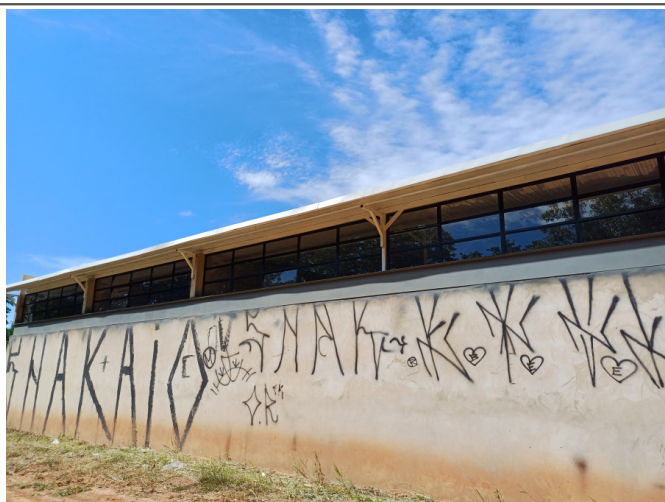
Instalação das esquadrias de alumínio e vidro (ampliação).

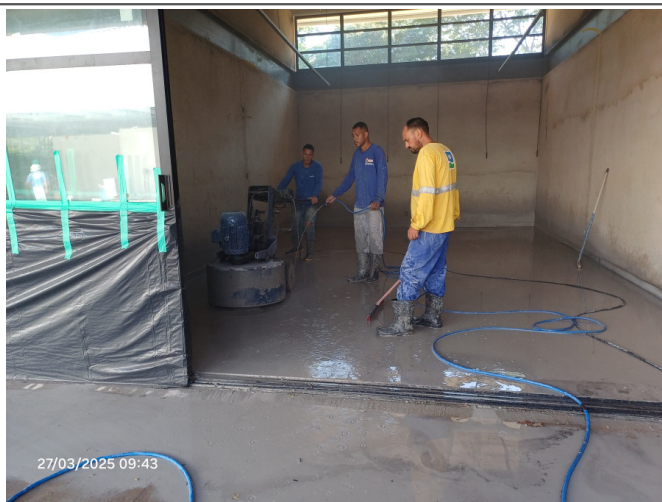
Continuidade no polimento do granilite (ampliação).

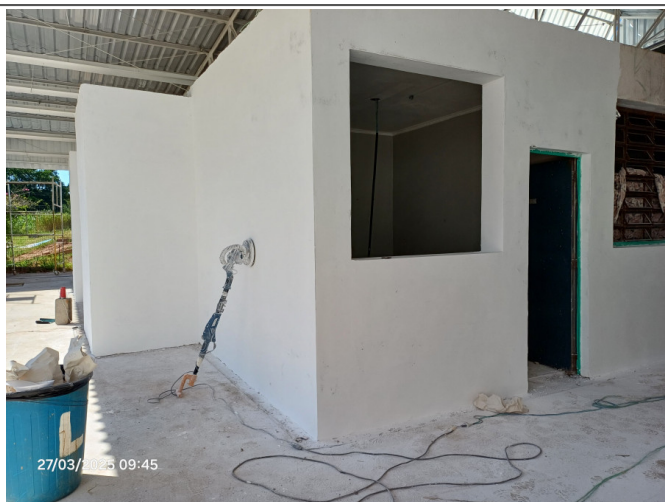
Aplicação e lixamento de massa látex.

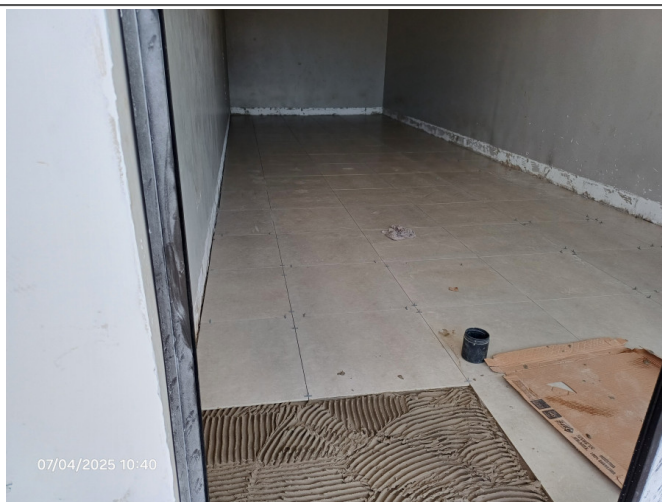
Aplicação de revestimento cerâmico nas salas (construção existente).

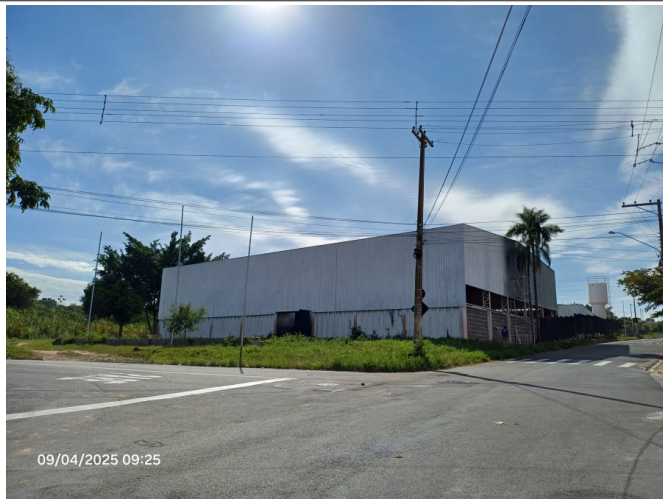
Aplicação de fundo na fachada.

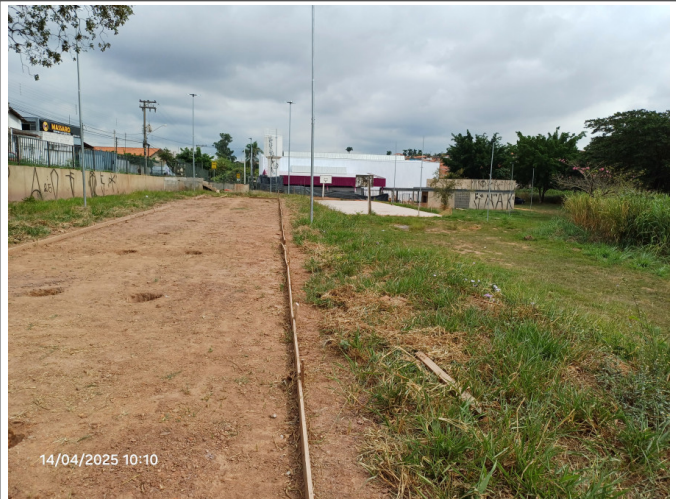
Escavação das brocas para o piso base dos equipamentos de exercício.

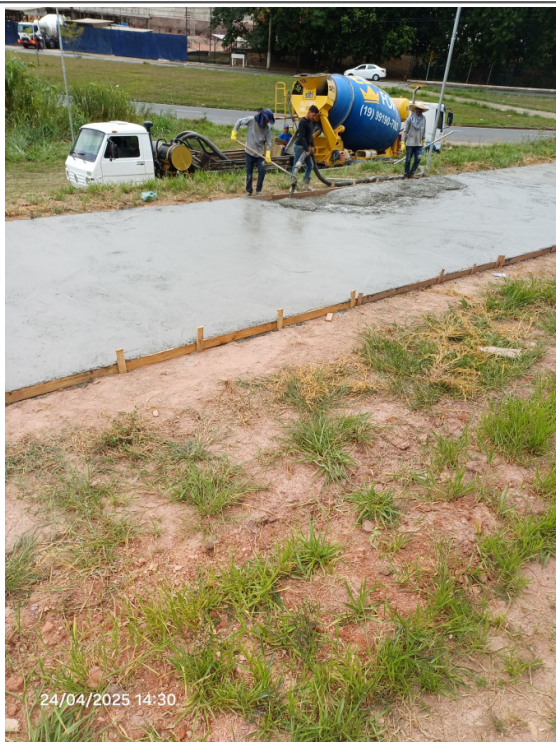
Concretagem do piso base para os equipamentos.

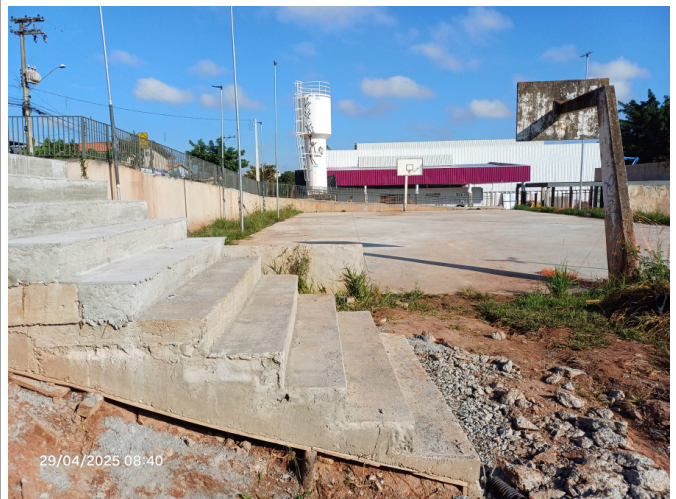
Ajuste dos degraus da escada.

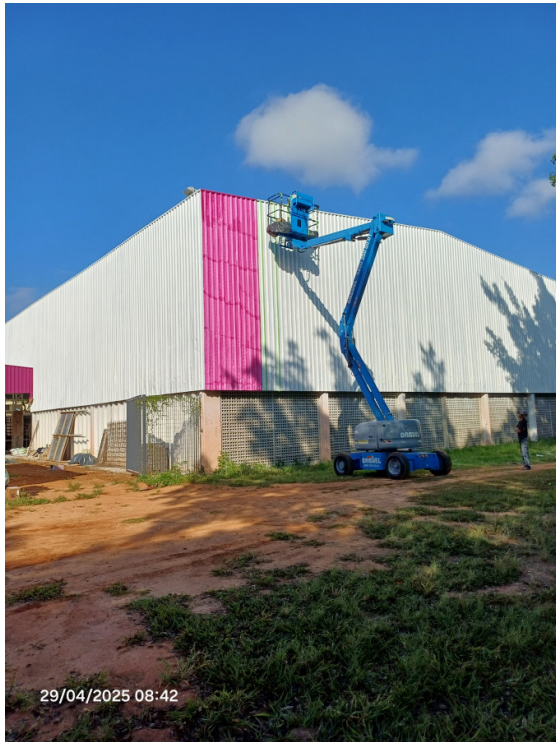
Pintura lateral externa (fundos da quadra coberta).

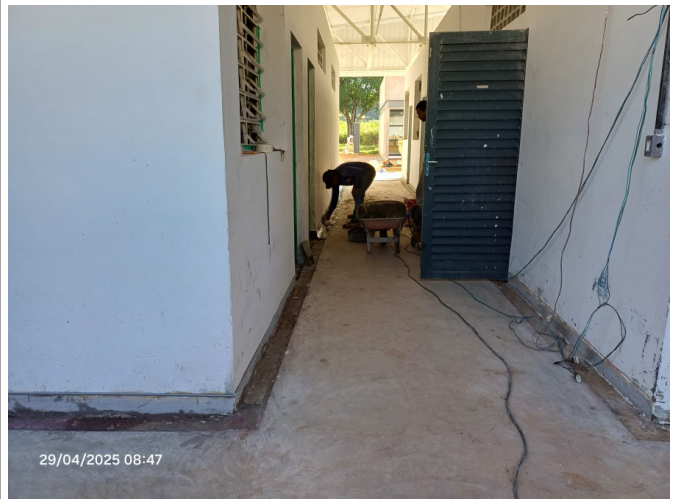
Execução do rodapé (construção existente).

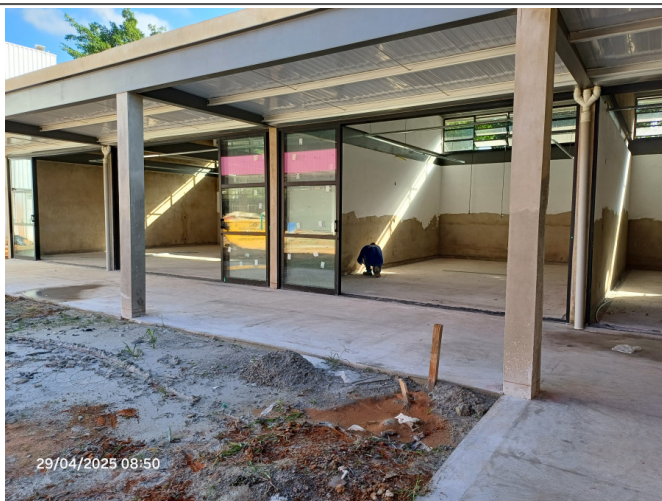
Execução do rodapé (ampliação).

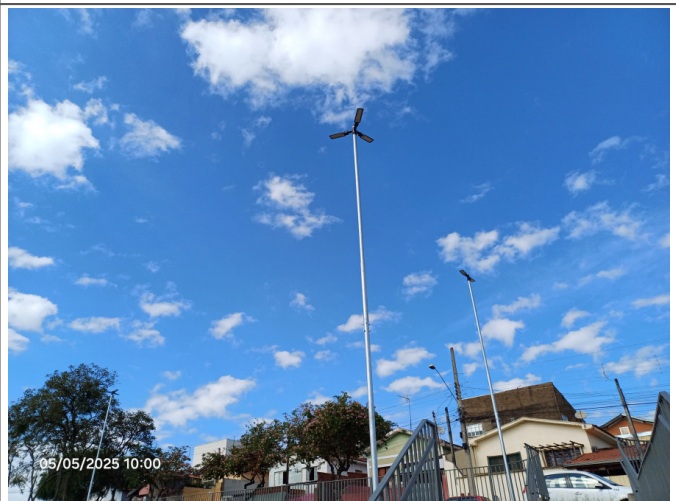
Iluminação externa.

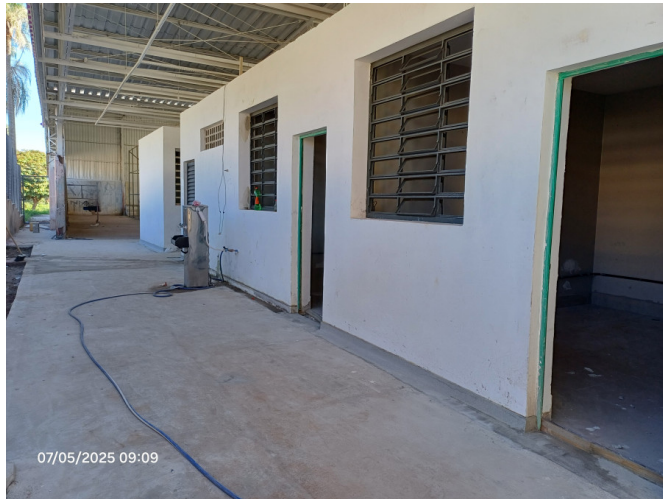
Esquadrias de ferro.
