# MAPEAMENTO DE ÁREAS DE RISCOS ASSOCIADOS A INUNDAÇÃO

RELATÓRIO TÉCNICO  
MUNICÍPIO DE ARARAQUARA

MAIO DE 2008

## MAPEAMENTO DAS ÁREAS DE RISCOS ASSOCIADOS A INUNDAÇÕES NO MUNICÍPIO DE ARARAQUARA, SP

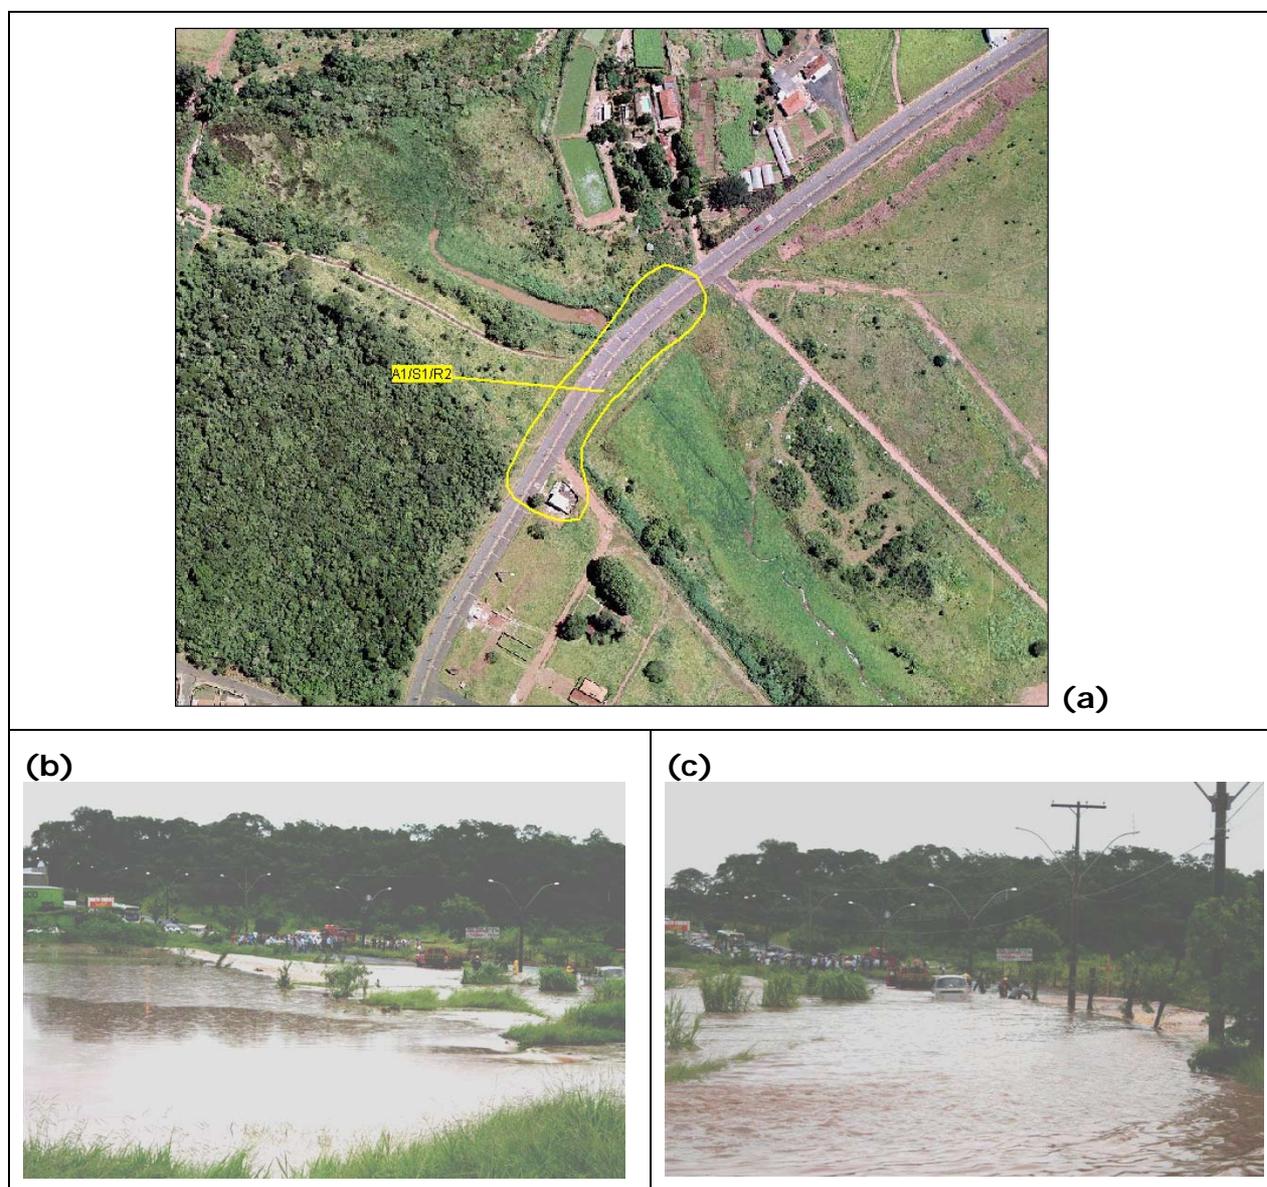
O setor com grau de risco médio (A1S1R2), possui 01 moradia ameaçada. Neste setor a área da planície de inundação (brejo) foi aterrada para dar lugar a Rua Maurício Galli. Foi constatada a canalização do córrego, havendo tubulões subdimensionados que não estão suportando o escoamento das águas pluviais provenientes dos bairros situados em cotas superiores à bacia. De acordo com entrevista ao proprietário da “Chico Motos”, eventualmente, quando a vazão supera a capacidade do tubulão, ocorre o extravasamento do curso d’água, com conseqüente inundação da rua chegando até a calçada próximo às edificações (associadas à comércio). Foi observado grande contribuição de sedimentos (solo), provenientes da implantação do Loteamento Jardim Serra Azul, provocando o assoreamento do canal de drenagem.

Figura 07 – (a) Vista da Área 1 – Maurício Galli (Imagem *Google Earth*); (b) e (c) Evento de inundação 09/02/2007 – Rua Maurício Galli. Fonte: Alexandre Defesa Civil Municipal

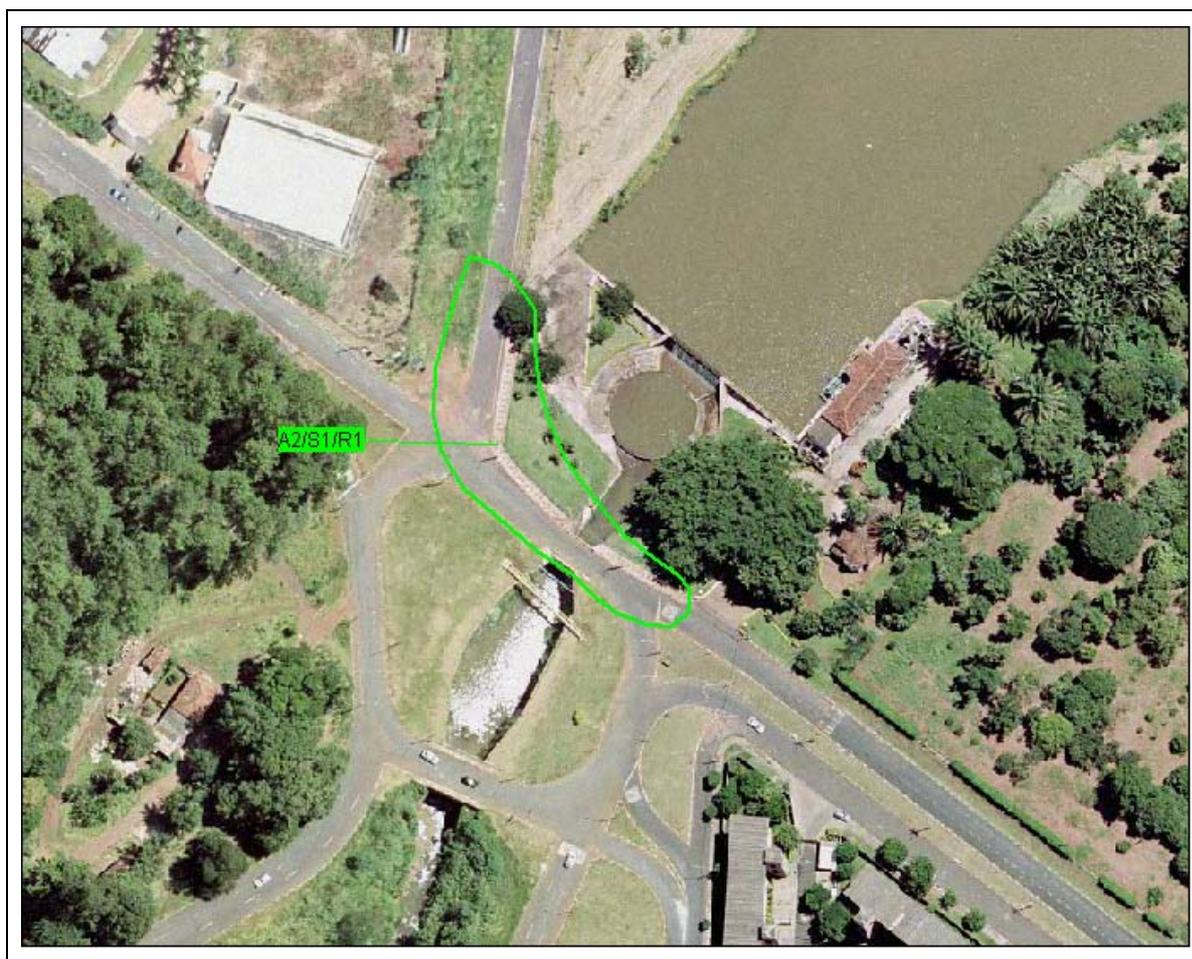
Foi verificado problemas de alagamento decorrentes da concentração de águas superficiais que escoam através da R. Ver. Mário Ananias. Durante os trabalhos de campo, constatou-se a realização de obras, como galerias pluviais, realizadas pela Prefeitura.

Figura 8. Vista da Área 2 – DAAE – setor apresentando problemas de alagamento e inundação.

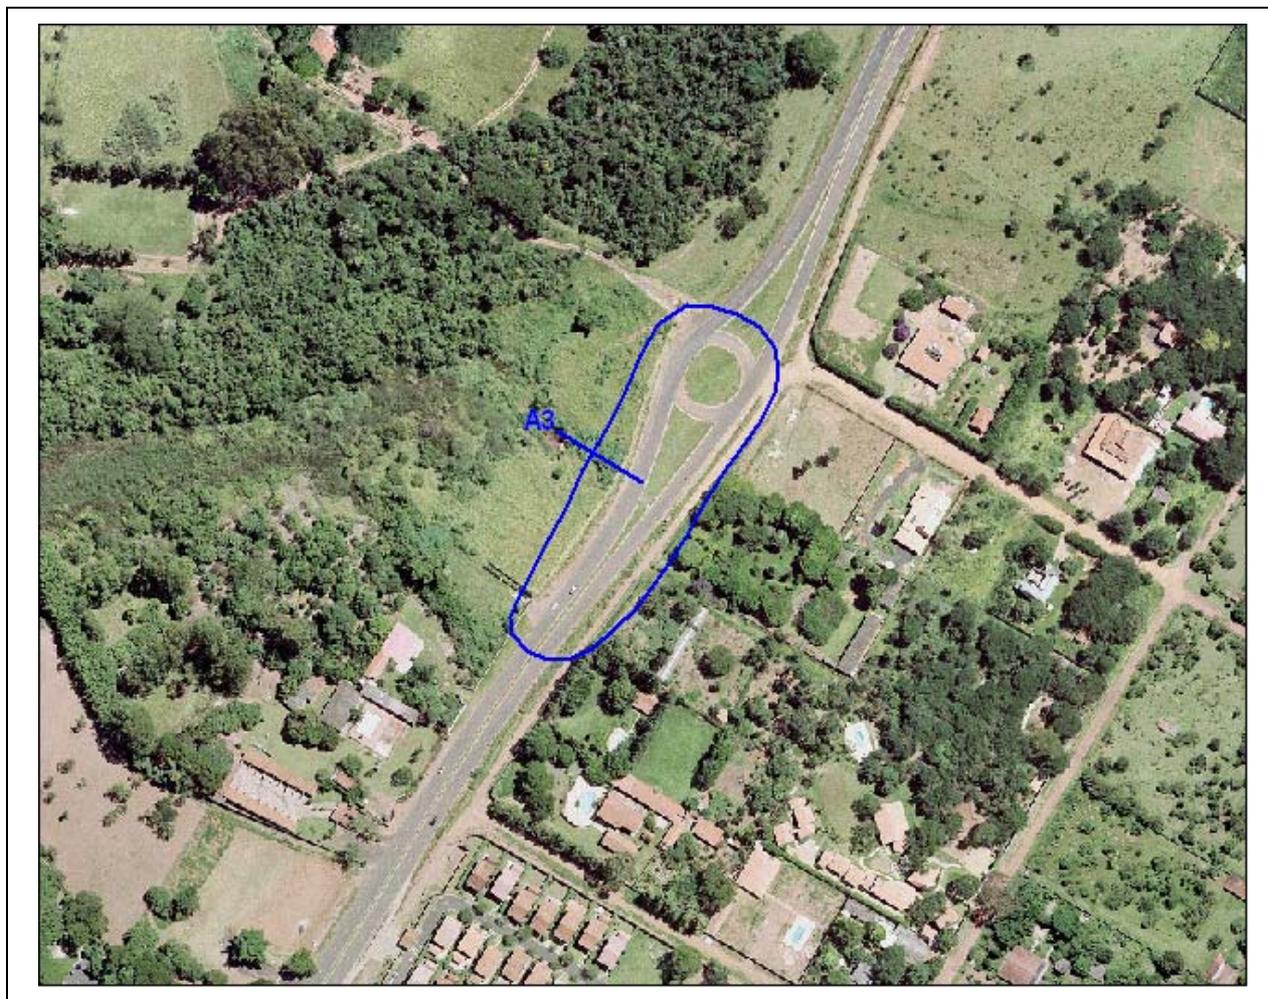
Esta área apresenta problemas relacionados a alagamentos. Durante os trabalhos de campo verificou-se a implantação de obras de drenagem recentes.

Figura 9. Vista da Área 3 – Manuel de Abreu.

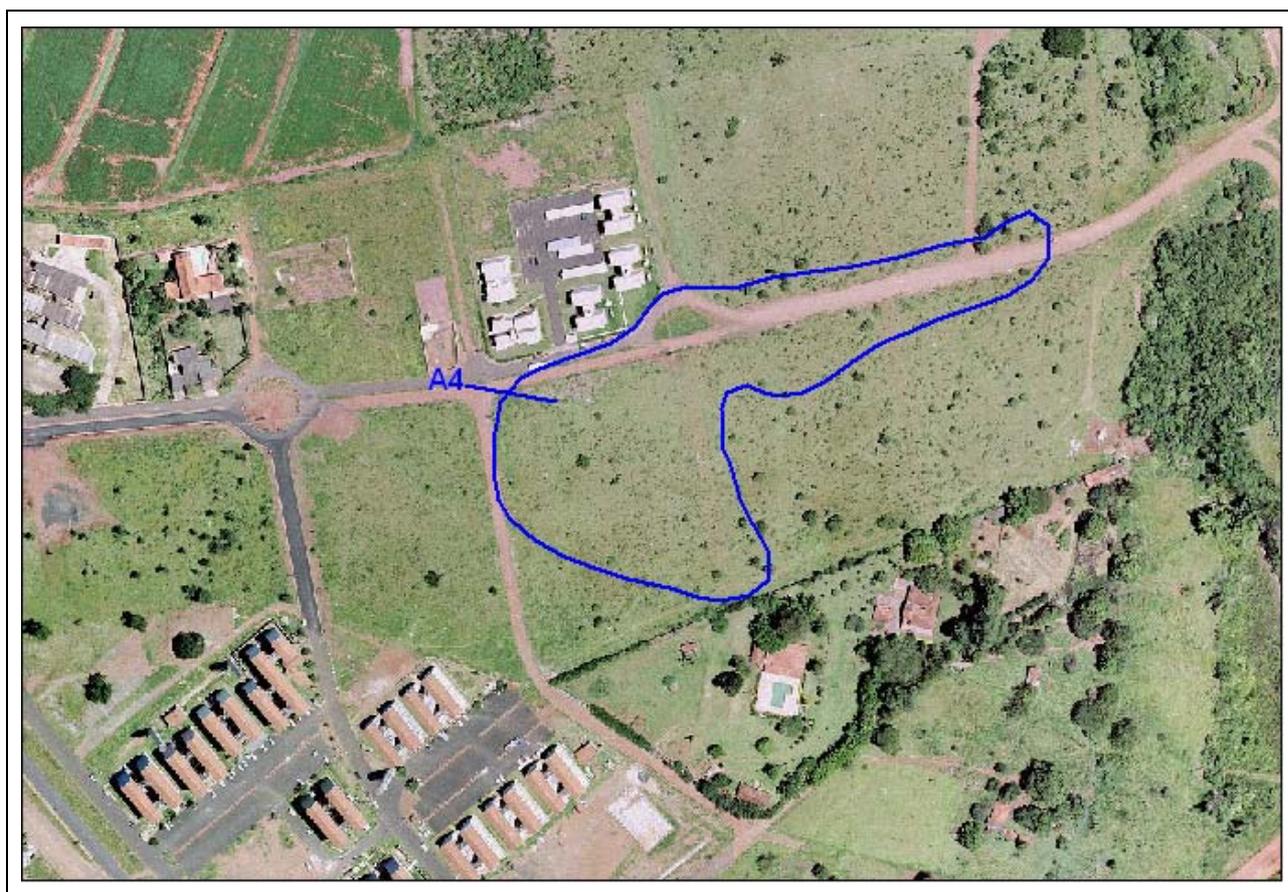
Esta área apresenta problemas relacionados a alagamentos. Durante os trabalhos de campo verificou-se a implantação de obras de drenagem, impermeabilização e retenção das águas pluviais.

Figura 10. Vista da Área 4 – Residencial Paraíso.

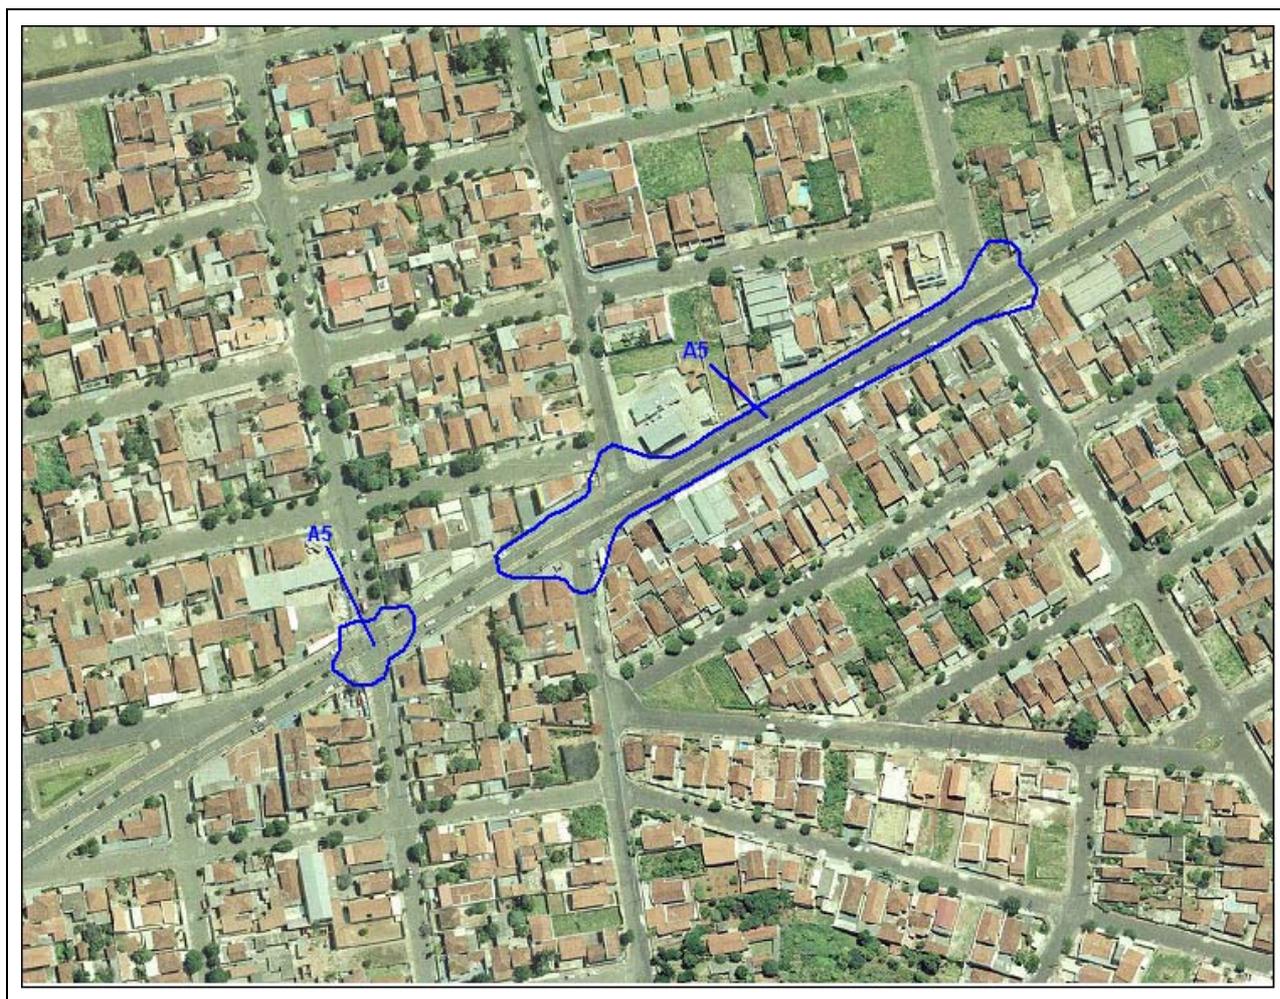
Esta área apresenta problemas relacionados a alagamentos. Ocorre grande contribuição das águas pluviais superficiais provenientes das ruas situadas em cotas superiores. Há necessidade de realização de novas obras e redimensionamento das galerias de águas pluviais nos bairros e monitoramento das áreas de risco com implantação de sistema de alerta para o tráfego de pedestres e veículos.

Figura 11. Vista da Área 5 – Francisco Vaz Filho.

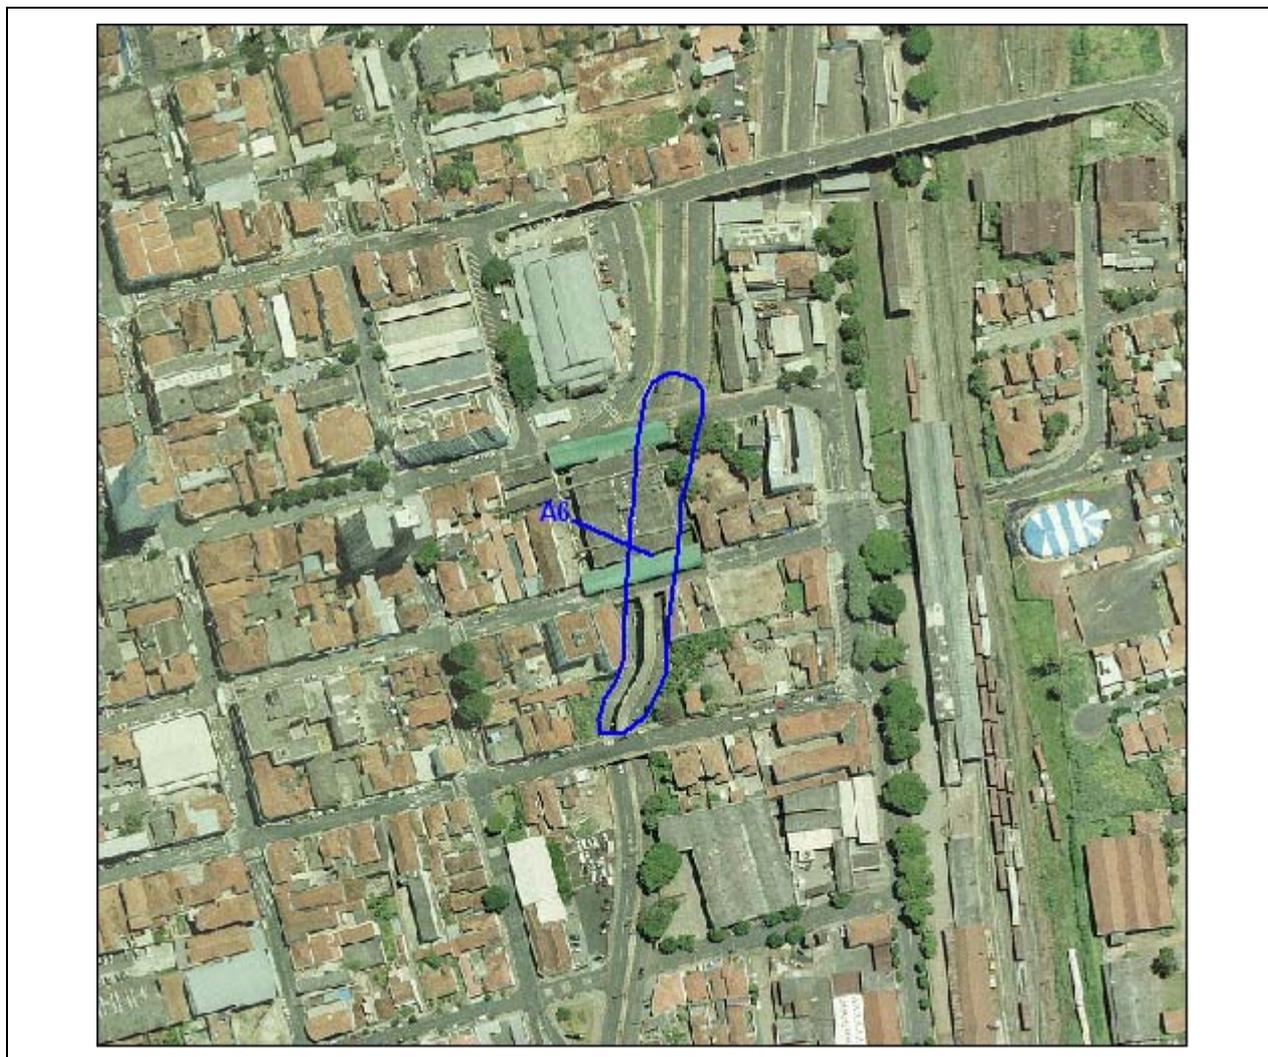
Esta área apresenta problemas relacionados a alagamentos. Ocorre grande contribuição das águas pluviais superficiais.

Figura 12. Vista da Área 6 – Viaduto abaixo do Terminal de Integração.

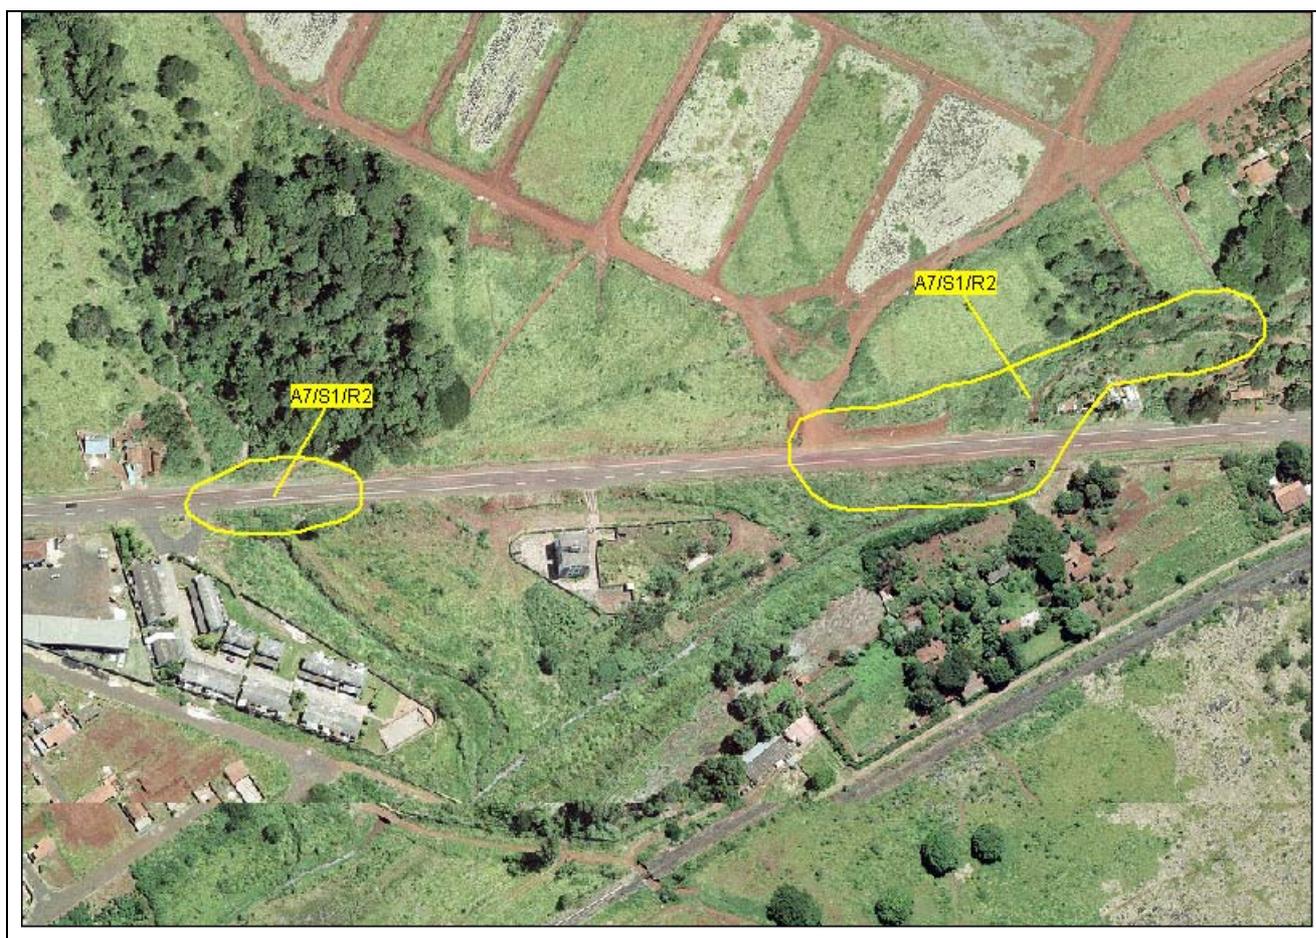
O outro curso d'água é uma linha de drenagem situada mais próxima às casas. De acordo com relatos de moradores, a maior cheia do córrego atingiu uma piscina próxima à casa.

Figura 13. Vista da Área 7 – Via de acesso à SP 255.

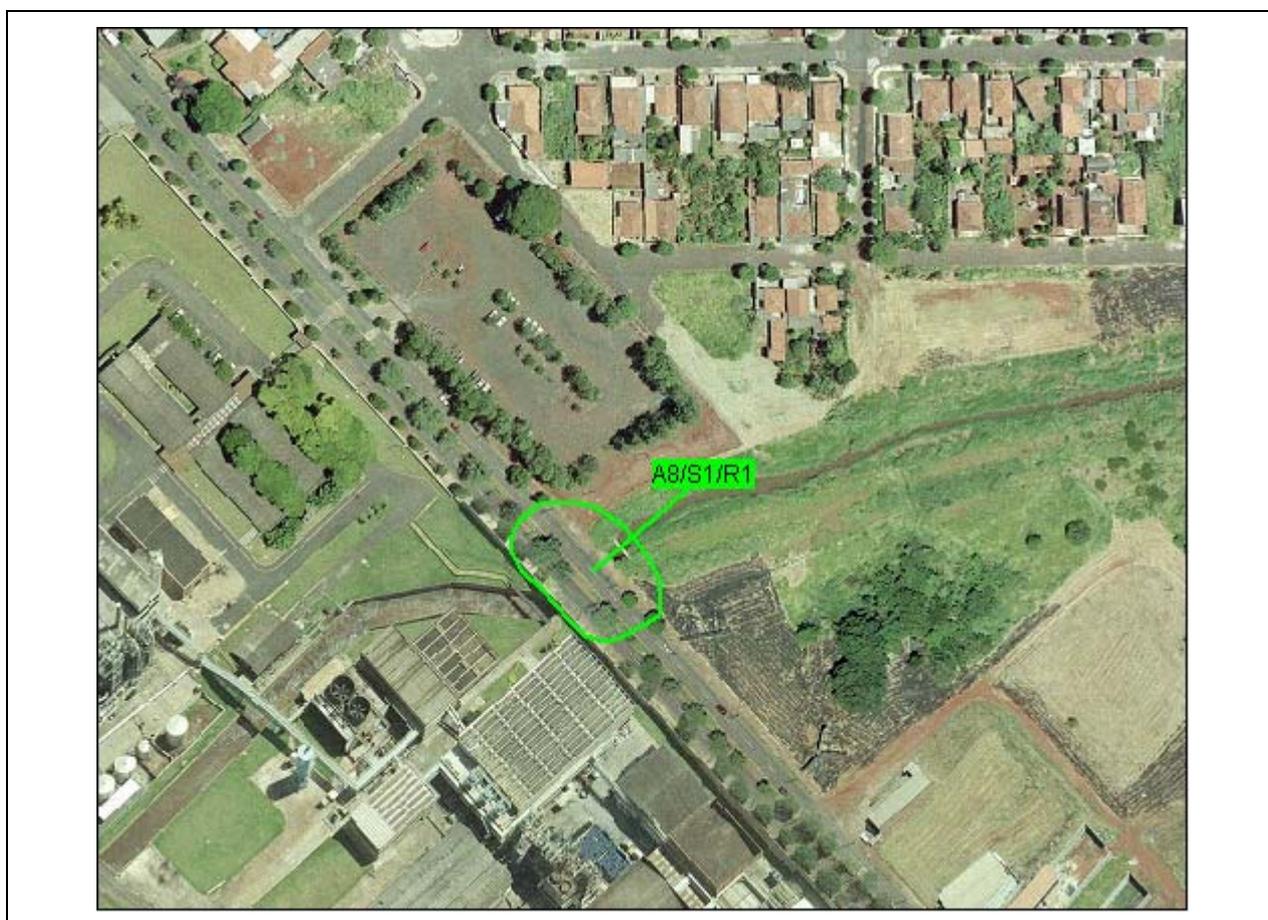
Além do risco de inundação do córrego, ocorre a contribuição das águas superficiais dos bairros situados em cotas superiores. Os sistemas de captação de águas pluviais (boca de lobo) estão entupidos com sedimentos (solo) e danificados. Há necessidade de redimensionamento desse sistema levando-se considerando a velocidade das águas superficiais, devido à declividade da bacia de captação.

Figura 14. Vista da Área 8 – Padre José de Anchieta.

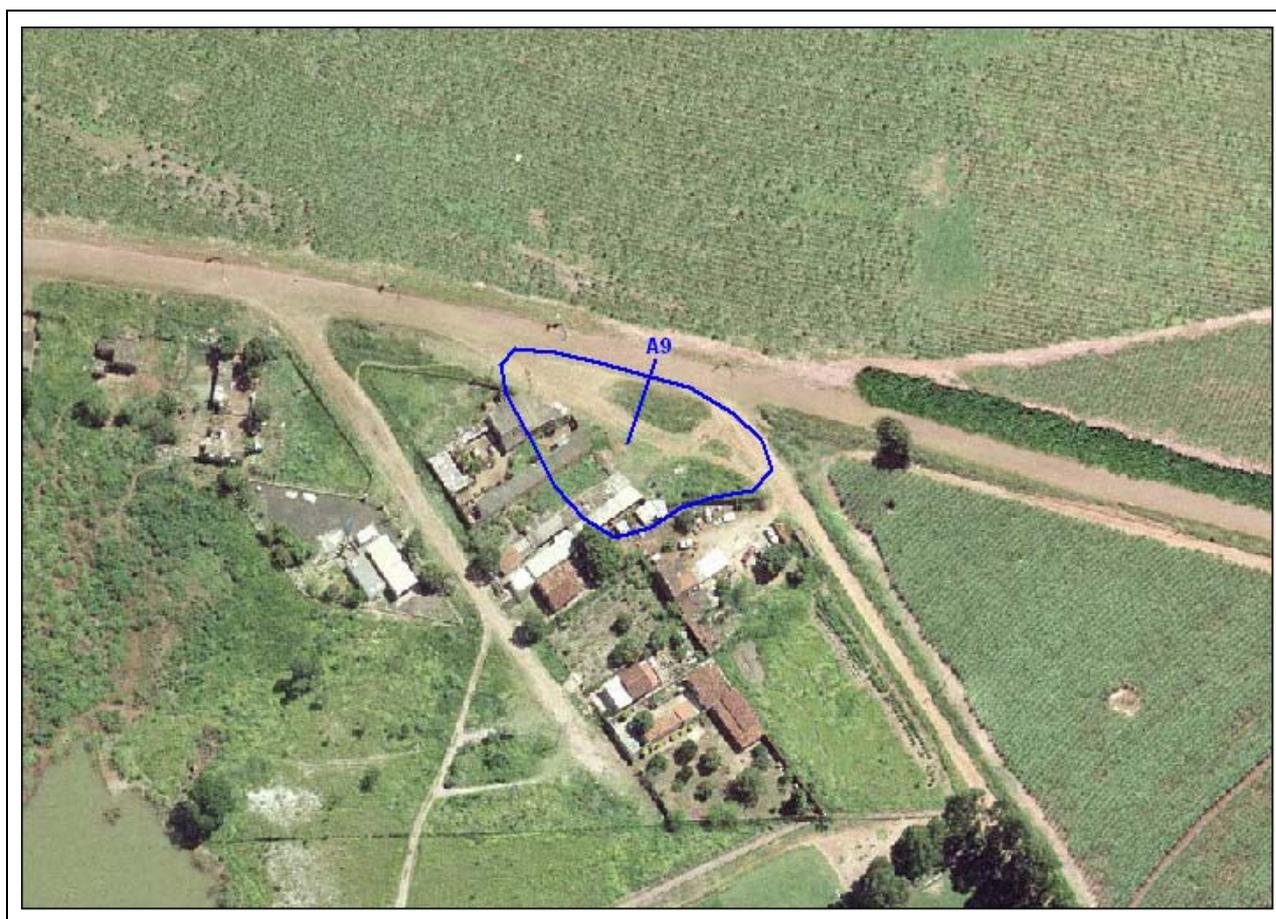
Esta área apresenta problemas relacionados a alagamentos. Há necessidade de conduzir adequadamente as águas pluviais, readequando às obras já existentes no local.

Figura 15. Vista da Área 9 – Vila Nossa Sra. Aparecida, atualmente o acesso à SP 255 está asfaltado.

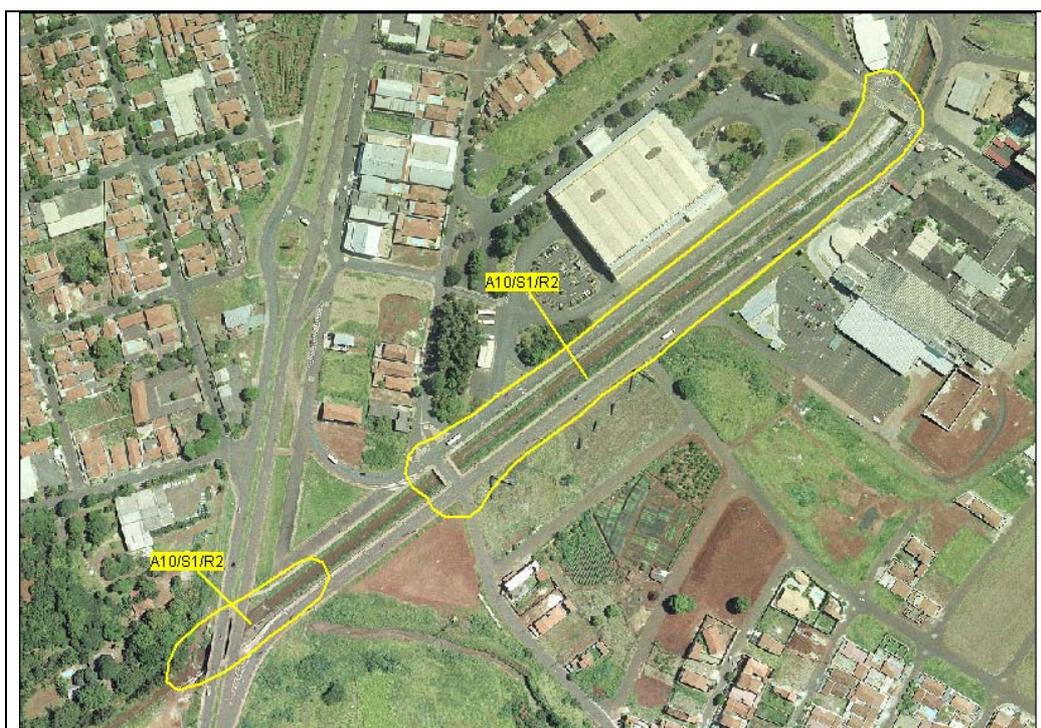
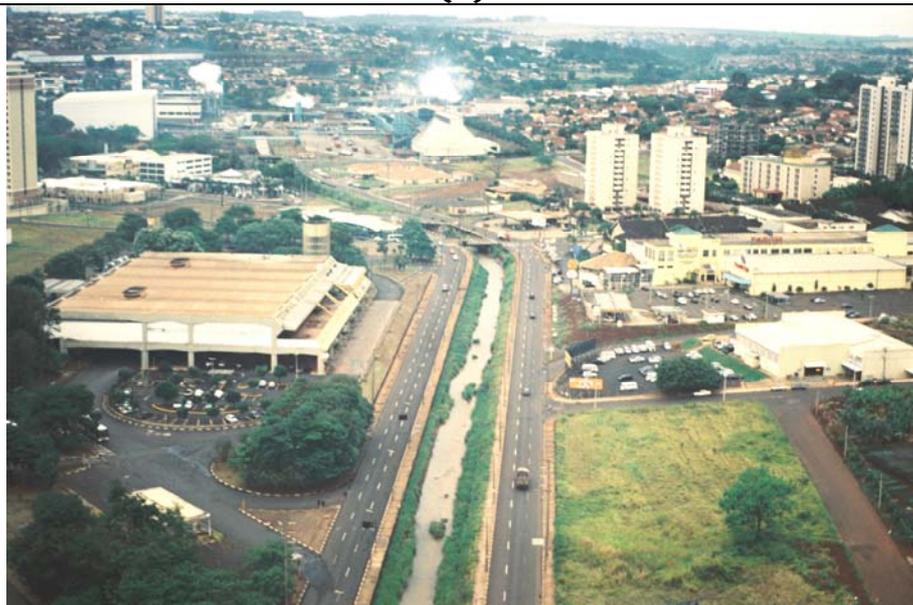
Figura 16. Vista da Área 10 – Rodoviária – Rua Eitor Bim (a) Ortofoto DAEE; (b) Vista aérea (Sobrevôo 2007).

Ao longo do canal do córrego, observa-se “ilhas” com vegetação e sedimentos obstruindo parcialmente o canal.

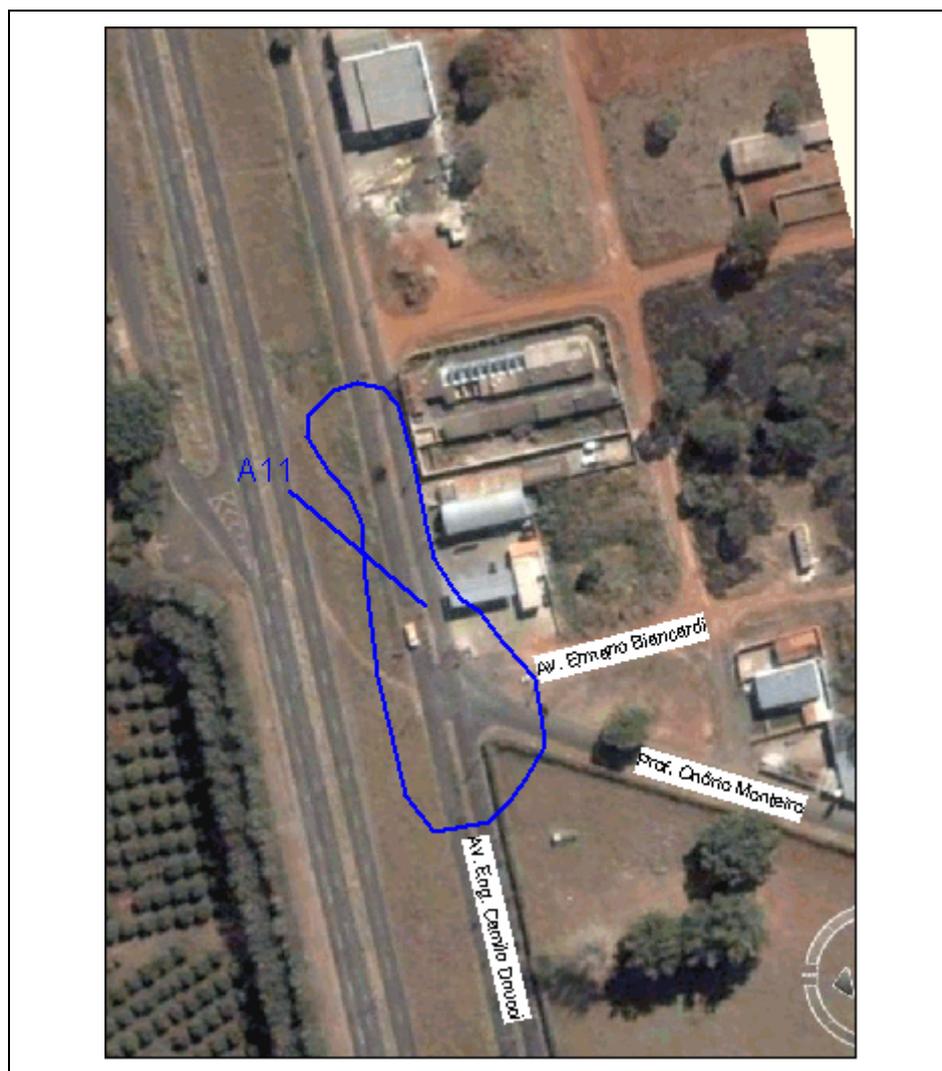
Esta área apresenta problemas relacionados a alagamentos. Ocorre grande contribuição das águas pluviais superficiais, principalmente da Av. Ermano Biancardi.

Figura 17. Vista da Área 11 – Eng. Camillo DiNucci (Imagem *Google Earth*).

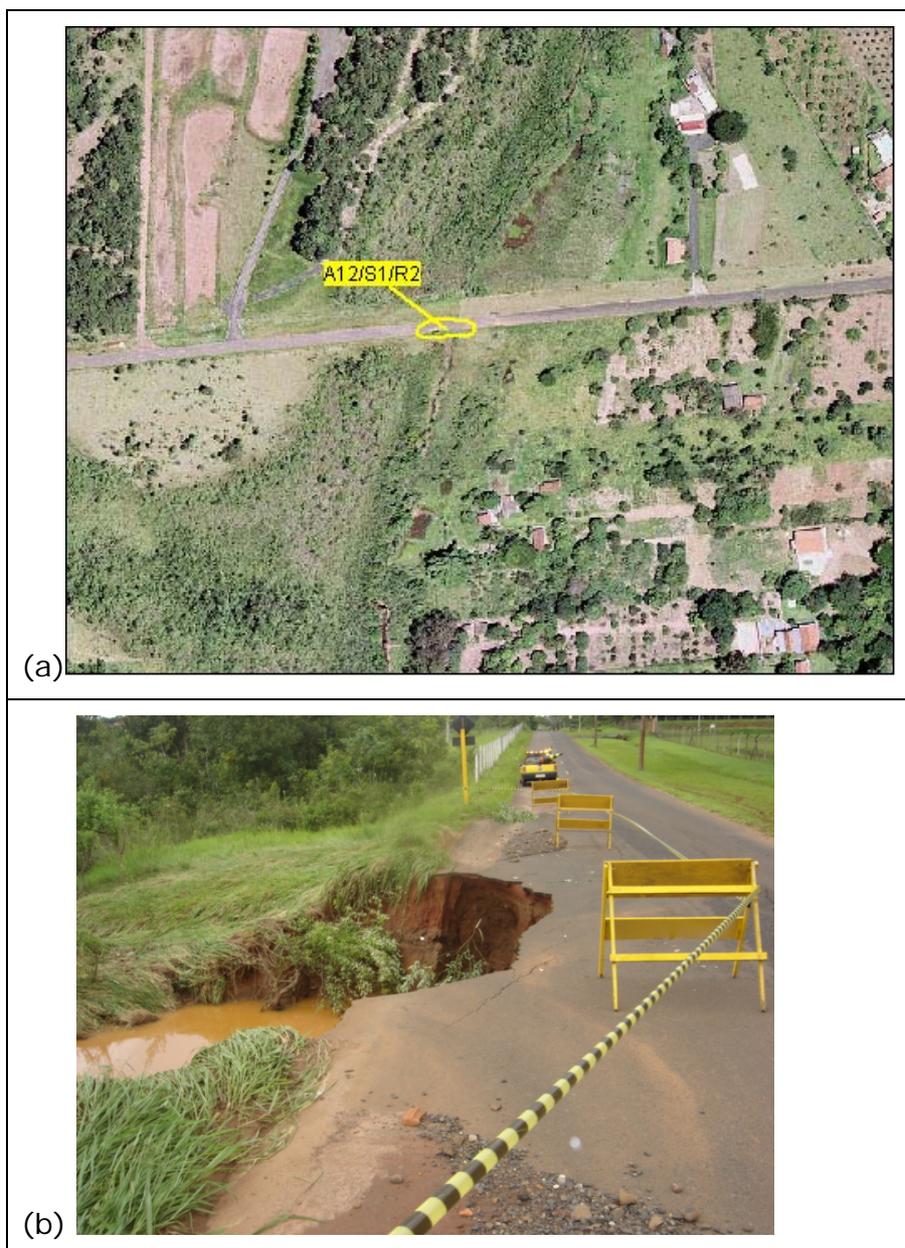
Esta área tem 1 setor de risco associado a inundações e apresenta grau de risco médio (A12/S1/R2). Os elementos em risco são veículos e pedestres, sendo indicado neste caso, um sistema de monitoramento e alerta. Neste setor a área da planície de inundação (brejo) foi aterrada para dar lugar a Rua Tirso Alves Córrea, havendo canalização do córrego. Este aterro rompeu parcialmente. Foi observado várias trincas no asfalto da rua, indicado uma movimentação desta.

Figura 18. Vista da Área 11 – Parque Tropical. (a) Evento de Solapamento do aterro. Foto cedida pelo Alexandre da Defesa Civil Municipal; (b) Lançamento de enrocamento de basalto.

Como medida paliativa, a Prefeitura lançou enrocamento de basalto para conter o aterro. Recomenda-se um estudo de detalhe para a realização de uma obra de contenção adequada nas margens e o monitoramento das trincas no asfalto.

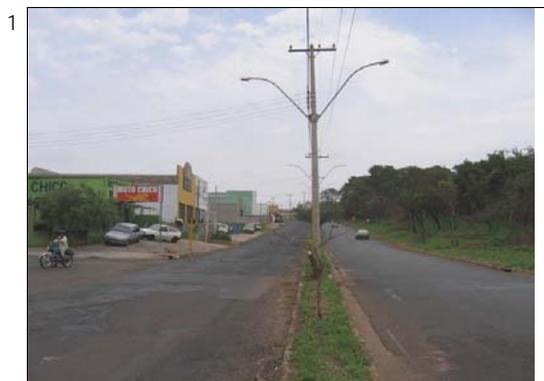
Foto 01 - Vista geral da declividade do terreno, contribuindo para a concentração de águas pluviais na parte mais baixa.

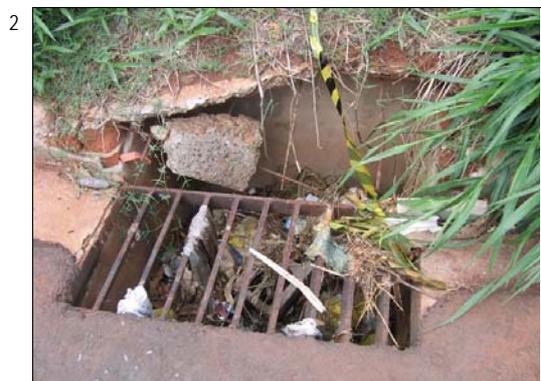
Foto 02 - Bueiros entupidos com lixo.

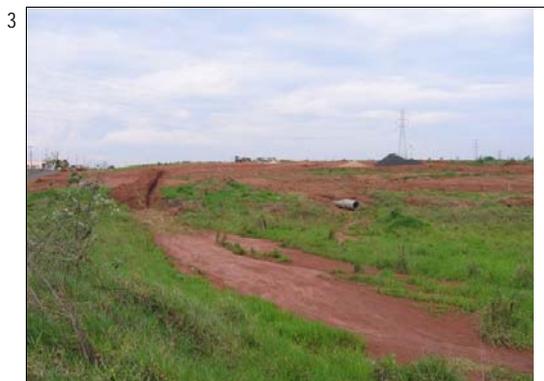
Foto 03 - Loteamento Jardim Serra Azul em implantação com solo exposto, contribuindo para o assoreamento do curso d'água e lançando águas pluviais diretamente na planície de inundação.

Realizar o ordenamento do uso e ocupação do solo, evitando que loteamentos recentes contribuam com sedimentos provocando assoreamento de áreas de baixada e também causem erosão do solo. Loteamento Jd Serra Azul contribuindo para assoreamento do córrego.

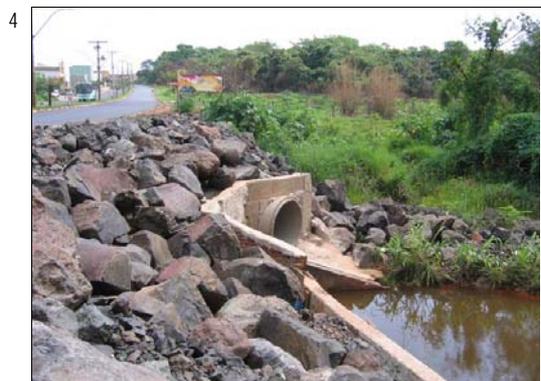
Foto 04 - Lançamento de enrocamento na face do talude de jusante da barragem (rua Maurício Galli) para evitar erosão e solapamento. Obra de drenagem pluvial.

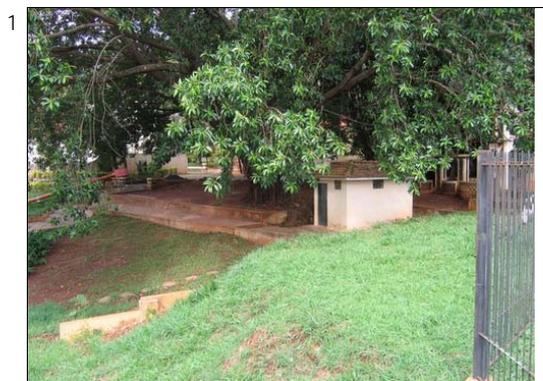
Foto 01 - Banheiro do DAAE construído próximo ao topo do talude da margem esquerda. Observar marca de água nas paredes.

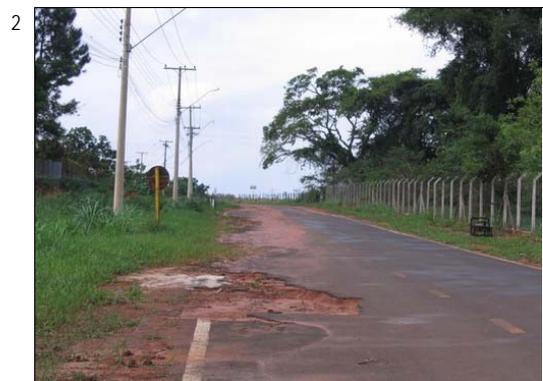
Foto 02 - Rua Mário Ananias com carregamento de solo e erosão, retirando parte da impermeabilização.

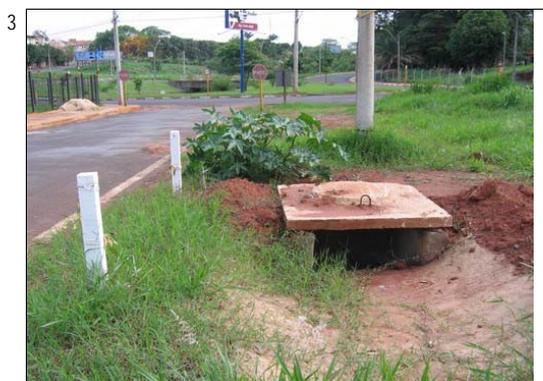
Segundo Sr. Rodolfo havia grande contribuição de águas pluviais da Rua Mário Ananias, alagando a ponte da Rua Henrique Lupo, mas recentemente várias caixas de dissipação e captação de águas pluviais foram realizadas nas últimas chuvas não houve problema

Foto 03 - Construção de caixas de captação e dissipação de águas pluviais na Rua Mário Ananias.

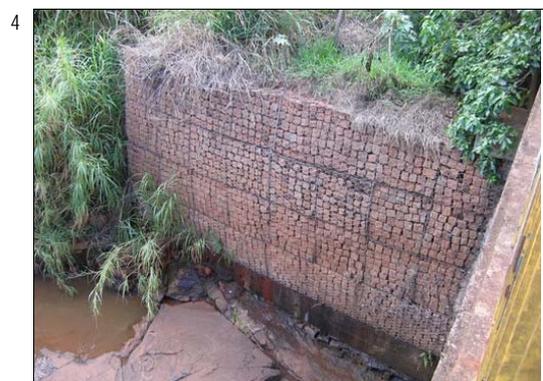
Foto 04 - Muro de gabião como contenção (deformado/embarrigado) próximo a umas das pontes.

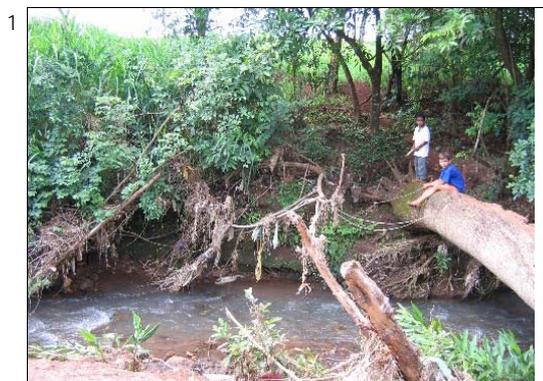
Foto 01 - Lixo preso na vegetação, transportado pelas águas do córrego durante as cheias.

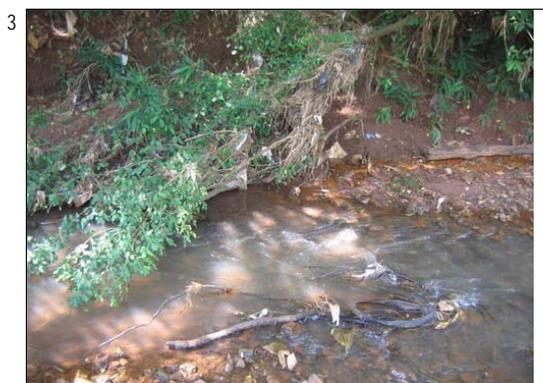
Foto 03 - Presença de lixo (observar pneu) no córrego.

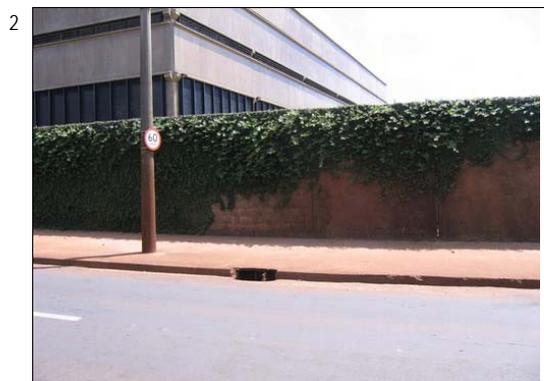
Foto 02 - Rua com captação de água pluvial através de bocas de lobo. Necessidade de verificar se o dimensionamento de captação está adequado.

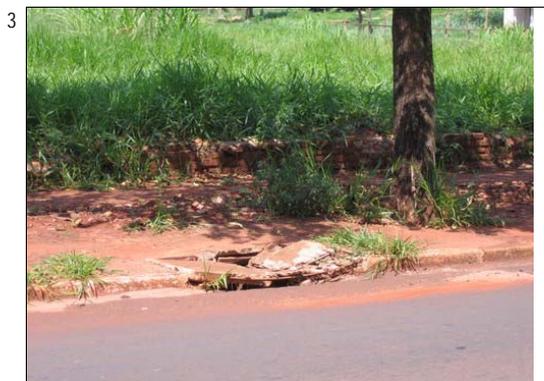
Foto 03 - Boca de lobo danificada.

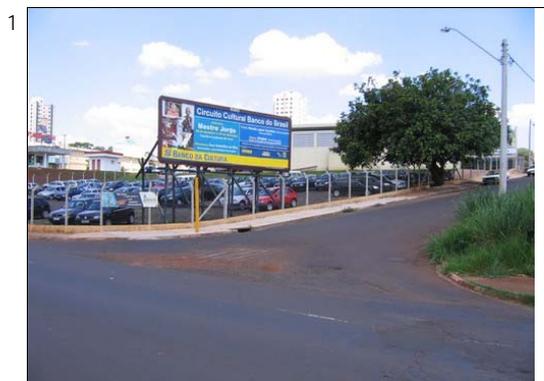
Foto 01 - Confluência da Via Expressa com a Rua Leônidas S Braga. Ponto de concentração de águas pluviais superficiais provenientes do Bairro situado à montante.

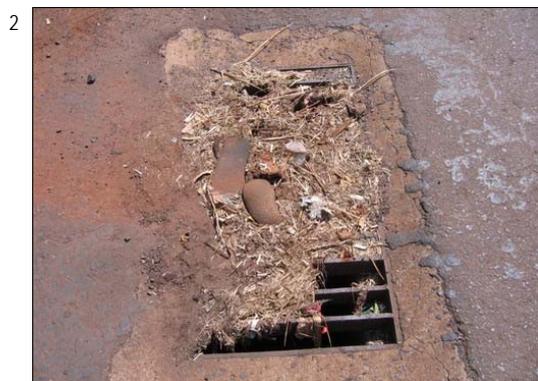
Foto 02 - Bueiro entupido com solo e entulho situado no local da Foto 01.

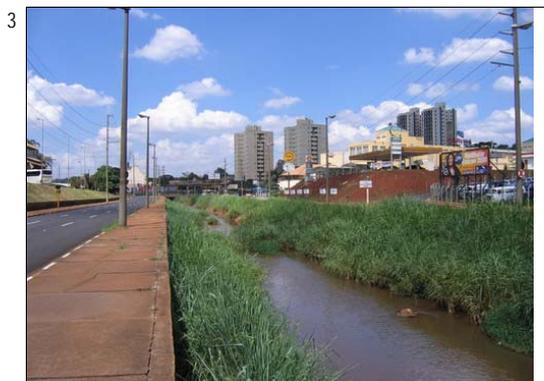
Foto 03 - Margens do córrego com obras de contenção e vegetação. Notar solo exposto em aterro do Posto de Combustível, podendo contribuir para o assoreamento do córrego em períodos de chuva intensa.

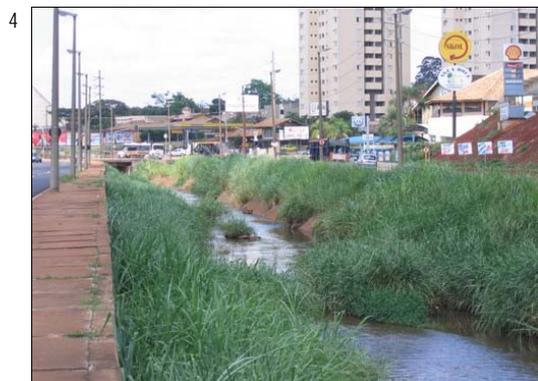
Foto 04 - Região do canal (parte central) com presença de solo, podendo contribuir para a obstrução deste.

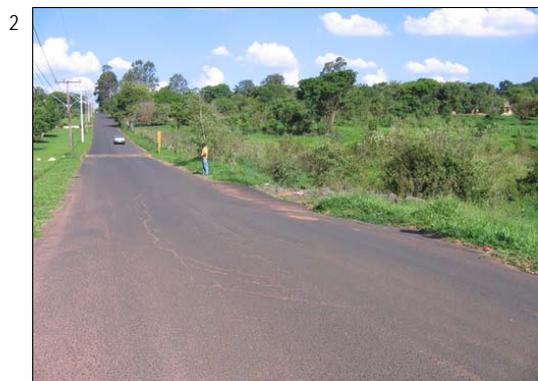
Presença de trincas e dregraus de abatimento no asfalto, já houve ocorrência de queda de talude marginal. A Prefeitura colocou blocos de basalto nas margens do córrego como medida paliativa.

Foto 02 - Vista geral da área. Observar trincas no asfalto.

necessidade de estudo de detalhe para a realização de uma obra de contenção adequada no aterro da estrada vicinal e taludes da ponte; a curto prazo: monitoramento das trincas no asfalto.

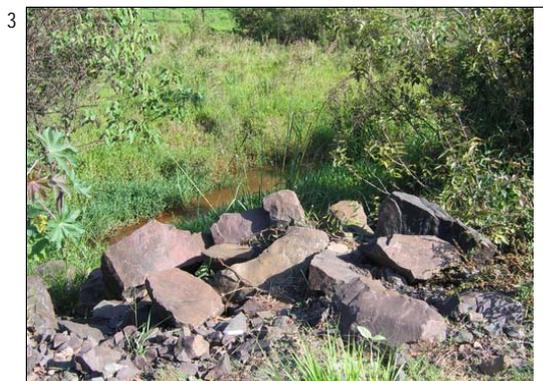
Foto 03 - Lançamento de enrocamento para tentar conter o processo de solapamento da margem e aterro.

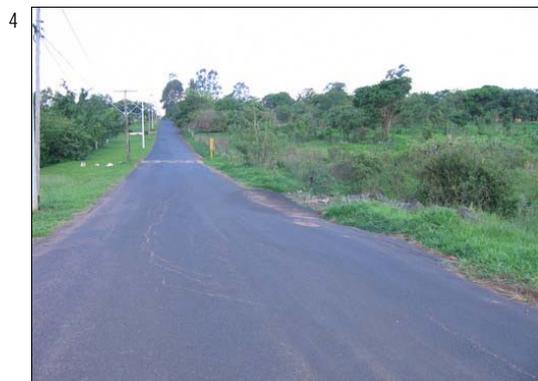
Foto 04 - Observar marca escura no asfalto indicando o local do solapamento.
