**RELATÓRIO TÉCNICO**

**152.911-205**

**MAPEAMENTO DE ÁREAS DE ALTO E MUITO ALTO RISCO A  
DESLIZAMENTOS E INUNDAÇÕES DO MUNICÍPIO DE  
ARARAQUARA, SP**

**UNIDADE RESPONSÁVEL**  
CENTRO DE TECNOLOGIAS GEOAMBIENTAIS – CTGeo  
Seção de Investigações, Riscos e Desastres Naturais – Sirden

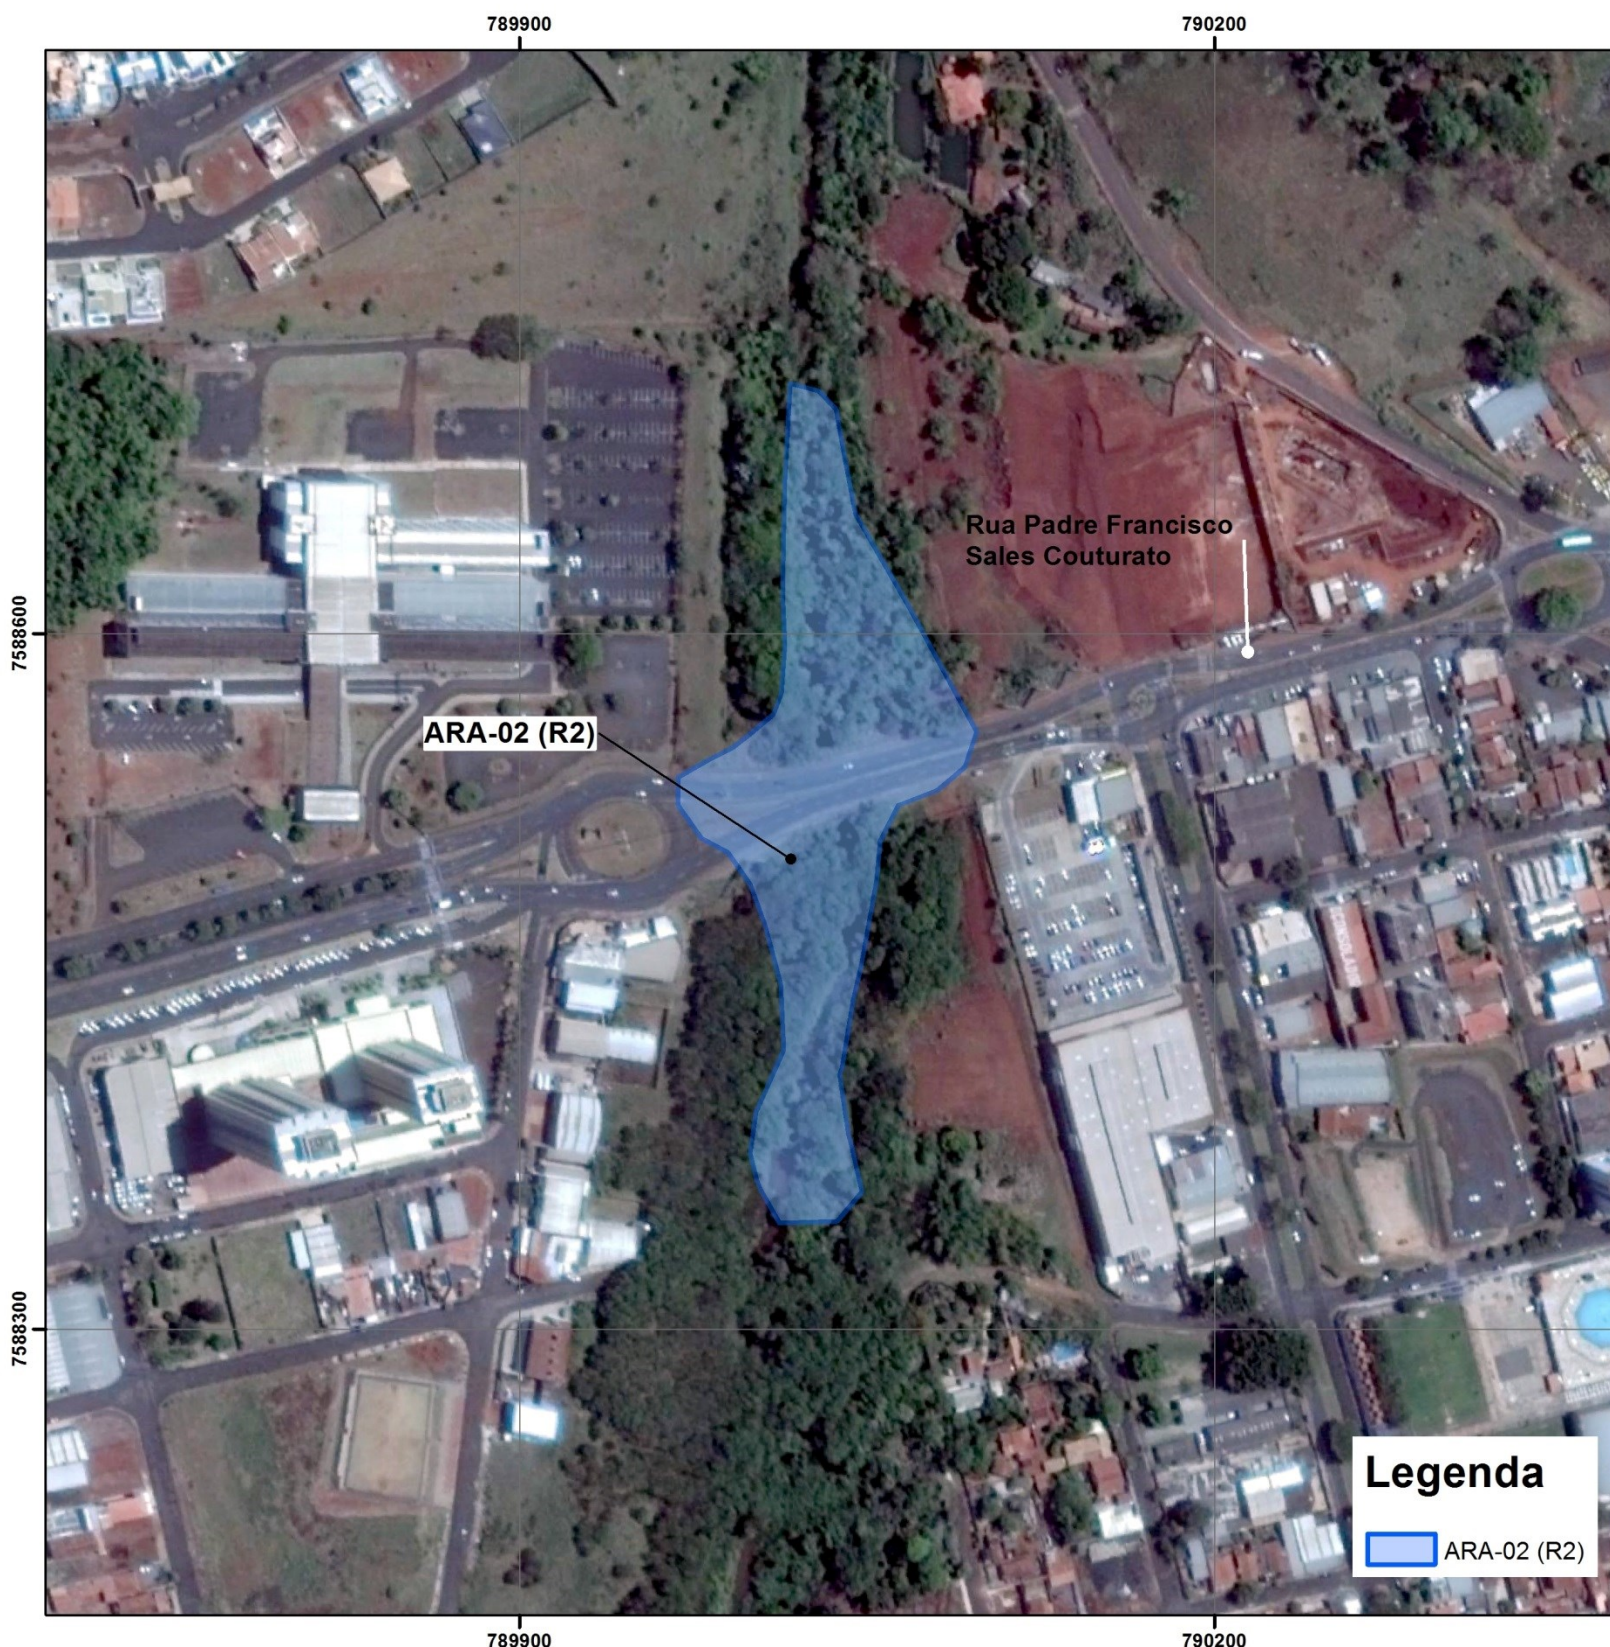
Vista geral de trecho da Avenida Padre Francisco Sales Colturato bastante afetado pelas inundações do ribeirão das Cruzes.

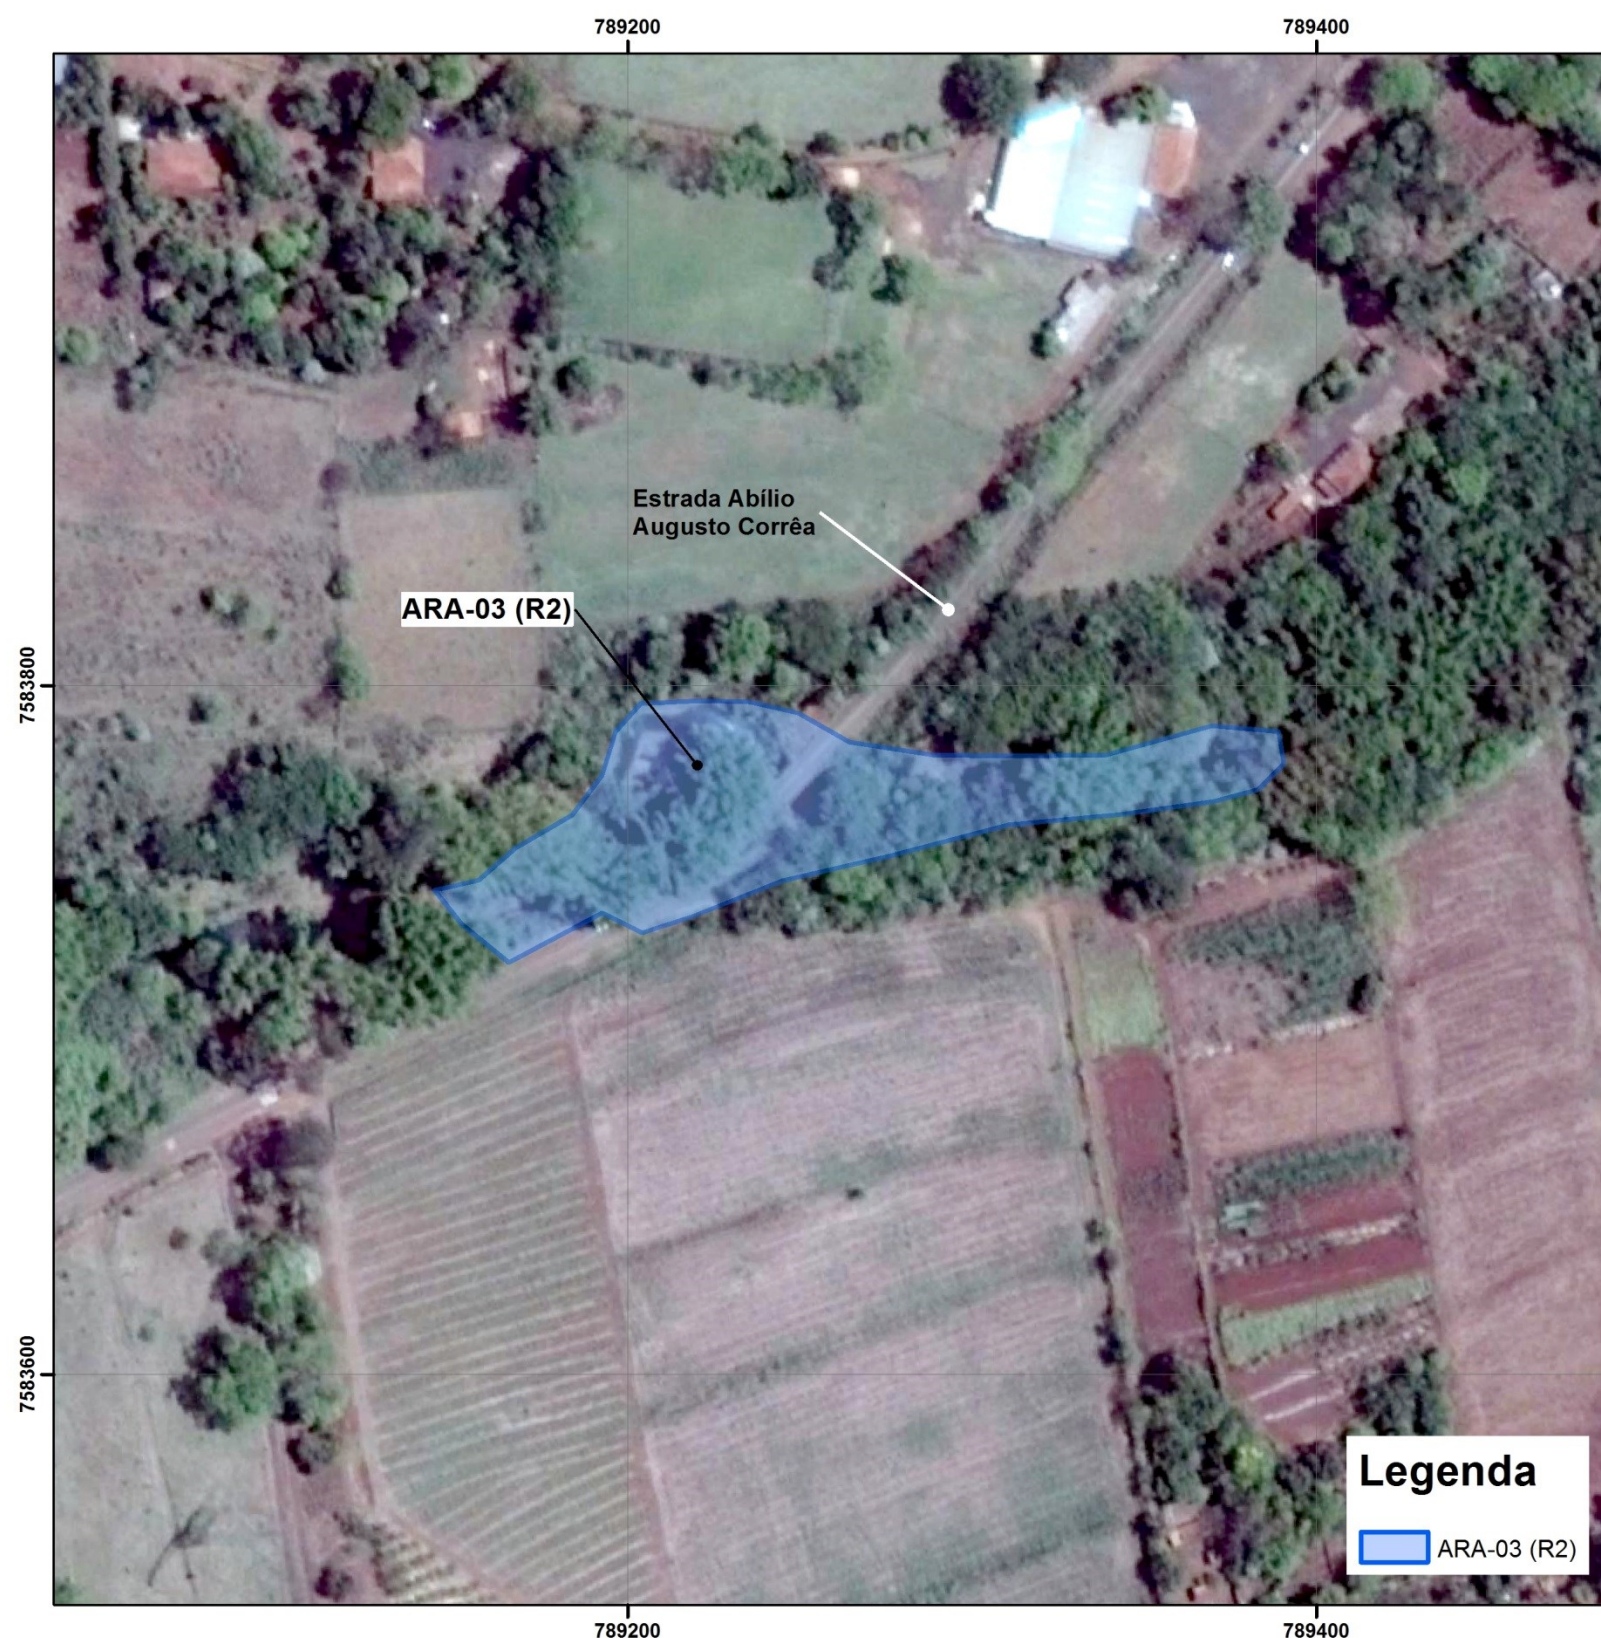
Registro de feições de movimentações que afetam o pavimento da estrada Abílio Augusto Corrêa.

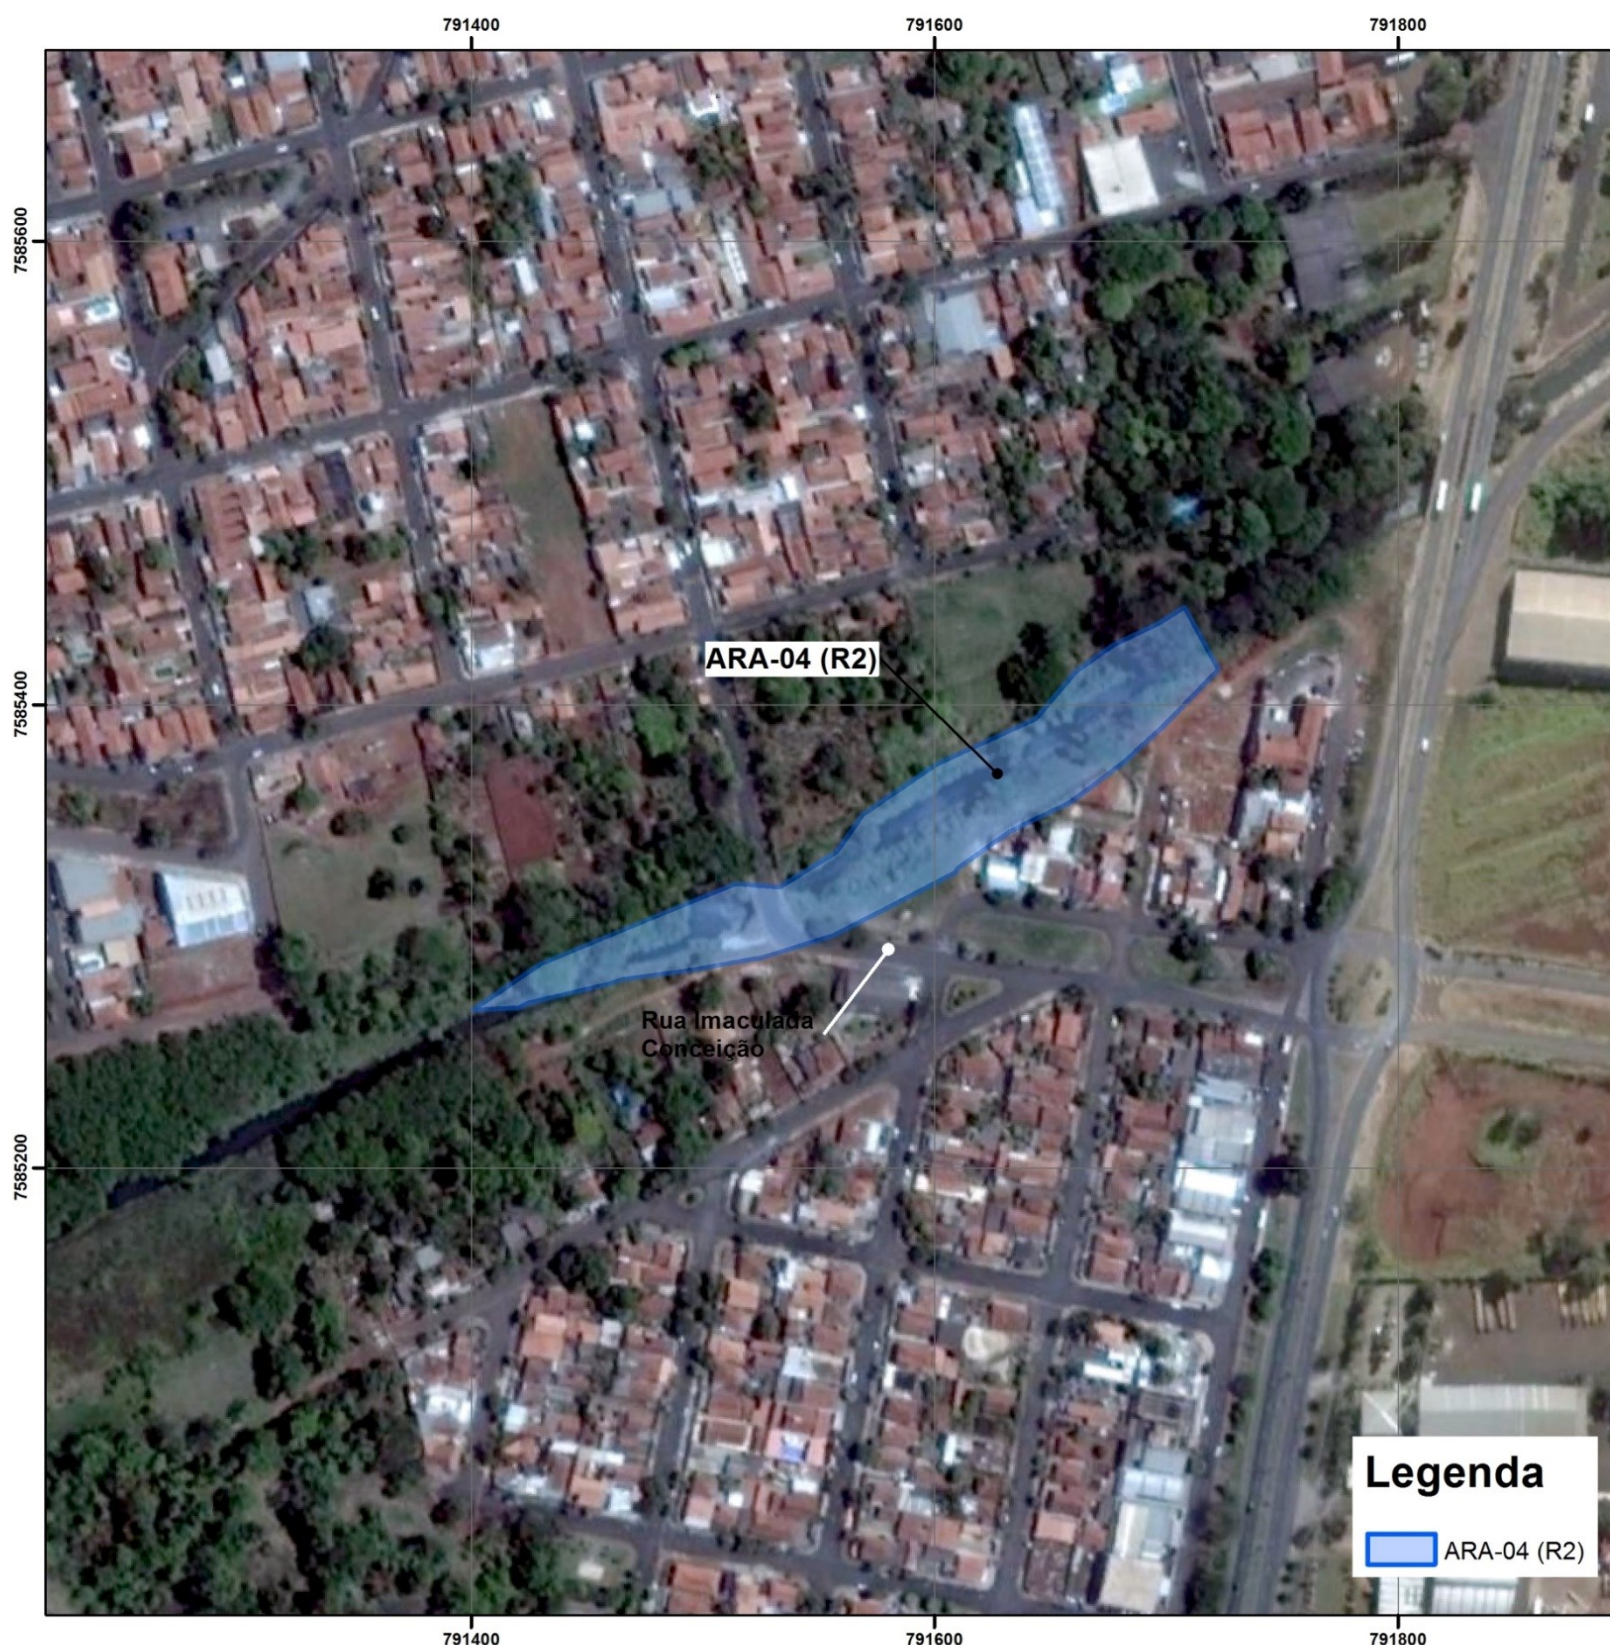
Vista, de jusante para montante, da via de acesso e moradas (ao fundo) afetadas pelas inundações do córrego.

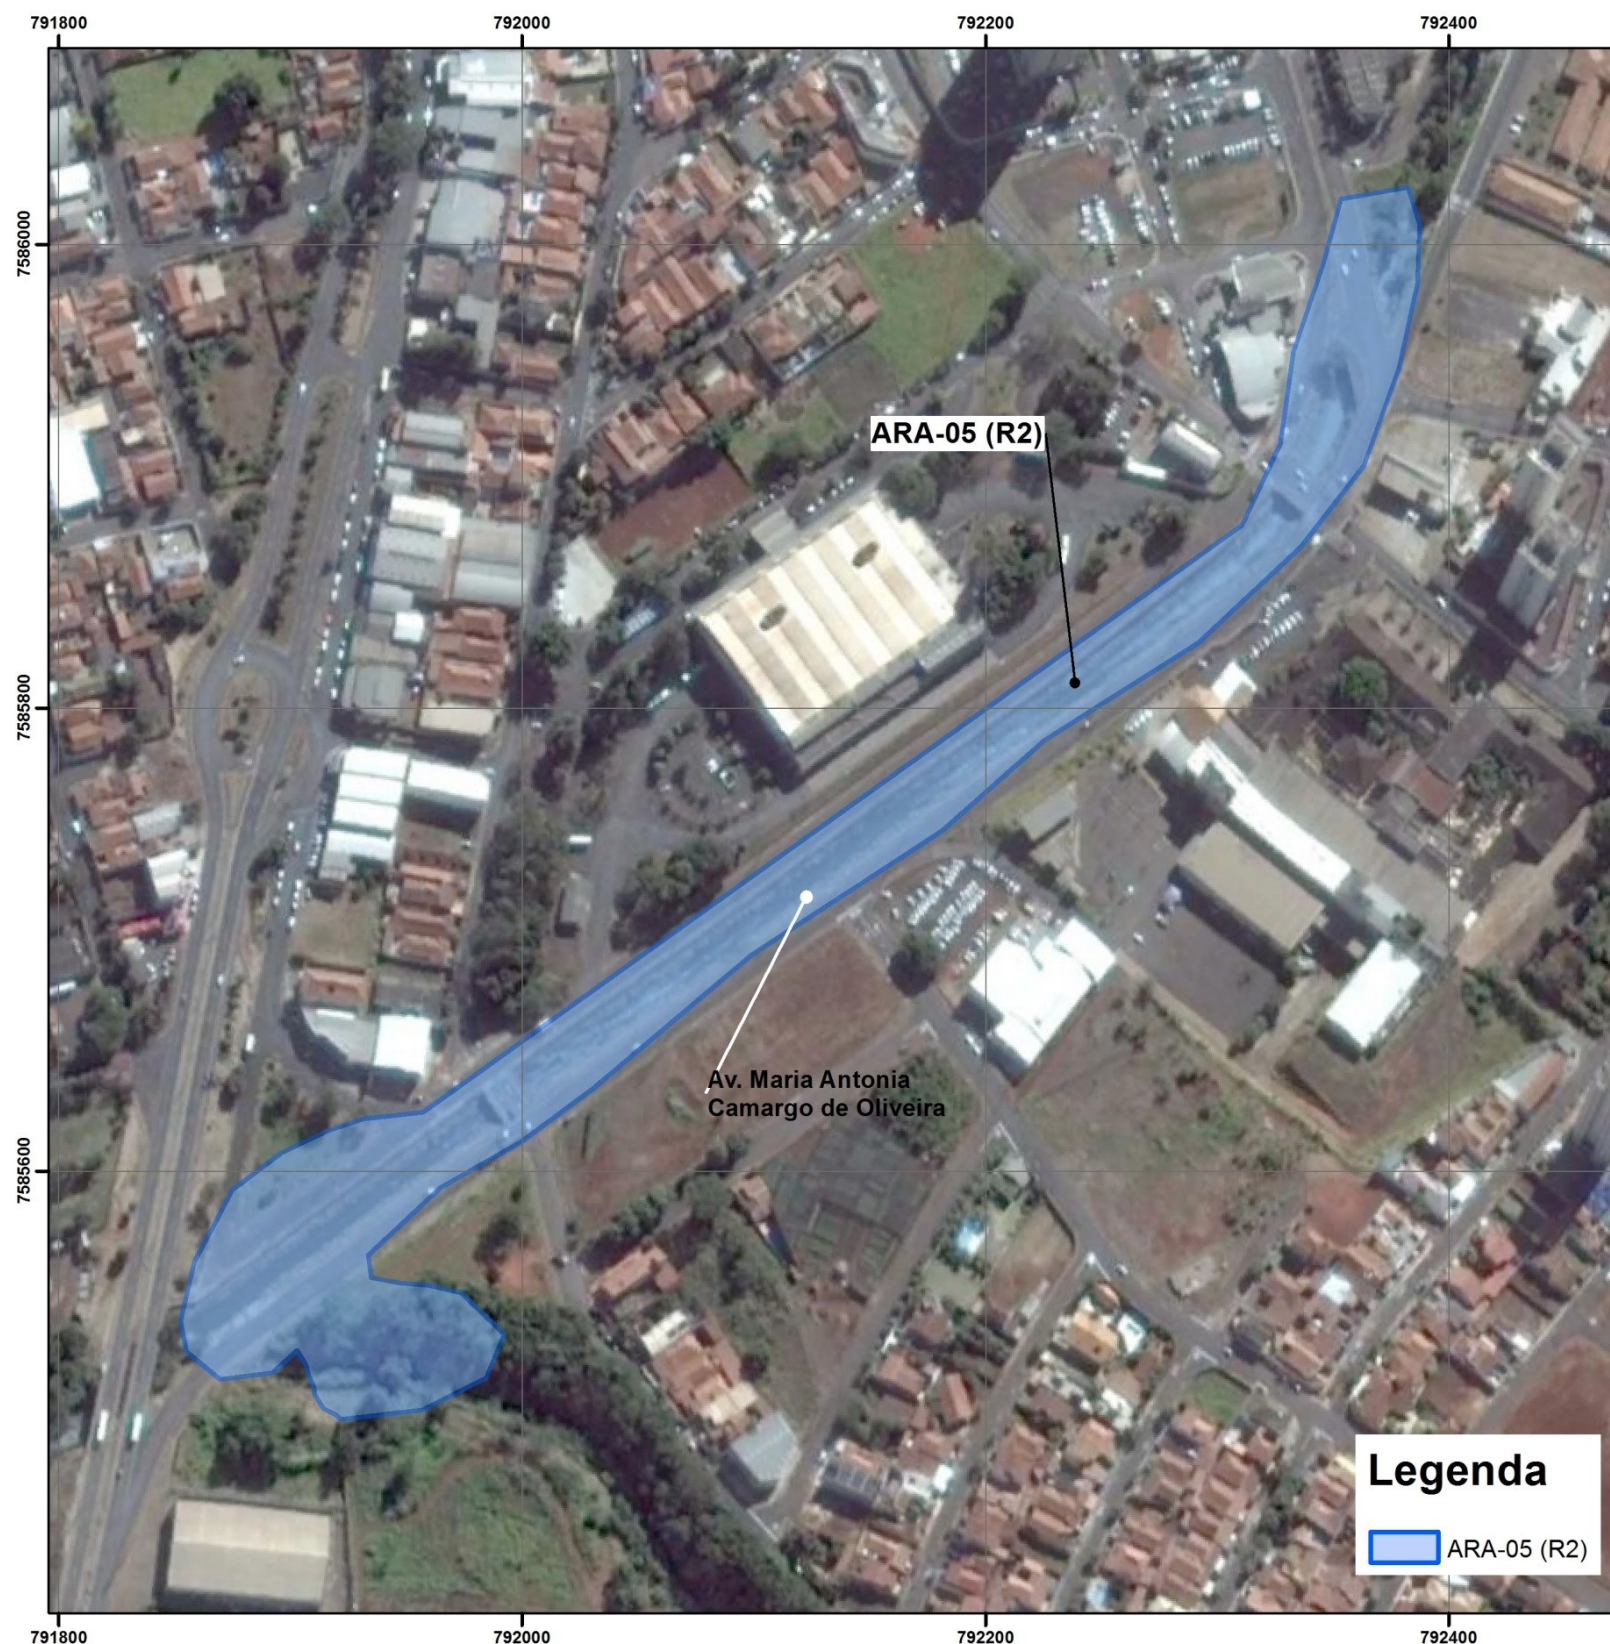
Vista geral de área muito afetadas por inundações do córrego da Servidão. O córrego encontra-se canalizado neste trecho.

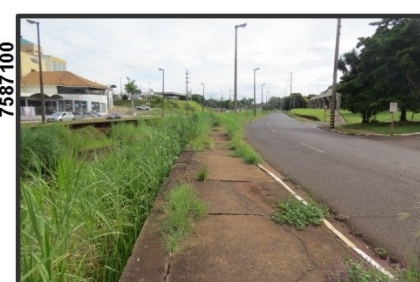
Vista geral de trecho da margem direita o qual apresenta uma série de fissuras e rachaduras.

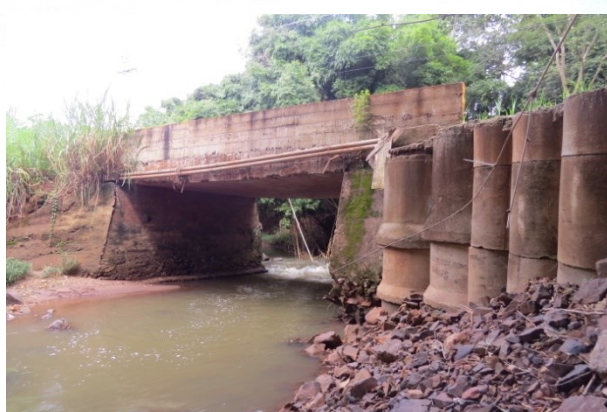
**FOTO 19.** Vista da ponte sobre o córrego do Ouro. Notar vão central e obras de recuperação e contenção da cabeceira da margem esquerda.

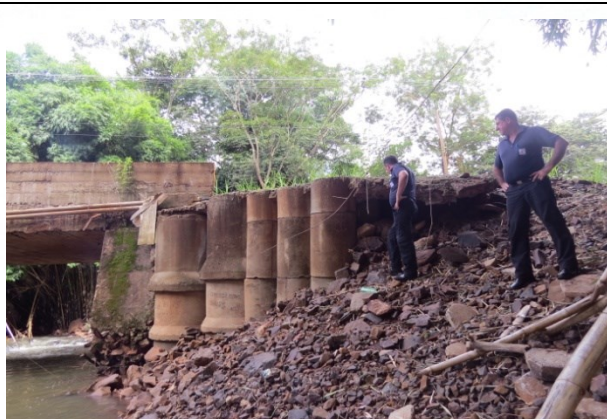
**FOTO 21** Vista, de jusante para montante, das obras de recuperação e contenção da cabeceira da margem esquerda do córrego do Ouro.

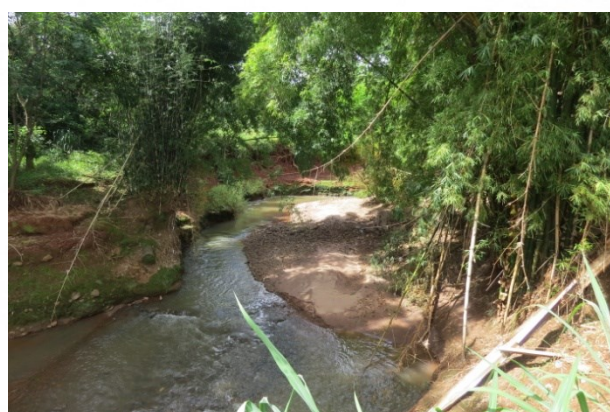
**FOTO 27.** Vista, de jusante para montante, do córrego do Ouro. Notar dimensões da drenagem e bancos de areia mostrando grau de assoreamento da drenagem.

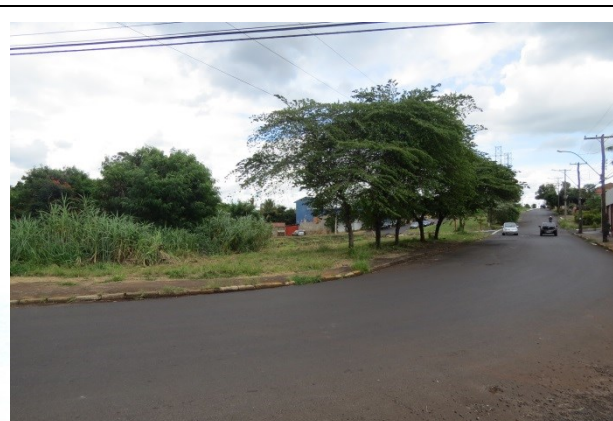
**FOTO 30.** Vista, de jusante para montante, da via de acesso e moradais (ao fundo) afetadas pela inundação do córrego.

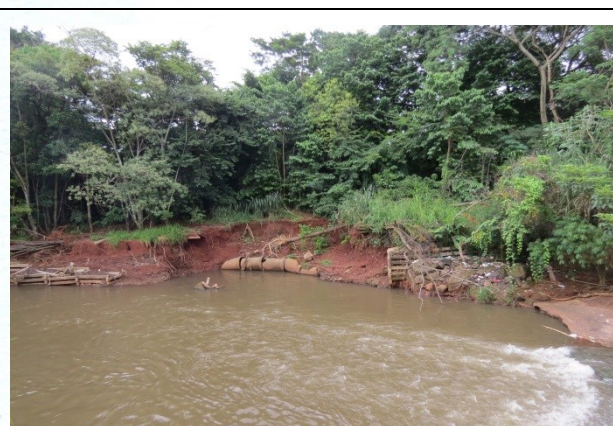
**FOTO 32.** Registro de solapamento de margens de pequenas dimensões.

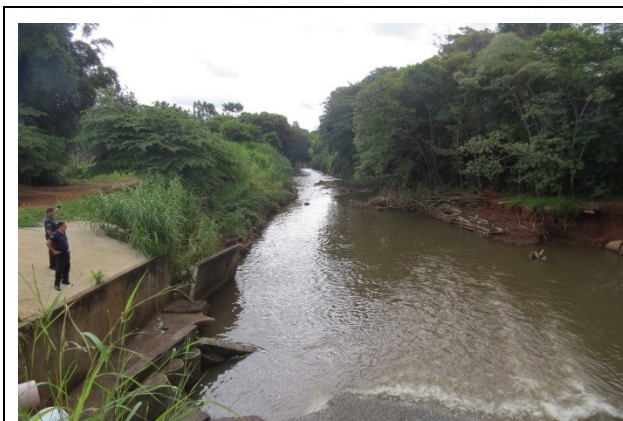
**FOTO 33.** Vista, de montante para jusante, do córrego. Notar dimensões (largura e altura das margens) e contenções laterais que apresentam problemas (ver FOTO 34).

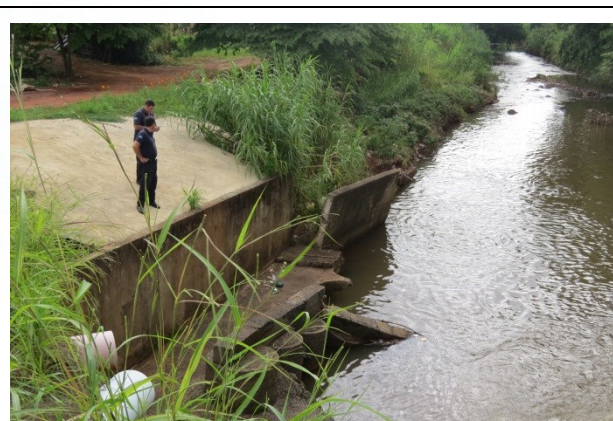
| <ul style="list-style-type: none"> <li>- Córrego do Ouro</li> <li>- Moradias na margem esquerda</li> <li>- Vários sinais de movimentação nas obras (rupturas/trincas/deslocamentos)</li> <li>- Solapamentos</li> </ul> | | | | | |

**FOTO 34.** Vista das obras de contenção, localizadas nas proximidades da ponte, que apresentam problemas estruturais.

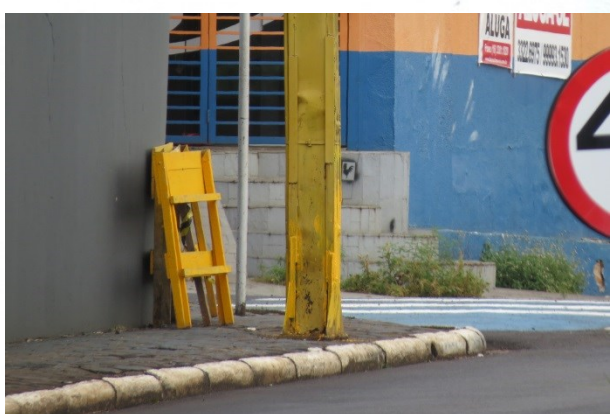
**FOTO 39.** Detalhe de cavaletes em trecho muito afetado por inundações. Em casos de alertas de monitoramento para condições críticas de inundação, os cavaletes são posicionados, bloqueando o acesso a este local.

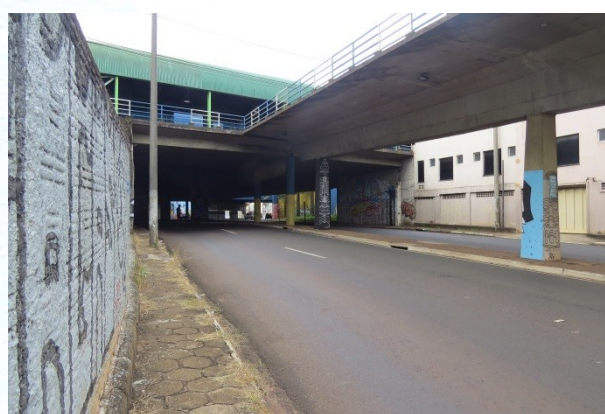
**FOTO 40.** Vista de trecho intensamente afetado por inundações do córrego das Servidão.

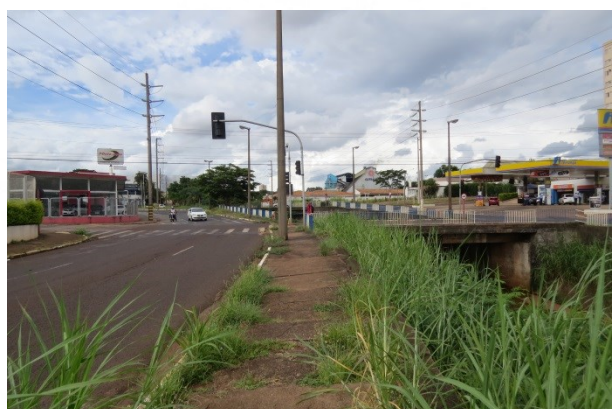
**FOTO 43.** Vista geral de cruzamento próximo à Rodoviária e a Avenida Maria Antonia Camargo de Oliveira, atingidas, frequentemente, por eventos de inundação do ribeirão Ouro.

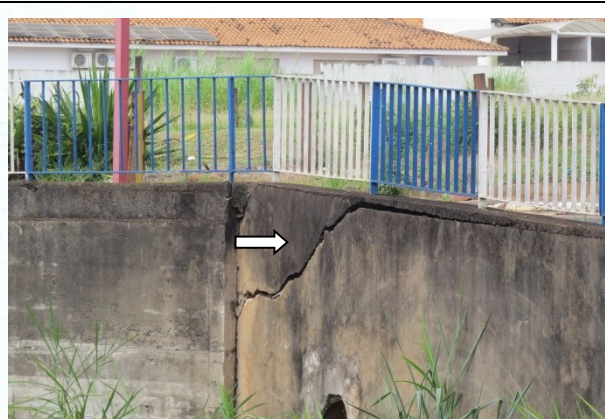
**FOTO 46.** Vista detalhe da FOTO 45, referente a uma trinca indetificada próxima à cabeceira da ponte.

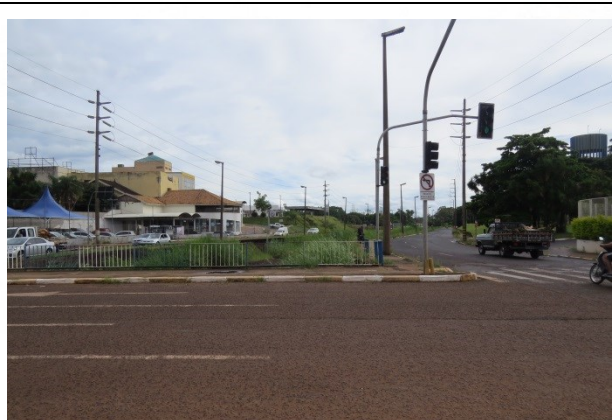
**FOTO 47.** Vista geral da Avenida Maria Antonia Camargo de Oliveira, nas proximidades da Rodoviária. Um grande trecho da avenida é afetado por inundações do ribeirão do Ouro.

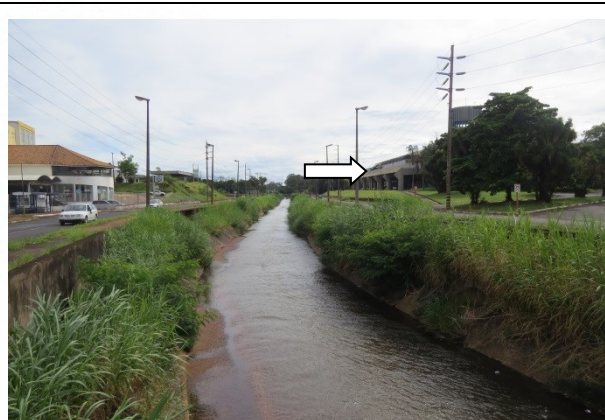
**FOTO 48.** Vista geral do ribeirão do Ouro, nas proximidades da Rodoviária (seta). Notar dimensões da drenagem (altura da margem e largura). As inundações afetam as duas pistas da avenida.

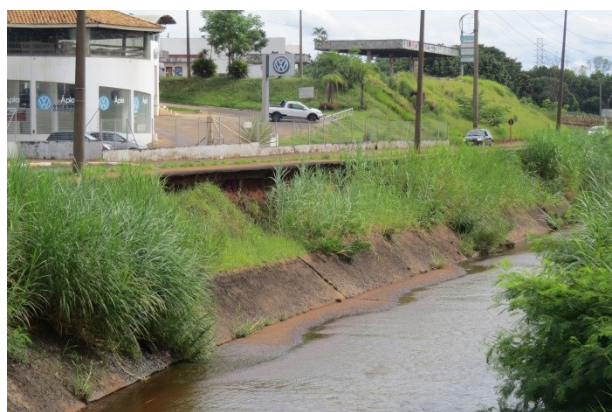
**FOTO 49.** Vista da margem esquerda do ribeirão do Ouro, com destaque para erosão que afeta o calçamento da avenida.

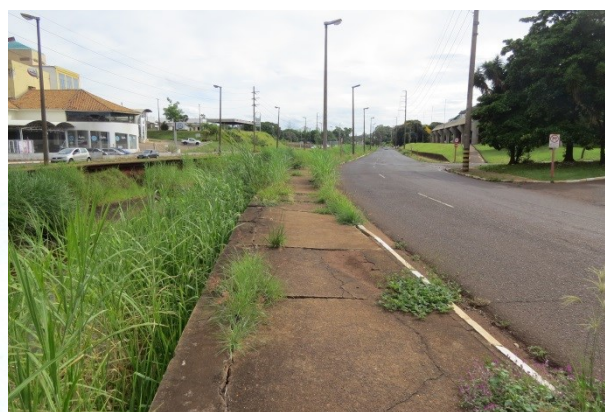
**FOTO 50.** Vista geral de trecho da margem direita o qual apresenta uma série de fissuras e rachaduras.

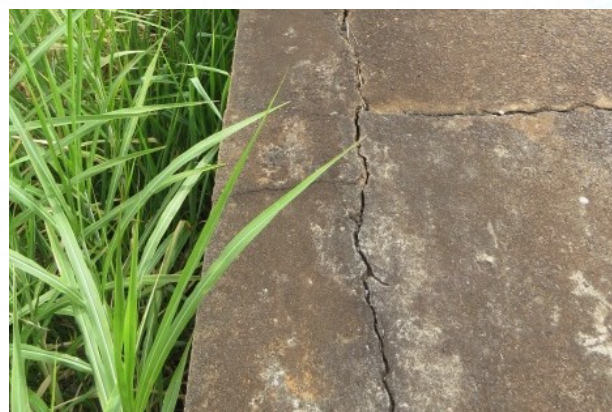
**FOTO 51.** Detalhe da Foto 50, das fissuras presentes no calçamento da avenida, localizados na margem direita do córrego.

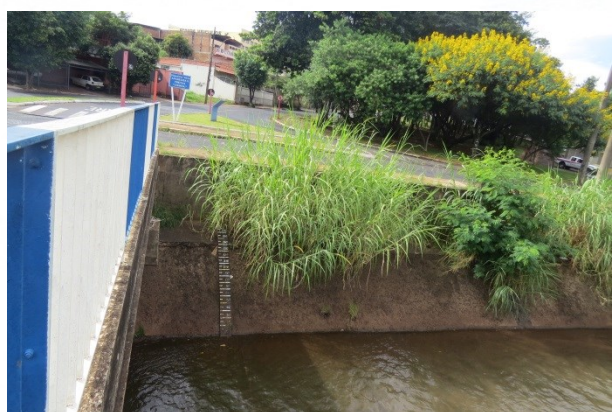
**FOTO 53.** Vista de régua instalada próxima a cabeceira de ponte. Notar que a vegetação chega a cobrir parte da régua de referência.

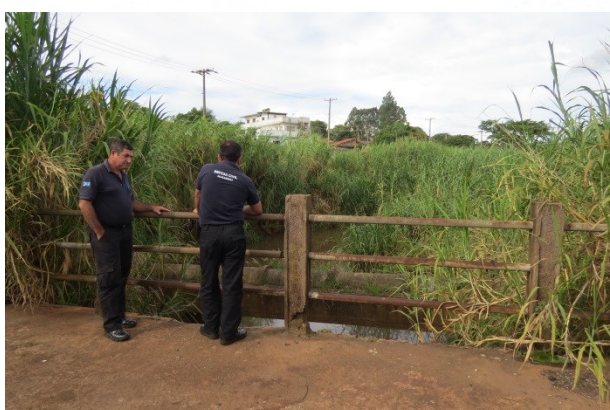
**FOTO 63.** Vista da drenagem que provoca as inundações em trecho do rua Padre Anchieta.

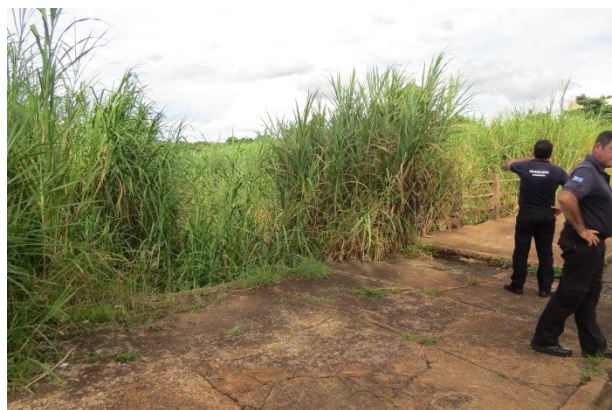
**FOTO 65.** Vista de trecho afetado pelas inundações do ribeirão do Ouro (cabeceira direita da ponte) e no qual há processo erosivo em evolução.
