RELATÓRIO TÉCNICO
Nº 136.369-205
Casa Militar do Gabinete do
Governador
Piracaia
07 de fevereiro de 2014

**MAPEAMENTO DE ÁREAS DE ALTO E MUITO ALTO RISCO A
DESLIZAMENTOS E INUNDAÇÕES DO MUNICÍPIO DE
PIRACAIA, SP**

CLIENTE:
CASA MILITAR DO GABINETE DO GOVERNADOR

UNIDADE RESPONSÁVEL:
CENTRO DE TECNOLOGIAS GEOAMBIENTAIS - **CTGEO**
LABORATÓRIO DE RISCOS AMBIENTAIS - **LARA**

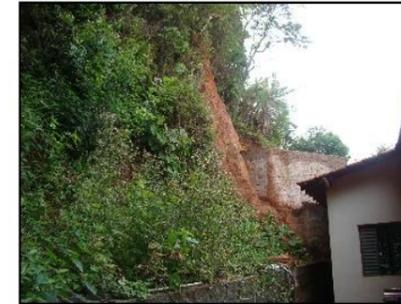
Vista de talude de corte em setor de risco de deslizamento. Notar padrão construtivo e proximidade da moradia em relação à base do talude.

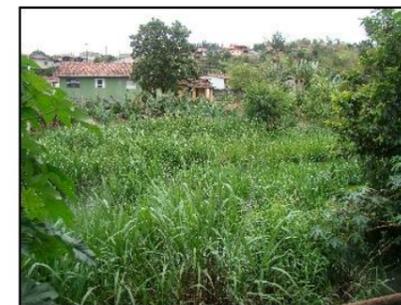
Aspecto geral de trecho do rio Cachoeira que se encontra bastante assoreado.

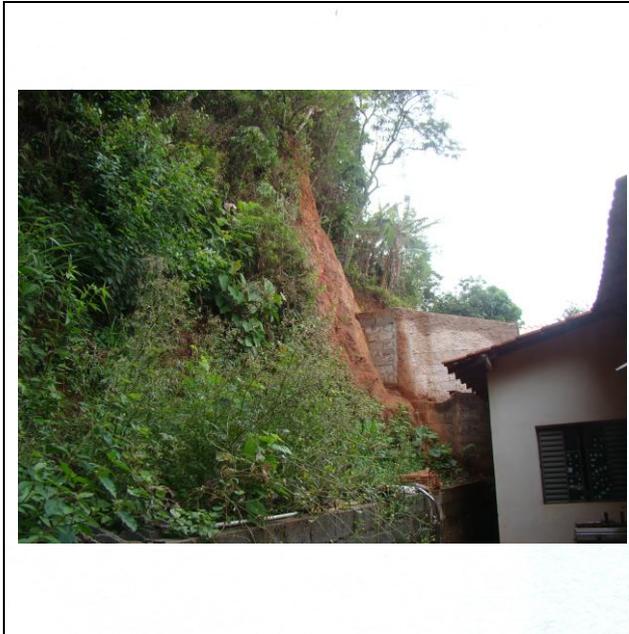
FOTO 1. Vista de talude de corte em setor de risco de deslizamento. Notar padrão construtivo e proximidade da moradia em relação à base do talude.

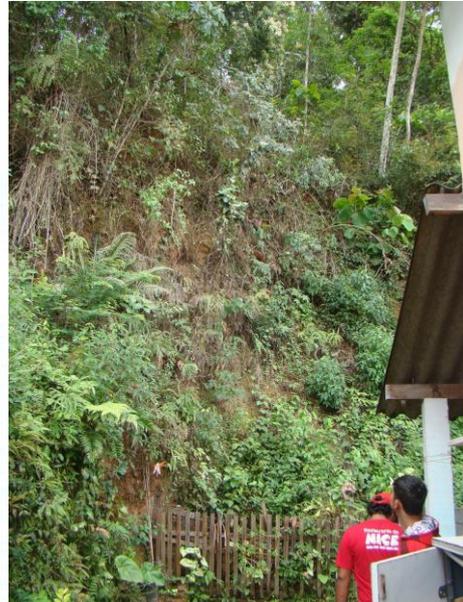
FOTO 2. Vista de antiga cicatriz de deslizamento em talude contíguo ao mostrado na **FOTO 1**. Notar dimensões e proximidade da moradia.

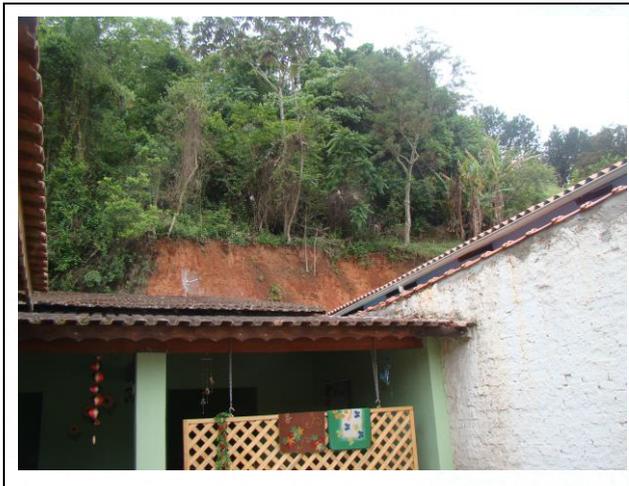
FOTO 3. Vista geral de talude de corte, mostrado na **FOTO 1**, o qual apresenta declividades acentuadas. Notar encosta natural bastante vegetada e que não apresenta sinais de movimentações.

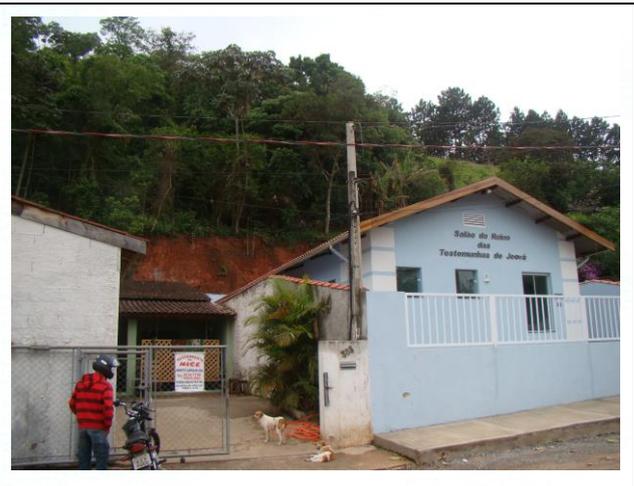
FOTO 4. Vista geral do talude de corte mostrado na **FOTO 3**. Notar dimensões do corte (altura e inclinação), espessura do solo de alteração e proximidade com as moradias na base.

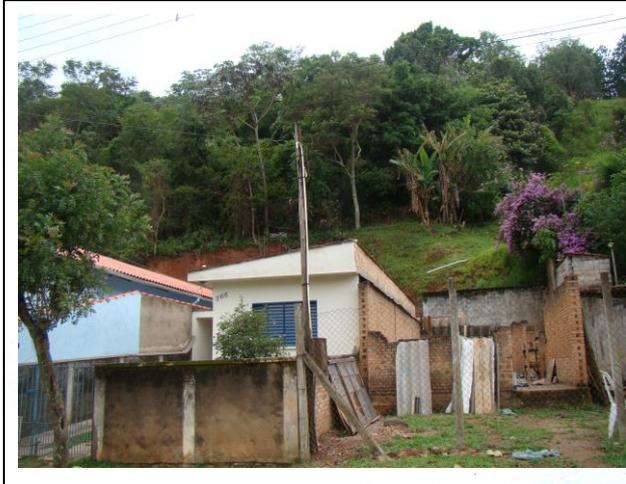
FOTO 5. Vista de talude de corte em setor de risco de deslizamento. Notar que o talude encontra-se vegetado e não apresenta sinais de movimentação.

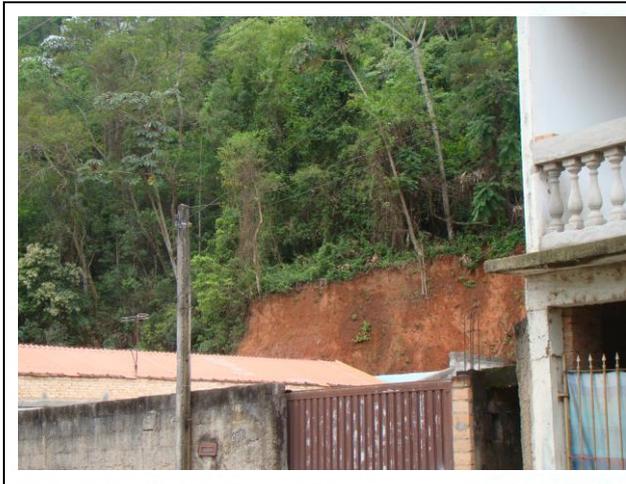
FOTO 7. Talude de corte em encosta natural. Notar dimensões do talude de corte e espessura do solo residual.

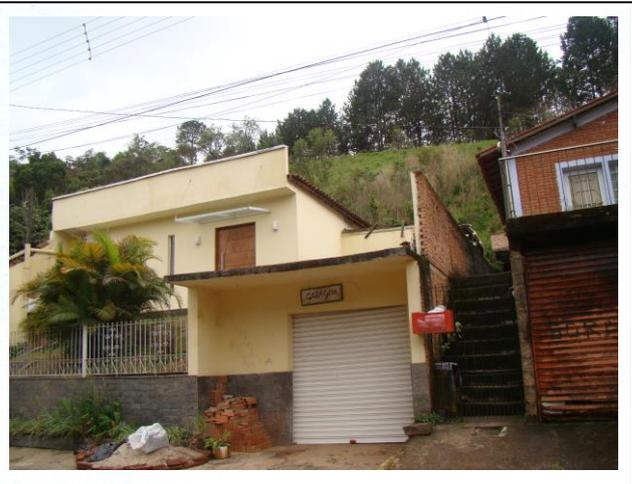
FOTO 8. Vista geral de moradias que ocupam a base de talude de corte, após escavação da encosta natural. Notar dimensões e proximidade das moradias.

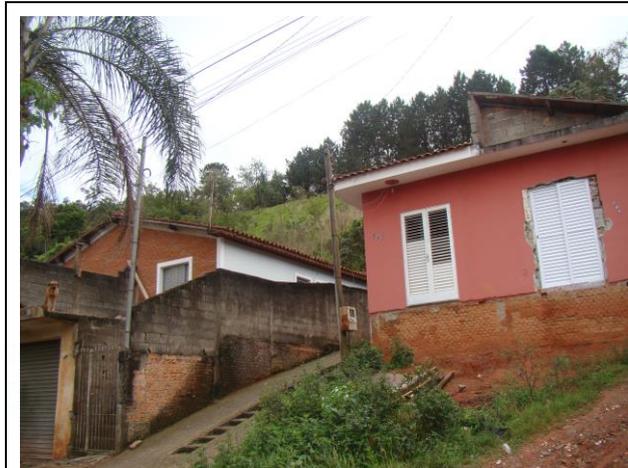
FOTO 9. Vista geral de trecho de área parcialmente ocupada, com destaque para condições de topografia, padrões construtivos e intervenções na encosta.

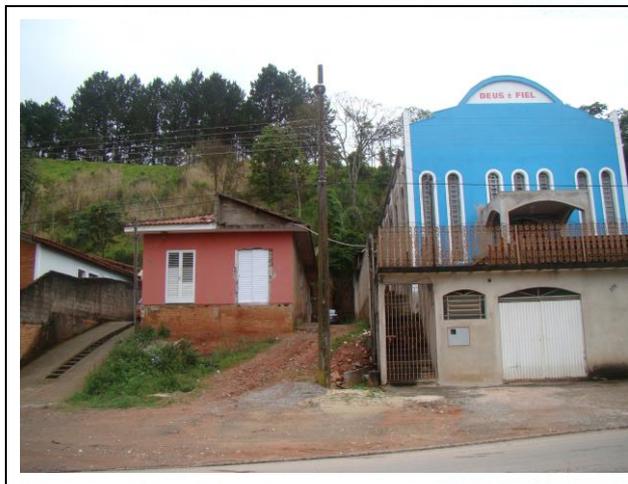
FOTO 11. Vista geral do talude de corte e encosta natural com pouca vegetação.

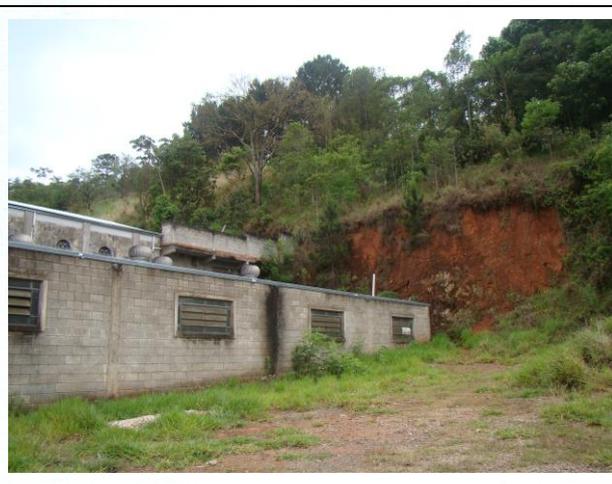
FOTO 12. Talude de corte em encosta natural. Notar espessura do solo e proximidade da construção.

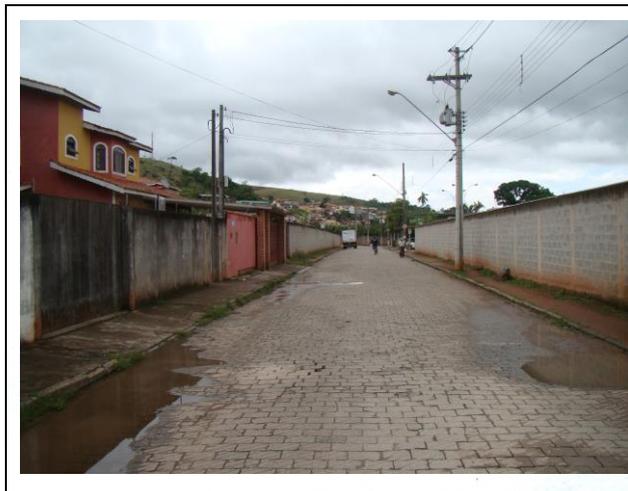
FOTO 13. Vista geral de rua sujeita a processos de inundação. Segundo moradores as inundações são lentas e graduais. Nesse trecho, a água atinge cerca de 1,0 m de altura.

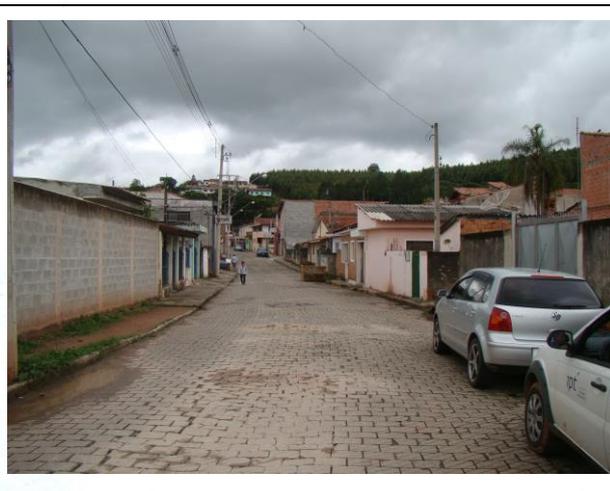
FOTO 14. Vista geral de rua sujeita a processos de inundação. O trecho em destaque acumula uma maior quantidade de água em função de sua topografia.

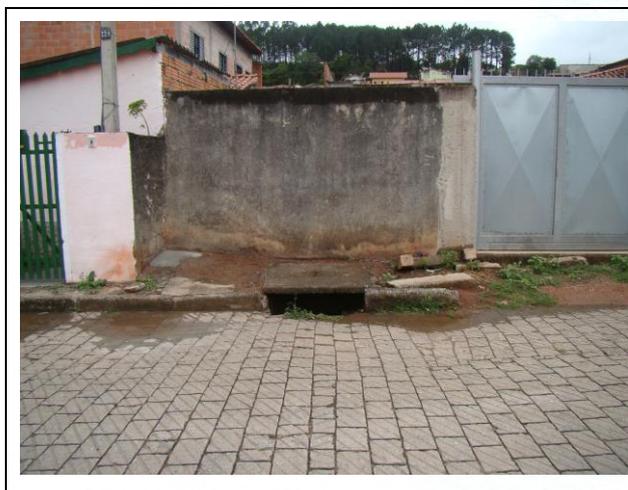
FOTO 15. Segundo informações de moradores na proximidade da área, é comum o fluxo da água por meio das bocas de lobo, potencializando a inundação.

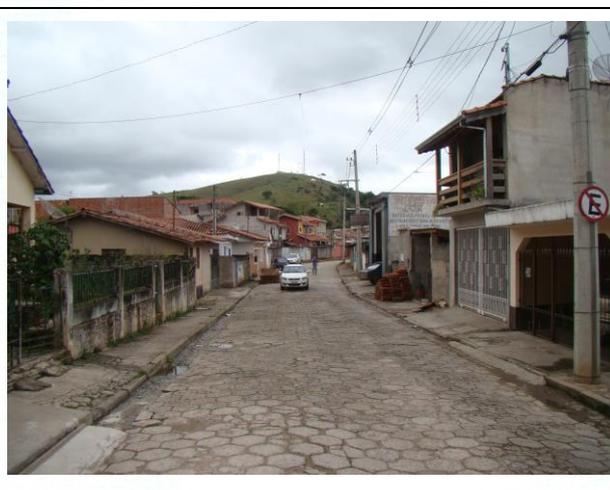
FOTO 16. Vista geral de renque de moradias localizadas em área sujeita a inundação. Segundo os moradores é comum que as águas circulem pelas ruas Afonso Rogério e Domingos Fiorelli.

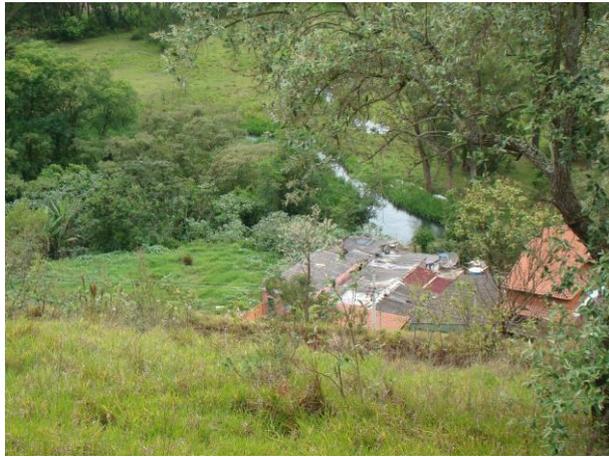
FOTO 17. Vista geral de trecho do rio Cachoeira, nas proximidades da região central. Notar moradias localizadas muito próximas de suas margens.

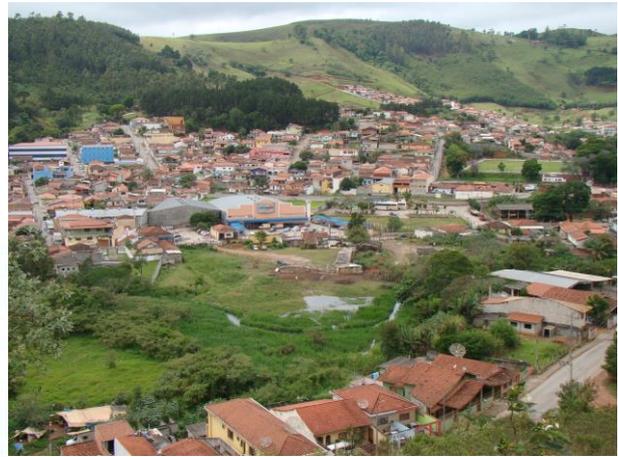
FOTO 18. Vista geral da planície fluvial do rio Cachoeira nas proximidades da região central do município. Notar que nesse trecho ele é meandrante e possui taludes marginais de pequenas dimensões.

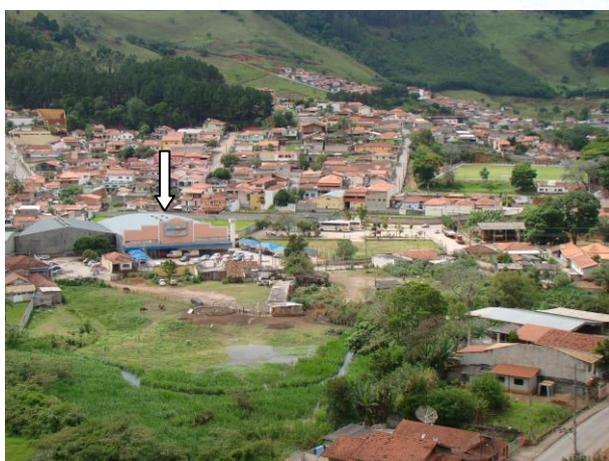
FOTO 19. Vista geral de área sujeita a processos de inundação do rio Cachoeira. Ressalta-se que há obra sendo executada, a jusante desse trecho, para melhorar o escoamento das águas.

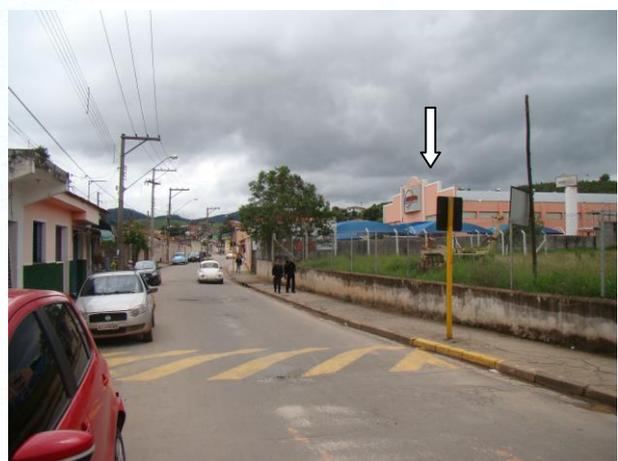
FOTO 20. Vista geral da Rua Dr. Alípio Ferreira, sujeita a inundações do rio Cachoeira. O comércio em destaque é o mesmo mostrado na **FOTO 19**.

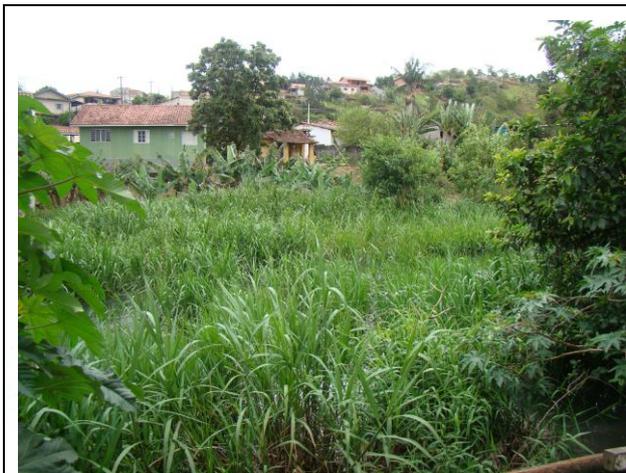
FOTO 21. Aspecto geral de trecho do rio Cachoeira que se encontra bastante assoreado.

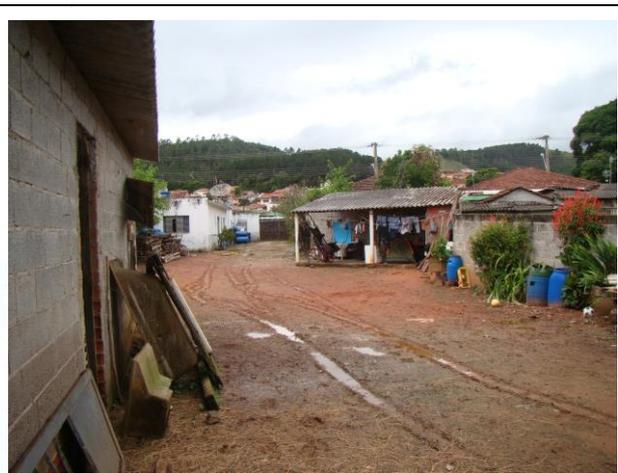
FOTO 22. Vista geral de terreno de moradia frequentemente afetado por inundações do rio Cachoeira. Segundo os moradores a inundação é lenta e gradual, causando transtornos temporários.

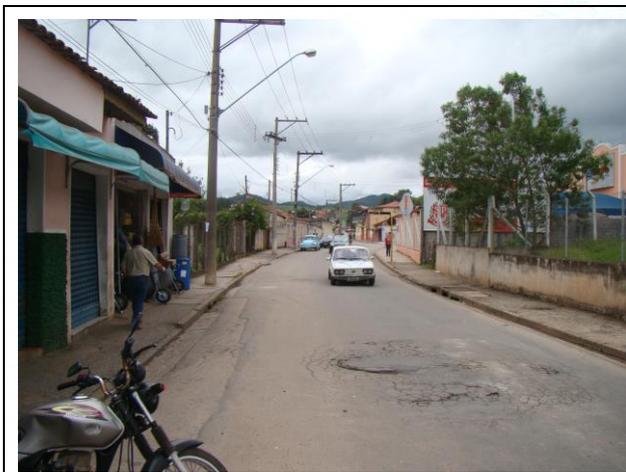
FOTO 23. Vista geral da Rua Dr. Alípio Ferreira, sujeita a inundações do rio Cachoeira. Esse trecho encontra-se na margem esquerda do referido rio.

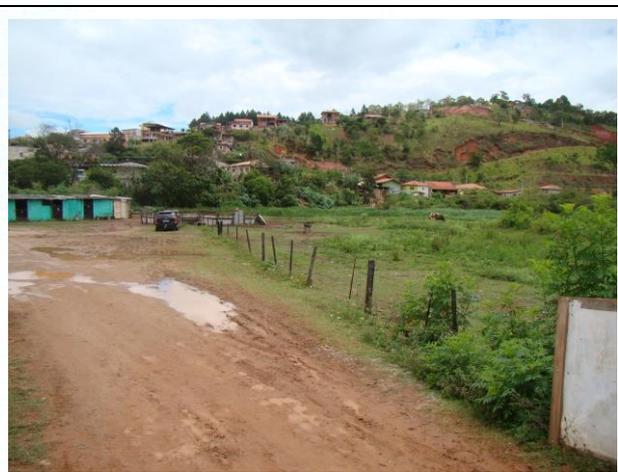
FOTO 24. Vista geral de área afetada pela inundação do rio Cachoeira. Ao fundo, rio Cachoeira e moradias localizadas próximas as suas margens.

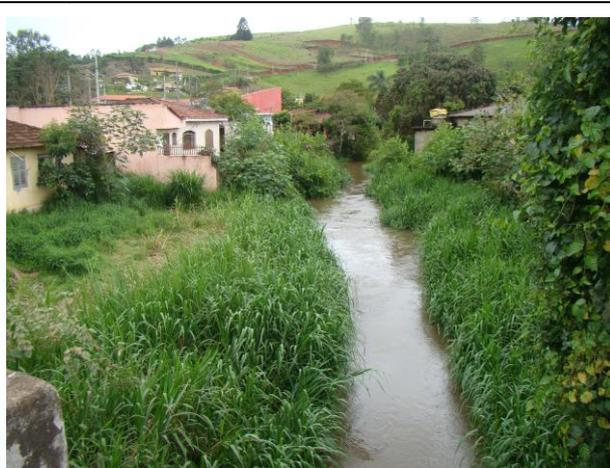
FOTO 30. Vista geral de trecho retilíneo do rio Cachoeira. Notar proximidade das moradias.

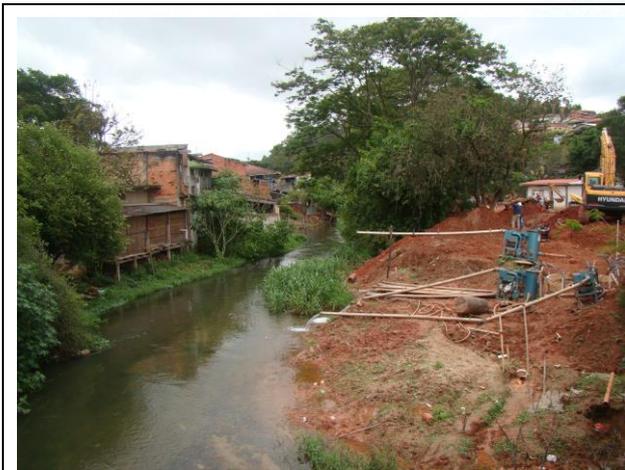
FOTO 35. Vista de trecho em obra do rio Cachoeira. Notar moradias localizadas na margem esquerda da drenagem.

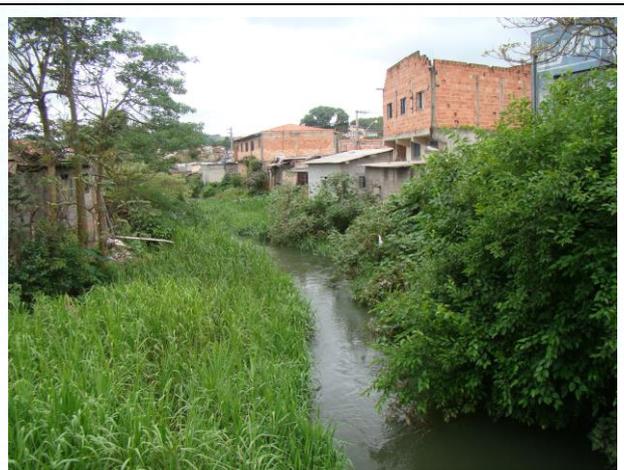
FOTO 36. Vista geral de trecho retilíneo do rio Cachoeira. Notar moradias e dimensões dos taludes marginais.
