Conselho Municipal de Educação – Caçapava/SP
Gestão Biênio 2023-2025
Lei Municipal nº 5259 de 27 de março de 2014

Relatório de visita na escola EMEF Zélia de Castro Marques.

EMEF ZÉLIA DE CASTRO MARQUES

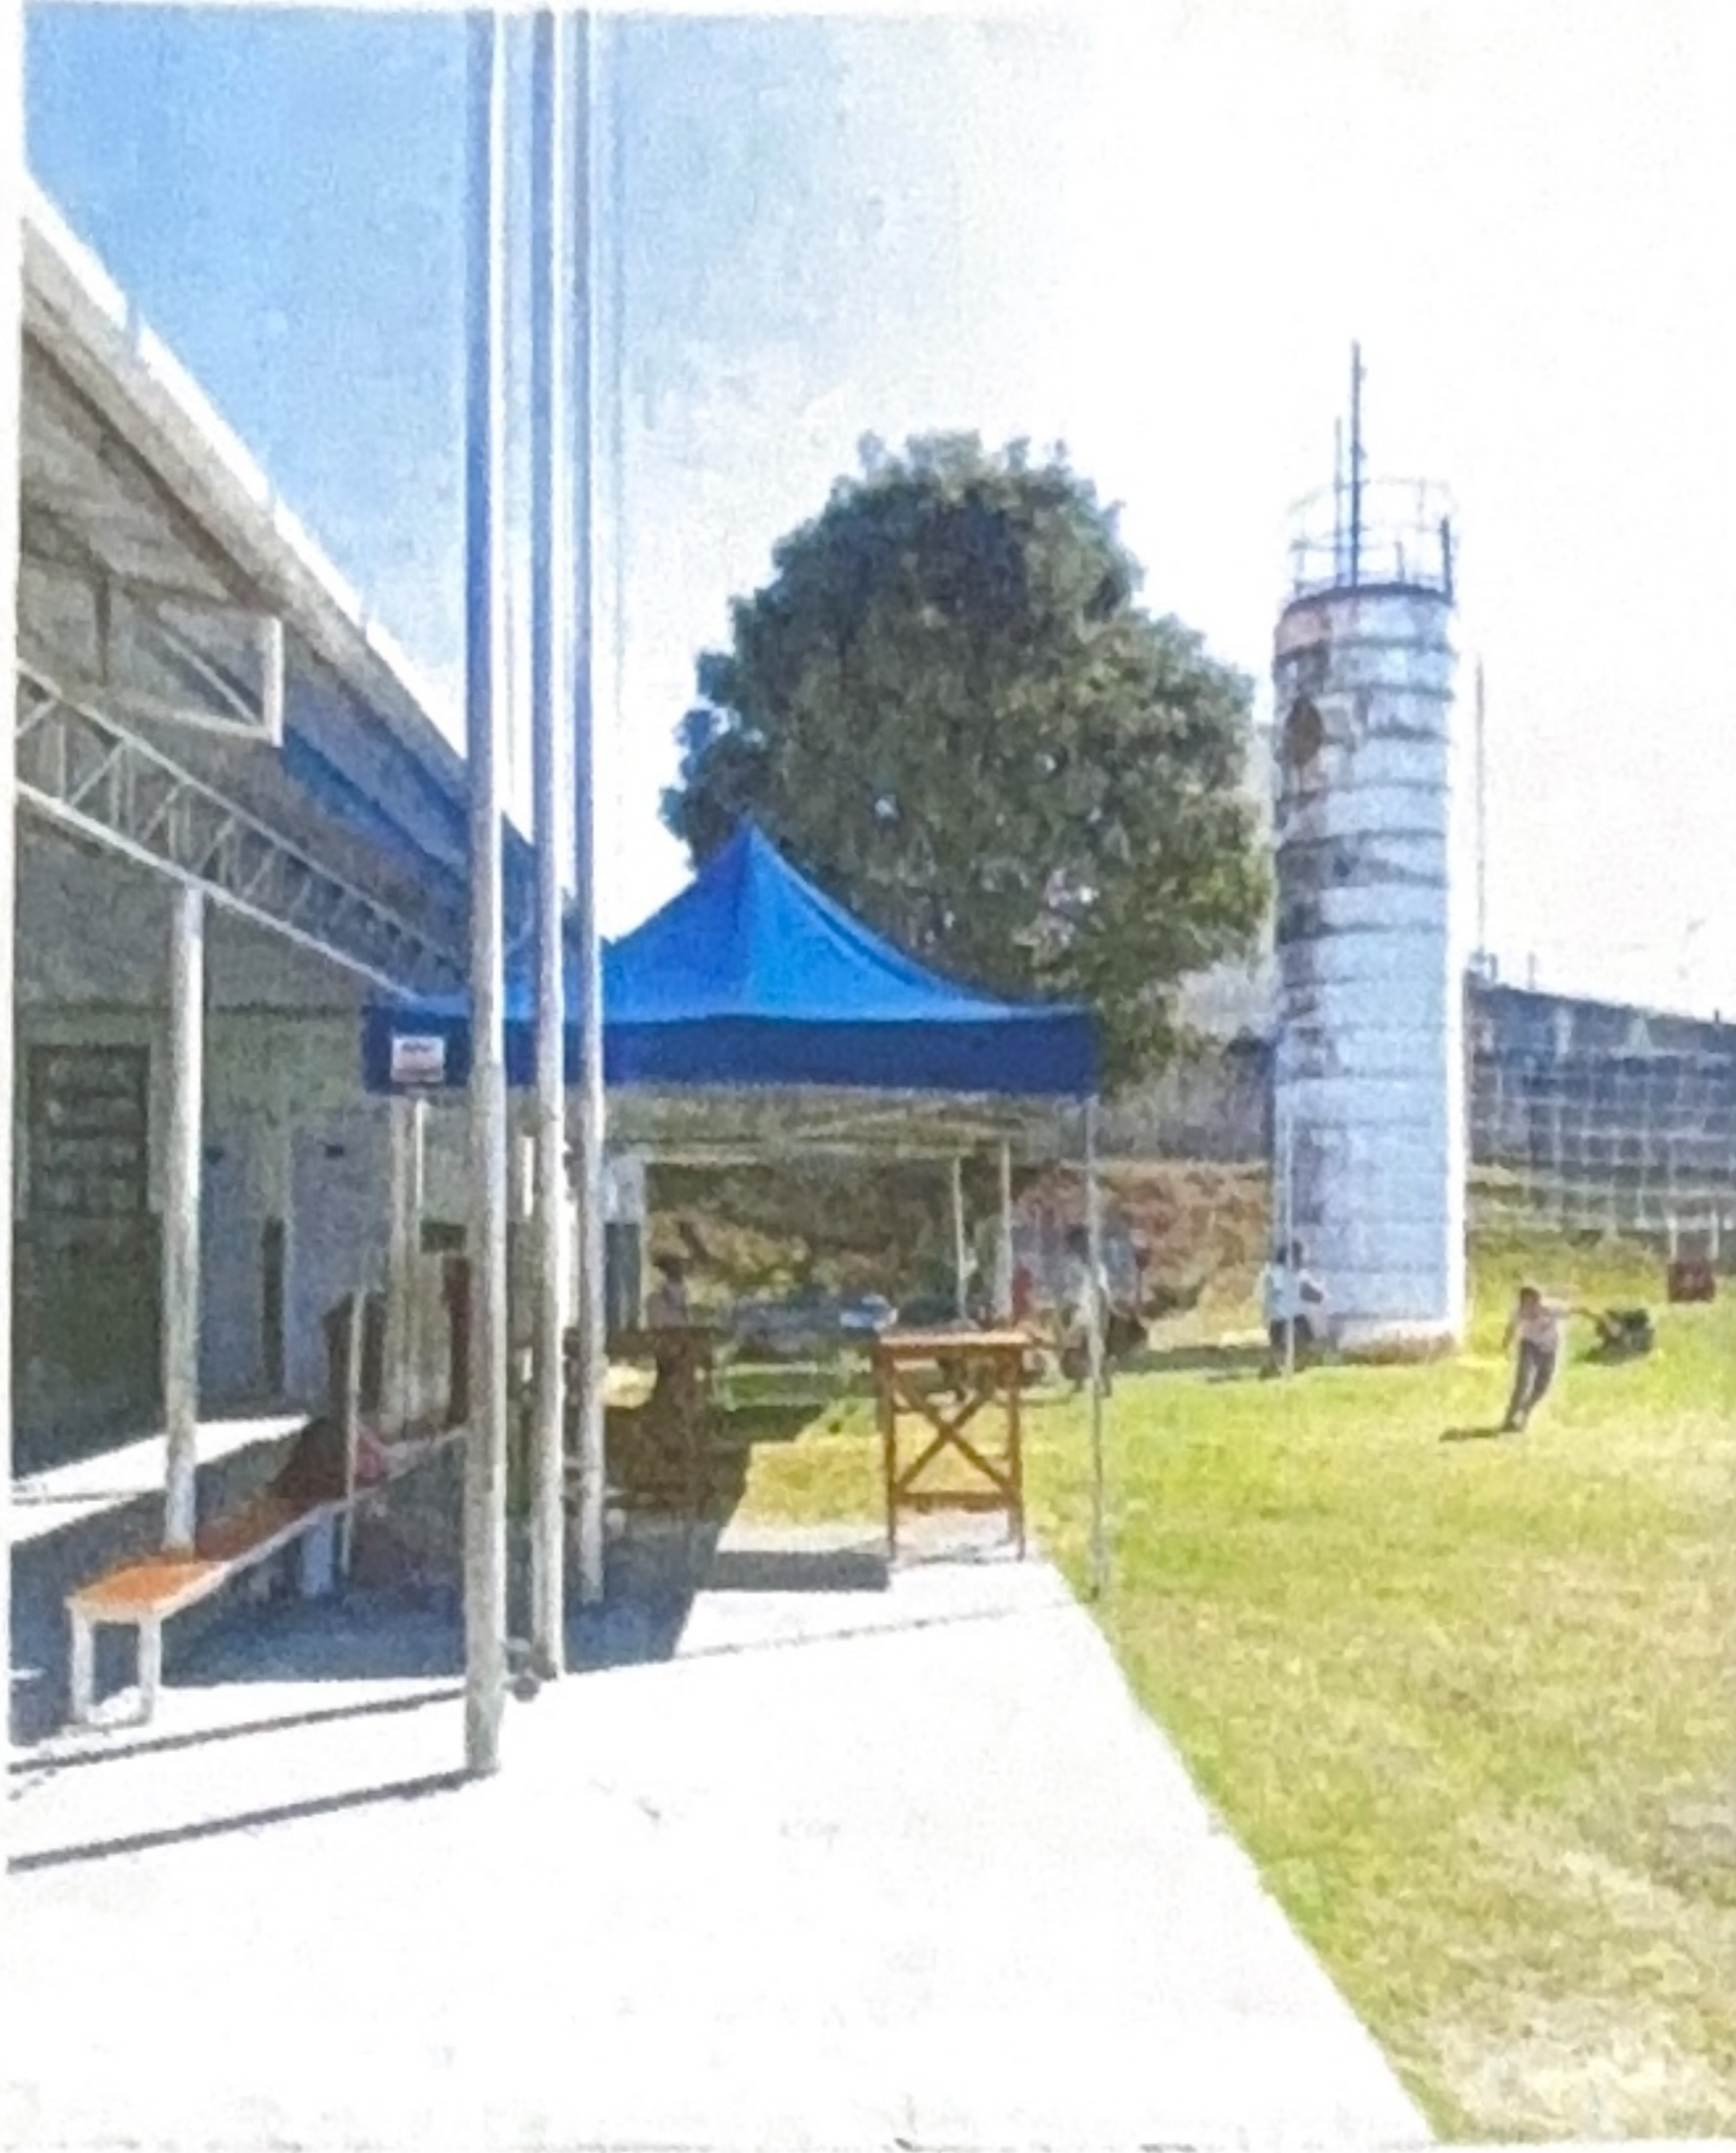
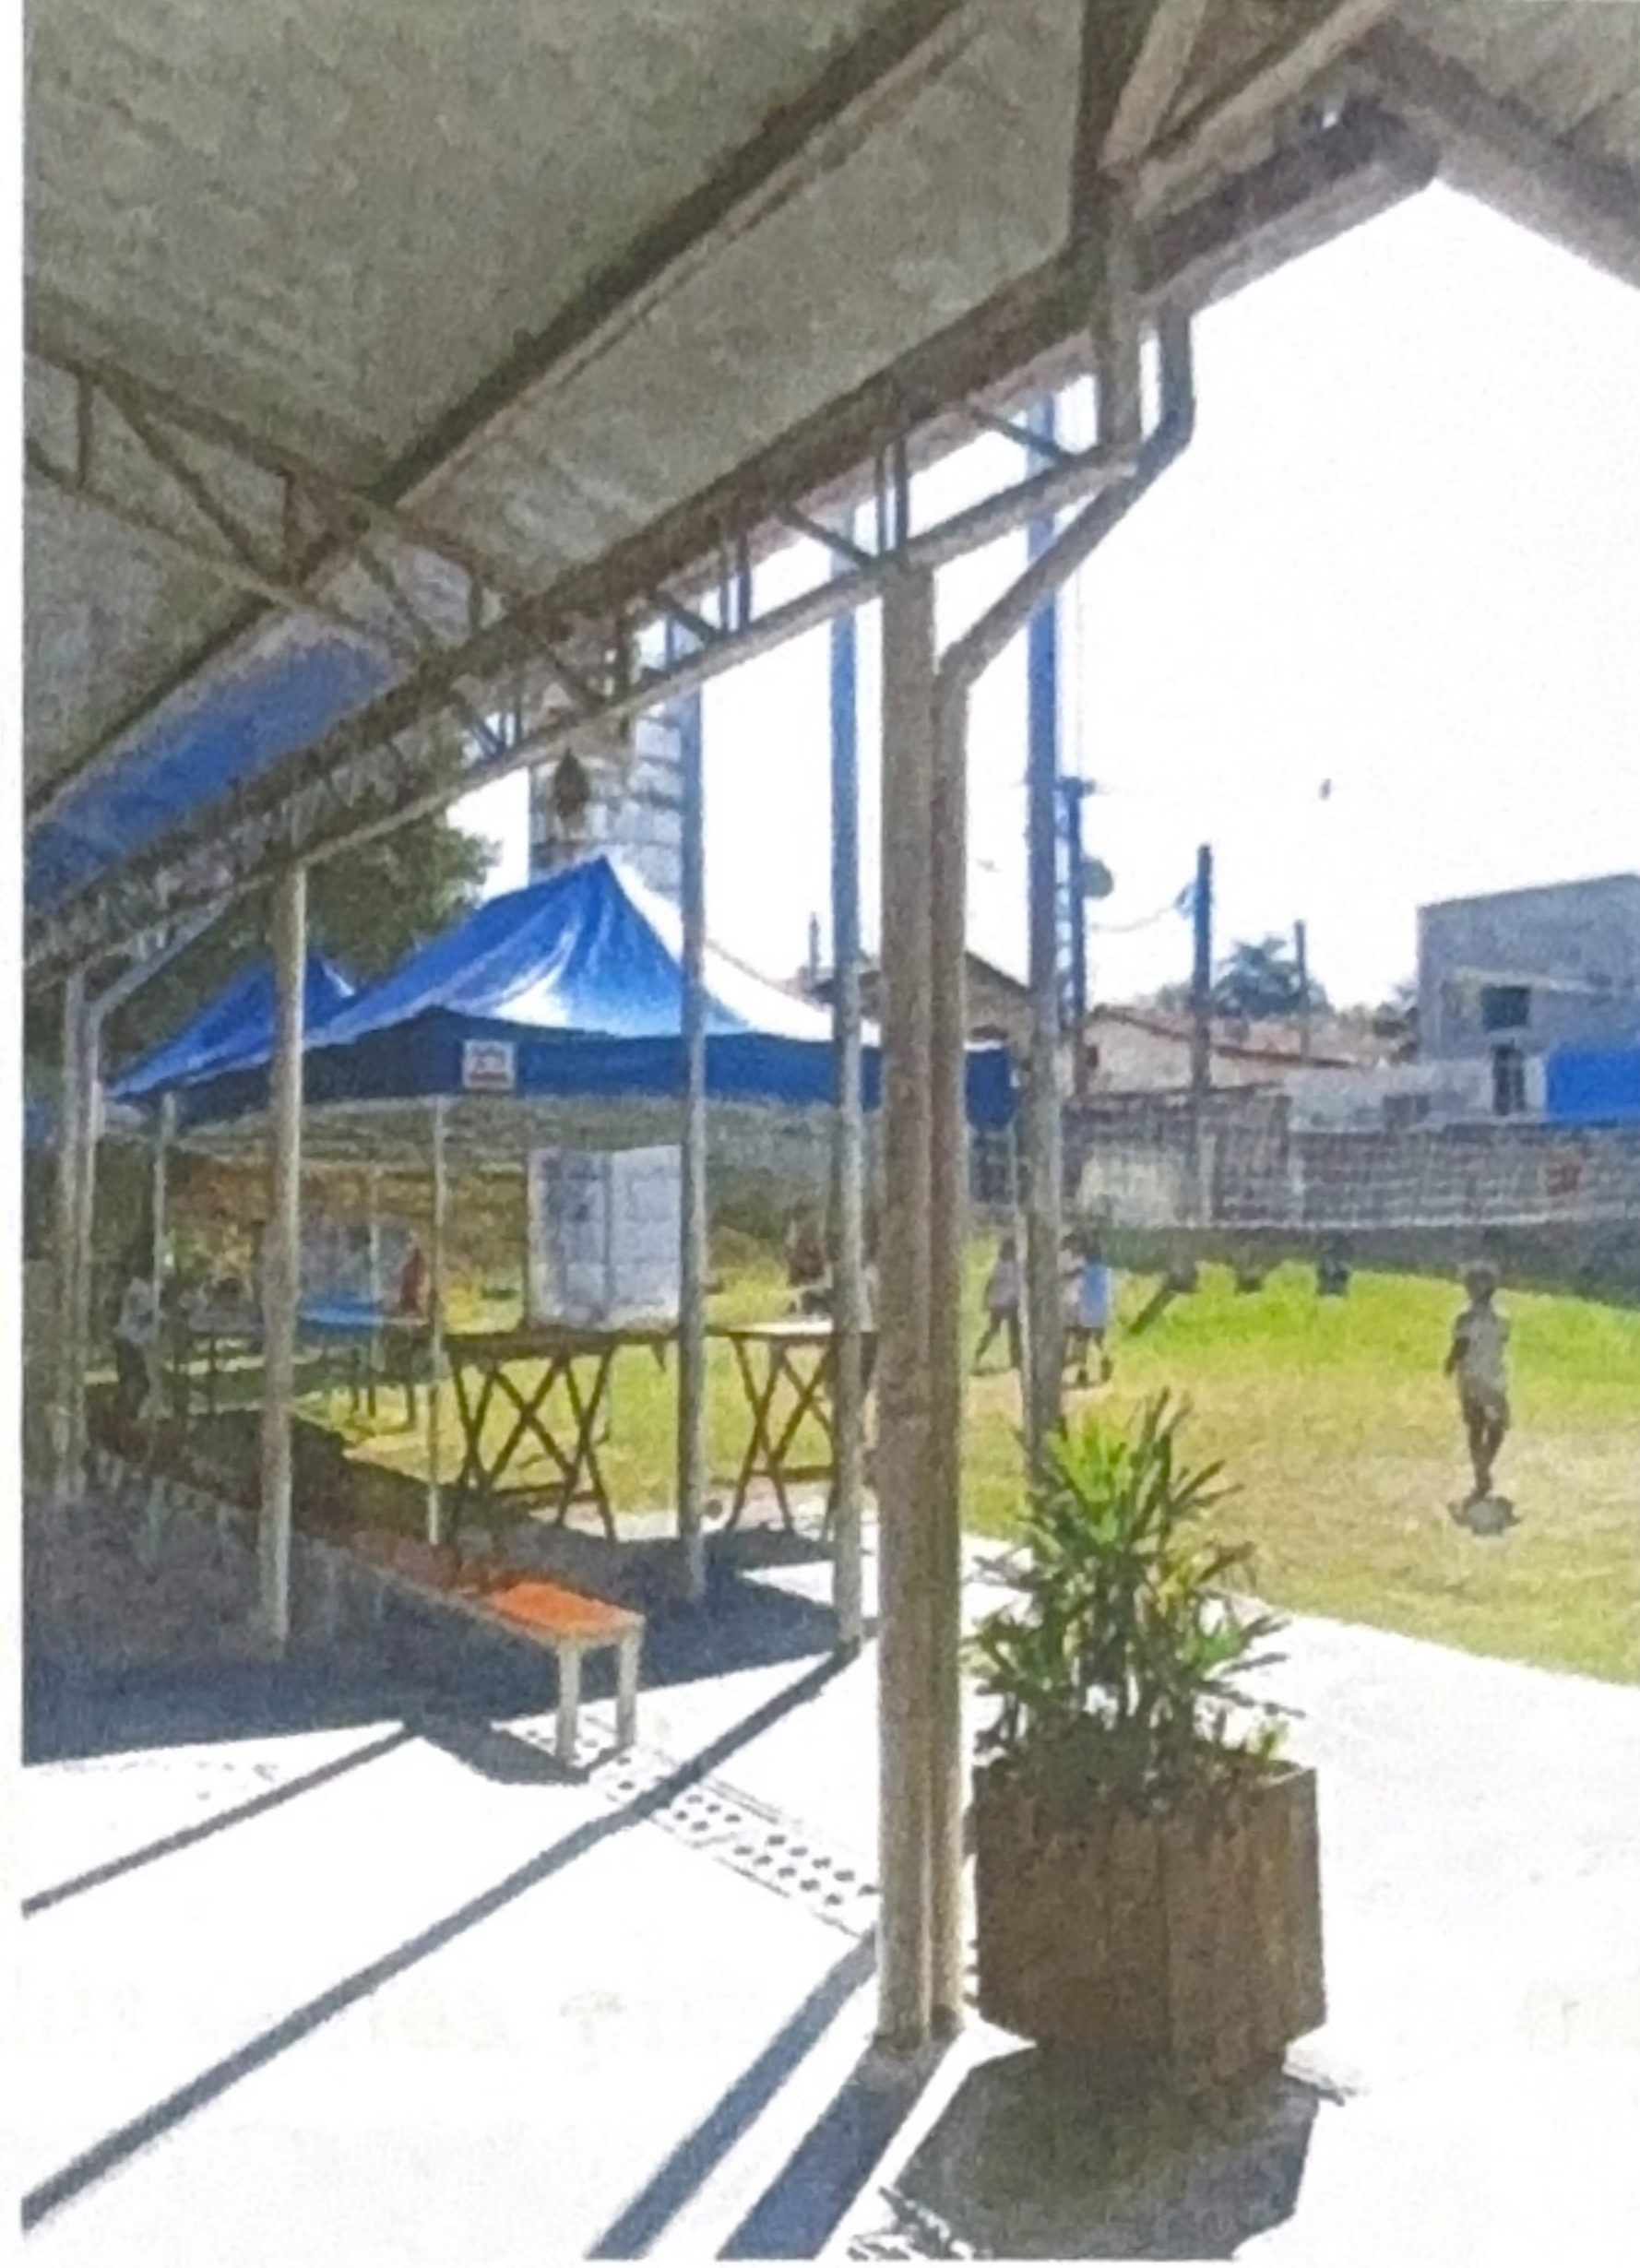
- A cobertura da área recreativa foi improvisada com tendas.

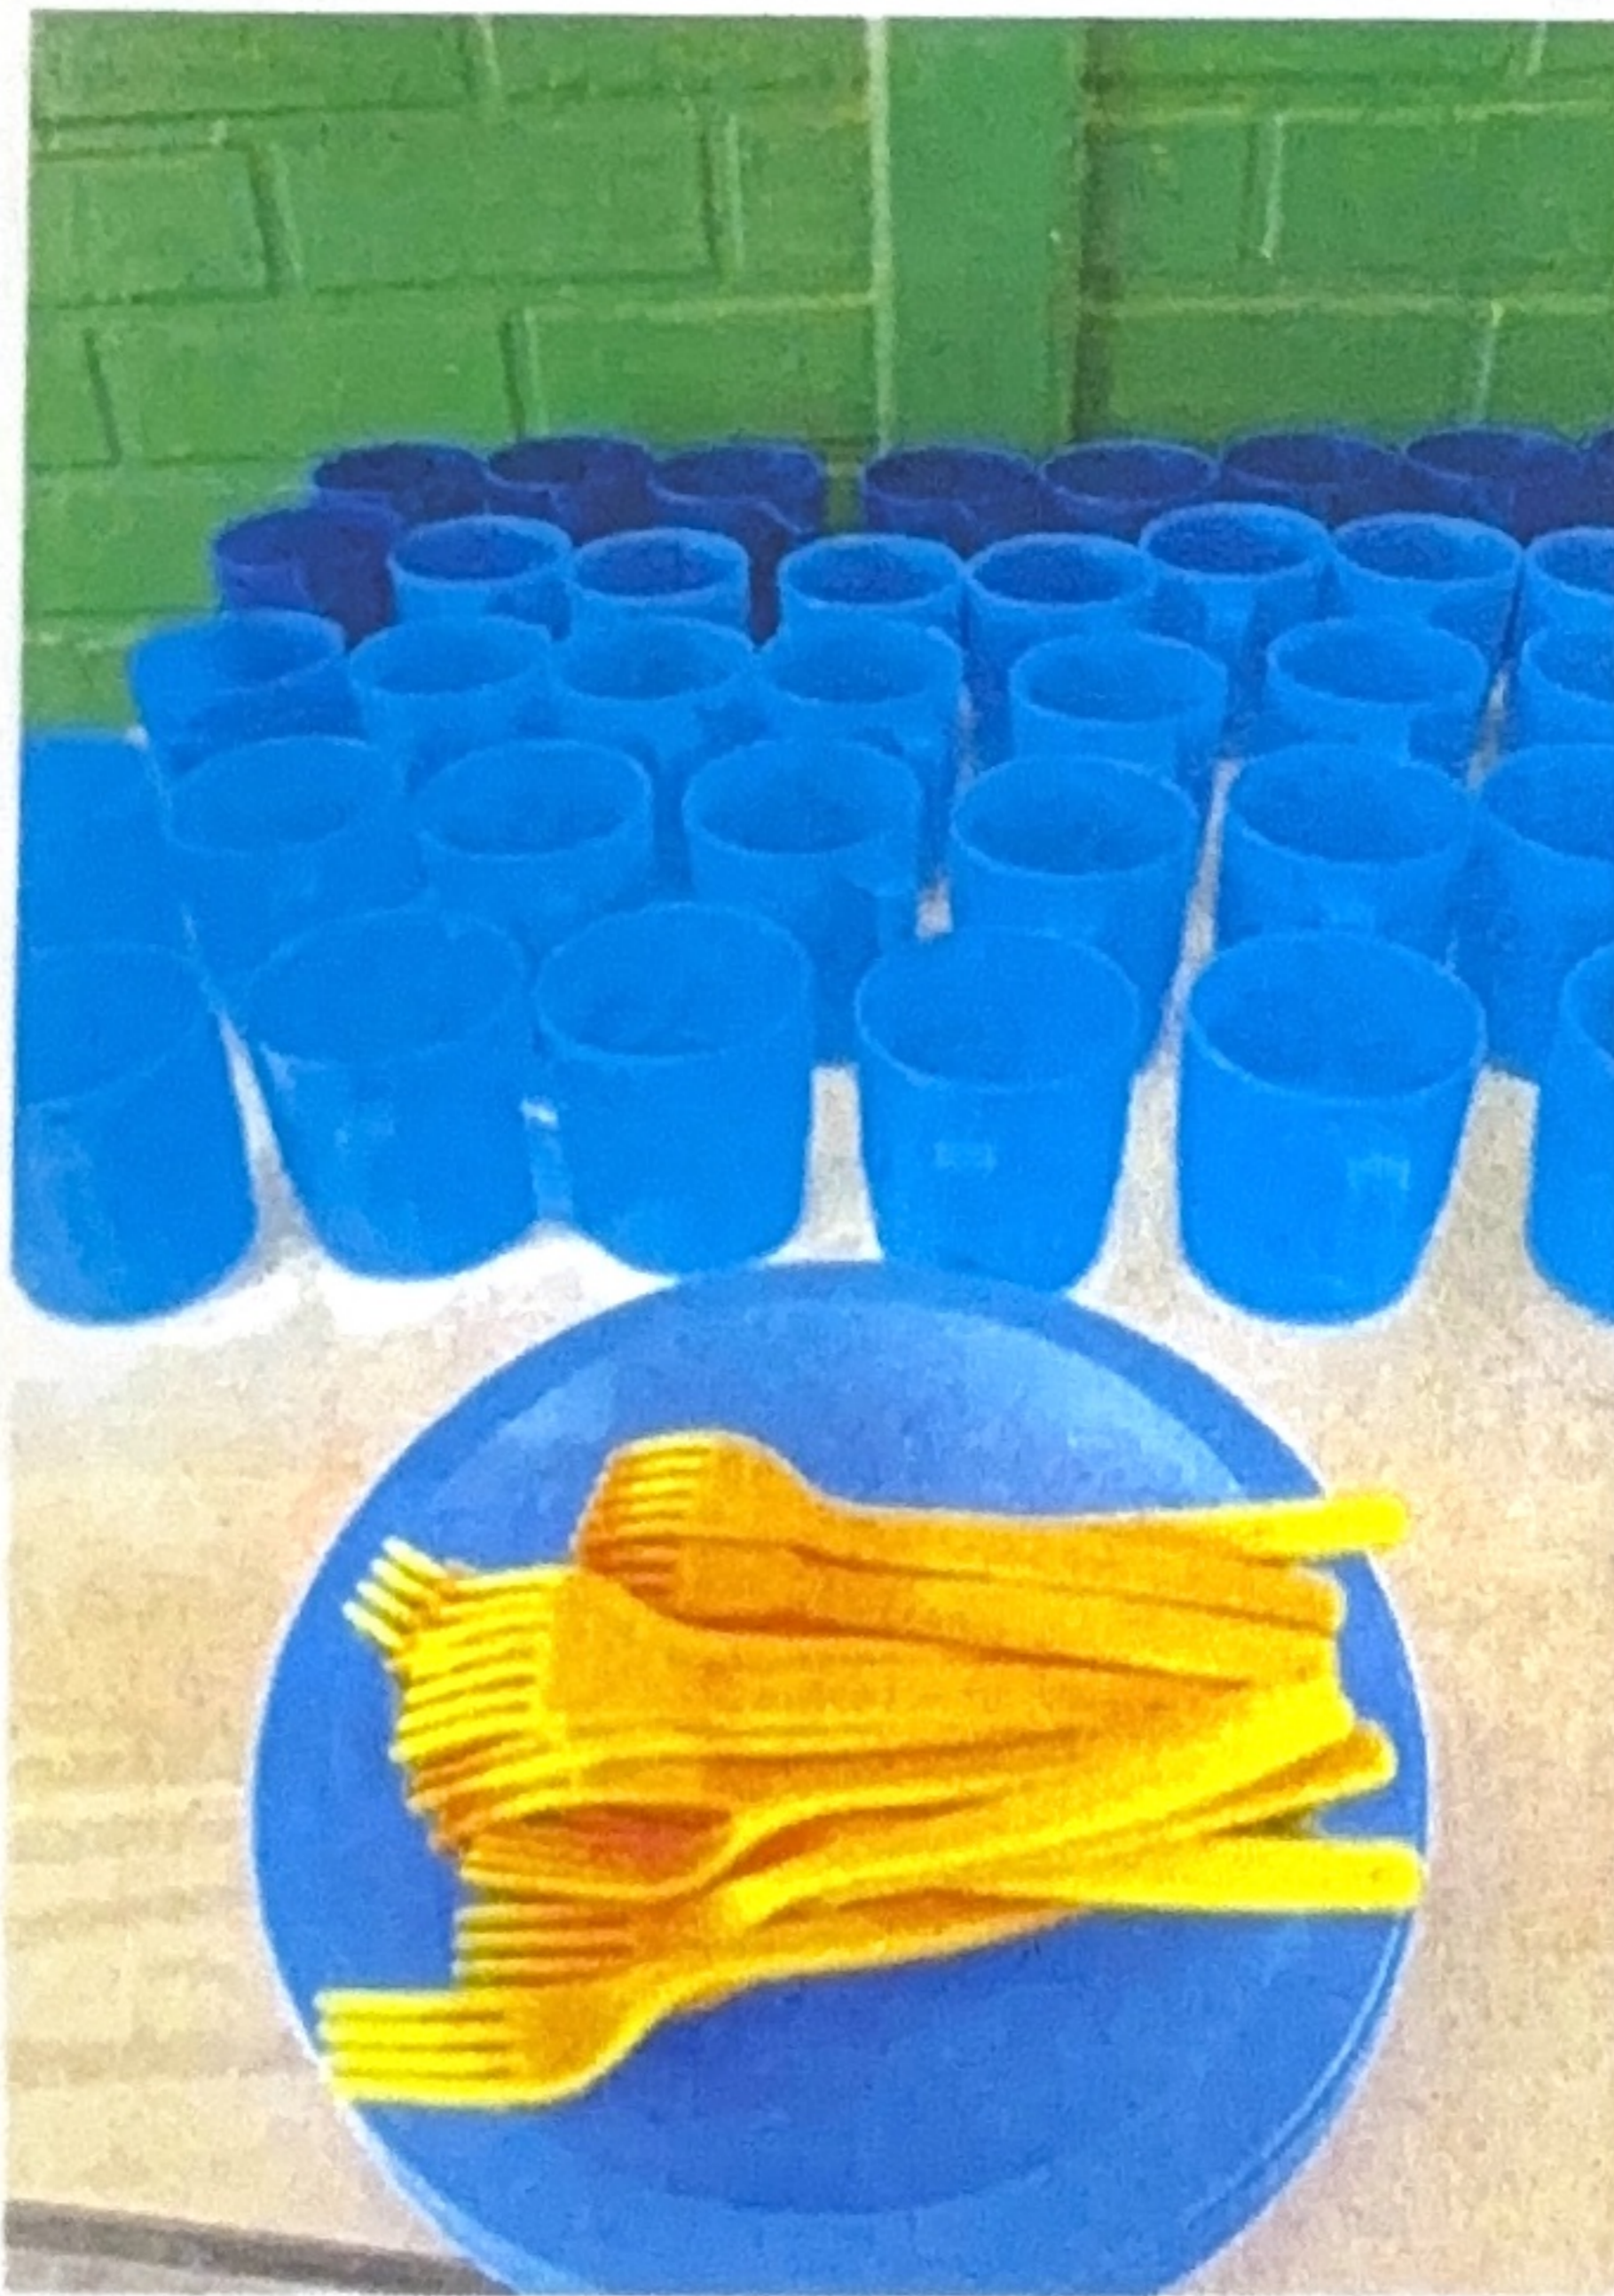
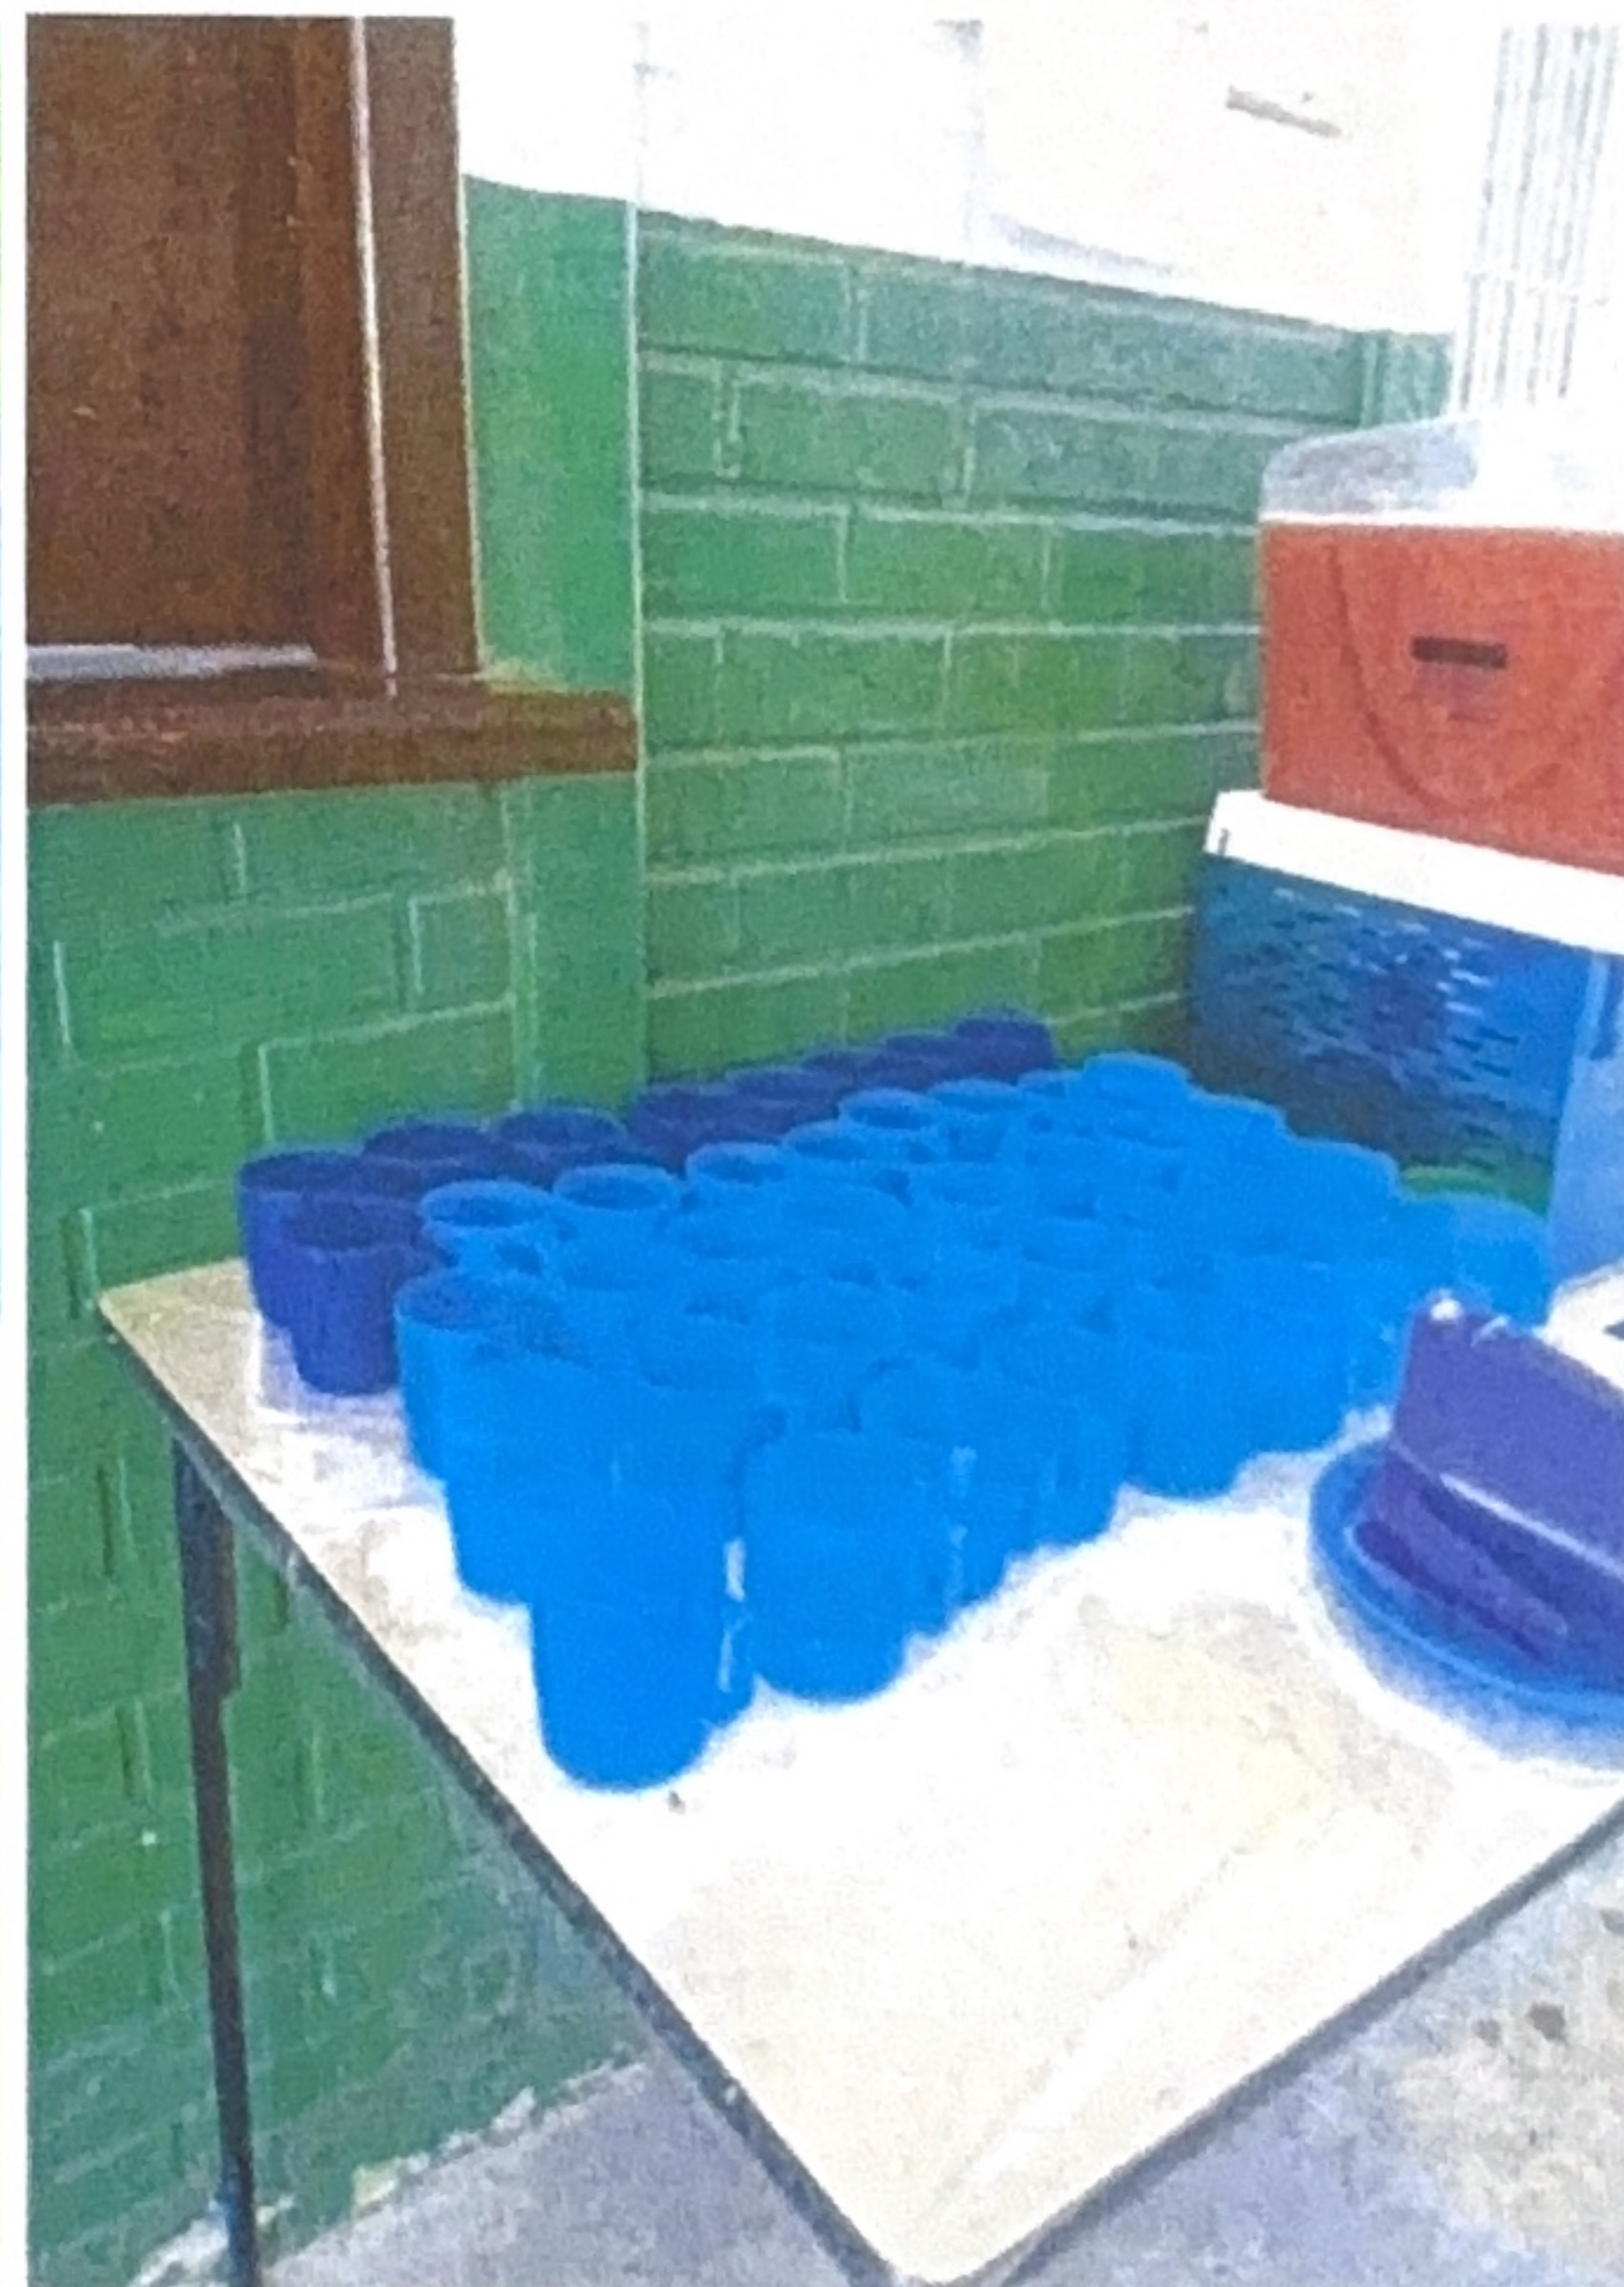
- As louças para as refeições são de plásticos e foram emprestadas de outras escolas.

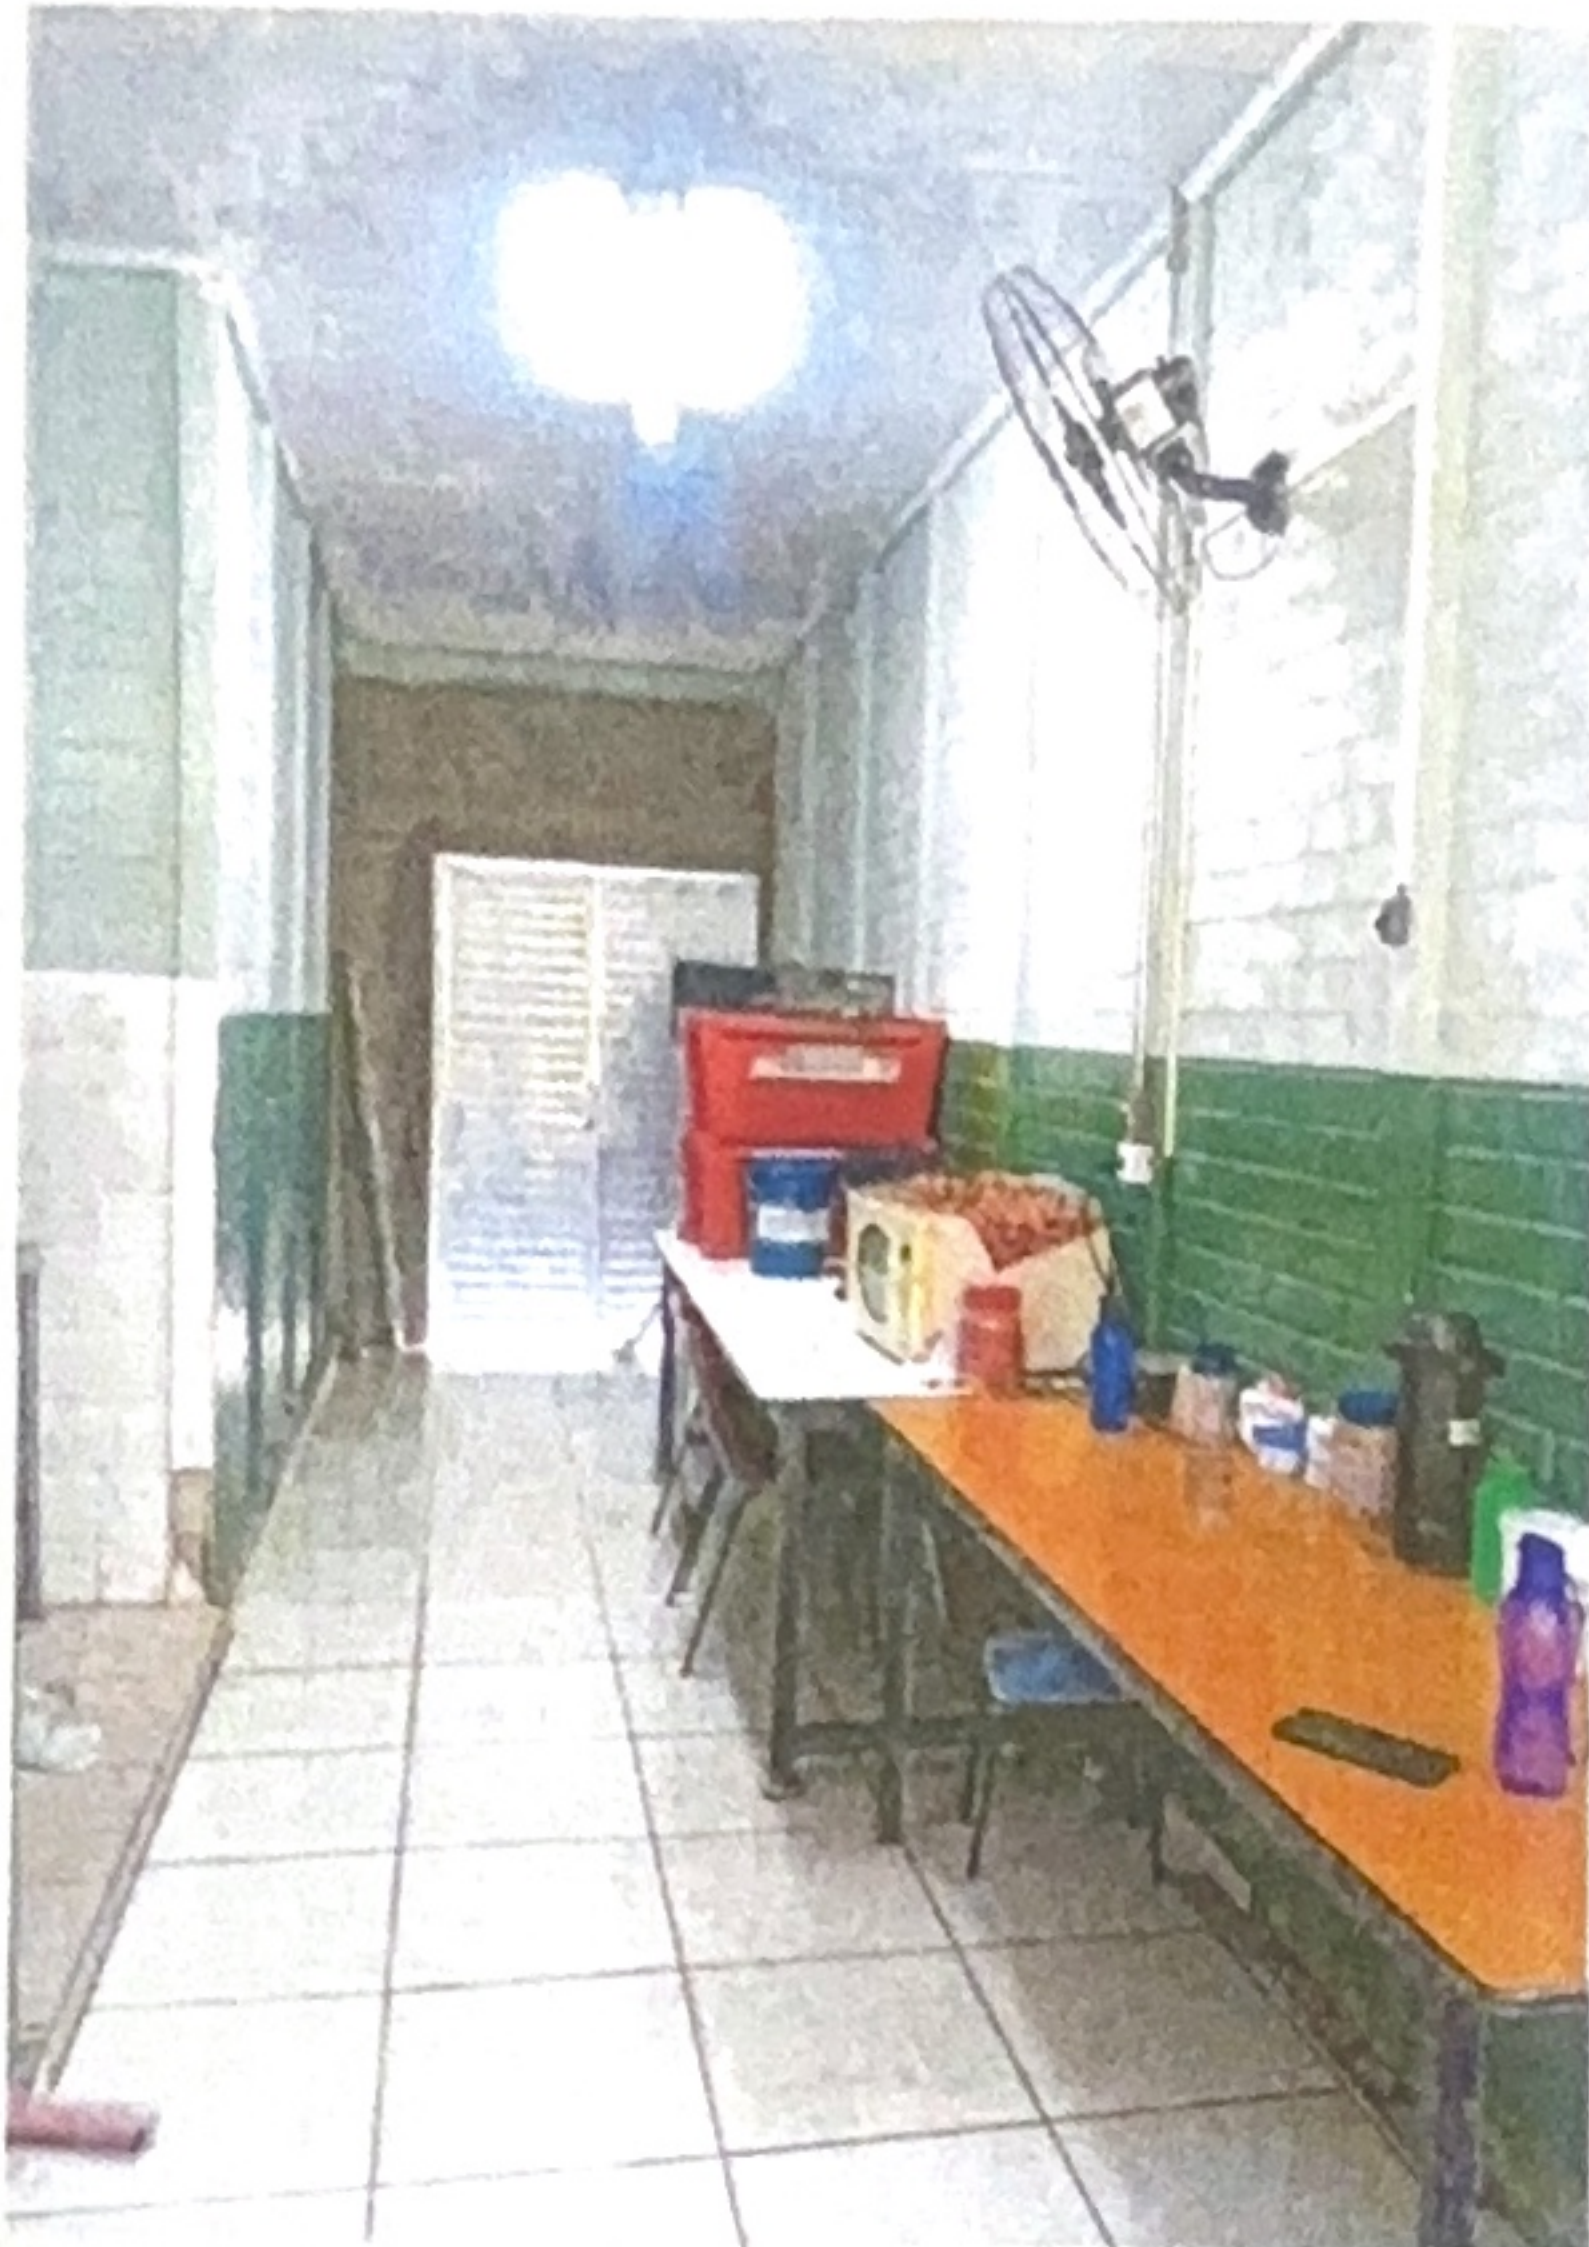
- A cozinha para os funcionários foi improvisada.

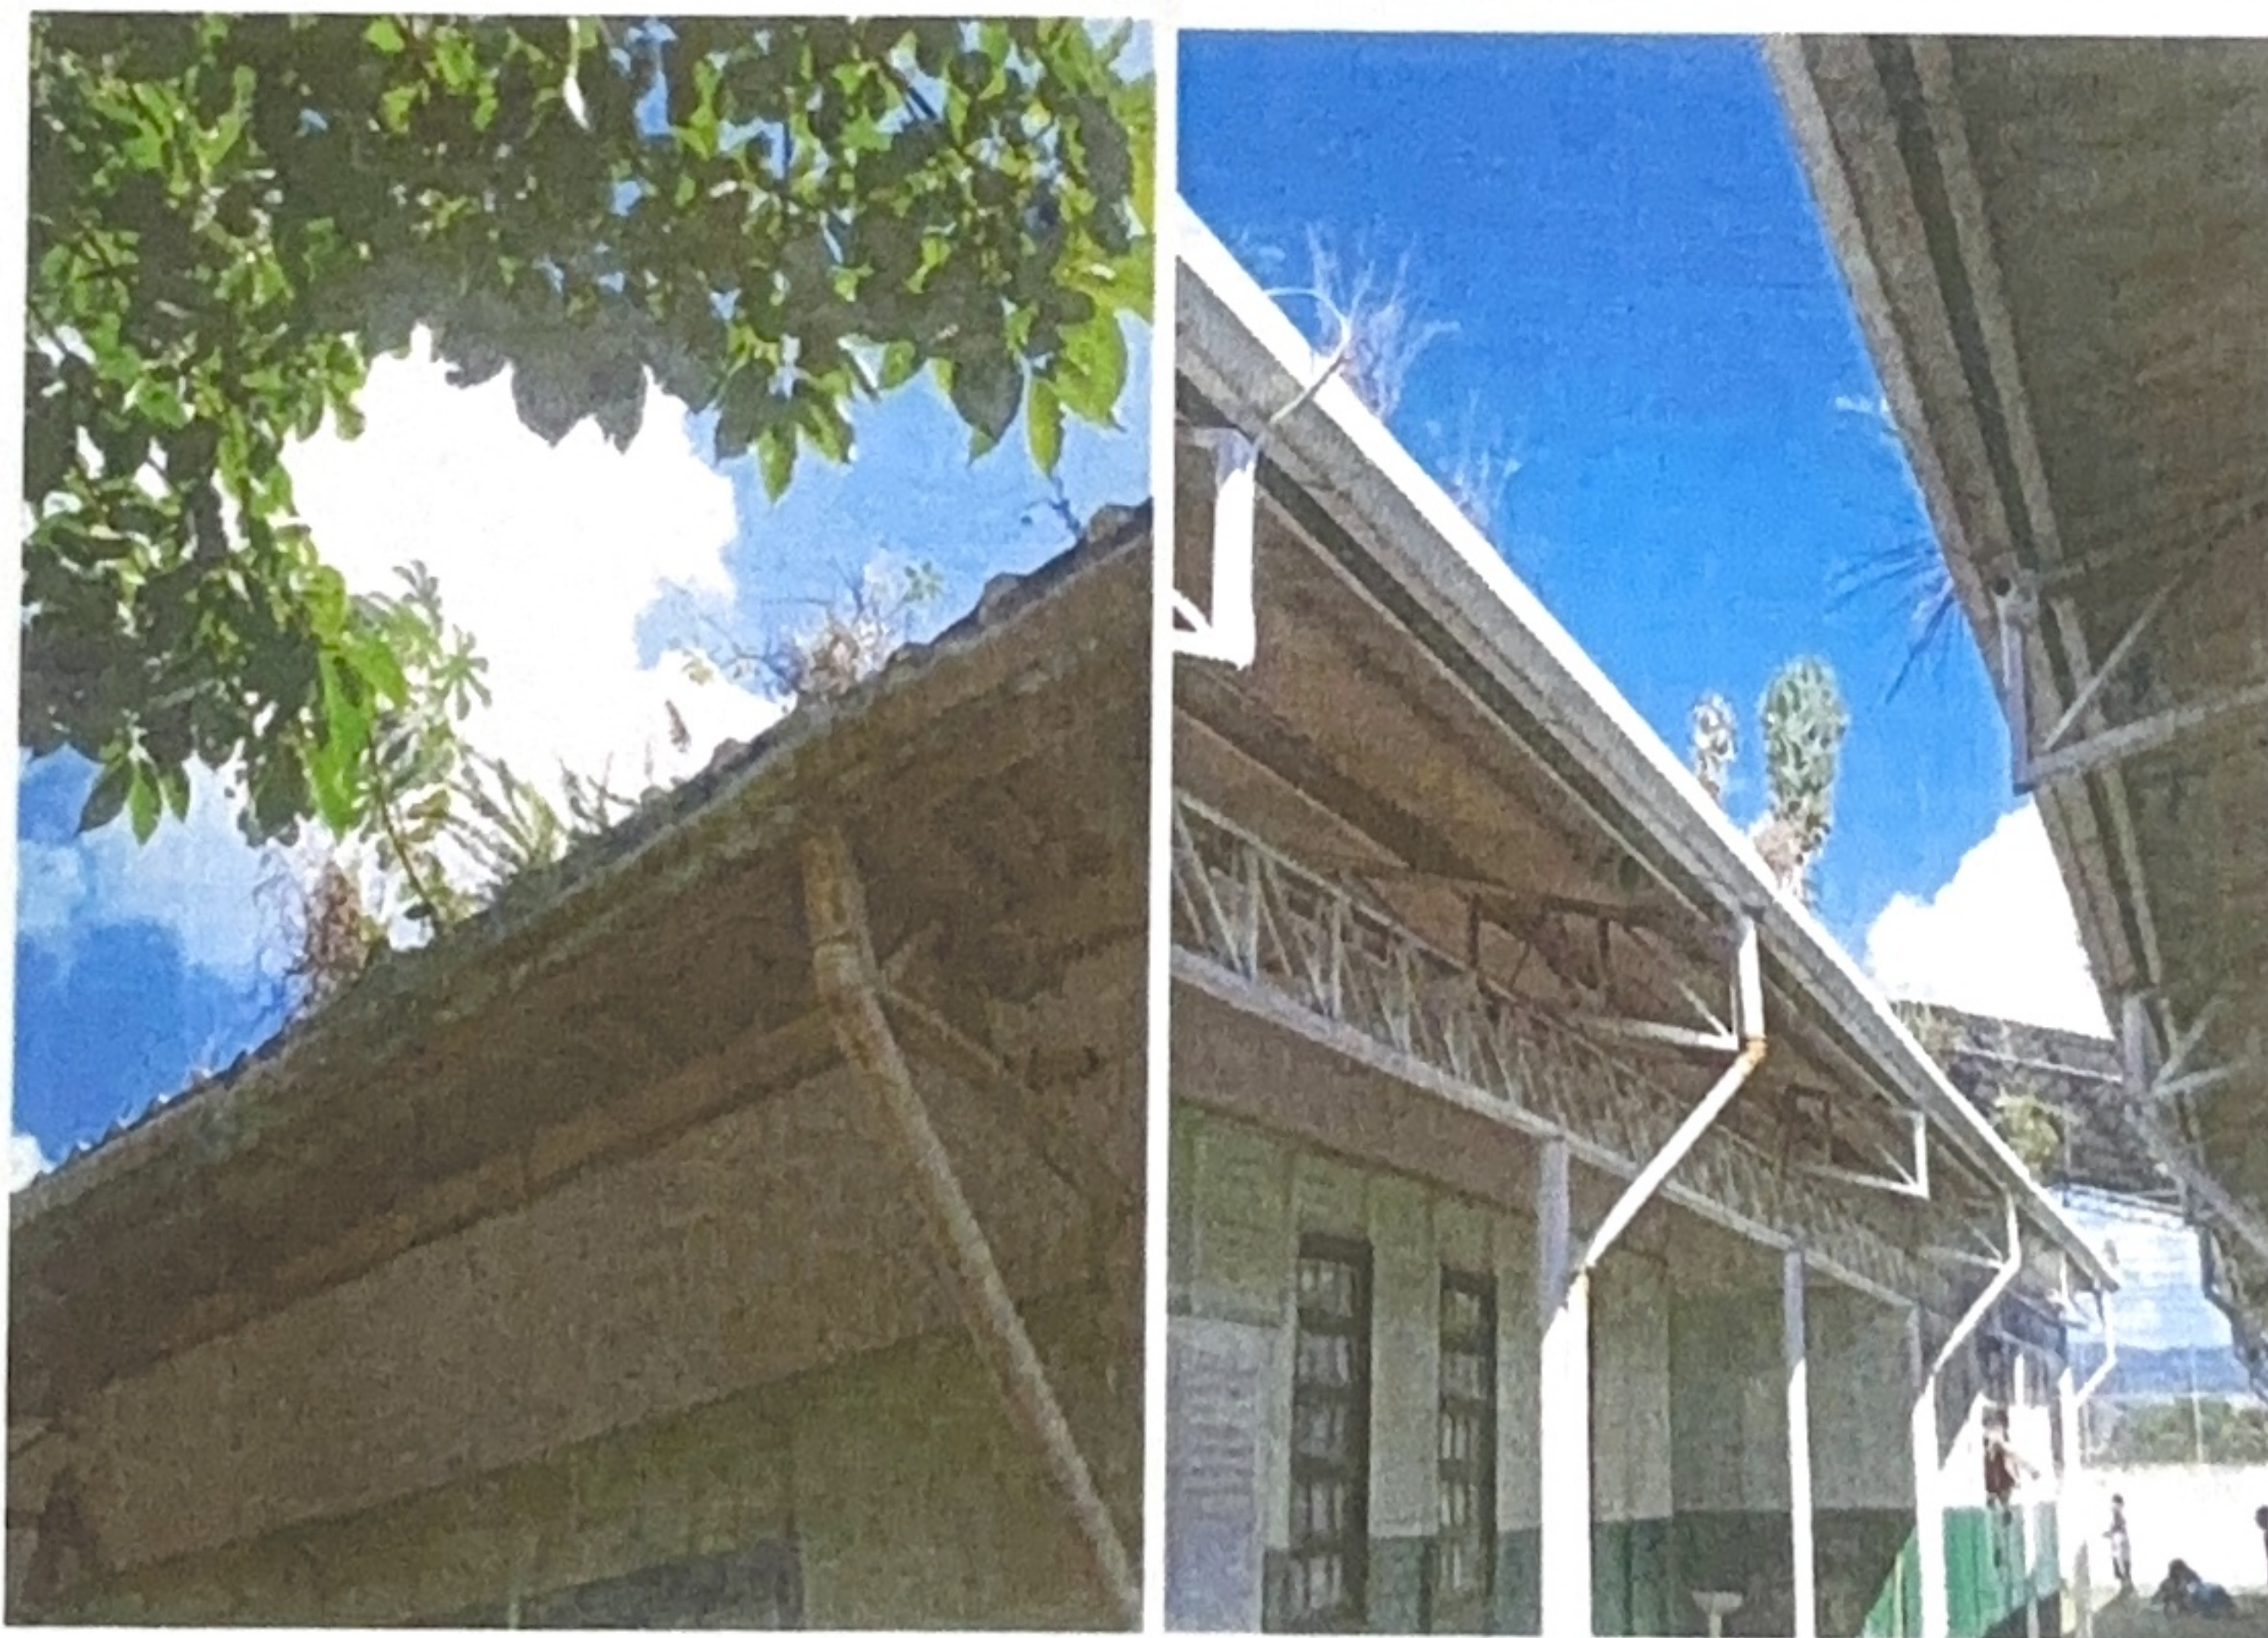
- Precisa urgente da manutenção das calhas, pois está cheia de matos.
