Conselho Municipal de Educação – Caçapava/SP
Gestão Biênio 2023-2025
Lei Municipal nº 5259 de 27 de março de 2014

Relatório de visita na escola EMEF Zélia de Castro Marques.

EMEF ZÉLIA DE CASTRO MARQUES

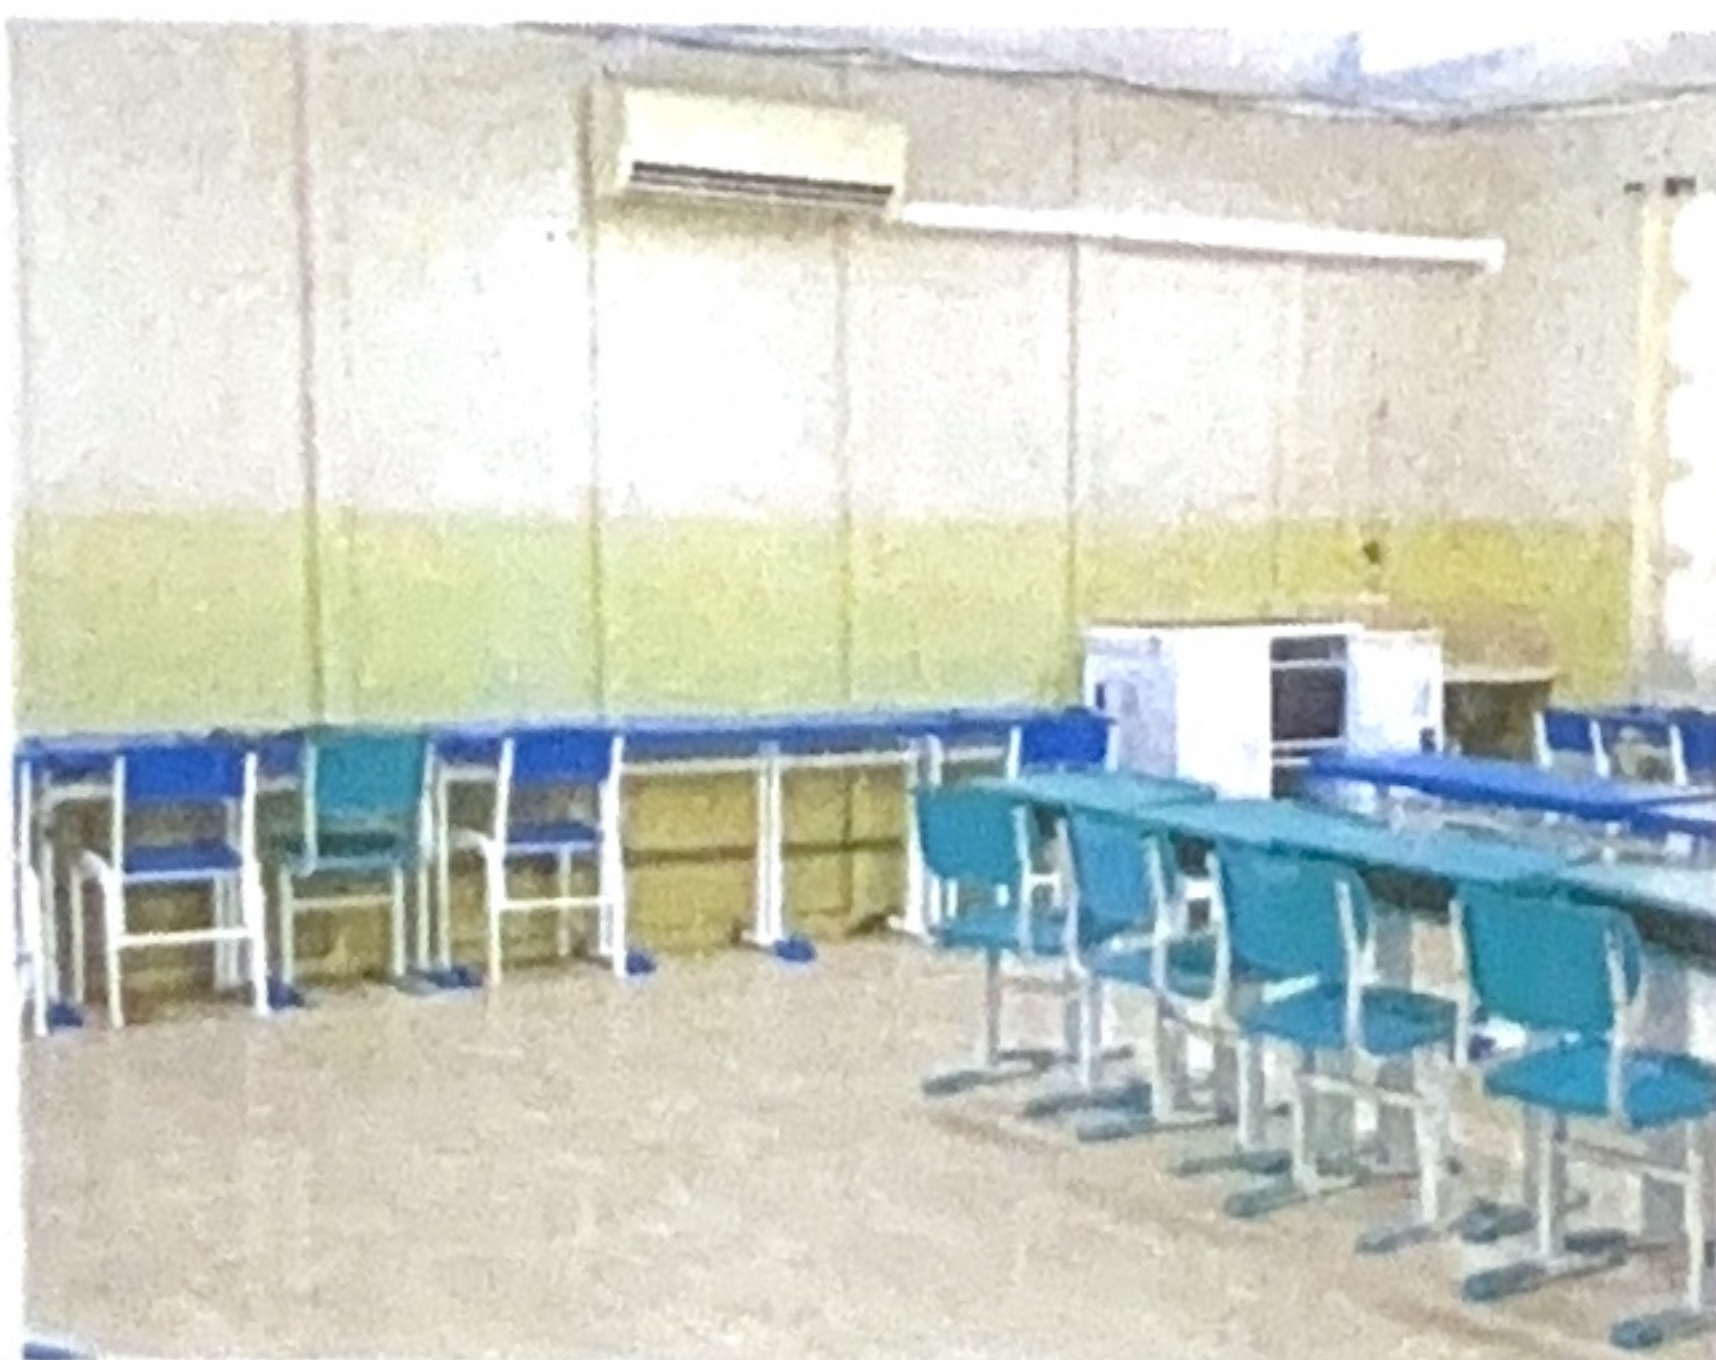
- A sala de informática não consegue atender a demanda de alunos e nos computadores não são feitas as manutenções.

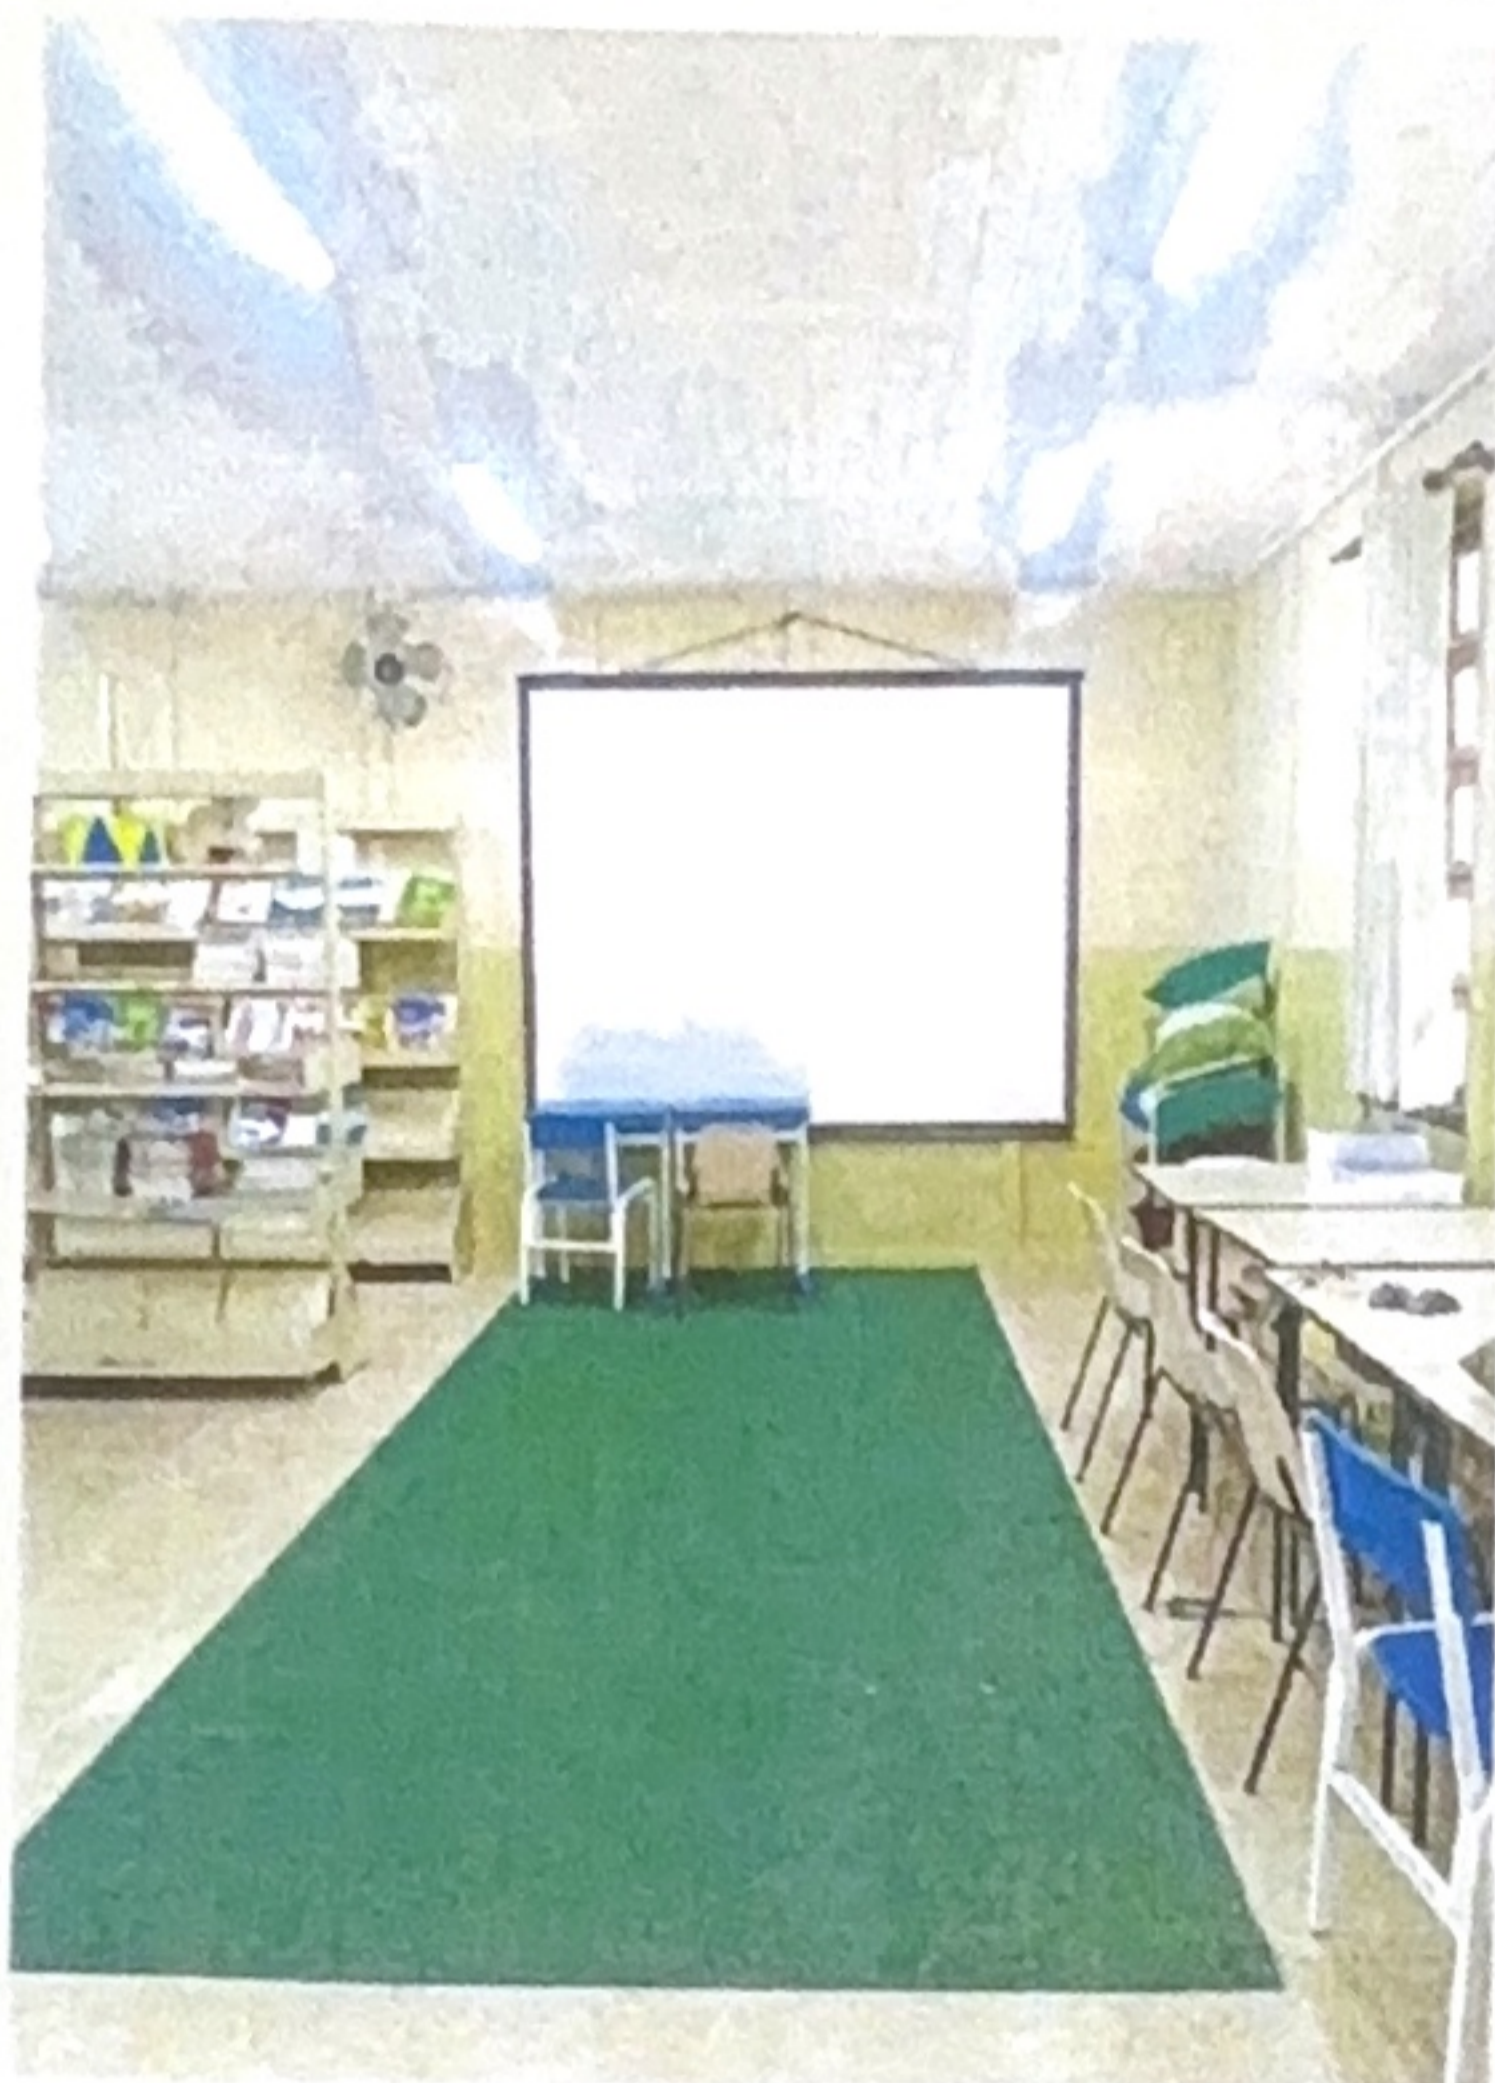
- A biblioteca foi dividida com a sala de vídeo.

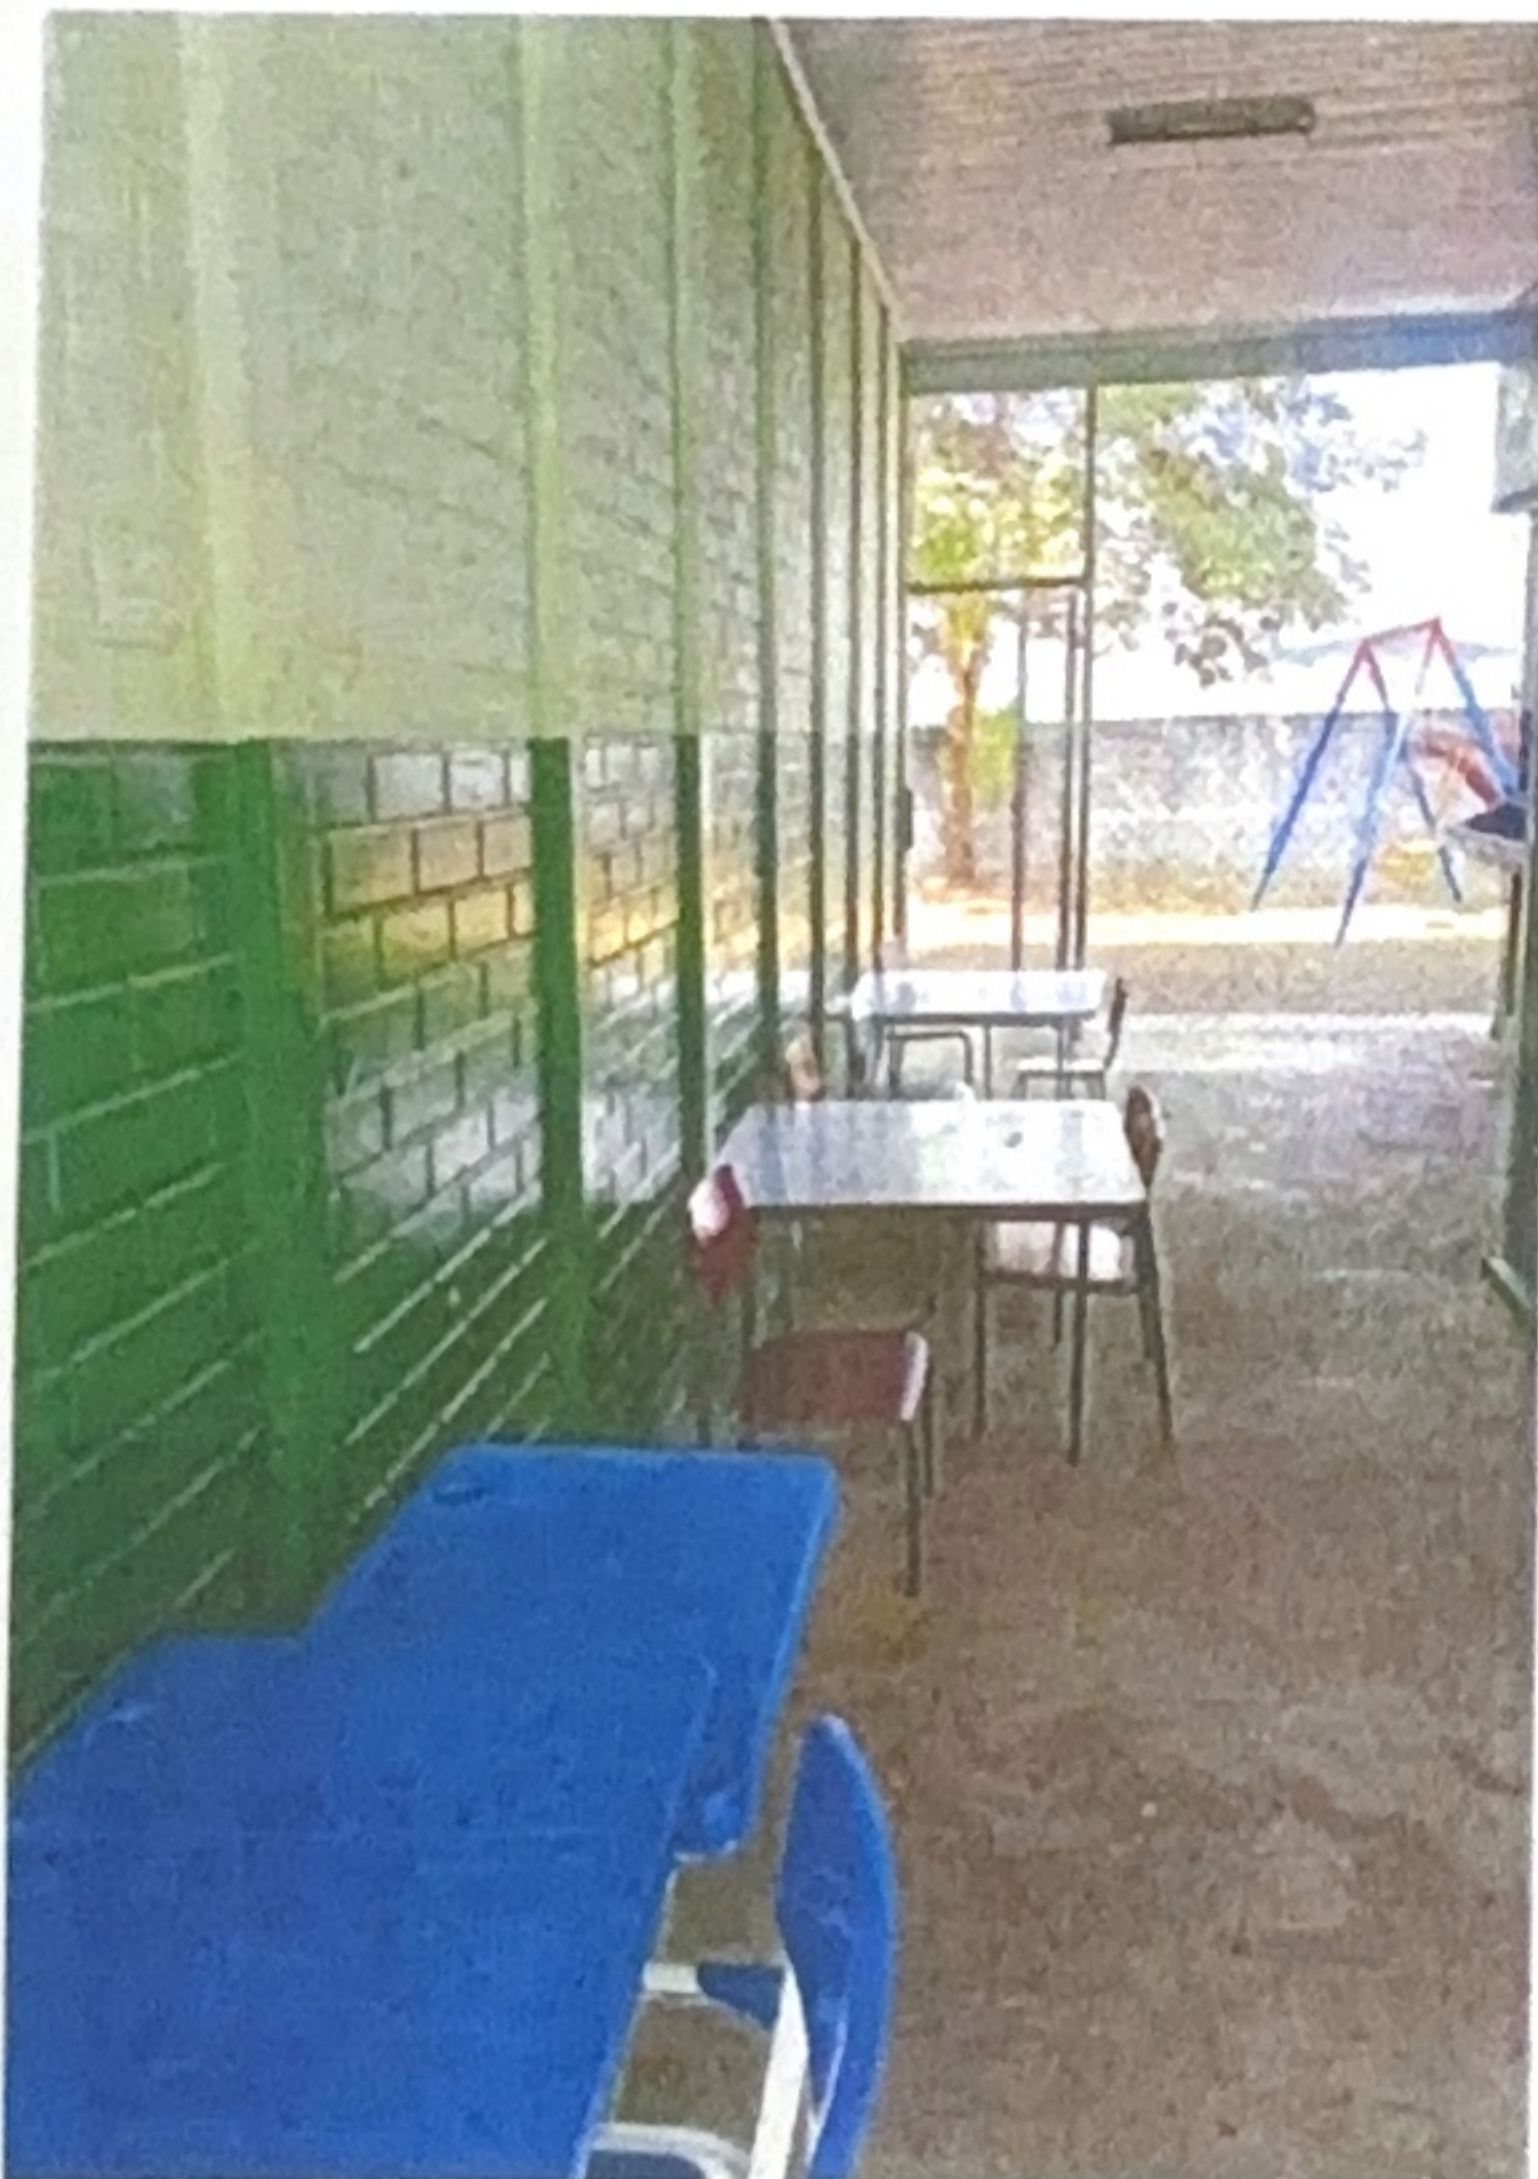
- Não há espaço para as oficinas de arte, foi improvisada no corredor.

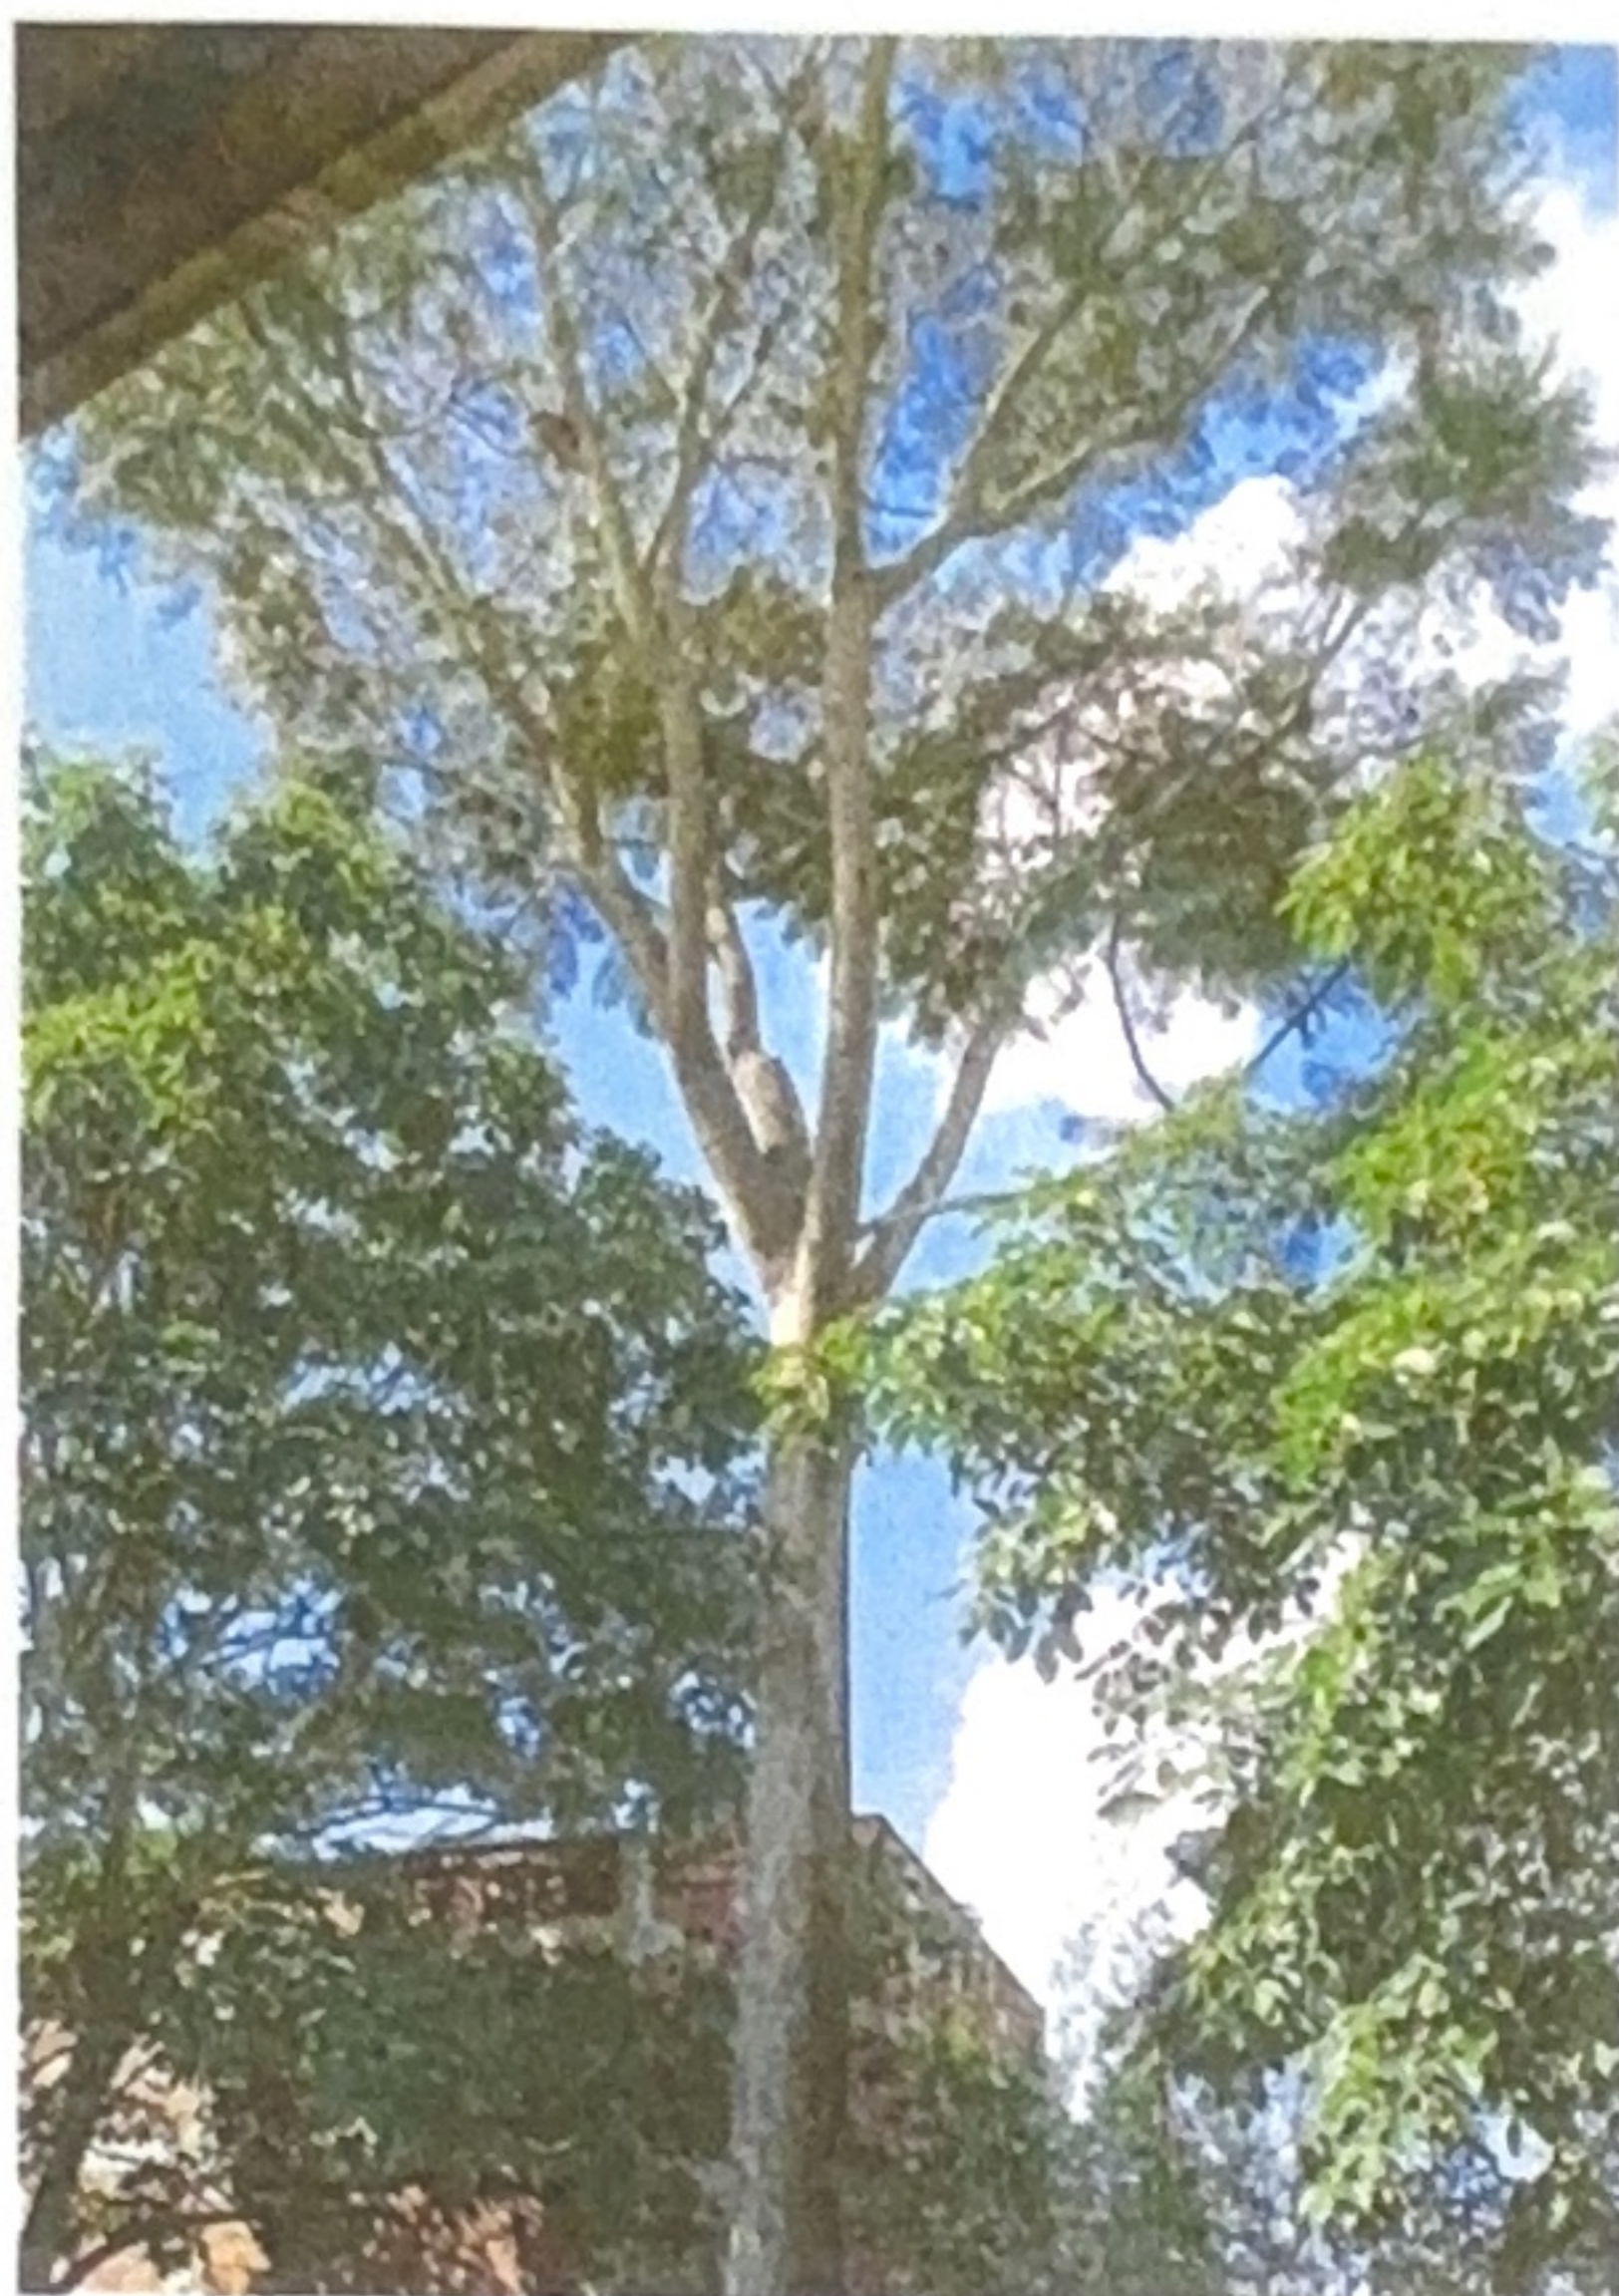
- Árvore sem poda está colocando em risco a estrutura da escola.

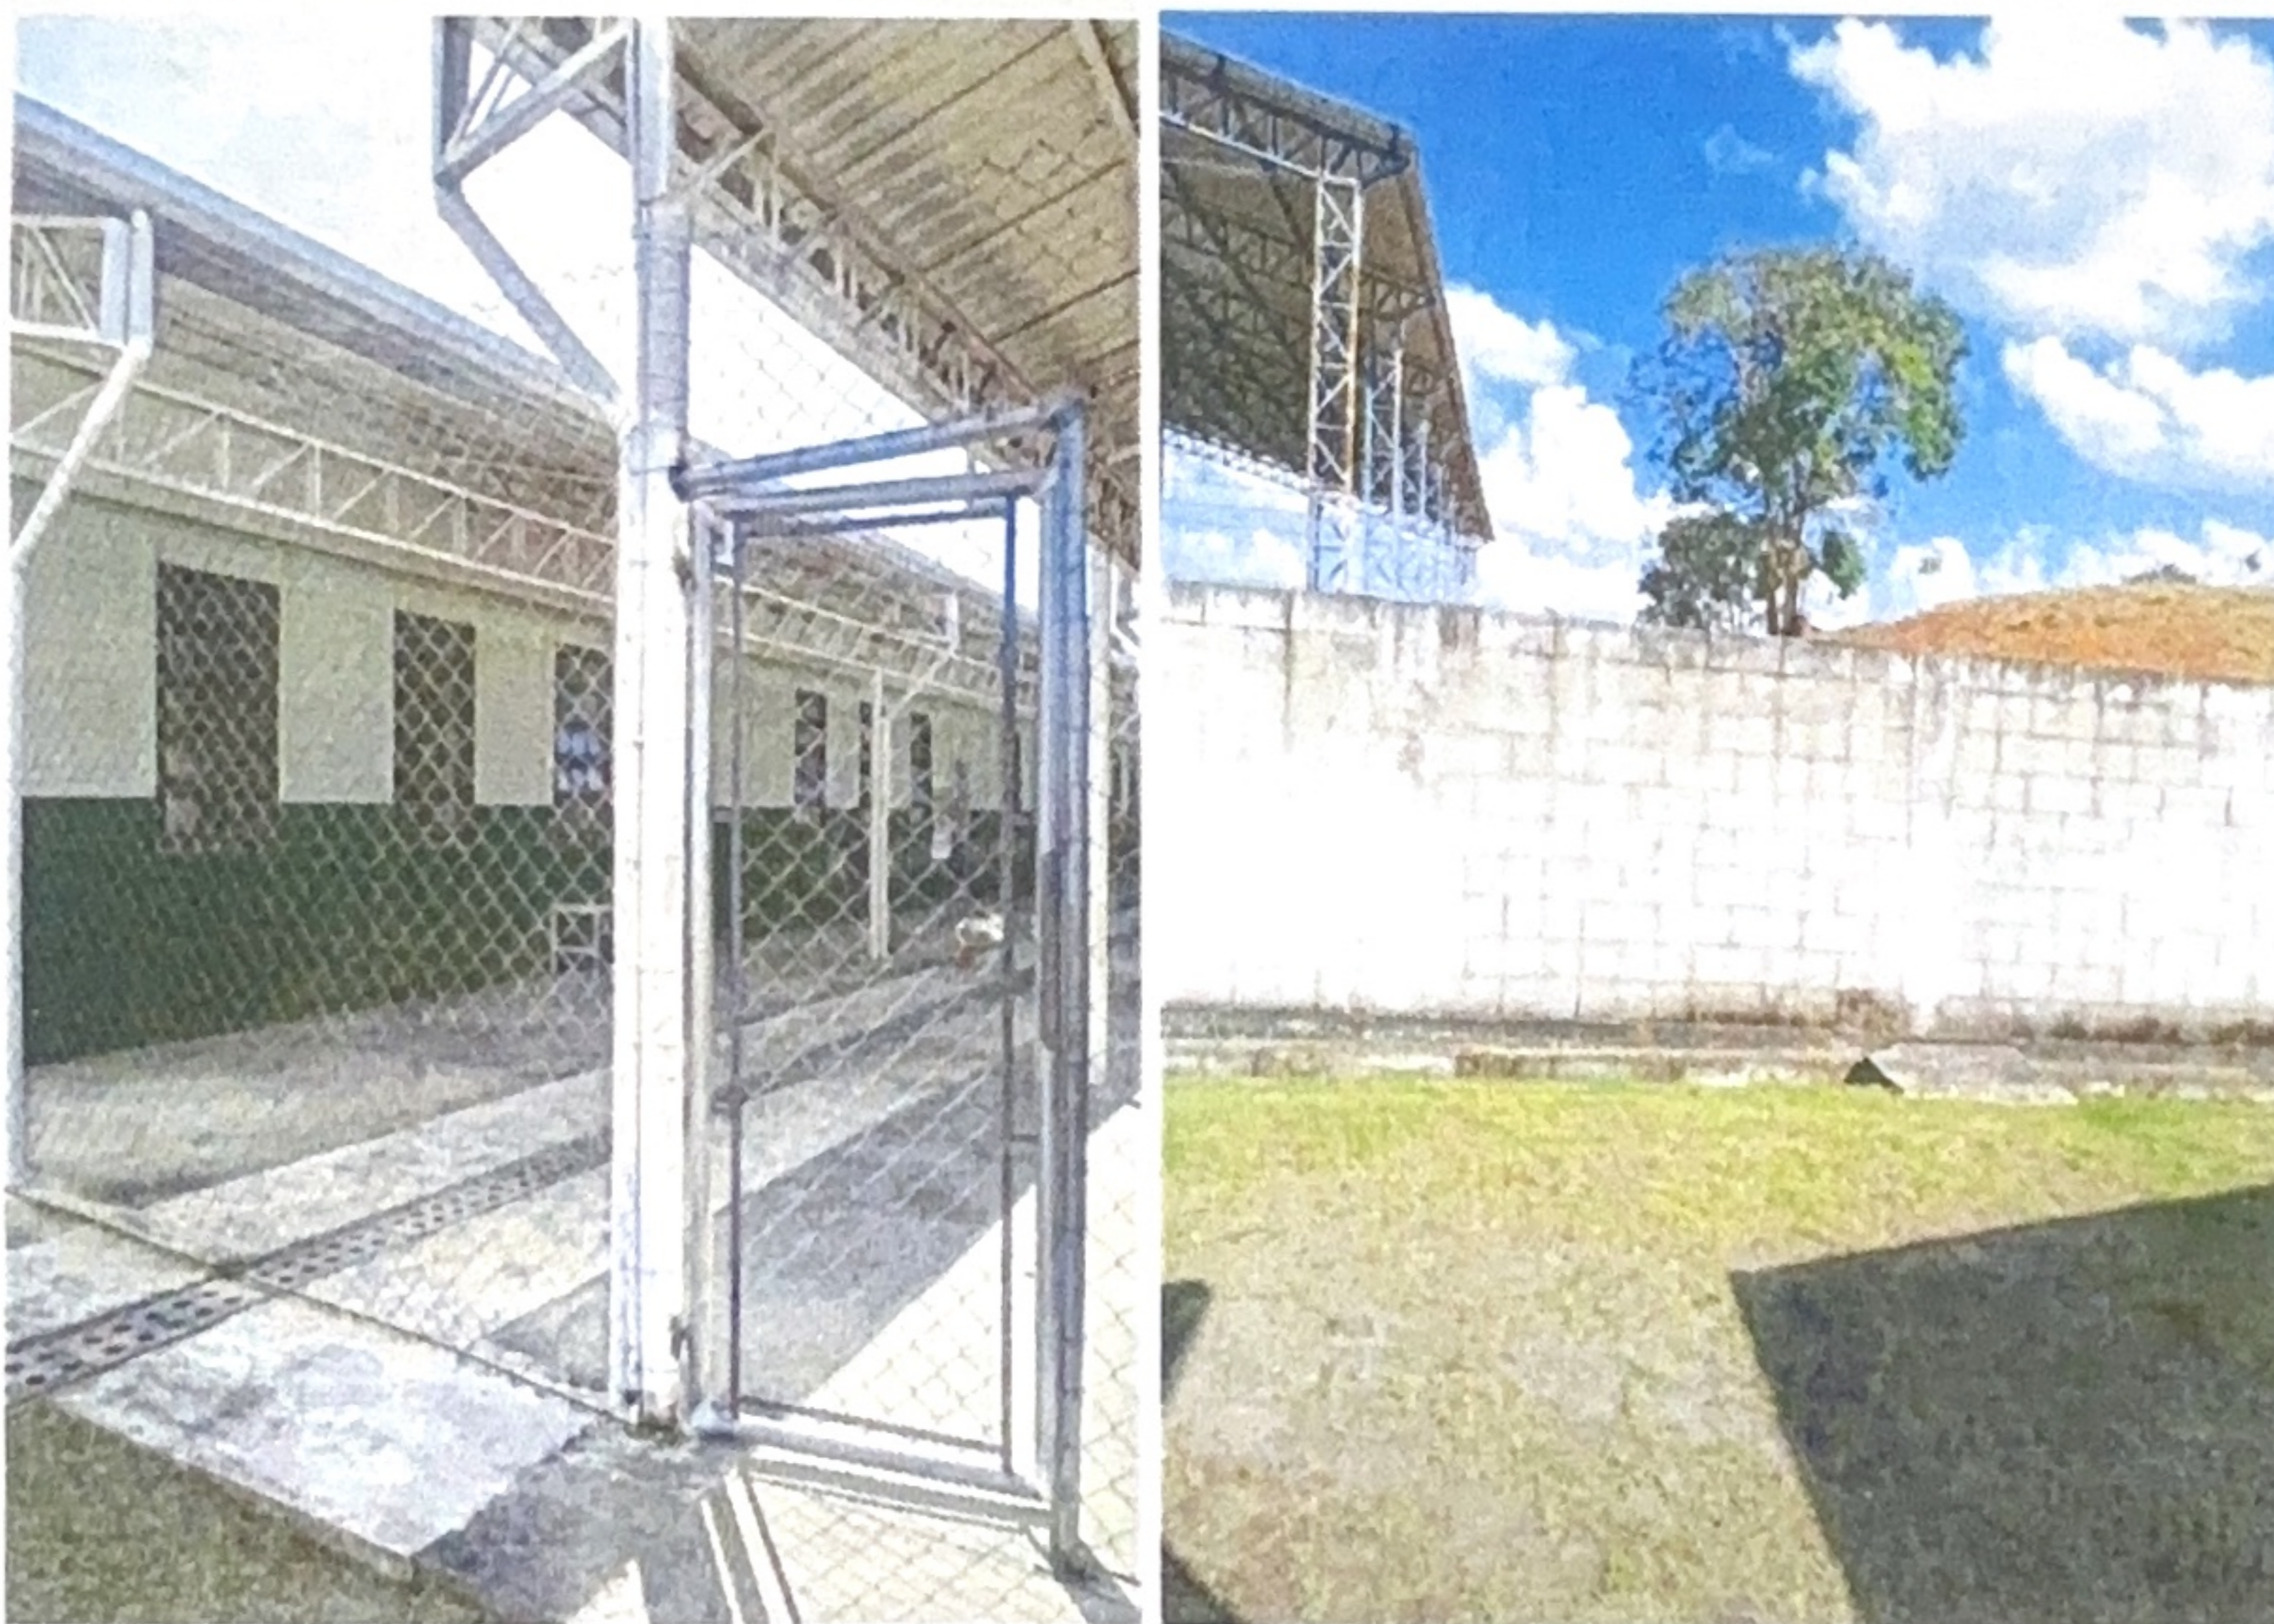
- Para que as crianças tenham acesso à quadra, elas precisam atravessar o parque, o que dificulta em períodos de chuvas.

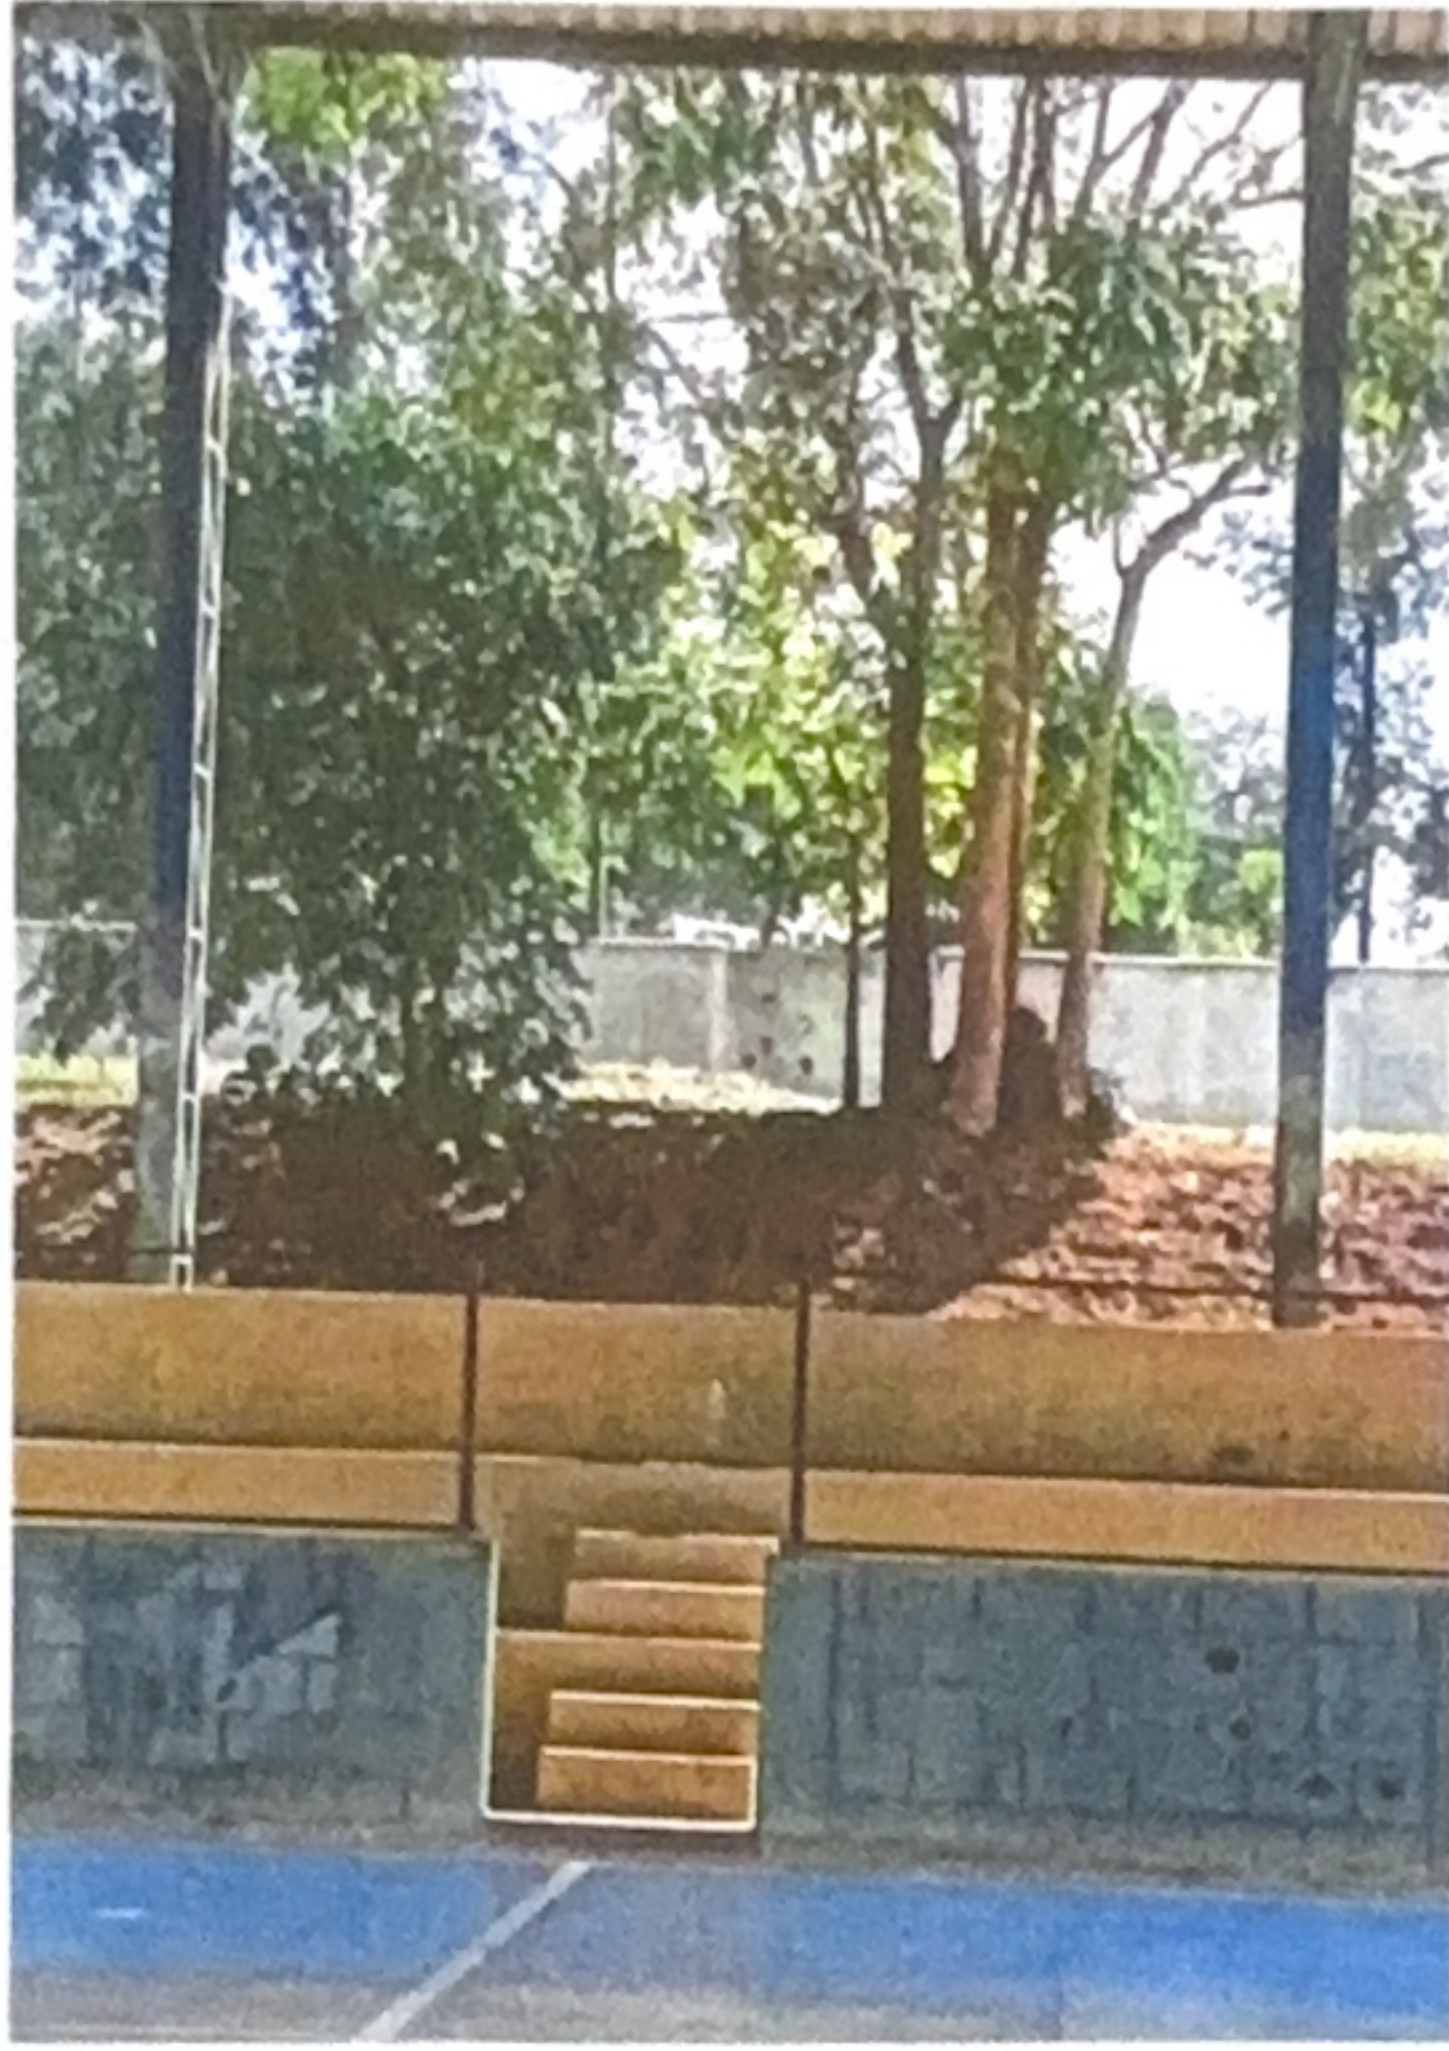
- A segurança da escola está comprometida, a comunidade fez buracos no muro para ter acesso a quadra.

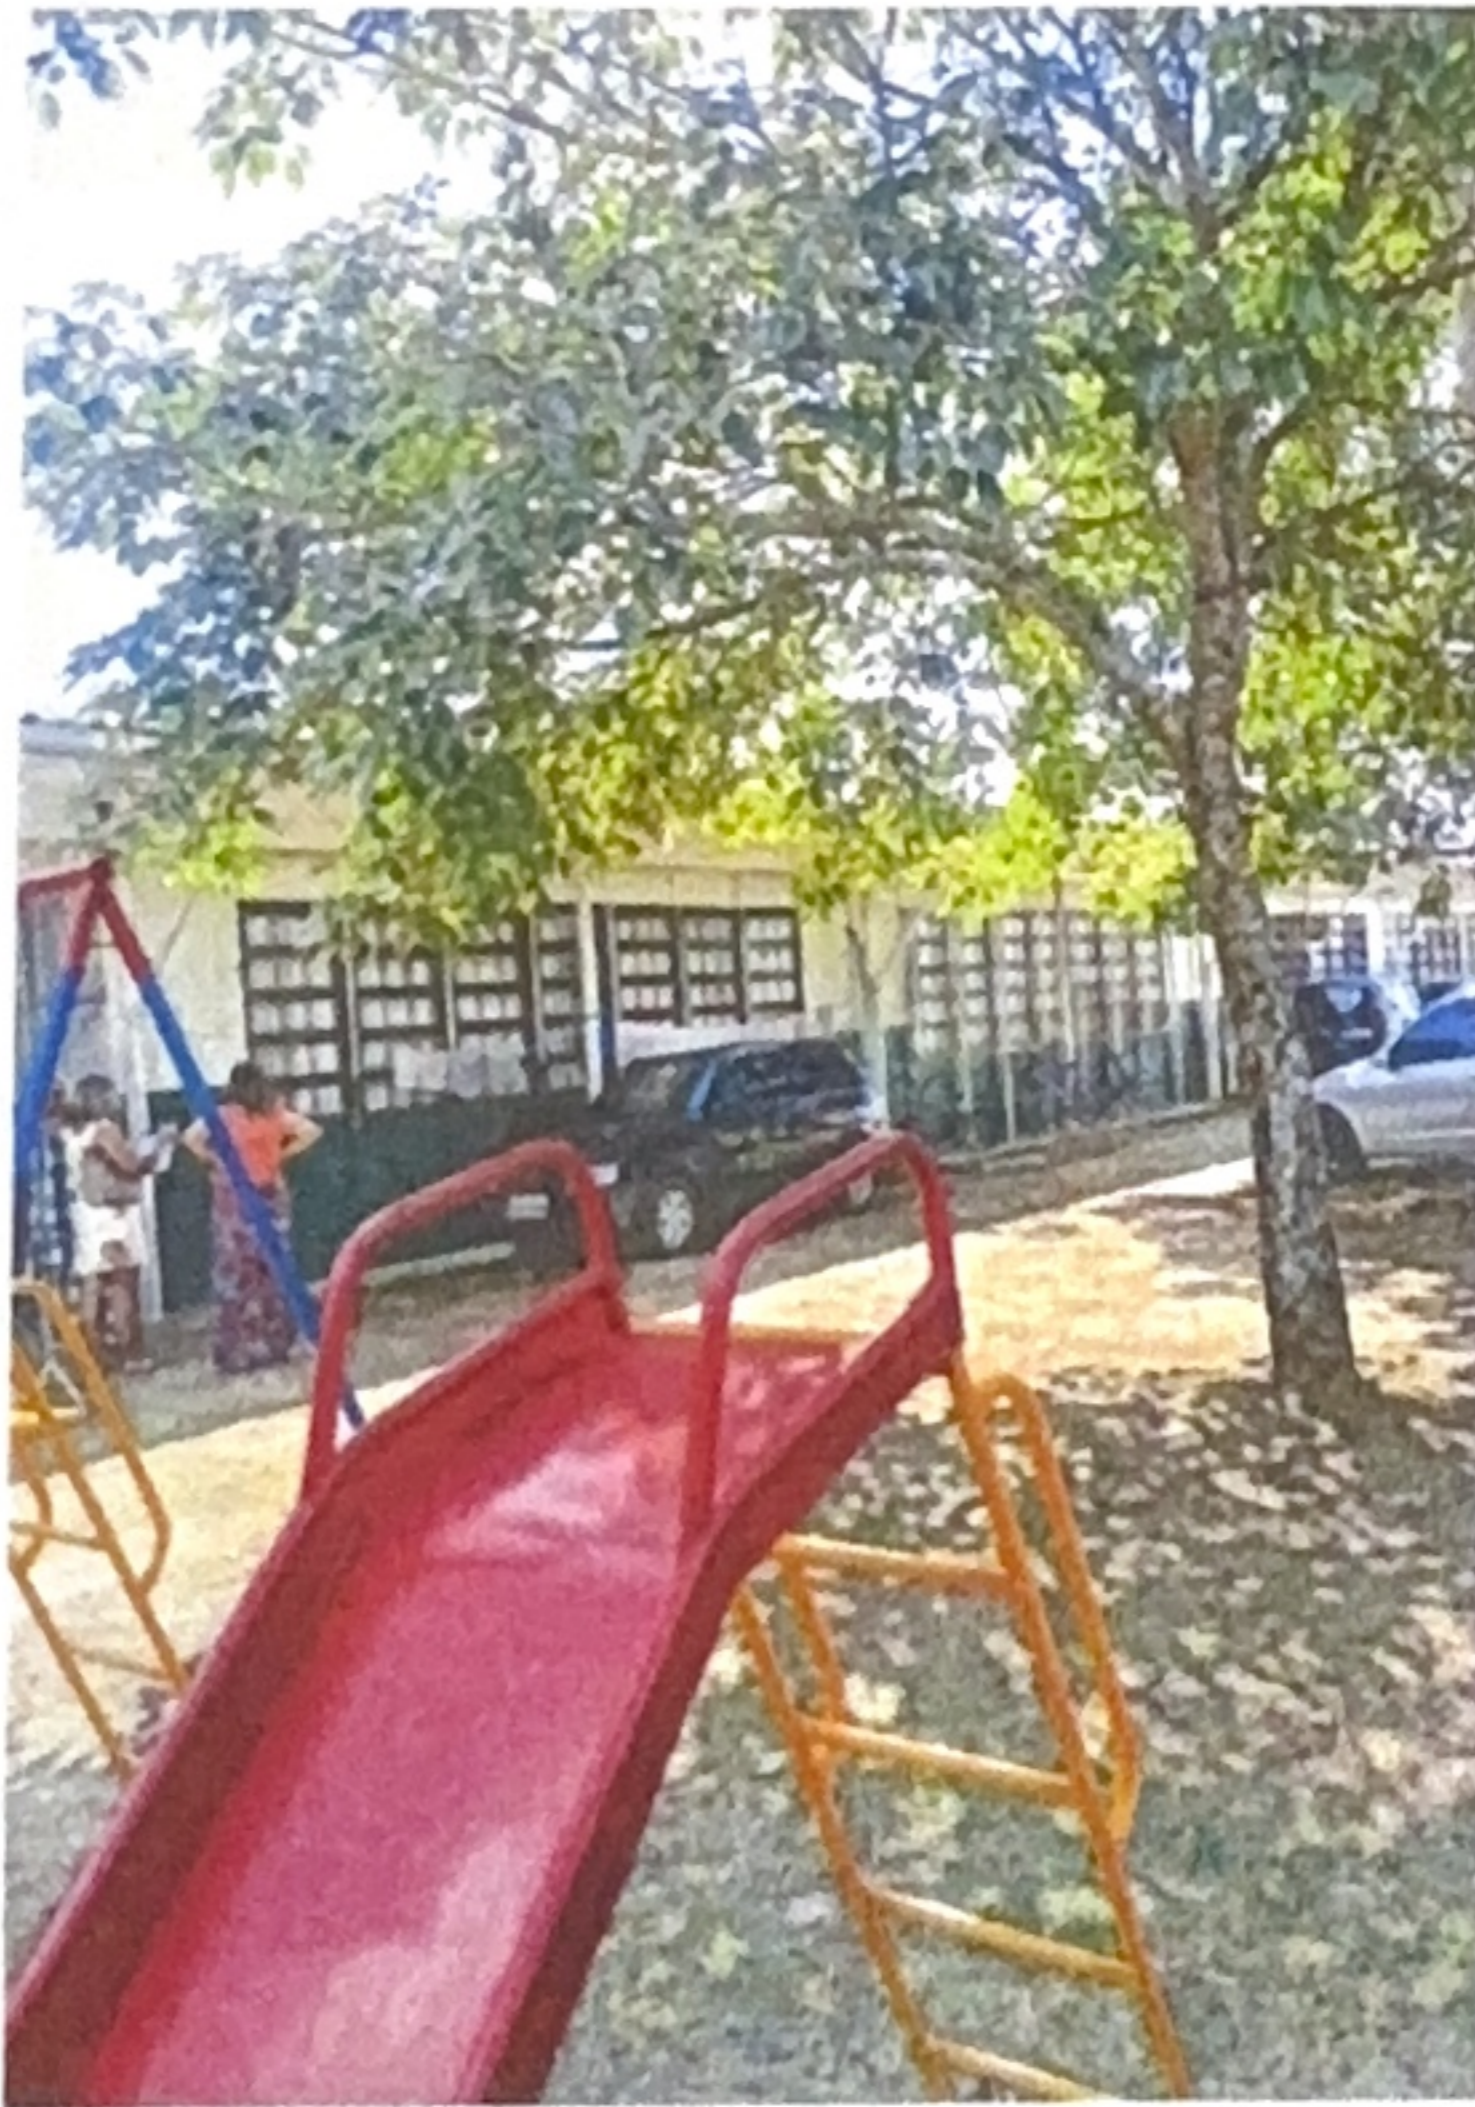
- A casa do caseiro está vazia, constantemente é invadida.
- O estacionamento não tem uma divisão com o parque.
