Conselho Municipal de Educação – Caçapava/SP
Gestão Biênio 2023-2025
Lei Municipal nº 5259 de 27 de março de 2014

Relatório de visita na escola EMEF Zélia de Castro Marques.

EMEF ZÉLIA DE CASTRO MARQUES

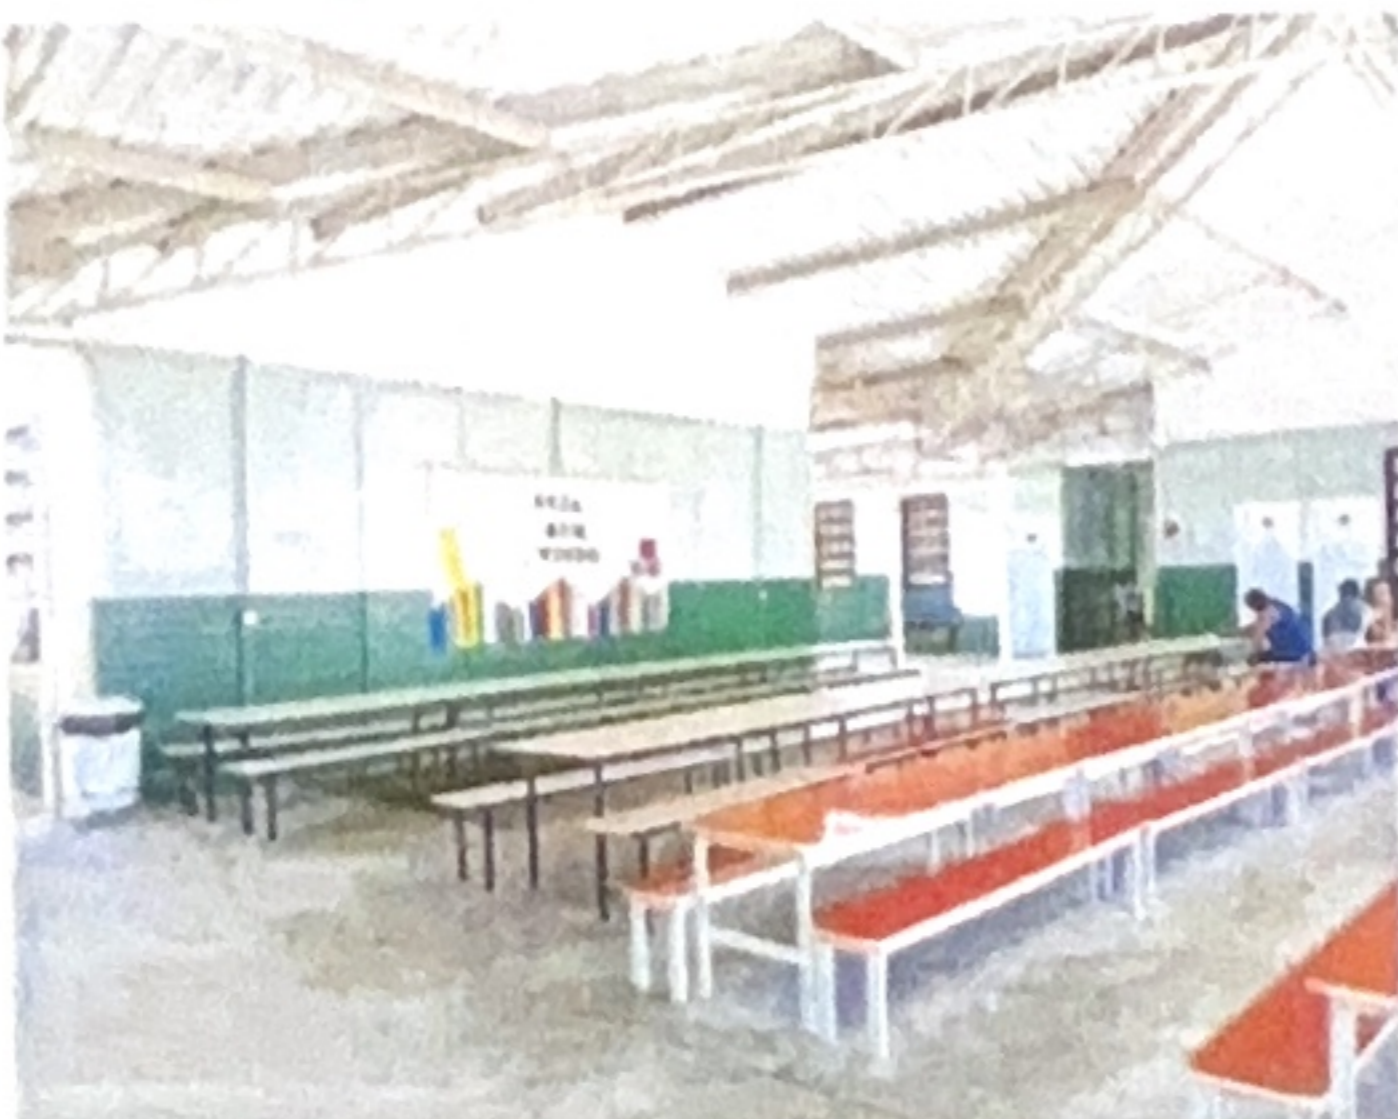
- A escola está sem identificação, não há o nome da patrona na entrada.
- O espaço físico não atende a demanda do integral.

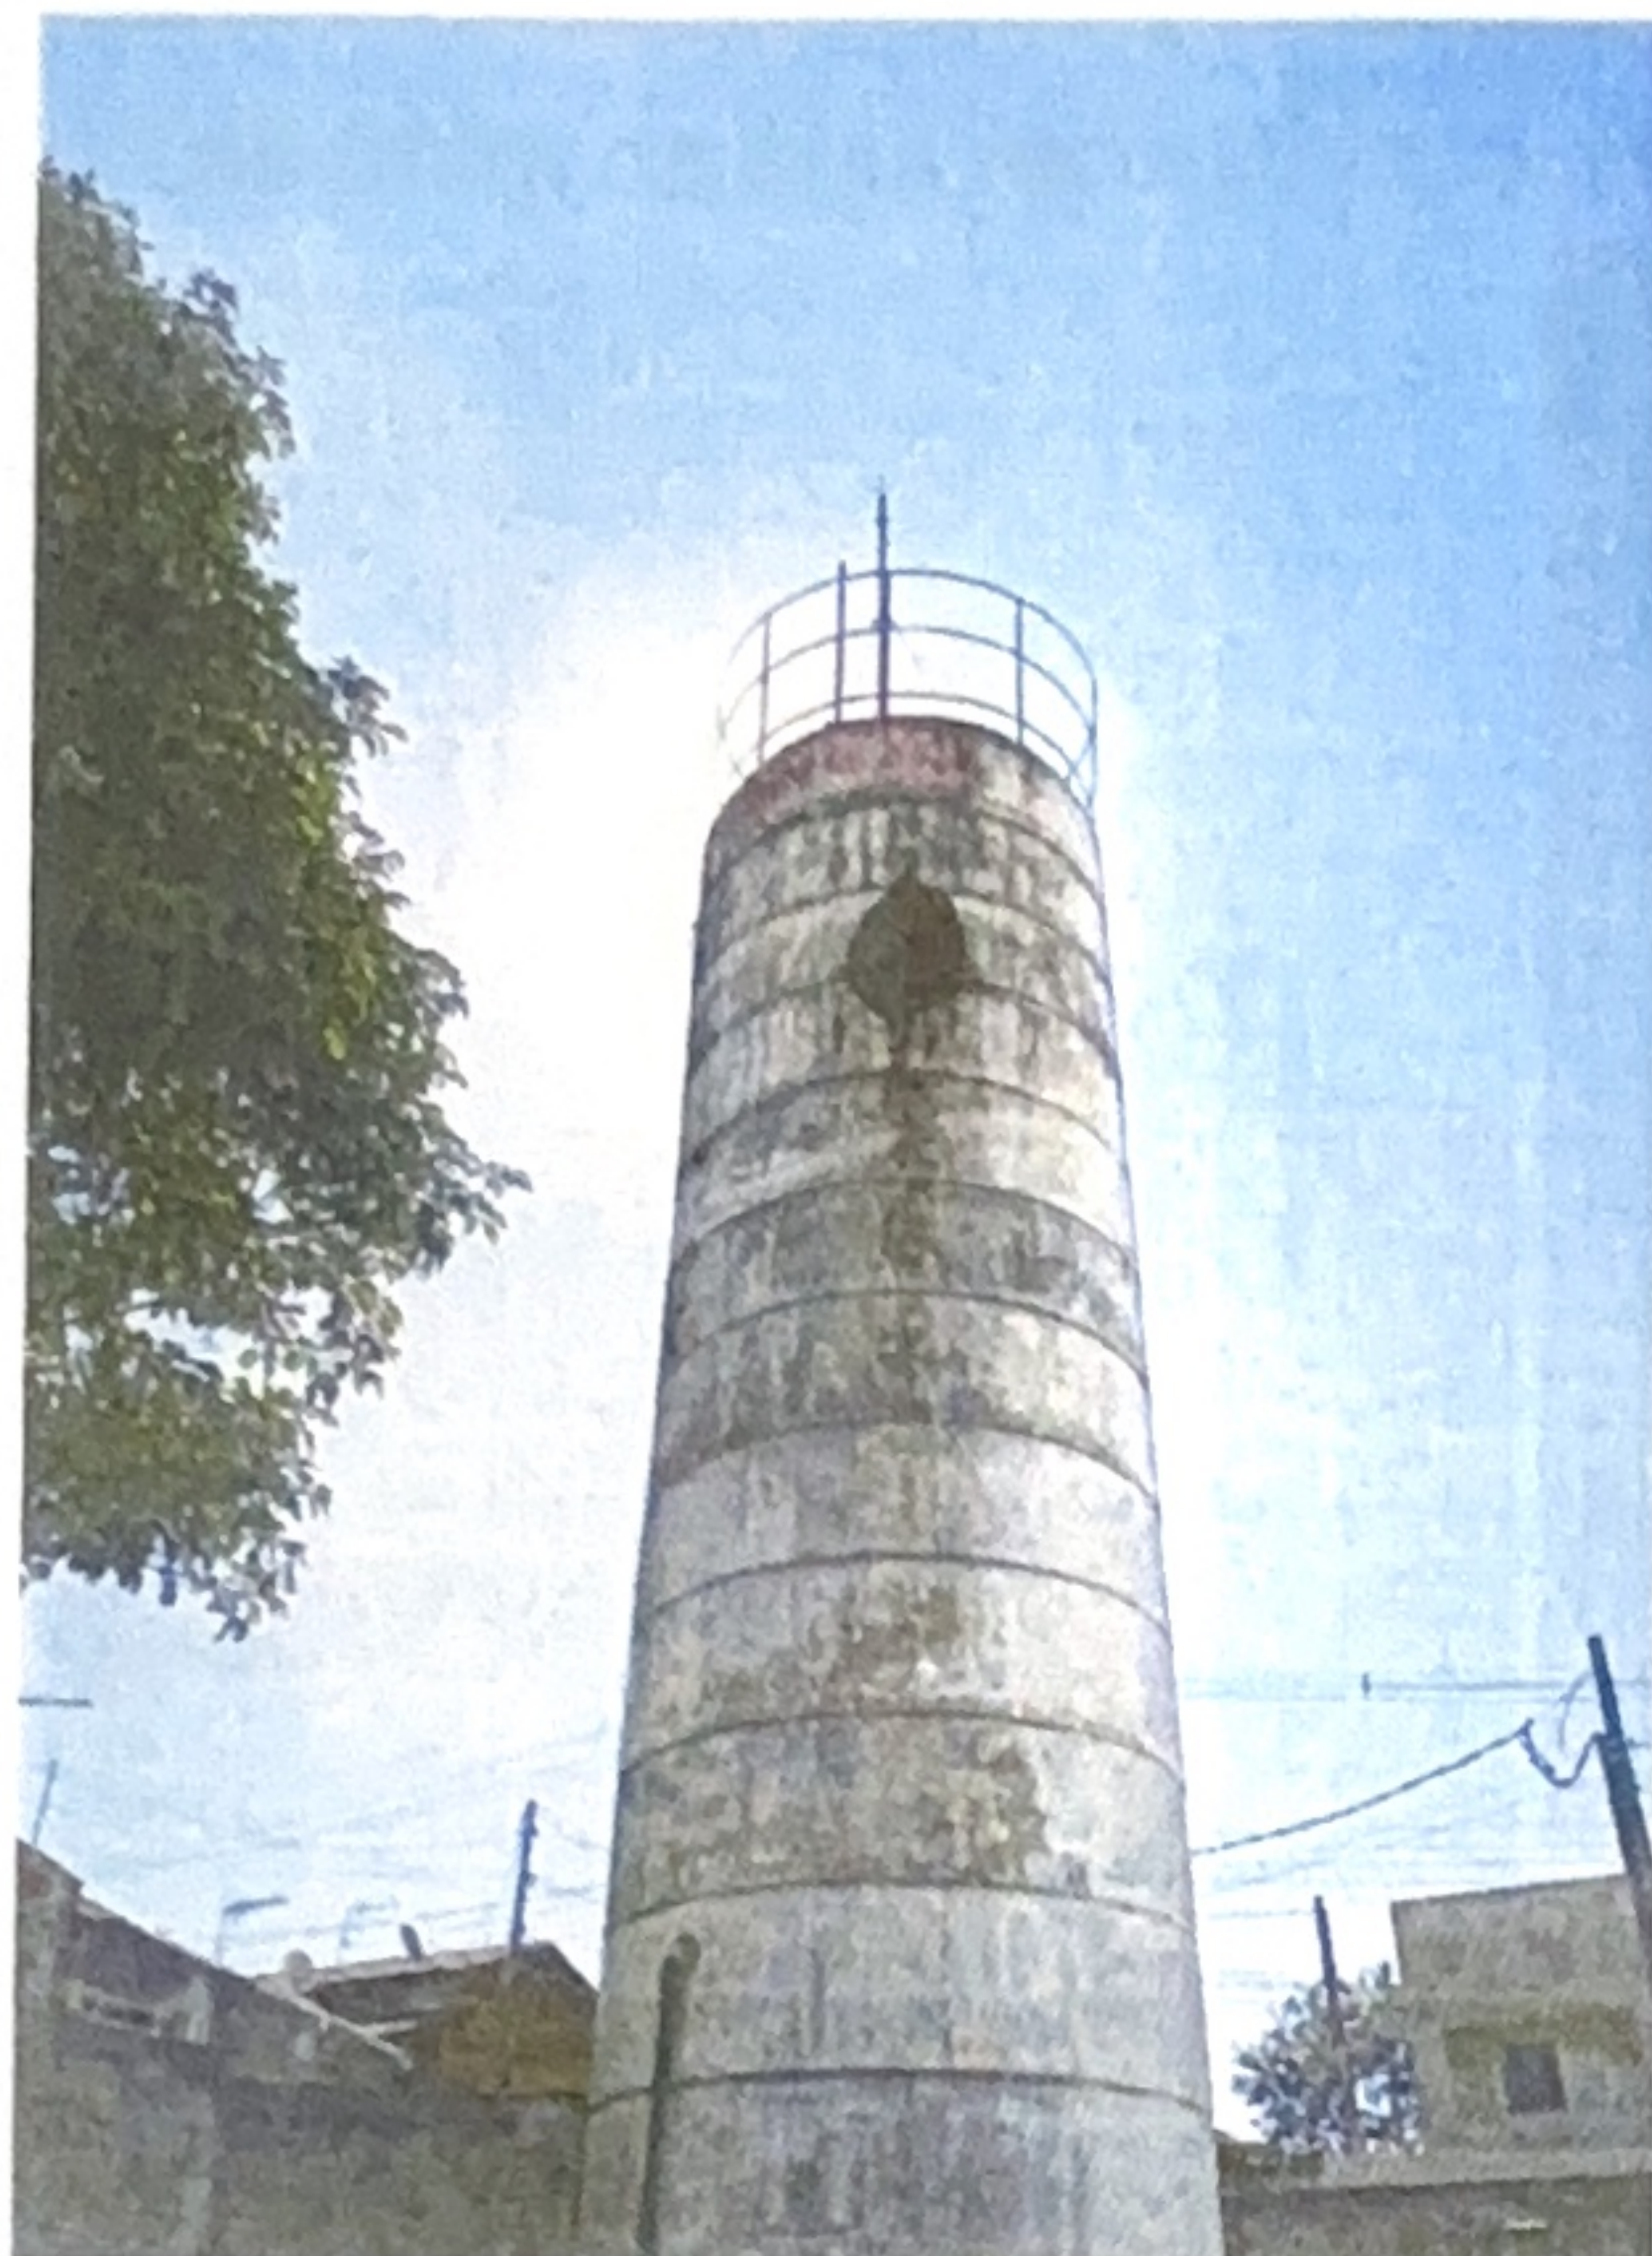
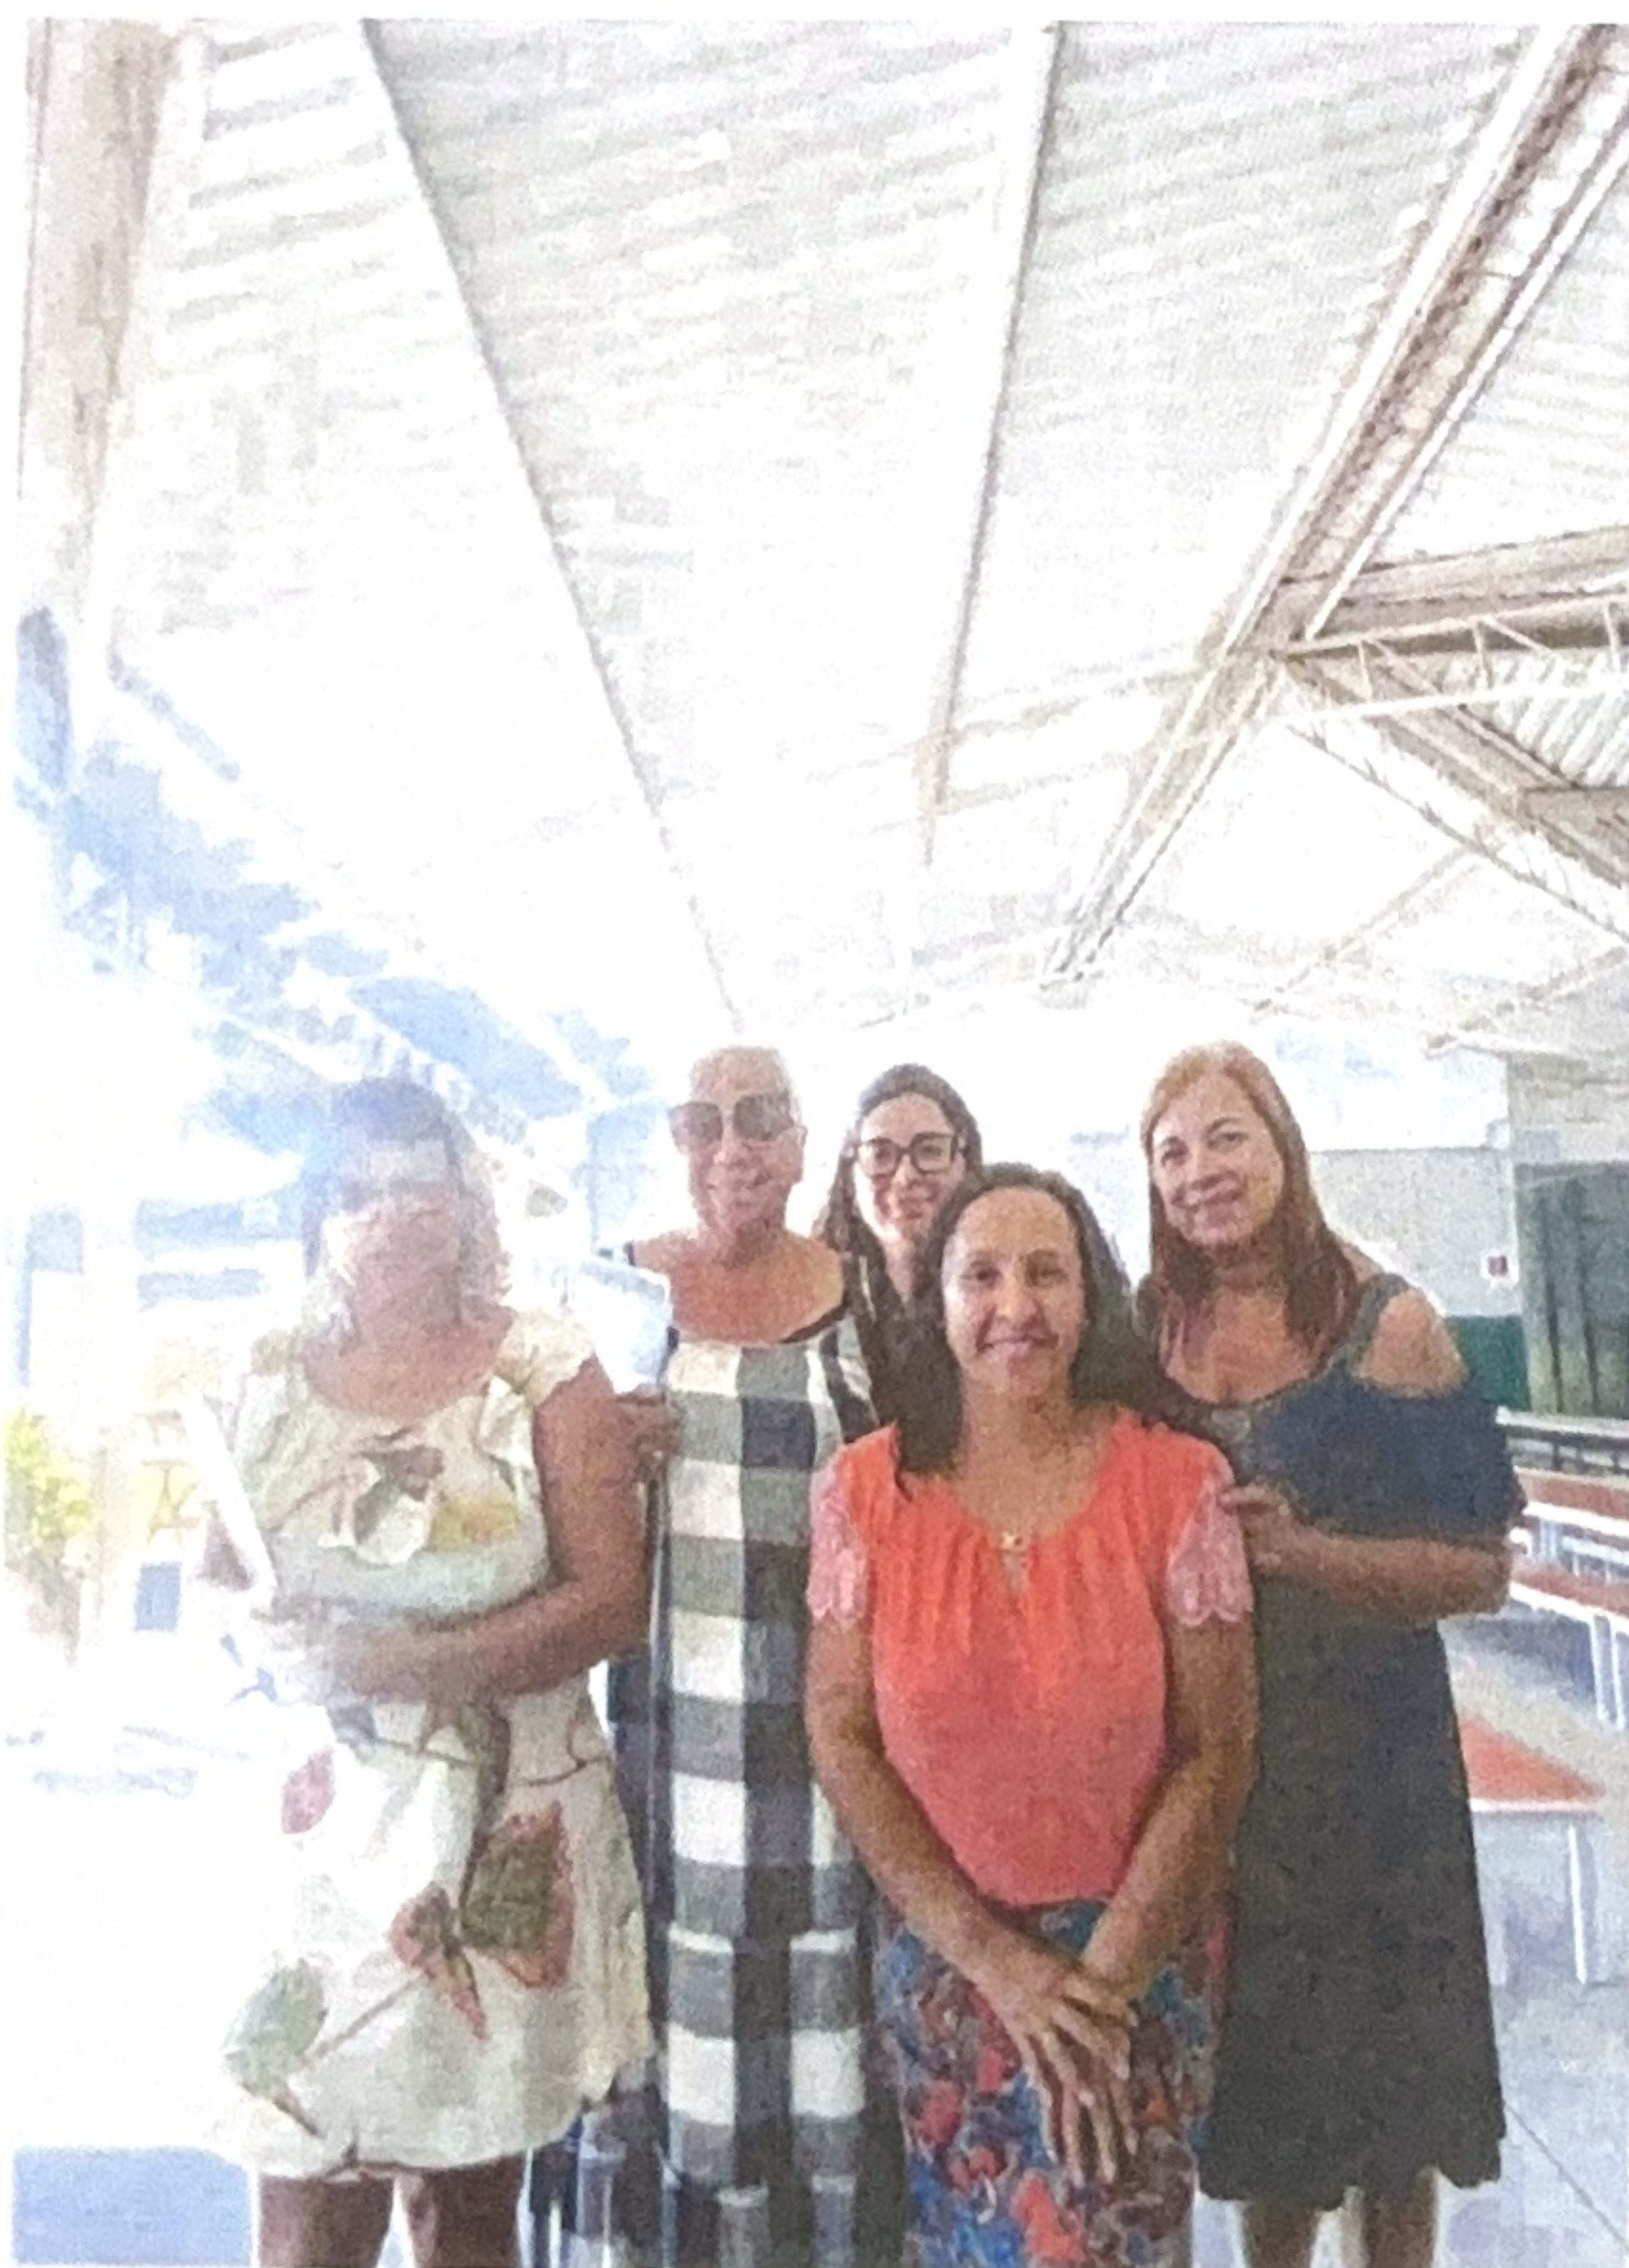
- Uma casa de marimbondo no espaço de recreação está colocando a segurança das crianças em risco.

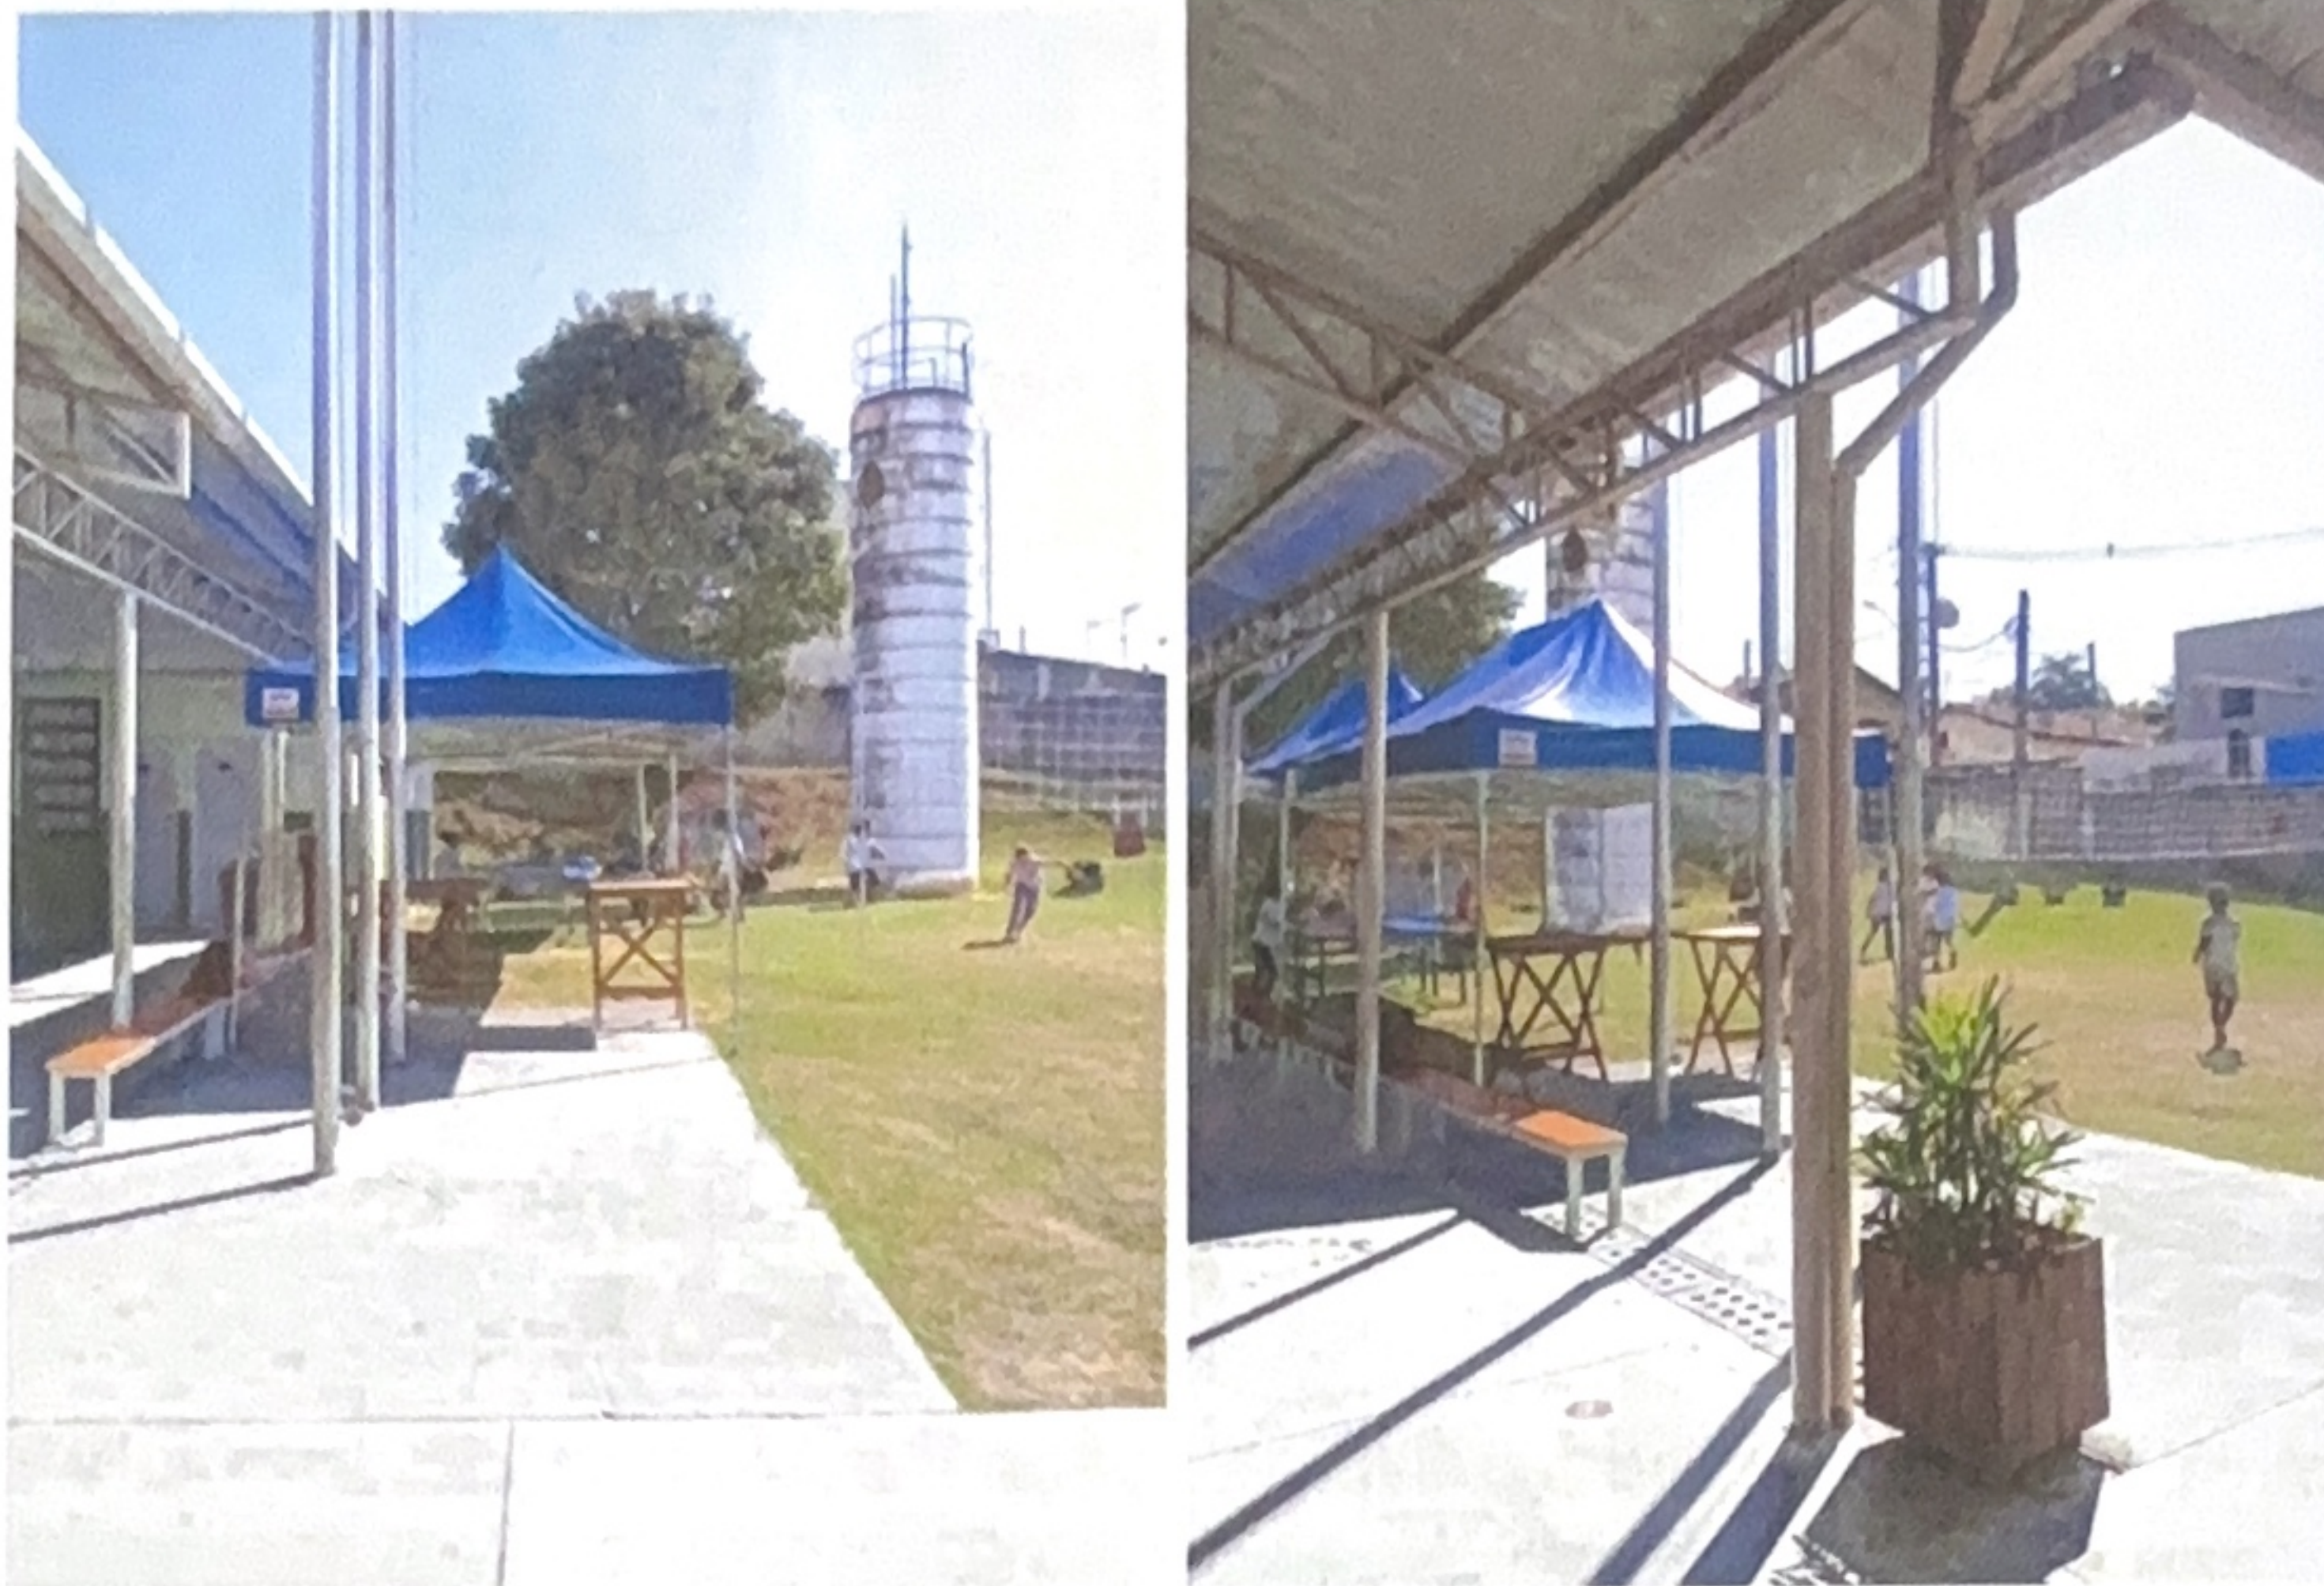
- A cobertura da área recreativa foi improvisada com tendas.

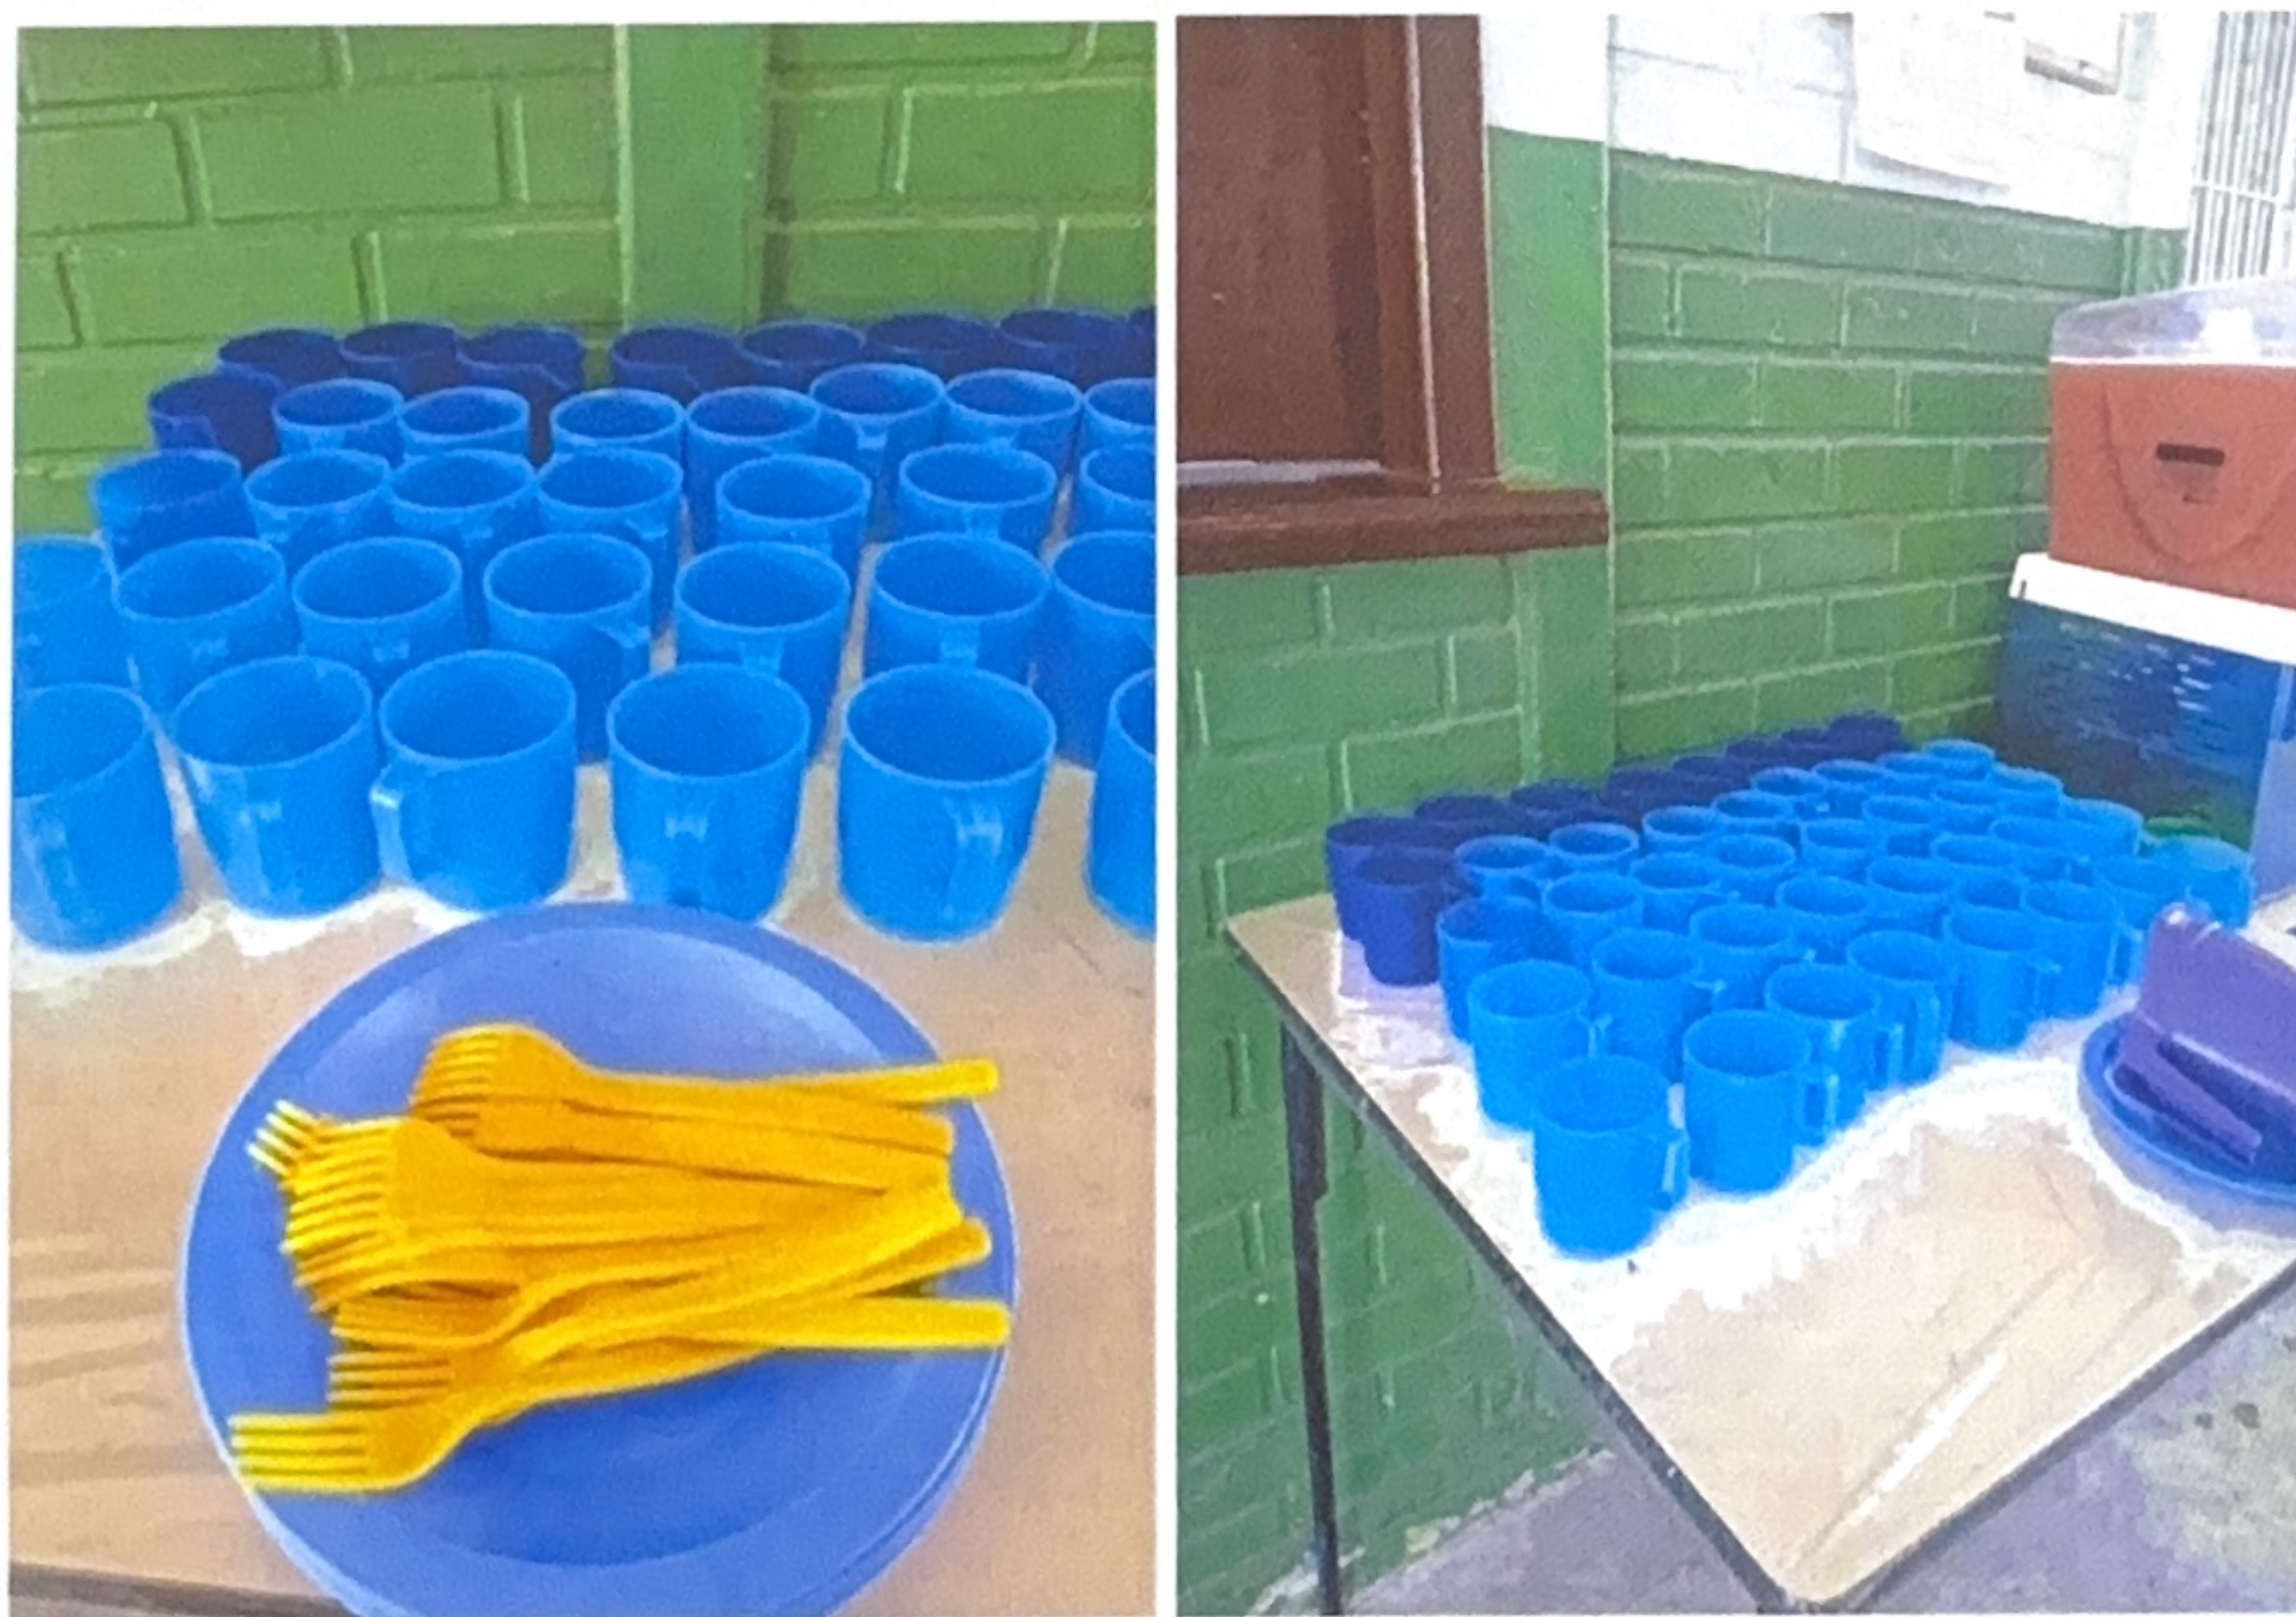
- As louças para as refeições são de plásticos e foram emprestadas de outras escolas.

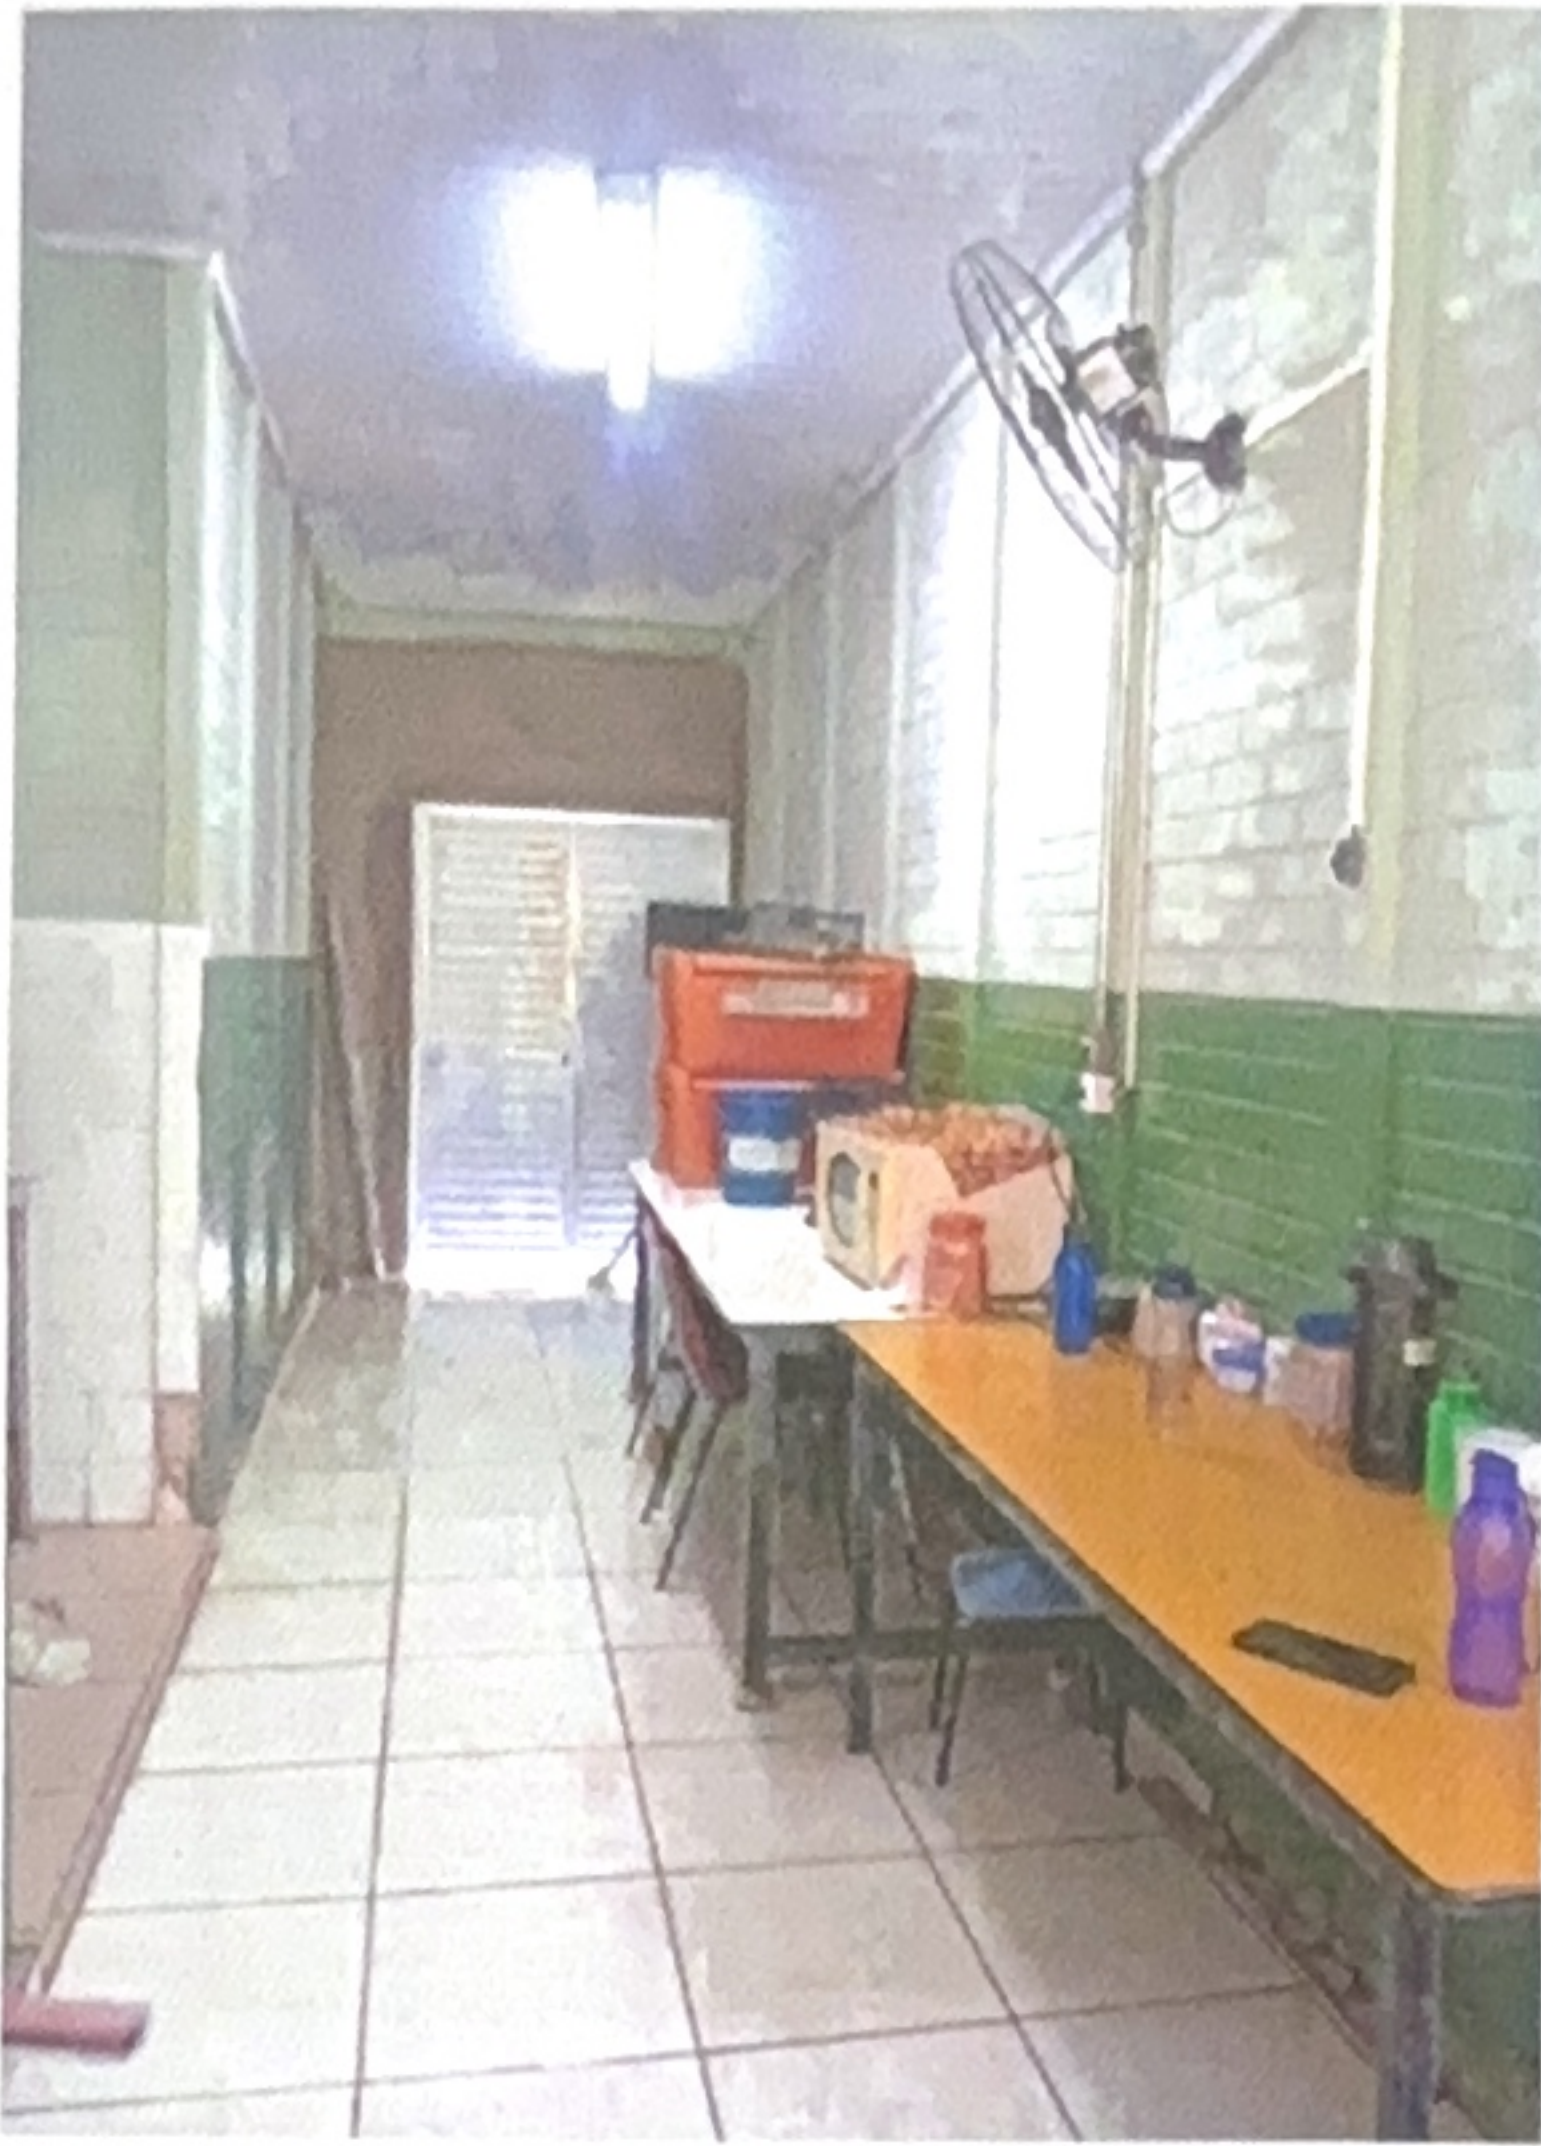
- A cozinha para os funcionários foi improvisada.
