Conselho Municipal de Educação – Caçapava/SP
Gestão Biênio 2023-2025
Lei Municipal nº 5259 de 27 de março de 2014

Relatório de visita na escola EMEF Zélia de Castro Marques.

EMEF ZÉLIA DE CASTRO MARQUES

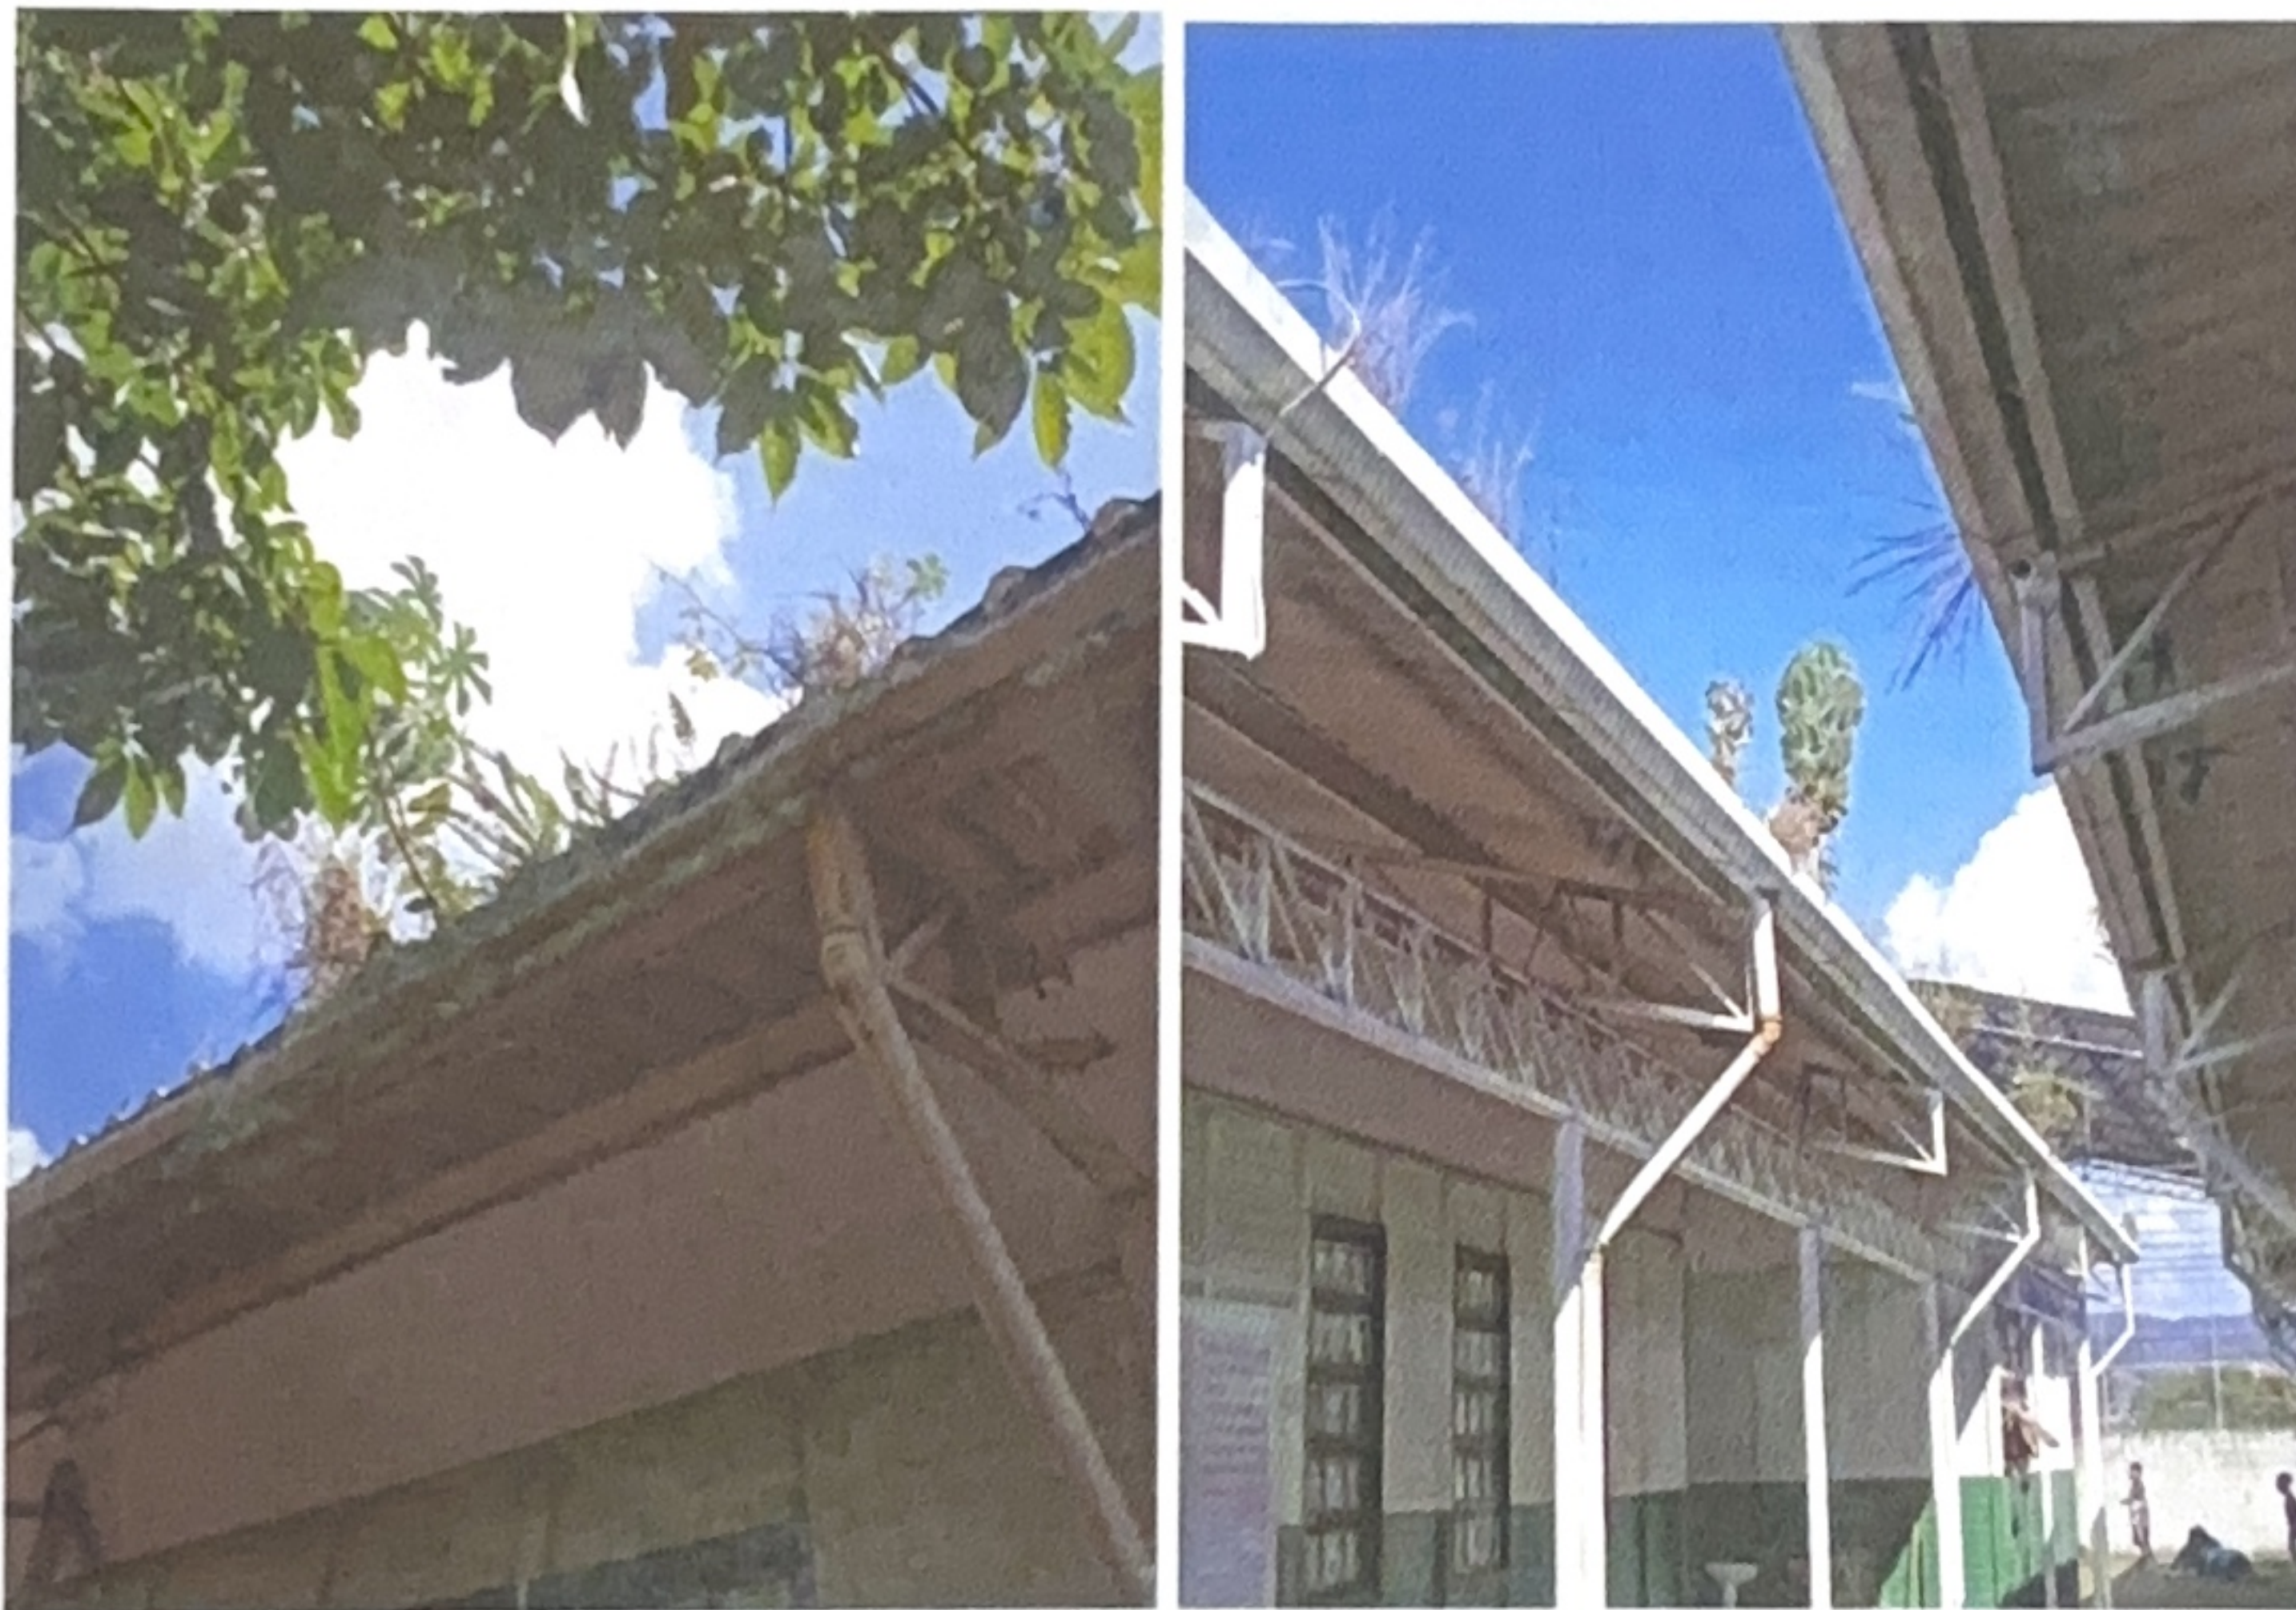
- Precisa urgente da manutenção das calhas, pois está cheia de matos.

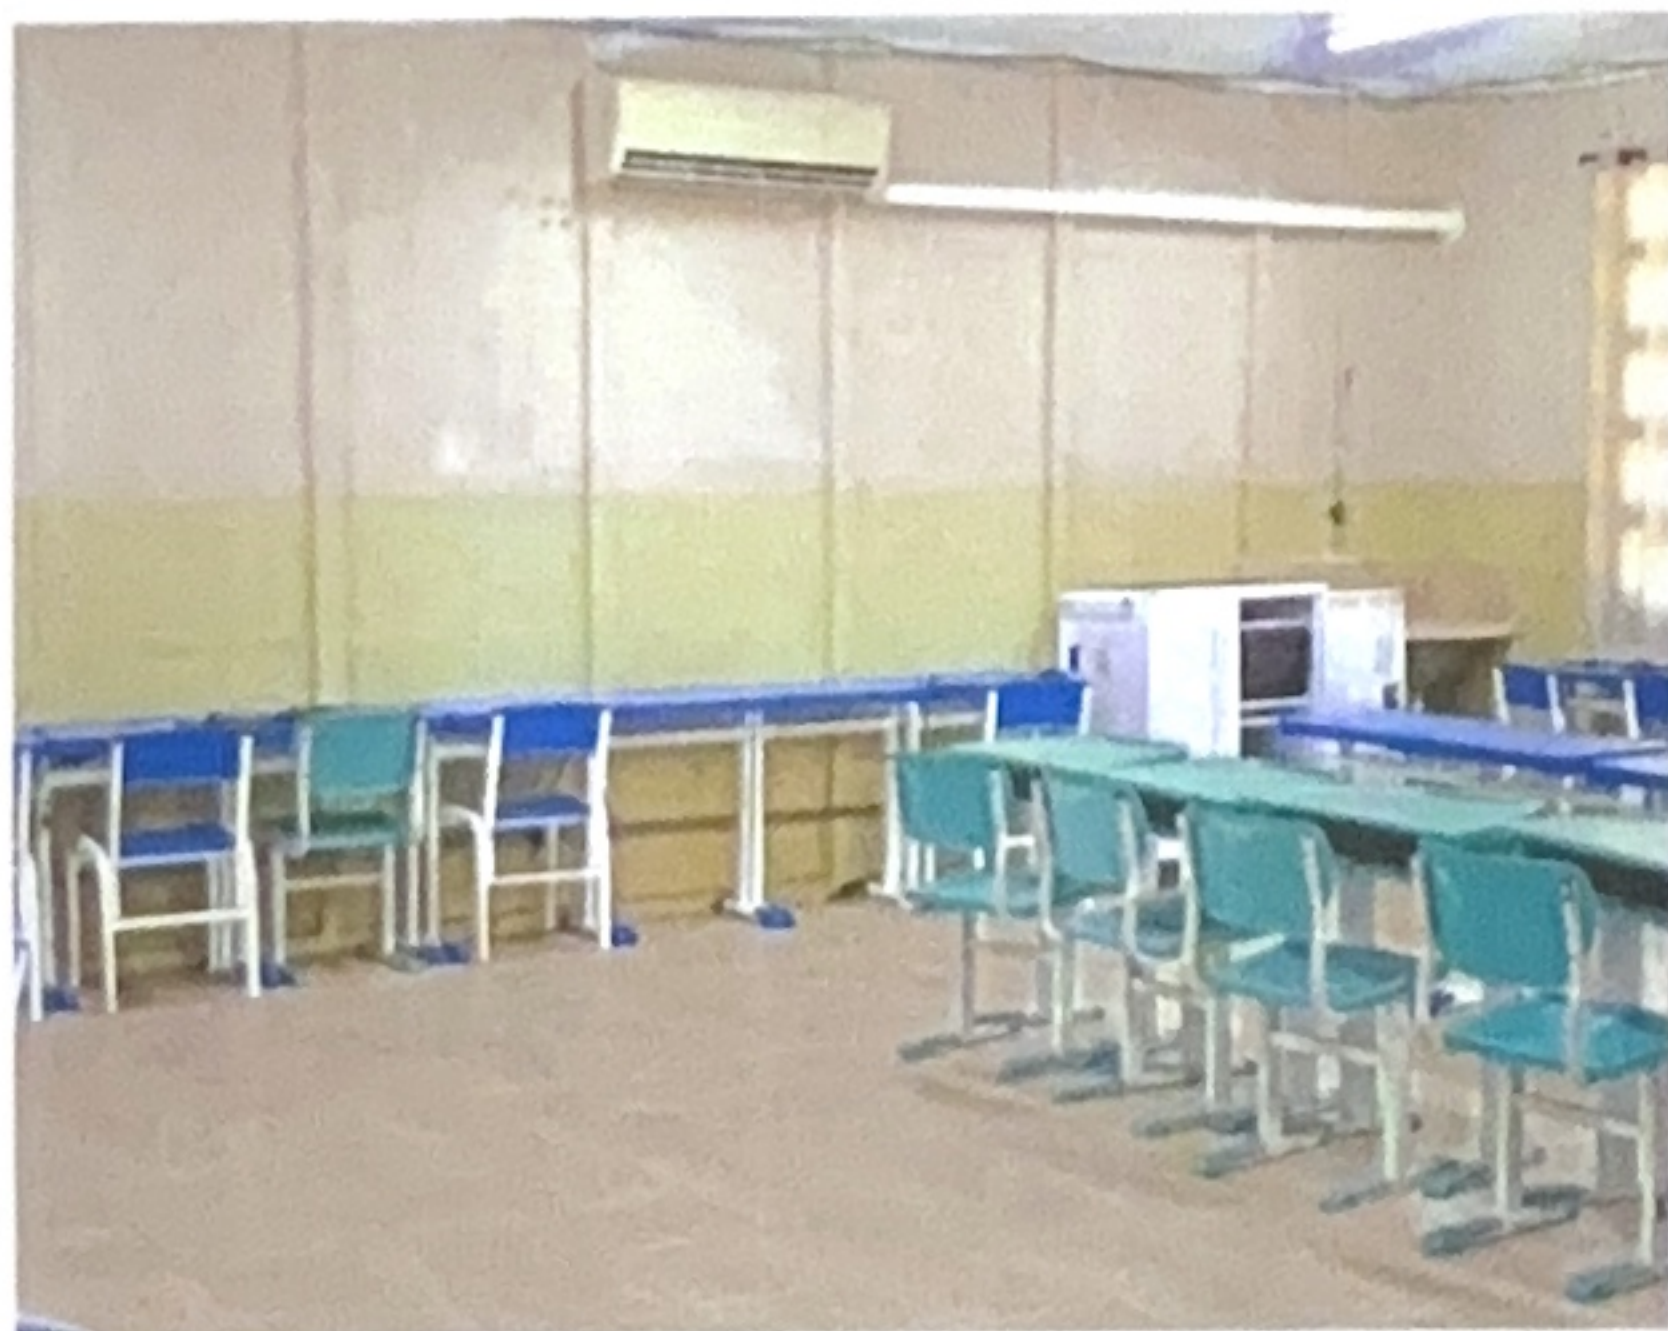
- A sala de informática não consegue atender a demanda de alunos e nos computadores não são feitas as manutenções.

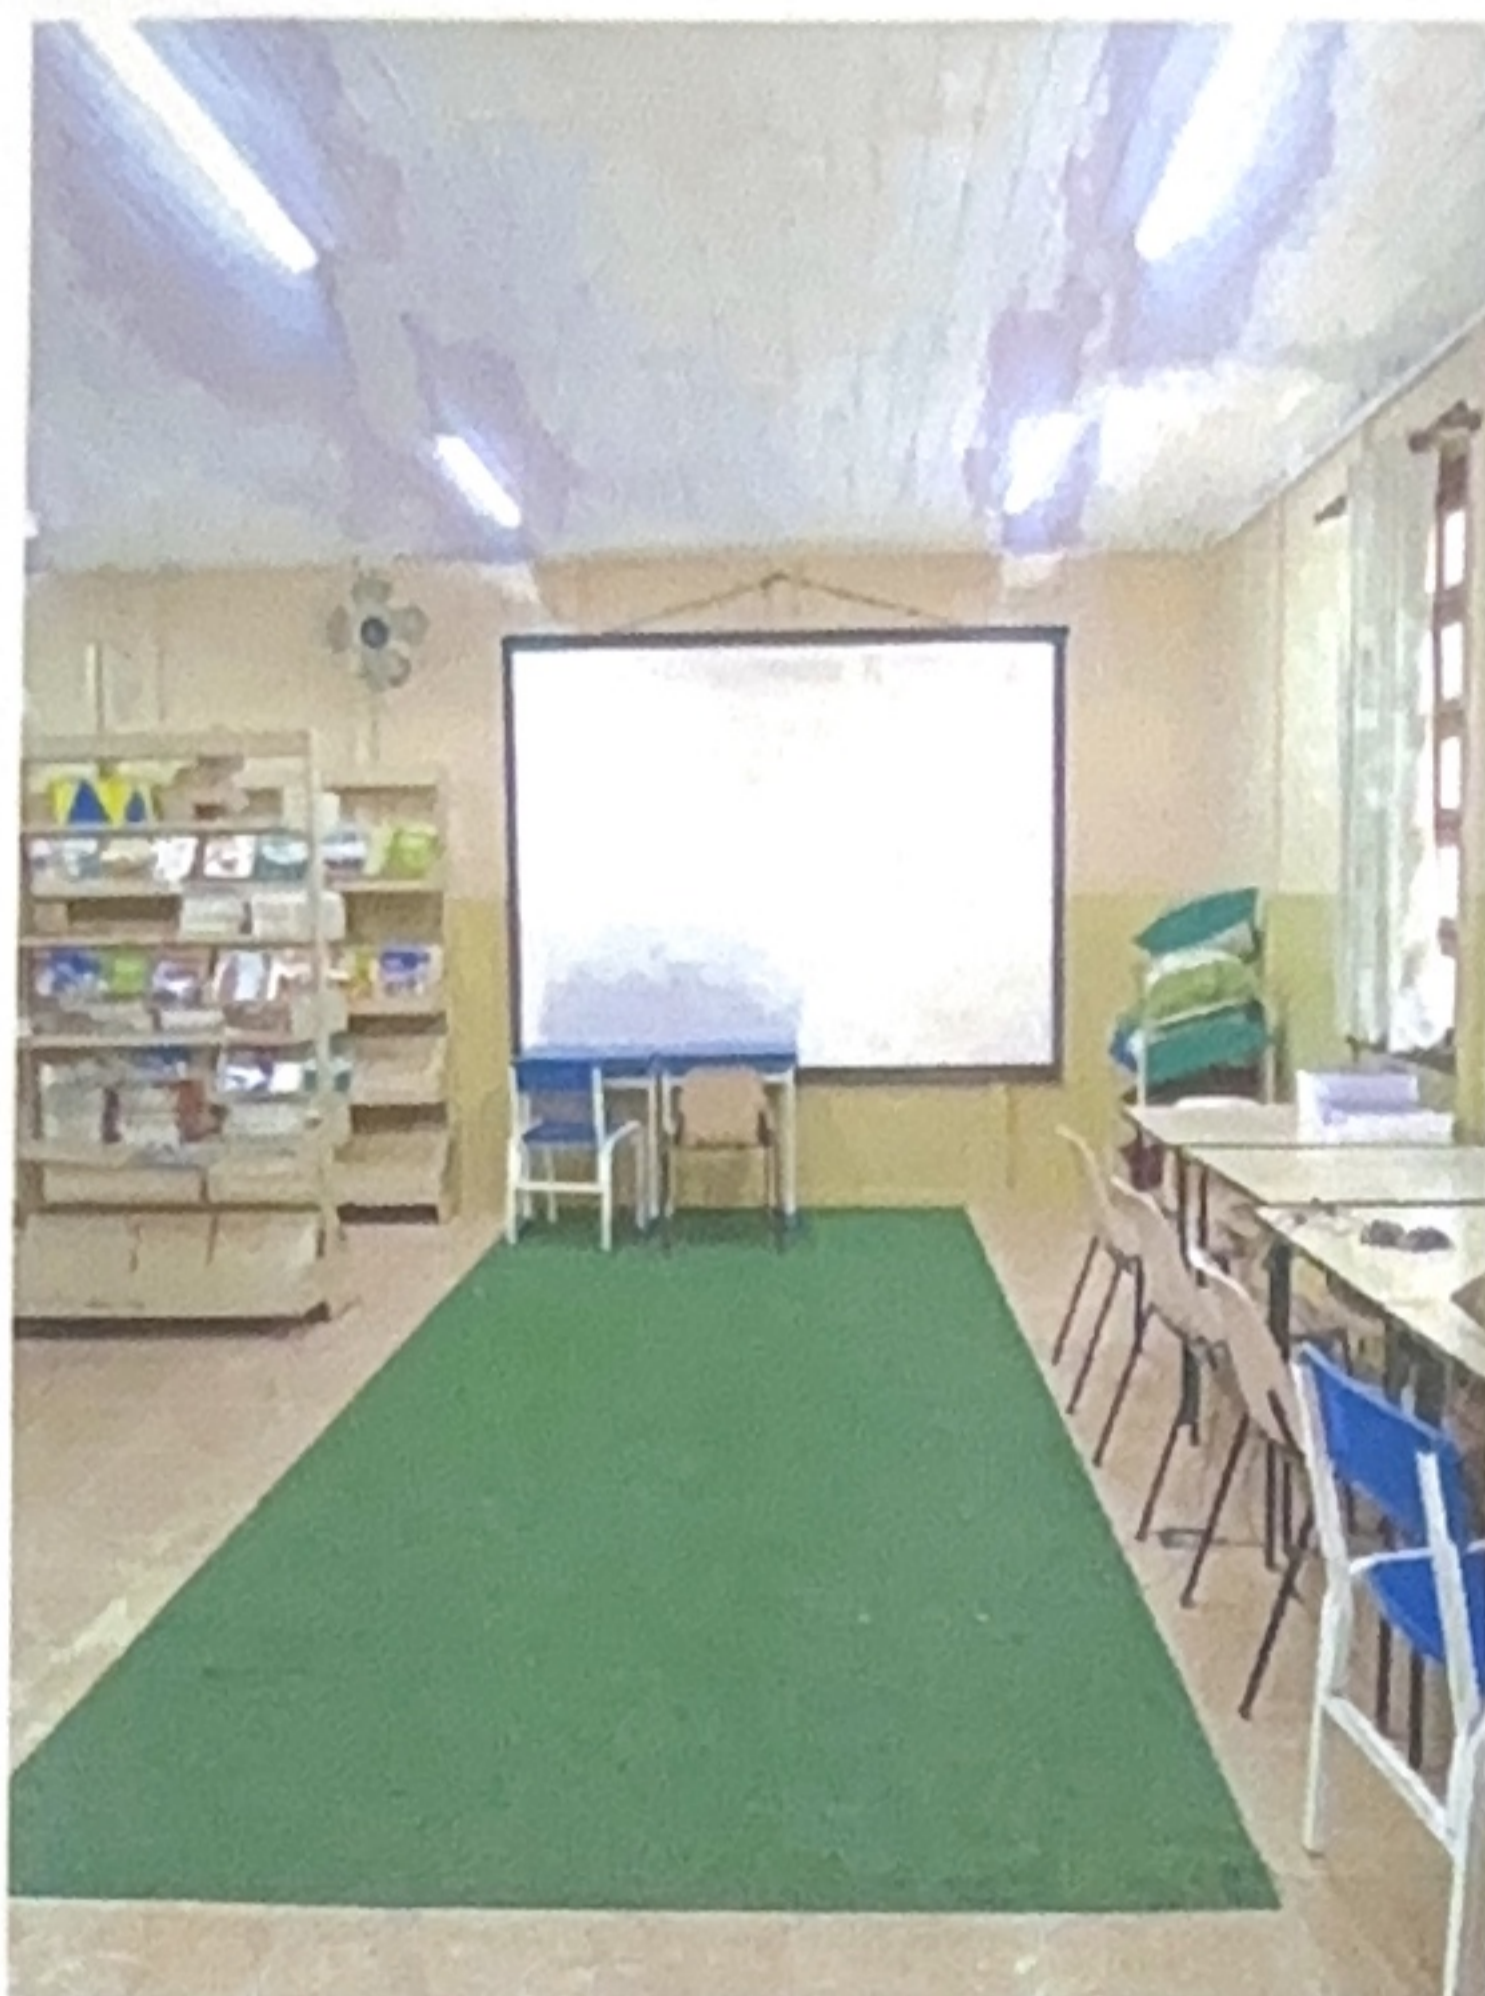
- A biblioteca foi dividida com a sala de vídeo.

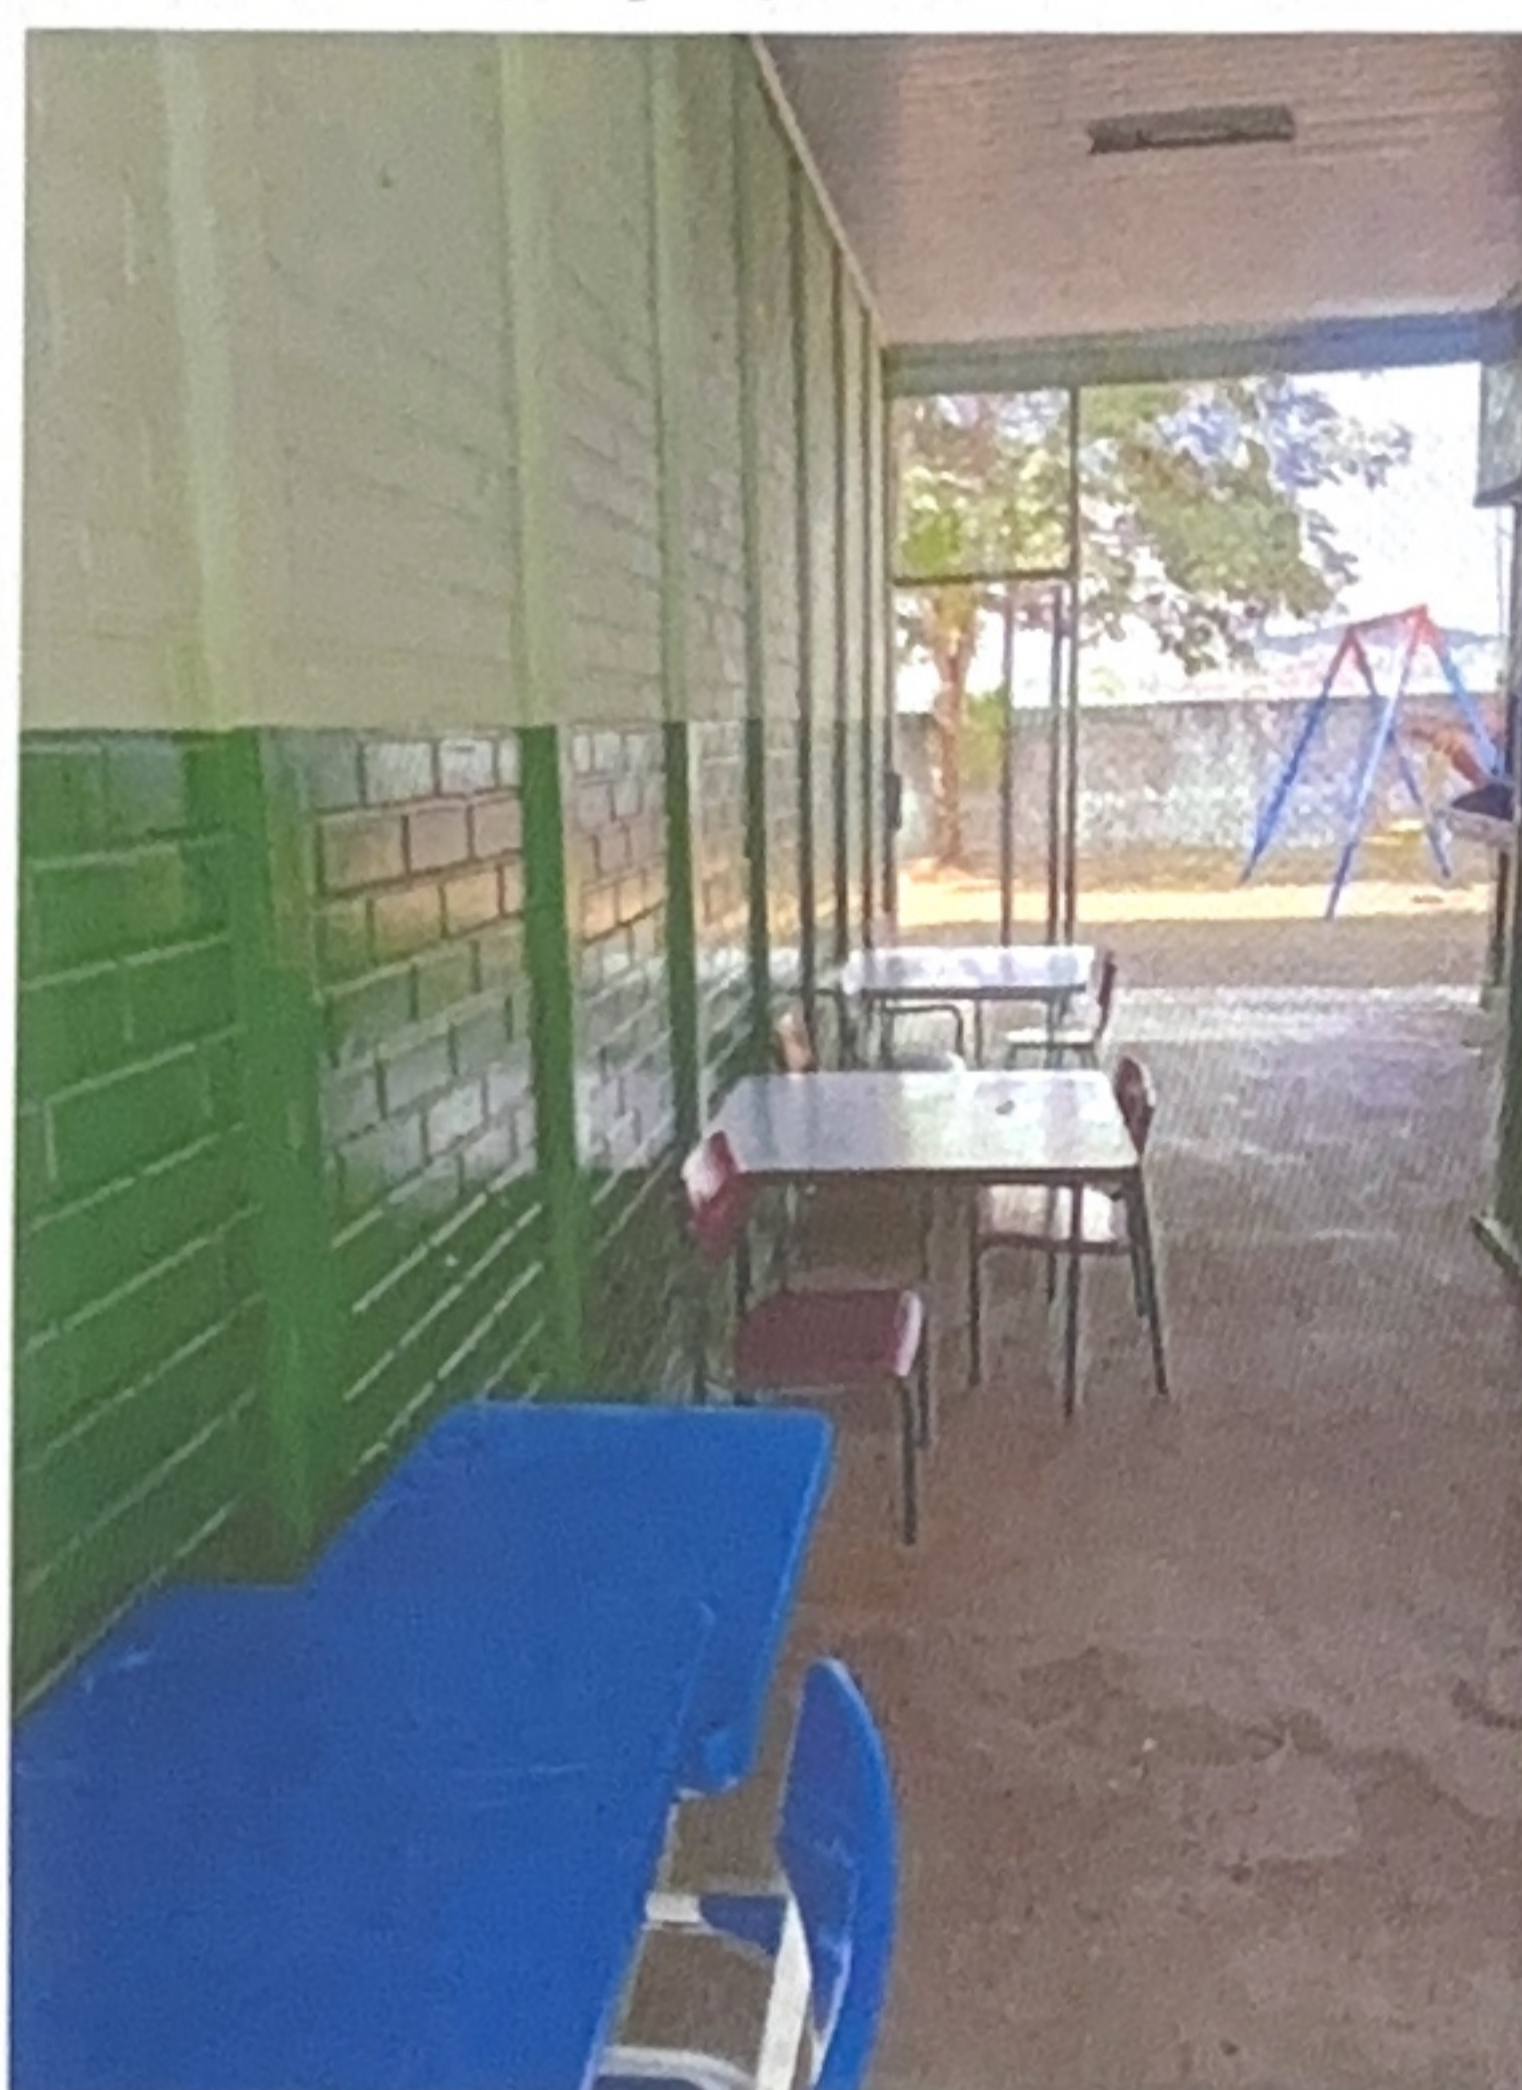
- Não há espaço para as oficinas de arte, foi improvisada no corredor.

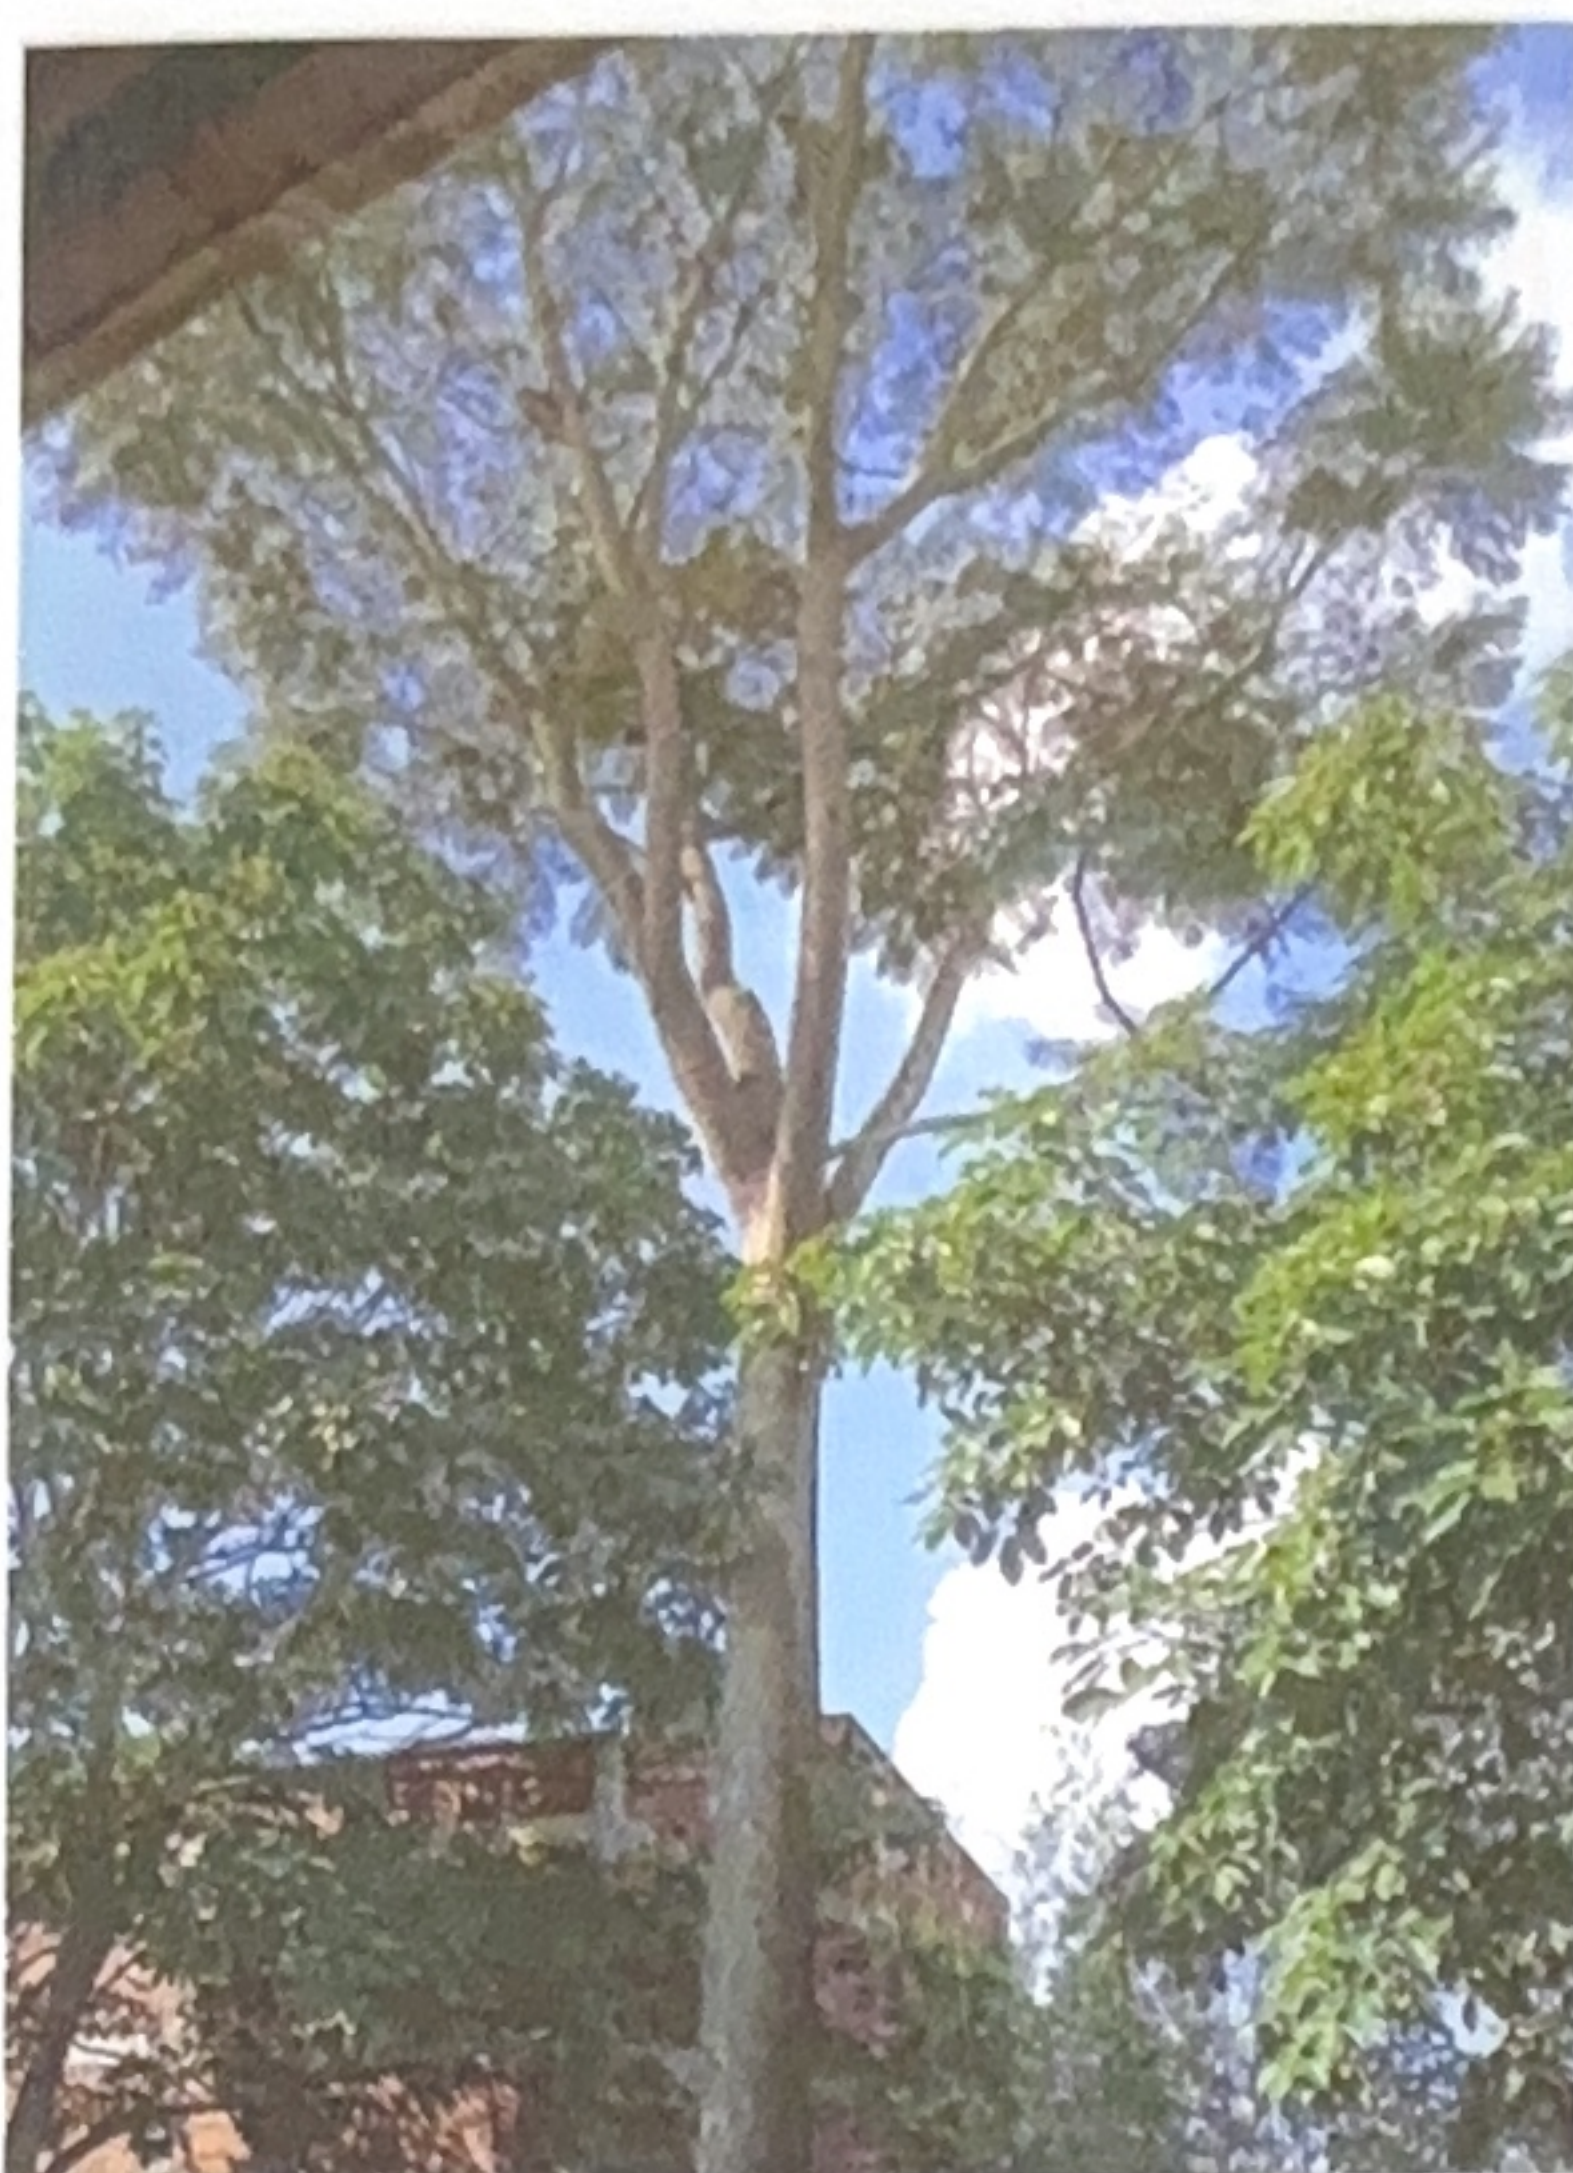
- Árvore sem poda está colocando em risco a estrutura da escola.

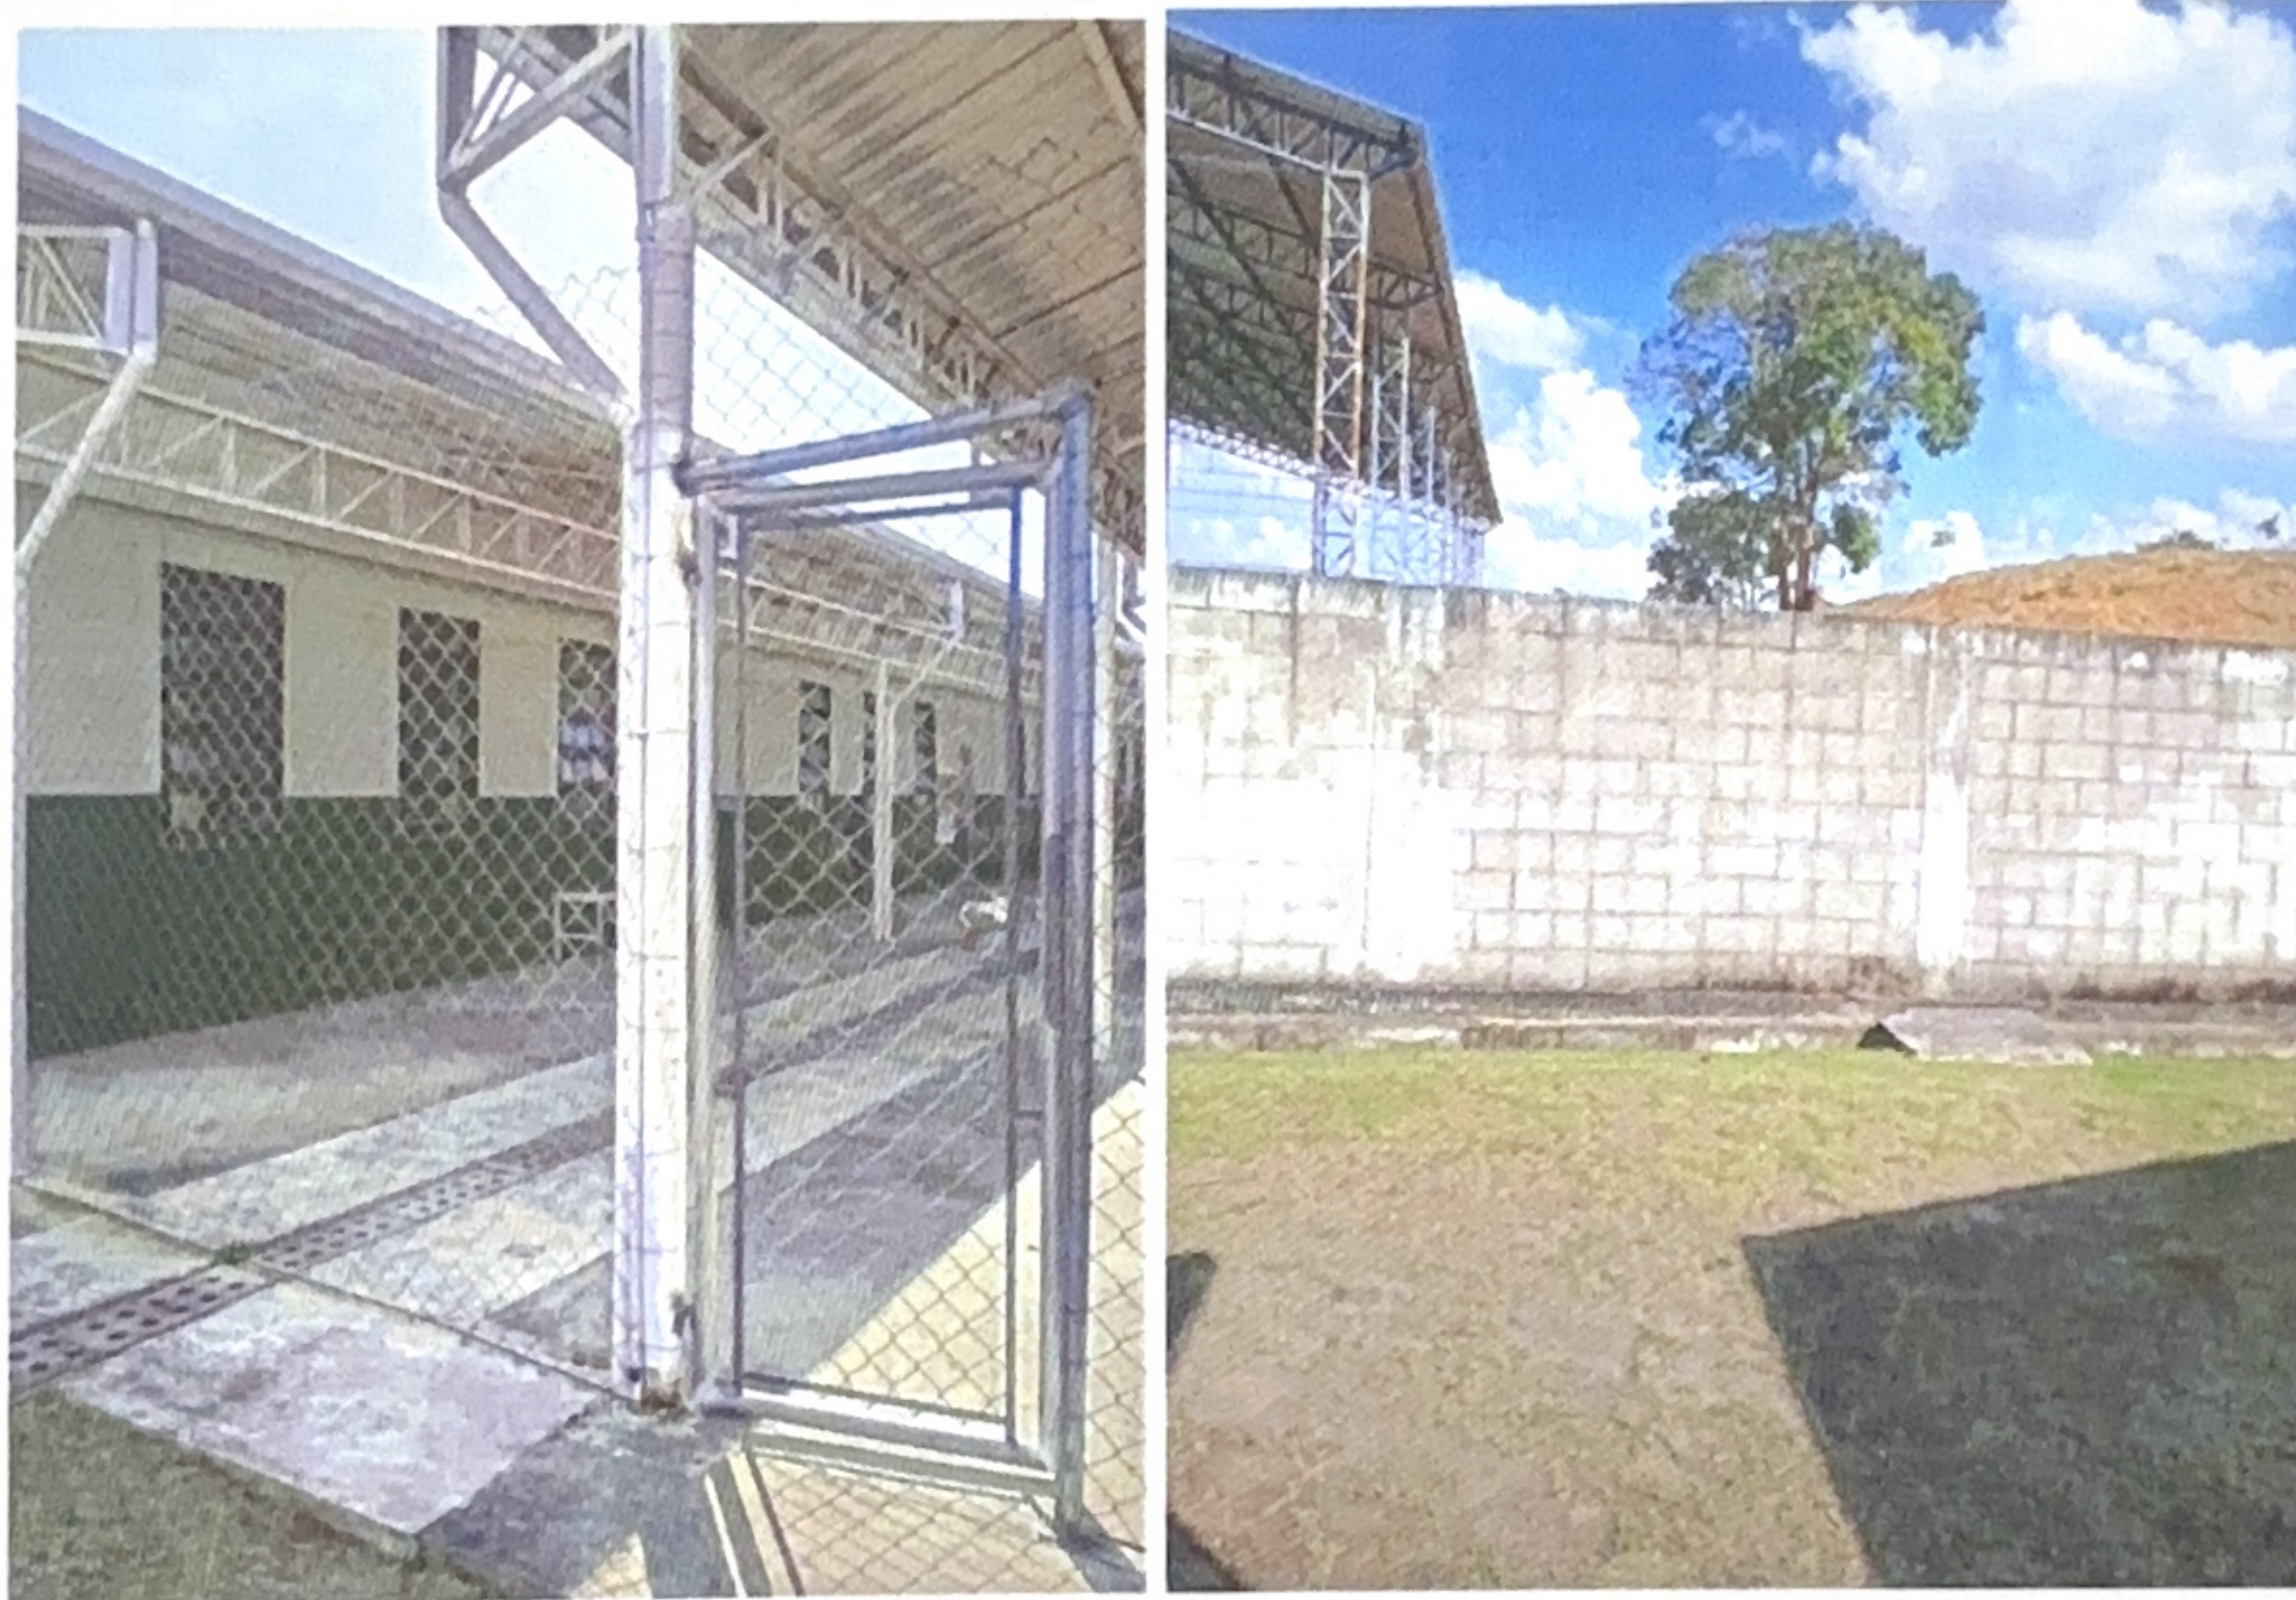
- Para que as crianças tenham acesso à quadra, elas precisam atravessar o parque, o que dificulta em períodos de chuvas.

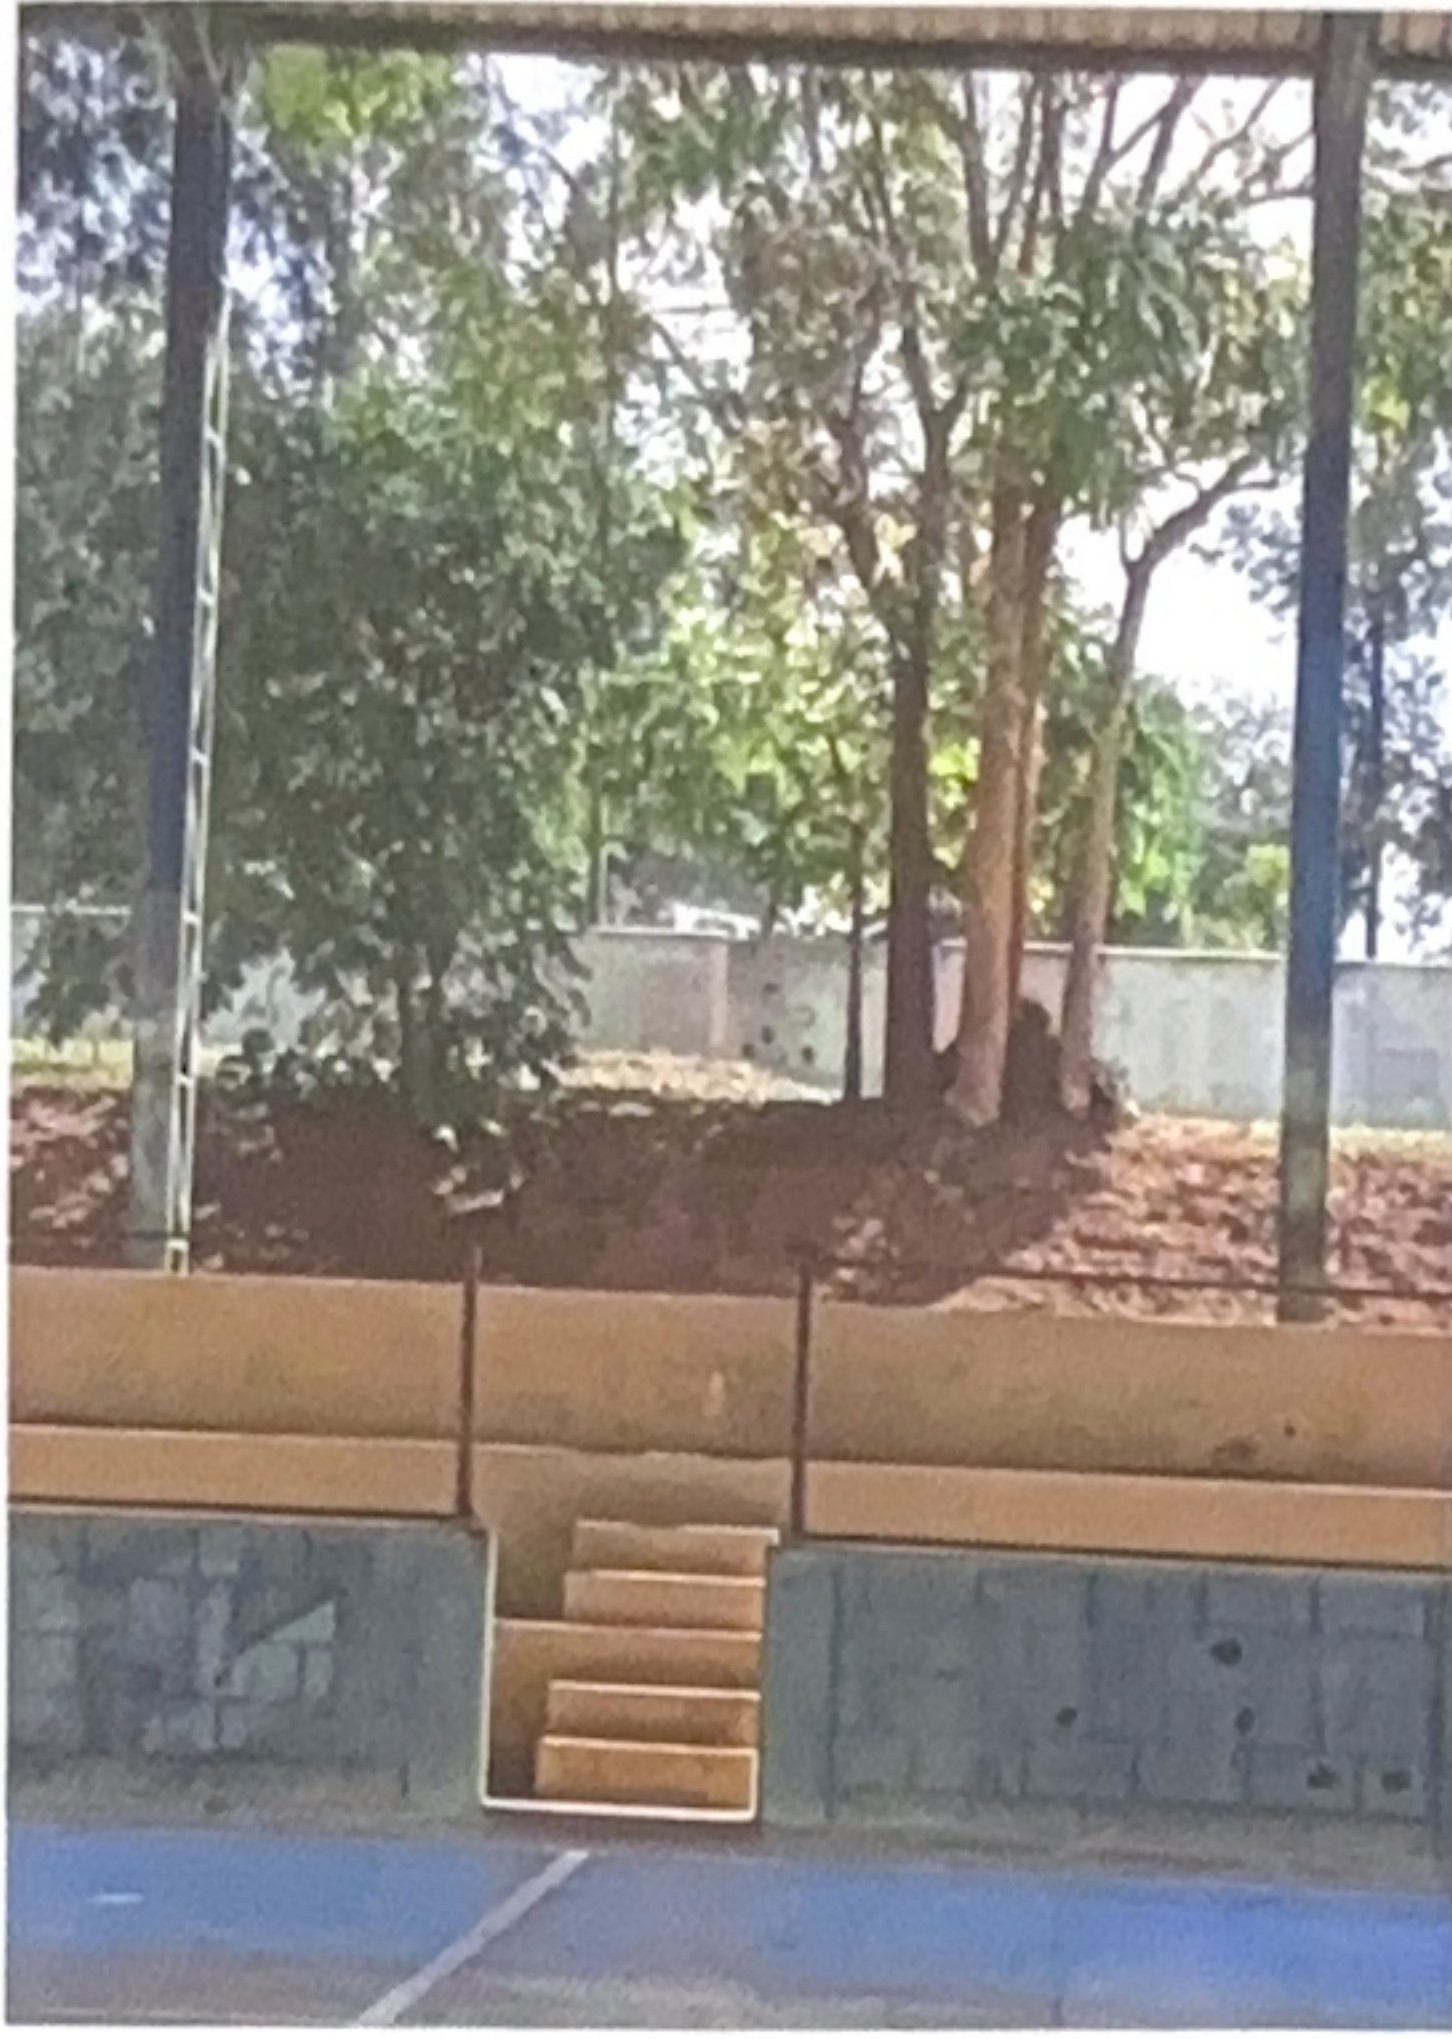
- A segurança da escola está comprometida, a comunidade fez buracos no muro para ter acesso a quadra.
