Conselho Municipal de Educação – Caçapava/SP
Gestão Biênio 2023-2025
Lei Municipal nº 5259 de 27 de março de 2014

Relatório de visita na escola EMEF Zélia de Castro Marques.

EMEF ZÉLIA DE CASTRO MARQUES

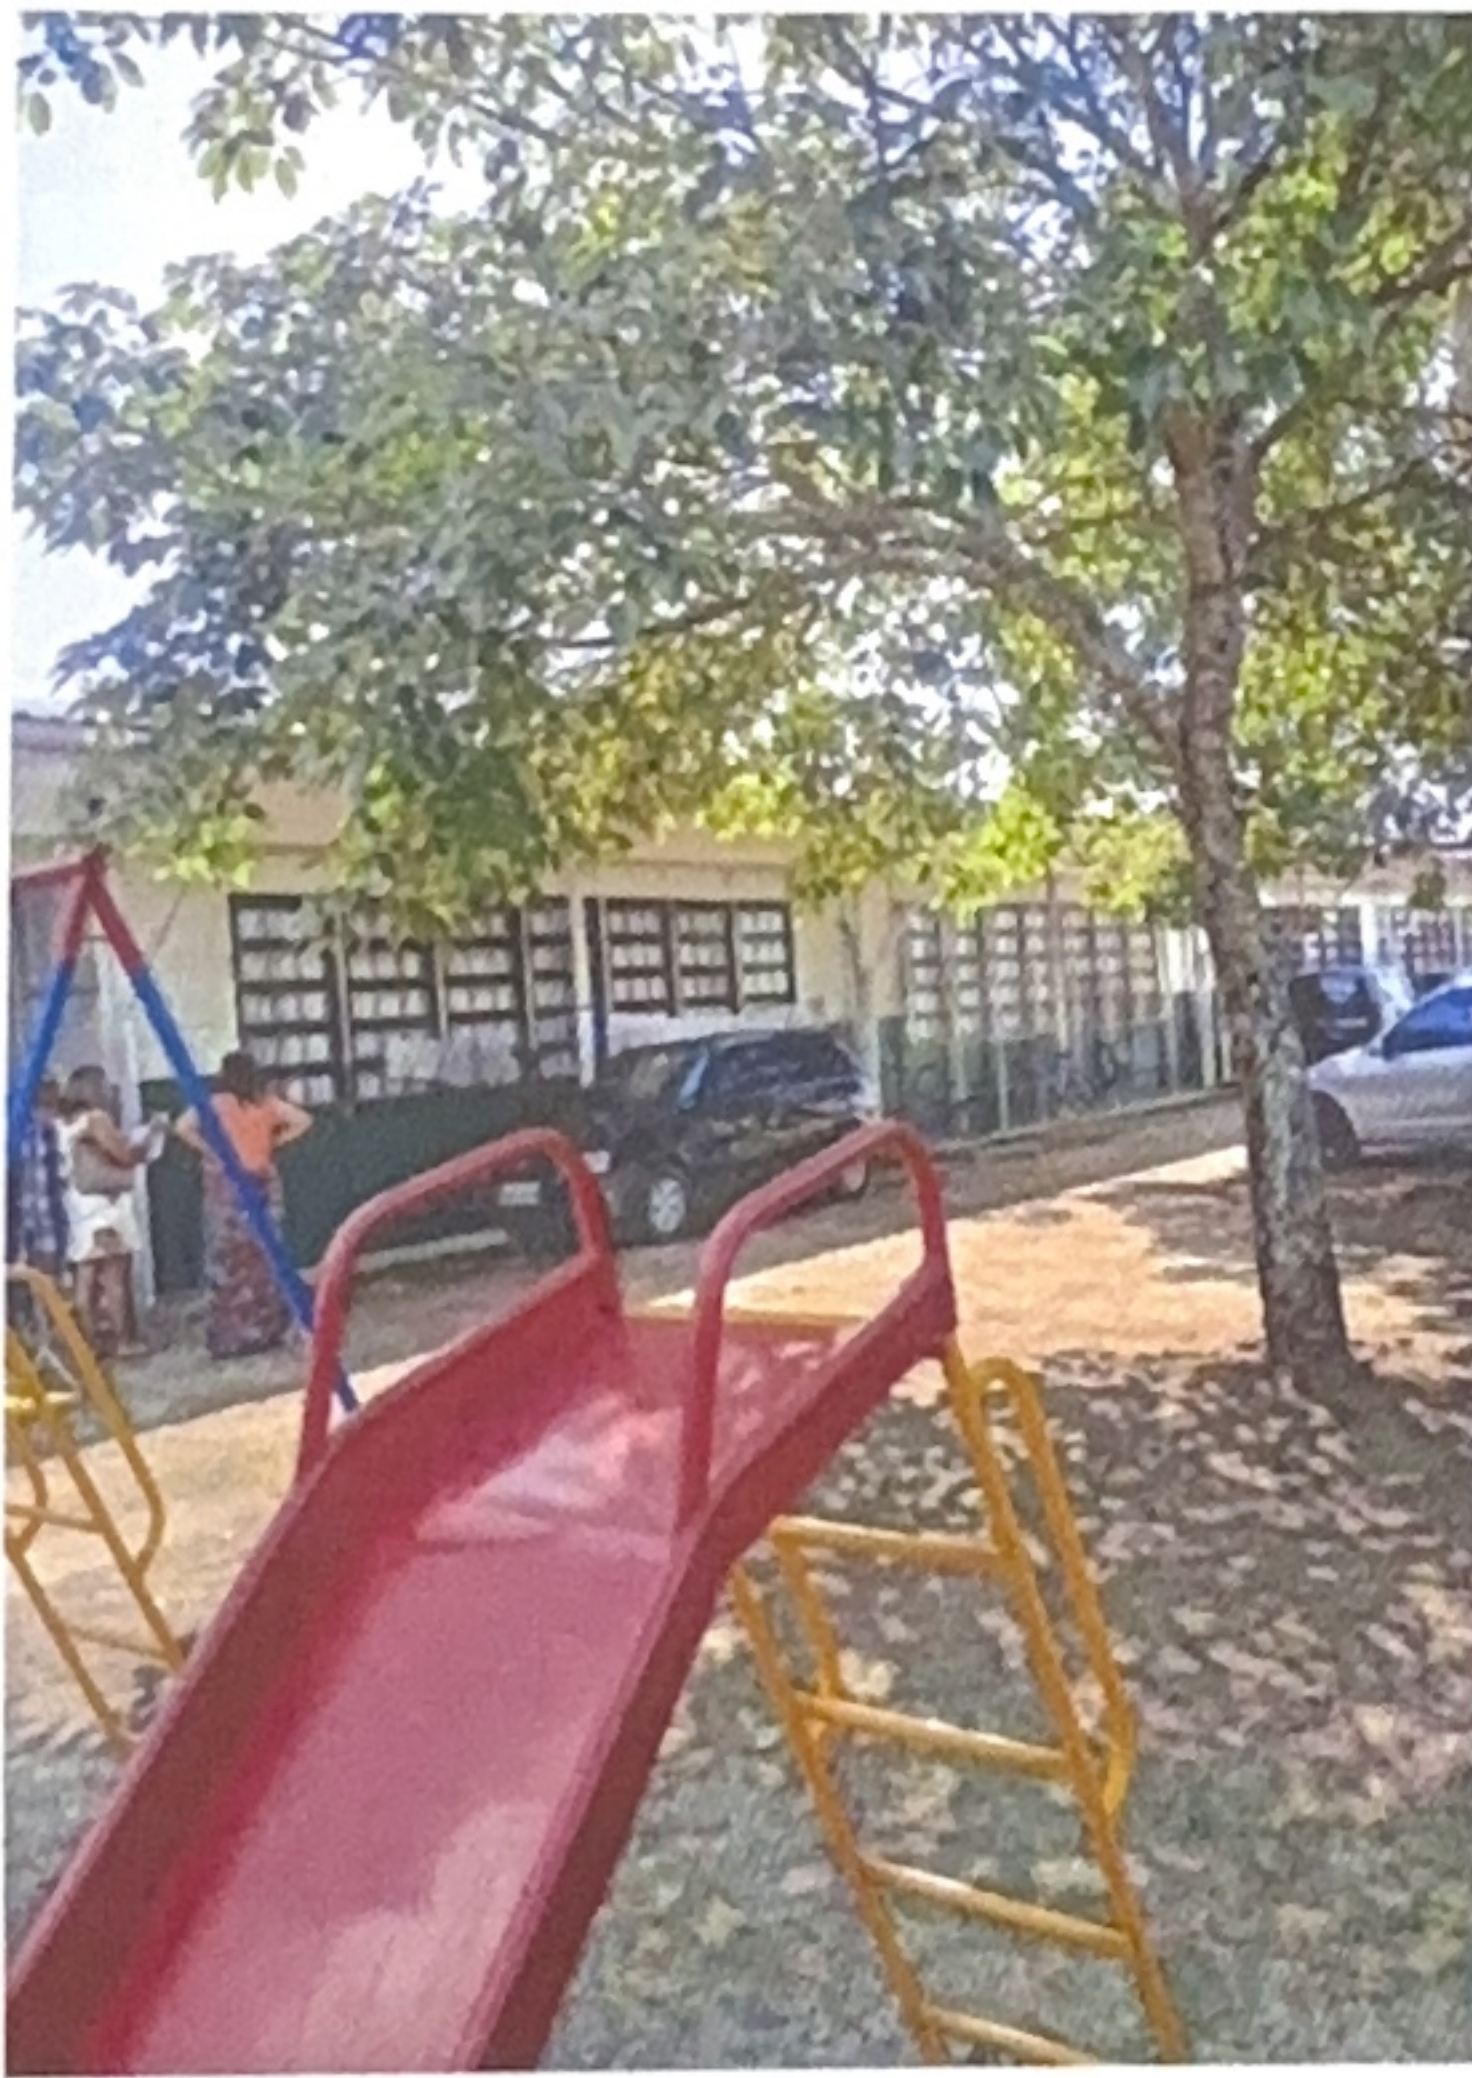
- A casa do caseiro está vazia, constantemente é invadida.
- O estacionamento não tem uma divisão com o parque.

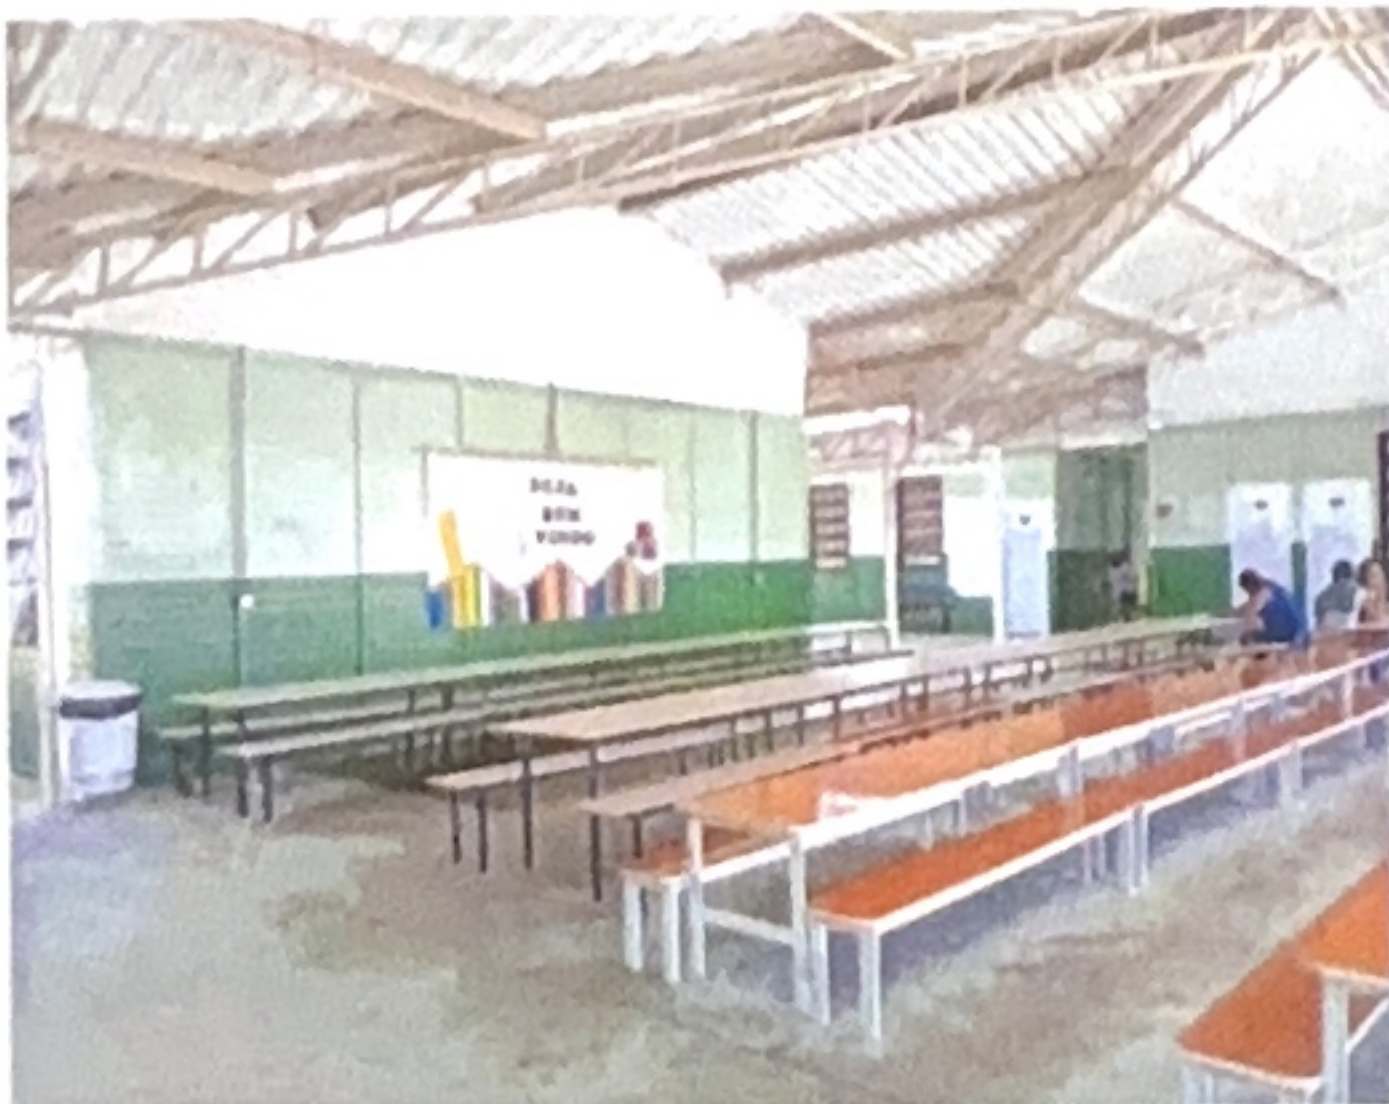
- A escola está sem identificação, não há o nome da patrona na entrada.
- O espaço físico não atende a demanda do integral.

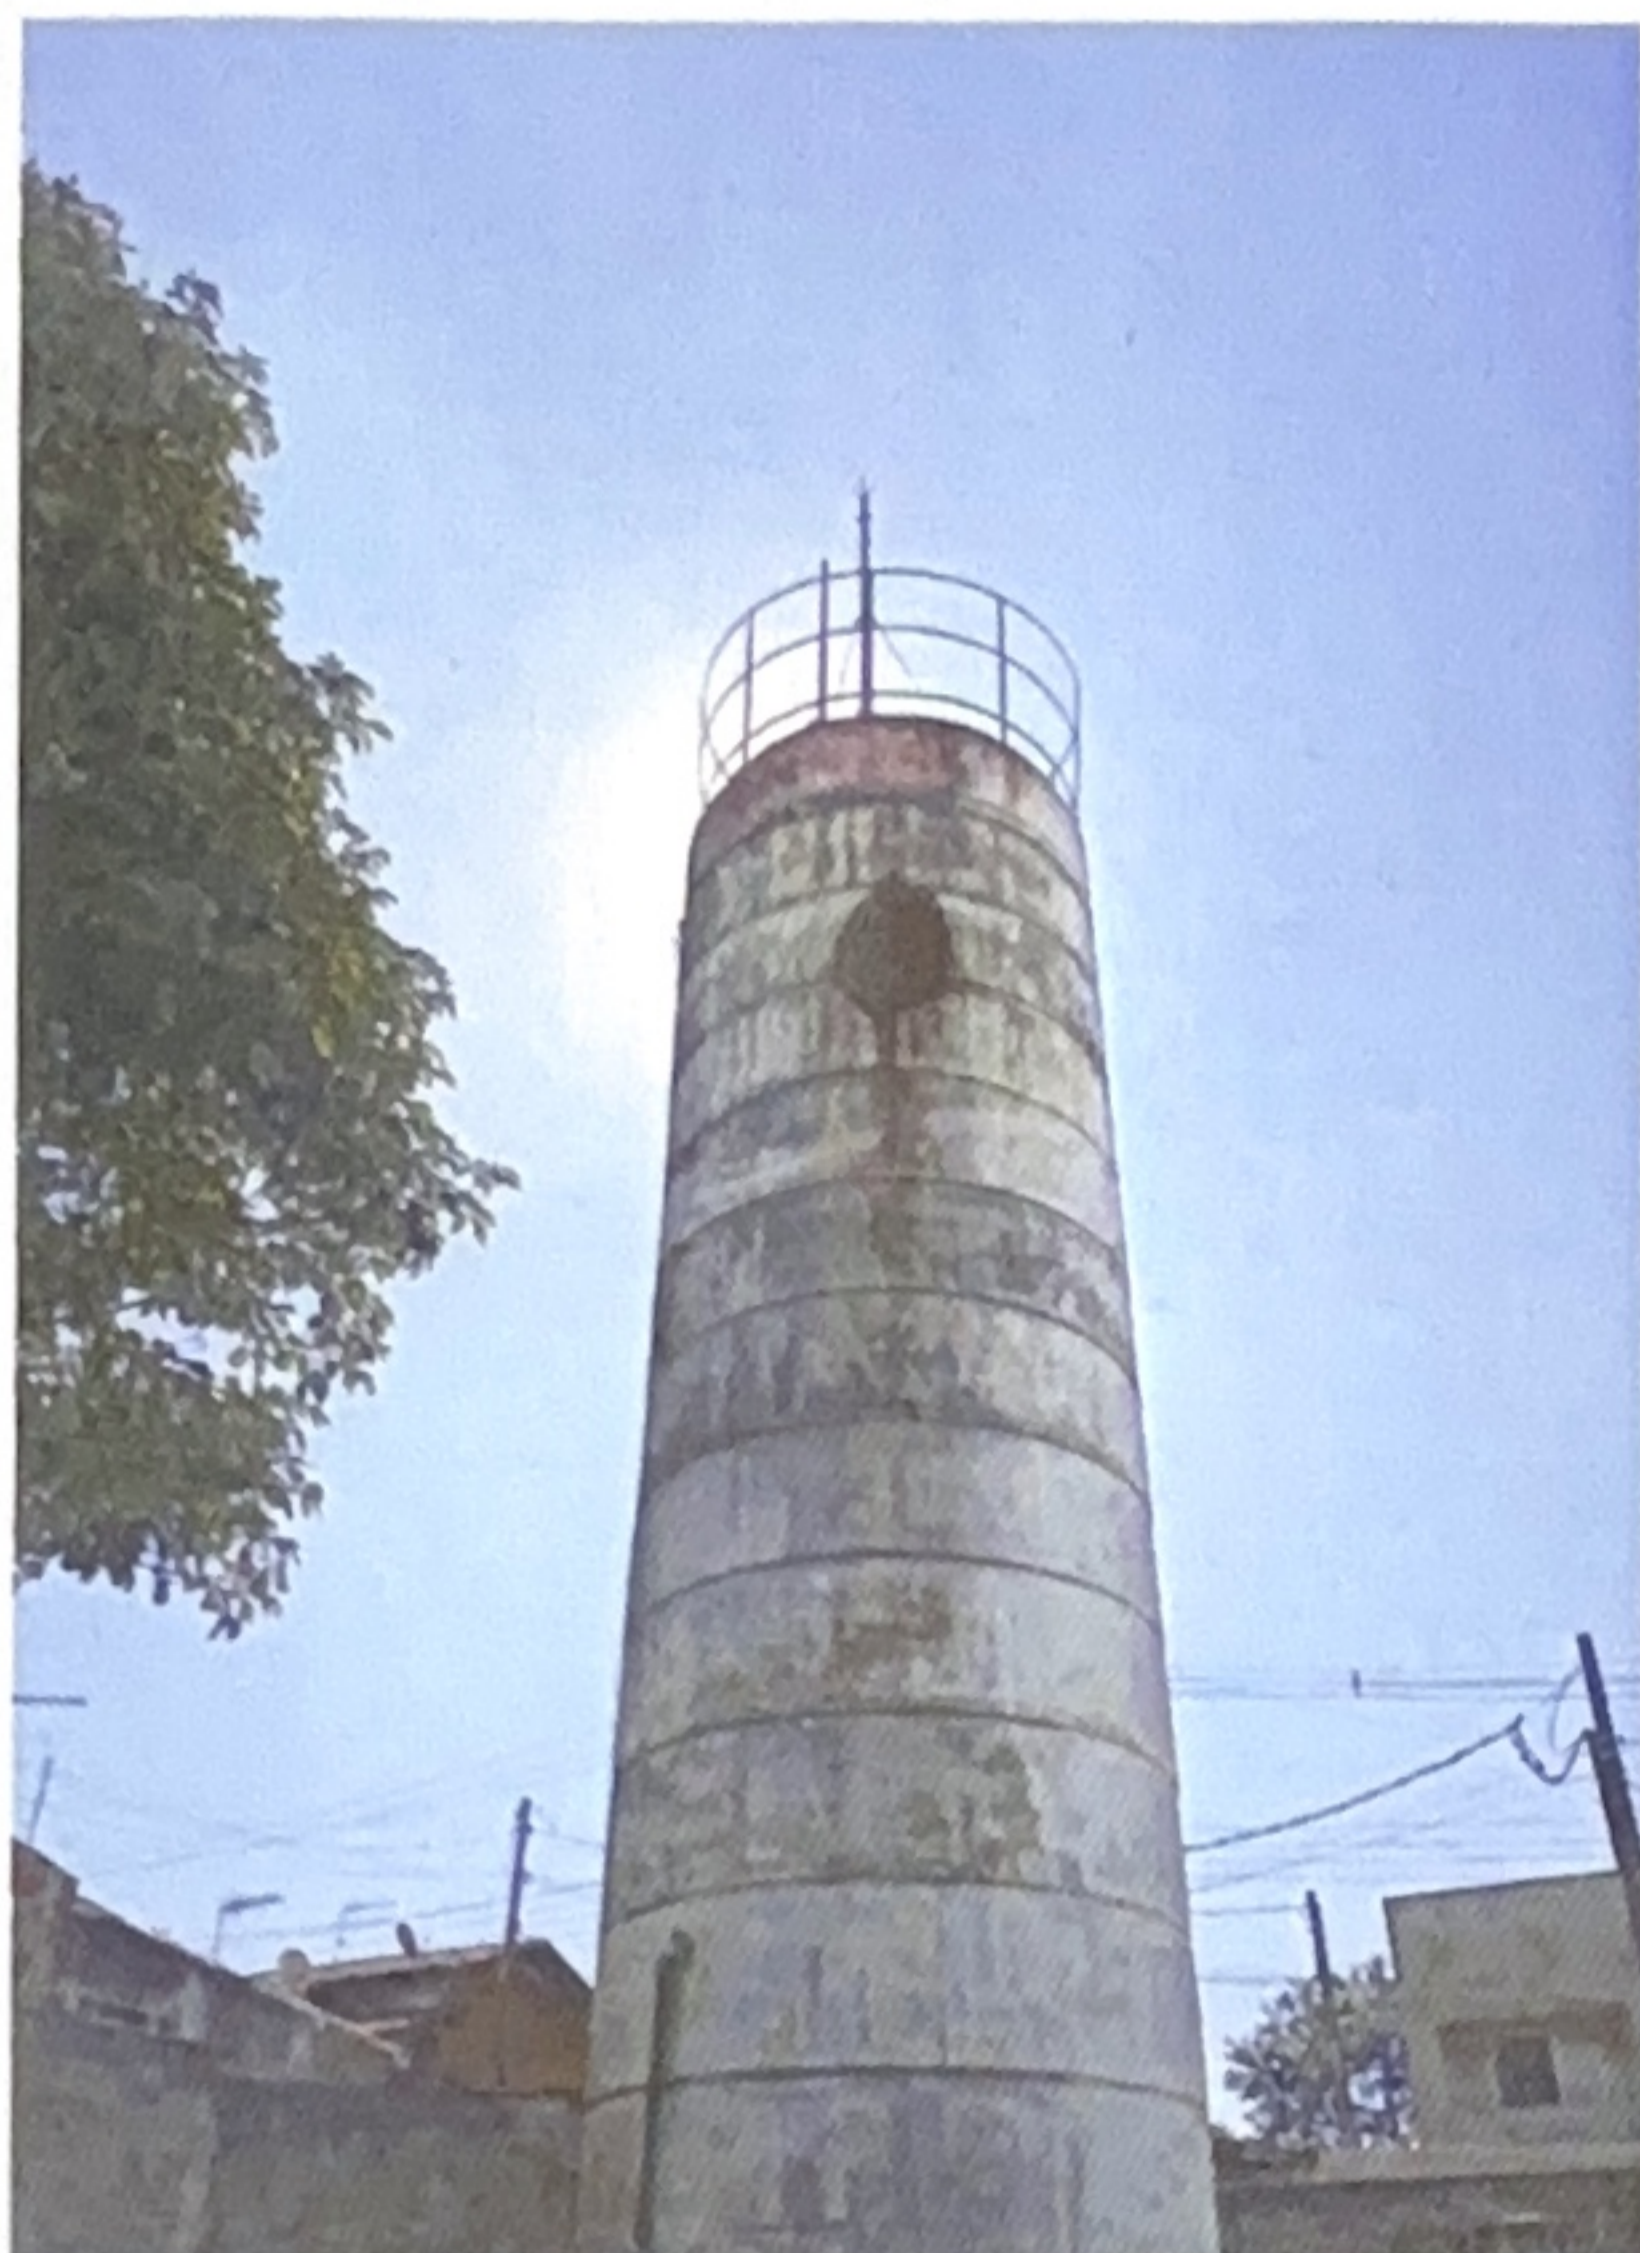
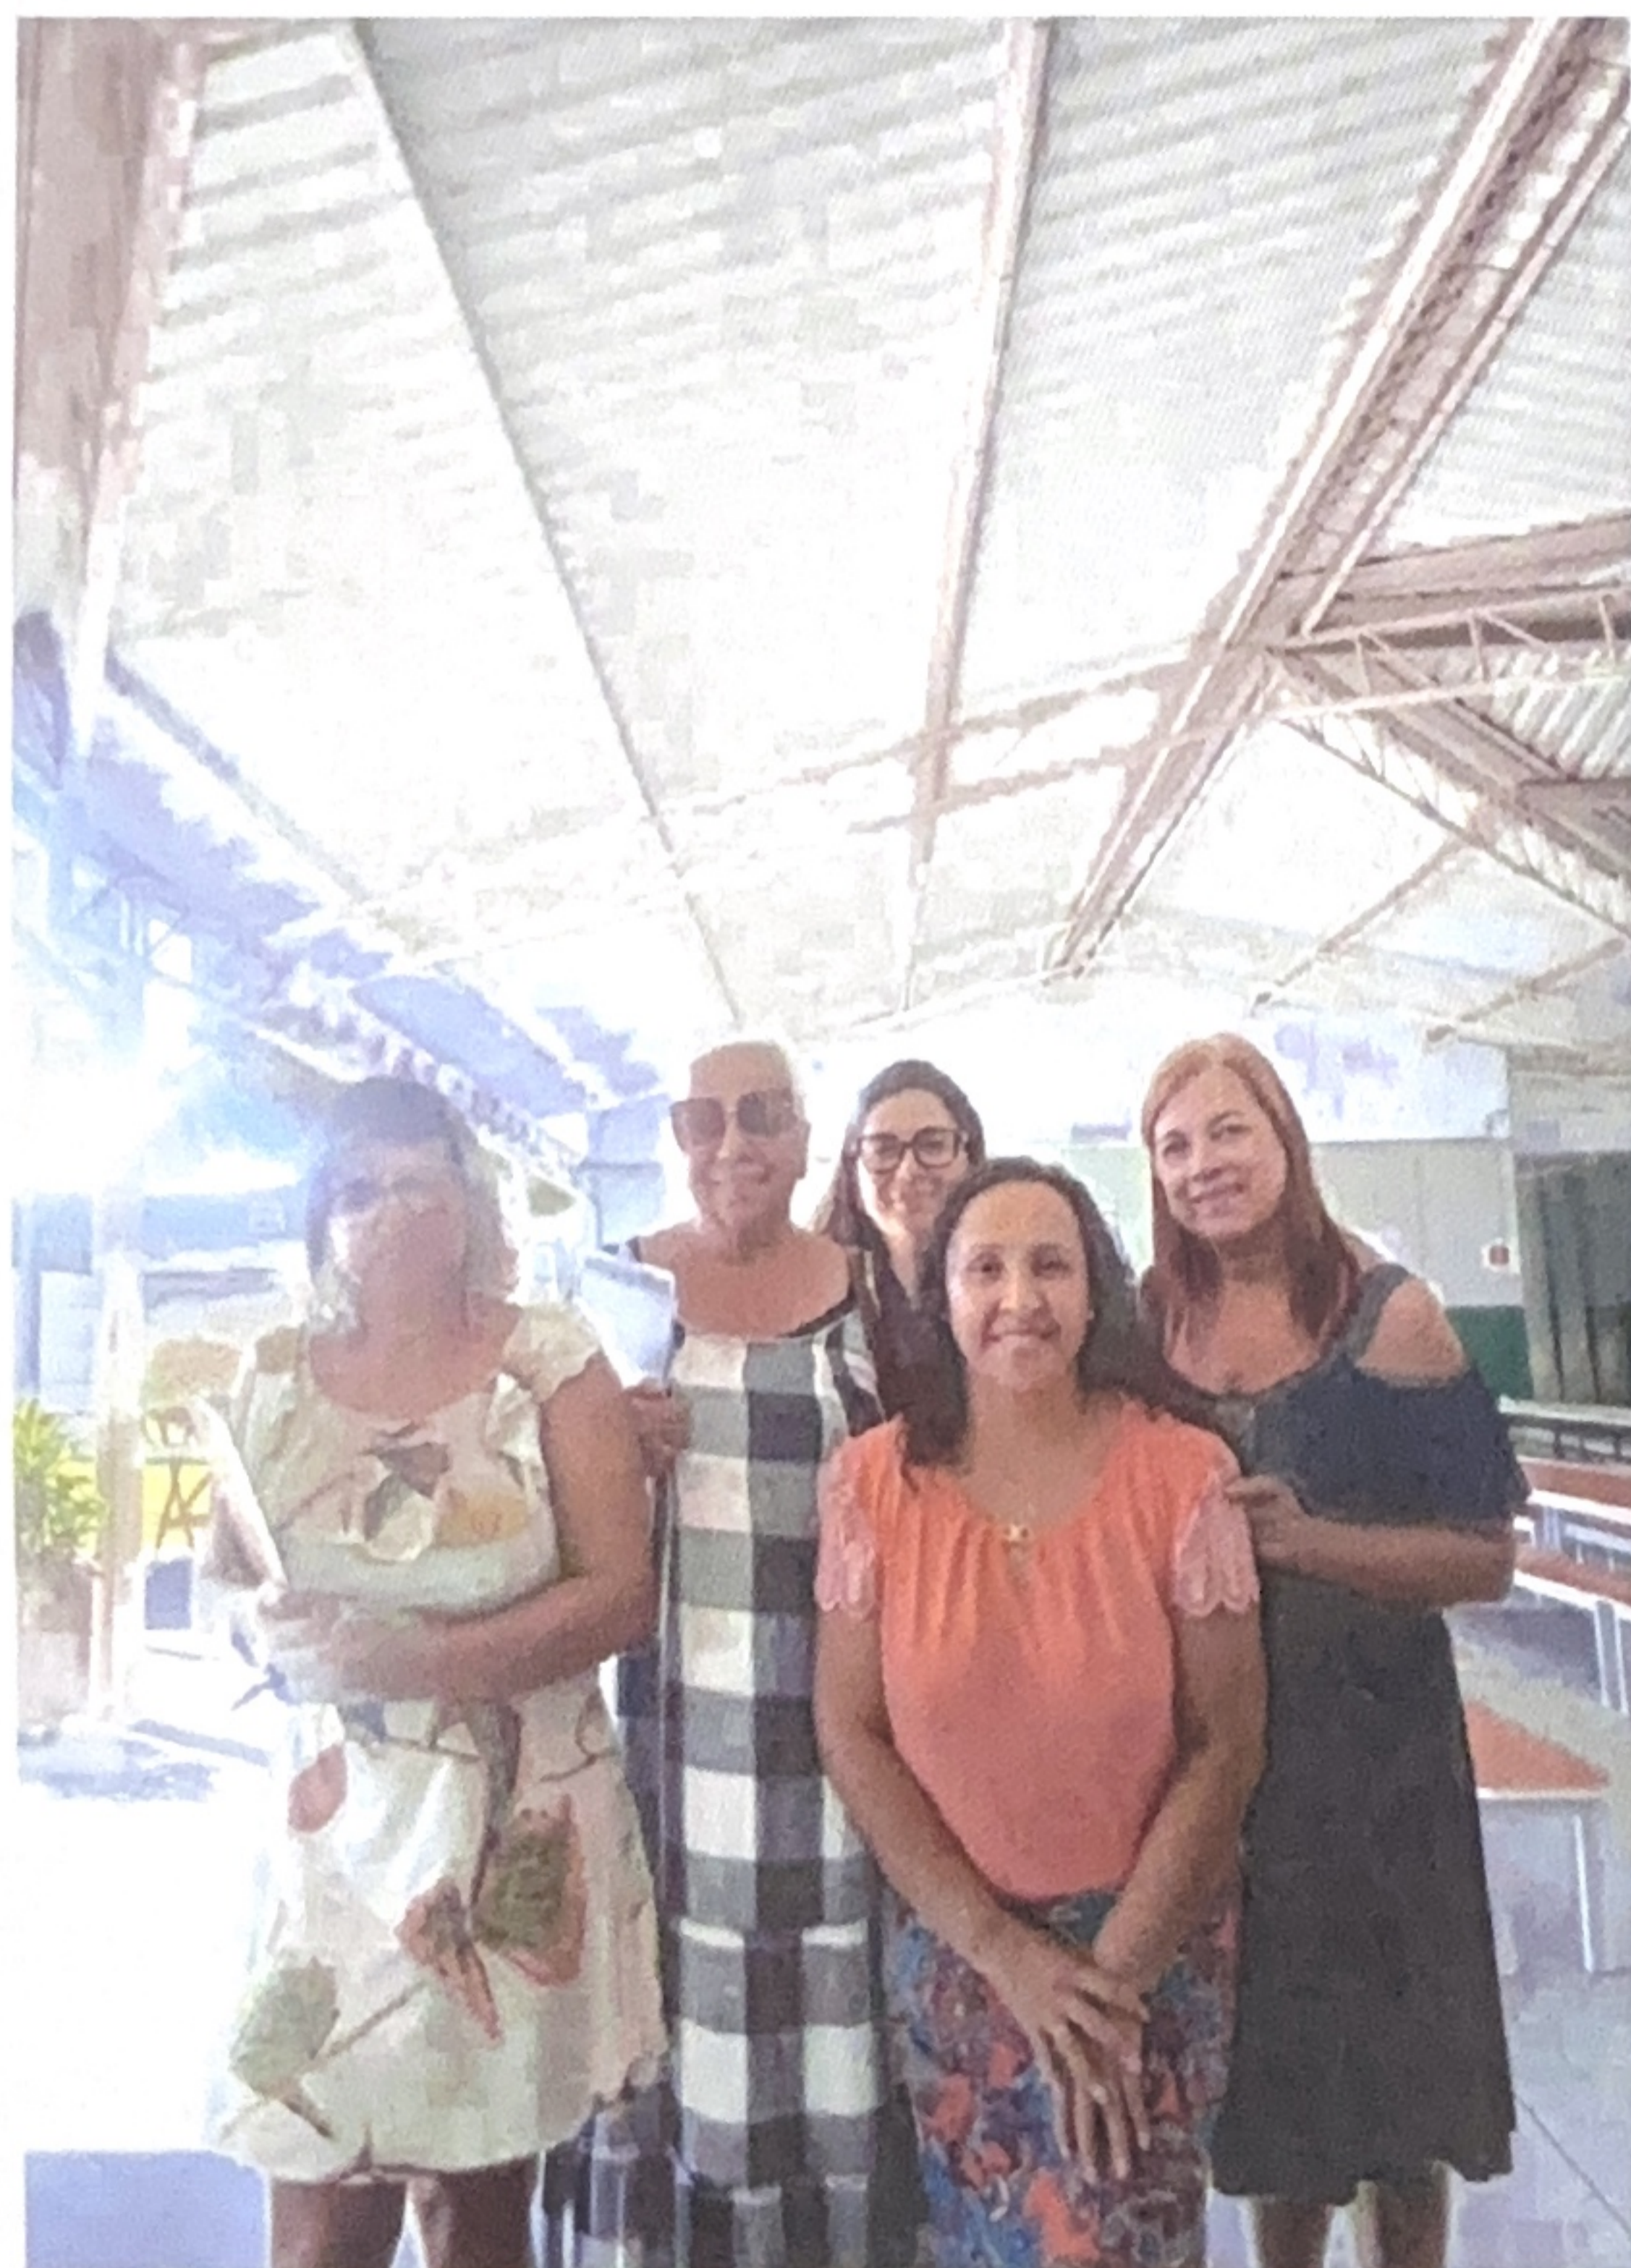
- Uma casa de marimbondo no espaço de recreação está colocando a segurança das crianças em risco.
