SÃO LUÍZ DO PARAITINGA - SP
SP_SAOLUIZ_SR_004_CPRM
Abril / 2022
Benfica

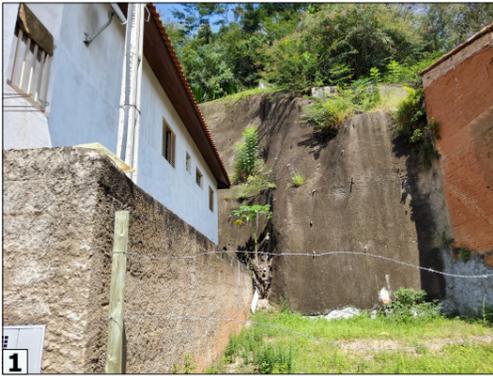
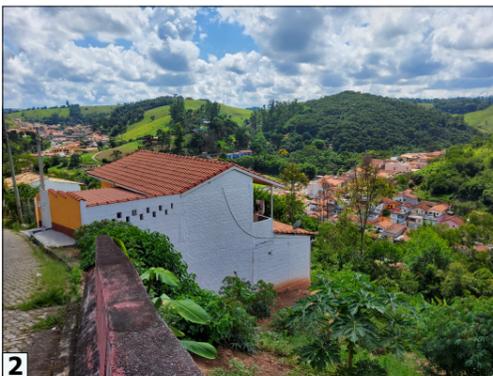
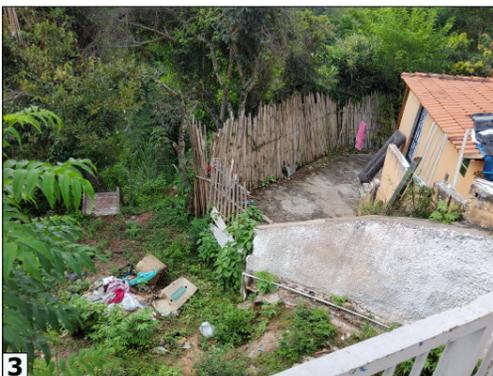
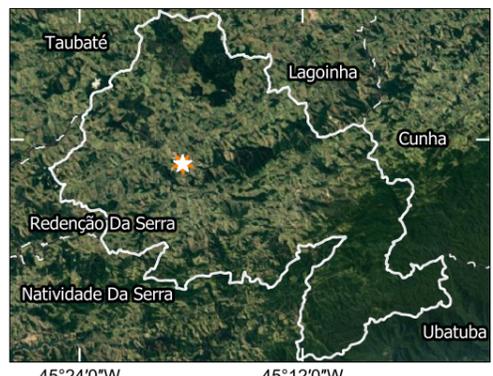
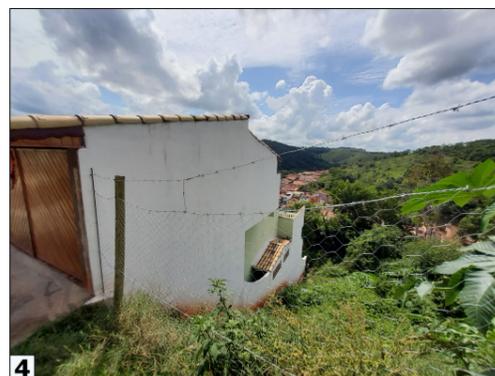
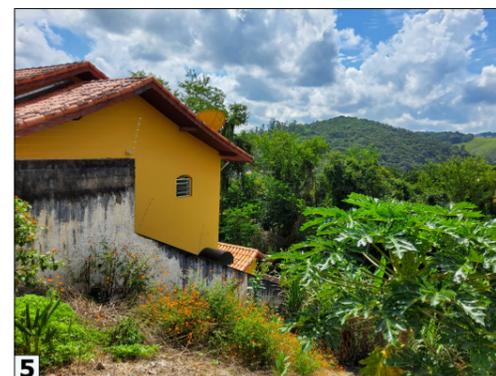
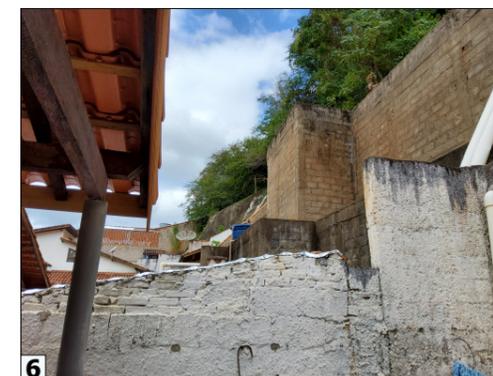
Descrição: Encosta com moradias no sopé e no topo. Alta declividade. Existem feições de movimentação no solo. Obras pontuais de contenção da encosta, algumas feitas pelos moradores.

Tipologia do Processo: Deslizamento

Grau de risco: Alto

- Avaliar possibilidade de remover e realocar temporariamente em locais seguros os moradores que se encontram nas áreas de risco durante o período de chuvas; Desenvolver estudos de adequação do sistema de drenagem pluvial e esgoto a fim de evitar que o fluxo seja direcionado sobre a face dos taludes ou encostas; Verificar e reparar os pontos de vazamento de água em encanamentos; Desenvolver estudos geotécnicos e hidrológicos com a finalidade de embasar os projetos e/ou obras de contenção de encostas ou de blocos rochosos; Fiscalizar e proibir a construção em áreas protegidas pela legislação vigente; Instalar sistema de alerta para as áreas de risco, através de meios de veiculação pública (mídia, sirenes, celulares), permitindo a remoção eficaz dos moradores em caso de alertas de chuvas intensas ou contínuas.
