SÃO LUÍZ DO PARAITINGA - SP
SP_SAOLUIZ_SR_007_CPRM
Abril / 2022
Centro / João Ronan

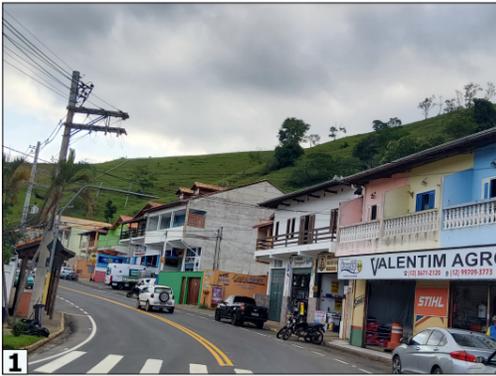
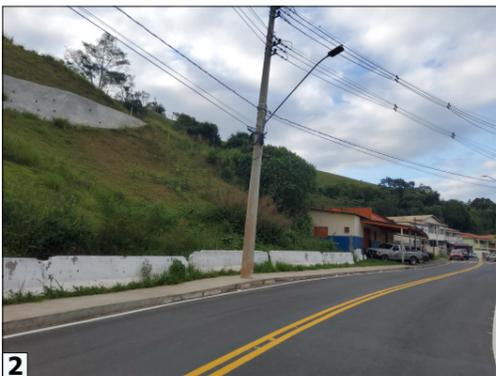
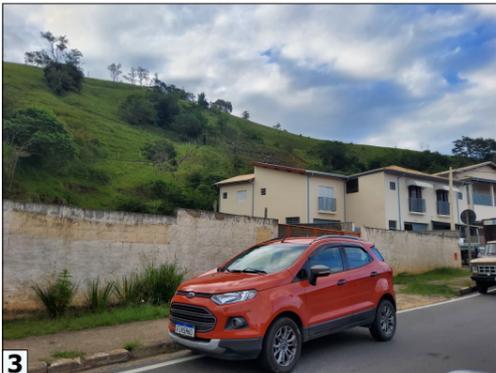
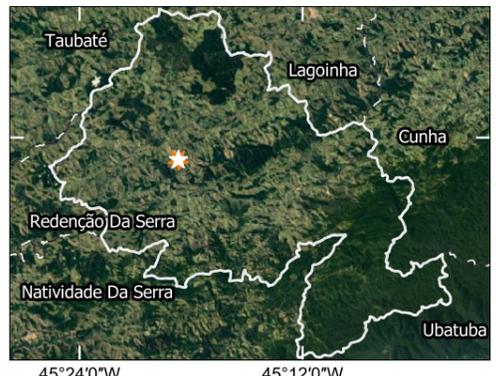
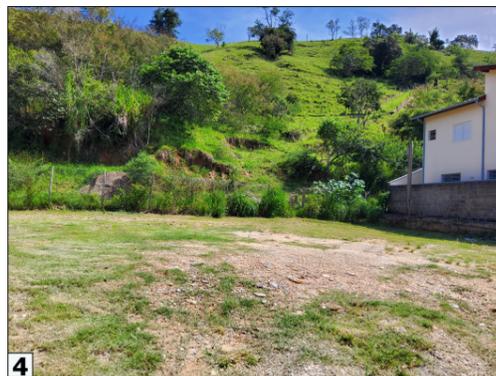
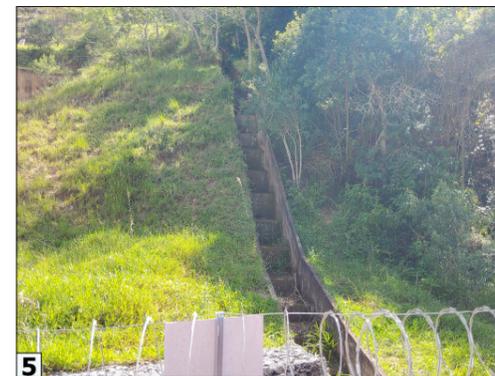
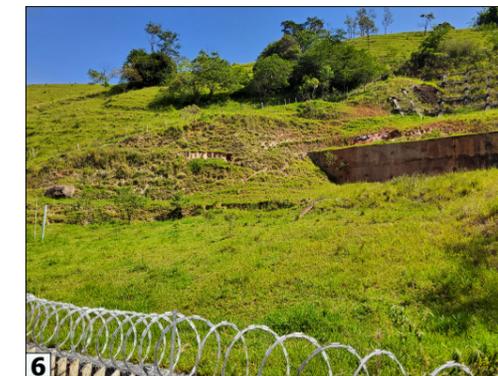
Descrição: Duas obras de contenção e retaludamento foram feitas na encosta, escada hidráulica e obras de drenagem.

Tipologia do Processo: Deslizamento, Inundação, , ,

Grau de risco: Alto

- Avaliar possibilidade de remover e realocar temporariamente em locais seguros os moradores que se encontram nas áreas de risco durante o período de chuvas; Desenvolver estudos de adequação do sistema de drenagem pluvial e esgoto a fim de evitar que o fluxo seja direcionado sobre a face dos taludes ou encostas; Verificar e reparar os pontos de vazamento de água em encanamentos; Desenvolver estudos geotécnicos e hidrológicos com a finalidade de embasar os projetos e/ou obras de contenção de encostas ou de blocos rochosos; Fiscalizar e proibir a construção em áreas protegidas pela legislação vigente; Instalar sistema de alerta para as áreas de risco, através de meios de veiculação pública (mídia, sirenes, celulares), permitindo a remoção eficaz dos moradores em caso de alertas de chuvas intensas ou contínuas.
