Descrição: Setor renomeado para 10. Agora o polígono engloba o que antes era o A-14 e A-15. Houve aumento de área construída, pequenas obras de contenção pontuais feitas pelos próprios moradores. Risco ALTO.

Grau de risco: Alto

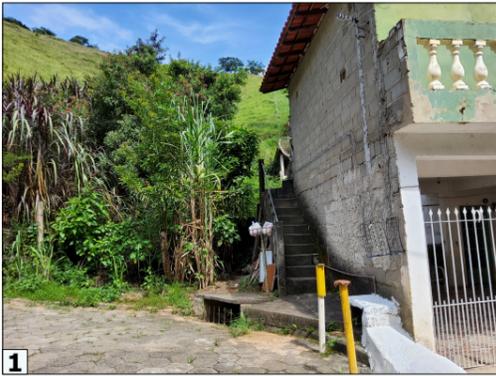
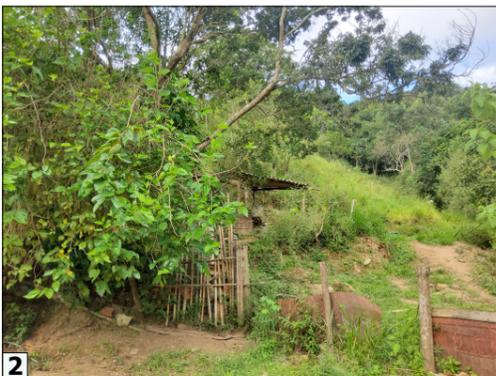
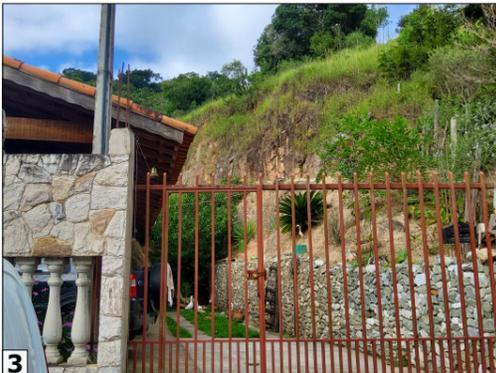
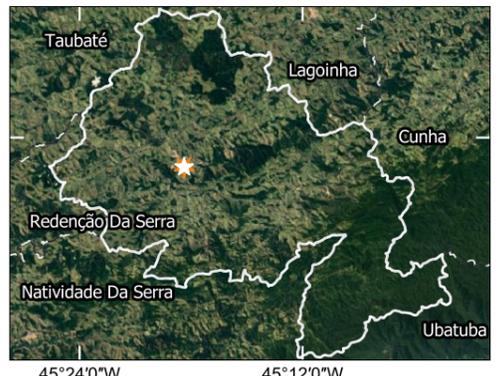
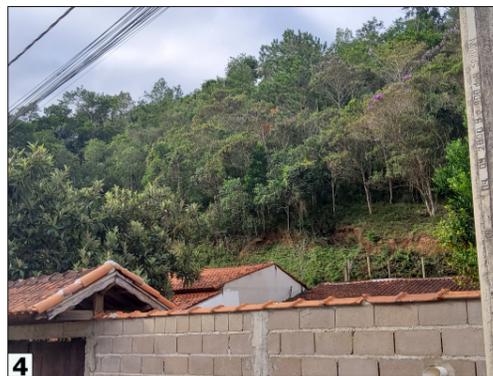
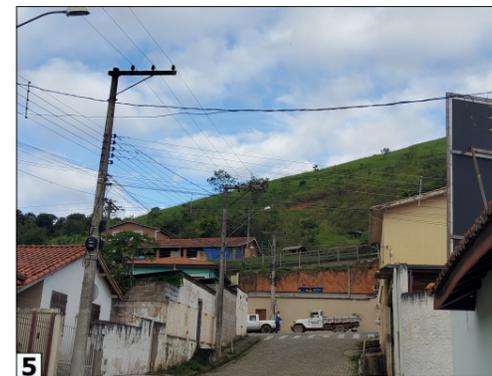
Tipologia do Processo: Deslizamento

Quantidade de imóveis em risco: 62

Quantidade de pessoas em risco: 248

- Avaliar possibilidade de remover e realocar temporariamente em locais seguros os moradores que se encontram nas áreas de risco durante o período de chuvas; Desenvolver estudos de adequação do sistema de drenagem pluvial e esgoto a fim de evitar que o fluxo seja direcionado sobre a face dos taludes ou encostas; Verificar e reparar os pontos de vazamento de água em encanamentos; Desenvolver estudos geotécnicos e hidrológicos com a finalidade de embasar os projetos e/ou obras de contenção de encostas ou de blocos rochosos; Fiscalizar e proibir a construção em áreas protegidas pela legislação vigente; Instalar sistema de alerta para as áreas de risco, através de meios de veiculação pública (mídia, sirenes, celulares), permitindo a remoção eficaz dos moradores em caso de alertas de chuvas intensas ou contínuas.
