SÃO LUÍZ DO PARAITINGA - SP  
SP\_SAOLUIZ\_SR\_008\_CPRM  
Abril / 2022  
Centro / Ver de Perto

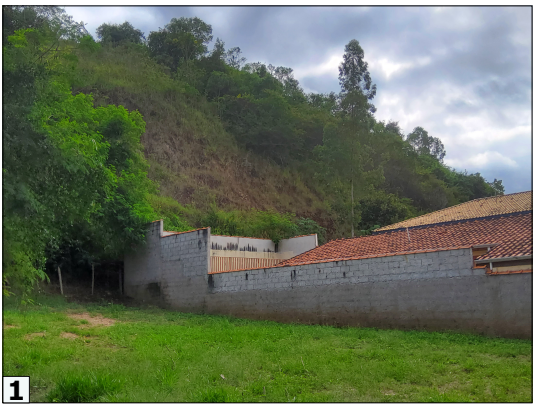
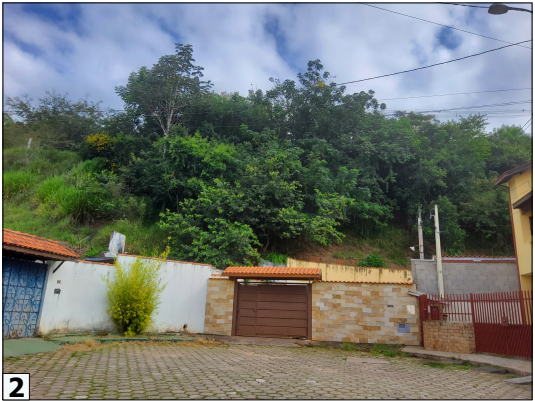
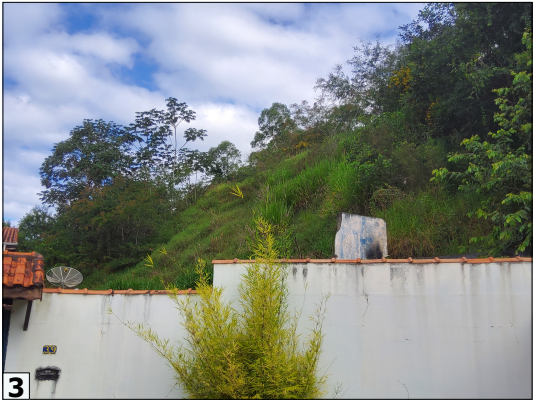
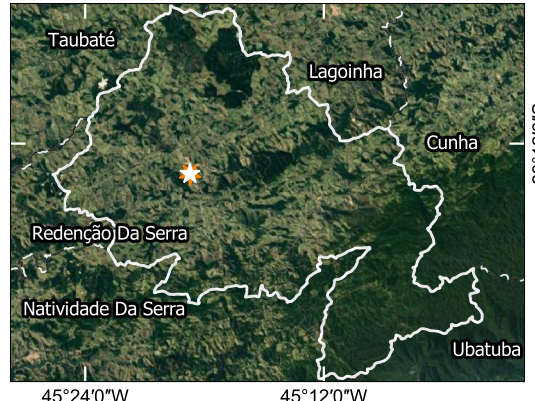
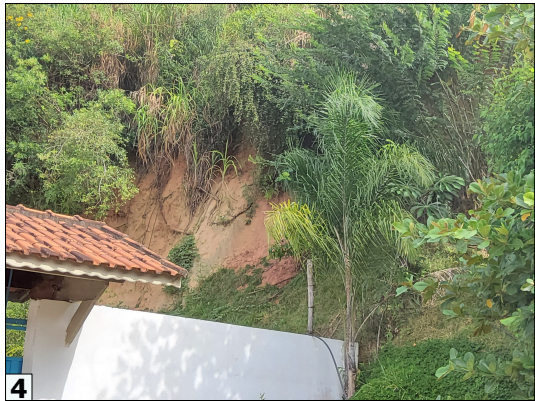
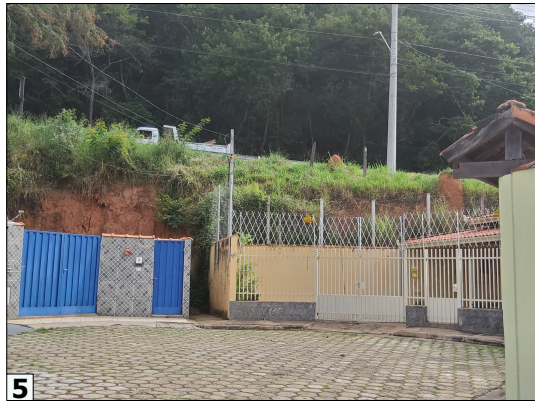
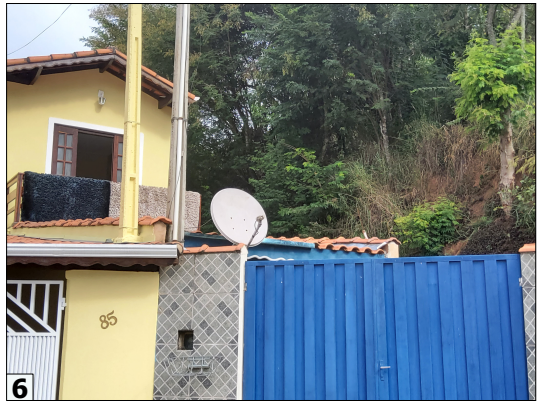
**Descrição:** Casas de padrão médio/alto, com baixa vulnerabilidade, muito próximas a encosta. Não há obras de contenção na encosta.

**Tipologia do Processo:** Deslizamento, Inundação, , ,

**Grau de risco:** Alto

- Avaliar possibilidade de remover e realocar temporariamente em locais seguros os moradores que se encontram nas áreas de risco durante o período de chuvas; Desenvolver estudos de adequação do sistema de drenagem pluvial e esgoto a fim de evitar que o fluxo seja direcionado sobre a face dos taludes ou encostas; Verificar e reparar os pontos de vazamento de água em encanamentos; Desenvolver estudos geotécnicos e hidrológicos com a finalidade de embasar os projetos e/ou obras de contenção de encostas ou de blocos rochosos; Fiscalizar e proibir a construção em áreas protegidas pela legislação vigente; Instalar sistema de alerta para as áreas de risco, através de meios de veiculação pública (mídia, sirenes, celulares), permitindo a remoção eficaz dos moradores em caso de alertas de chuvas intensas ou contínuas;
