Esquadrias do 2º Pavimento - Fachada Lateral

Proprietário:
Prefeitura Municipal de São João da Boa Vista

Obra:
Recuperação das Esquadrias do Teatro - Fase 1

Assunto:
MAPA DE DANOS - Esquadrias Fachada Frontal

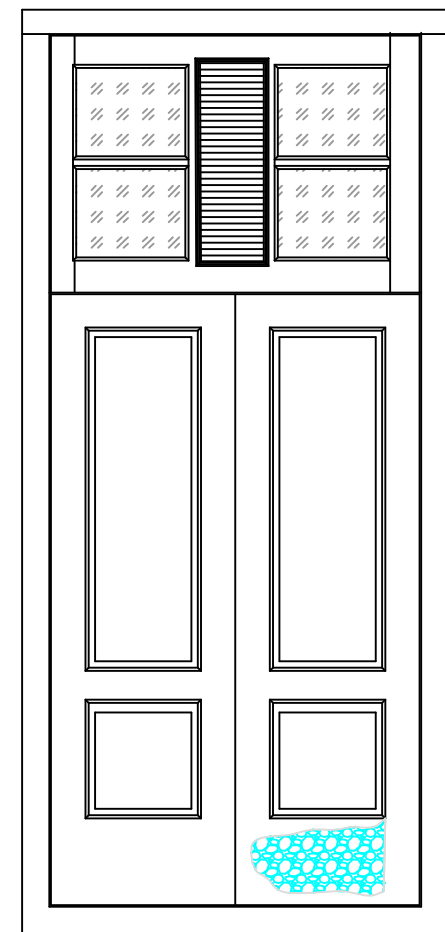
J3 - 2.06

J3: 1,41 x 3,05 - Vista Interna Fechada

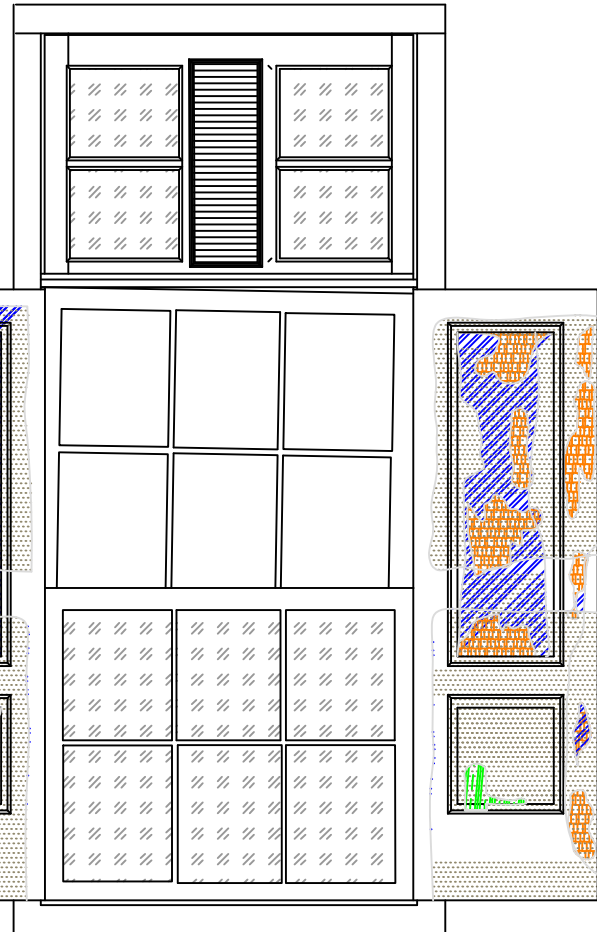
J3: 1,41 x 3,05 - Vista Interna Aberta

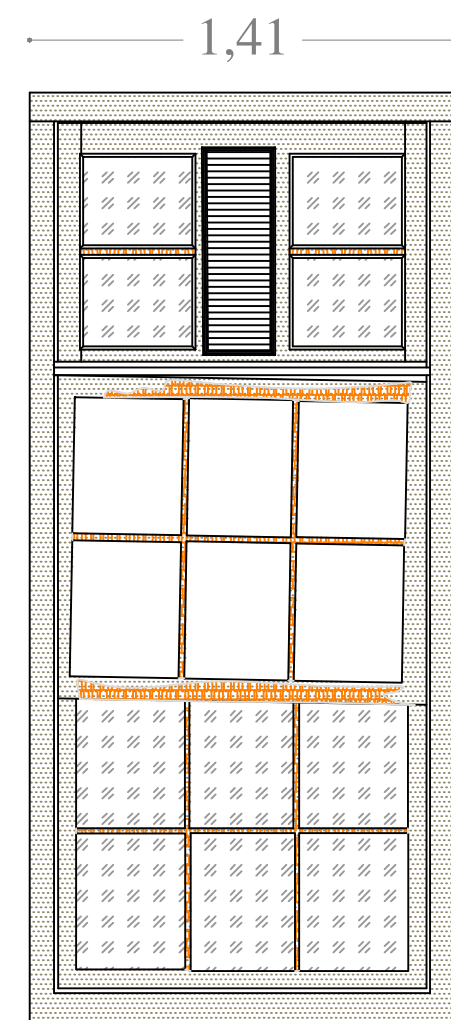
J3: 1,41 x 3,05 - Vista Externa

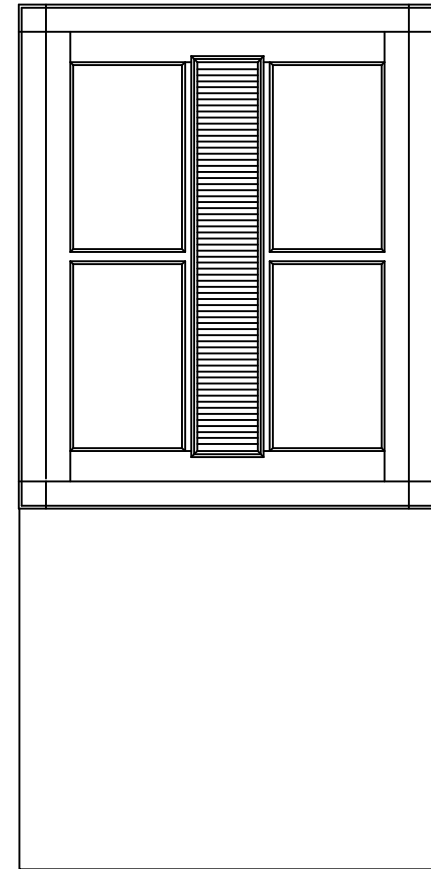
J4 - 2.07

J4: 1,25 x 1,20 - Vista Interna

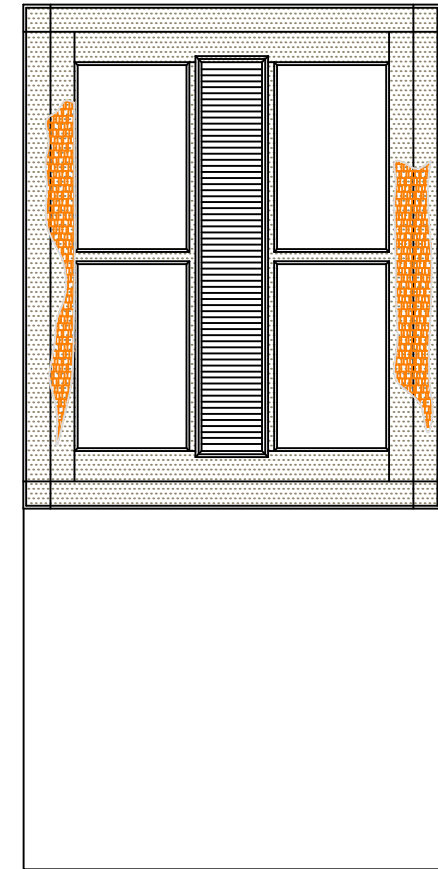
J4: 1,25 x 1,20 - Vista Externa

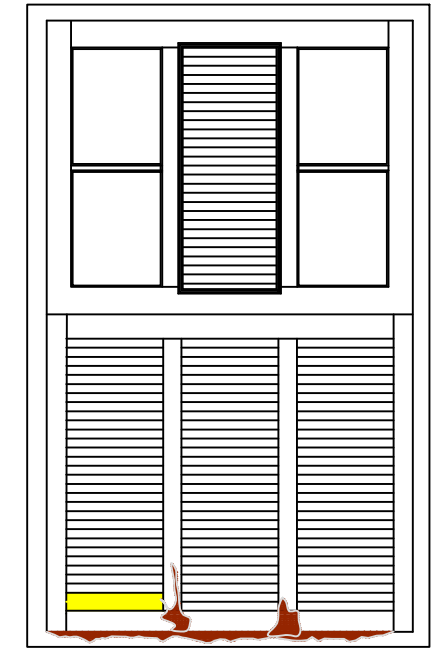
J5 - 2.08

J5: 1,45X1,30 - Vista Interna
Janelas Banheiro 1º Piso

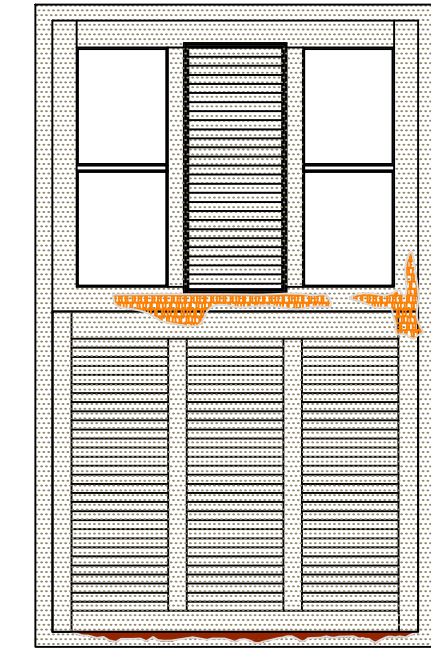
J5: 1,45X1,30 - Vista Externa
Janelas Banheiro 1º Piso

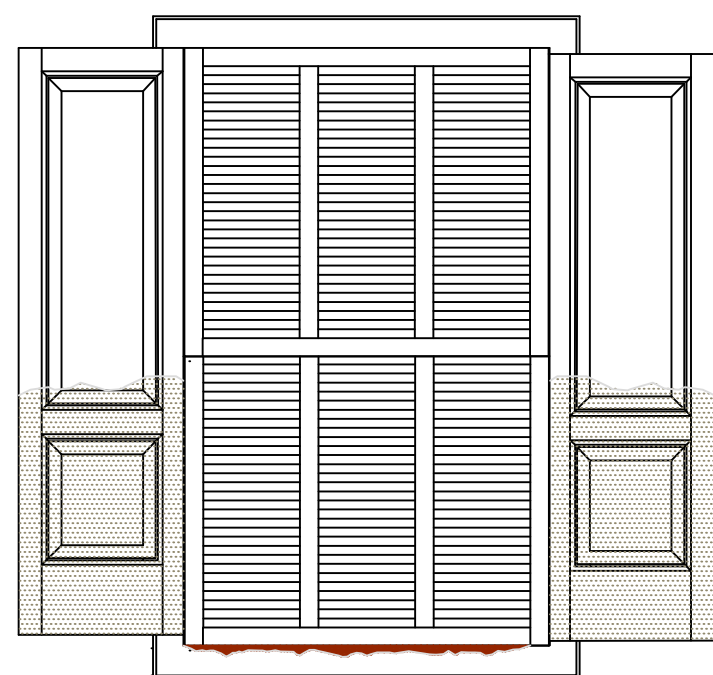
J6 - 2.09

J6: 1,45x1,55 - Vista Interna Aberta

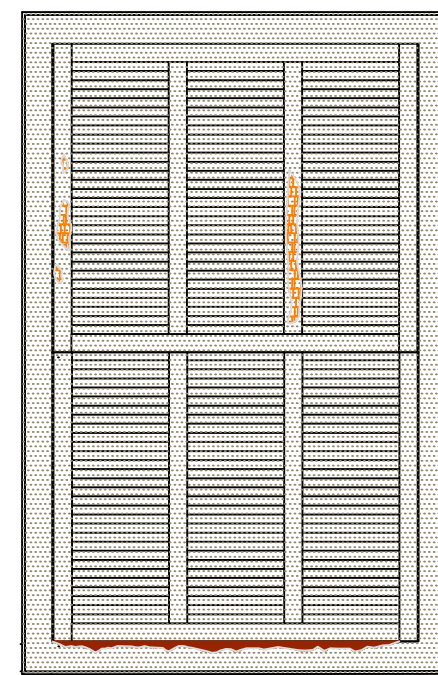
J6: 1,45x1,55 - Vista Externa

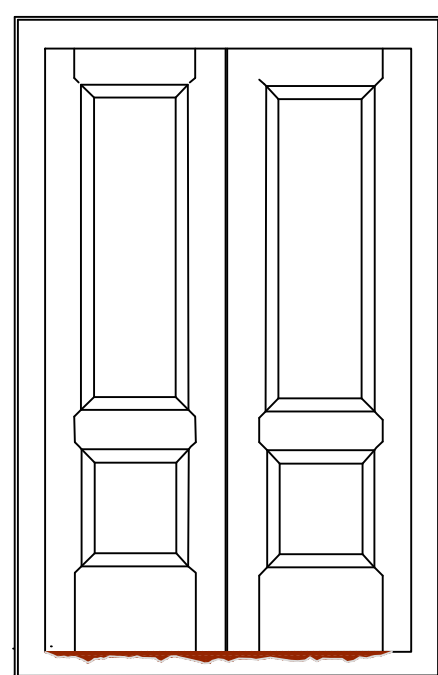
J6: 1,45x1,55 - Vista Interna Fechada

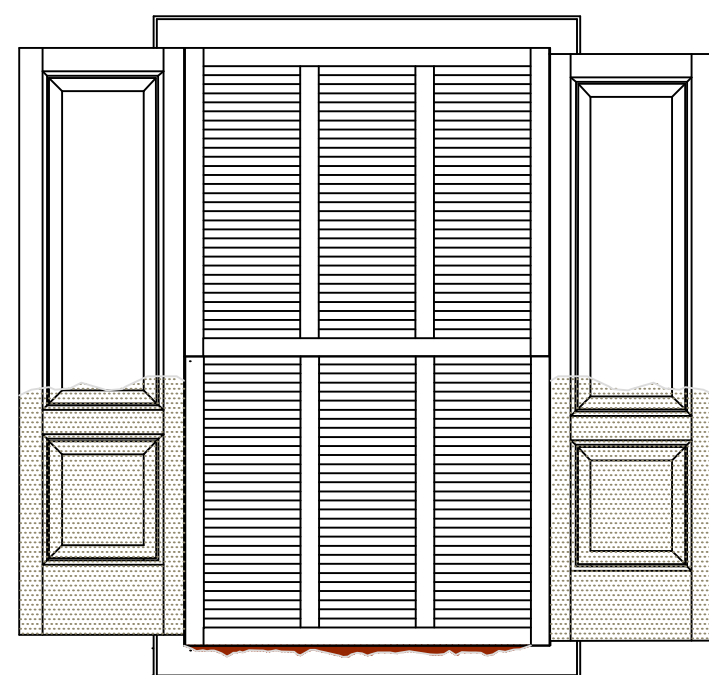
J6 - 2.10

J6: 1,45x1,55 - Vista Interna Aberta

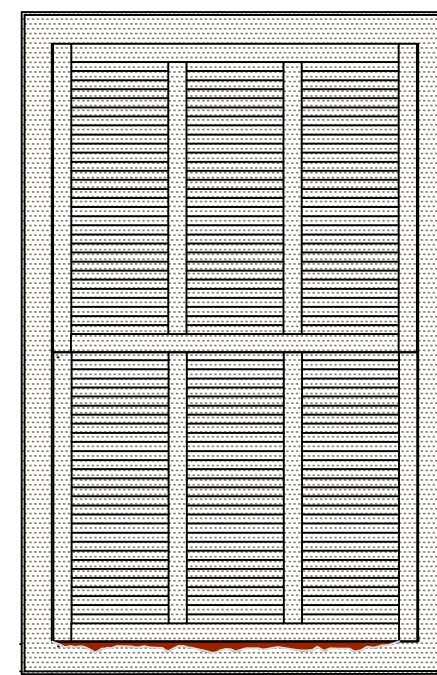
J6: 1,45x1,55 - Vista Externa

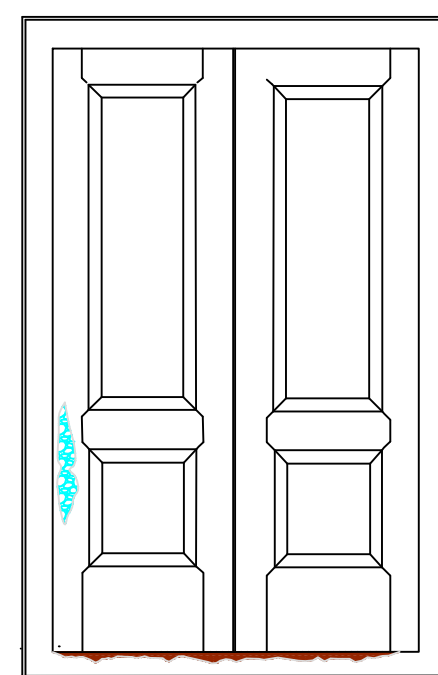
J6: 1,45x1,55 - Vista Interna Fechada

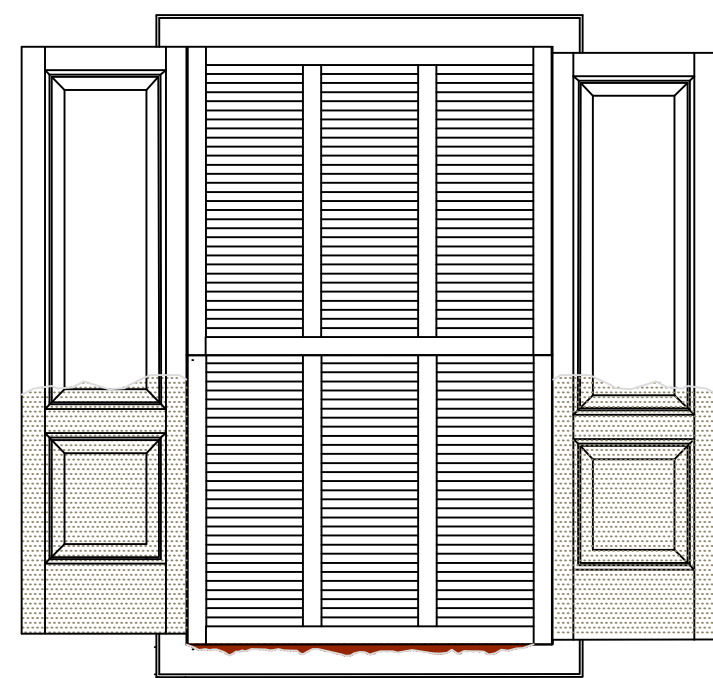
J6 - 2.11

J6: 1,45x1,55 - Vista Interna Aberta

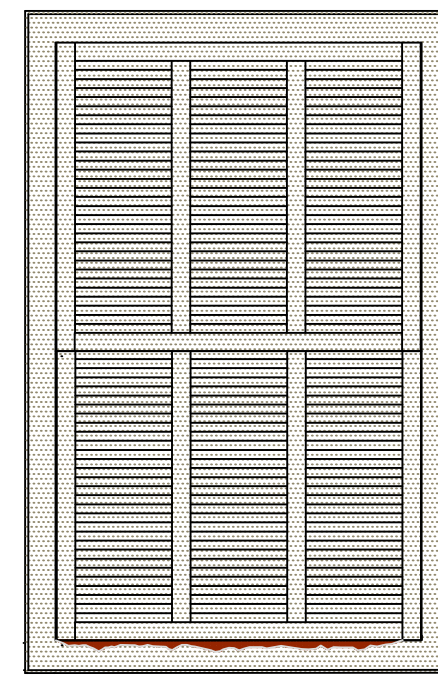
J6: 1,45x1,55 - Vista Externa

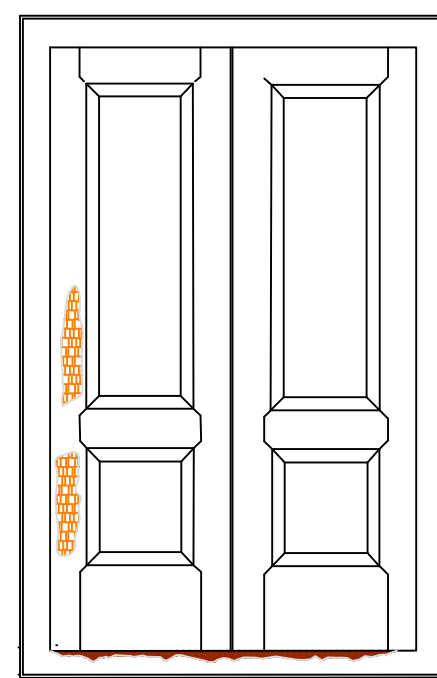
J6: 1,45x1,55 - Vista Interna Fechada

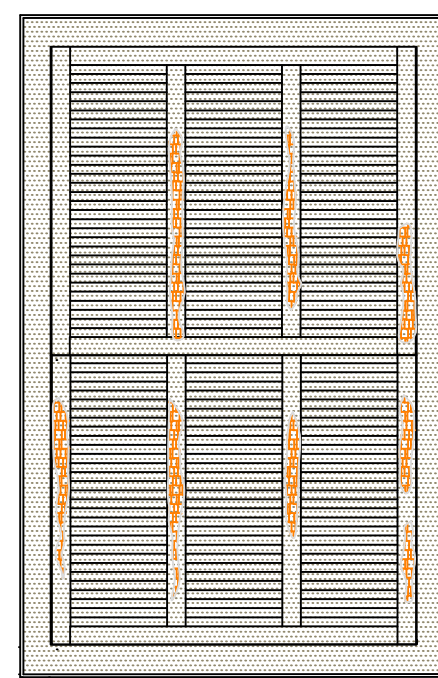
J6 - 2.12 - CEGA

J6 - Vista Externa
