PREFEITURA MUNICIPAL
SÃO JOÃO DA BOA VISTA
ESTADO DE SÃO PAULO
Departamento de Gestão e Planejamento Urbano

Recuperação das Esquadrias do Teatro - Fase 1

MAPA DE DANOS - Esquadrias Fachada Frontal

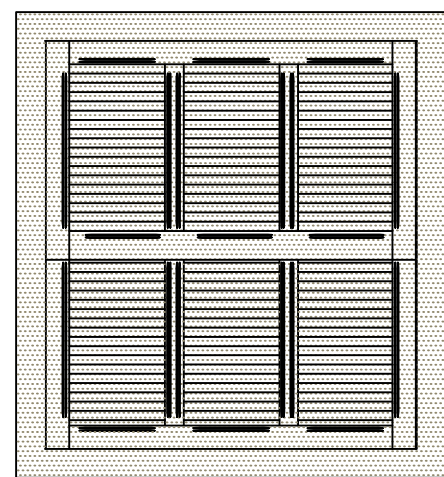
J7 - 1.01 (CEGA)

Vista Externa - Janelas 1º Piso

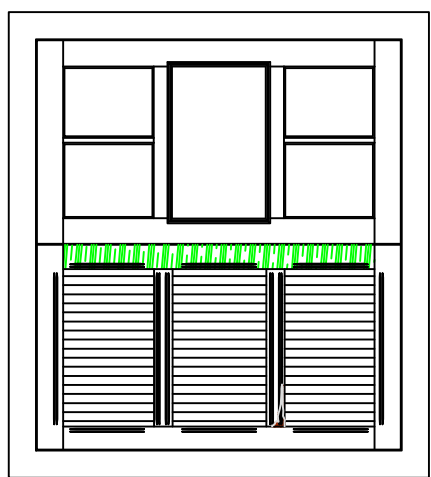
J8 - 1.02

J8: 1,39x1,54 - Vista Interna

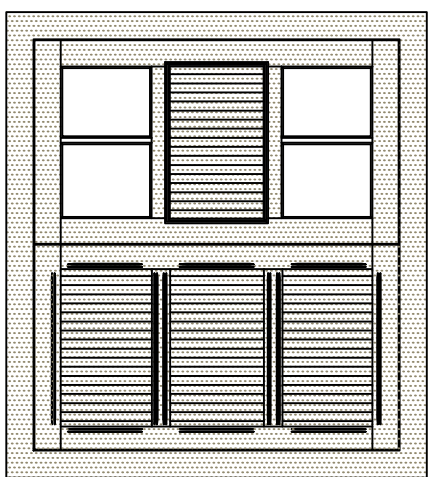
J8: 1,39x1,54 -Vista Externa

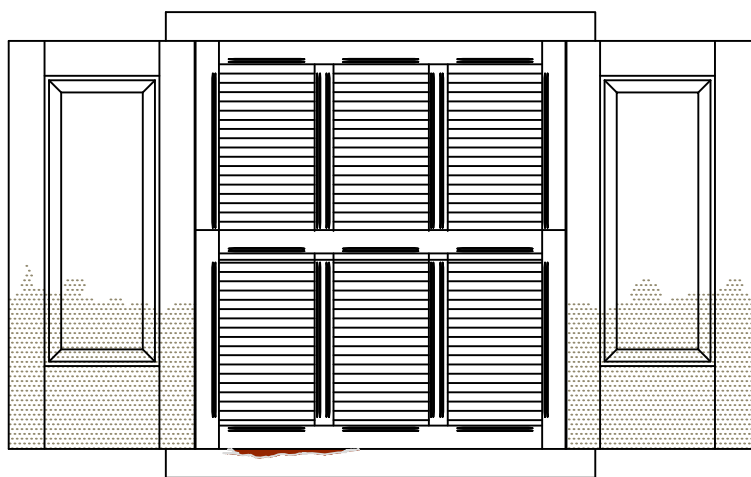
J7 - 1.03

Vista Interna Aberta- Janelas 1º Piso

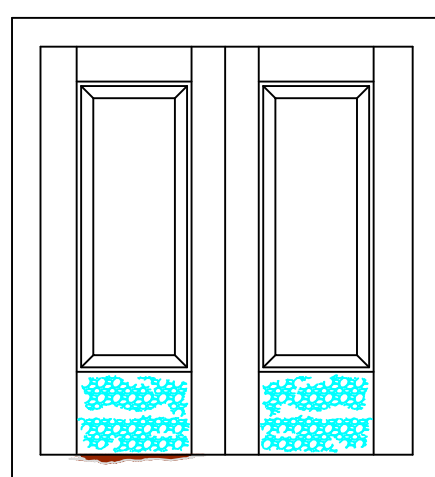
Vista Interna Fechada - Janelas 1º Piso

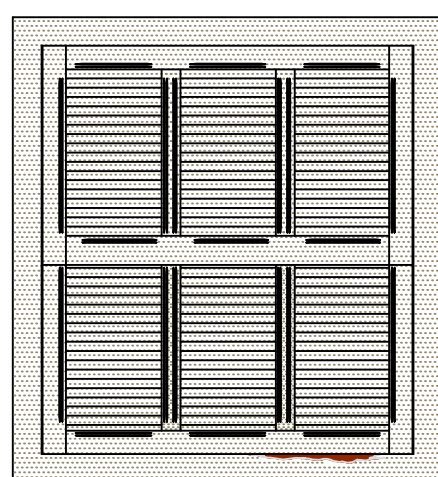
Vista Externa - Janelas 1º Piso

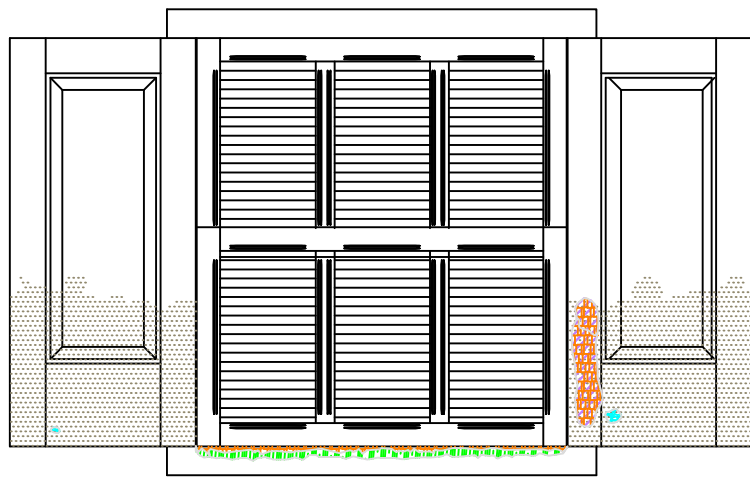
J7 - 1.04

Vista Interna Aberta- Janelas 1º Piso

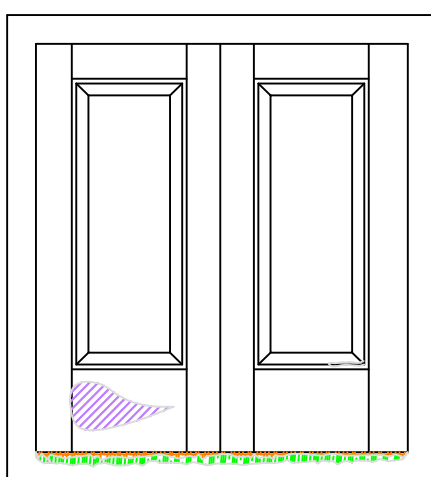
Vista Interna Fechada - Janelas 1º Piso

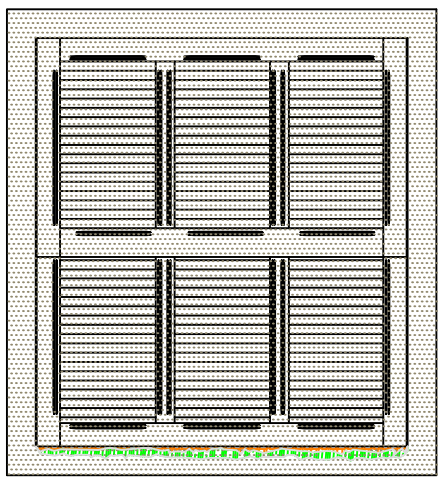
Vista Externa - Janelas 1º Piso

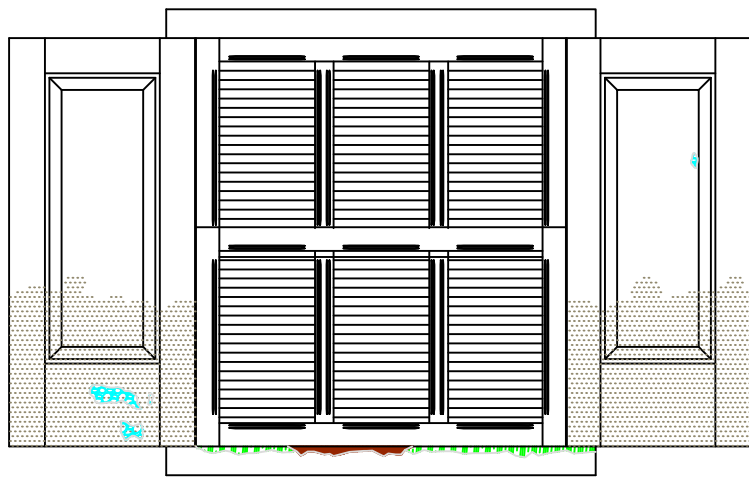
J7 - 1.05

Vista Interna Aberta- Janelas 1º Piso

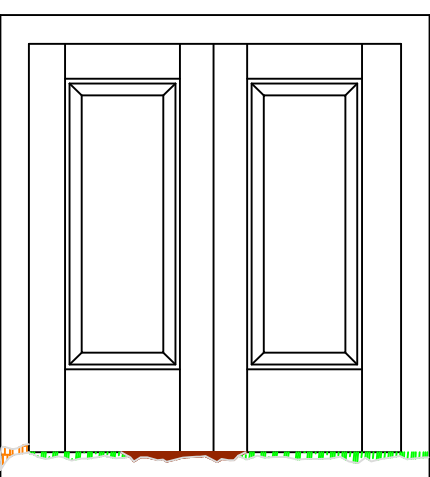
Vista Interna Fechada - Janelas 1º Piso

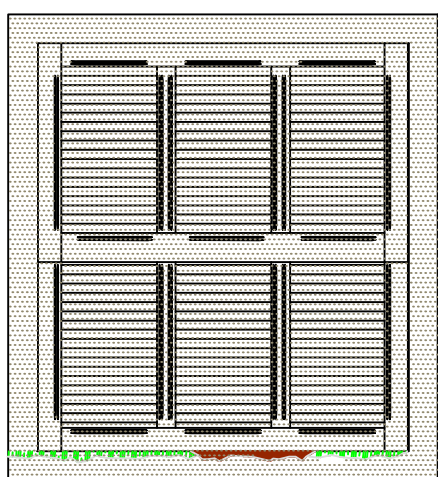
Vista Externa - Janelas 1º Piso

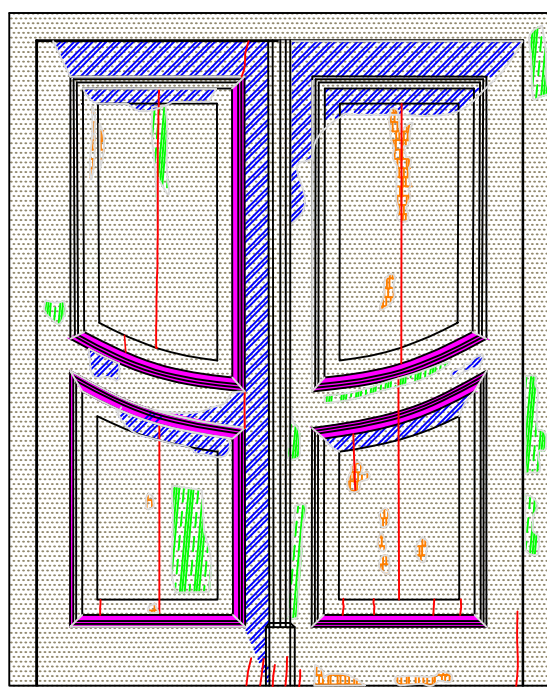
P3 - T.07

Vista Externa - Porta Lateral

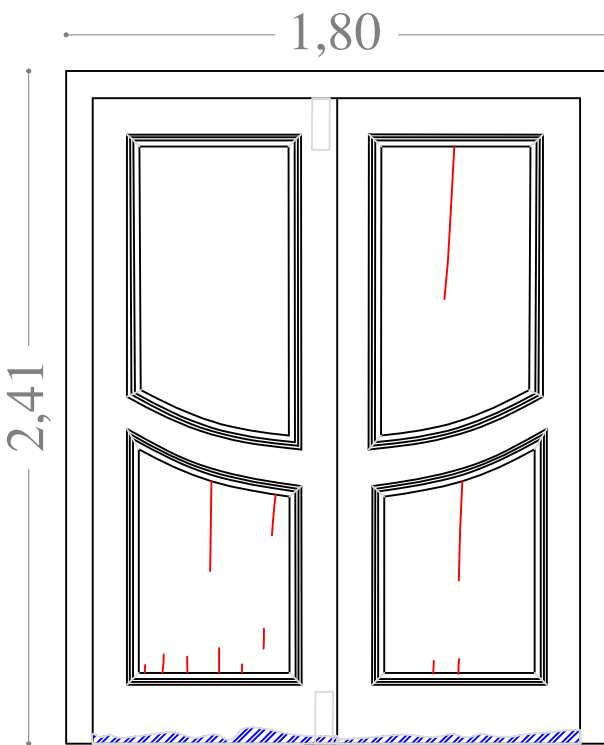
Vista Interna - Porta Lateral

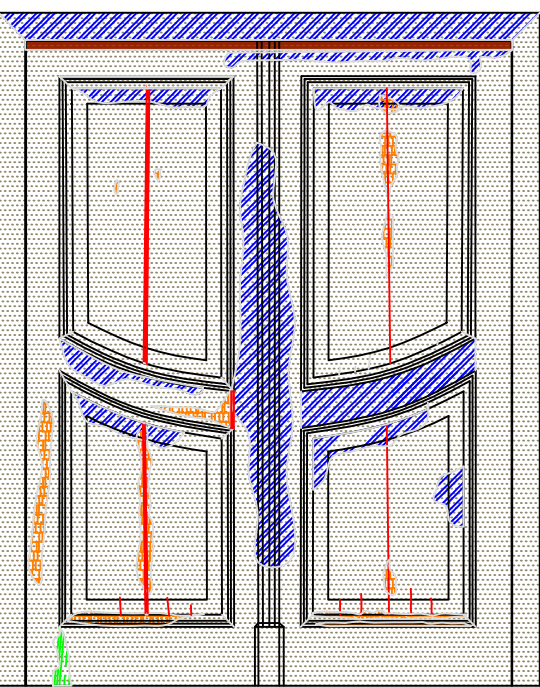
P3 - T.08

Vista Externa - Porta Lateral

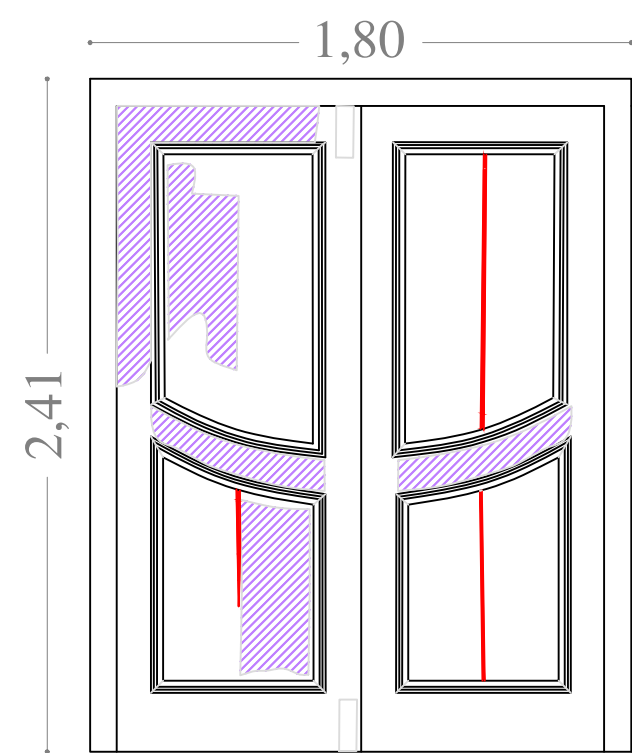
Vista Interna - Porta Lateral
