BRAGANÇA PAULISTA - SP  
SP\_BRAGANC\_SR\_005\_CPRM  
Janeiro / 2022  
Centro - Praça Luiz Apezato

**Tipologia do Processo:** Inundação

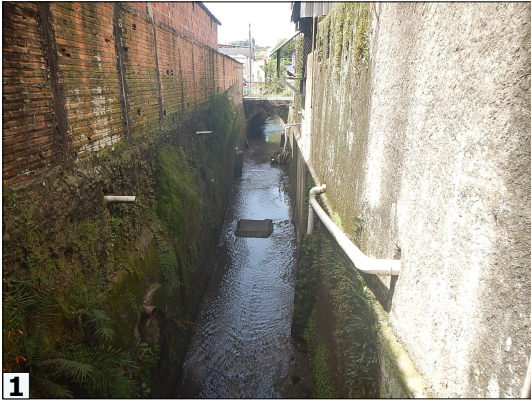
**Descrição:** Moradores e Defesa Civil Municipal relatam frequentes inundações de pequeno córrego que encontra-se canalizado e encoberto em parte dele (fotos 1 e 4). Em determinado porção do córrego, encontra-se um terminal de ônibus (antiga rodoviária do município) sobre o córrego (foto 2), diminuindo sua vazão e potencializando o risco às inundações. Casas e comércios possuem comportas (fotos 3, 5 e 6) devido às frequentes inundações. Moradores relatam prejuízos frequentes, com nível d'água atingindo mais de 50 centímetros (foto 3), inclusive encobrindo parcialmente carros e comércios, causando perdas de mercadorias.

- 1) Implantação de sistema de alerta para eventos anômalos, para que os moradores possam ser removidos temporariamente do local com antecedência;
- 2) Monitoramento das Áreas de Proteção Permanente (APP) para que não ocorra o avanço da ocupação;
- 3) Verificar a possibilidade de realizar estudos hidráulicos e geotécnicos e das proposições possíveis para remediação dos processos de inundação, com acompanhamento de profissional habilitado;
- 4) Promover palestras visando conscientização ambiental e em relação as áreas de risco do município;
- 5) Remoção da população em casos de cheias;
- 6) Implantar sistema de drenagem de águas pluviais adequado para as necessidades hidráulicas da área.
