SETORIZAÇÃO DE ÁREAS EM ALTO E MUITO ALTO RISCO A MOVIMENTOS DE MASSA, ENCHENTES E INUNDAÇÕES

BRAGANÇA PAULISTA - SP SP_BRAGANC_SR_006_CPRM Janeiro / 2022

Vila Mota - Rua Nicolino dos Santos

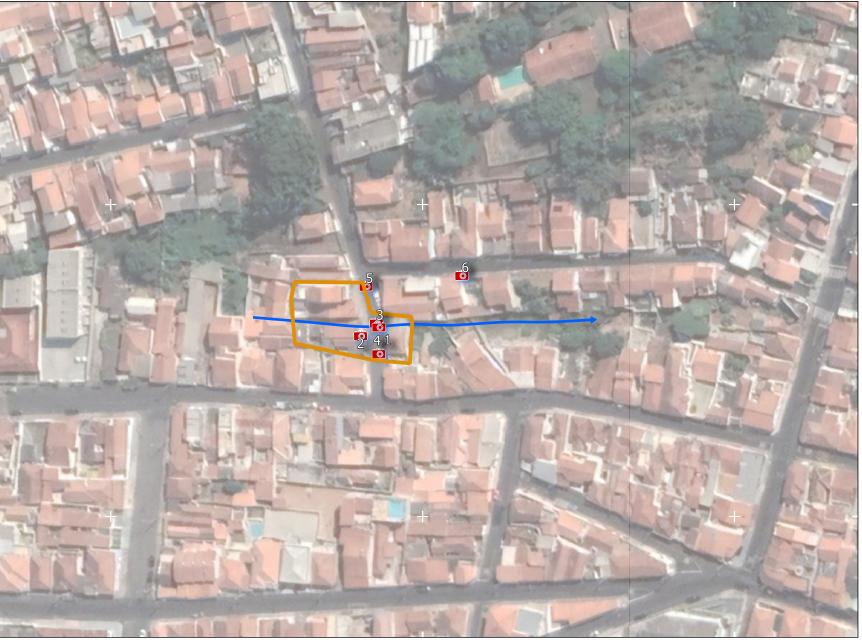
Descrição: Pequeno curso d'água, canalizado e enterrado sob as casas e as ruas (fotos 1 e 3), gerando, segundo os moradores e a Defesa Civi Municipal, problemas de inundações frequentes, onde 4 casas e a rua são atingidas (fotos 2, 4 e 5), sendo as 2 casas diretamente sobre o córrego, as mais comprometidas e onde o nível d'água atinge o interior destas casas, causando prejuízos e transtornos frequentes às famílias. O córrego atravessa o fundo de outras casas à Rua Monteiro Lobato (foto 6), causando menos problemas nesta área. Nestas casas, à vazante da Rua Nicolino dos Santos, o córrego continua enterrado em algumas porções, sendo este o principal fator a diminuir drasticamente a sua vazão e ocasionando as inundações a montante.

Tipologia do Processo: Inundação

Grau de risco: Alto

- 1) Implantação de sistema de alerta para eventos anômalos, para que os moradores possam ser removidos temporariamente do local com antecedência;
- 2) Monitoramento das Áreas de Proteção Permanente (APP) para que não ocorra o avanço da ocupação;
- 3) Verificar a possibilidade de realizar estudos hidráulicos e geotécnicos e das proposições possíveis para remediação dos processos de inundação, com acompanhamento de profissional habilitado:
- 4) Promover palestras visando conscientização ambiental e em relação as áreas de risco do município;
- 5) Remoção da população em casos de cheias;
- 6) Implantar sistema de drenagem de águas pluviais adequado para as necessidades hidráulicas da área.
