BRAGANÇA PAULISTA - SP  
SP\_BRAGANC\_SR\_011\_CPRM

Janeiro / 2022

Jardim Morumbi - Ruas Alziro de Oliveira e Vair Duarte

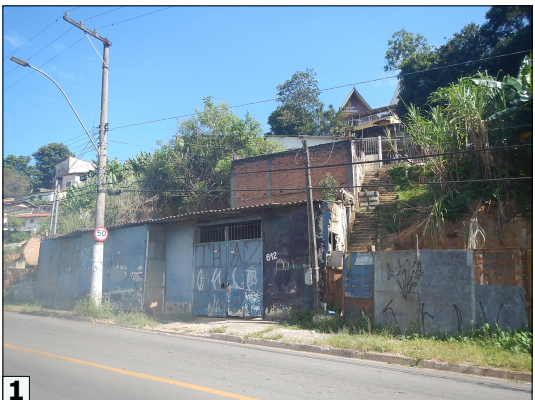
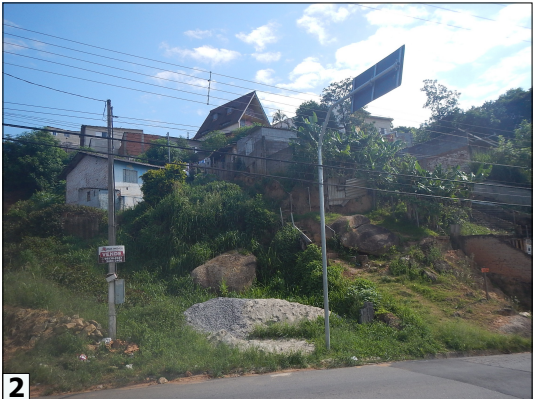
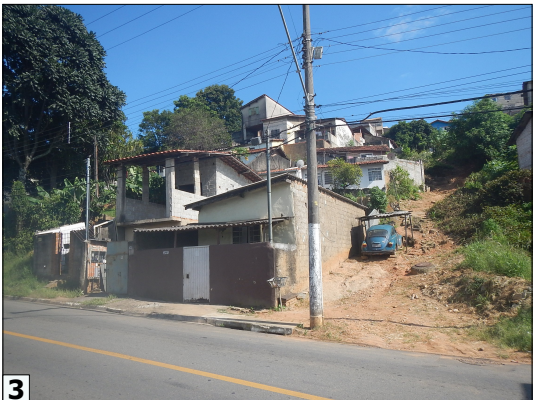
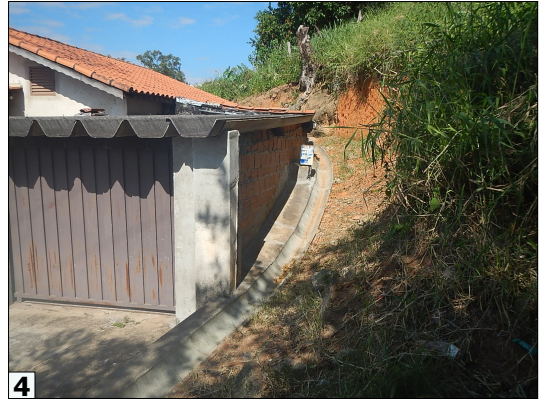
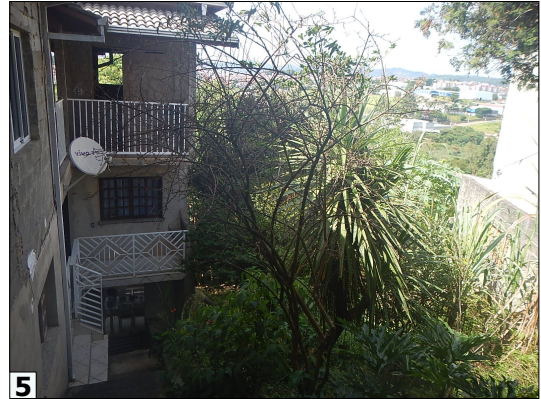
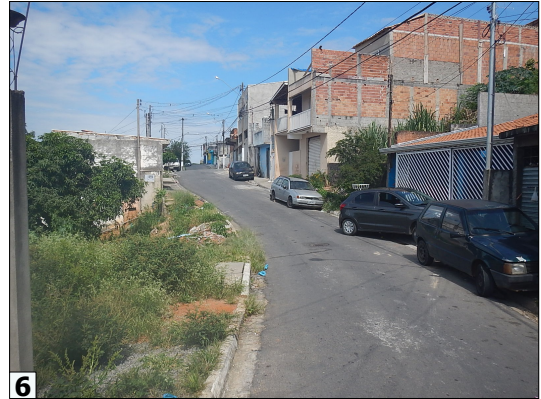
**Descrição:** Encosta com grande declividade (fotos 1, 2, 3, 5 e 6) e apresentando blocos de rocha granítica (foto 2), o que potencializa o risco do local. Construções realizadas utilizando-se de técnicas inapropriadas para este tipo de topografia, onde cortes e aterros são empregados, tornando a área mais suscetível a deslizamentos. Muitas das casas não apresentam distanciamento de segurança em relação ao talude e o sistema de drenagem pluvial (quando presente) aparenta não estar corretamente dimensionado (foto 4) para o volume d'água que flui da encosta. Presença de entulhos (foto 6) jogados nas encostas também potencializam o risco.

**Tipologia do Processo:** Deslizamento planar

**Grau de risco:** Alto

- 1) Implantação de sistema de alerta para eventos anômalos, para que os moradores possam ser removidos temporariamente do local com antecedência;
- 2) Monitoramento das Áreas de Proteção Permanente (APP) para que não ocorra o avanço da ocupação;
- 3) Evitar a ocupação de áreas suscetíveis ao desenvolvimento de movimentos de massa, especialmente encostas com alta declividade;
- 4) Promover palestras visando conscientização ambiental e em relação as áreas de risco do município;
- 5) Não efetuar escavações inadequadas na encosta, sem acompanhamento técnico, a fim de evitar a deflagração de deslizamentos e a movimentação dos blocos rochosos;
- 6) Implantar sistema de drenagem de águas pluviais adequado para as necessidades hidráulicas da área.
