IDENTIFICAÇÃO E LOCALIZAÇÃO

Município: Pindamonhangaba **Nome da área:** PIN/001 **Setor de Risco:** PIN/001/001/INU/R2/V1
Endereço: Avenida Castro Alves **Bairro:** Vila Prado
Condições de acesso: Livre para ambulância, ônibus e caminhões **Data:** 03/05/2022
Equipe: Leonardo Dias, Mario Rubens **Latitude:** 7463145 **Longitude:** 454094 **Sirgas 2000/UTM 23S**
Município fronteira: Pindamonhangaba 100%

Setor mapeado
PIN/001/001/INU/R2/V1

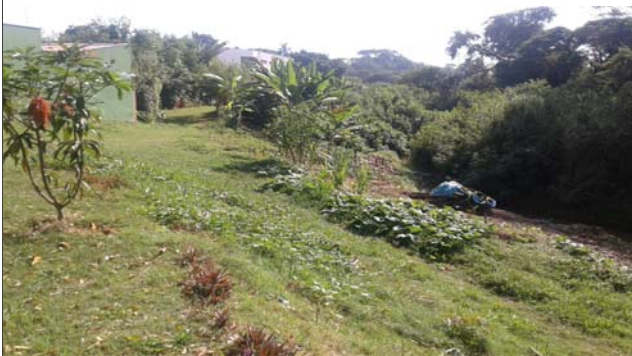
Foto: 1651582230669.jpg ID: 14
Visão geral da área

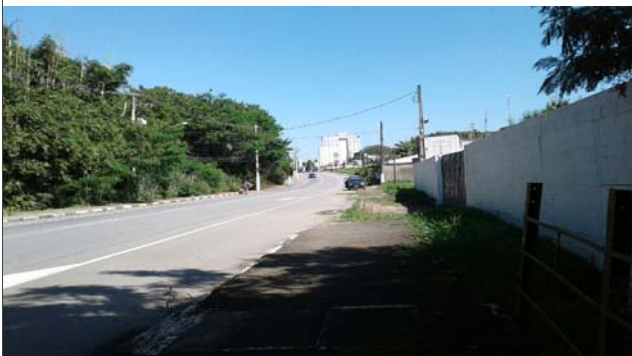
Foto: 1651502821578.jpg ID: 14
Visão geral da área, Limite da área atingida pelo processo

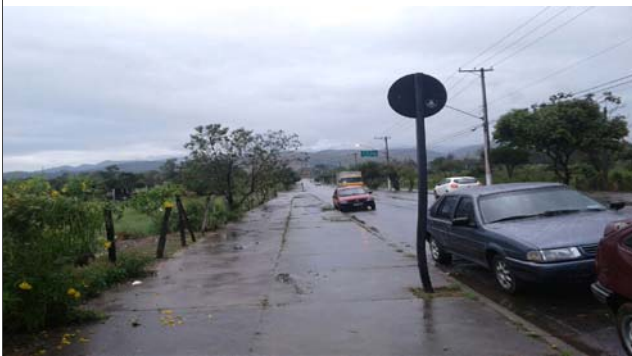
Foto: 1651692439890.jpg ID: 14

Visão geral da área, Visão geral da drenagem, Limite da área atingida pelo processo, Imóveis afetados pelo processo, detalhe para intervenções no canal

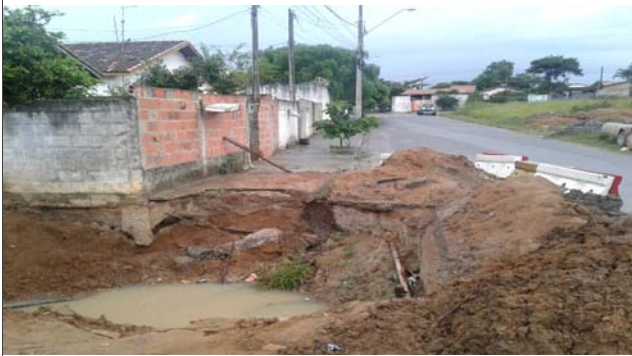
Foto: 1651694377913.jpg ID: 13

Visão geral da área, Limite da área atingida pelo processo, Imóveis afetados pelo processo

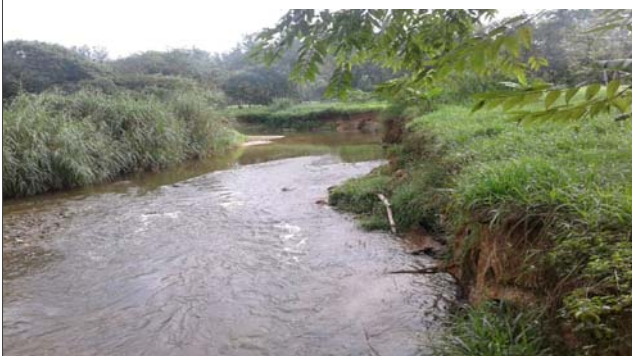
Foto: 1652101051685.jpg ID: 14

Imóveis afetados pelo processo, Detalhe para marca de água

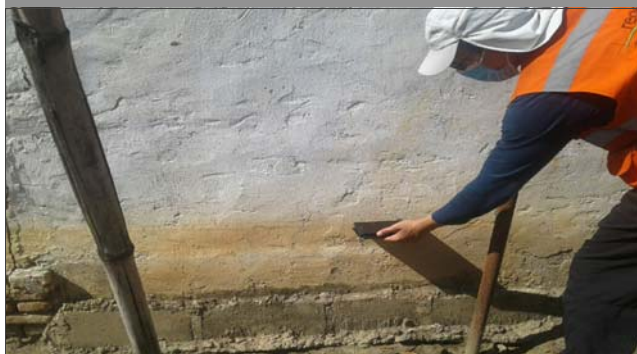
Foto: 1652103789071.jpg ID: 21
Imóveis afetados pelo processo, Detalhe para marca de água

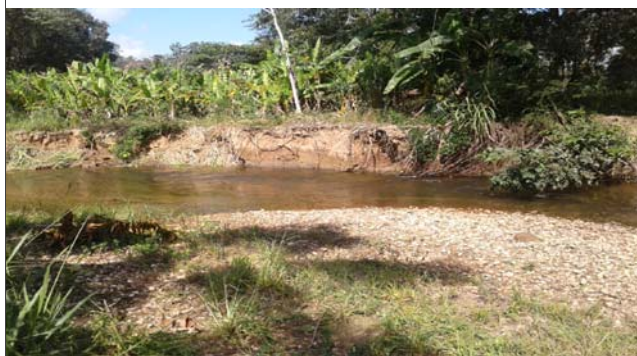
Foto: 1652103948197.jpg ID: 22
Visão geral da drenagem, Detalhe do canal

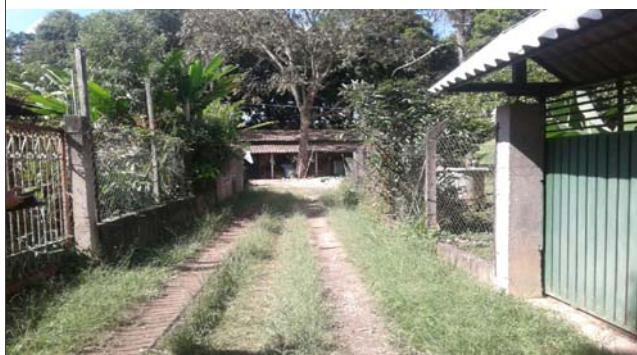
Foto: 1652104312127.jpg ID: 23
Visão geral da área, Limite da área atingida pelo processo, Imóveis afetados pelo processo

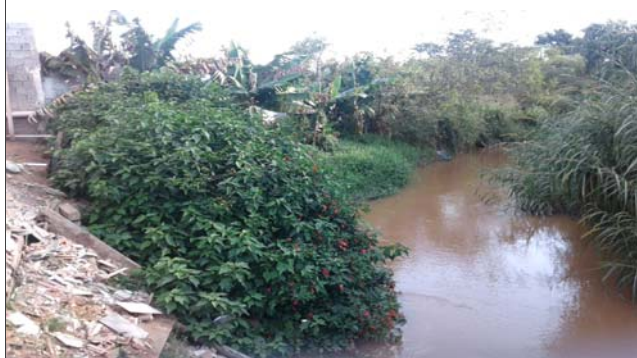
Foto: 1651602847206.jpg ID: 12
Visão geral da drenagem

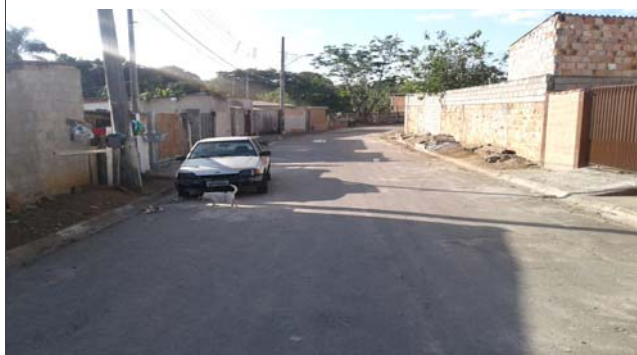
Foto: 1651603606533.jpg ID: 13
Imóveis afetados pelo processo

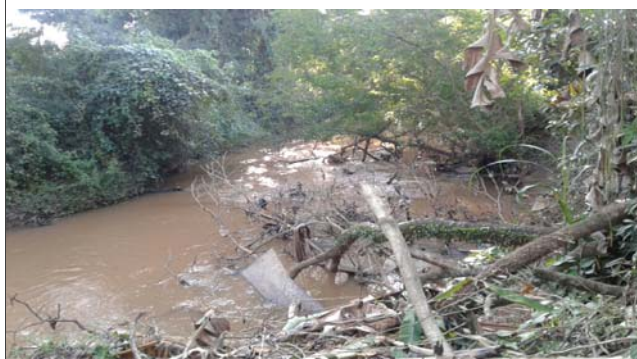
Foto: 1651604004507.jpg ID: 14
Visão geral da drenagem

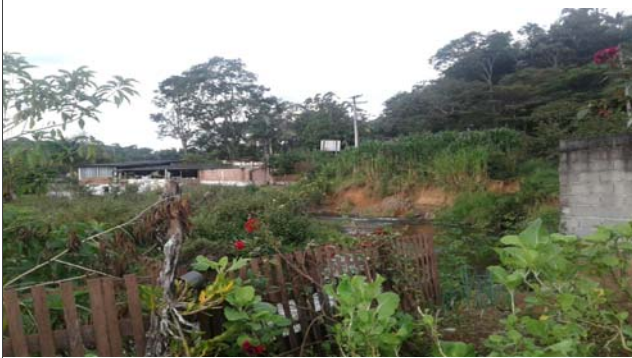
Foto: 1651668800643.jpg ID: 12

Visão geral da drenagem, Detalhe do canal

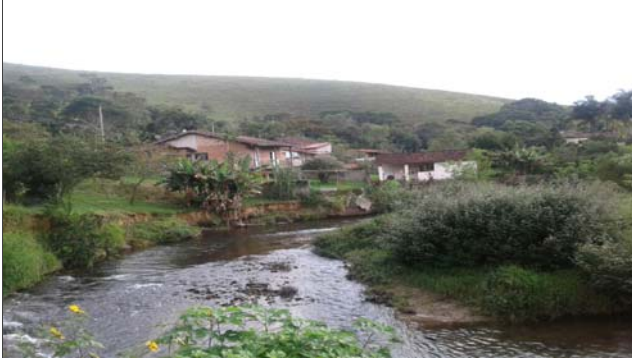
Foto: 1651669593887.jpg ID: 13

Visão geral do setor, Detalhe do canal, Detalhe para processo de erosão, Detalhe para processo de solapamento no talude marginal, Formação de processo erosivo, Moradia sujeita a risco de solapamento, Moradia sujeita a processos de erosão

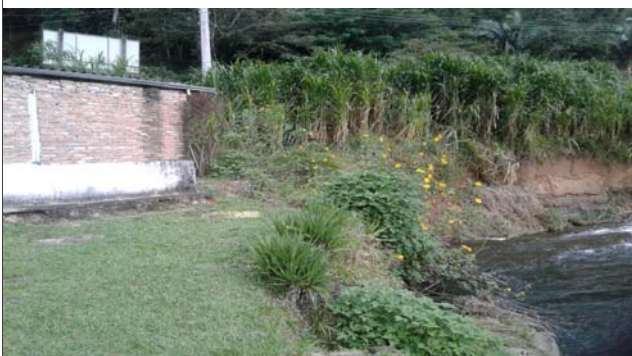
Foto: 1651669833700.jpg ID: 14

Visão geral do setor, Visão geral da drenagem, Detalhe do canal, Detalhe para processo de erosão e de solapamento no talude marginal, Evidência de movimentação em estruturas, Processo erosivo, Moradia sujeita a risco de solapamento e erosão

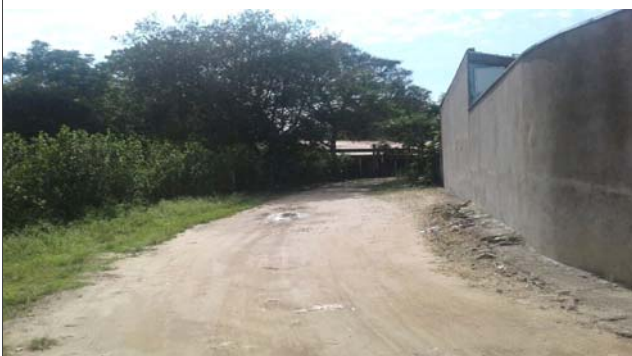
Foto: 1652114334849.jpg ID: 14
Visão geral da área, Limite da área atingida pelo processo, Imóveis afetados pelo processo

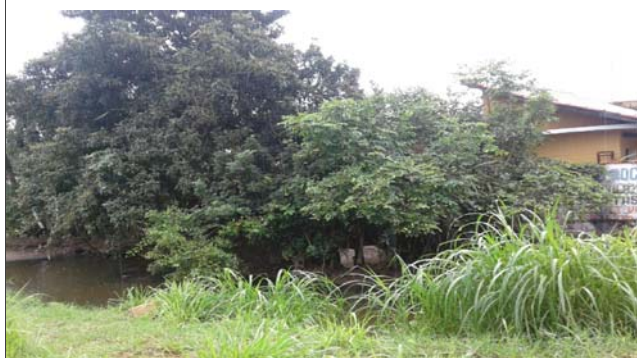
Foto: 1651686973879.jpg ID: 12

Visão geral da área, Imóveis afetados pelo processo

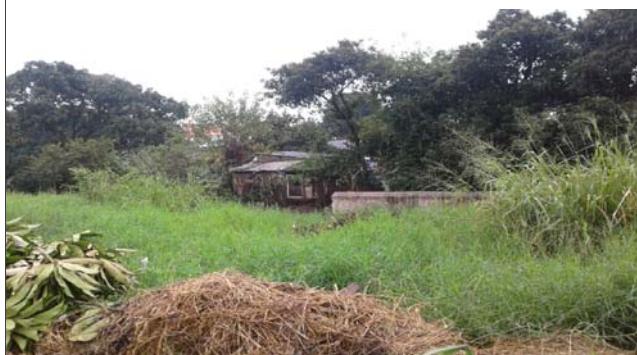
Foto: 1651687032143.jpg ID: 13

Visão geral da área, Imóveis afetados pelo processo, Detalhe do canal

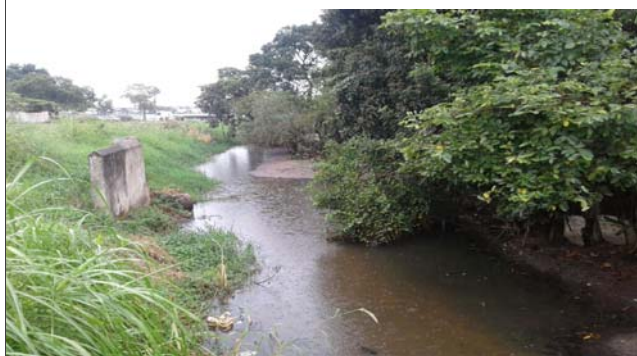
Foto: 1651687090841.jpg ID: 14

Limite da área atingida pelo processo, Imóveis afetados pelo processo

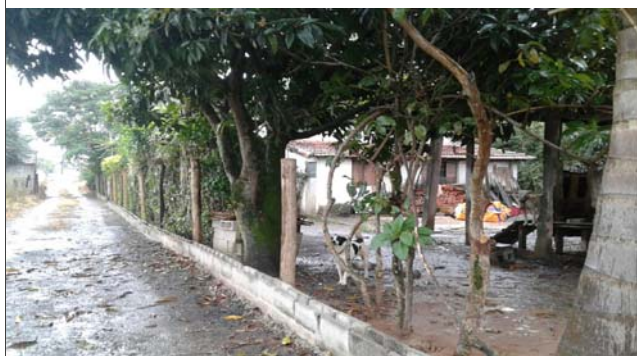
Foto: 1651687566419.jpg ID: 15

Visão geral da drenagem, Detalhe do canal

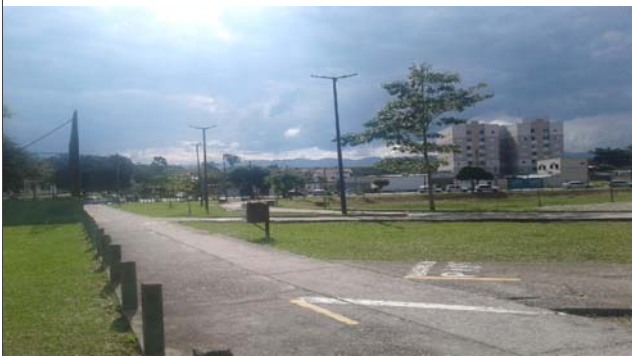
Foto: 1651511232963.jpg ID: 14
Limite da área atingida pelo processo, Imóveis afetados pelo processo

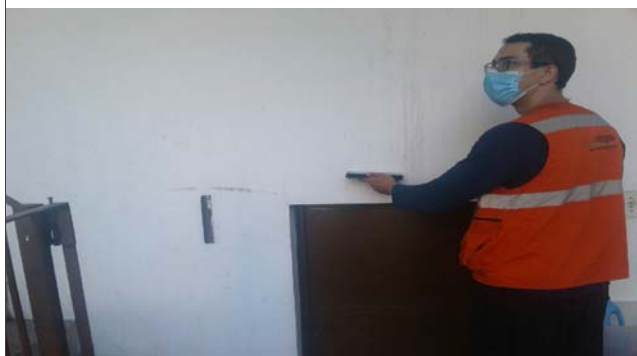
Foto: 1651496179970.jpg ID: 12
Imóveis afetados pelo processo, Detalhe para marca de água

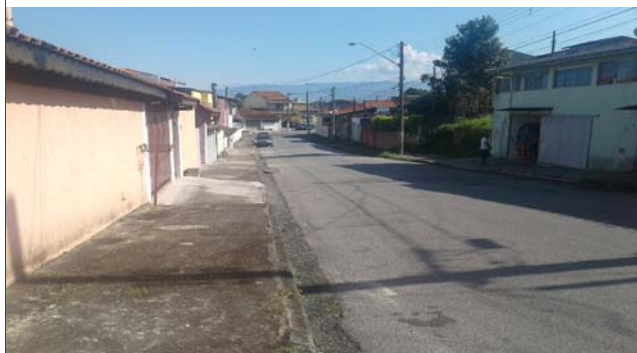
Foto: 1651496233843.jpg ID: 13
Visão geral da área, Limite da área atingida pelo processo, Imóveis afetados pelo processo

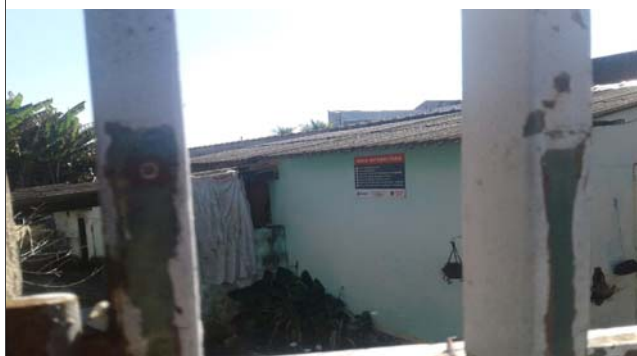
Foto: 1651497072296.jpg ID: 14
Imóveis afetados pelo processo

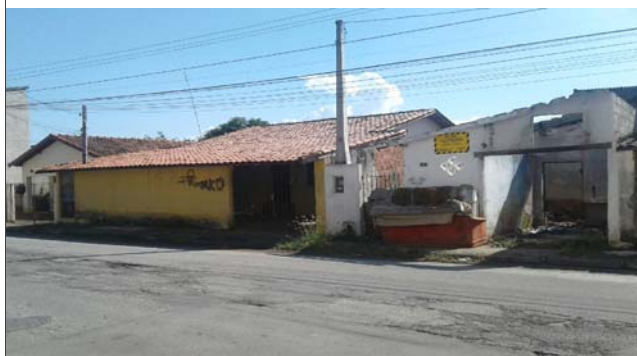
Foto: 1651497794598.jpg ID: 15
Visão geral da área, Limite da área atingida pelo processo, Imóveis afetados pelo processo

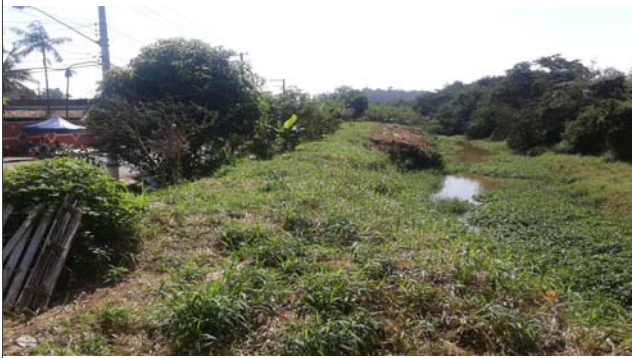
Foto: 1651586311947.jpg ID: 12
Visão geral da drenagem

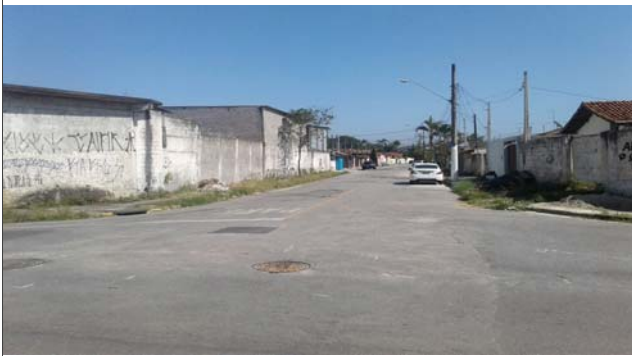
Foto: 1651586430169.jpg ID: 13
Imóveis afetados pelo processo

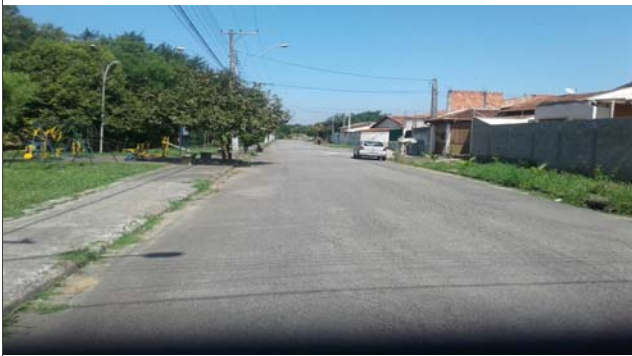
Foto: 1651589467667.jpg ID: 23
Imóveis afetados pelo processo

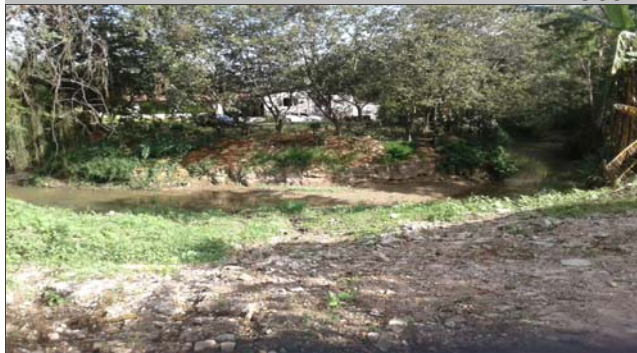
Foto: 1651599142477.jpg ID: 11
Visão geral da drenagem, Presença de cicatriz de escorregamento pretérito, Formação de processo erosivo

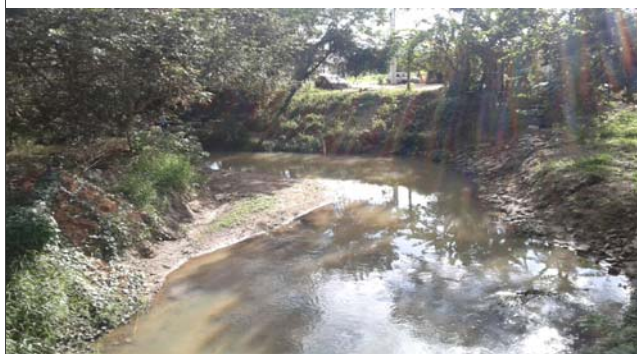
Foto: 1651599644693.jpg ID: 12
Detalhe para processo de solapamento no talude, Presença de cicatriz de escorregamento pretérito, Formação de processo erosivo

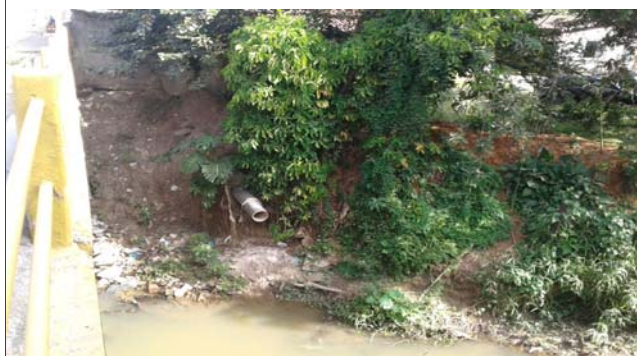
Foto: 1651599825497.jpg ID: 13
Detalhe para processo de solapamento no talude, Presença de cicatriz de escorregamento pretérito, Formação de processo erosivo

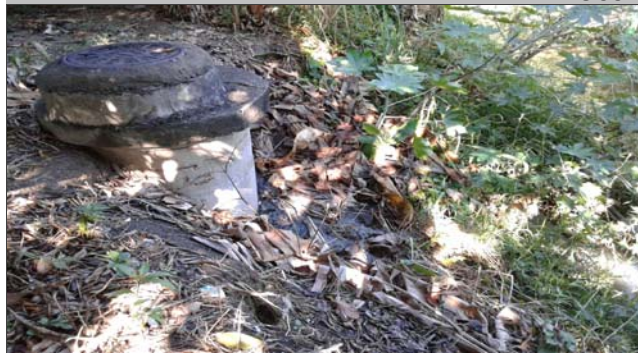
Foto: 1651753730922.jpg ID: 21
Detalhe para processo de solapamento no talude, Presença de vazamento de tubulação de água/esgoto

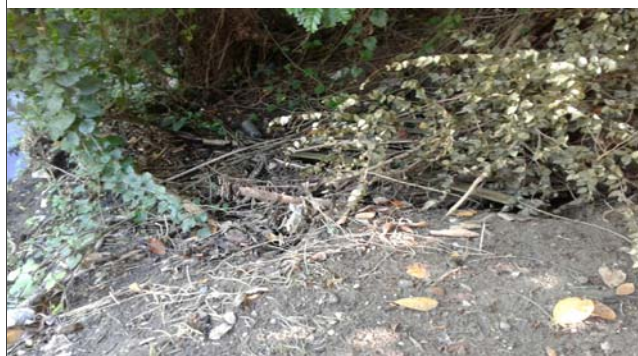
Foto: 1651753795447.jpg ID: 22
Presença de cicatriz de escorregamento pretérito, Formação de processo erosivo

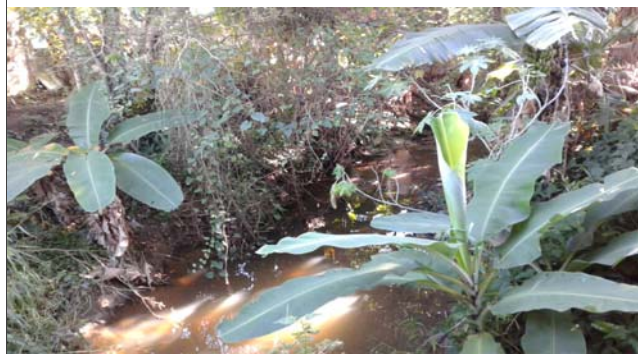
Foto: 1651753957492.jpg ID: 23
Detalhe do canal, Detalhe para processo de solapamento no talude, Presença de cicatriz de escorregamento pretérito, Formação de processo erosivo

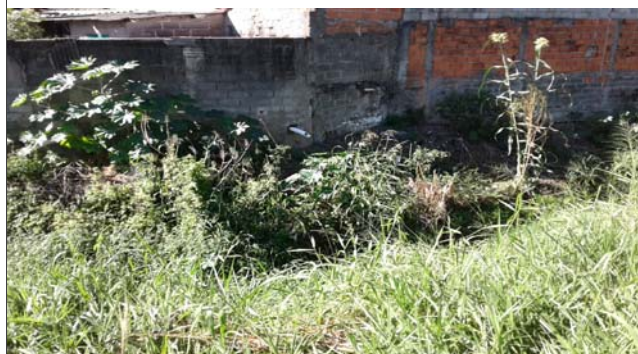
Foto: 1651756021806.jpg ID: 24
Presença de cicatriz de escorregamento pretérito, Evidência de movimentação em estruturas, Formação de processo erosivo, Lançamento de águas/esgoto na superfície, Moradia sujeita a risco de solapamento

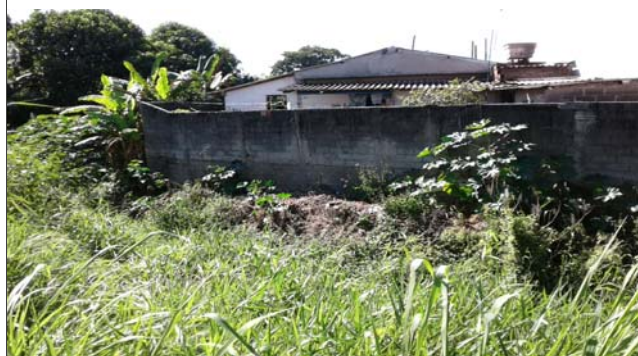
Foto: 1651756174488.jpg ID: 25
Evidência de movimentação em estruturas, Formação de processo erosivo, Lançamento de águas/esgoto na superfície, Moradia sujeita a risco de solapamento

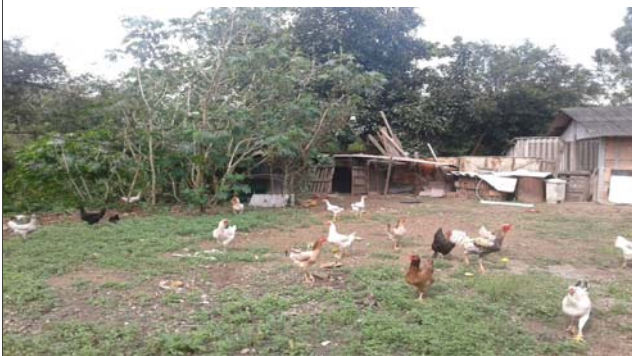
Foto: 1652367836033.jpg ID: 23
Visão geral da área
