PEDREIRA - SP  
SP\_PEDREIR\_SR\_3\_CPRM  
Março / 2019

Rua Vasconcelos, Rua Marechal Floriano Peixoto - Centro

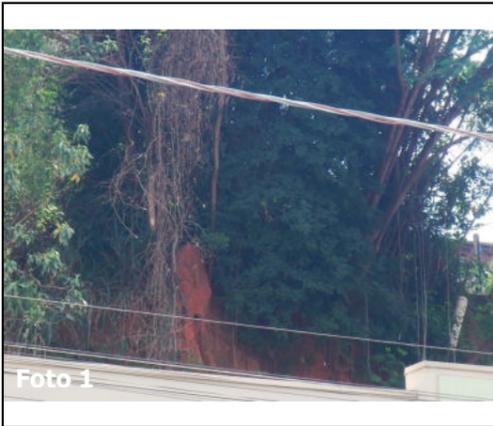
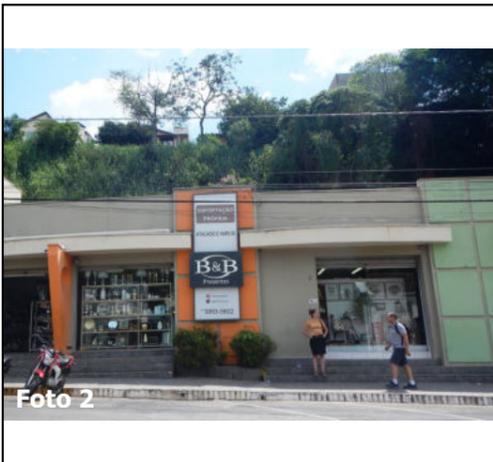
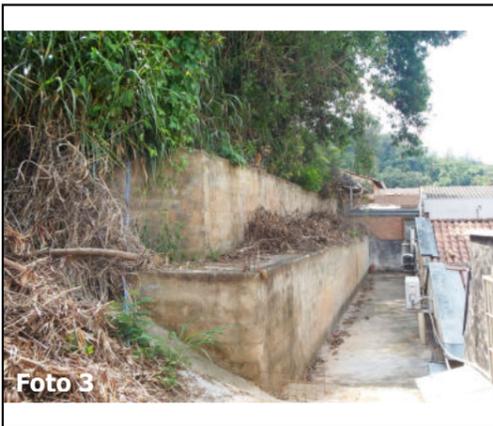
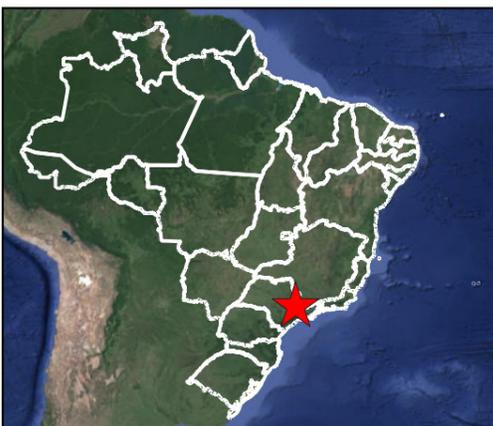
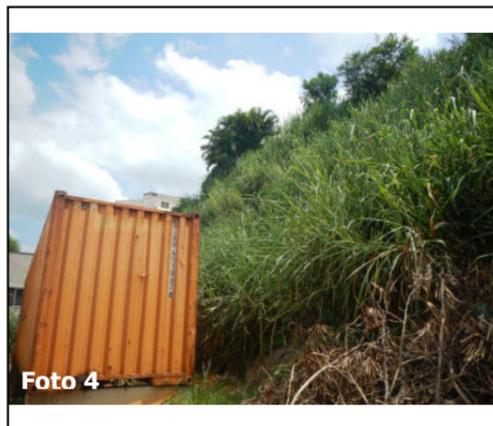
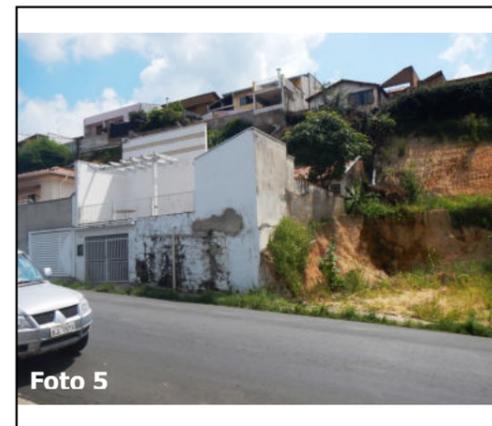
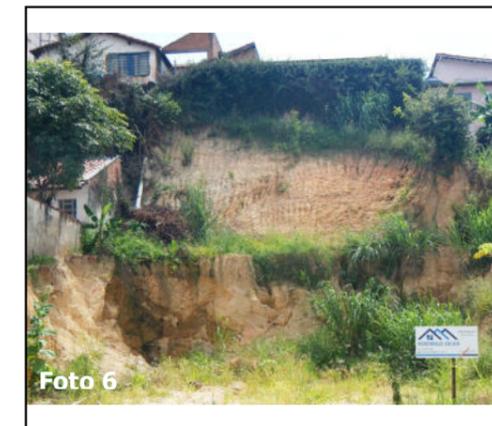
Descrição: Próximo à antiga estação ferroviária há encostas íngremes que foram muito modificadas para abrigarem construções de casas, lojas e pequenas fábricas de artesanato. Os imóveis foram feitos muito próximos (se não encostados) a cortes subverticais em que apenas um caso conta com obras de contenção. É possível ainda verificar terrenos que estão preparados em patamares para provavelmente receber construções em breve e aumentar as casas em risco. Nota-se que existem cicatrizes de pequenos deslizamentos e entulho jogado na encosta que pode deslizar, além das próprias árvores que já estão tombando.

Tipologia do Processo: Deslizamento  
Quantidade de imóveis em risco: 40  
Quantidade de pessoas em risco: 160  
Grau de risco: Alto

Sugestões de intervenção: 1) Monitoramento constante de quaisquer sinais de movimentação (fissuras, trincas, degraus de abatimento, surgências d'água etc) pela Defesa Civil;

2) Implantação de políticas de controle urbano para inibir futuras construções e ocupações irregulares e escavações agressivas no setor;  
3) Fiscalização municipal para evitar a ocupação de setores de risco e cumprimento da legislação vigente, como a Lei 12.608 de 10 de abril de 2012;

4) Implantação de sistema de drenagem eficiente para águas pluviais em toda extensão do município e manutenção eficiente dos mecanismos já existentes;

5) Formação de líderes comunitários para apoiar a Defesa Civil Municipal;  
6) Criar palestras visando a conscientização ambiental em relação aos setores de risco do município;

7) Desenvolver estudos que indiquem a intervenção estrutural mais adequada ao talude, a fim de evitar deslizamentos.
