PEDREIRA - SP  
 SP\_PEDREIR\_SR\_4\_CPRM  
 Março / 2019  
 Rua Joaquim Carlos, Rua Redenção - Centro  
 46°54'14"W

**Tipologia do Processo:** Deslizamento  
**Quantidade de imóveis em risco:** 20  
**Quantidade de pessoas em risco:** 80  
**Grau de risco:** Alto

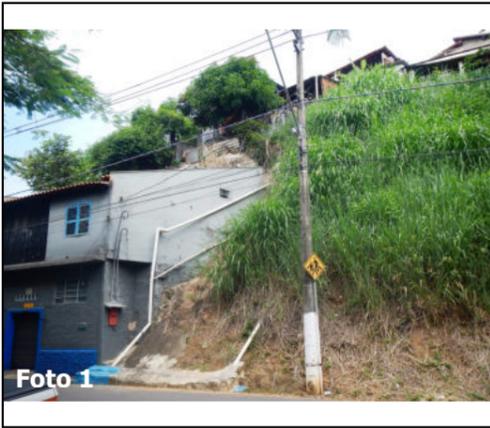
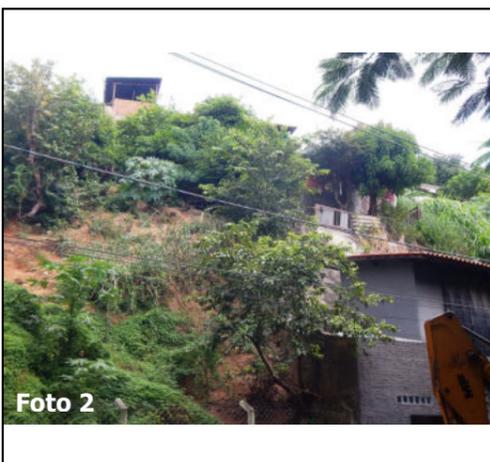
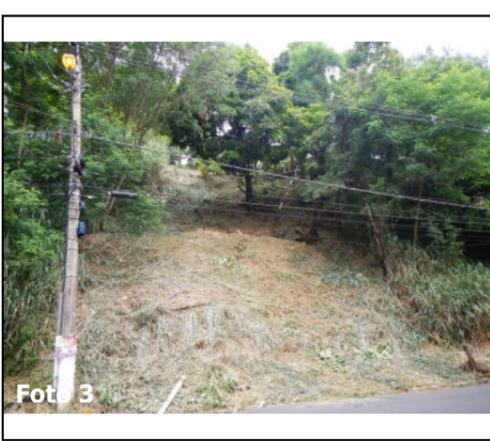
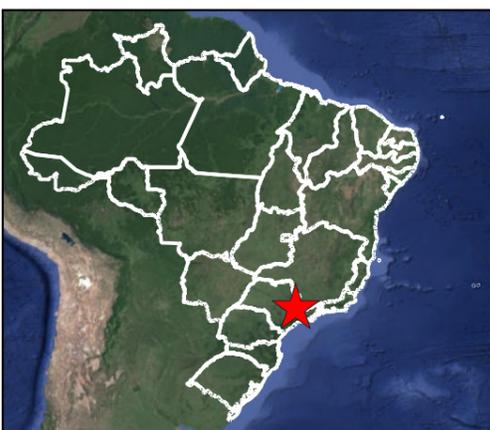
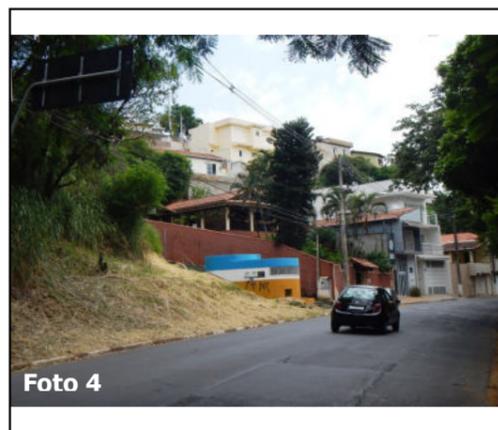
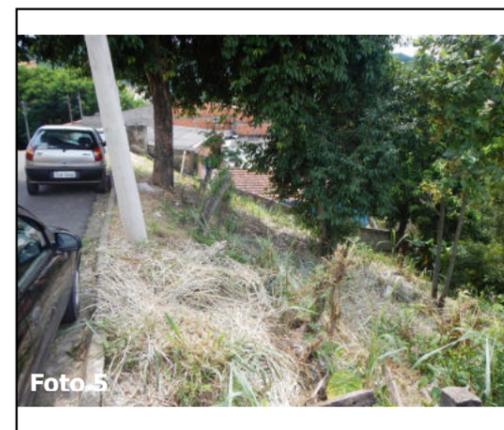
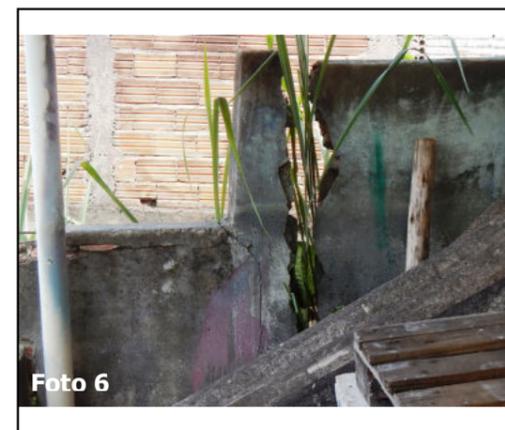
**Descrição:** Encosta íngreme que margeia o Rio Jaguari onde diversas casas foram construídas junto a grandes taludes de corte na base e aterros na crista. Na Rua Redenção há uma casa que merece maior atenção, pois tem muitas fissuras perpendiculares à inclinação do terreno (algumas com vários centímetros de abertura) nas paredes e pisos que indicam que o solo está se movimentando, muros embarrigados e grande quantidade de entulho na encosta. O sistema público de drenagem da água pluvial a montante não contribui para a estabilização dos taludes uma vez que é pinadequado para o cenários local. Mesmo que boa parte das casas tenha bom padrão construtivo, elas próprias direcionam parte do escoamento de suas águas pluviais e servidas diretamente ao talude.

- Sugestões de intervenção:**
- 1) Monitoramento constante de quaisquer sinais de movimentação (fissuras, trincas, degraus de abatimento, surgências d'água etc) pela Defesa Civil;

- 2) Implantação de políticas de controle urbano para inibir futuras construções e ocupações irregulares e escavações agressivas no setor;
  - 3) Fiscalização municipal para evitar a ocupação de setores de risco e cumprimento da legislação vigente, como a Lei 12.608 de 10 de abril de 2012;

- 4) Implantação de sistema de drenagem eficiente para águas pluviais em toda extensão do município e manutenção eficiente dos mecanismos já existentes;

- 5) Formação de líderes comunitários para apoiar a Defesa Civil Municipal;
  - 6) Criar palestras visando a conscientização ambiental em relação aos setores de risco do município;

- 7) Interdição de casas com sinais fortes de movimentação e/ou danos a sua estrutura segundo o julgamento da Defesa Civil Municipal;
  - 8) Desenvolver estudos que indiquem a intervenção estrutural mais adequada ao talude, a fim de evitar deslizamentos.
