PEDREIRA - SP
 SP_PEDREIR_SR_6_CPRM
 Março / 2019
 Rua 30, Rua 25 - Jd. Marajoara
 46°53'38"W

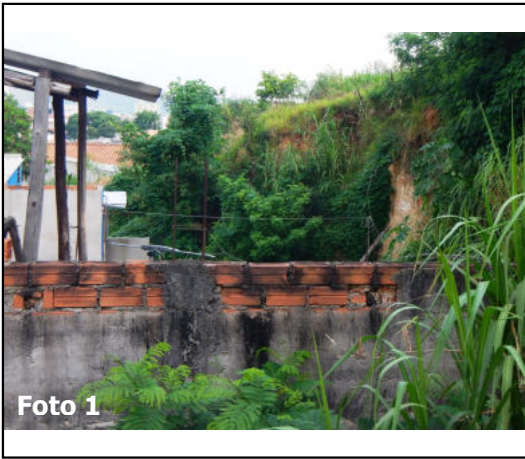
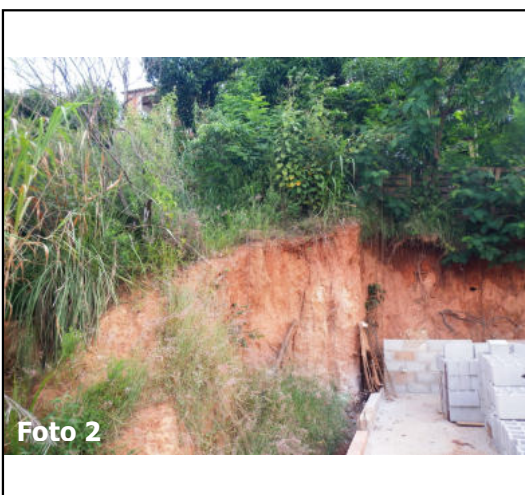
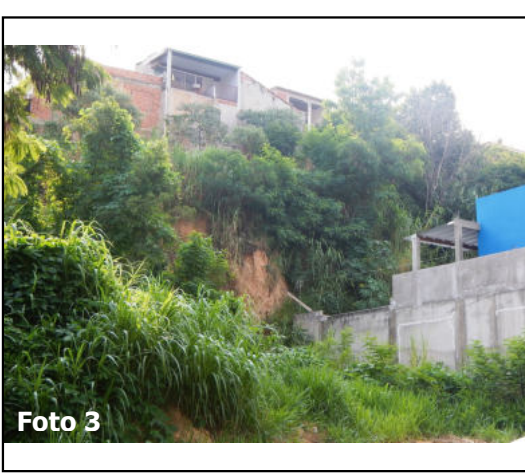
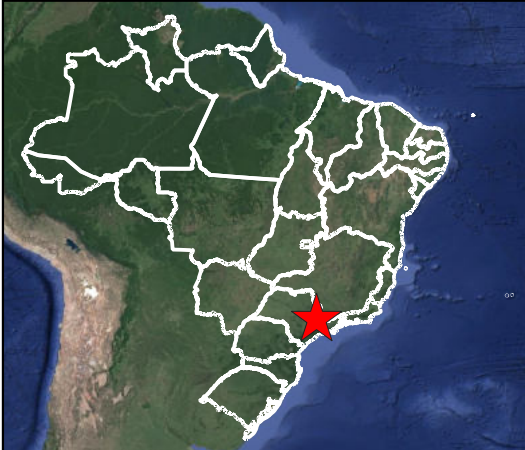
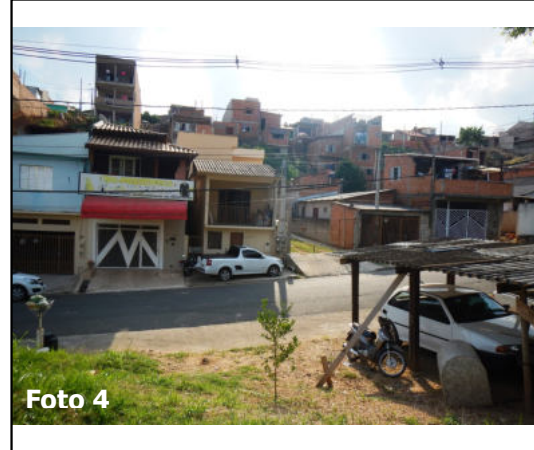
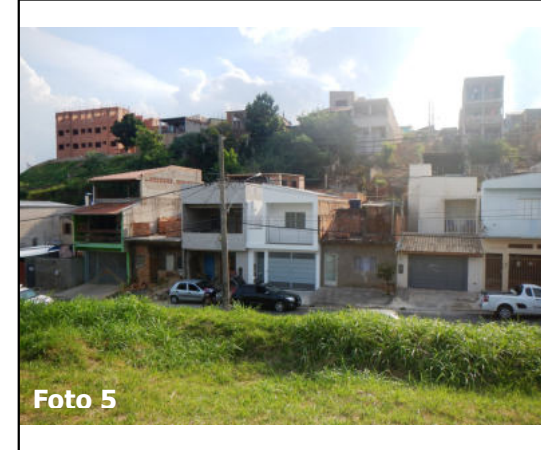
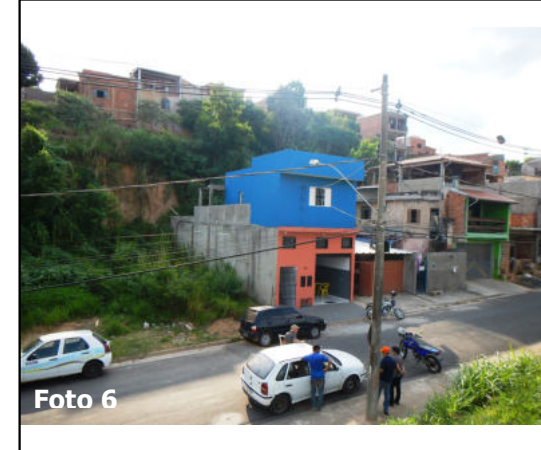
Descrição: Dezenas de casas foram construídas em encosta de acentuada declividade que naturalmente não deveria receber construções sem o uso de técnicas construtivas para este tipo de terreno. Porém, as casas foram e estão sendo construídas usando-se de taludes verticais de corte e aterro sem nenhuma contenção ou distância de segurança. Esta técnica agressiva de modificação da paisagem coloca todos estes imóveis em risco a deslizamentos. Há histórico de ocorrências, mas até o momento sem maiores danos. Uma família foi removida recentemente por problemas de surgência de água do talude para a casa que a comprometia. Neste mesmo local e em vários outros diversas nocas moradias estão sendo erguidas. Isto faz com que o setor de risco aumente e mais pessoas estejam em risco. Não foi observado um sistema de drenagem urbana suficiente para diminuir o grau de risco deste setor, uma vez que as águas pluviais continuam a infiltrar no talude, eventualmente levando à sua instabilização.

Tipologia do Processo: Deslizamento
 Quantidade de imóveis em risco: 30
 Quantidade de pessoas em risco: 200
 Grau de risco: Alto

Sugestões de intervenção: 1) Monitoramento constante de quaisquer sinais de movimentação (fissuras, trincas, degraus de abatimento, surgências d'água etc) pela Defesa Civil;

2) Implantação de políticas de controle urbano para inibir atuais e futuras construções e ocupações irregulares e escavações agressivas no setor;
 3) Fiscalização municipal para evitar a ocupação de setores de risco e levar ao cumprimento da legislação vigente, como a Lei 12.608 de 10 de abril de 2012;

4) Implantação de sistema de drenagem eficiente para águas pluviais em toda extensão do município e manutenção eficiente dos mecanismos já existentes;

5) Formação de líderes comunitários para apoiar a Defesa Civil Municipal;
 6) Criar palestras visando a conscientização ambiental em relação aos setores de risco do município;

7) Desenvolver estudos que indiquem a intervenção estrutural mais adequada ao talude, a fim de evitar deslizamentos.
