RELATO DE VISTORIA TÉCNICA

São Luiz do Paraitinga, 16 de fevereiro de 2010.

ASSUNTO: Relato de Vistoria Técnica

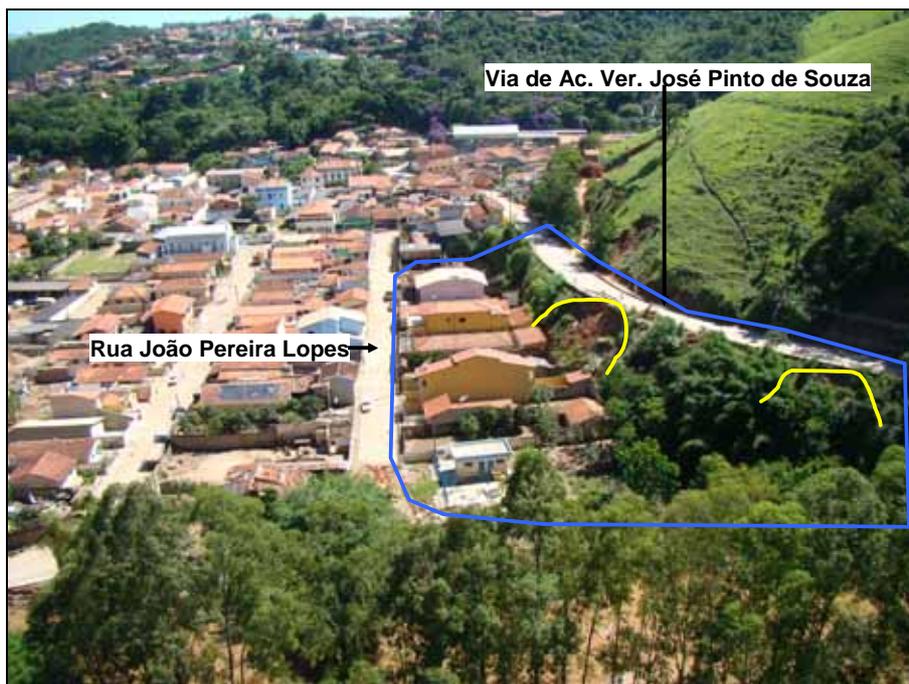
Visão geral da área vistoriada (limite em azul). Em destaque, moradias em área de risco e cicatrizes de escorregamento. Notar dimensões do talude e proximidade das moradias. Nesta área, um dos acessos ao município (Via de Acesso Vereador José Pinto de Souza) foi parcialmente afetado pelas mobilizações de solo. Postes de iluminação também foram danificados no trecho.

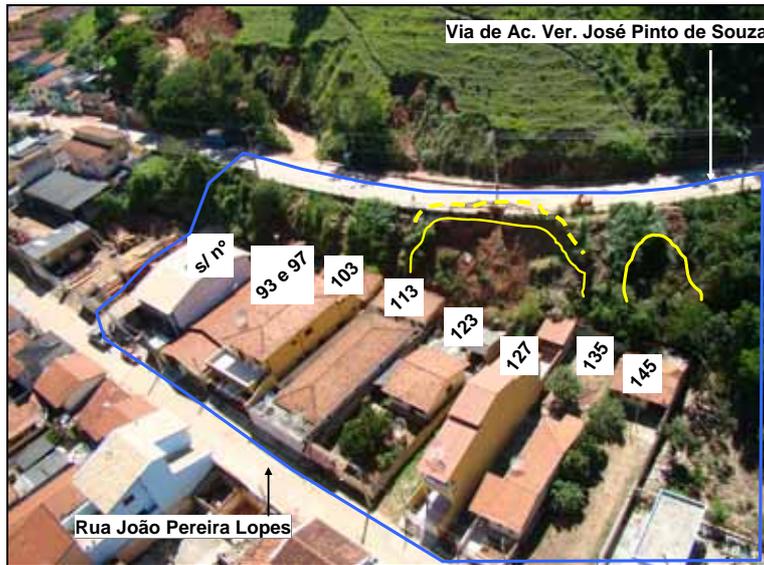
Visão das moradias que foram objeto de vistorias de campo (nº 145; 135; 127; 123; 113; 103; 93; 97 e s/ nº). Notar dimensões das cicatrizes e área atingida: fundos das moradias e sistema viário.

Considera-se que, dentro da classificação de risco adotada, a área apresenta ALTA potencialidade para geração de escorregamentos em talude de corte que possam atingir o fundo das moradias em questão e o sistema viário de acesso ao município.

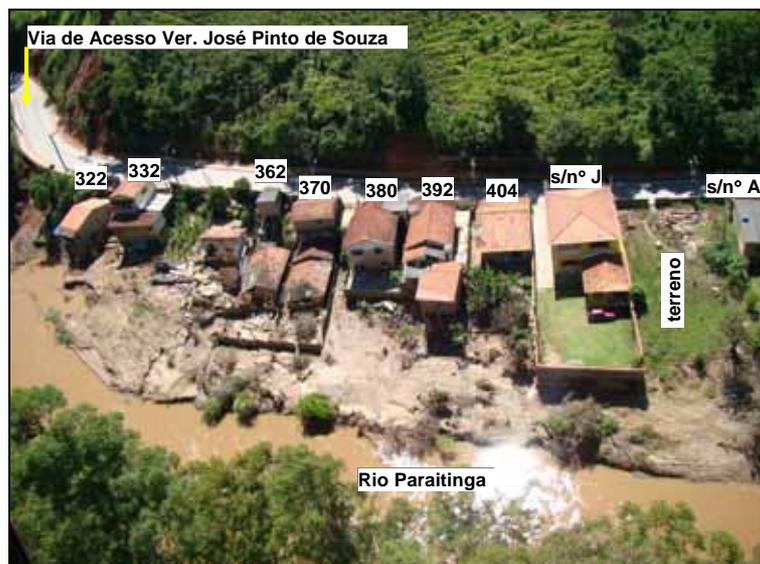
Visão geral de área ocupada próxima às margens do Rio Paraitinga. Notar padrão construtivo das moradias e área afetada. Destaca-se que a área e as moradias já foram atingidas anteriormente por processos de inundações, mas com menor severidade. Notar, adicionalmente, as marcas nas paredes das moradias que indicam o nível que a água atingiu na passagem de ano 2009/2010.

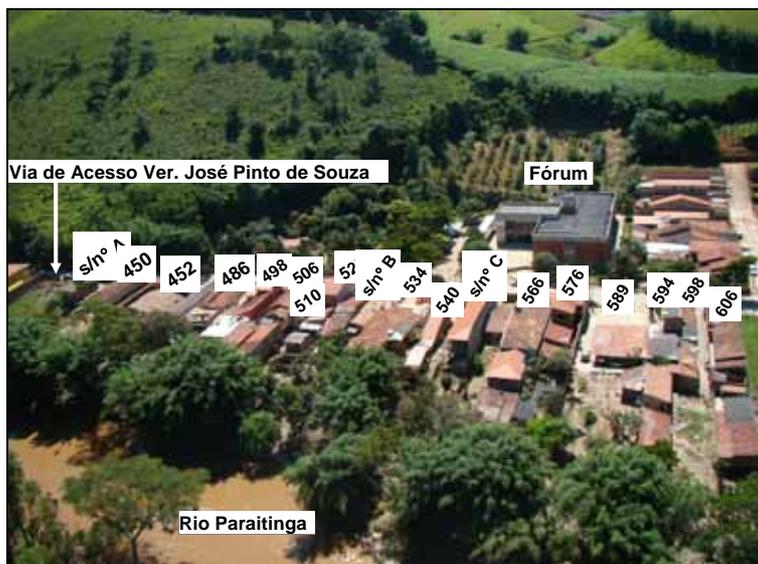
Visão geral de trecho próximo ao Fórum do município de São Luiz do Paraitinga (Bairro Várzea dos Passarinhos). Todas as edificações em destaque foram afetadas durante a inundação do Rio Paraitinga. Como referência, o segundo andar do Fórum ficou sob lâmina d'água. Observou-se que, no respectivo trecho, a grande parte das moradias não teve danos estruturais que comprometessem sua estabilidade e segurança, contudo, as perdas materiais foram substancialmente graves.

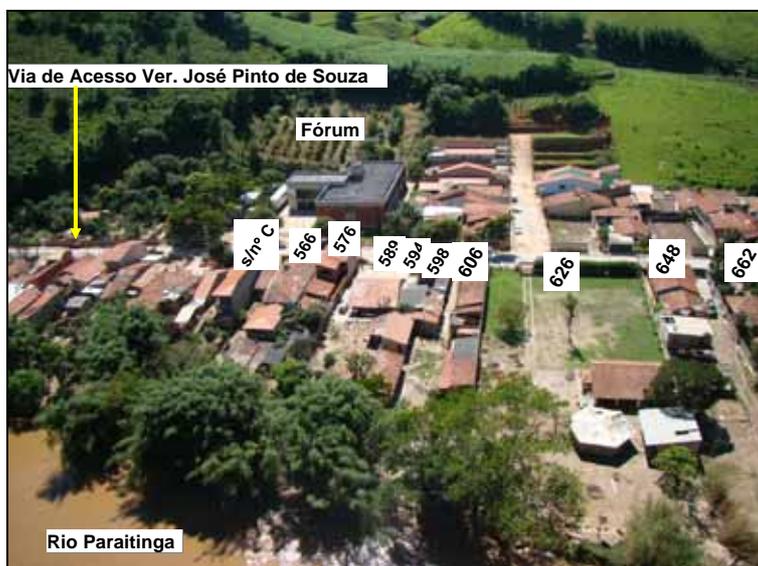
Visão geral da área, nas proximidades do Fórum de São Luiz do Paraitinga, mostrando outras edificações que foram afetadas pela severa inundação na região. Notar que grande parte dos imóveis está muito próxima à margem do Rio Paraitinga, situação que potencializa a ocorrência de novos acidentes na área. Notar também que muitas edificações estão preservadas, em termos estruturais.

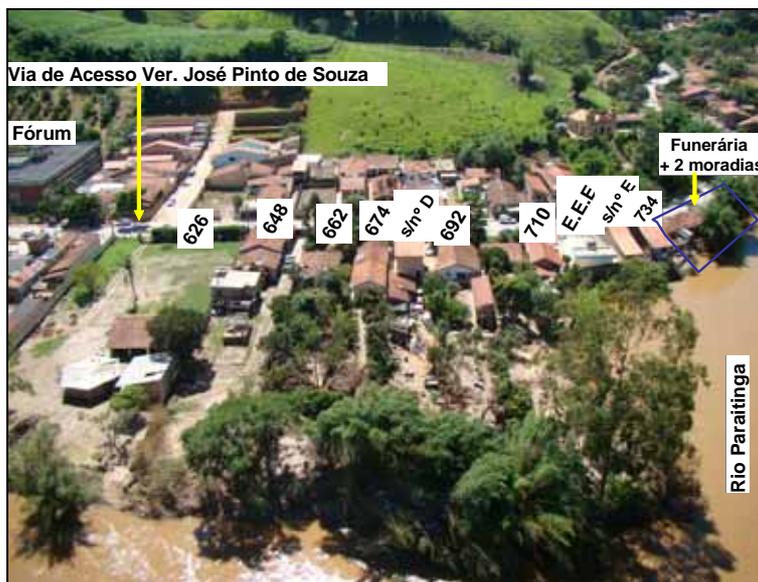
Visão geral de trecho bastante afetado pela inundação do Rio Paraitinga. Nota-se que não ocorreram neste trecho solapamentos de margens consideráveis. Por outro lado, algumas edificações de maior fragilidade estrutural foram intensamente afetadas pela elevação da água.

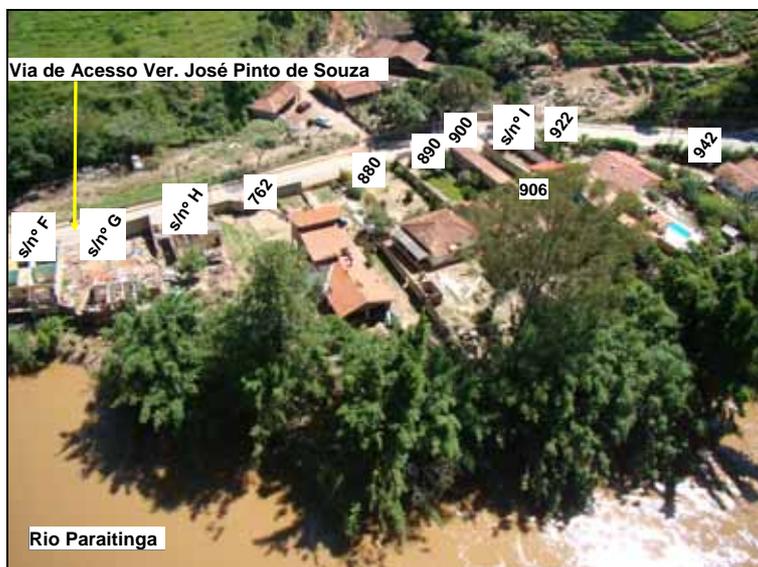
Trecho de ocupação da margem do Rio Paraitinga o qual foi intensamente afetado pela elevação e passagem das águas. Notar que as primeiras edificações (s/nº F, G e H) sofreram sérios danos estruturais, comprometendo as condições de estabilidade e segurança. Neste trecho não ocorreram solapamentos de margens significativos, em virtude também da boa proteção e das barreiras vegetais presentes neste setor. Ressalta-se que neste período foram verificadas uma série de reformas em moradias, ao longo da Via de Acesso em questão.

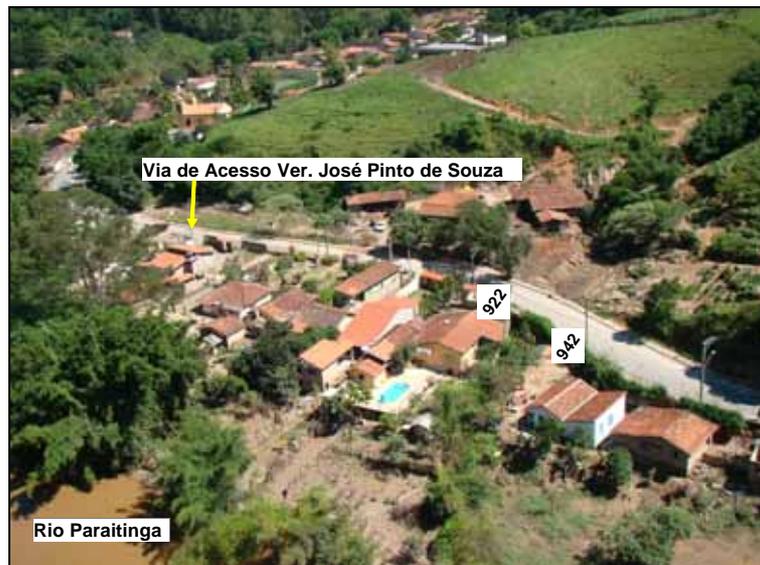
Trecho contíguo ao mostrado na imagem anterior destacando-se moradias de bom padrão construtivo e que apresentam distâncias relativamente seguras em relação a processos de solapamento de margens. Apesar desta distância segura, o cenário de risco para processos de inundação ainda é considerado muito alto.

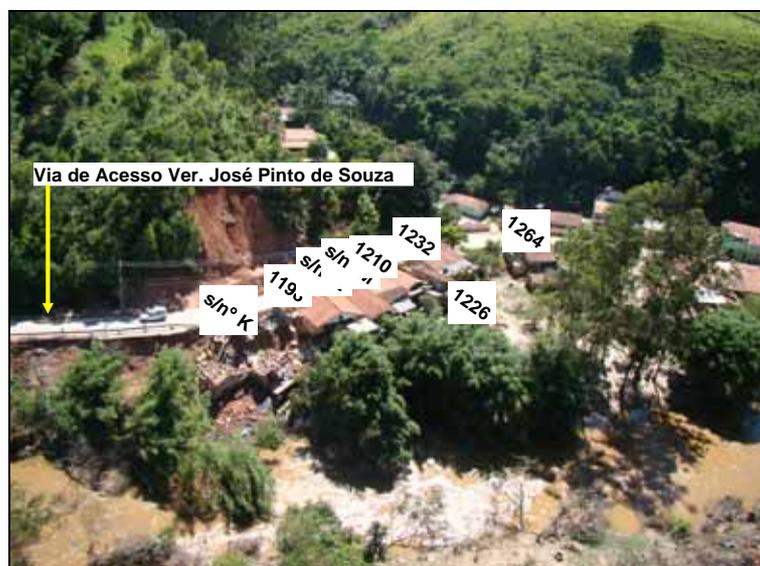
Margens do Rio Paraitinga intensamente afetadas gerando solapamentos de margens de maior severidade. Como apresentados em casos anteriores, as primeiras edificações do trecho foram as mais duramente afetadas. Neste trecho, os solapamentos potencializaram a geração de escorregamentos que provocaram a ruína de 2 edificações. Notar também escorregamento planar raso atingindo a via de acesso ao município.

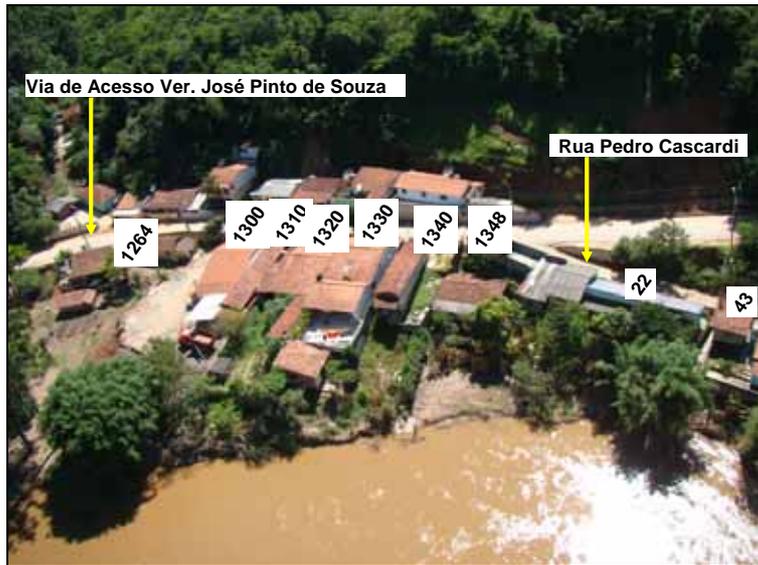
Trecho de ocupação da margem do Rio Paraitinga nas proximidades da Rua Pedro Cascardi. Notar que as edificações, mesmo as que apresentam maior fragilidade não sofreram danos que comprometessem suas estruturas. Neste mesmo trecho, notar que boa parte das moradias não ocupa toda a extensão dos terrenos.

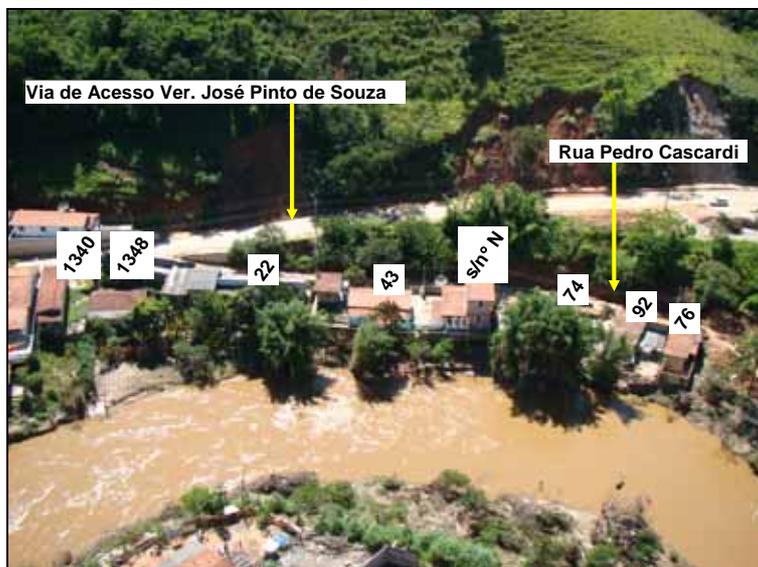
Trecho final da Várzea dos Passarinhos avaliado na presente vistoria. Trata-se de edificações que ocuparam trecho da margem do Rio Paraitinga. O padrão construtivo das moradias é bastante variado, desde as que utilizam técnicas construtivas mais simples até as mais complexas. A configuração geométrica das margens não favorecem a ocupação em função de se tratar de trecho estreito e limitado por taludes íngremes a montante. Notar que as margens foram bastante trabalhadas durante a passagem das águas, provocando pequenas instabilizações e movimentações do terreno. Tais situações são evidenciadas por trincas e fissuras presentes nas moradias.

Considera-se que, dentro da classificação de risco adotada, a área apresenta MUITO ALTA potencialidade para geração de inundações e solapamento de margens fluviais, principalmente em função da tipologia dos depósitos (características de resistência e deformabilidade) e proximidade com o Rio Paraitinga. Ressalta-se que as inundações são recorrentes na área.

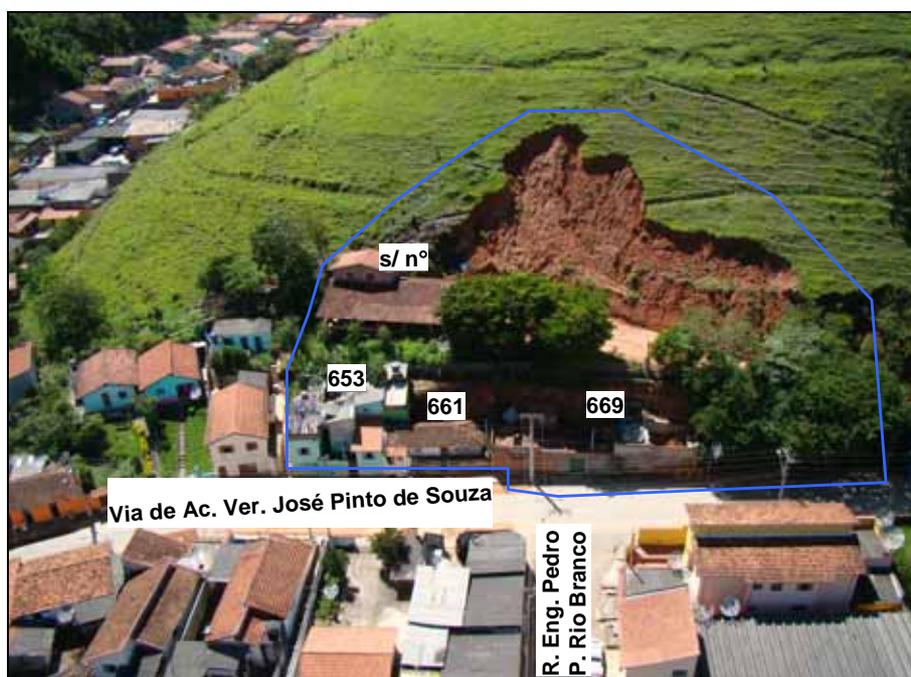
Encosta instabilizada durante as chuvas que ocorreram na região, envolvendo os municípios de São Luiz do Paraitinga, Lagoinha e Cunha. No presente caso ocorreram pequenas instabilizações no talude de corte próximo às moradias contíguas à Via de Acesso e escorregamento planar raso em encosta sem proteção vegetal, atingindo uma moradia.

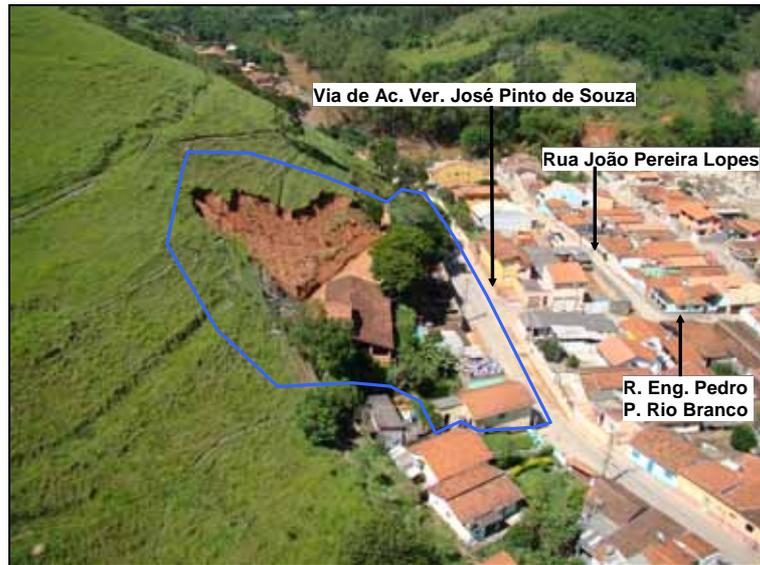
Visão lateral de trecho instabilizado em trecho de encosta da Via de Acesso ao município. Notar dimensões das mobilizações e proximidade das moradias em relação à base destes taludes de corte.

Mantendo-se as condições geométricas atuais, após as mobilizações de solo, considera-se que, dentro da classificação de risco adotada, a área apresenta MÉDIA potencialidade para geração de escorregamentos em talude de corte que possam atingir as moradias próximas ao Acesso Ver. José Pinto de Souza e ALTA potencialidade em relação à moradia sem número (s/n°).

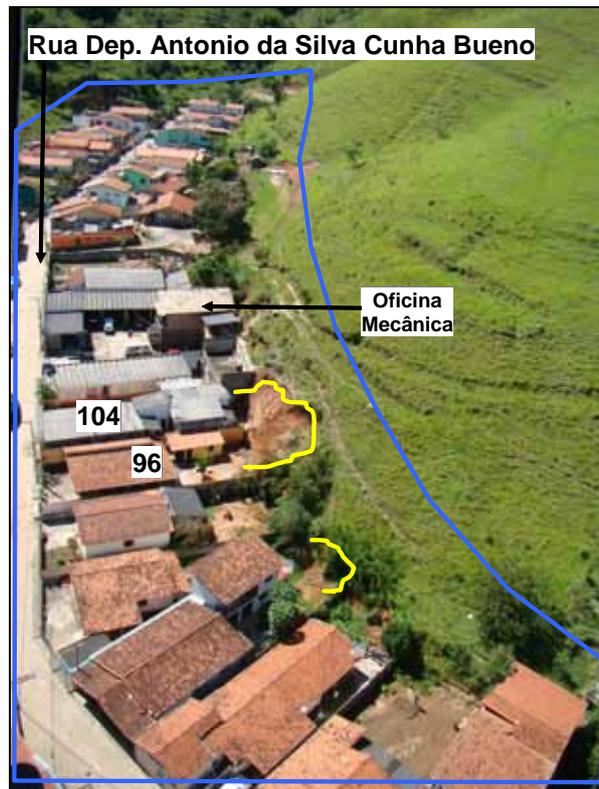
Visão geral de área afetada por pequenas instabilizações do terreno. Tais movimentações atingiram porções dos fundos das moradias. Notar proximidade destas em relação ao sopé da encosta.

Na Rua Antonio S. Cunha Bueno, números 96 e 104 ocorreram escorregamentos de solo superficiais, que atingiram os fundos destas moradias, é necessário a remoção do material rompido e a execução de estruturas de contenção do tipo muros de arrimo de blocos de concreto. No número 167 e moradia ao lado, sem numeração, ocorreu pequeno escorregamento de solo, que veio a destruir parcialmente o telhado da moradia, recomenda-se o abatimento da inclinação deste talude. No talude ao lado da moradia de número 289, o risco de ruptura é alto, recomendando-se também o abatimento da inclinação deste.

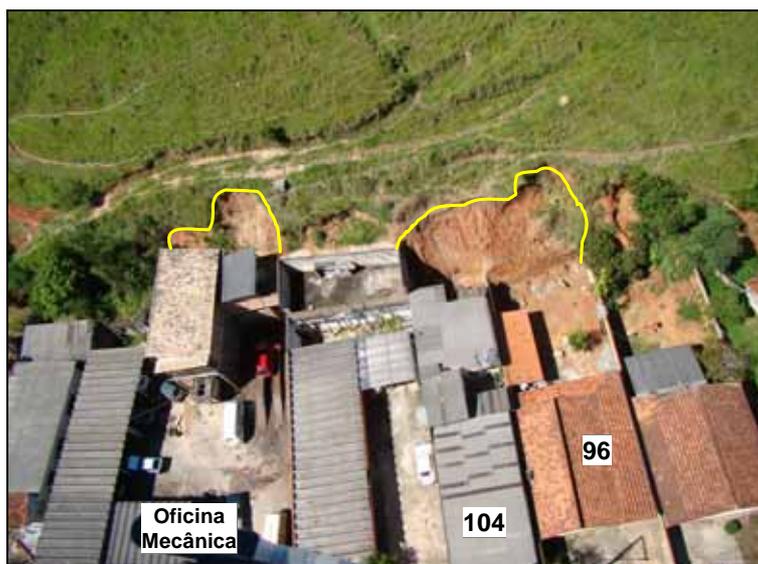
Detalhe das mobilizações de massas de solo que atingiram o fundo das moradias. Notar dimensões e como as ampliações das moradias (cortando-se os taludes) potencializou a movimentação das massas.

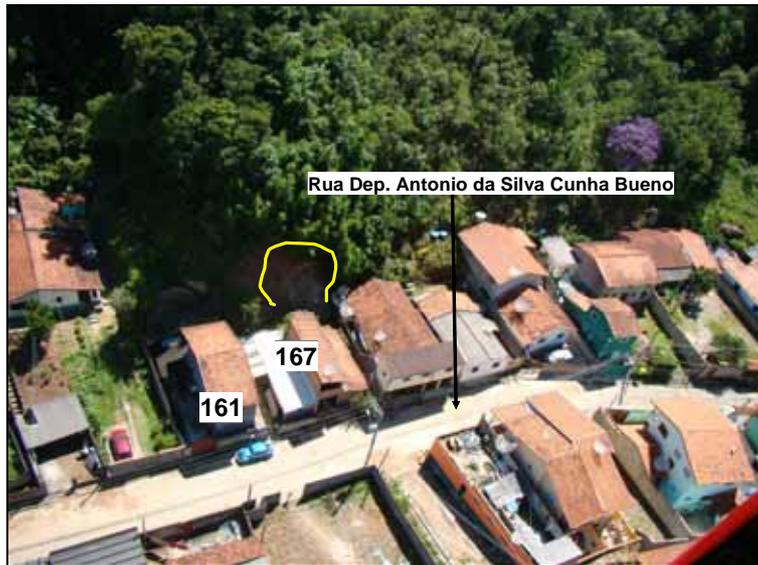
Escorregamento em talude de corte atingindo o fundo de duas moradias. Notar que a ocupação avançou significativamente em direção à base da encosta natural.

Considera-se que, dentro da classificação de risco adotada, a área apresenta MÉDIA potencialidade para geração de escorregamentos em talude de corte que possam atingir o fundo das moradias em questão.

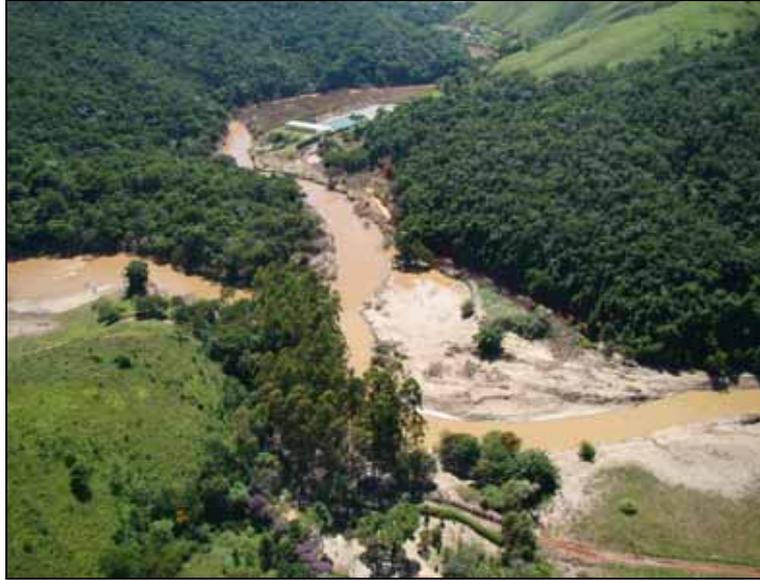
Sobrevoou realizado na área de encontro dos Rios Paraitinga e do Chapéu. Notar as evidências da passagem de água neste ponto. Notar erosão das margens, vegetação “deitada”, assoreamento e coloração das águas.

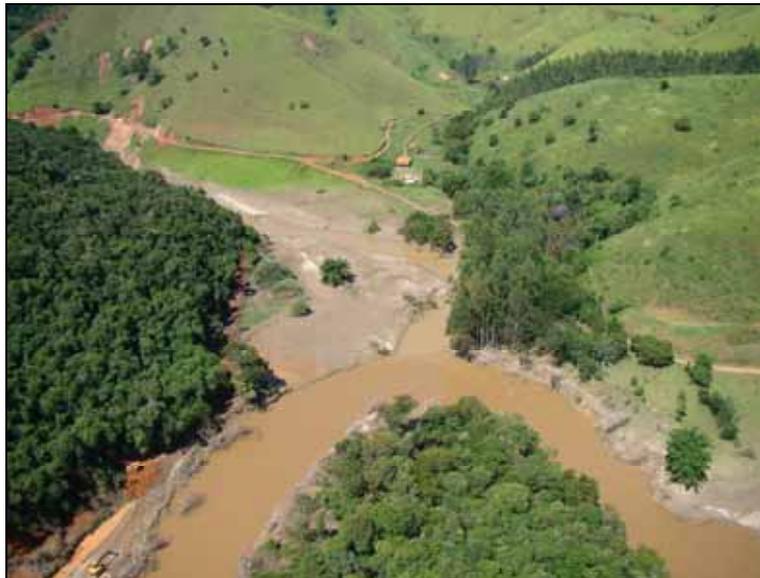
Detalhe do encontro dos Rios Paraitinga e Chapéu. Notar que o Rio Chapéu pode funcionar como uma barragem hidráulica em relação ao escoamento das águas provindas do Rio Paraitinga.

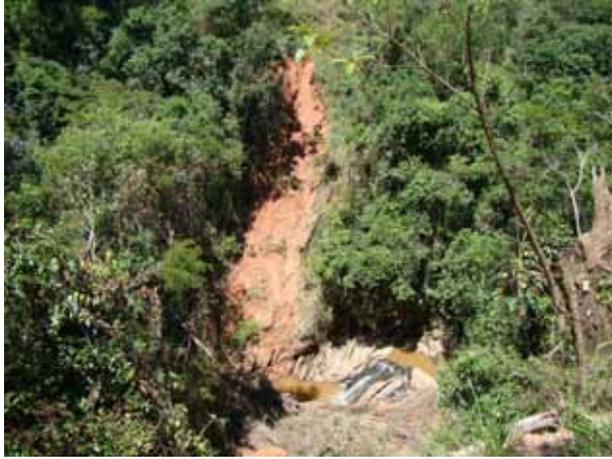
Escorregamento planar raso em local de mata preservada.

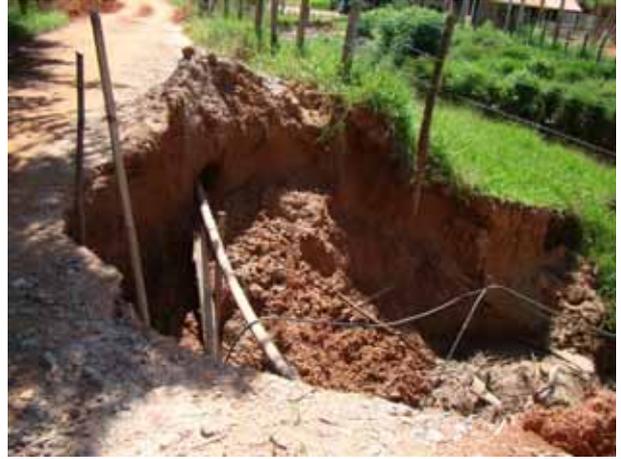
As vias de acesso ao bairro possuem algumas deficiências no sistema de drenagem, fato que potencializa a geração de escorregamentos localizados e a evolução de processos erosivos em pontos de maior concentração de água.

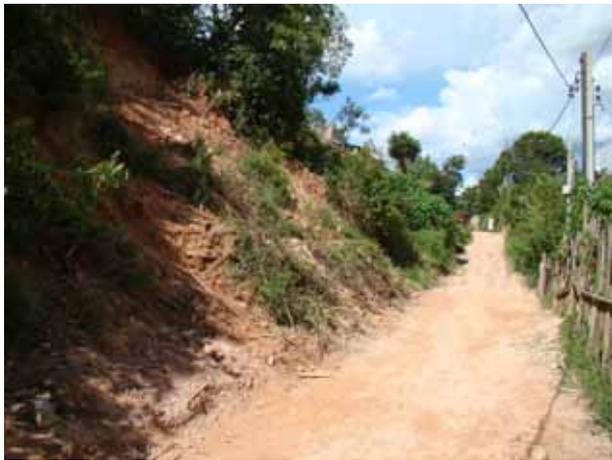
Vias de acesso ao Bairro dos Pimentas, caracterizadas pela ausência de pavimentação e sistemas de controle das águas superficiais (p.ex. canaletas e caixas de dissipação).

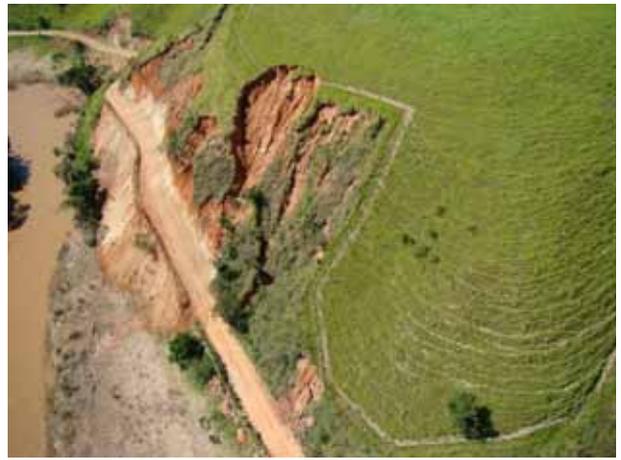
Durante o sobrevoo e os trabalhos de campo foram mapeadas dezenas de cicatrizes de escorregamentos próximas ao sistema viário. Notar o desenvolvimento de processos erosivos na cicatriz de escorregamento, evidenciado a alta suscetibilidade do solo.

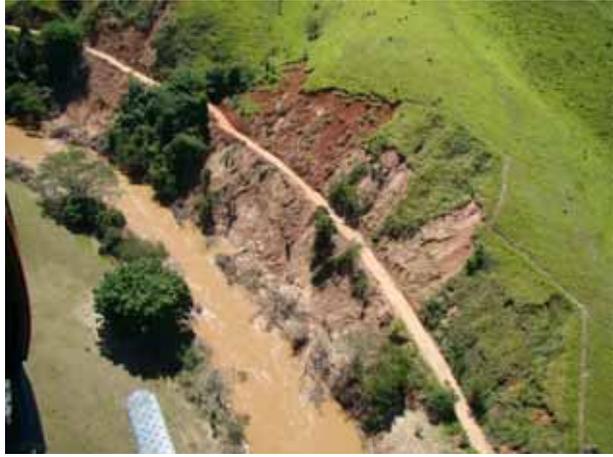
Cicatrices de escorregamentos planares rasos atingindo as vias de acesso ao Bairro dos Pimentas. Tais situações dificultaram ações de emergência em função do bloqueio das vias.

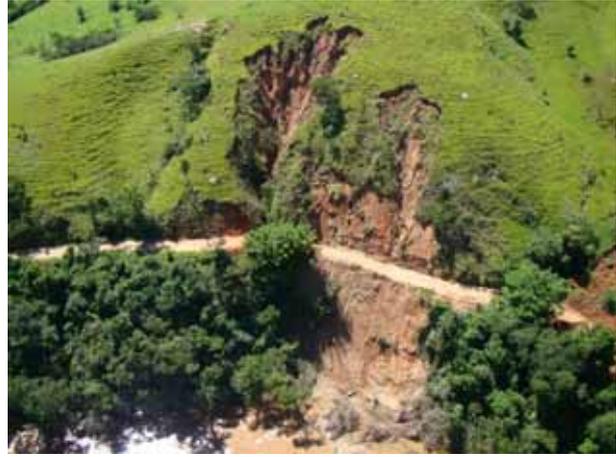
Cicatrices de escorregamentos que atingiram a via de acesso ao Bairro dos Pimentas. Notar o aprofundamento destas cicatrizes em função do desenvolvimento de processos erosivos.

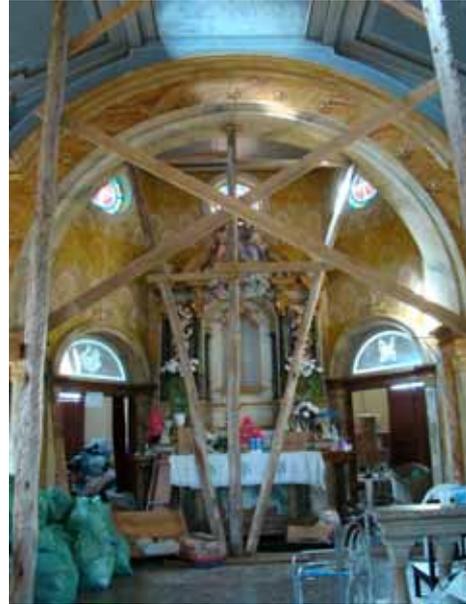
Parte interna da Igreja do Rosário. Em função das patologias identificadas foram recomendados reforços estruturais emergenciais em diferentes porções internas da Igreja.

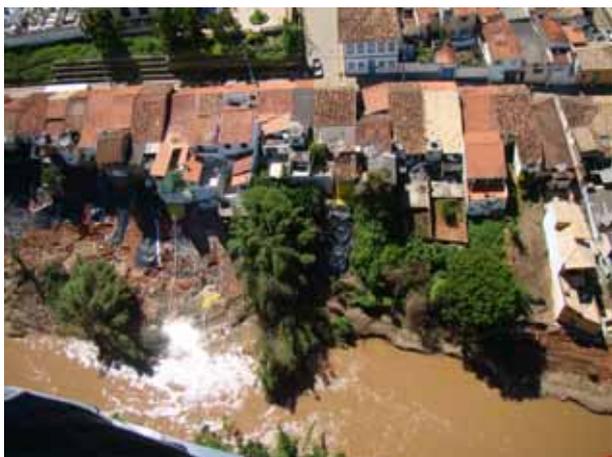
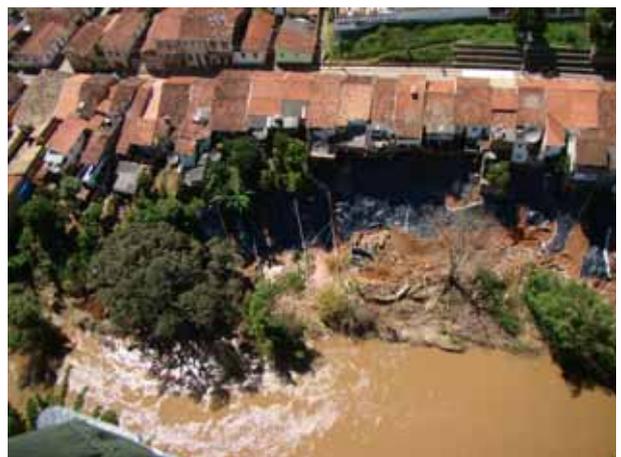
Visão geral de trecho mais afetado da Rua do Carvalho. Destaca-se que neste talude marginal do Rio Paraitinga, de dimensões críticas, ocorreram instabilizações no final do mês de novembro, em função de elevação das águas seguida de solapamento da margem. Tais instabilizações foram agravadas com a grande elevação do nível d'água registrada no início do ano de 2010. No topo da imagem é possível observar o talude que faz divisa com a Igreja do Rosário.

Considera-se que, dentro da classificação de risco adotada, a área apresenta MUITO ALTA potencialidade para geração de escorregamentos em taludes marginais que possam atingir as moradias indicadas.

Na Rua do Carvalho notou-se que medidas corretivas recomendadas pelo Instituto estão sendo implementadas, a partir da proteção dos taludes expostos, por meio do jateamento de calda de cimento, associado a telas metálicas. Espera-se que as medidas complementares, com a execução de contenção e posterior restabelecimento de geometria dos taludes sejam também implementadas em breve período de tempo.

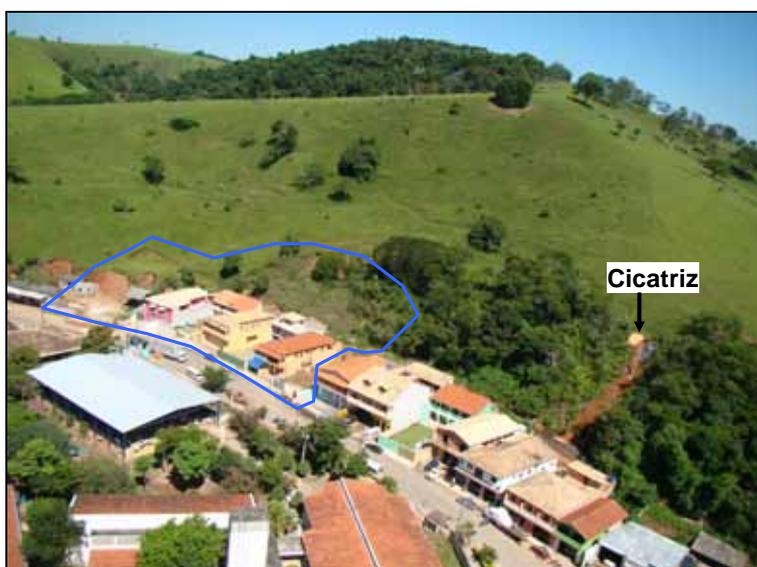
Visão geral da área vistoriada localizada no acesso principal ao município de São Luiz do Paraitinga. No local ocorreu mobilização de solo, na forma de um rastejo, provocando a ruptura de muros de divisa e paredes dos fundos de algumas edificações localizadas na base desta encosta.

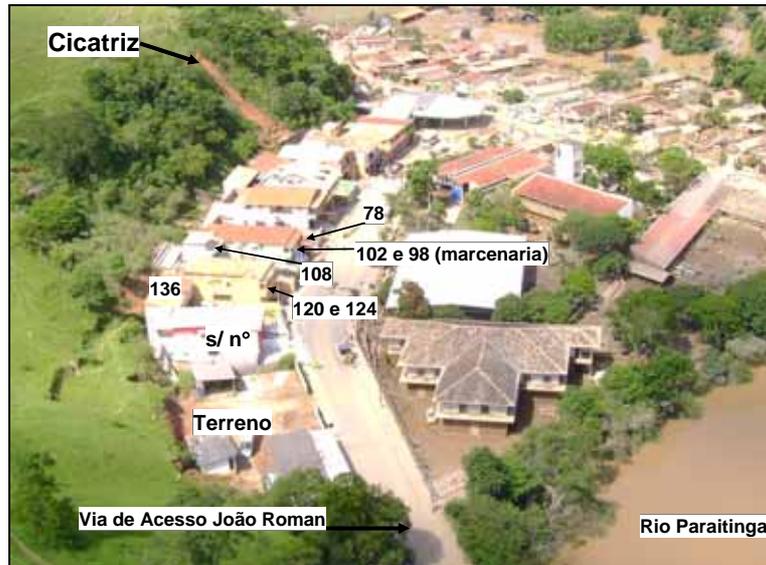
Visão geral da área afetada por movimentação de solo na forma de rastejo. Em função do grau de saturação e de condições geológicas no local, tal movimentação de solo atingiu maiores profundidades. As moradias mais afetadas correspondem à porção central, números 108; 120 e 124.

Considera-se que, dentro da classificação de risco adotada, a área apresenta MUITO ALTA potencialidade para o contínuo desenvolvimento do processo de rastejo e ALTA potencialidade para geração de escorregamentos em talude de corte que possam atingir as moradias.

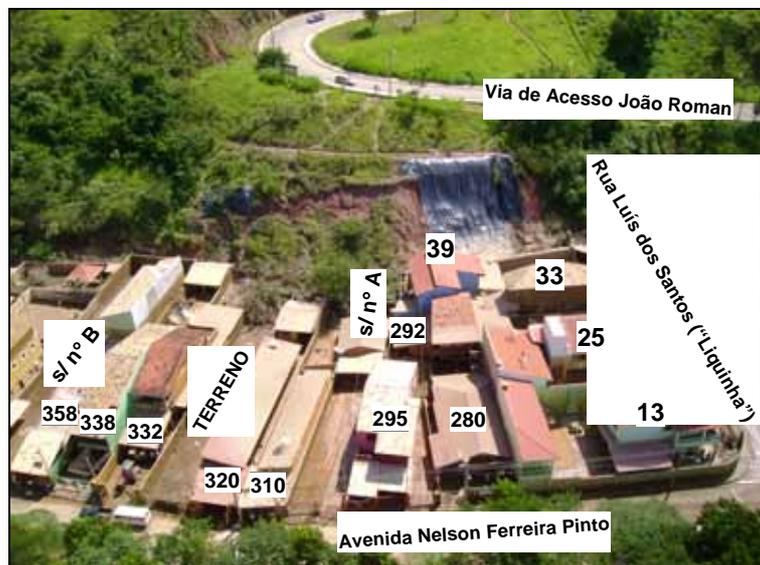
Visão geral de área afetada por escorregamentos em taludes de corte. Notar, na porção superior da imagem, lona plástica protegendo solo exposto. Neste trecho, os fundos das moradias foram afetados pelas mobilizações de solo. Ressalta-se que todas as moradias apresentadas foram cobertas pela água durante o período de inundação do Rio Paraitinga, no início do ano de 2010.

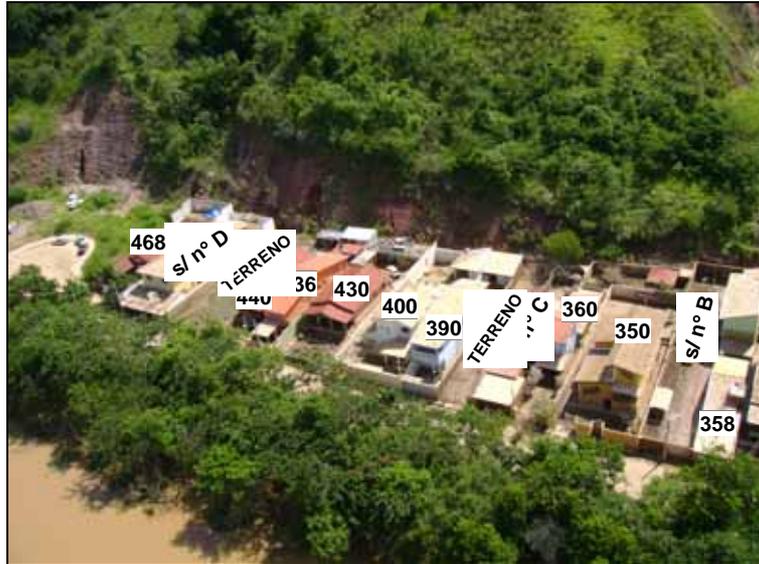
Trecho final da Avenida Nelson Ferreira Pinto no qual ocorreram pequenas movimentações de solo no talude de corte localizado na porção de fundo das moradias. Ressalta-se que as moradias apresentadas na imagem foram cobertas durante a inundação do Rio Paraitinga no início do ano de 2010.

Considera-se que, dentro da classificação de risco adotada, a área apresenta MÉDIA potencialidade para geração de escorregamentos em talude de corte que possam atingir as moradias em destaque.

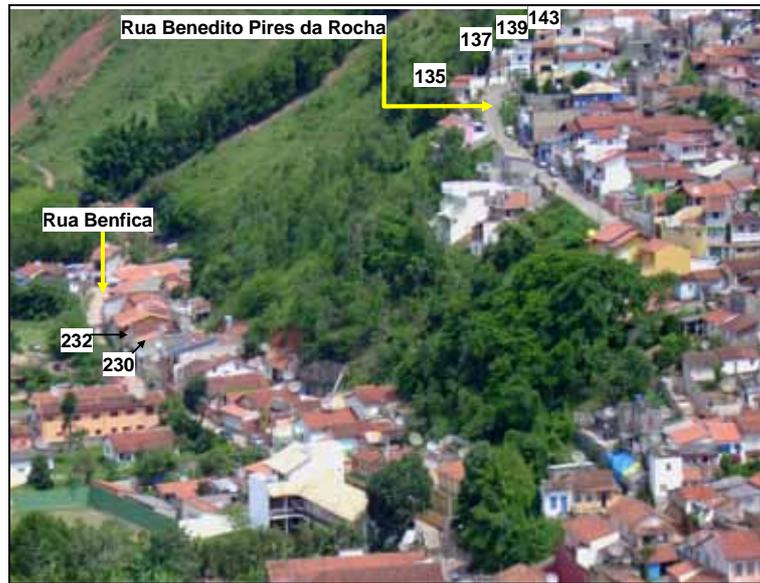
Visão geral da área vistoriada. No topo da Rua Benedito Pires da Rocha foram verificados sinais de movimentação incipientes, principalmente em muros de divisa, pisos e paredes das edificações. Na base da encosta foram constatados escorregamentos de solo em taludes de corte executados nos fundos das moradias.

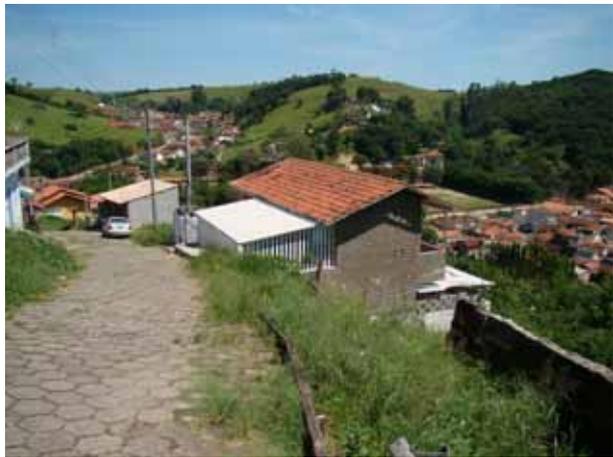
Trecho final da Rua Benedito Pires da Rocha onde há edificações que ocupam encosta com alta declividade. Em função das chuvas recorrentes nos meses de novembro e dezembro de 2009, bem como, janeiro e fevereiro de 2010 apresentaram uma série de patologias indicativas de movimentação.

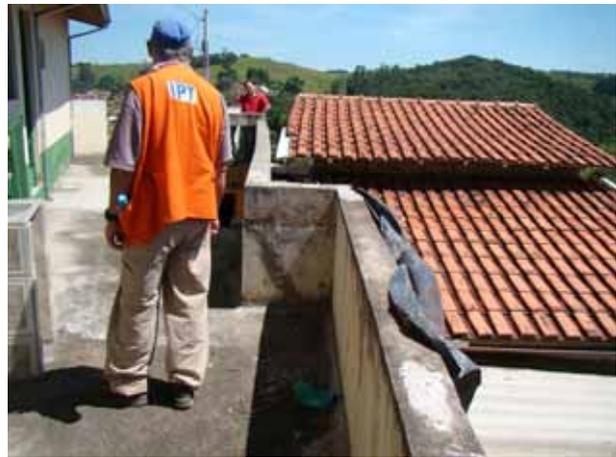
Nas moradias vistoriadas foram identificadas trincas e fissuras em muros de divisa e paredes das edificações. Nestes casos recomenda-se o monitoramento das feições no sentido de avaliar a evolução dos processos e propor na seqüência medidas corretivas.

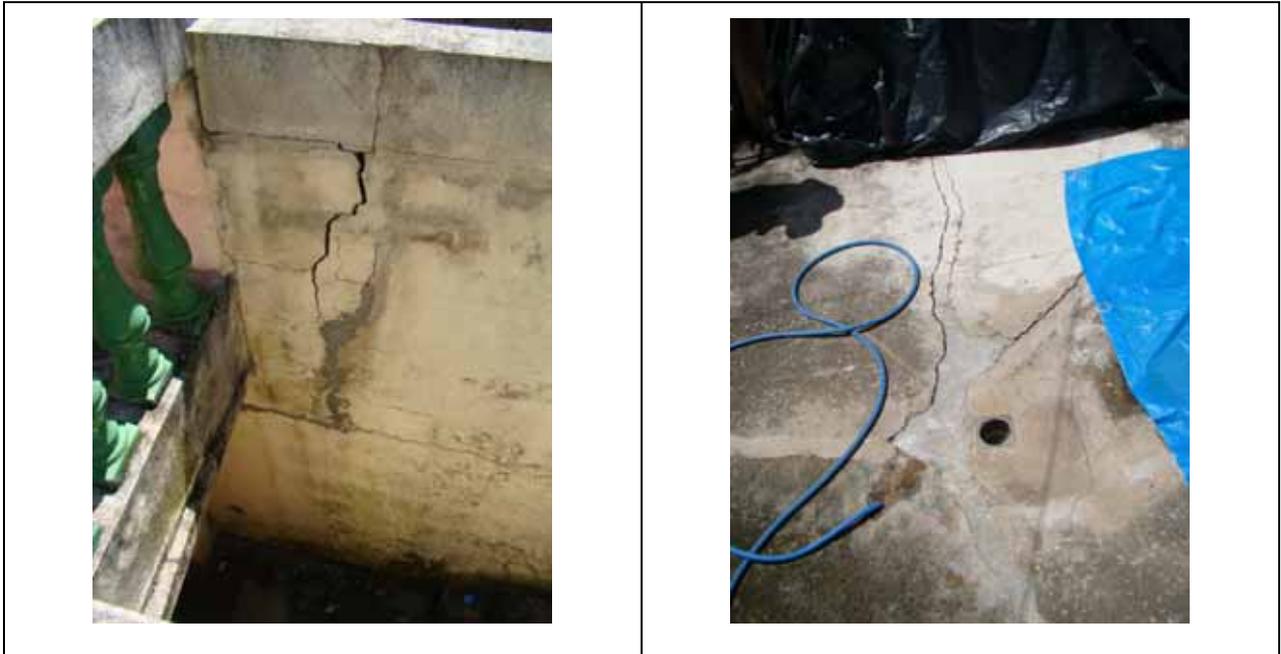
Exemplos de patologias verificadas em edificações localizadas no topo da Rua Benedito Pires da Rocha: fissuras e trincas em muros de divisa, alvenarias de edificações e pisos.

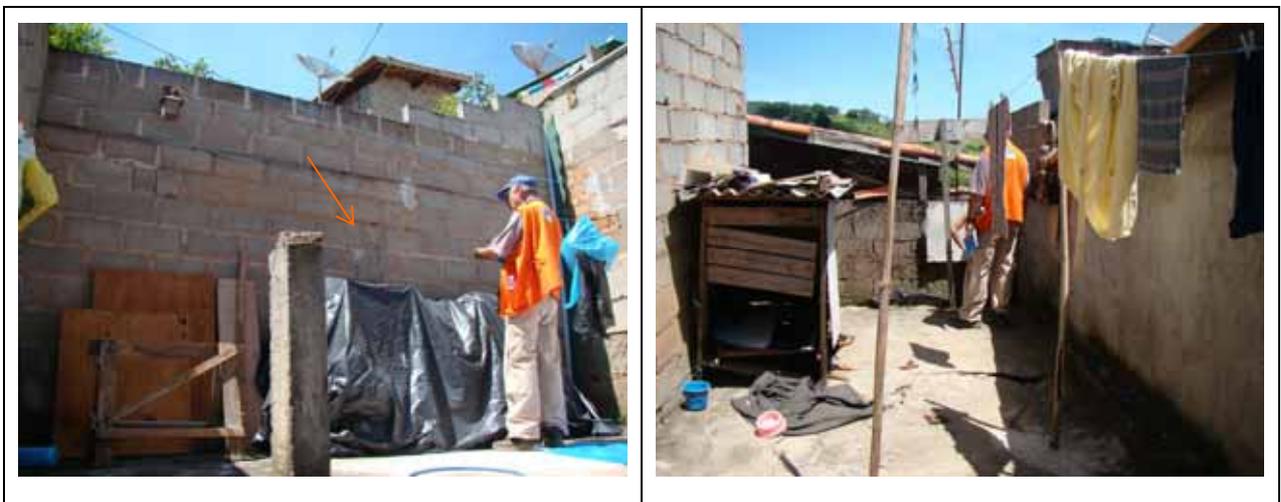
Exemplos de patologias verificadas nas moradias números 137 e 139 localizadas na Rua Benedito Pires da Rocha: fissuras e trincas em muros de divisa, alvenarias de edificações e pisos.

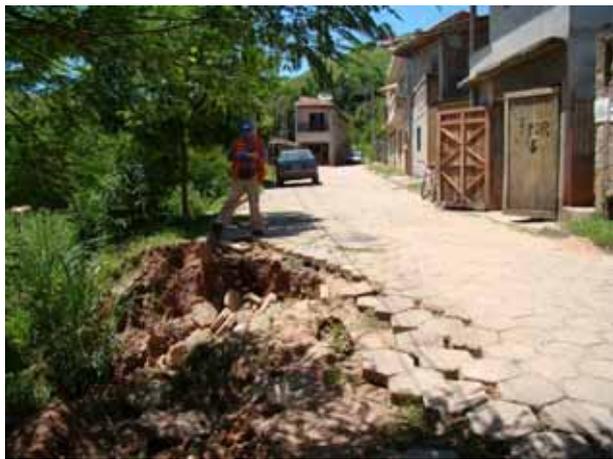
Rupturas no pavimento da Rua Benfica em função da grande concentração de água em superfície.

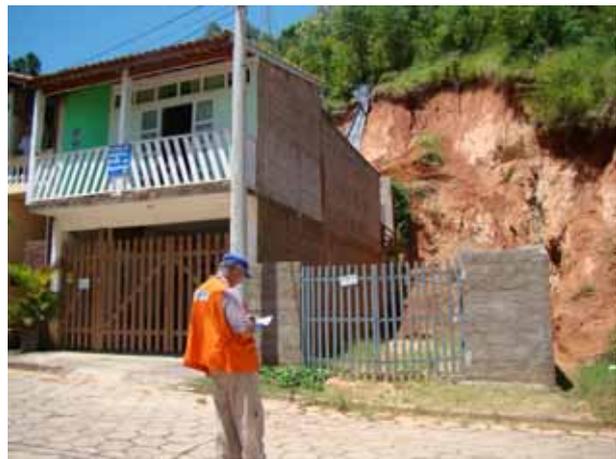
Escorregamento em talude de corte, de dimensões e geometria críticas, atingindo fundo da moradia 230.

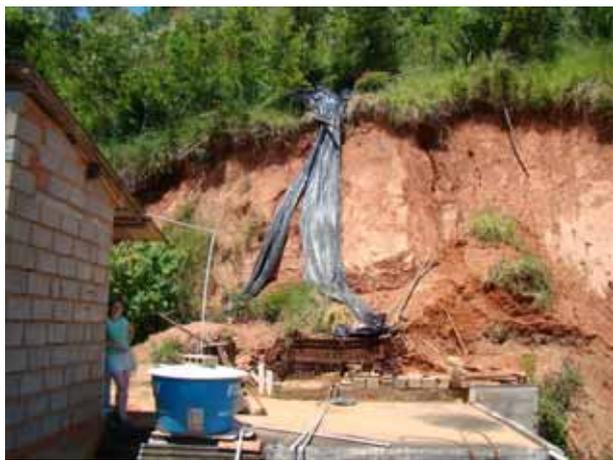
Detalhe do escorregamento em talude de corte que atingiu laje da moradia 230.

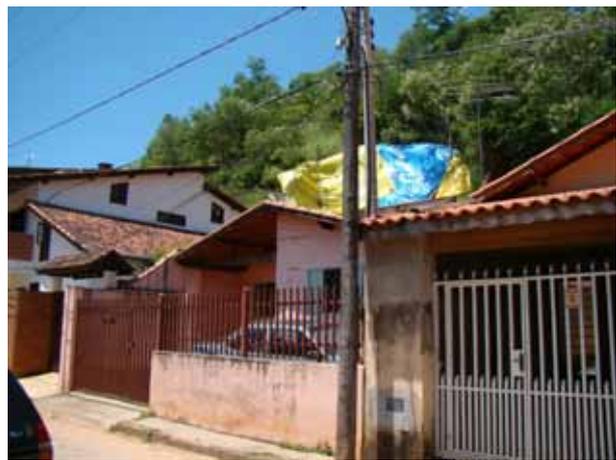
Escorregamento em talude de corte, protegido por lonas plásticas, no fundo da moradia 180 da Rua Benfica.

Considera-se que, dentro da classificação de risco adotada, a área apresenta ALTA potencialidade para geração de escorregamentos em talude de corte e aterro.

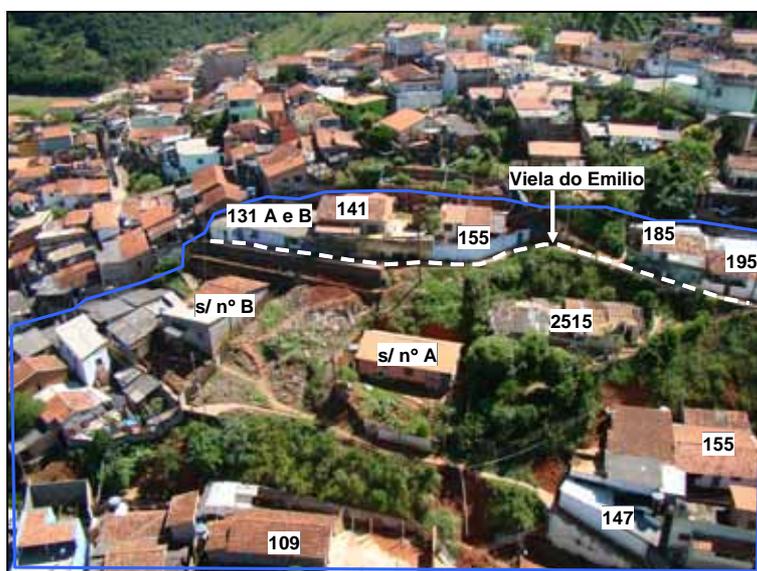
Visão geral de trecho de encosta localizada no Morro do Cruzeiro. O trecho retratado na imagem corresponde a uma das áreas mais afetadas por mobilizações de solo, principalmente nos aterros das moradias. Nesta porção da encosta foram mapeadas trincas centrimétricas no terreno que também se manifestaram nas moradias (paredes e piso) e muros de divisa. Pontualmente, foram observados escorregamentos em taludes de corte em função da alta concentração de água superficial.

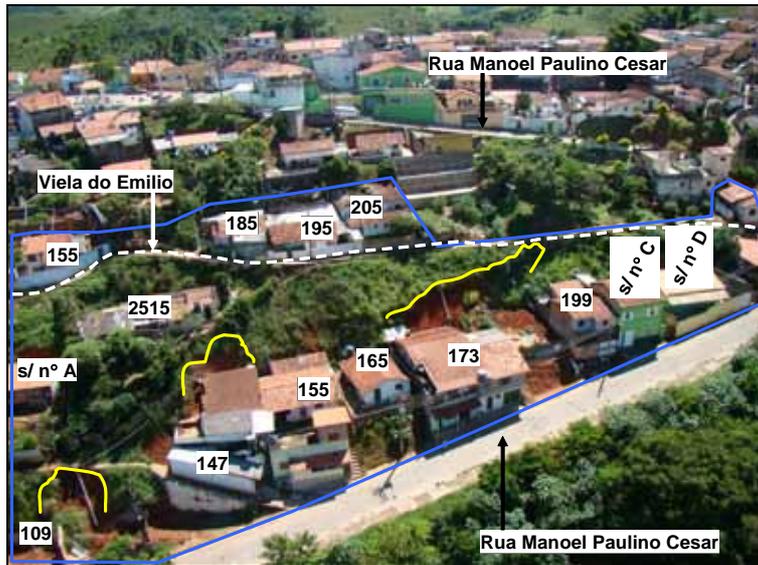
Visão geral de trecho localizado em encosta do Morro do Cruzeiro. Trata-se de setor de risco muito alto em função das evidências de movimentação do terreno observadas e das condições geométricas dos taludes e aterros na área.

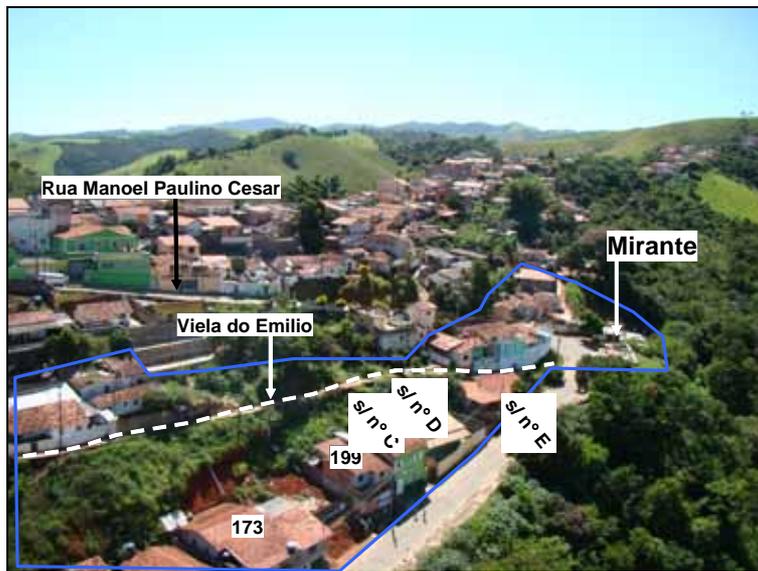
Visão geral de trecho superior do Morro do Cruzeiro. Notar forma de ocupação das encostas e contenções localizadas em pontos onde ocorreram escorregamentos no passado.

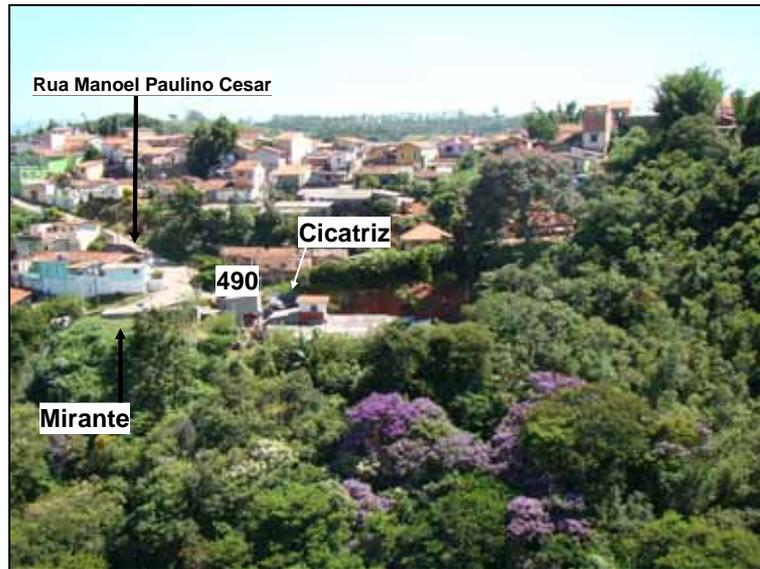
Local onde ocorreram escorregamentos planares rasos em taludes de corte, os quais atingiram o fundo de algumas moradias.

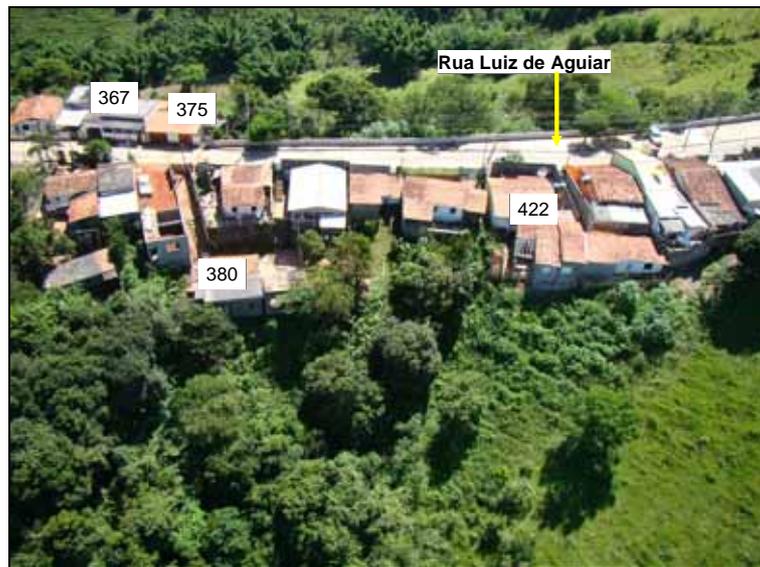
Ocupações de diferentes padrões construtivos em trecho de cabeceira de drenagem. Em função das chuvas e da tipologia das construções foram observadas trincas e fissuras nos terrenos, aterros e moradias.

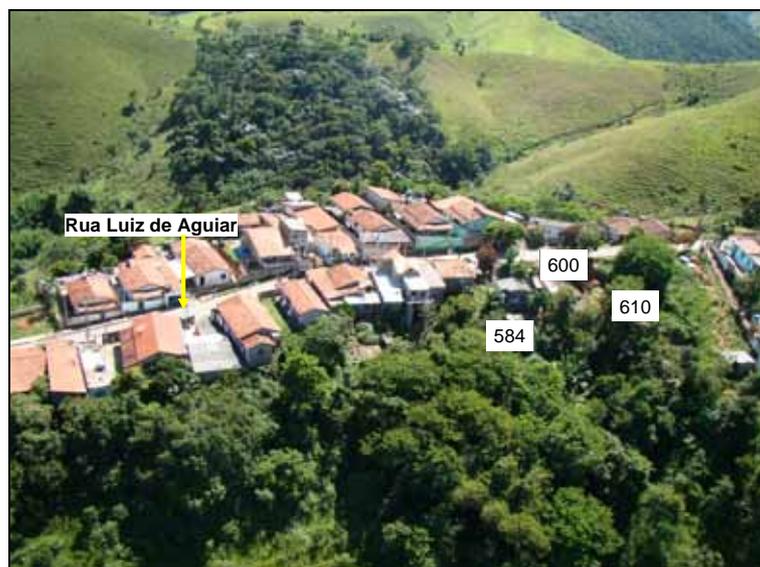
Trecho de cabeceira de drenagem que apresenta encostas bastante íngremes e com concentração de águas de superfície. Em função de chuvas recorrentes na área foram observadas movimentações superficiais de aterro e solo no fundo das moradias.

Considera-se que, dentro da classificação de risco adotada, a área apresenta MUITO ALTA potencialidade para geração de rastejos e escorregamentos em talude de corte e aterro que possam atingir as moradias.
