PLANO MUNICIPAL DE SANEAMENTO LIMEIRA / SP

**DRENAGEM URBANA E
MANEJO DE ÁGUAS PLUVIAIS**

RELATÓRIO 4

DEZEMBRO DE 2013

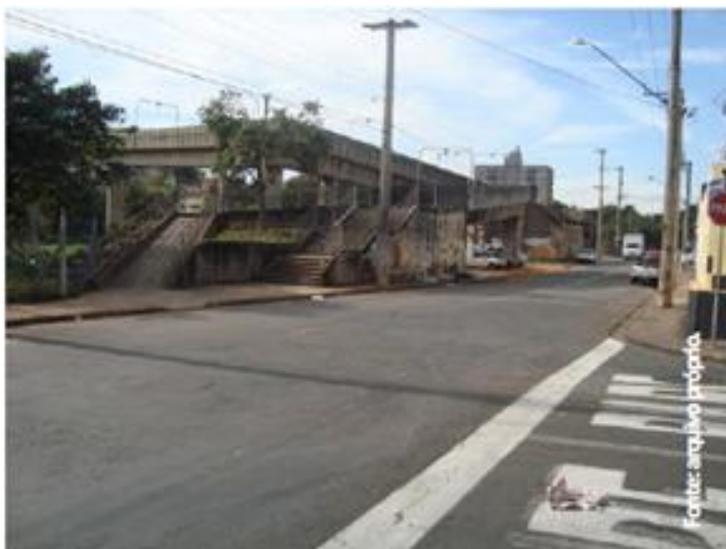
Existem indícios de que a rede de galerias a montante necessite de limpeza e manutenção.

FIGURA 14: Rua Capitão Bernardes Silva - Sujeita a Alagamentos

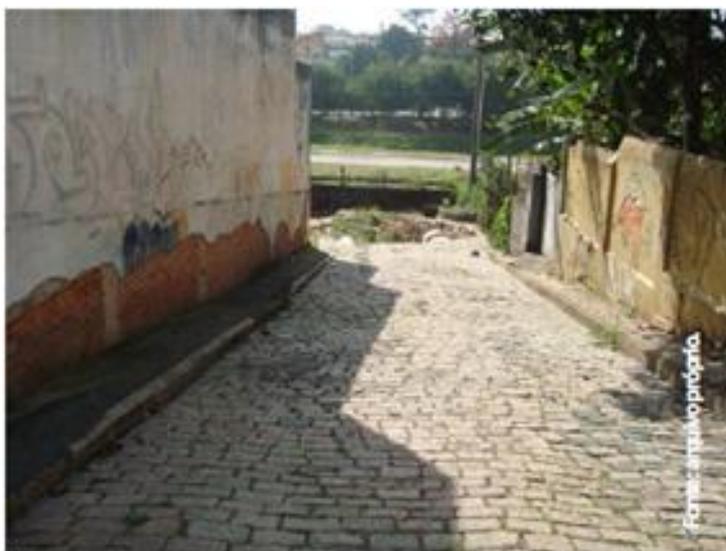
Na Rua dos Filtros foi identificado um ponto viciado de descarte de lixo (ponto 04 na FIGURA 13), o que pode resultar no entupimento das redes de GAP e consequentemente no agravamento do quadro de risco neste setor.

FIGURA 18: Rua dos Filtros

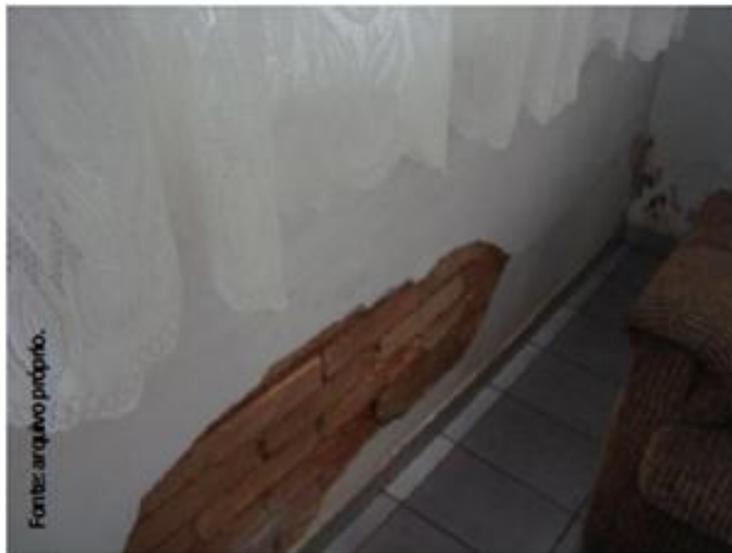
FIGURA 33: Danos ao Patrimônio Privado Decorrente de Inundação - Região do Mercado Modelo

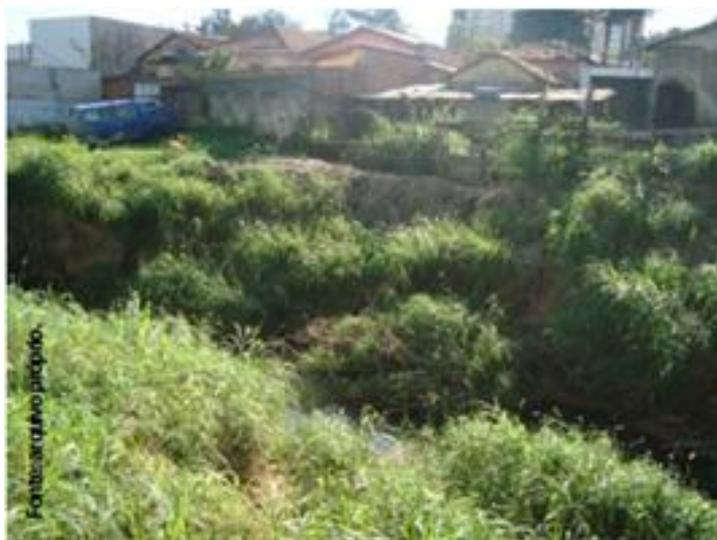
O córrego Granja Machado apresenta indícios de solapamento das margens e assoreamento do córrego, fato que corrobora para o processo de inundação.

FIGURA 38: Identificação de Processo de Erosão Marginal

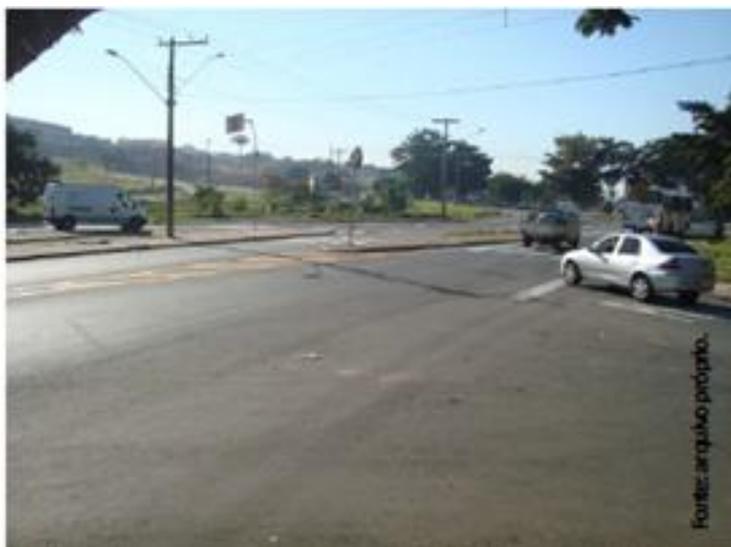
FIGURA 51: Rotatória Roberto Antunes de Campos - Sujeito a Alagamento

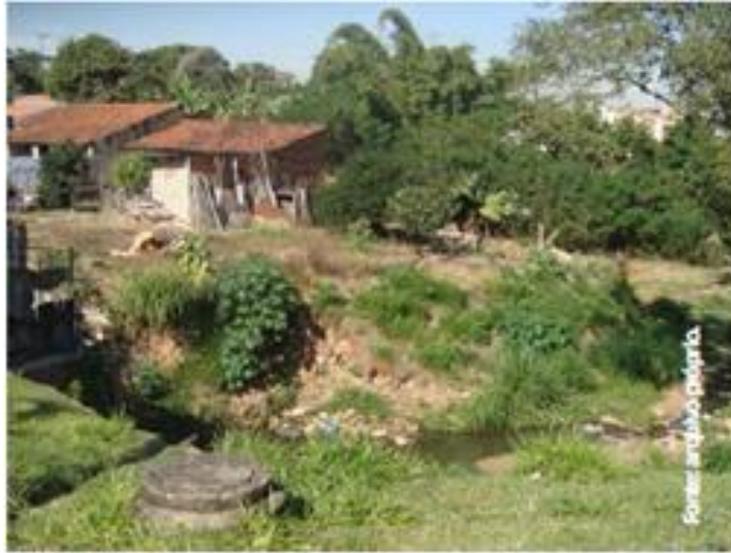
FIGURA 75: Presença de Processo de Assoreamento e Indício de Erosão Marginal
Fonte: Prefeitura Municipal de Limeira

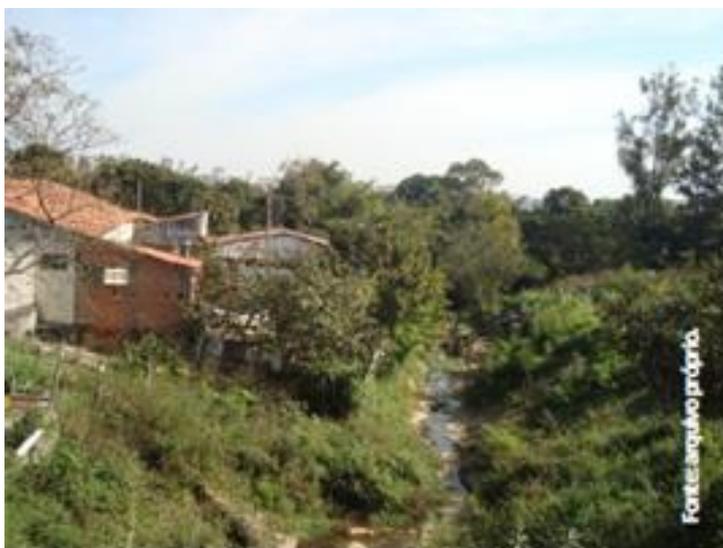
Na Rua São Pedro existem 2 edificações de uso residencial, implantadas nas margens do Córrego Santa Cruz, e portanto sujeitas a danos oriundos da erosão marginal. Há trincas no terreno, na moradia e no muro, além de árvores inclinadas pela movimentação do terreno.

FIGURA 80: ocupação das Margens do Córrego Santa Cruz

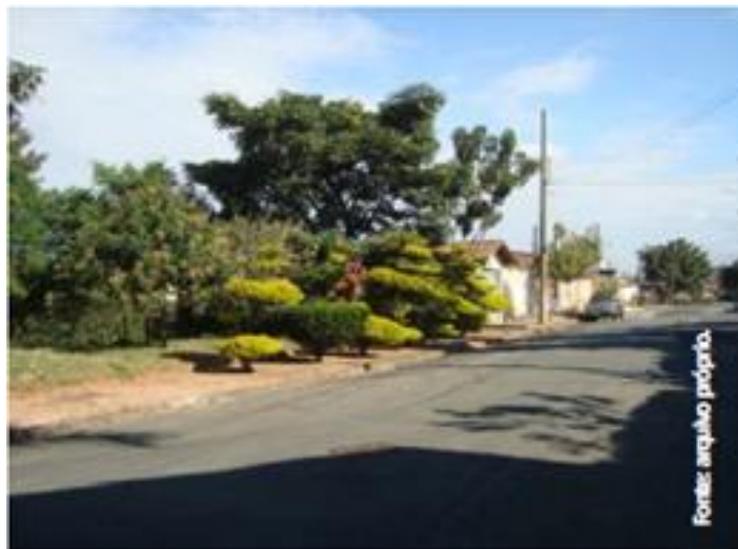
Foram construídas 8 (oito) edificações de uso residencial sobre aterro lançado na encosta do Córrego Granja Machado quando da construção da Rua Wilson Negrucci. Esta encosta apresenta mais de 45° de inclinação, cicatrizes de erosão e degraus de abatimento. Há ainda, acúmulo de lixo, entulho e lançamento de água servida, além da concentração de bananeiras nos taludes, fator esse, agravante da situação.

FIGURA 83: Rua Wilson Negrucci

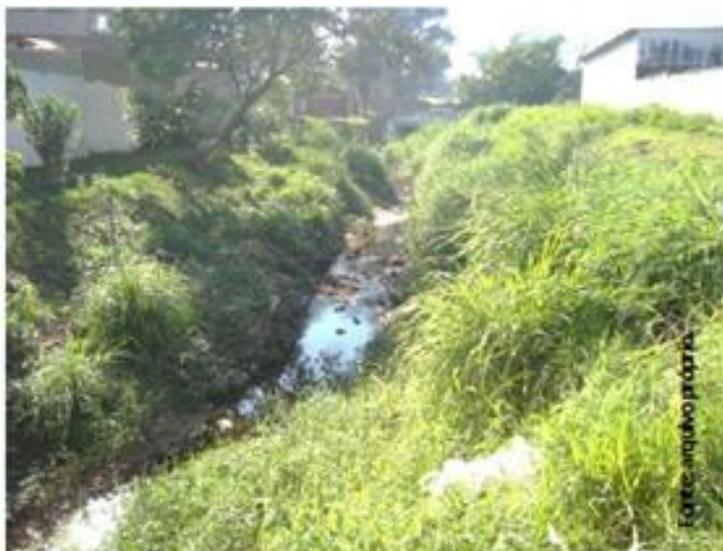
FIGURA 92: Falta de Limpeza e Desassoreamento - Capacidade de Vazão Prejudicada

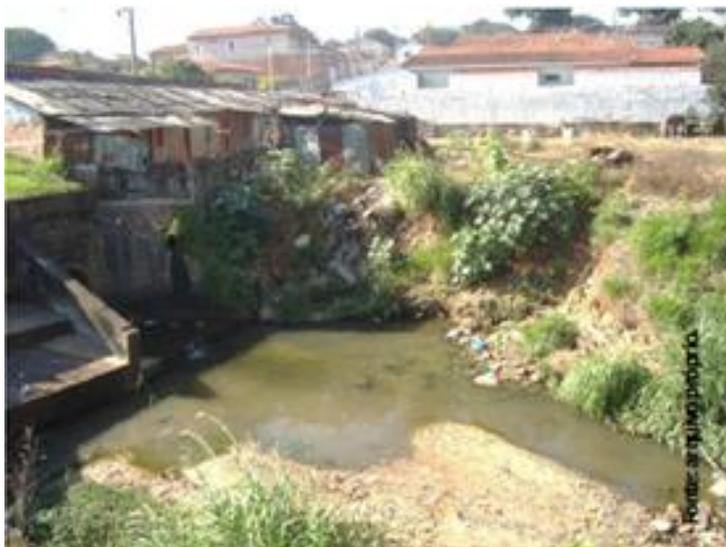
FIGURA 94: Moradias próximas a Passagem do Córrego sob a Rua Antonio Furlan - Indícios de Solapamento e Assoreamento do Curso D'água

Além dos registros de ocorrências na Defesa Civil, em relação às trincas e degraus de abatimento em duas residências, os relatos de munícipes indicaram a ocorrência de enchentes que alcançaram o nível de 1 metro, e atingiram uma residência em 2011 e 2012.

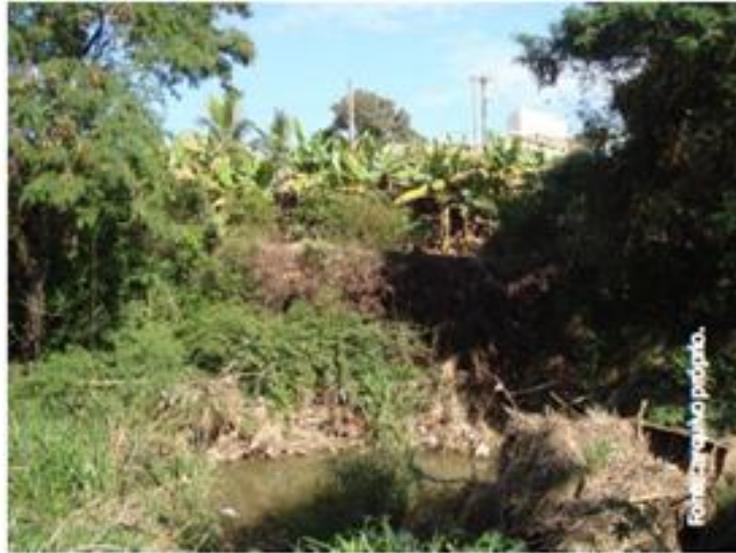
FIGURA 100: Plantação de Bananeiras Favorecendo a Instabilidade das Margens

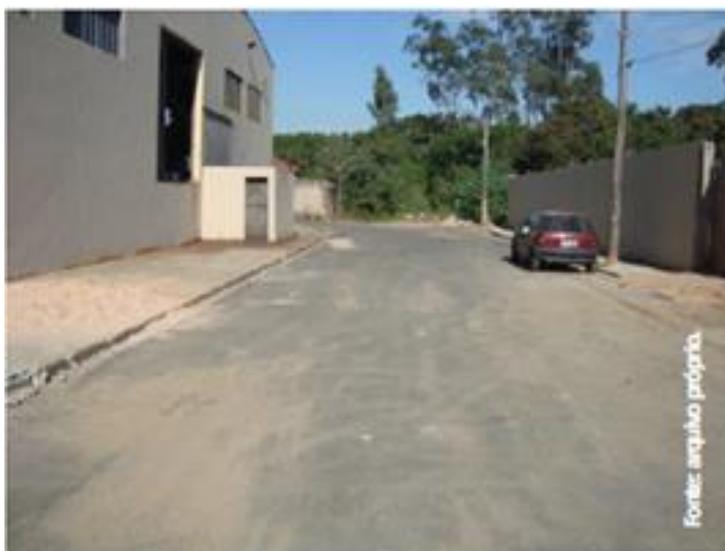
Na confluência das ruas Joaquim Moura Guimarães e Paulino Menconi, há ocorrência de alagamento e registro de residências que implantadas sobre o leito do córrego em APP, que apresentavam trincas e degraus de abatimento, porém estas residências foram compradas e demolidas por uma indústria da região para a construção de um pátio que abriga um estacionamento de maquinário. A mesma indústria construiu um sistema de drenagem com tubos de concreto na via, que capta a água e lança no Córrego do Varga.

FIGURA 103: Rua Paulino Menconi - Histórico de Alagamento.

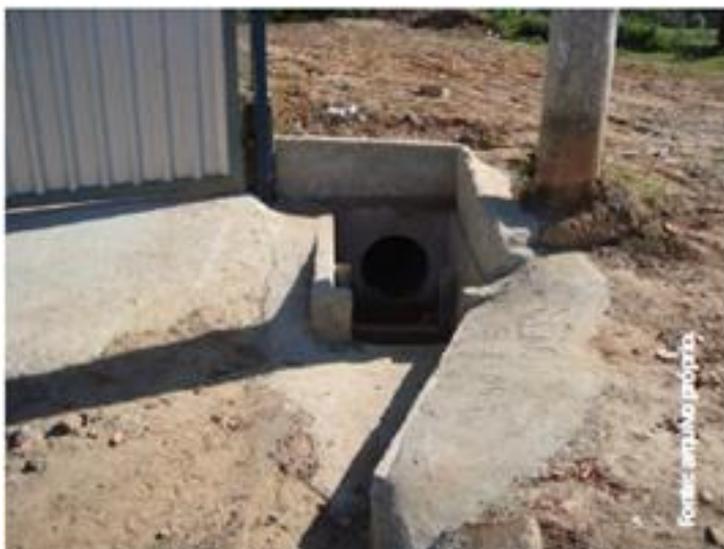
FIGURA 104: Tubulação Instalada pela Iniciativa Privada

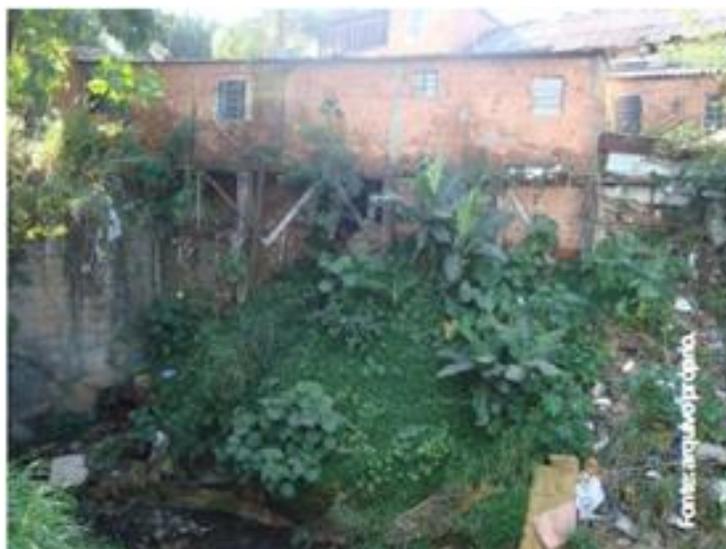
FIGURA 108: Residência em Cenário Crítico de Risco de Desabamento por Erosão Marginal e Solapamento
Fonte: Prefeitura Municipal de Limeira

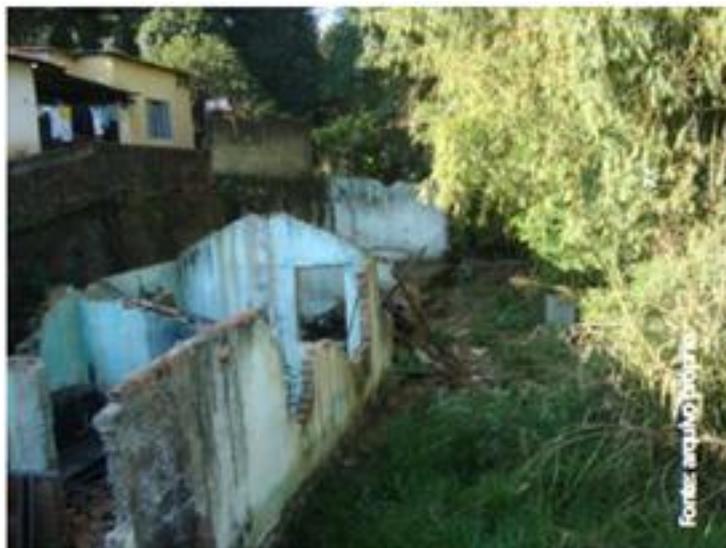
FIGURA 110: Residência Abandonada em Local de Alagamento

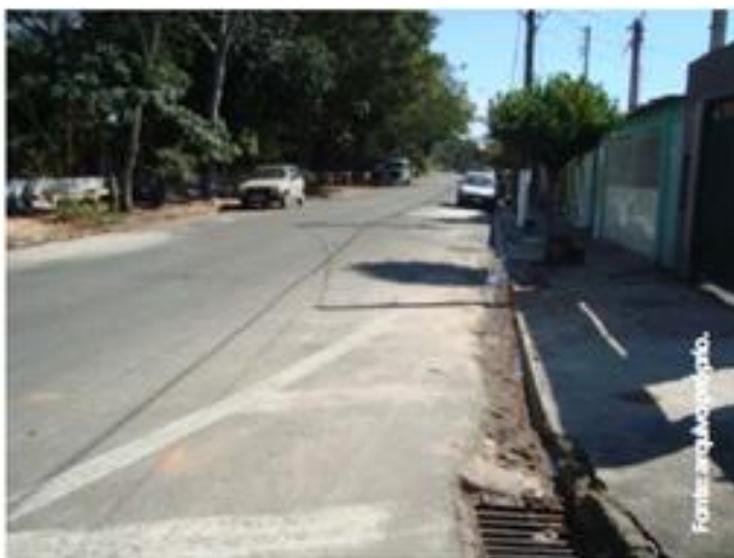
A Rua Alberto Pessano encontra-se às margens de uma curva do Ribeirão Tatu, a 6,0 m de desnível do leito do ribeirão, em área de várzea, destinada ao extravasamento natural do rio em ocasiões de grande precipitação. Em eventos de chuva muito intensa o fluxo de água aumenta, provoca inundação da rua e atinge 23 edificações de uso residencial. A Rua Alberto Pessano não conta com sistema de drenagem eficiente e encontra-se inserida na área de várzea do Ribeirão Tatu, ao final do trecho urbano, onde o córrego recebe o fluxo acumulado de toda área impermeabilizada a montante.

FIGURA 117: Sistema de Drenagem Não Absorve o Volume Total de Água que Chega ao Setor
Fonte: Prefeitura Municipal de Limeira

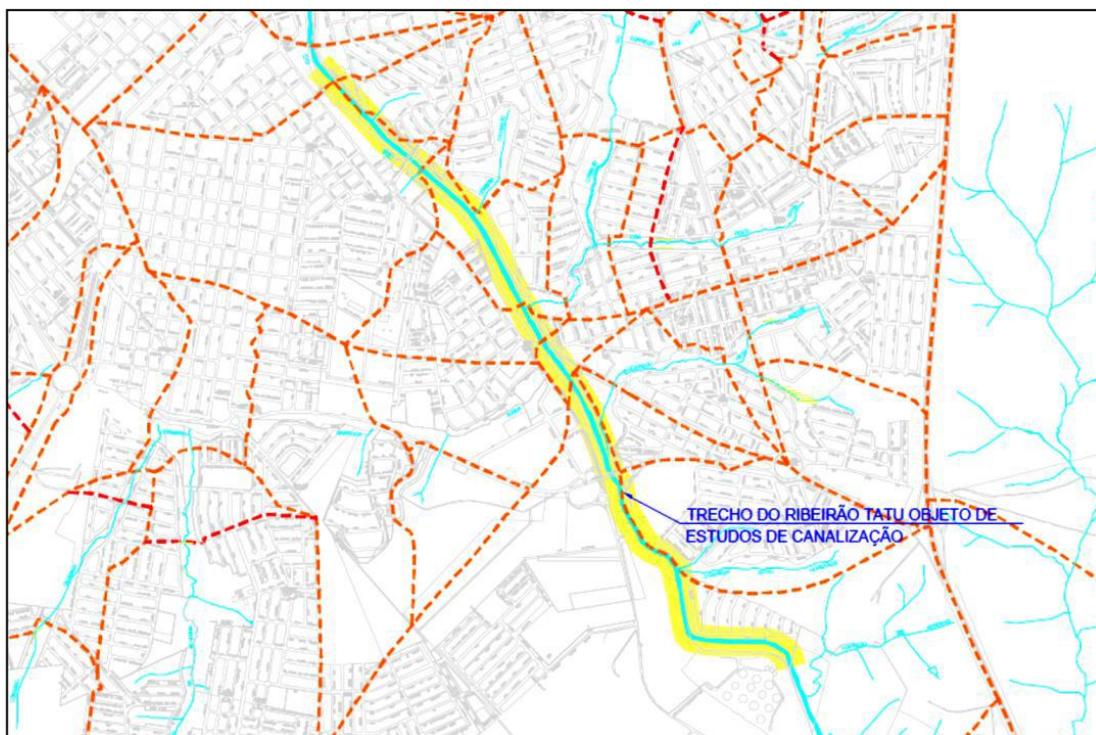
O Plano Diretor de macrodrenagem elaborado em 2003 propõe o estudo para canalização de trecho do Ribeirão Tatu, com início nas proximidades do Viaduto Antônio Feres, seguindo a jusante até o final do adensamento urbano, no Bairro Jardim Residencial José Cortez. O Plano Diretor Ambiental Territorial de Limeira, por sua vez, corrobora a indicação de intervenção estrutural no ribeirão.

FIGURA 119: Trecho do Ribeirão Tatu - Objeto de Estudos de Canalização

Assim, acredita-se ser importante o estudo aprofundado das alternativas técnicas de implantação e benefícios decorrentes da canalização do trecho do Ribeirão Tatu, incorporando a obra ao sistema de macrodrenagem do município. Pelas dimensões e abrangência da intervenção, é fundamental a avaliação dos impactos positivos e negativos de sua implementação sobre outras áreas, incluindo municípios a jusante.

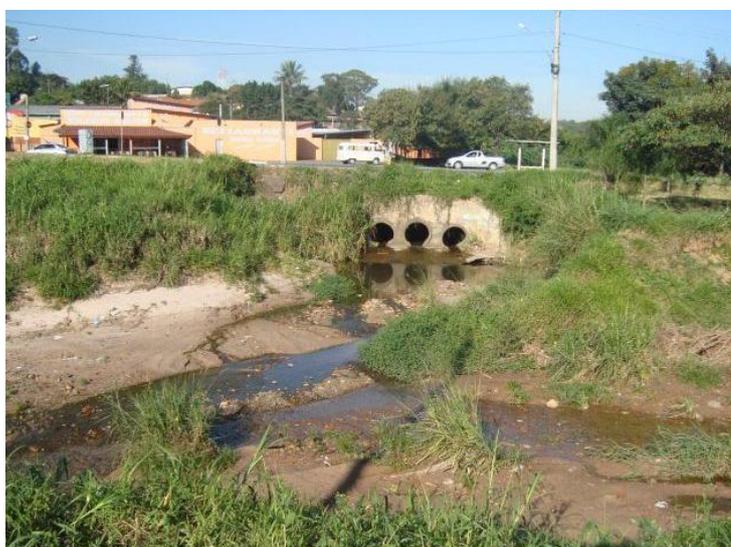
Por ocasião dos trabalhos realizados em campo, o assoreamento foi observado em vários pontos da cidade, processos de assoreamento em canais de drenagem naturais, como rios, córregos, etc, e construídos, tais como galerias.

FIGURA 135: Estágio do Assoreamento dos Canais de Drenagem - Pode Chegar a Obstruir os Canais Construídos

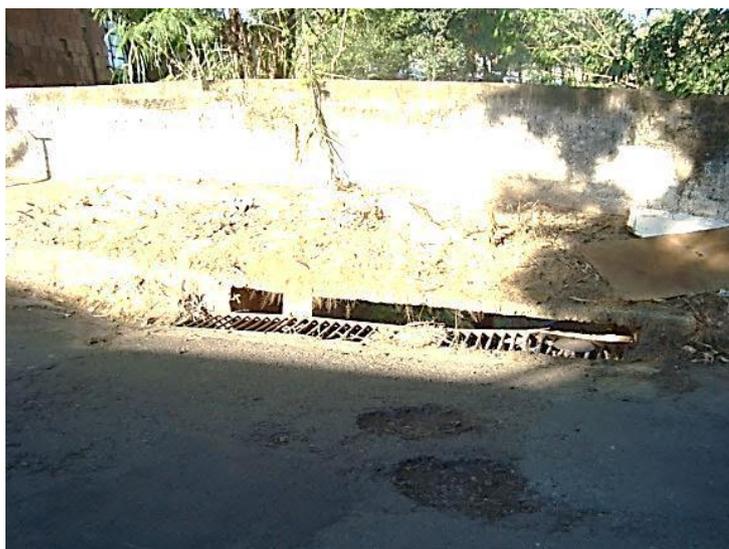
FIGURA 138: Material de Construção Disposto sobre a Boca de Lobo - Contribuição ao Assoreamento de Canais e Galerias

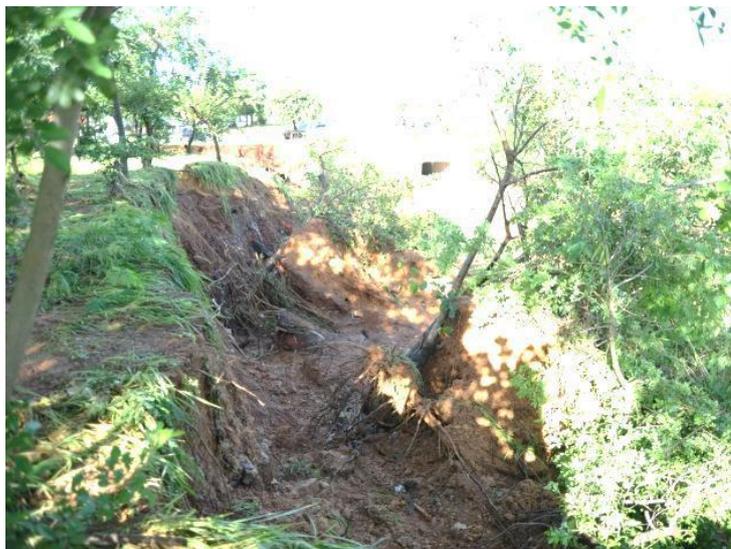
FIGURA 140: Intervenção Antrópica - Expõe o Solo a Processos Erosivos

O combate ao solapamento e à erosão de margens envolve a regularização da ocupação em áreas de várzea, a adequação da infraestrutura de drenagem e/ou desocupação das áreas em situação de risco grave. Concomitantemente, devem ser empreendidas ações de recuperação de áreas degradadas e contenção de processos erosivos.

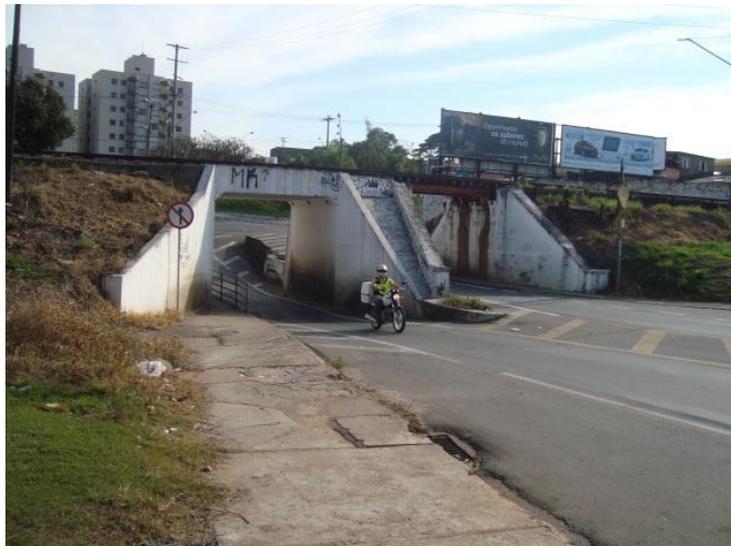
FIGURA 143: Passagem sob a Ferrovia Abaixo do Nível das Ruas Adjacentes

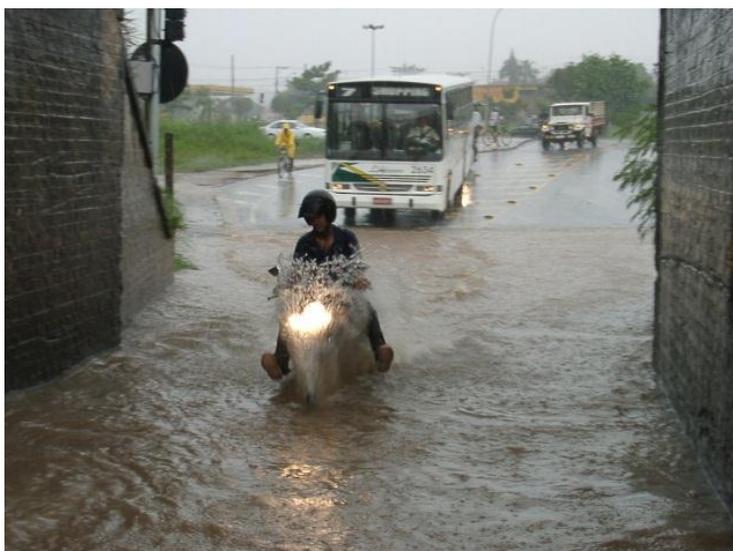
FIGURA 144: Em Dias de Chuva a Passagem de Veículos e Pedestres fica Comprometida
