CONSULTA DE PREÇOS nº044/23

RELATÓRIO DE VISTORIA
RELATÓRIO DE VISTORIA DE EMBARCAÇÃO

NÚMERO - RVAS - 24055

Relatório de Ensaio de Ultrassom - E.N.D.

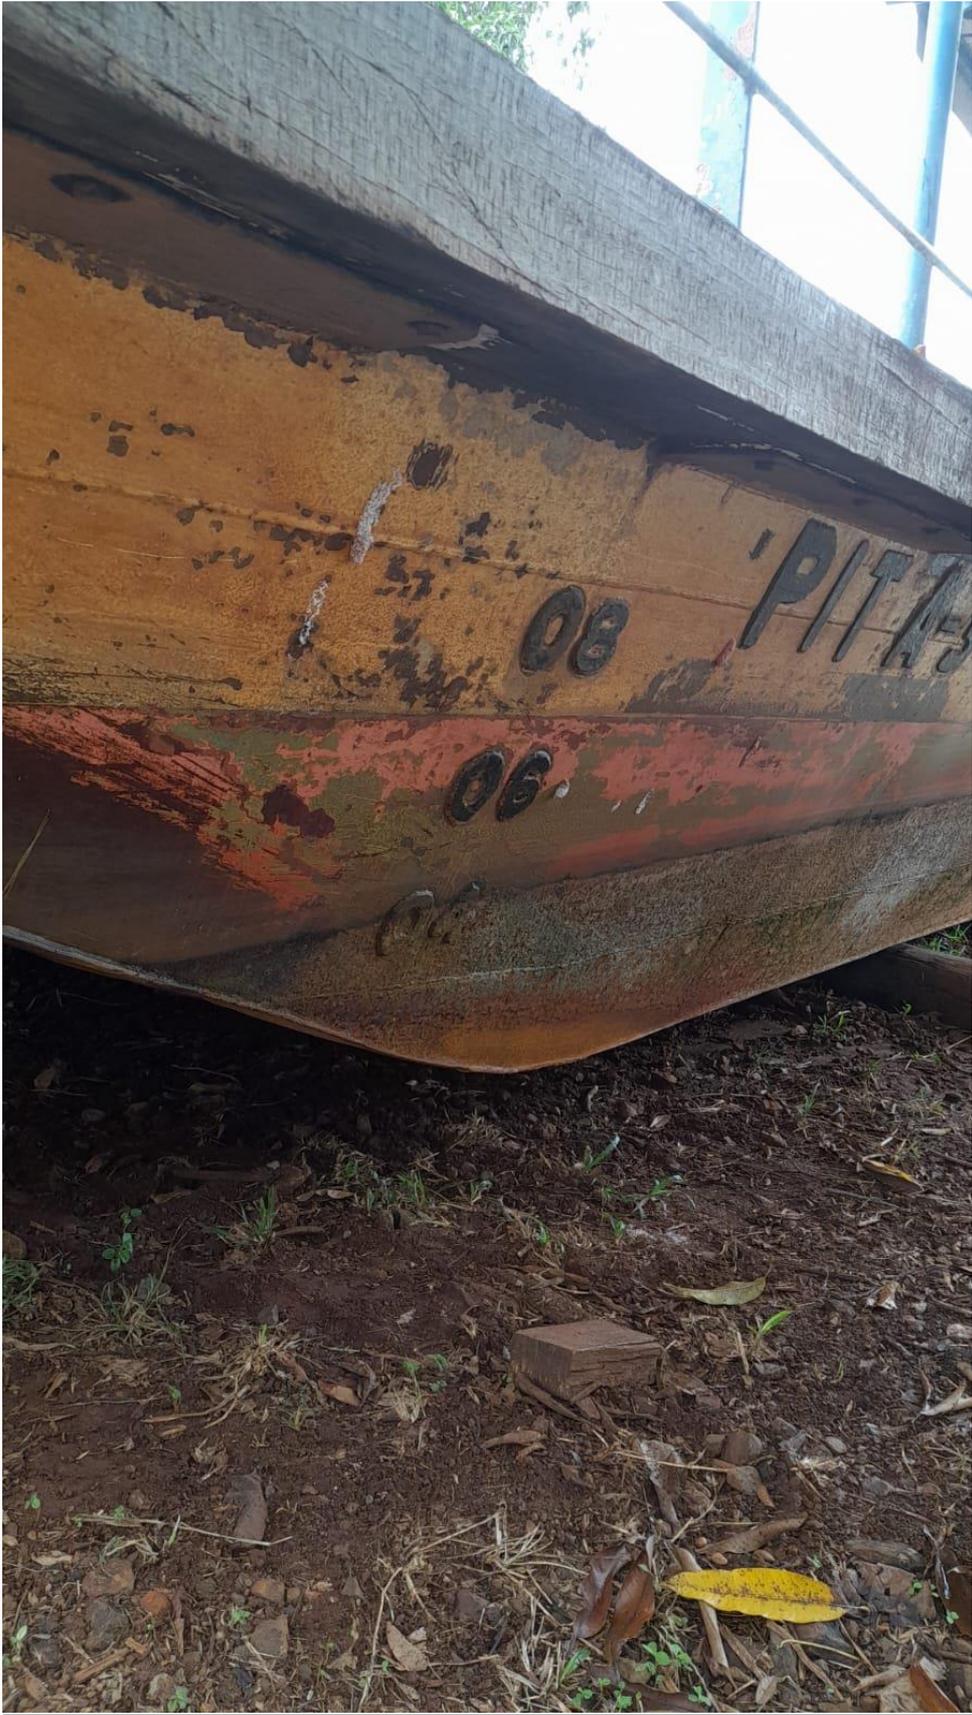
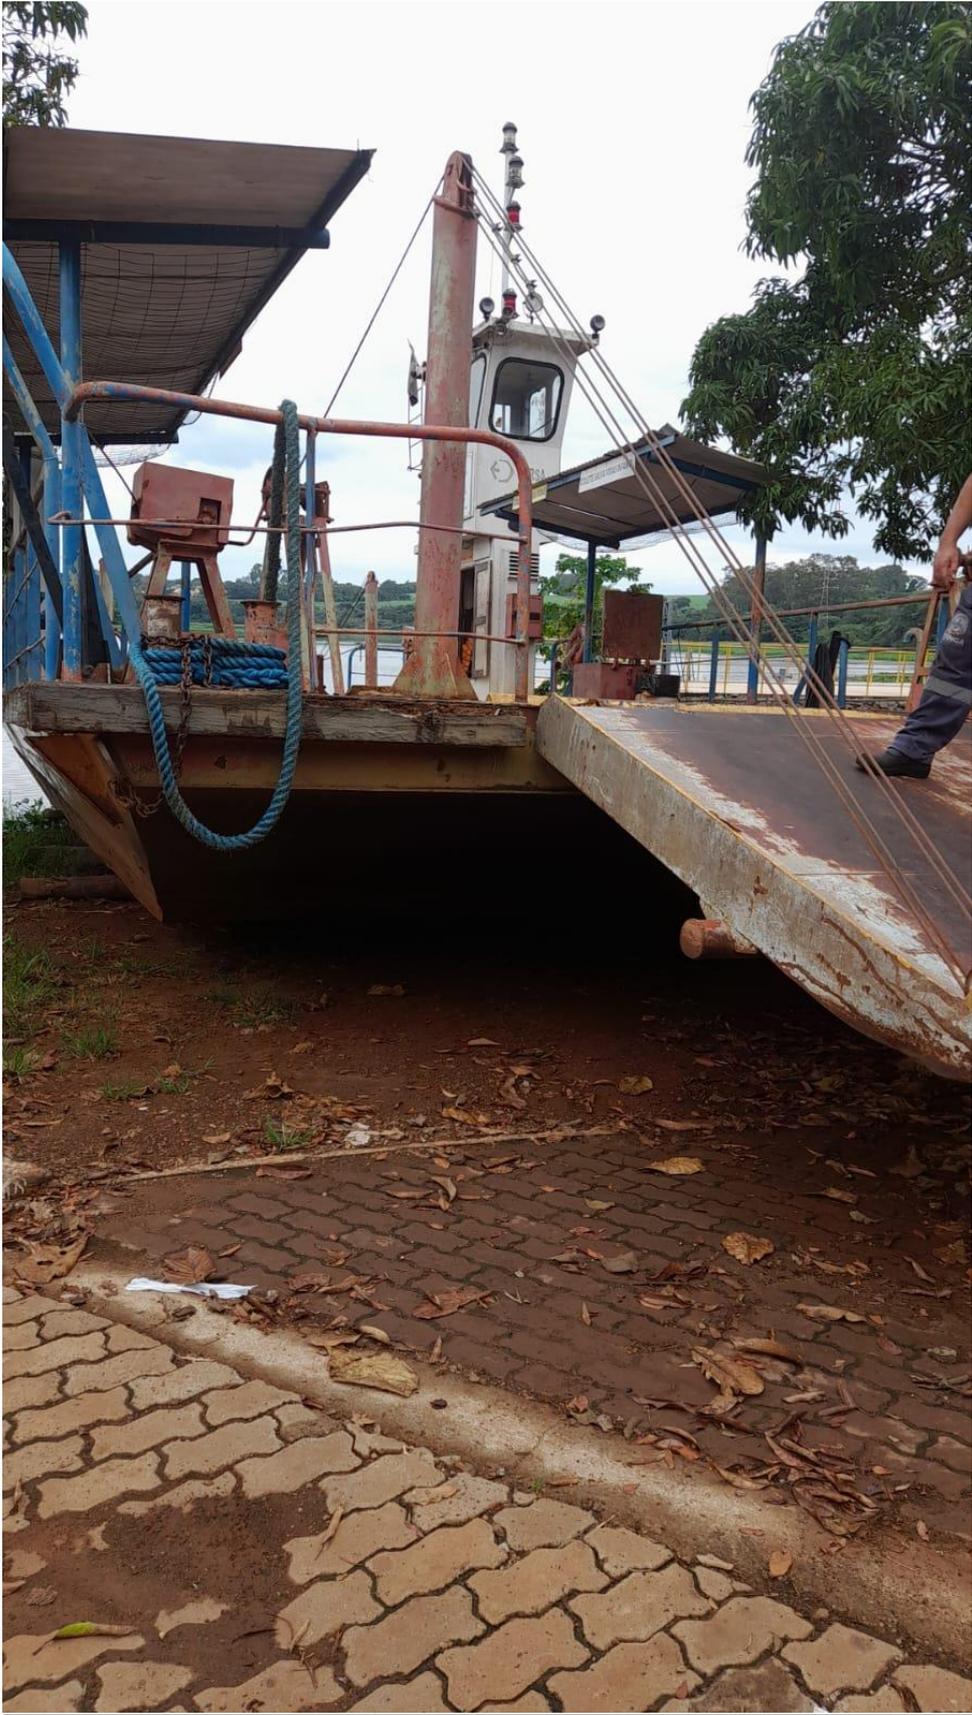
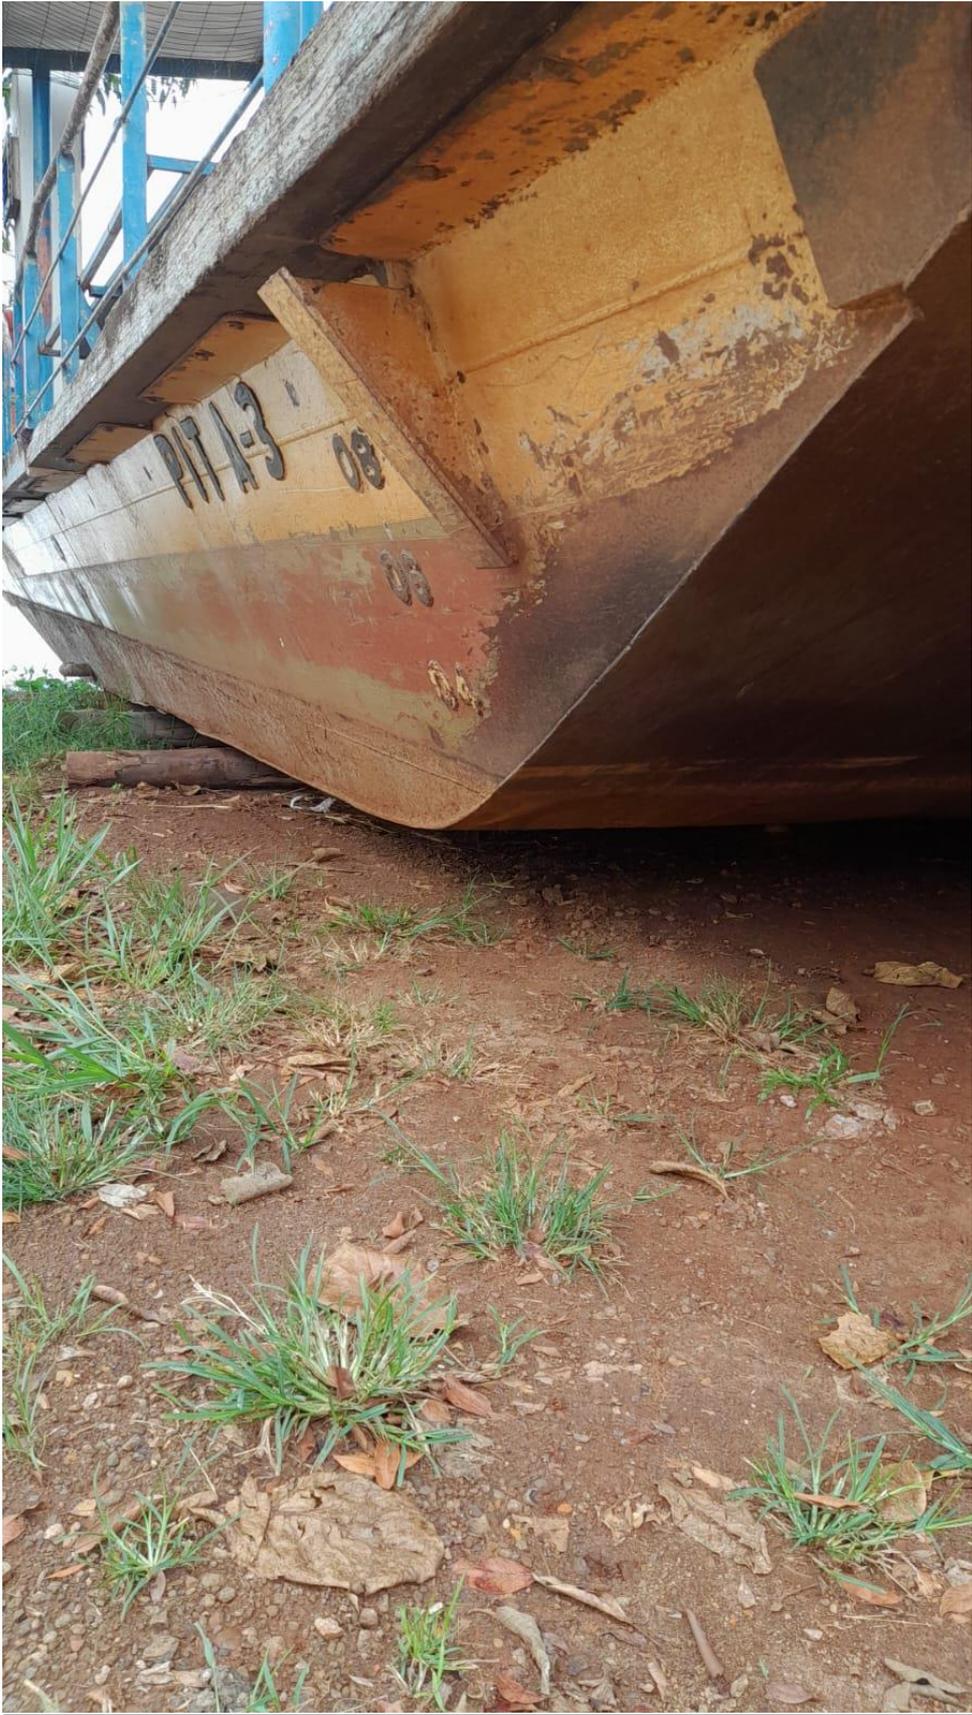
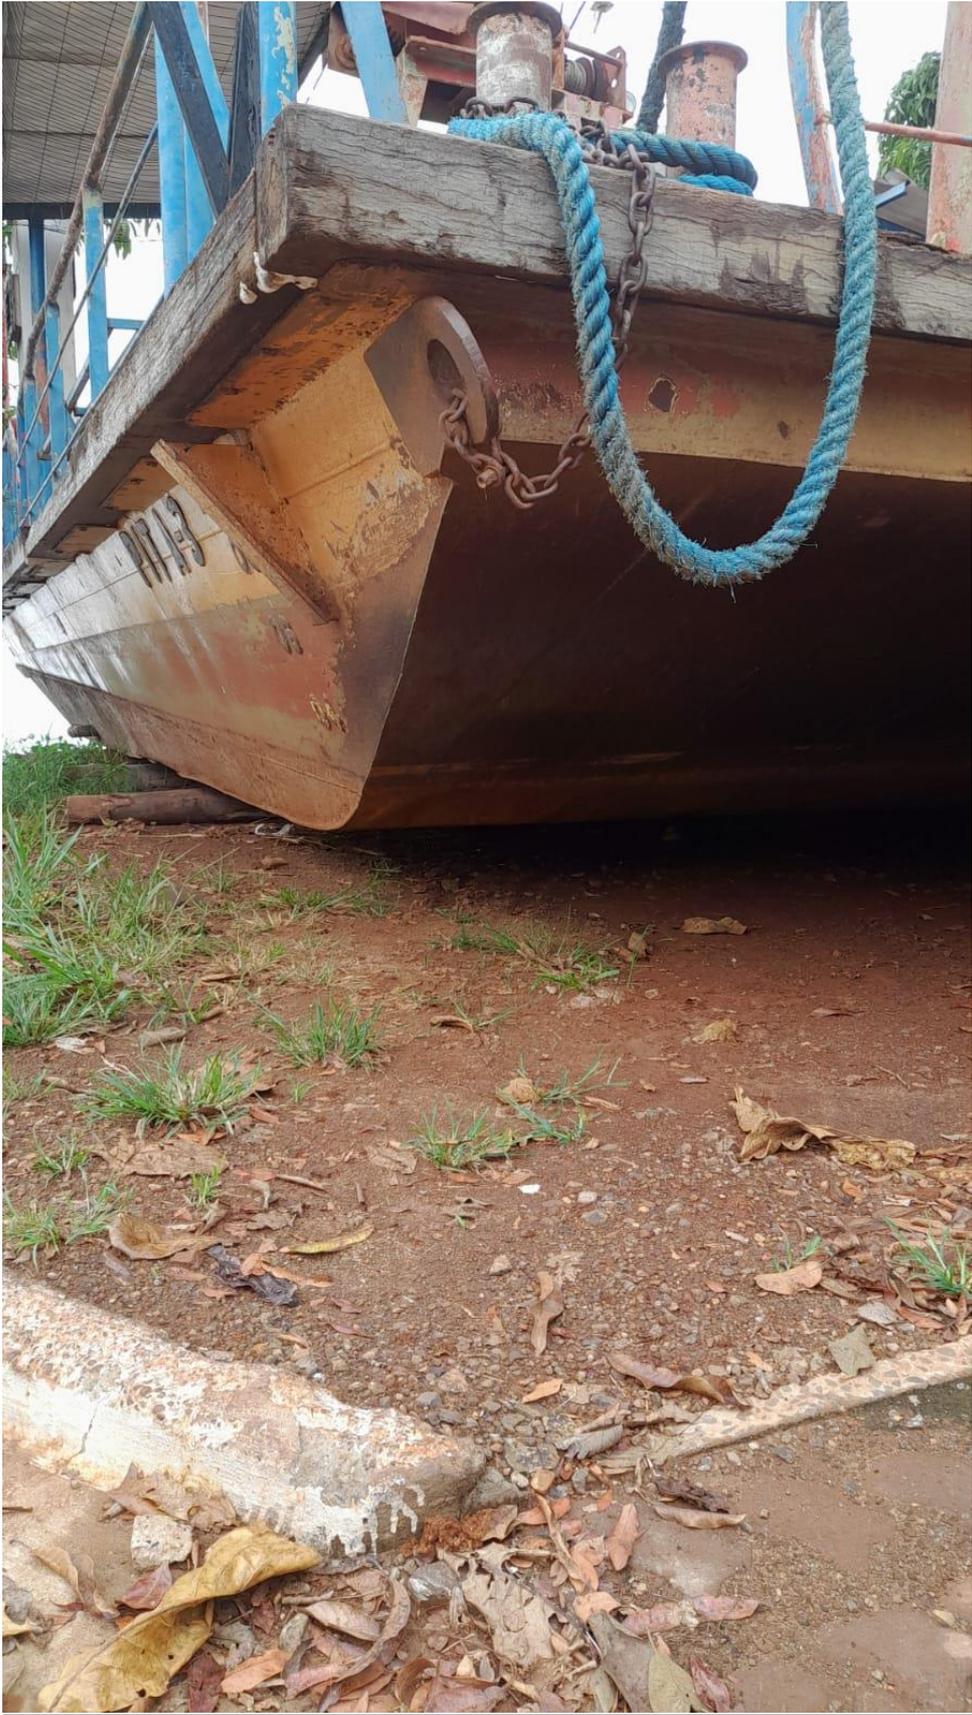
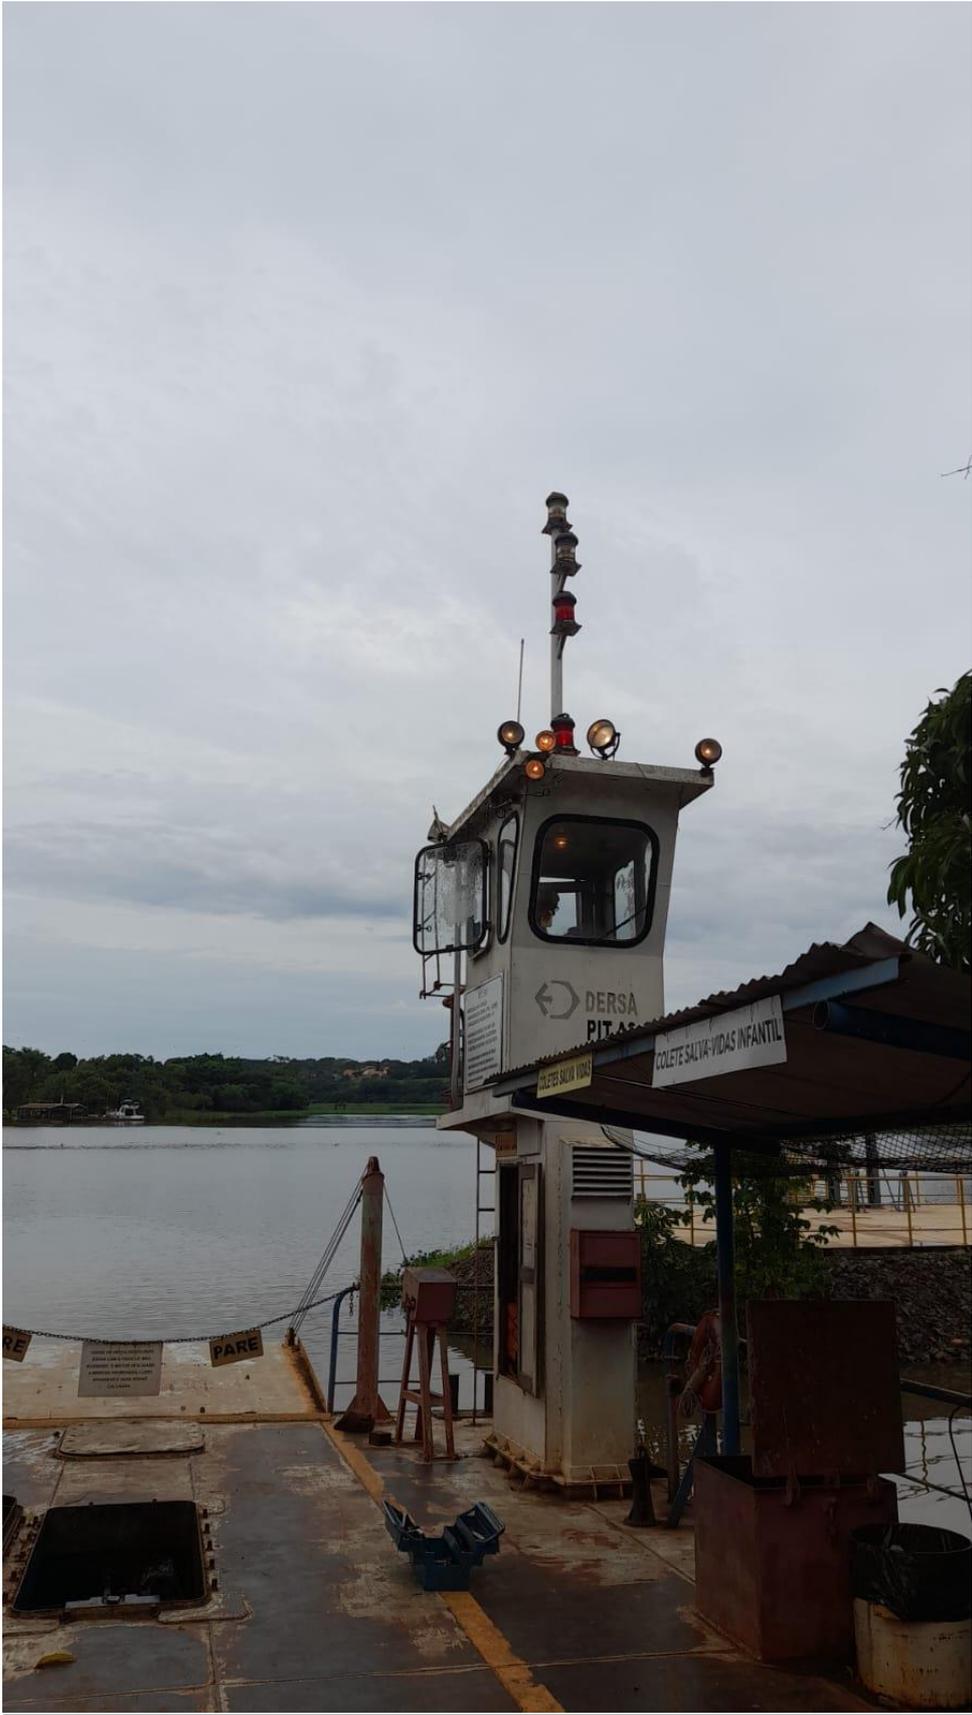
****FOTOS DA Balsa e Chapas que deverão ser substituídas anexas**

Item	Quant.	Unid.	Descrição	Valor Unit. (por dia*)	Valor total
1	1	SERV	<p>Contratação de serviço especializado em corte e solda de chapas dos levantes de proa a bombordo e a boreste (próximos a conexão com a bochecha da embarcação) para adequação do casco da Balsa Municipal PIT-A3 com as normas e padrões estabelecidos pela Marinha. O mesmo se faz necessário devido a reprovação da balsa no laudo de vistoria de Medição de Espessura por Ultrassom realizado por empresa autorizada pela Marinha.</p> <p>- O serviço de corte deverá adequar as novas chapas que serão adquiridas pelo município aos padrões impostos pela empresa Auto Ship no laudo anexo;</p> <p>- As chapas que se encontram com alta corrosão deverão ser removidas pela CONTRATADA para nova solda das chapas com espessura adequada;</p> <p>- Após remoção das chapas deterioradas deverão ser soldadas as novas chapas nos levantes de proa a bombordo e a boreste (próximos a conexão com a bochecha da embarcação), seguindo instruções especificadas no laudo e croqui anexos;</p> <p>- Após o serviço a equipe da CONTRATANTE transportará a Balsa até a água afim de realizar testes nas soldas;</p> <p>- O serviço deverá ser executado pela CONTRATADA em loco (Rod. Ver. Geraldo Pinheiro de Freitas, Porto Laranja Azeda)</p> <p>- Os materiais (discos de corte, discos de desbaste, eletrodos e chapas de aço carbono), equipamentos de corte e solda, bem como as cargas de oxigênio e acetileno, serão fornecidos pela CONTRATANTE</p> <p>- Os EPI's, bem como funcionários para auxiliar o serviço, correrão por conta da CONTRATADA</p> <p>- Os seguros de acidente de trabalho, bem como a segurança dos funcionários, correrão por conta da CONTRATADA</p>

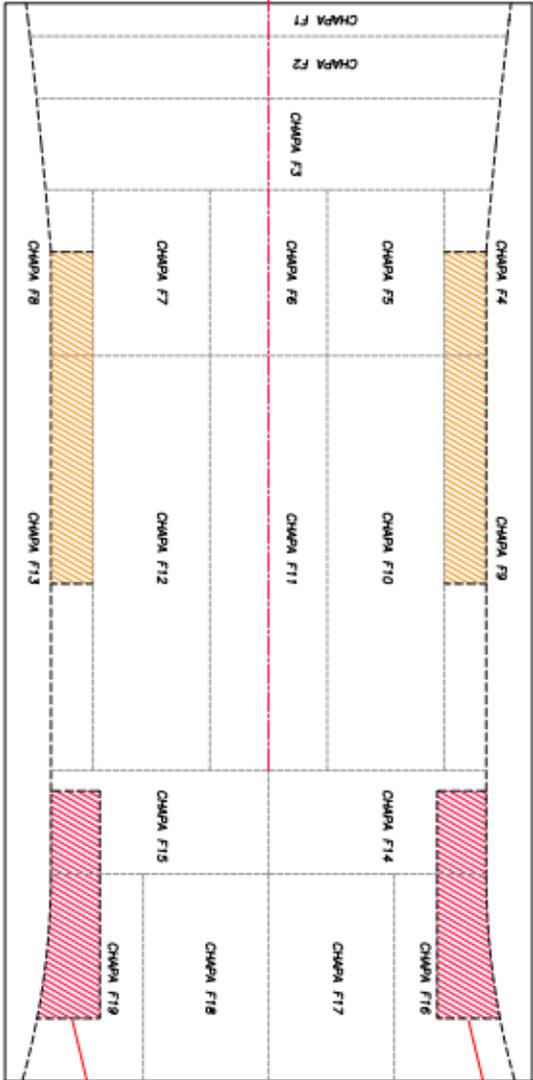
PIT A-3

Chapa a serem substituído no fundo e bombarco com 3,00m x 0,25m x 5/716

Chapas do fundo a serem substituídas em ambas as bordas

Chapas com espessuras próximas ao mínimo nominal – aprovadas

Laudo		
<input type="checkbox"/> APROVADO	<input type="checkbox"/> APROVADO COM RESSALVA	<input checked="" type="checkbox"/> REPROVADO
Considerações e Ressalva:		
Durante a realização da inspeção foram verificados os seguintes itens:		
FUNDO		
<ul style="list-style-type: none">• Corrosão significativa no levante de proa a Bombordo e a Boreste (com a conexão com a bochechas);• Estanqueidade das anteparas preservadas; e• Espessura do chapeamento do fundo satisfatória. Chapas do levante de proa substituídas recentemente		
COSTADO		
<ul style="list-style-type: none">• Sem corrosão significativa;• Estanqueidade das anteparas preservadas; e• Espessura do chapeamento do costado satisfatória.		
CONVÉS PRINCIPAL		
<ul style="list-style-type: none">• Sem corrosão significativa;• Estanqueidade das anteparas preservadas; e• Espessura do chapeamento do convés satisfatória.		
PARECER FINAL		
A embarcação deverá realizar as substituições dos levantes de proa a bombordo e a boreste (proximos a conexão com a bochecha da embarcação).
