## **Bragança Paulista – SP.**

# **PLANO DE CONTINGÊNCIA DE PROTEÇÃO E DEFESA CIVIL PLANCON**

Deslizamentos de grande impacto, inundações bruscas  
e /ou processos geológicos ou hidrológicos correlatos

Versão: 3

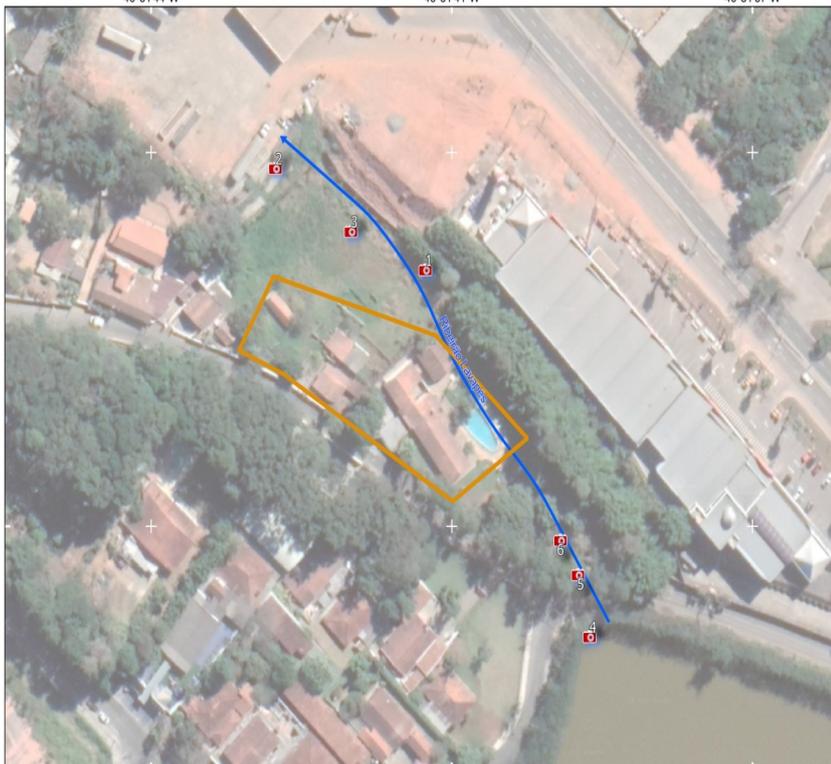
Jardim Taboão - Rua Francisco da Silva Leme

**Descrição:** Local com histórico de inundações no Córrego Taboão (foto 2), atingindo algumas residências (fotos 1 e 3). Segundo a Defesa Civil Municipal, obras foram realizadas às margens do Córrego (fotos 1 e 3) e na travessia da Rua Francisco da Silva Lemos (foto 4). Estas intervenções teriam eliminado os problemas, ainda segundo a Defesa Civil, porém tais obras são muito recentes e, no momento da vistoria, apresentavam-se inacabadas (foto 5) e aparentemente feitas sem critérios técnicos e por isso o setor de risco alto foi mantido, sendo necessário avaliar melhor as condições do local nos próximos períodos chuvosos. Foi possível notar as margens do córrego bastante degradadas, com entulho lançado sobre o curso d'água, além de se apresentar bastante assoado, com tubulações parcialmente obstruídas e sem vegetação nativa (fotos 1, 2, 3 e 6). Adicionalmente há uma grande aterro sobre o curso d'água, o que diminui a vazão do mesmo, devido as condições das tubulações existentes no local.

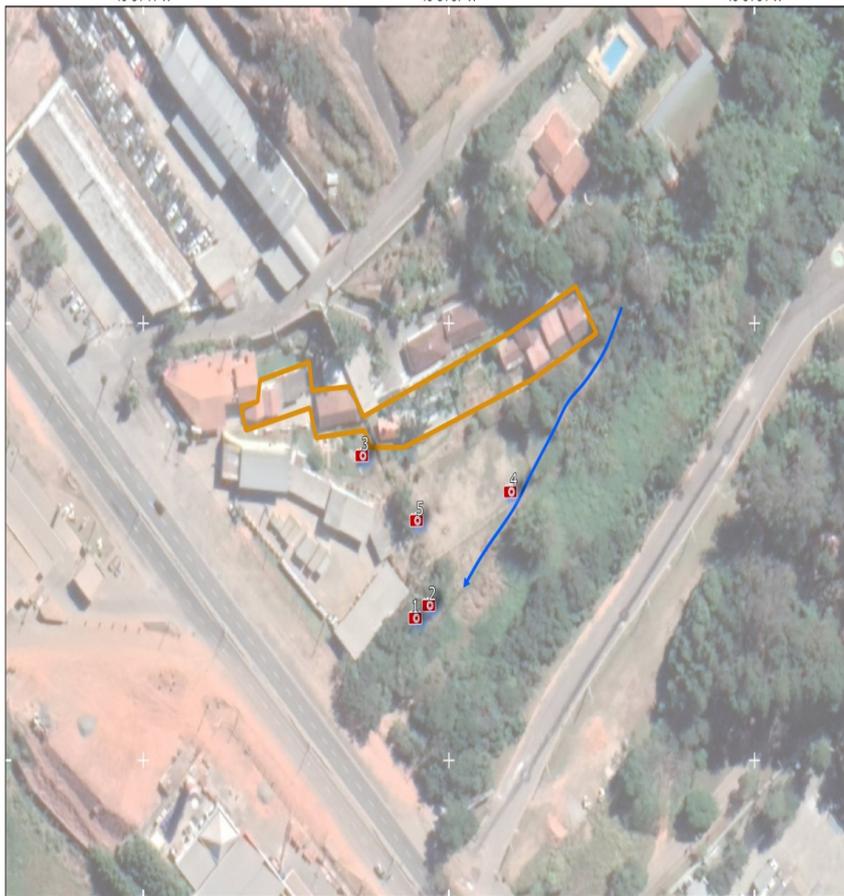
**Descrição:** Segundo a Defesa Civil Municipal, o local apresenta recorrentes registros de inundações. Segundo moradora do local, ocorreram ao menos 3 inundações nos últimos 10 anos, tendo sido a de 2011 a maior delas. O local situa-se em área de planície de inundação, às margens de pequeno curso d'água, afluente do Ribeirão Lavapés (fotos 1, 2, 3, 4 e 5). A vegetação ciliar encontra-se parcialmente preservada, mas restos de vegetação e outros detritos obstruem o córrego e diminuem a vazão do mesmo (fotos 2 e 4), potencializando o risco às inundações.

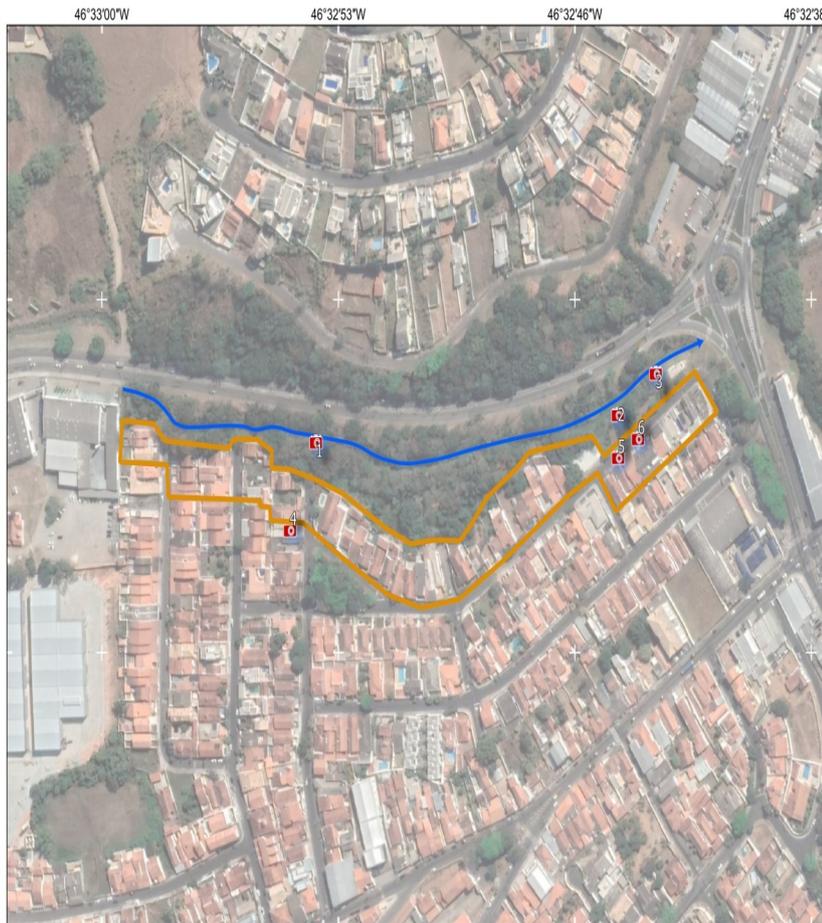
Jardim Califórnia - Rua Ernesto Ló Sardo

**Descrição:** Residências construídas às margens de um pequeno afluente (fotos 1, 2 e 3) do Ribeirão Lavapés e que sofrem frequentemente com inundações. Segundo os moradores e a Defesa Civil Municipal, o maior evento ocorreu em 2011, quando as águas do córrego atingiram o interior das casas (fotos 4, 5 e 6), causando prejuízos e transtornos aos moradores, sendo que posterior a esta data, outras inundações de menor porte também foram registradas no local, mostrando a recorrência do evento e justificando a setORIZAÇÃO da área como de risco alto a este processo.

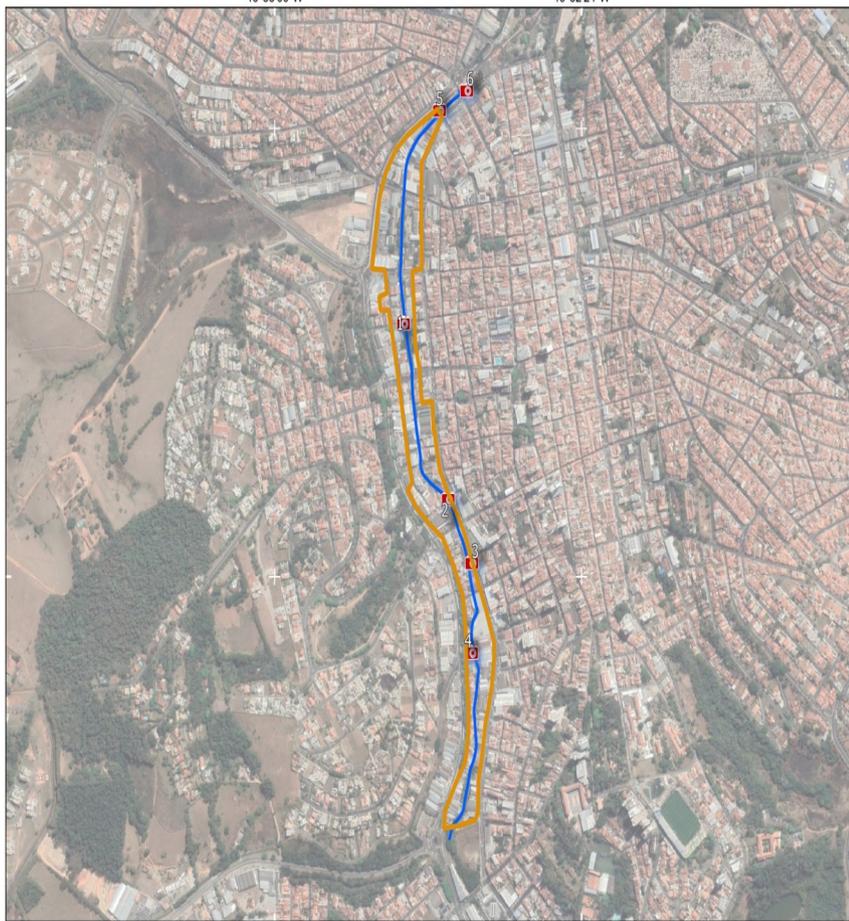
BRAGANÇA PAULISTA - SP  
SP\_BRAGANC\_SR\_004\_CPRM  
Janeiro / 2022  
Jardim América - Av. dos Imigrantes

**Descrição:** Planície de inundação do Córrego Lavapés (fotos 1, 2 e 5). Área de alto risco a inundações e a processos de erosão de margem fluvial (foto 4). Segundo os moradores e a Defesa Civil Municipal a maior inundação recente foi em 2011, porém outras menores ocorreram nos últimos anos, merecendo destaque a inundação ocorrida há aproximadamente 5 anos, segundo moradora do local. No percurso do rio há pontos mais críticos, como na Rua 28 de Abril. Algumas construções foram interditadas após as cheias de 2011, tendo estas construções problemas estruturais (foto 3). Obras recentes (foto 6) podem ter melhorado as condições da área, mas ainda necessitam de melhor avaliação durante os próximos períodos chuvosos.

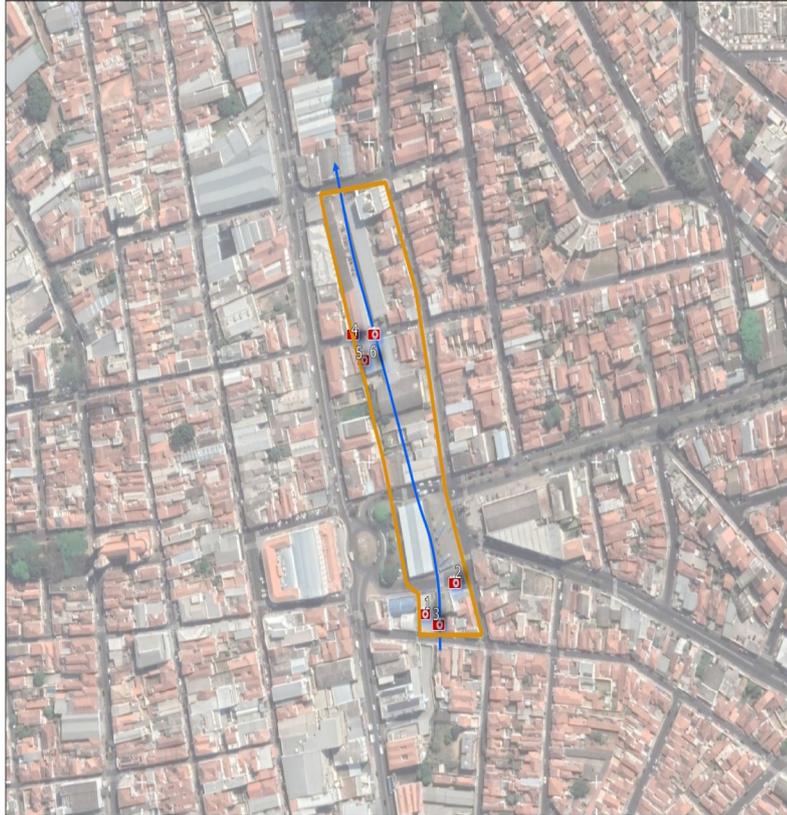
**Descrição:** Moradores e Defesa Civil Municipal relatam frequentes inundações de pequeno córrego que encontra-se canalizado e encoberto em parte dele (fotos 1 e 4). Em determinado porção do córrego, encontra-se um terminal de ônibus (antiga rodoviária do município) sobre o córrego (foto 2), diminuindo sua vazão e potencializando o risco às inundações. Casas e comércios possuem comportas (fotos 3, 5 e 6) devido às frequentes inundações. Moradores relatam prejuízos frequentes, com nível d'água atingindo mais de 50 centímetros (foto 3), inclusive encobrindo parcialmente carros e comércios, causando perdas de mercadorias.

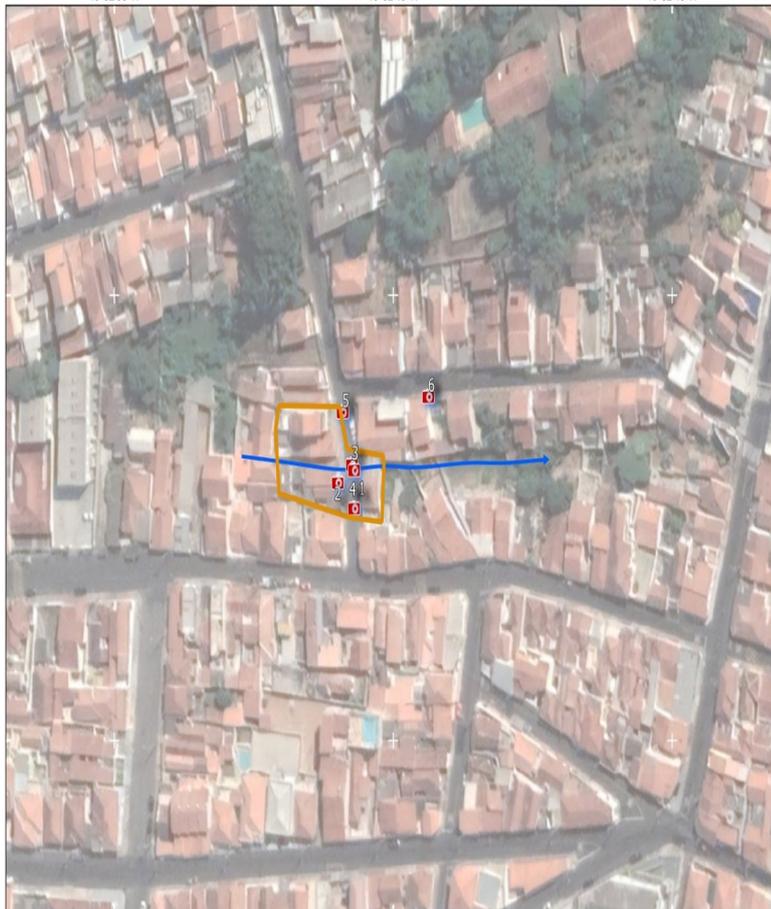
**Descrição:** Pequeno curso d'água, canalizado e enterrado sob as casas e as ruas (fotos 1 e 3), gerando, segundo os moradores e a Defesa Civi Municipal, problemas de inundações frequentes, onde 4 casas e a rua são atingidas (fotos 2, 4 e 5), sendo as 2 casas diretamente sobre o córrego, as mais comprometidas e onde o nível d'água atinge o interior destas casas, causando prejuízos e transtornos frequentes às famílias. O córrego atravessa o fundo de outras casas à Rua Monteiro Lobato (foto 6), causando menos problemas nesta área. Nestas casas, à vazante da Rua Nicolino dos Santos, o córrego continua enterrado em algumas porções, sendo este o principal fator a diminuir drasticamente a sua vazão e ocasionando as inundações a montante.

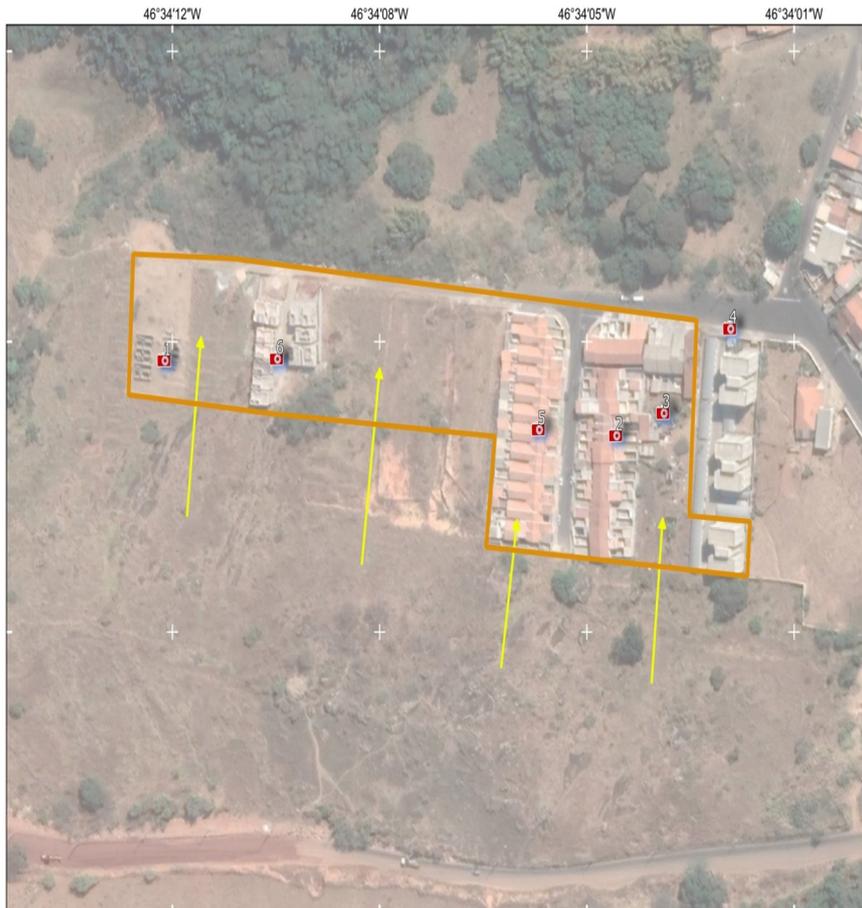
Jardim São Miguel - Av. João da Silva Leme

**Descrição:** Área em encosta relativamente íngreme (foto 1) e em solo de alteração de rocha granítica, apresentando grande concentração de blocos de rocha sã (característico desta litologia). Estes blocos apresentam tamanhos e formas variadas e encontram-se logo acima dos imóveis, podendo, por gravidade, atingir as construções (fotos 2, 3, 4, 5 e 6). Ressalta-se o risco neste caso, o fato de que os blocos podem se desprender e rolar sobre as residências, mesmo sem a ocorrência de eventos chuvosos.

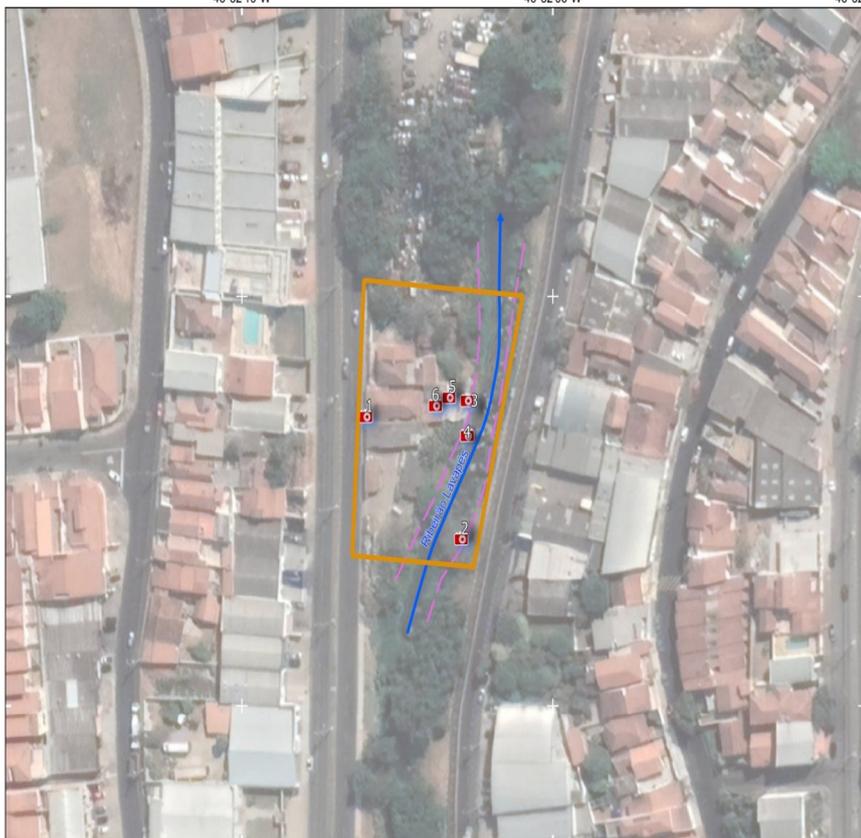
**Descrição:** Residências construídas muito próximas às margens do Córrego Lavapés (fotos 1, 2, 3 e 4). Devido a ação antrópica e a retirada da mata ciliar o local sofre com processos erosivos nas margens do córrego, afetando diretamente as moradias. É notável a presença de trincas e rachaduras (fotos 5 e 6) em ao menos uma residência, além de já ter ocorrido abatimento do solo e parte do quintal e muro ter sido afetado, necessitando intervenção dos moradores. Segundo os moradores as trincas e rachaduras estão ativas e aumentando gradativamente, o que evidencia o risco do local.

- 1) Implantação de sistema de alerta para eventos anômalos, para que os moradores possam ser removidos temporariamente do local com antecedência;
- 2) Monitoramento das Áreas de Proteção Permanente (APP) para que não ocorra o avanço da ocupação;
- 3) Verificar a possibilidade de realizar estudos hidráulicos e geotécnicos e das proposições possíveis para remediação dos processos de inundação, com acompanhamento de profissional habilitado;
- 4) Promover palestras visando conscientização ambiental e em relação as áreas de risco do município;
- 5) Remoção da população em casos de cheias;
- 6) Implantar sistema de drenagem de águas pluviais adequado para as necessidades hidráulicas da área.

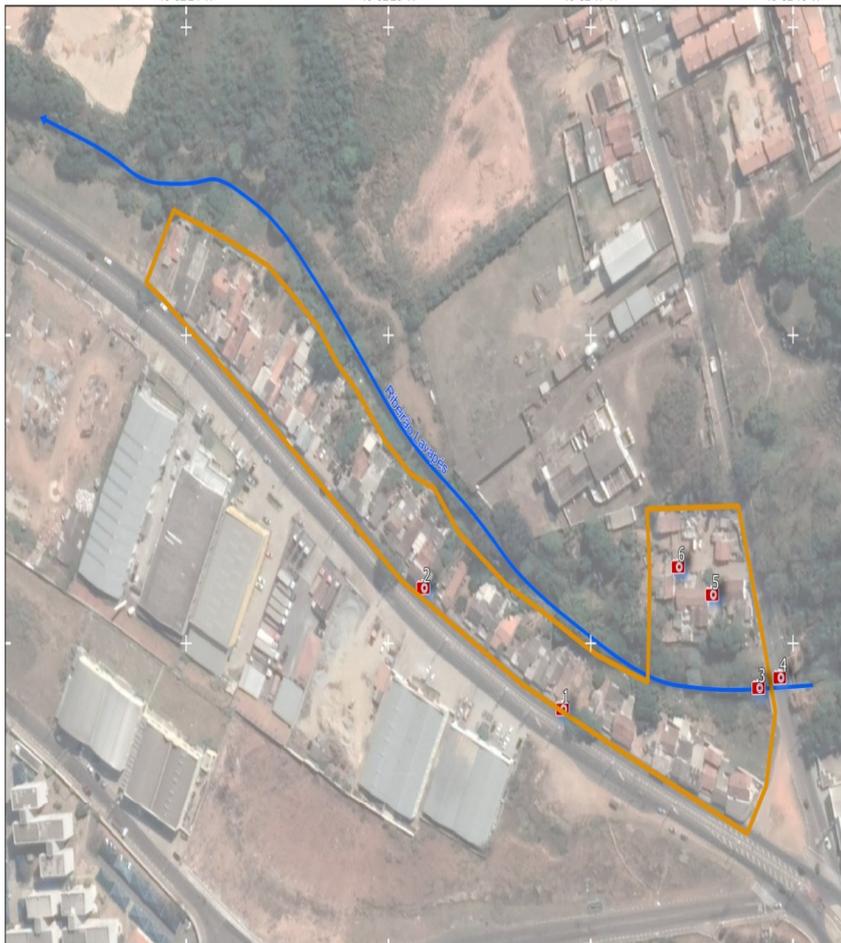
**Descrição:** Residências (fotos 1, 2, 4, 5 e 6) localizadas às margens do Ribeirão Lavapés (foto 3) e que, segundo a Defesa Civil Municipal e os moradores, sofrem com recorrentes inundações, atingindo parcialmente ou integralmente as casas localizadas nesta área. Eventos chuvosos como o de 2011, além de outros menores nos últimos anos, são relatados pelos moradores, onde as águas do córrego acabam por atingir as moradias. Segundo a Defesa Civil, alguns moradores foram retirados da área localizada no entroncamento da Av. dos Imigrantes com a Av. Daniel Peluso, devido às recorrentes cheias do córrego, porém os demais permanecem no local.

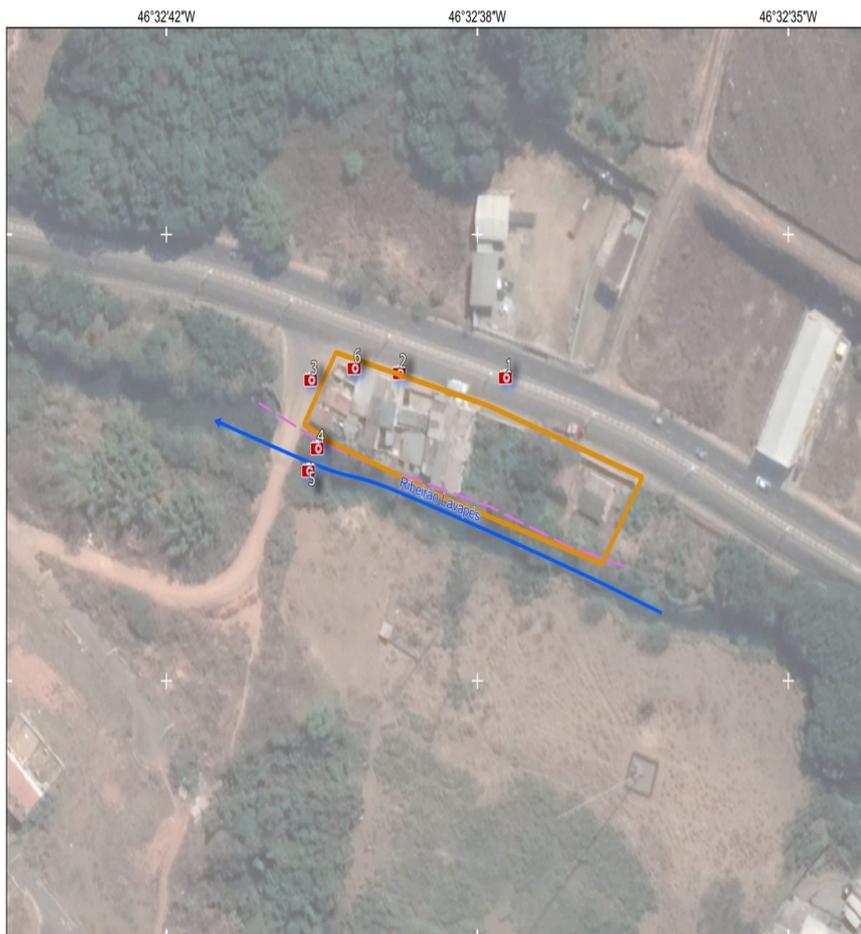
BRAGANÇA PAULISTA - SP  
SP\_BRAGANC\_SR\_010\_CPRM  
Janeiro / 2022  
Jardim América - Av. dos Imigrantes

**Descrição:** Há registros de inundações atingindo as construções (residências e pontos comerciais) (fotos 1 e 2) às margens do Ribeirão Lavapés (fotos 3, 4 e 5), segundo a Defesa Civil Municipal e os moradores. São notados no local, construções de baixa qualidade construtiva, apresentando trincas e paredes inclinadas (foto 6), potencializando o risco do local e indicando a possibilidade da ocorrência de abatimento do solo e de processos de erosão de margem fluvial em um estágio ainda inicial.

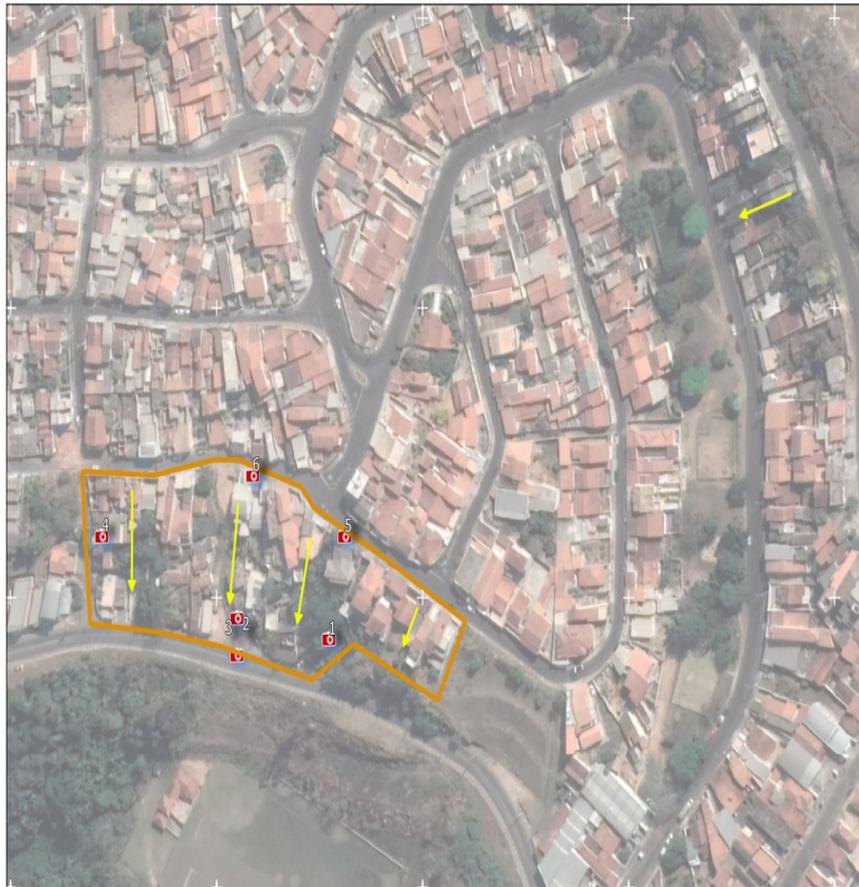
**Descrição:** Encosta com grande declividade (fotos 1, 2, 3, 5 e 6) e apresentando blocos de rocha granítica (foto 2), o que potencializa o risco do local. Construções realizadas utilizando-se de técnicas inapropriadas para este tipo de topografia, onde cortes e aterros são empregados, tornando a área mais suscetível a deslizamentos. Muitas das casas não apresentam distanciamento de segurança em relação ao talude e o sistema de drenagem pluvial (quando presente) aparenta não estar corretamente dimensionado (foto 4) para o volume de água que flui da encosta. Presença de entulhos (foto 6) jogados nas encostas também potencializam o risco.

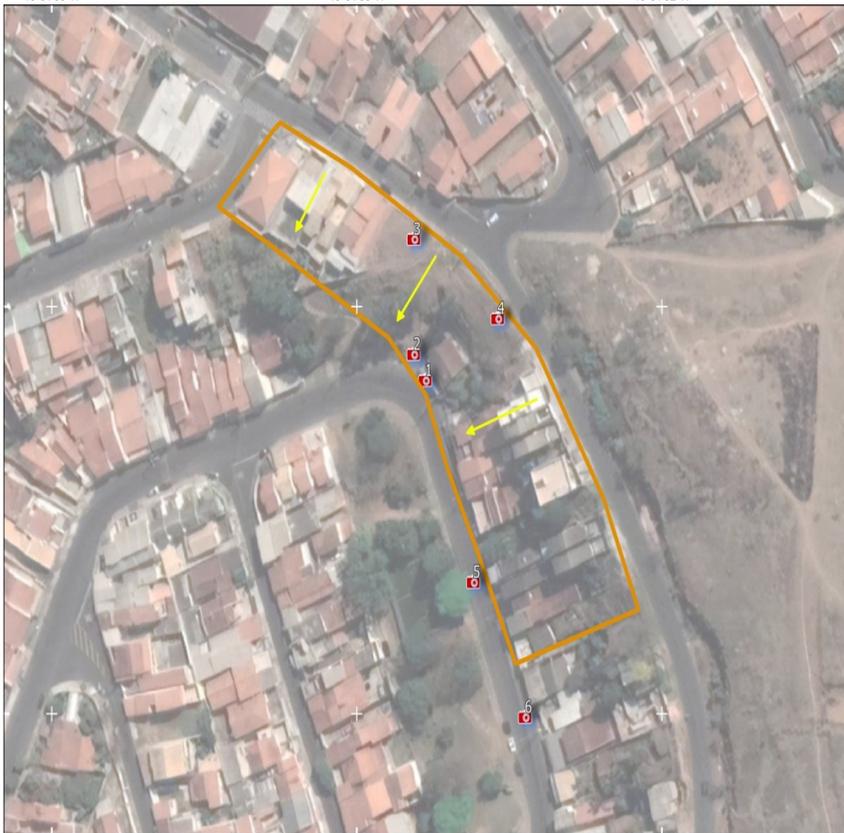
**Descrição:** Encosta bastante íngreme (fotos 1, 5 e 6) e apresentando blocos de rocha granítica entremeados ao solo (fotos 3 e 4). Residências construídas utilizando de técnicas inapropriadas para este tipo de terreno e topografia, utilizando-se de cortes e aterros, o que potencializa o risco a deslizamentos. Não há espaçamento de segurança entre a maioria das construções e o talude (foto 2), além da falta de drenagem pluvial adequada para este tipo de terreno.

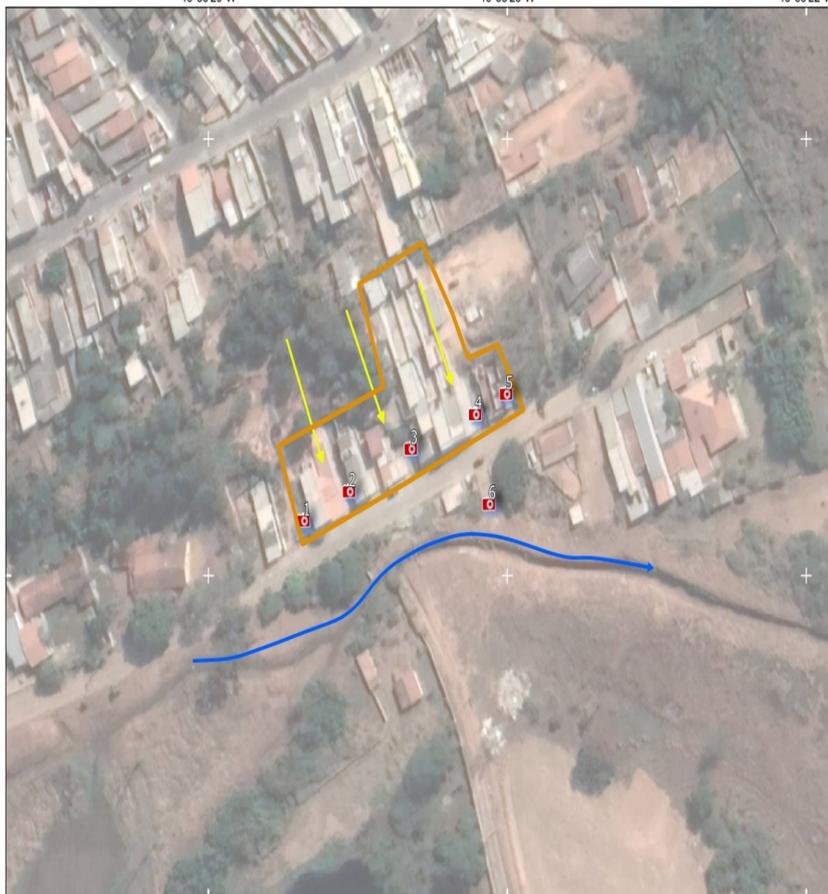
Cidade Planejada I - Rua Ernesto Magiolini

**Descrição:** Área suscetível naturalmente a deslizamento e que devido a ocupação sem critérios torna a área um setor de risco alto a deslizamentos. Construções utilizando de técnicas inapropriadas a este tipo de geomorfologia, como cortes e aterros (fotos 1, 2, 3 e 4), potencializam o risco. No local, também, são verificados blocos de rocha granítica (foto 5). Adicionalmente, anexo ao setor, há um aterro da planície de inundação (foto 6), que pode vir a gerar outro setor de risco geológico nas proximidades da área se nenhuma medida for tomada para conter a destruição da Área de Preservação Permanente (APP).

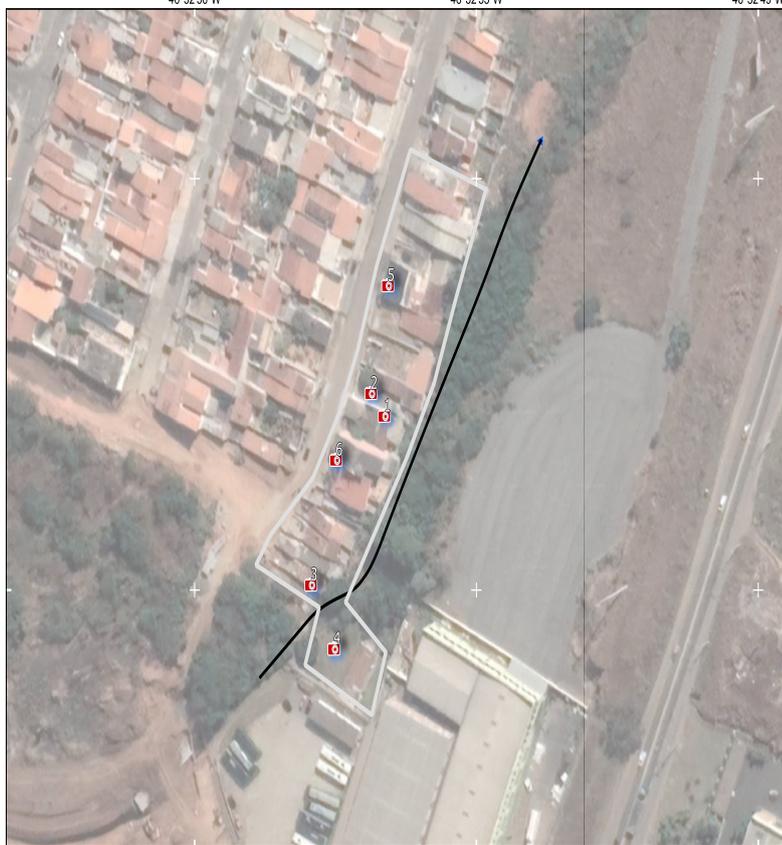
**Descrição:** Área localizada na planície de inundação de um pequeno curso d'água, afluente do Ribeirão Lavapês. Casas próximas à drenagem (fotos 1, 2, 3, 4, 5 e 6) e que, segundo os moradores e a Defesa Civil Municipal, sofrem frequentemente com inundações. Tais inundações atingem várias casas, causando prejuízos e transtornos aos moradores. Segundo a Defesa Civil, obras de limpeza do córrego teriam diminuído os problemas, mas tal condição ainda carece de melhor avaliação durante os próximos períodos chuvosos.

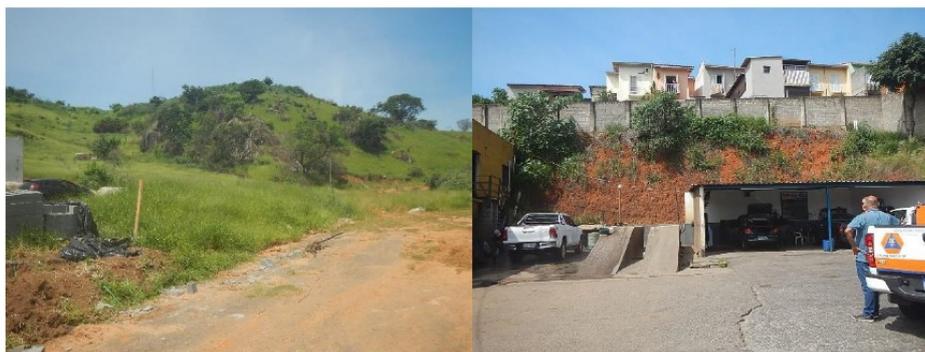
Outra condição comum no município e, também, bastante comum no Brasil é a utilização de métodos construtivos inadequados à topografia regional. Bragança Paulista possui algumas áreas com relevo mais dissecado, que gera declividades mais acentuadas. Estas áreas acabam por ser loteadas e os munícipes tem uma tendência em realizar cortes e aterros nas encostas (Figura 3), buscando aplainar a área a ser ocupada por suas residências. Esta condição é bastante nociva e perigosa, gerando áreas instáveis e potencializando outras, principalmente quando associadas à ocorrência de blocos de rocha e/ou depósitos de tálus. Desta forma, setores de risco

a deslizamentos tem seu grau de risco aumentado devido à ação antrópica desordenada, cabendo ao setor público municipal a responsabilidade de fiscalizar e coibir esse tipo de intervenção.

**Figura 2:** Presença de blocos de rocha granítica, à Av. João da Silva Leme, condição comum no município. **Figura 3:** Imóvel na Rua Uruguaiana, construído em terreno acidentado que faz uso de técnica inapropriada, onde grande talude de corte foi executado sem critérios técnicos.

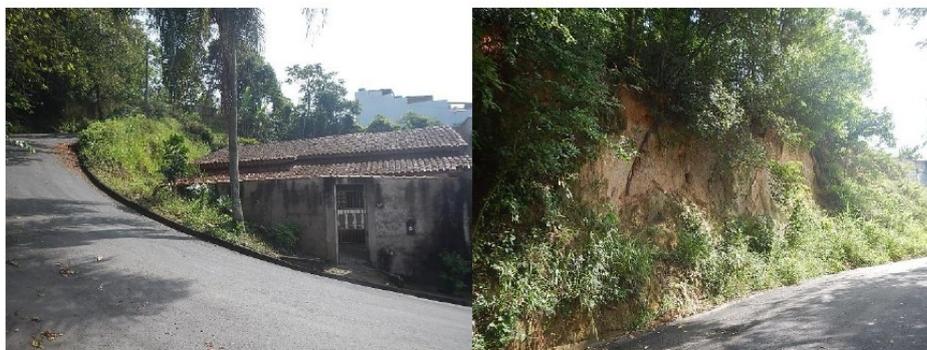
Figura 4: Casa próxima à talude de corte, mas que encontra-se estável atualmente, necessitando de monitoramento (Rua Carlos J. de Moraes). Figura 5: Deslizamentos recentes, com talude negativo à Rua Carlos J. De Moraes.

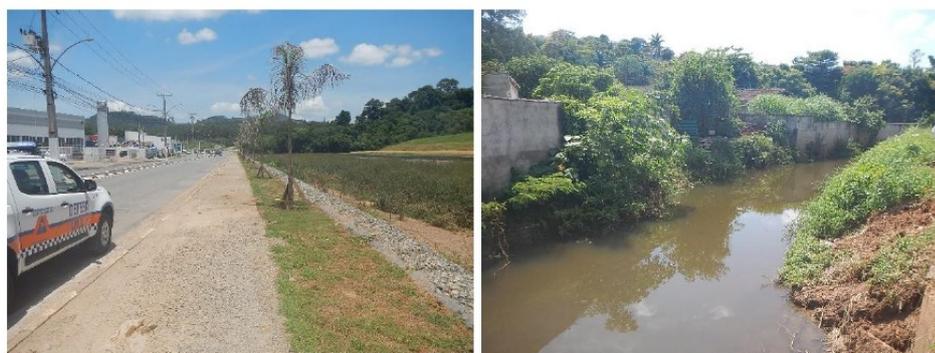
Toda a área central do município e parte da zona mais periférica estão inseridas na bacia do Ribeirão Lavapés (Figura 6), onde suas águas e de seus afluentes têm um histórico de problemas na cidade. Chuvas, como a ocorrida em 2011, causaram grandes prejuízos e transtornos aos moradores destas áreas. Chuvas de menor intensidade também foram registradas após 2011, com danos mais pontuais, mas que reforçam a condição de risco às inundações de muitas áreas do município.

Figura 6: Avenida dos Imigrantes, às margens do Ribeirão Lavapés. Figura 7: Ocupação da planície de inundação do curso d'água (Rua Domingos Sacrini).

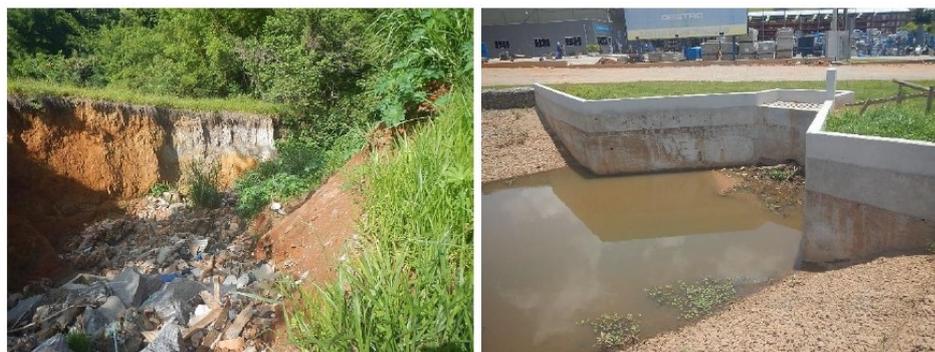
Ainda com relação a Figura 8, é possível verificar no município a ocorrência de processos erosivos e voçorocamento no terreno, devido a falta de redes de drenagem eficientes. A má gestão das águas pluviais, aliada às condições pedológicas do município, potencializam o risco a este tipo de feição geológica, podendo levar, inclusive, ao surgimento de novas áreas de risco geológico.

Figura 8: Pequena drenagem com processo de voçorocamento acelerado e grande quantidade de entulho (próximo à Rua Gentil Piniano). Figura 9: Tubulação obstruída em trecho da canalização do Ribeirão Lavapés (Avenida dos Imigrantes).

Este é outro ponto importante a ser pautado: as obras públicas, pois muitas vezes se apresentam incompletas ou, aparentemente, ineficientes (Figura 9). Essa
