PLANO DIRETOR DE CONTROLE DE EROSÃO RURAL DO MUNICÍPIO DE QUADRA – SP

PLANO DIRETOR MUNICIPAL DE CONTROLE DE EROSÃO RURAL DE QUADRA – SP

MEP Consultoria e Ambiental LTDA

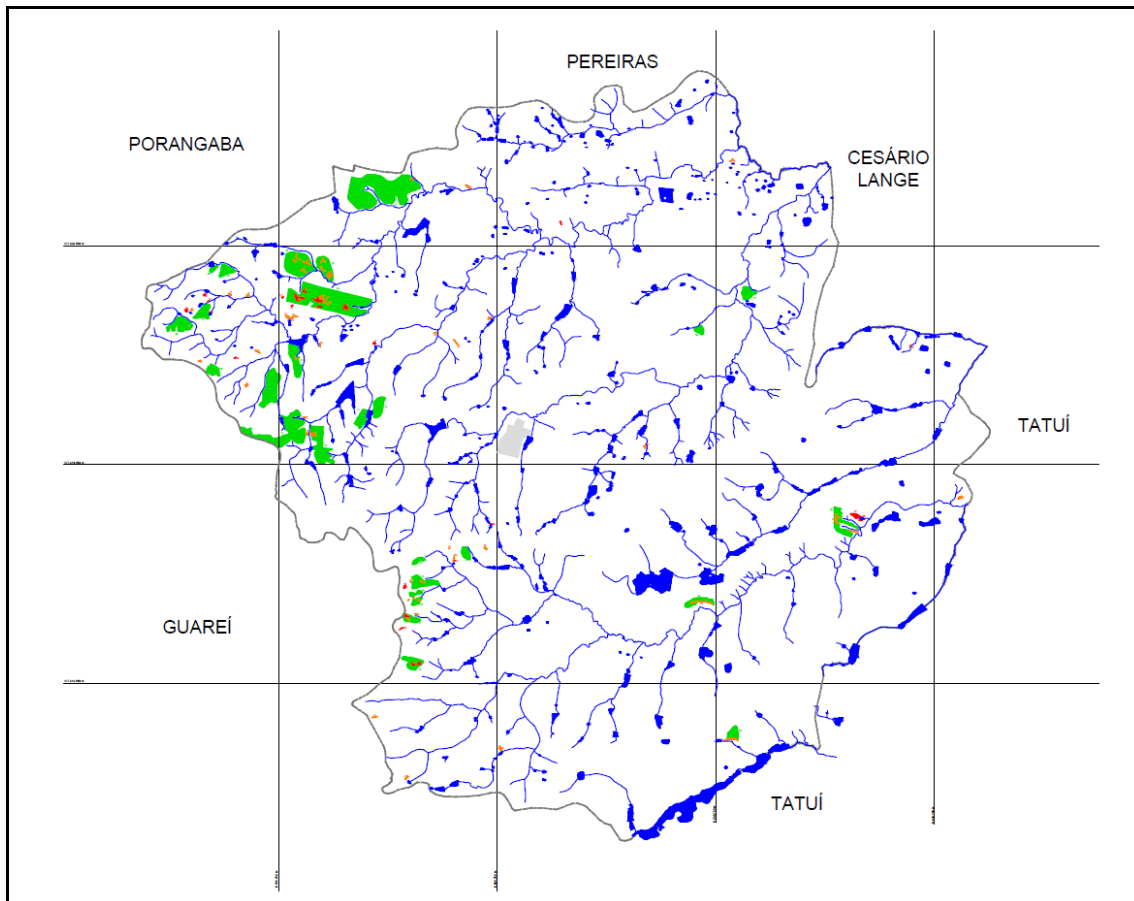
Figura 12 – Mapa de erosões.

O mapa foi elaborado a partir do levantamento de campo e a interpretação da fotografia aérea, sendo que as áreas foram classificadas em: áreas com erosão laminar (411,95 ha), erosão em sulcos (6,19 ha) e erosão voçoroca (3,86 ha).

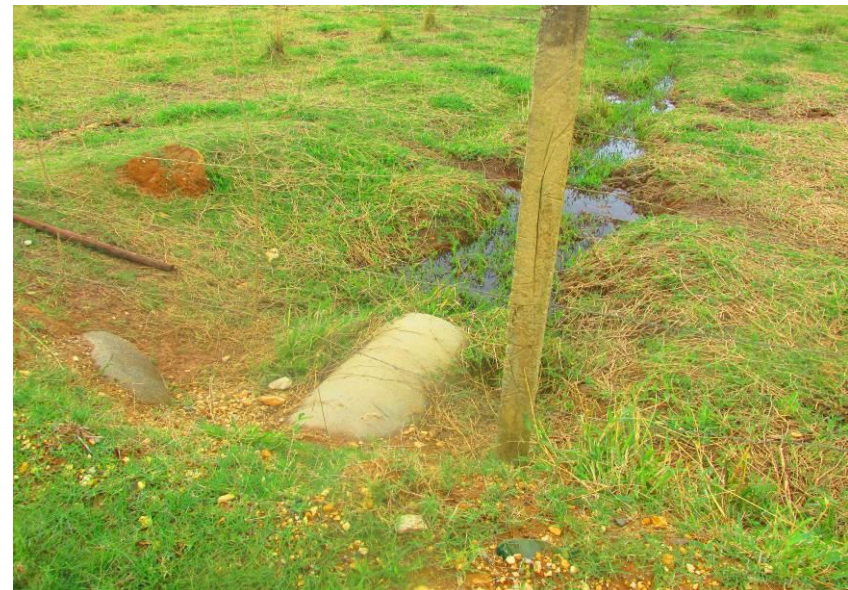
Figura 36 e 37– 2 Tubulações de concreto de 600 mm, parcialmente assoreada.

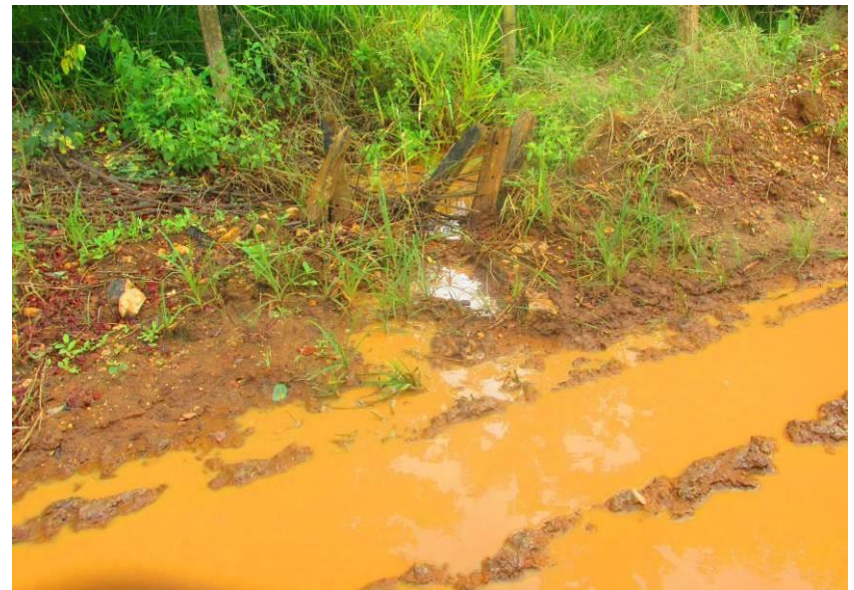
Figuras 40 e 41 – Tubulação afogada e tubulação intermitente.

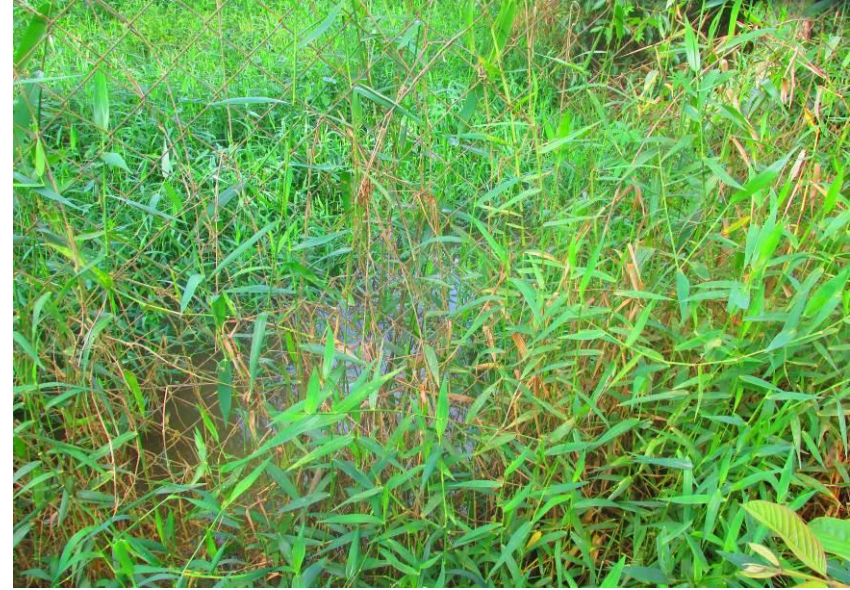
Figuras 42 e 43 – Tubulação de concreto de 600mm e tubulação assoreada.

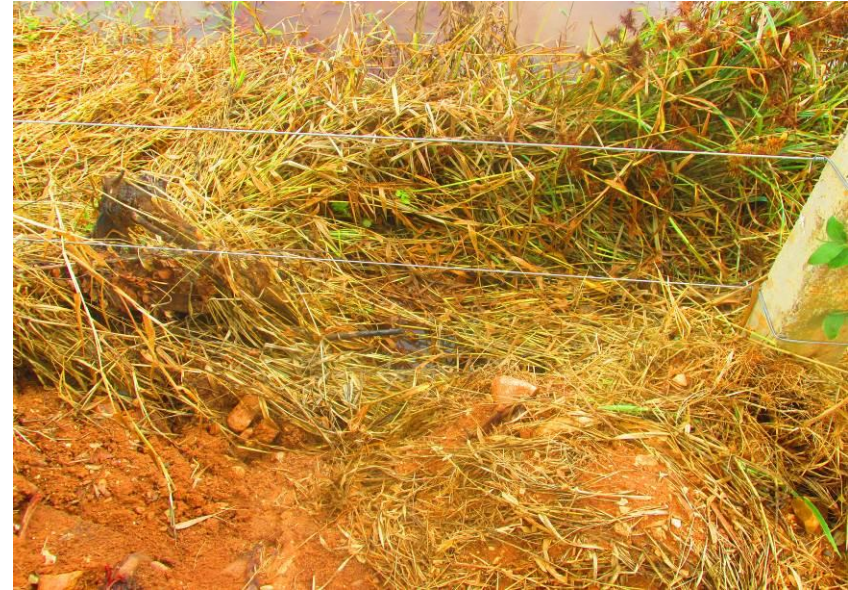
Figuras 45 e 46 – Estrada em seus aspectos gerais e tubulação afogada.

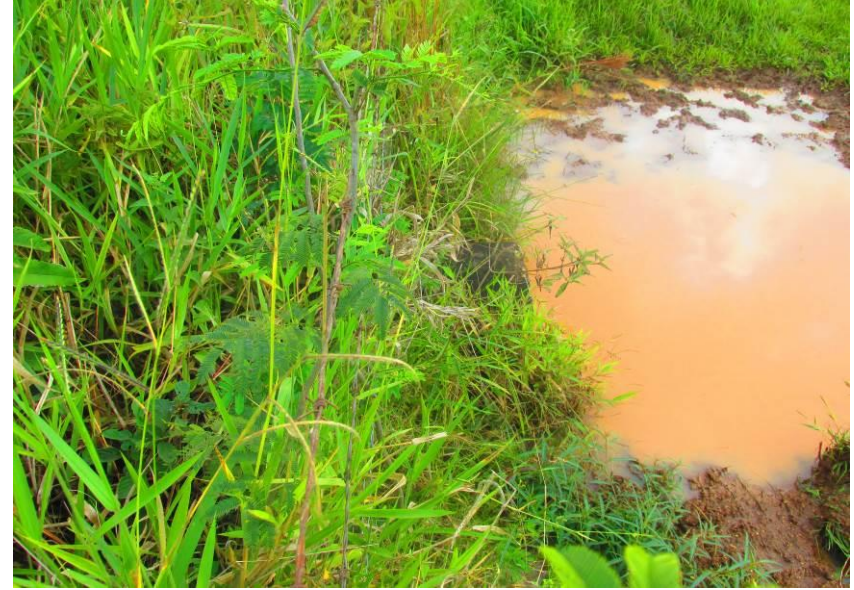
Figuras 49 e 50 - Tubulação assoreada e tubo de concreto de 400mm

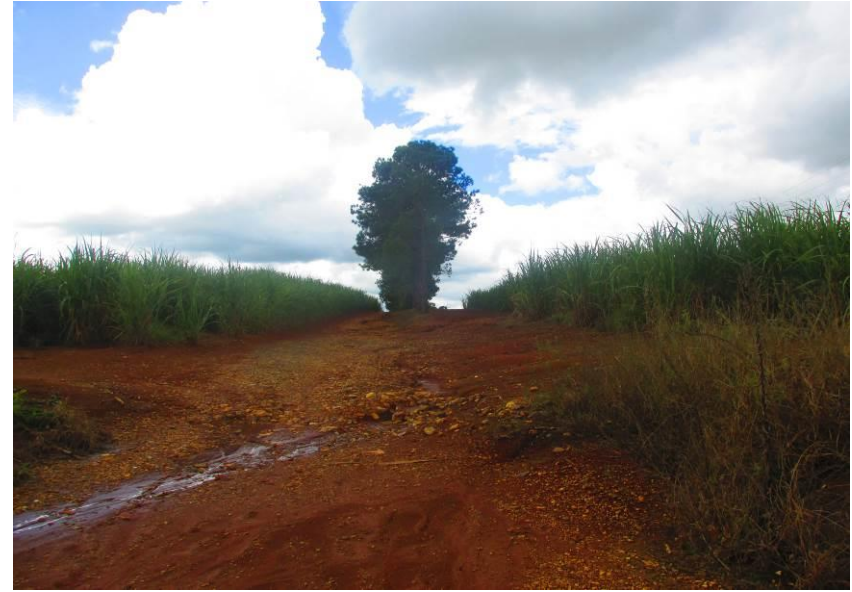
Figuras 69 e 70 – Início do trecho da estrada não pavimentado e erosão na lateral da estrada.

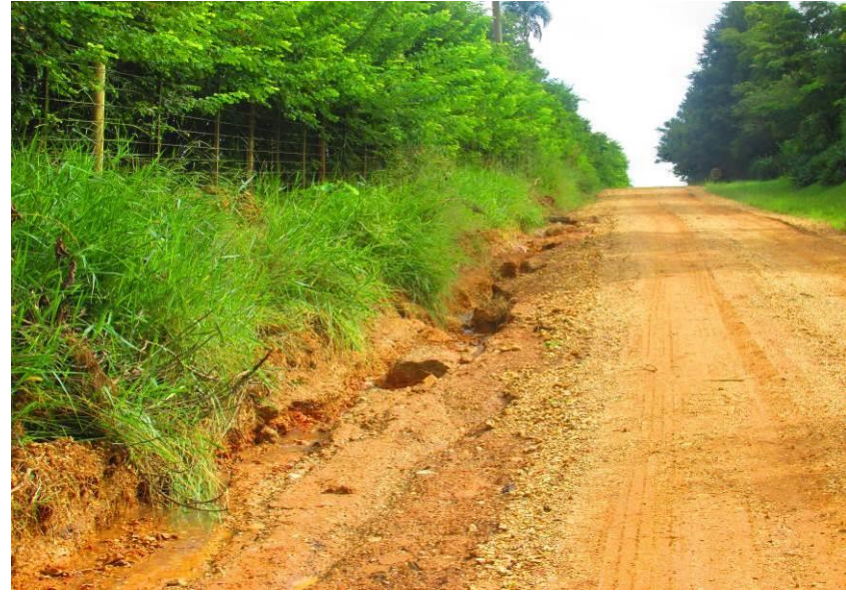
Figuras 77 e 78 – Início da estrada e processo erosivo na lateral da estrada.

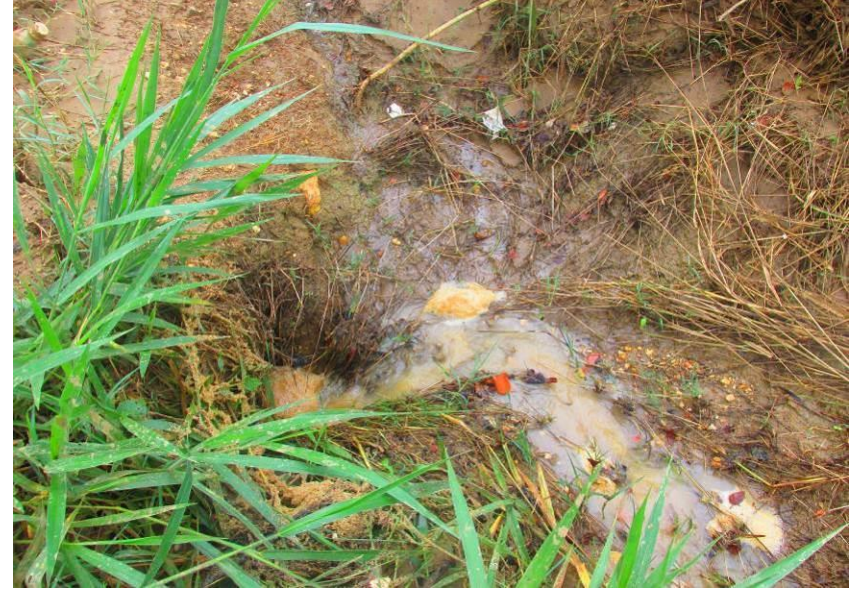
Figuras 86 e 87 – Estrada em seus aspectos gerais e tubulação assoreada.

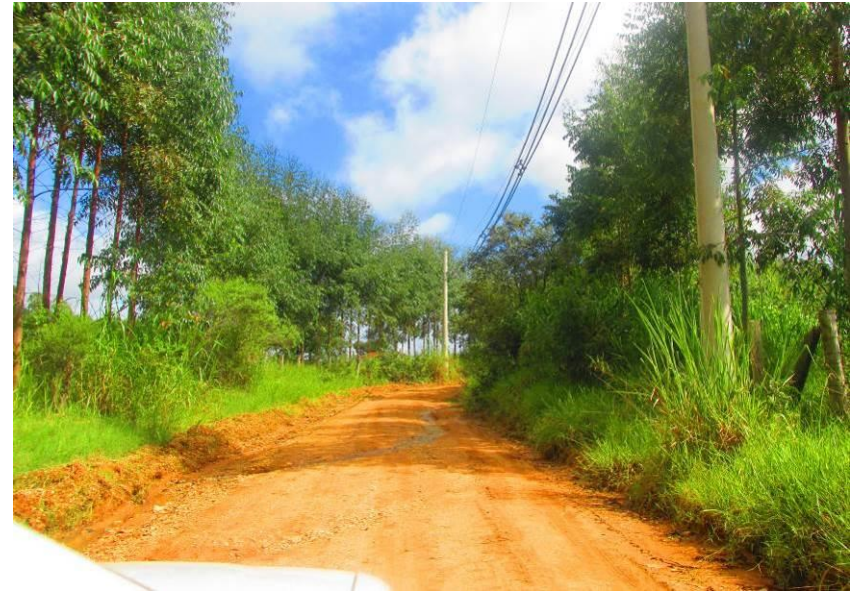
Figuras 100 e 101 – Processos erosivos na lateral da estrada e passagem d'água sobre o leito.

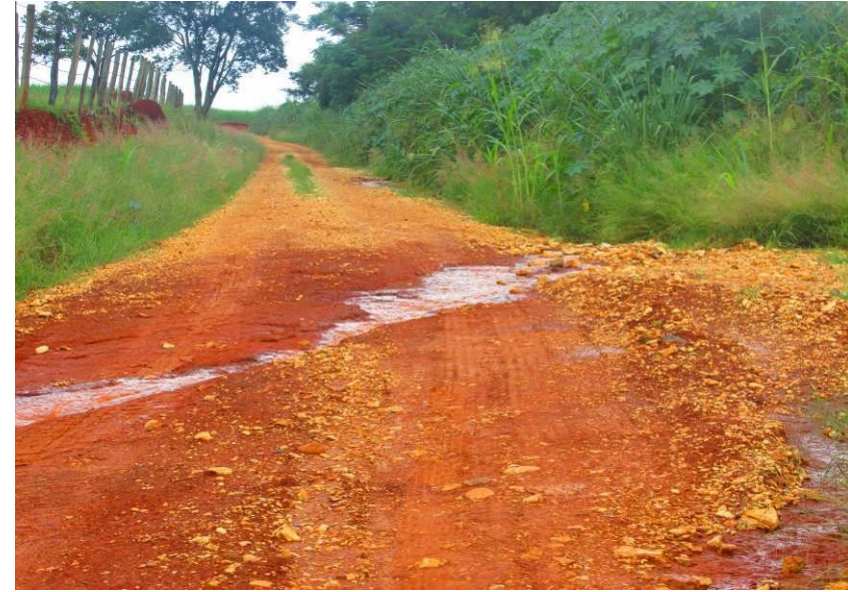
Figuras 117 e 118 – Início da estrada e trecho com passagem d'água sobre o leito carroçável

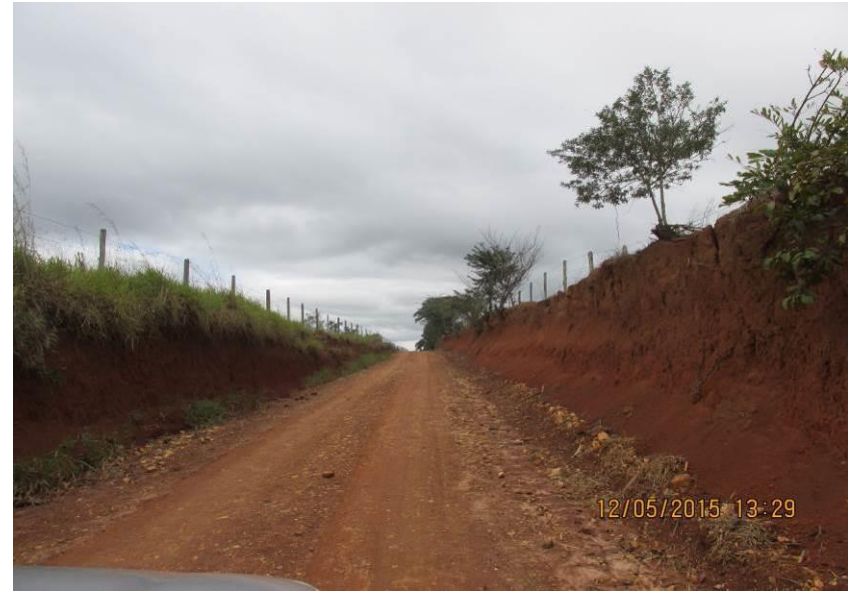
Figuras 121 e 122 – Erosão na lateral da estrada e trecho encaixado entre barrancos.

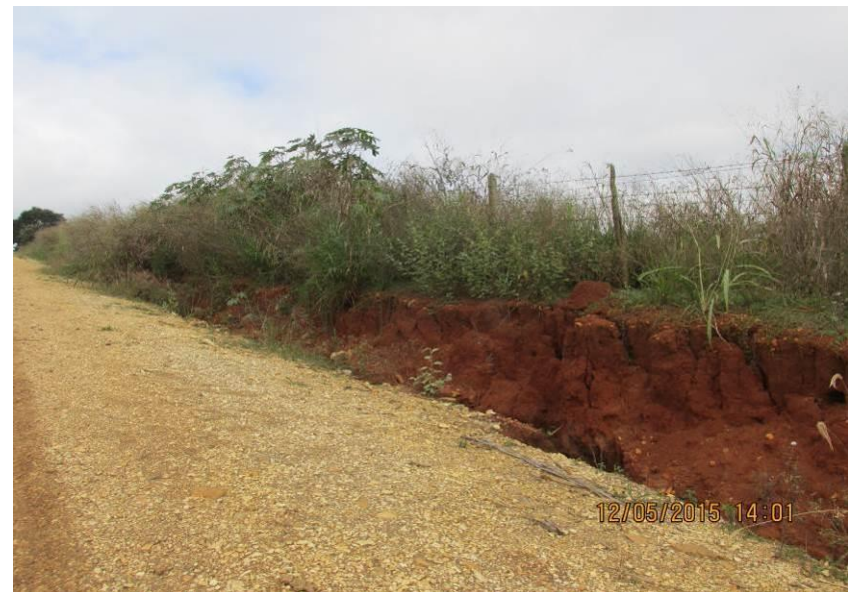
Figuras 123 e 124 – Trecho sem revestimento e erosão na lateral da estrada.

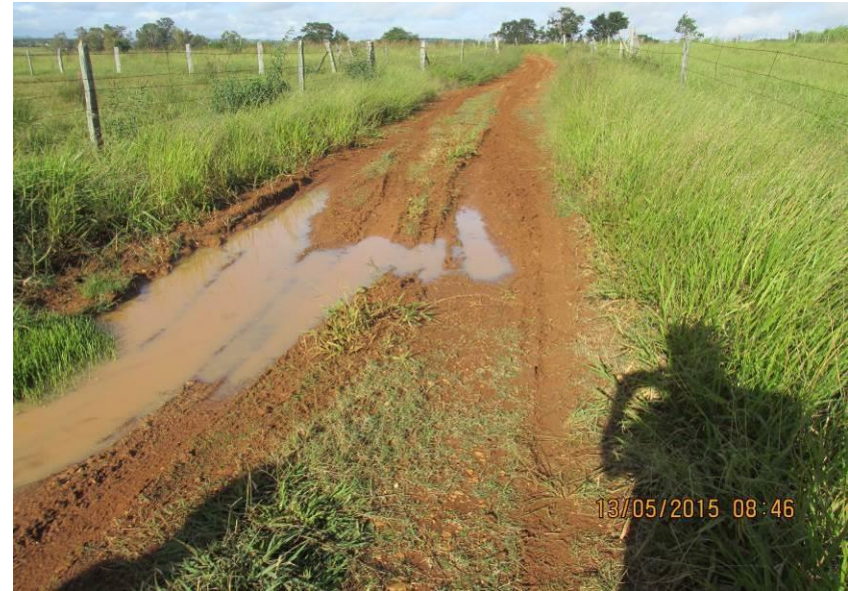
Figuras 185 e 186 – Erosão na lateral da estrada e trecho com atoleiro.

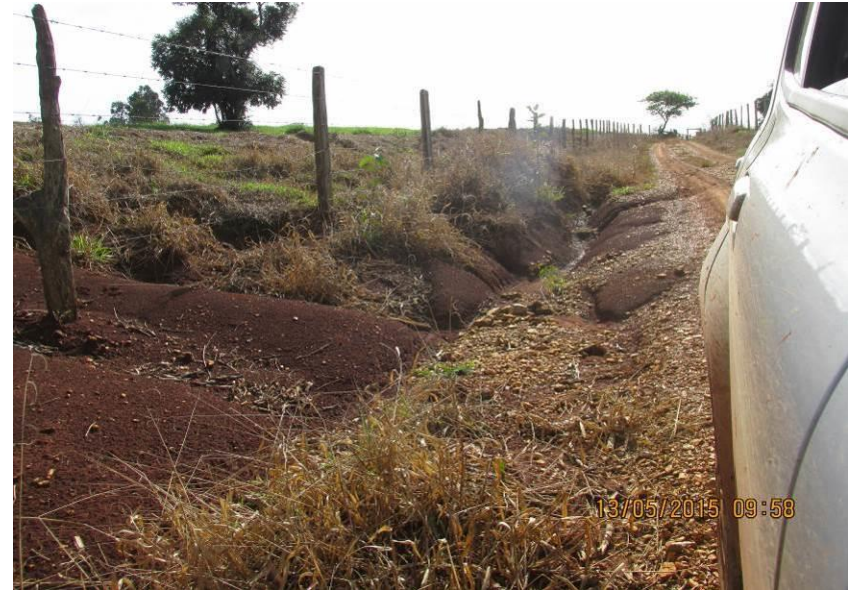
Figuras 205 e 206 - Início a estrada em aclave, processo erosivo na lateral da estrada.

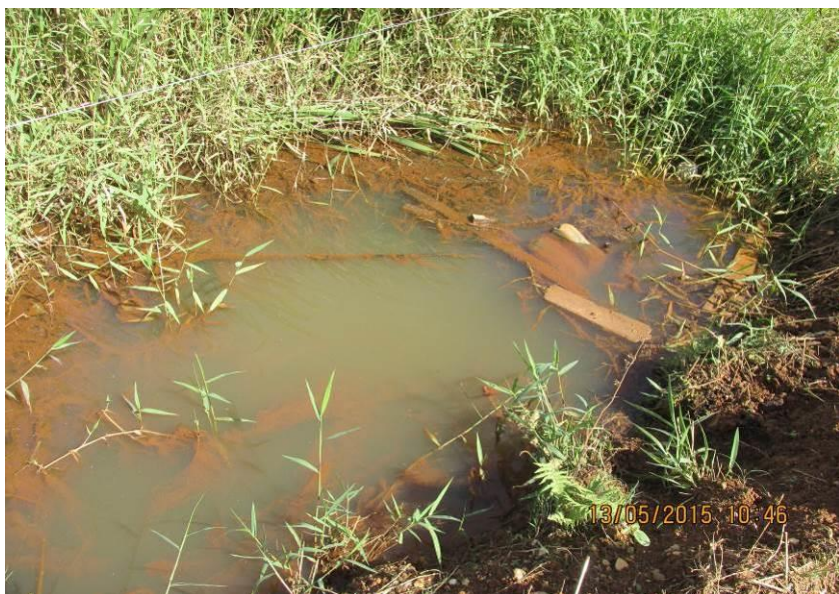
Figuras 218 e 219– Tubulação afogada e tubo assoreado.

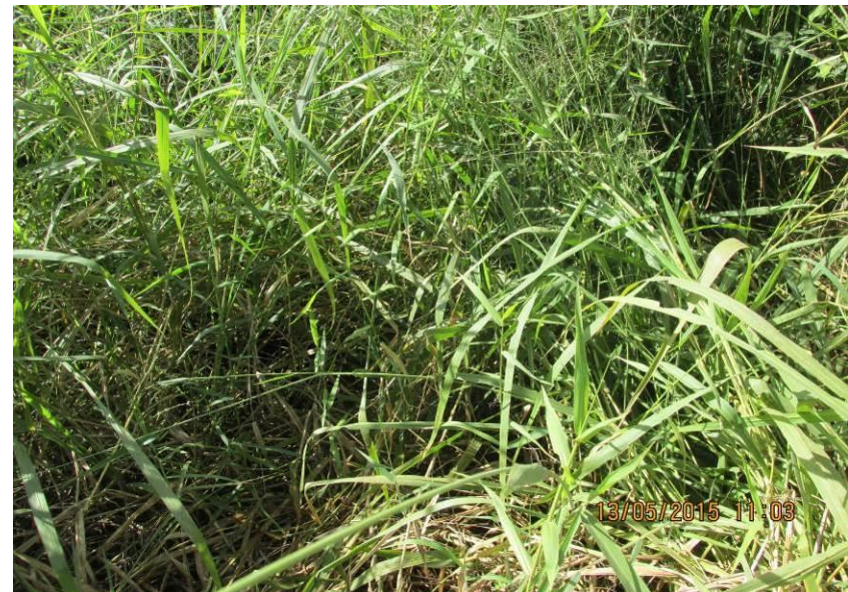
Figuras 222 e 223 - Tubulação não visível e tubulação assoreada.
