# ITAÚ DE MINAS - MG

### LAUDOS TÉCNICOS DE ESTADO DE CONSERVAÇÃO DOS BENS MATERIAIS PROTEGIDOS NA ESFERA MUNICIPAL

| LAUDO TÉCNICO DE ESTADO DE CONSERVAÇÃO 4 - BM | 8 |
| LAUDO TÉCNICO DE ESTADO DE CONSERVAÇÃO 3 - BI | 18 |

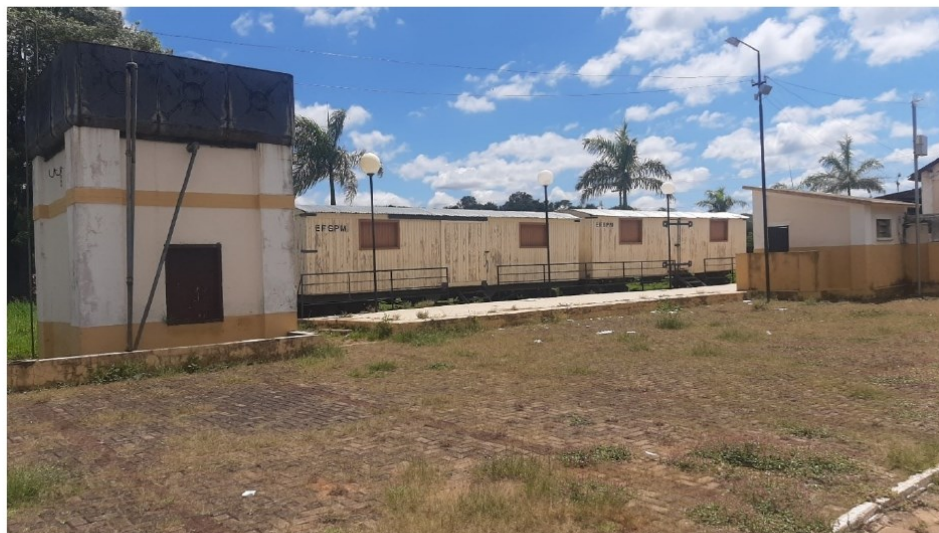
Foto 1 - Antigos Vagões da Cia Mogiana - Visão Geral  
Dezembro/2022 - Foto: Fábio de Castro Alves

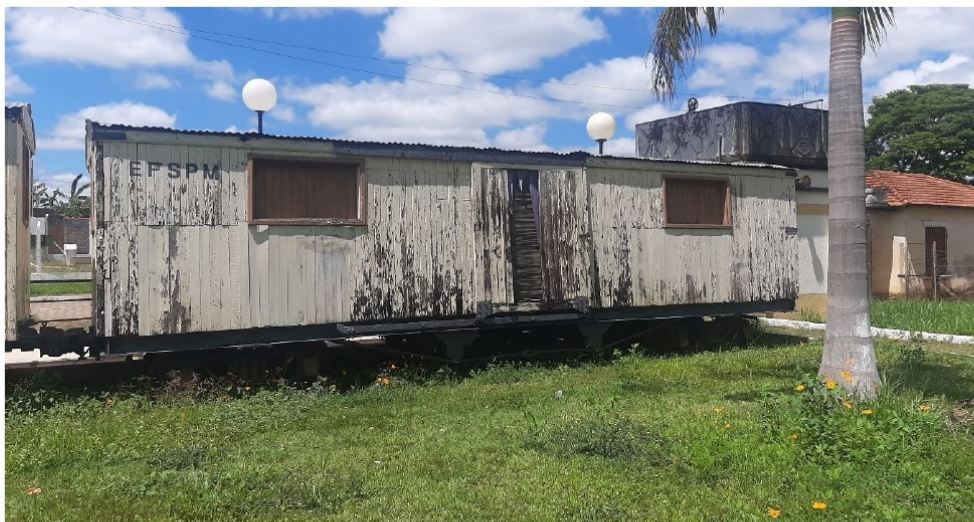
| ELEMENTOS ESTRUTURAIS | APRESENTA PROBLEMAS (%) | NÃO APRESENTA PROBLEMAS (%) |
|---|---|---|
| <b>DANOS VERIFICADOS / OUTROS COMENTÁRIOS:</b> Os elementos estruturais (forros, telhados e estruturas de sustentação) estão em razoável estado de conservação exceto tábuas de fechamento dos vagões e a porta lateral do vagão dormitório (severamente danificada). | | |

Foto 2 - Antigos Vagões da Cia Mogiana - Vista lateral do vagão dormitório (detalhe da porta severamente danificada)  
Dezembro/2022 - Foto: Fábio de Castro Alves

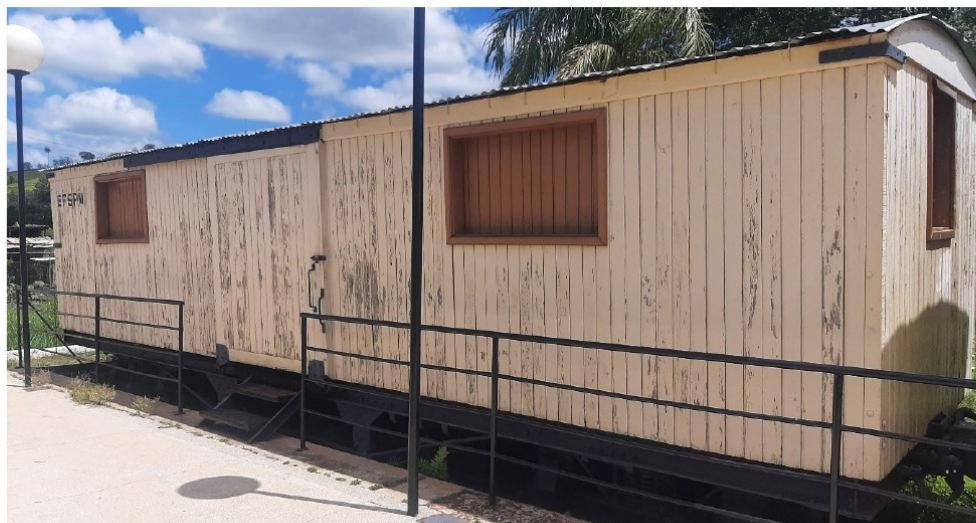
Foto 3 - Antigos Vagões da Cia Mogiana - Vista lateral do vagão dormitório  
Dezembro/2022 - Foto: Fábio de Castro Alves

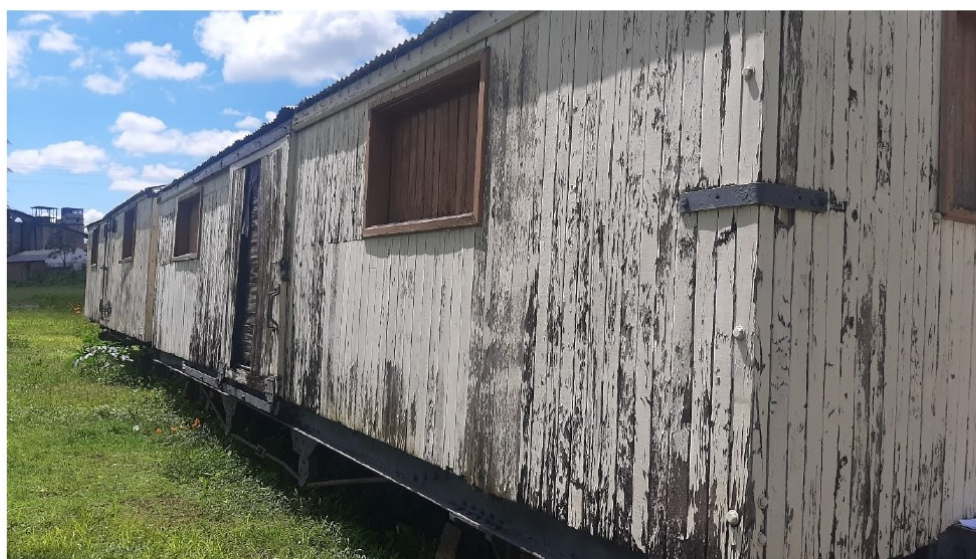
Foto 4 - Antigos Vagões da Cia Mogiana - Vista lateral do vagão dormitório - detalhe da lateral severamente danificada  
Dezembro/2022 - Foto: Fábio de Castro Alves

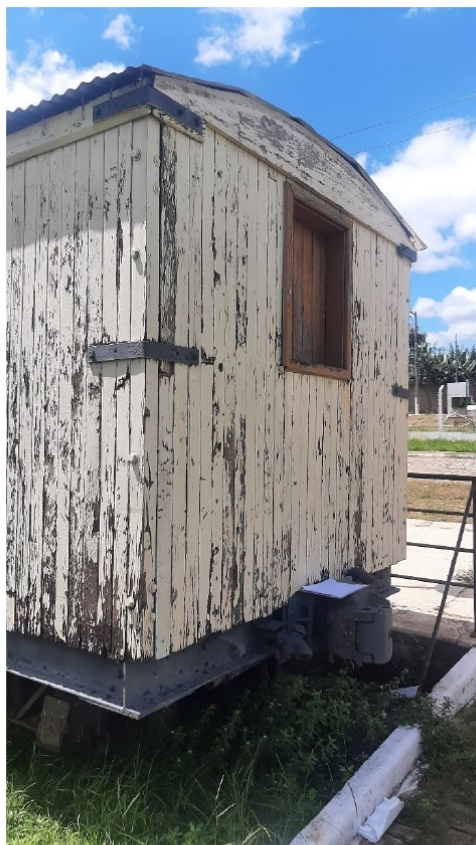
Foto 5 - Antigos Vagões da Cia Mogiana – Detalhe do vagão dormitório (camada pictórica danificada)  
Dezembro/2022 - Foto: Fábio de Castro Alves

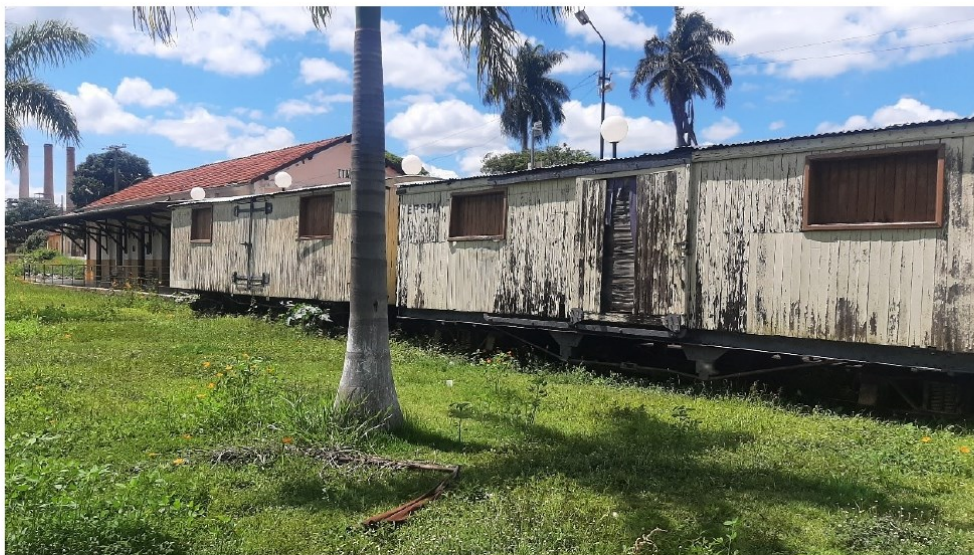
| SUPOORTE (TRILHOS) | APRESENTA PROBLEMAS (%) | NÃO APRESENTA PROBLEMAS (%) |
|---|---|---|
| <b>DANOS VERIFICADOS/ OUTROS COMENTÁRIOS:</b> Os trilhos estão em razoável estado de conservação, sendo principalmente observados falta de cuidado com a limpeza e conservação. O entorno está descuidado, tendo crescido mato dentro da praça que circunda o bem crescido dificultando sua contemplação além de permitir o surgimento de insetos e outros animais. | | |

Foto 6 - Antigos Vagões da Cia Mogiana - Vista geral dos trilhos e vagões  
Dezembro/2022 - Foto: Fábio de Castro Alves

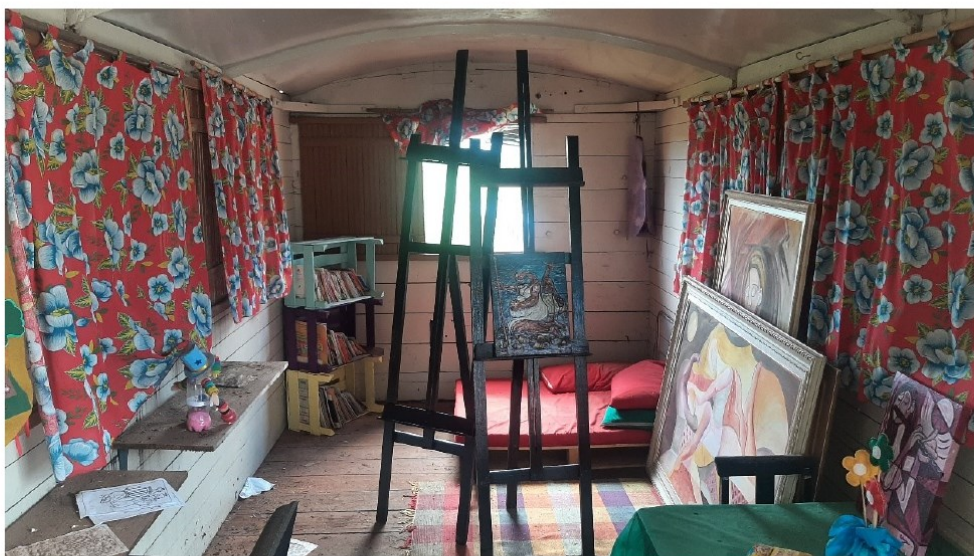
Foto 7 - Antigos Vagões da Cia Mogiana - Vista do interior do vagão escritório  
Dezembro/2022 - Foto: Fábio de Castro Alves

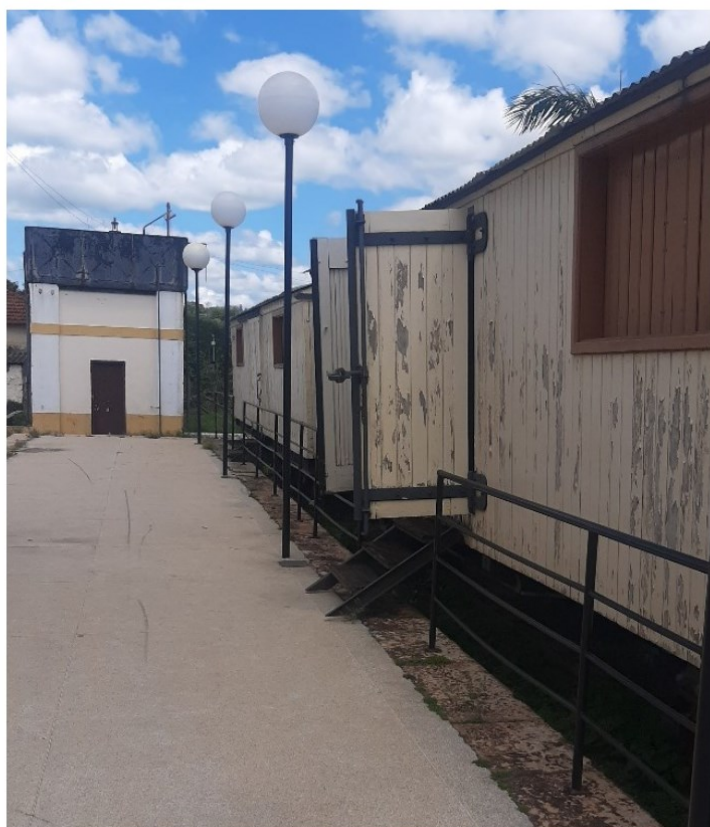
**DANOS VERIFICADOS/ OUTROS COMENTÁRIOS:** Os danos mais severos foram detectados na camada pictória do bem. Há descolamentos e sujidades por toda a superfície trazendo forte impacto visual negativo, por toda as tábuas, portas e janelas dos vagões.

Foto 8 - Antigos Vagões da Cia Mogiana - Vista geral das laterais - camada pictória severamente danificada.  
Dezembro/2022 - Foto: Fábio de Castro Alves

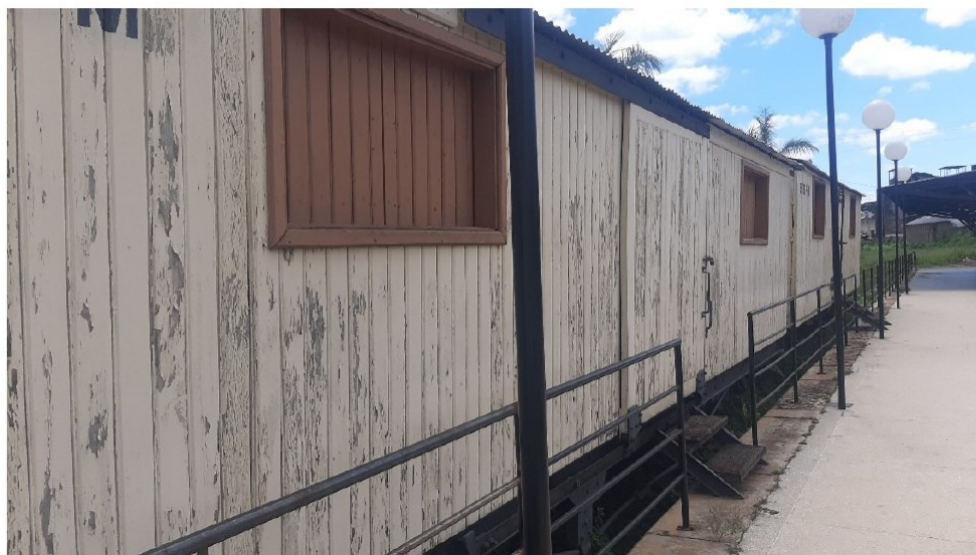
Foto 9 - Antigos Vagões da Cia Mogiana - Detalhe da lateral dos vagões - camada pictória danificada.  
Dezembro/2022 - Foto: Fábio de Castro Alves

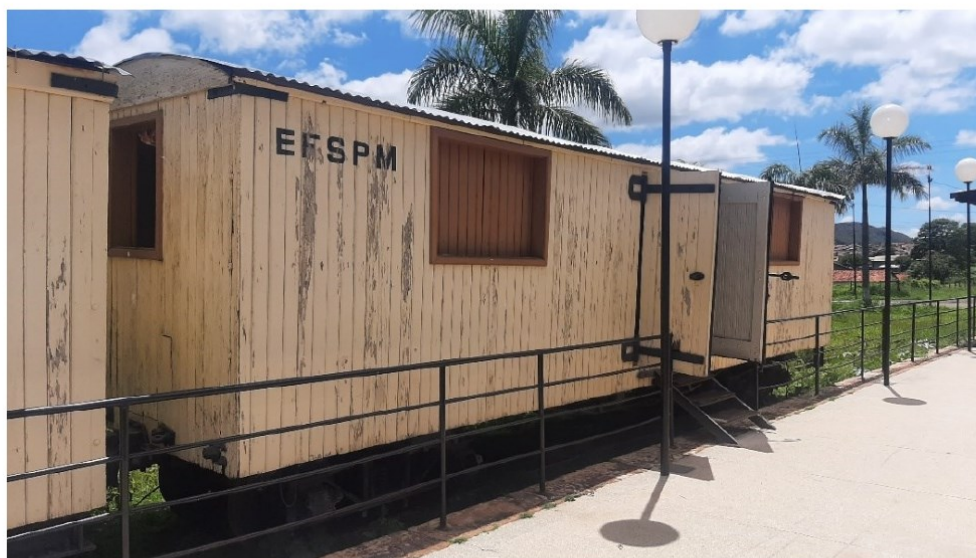
Foto 10 - Antigos Vagões da Cia Mogiana - Vista geral da lateral do vagão escritório - camada pictória danificada.  
Dezembro/2022 - Foto: Fábio de Castro Alves

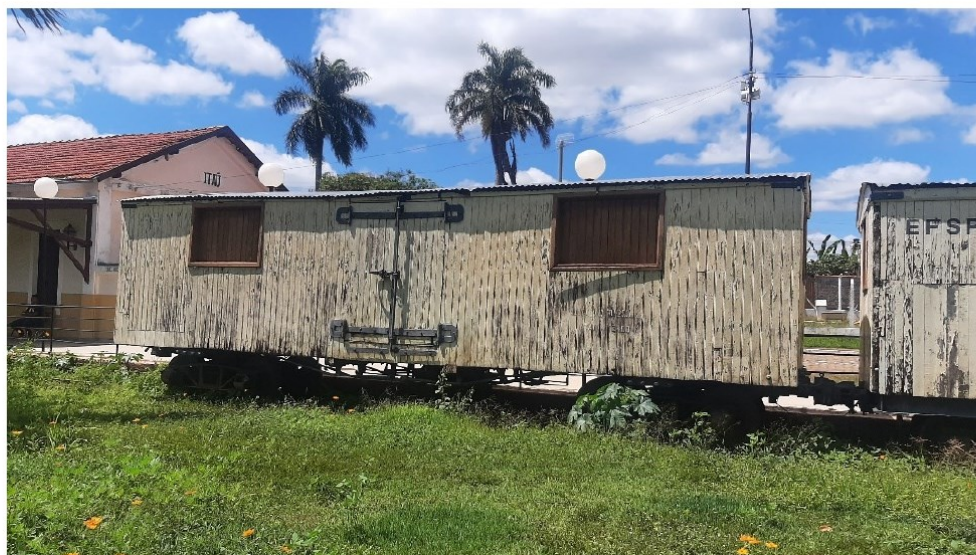
Foto 11 - Antigos Vagões da Cia Mogiana - Vista geral da lateral do vagão escritório - camada pictórica danificada.  
Dezembro/2022 - Foto: Fábio de Castro Alves

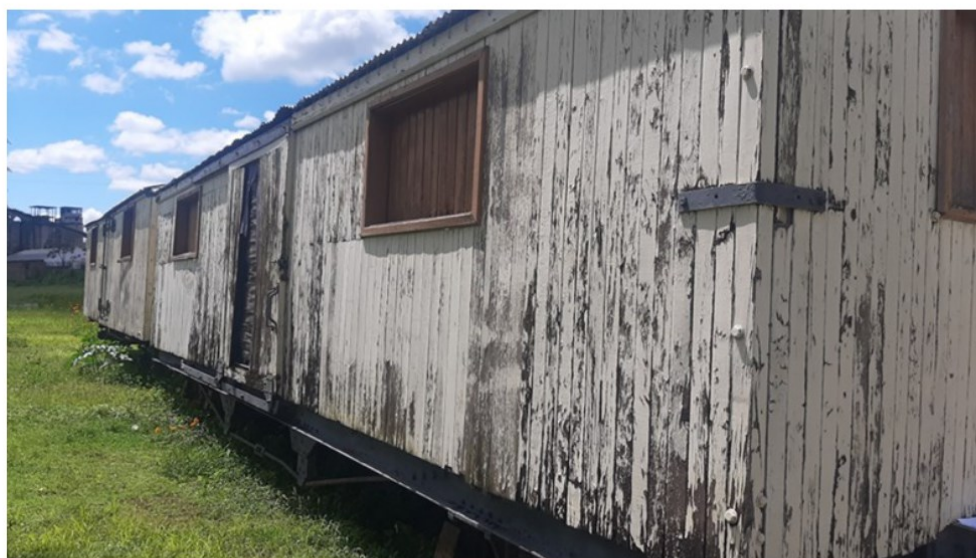
Foto 12 - Antigos Vagões da Cia Mogiana - Vista geral da frontal do vagão dormitório - camada pictórica danificada.  
Dezembro/2022 - Foto: Fábio de Castro Alves

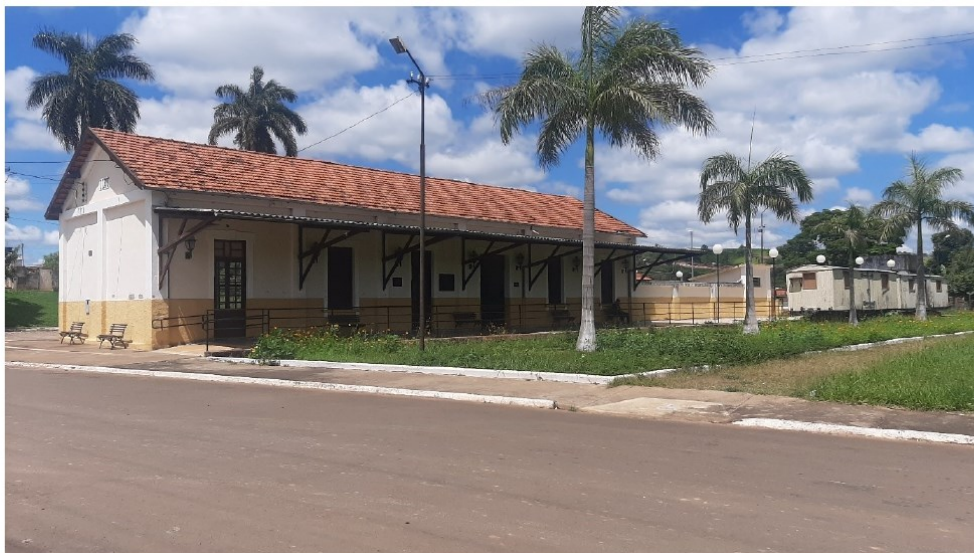
Foto 13 - Antigos Vagões da Cia Mogiana - Vista geral dos bens (vagões harmonicamente inseridos no conjunto Arquitetônico).

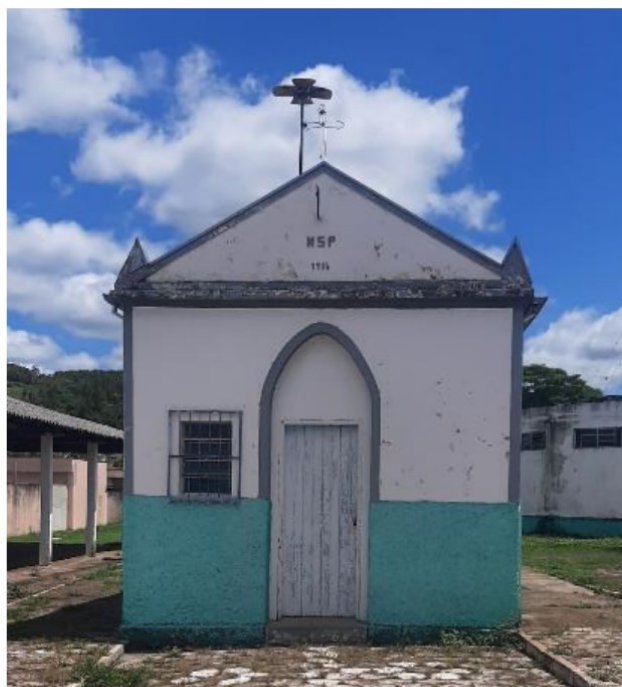
Foto 1 - Capela de Nossa Senhora da Penha - Fachada Principal  
Dezembro/2022 - Foto: Fábio de Castro Alves

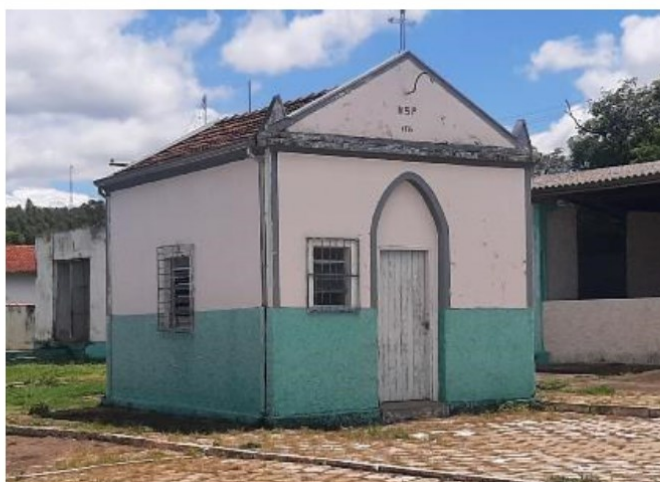
| 1. ESTRUTURA | ESTADO DE CONSERVAÇÃO | | |
|---|---|---|---|
| <b>DANOS VERIFICADOS:</b> A estrutura do imóvel é composta de tijolos cerâmicos maciços intertravados e está em condições satisfatórias de conservação não apresentando sinais significativos de deterioração ou trincas. | | | |

Foto 2 - Capela de Nossa Senhora da Penha - Vista Frontal/Lateral  
Dezembro/2022 - Foto: Fábio de Castro Alves

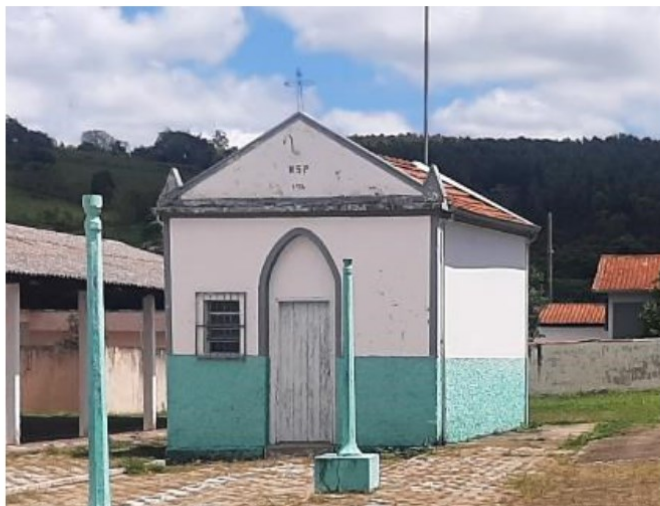
Foto 3 - Capela de Nossa Senhora da Penha - Vista Frontal/Lateral  
Dezembro/2022 - Foto: Fábio de Castro Alves

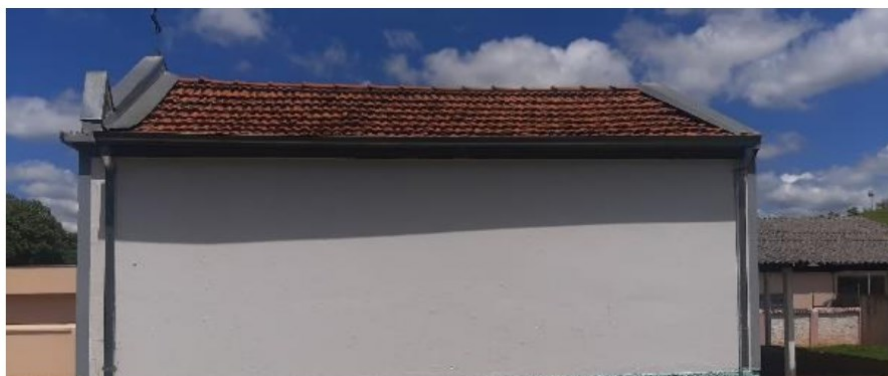
**DANOS VERIFICADOS:** O engradamento de madeira de sustentação do telhado está em razoável estado de conservação, mas apresenta um leve enflexamento do lado esquerdo da edificação. A telhas estão em boas condições, mas já concentram muita sujeira devido ao longo período de uso e pela ação das intempéries naturais. Os rufos e contra-rufos têm cumprido bem seu papel de vedação, mas os condutores já apresentam oxidação e estão com suas saídas insuficientemente afastadas das paredes, fazendo com que a água de chuva cause machas e bolores na edificação, descaracterizando o bem. O frontão apresenta grande descolamento da camada pictórica. O frontão apresenta graves danos na pintura e reboco.

Foto 4 - Capela de Nossa Senhora da Penha - Detalhe da cobertura (lado esquerdo)  
Dezembro/2022 - Foto: Fábio de Castro Alves

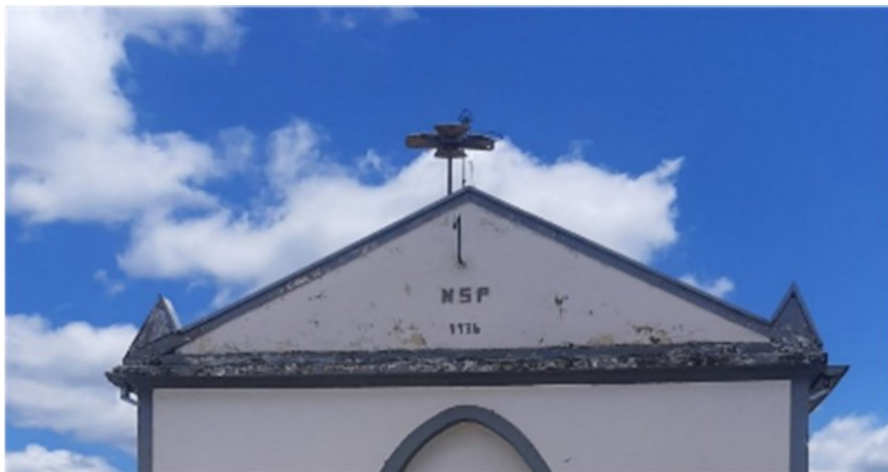
Foto 5 - Capela de Nossa Senhora da Penha - Detalhe do frontão (bastante deteriorado)  
Dezembro/2022 - Foto: Fábio de Castro Alves

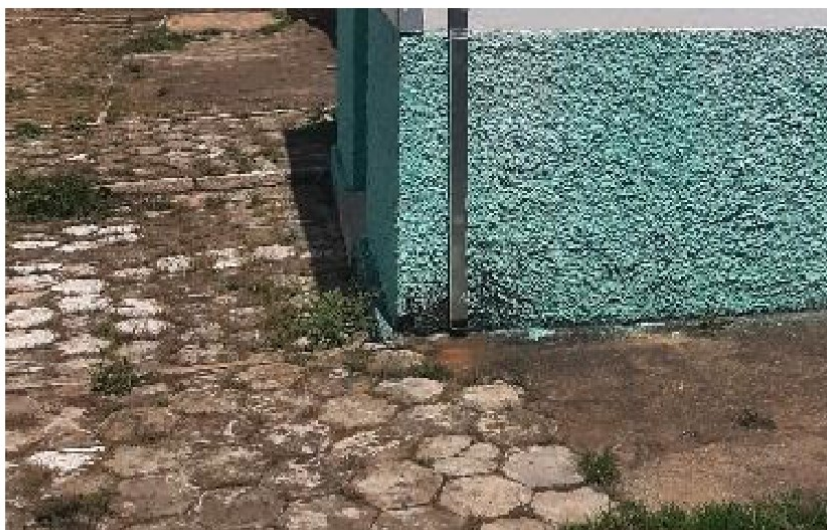
| 3. ALVENARIAS | ESTADO DE CONSERVAÇÃO | | |
|---|---|---|---|
| <b>DANOS VERIFICADOS:</b> A alvenaria de vedação da edificação está em estado satisfatório de conservação, não apresentando fissuras ou trincas significativas, mas há manchas de umidade na base rente ao chão especialmente devido às inadequadas inclinações dos passeios e a pouca distância das saídas dos condutores em relação às paredes. | | | |

Foto 6 - Capela de Nossa Senhora da Penha - Detalhe do condutor provocando manchas pela base  
Dezembro/2022 - Foto: Fábio de Castro Alves

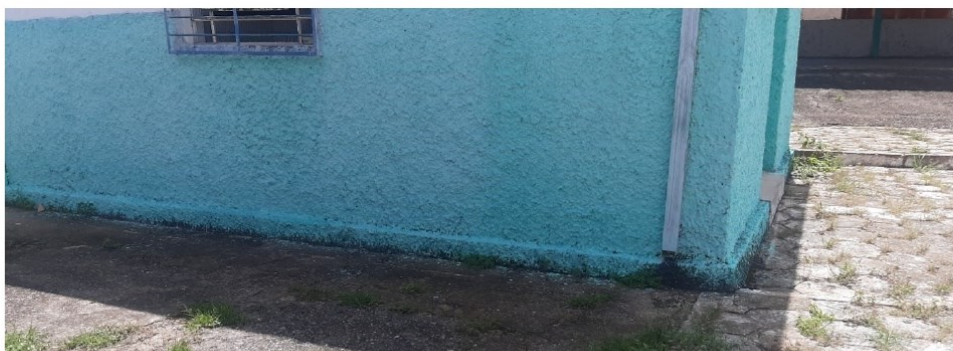
Foto 7 - Capela Nossa Senhora da Penha - Detalhe das manchas de umidade na lateral direita  
Dezembro/2022 - Foto: Fábio de Castro Alves

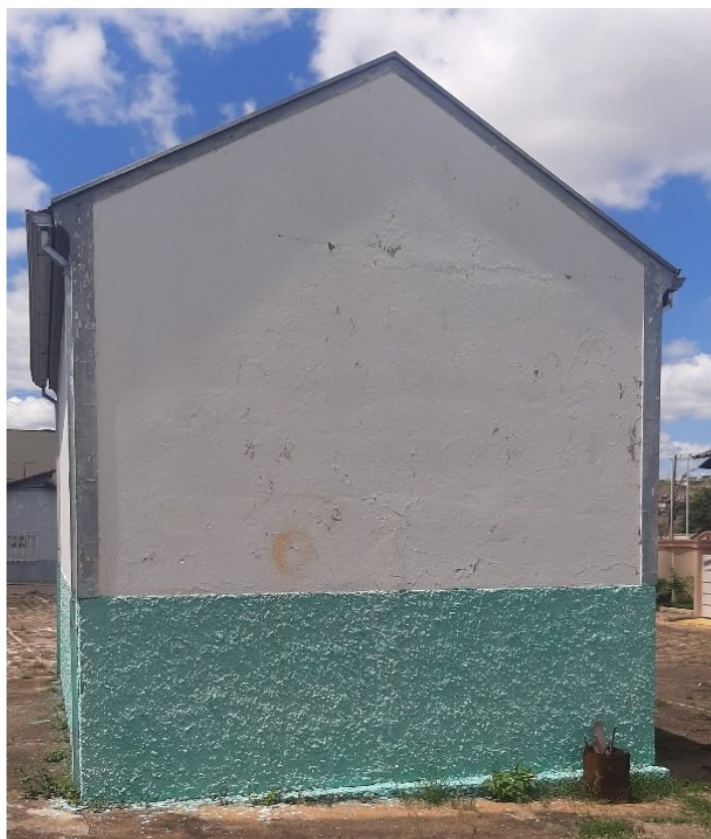
**DANOS VERIFICADOS:** Apesar de ter passado recentemente por uma repintura, há pontos na capela que apresentam má conservação, especialmente na parede externa posterior que apresenta descascamento da pintura e ações de vandalismo. O frontão está com a pintura deteriorada causadas pelo intemperismo.

Foto 8 - Capela Nossa Senhora da Penha - Fachada posterior com danos sofridos na pintura (pintura apresentando desgastes)  
Dezembro/2022 - Foto: Fábio de Castro Alves

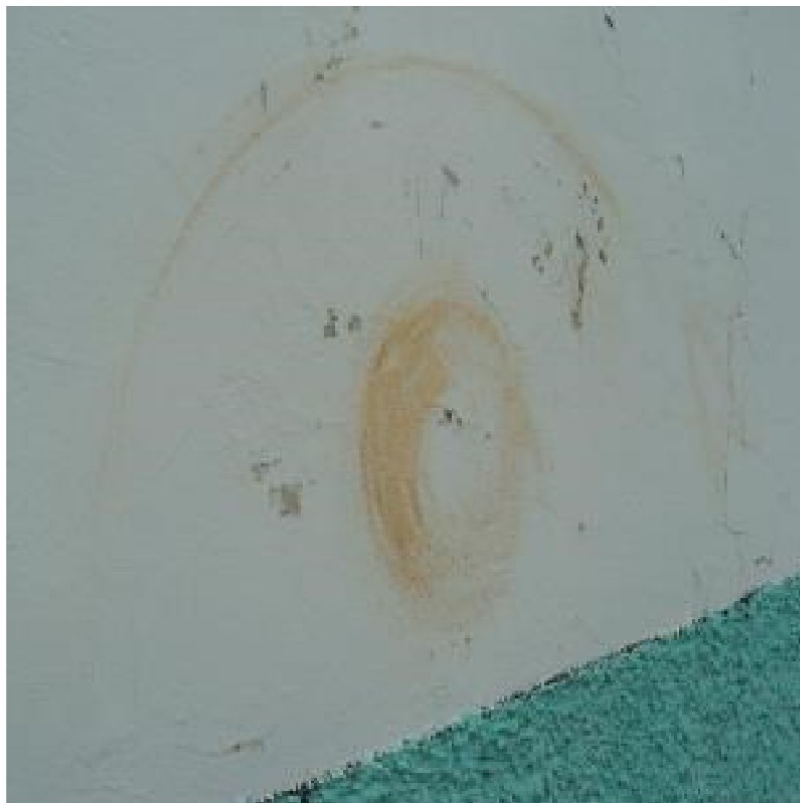
Foto 9 - Capela Nossa Senhora da Penha - Detalhe da fachada posterior com danos sofridos no reboco e pintura  
Dezembro/2022 - Foto: Fábio de Castro Alves

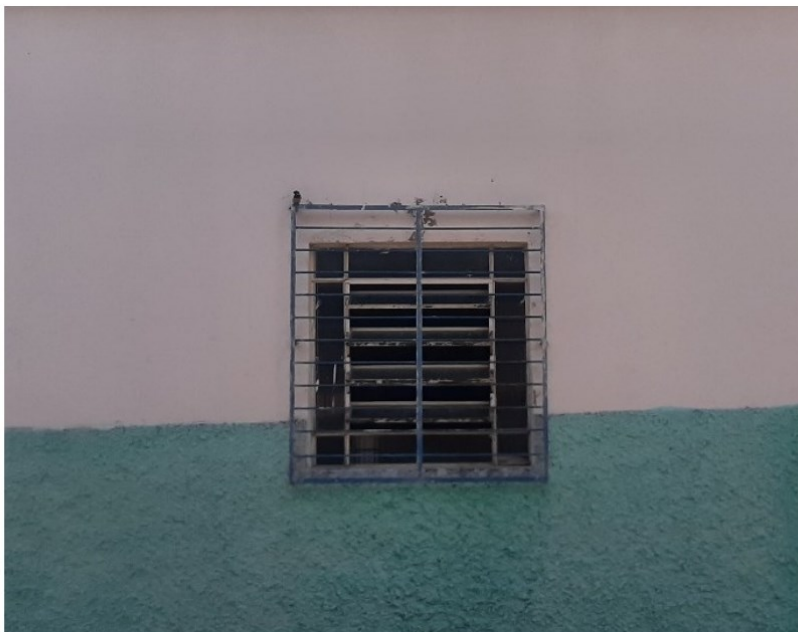
| 5. VÃOS E VEDAÇÕES | ESTADO DE CONSERVAÇÃO | | |
|---|---|---|---|
| <b>DANOS VERIFICADOS:</b> A porta principal está com sérias avarias na pintura; o portal apresenta apodrecimento na sua base; não há alisares de acabamento. A fechadura está com o miolo e o espelho interior faltantes. As janelas metálicas apresentam pontos de ferrugens e descascamento na pintura. | | | |

Foto 10 – Capela Nossa Senhora da Penha - Detalhe da janela  
Dezembro/2022 - Foto: Fábio de Castro Alves

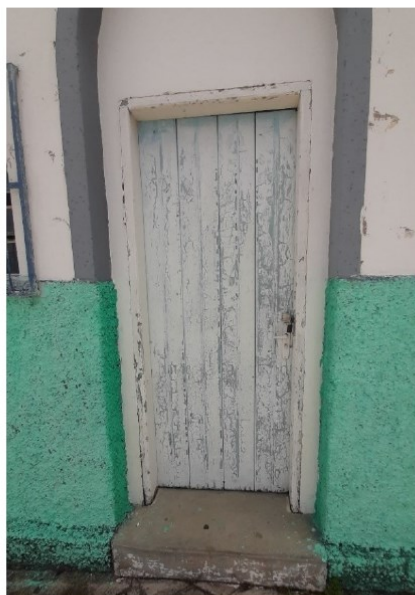
Foto 11 - Capela Nossa Senhora da Penha - Detalhe da porta (camada pictórica bastante danificada)  
Dezembro/2022 - Foto: Fábio de Castro Alves

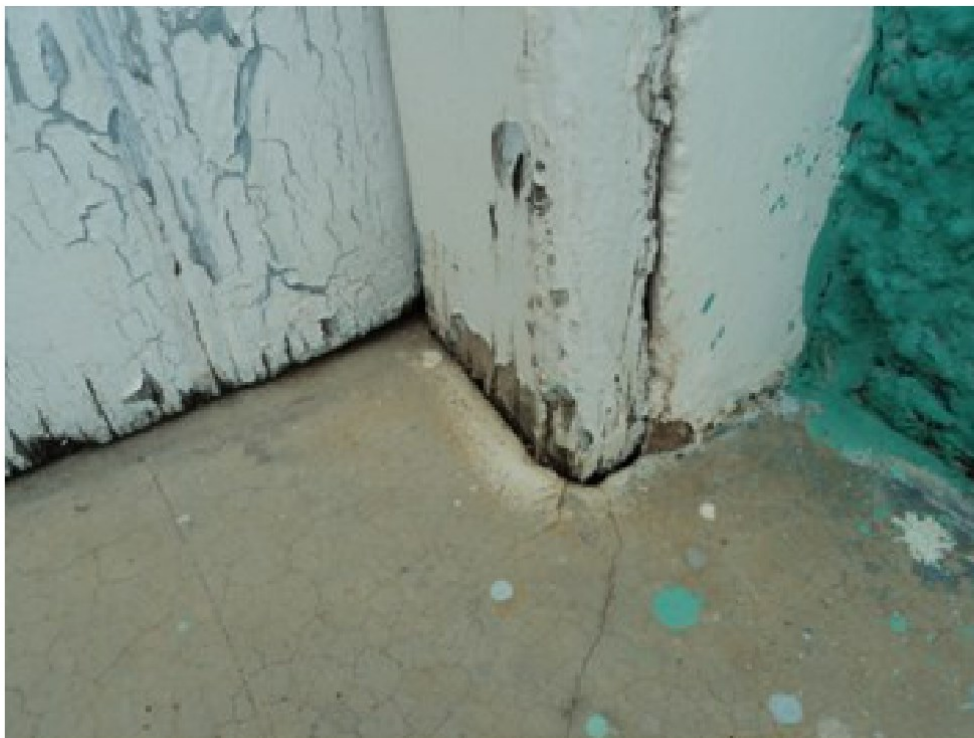
Foto 12 - Capela Nossa Senhora da Penha - Detalhe do portal danificado  
Dezembro/2022 - Foto: Fábio de Castro Alves

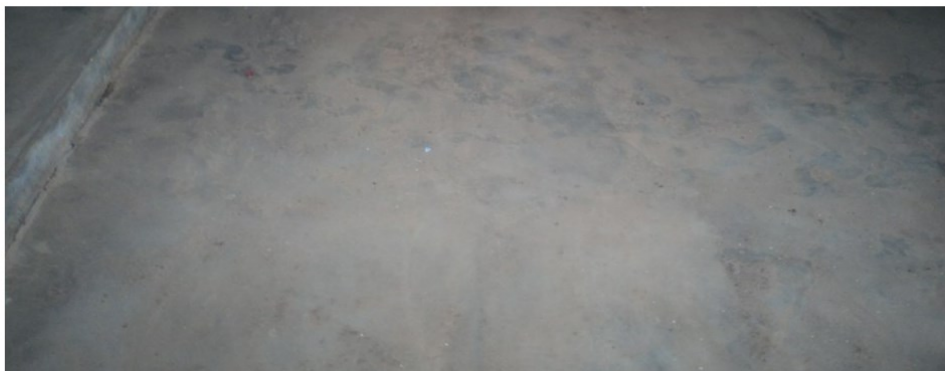
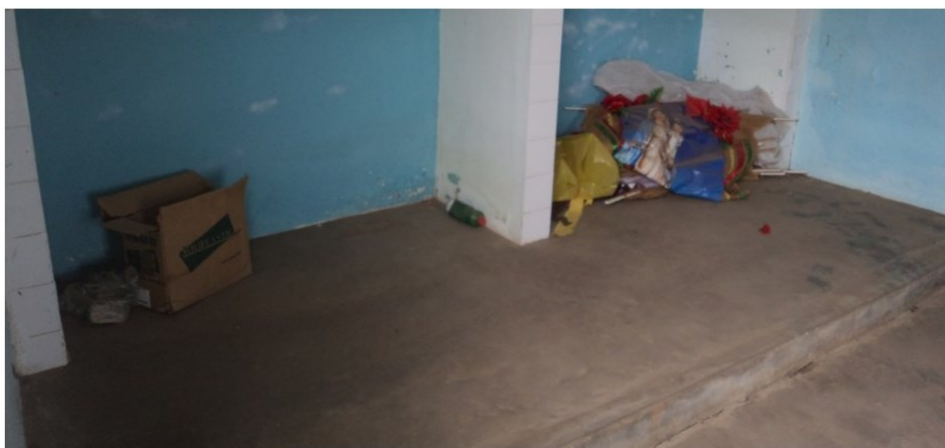
| 6. PISOS | ESTADO DE CONSERVAÇÃO | | |
|---|---|---|---|
| <b>DANOS VERIFICADOS:</b> O piso interno é em concreto desempenado, do tipo queimado e está em estado satisfatório de conservação, apresentando pequenas frestas de dilatação entre os níveis. | | | |

Foto 13 - Capela de Nossa Senhora da Penha - Detalhe do piso interno da edificação  
Dezembro/2022 - Foto: Fábio de Castro Alves

Foto 14 - Capela de Nossa Senhora da Penha - Detalhe do piso interno da edificação  
Dezembro/2022 - Foto: Fábio de Castro Alves

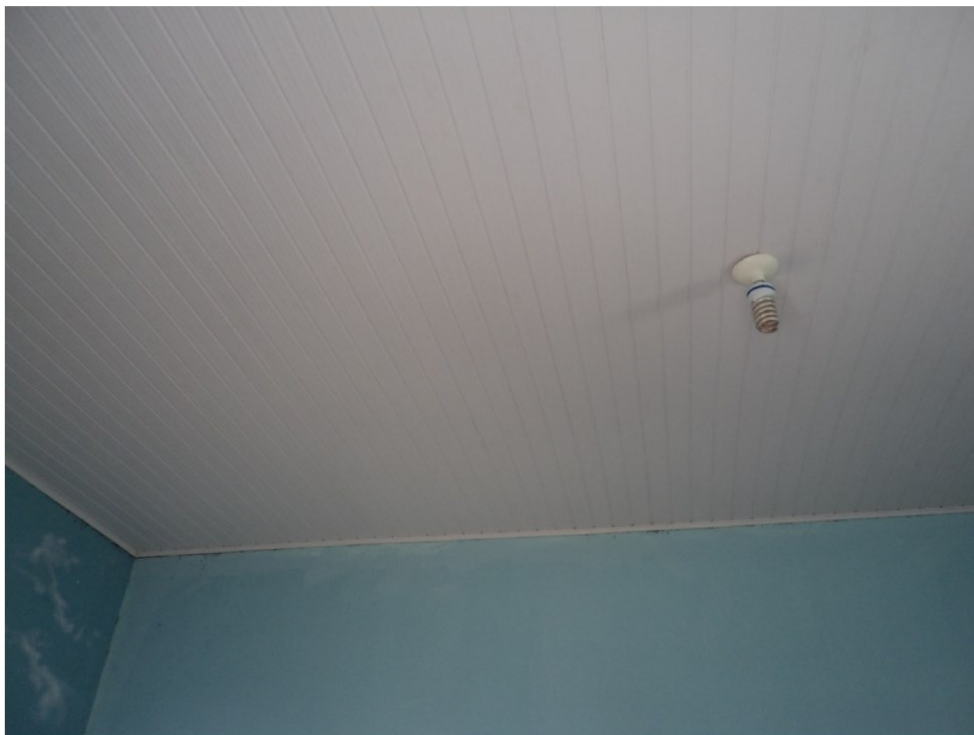
| 7. FORROS | ESTADO DE CONSERVAÇÃO | | |
|---|---|---|---|
| <b>DANOS VERIFICADOS:</b> O forro está em bom estado de conservação, apresentando leve desgaste pela ação do tempo. Não há sinais de infiltrações pelo teto nem por infestações por cupim ou outros insetos comuns à estrutura de madeira. | | | |

Foto 15 - Capela de Nossa Senhora da Penha - Detalhe forro  
Dezembro/2022 - Foto: Fábio de Castro Alves

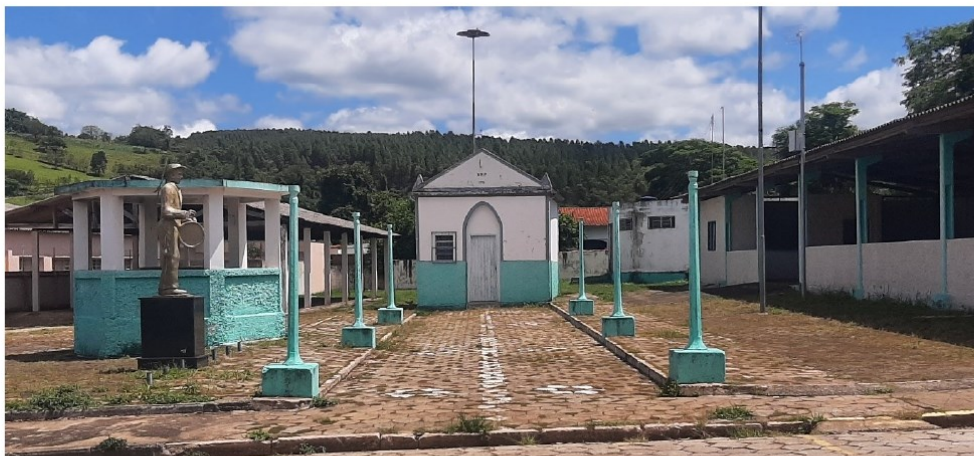
| 8. ELEMENTOS INTEGRADOS EXTERNOS | ESTADO DE CONSERVAÇÃO | | |
|---|---|---|---|
| <b>DANOS VERIFICADOS:</b> Existem seis postes de concreto, integrados à edificação, utilizados em tempos remotos para iluminação e um coreto. Suas estruturas estão em bom estado de conservação, embora haja manchas de umidade e bolor e com desgastes provocados por intemperismo. Há vegetação tipo gramíneas no entorno dos elementos. O sistema elétrico dos postes e do coreto estão desativados. A cruz apresenta desgaste acentuado. | | | |

Foto 16 - Capela de Nossa Senhora da Penha –Visão geral (elementos integrados ao bem: correto, postes em concreto para iluminação, escultura representativa do congado)  
Dezembro/2022 - Foto: Fábio de Castro Alves

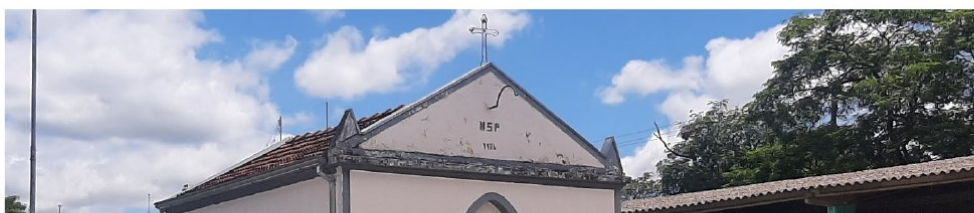
Foto 17 - Capela de Nossa Senhora da Penha – Detalhe da Cruz sobre frontão com danos e sem iluminação  
Dezembro/2022 - Foto: Fábio de Castro Alves

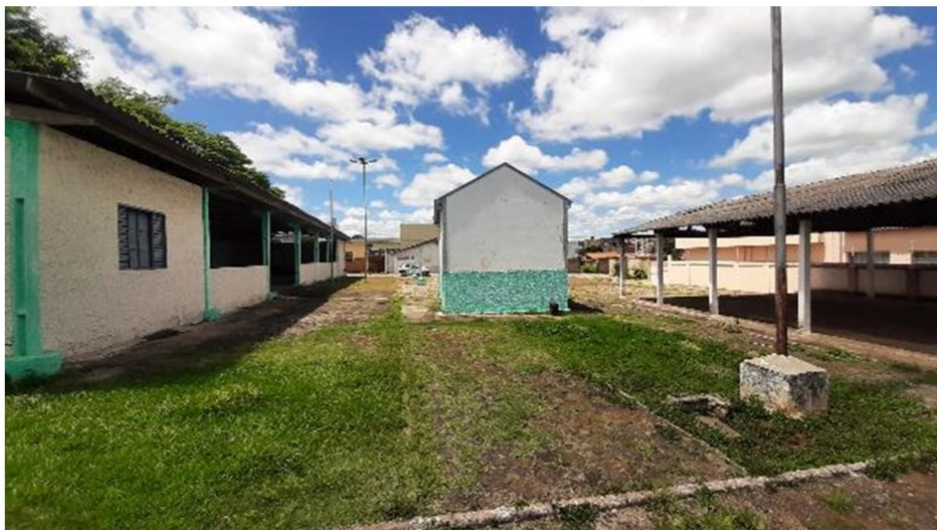
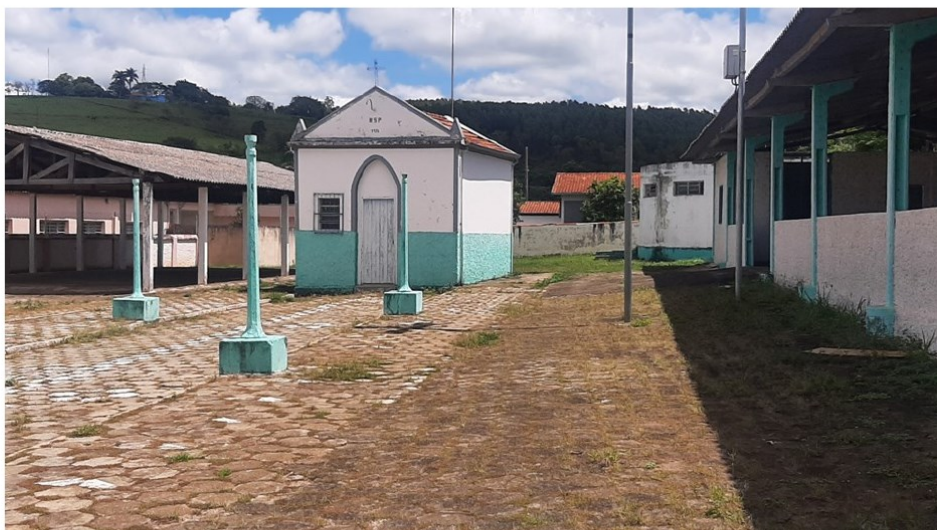
| 9. AGENCIAMENTO EXTERNO | ESTADO DE CONSERVAÇÃO | | |
|---|---|---|---|
| <b>DANOS VERIFICADOS:</b> Os passeios externos estão com frestas por onde infiltram água. O entorno da edificação tem pisos intertravados que carecem de limpeza (capina/retirada de gramíneas) | | | |

Foto 18 - Capela de Nossa Senhora da Penha – Visão geral – passeios externos por onde nascem gramineas, descaracterizando o bem.  
Dezembro/2022 - Foto: Fábio de Castro Alves

Foto 19 - Capela de Nossa Senhora da Penha – Visão geral – passeios externos por onde nascem gramineas, descaracterizando o bem.  
Dezembro/2022 - Foto: Fábio de Castro Alves

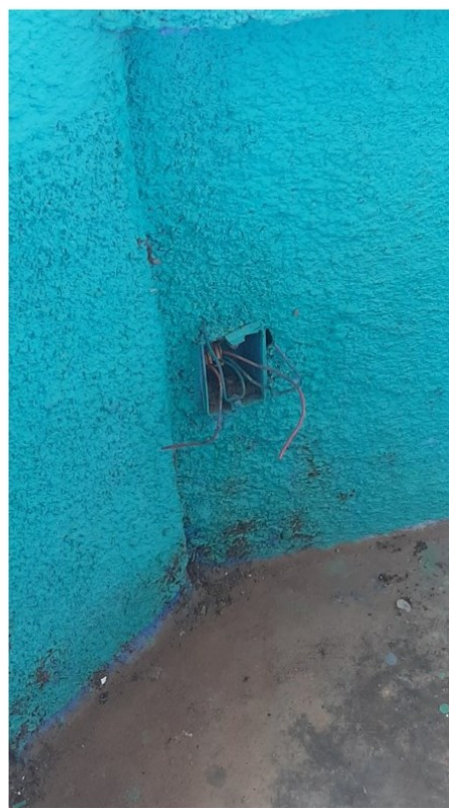
| 10. INSTALAÇÕES | ESTADO DE CONSERVAÇÃO | | |
|---|---|---|---|
| <b>DANOS VERIFICADOS:</b> Instalações elétricas precárias, especialmente no coreto e postes de iluminação do entorno. Não há instalações hidráulicas na edificação. | | | |

Foto 20 - Capela de Nossa Senhora da Penha  
Detalhe das muretas do coreto.  
Dezembro/2022 - Foto: Fábio de Castro Alves

Foto 21 - Capela de Nossa Senhora da Penha  
Detalhe das muretas do coreto.  
Dezembro/2022 - Foto: Fábio de Castro Alves

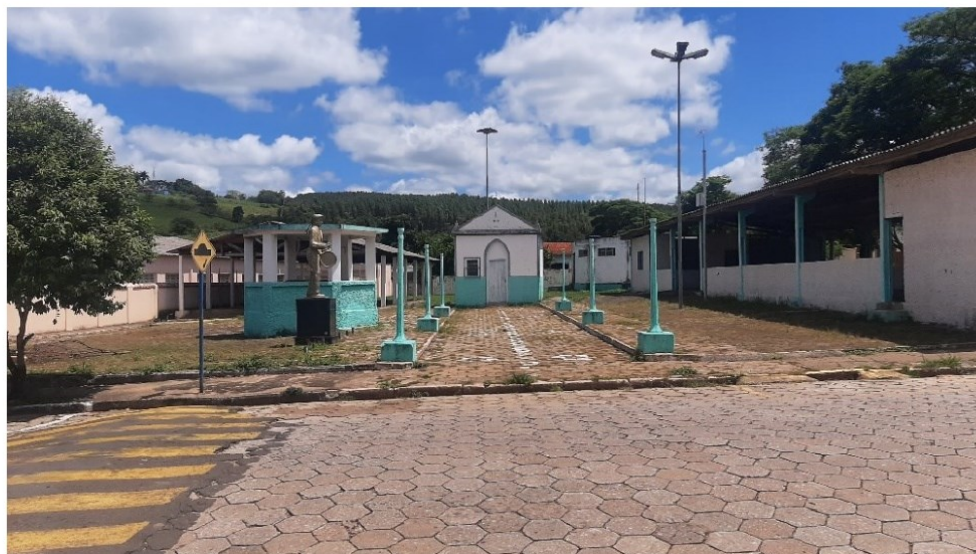
| 12. ANÁLISE DO ENTORNO | ESTADO DE CONSERVAÇÃO | | |
|---|---|---|---|
| EXISTÊNCIA DE INTERVENÇÕES: SIM <input type="checkbox"/> NÃO <input checked="" type="checkbox"/><br>DESCRIÇÃO DAS INTERVENÇÕES: Os imóveis localizados no entorno da Capela apresentam baixa volumetria e não causam danos à visibilidade do bem. As edificações apresentam estado de conservação regular. | | | |

Foto 22 - Capela de Nossa Senhora da Penha – Visão geral do entorno  
Dezembro/2022 - Foto: Fábio de Castro Alves

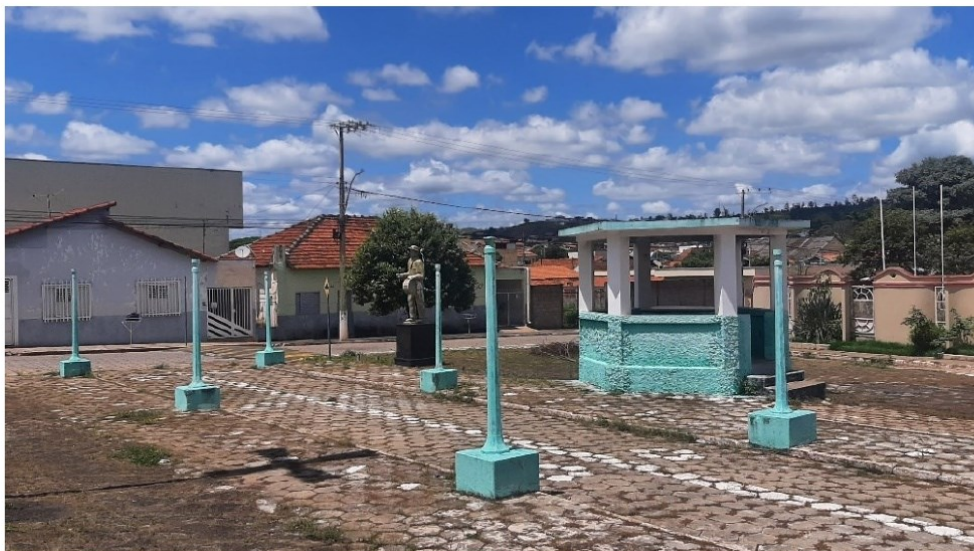
Foto 23 - Capela de Nossa Senhora da Penha – Visão geral do entorno.  
Dezembro/2022 - Foto: Fábio de Castro Alves
