## **PLANO DIRETOR DE DRENAGEM URBANA MUNICÍPIO DE SÃO SIMÃO**

**CONTRATO 031/2014**

## **RELATÓRIO FINAL E PROJETOS BÁSICOS**

**MAI / 2015**

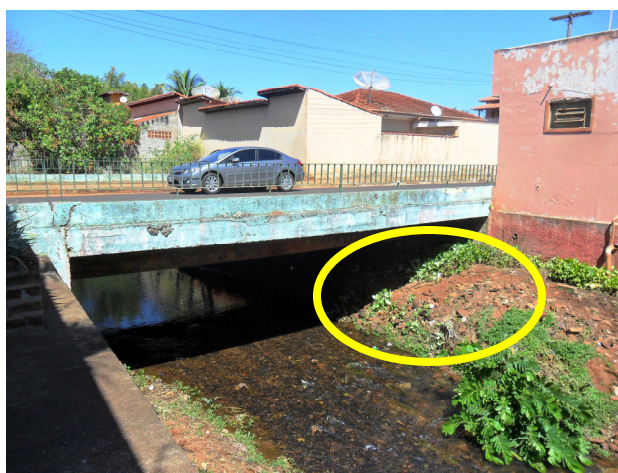
**Figura 2 – Obstrução sob a ponte**

A solução proposta para essa obra é a remoção dos materiais existentes abaixo da ponte, executar a proteção das suas fundações e melhorar das características de rugosidade das paredes e piso. Dessa

maneira, ela poderia escoar com seção retangular com largura igual à existente.

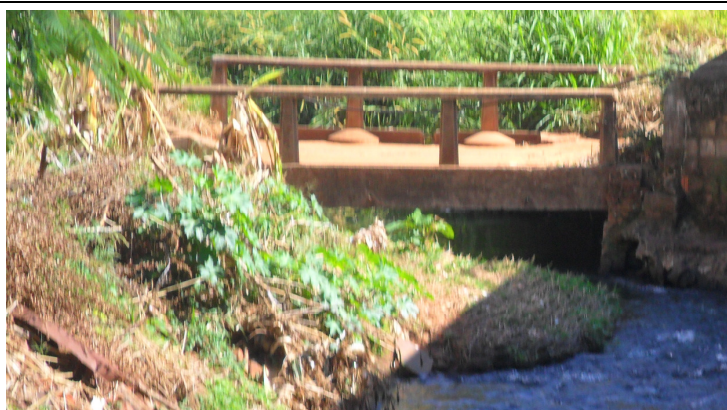
**Figura 4 – Assoreamento a montante da seção existente**

Ocorre ainda um assoreamento logo a montante da ponte que prejudica ainda mais esse escoamento conforme foto acima
