**PROJETO EXECUTIVO DE ADEQUAÇÃO E ENCERRAMENTO DO ATERRO
SANITÁRIO MUNICIPAL DE ITATIBA**

Prefeitura Municipal de Itatiba.

**VOLUME I – MEMORIAL DESCRITIVO
REVISÃO 01**

**PRF-ITT-PAD-MDC-F-1
MARÇO DE 2012**

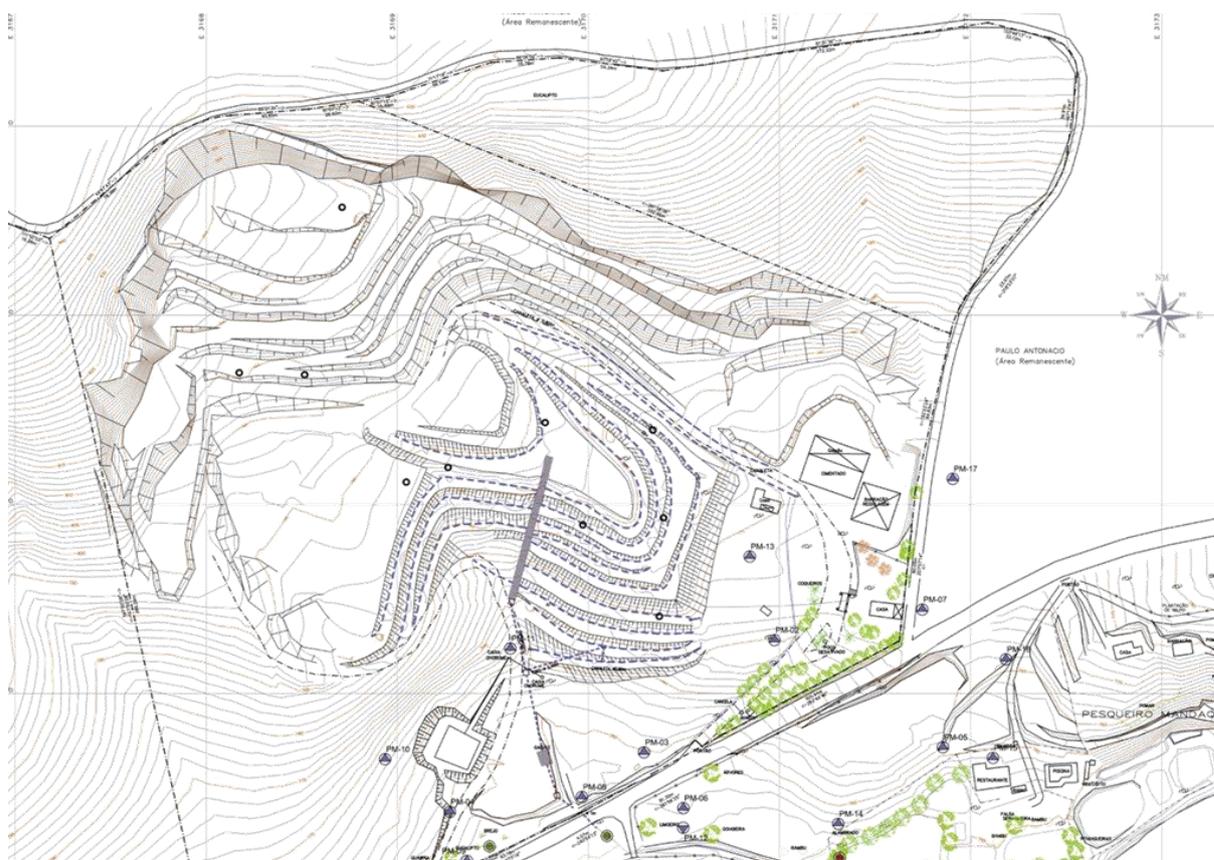
Figura 1-1. Aterro Sanitário de Itatiba.

Na Figura 1-1 apresenta-se o Aterro Sanitário Municipal de Itatiba em planta.

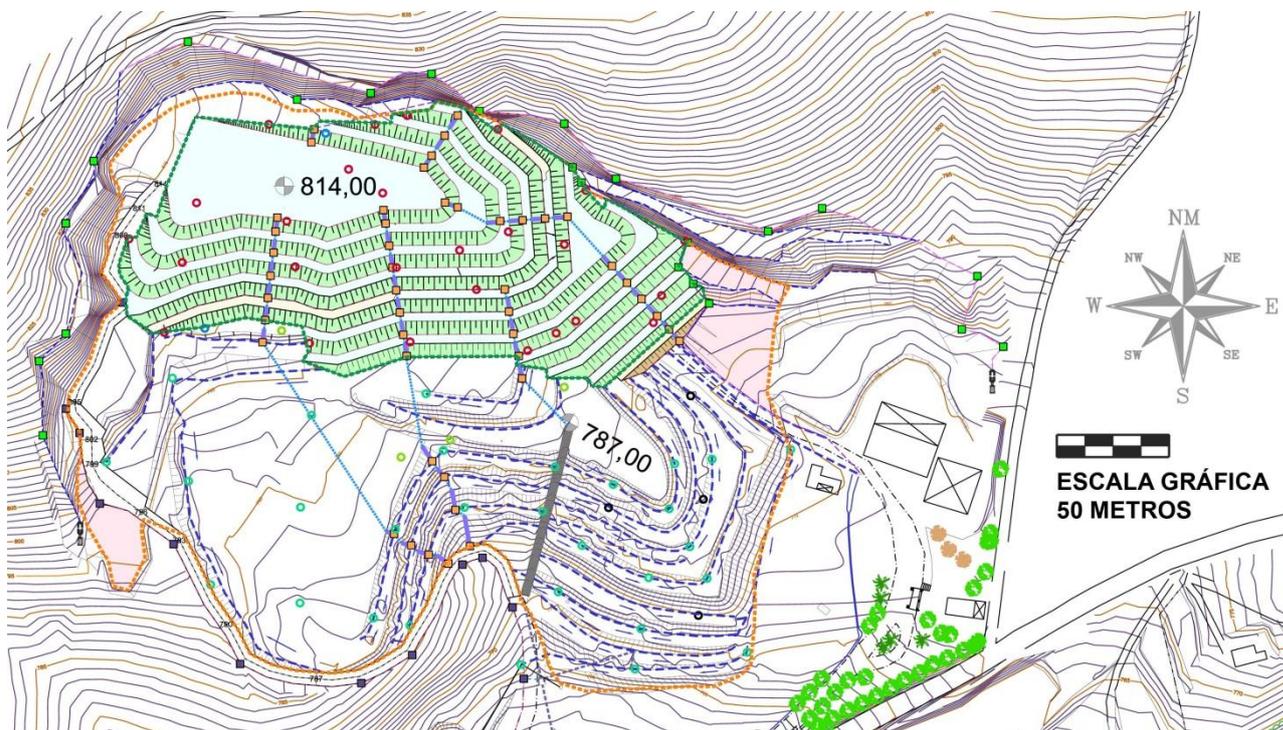
Figura 1-2. Arranjo final do projeto executivo de adequação e encerramento do Aterro Sanitário de Itatiba.

Na Figura 1-2 é apresentado em planta o arranjo final do projeto proposto.

A disposição dos resíduos se dará sobre o maciço de resíduos existente, seguindo do dique de solo compactado a ser executado na face sudeste do empreendimento, onde hoje há o acesso às camadas de resíduos superiores até que se atinja a cota 814 m, de modo que os taludes finais de disposição dos resíduos no aterro deverão ter inclinação de 1:2 (V:H), com alturas de 3,0 m e bermas de 4,0 m. O acesso, que viabiliza a adequação e o encerramento previsto, deverá ser realizado conforme o projetado e apresentado no Volume III, na Folha 05/07.

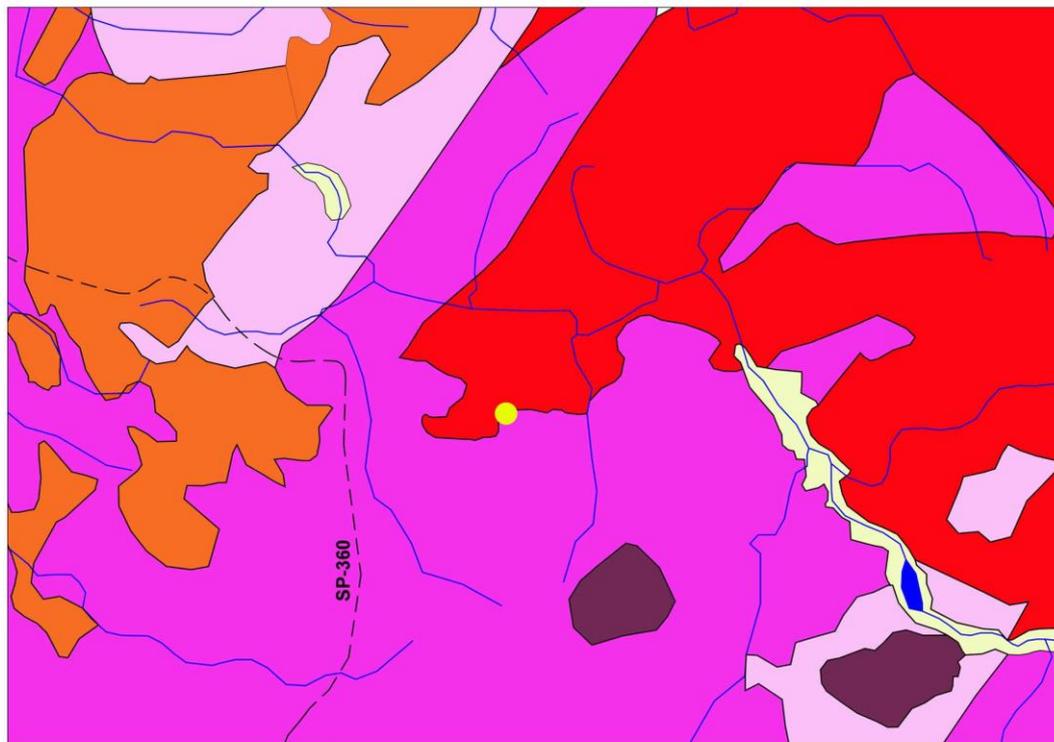
Figura 5-2. Mapa Geológico Regional Adaptado do Mapa Geológico do Estado de São Paulo.

A área do empreendimento está inserida num contexto geológico transicional magmático e metamórfico, sobre rochas graníticas e granitóides diversas, associadas aos compartimentos do Pré-Cambriano Paulista. Este magmatismo granitóide do embasamento paulista em sua maior parte associa-se às supracrustais do Proterozóico Superior. O magmatismo granitóide pode ser considerado como parte da Suíte Granítica Sintectônica de Fácies Migmatítica. Esta fácies caracteriza-se por corpos alongados segundo o *trend* regional das foliações, com feições texturais de natureza diversificadas, abrangendo tipos e granulação grossa, equigranulares a porfiróides, com frequente caráter oftalmítico.

Na figura a seguir é apresentado o Mapa Geológico Regional da área em que o empreendimento está localizado.

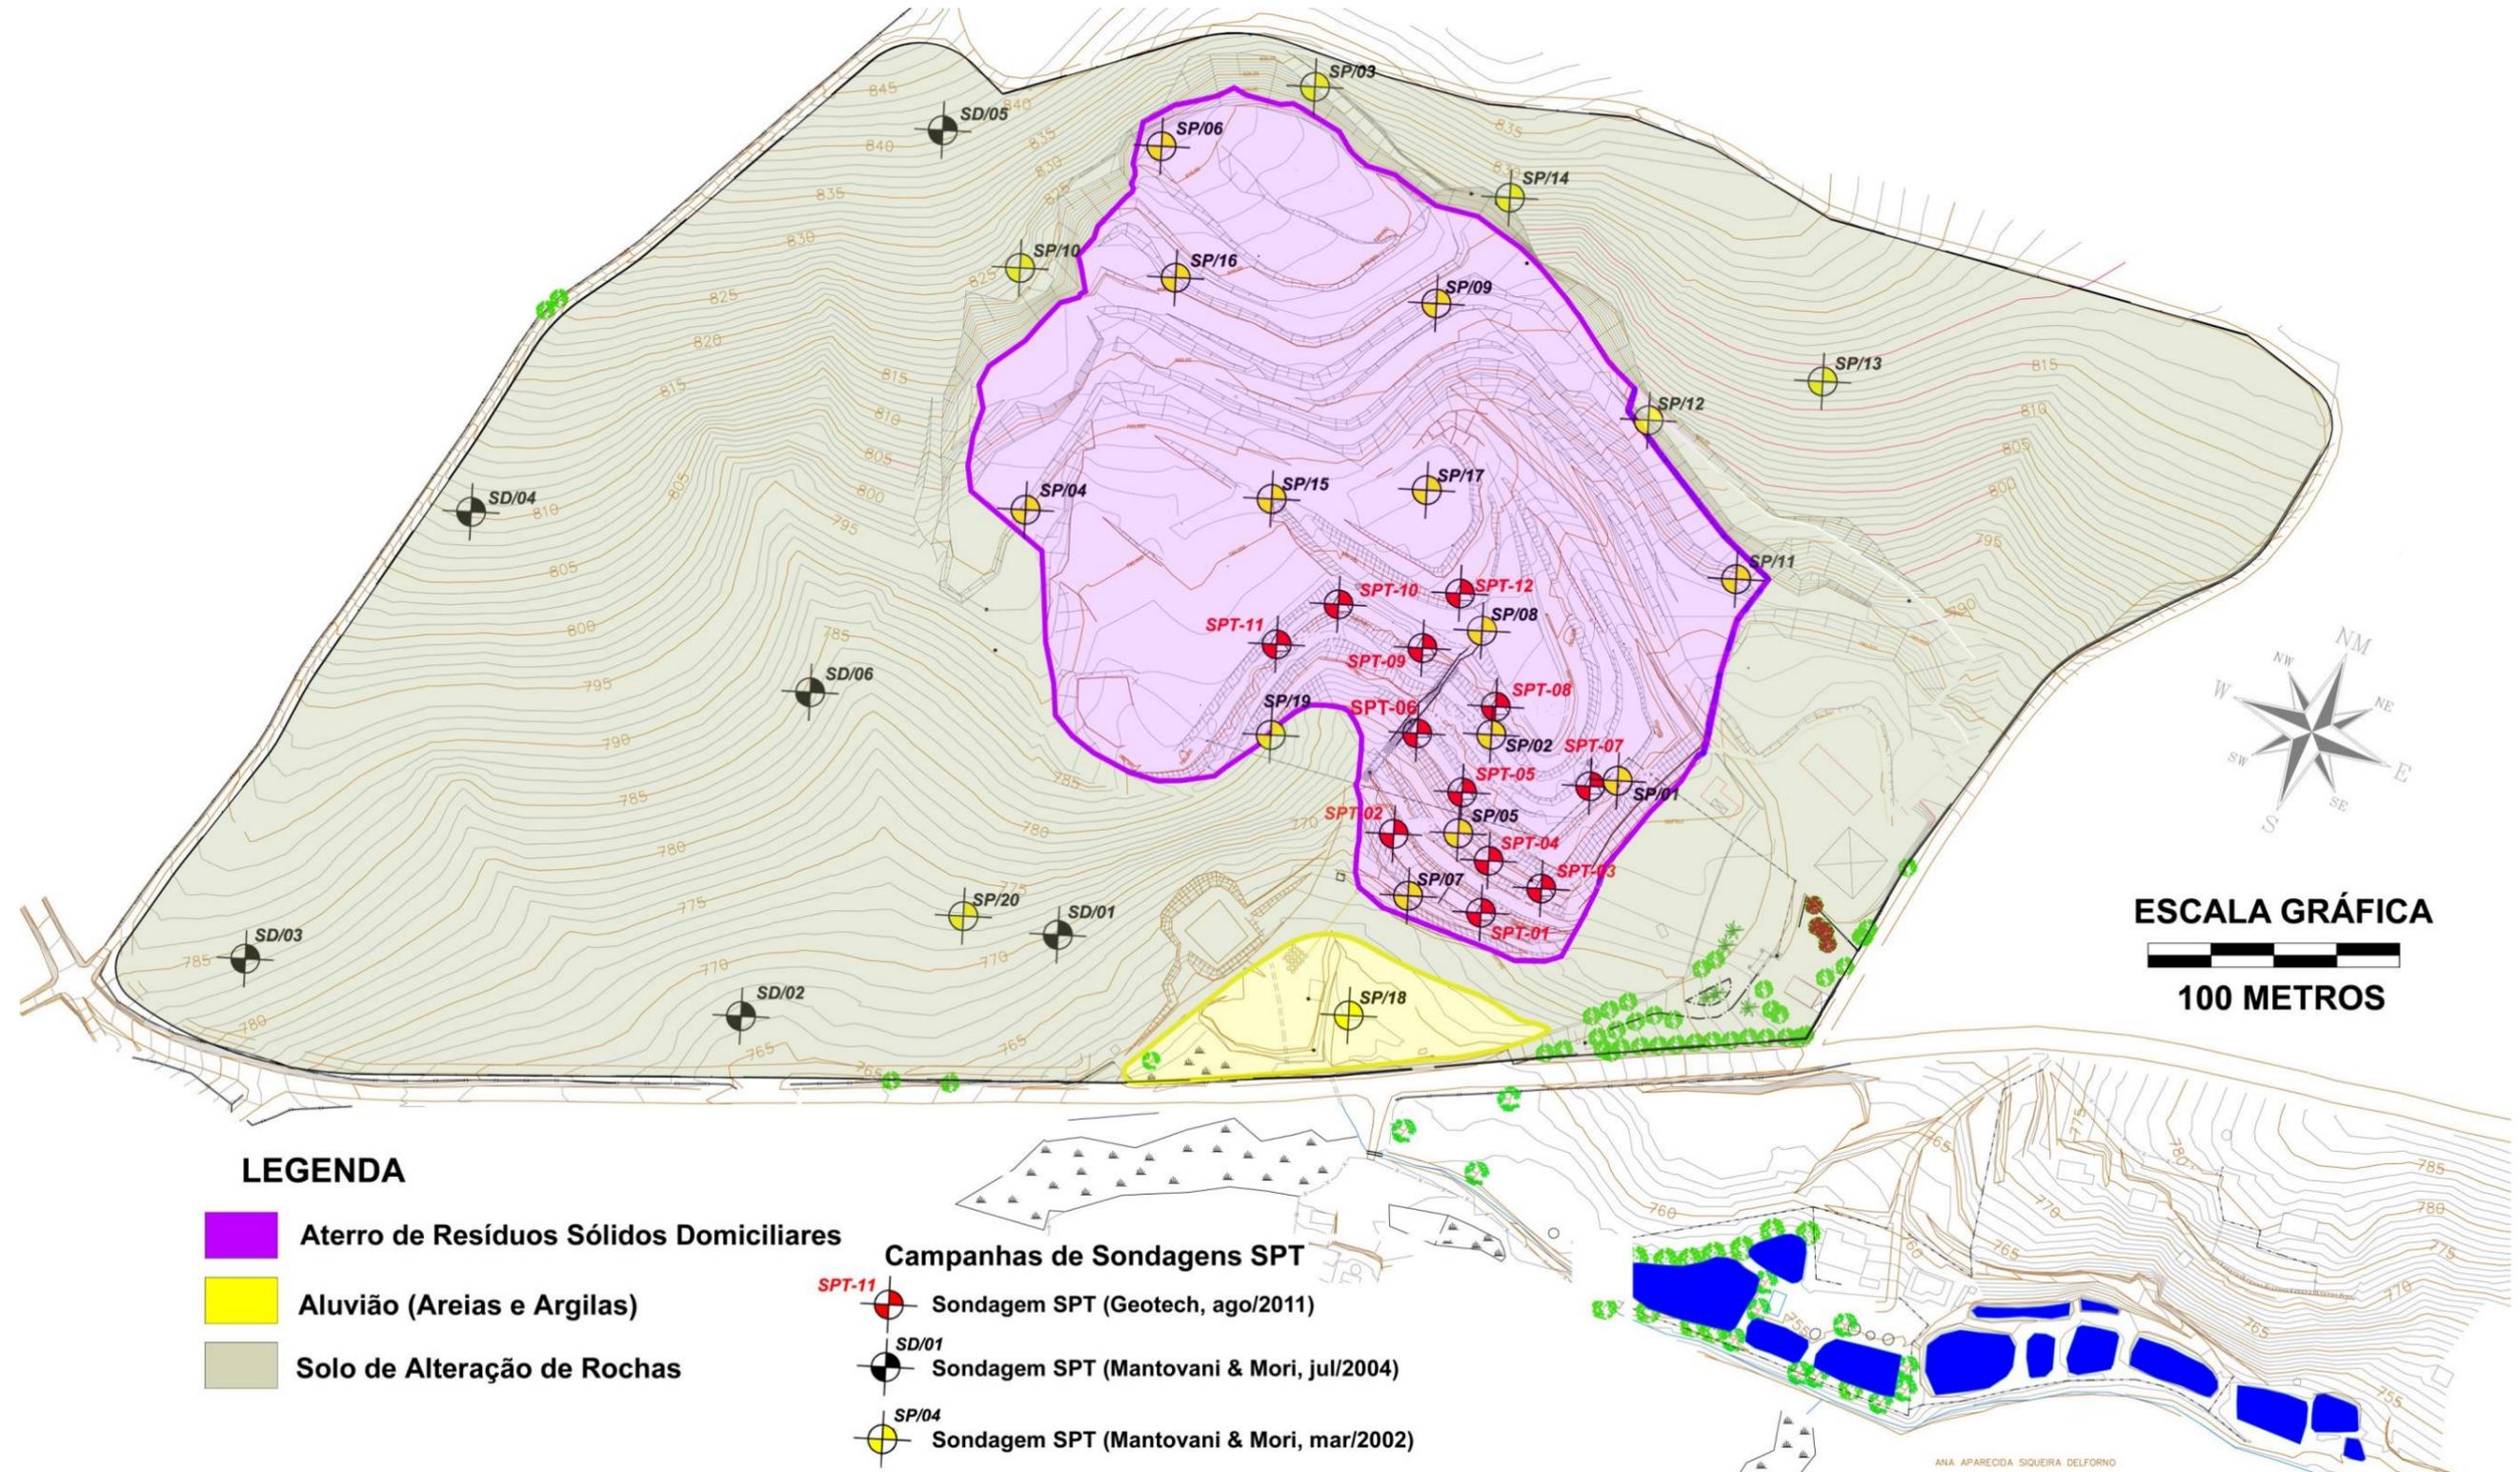
Figura 5-3. Mapa geológico e locação das sondagens.

No local do empreendimento a geologia predominante é caracterizada pelos solos de alteração das rochas graníticas, que apresentam consistência/compacidade bem elevados e textura areno-argilosa. Na camada superficial, à jusante do aterro sanitário, apresentam-se sedimentos aluvionares de consistência muito mole a rija, com textura argilo-arenosa.

Na figura a seguir é apresentada a Geologia local e locação das sondagens a percussão.

Conforme descrito no Item 5.3.1 – Sondagens a Percussão com Medidas de N_{SPT} na área do empreendimento e no seu entorno foram realizadas três campanhas de investigação direta do subsolo por sondagens a percussão com medidas de N_{SPT} .

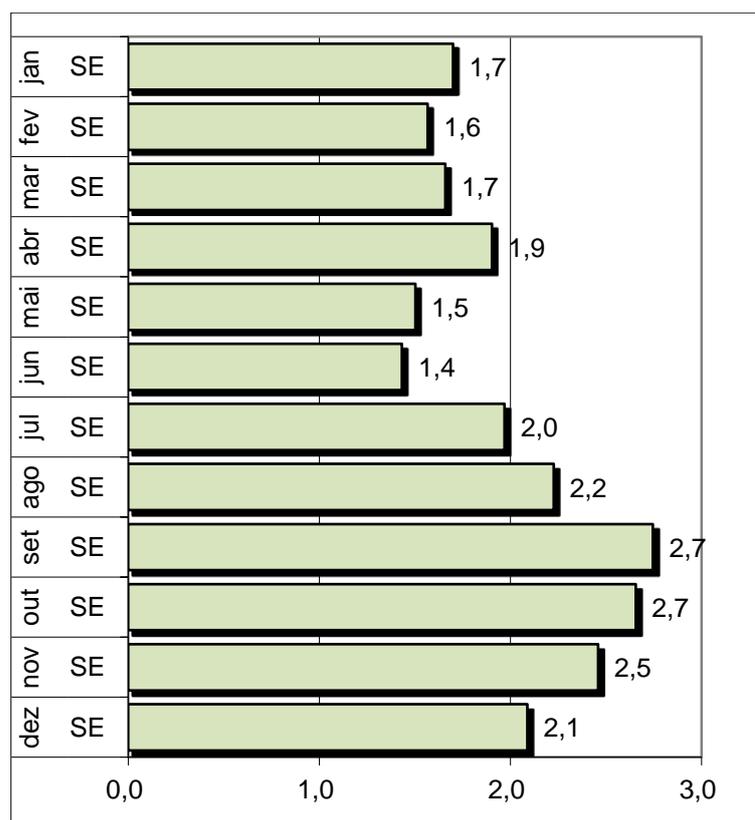
Gráfico 5-1. Direção predominante dos ventos e velocidades médias mensais (m/s).

Os dados de ventos utilizados foram obtidos das normais climatológicas da estação de Campinas (GEOTECH, 2004), sendo que pela proximidade, e pelas semelhanças geográficas foram considerados satisfatórios para interpretação. Verifica-se durante todos os meses uma direção predominante dos ventos de SE.

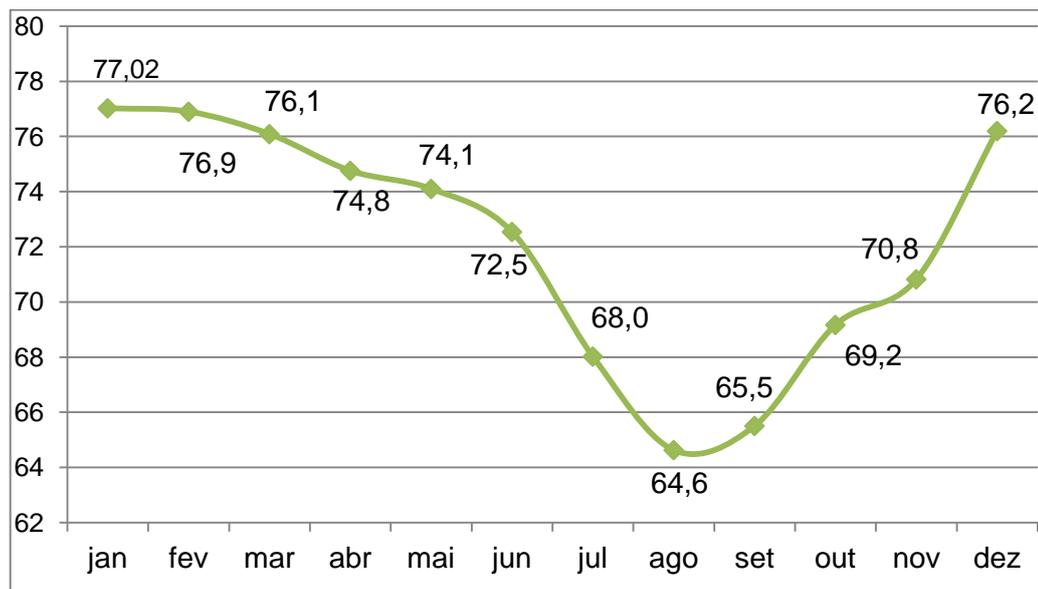
Gráfico 5-2. Umidade relativa média (%).

No que se refere à umidade relativa do ar não há muita variabilidade ao longo do ano, com um valor médio de 72% e mínimo de 64,6% em agosto (inverno) e máximo de 77% em janeiro (verão), conforme pode ser observado no gráfico que se segue (GEOTECH, 2004).

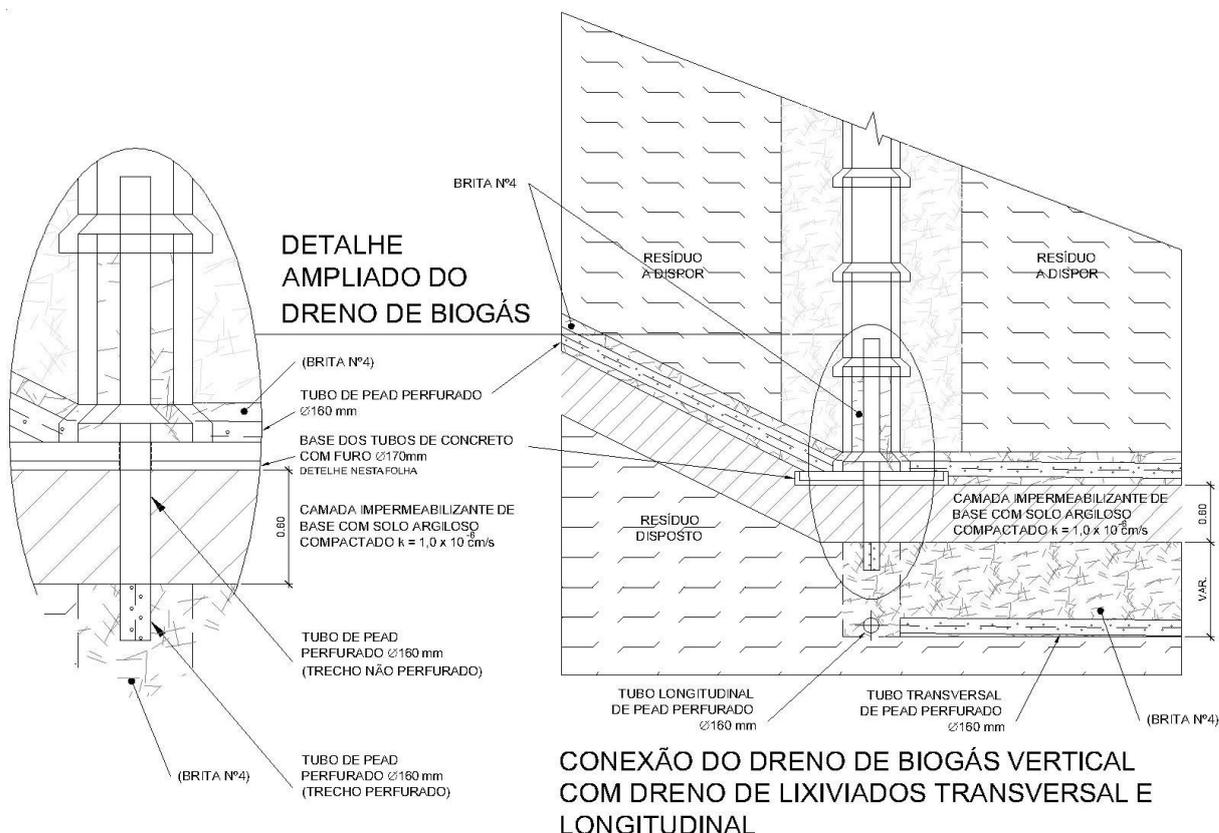
Figura 6-1. Conexão do dreno de biogás com os drenos de lixiviado transversal e longitudinal.

A Figura 6-1 ilustra o sistema projetado para os drenos de biogás destacando o detalhe do tubo de PEAD, e no Volume III, na Folha 07/07 apresentam-se os detalhes de todo este sistema.

Os gases drenados serão conduzidos por estes drenos e deverão ser queimados em tubo galvanizado, “flare”, conectado nas saídas dos tubos de concreto. À medida que o aterro for alteado, esses tubos deverão ser prolongados, com o cuidado de substituir o tubo que será enterrado. Esta medida visa garantir a integridade estrutural do sistema de tubos.

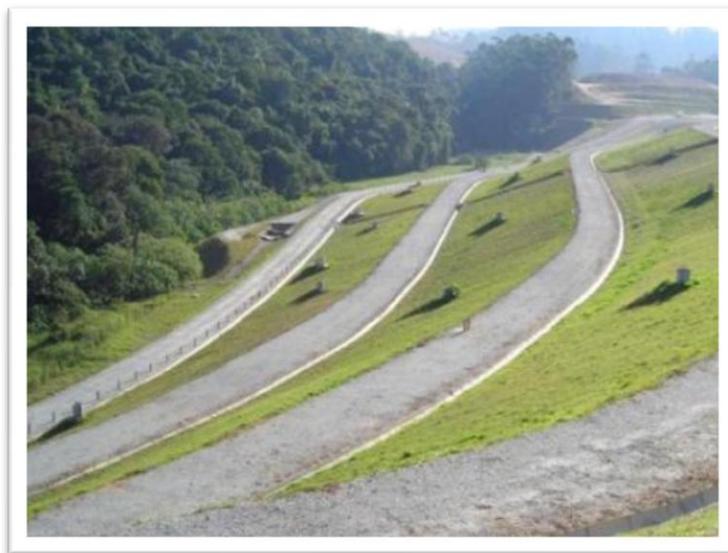
Foto 8-1 – Exemplo de aterro sanitário encerrado.

Após cessar da disposição de resíduos sólidos, deverão ser realizadas nessa gleba, operações de manutenção de todo o maciço construído, devendo ser realizadas operações de correção e manutenção da drenagem de águas pluviais, líquidos lixiviados e de biogás, caso houver necessidade. Os líquidos lixiviados gerados no aterro sanitário continuarão a ser enviados para tratamento adequado.

A área do aterro sanitário deverá ainda ser integrada à paisagem com o incremento do plantio de vegetação no seu entorno, não devendo ser ocupada por edificações ou áreas de recreação até que se garanta a completa inertização e estabilidade da massa de resíduos.

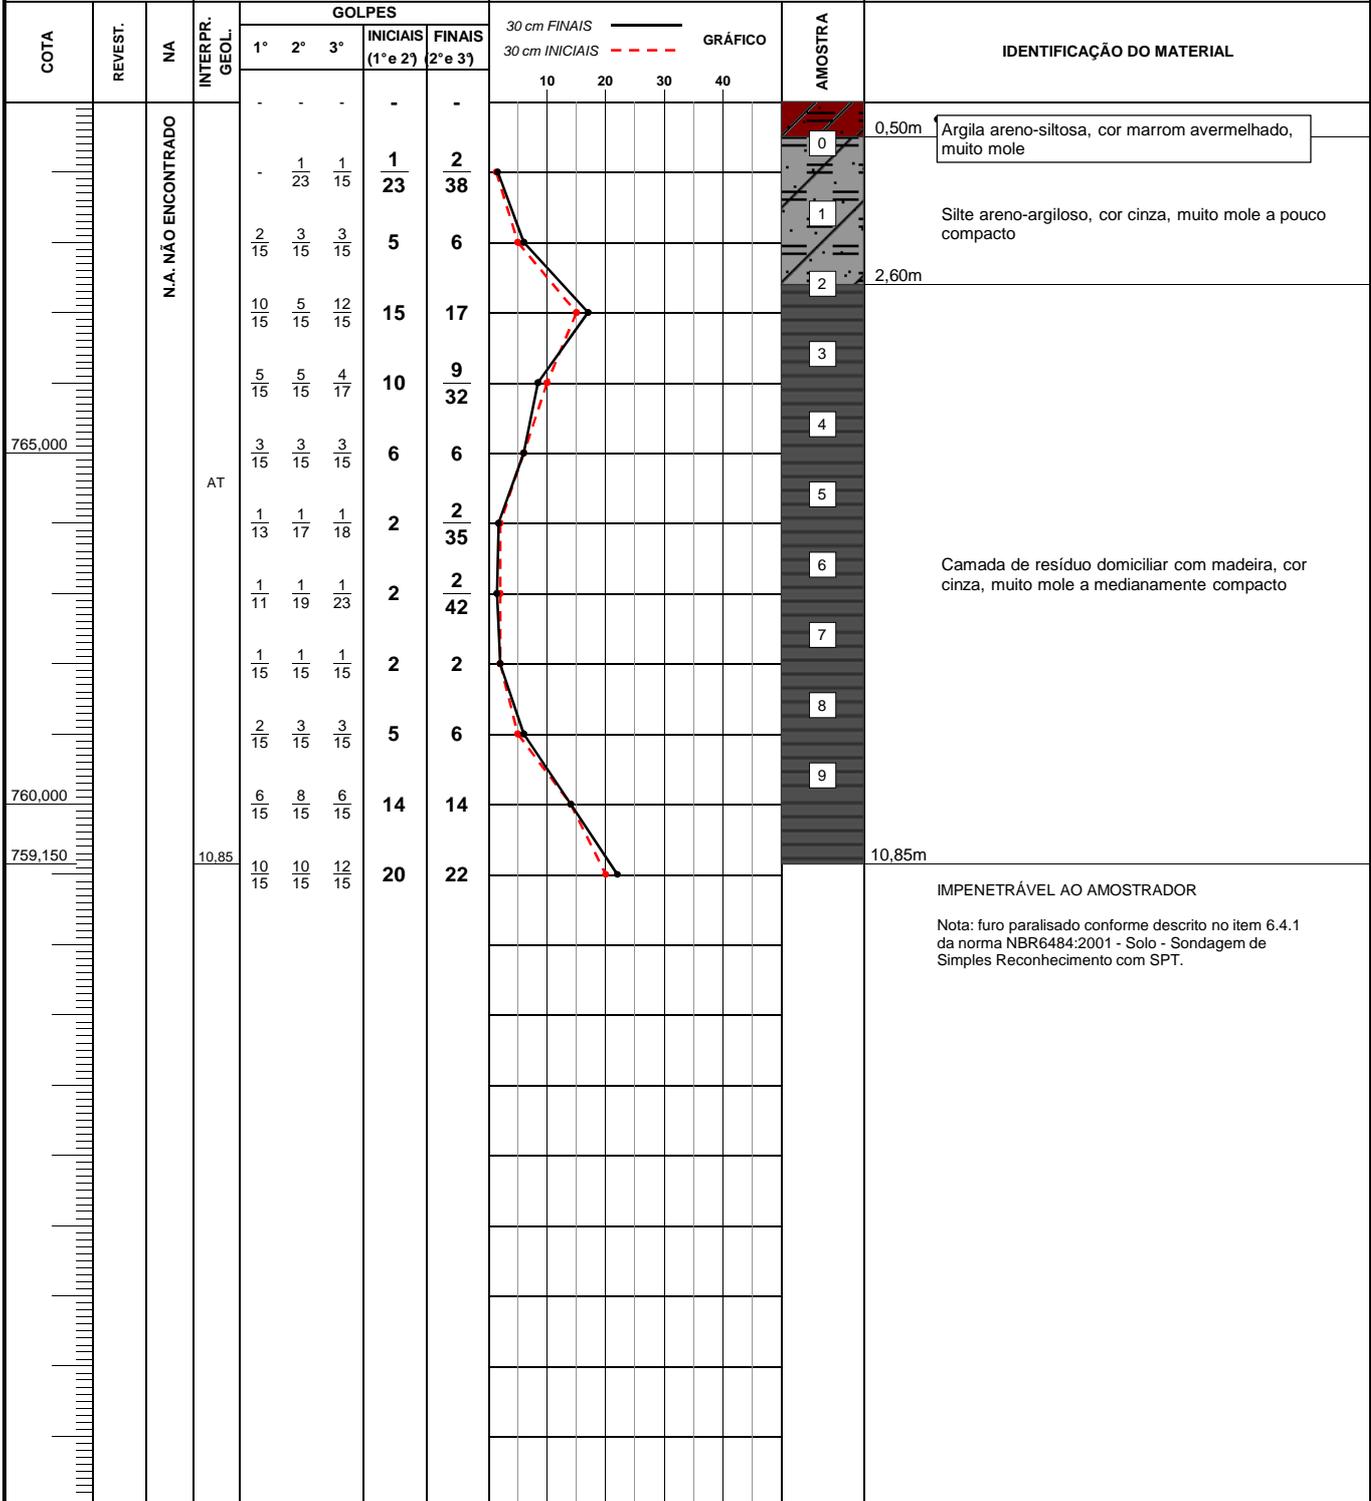
OBRA: ATERRO SANITÁRIO LOCAL: ITATIBA CLIENTE: P.M. ITATIBA		IDENTIFICAÇÃO: FOLHA: SPT-01
DATA INÍCIO: 25/08/2011 DATA TÉRMINO: 25/08/11	AMOSTRADOR PADRÃO Ø INTERNO = 1 3/8" Ø EXTERNO = 2" PESO BATENTE = 65 kg ALTURA DE QUEDA = 75 cm	COORDENADAS UTM: E: 316938,277 N: 7452873,517 RN: COTA: 770,00m
NA 01: N.A. - NÃO ENCONTRADO NA 02: N.A. - NÃO ENCONTRADO PERCUSSÃO - PE: 1,00 a 10,85m CIRCULAÇÃO DE ÁGUA - CA: TRADO CAVADEIRA - TC: 0,00 a 1,00m

OBS: COMEÇO DE GÁS E CHORUME EM BAIXA QUANTIDADE EM 7,00m E VAI ATÉ O FINAL DA SONDAÇÃO	ESC. VERT.: 1/100	DATA: 31/10/2011
--	--------------------------	-------------------------

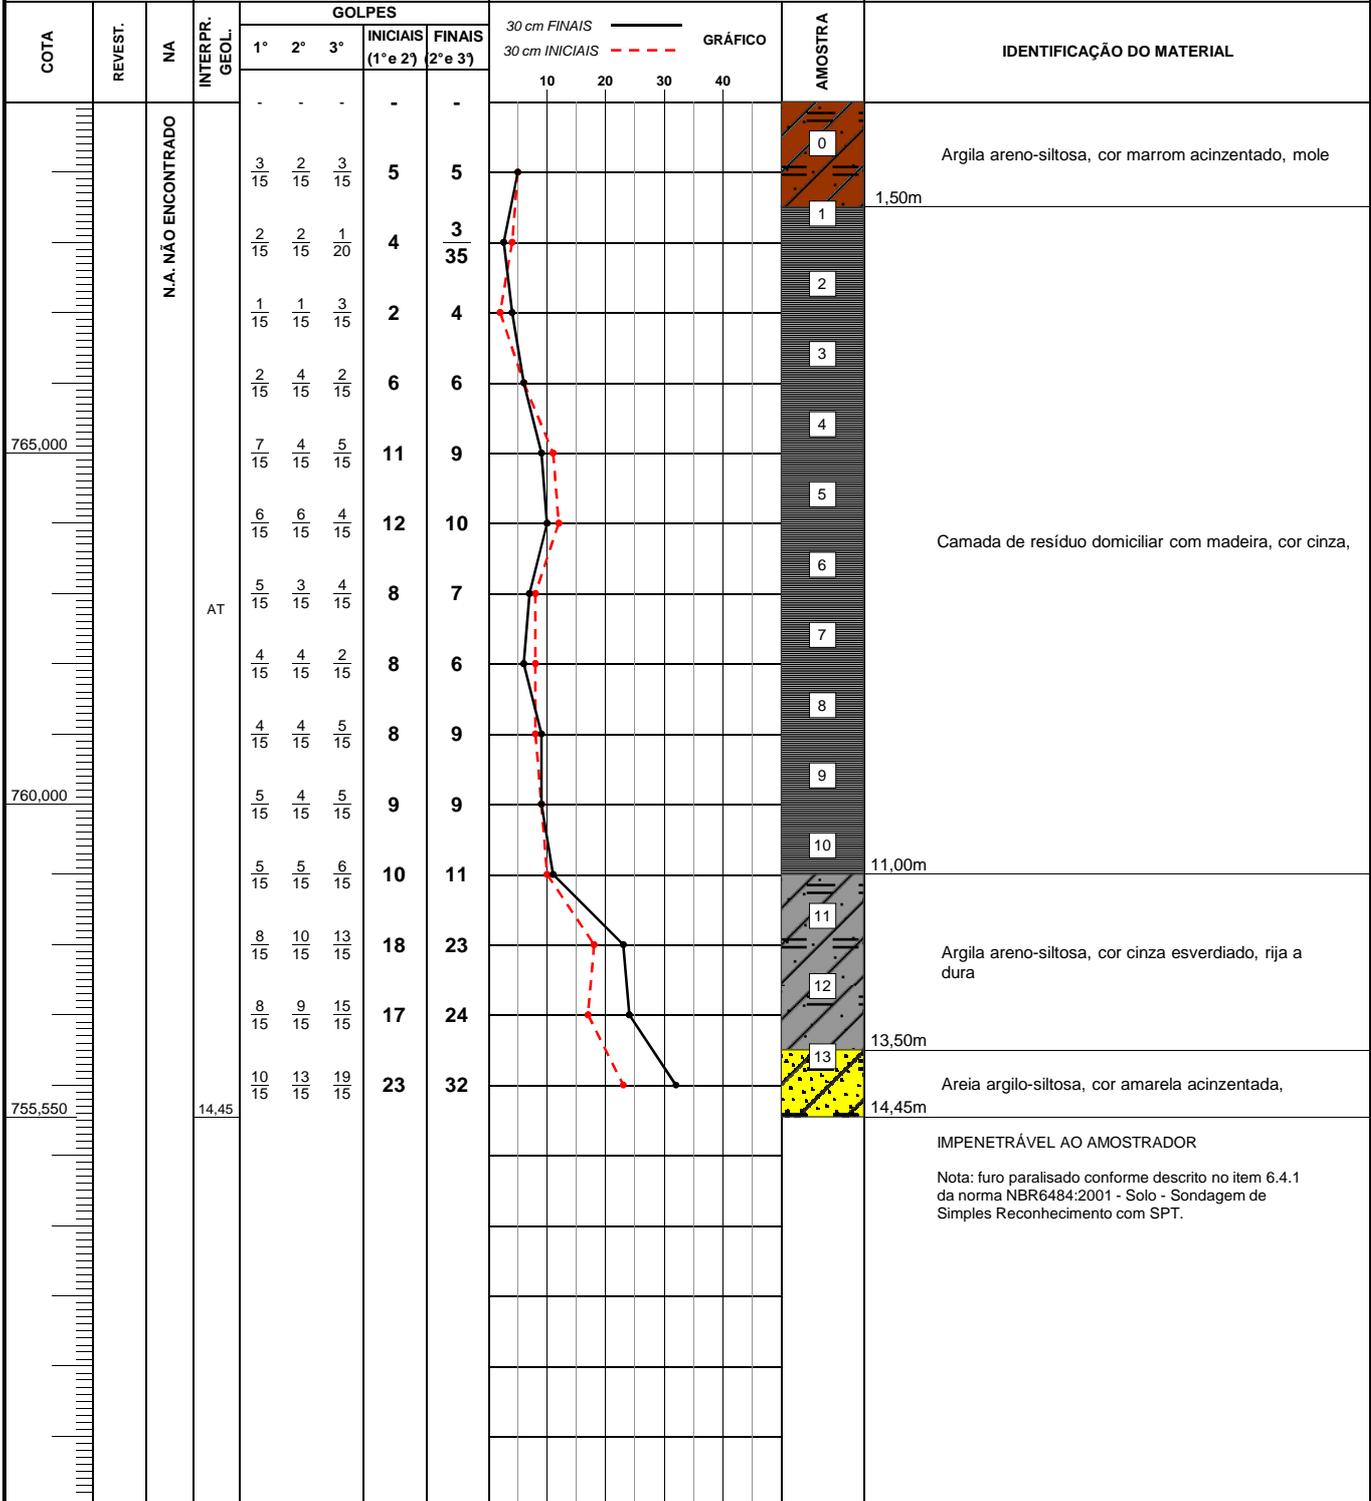
DATA INÍCIO: 29/08/11	AMOSTRADOR PADRÃO Ø INTERNO = 1 3/8" Ø EXTERNO = 2" PESO BATENTE = 65 kg ALTURA DE QUEDA = 75 cm	COORDENADAS UTM: E: 316903,356 N: 7452873,021 RN: COTA: 770,00m	NA 01: N.A. - NÃO ENCONTRADO NA 02: N.A. - NÃO ENCONTRADO PERCUSSÃO - PE: 1,00 a 14,45m CIRCULAÇÃO DE ÁGUA - CA: TRADO CAVADEIRA - TC: 0,00 a 1,00m
-----------------------	--	--	---

OBS: GÁS E CHORUME EM POUCA QUANTIDADE COMEÇOU COM 2,00m, COM 9,00m O GÁS DIMINUIU E COM 8,00m O CHORUME AUMENTOU EM POUCA QUANTIDADE, SEGUINDO ATÉ O FINAL DA SONDAAGEM.	ESC. VERT.: 1/100	DATA: 31/10/2011
---	-------------------	------------------

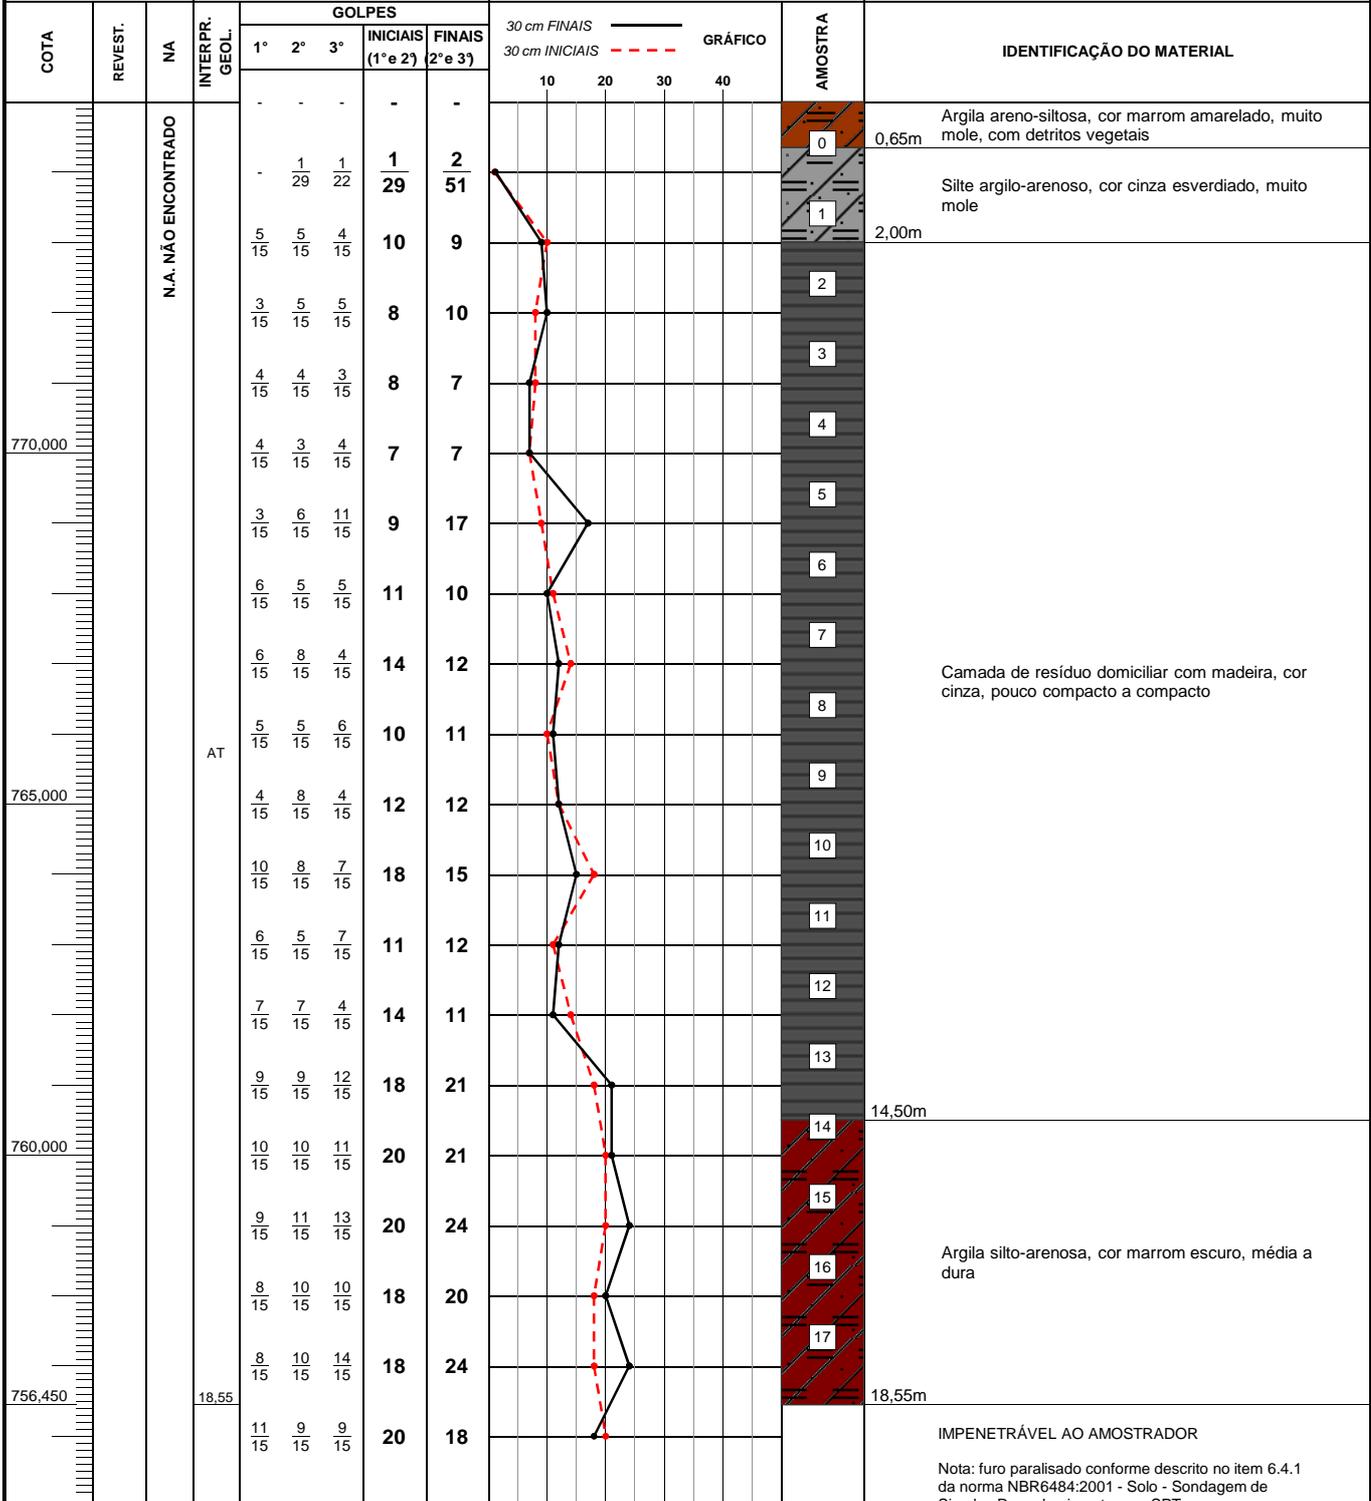
DATA INÍCIO: 26/08/11	AMOSTRADOR PADRÃO Ø INTERNO = 1 3/8" Ø EXTERNO = 2" PESO BATENTE = 65 kg ALTURA DE QUEDA = 75 cm	COORDENADAS UTM: E: 316962,011 N: 7452883,189 RN: COTA: 775,00m	NA 01: N.A. - NÃO ENCONTRADO NA 02: N.A. - NÃO ENCONTRADO PERCUSSÃO - PE: 0,00 a 18,55m CIRCULAÇÃO DE ÁGUA - CA: TRADO CAVADEIRA - TC: 0,00 a 1,00m
--------------------------	--	--	---

OBS: GÁS E CHORUME A PARTIR DE 2,00m, O GÁS ENCERRANDO COM 7,00m E O CHORUME SEGUINDO ATÉ O FINAL DA SONDAÇÃO.	ESC. VERT.: 1/100	DATA: 31/10/2011
--	-------------------	------------------

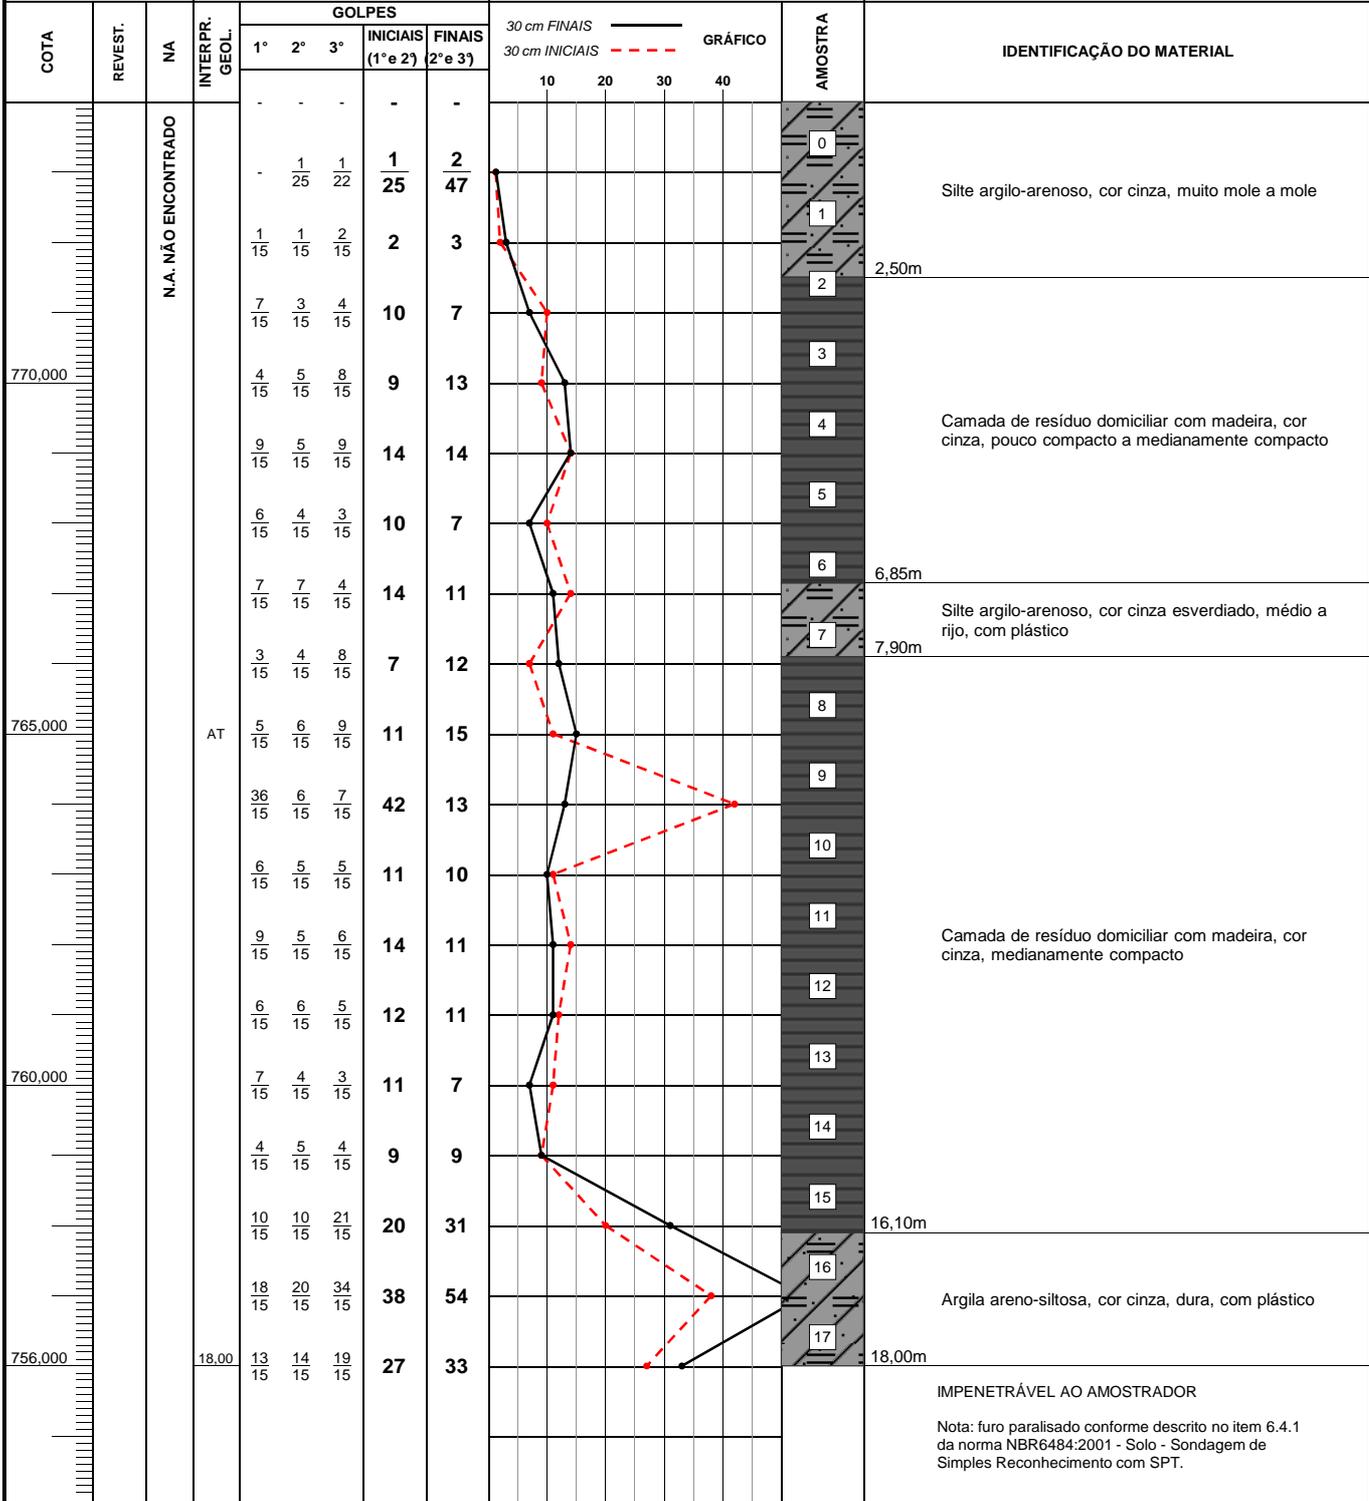
DATA INÍCIO: 29/08/11	AMOSTRADOR PADRÃO Ø INTERNO = 1 3/8" Ø EXTERNO = 2" PESO BATENTE = 65 kg ALTURA DE QUEDA = 75 cm	COORDENADAS UTM: E: 316941,231 N: 7452894,144 RN: COTA: 774,00m	NA 01: N.A. - NÃO ENCONTRADO NA 02: N.A. - NÃO ENCONTRADO PERCUSSÃO - PE: 0,00 a 18,00m CIRCULAÇÃO DE ÁGUA - CA: TRADO CAVADEIRA - TC: 0,00 a 1,00m
--------------------------	--	--	---

OBS: GÁS FORTE E CHORUME EM POUCA QUANTIDADE A PARTIR DE 3,00m, COM 10,00m O GÁS DIMINUIU SEGUINDO ASSIM ATÉ O FINAL DA SONDAAGEM.	ESC. VERT.: 1/100	DATA: 31/10/2011
--	-------------------	------------------

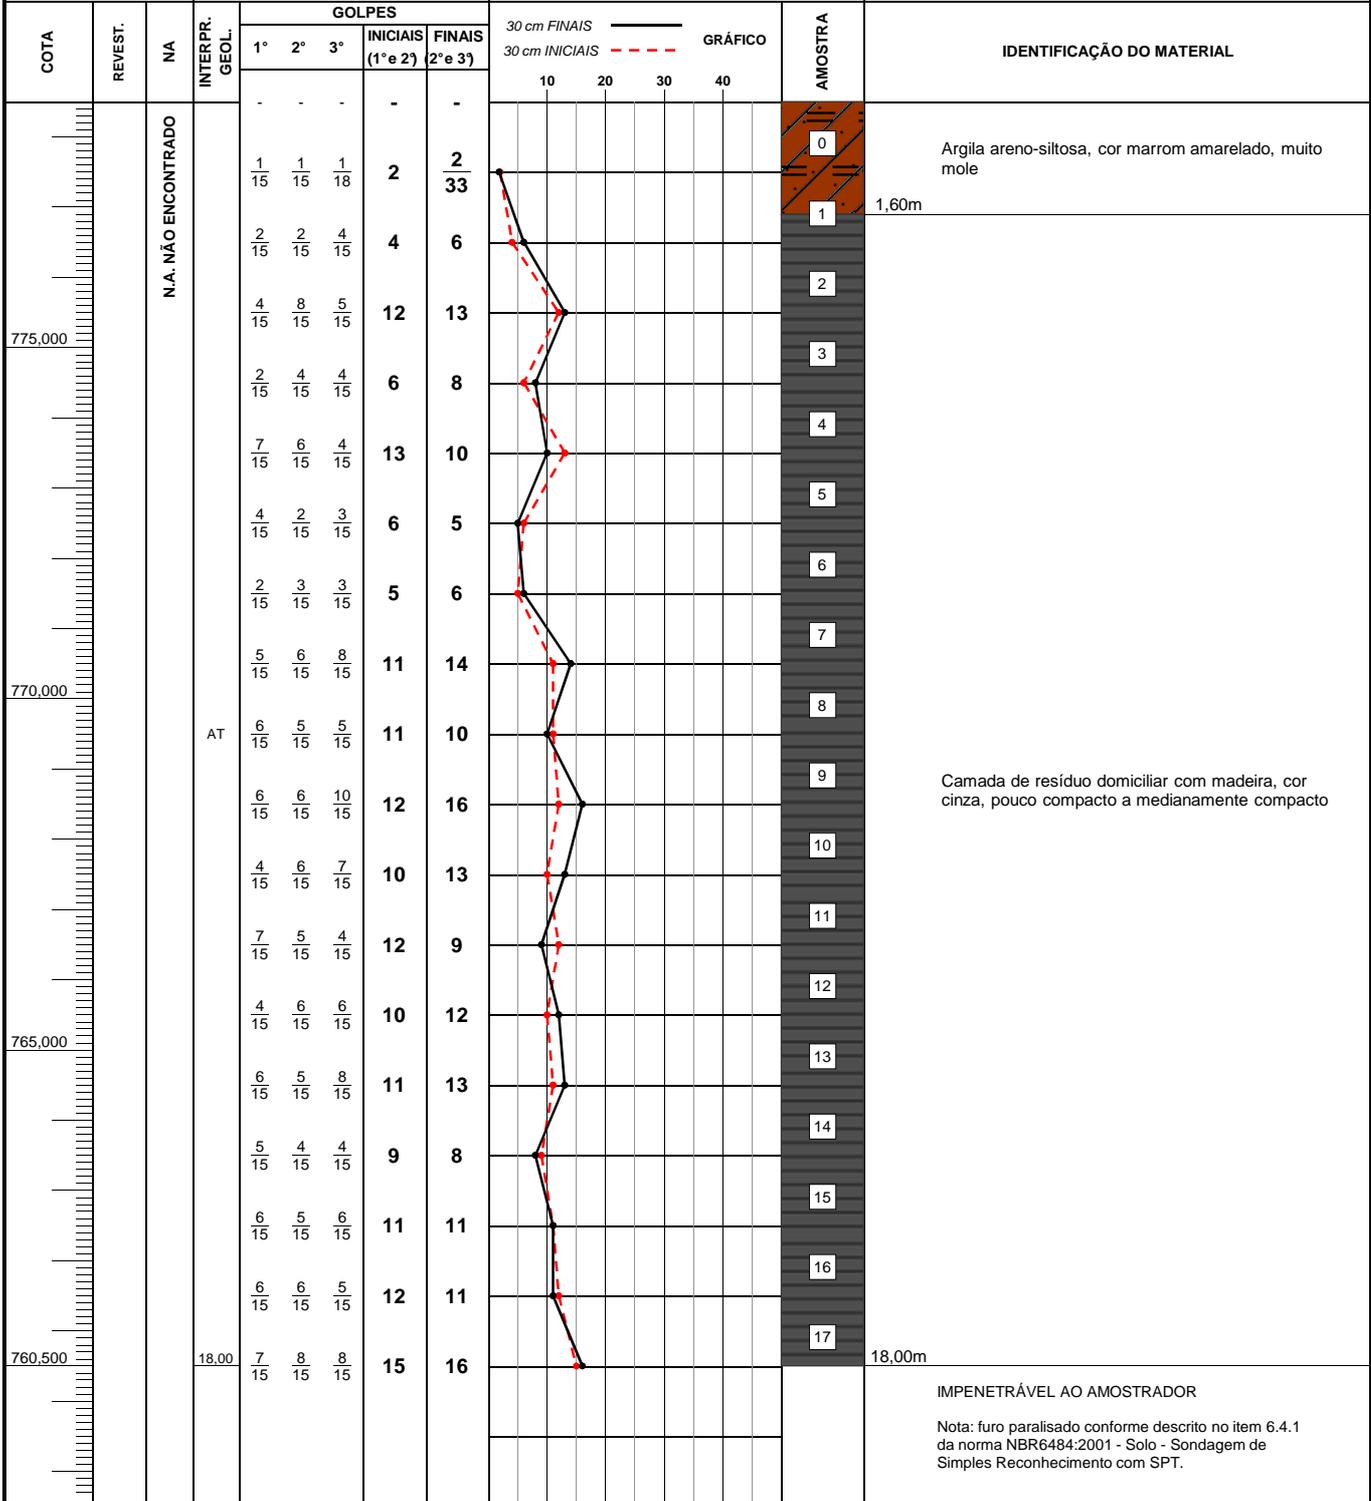
DATA INÍCIO: 30/08/11	AMOSTRADOR PADRÃO Ø INTERNO = 1 3/8" Ø EXTERNO = 2" PESO BATENTE = 65 kg ALTURA DE QUEDA = 75 cm	COORDENADAS UTM: E: 316930,586 N: 7452921,352 RN: COTA: 778,50m	NA 01: N.A. - NÃO ENCONTRADO NA 02: N.A. - NÃO ENCONTRADO PERCUSSÃO - PE: 0,00 a 18,00m CIRCULAÇÃO DE ÁGUA - CA: TRADO CAVADEIRA - TC: 0,00 a 1,00m
---------------------------------	---	---	--

OBS: GÁS E CHORUME A PARTIR DE 2,00m. GÁS FINALIZADO COM 15,00m E CHORUME SEGUINDO ATÉ O FINAL DA SONDAÇÃO.	ESC. VERT.: 1/100	DATA: 31/10/2011
--	--------------------------	-------------------------
