**PROJETO EXECUTIVO DE ADEQUAÇÃO E ENCERRAMENTO DO ATERRO
SANITÁRIO MUNICIPAL DE ITATIBA**

Prefeitura Municipal de Itatiba.

**VOLUME I – MEMORIAL DESCRITIVO
REVISÃO 01**

**PRF-ITT-PAD-MDC-F-1
MARÇO DE 2012**

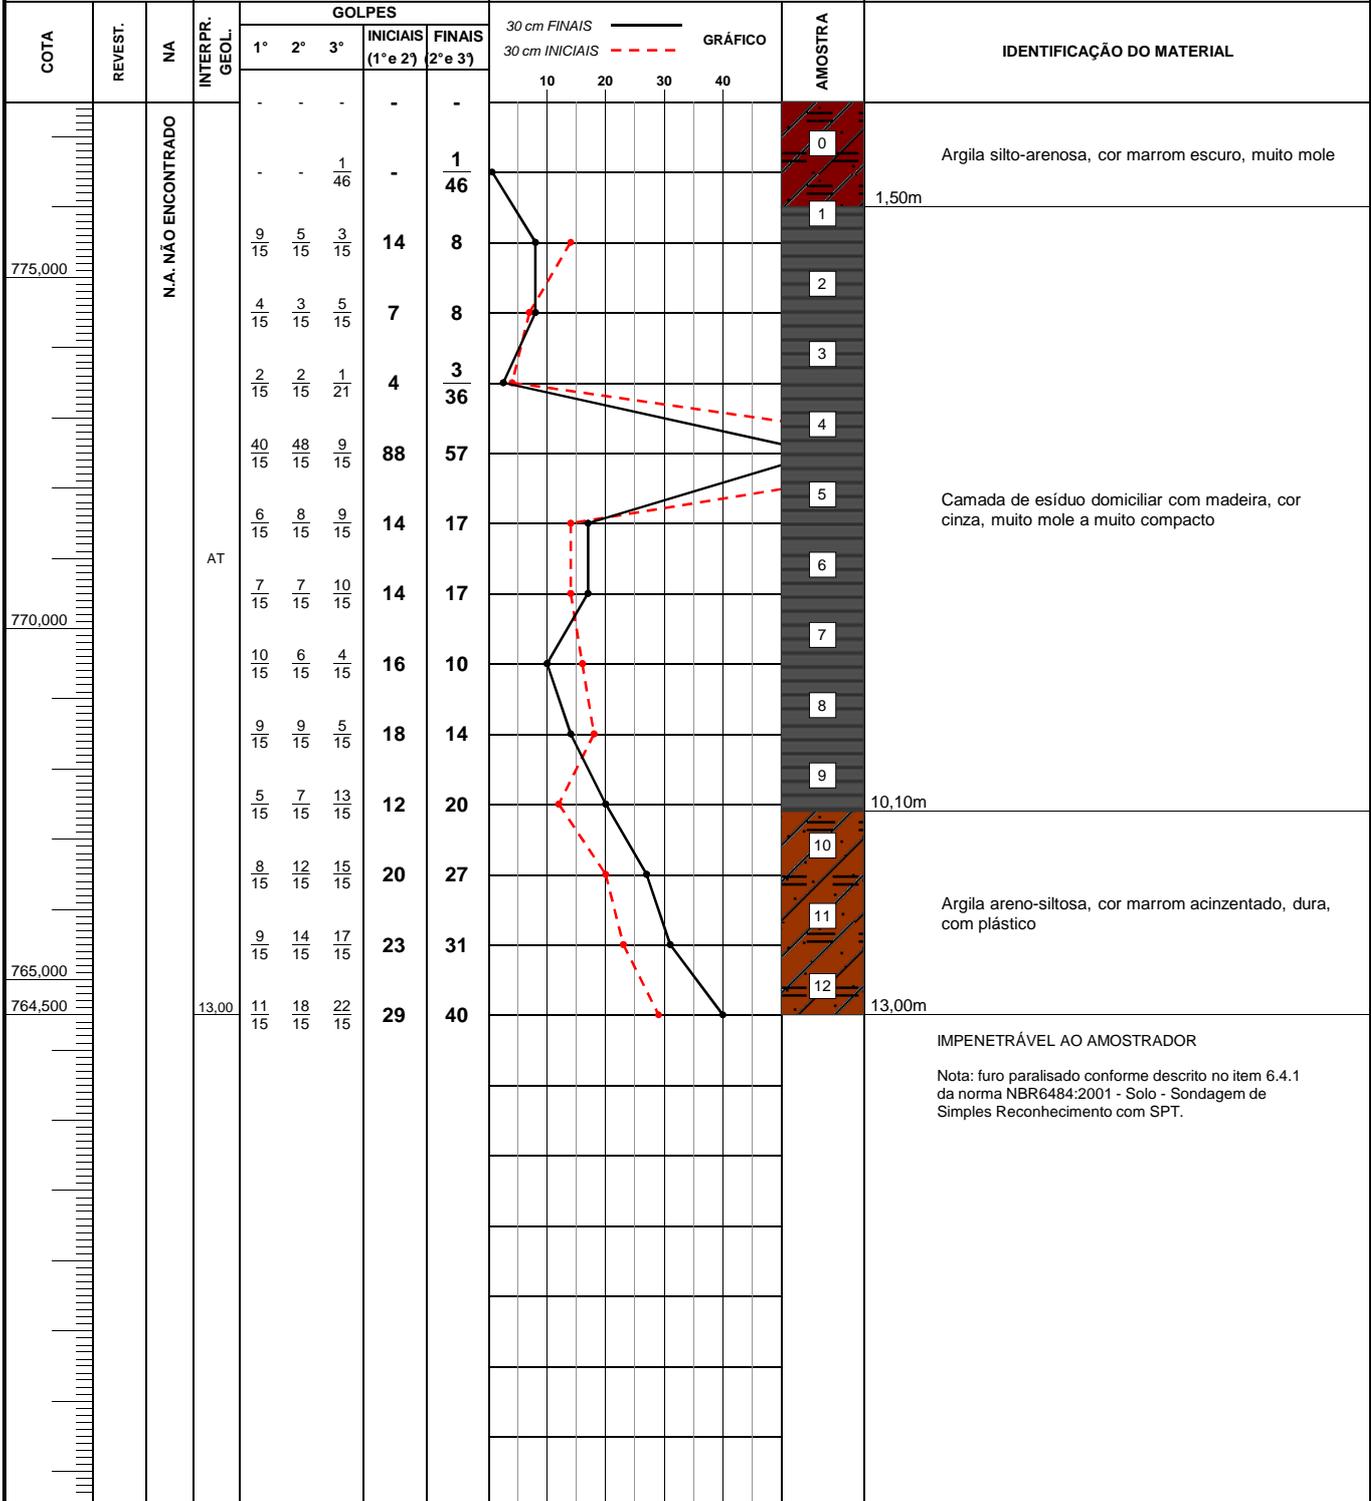
OBRA: ATERRO SANITÁRIO		IDENTIFICAÇÃO:	
LOCAL: ITATIBA		FOLHA: SPT-06	
CLIENTE: P.M. ITATIBA			
DATA INÍCIO: 30/08/11	AMOSTRADOR PADRÃO Ø INTERNO = 1 3/8" Ø EXTERNO = 2" PESO BATENTE = 65 kg ALTURA DE QUEDA = 75 cm	COORDENADAS UTM: E: 316912,541 N: 7452946,136 RN: COTA: 777,50m	NA 01: N.A. - NÃO ENCONTRADO NA 02: N.A. - NÃO ENCONTRADO PERCUSSÃO - PE: 0,00 a 13,00m CIRCULAÇÃO DE ÁGUA - CA: TRADO CAVADEIRA - TC: 0,00 a 1,00m

OBS: AOS 2,00m COMEÇOU O GÁS E O CHORUME, COM 4,00m AUMENTOU O CHORUME SEGUINDO ATÉ O FINAL DA SONDAÇÃO.	ESC. VERT.: 1/100	DATA: 31/10/2011
--	-------------------	------------------

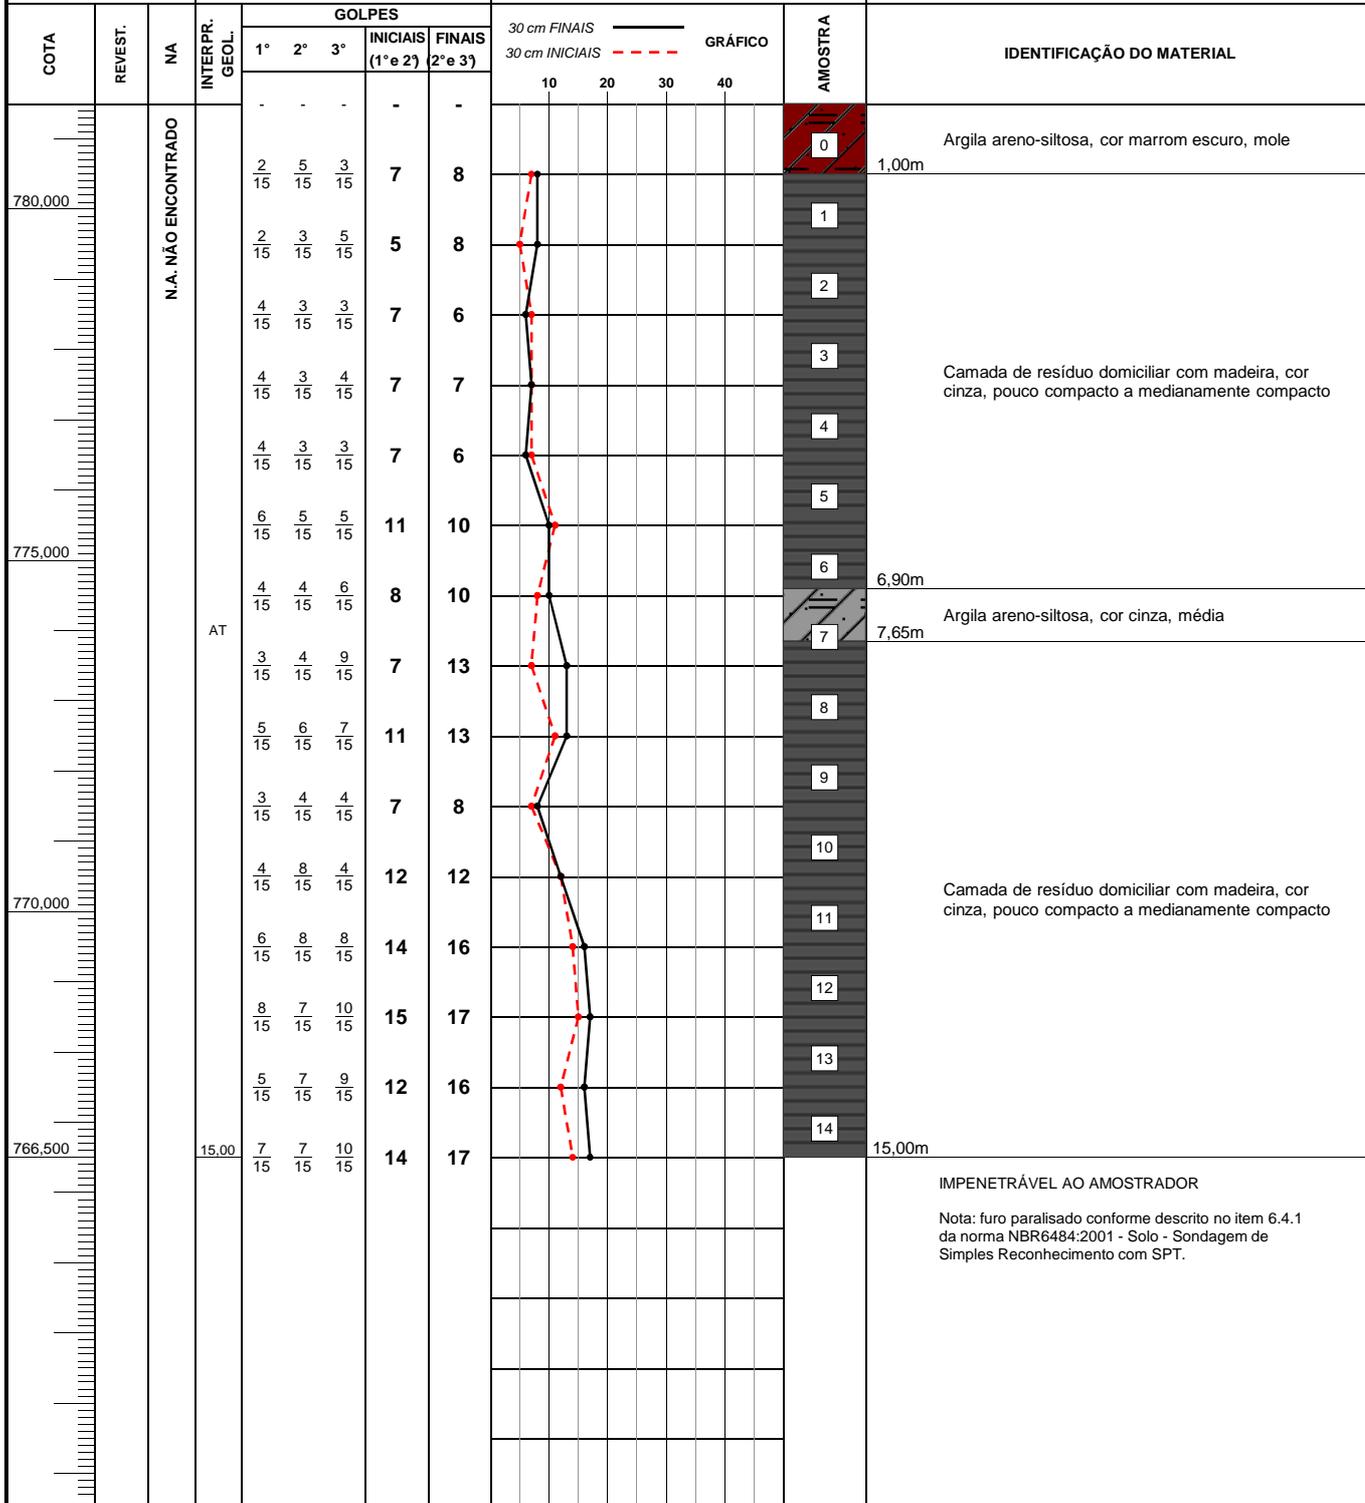
DATA INÍCIO: 01/09/11	AMOSTRADOR PADRÃO Ø INTERNO = 1 3/8" Ø EXTERNO = 2" PESO BATENTE = 65 kg ALTURA DE QUEDA = 75 cm	COORDENADAS UTM: E: 316981,357 N: 7452923,894 RN: COTA: 781,50m	NA 01: N.A. - NÃO ENCONTRADO NA 02: N.A. - NÃO ENCONTRADO PERCUSSÃO - PE: 0,00 a 15,00m CIRCULAÇÃO DE ÁGUA - CA: TRADO CAVADEIRA - TC: 0,00 a 1,00m
--------------------------	--	---	---

OBS: COMEÇOU DE GÁS E CHORUME A PARTIR DE 2,00m, O GÁS DIMINUINDO EM 13,00m SEGUINDO COM CHORUME ATÉ O FINAL DA SONDAÇÃO.	ESC. VERT.: 1/100	DATA: 31/10/2011
---	-------------------	------------------

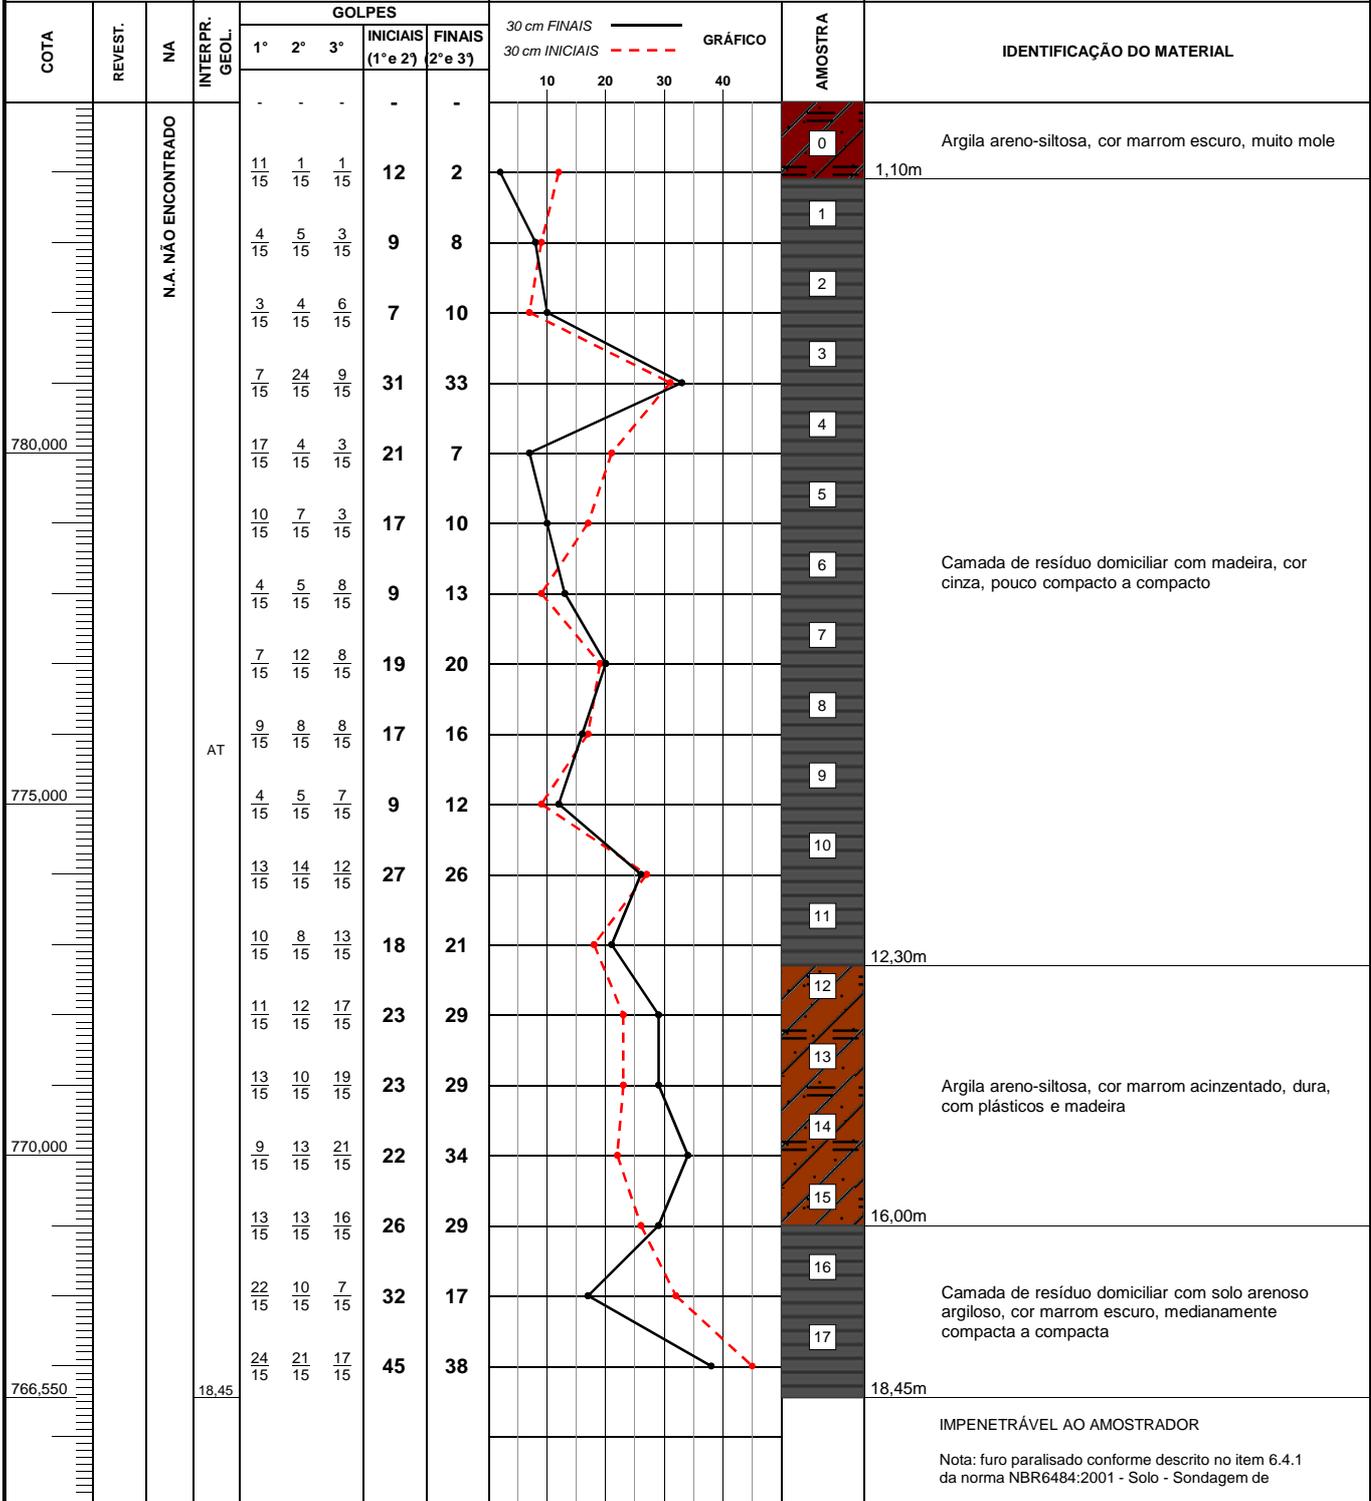
DATA INÍCIO: 02/09/11	AMOSTRADOR PADRÃO Ø INTERNO = 1 3/8" Ø EXTERNO = 2" PESO BATENTE = 65 kg ALTURA DE QUEDA = 75 cm	COORDENADAS UTM: E: 316944,009 N: 7452955,272 RN: COTA: 785,00m	NA 01: N.A. - NÃO ENCONTRADO NA 02: N.A. - NÃO ENCONTRADO PERCUSSÃO - PE: 0,00 a 18,45m CIRCULAÇÃO DE ÁGUA - CA: TRADO CAVADEIRA - TC: 0,00 a 1,00m
-----------------------	--	--	---

OBS: CHORUME COMEÇOU COM 3,70m E PAROU COM 13,00m. GÁS COMEÇOU COM 2,00m SEGUINDO ATÉ 11,00m.	ESC. VERT.: 1/100	DATA: 31/10/2011
---	-------------------	------------------

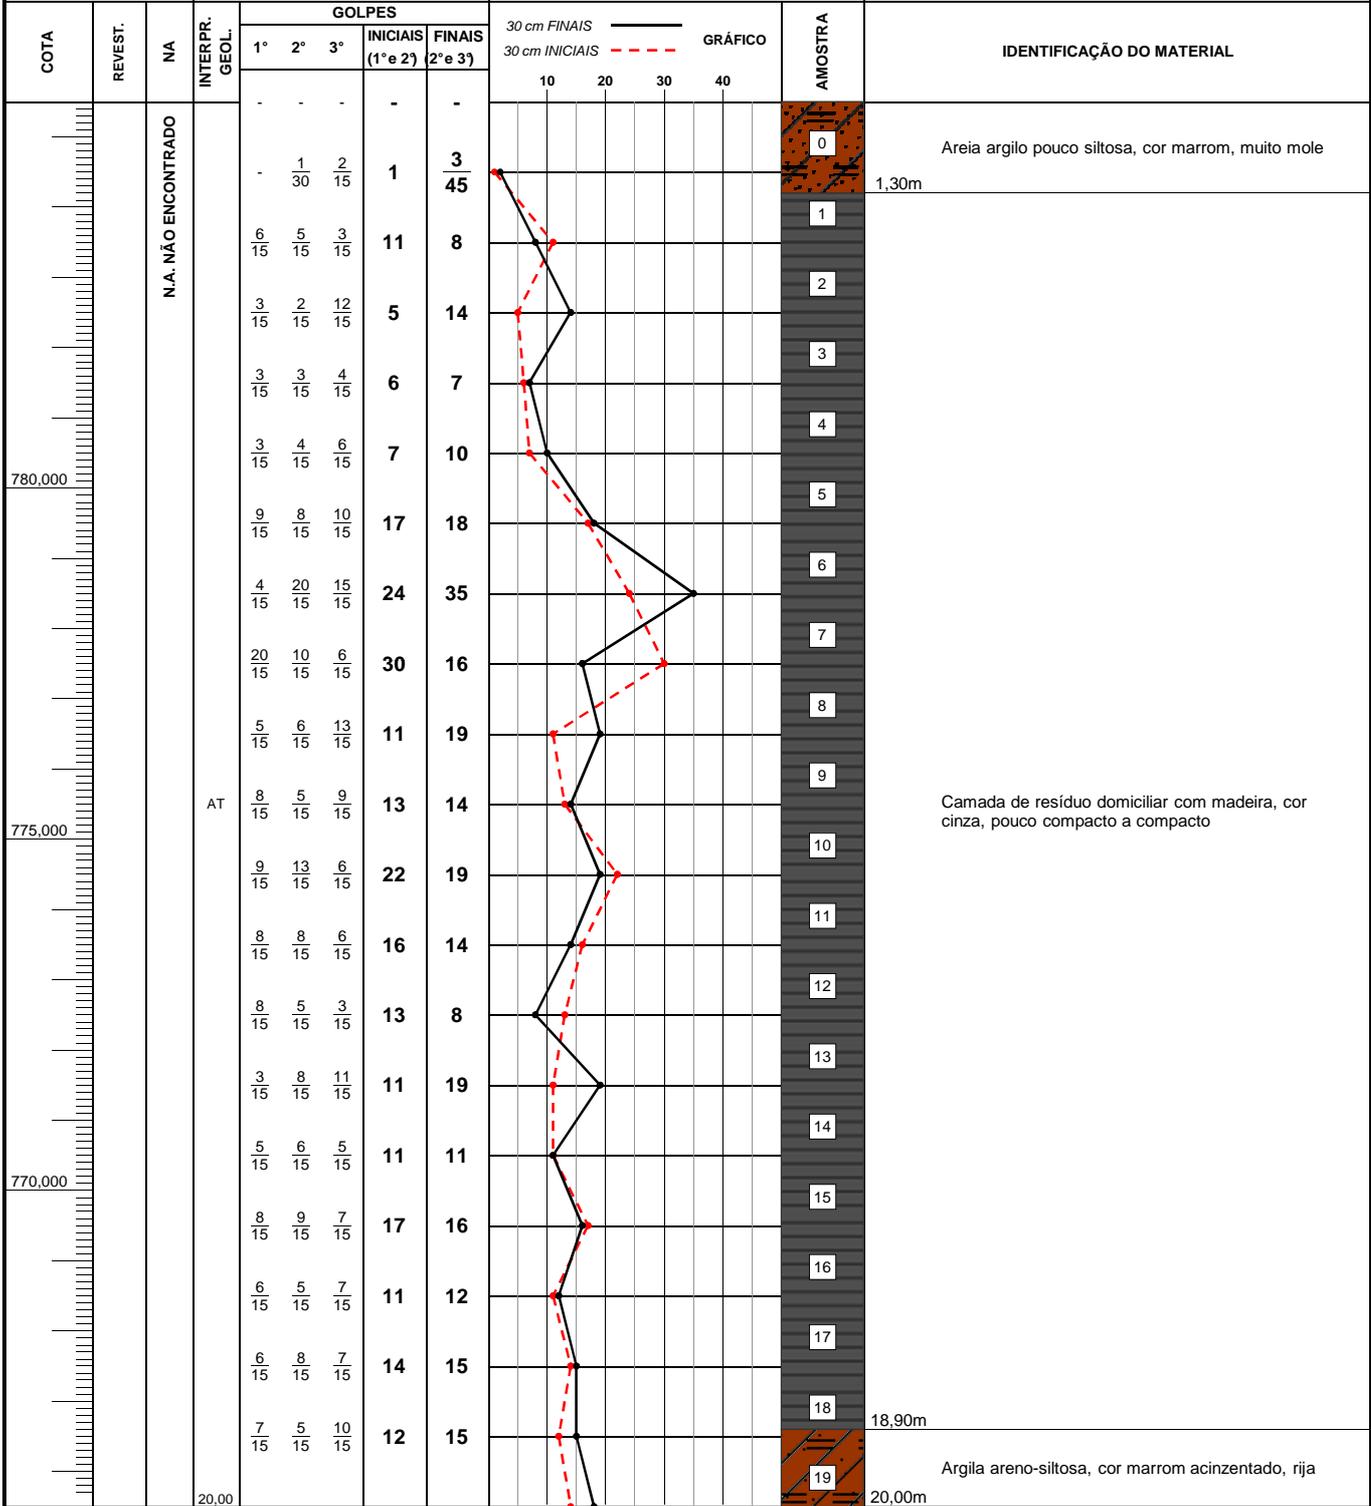
DATA INÍCIO: 02/09/11	AMOSTRADOR PADRÃO	COORDENADAS UTM:	NA 01: N.A. - NÃO ENCONTRADO
DATA TÉRMINO: 02/09/11	Ø INTERNO = 1 3/8"	E: 316914,608 N: 7452978,829	NA 02: N.A. - NÃO ENCONTRADO
	Ø EXTERNO = 2"	RN:	PERCUSSÃO - PE: 0,00 a 20,45m
	PESO BATENTE = 65 kg	COTA: 785,50m	CIRCULAÇÃO DE ÁGUA - CA:
	ALTURA DE QUEDA = 75 cm		TRADO CAVADEIRA - TC: 0,00 a 1,00m

OBS: GÁS E CHORUME EM BOA QUANTIDADE A PARTIR DO 2,00m, SEGUINDO ATÉ O FINAL DA SONDAEM	ESC. VERT.: 1/100	DATA: 31/10/2011
---	-------------------	------------------

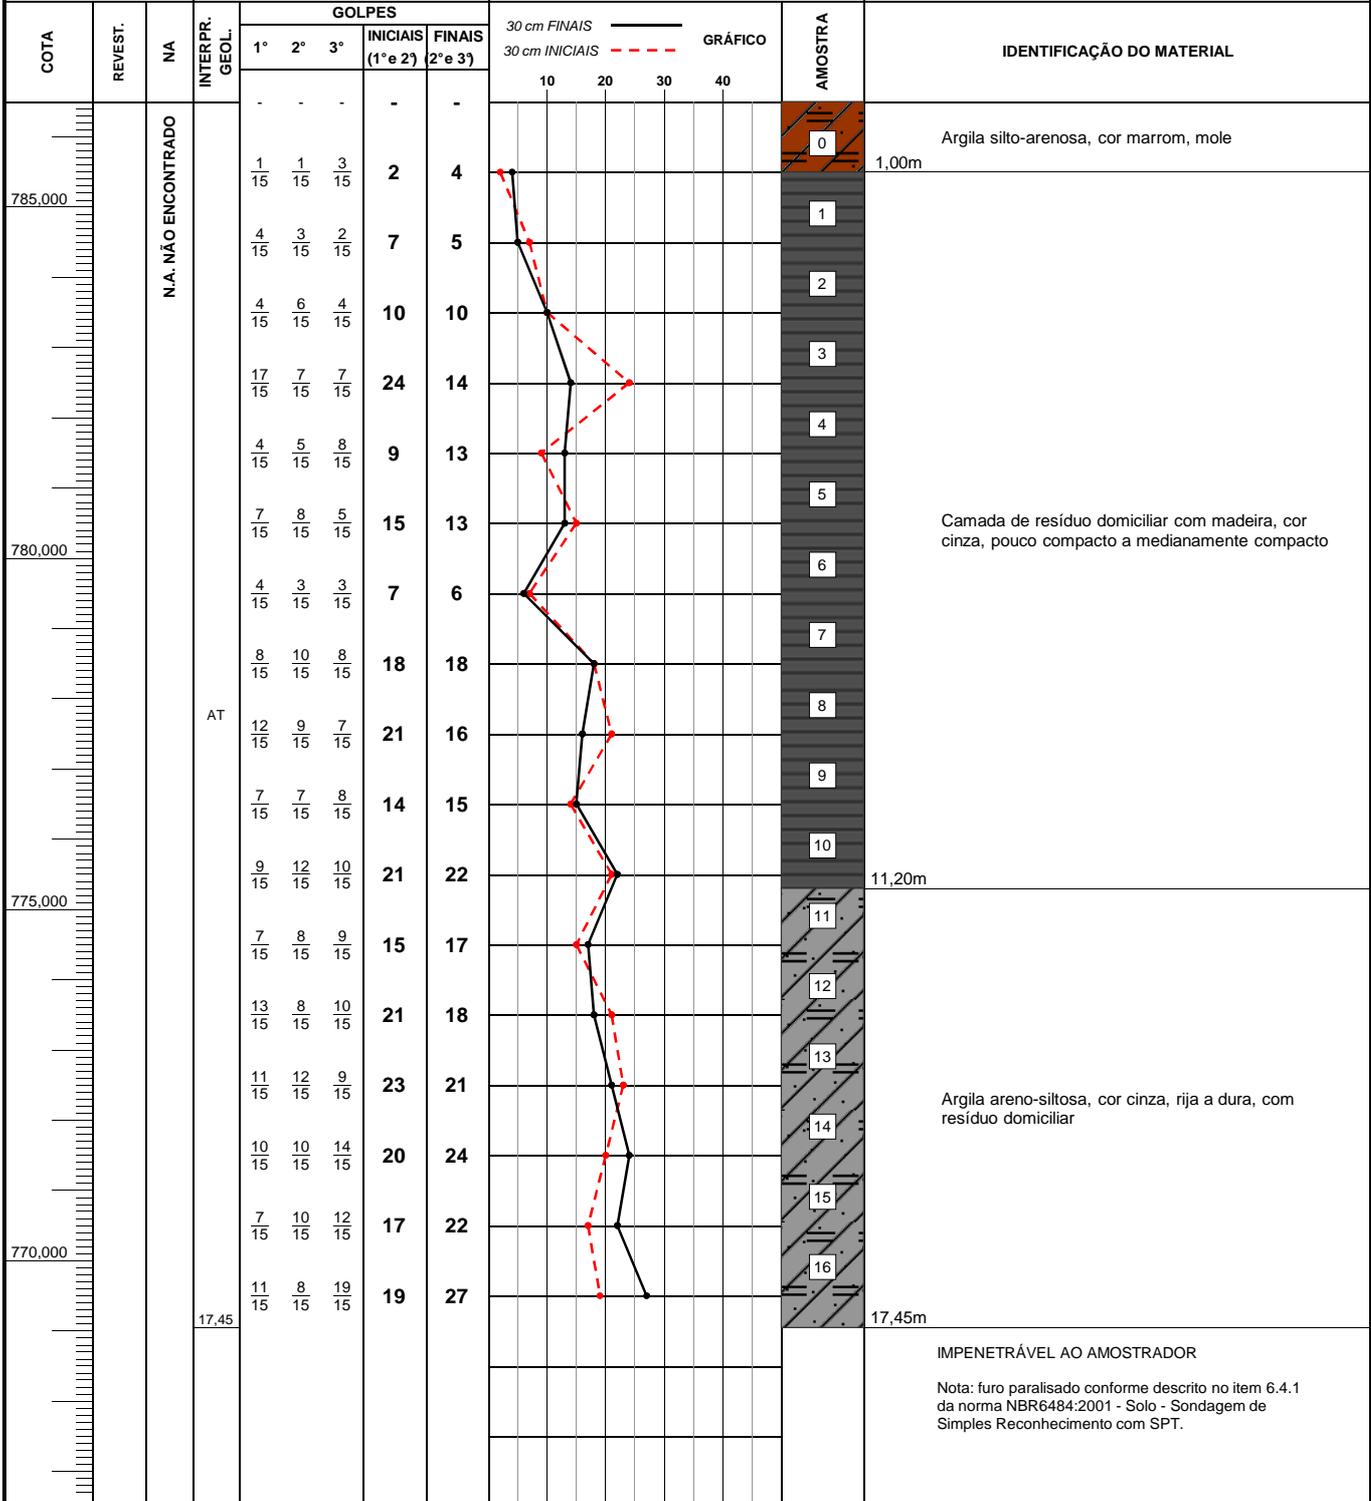
DATA INÍCIO: 06/09/11	AMOSTRADOR PADRÃO Ø INTERNO = 1 3/8" Ø EXTERNO = 2" PESO BATENTE = 65 kg ALTURA DE QUEDA = 75 cm	COORDENADAS UTM: E: 316856,783 N: 7452980,341 RN: COTA: 786,50m	NA 01: N.A. - NÃO ENCONTRADO NA 02: N.A. - NÃO ENCONTRADO PERCUSSÃO - PE: 0,00 a 17,45m CIRCULAÇÃO DE ÁGUA - CA: TRADO CAVADEIRA - TC: 0,00 a 1,00m
---------------------------------	---	---	--

OBS: AOS 4,00m COMEÇOU O CHORUME DIMINUINDO EM 12,00m, O GÁS COMEÇOU COM 2,00m E PAROU COM 11,50m.	ESC. VERT.: 1/100	DATA: 31/10/2011
---	--------------------------	-------------------------
