PROPRIETÁRIO	MUNICÍPIO DE VENHA-VER
CONTRATANTE	MODELO CONSTRUÇÕES E SERVIÇOS EIRELI - ME
LOCALIZAÇÃO	VENHA VER / RN
PROJETO	PROJETO DE AMPLIAÇÃO DA PAREDE DO AÇUDE MUNICIPAL
ASSUNTO	CARACTERÍSTICAS E DETALHES DO VERTEDOURO
CONTRATANTE	
PROJETISTA	
ESCALA	1 : 150
PRANCHA	09
	09

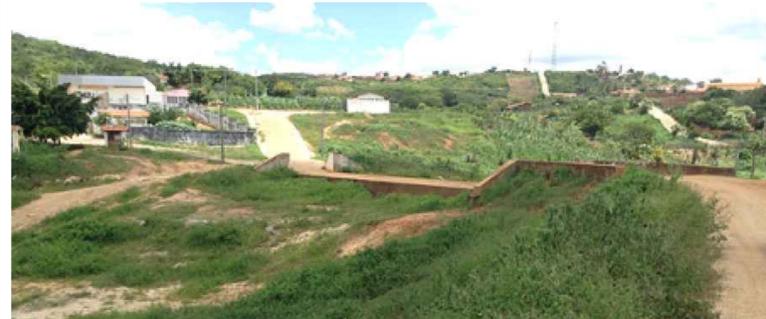
FOTO 2 - VISTA A JUSANTE DO VERTEDOURO ATUAL
