Memorial Descritivo

Ampliação da Parede do Açude Municipal

Fase
Legalização

O objeto do presente estudo apresenta proposta de solução para a obra de ampliação (elevação) da parede do açude municipal da cidade de Venha-Ver/RN. O município de Venha-Ver situa-se no extremo sudoeste do estado do Rio Grande do Norte, na tríplice divisa dos estados do Rio Grande do Norte, Ceará e Paraíba. De acordo com o IBGE o município possui uma população estima para o ano de 2016 de 4.154 pessoas rateadas em uma área de 71,62 km².

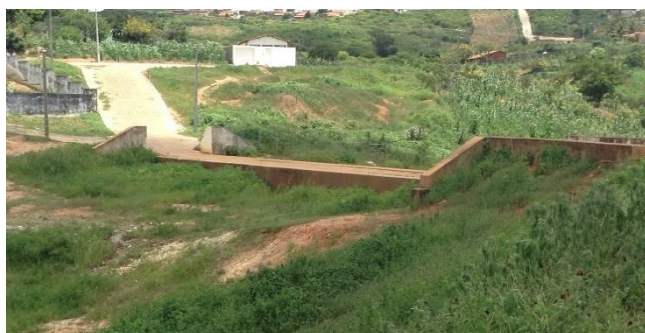
Foto 3 – Vista do vertedouro

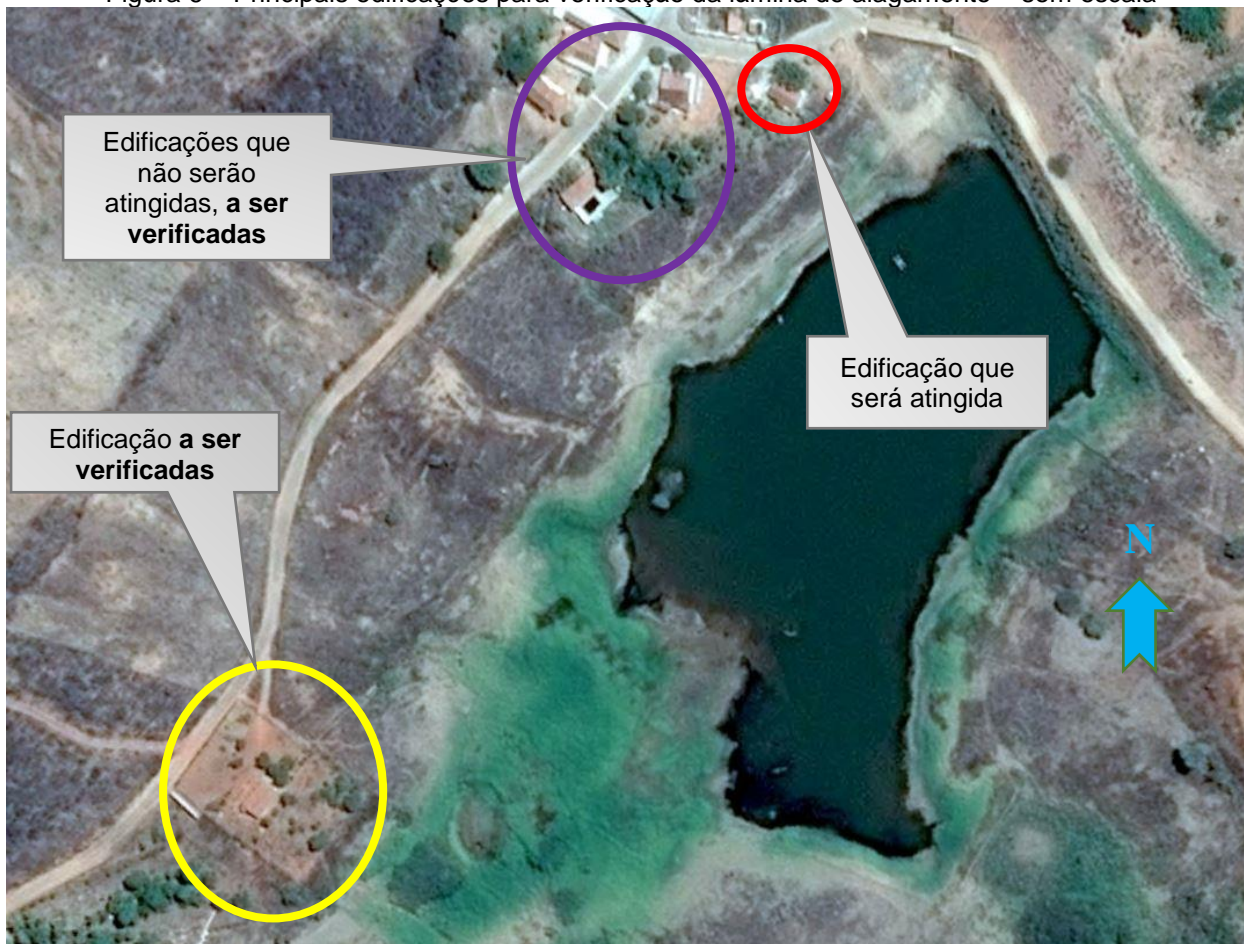
Figura 6 – Principais edificações para verificação da lâmina de alagamento – sem escala

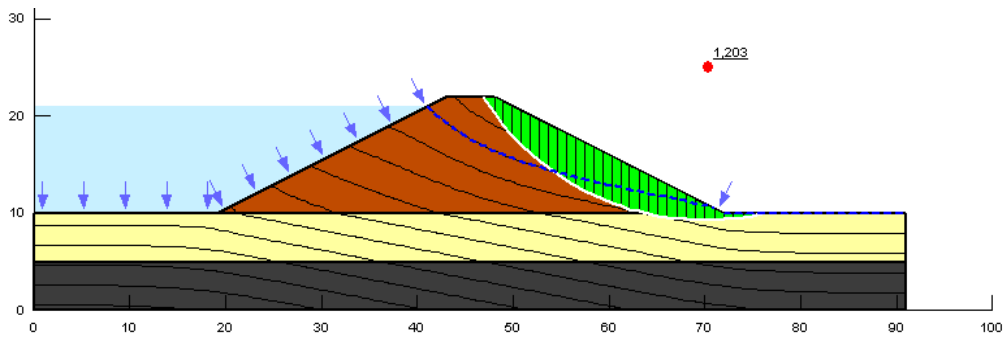
Figura 25 – Estabilidade do talude de jusante da seção 02

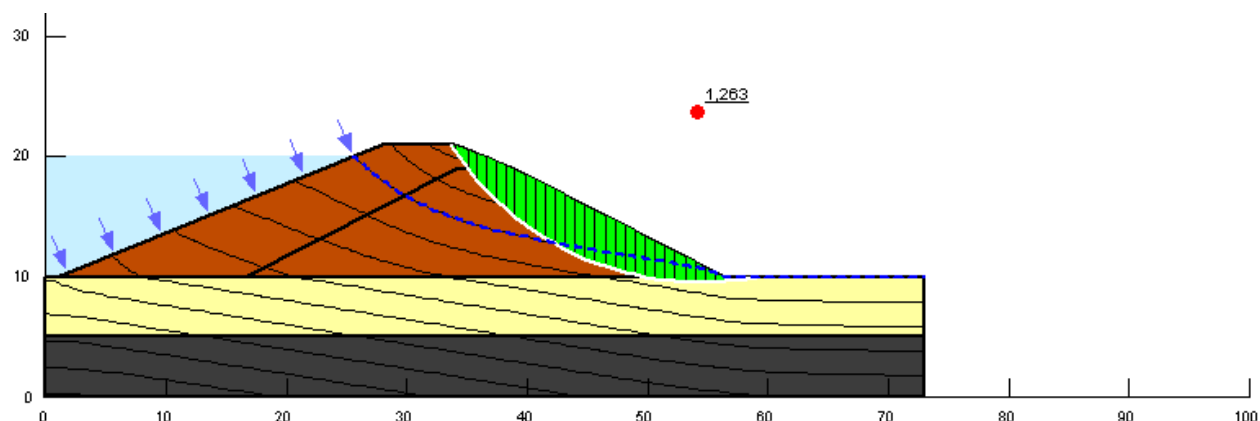
Figura 38 – Estabilidade do talude de jusante da seção 01 após elevação

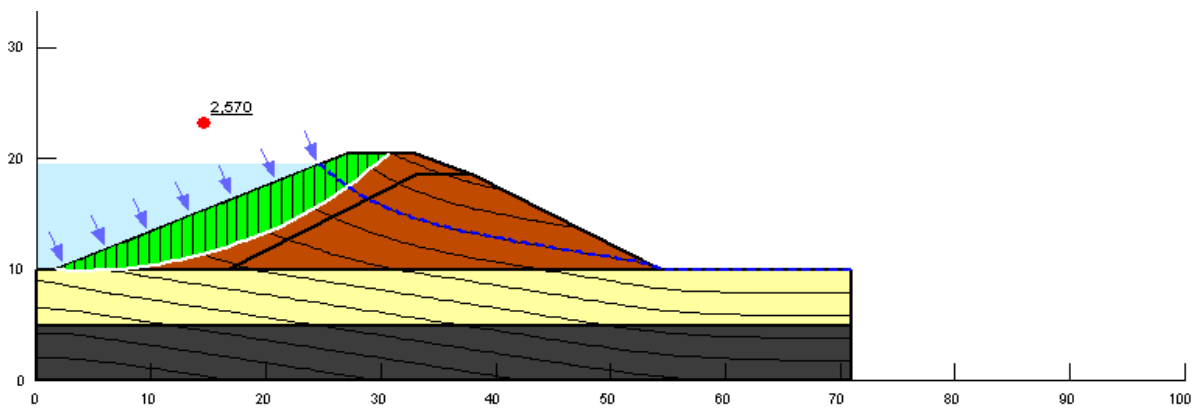
Figura 41 – Estabilidade do talude de montante da seção 03 após elevação
