PLANO DE  
SEGURANÇA  
DA ÁGUA

**VARGEM GRANDE DO SUL/SP  
JANEIRO DE 2020**

**RELATÓRIO PRELIMINAR DO PLANO DE SEGURANÇA DA ÁGUA DE  
VARGEM GRANDE DO SUL**

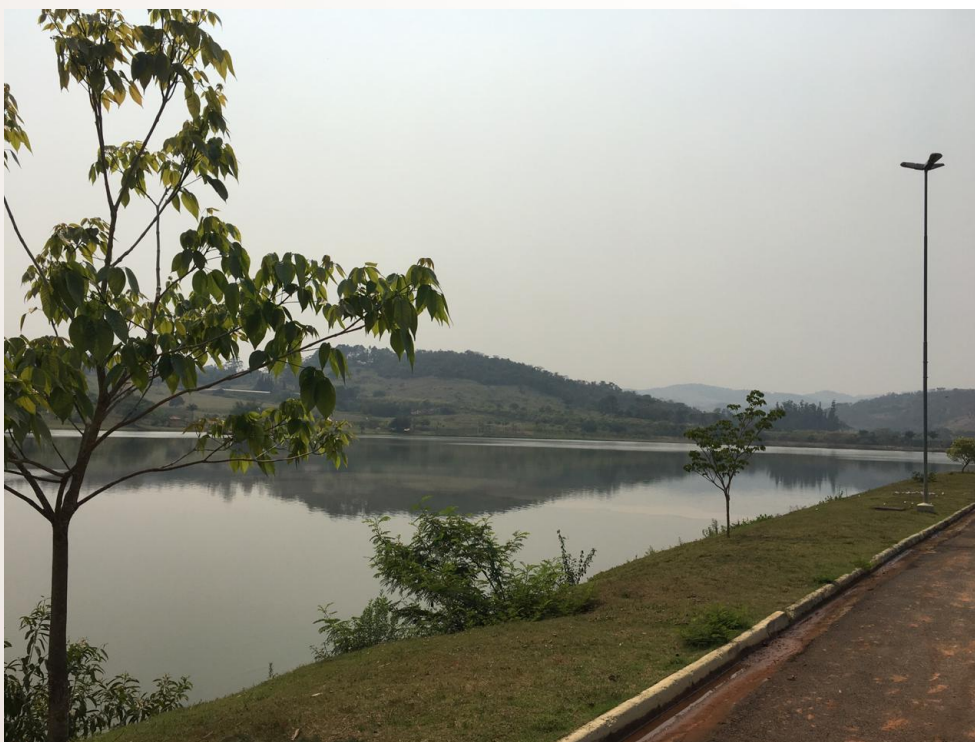
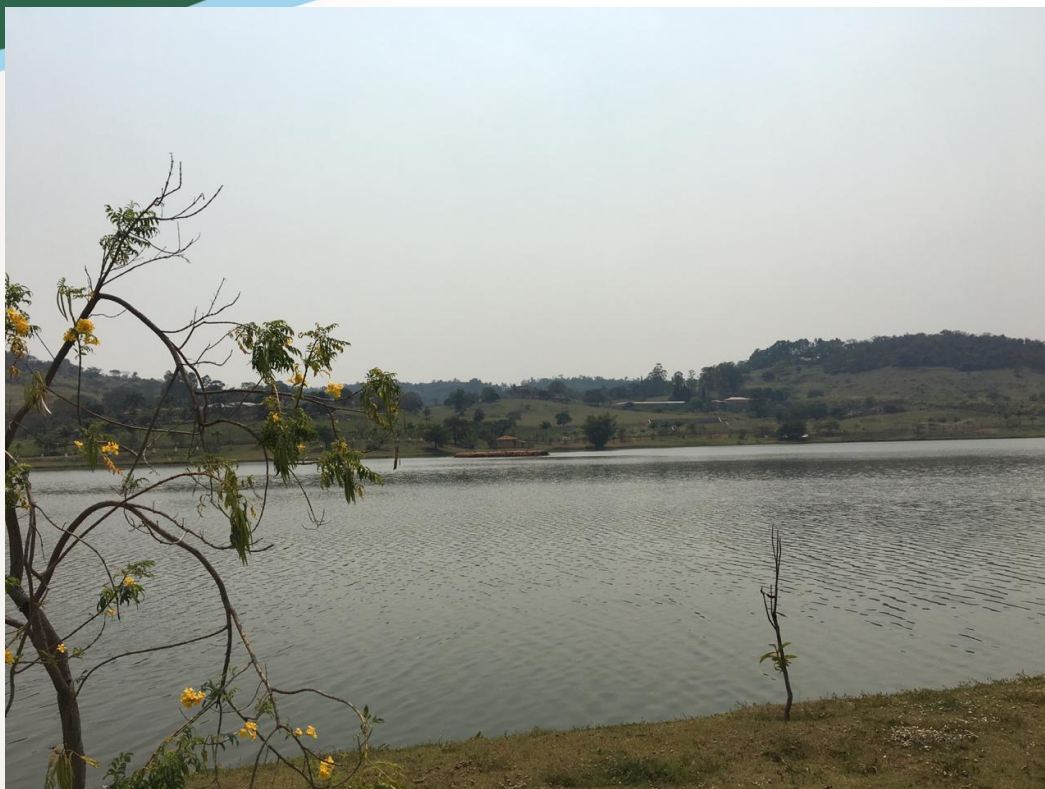
Figura 13 – Represa de captação do Rio Verde

Com base na imagem de satélite e na visita técnica, nota-se que há pouca mata ciliar nas redondezas da represa e no corpo hídrico. Esse fato pode ocasionar influências externas de contaminantes gerando o carreamento de resíduos e possivelmente prejudicar a qualidade da água.

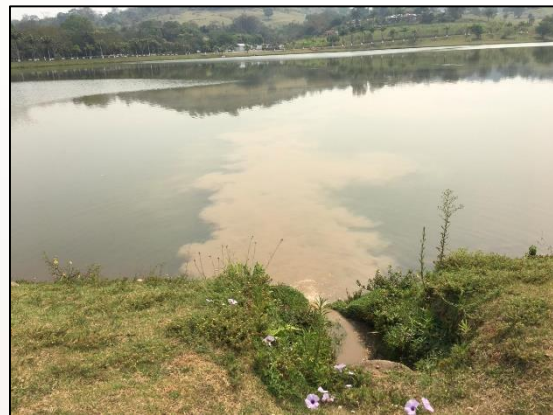
Figura 35 – Descarte da água utilizada para lavagem dos decantadores e filtros na represa de captação

A lavagem dos filtros e decantadores é realizada duas vezes ao dia, uma pela manhã e outra pela noite, utilizando-se de água tratada armazenada do reservatório localizado na ETA. O descarte e lançamento do lodo é feito no próprio manancial de captação. Este fato provoca o aumento da concentração de matéria orgânica e de

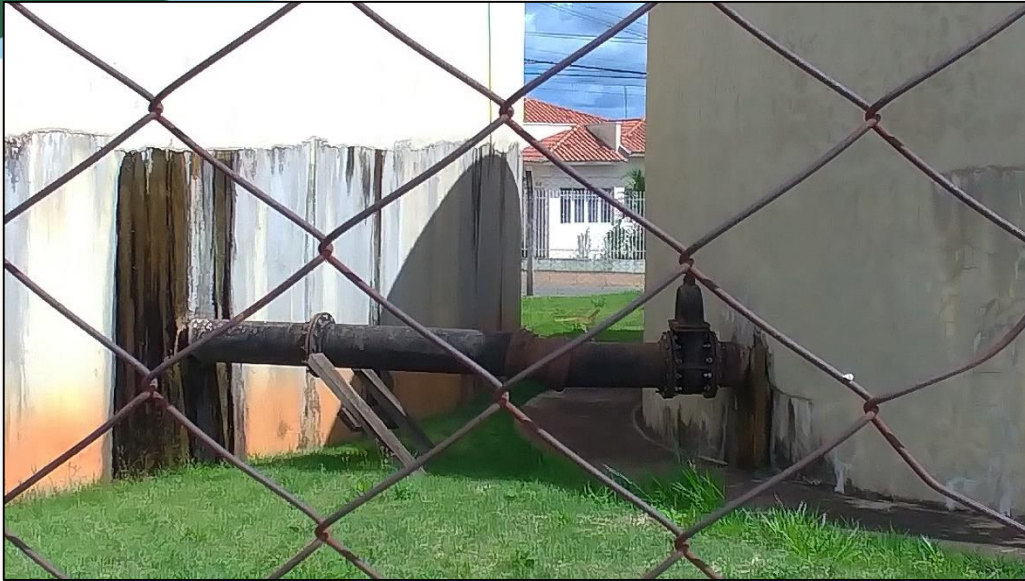
Figura 44 - Reservatórios Jardim Paulista interligados, com vazamentos visíveis.

De modo geral, os reservatórios encontram-se em bom estado de conservação e apresentam falta de manutenção preventiva. Os reservatórios do Jardim Paulista alguns vazamentos e infiltrações entre a interligação dos dois reservatórios. (Figura 44).
